INVENTAIRES ARCHÉOLOGIQUES 2016
**DIRECTION TERRITORIALE DU BAS-SAINT-LAURENT-
GASPÉSIE-ÎLES-DE-LA-MADELEINE**

⇒ Projet 154-01-0179, municipalité Lac-aux-Saumons

N° de contrat, Transports Québec: dossier 4103-16-AD03

Février 2017

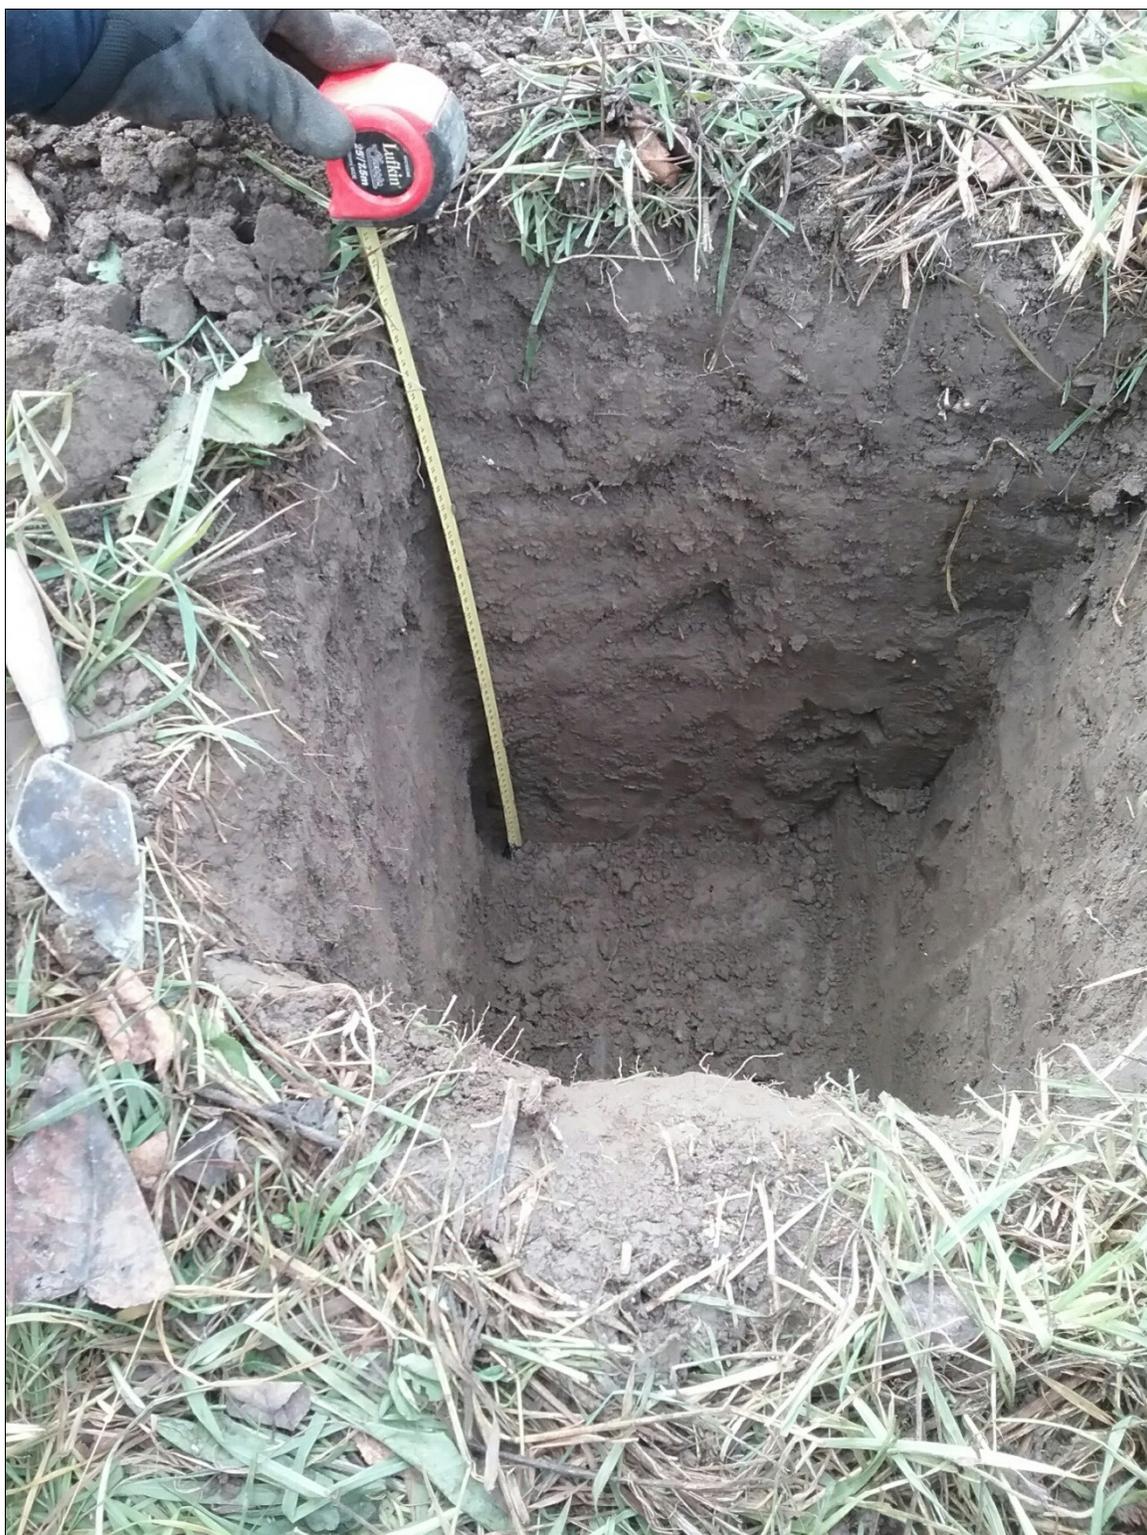
Photo 6 : Projet 154-01-0179, zone #2, sondage test (source : #1478790845236)

La stratigraphie observée dans le sondage test représente assez fidèlement la matrice pédologique remarquée dans les autres sondages exploratoires effectués dans ce secteur, soit une litière sablonneuse, quelque peu limoneuse qui pouvait atteindre une dizaine de cm d'épaisseur, suivie par un sable fin brun pâle à beige et homogène sur près de 75 cm. Inclusion occasionnelle de pierres sub-angulaires émoussées d'au plus 8 cm.

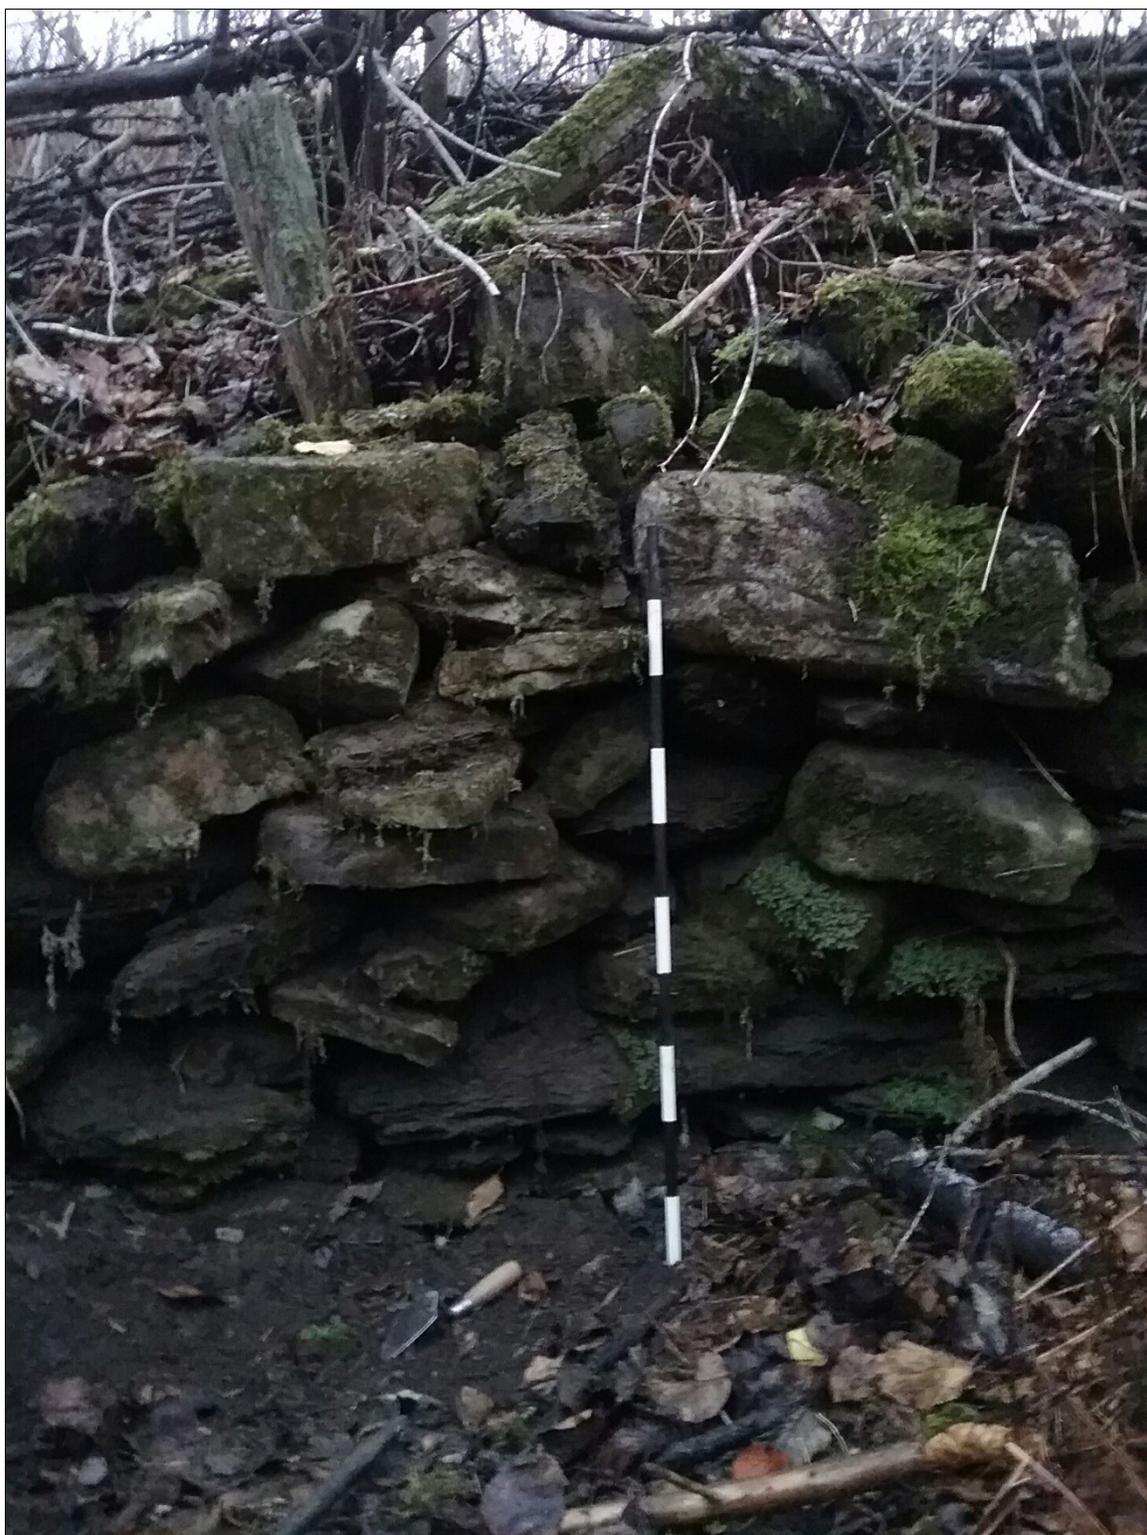
Photo 13 : Projet 154-01-0179, zone #4, mur de soutien (source : #1478810930042)

Le mur de soutien observée dans la zone #1 est également observable de ce côté de la rivière.

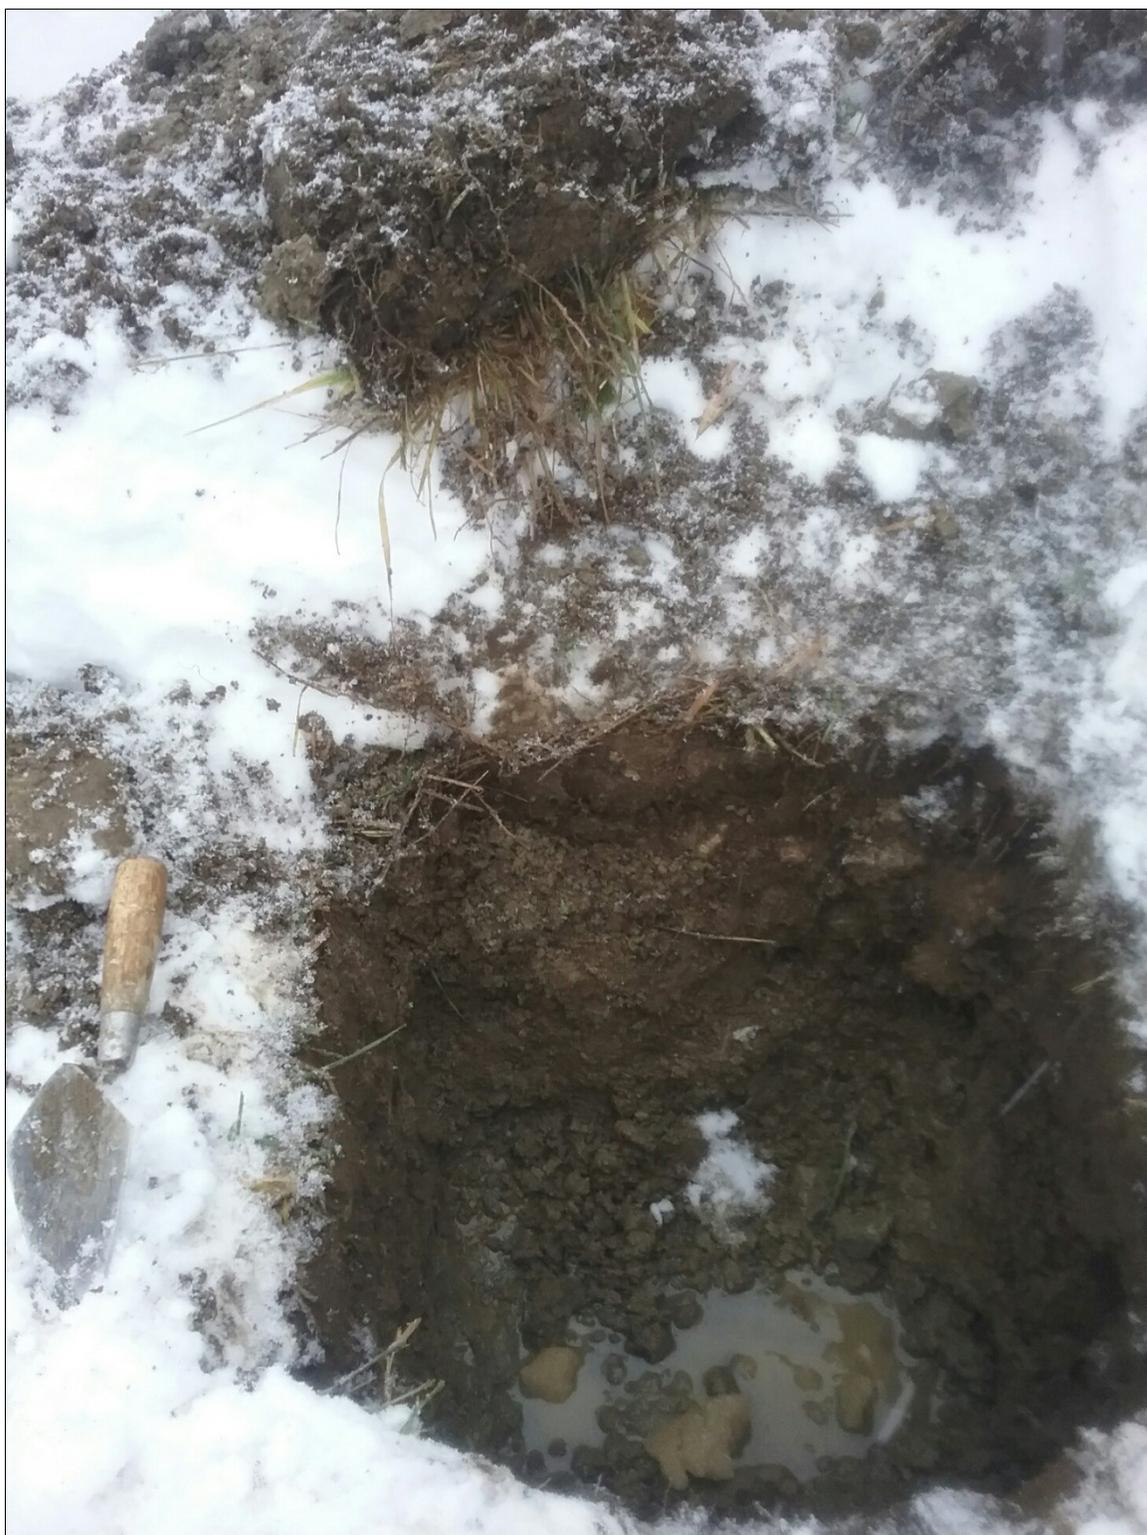
Photo 21 : Projet 154-09-0098, zone #3, sondage test (source : # 1480101746400)

La matrice pédologique livrée par le sondage test correspond globalement à ce qui fut observé sur la quasi-totalité de la zone #3, à savoir un premier niveau de sable limoneux fin possiblement perturbé par d'anciens labours. Ce premier niveau compte également du cailloutis avec pierres sub-anguleuses émoussées. La densité de ce niveau est passablement élevée. Le second niveau, à environ 25 cm de profondeur, consiste en un limon sablonneux grisâtre avec pierres sub-anguleuses. La texture du niveau montrait une grande humidité, ce qui pourrait suggérer un drainage plus ou moins efficace. Aucun autre niveau n'a été atteint.

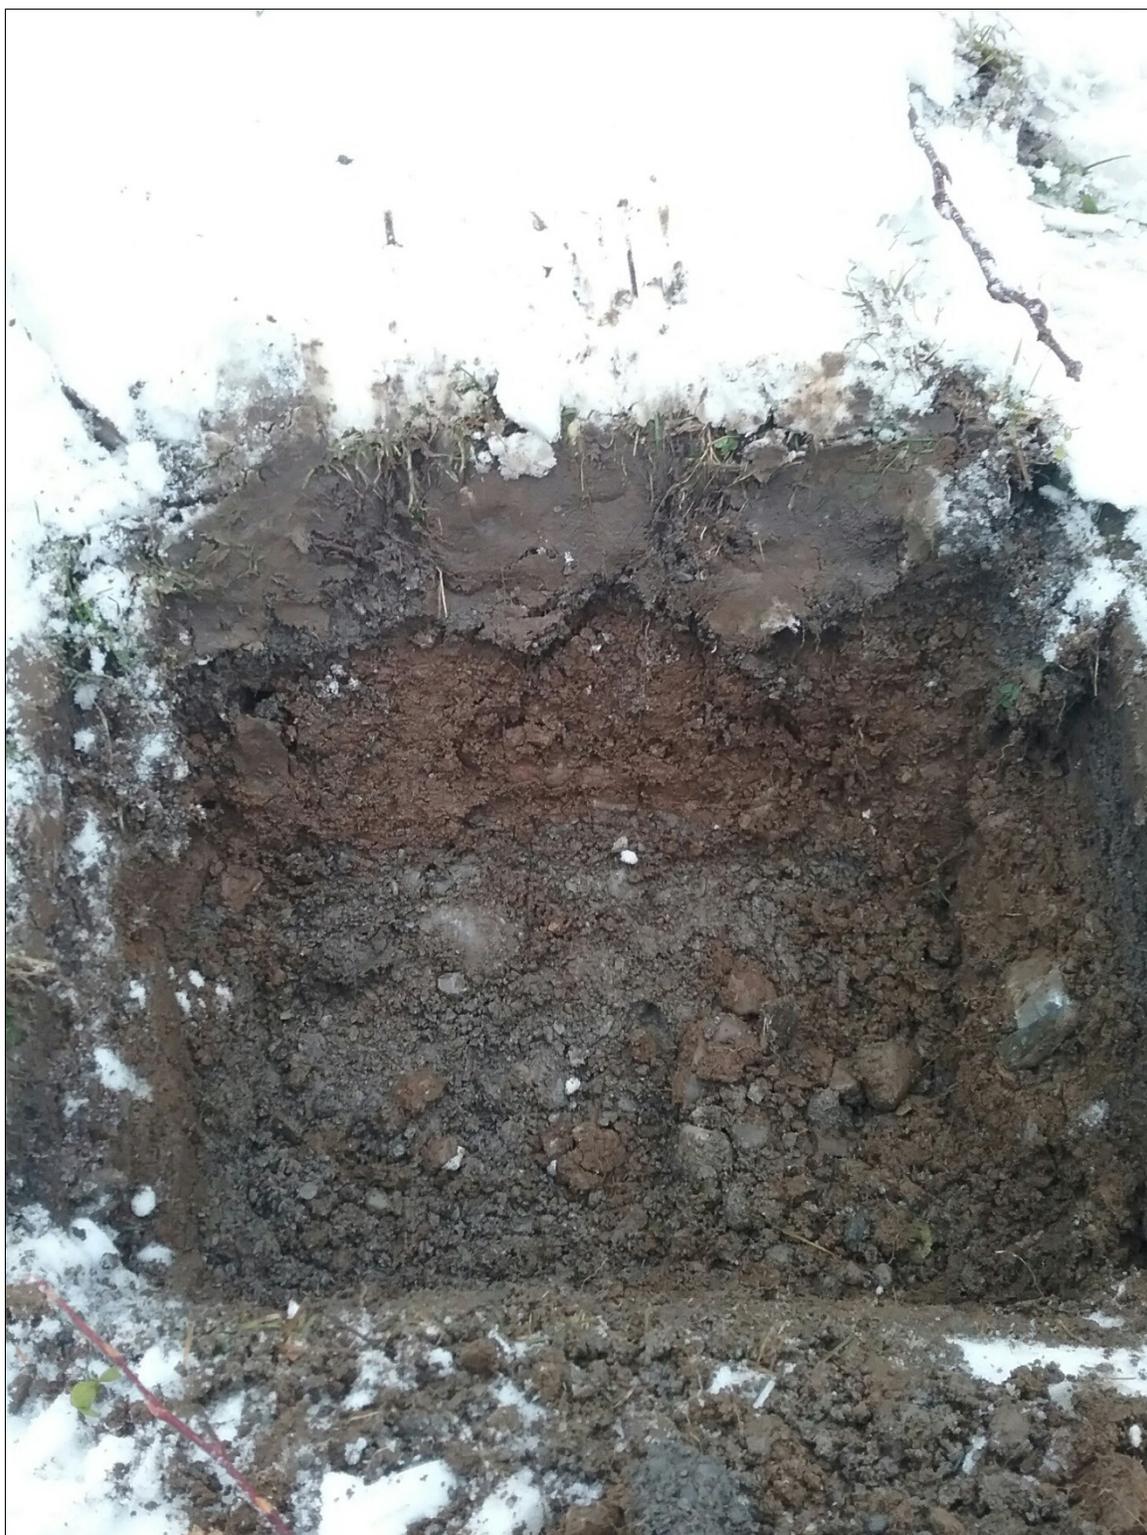
Photo 30 : Projet 154-09-0098, zone #5b, sondage test (source : #1480165167476)

La quasi-totalité de la zone d'intervention, d'une superficie d'environ 250 m² est recouverte par des aménagements paysagers. Sous un remblai de terre meuble, se trouvait un autre niveau de remblai similaire à celui du niveau 2 de la zone #5a.

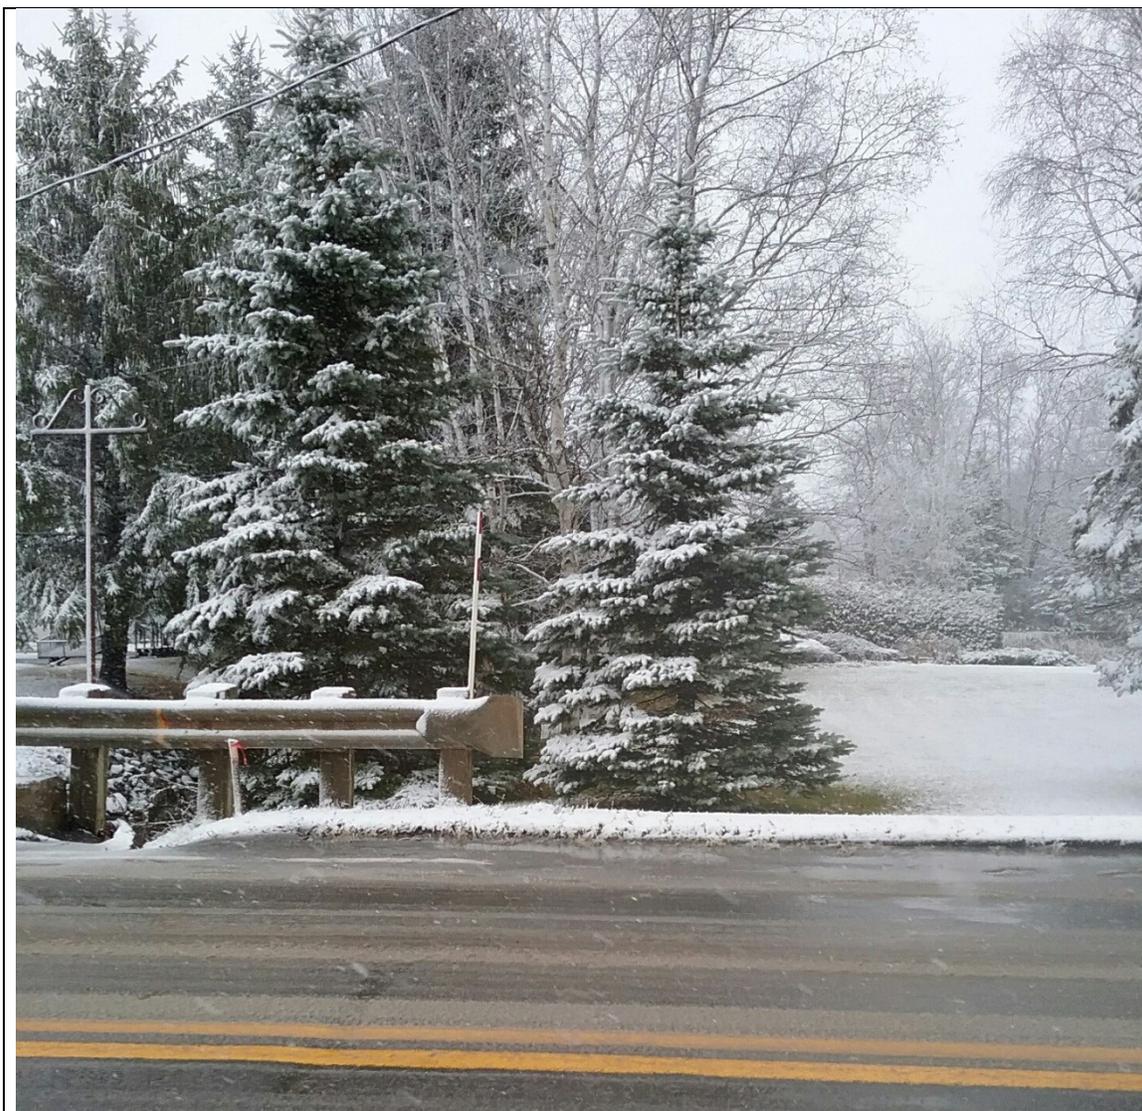
Photo 31 : Projet 154-09-0098, zone #6, environnement observé le 11 novembre (source : # 1478875689775)

Toute la zone d'intervention, d'une superficie d'environ 291 m², est aménagée et partiellement recouverte par des infrastructures. Peu d'endroits semblaient présenter un sol en place.

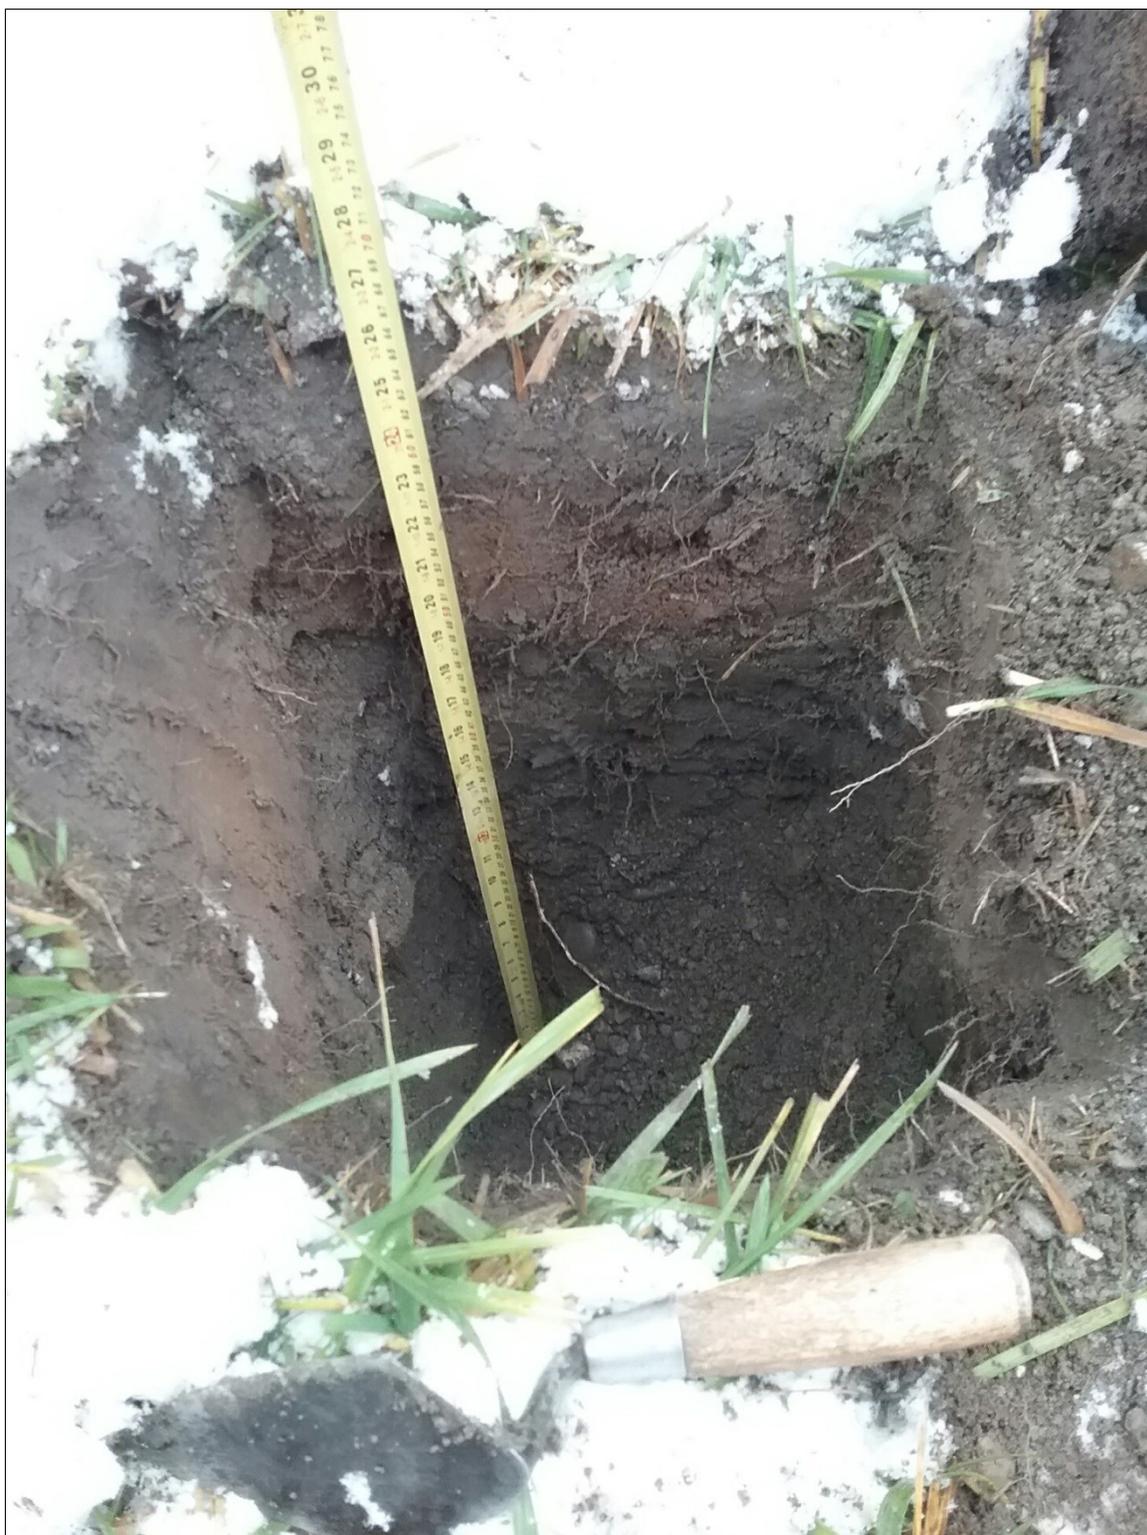
Photo 32 : Projet 154-09-0098, zone #6, sondage test (source : # 1480168685648)

Un seul sondage a pu être effectué. La matrice pédologique montre deux niveaux. Tout d'abord un niveau de remblais d'environ 20 cm, sous lequel se trouvait un sable grisâtre avec inclusion importante de cailloutis. Ce dernier niveau semblait être naturel et correspond au genre de sol typique des abords de ruisseau.

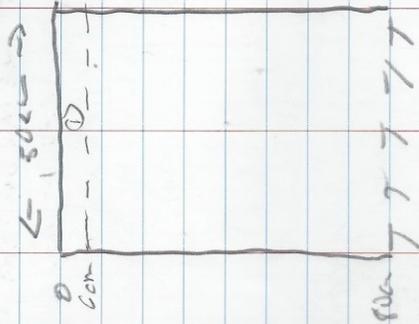
Sondage Test section 3.

- ① Litier très sablonneux un peu limoneux. Brun pâle. Nég.
- ② Sable fin un peu limoneux. Brun pâle beige. Homogène sur 75cm. Inclusion de quelques pierres sub anguleuses émoussées de plus de 5cm. Pierres plutôt planes à oblongues. Métrale. Nég.

Leur stratigraphie observée ds
 l'ensemble des sondages
 effectués est identique. Tous
 homogène sur l'ensemble du
 secteur 3.

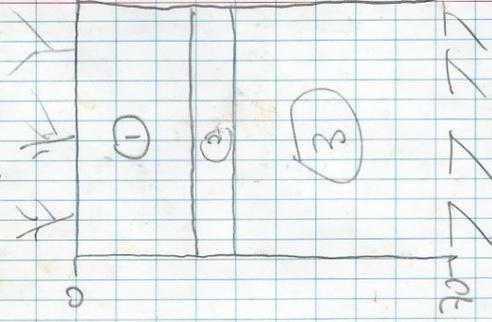
Sondage Test:

① Sable un peu limoneux de couleur beige orange. Lentille de sable éluvial (Ae₁). Concha probablement perturbée par des labours. Cailloux. Galets.

② Sable illuvial (B) orange. Sable fin avec éléments + grossiers. Cailloux conglomérats (schiste vert). Meuble.

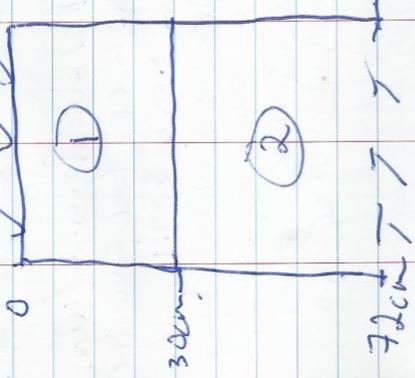
Paroi sud ssc

① Sol organique labouré et/ou perturbé. Présence d'un mètre de dalle à 15cm de profondeur + clou rouillé. Mur de béton avec des cailloux et pierres (3 à 10cm) subang. émoussés.

② Transition noté avec N.V.I. Sol sableux et limon de brun beige. Inclusion
