INVENTAIRES ARCHÉOLOGIQUES (2012)

MINISTÈRE DES TRANSPORTS DU QUÉBEC

N° de contrat : 850801476 (N° de dossier : 8201-11-AD01)

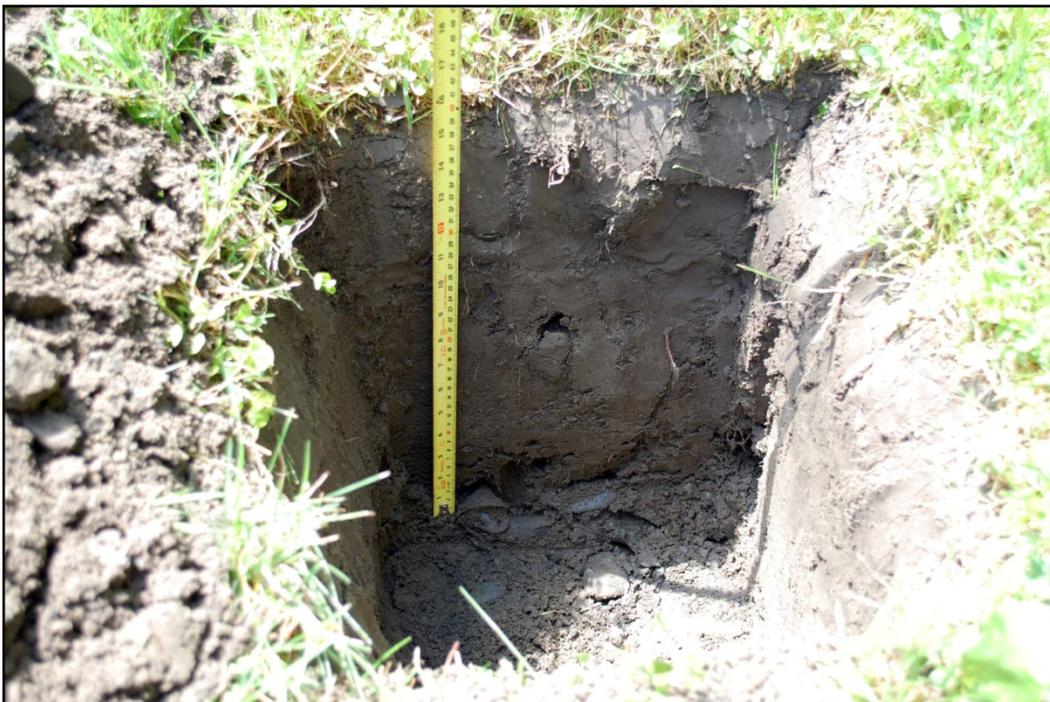
Photo 2 Projet n° 154-08-1164, stratigraphie du sondage 1, paroi sud, direction sud (PATR12N02-112)

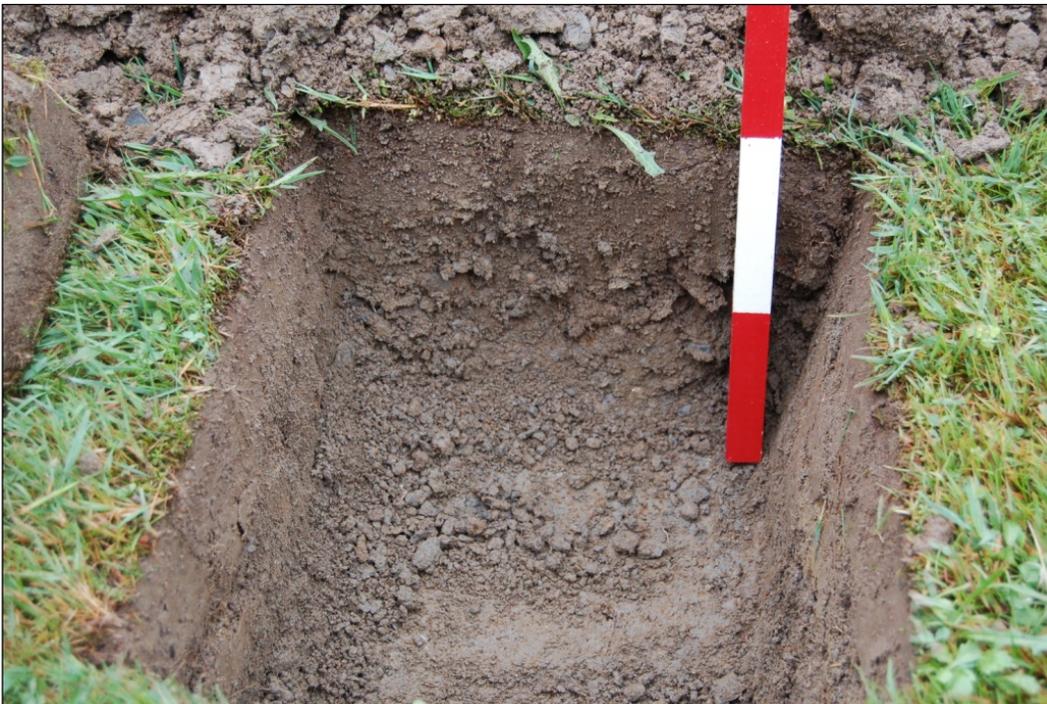
Photo 6 Projet no 154-09-1209, secteur 1, paroi nord d'un sondage effectué du côté sud de la rue Labbé, direction nord (PATR12N02-63)

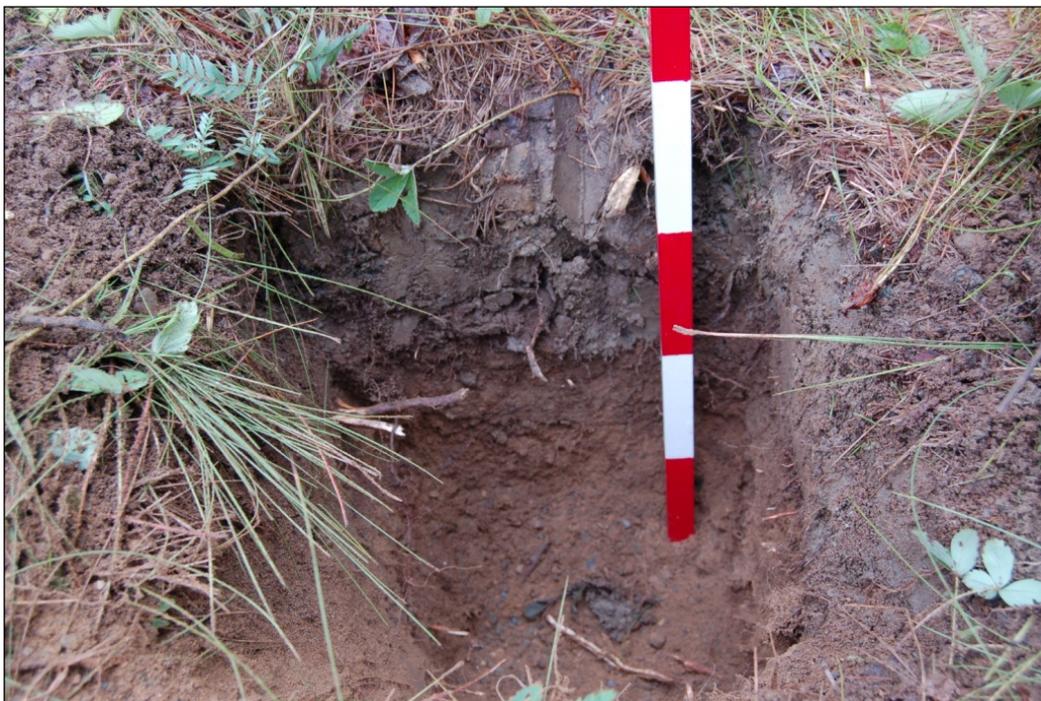
Photo 9 Projet no 154-09-1209, secteur 1, Paroi nord d'un sondage effectué dans la portion nord du secteur, direction nord (PATR12N02-76)

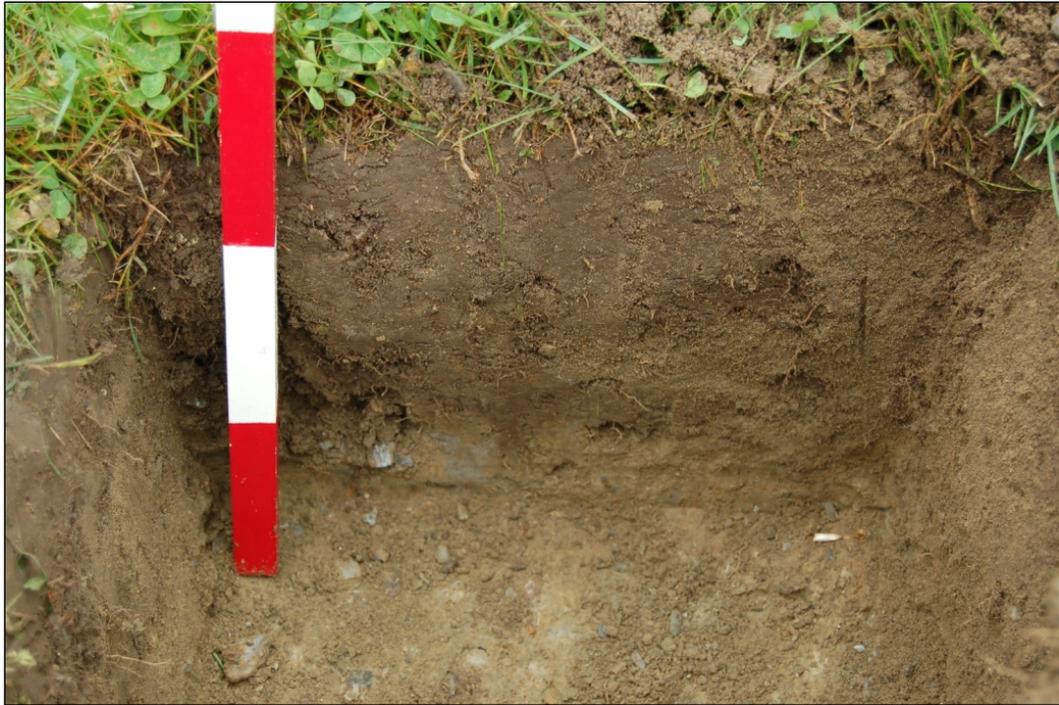
Photo 11 Projet no 154-09-1209, secteur 2, paroi nord d'un sondage effectué dans la partie nord-ouest du secteur, direction nord (PATR12N02-87)

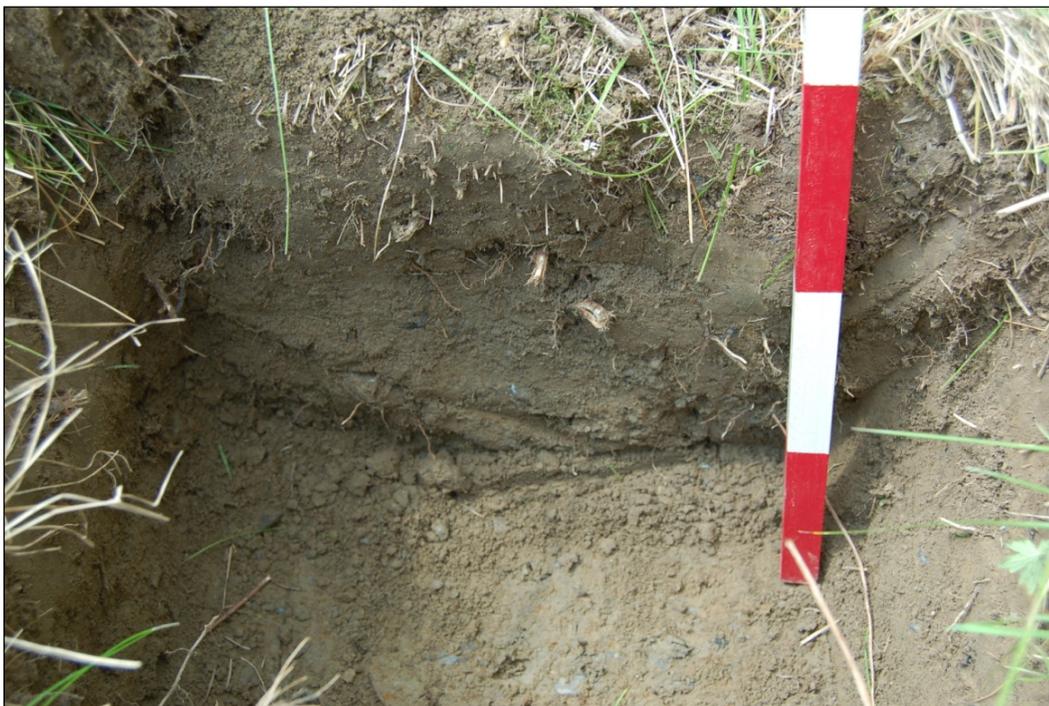
Photo 15 Projet no 154-09-1252, secteur 1, paroi nord d'un sondage effectué dans la portion nord du secteur, direction sud-ouest (PATR12N02-35)

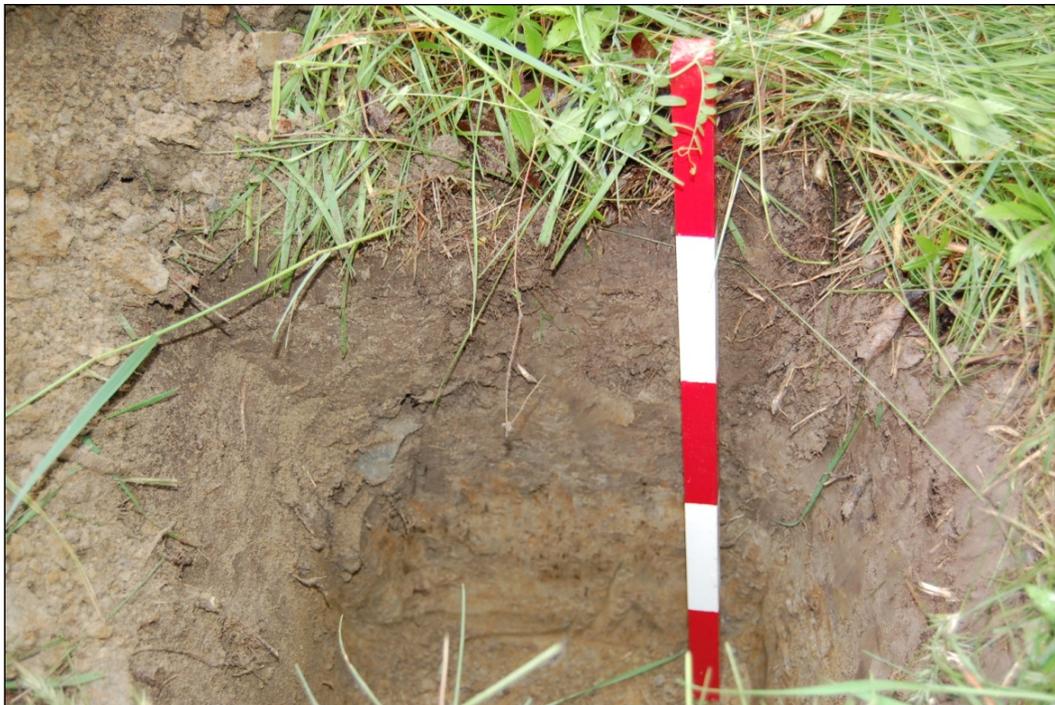
Photo 18 Projet no 154-09-1252, secteur 4, paroi nord d'un sondage effectué dans la partie sud-ouest du secteur, direction nord (PATR12N02-94)

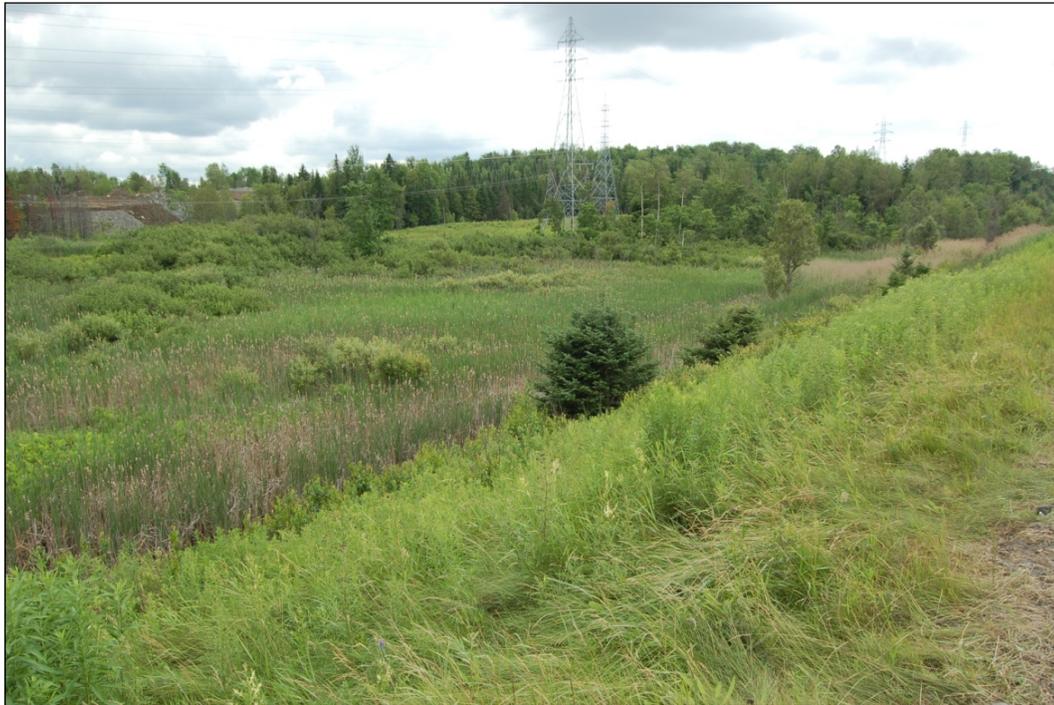
Photo 20 Projet no 154-09-1252, secteur 5, vue d'ensemble de la zone humide localisée entre les ch. 1+300 1+500, direction sud (PATR12N02-99)

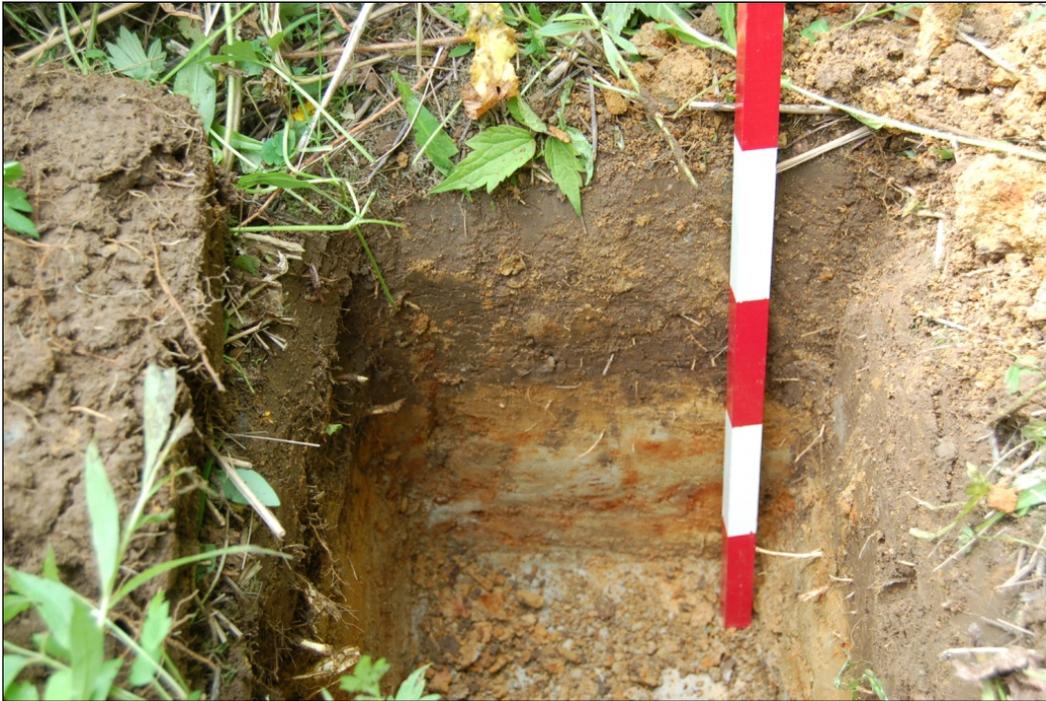
Photo 22 Projet no 154-10-1638, paroi nord d'un sondage effectué du côté sud-ouest du pont, direction nord (PATR12N02-44)

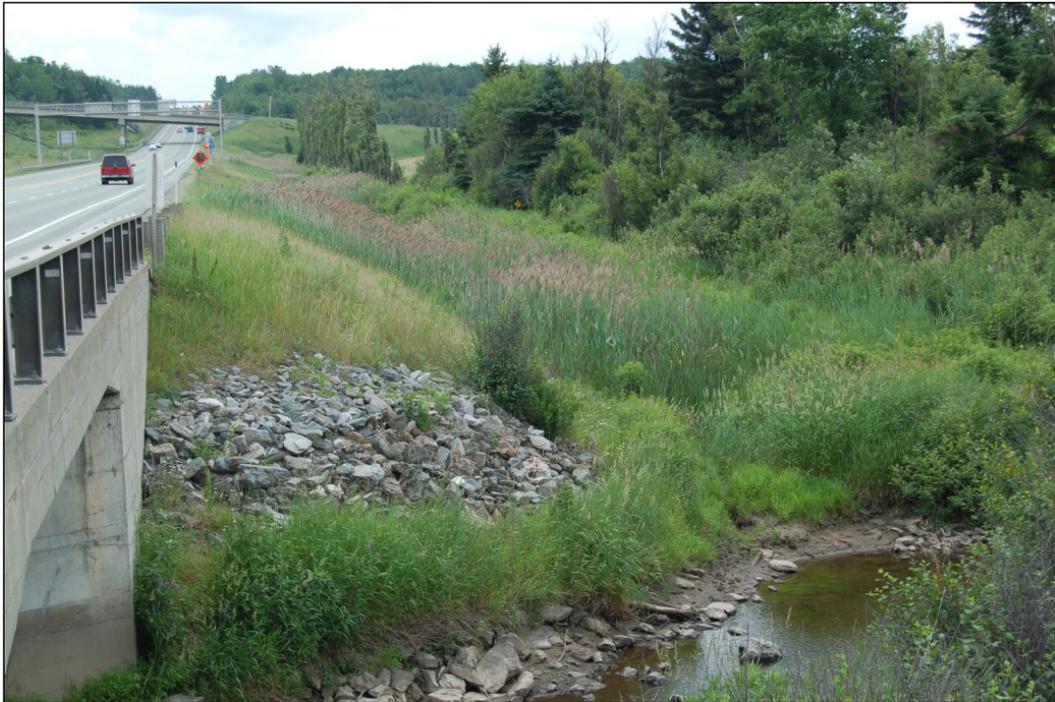
précédemment. Du côté sud-est du pont, l'emprise s'est avérée très humide (photo 23). Aucun sondage n'y a donc été réalisé.

Photo 23 Projet no 154-10-1638, vue d'ensemble du côté sud-est du pont, direction sud-est (PATR12N02-46)

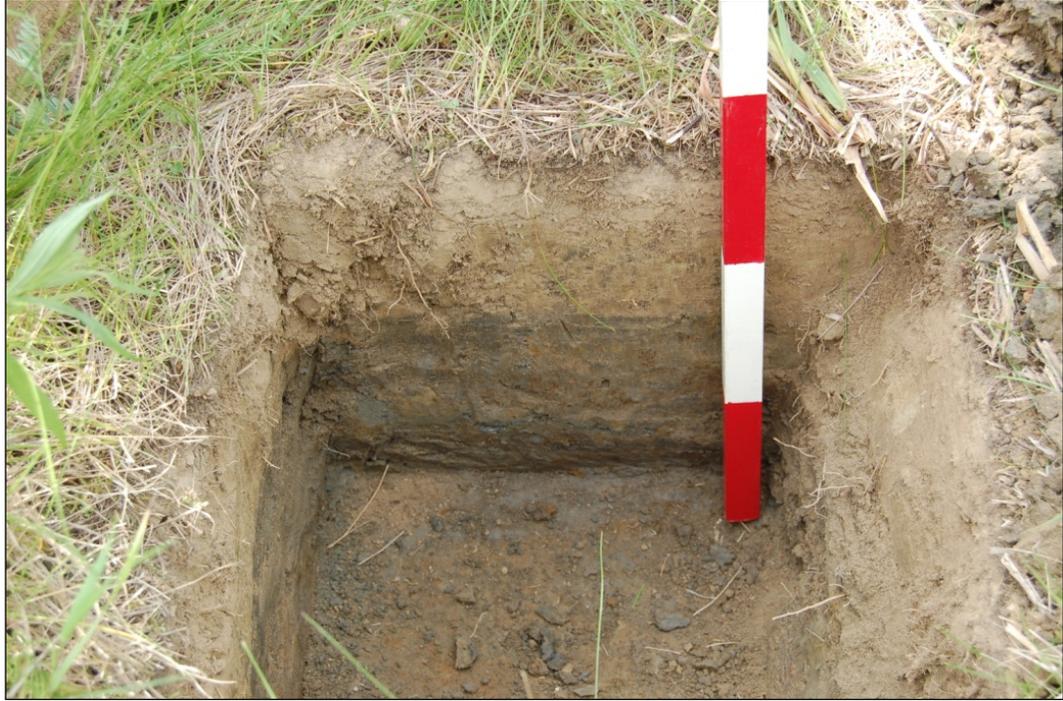
Photo 25 Projet no 154-10-1638, paroi nord d'un sondage effectué du côté nord-est du pont, direction nord (PATR12N02-52)

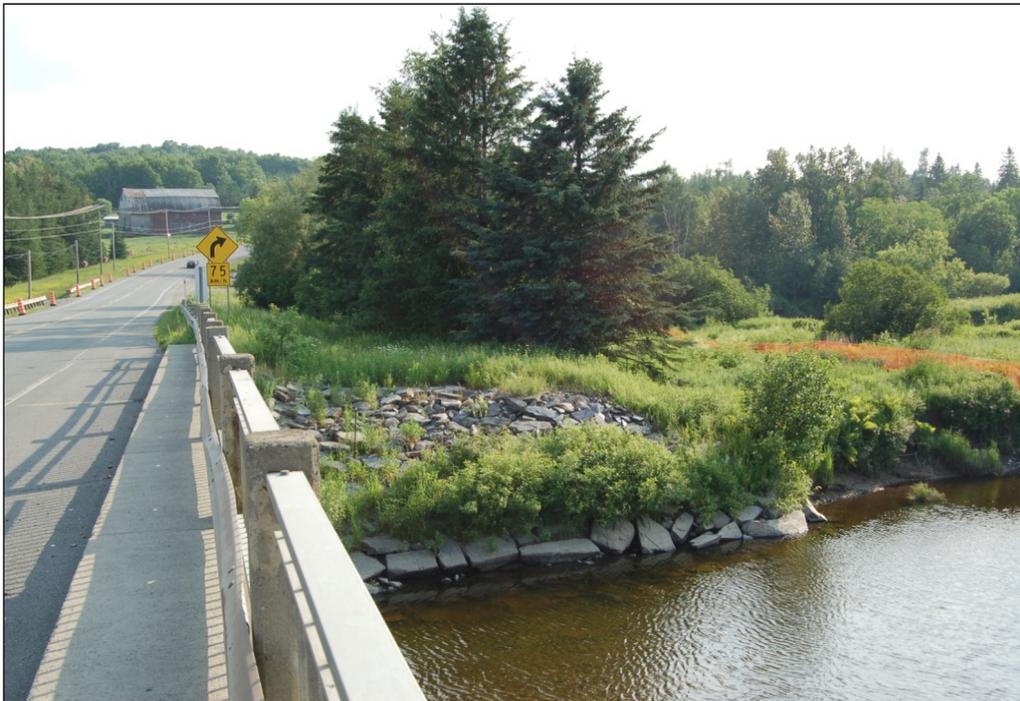
Photo 28 Projet no 154-00-195, empierrement du côté sud-ouest du pont, direction ouest (PATR12N02-2)

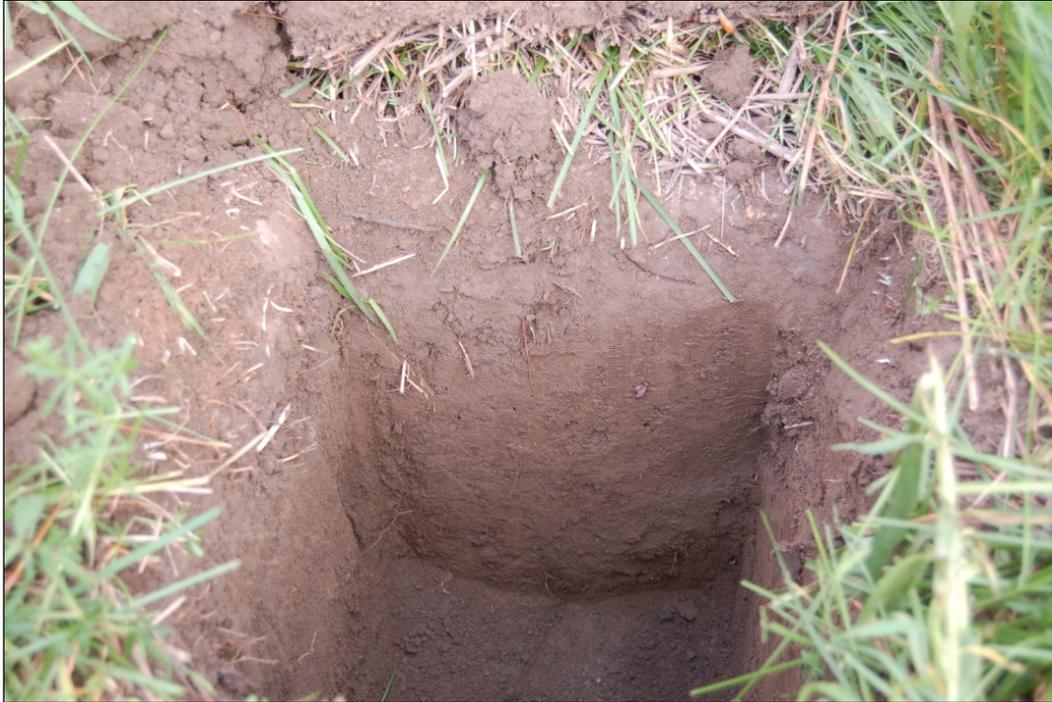
Photo 29 Projet no 154-00-195, paroi nord d'un sondage effectué du côté sud-ouest du pont, direction nord (PATR12N02-27)

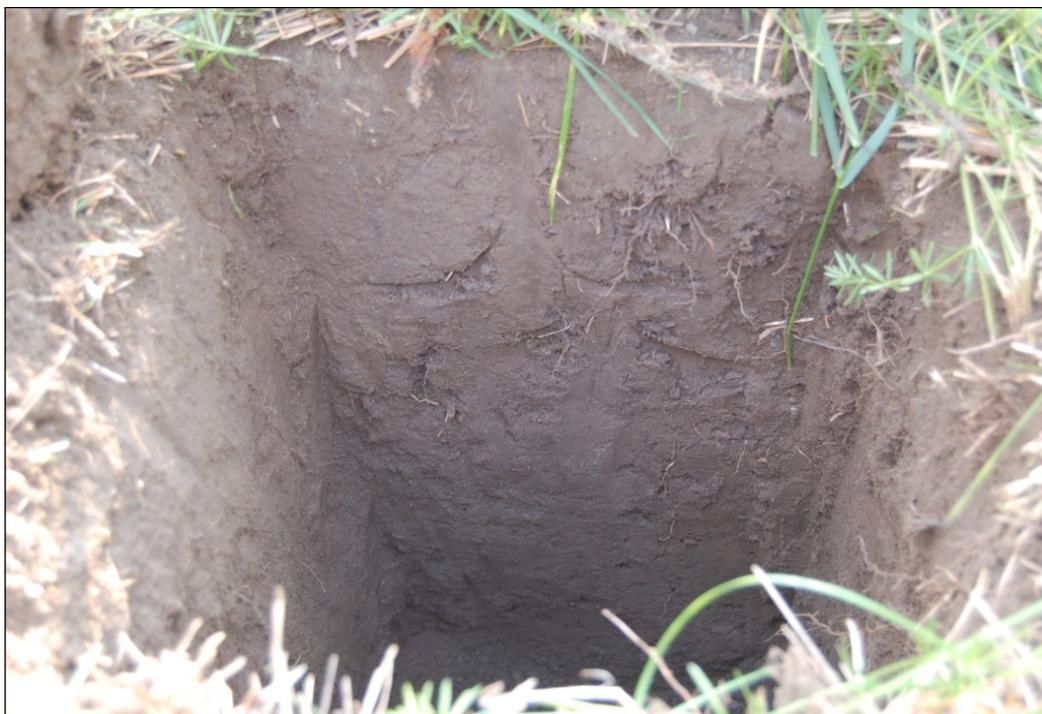
Photo 32 Projet no 154-00-195, paroi nord d'un sondage effectué du côté sud-est du pont, direction nord (PATR12N02-7)
