INVENTAIRE ARCHÉOLOGIQUE (2013)
DIRECTION DE L'OUEST-DE-LA-MONTÉRÉGIE

ÉLARGISSEMENT DES PONTS ET DE LA ROUTE 201 ENTRE SALABERRY-DE-VALLEYFIELD ET
COTEAU-DU-LAC (BOULEVARD MONSEIGNEUR-LANGLAIS)

MINISTÈRE DES TRANSPORTS DU QUÉBEC

(Permis de recherche archéologique au Québec : 13-ARC-03)
(Projet MTQ numéro 154-02-1394)
(Numéro de dossier du MTQ: 1104-13-AD05)

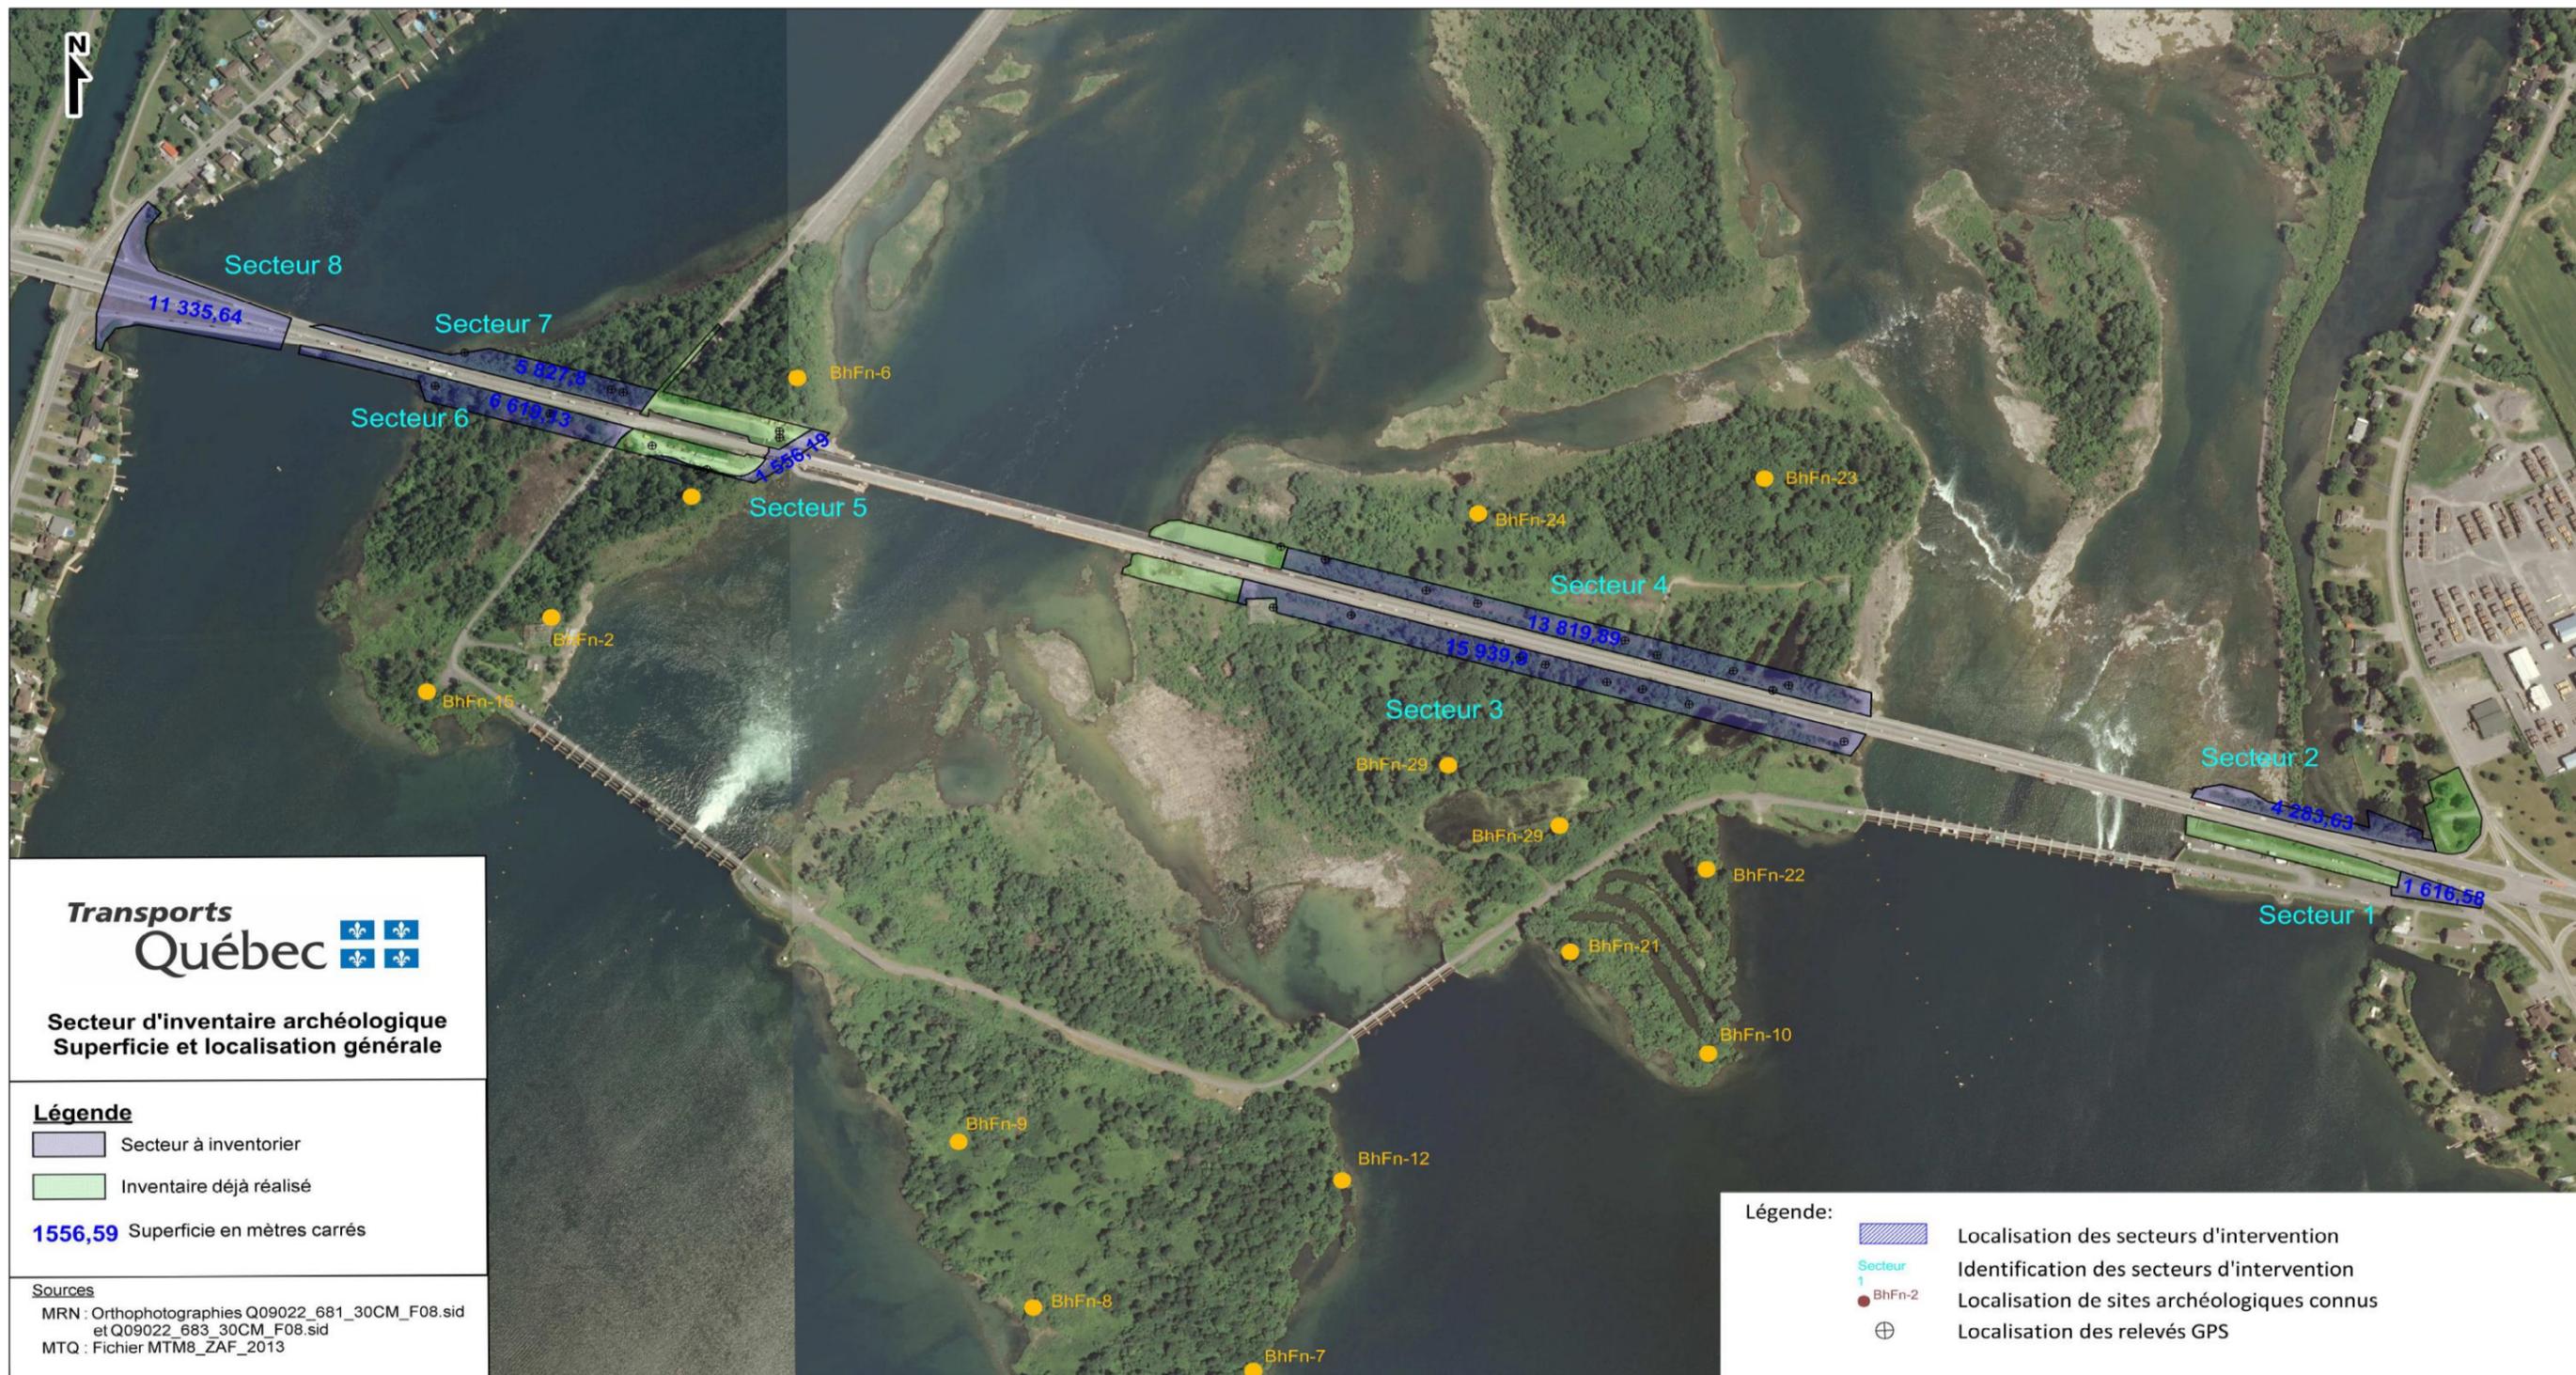
Les secteurs inventoriés, au nombre de huit (figures 2 et 3), possèdent des environnements similaires modifiés lors de la construction du Pont Monseigneur-Langlois, de la route 201, et par d'autres projets de construction associés aux barrages hydro-électriques situés au sud de la zone d'inventaire archéologique. Cette section présente une brève description des contextes géographiques des divers secteurs inventoriés. Le chaînage de chaque secteur fait référence au chaînage central de la route 201 sur les plans des figures 4, 5, 6 et 7 de ce rapport.

Figure 3 Photo aérienne avec identification des secteurs inventoriés et de la localisation des sites archéologiques répertoriés à proximité de la zone d'inventaire archéologique. Projet MTQ 154-09-1336 (1104-13-AD05), route 201, municipalités de Salaberry-de-Valleyfield et Coteau-du-Lac. (Extrait du plan CH-9008-154-02-1394)

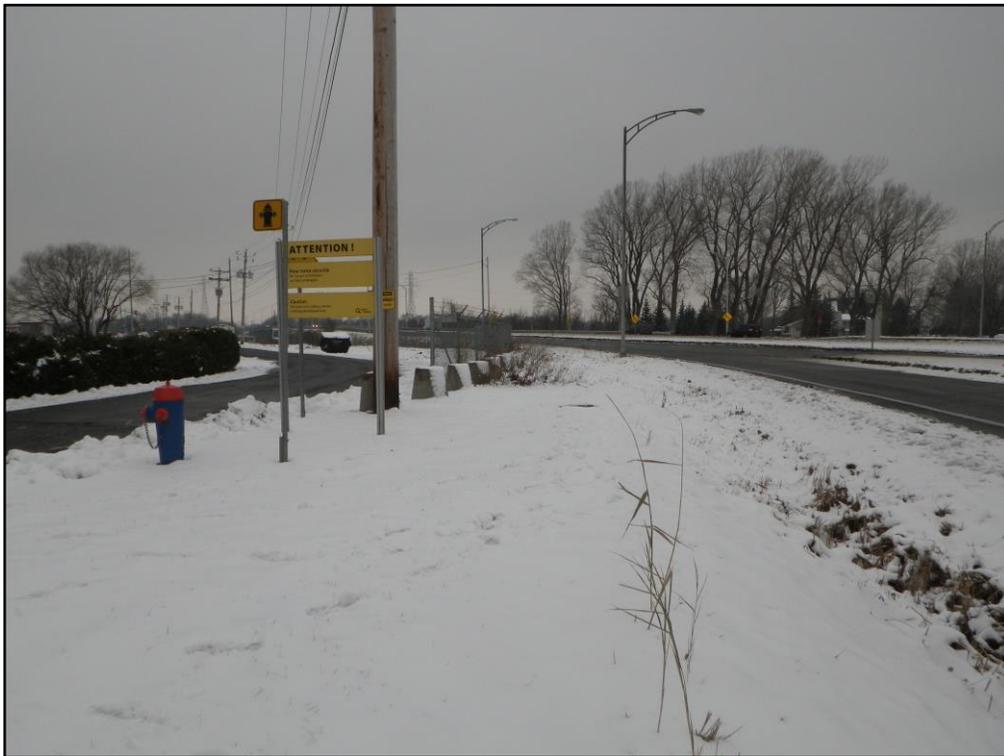
Le premier secteur (Secteur 1) est localisé à l'extrémité est du projet, entre les chaînages 0+050 et 1-150, du côté sud de la route 201 et le long d'une sortie courbe (bretelle) du pont Monseigneur-Langlois menant vers Salaberry-de-Valleyfield. Ce secteur couvre un étroit terre-plein couvert de gazon en bordure sud de la route 201, ainsi qu'un petit fossé coincé entre ce terre-plein et un petit chemin qui permet d'accéder (photo 1) à divers bâtiments associés au complexe hydro-électrique situé à l'ouest du secteur (photo 1).

Photo 1 : Environnement général du secteur 1. Vue vers l'ouest-nord-ouest
(cat. photo 10 ; IMG1069)

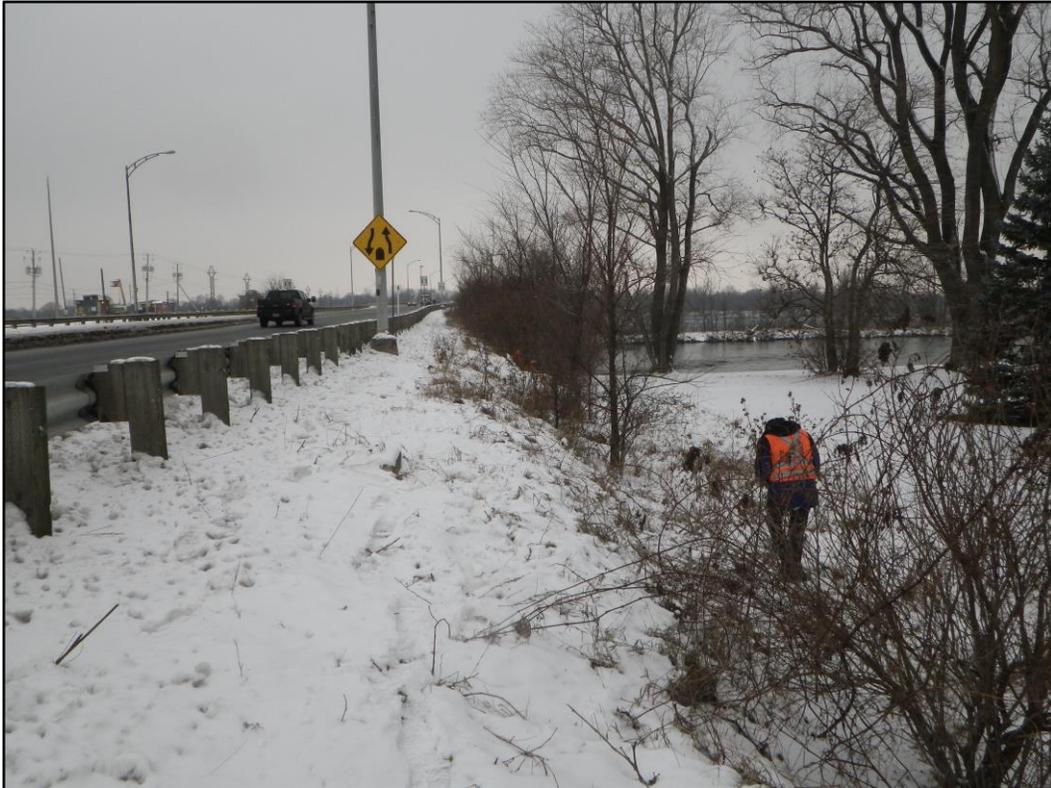
Le second secteur occupe l'extrémité nord-est du Pont Monseigneur-Langlois, situé du côté de la municipalité de Salaberry-de-Valleyfield, entre les chaînages 0+158 et 0-080. Il couvre le talus, longeant le pont, et une étroite surface plane bordant la ligne de rupture du talus routier. L'environnement végétal se caractérise par une ligne d'aulnes et hautes herbes longeant la

rupture de pente du talus et par une surface gazonnée sur le replat. Cette surface plane s'étend vers l'ouest jusqu'en bordure d'un bras du fleuve Saint-Laurent. Cette surface est couverte de quelques arbres matures, dont des feuillus et quelques sapins (photo 2).

Photo 2 : Environnement général du secteur 2. Vue vers l'ouest (cat photo 5 ; IMG1064)

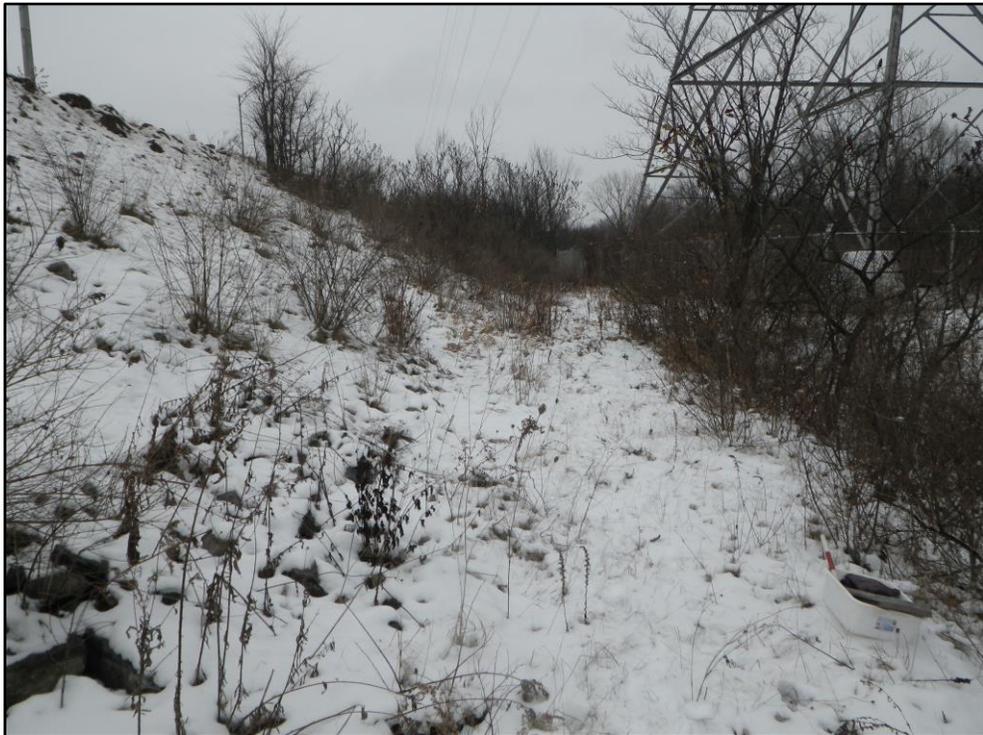
L'extrémité est du secteur 3 présente un environnement modifié à la suite de l'installation d'un pylône électrique (photo 3), ainsi que par l'aménagement d'une surface plane et d'un chemin donnant accès à ce pylône. Cette portion de l'emprise de ce secteur se situe entre les chaînages 1+100 et 1+000. À l'ouest de cette surface rehaussée, c'est un fossé aménagé (photo 4) qui

Photo 3 : Environnement général à l'extrémité ouest du secteur 3. Vue vers l'est (cat photo 56 ; IMG1115).

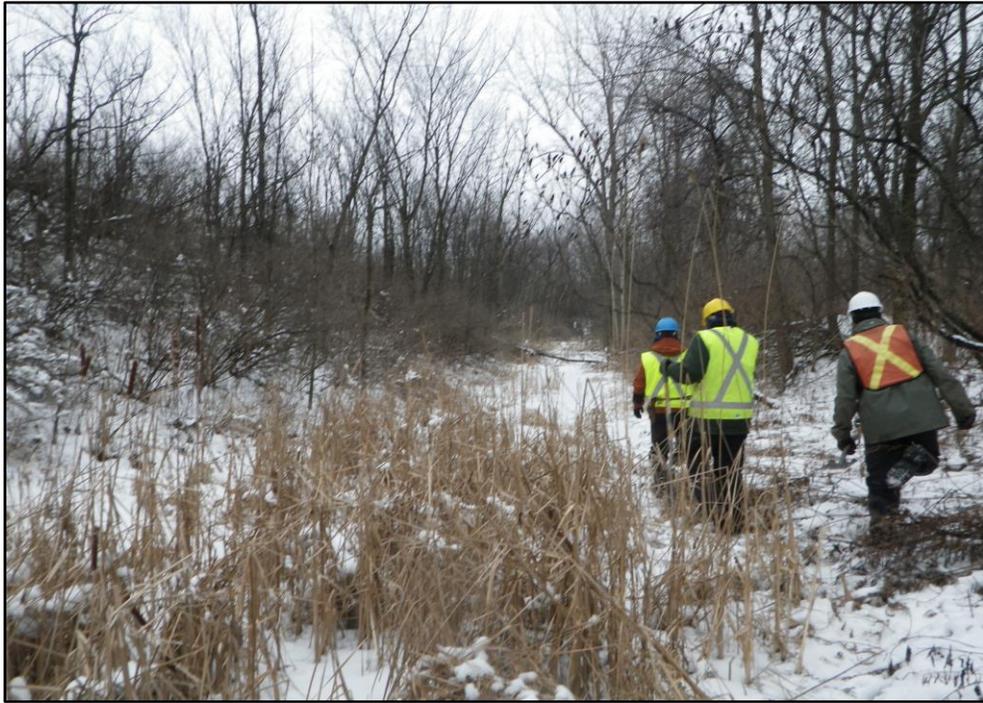
Photo 4 : Secteur 3. Environnement général (fossé) à l'est du pylône électrique. Vue vers l'est (cat photo 62 ; IMGP1121)

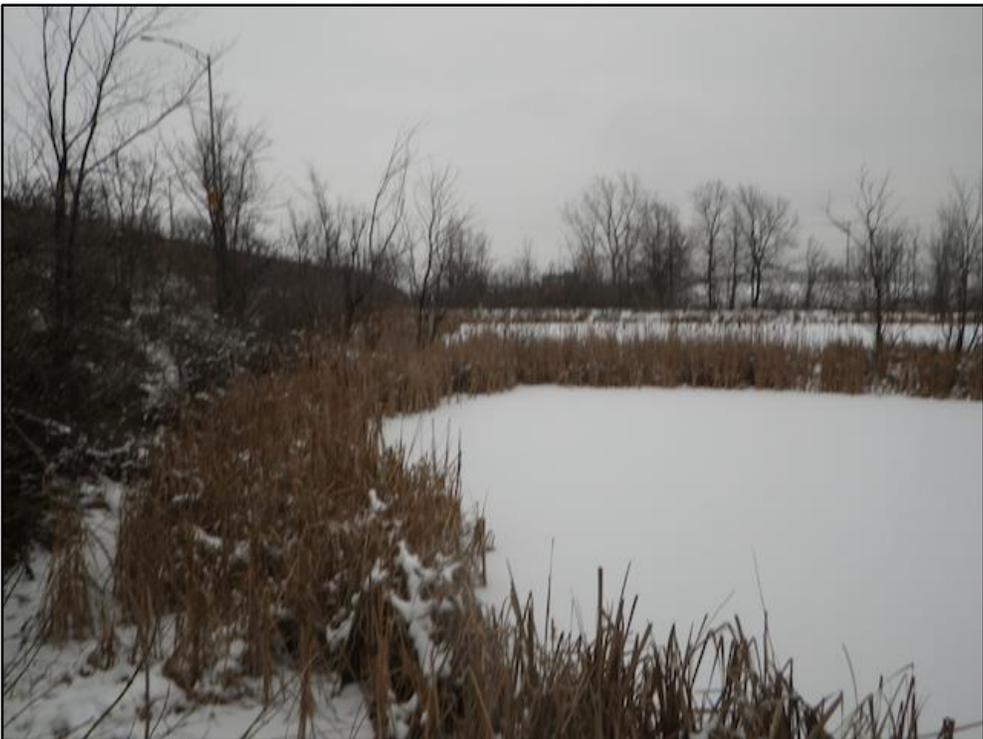
Photo 5 : Secteur 3. Bassins d'eau à l'extrémité est du secteur (cat. photo 70 ; IMGP1129. Pt GPS 023)

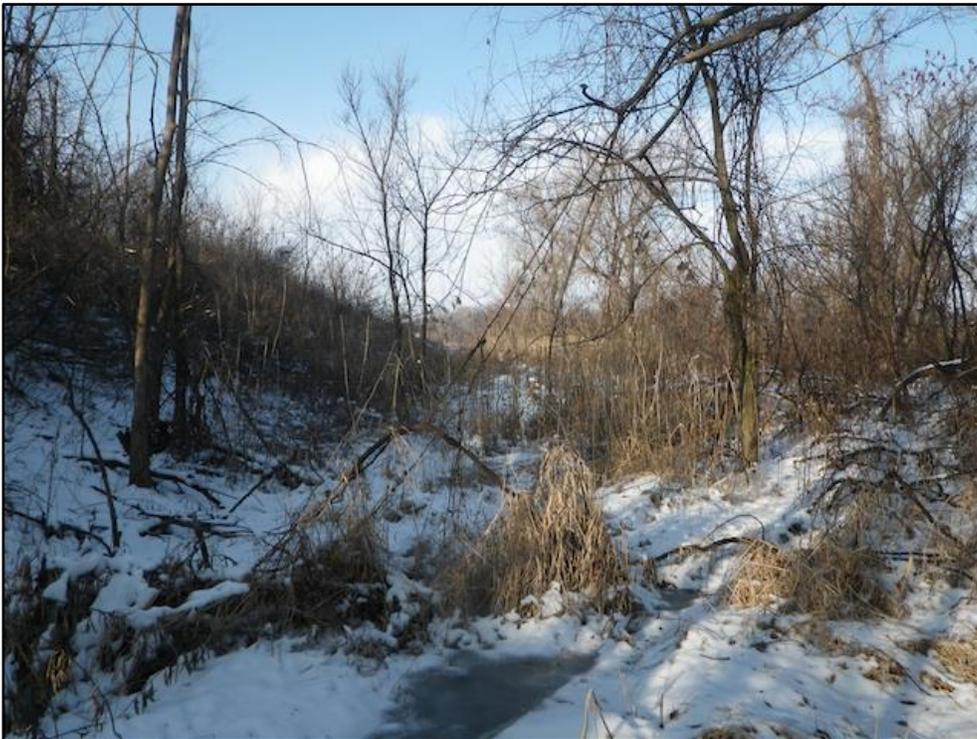
Tout comme le secteur 3, l'emprise de ce secteur se caractérise par un talus d'environ 4 m de haut en bordure de la route 201 ainsi que par un fossé situé au pied de ce talus (photo 6). Ce fossé est peu profond mais large et fut aménagé lors de la construction du pont afin d'écouler les eaux du talus. L'emprise de ce secteur est immédiatement délimitée au nord par une surface plane qui domine le fossé sur un maximum d'un mètre et demi d'élévation. Tout comme le secteur 3, deux bassins d'eau délimitent la limite sud de l'emprise à son extrémité est (photo 7).

Photo 6 : Secteur 4. Environnement général. Fossé mal drainé le long de la limite nord de l'emprise. Vue vers l'ouest (cat photo 79 ; IMG1138. Pt GPS 026)

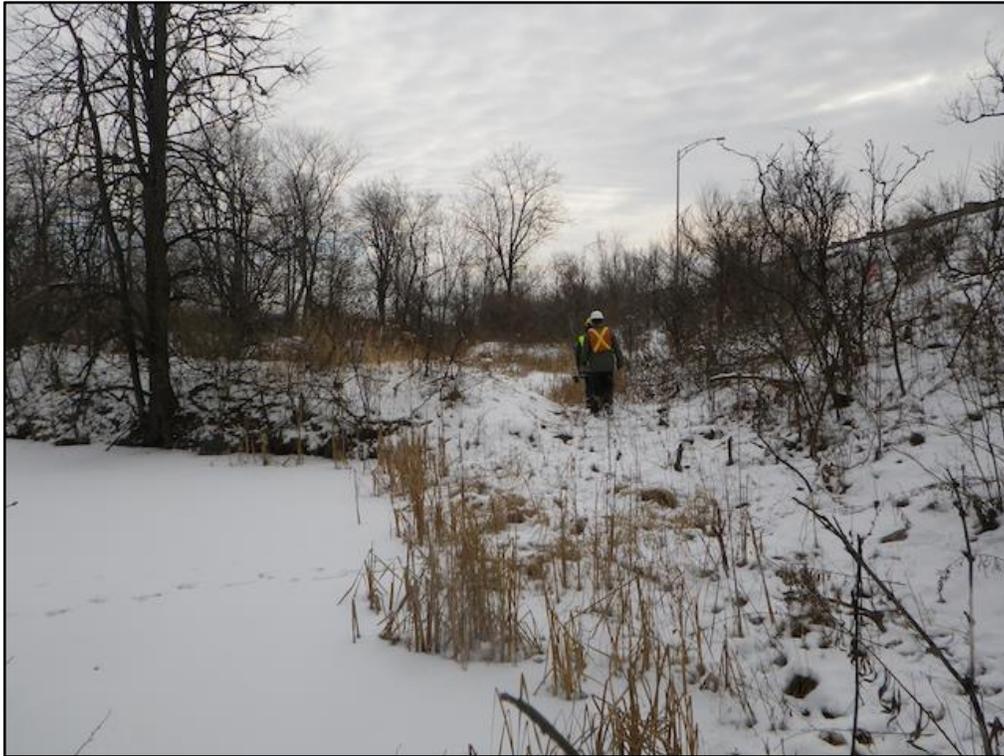
Photo 7 : Secteur 4. Environnement général à l'est du secteur 4. Bassin d'eau longeant l'emprise du secteur (cat. photo 93 ; IMG1152. Pt GPS 031).

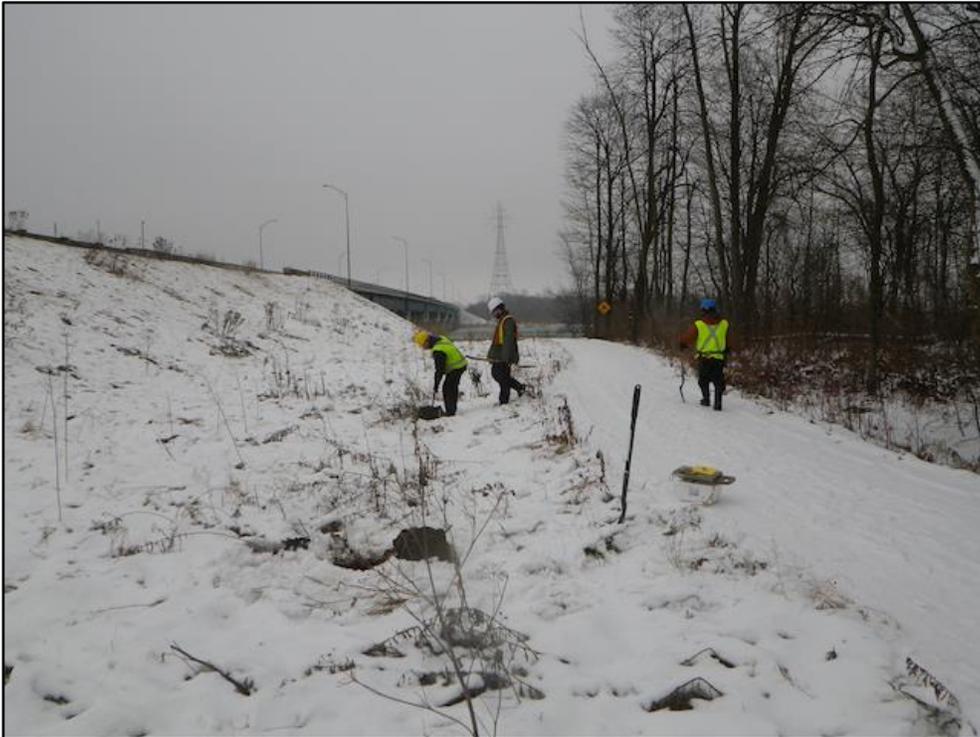
Le secteur 5 est situé à la limite est de l'île Liénard, entre les chaînages 0+460 et 0+510. Une piste cyclable occupe une partie du secteur à proximité du versant sud de la route 201 (photo 8) et sous le Pont Monseigneur-Langlois qui relie cette île à celle de l'île d'Aloigny plus à l'est. Ce secteur couvre le versant sud de la route 201 au pied de laquelle un léger fossé a été excavé afin d'évacuer les eaux vers le Saint-Laurent, lequel délimite l'extrémité est de l'île Liénard. Au sud de ce fossé, une surface quelque peu surélevée a été réalisée afin d'y aménager la piste cyclable qui délimite en partie la limite sud de l'emprise. À la limite est du secteur 5, localisée principalement sous le pont, l'emprise couvre une berge remaniée constituée de diverses pierres décimétriques dont la moitié sud est caractérisée par un milieu mal drainé (photo 9) . Le couvert forestier est presque inexistant à l'intérieur des limites du secteur 5 et il n'est couvert essentiellement que par diverses herbes sauvages et des aulnes.

Photo 8 : Environnement général du secteur 5. Photo prise à la limite ouest du secteur 5. Vue vers l'est (cat. photo 32 ; IMGP1091)

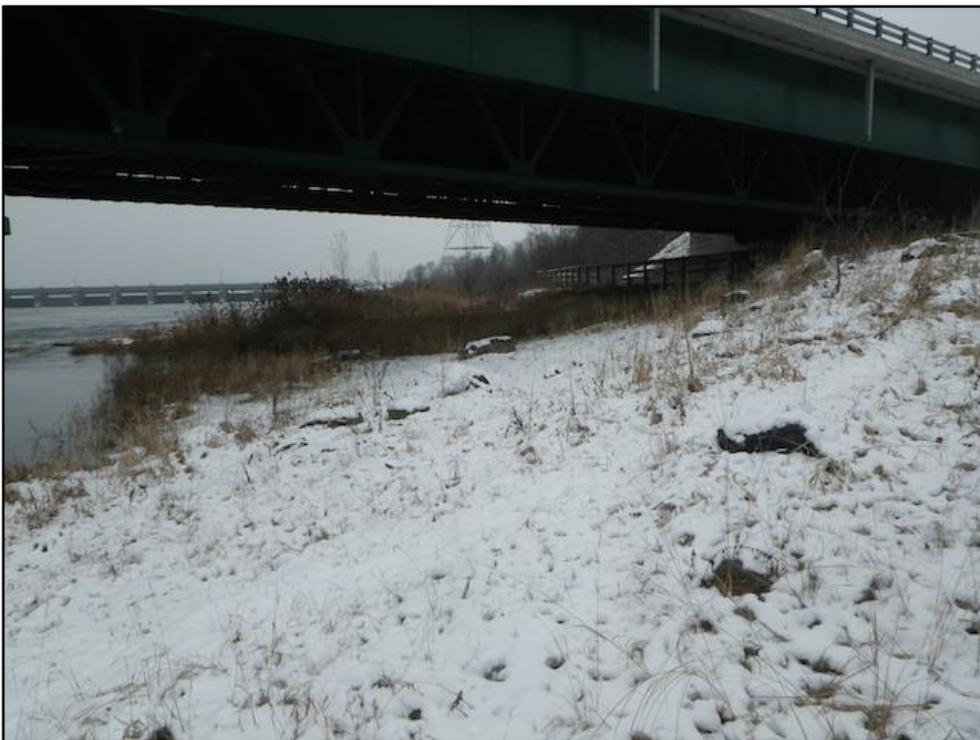
Photo 9 : Environnement général du secteur 5. Photo prise à la limite nord-est du secteur 5 et de l'île Liénard. Vue vers le sud (cat. photo 42 ; IMGP1101. Pt GPS 012).

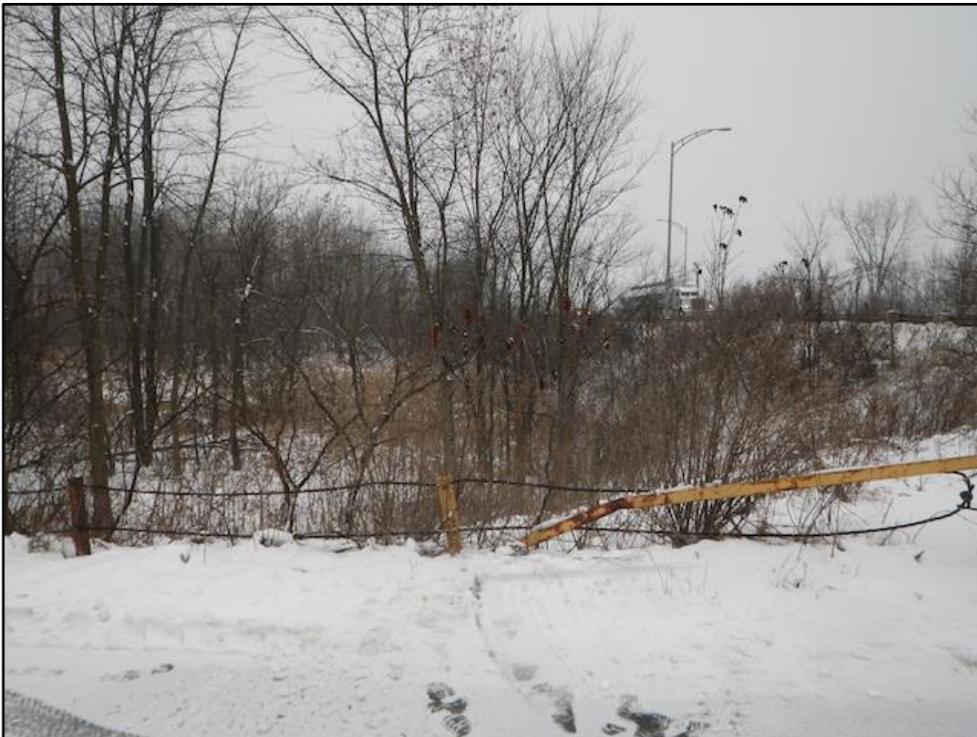
Le secteur 6 se situe au sud de la route 201 (pont Monseigneur-Langlois), sur l'île Liénard, reliant Salaberry-de-Valleyfield à Coteau-du-Lac entre les chaînages 0+530 et 0+858. D'une longueur de 328 m est-ouest, l'environnement du secteur est typique des autres secteurs de la zone d'inventaire, c'est-à-dire qu'il occupe un talus longeant la route 201 au pied duquel une surface souvent mal drainée délimite la limite sud de l'emprise du secteur 6 (photo 10). Le talus est principalement couvert de hautes herbes sauvages, de quelques aulnes et de petits feuillus, alors que la surface au pied du talus, qui est relativement plane, se caractérise par la présence de sections couvertes de hautes herbes entre lesquelles on observe la présence d'un couvert forestier moyennement dense constitué de feuillus dans un milieu plus ou moins bien drainé. Le secteur est délimité à l'est par un chemin orienté du nord vers le sud reliant la route 201 à un petit barrage hydro-électrique situé plus au sud. À l'extrémité ouest du secteur 6, une petite berge de galet et de sable délimite ce secteur.

Photo 10 : Environnement général du secteur 6. Photo prise à la limite est du secteur. Vue vers l'ouest (cat. photo 25 ; IMG1084).

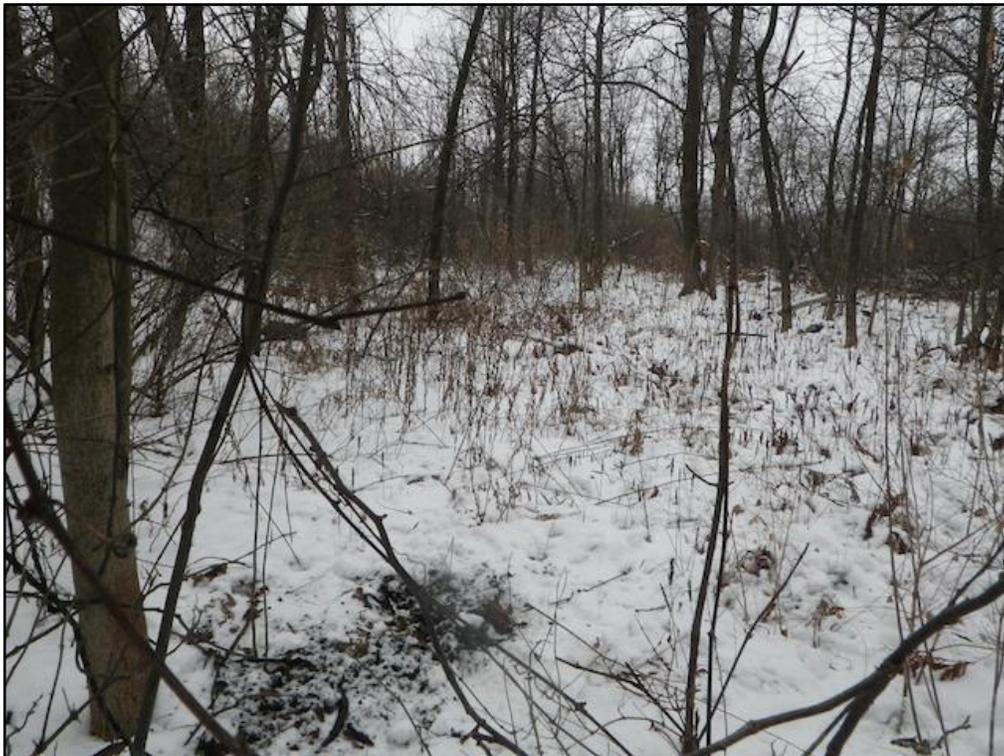
Le secteur 7 se situe à la même hauteur que le secteur 6, mais du côté nord de la route 201. Il présente un environnement similaire au secteur 6, soit la présence d'un talus routier bordé par une surface plane parsemée de plusieurs sections mal drainées et peu boisées qui sont entrecoupées de sections moyennement boisées plus ou moins bien drainées (photos 11 et 12). Ce secteur est localisé entre les chaînages 0+520 et 0+000 et couvre une longueur de 330 m. Tout comme le secteur 6, un chemin, également perpendiculaire à la route 201, délimite l'extrémité est du secteur 7. L'extrémité ouest du secteur 7 est circonscrite par une berge, suivie d'un étroit replat longeant le pont entre les chaînages 0+720 et 0+000.

Photo 11 : Environnement général du secteur 7. Photo prise au centre du secteur, Vue vers l'ouest (cat. photo 50 ; IMG1109)

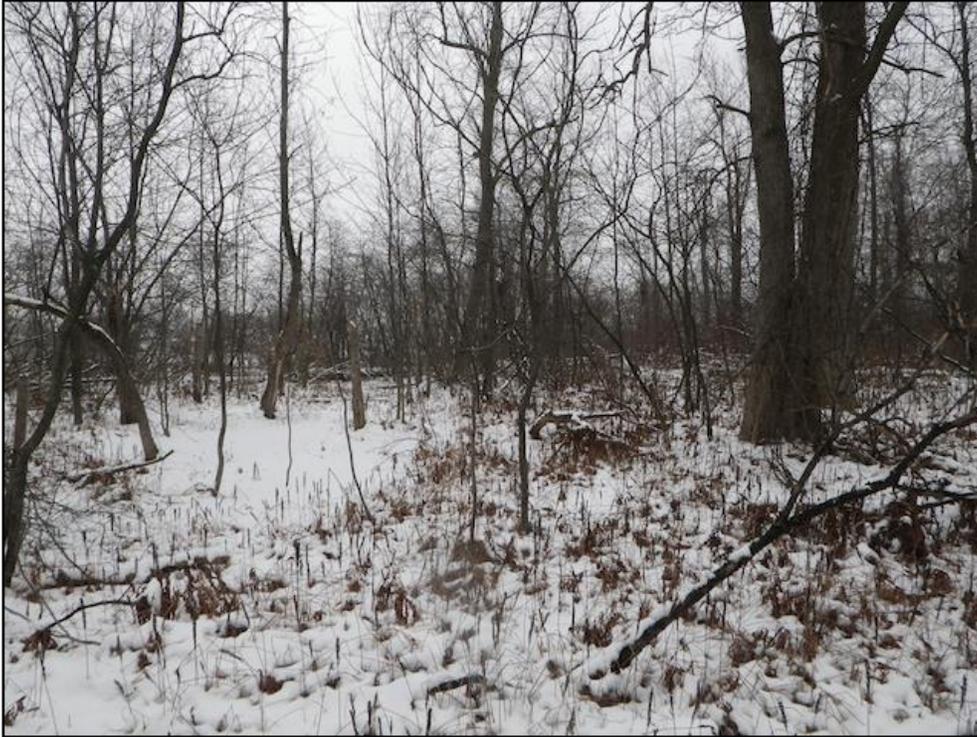
Photo 12 : Environnement général du secteur 7. Photo prise dans la portion ouest du secteur 7. Vue vers l'ouest (cat. Photo 52 ; IMG1111)

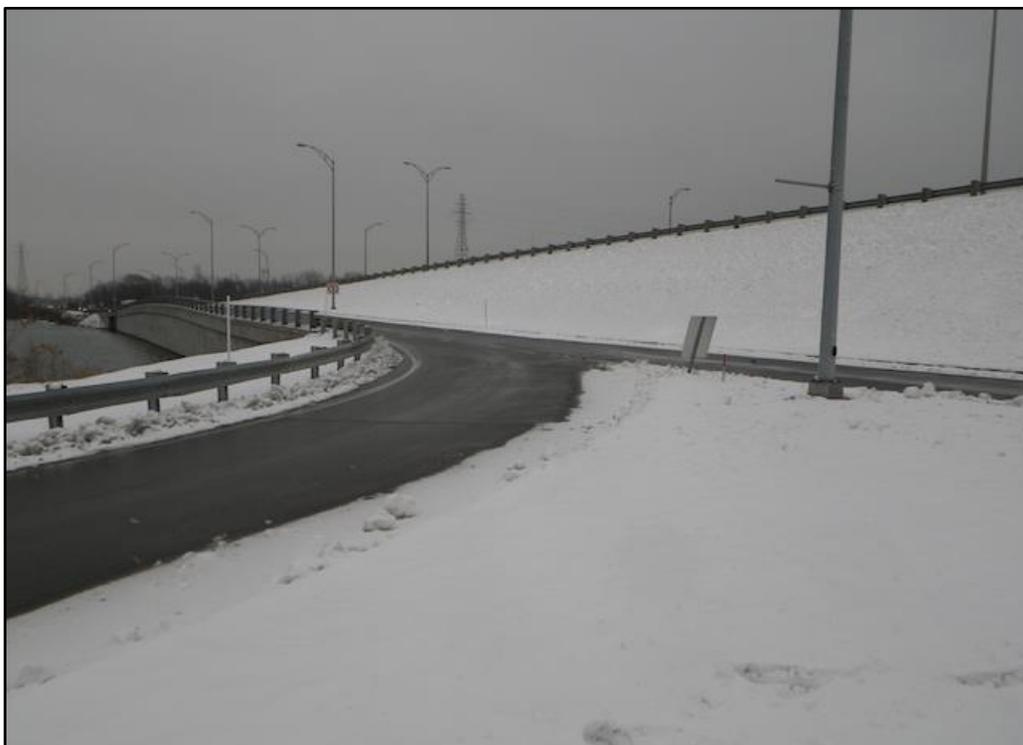
D'une longueur de 180 m d'est en ouest, le secteur 8 couvre l'extrémité ouest de la zone d'inventaire. Ce secteur couvre le côté sud et nord de la route 201 à la sortie du Pont Monseigneur-Langlois menant à Coteau-du-Lac. Il occupe les chaînages 0+020 à 0+200 du projet de reconstruction des ponts et de la route 201 reliant Salaberry-de-Valleyfield à Coteau-du-Lac. Du côté nord, tout comme du côté sud, ce secteur a été fortement perturbé lors de la construction de la route et du pont. La portion du secteur 8, située au nord de la route et de la sortie nord du pont, est occupée entièrement par le talus bordant la route et par une bretelle à la sortie du pont précité (photo 13). L'environnement végétal actuel est caractéristique de nombreux lieux ayant été perturbés à la suite d'aménagements routiers, soit l'absence d'un couvert forestier et la présence d'une surface nivelée en bordure du réseau routier.

Photo 13: Environnement général du secteur 8. Photo prise à la limite nord du secteur. Côté nord du Pont Monseigneur-Langlois (cat. photo 14 ; IMG1073)

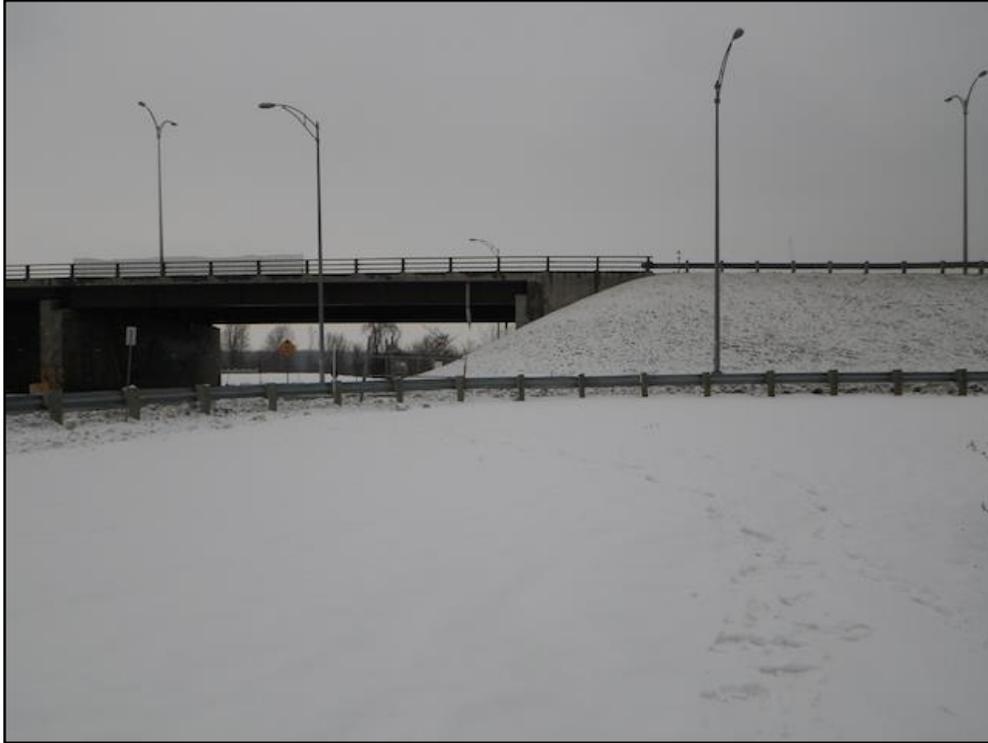
le Chemin du Fleuve. Seule une petite section plane à l'extrémité sud-ouest de l'emprise du secteur 8, tout juste au sud de la bretelle d'accès au pont, présente une surface propice à un inventaire archéologique (photo 14). Cette section est délimitée au nord par la bretelle d'accès au pont, à l'est par le Saint-Laurent et à l'ouest par le Chemin du Fleuve donnant accès à la bretelle d'accès au pont. Elle est gazonnée et aménagée mais sa limite est, en bordure du fleuve, est couverte par un lit de pierres servant à consolider le talus bordant la rive ouest du fleuve (photo 15).

Photo 14 : Environnement général du secteur 8. Photo prise à la limite sud du secteur. Côté sud du Pont Monseigneur-Langlois (cat. photo 12 ; IMG1071)

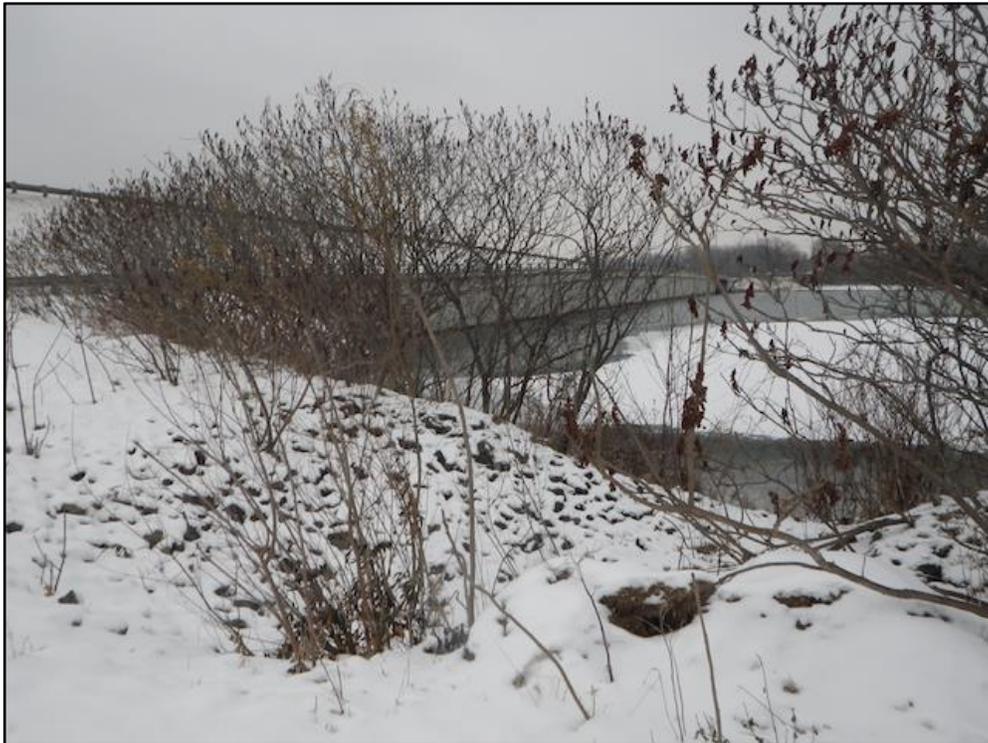
Photo 15 : Environnement général sur le secteur 8. Photo prise sur la portion sud du secteur. Côté sud du Pont Monseigneur-Langlois en bordure du fleuve Saint-Laurent (cat. photo 11 ; IMG1070)

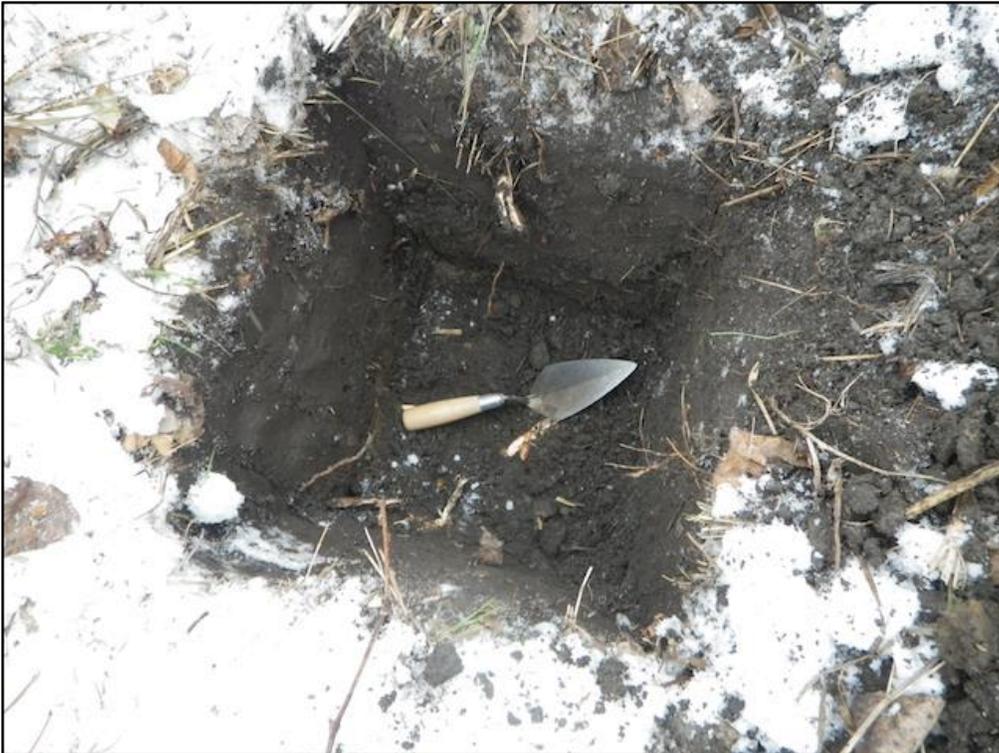
Photo 16 : Sondage test dans le secteur 2, côté nord à l'entrée du pont Monseigneur-Langlois situé sur la municipalité de Salaberry-de-Valleyfield (cat. photo 7 ; IMG1066)

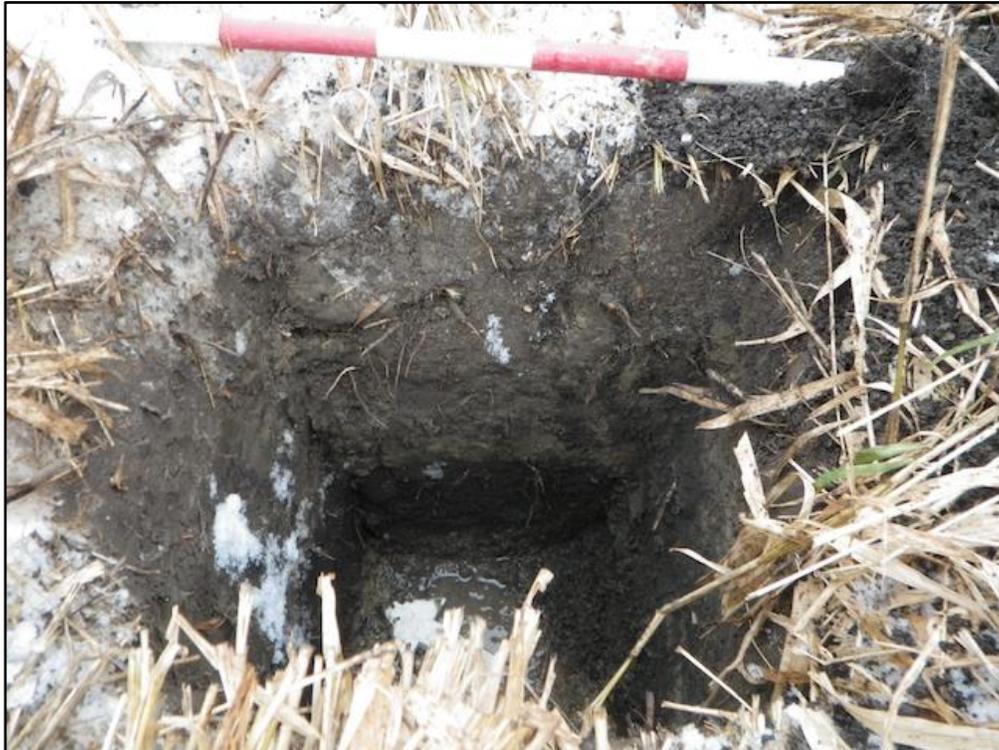
Photo 17 : Sondage test dans le secteur 3 entre les chaînages 0+000 et 0+100. Paroi est (cat. photo 57 ; IMG1116. Pt GPS 018)

Le secteur 3 a fait l'objet de 4 sondages seulement, car l'emprise de ce secteur couvrait principalement un fossé aménagé au pied du talus sud de la route 201. Ce fossé était, lors de l'intervention archéologique, couvert d'eau et de glace. Son inspection visuelle n'a révélé aucune structure historique.

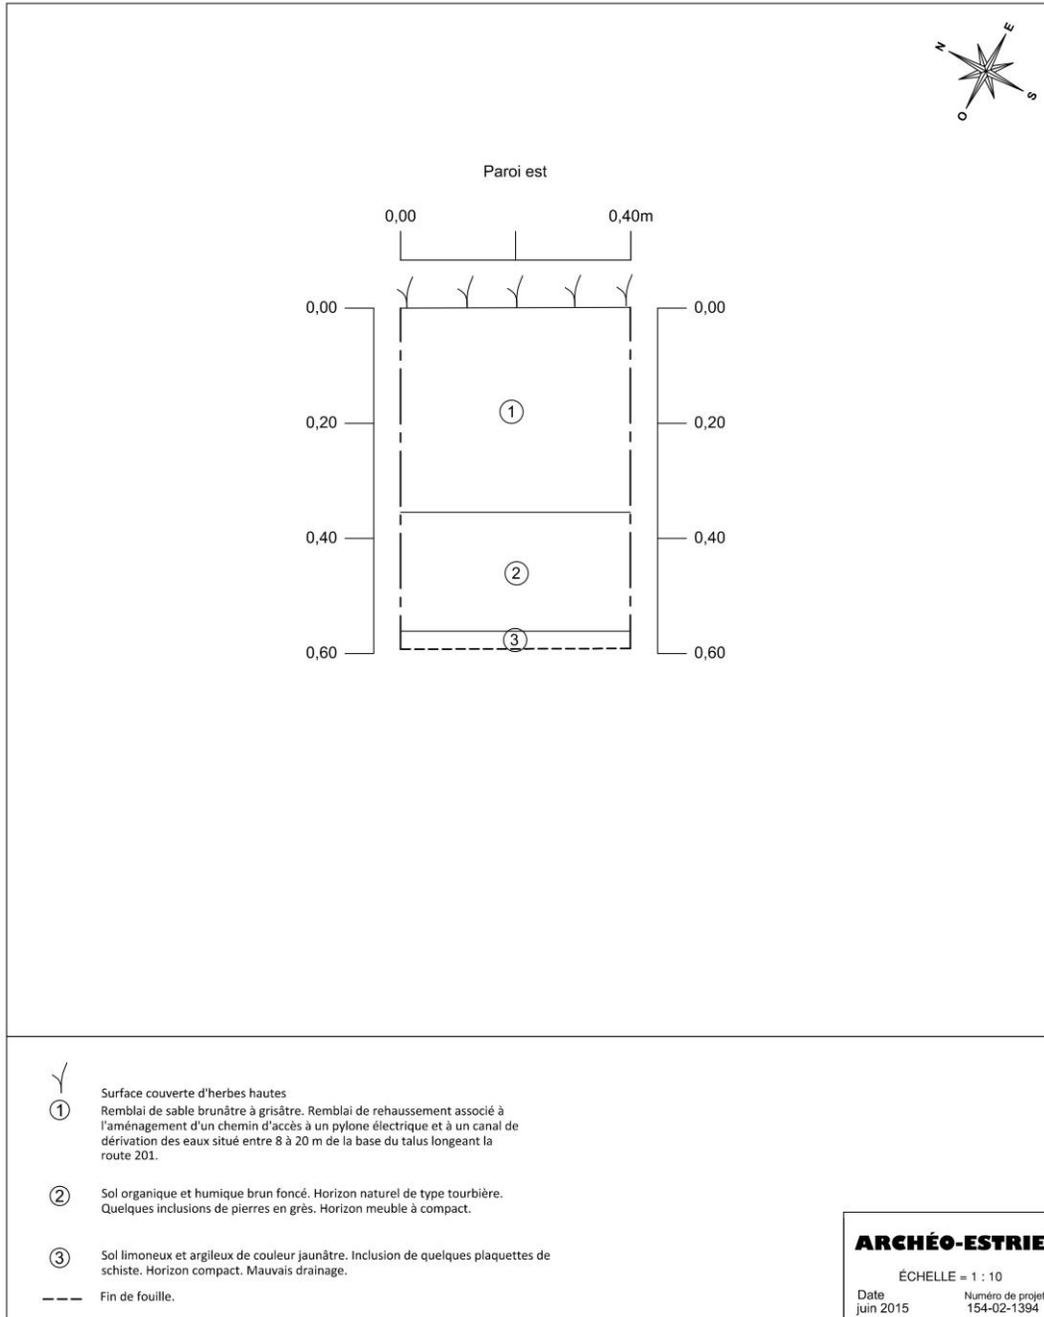
Figure 8 Profil stratigraphique type du secteur 3. Paroi est.
 Projet MTQ 154-02-1394 (1104-13-AD05), route 201, municipalité de Salaberry-de-Valleyfield et Coteau-du-Lac

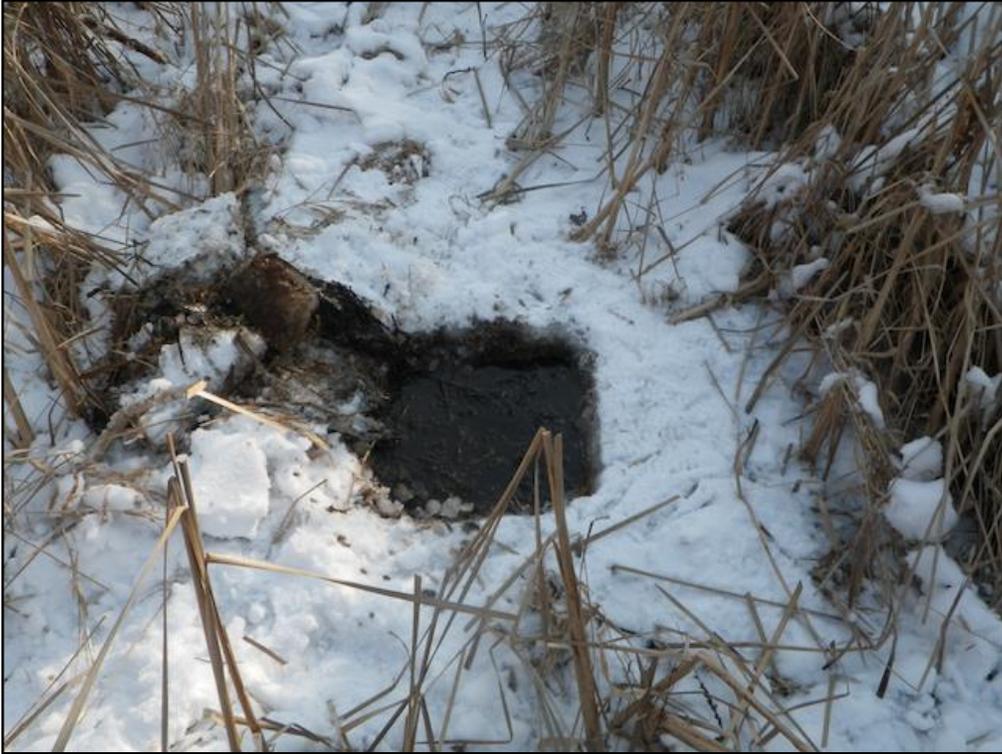
Photo 18 : Sondage test dans le secteur 4 à hauteur du chaînage 0+930. Paroi est (cat. photo 82 ; IMGP1141. Pt GPS 027)

Le secteur 4 a fait l'objet de 5 sondages et dont 4 d'entre eux étaient situés le long du fossé aménagé que délimite la limite nord du secteur. L'environnement est marqué par de nombreuses surfaces mal drainées le long d'un fossé aménagé au pied du talus nord de la route 201. Ce secteur est situé sur l'île d'Aloigny qui relie les divers ponts du Pont Monseigneur-Langlois entre Salaberry-de-Valleyfield et Coteau-du-Lac. Le fossé et le talus couvrent généralement l'ensemble de l'emprise à inventorier. Seules les extrémités est et ouest du secteur 4 sont occupées par un petit replat aménagé menant à une berge de galets.

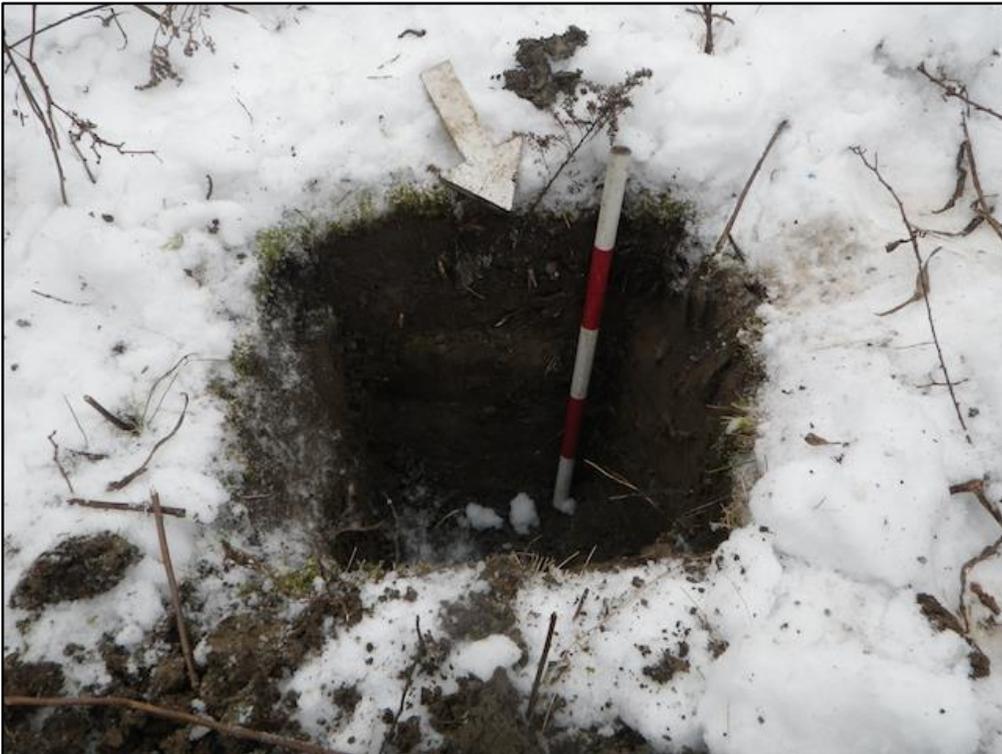
Photo 19 : Sondage test dans le secteur 4 à hauteur du chaînage 0+560. Paroi sud (cat. photo 99 ; IMGP1158. Pt GPS 032)
