INVENTAIRE ARCHÉOLOGIQUE (2013)
DIRECTION DE L'OUEST-DE-LA-MONTÉRÉGIE

ÉLARGISSEMENT DES PONTS ET DE LA ROUTE 201 ENTRE SALABERRY-DE-VALLEYFIELD ET
COTEAU-DU-LAC (BOULEVARD MONSEIGNEUR-LANGLAIS)

MINISTÈRE DES TRANSPORTS DU QUÉBEC

(Permis de recherche archéologique au Québec : 13-ARC-03)
(Projet MTQ numéro 154-02-1394)
(Numéro de dossier du MTQ: 1104-13-AD05)

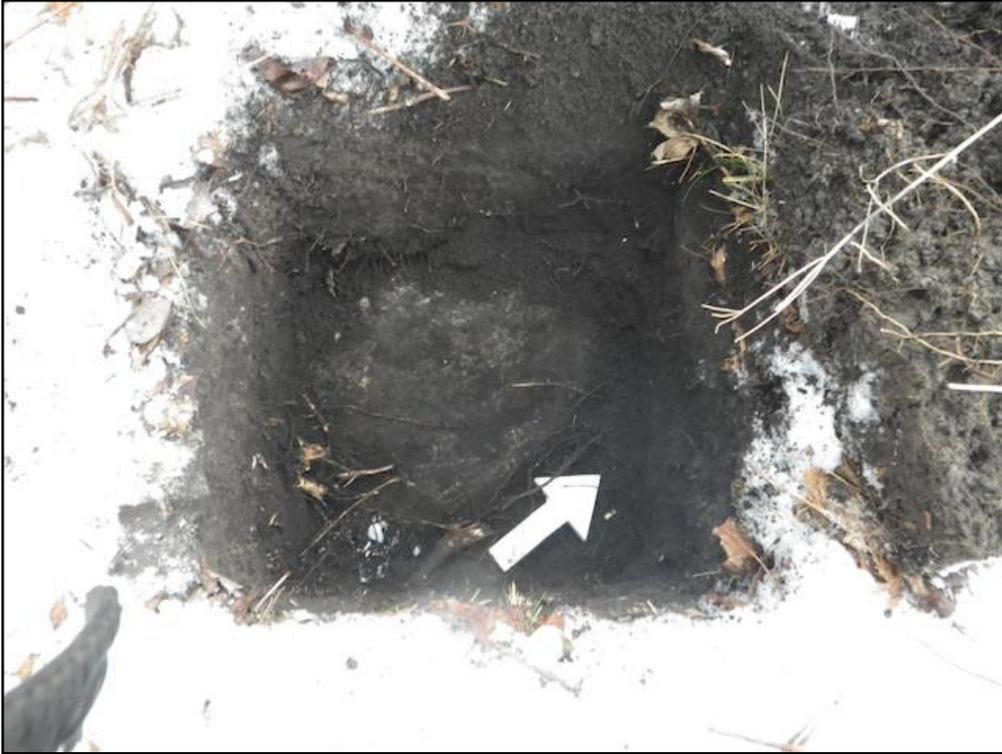
Photo 20 : Sondage test dans le secteur 5 à hauteur du chaînage 0+420. Paroi sud (cat. photo 23 ; IMGP1082. Pt GPS 006)

Le secteur 5 a fait l'objet de 8 sondages. Parmi ces sondages, deux sondages ont été effectués à l'extrémité ouest du secteur, entre la piste cyclable et le talus sud de la route 201. L'inspection visuelle du lieu suggérait la présence d'un secteur remanié. En effet, dès les premiers 10 cm d'excavation de ces deux sondages, un niveau de concassés $\frac{3}{4}$ compact indiquait nettement que l'on était en présence d'un sol perturbé et nivelé lors de la construction de la route. Cinq autres sondages ont été réalisés à l'extrémité sud-est de l'emprise, soit en bordure sud de la piste cyclable et le long de la limite sud-est de l'emprise. Ces sondages ont révélé la présence d'un sol organique remanié avec cailloux, ou remblais, sur les premiers 12 cm. Ce premier niveau repose sur un sol organique brun foncé comprenant des lentilles de limon argileux jaunâtre d'une épaisseur moyenne de 16 cm. Ce second niveau, d'origine naturelle, indique également qu'il a été remanié. Il repose sur de gros blocs de pierre dans le sondage excavé (photo 20 ; figure 9). en bordure de la faible terrasse longeant la berge ouest du fleuve, ou sur un horizon de limon argileux jaunâtre dans les quatre autres sondages excavés à l'ouest du sondage précité. Enfin, un seul sondage a été effectué à la limite nord-est du secteur où l'inspection visuelle démontrait clairement que la surface avait été fortement perturbée lors de la construction de la route, du pont et de la piste cyclable. Ce dernier sondage, situé dans cet environnement perturbé et couvert de plusieurs blocs de pierres, est composé de pierres concassées 0-3/4 sur plus de 15 cm de profondeur sous la surface actuelle. Sur les huit sondages, seul le sondage en bordure de la terrasse a livré quelques petits fragments d'antracite et un clou tréfilé. Ces éléments anthropiques n'ont pas été conservés compte tenu de leur insignifiance sur le plan archéologique.

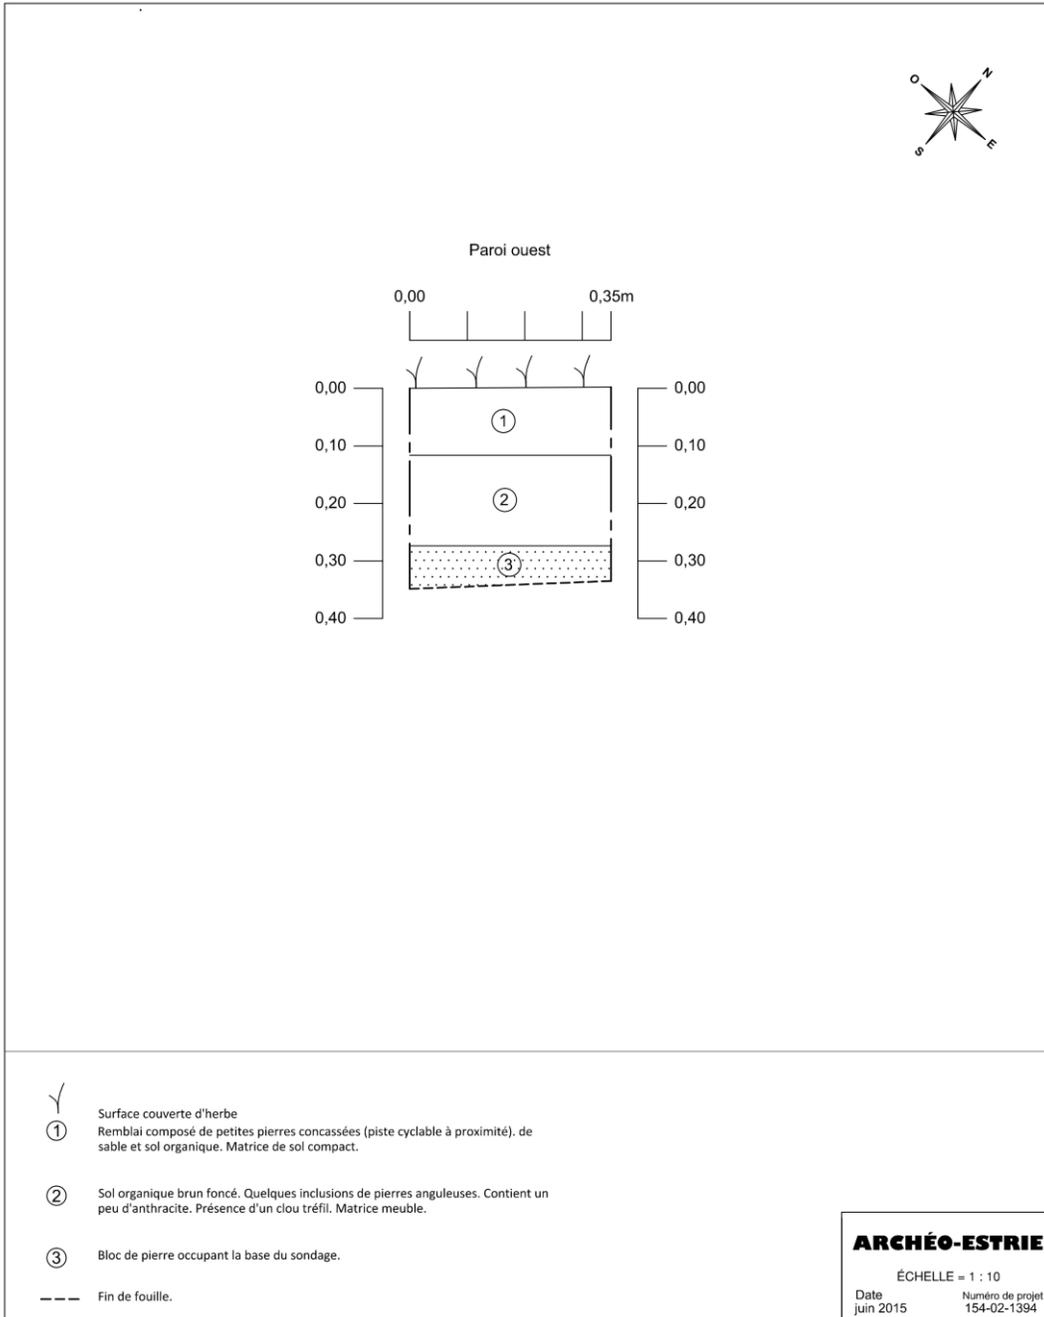
Figure 9 Profil stratigraphique type du secteur 5. Paroi ouest.
 Projet MTQ 154-02-1394 (1104-13-AD05), route 201, municipalit  de Salaberry-de-Valleyfield et Coteau-du-Lac

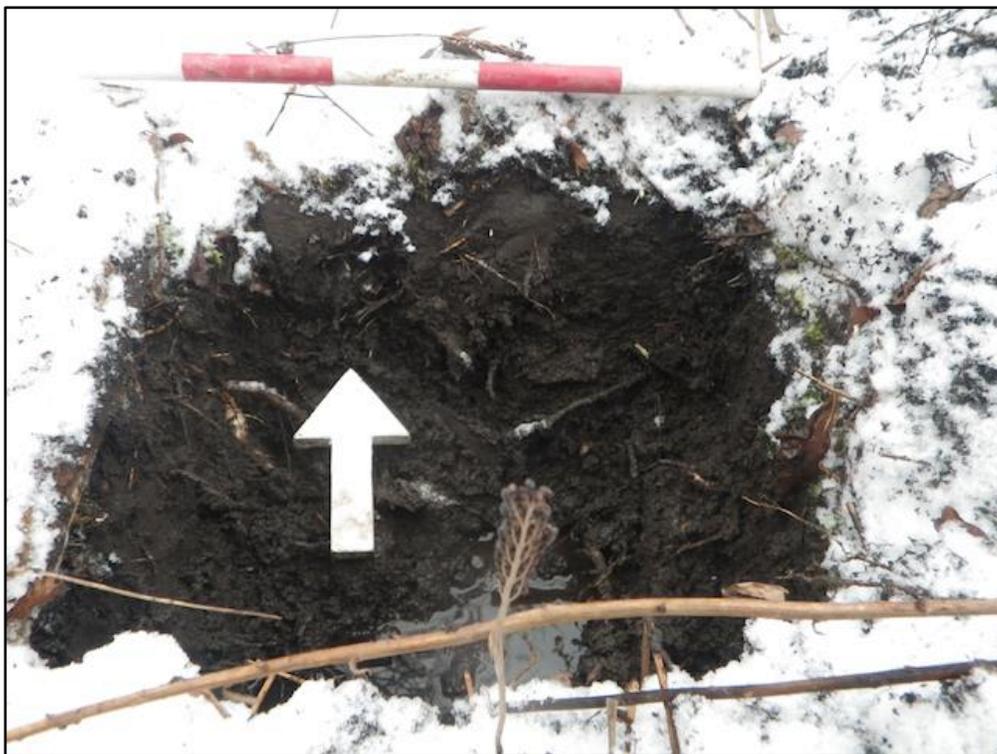
Photo 21 : Sondage test dans le secteur 6 à hauteur du chaînage 0+600. Paroi nord (cat. photo 26 ; IMGP1085. Pt GPS 007)

Situé entre les chaînages 0+530 et 0+858, le secteur 6 a fait l'objet de 9 sondages. En général, ces sondages révélaient un très mauvais drainage dès les premiers 15 cm à 25 cm d'excavation (photo 21). Seul un sondage à l'extrémité est du secteur (cat. Photo 26 ; IMGP1085. Pt GPS 007) a pu être excavé à une profondeur de 40 cm sous la surface avant que celui-ci ne se gorge d'eau. Le profil stratigraphique de ce sondage présente un premier niveau de sol organique et humique gras de couleur brun foncé à noirâtre contenant beaucoup d'inclusions de cailloutis et de pierres plates et fracturées d'une dimension de 10 cm à 20 cm de longueur sur une largeur de 5 à 7 cm. Ce premier niveau, d'une épaisseur de 15 cm à 20 cm, est similaire aux autres sondages excavés dans ce secteur. Il repose sur un sable fin et limoneux contenant beaucoup de matière organique brunâtre sur ses 5 premiers centimètres. Sous ces premiers centimètres, le second niveau devient homogène et se caractérise par un sable fin et limoneux de couleur jaunâtre sans inclusions apparentes. Aucun artefact n'a été mis au jour lors de la fouille de ces sondages.

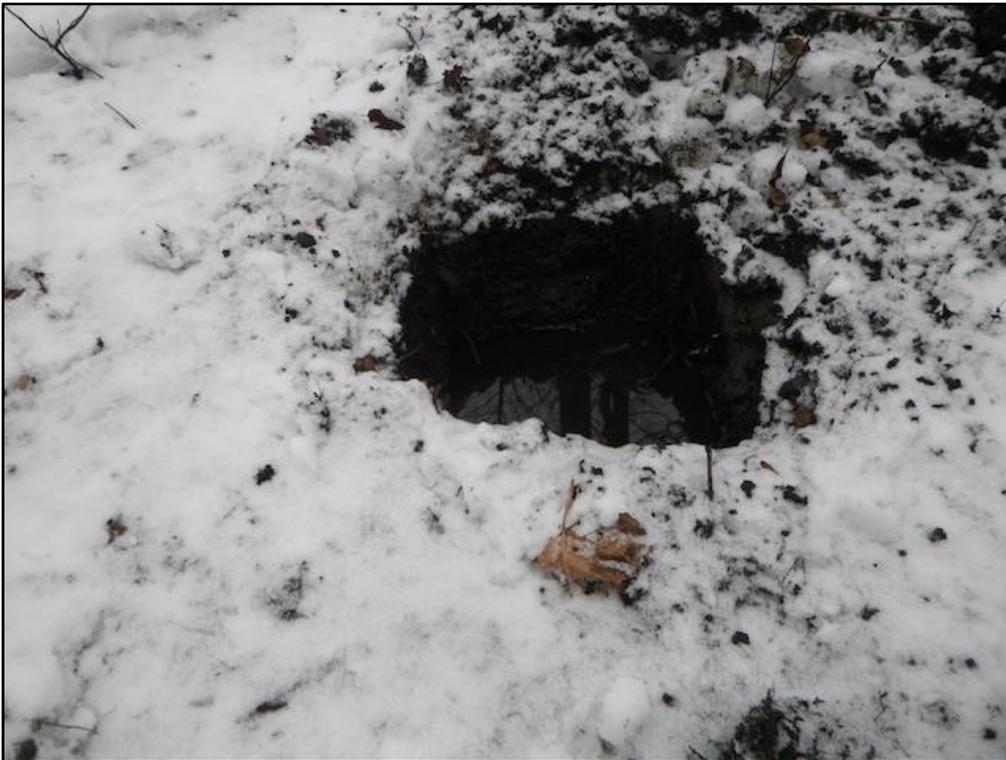
Photo 22 : Sondage test dans le secteur 7 à hauteur du chaînage 0+560. Paroi nord (cat. photo 47 ; IMG1106. Pt GPS 015)

Le secteur 7, situé à même hauteur que le secteur 6, mais du côté nord du Pont Monseigneur-Langlois, a fait l'objet de 13 sondages. Aucun des sondages n'a pu être excavé sur plus de 20 cm compte tenu du très mauvais drainage lorsque l'inventaire archéologique a été effectué, soit en décembre 2014. La photo 22 et la figure 10 illustrent le mauvais drainage dans les sondages excavés de ce secteur. Ainsi, seul un relevé stratigraphique des premiers 20 cm a pu être effectué. Le profil stratigraphique observé est similaire aux premiers centimètres excavés dans le secteur 6, soit un premier niveau de sol organique et humique gras de couleur brun foncé à noirâtre avec inclusions de cailloutis et fragments de pierres anguleuses. Aucun artéfact n'a été découvert dans les 13 sondages réalisés.

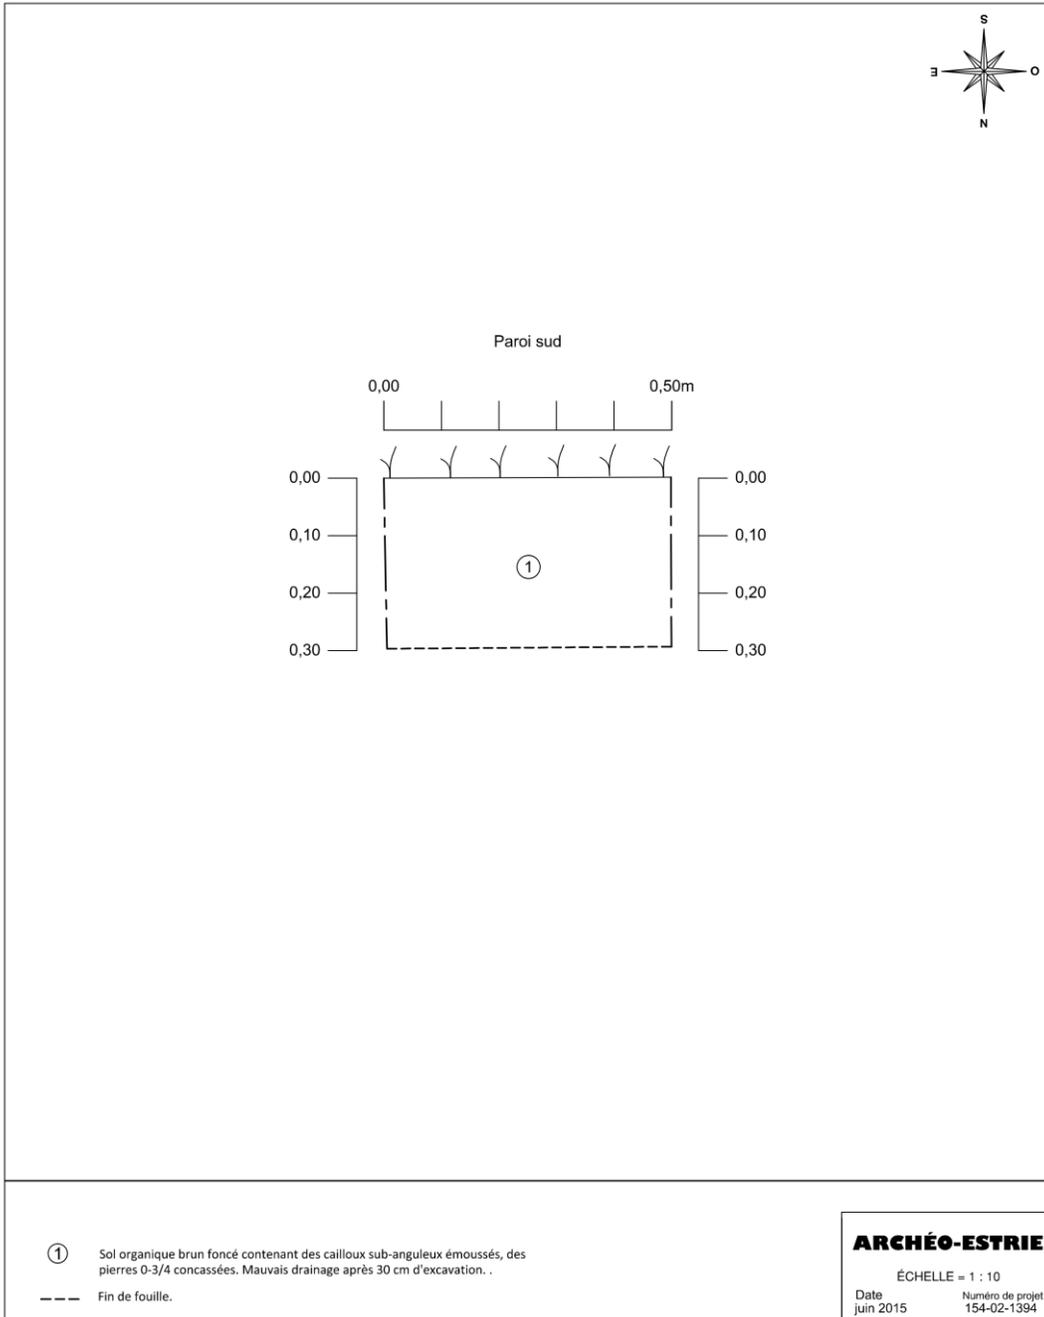
Figure 10 Profil stratigraphique type du secteur 7. Paroi nord.
 Projet MTQ 154-02-1394 (1104-13-AD05), route 201, municipalit  de Salaberry-de-Valleyfield et Coteau-du-Lac

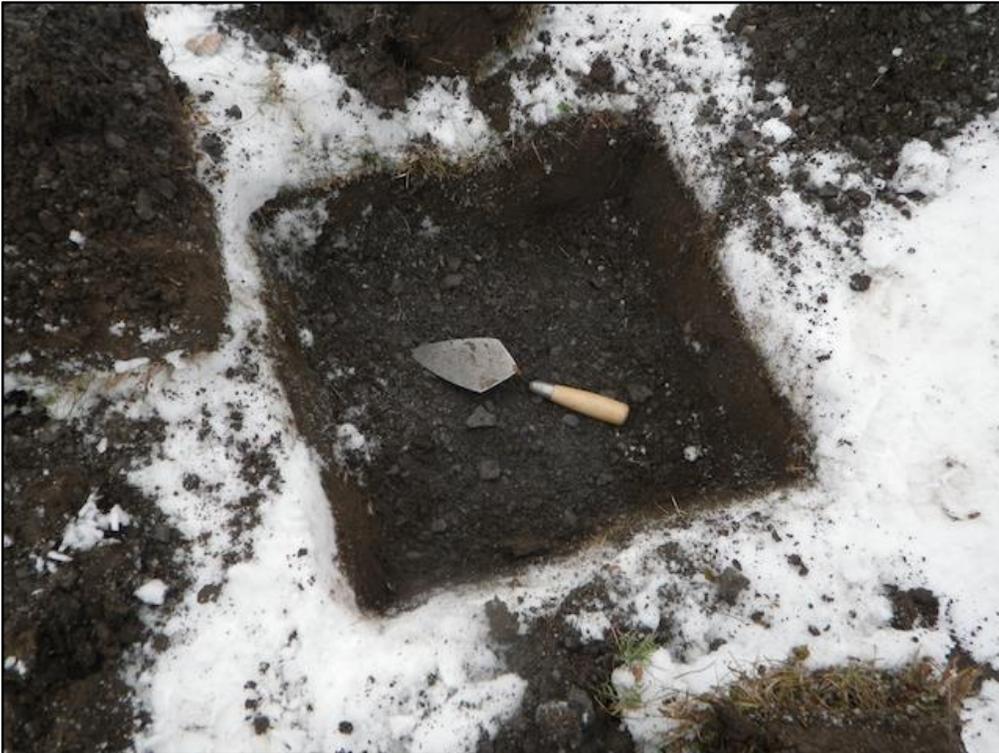
Photo 23 : Sondage type dans la portion sud du secteur 8. Paroi est (cat. photo 13 ; IMG1072)

Le secteur 8, situé à l'extrémité ouest du projet, n'a fait l'objet que de 2 sondages archéologiques. Aucun sondage n'a été excavé sur la portion nord du secteur, car l'emprise couvrait essentiellement la route, le versant nord du talus longeant la route et la chaussée de la bretelle menant au Chemin du Fleuve.

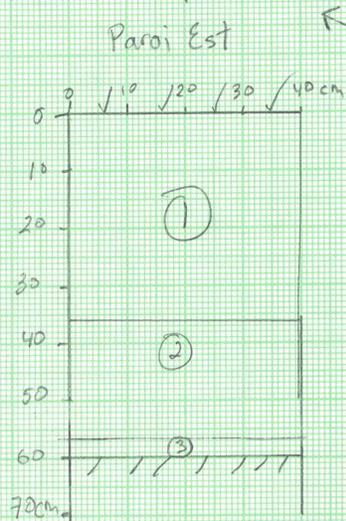
→ Pente de remblais de route (201)
1. → Ds sondage → sol de Terrassement (gelé en surface)
Test + Remblais sur 95 cm au moins
+ Concassé
limon brun foncé avec lentilles de
sable limoneux

→ végétation: herbe longue coupée
2. → sondage: hétérogène, lentilles de sable ds limon brun foncé sur 20cm

Figure xx
 Titre: Profil stratigraphique Type. Secteur 3. Projet MTP 154-02-1394 (Dossier 1104-13-AB05). Municipalité de Salaberry de Valleyfield. Sondage à hauteur du PK 1+040 (photo MAP1117)

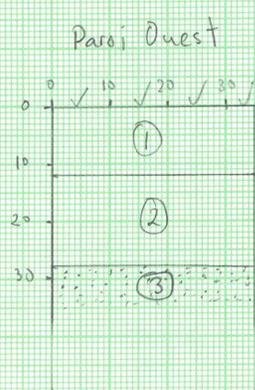
Titre: Profil stratigraphique type. Secteur 5. Projet MTR 154-02-1394 (Dossier 1104-13-ADD5).
Municipalité de Salaberry de Valleyfield. Sondage

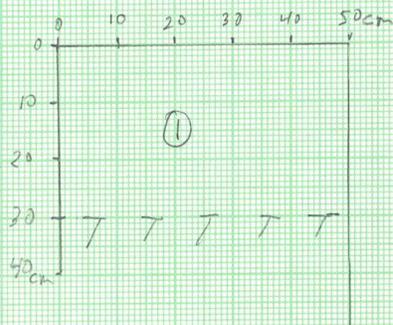
Titre: Profil stratigraphique type, Secteur 7, Projet MTQ 154-02-1394 (Dossier 1104-13-AD05), Municipalité de Salaberry de Valleyfield.
