INVENTAIRE ARCHÉOLOGIQUE
(Automne 2014)
EXPLOITATION DES CARRIÈRES WA-37-2-Car, WA-38-Car, WA-67-2-Car, WA-73-Car, CA-88 ET DES BANCS D'EMPRUNTS WA- 38, WA-51, WA-66, PROJET DE RÉFECTION DE LA ROUTE DE WASKAGANISH
(Projet 154-10-0304)

INVENTAIRE ARCHÉOLOGIQUE
(Automne 2014)
EXPLOITATION DES CARRIÈRES WA-37-2-Car, WA-38-Car, WA-67-2-Car,
WA-73-Car, CA-88 ET DES BANCS D'EMPRUNTS WA- 38, WA-51, WA-66,
PROJET DE RÉFECTION DE LA ROUTE DE WASKAGANISH
(Projet 154-10-0304)

N° de dossier : 7203-14-AD02 (N° de contrat: 850868541)

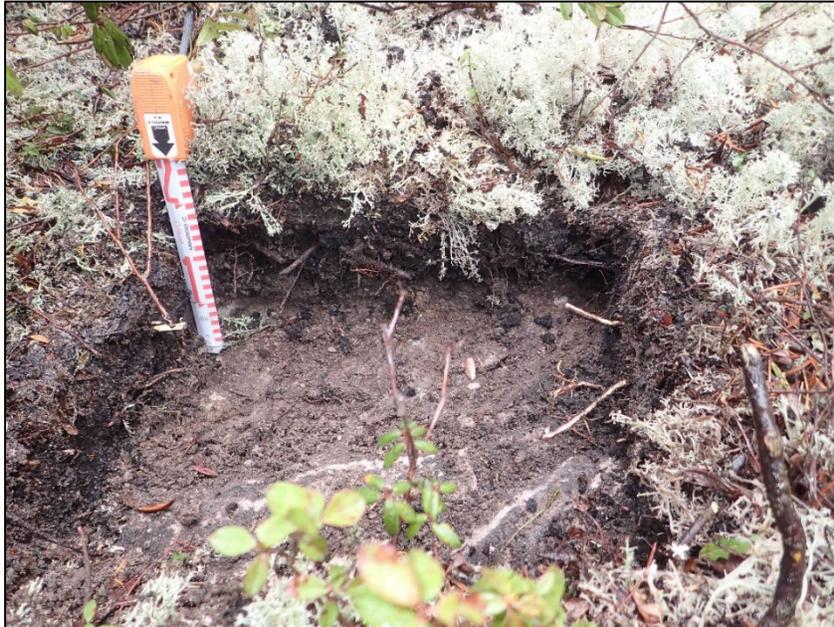
Photo 3 Projet 154-10-0304, zone WA-37-2-Car, stratigraphie-type sur les rochers, partie sud-est, Sondage No 1, direction est (PATR14N10-137)

Les sédiments étaient plutôt rares dans le présent contexte. En quelques endroits, la stratigraphie était composée d'une litière sur un humus de 2 cm à 4 cm d'épaisseur, sur un niveau de sable grossier (7 à 15 cm) reposant sur la roche-mère. Dans les cuvettes sur le rocher, on retrouve une litière de sphaigne (20 cm et plus) sur humus (2 à 4 cm) sur galet ou sur la roche-mère. Sur la colline, la stratigraphie est composée d'une mince litière sur un humus de moins d'un centimètre d'épaisseur reposant directement sur la roche-mère. (Figure 6; Photos 5 et 6). Un total de 74 puits de sondages a été excavé et le tout s'est avéré négatif.

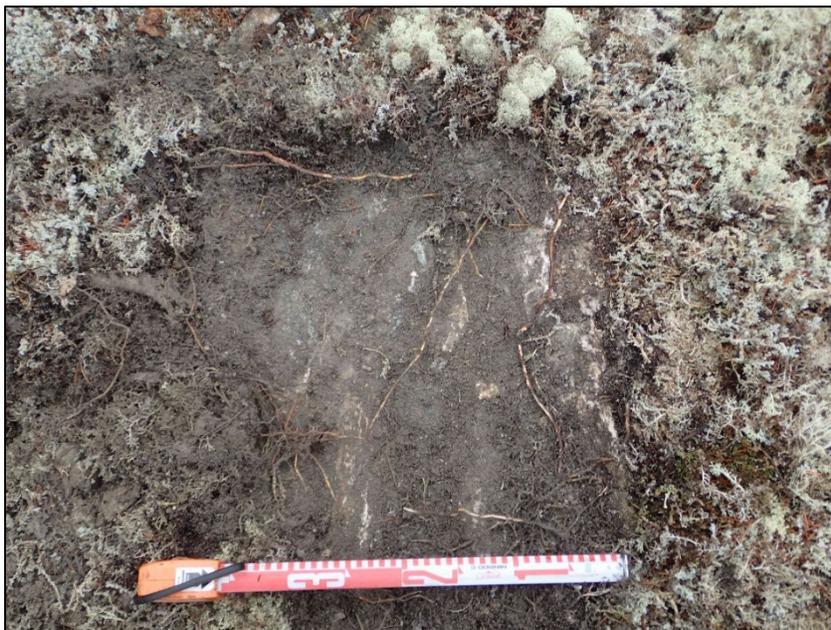
Photo 4 Projet 154-10-0304, zone WA-37-2-Car, stratigraphie-type dans les cavités des rochers, partie centre-est, sondage no 2, direction nord-ouest (PATR14N10-143)

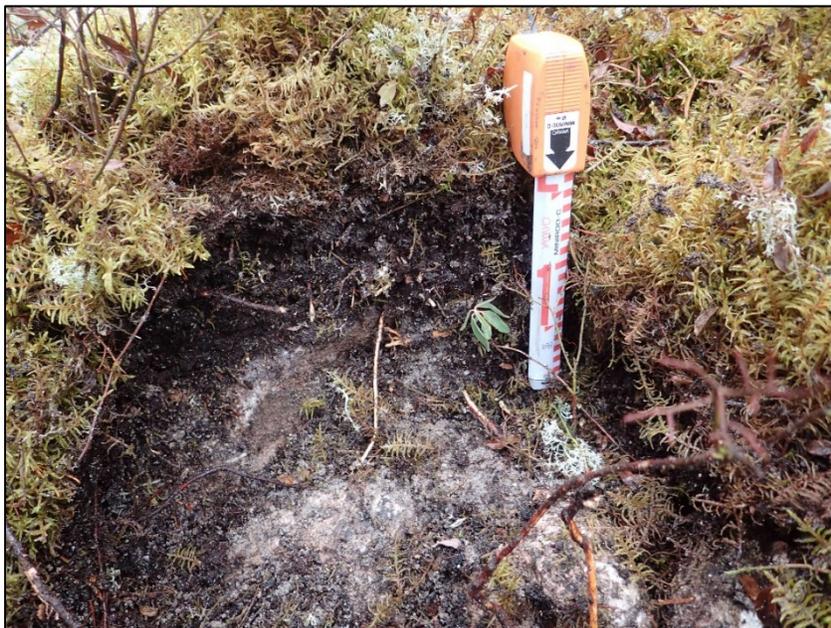
Photo 5 Projet 154-10-0304, zone WA-37-2-Car, stratigraphie-type sur les rochers, partie centre-est, sondage no 3, direction sud-est (PATR14N10-145)

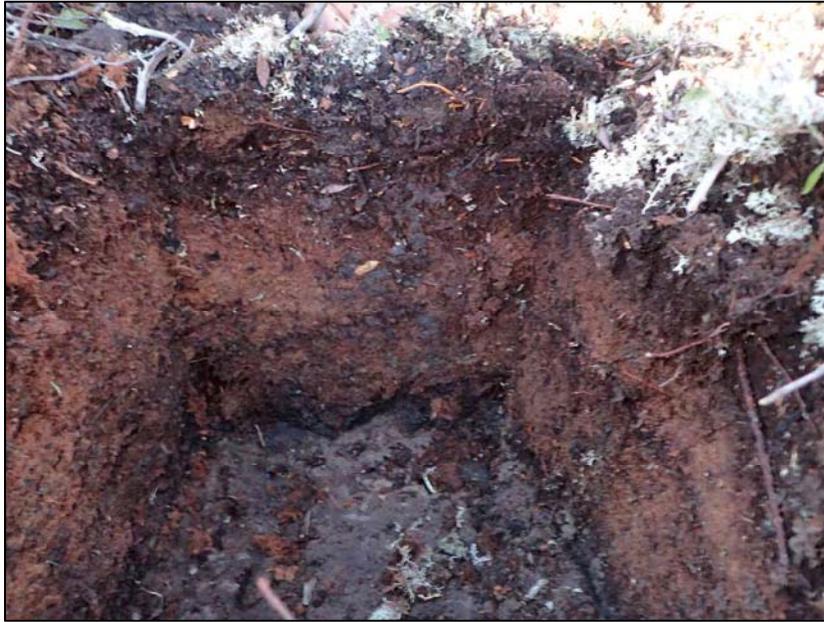
Photo 11 : Projet 154-10-0304, zone WA38-Car, stratigraphie type des milieux humides au nord de la zone, sphaignes sur roche en place, direction sud-ouest (PATR14N10-004)

Quatre types de stratigraphies ont été mis au jour pendant l'inventaire de la zone WA-38-Car. Dans la partie humide, au nord-est de la zone d'intervention, la stratigraphie est composée d'une épaisse couche de sphaigne (40 cm) sur un humus de 2 cm à 4 cm d'épaisseur sur des galets ou la roche-mère. Sur le rocher, on trouve une mince litière de cladonie reposant directement sur un humus suivi de la roche en place. Occasionnellement on observe une litière suivie d'un humus, reposant sur du sable grossier et finalement sur le rocher. Dans la partie sud-est de la zone d'intervention, on a observé une séquence contenant une épaisse couche de sphaigne reposant sur une couche de limon argileux homogène (Figure 8; Photos 11 et 12). Un total de 88 puits de sondages a été excavé dans La zone WA-38-Car et tous étaient négatifs.

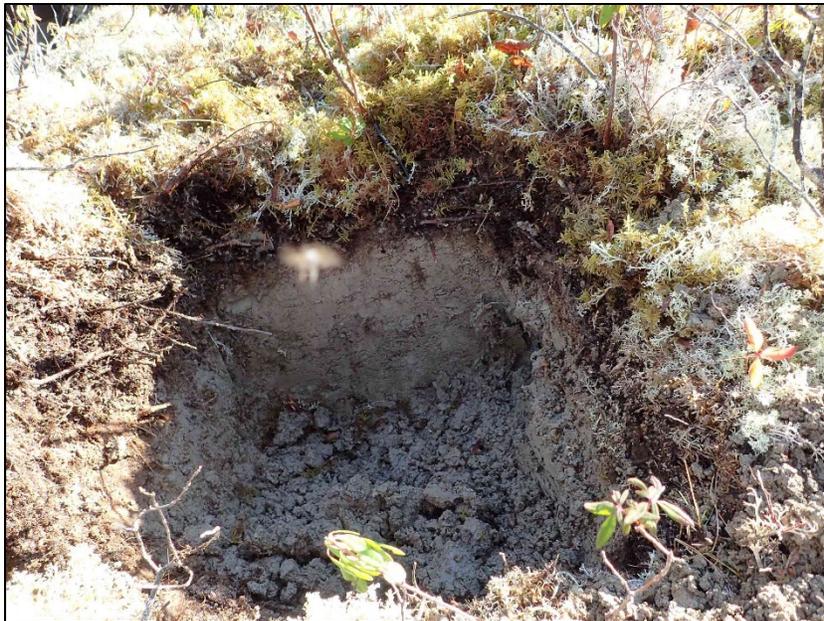
Photo 12 : Projet 154-10-0304, zone WA38-Car, stratigraphie atypique montrant une accumulation d'argile au bas de la pente, direction sud-est (PATR14N10-016)

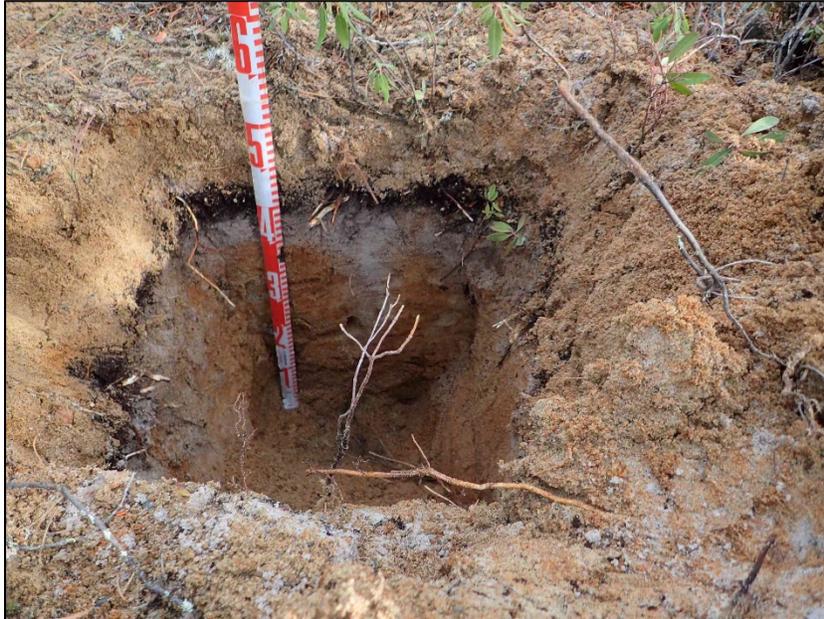
Photo 17 : Projet 154-10-0304, zone WA-38, stratigraphie-type près de l'emplacement d'un tamiseur concasseur, humus enfoui, direction sud-est (PATR14N10-022)

Il y a dans la zone, une stratigraphie composée d'une litière de cladonie suivie d'un mince humus (2 à 4 cm) reposant sur un sable éluvié homogène à grains fins contenant du limon (5 à 20 cm), suivi d'un sable orangé homogène contenant des particules de rouille (15 à 20 cm). Ce sable devient induré en profondeur. Cette même séquence contient des galets dans le sable orangé par endroit (Figure 10; Photos 17 à 20). Un total de 122 puits de sondages a été excavé dans La zone WA-38, et ils étaient tous négatifs.

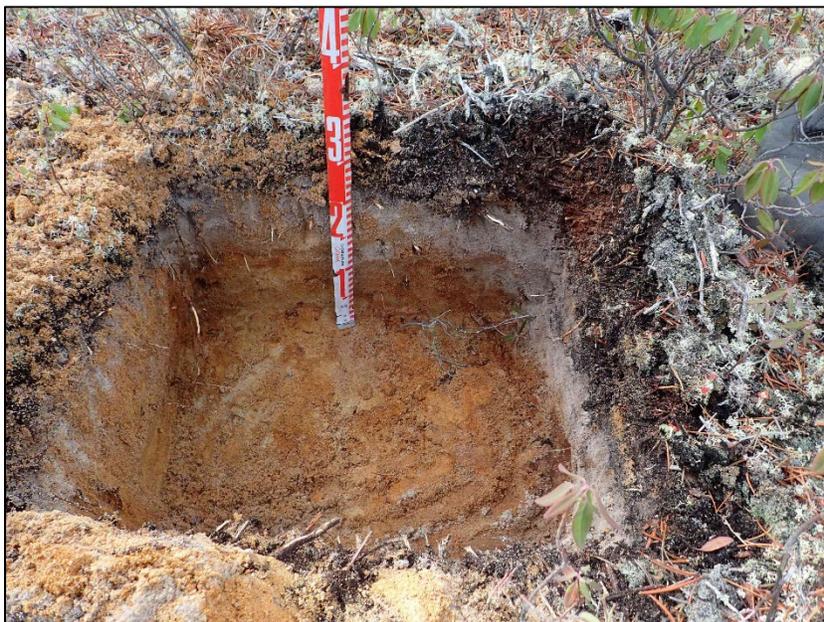
Photo 18 : Projet 154-10-0304, zone WA-38, stratigraphie-type du dépôt de sable et gravier, podzol bien formé, direction sud-ouest (PATR14N10-026)

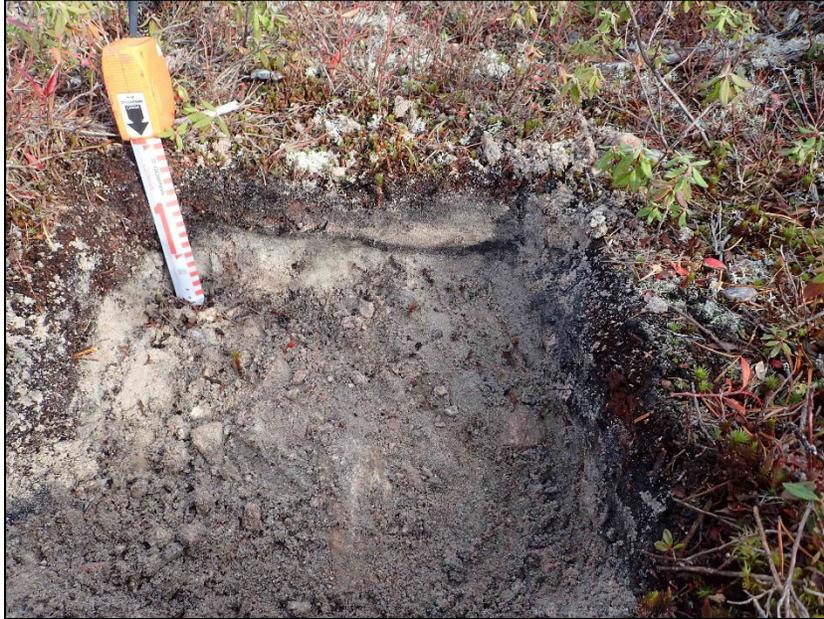
Photo 19 : Projet 154-10-0304, zone WA-38, stratigraphie-type, partie centrale, sable éluvié sur sable gravier et galets, direction Est (PATR14N10-033)

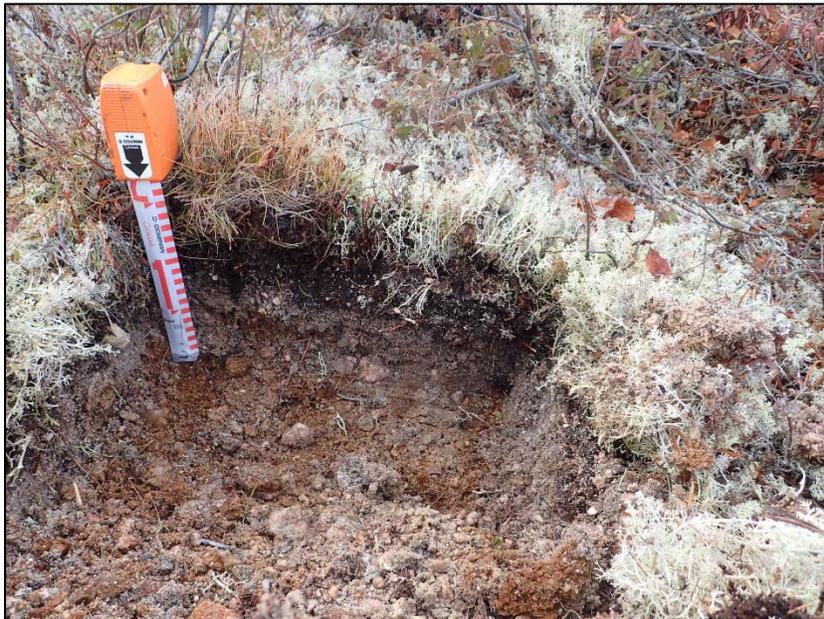
Photo 20 : Projet 154-10-0304, zone WA-38, stratigraphie-type, centrale, podzol contenant du sable et gravier, direction nord-ouest (PATR14N10-035)

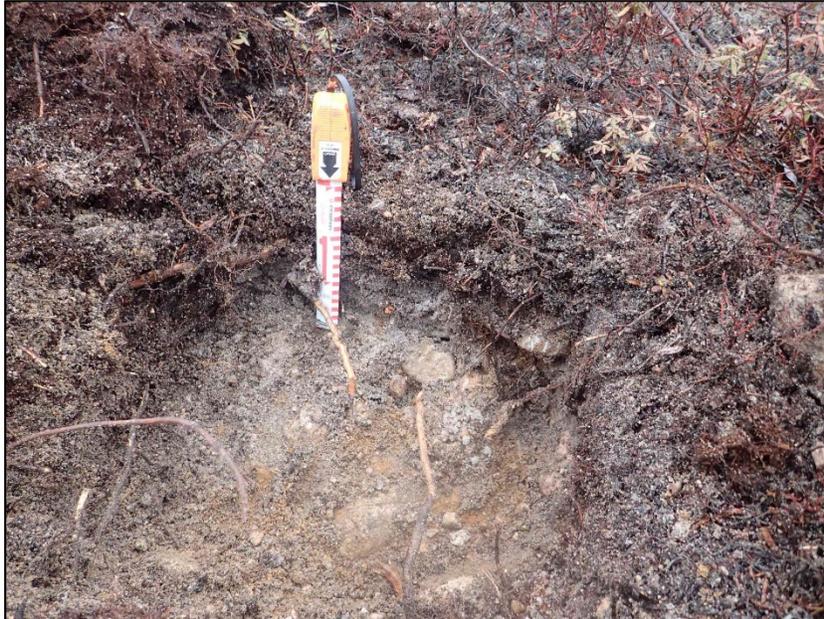
Photo 25 : Projet 154-10-0304, zone WA-51, stratigraphie-type des dépôts de blocs et galets, direction nord-est (PATR14N10-060)

Trois types de stratigraphies ont été mis au jour pendant l'inventaire de la zone WA-51 qui correspond à des variations de podzol. On retrouve une mince litière de cladonie, sur un humus de 1 à 5 m d'épaisseur reposant sur un niveau de sable éluvié de 5 à 25 cm d'épaisseur. Ce dernier couvre un horizon de sable moyen à grossier homogène orangé. L'autre variation correspond à une mince litière de cladonie, sur un humus de 1 à 5 m d'épaisseur reposant sur un niveau de sable éluvié (5 à 25 cm) et un horizon de gravier de 10 cm et plus avec des galets par endroits. Dans la partie boisée, on retrouve un podzol typique composé d'une épaisse couche de sphaignes, un mince humus de 2 à 4 cm d'épaisseur suivit d'un sable éluvié de 20 cm et du sable orangé. Dans cette partie de la zone, le sable est homogène sans gravier ni galet (Figure 12; Photos 25 et 26). Un total de 65 puits de sondages a été excavé dans La zone WA-51 et tous se sont avérés négatifs.

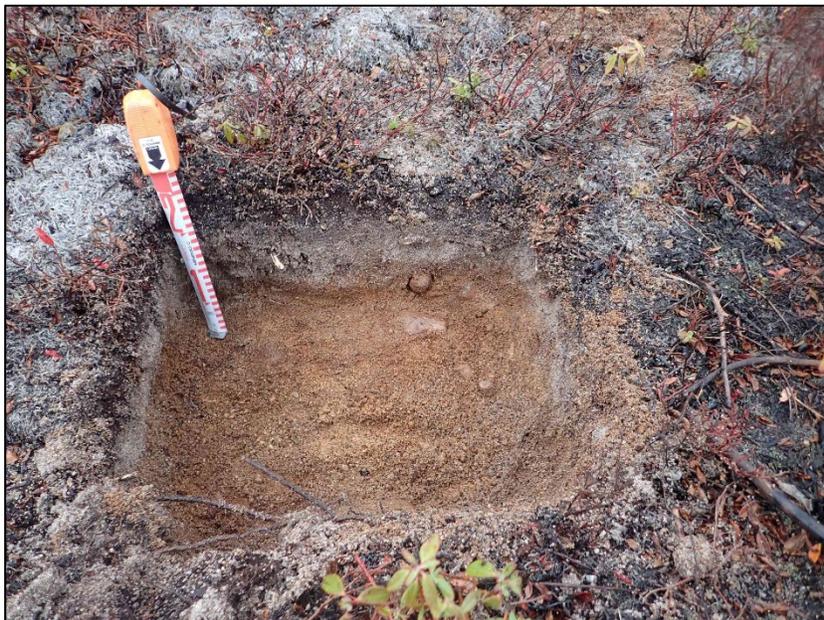
Photo 26 : Projet 154-10-0304, zone WA-51, stratigraphie type de la partie sud du dépôt de sable et gravier, direction nord-est (PATR14N10-067)

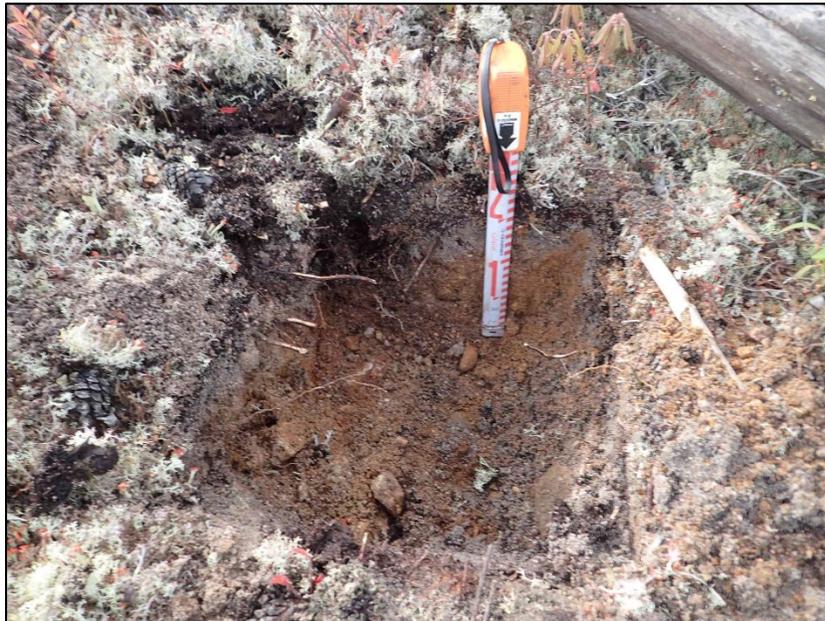
Photo 30 : Projet 154-10-0304, zone WA-66, stratigraphie-type de la partie centre nord, podzol, sable, graviers, direction nord-ouest (PATR14N10-214)

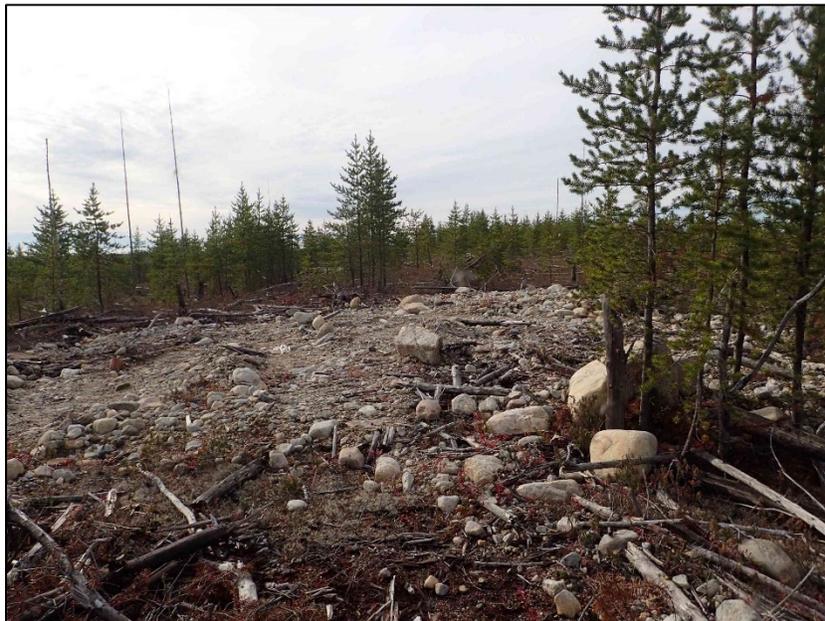
Photo 31 : Projet 154-10-0304, zone WA-66, till décapé par la machinerie lourde, partie centrale, direction ouest (PATR14N10-216)

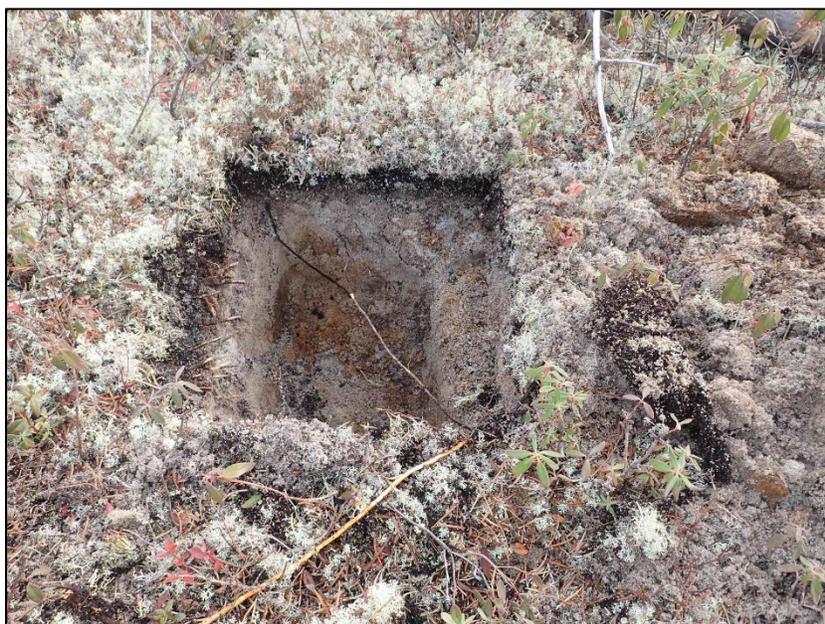
Photo 32 : Projet 154-10-0304, zone WA-66, stratigraphie-type de la partie centre-sud, direction sud-est (PATR14N10-222)

Trois types de stratigraphies ont été mis au jour pendant l'inventaire de la zone WA-66 et toutes sont une variation de podzol. Il y a un podzol typique avec une mince litière de cladonie, reposant sur un humus de 1 à 5 m d'épaisseur recouvrant un niveau de sable éluvié de 2 à 3 cm d'épaisseur, au-dessus d'un horizon de sable moyen à grossier homogène orangé. Il y a aussi une variation qui est composée d'une mince litière de cladonie suivie d'un mince humus de 2 à 10 cm, suivi d'un niveau de sable éluvié homogène aux grains grossiers contenant du limon de 2 à 10 cm, reposant sur un niveau de sable orangé grossier contenant du gravier qui devient induré en profondeur (15 à 20 cm). Finalement dans certains cas, l'humus couvre directement un niveau de galets, de sable et de gravier (Figure 14; Photos 30 à 32). Un total de 100 puits de sondages a été excavé dans la zone WA-66 et le tout s'est avéré négatif.

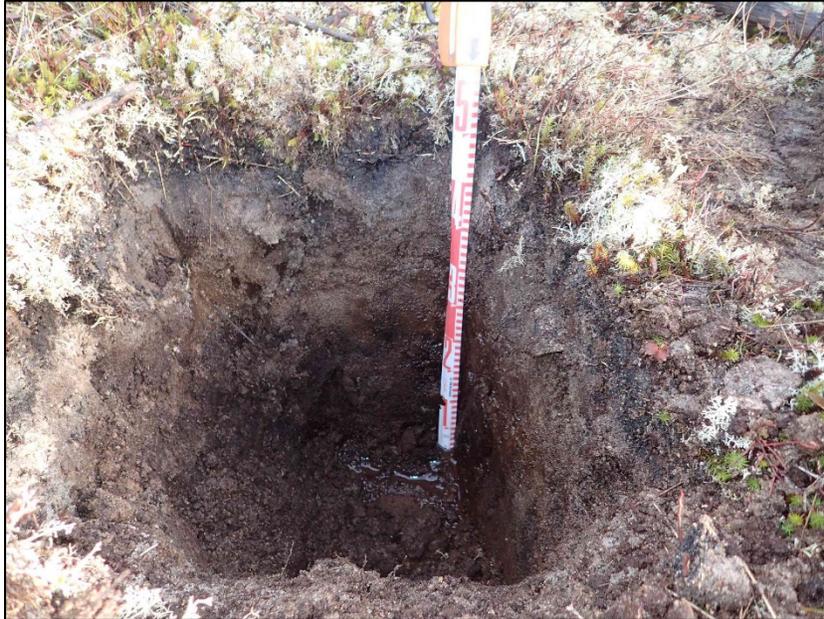
Photo 37 : Projet 154-10-0304, zone WA-67-2-Car, stratigraphie-type de la partie sud-est, milieux humides, direction nord-est (PATR14N10-180)

Trois types de stratigraphies ont été mis au jour pendant l'inventaire de la zone WA-67-2-Car. La stratigraphie la plus courante est composée d'une litière de 1 à 3 cm de cladonie sur un humus organique de moins de 1 cm reposant un niveau de sable éluvié de 8 à 10 cm d'épaisseur, suivi de la roche-mère. On observe aussi une litière de 10 à 30 cm de sphaigne suivie d'un humus organique de 2 à 7 cm d'épaisseur reposant sur la roche-mère. Finalement en milieux humides, on trouve une litière de 10 à 30 cm de sphaigne d'épaisseur suivie de la roche-mère (Figure 16; Photos 37 à 40). Un total de 100 puits de sondages a été excavé dans La zone WA-67-Car et tous se sont avérés négatifs.

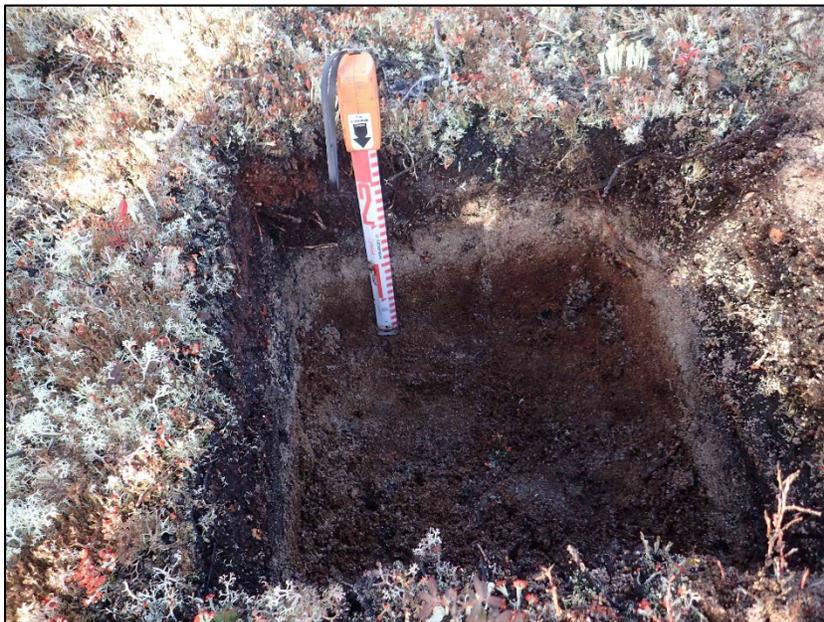
Photo 38 : Projet 154-10-0304, zone WA-67-2-Car, stratigraphie-type de la partie sud-est, podzol bien formé, direction nord-ouest (PATR14N10-183)

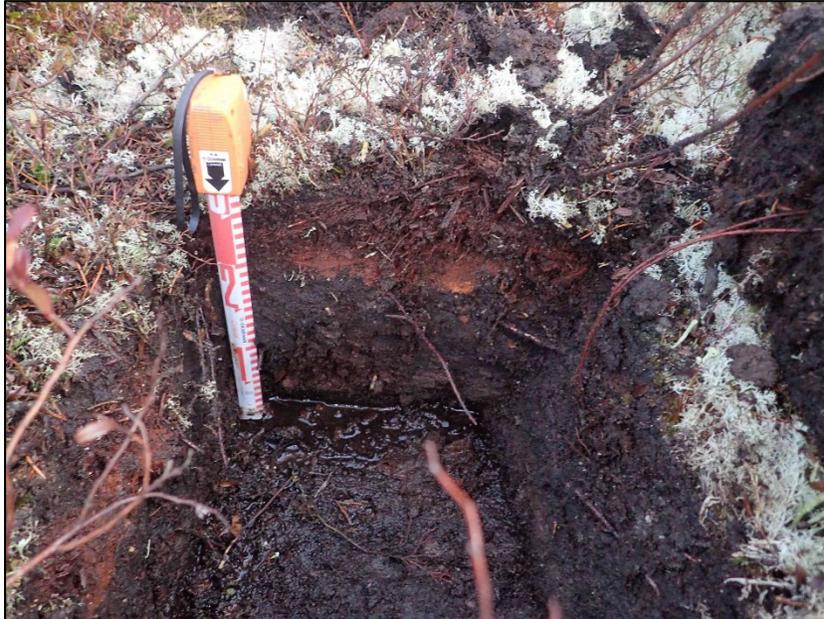
Photo 39 : Projet 154-10-0304, zone WA-67-2-Car, stratigraphie-type de la partie sud-est, milieux humides dans les cuvettes sur le rocher, direction nord-est (PATR14N10-189)

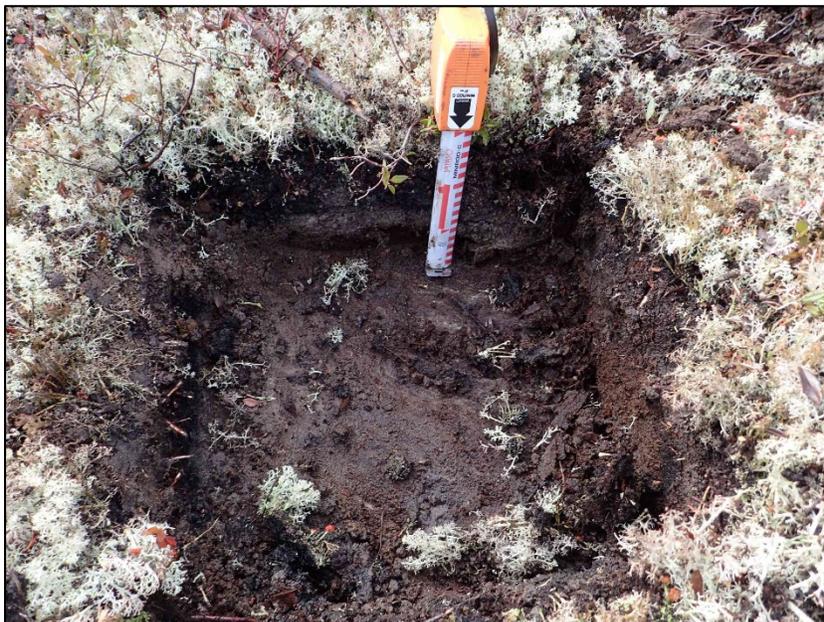
Photo 40 : Projet 154-10-0304, zone WA-67-2-Car, stratigraphie-type de la partie centrale, sur le rocher, direction sud (PATR14N10-197)

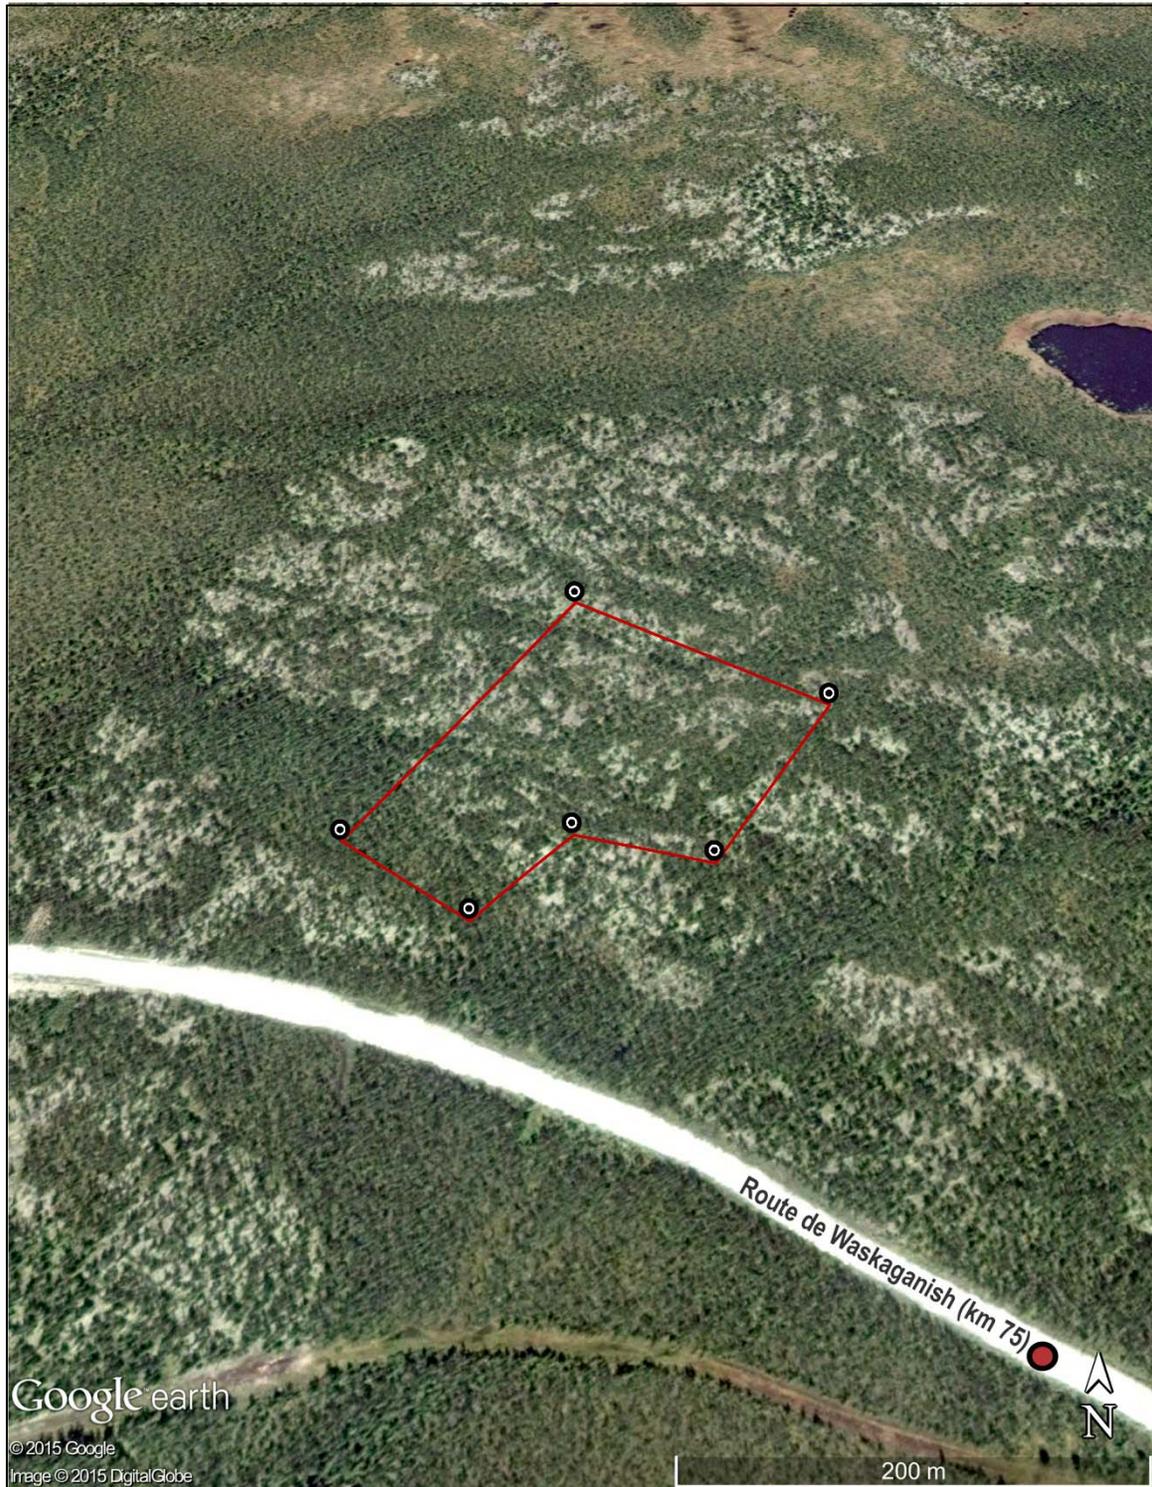
Figure 17 : Localisation de la zone d'intervention archéologique WA-73-Car du projet 154-10-0304

La zone d'intervention WA-73-Car se trouve au km 73 sur la route de Waskaganish. Il correspond au futur emplacement d'une carrière de roche. Cette zone est de forme presque carrée moins le coin sud-est. Il a une superficie de 30 053 m² et une orientation sud-ouest-nord-est. Il se trouve à près de 80 m au nord de la route de Waskaganish (Figure 17; Photos 41 à 45). On peut y accéder en suivant le tracé laissé par la machinerie lourde qui y a effectué des sondages exploratoires. Dans la partie sud-est de la zone, on remarque que le terrain près de la route est humide. La forêt est peuplée d'épinette noire. La végétation y est dense et la mousse de sphaigne y est épaisse. Plus en avant, on note une ascension rapide en palier. Près des trois quarts de la zone d'intervention correspondent à un environnement où le rocher affleure ou se trouve sous le couvert d'une mince couche de cladonie ou de sphaigne.

La topographie est en pente ascendante forte vers le nord-est de la zone d'intervention. L'altitude varie entre 208 et 214 m par rapport au niveau de la mère. Sur les petits replats de la roche en affleurements, on note que le sol est presque inexistant. Les puits de sondage sont toutefois possibles dans les dépressions où il y a des poches de sphaigne contenant parfois du sable à la base et qui reposent directement sur la roche-mère.

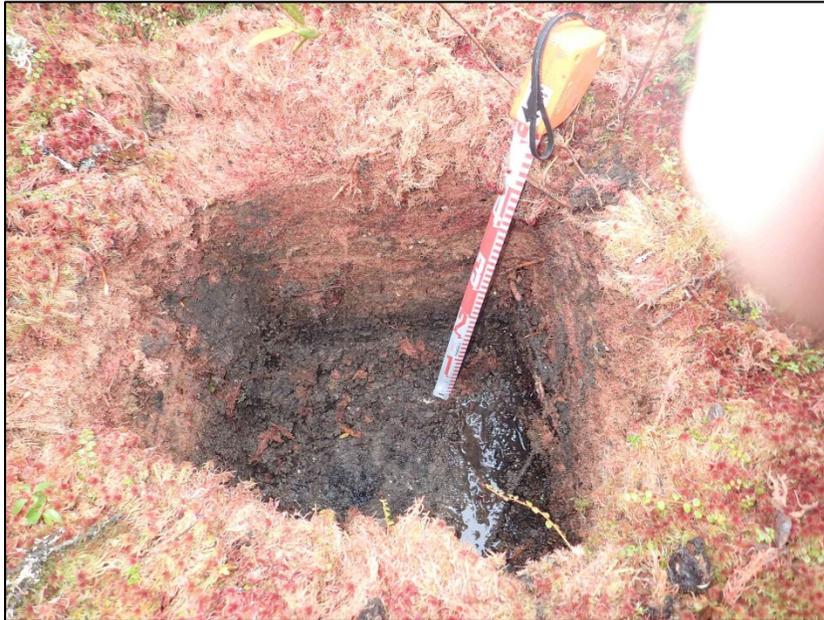
Deux types de stratigraphies ont été mis au jour pendant l'inventaire de la zone WA-73-Car. En milieux humides, on trouve une épaisse litière de 10 à 48 cm de sphaigne sur un humus organique de 2 cm d'épaisseur reposant sur un niveau de sable grisâtre. En milieu sec on retrouve une stratigraphie composée d'une litière de 1 à 3 cm de cladonie sur un humus organique de moins de 1 cm d'épaisseur reposant un niveau de sable éluvié de moins de 1 cm d'épaisseur suivie ensuite du roc en place (Figure 18; Photo 46). Un total de 80 puits de sondages a été excavé dans La zone WA-73-Car et le tout s'est avéré négatif.

Photo 43 : Projet 154-10-0304, zone WA-73-Car, Stratigraphie type des milieux humides au nord du secteur, sphaignes sur roche en place (PATR14N10-107)

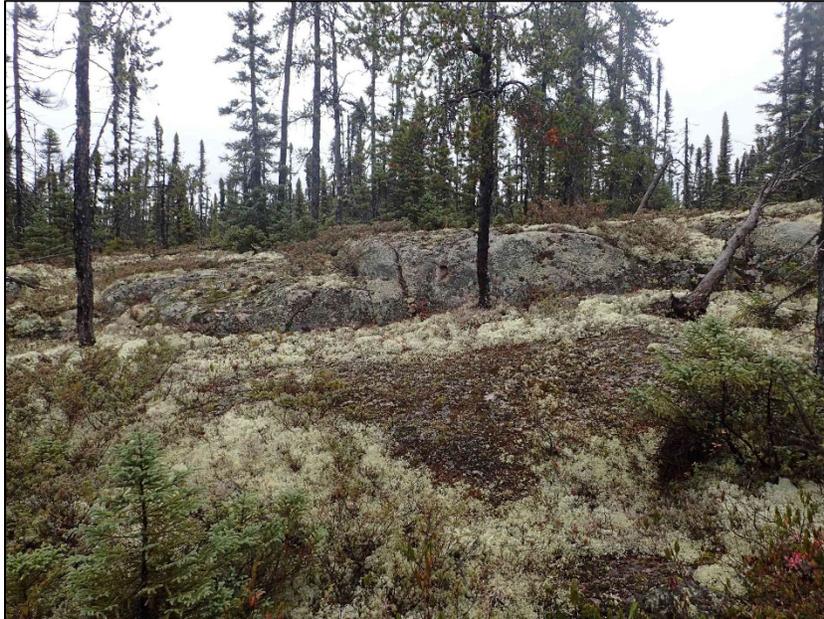
Photo 45 : Projet 154-10-0304, zone WA-73-Car, environnement général de la partie nord-ouest de la zone d'intervention, pente ascendante en paliers, direction sud (PATR14N10-119)

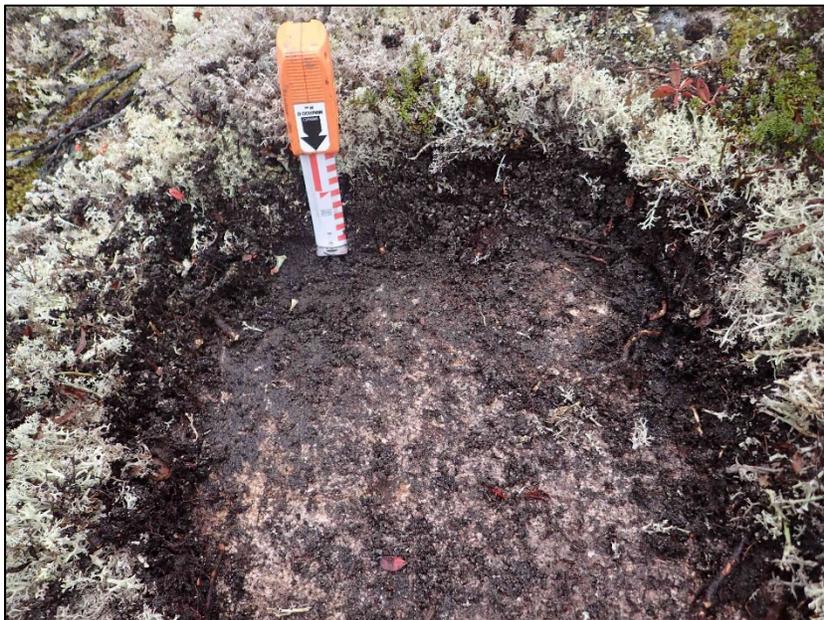
Photo 46 : Projet 154-10-0304, zone WA-73-Car, puits de sondage-type sur les rochers au nord de la zone d'intervention, sphaignes sur de la roche en place, direction nord-est (PATR14N10-122)

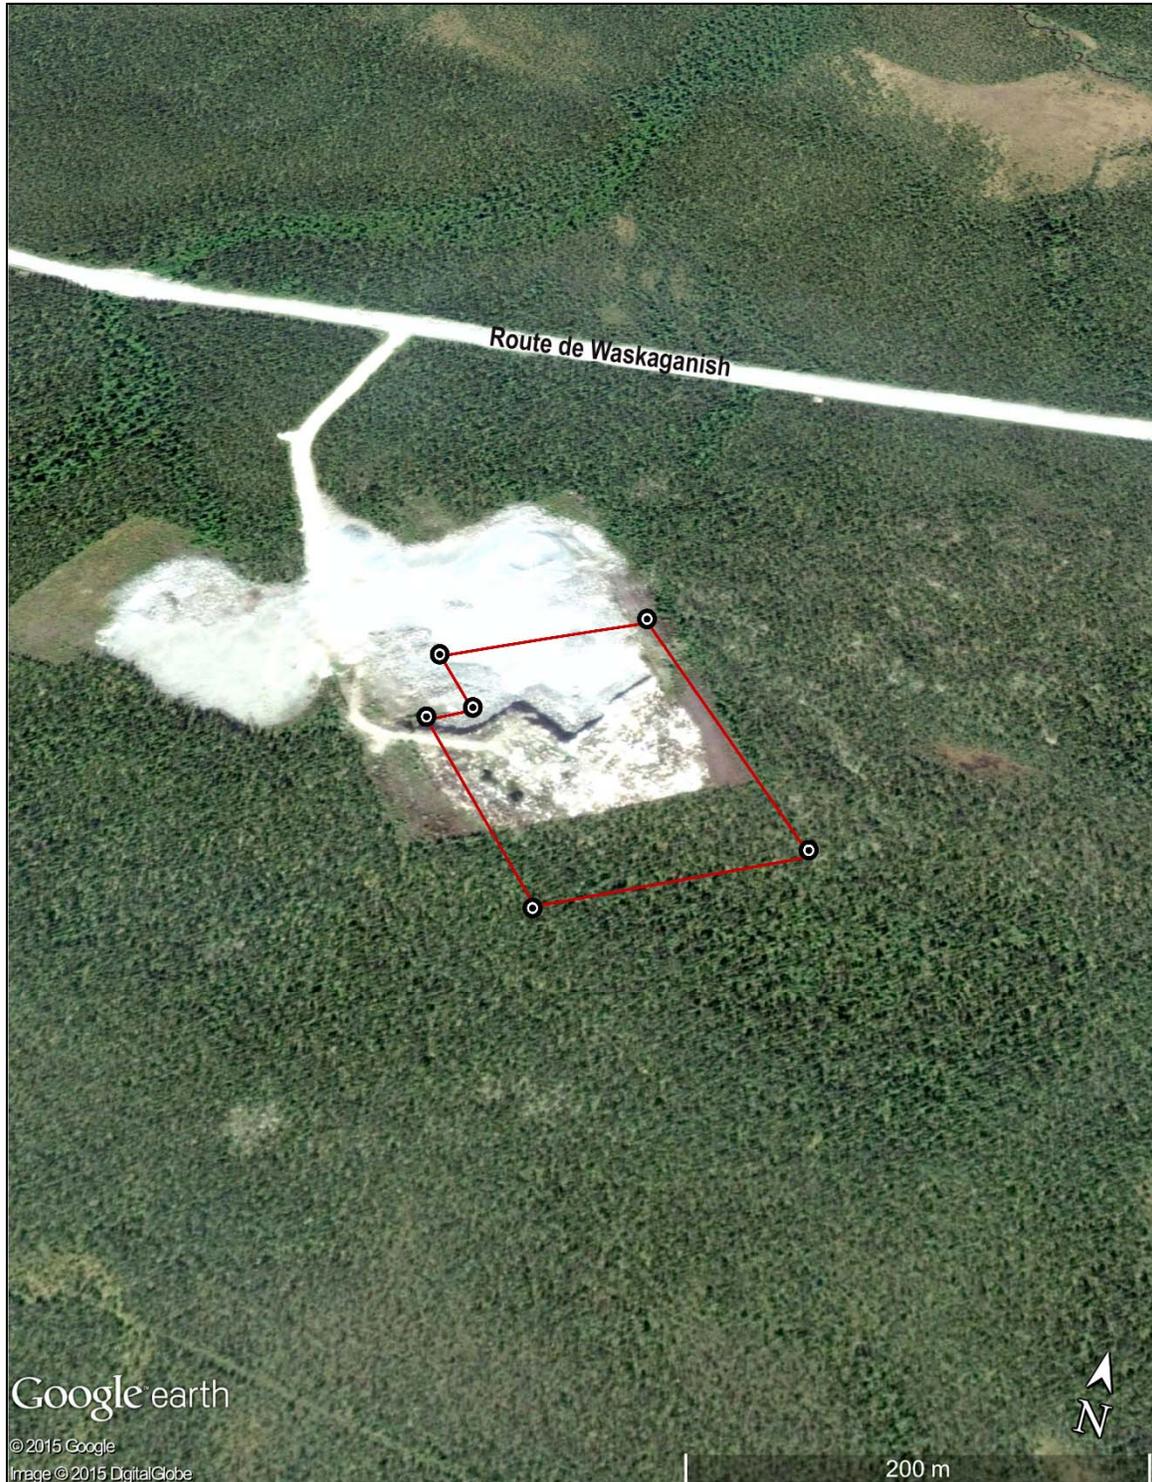
Figure 19 : Localisation de la zone d'intervention archéologique CA-88 du projet 154-10-0304

La zone d'intervention CA-88 se trouve au km 88 sur la route de Waskaganish à approximativement 250 m au sud de la route. On y accède par la route d'accès de la carrière existante. Sa superficie est de 29 801 m² et son orientation est nord-ouest sud-est. Il est à noter que 18 615 m² au nord de la zone ont été complètement décapés sur plusieurs mètres d'épaisseur. Seule une superficie de 11 186 m² subsiste non perturbée dans la partie sud de la zone d'intervention. Elle est peuplée d'épinette noire presque en exclusivité. Au sol, on retrouve un épais tapis de sphaigne (70 cm et plus d'épaisseur), des éricacées et un peu de cladonie aux endroits mieux drainés (Figure 19; Photos 47 à 51). On y accède à partir d'un chemin qui monte sur le dessus de la carrière du côté sud-ouest de la zone. On arrive sur un vaste cap de roche, qui a été entièrement décapé de toute sa végétation sur une superficie est de 13 050 m². La sphaigne a été poussée sur le côté est de la zone d'intervention formant un bourrelet de 18 m de largeur par 77 m de longueur sur plus de deux mètres d'épaisseur. Tout semble indiquer qu'il n'y avait aucun sédiment sous cette couche de sphaigne.

La topographie sur le cap de roche est horizontale en raison du décapage fait par la machinerie. Au sud, dans la forêt, la surface du sol est inégale et il y a plus d'un mètre de sphaigne par endroit. Exception faite de la carrière déjà en exploitation avancée, il y a beaucoup de perturbation anthropique dans cette zone, les trois quarts sont détruits complètement.

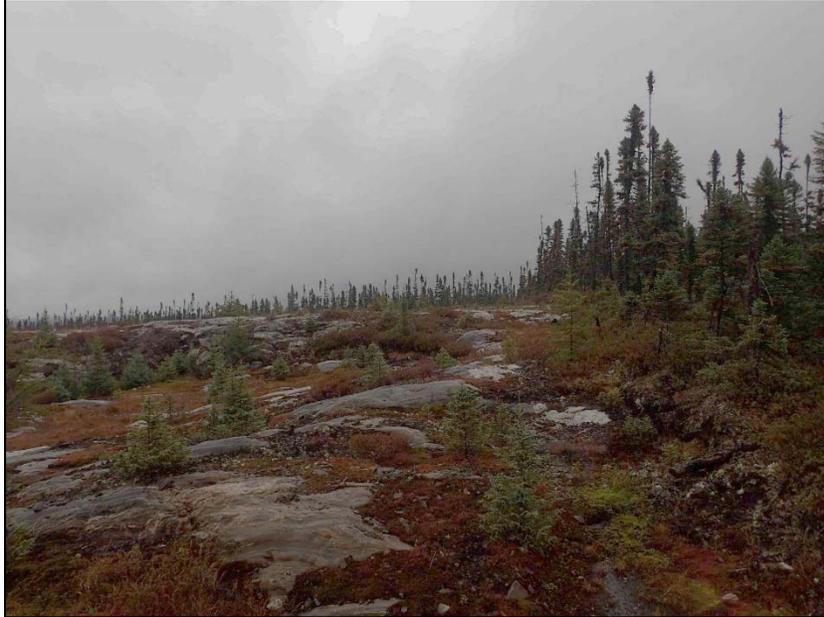
Photo 47 : Projet 154-10-0304, zone CA-88, sommet du rocher qui a été dégagé de sa végétation, aucun sédiment, direction nord-est (PATR14N10-083)

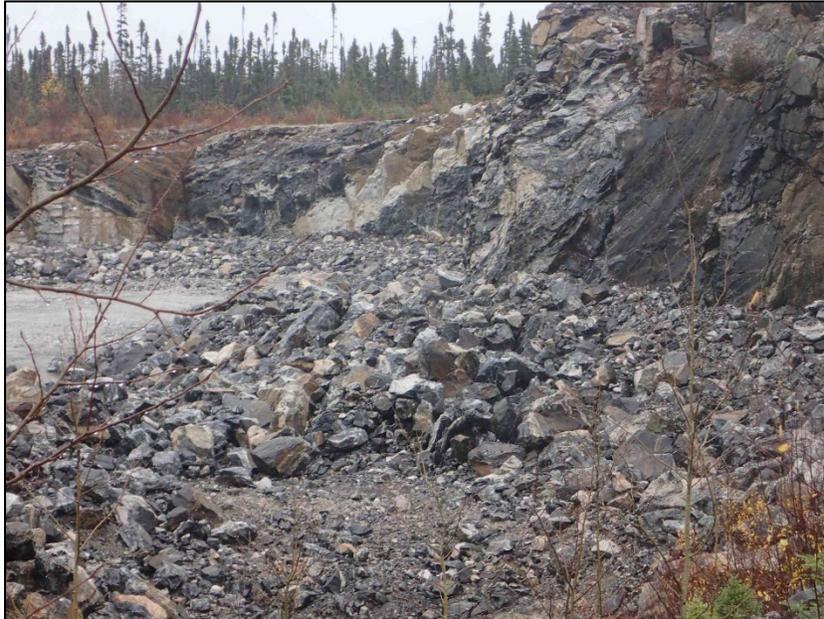
Photo 51 : Projet 154-10-0304, zone CA-88, vue de la carrière en exploitation à partir du bas de la terrasse, centre de la zone d'intervention, direction nord-est (PATR14N10-103)

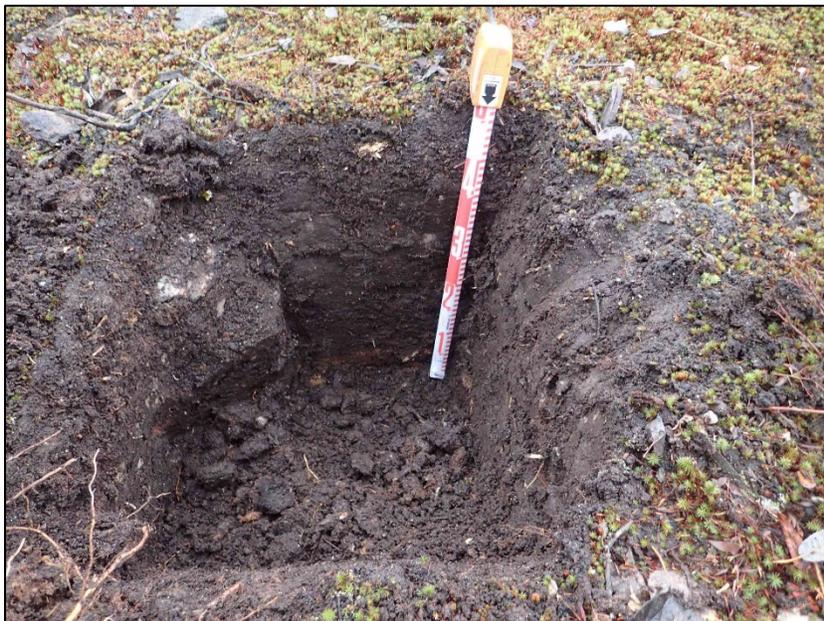
Deux types de stratigraphies ont été mis au jour pendant l'inventaire de la zone CA-88. En bordure du bois, on retrouve une stratigraphie composée d'un niveau d'humus de 60 cm d'épaisseur reposant sur niveau de sphaigne morte de 10 cm et plus. Ce niveau d'humus correspond à un dépôt de sol remanié probablement repoussé là par la machinerie, il y a quelques années. La stratigraphie en milieu forestier est composée d'une litière de sphaigne et de racines d'épinette sur 70 cm d'épaisseur et plus sans pouvoir atteindre le roc (Figure 20; Photo 52). En tout, 80 puits de sondages ont été excavés dans La zone et ils étaient tous négatifs.

Photo 52 : Projet 154-10-0304, zone CA-88, stratigraphie-type de la partie sud-ouest, humus sur roche en place, direction nord-est (PATR14N10-078)
