Inventaire archéologique, projet de réfection d'une courbe de la route 148 à l'est de Plaisance (154-01-1106)

**Inventaire archéologique, projet de réfection d'une courbe de la route 148 à
l'est de Plaisance**

Projet No. 154-01-1106

RAPPORT PRÉPARÉ PAR :
GRAO Consultants en archéologie
279, rue Bourgeau Sud
Gatineau, Québec, J9H 6K3
Téléphone et télécopieur : 819-557-0833

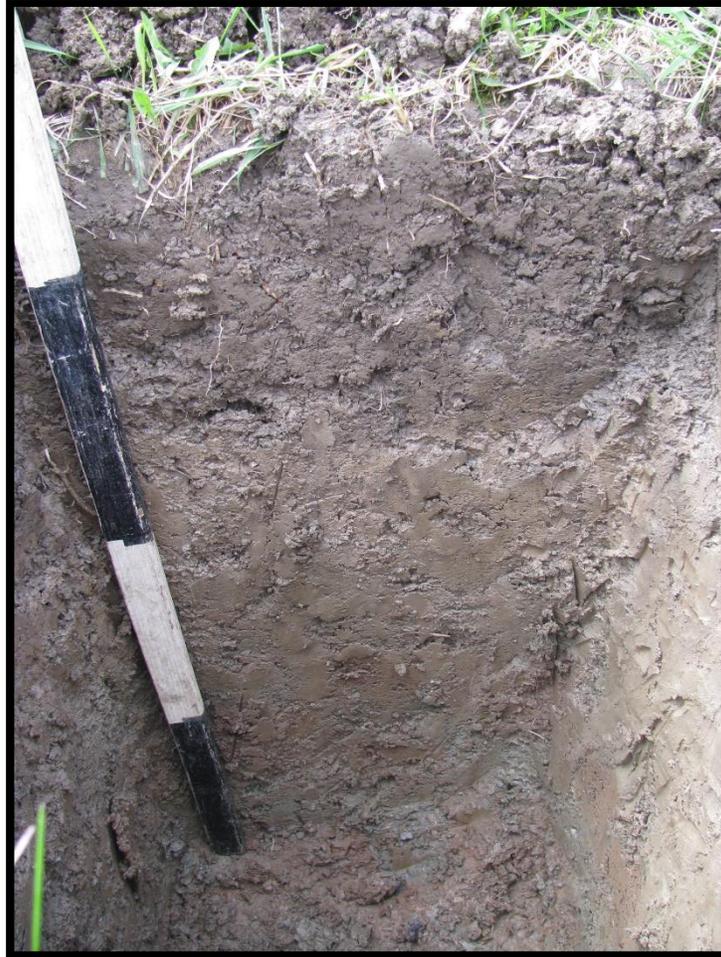
Photo 4. Stratigraphie du sondage test 1, représentative du secteur 1 (Photo No. Plaisance-mai14.03)

Le sol du secteur 1 est caractérisé par la présence d'un labour dans la tranche supérieure des argiles de la mer de Champlain. Cette première couche est constituée d'argile brun foncé avec des inclusions de matières organiques. La couche est plus ou moins compacte et contient peu de cailloux et de racines. Le second niveau correspond aux argiles marines non perturbées de la série Rideau (voir section 1). Il s'agit d'une argile gris brun, légèrement plus compacte que le niveau labouré et contenant lui aussi très peu de racines et de cailloux. La fin du niveau 2 n'a pas été atteinte dans le sondage Test 1, lequel a été creusé à une profondeur de 70 cm sous la surface (Photo 4 et figure 4). Des infiltrations d'eau sont apparues à 55 cm sous la surface.

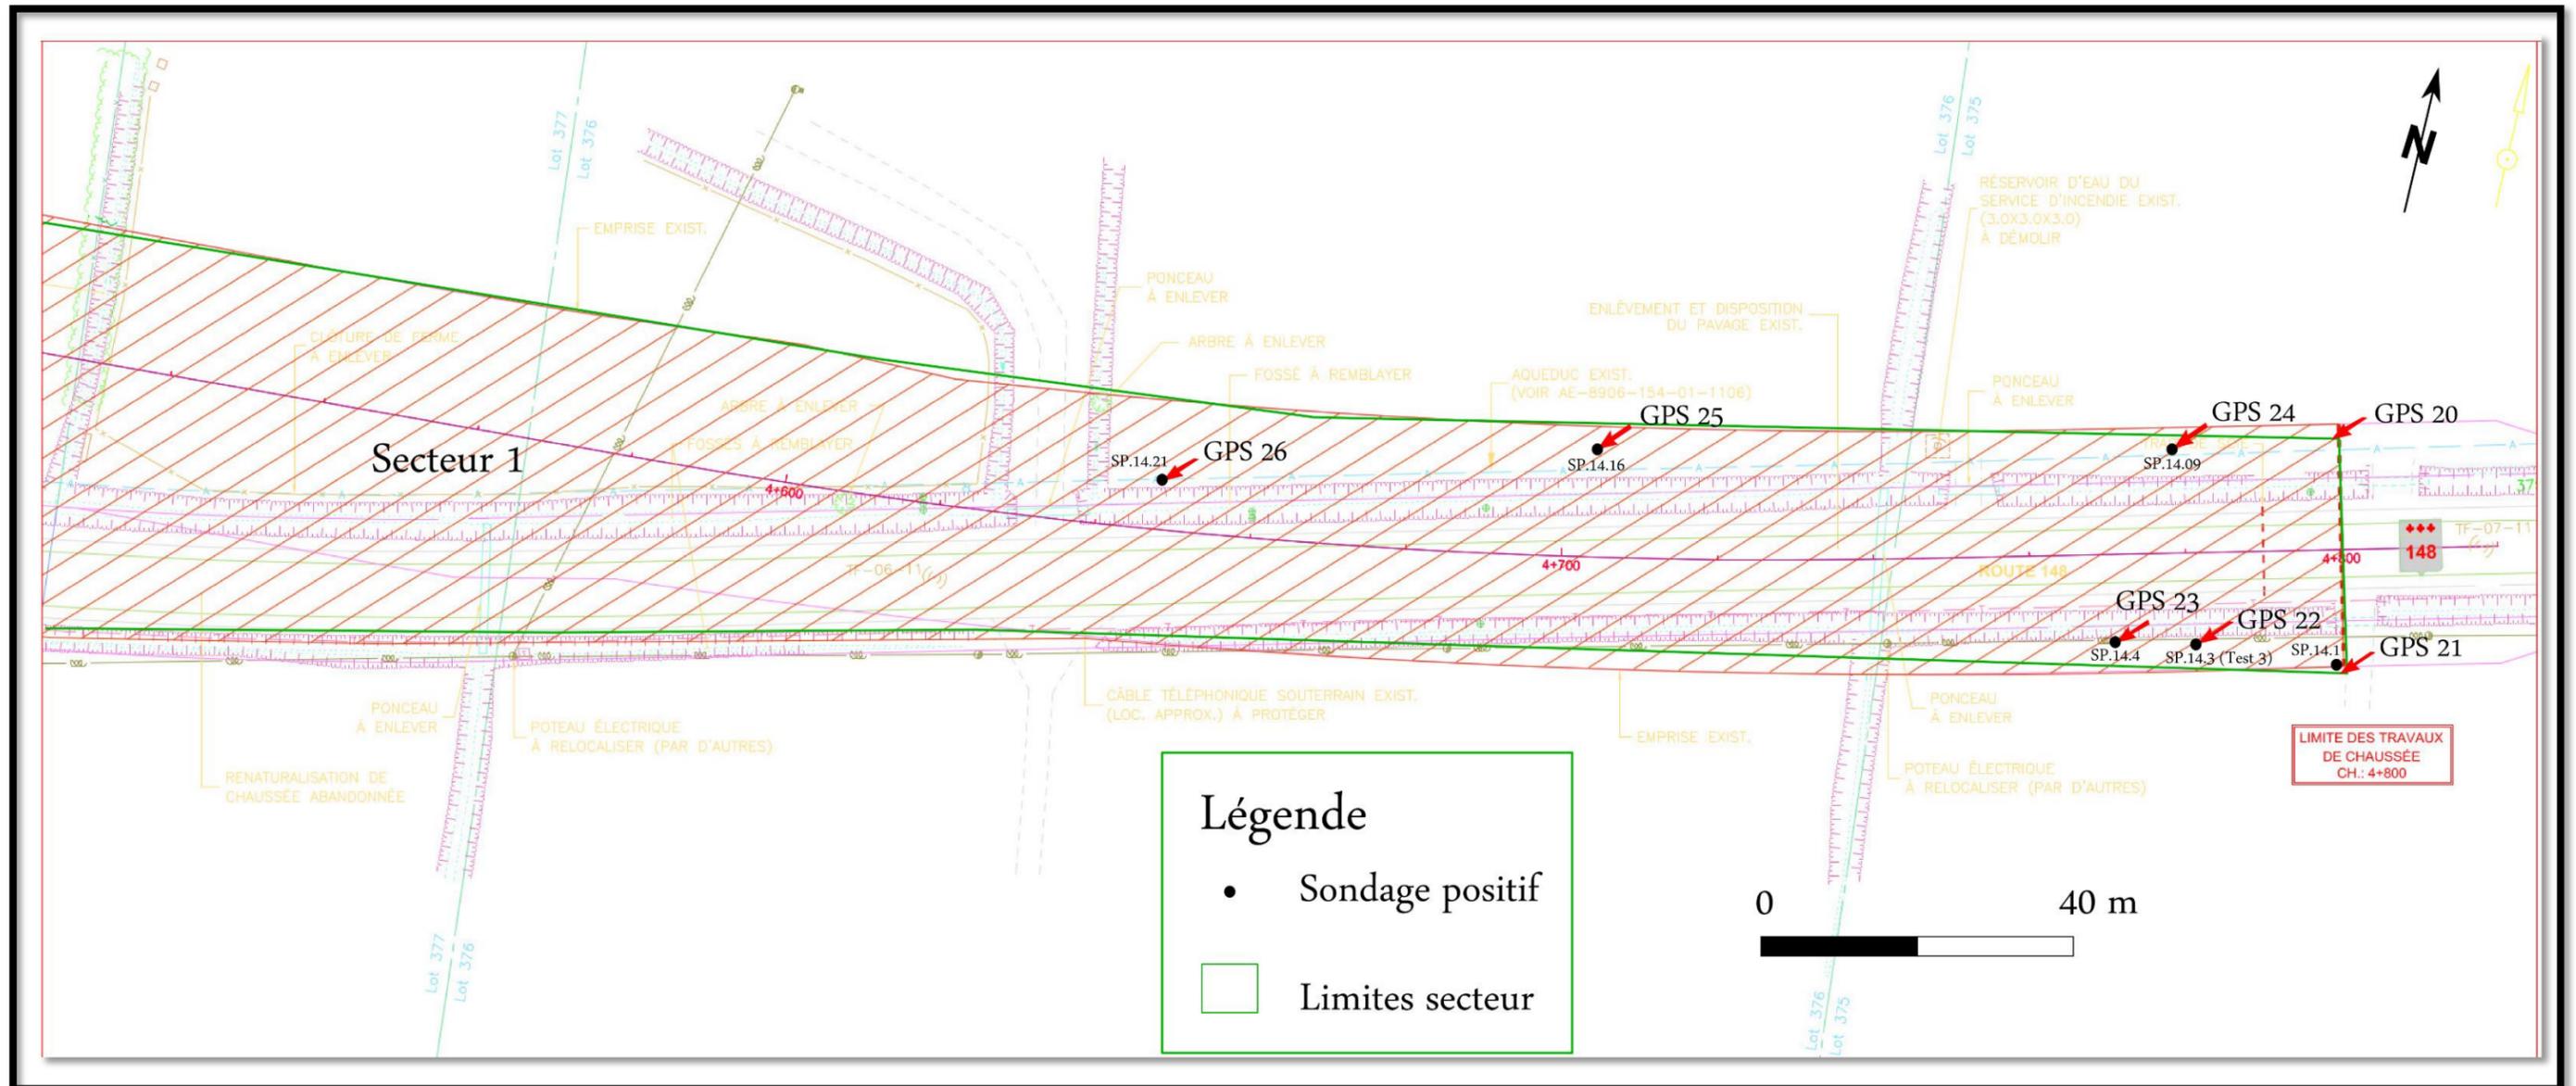
Figure 5. Plan des parties est et centre du secteur 1

Le secteur 1 (Figures 5 et 6) est situé approximativement entre les chaînages 4+355 (limite est du boisé bordant le ruisseau) et 4+800, et couvre une superficie de 1,827 ha. Le secteur est situé en bordure d'une terrasse plane surplombant les terres inondables des berges de la rivière des Outaouais. Les terrains au nord de la route 148 sont cultivés (Photo 1) ou servent de pâturages (Photo 2), alors que ceux au sud de la route sont couverts de plantes herbacées; il s'agit d'anciens champs cultivés (Photo 3). Des arbres poussent en bordure des fossés de drainages.

Au total, 8 des 107 sondages excavés dans ce secteur sont positifs. Le secteur a été sondé systématiquement aux dix mètres, à l'exception d'une zone d'inspection visuelle entre les chaînages 4+440 et 4+480 au nord de la route 148 où une grande quantité de matériel historique euro-canadien était visible en surface. Puisque le terrain était fraîchement labouré, une battue s'avérait une méthode plus efficace pour amasser un maximum d'objets : les membres de l'équipe étant distancés de 5 m. Une ligne de sondages a été excavée au sud de cette zone d'inspection,

sur une bande de terrain non cultivée en bordure de la route. Quelques rares granules de mortier ont été trouvées dans un des sondages de cette ligne (SP.14.70). Deux sondages supplémentaires ont été excavés à 10 m au nord et à 10 m à l'ouest (SP.14.70a et c) sans révéler aucun signe tangible de bâtiment ou de vestige architectural dans le secteur.

Les objets découverts étaient répartis principalement entre les chaînages 4+400 et 4+500, au nord de la route 148. Tous les objets étaient incorporés au labour et leur nombre n'est pas significatif en raison du fractionnement des objets par l'activité agricole. La plus grande quantité d'objets du sondage 70a semble purement fortuite. Les objets sont tous d'origine euro-canadienne et datent des 19^e et 20^e siècles. Il s'agit principalement de fragments de vaisselles de table, de contenants d'entreposage et de matériaux de construction (vitre et brique).

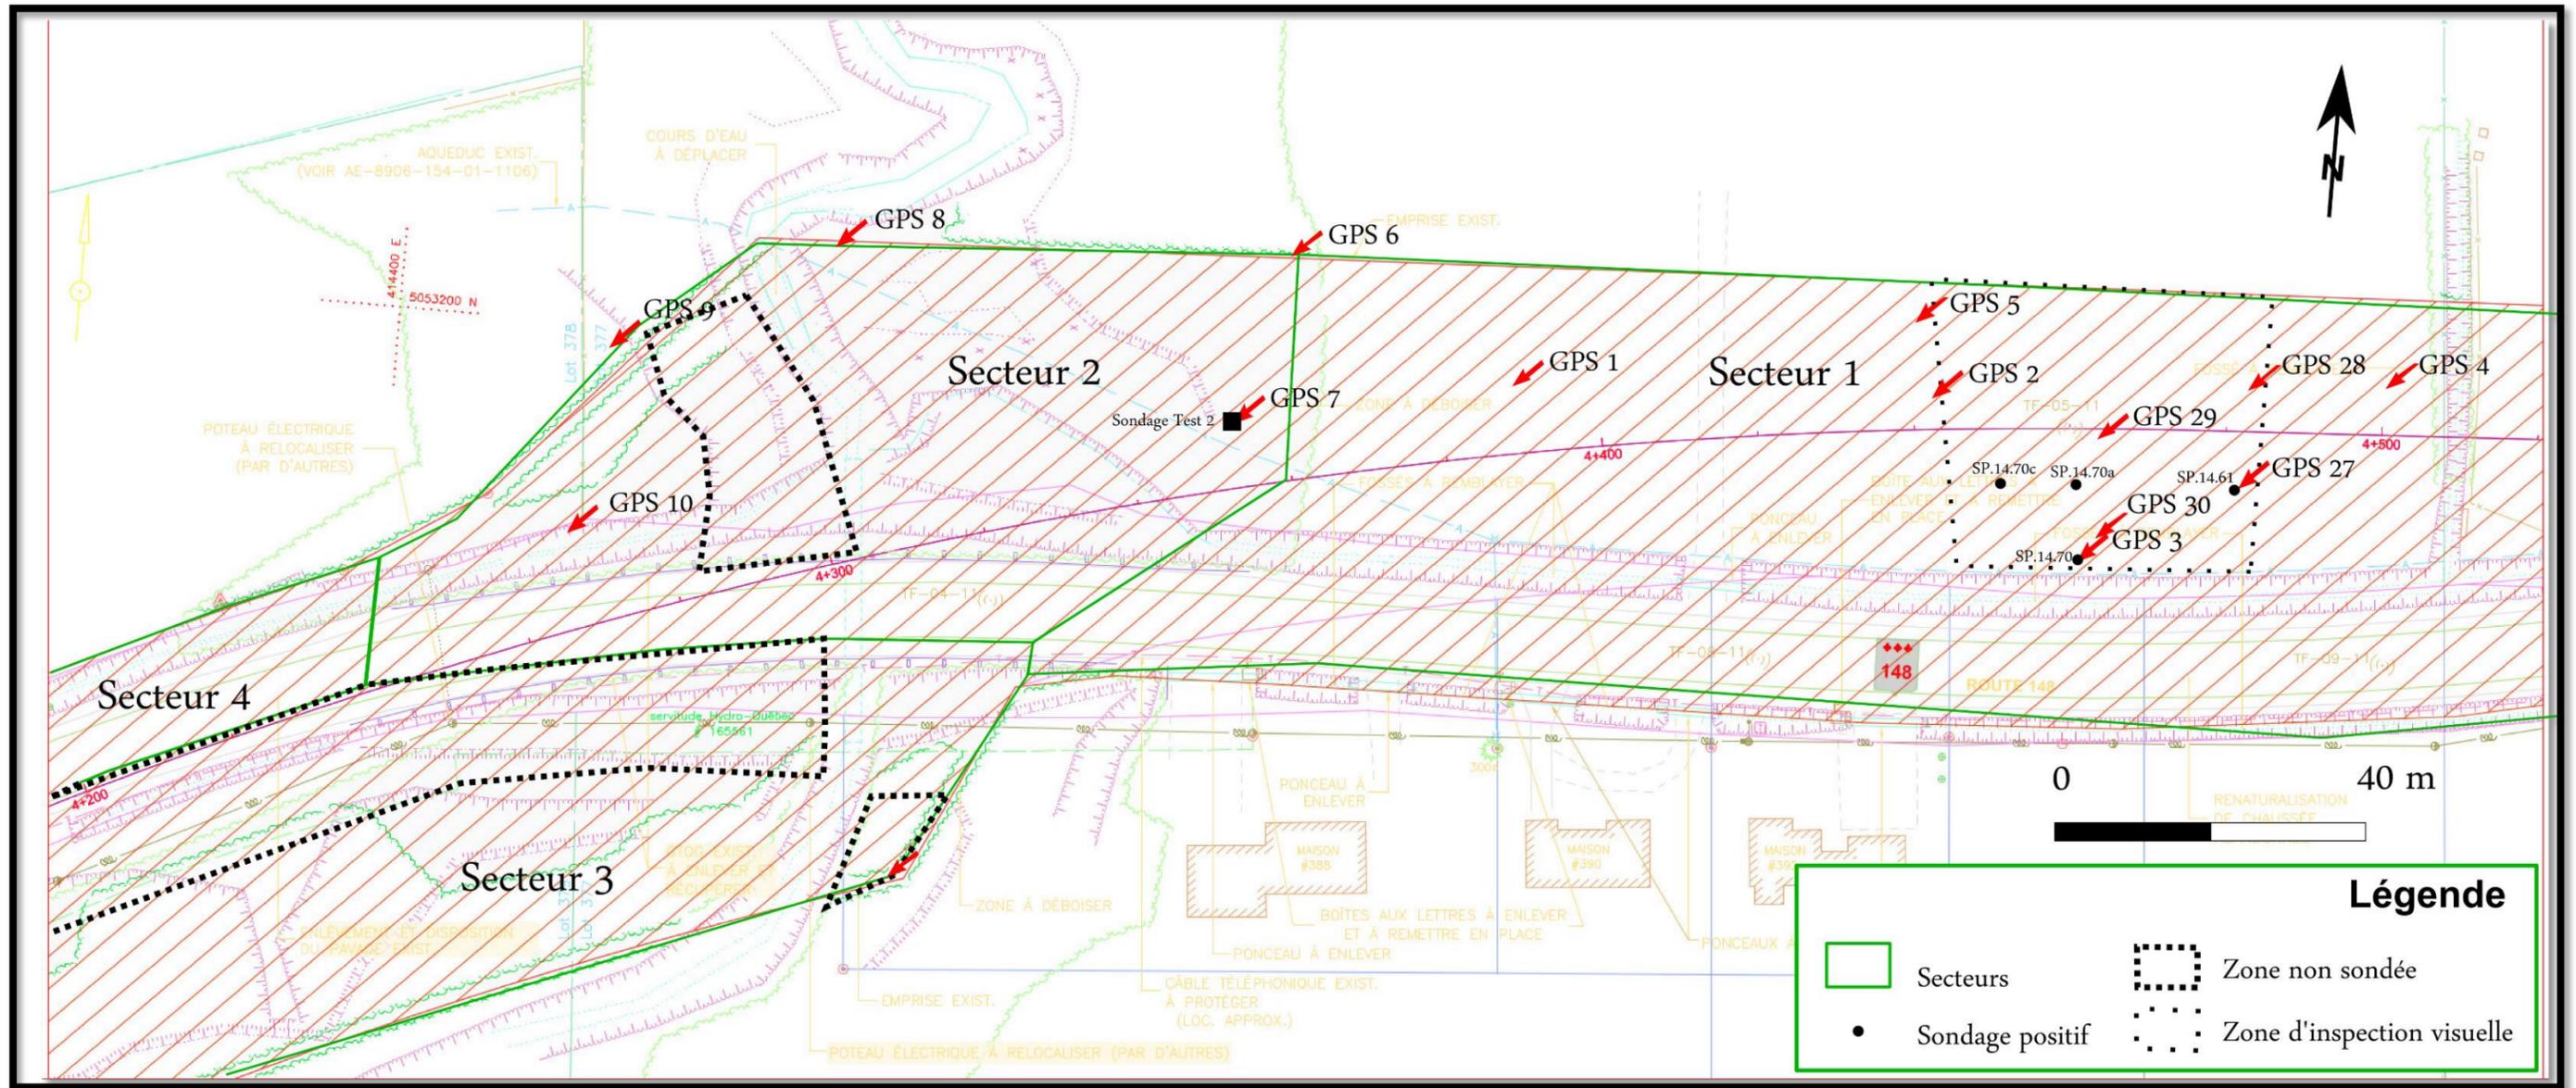
Figure 6. Plan de la partie ouest du secteur 1, du secteur 2 et de la partie est des secteurs 3 et 4

Le secteur 2 (Figure 6) correspond à une vallée en cuvette formée par le ruisseau Lavoie (Photo 5). Couvrant une superficie de 4229 m² au nord de la route 148, le secteur se situe entre les chaînages 4+240 et 4+360. Le secteur est boisé, un couvert composé de quelques arbres matures et de plusieurs jeunes arbres. La végétation du sous-bois est composée de jeunes plantes arbustives de milieux humides (Photo 6). Le ruisseau est encaissé dans l'argile (Photo 7) et semble déborder fréquemment si l'on se fie aux dépôts d'argile à la base des arbres et sur la végétation du sous-bois. Une partie du ruisseau semble avoir été aménagée lors de l'installation d'une canalisation sous la route (Photo 8).

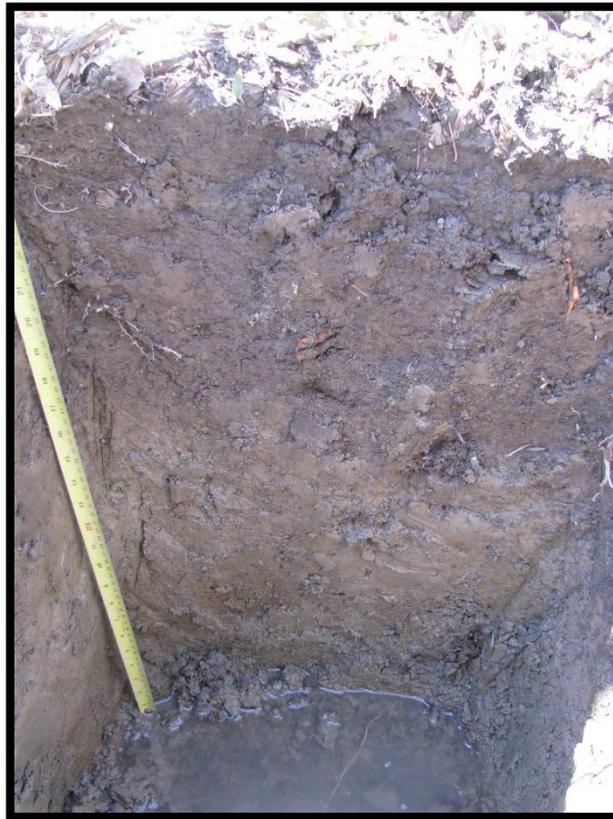
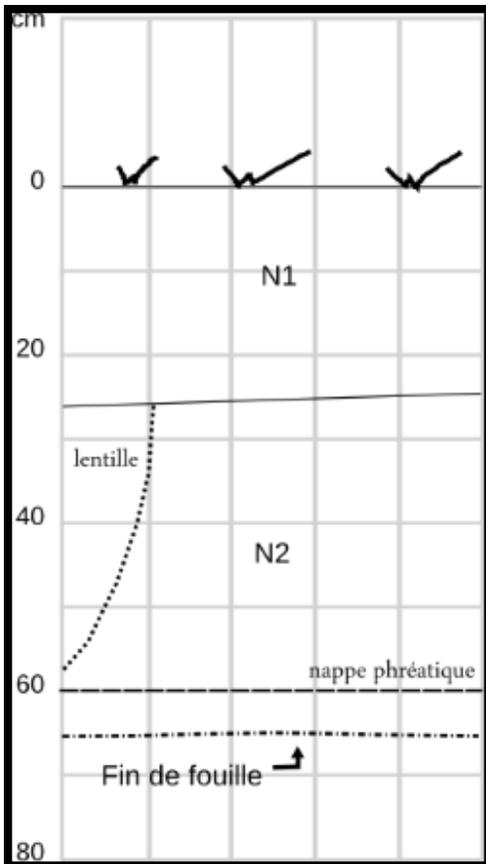
Photo 9. Stratigraphie du sondage test 2, typique du secteur 2 (Photo No. Plaisance-mai14.40)

Le sol est composé de deux niveaux argileux. Une argile limoneuse brun foncé, plutôt meuble, constitue le premier niveau. Le niveau contient peu de cailloux, mais beaucoup de racines. Il pourrait avoir été formé par l'apport périodique de sédiments lors du débordement printaniers du ruisseau ou à la suite de fortes pluies et par l'accumulation d'humus. La transition vers le deuxième niveau est graduelle. Ce deuxième niveau est constitué d'argile brun gris plutôt humide, ne contenant pas de cailloux ni de racines. La nappe phréatique a été atteinte à 60 cm sous la surface dans le sondage test 2, le fond du sondage s'est rempli d'eau (Photo 9 et figure 7). Une lentille très

compacte de sable argileux très fin de couleur gris beige a été observée dans le coin sud-est du sondage. La présence de cette lentille concorde avec la pédogenèse du secteur. La présence de sable ou de gravier dans l'argile est caractéristique de ces sols d'éboulis, de berges escarpées et de glissement de terrain.

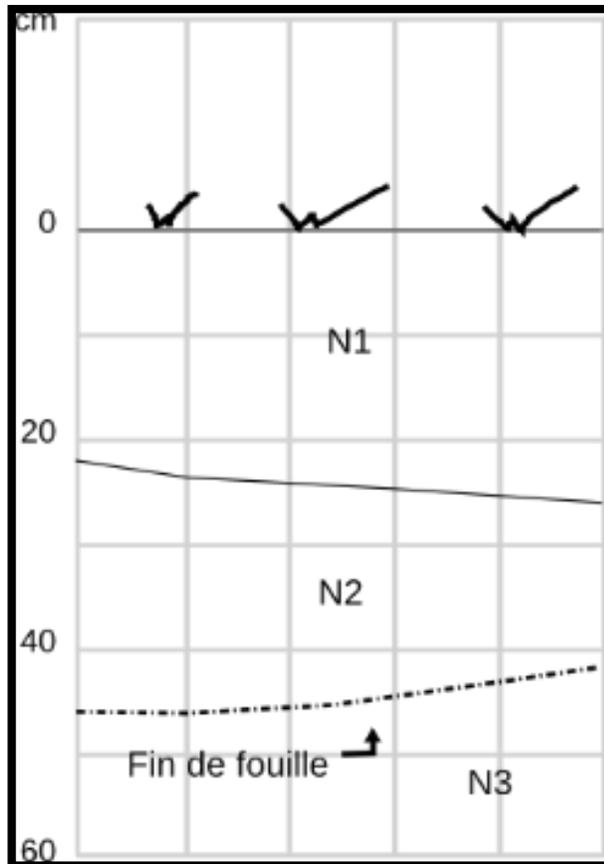
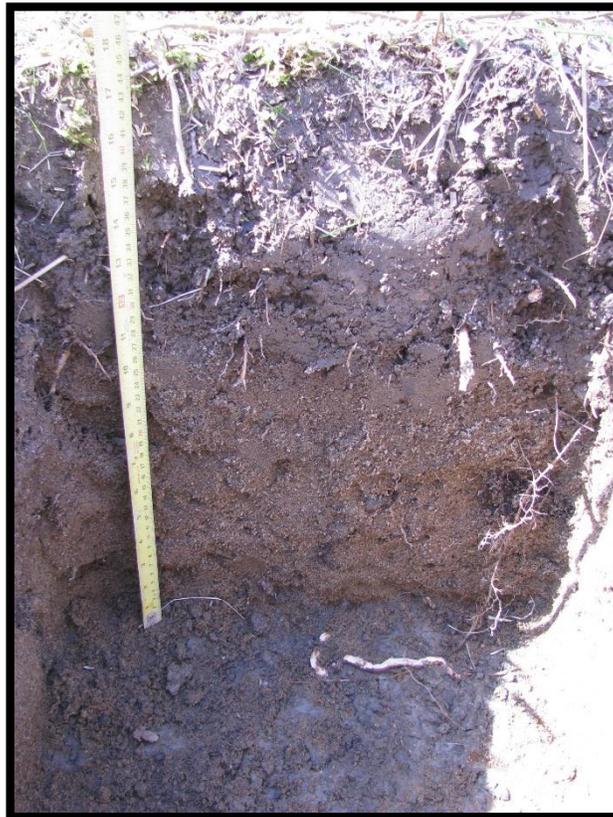
Figure 8. Schéma stratigraphique du sol du secteur 3

du gravier. Un sondage test (Test 3) excavé au bas d'une pente présente trois niveaux. Un premier niveau d'argile sablonneuse sans cailloux, de couleur brun foncé et plutôt compacte se superpose à une couche de sable moyen de couleur brun orangé contenant plusieurs cailloux et galets d'un diamètre égal ou moindre à 5 cm. Cette couche est meuble. À noter que l'on retrouve cette couche de sable 10 mètres à l'est du sondage Test 3, mais pas dans celui juste à l'ouest. Une couche d'argile grise, très compacte, repose sous le sable, à environ 45 cm sous la surface (Photo 14 et figure 8).

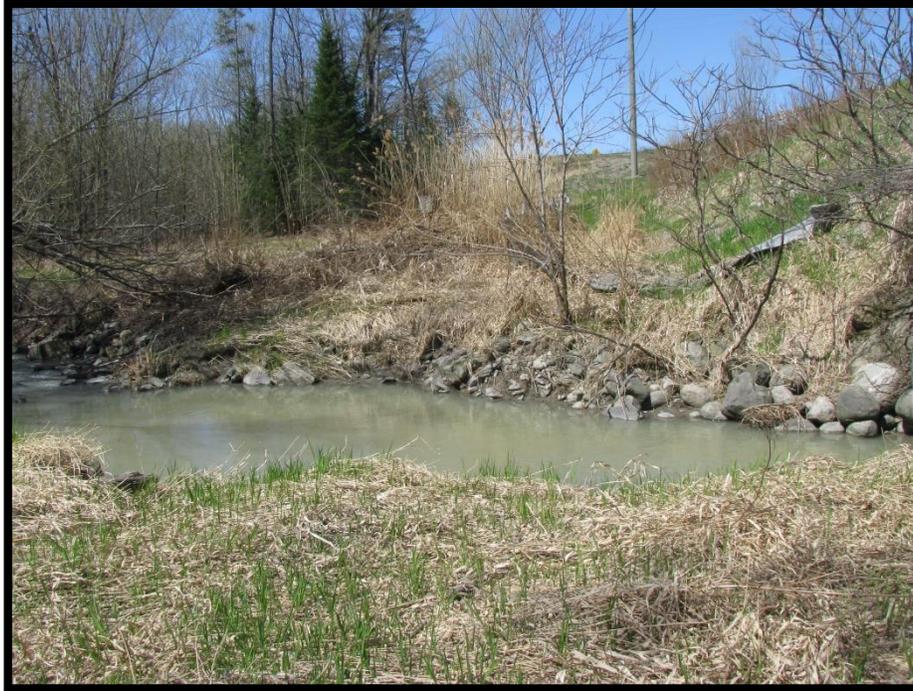
Photo 13. Berges consolidées du ruisseau Lavoie dans le secteur 3 (Photo No. Plaisance-mai14.48)

Les berges du ruisseau Lavoie ont été aménagées sur une section tout juste après la sortie de la canalisation qui traverse la route; des pierres ont été empilées vraisemblablement pour soutenir les berges (Photo 13).

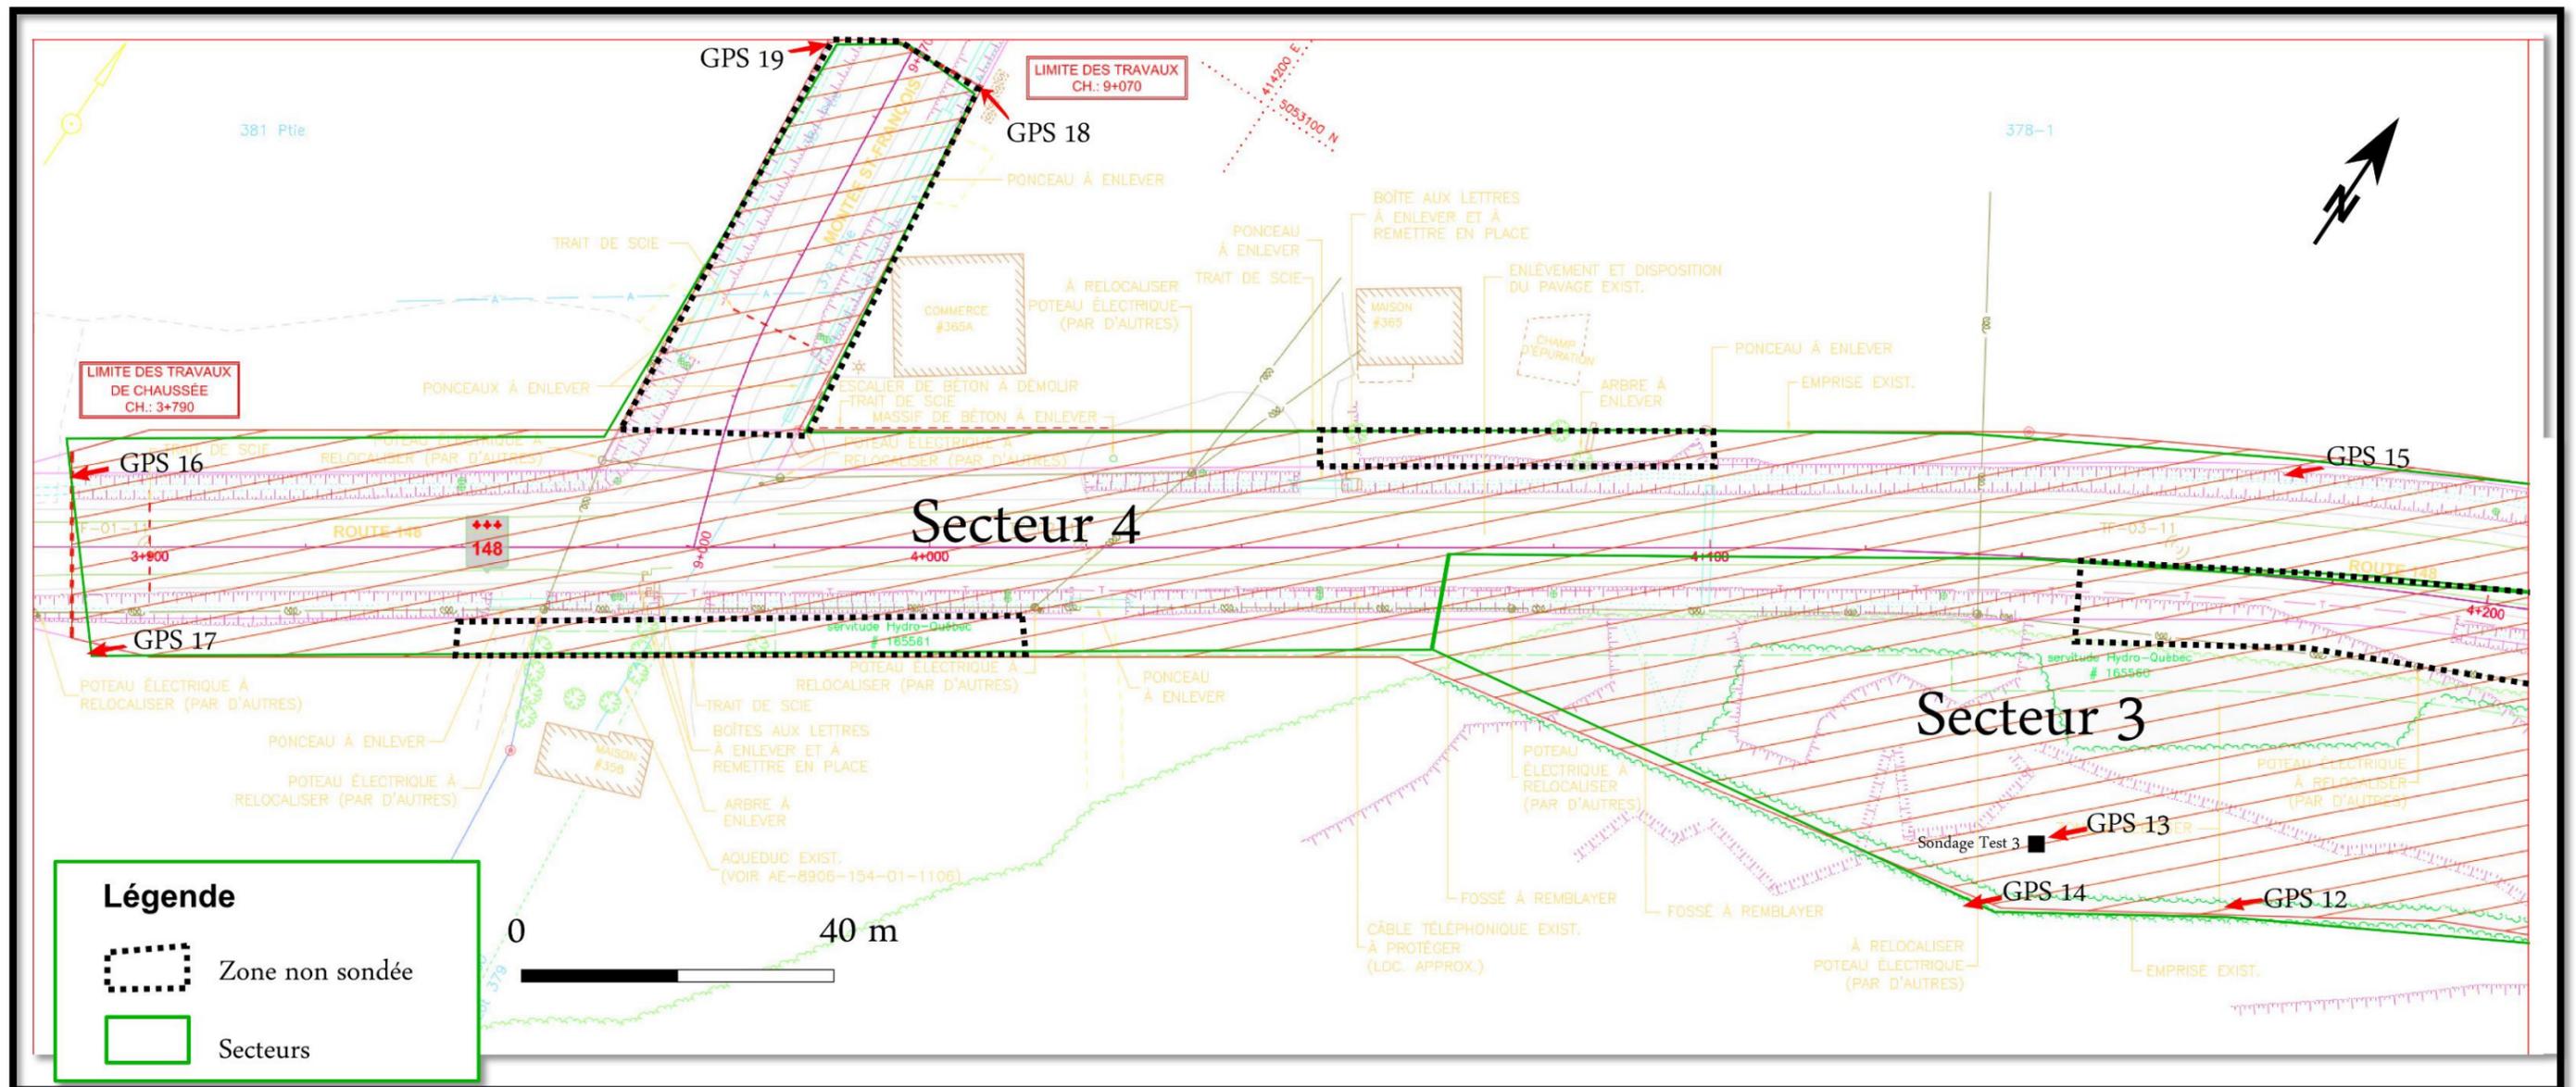
Figure 9. Plan des secteurs 3 et 4

Au total, 55 sondages ont été excavés dans ce secteur et tous se sont avérés négatifs. Dans la petite portion à l'est du ruisseau, seulement deux sondages sur une possibilité de dix ont été excavés; les autres étant situés en terrain trop pentu. Trois lignes de sondages parallèles à la route ont été nécessaires pour couvrir l'emprise dans ce secteur. Une quatrième ligne de sondages projetée en bordure de la route n'a finalement pas été réalisée en raison d'une pente trop raide et de la présence d'une ligne hydro-électrique.

Un total de 36 sondages a été excavé dans ce secteur et tous se sont avérés négatifs. Plusieurs zones perturbées n'ont pas été sondées suite à une inspection visuelle. D'abord, la zone affectée par le déversement de diesel ne présente évidemment aucun potentiel archéologique. Ensuite, toute la portion de la montée Saint-François qui était incluse dans l'emprise n'englobait que la rue et les fossés de chaque côté (Photo 16). Enfin, le terrassement résidentiel et commercial d'un tronçon au nord de la route 148 avait visiblement effacé tout potentiel archéologique (Photo 17 et 18).

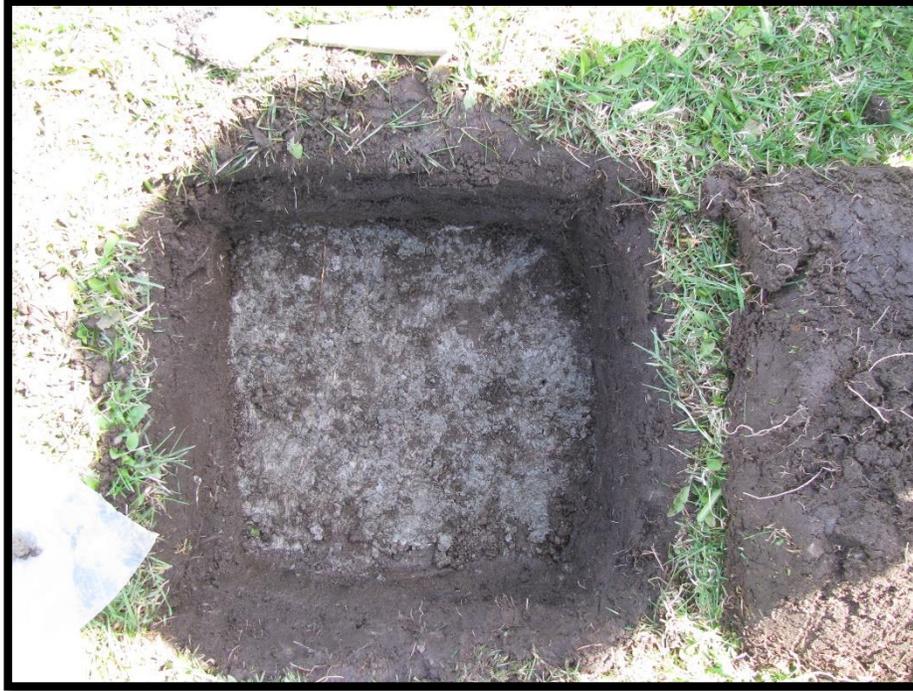
*Photo 15. Sol de remplacement dans la zone contaminée au diesel du secteur 4
(Photo No. Plaisance-mai14.61)*

Le sol est similaire au secteur 1, mais il est associé à la série Bearbrook, un gleysol humique orthique composé d'argile marine brune. Un seul niveau argileux compact fut observé dans ce secteur. À noter que du côté sud de la route 148, entre les chaînages 3+940 et 4+010, le sol original a été enlevé sur une profondeur de plus d'un mètre en raison d'un déversement de diesel. Une argile grise pâle couverte d'une terre noire très organique remplace le sol d'origine (Photo 15).

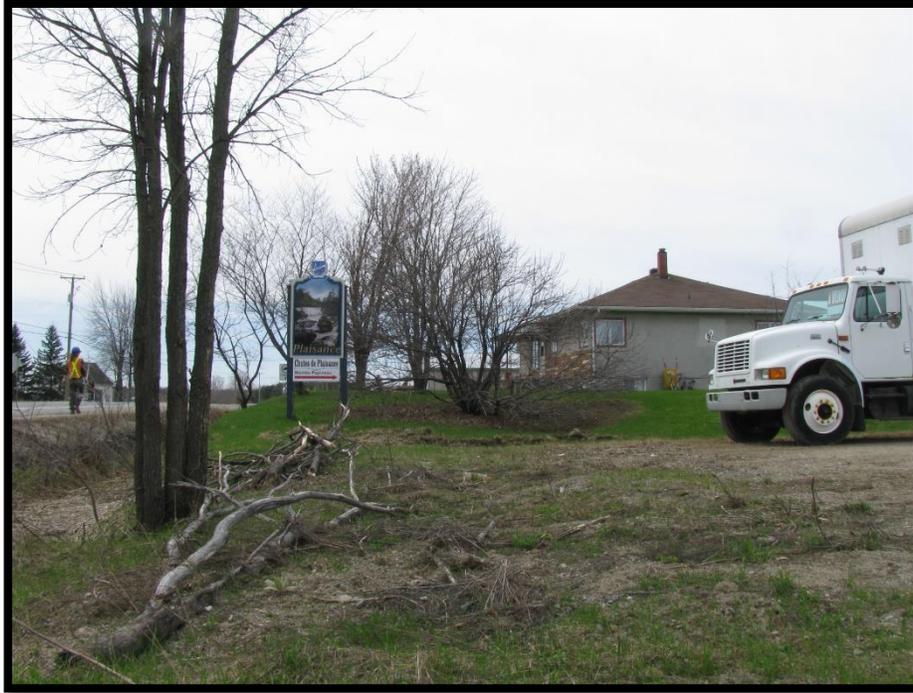
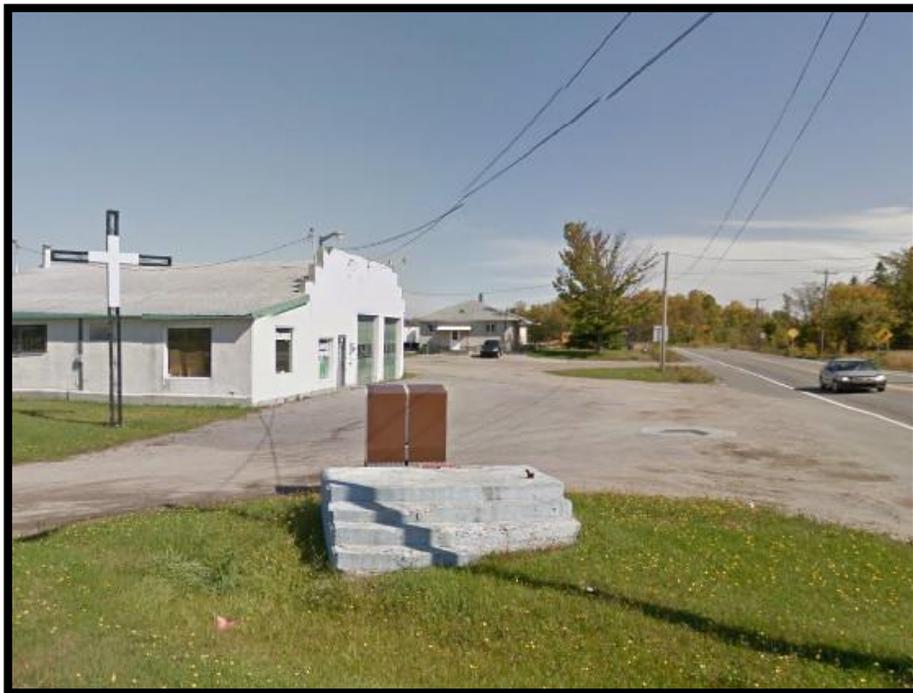
Photo 17. Zone de terrassement résidentiel, secteur 4 (Photo No. Plaisance-mai14.65)

Photo 18. Zone perturbée et croix de chemin dans le secteur 4 (Photo No. Plaisance-mai14.70)
