INVENTAIRE ARCHÉOLOGIQUE (2017)

DIRECTIONS DE L'ESTRIE ET DE LA MONTÉRÉGIE

N° de dossier, ministère des Transports : 4103-16-AD02

Artefactuel

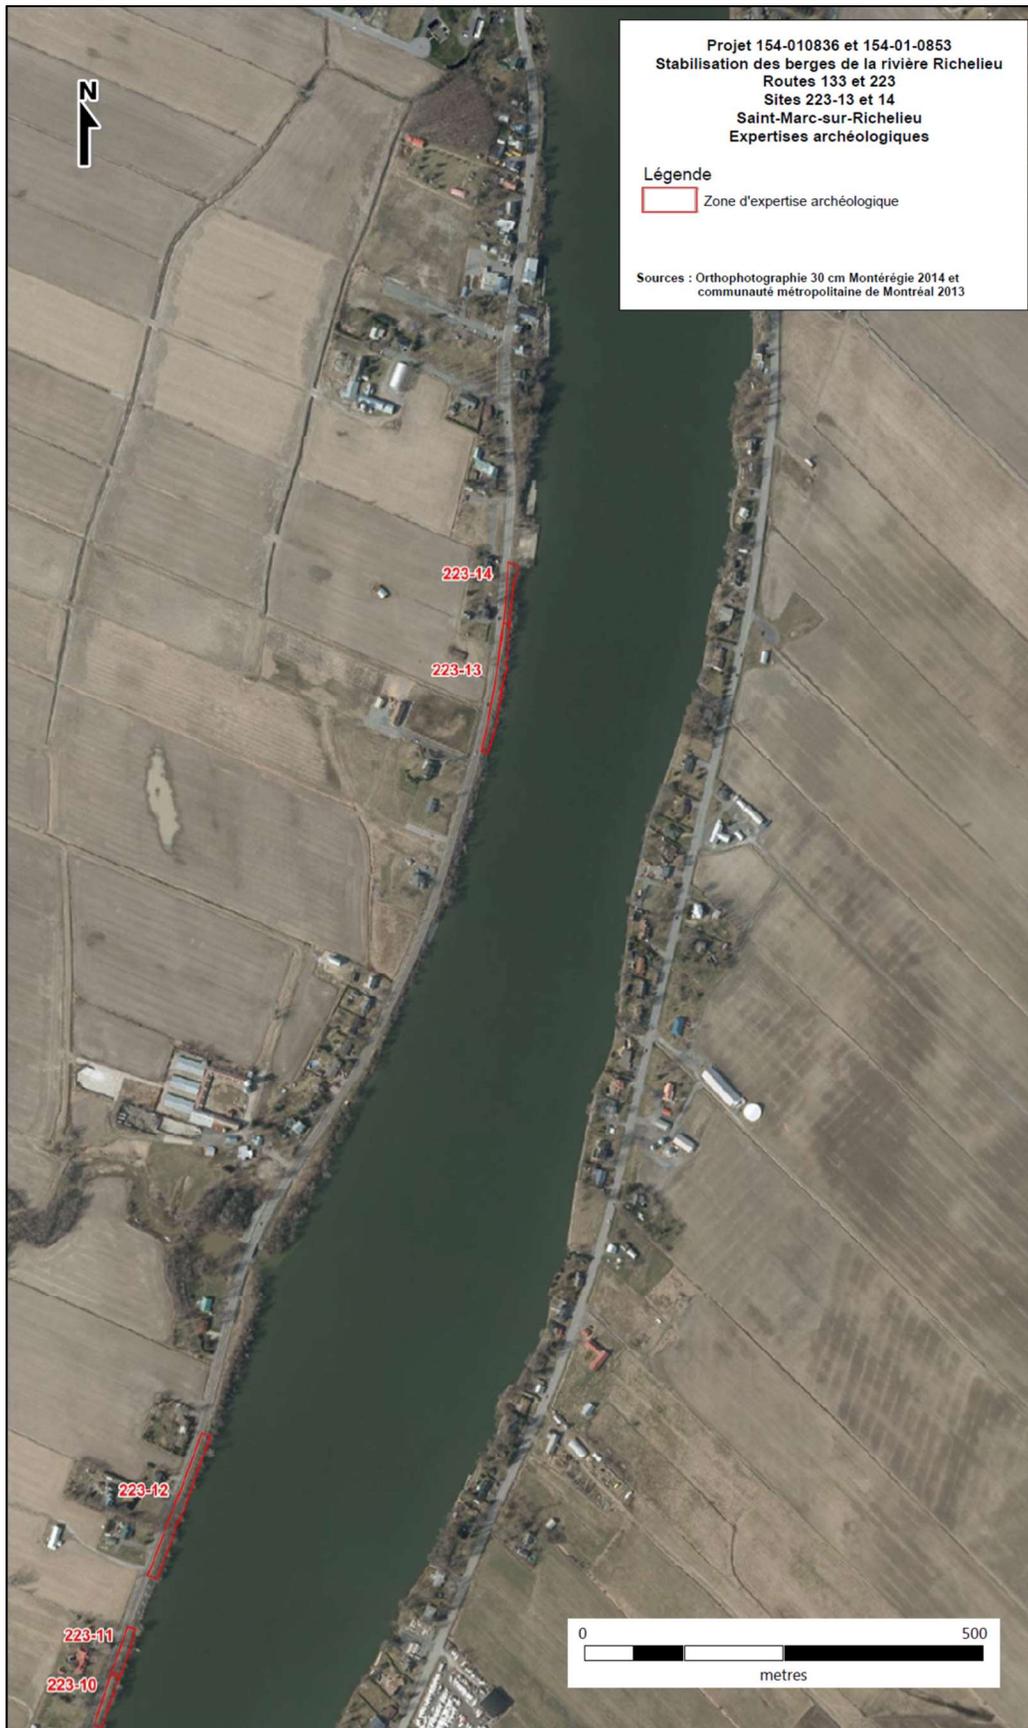
Figure 4 : Projet n° 154-01-0836 / 154-01-0853, zones 223-13 et 223-14, localisation de l’emprise et des secteurs inventoriés, route 223, municipalité de Saint-Marc-sur-Richelieu (source : MTMDET).

Les projets n° 154-01-0836 et 154-01-0853 consistent en la stabilisation des berges de la rivière Richelieu aux abords des routes 133 et 223. Toutefois, seulement des interventions le long de la route 223, dans les municipalités de Saint-Marc-sur-Richelieu (sites 223-13 et 14; figures 3 et 4) et Saint-Antoine sur Richelieu (site 223-20; figures 5 et 6), ont été réalisées et font l'objet de ce présent rapport. La zone d'étude s'étend sur un kilomètre autour du centre des projets. Elle fait partie de l'unité de paysage régional de Saint-Jean-sur-Richelieu, dans la région écologique de La Plaine du bas Outaouais et de l'archipel de Montréal et correspond au domaine bioclimatique de l'érablière à caryer cordiforme (Major 2012 : 2.2). Cette unité de paysage se décrit « par un climat de type modéré subhumide, continental [qui] correspond à la région du Québec la plus douce et avec la saison de croissance la plus longue », selon Robitaille et Saucier (1998 : 50), qui indiquent par ailleurs que, si le till est dominant sur tout le territoire, « des dépôts marins argileux sont présents sur le quart de la superficie et sont surtout abondants le long du fleuve Saint-Laurent et de la rivière Richelieu » (1998 : 50). La zone d'étude est située dans le bassin versant de la rivière Richelieu de la région hydrographique du Saint-Laurent sud-ouest.

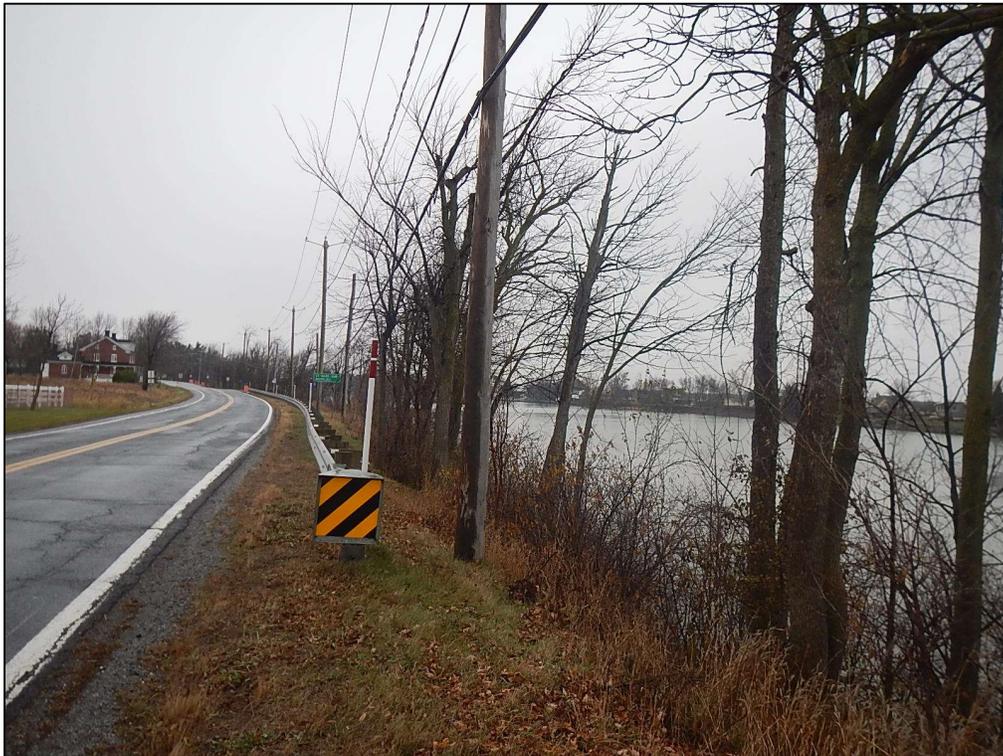
Figure 7 : Projet n° 154-01-0836 / 154-01-0853, côté est de la route 223, Saint-Marc-sur-Richelieu, vue générale de l'emprise du site 223-13 à partir de son extrémité sud, vers le nord (photo 154-01-0836-1).

Pour ce qui est de l’emprise des sites 223-13 et 14, en bordure est de la route 223, à Saint-Marc-sur-Richelieu, elle est caractérisée par un talus très abrupt descendant vers la rivière Richelieu, dont le sommet est parsemé de quelques jeunes feuillus (figure 7). L’inspection visuelle a permis d’observer la paroi érodée du talus, laquelle se compose, sous l’humus d’une épaisseur de 0,30 m, d’un épais remblai (1,50 m) de sol naturel remanié (limon argileux gris-beige) mélangé à du sable noir et contenant des fragments de ciment, de béton et d’asphalte. Ce remblai repose sur le sol naturel en place composé d’un limon argileux beige gris compact et homogène (figure 8). Ce remblai est probablement formé des déblais provenant de l’aménagement de la route 223. Une zone d’enrochement visant à contrer l’érosion recouverte de fibres de noix a aussi été observée à la limite nord du site 223-14 (figure 9). Aucun sondage n’y a été réalisé en raison de la pente trop abrupte du talus, ainsi qu’en raison de la présence de l’épais remblai moderne et de la zone d’enrochement.

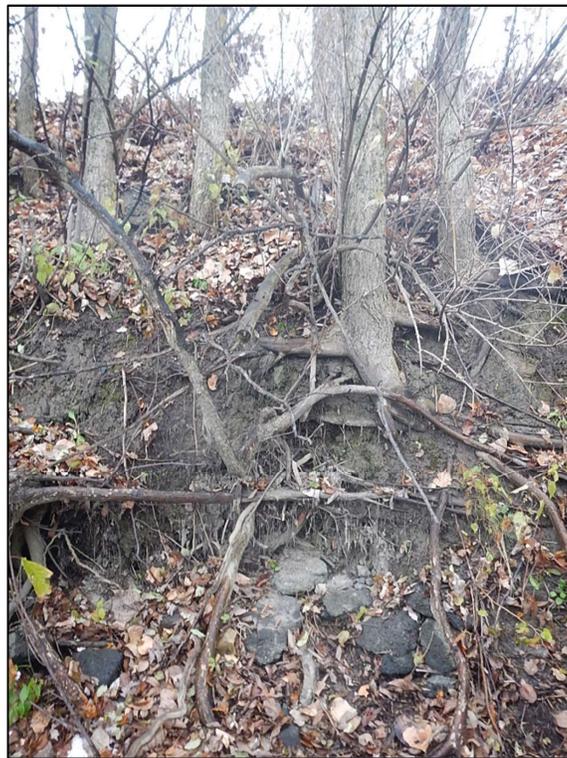
Figure 8 : Projet n° 154-01-0836 / 154-01-0853, côté est de la route 223, Saint-Marc-sur-Richelieu, paroi est du talus du site 223-14, vers l'ouest (photo 154-01-0836-17).

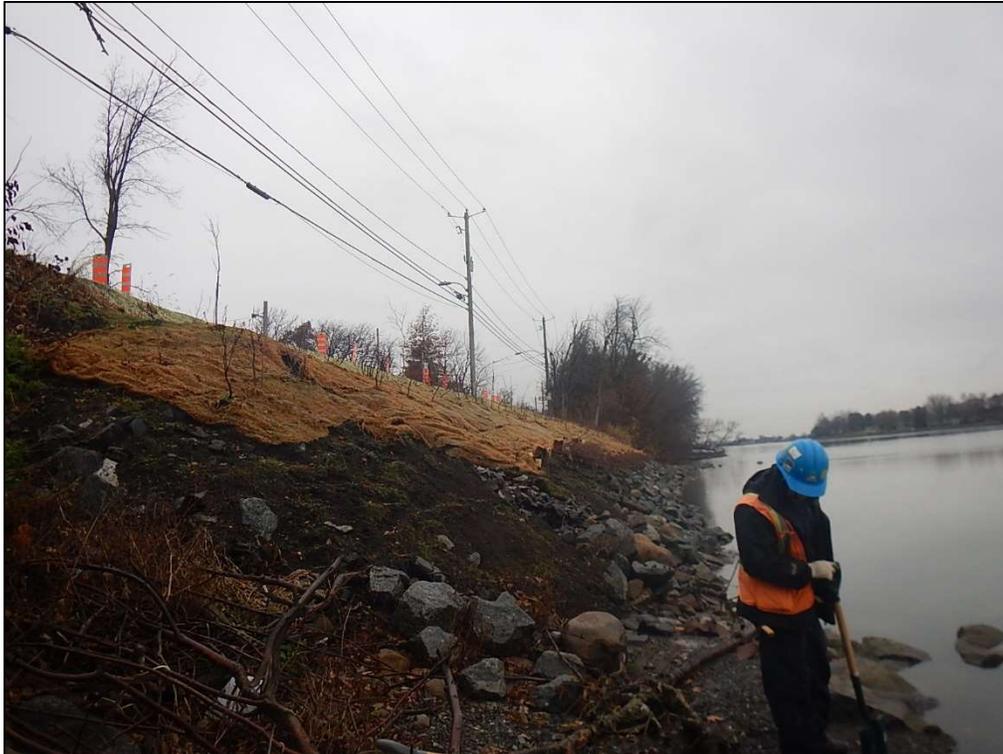
Figure 9 : Projet n° 154-01-0836 / 154-01-0853, côté est de la route 223, Saint-Marc-sur-Richelieu, zone d'enrochement recouverte de fibres de noix de coco, à limite nord du site 223-14, vers le nord (photo 154-01-0836-19).

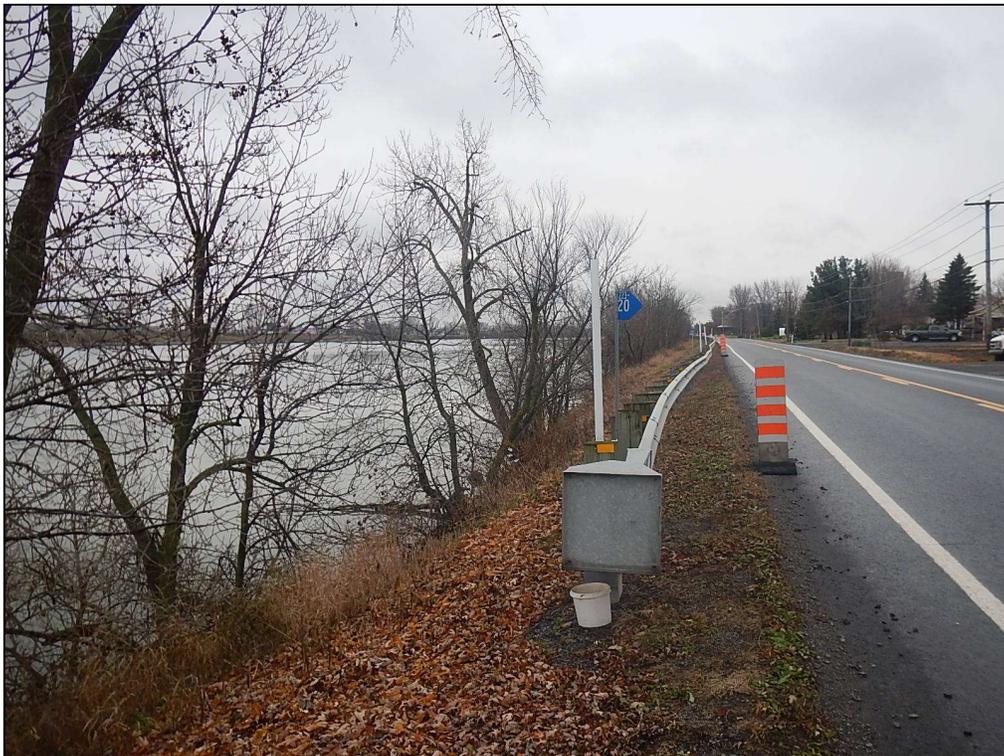
Figure 10 : Projet n° 154-01-0836 / 154-01-0853, côté est de la route 223, Saint-Antoine-sur-Richelieu, vue générale de l'emprise à partir de son extrémité nord, vers le sud 223-20, vers le sud (photo 154-01-0836-28).

En ce qui concerne l’emprise du site 223-20, en bordure est de la route 223, à Saint-Antoine-sur-Richelieu, elle présente aussi un talus abrupt descendant vers la rivière Richelieu et recouvert de quelques feuillus (figure 10). En plus de l’épais remblai moderne lié à l’aménagement de la route, lequel présentait les mêmes caractéristiques que celui des sites 223-13 et 223-14, se trouvaient également quelques zones d’enrochement visant à contrer l’érosion (figure 11). En raison de ces aménagements modernes et des pentes abruptes, aucun sondage n’a pu y être pratiqué.

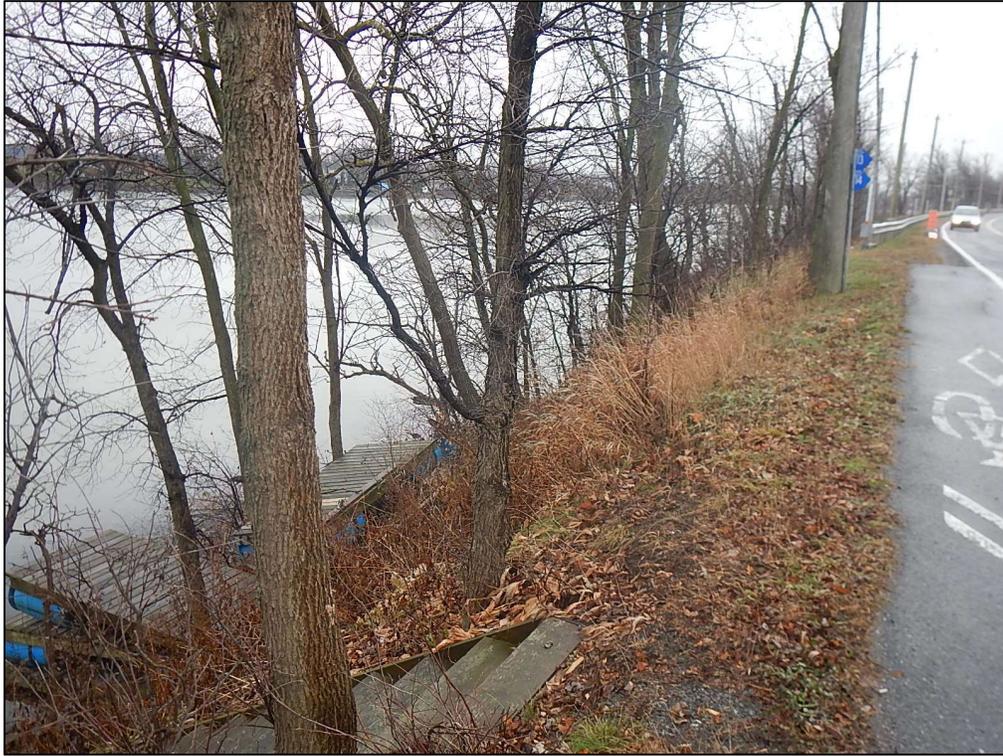
Figure 11 : Projet n° 154-01-0836 / 154-01-0853, côté est de la route 223, Saint-Antoine-sur-Richelieu, enrochement à l’extrémité sud du site 223-20, vers le nord (photo 154-01-0836-22).

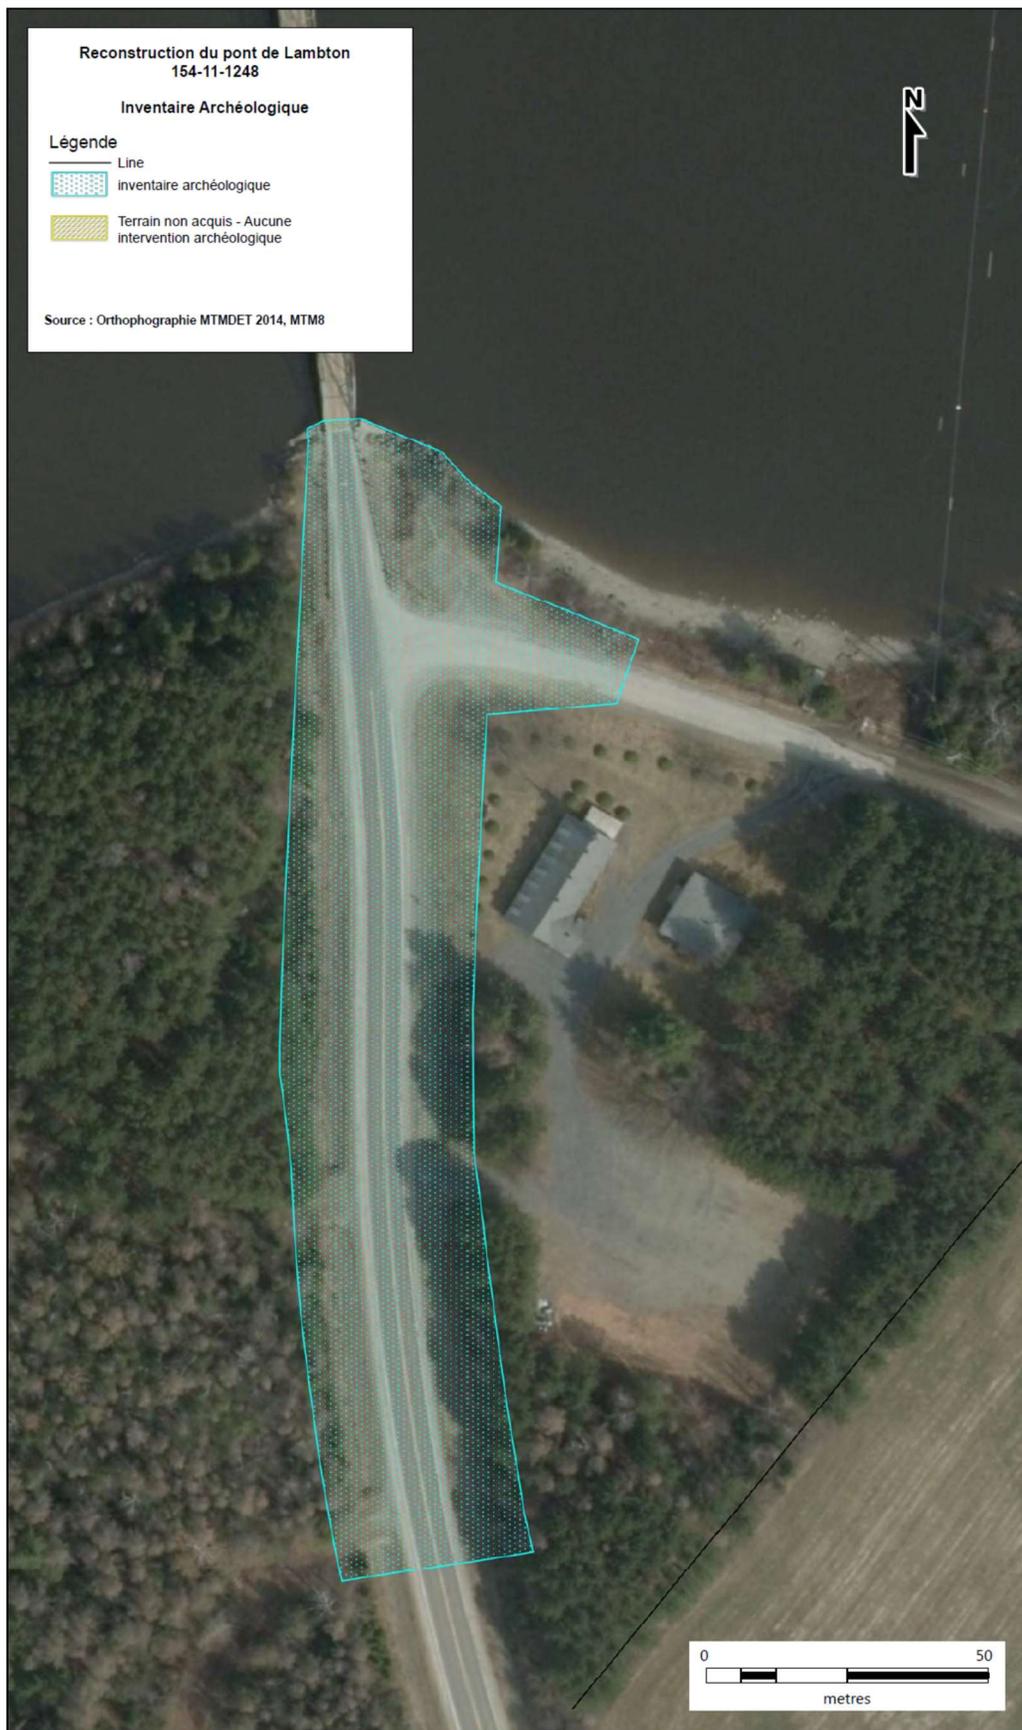
Figure 13 : Projet n° 154-11-1248, localisation de l’emprise et des secteurs inventoriés, route 263 au sud du pont, municipalité de Lambton (source : MTMDET).

Le projet n° 154-11-1248 consiste en la reconstruction du pont de la route 263 enjambant l'entrée de la Baie Sauvage du lac Saint-François, au cœur de la municipalité de Saint-Stanislas (figure 12). L'aménagement d'une voie de contournement et un pont temporaire sont prévus (figures 13 et 14). La zone d'étude s'étend sur un kilomètre autour du centre du projet. Celle-ci est située à l'extrême ouest de l'unité de paysage régional Lac Saint-François, dans la région écologique des coteaux des basses Appalaches (sous-région des coteaux de la rivière Chaudière) du domaine bioclimatique de l'Érablière à bouleau jaune de l'Est. Cette unité de paysage se caractérise par « un relief vallonné [formé] de coteaux aux versants en pente généralement faible » dont « le till épais couvre près des trois quarts de la superficie » (Robitaille et Saucier, 1998 : 32). La zone d'étude est située dans le bassin versant de la rivière Saint-François de la région hydrographique du Saint-Laurent sud-ouest.

Le mandat archéologique consistait à effectuer un inventaire archéologique au sein de l'emprise des travaux prévus, incluant la voie de contournement, couvrant au total 14 300 m² (figures 13 et 14). L'inventaire s'est déroulé les 21 et 22 juin 2017, par une équipe composée d'un archéologue et deux techniciens.

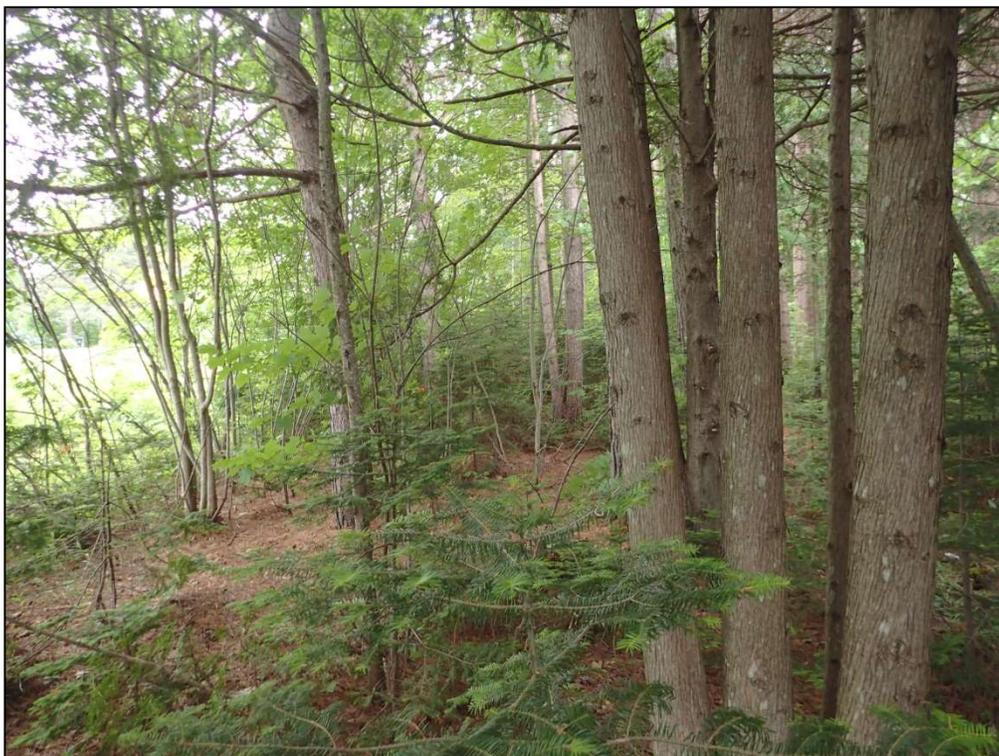
Au sud du pont, la route 263 et son fossé étaient bordés à l'ouest d'une forêt de conifères à la topographie irrégulière et bosselée (figure 15), affectant une pente montant vers le sud. Le roc est parfois affleurant. La surface est dans ce secteur légèrement inférieur au niveau de la route. Le terrain boisé est coupé par deux chemins privés aménagés, qui n'ont pas été sondés (figure 16). Un total de 14 sondages, incluant le sondage-test ST-1, ont pu y être réalisés. Du côté est de la route 263, le fossé longe, un cap rocheux dénudé dont la surface est plus élevée que la route. La différence d'altitude s'amointrit vers le nord, mais reste toujours importante jusqu'au rang Saint-François. Le terrain est boisé dans ses deux tiers sud, avec encore une fois quelques aménagements anthropiques, comme

Figure 15 : Projet n° 154-11-1248, côté ouest de la route 263 au sud du pont, vue générale de l'emprise à partir de son extrémité nord, vers le sud (photo 154-11-1248-1).

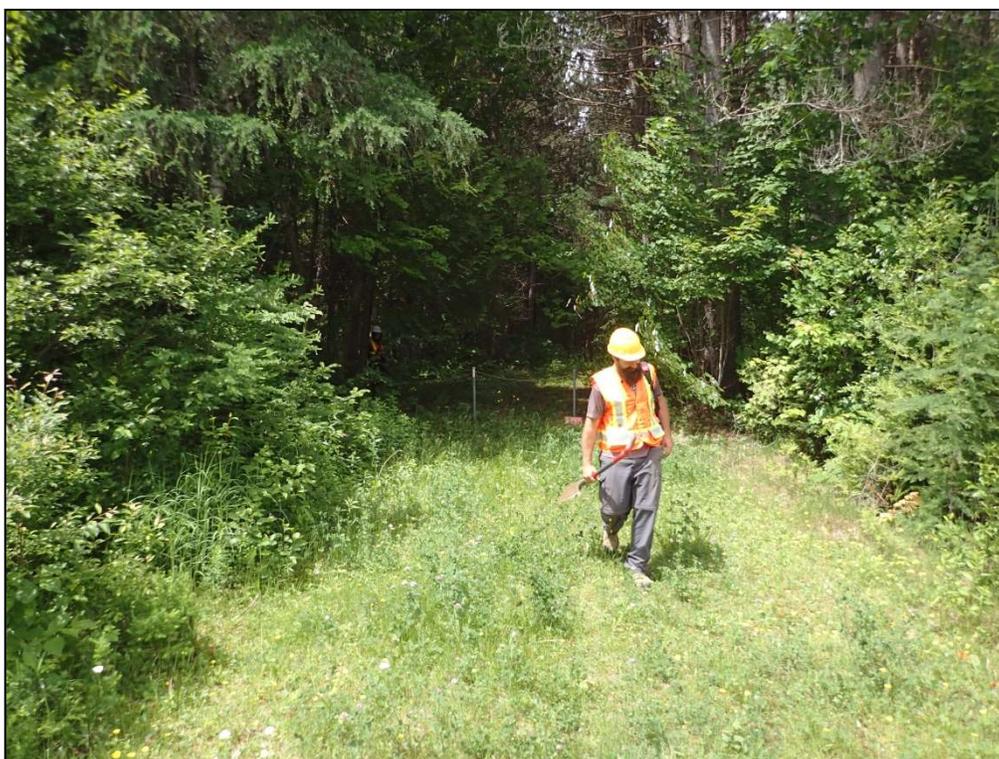
Figure 16 : Projet n° 154-11-1248, côté ouest de la route 263 au sud du pont, vue d'une entrée privée, vers l'ouest (photo 154-11-1248-2).

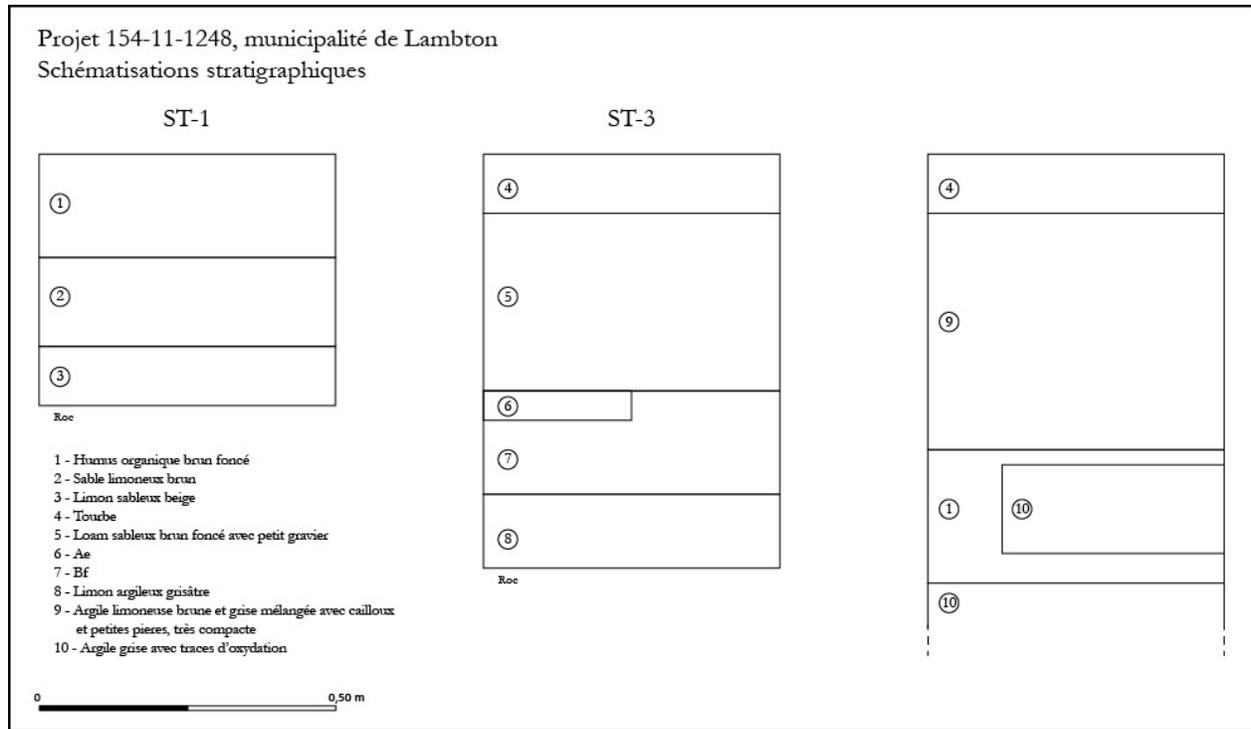
des chemins d'accès. Un total de neuf sondages, incluant le sondage-test ST-2, ont pu être excavés dans le secteur boisé. Tous ces sondages ont révélé un sable limoneux brun et un limon sableux beige ou gris, parfois induré, sous l'humus de surface (figures 17 et 18). Le limon était souvent déposé sur le roc.

Le coin sud-est de l'intersection entre la route 263 et le rang Saint-François est occupé par le terrain aménagé de la chapelle de la Mission Saint-Noël Chabanel, fondée, selon la plaque commémorative, en 1946 (figure 19). Le terrain est gazonné et affecte une pente montant vers le nord-est. Quatre sondages ont pu y être réalisés, dont le sondage-test ST-3 et un sondage au sud du rang Saint-François, où l'emprise est presque entièrement couverte par un fossé. Dans ce secteur, un épais terrassement composé de loam sableux brun avec gravier se trouvait sous la tourbe et recouvrait ce qui reste d'un podzol (figures 17 et 20) ou était directement déposé sur le roc.

Figure 17 : Projet n° 154-11-1248, schématisations stratigraphiques.

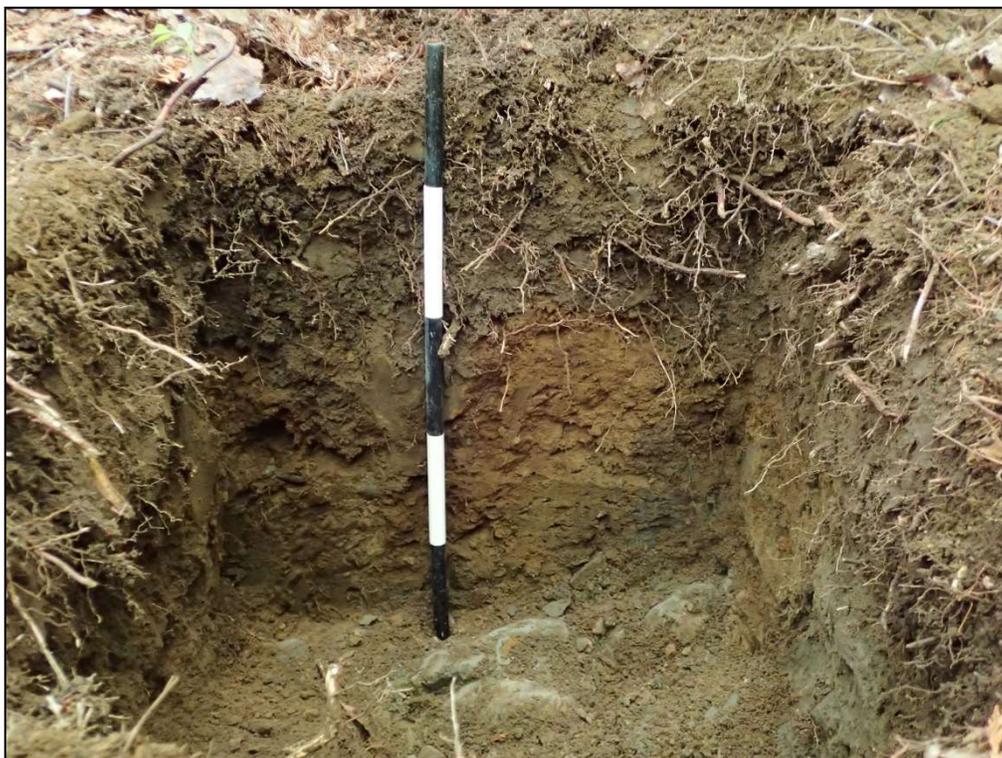
Figure 18 : Projet n° 154-11-1248, paroi ouest du sondage ST-1 (photo 154-11-1248-6).

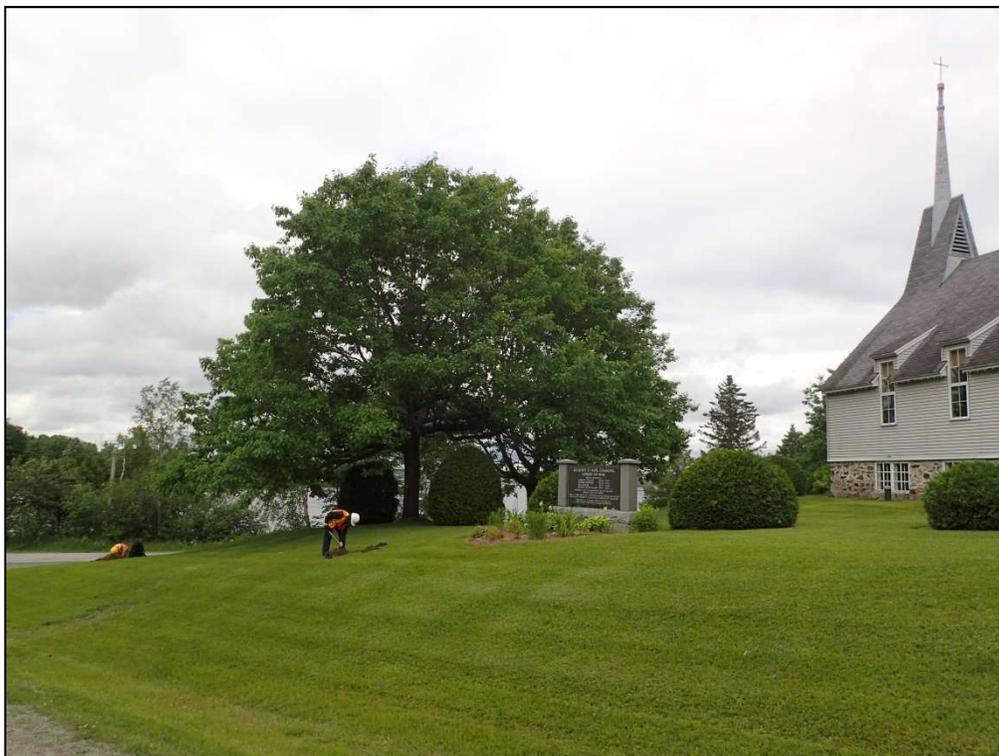
Figure 19 : Projet n° 154-11-1248, côté est de la route 263 au sud du pont, vue générale du terrain de la chapelle de la Mission Saint-Noël Chabanel, vers l'est (photo 154-11-1248-11).

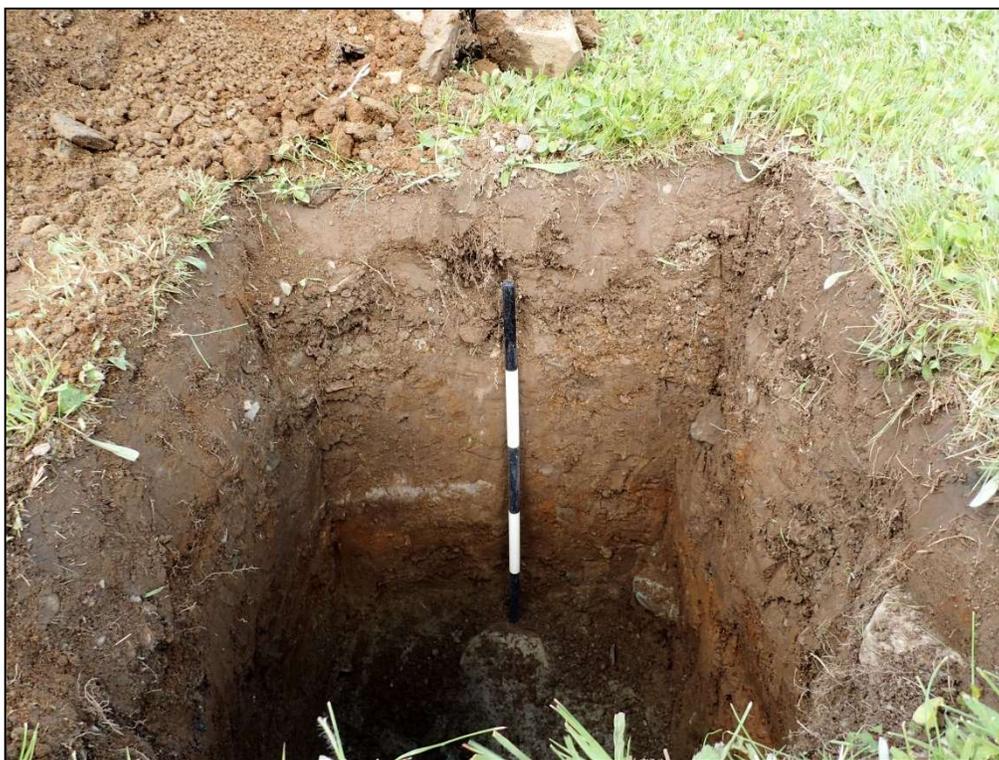
Figure 20 : Projet n° 154-11-1248, paroi est du sondage ST-3 (photo 154-11-1248-13).

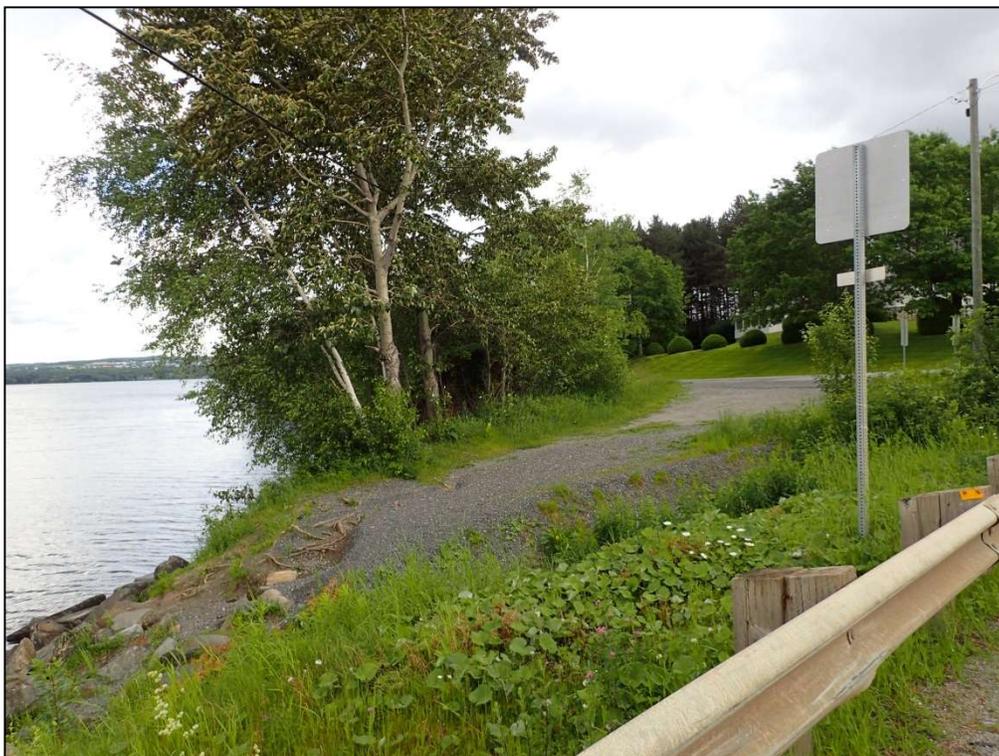
Finalement, près de la baie au nord du rang Saint-François, la pente rend irréalisables les sondages. Les deux sondages réalisés sur le terrain plat près du pont ont révélé qu'il s'agissait d'un secteur remblayé (figure 21).

Figure 21 : Projet n° 154-11-1248, côté nord du rang Saint-François, vue générale de l’emprise, vers l’ouest (photo 154-11-1248-15).

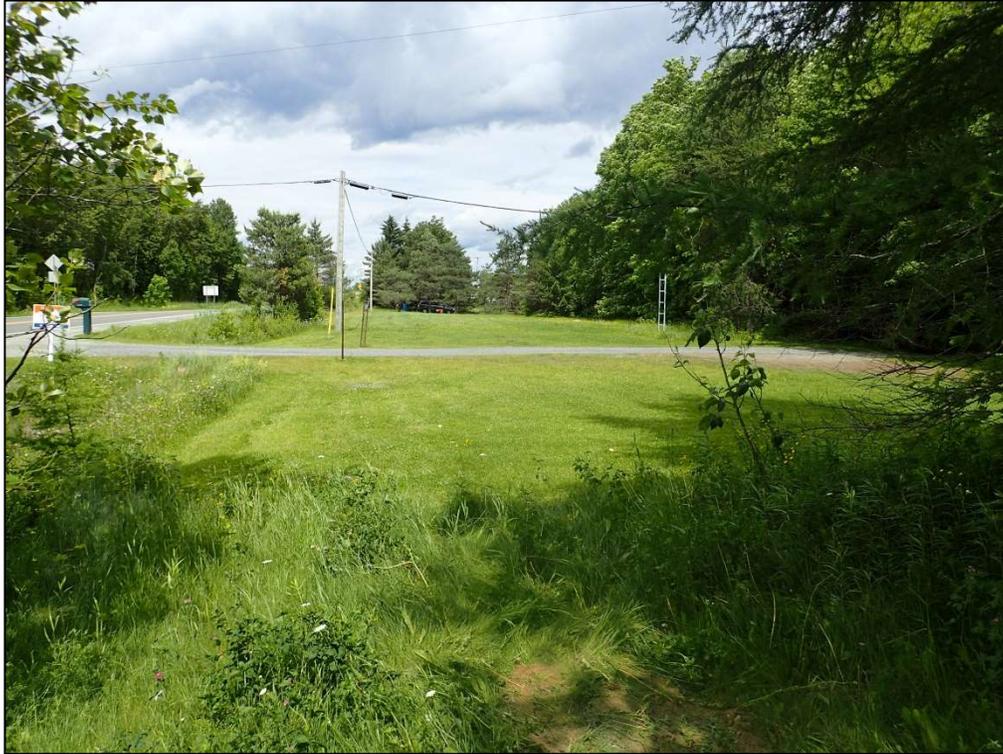
Figure 23 : Projet n° 154-11-1248, côté est de la route 263 au nord du pont, vue générale de l'emprise, vers le nord (photo 154-11-1248-27).

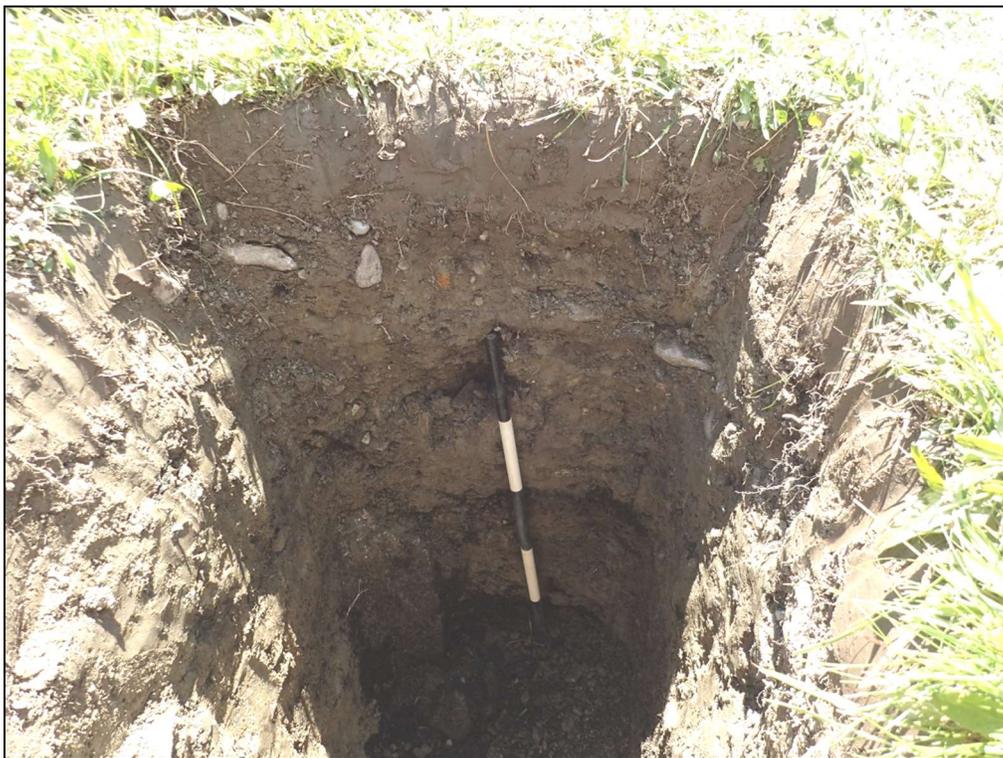
Figure 24 : Projet n° 154-11-1248, paroi est du sondage ST-5 (photo 154-11-1248-28).
