**Inventaires archéologiques (2018)**  
**Remplacement du pont de la rivière à la Patate Est (P-0891) et de la rivière à la**  
**Patate Ouest (P-08910) sur la route Transanticozienne (55000).**

**L'Île d'Anticosti, Québec**

**Rapport de recherche archéologique**  
**préparé par :**

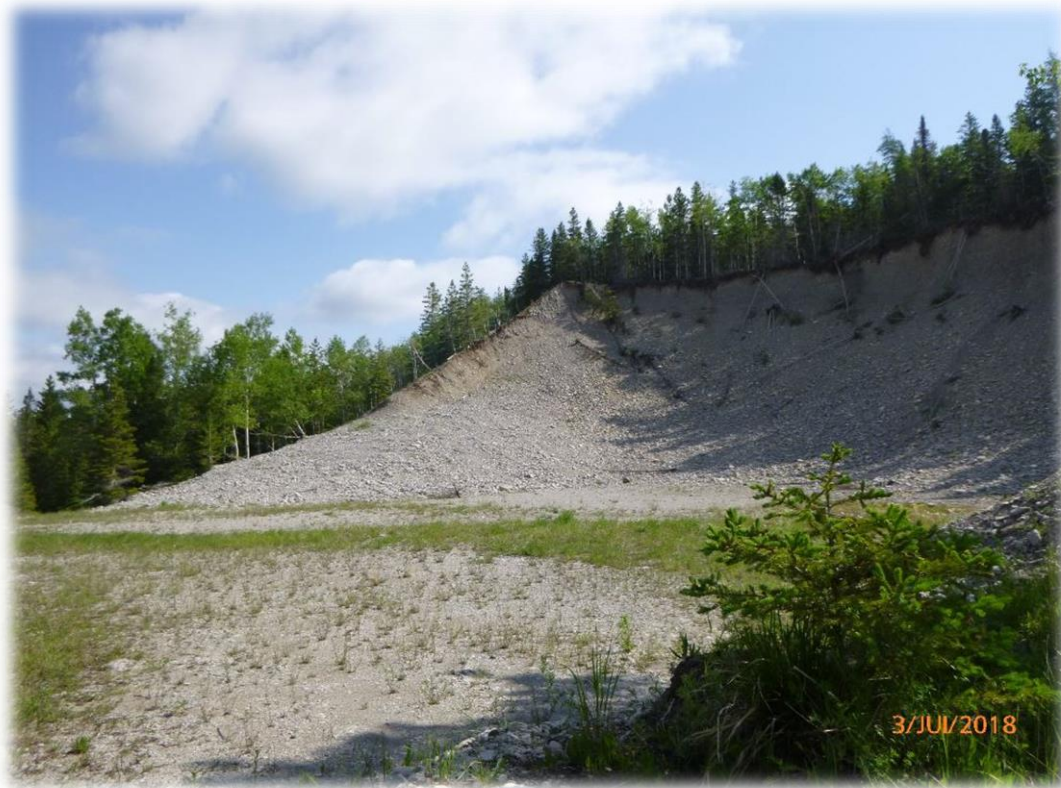
**Figure 14 : Banc d'emprunt au nord à l'extérieur des limites de projet. Projets 154-13-0032 et 154-13-0033 (Photo 154130033\_180703\_015).**

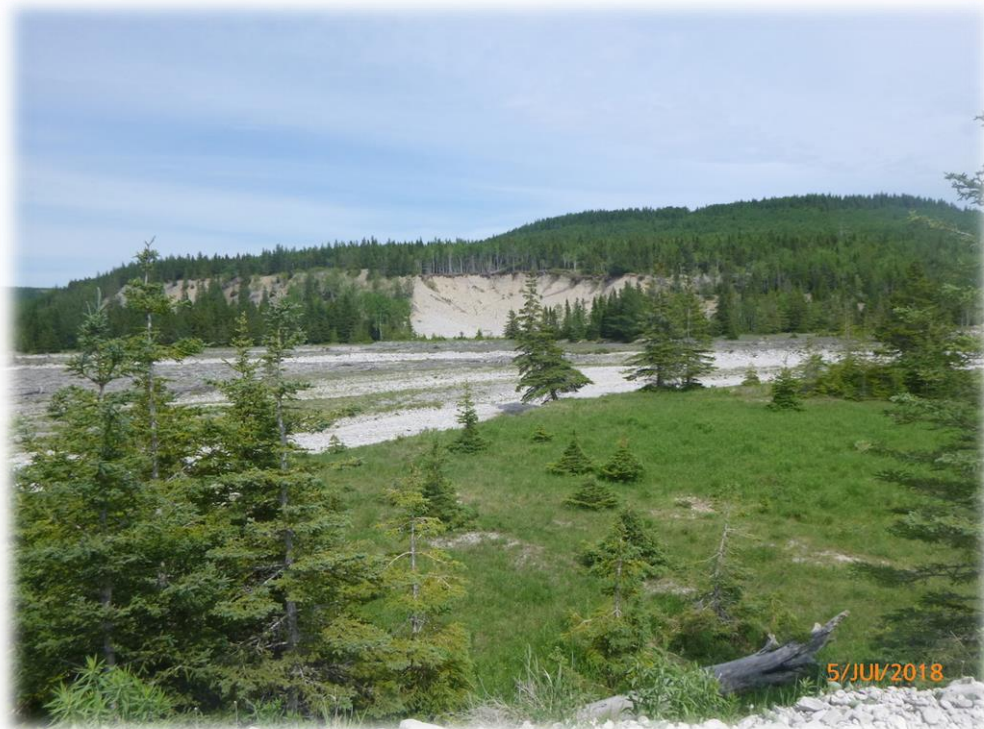
La zone 1 se situe de part et d'autre de la route actuelle et de son remblai. Cette zone se trouve majoritairement dans le lit majeur de la rivière à la Patate Ouest. Le sud-est de la zone est plane avec de hautes herbes, tandis que le nord de la zone est en escalier, composé de petites terrasses alluviales escarpées déboisées (Figure 16).

**Figure 15 : Vue générale de l'environnement de la zone 1. Projets 154-13-0032 et 154-13-0033 (Photo 154130033\_180703\_10615).**

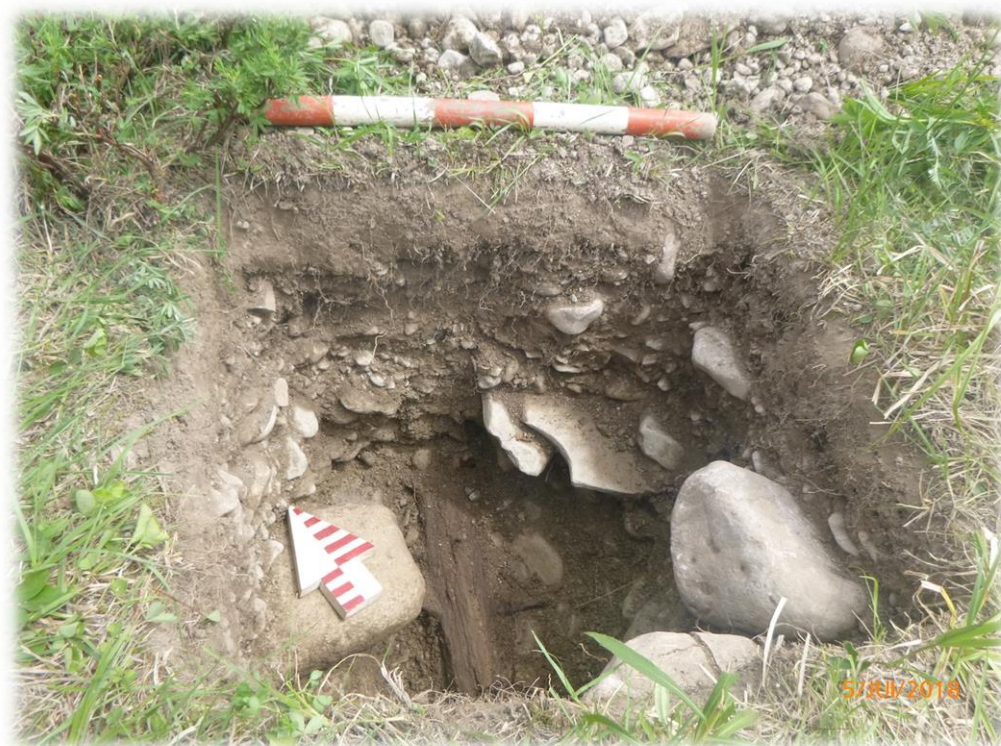
**Figure 16 : Vue de la stratigraphie du sondage test#1, zone 1. Projets 154-13-0032 et 154-13-0033 (Photo 154130033\_180703\_093).**

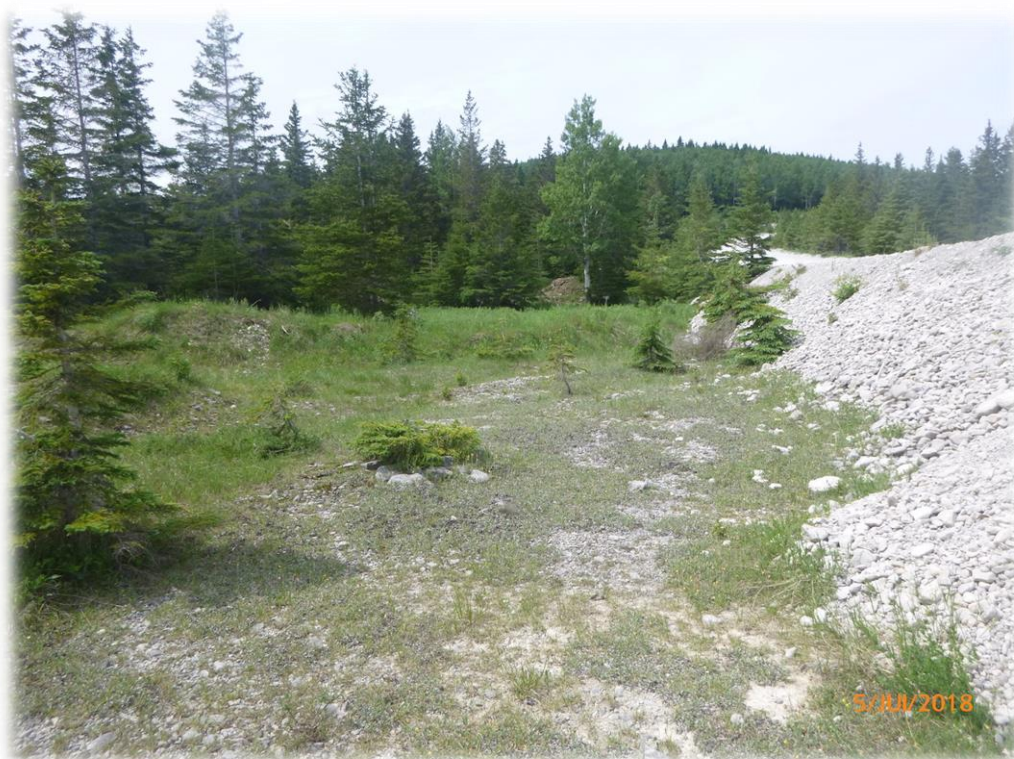
**Figure 18 : Vue générale des perturbations au nord-ouest de la zone 1. Projets 154-13-0032 et 154-13-0033 (Photo 154130033\_180703\_104).**

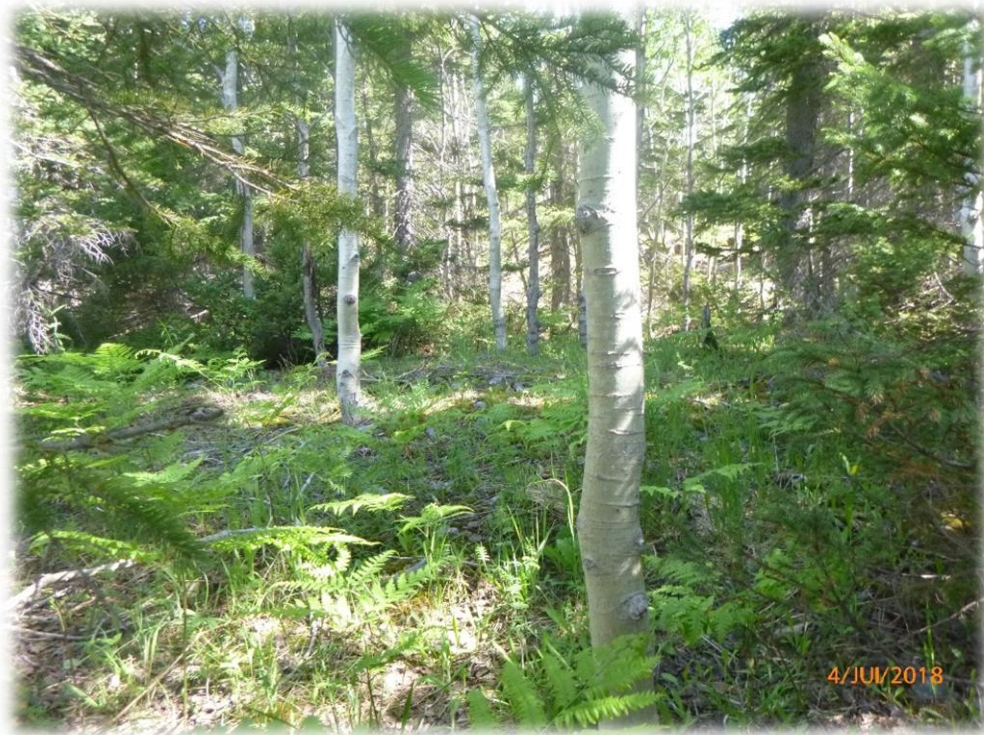
La zone 2 se situe de part et d'autre de la route actuelle et de son remblai. Il s'agit d'une pente en escalier composée de terrasses alluviales boisées et bien drainées (Figure 20).

**Figure 19 : Terrasses de la zone 2. Projets 154-13-0032 et 154-13-0033 (Photo 154130033\_180703\_068).**

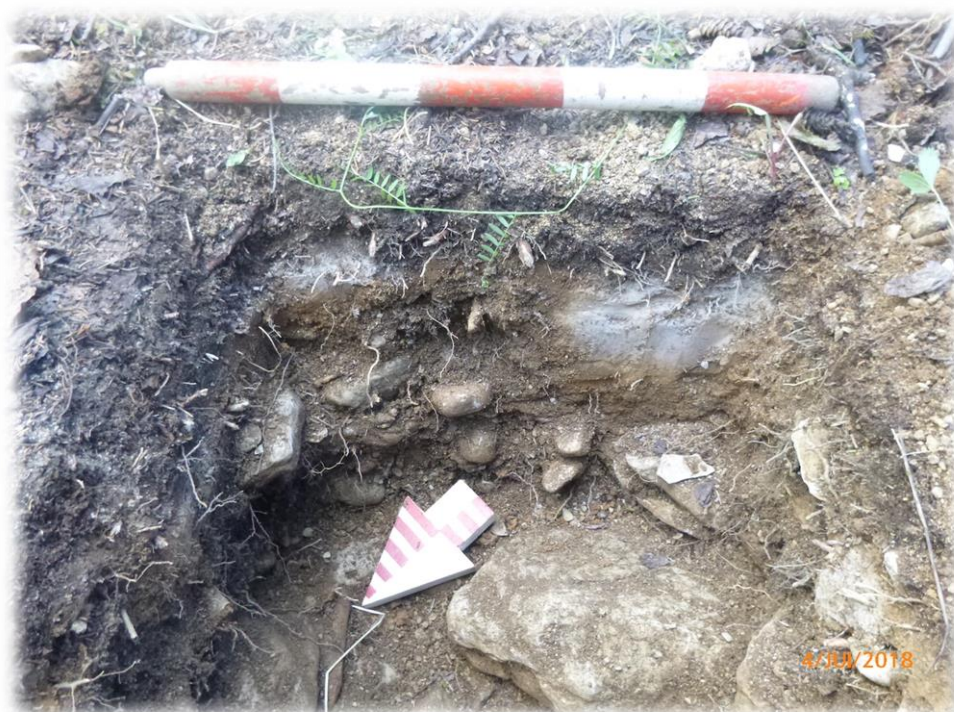
**Figure 20 : Photographie de la stratigraphie du sondage test #2, zone 2. Projet 154-13-032 et 154-13-0033 (Photo: 154130033\_180703\_075).**

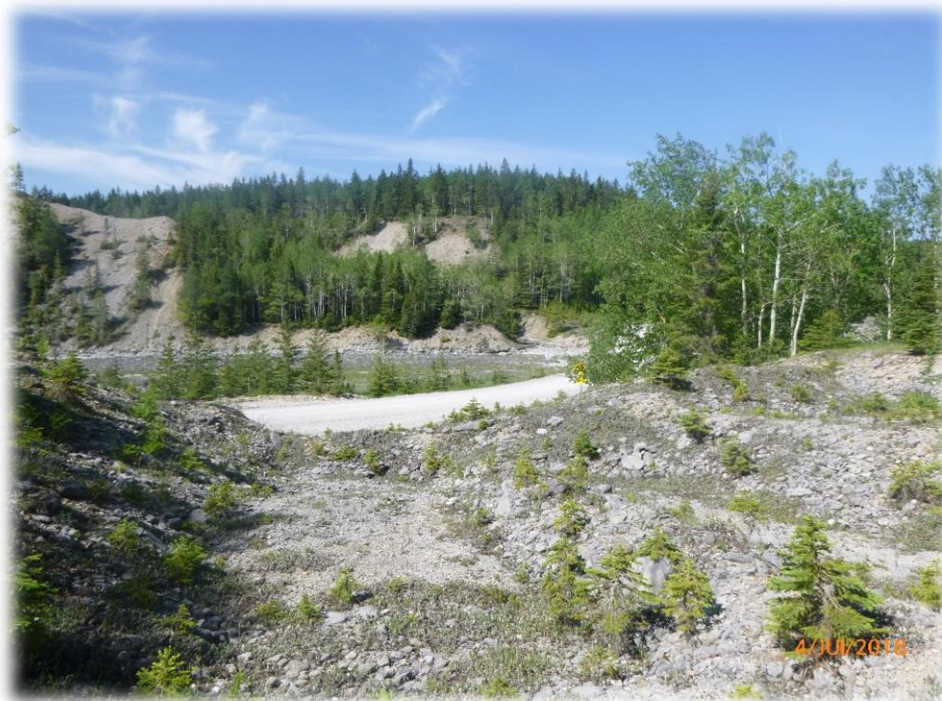
**Figure 22 : Vue générale de perturbation au nord-ouest de la zone 2. Projets 154-13-0032 et 154-13-0033 (Photo 154130033\_180703\_067).**

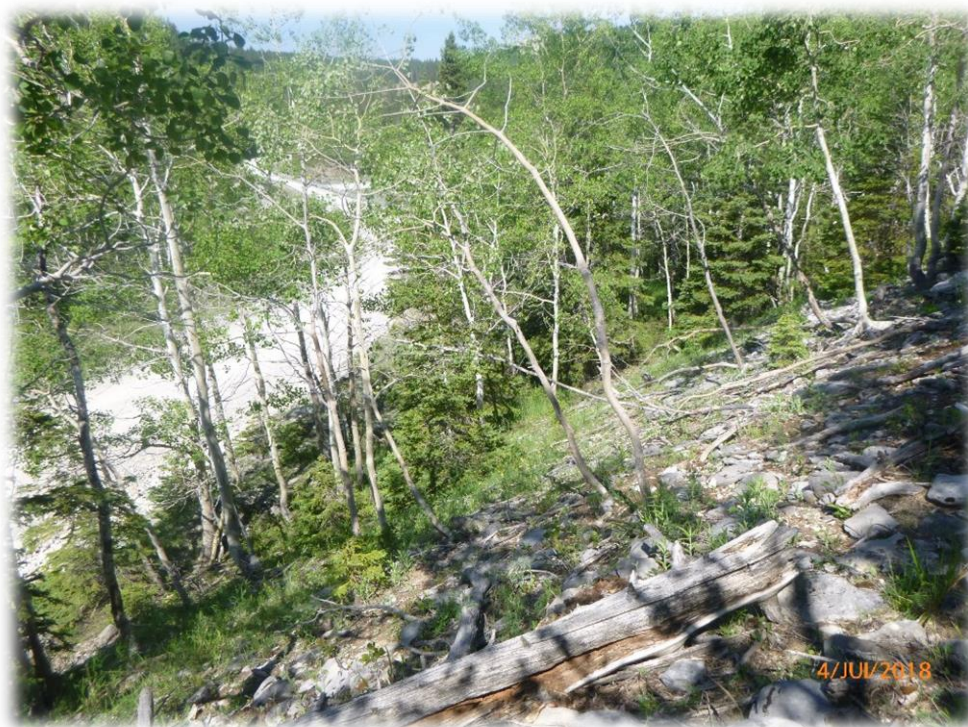
**Figure 23 : Environnement très escarpé à l'ouest de la zone 2. Projets 154-13-0032 et 154-13-0033 (Photo 154130033\_180703\_006).**

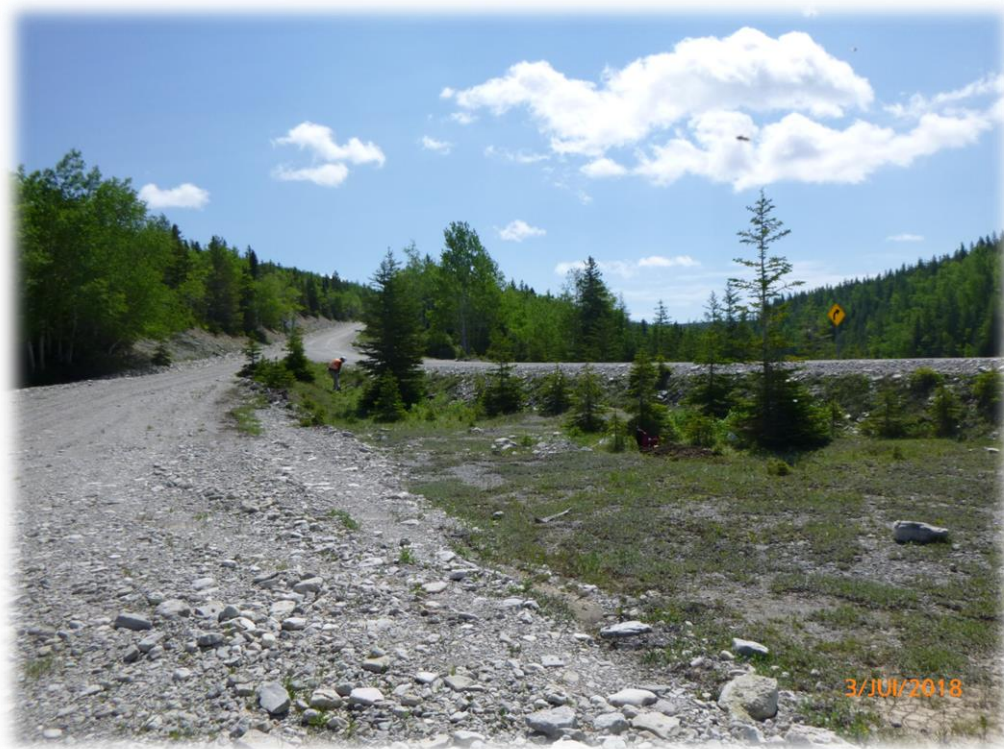
**Figure 24 : Environnement et perturbations anthropiques de la zone 3, du côté nord du pont, à l'emplacement des sondages 1 et 2. Projets 154-13-0032 et 154-13-0033 (Photo 154130033\_180703\_021).**

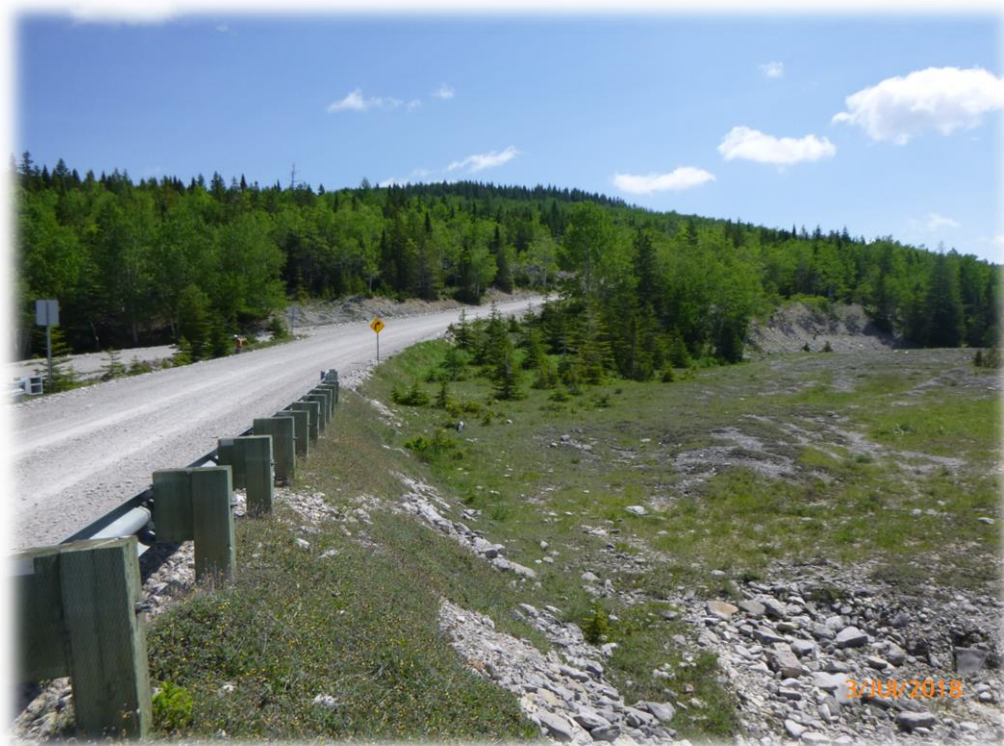
**Figure 25 : Environnement de la zone 3, du côté sud du pont, à l'emplacement des sondages 50 et 51 et montrant le lit de la rivière. Projets 154-13-0032 et 154-13-0033 (Photo 154130033\_180703\_021).**

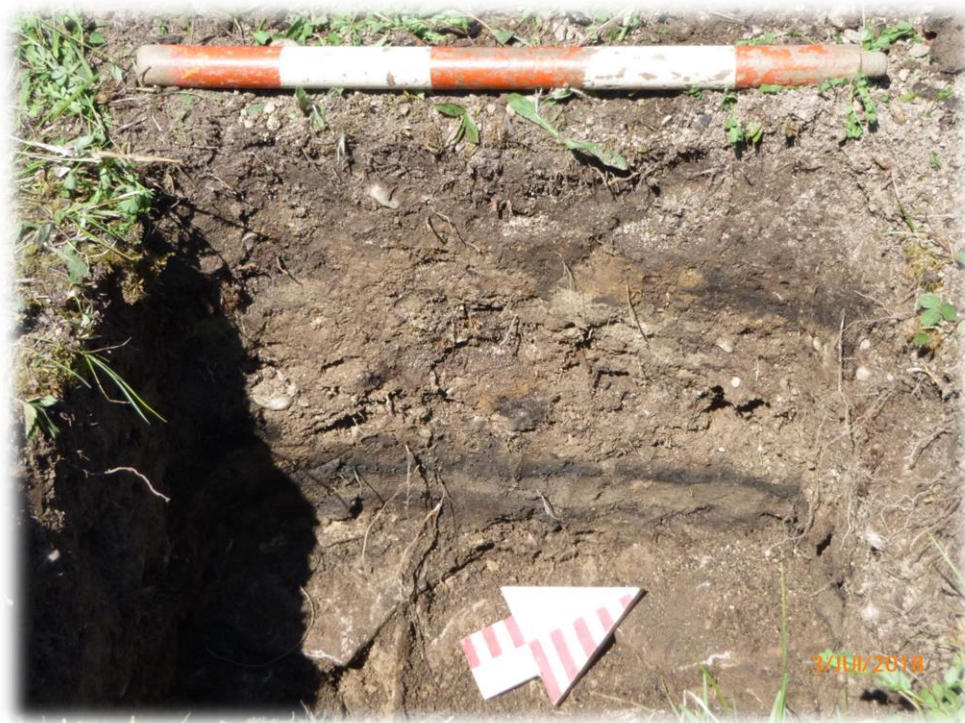
**Figure 26 : Photographie de la stratigraphie du sondage test #3, zone 3, une couche d'incendie et différents niveaux organiques enfouis. Projets 154-13-032 et 154-13-0033 (Photo : 154130033\_180703\_020).**

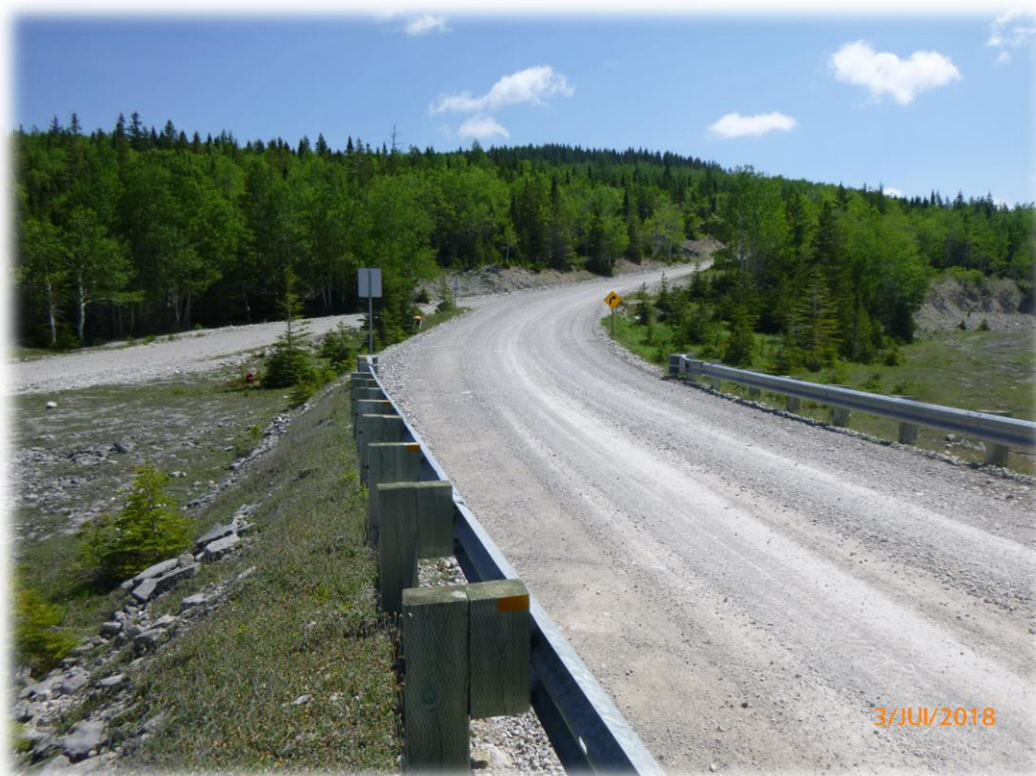
**Figure 28 : Environnement de la zone 3 et perturbations anthropiques par les remblais routiers à l'approche est du pont de la rivière à la Patate Est. Projets 154-13-0032 et 154-13-0033 (Photo 154130033\_180703\_024).**

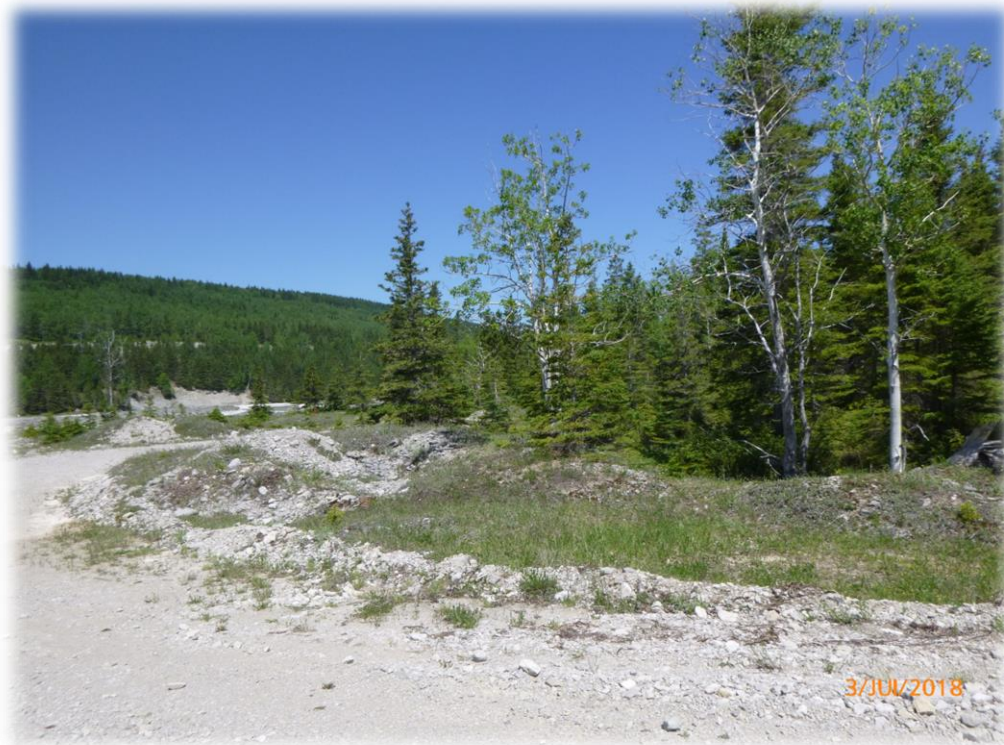
**Figure 29 : Environnement et perturbations anthropiques par les remblais routiers du chemin d'accès au banc d'emprunt au nord de la zone 3. Projets 154-13-0032 et 154-13-0033 (Photo 154130033\_180703\_032).**

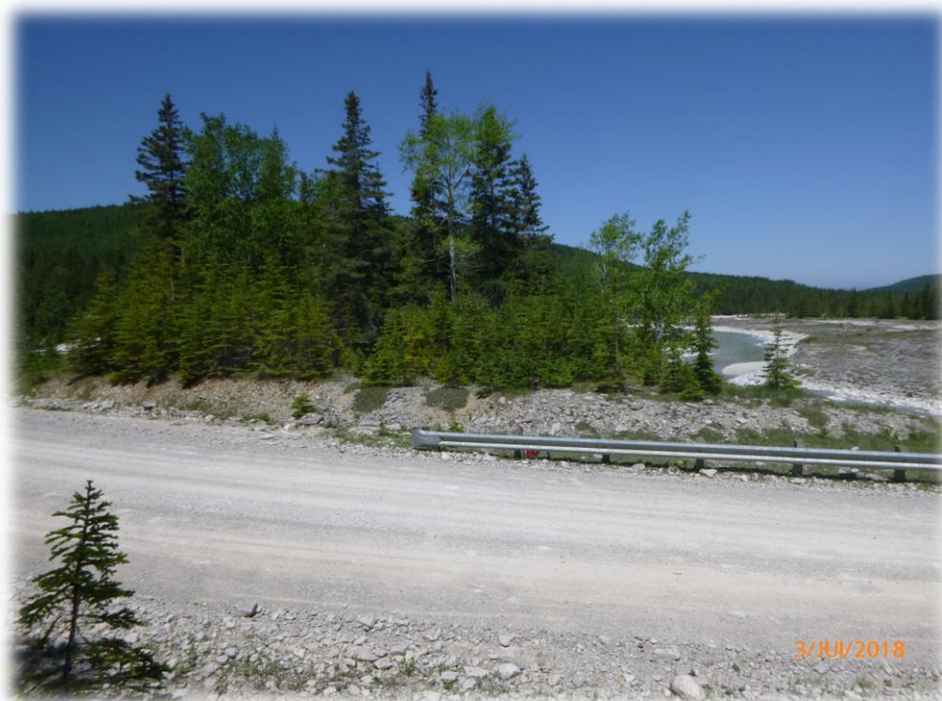
Figure 30 : Environnement de la zone 4, du côté nord du pont, à l'emplacement des sondages 3 à 9. Projets 154-13-0032 et 154-13-0033 (Photo 154130033\_180703\_035).

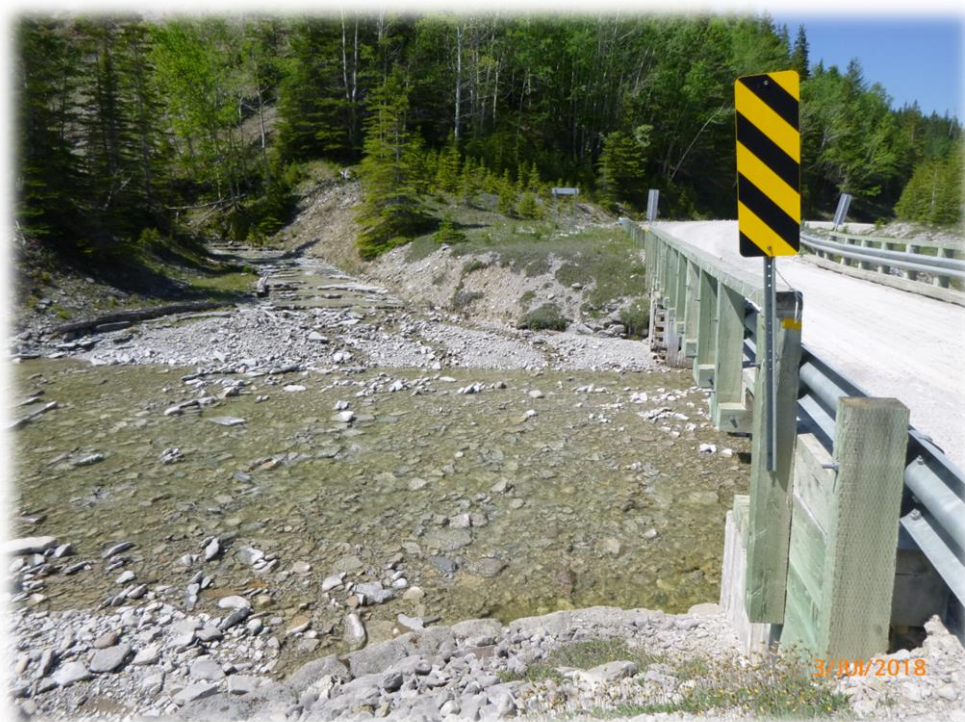
Figure 31 : Environnement de la zone 4, du côté sud du pont, à l'emplacement des sondages 52 et 53. Projets 154-13-0032 et 154-13-0033 (Photo 154130033\_180703\_025).

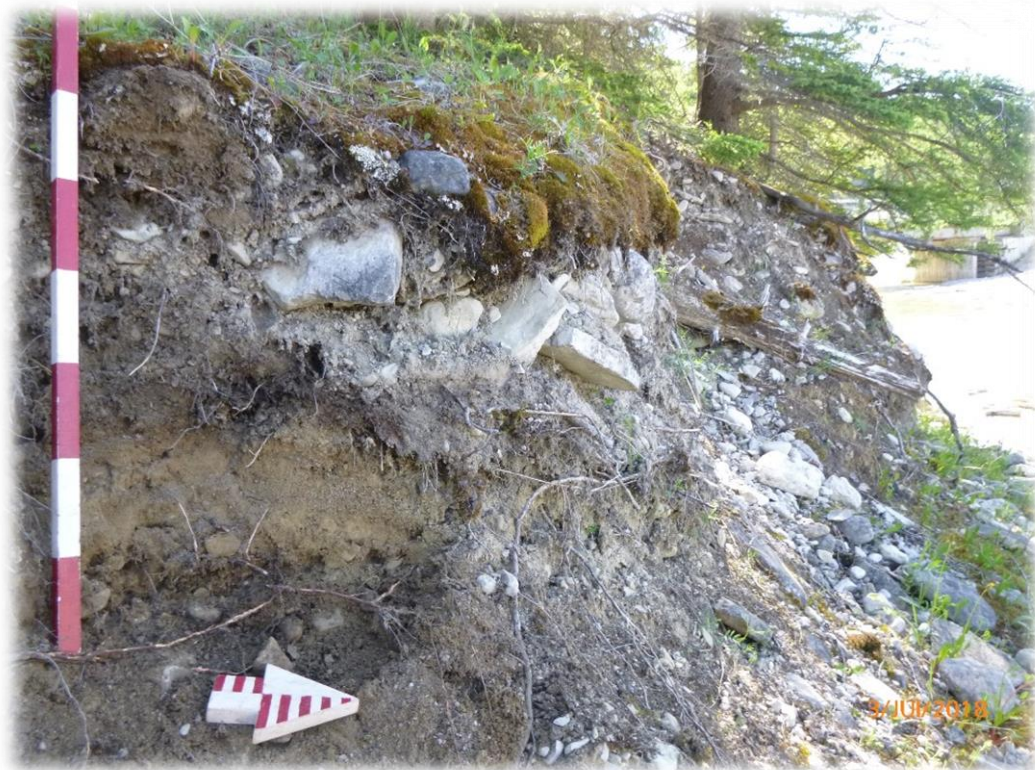
**Figure 32 : Environnement et inspection des couches de sol dans la paroi du talus d'érosion au nord-ouest de la zone 4. Projets 154-13-0032 et 154-13-0033 (Photo 154130033\_180703\_053)**

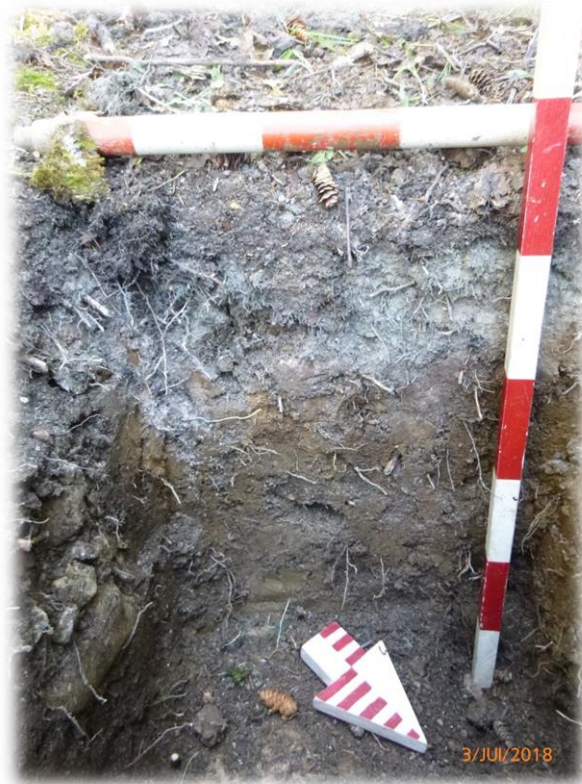
La première couche, d'une épaisseur de 0,05 à 0,08 mètre, correspond à une litière organique de mousse, d'épines, d'épinettes, de bouleaux et de petites fleurs de forêt. Cette couche contient aussi beaucoup de racines et de radicelles. Il s'agit donc d'un très mince horizon organique (Ah). La seconde couche, d'une épaisseur de 0,07 à 0,10 mètre, se compose d'une argile limoneuse gris clair, très compacte à friable, avec beaucoup de radicelles et de racines ainsi que quelques inclusions (10%) de cailloux d'environ 0 à 0,10 mètre, subarrondi. Il s'agit d'un horizon éluvié (Ae). La troisième couche, d'une épaisseur de 0,40 mètre, se compose d'argile limoneuse brun rouille, très compacte à friable, avec des lentilles d'argile grise. Elle contient également de la matière organique en décomposition ainsi que quelques racines. Le sol argileux est caractérisé par la décomposition de la roche calcaire ambiante et de quelques racines. Cette couche correspond à l'horizon B d'un podzol. La fouille se termine à 0,55 mètre de profondeur, car le sol était trop compact.

**Figure 33 : Détails de la stratigraphie du sondage test #4 dans la zone 4. Projets 154-13-0032 et 154-13-0033 (Photo 154130033\_180703\_052).**

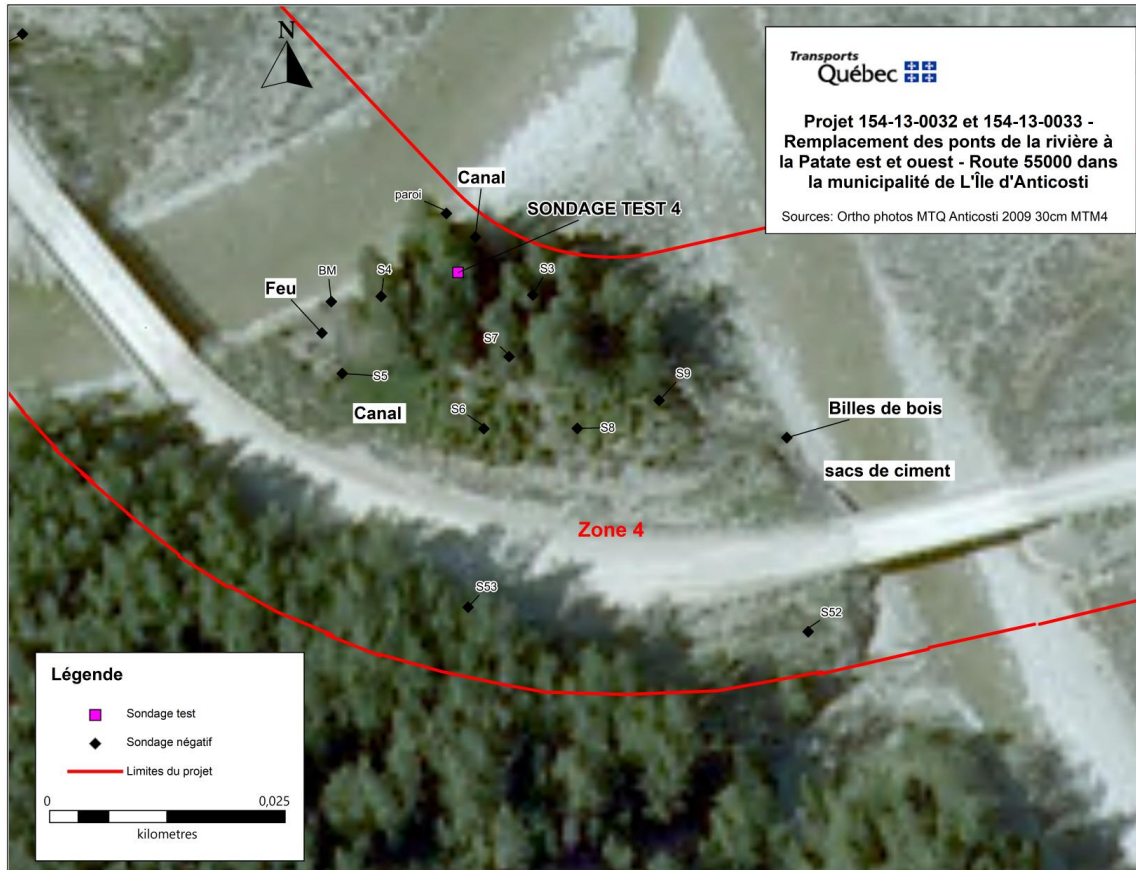
**Figure 35 : Localisation des traces d'occupations humaines modernes et contemporaines identifiées dans la zone 4. Projet 154-13-0032 et 154-13-0033.**

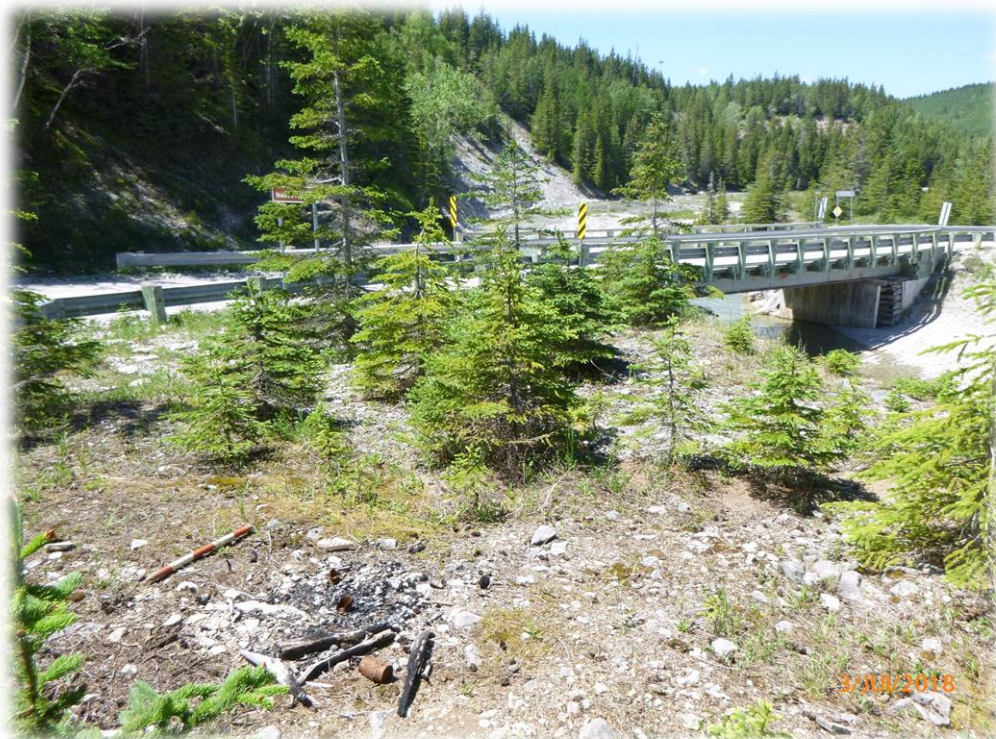
**Figure 36 : Détails de l'environnement dans l'ouest de la zone 4 autour du foyer visible en surface du sol, avec deux cannes de conserve métallique et des restes de bois carbonisés. Projets 154-13-0032 et 154-13-0033 (Photo 154130033\_180703\_044).**

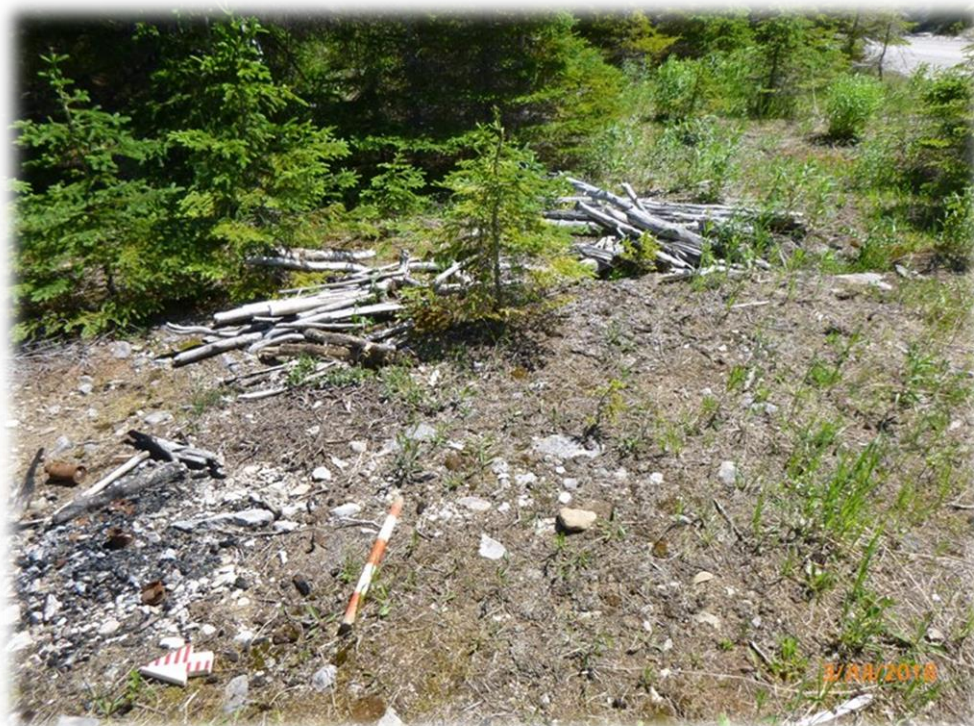
**Figure 37 : Détails de l'environnement et des perches de bois sec autour du foyer dans l'ouest de la zone 4. Projets 154-13-0032 et 154-13-0033 (Photo 154130033\_180703\_047).**

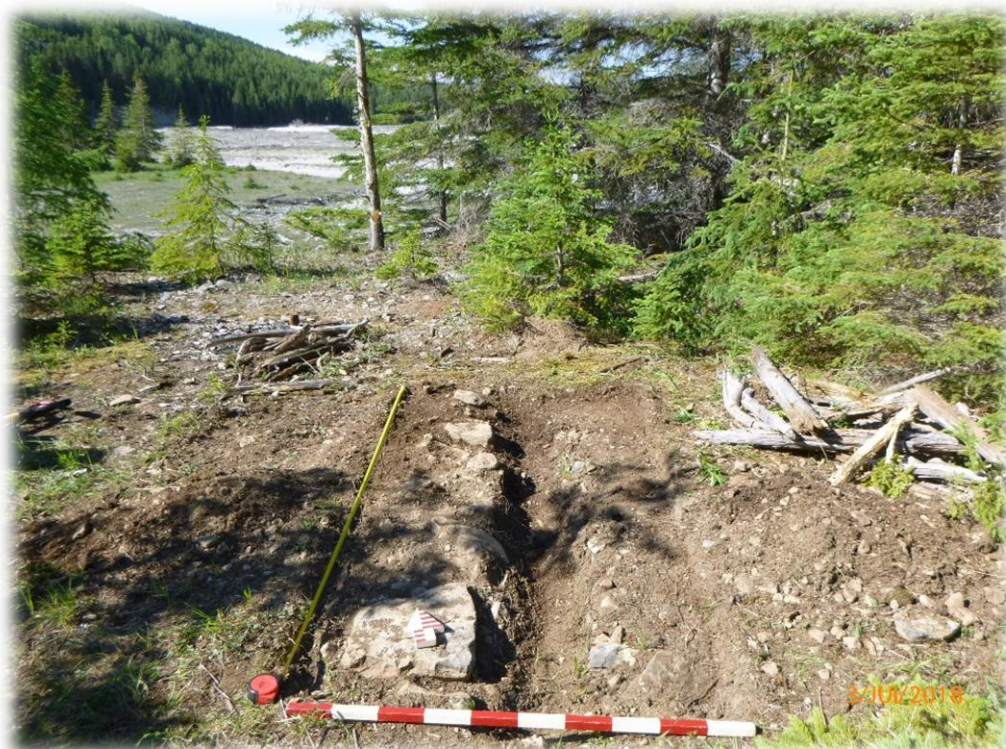
**Figure 39 : Vue générale de l'expertise archéologique (2 par 1 mètre) afin d'identifier un possible alignement de pierres pour une rigole ou un petit canal de drainage délimité et creusé en terre (0,15m de profond), près du feu et des perches de bois en surface, à l'ouest de la zone 4. Un goulot de bouteille de bière en verre brun de type Stubby date l'utilisation de cet ensemble entre les années 60 et 80. Projets 154-13-0032 et 154-13-0033 (Photo 154130033\_180703\_058).**

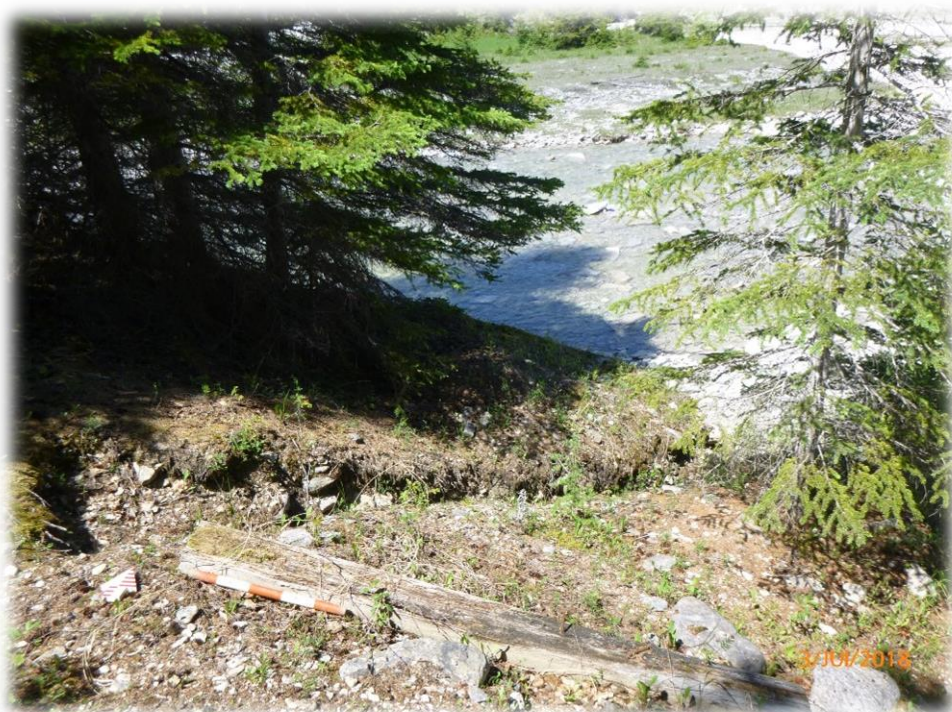
**Figure 40 : Détails du canal ou d'un drainage naturel de la terrasse avec une poutre de bois à côté, au nord de la zone 4. Projets 154-13-0032 et 154-13-0033 (Photo 154130033\_180703\_049).**

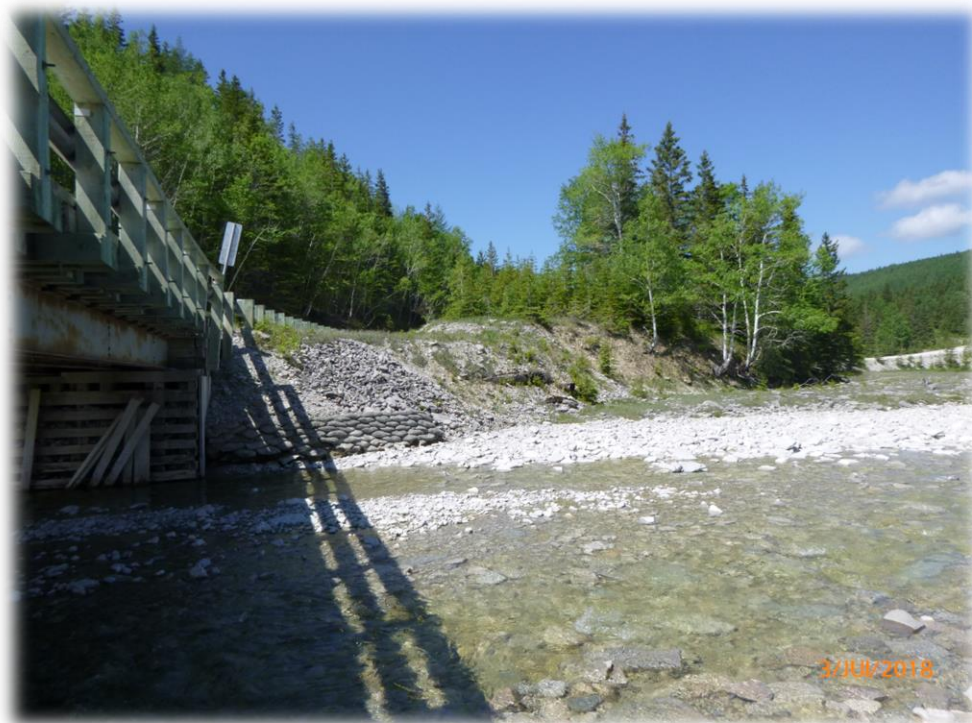
**Figure 41 : Environnement de la zone 4, à l'approche nord-ouest du pont actuel de la rivière à la Patate Est, à l'emplacement de l'ancienne culée de pont en billes de bois et des sacs de sable de ciment. Projets 154-13-0032 et 154-13-0033 (Photo 154130033\_180703\_021).**

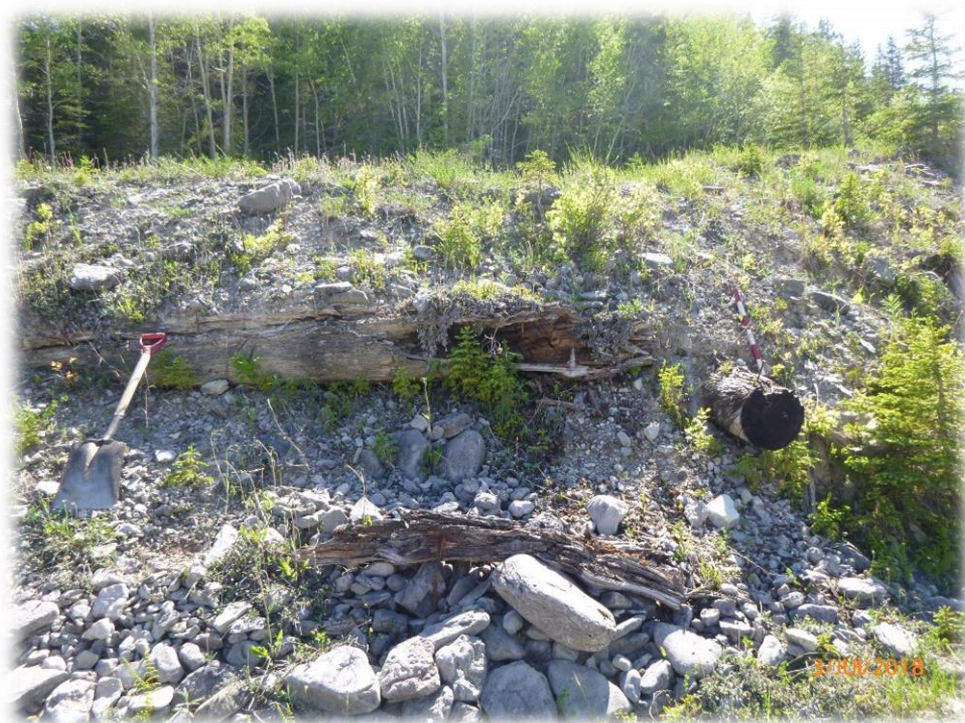
**Figure 42 : Vue générale de l'ancienne culée de pont en billes de bois, à l'est de la zone 4, à l'approche ouest du pont de la rivière à la Patate Est. Projets 154-13-0032 et 154-13-0033 (Photo 154130033\_180703\_054).**

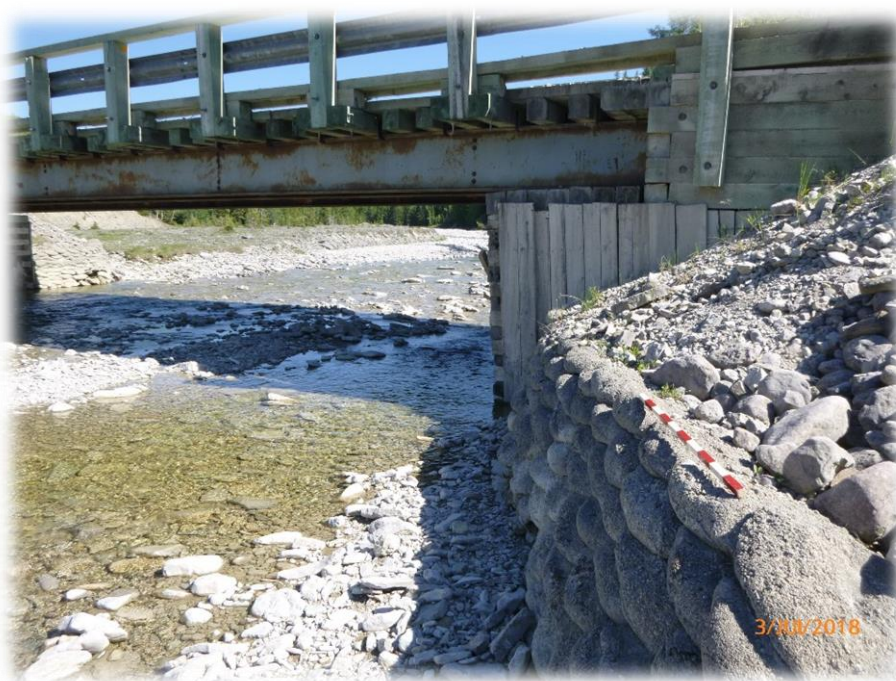
**Figure 43 : Vue générale de l'étalement contre l'érosion en sac de béton mis aux abords du pont actuel de la rivière à la patate Est du côté ouest et de l'ancienne culée de pont en bois, à l'est de la zone 4. Projets 154-13-0032 et 154-13-0033 (Photo 154130033\_180703\_057).**

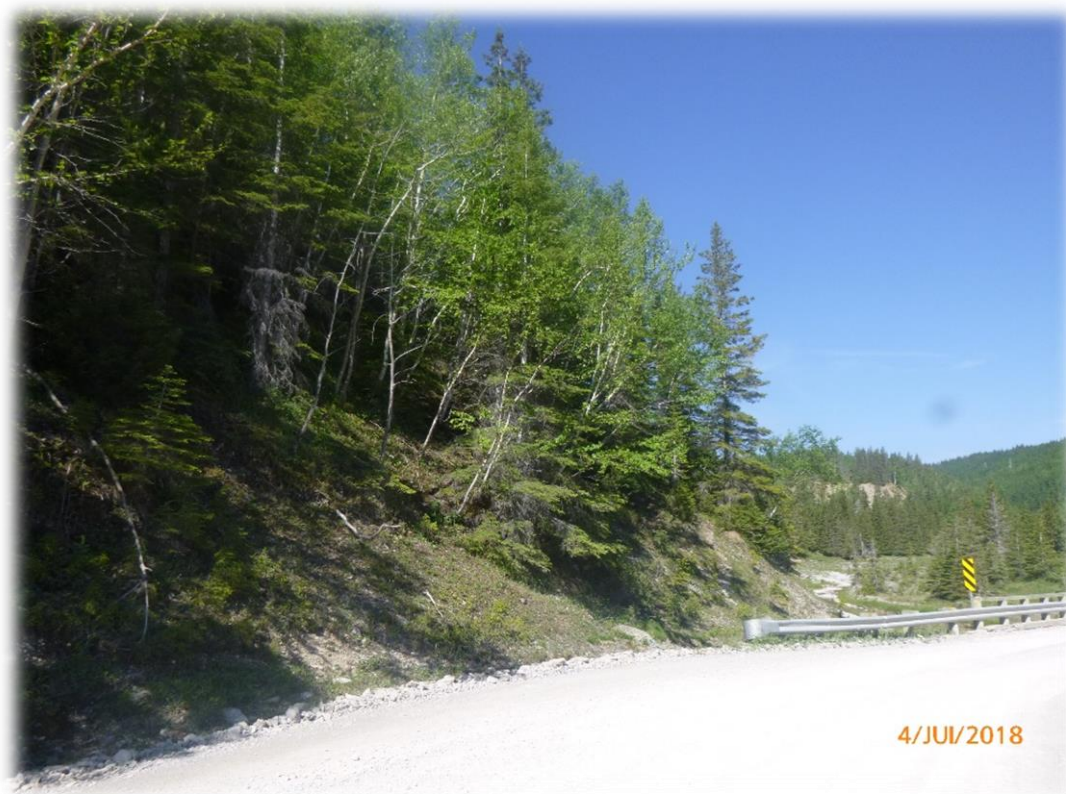
**Figure 47 : Vue générale de la forte pente au sud de la zone 4. Projets 154-13-0032 et 154-13-0033 (Photo 154130033\_180703\_060).**
