## EXPERTISE ARCHÉOLOGIQUE 2017

### PROJET 154-99-0324, MUNICIPALITÉ DE LÉVIS DIRECTION GÉNÉRALE DE LA CHAUDIÈRE-APPALACHES

Avril 2018

N° de dossier, ministère des Transports, de la Mobilité durable et de l'Électrification des transports : 4103-16-AD03

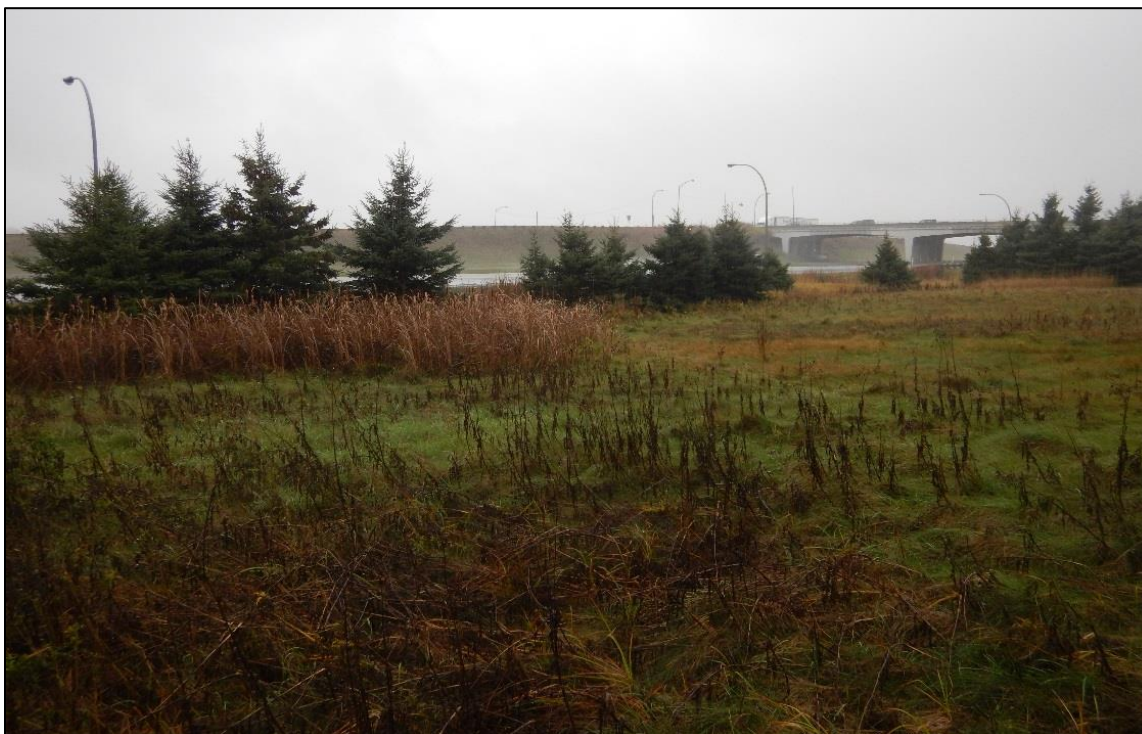
**Photo 1 : Projet 154-99-0324, zone P-1, direction sud-ouest**

Dans sa globalité, le projet de réaménagement de l'échangeur 305 s'étend sur 286 745.03 m<sup>2</sup>. Le mandat de l'expertise archéologique était néanmoins limité à 25 093.86 m<sup>2</sup> répartis sur huit différentes zones (photos 1 à 6, tableau 6). Le potentiel archéologique de ces zones fut partiellement déterminé en raison de la présence possible de bâtiments historiques liés à l'histoire de l'ancienne ville de Saint-Nicolas ou encore, par l'absence présumée de ces bâtiments, ce qui aurait suggéré que des lambeaux de sol pouvaient être intègres et receler un niveau préhistorique (voir tableau 6).

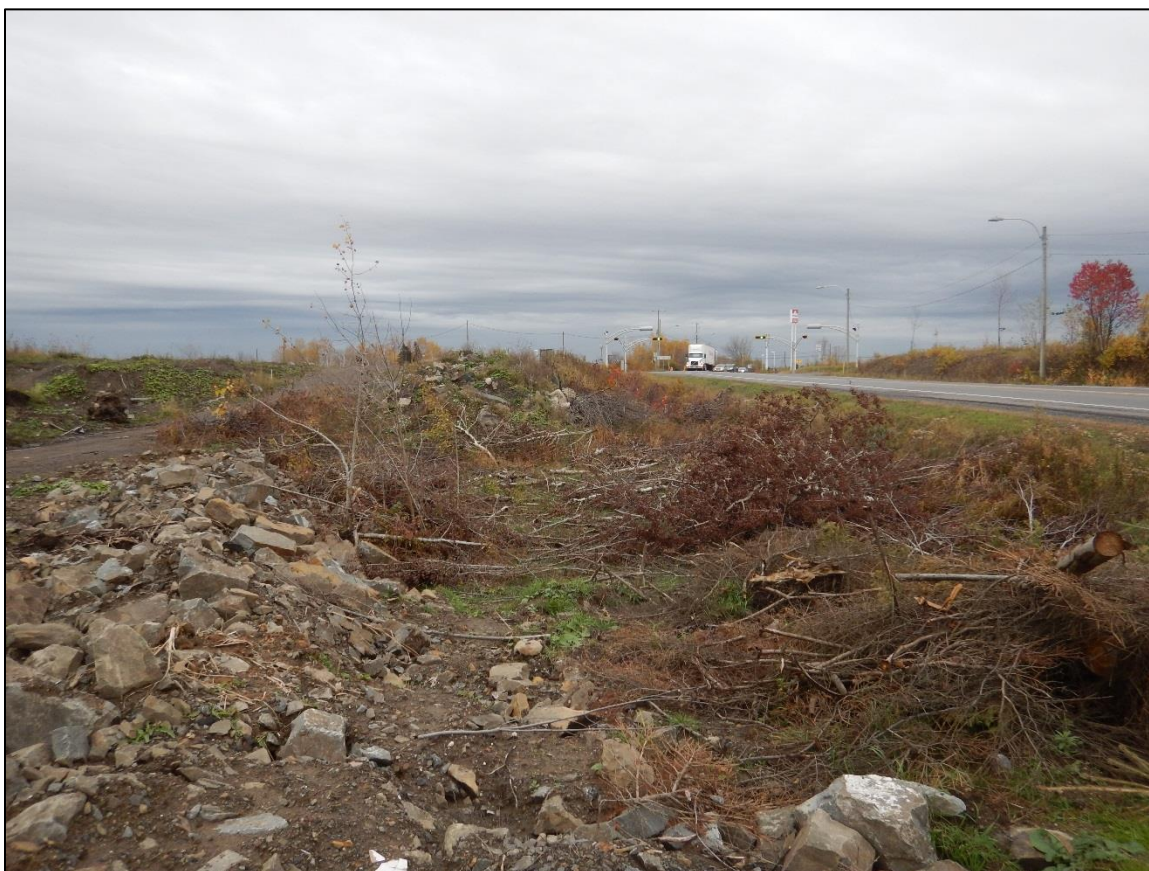
Il convient de préciser qu'au moins deux zones à potentiel archéologique (zones P-4 et P-6) n'ont pu être expertisées par sondages exploratoires. En effet, ces deux zones présentaient des contextes géographiques, environnementaux et surtout topographiques entièrement bouleversés par des travaux anthropiques mécaniques d'envergures ayant perturbé les sols naturels et rendant impossible la tenue de sondages (photos 7 à 11). Une inspection visuelle fut effectuée malgré la présence de débris de bois. Des arbres coupés recouvraient le sol et rendaient difficile, voire dangereuse, la progression pédestre.

**Photo 7 : Projet 154-99-0324, aperçu d'une portion de la zone P-4 démontrant les perturbations d'origines anthropiques, direction est**

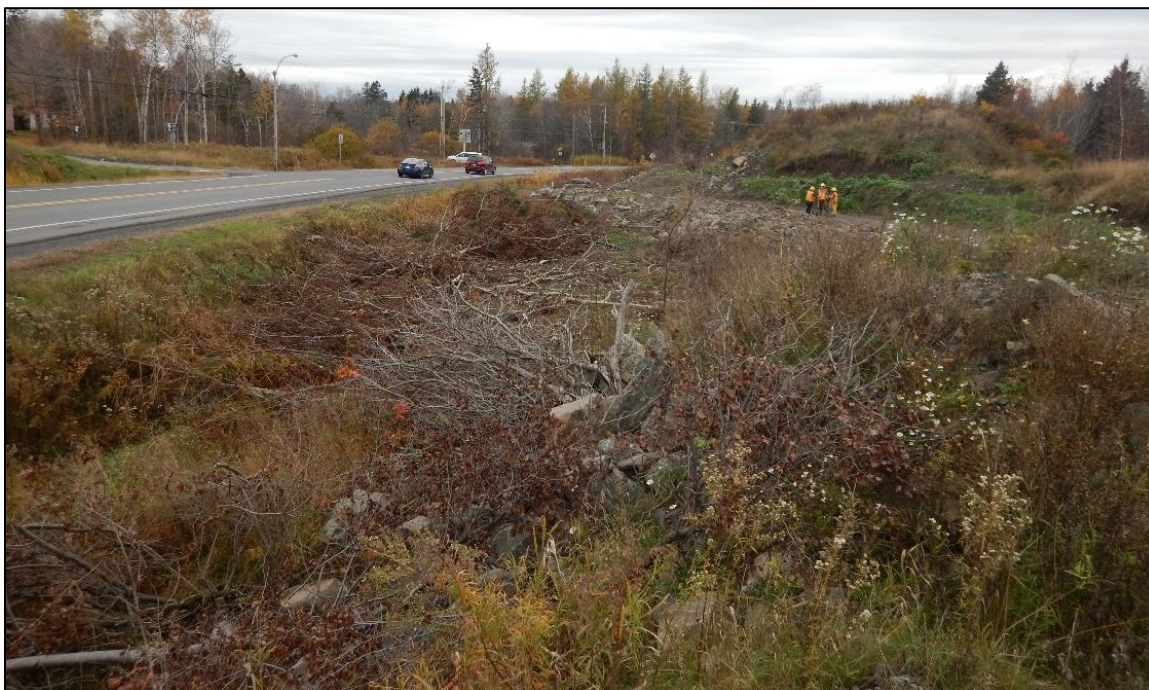
**Photo 8 : Projet 154-99-0324, aperçu d'une portion de la zone P-4 démontrant les perturbations d'origine anthropique majeures, direction ouest.**

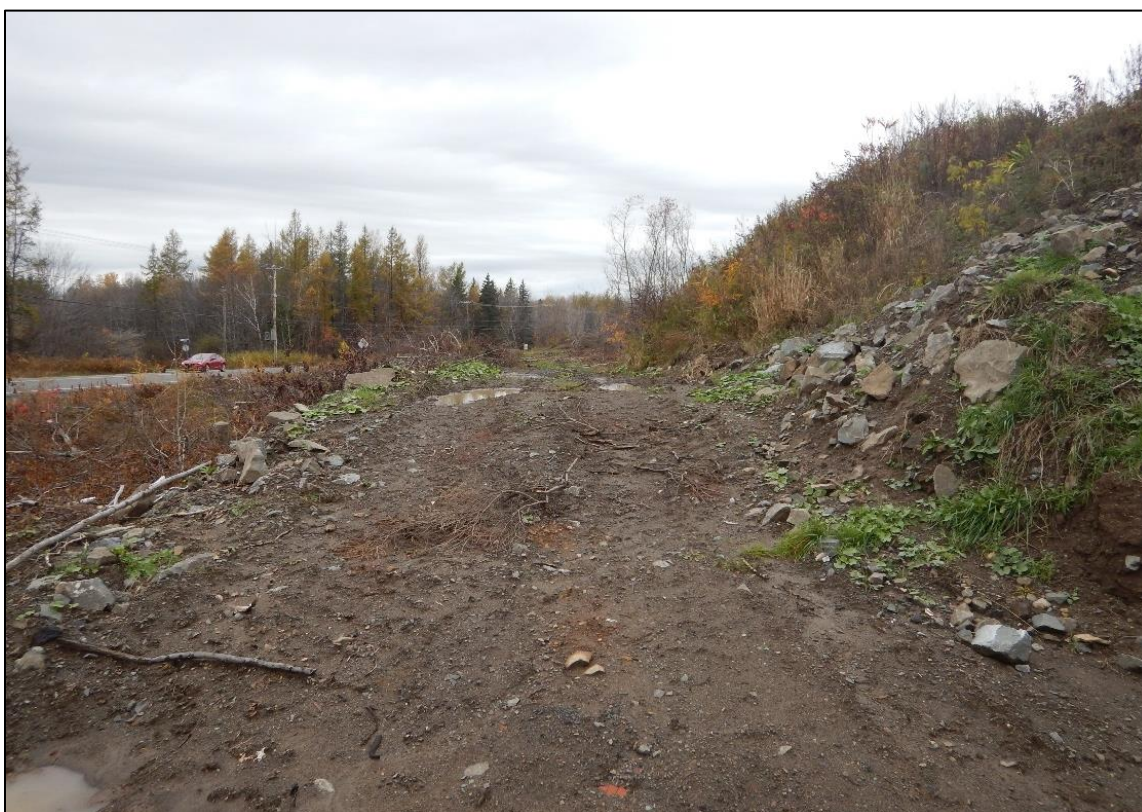
**Photo 9 : Projet 154-99-0324, aperçu d'une portion de la zone P-6 démontrant des perturbations d'origine anthropique majeures, direction ouest.**

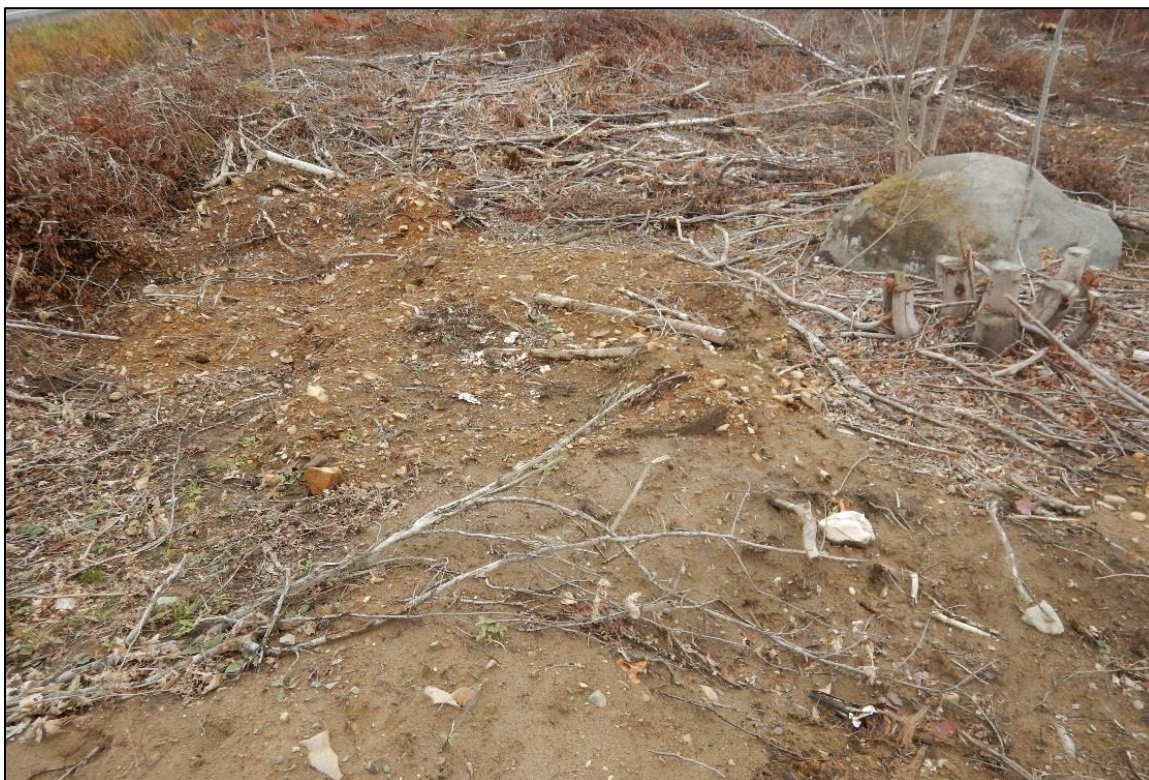
**Photo 10 : Projet 154-99-0324, aperçu d'une portion de la zone P-6 démontrant des perturbations majeures ayant affecté les sols, en plan.**

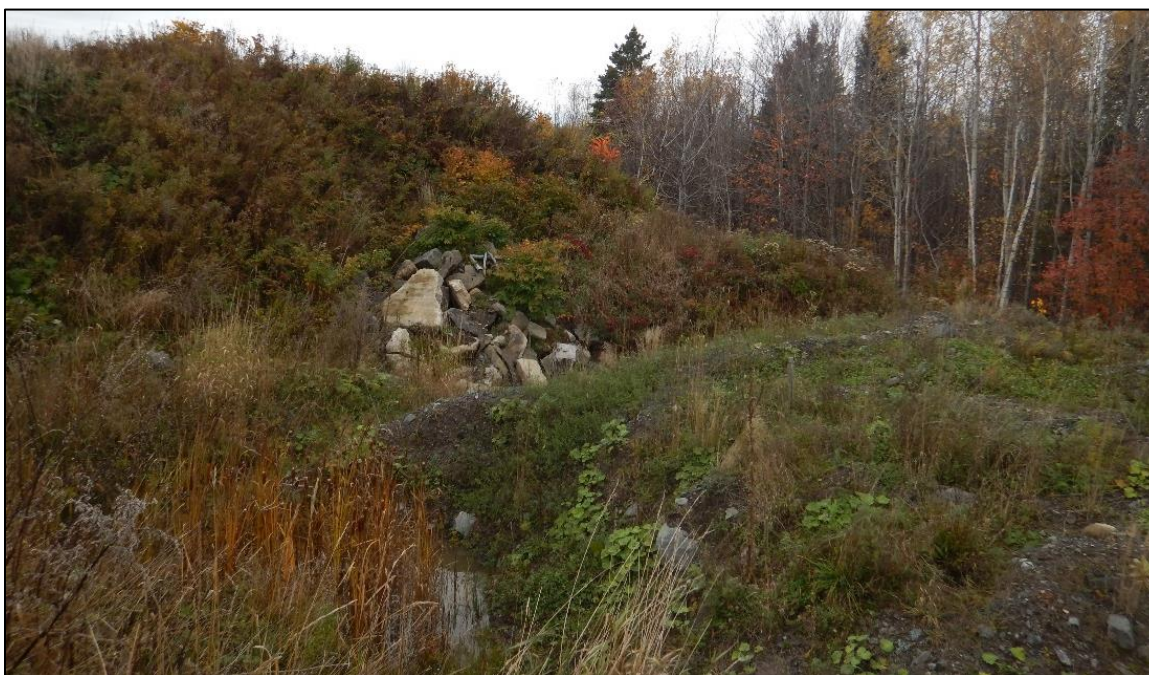
**Photo 11 : Projet 154-99-0324, aperçu d'une portion de la zone P-6 démontrant des perturbations d'origine anthropique majeures, direction nord-est.**

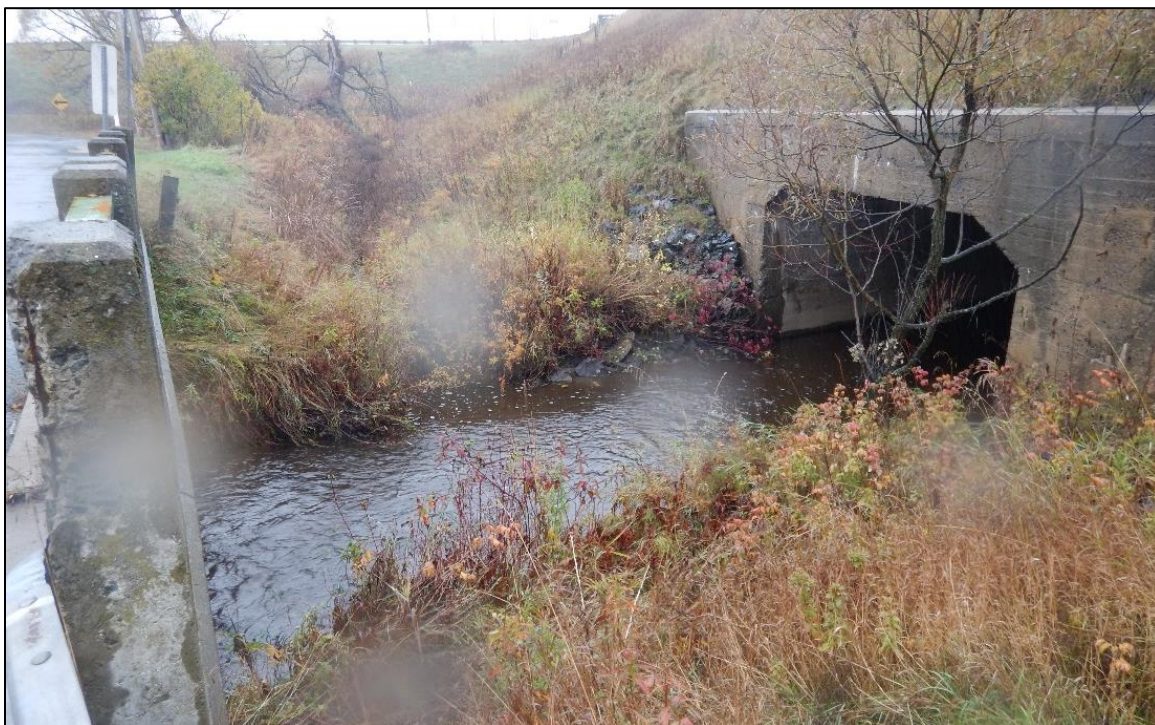
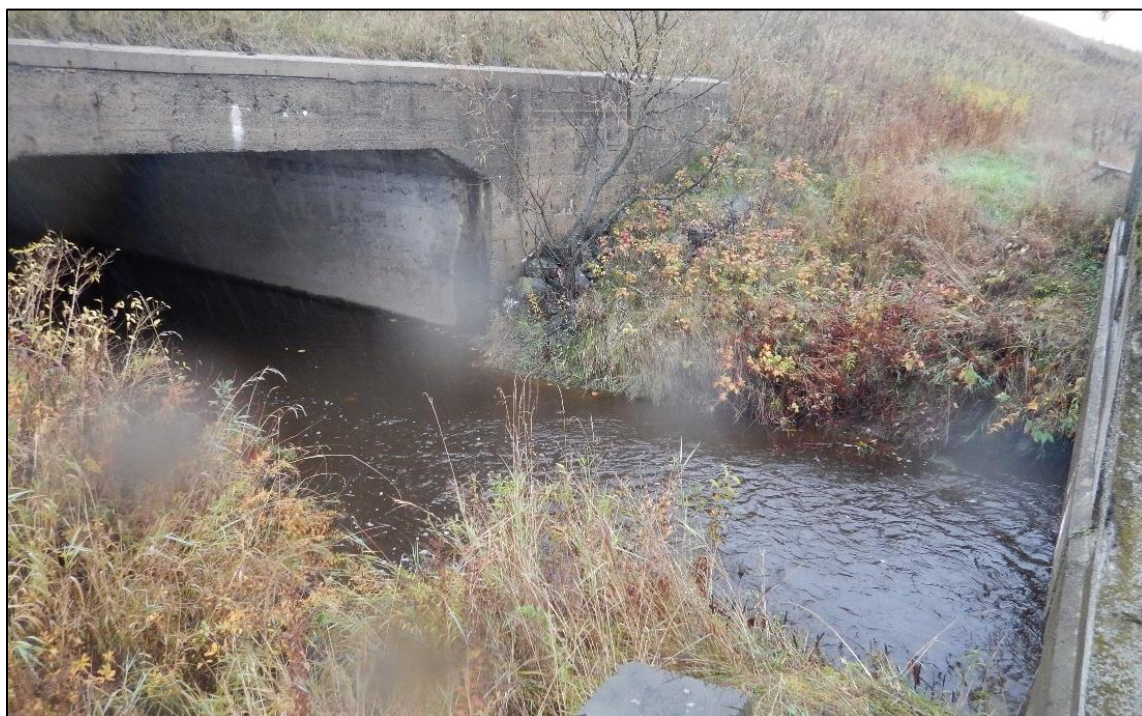
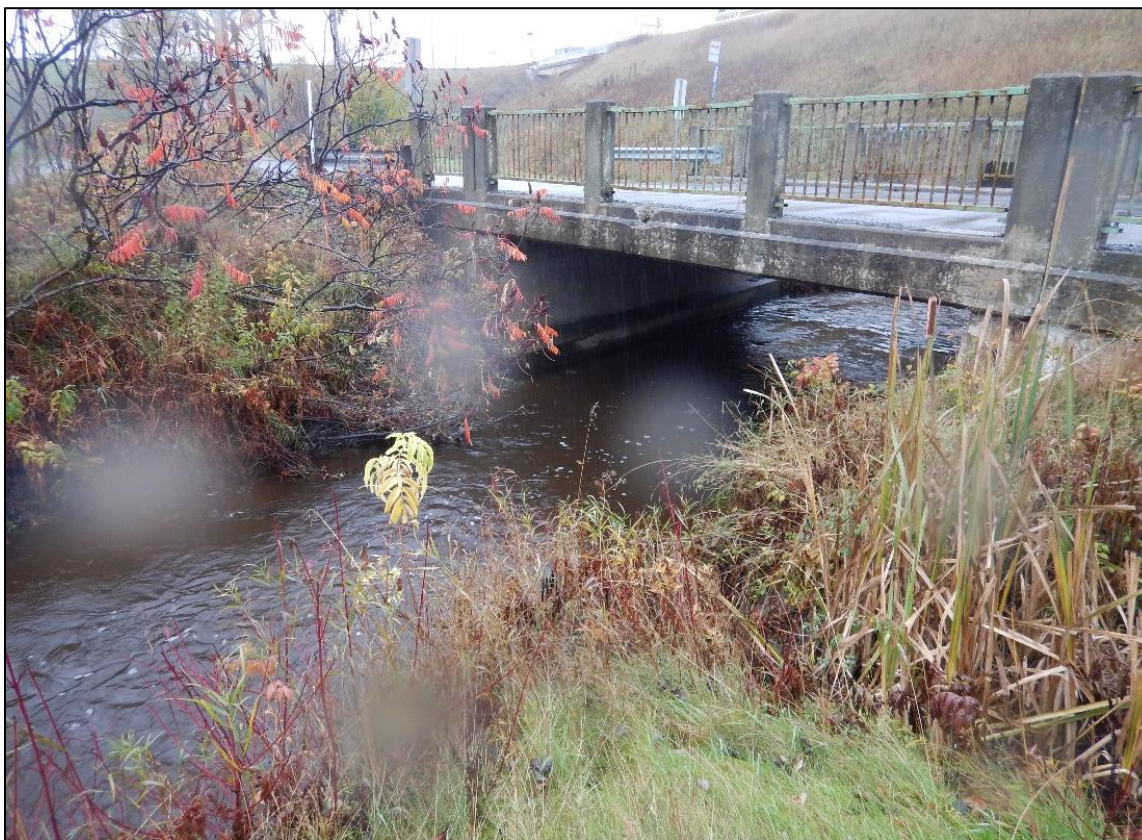
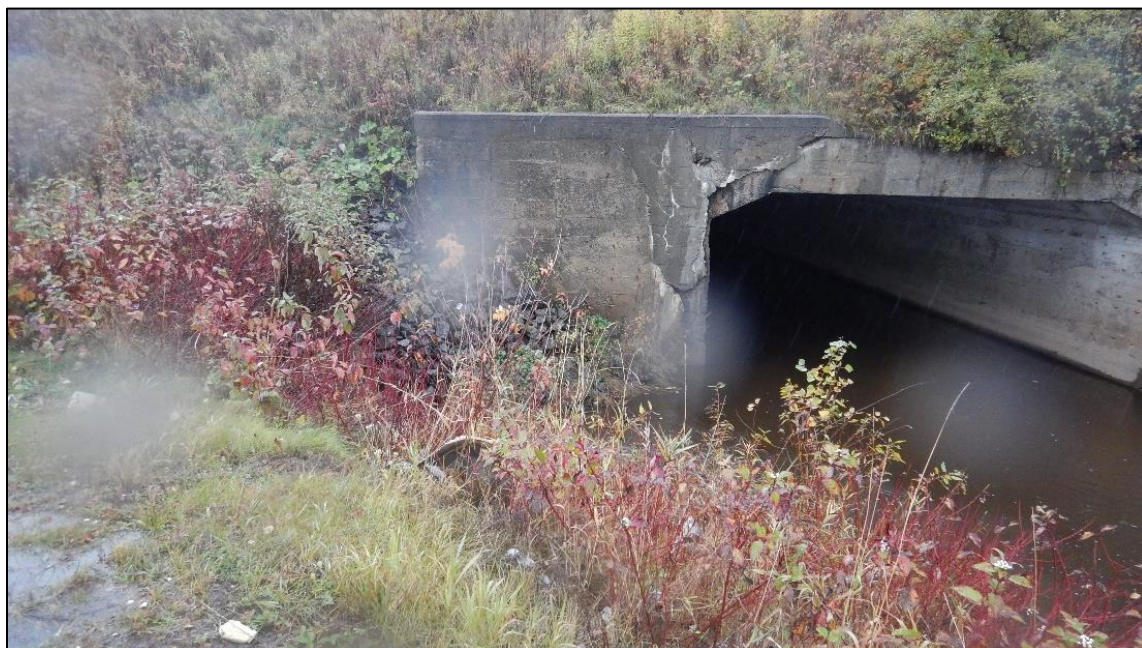
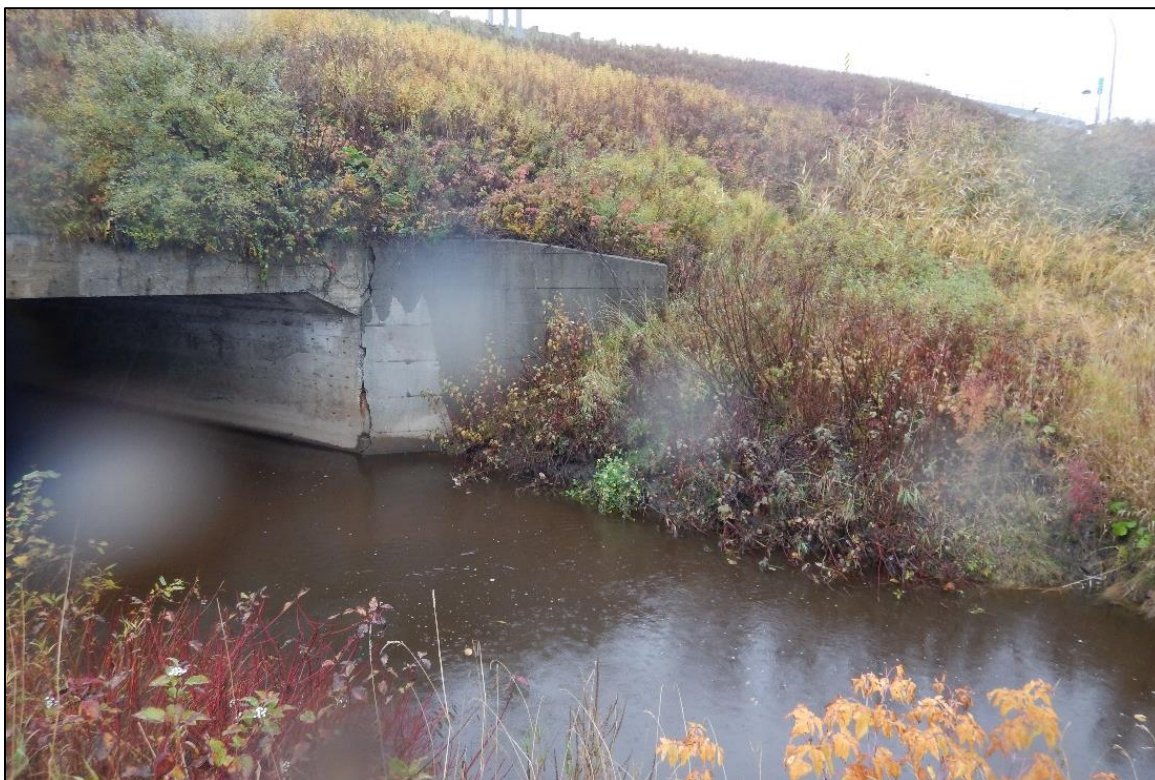
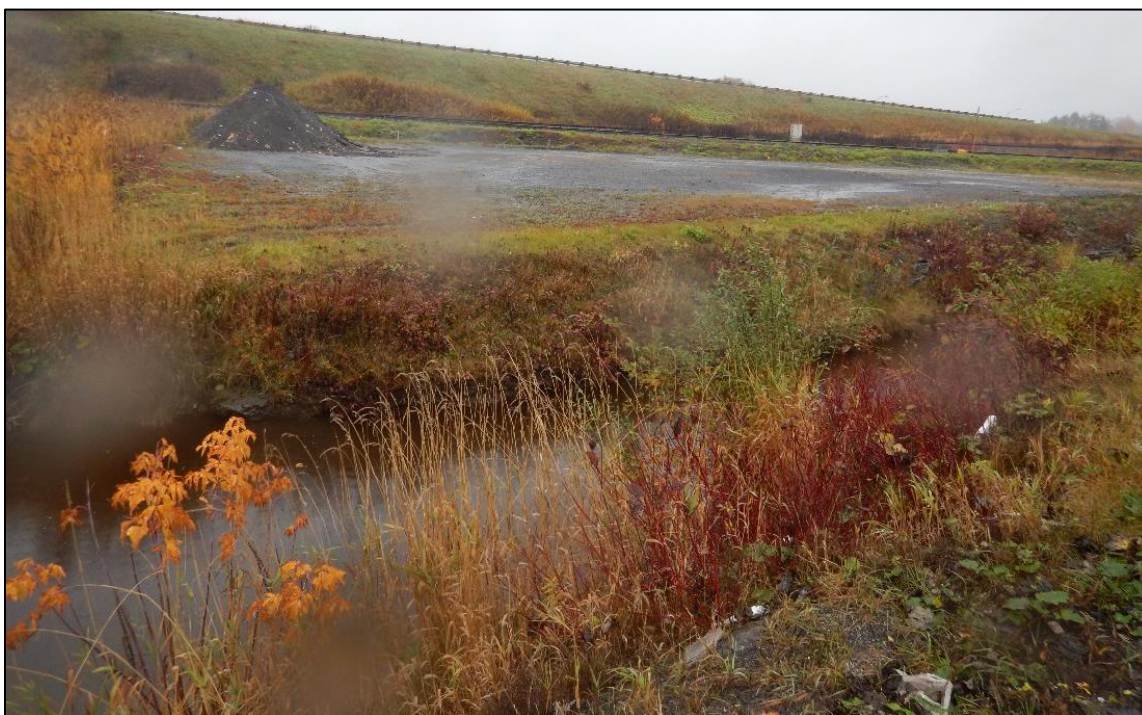
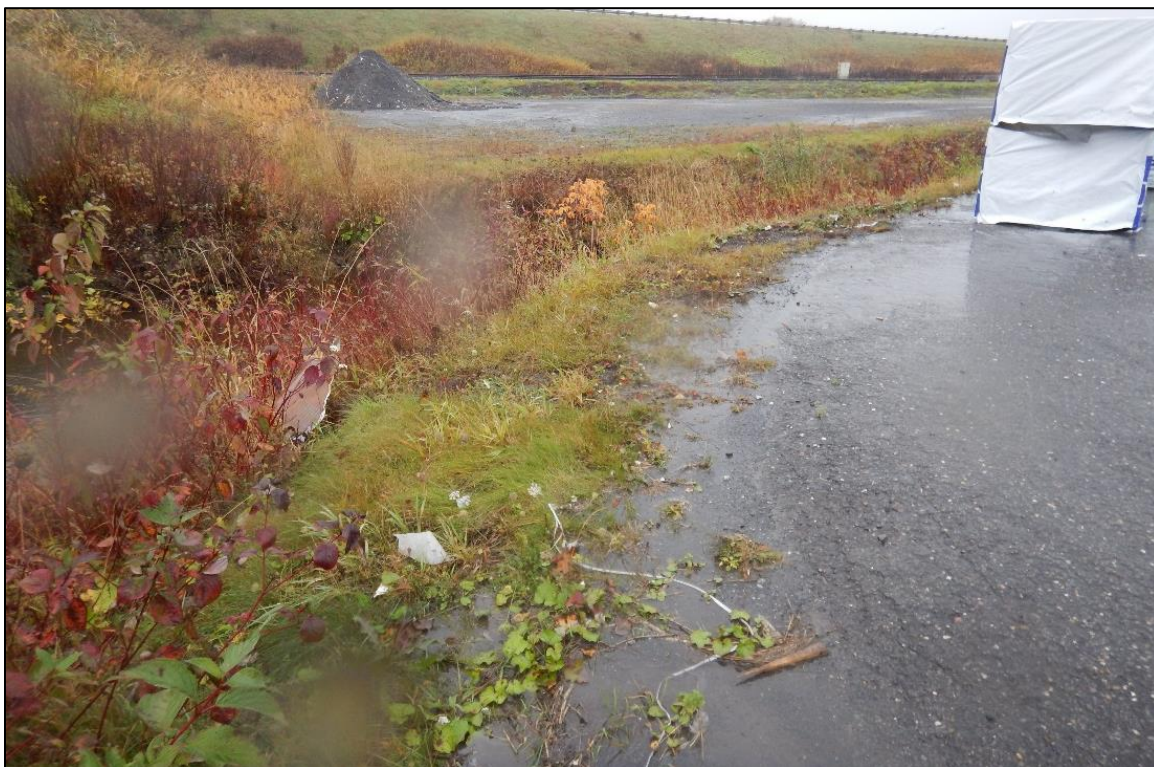
Finalement, l'inspection visuelle du ruisseau Terrebonne n'a pas permis d'identifier de vestiges associés au moulin à scie, qui devait autrefois s'y trouver (photos 12 à 18).

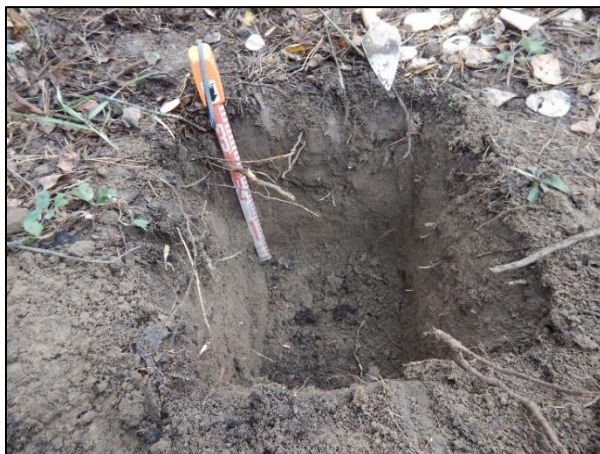
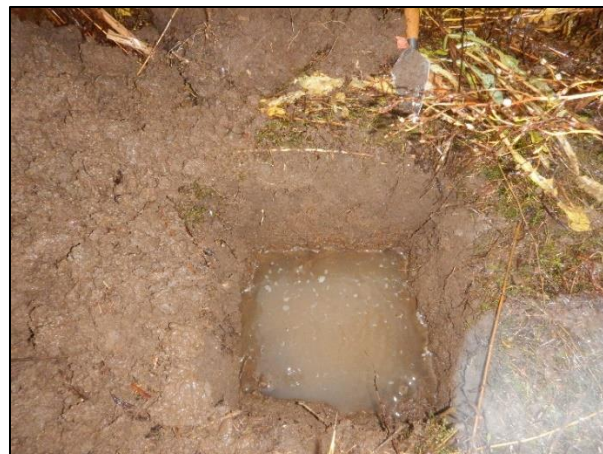
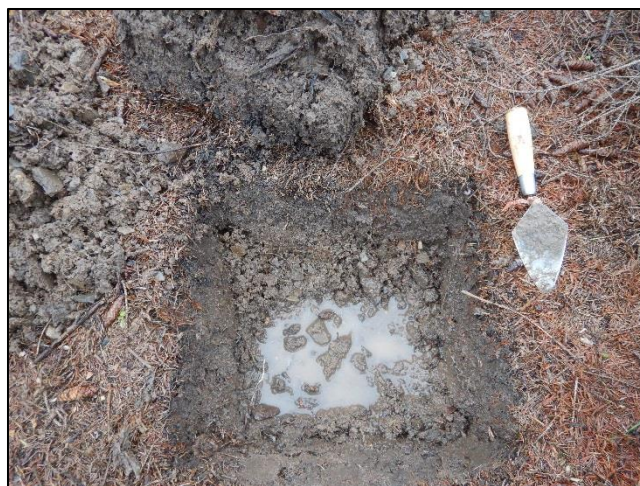
Les sondages exploratoires réalisés à l'intérieur des huit zones du projet routier 154-99-0324 ont permis d'identifier une matrice pédologique de nature minérale composée d'horizons sablonneux et/ou limoneux. Ponctuellement, des sols anthropogéniques ont également été rencontrés ainsi que des horizons argileux. Dans quelques cas, ces horizons minéraux reposaient sous des horizons organiques hétérogènes (photos 19 à 21).

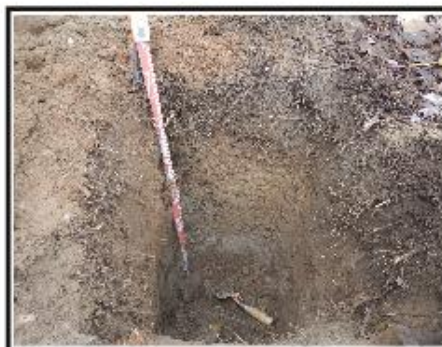
Figure 5 : Projet 154-99-0234, sondage test 001

Horizon minéral. Horizon composé de sable très fin légèrement limoneux de couleur gris foncé/brun. Horizon meuble et homogène. Présence de racines et radicelles. Horizon sans artefact.

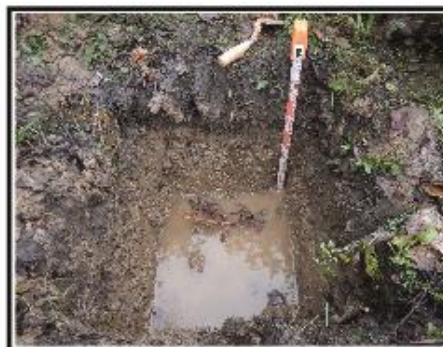
Figure 6 : Projet 154-99-0234, sondage test 002

Horizon organique.

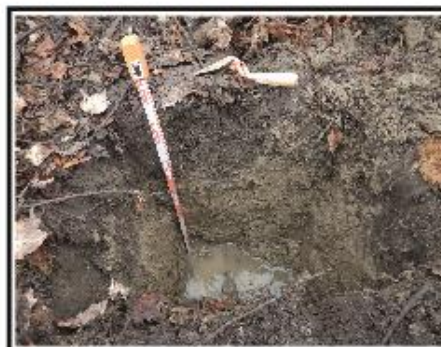
Figure 7 : Projet 154-99-0234, sondage test 003

Horizon organique. Horizon à texture limoneuse de couleur brune/noire. Horizon plus ou moins meuble. Présence de racines et de radicelles. Horizon homogène et sans artefact.

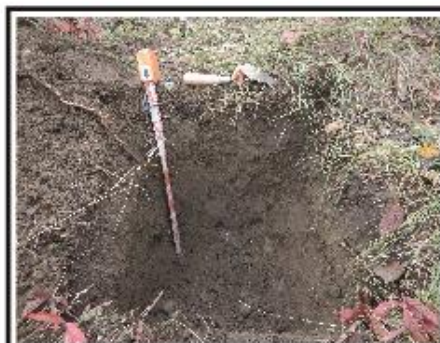
Figure 8 : Projet 154-99-0234, sondage test 004

Horizon anthropogénique composé de sable de couleur brune. Horizon sans artefact.

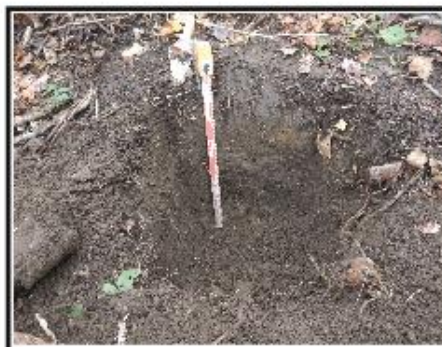
Figure 9 : Projet 154-99-0234, sondage test 005

Horizon minéral. Horizon composé de sable de couleur brun. Horizon plus ou moins meuble due à la forte présence de pierres subangulaires décimétriques et subarrondies. Présence de racines et de radicelles. La progression est interrompue à 50 cm dû à la présence de plus en plus forte de pierres d'envergures. Horizon homogène et sans artéfact.

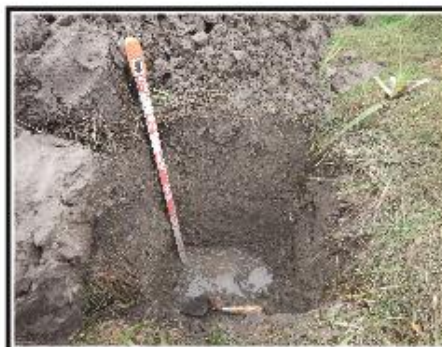
Figure 10 : Projet 154-99-0234, sondage test 006

Horizon #1 :  $\pm 60$  cm  
Horizon anthropogénique.  
Horizon sans artéfact. Excavation impossible après 60 cm. due à la présence de pierres.
