## EXPERTISE ARCHÉOLOGIQUE 2017

**PROJET 154-01-0315, MUNICIPALITÉ DE SAINT-ANSELME  
DIRECTION GÉNÉRALE DE LA CHAUDIÈRE-APPALACHES**

**Avril 2018**

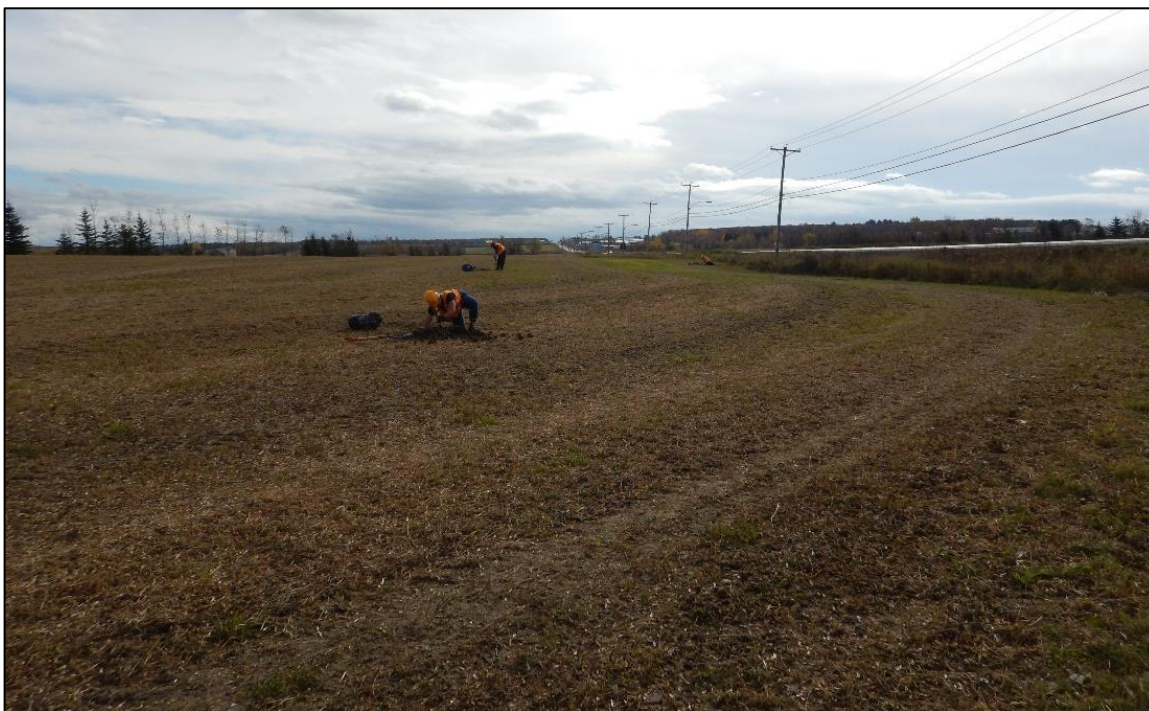
**Photo 1 : Projet 154-01-0315, travailleur à l'œuvre à l'intérieur d'une section agricole du projet située le long de la Route Bégin, direction sud-est**

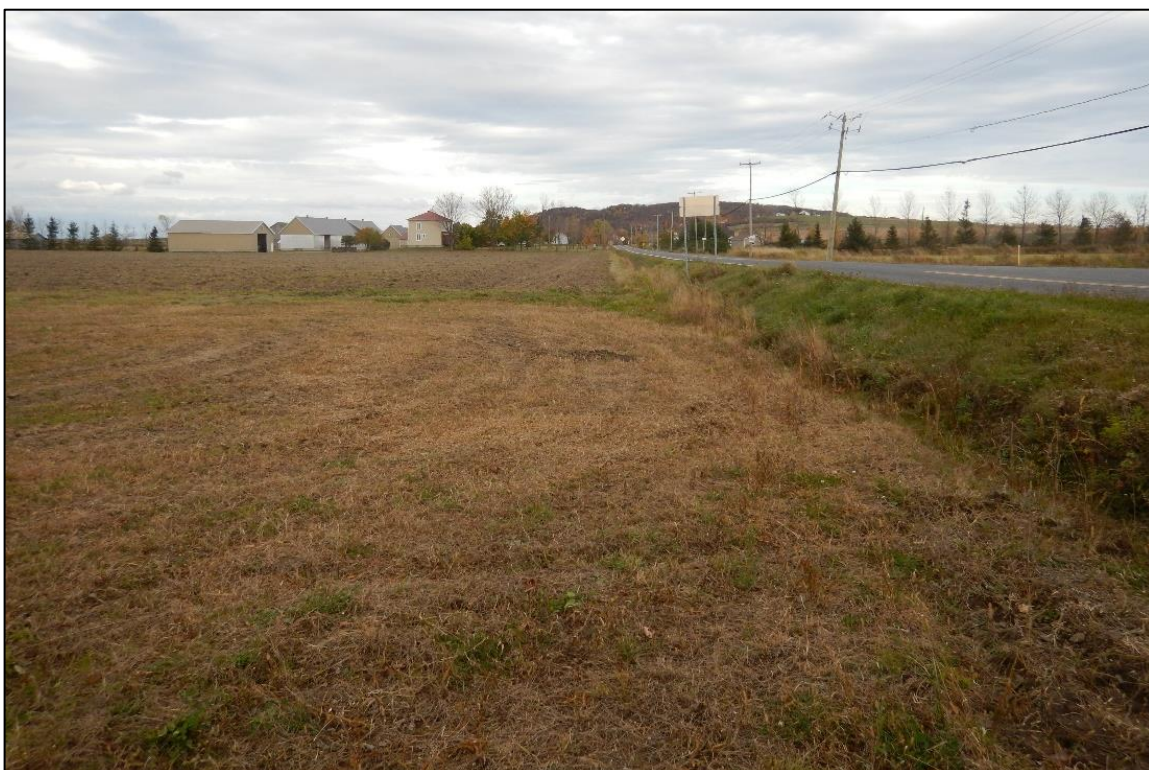
**Photo 2 : Projet 154-01-0315, section agricole du projet située le long du rang de la Montagne, direction est-nord-est**

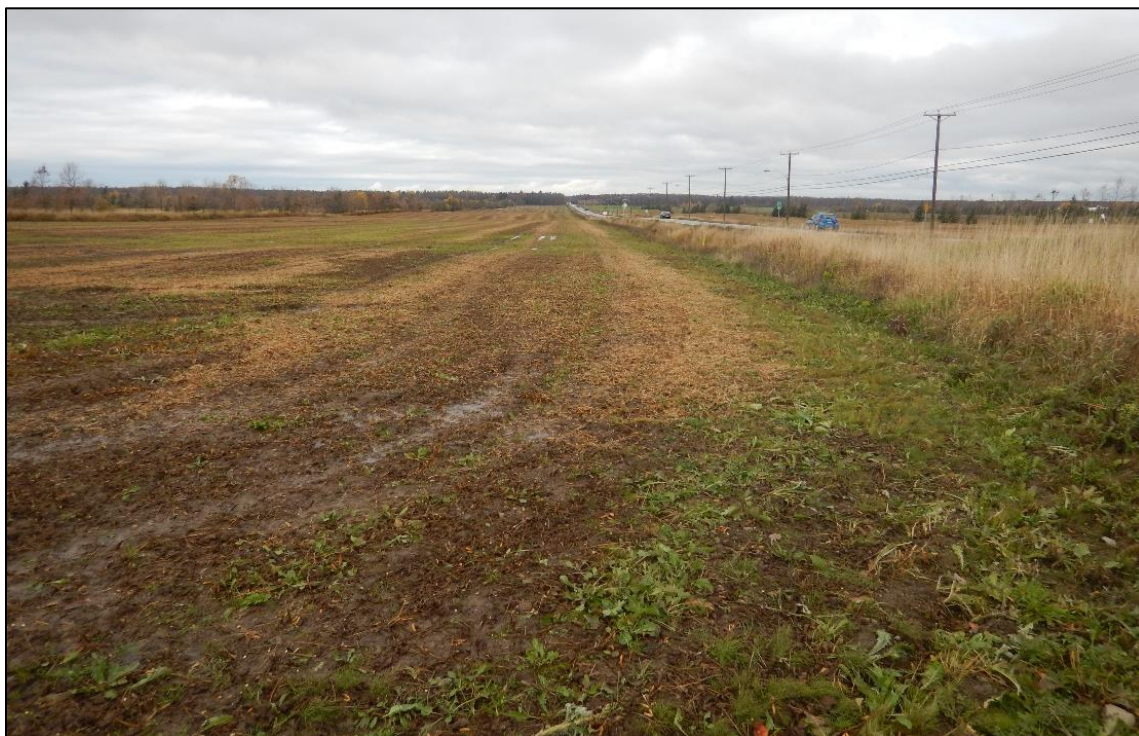
**Photo 3 : Projet 154-01-0315, section agricole ayant fait l'objet d'un épandage de fumier le long de la route Bégin, direction nord-ouest**

Seule la portion située au sud-ouest de la route Bégin et au nord-ouest de la route McKenzie a été exclue des sondages pour des raisons de santé/sécurité. En effet, lors de l'intervention archéologique, de la machinerie agricole effectuait de l'épandage de fumier à grande échelle. Après discussion avec le responsable du MTMDET, il fut convenu qu'aucun sondage exploratoire ne soit réalisé, mais que l'inspection visuelle devait être maintenue. Celle-ci a été jugée suffisante compte tenu du faible couvert végétal permettant de voir les sols minéraux combiné au fait que l'endroit a fait l'objet de labours récurrent au cours de la période historique, permettant ainsi à d'éventuels artefacts d'être visible en surface. Notons par ailleurs qu'une portion de ce champ avait déjà été inventoriée par Pintal (2002d). Ce dernier avait émis le constat que le lieu ne recelait aucun indice d'occupation ancienne (Pintal 2002d : 14) (photo 3 et 4).

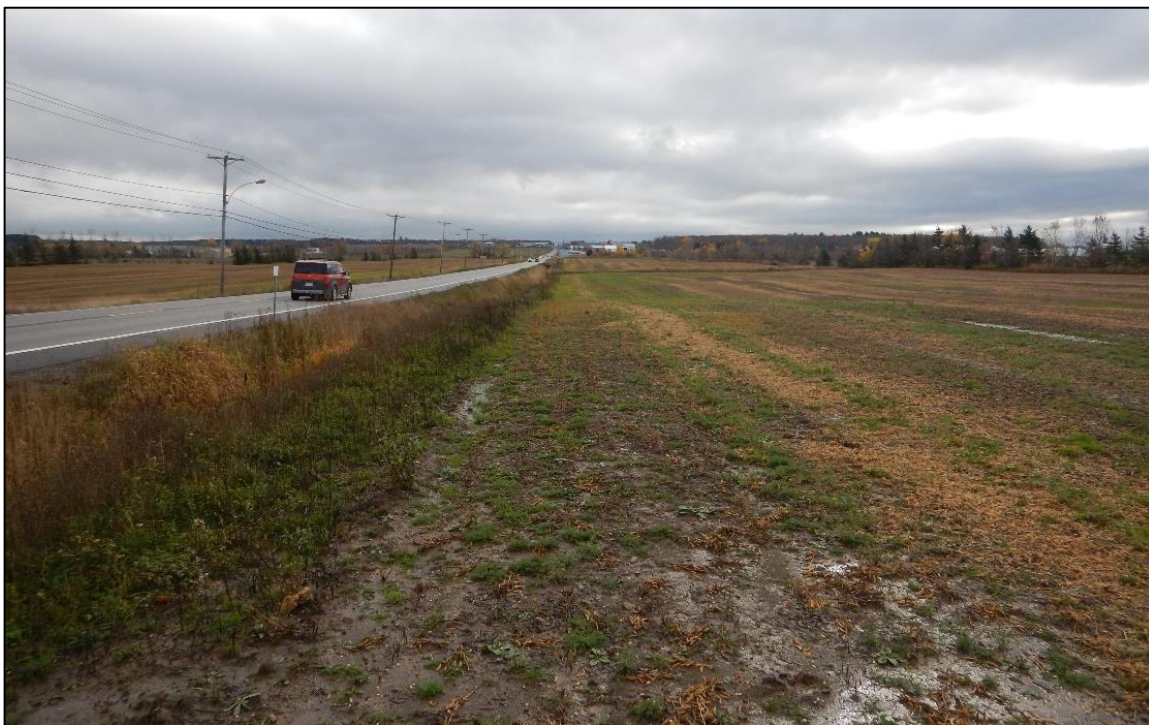
**Photo 4 : Projet 154-01-0315, section agricole ayant fait l'objet d'un épandage de fumier le long de la route Bégin, direction sud-est**

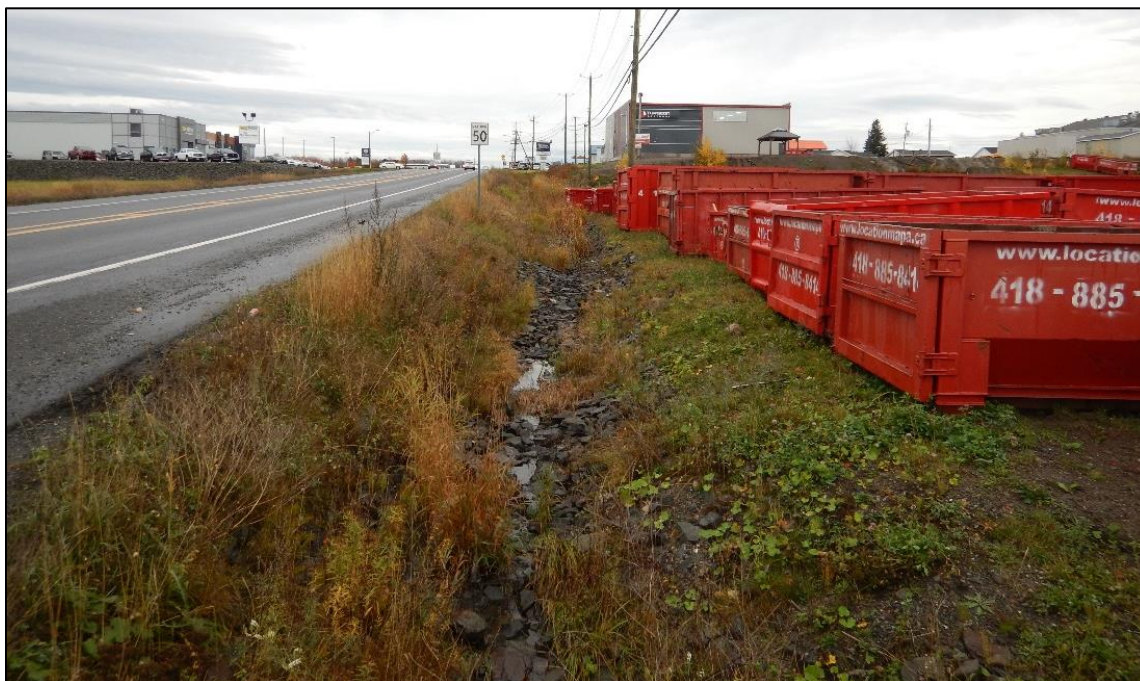
Photo 5 : Projet 154-01-0315, inspection visuelle de façades de commerces, entre le 6 rue Albert Deblois et le 50 route Bégine, direction sud-est

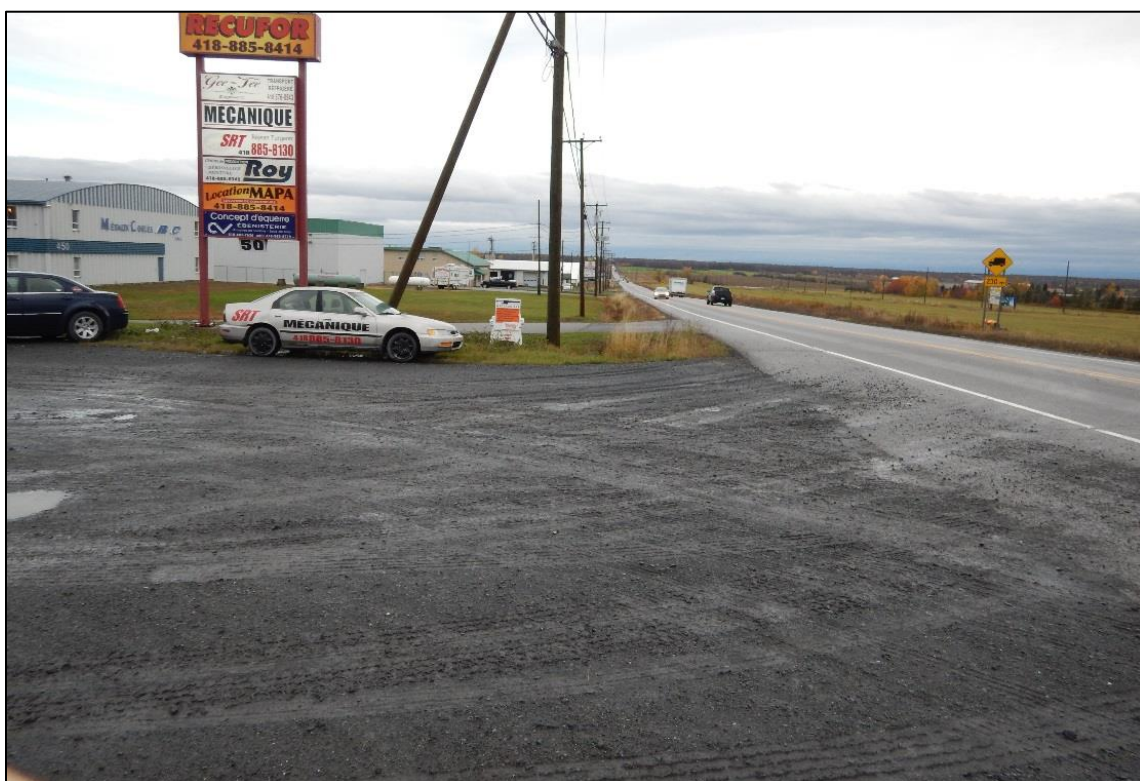
Photo 6 : Projet 154-01-0315, inspection visuelle d'une façade de commerce, entrée principale du 50 route Bégine, direction nord-ouest

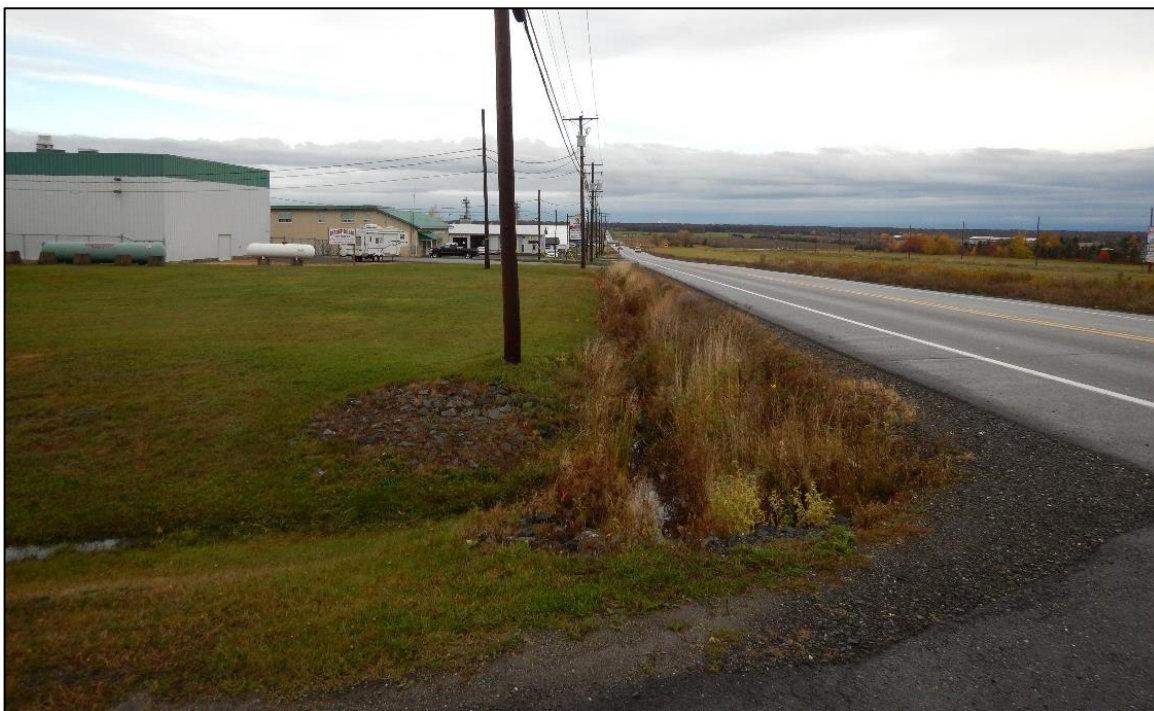
**Photo 7 : Projet 154-01-0315, inspection visuelle du fossé et du terrain aménagé face au 450 rte Bégin, direction nord-ouest**

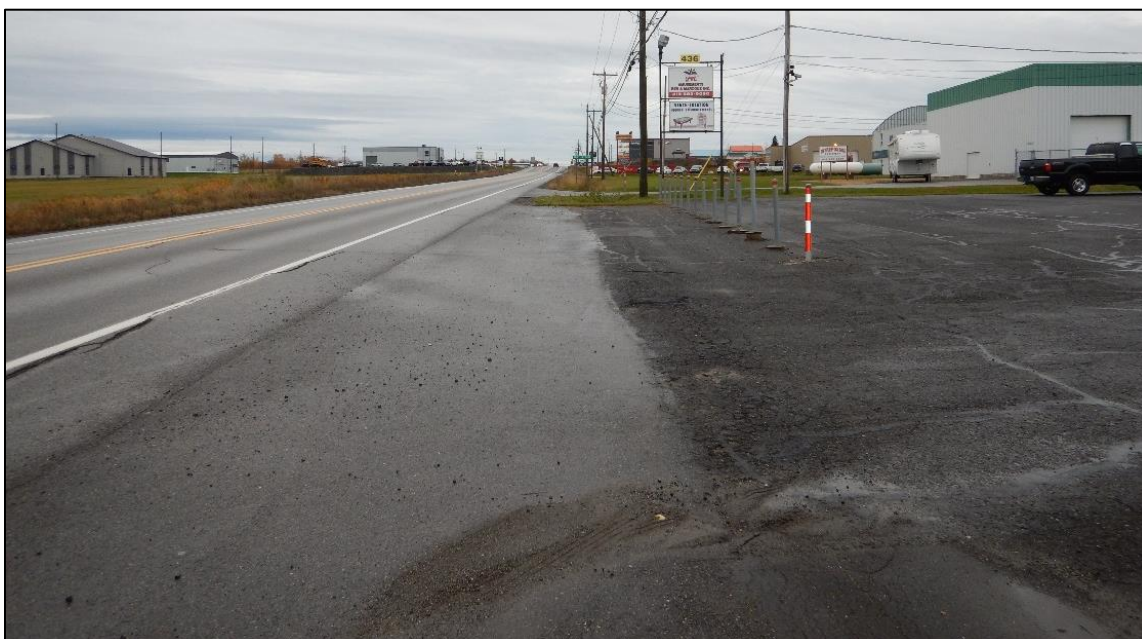
**Photo 8 : Projet 154-01-0315, inspection visuelle face à l'entrée du 436 rte Bégin, direction sud-est**

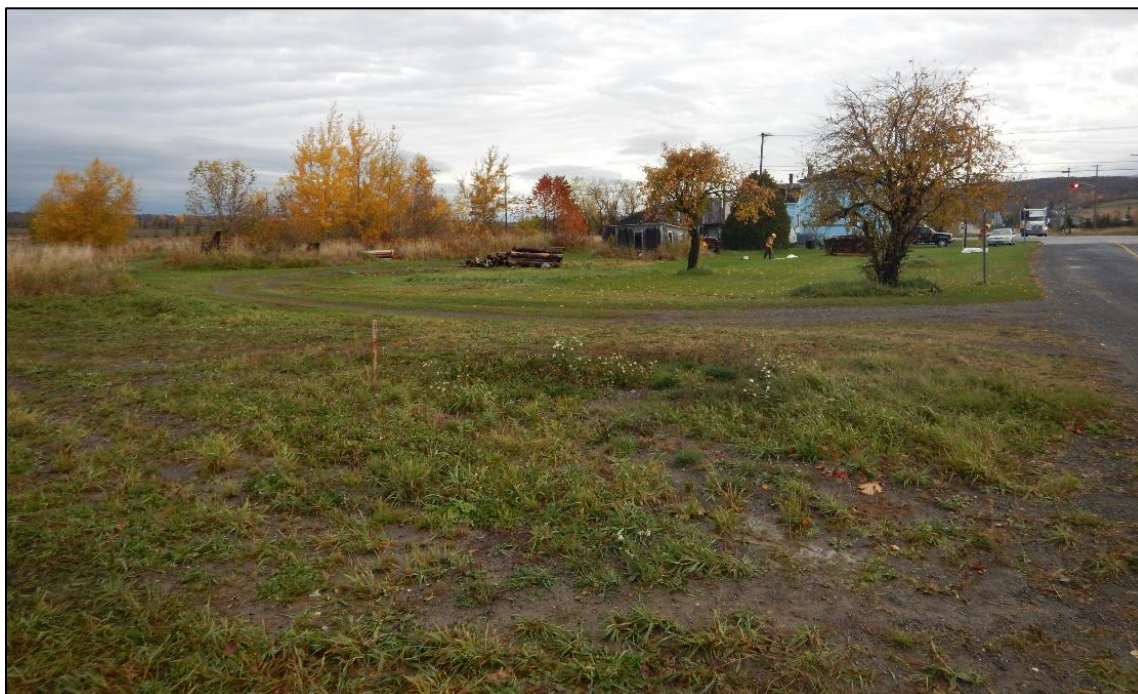
**Photo 9 : Projet 154-01-0315, vue d'ensemble du terrain résidentiel expertisé au coin de la route Bégin et McKenzie, est-nord-est**

Mentionnons finalement que des sondages exploratoires ont été réalisés à l'intérieur des limites d'un terrain résidentiel situé au coin des routes Bégin et McKenzie (photo 9). Au contraire des autres sondages exploratoires, ceux réalisés à l'intérieur des limites de ce terrain résidentiel n'ont pas vu leur couvert végétal déstructuré afin de préserver l'environnement des lieux (photo 10).

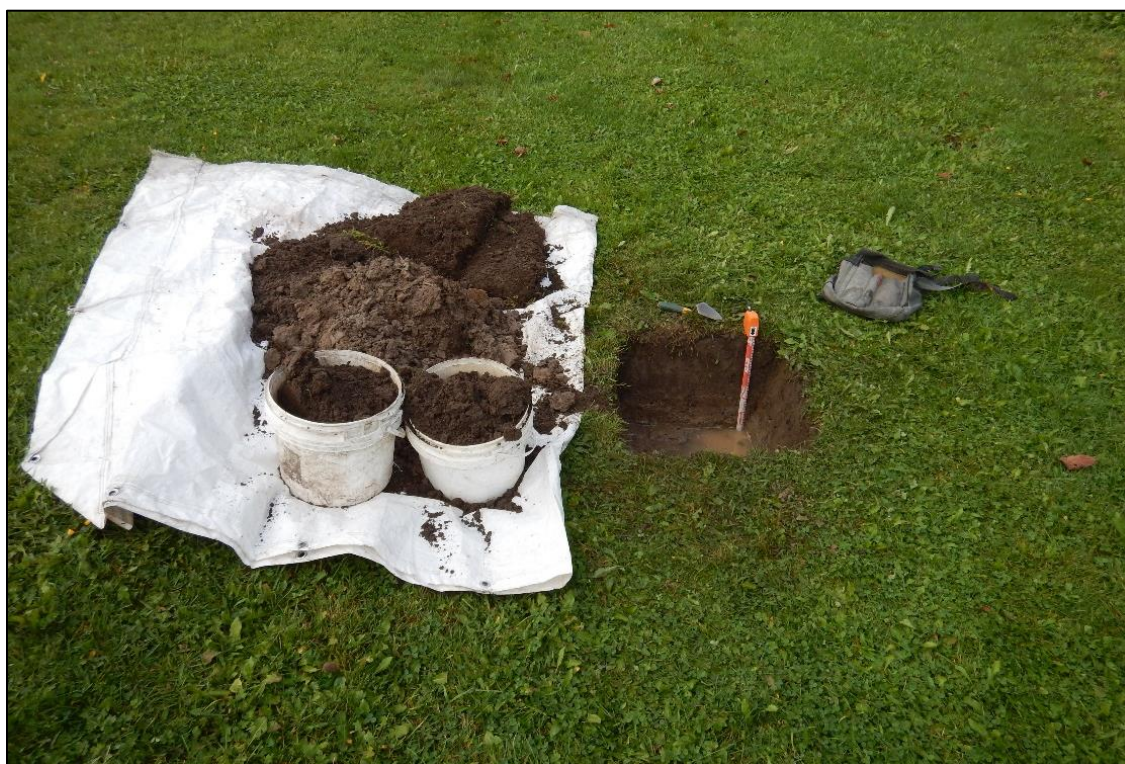
**Photo 10 : Projet 154-01-0315, excavation et fouille sur bâche l'intérieur des limites du terrain résidentiel situé au coin des routes Bégin et McKenzie,**

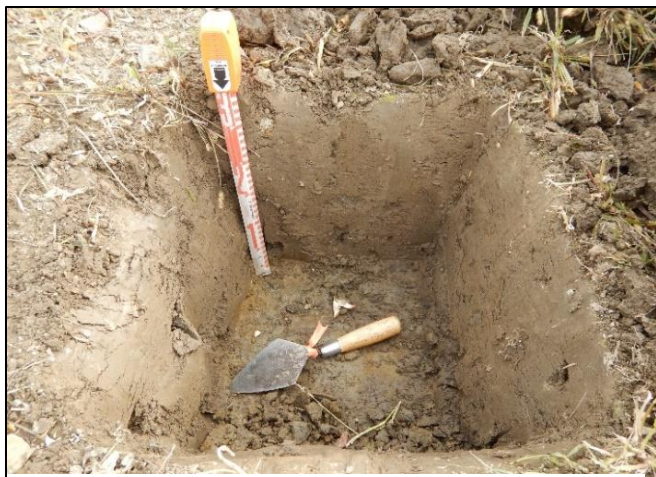
Les sondages exploratoires réalisés à l'intérieur des secteurs du projet routier 154-01-0315 ont mené à l'identification d'une matrice pédologique de nature minérale composée d'horizons argileux et homogènes. Ponctuellement, la matrice pédologique a livré des horizons hétérogènes présentant des argiles sablonneuses ou encore des sables argileux. En d'autres endroits, ce fut davantage des horizons constitués de sable limoneux qui furent identifiés, voire des sols anthropogéniques composés d'au moins un horizon de remblai composé de graviers. Finalement, précisons que la matrice pédologique documentée sur le terrain résidentiel situé au coin des routes Bégin et McKenzie, présentait un horizon supérieur constitué de terreau gazonneux (photos 11 à 13).

**Photo 11 : Projet 154-01-0315, matrice pédologique à horizons minéraux, sondage # 38, direction sud-sud-est**

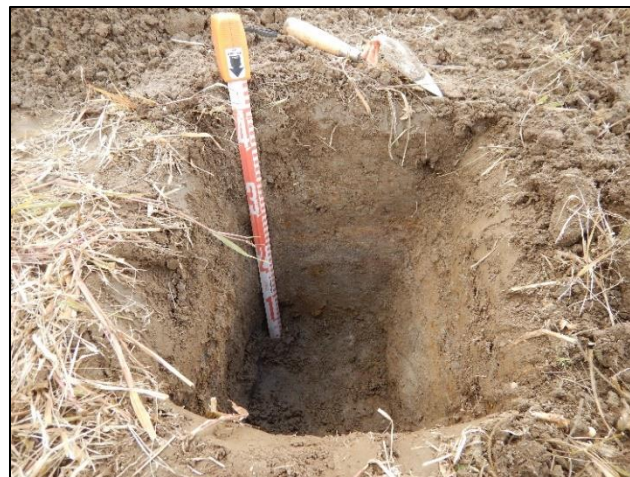
**Photo 12 : Projet 154-01-0315, matrice pédologique à horizons minéraux, sondage # 68, direction sud-ouest**

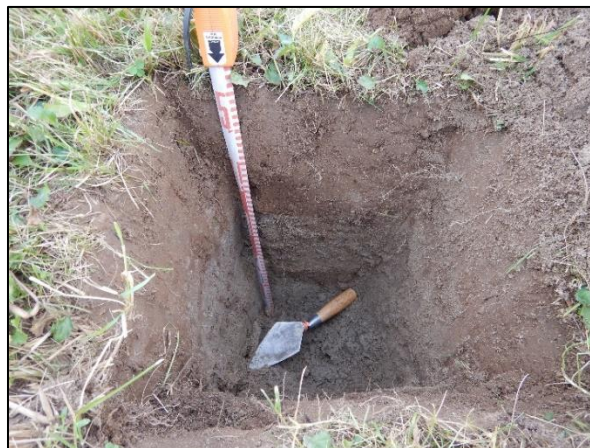
**Photo 13 : Projet 154-01-0315, matrice pédologique à horizons minéraux, sondage # 85, direction sud-sud-est**

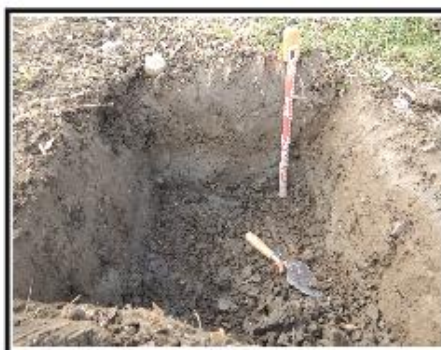
Figure 5 : Projet 154-01-0315, sondage test 001

#### Horizon #1 : ± 26 cm

Horizon minéral. Horizon argileux/sablonneux de couleur brune à granulométrie fine. Horizon très compact. Timides inclusions de cailloux et/ou cailloutis. Horizon sans artefact.

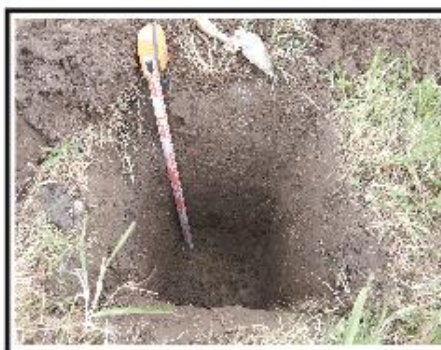
Figure 6 : Projet 154-01-0315, sondage test 002

#### Horizon #1 : ± 5 cm

Horizon constitué d'un terreau gazonneux. Horizon sans artéfact.

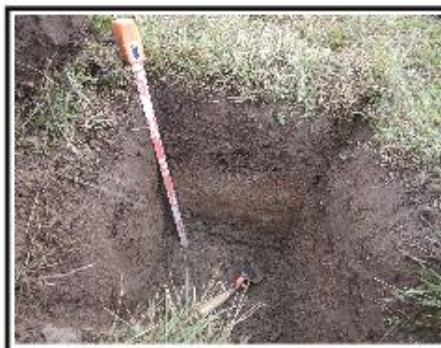
Figure 7 : Projet 154-01-0315, sondage test 003

### Horizon #1 : ± 22 cm

Horizon constitué d'un terreau gazonneux. Horizon compact. Horizon sans artefact.

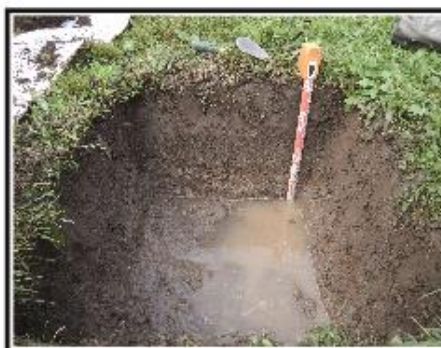
Figure 8 : Projet 154-01-0315, sondage test 004

#### Horizon #1 : ± 26 cm

Horizon minéral. Horizon composé d'un sable limoneux de couleur brune. Horizon compact. Horizon sans artefact.
