Suivi de l'érosion côtière à la suite de travaux de stabilisation des berges en bordure de routes à l'Isle-aux-Coudres (projet R757.1) : rapport final

Rapport final de recherche remis au ministère des Transports du Québec

2019

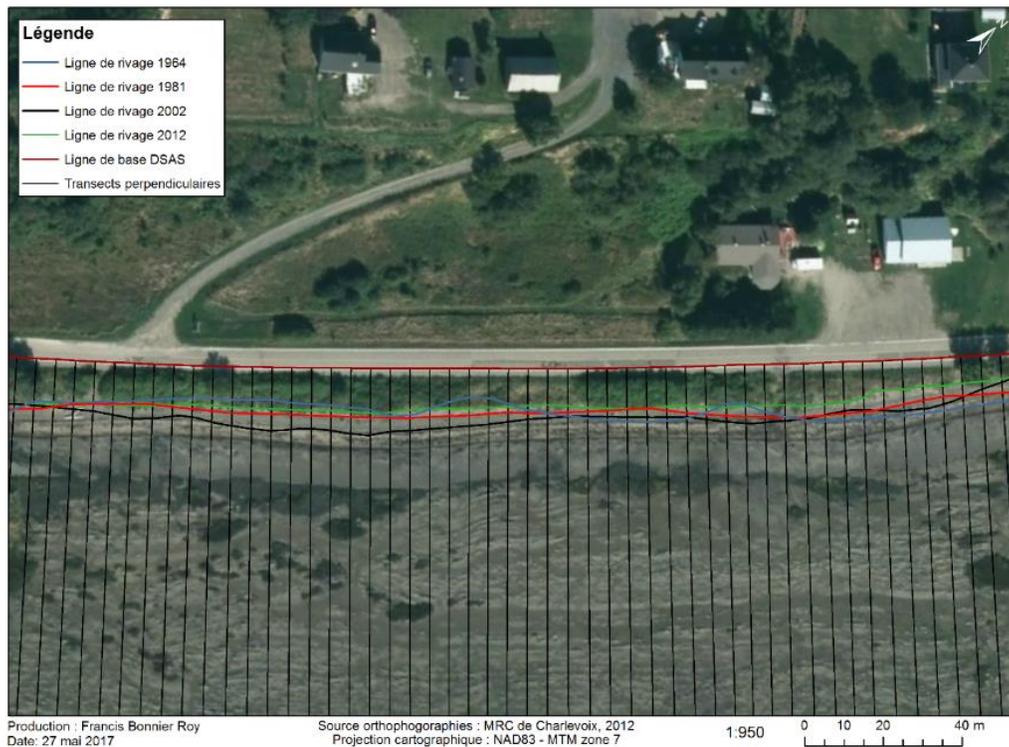
Figure 2. Exemple de l'utilisation de l'outil DSAS sur ArcGIS 10.1.

Ensuite, l'ensemble des lignes de rivage numérisées a été analysé à l'aide de l'extension DSAS 4.3 (*Digital Shoreline Analysis System*) de l'USGS (*United States Geological Survey*). Cet outil a besoin d'une ligne de base de référence derrière l'ensemble des lignes de rivage pour générer des lignes perpendiculaires appelées « transects » à intervalle de distance fixe déterminé par l'utilisateur, soit 5 m dans le cas de cette étude (figure 2). Une fois ces éléments rassemblés, le logiciel calcule un taux de migration (m/an) selon la distance entre la date la plus ancienne et la plus récente, divisée par le nombre d'années entre ces deux dates.

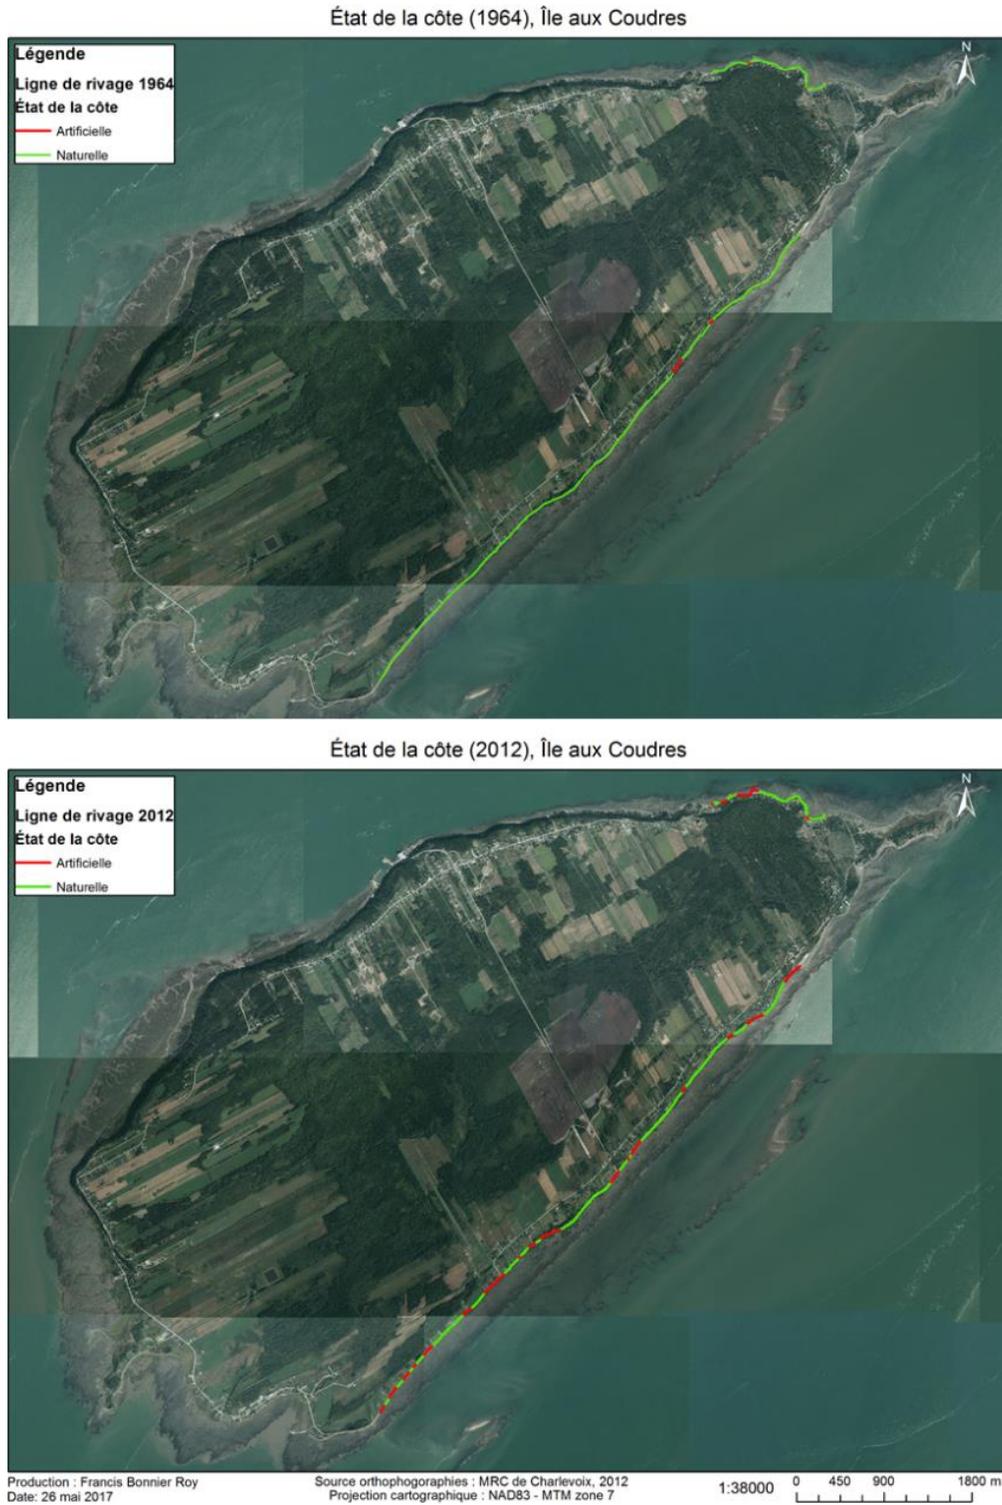
Figure 5. État de la côte (naturelle et artificielle) entre 1964 et 2012.

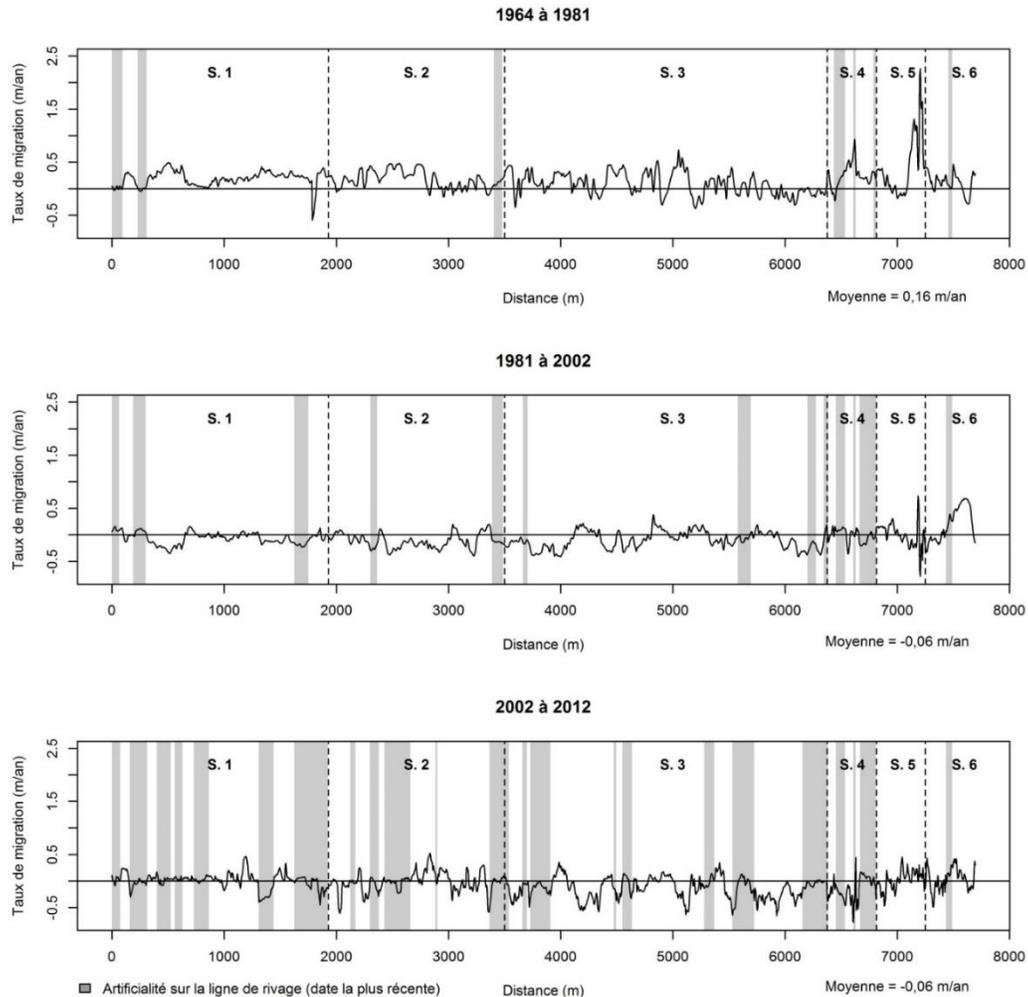
Figure 8. Taux de déplacement historiques (m/an) de la ligne de rivage et leur position sur le linéaire côtier délimité par les secteurs de chaque intervalle de dates entre 1964 et 2012. Les interventions de protection des berges sont illustrées par les zones grisées et représentent l'état de la côte de la date la plus récente de l'intervalle.

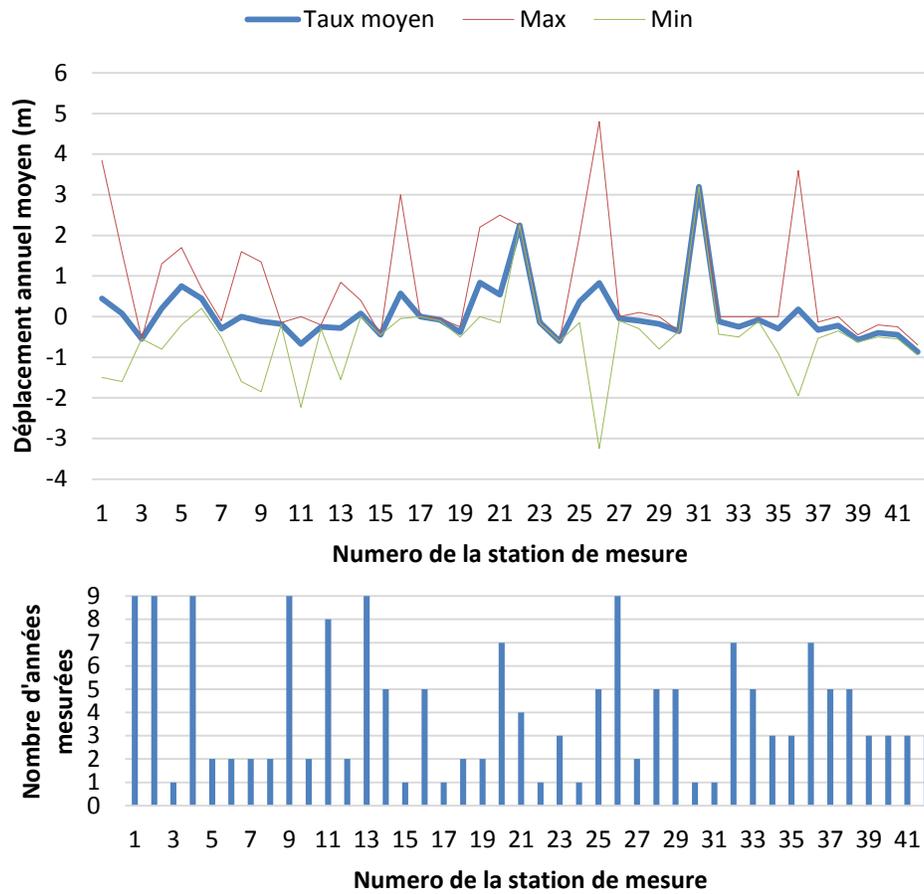
Figure 10. Taux de déplacement annuel mesuré entre 2007 et 2016 sur les berges à l'étude grâce au réseau de stations de mesures d'érosion du LDGIZC.

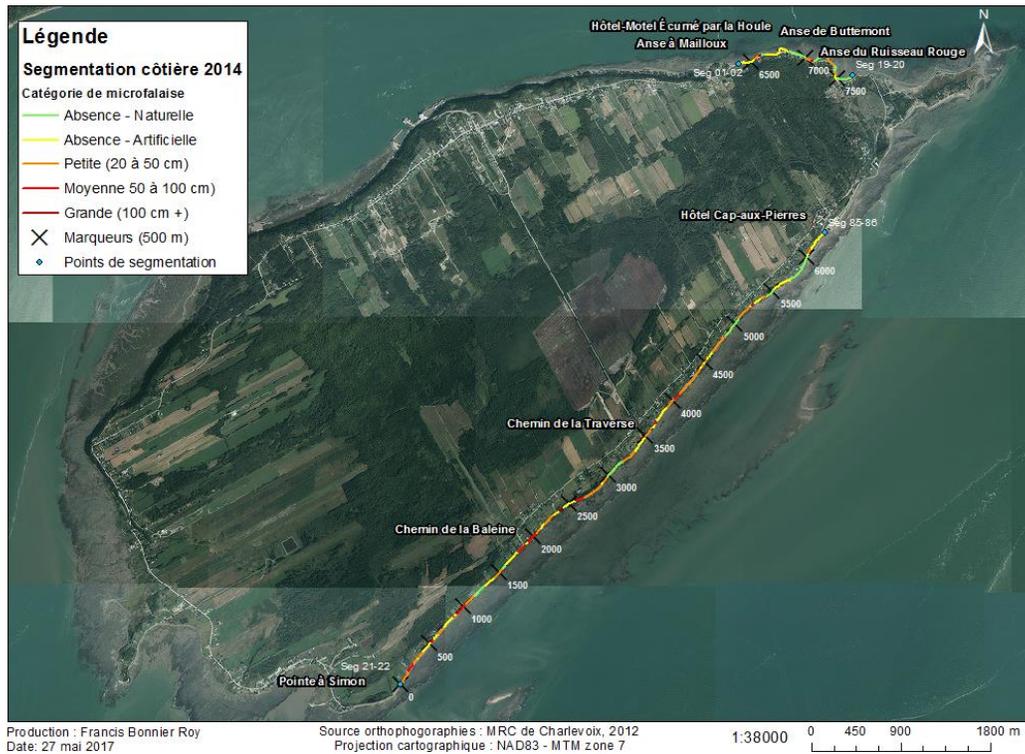
Figure 12. Segmentation côtière en août 2014 représentée par les catégories de microfalaise.

La figure 12 permet de visualiser la segmentation avec la composante microfalaise sur l'ensemble de la côte caractérisée lors de la première campagne terrain en août 2014. Cette carte représente l'état de référence avant les travaux d'enrochement à l'automne 2014.

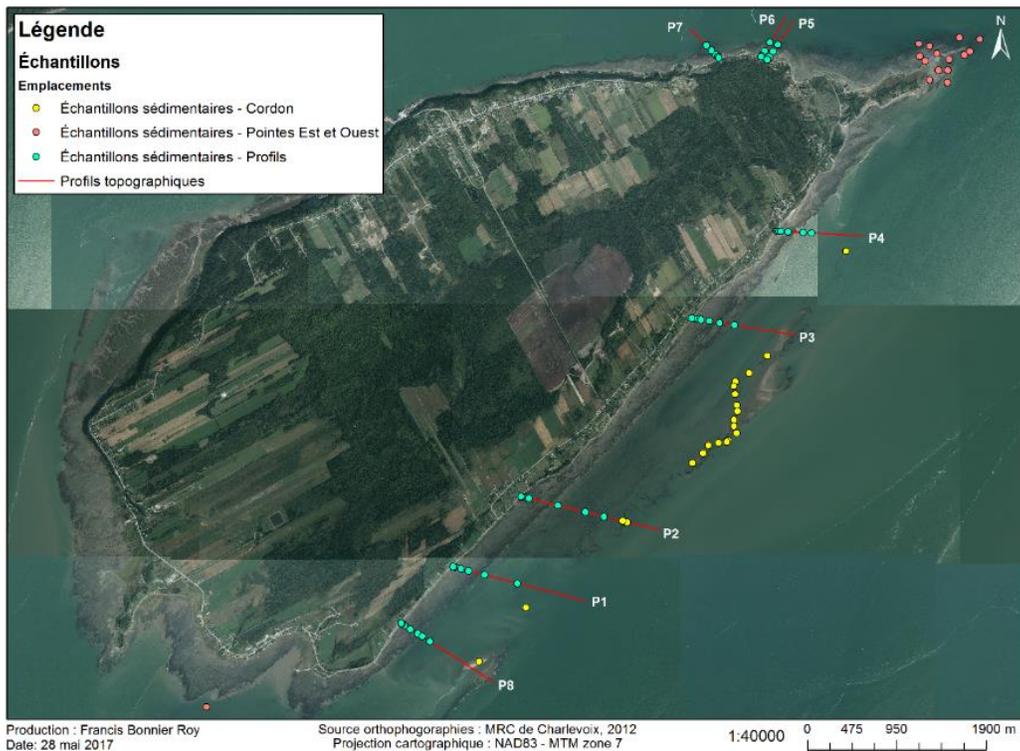
Figure 17. Emplacements des échantillons granulométriques des profils topographiques et hydrodynamiques pour la période de suivi 2014 à 2016.

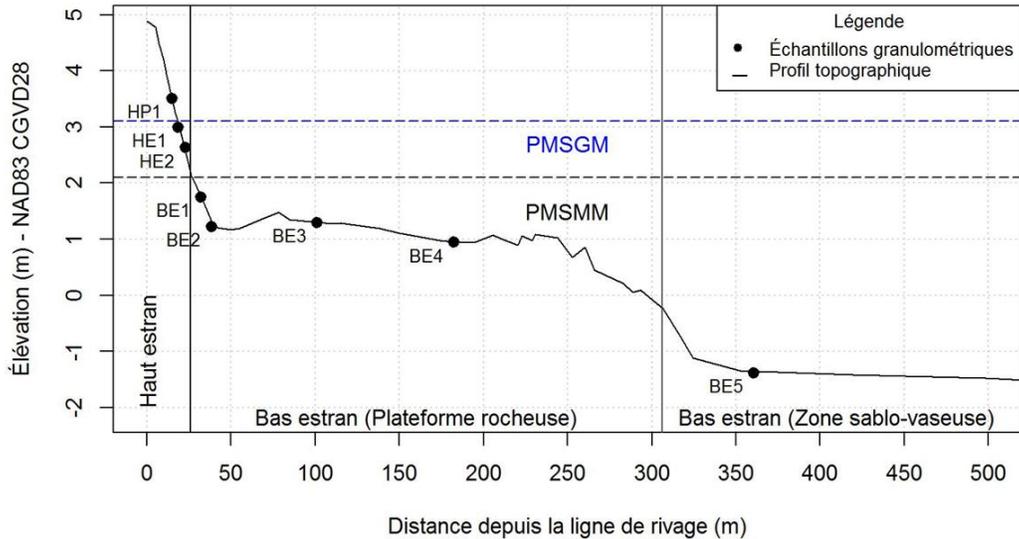
Le positionnement des échantillons sur les profils a été déterminé selon les différentes parties de la zone côtière : un premier échantillon sur le haut de plage ainsi que deux échantillons sur le haut estran, soit un au 1/3 et l'autre au 2/3. Sur le bas estran, un échantillon est pris dans les 5 premiers mètres suivant la flexure (rupture de pente et changement granulométrique). Ensuite, l'échantillonnage se fait aux 100 à 300 mètres pour couvrir l'ensemble de la plateforme rocheuse, de la zone sablo-vaseuse et du cordon infralittoral. La figure 18 présente un exemple du positionnement des échantillons granulométriques de surface sur un profil topographique.

Figure 18. Exemple de positionnement des échantillons granulométriques sur un profil topographique.

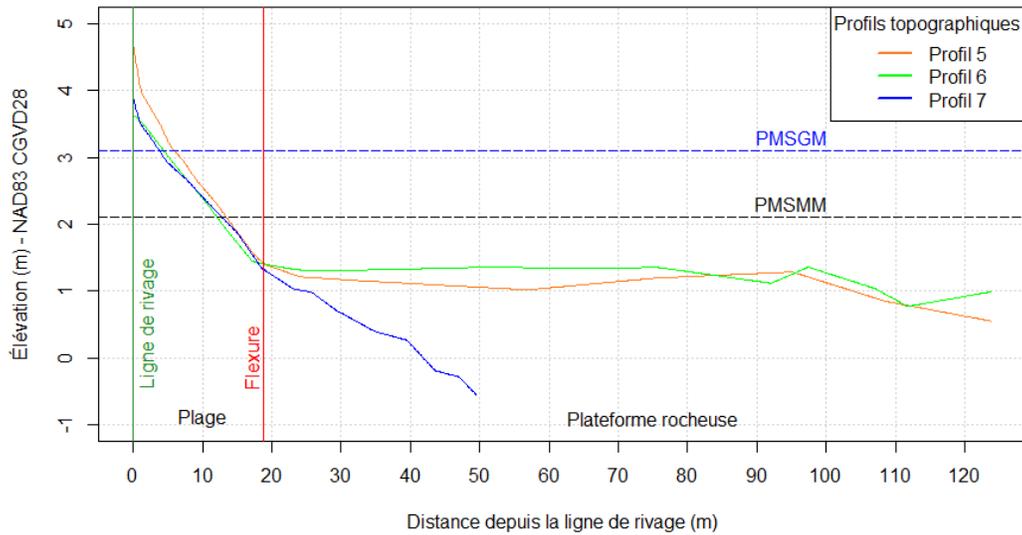
Figure 24. Profils topographiques de la côte nord-est, août 2014.

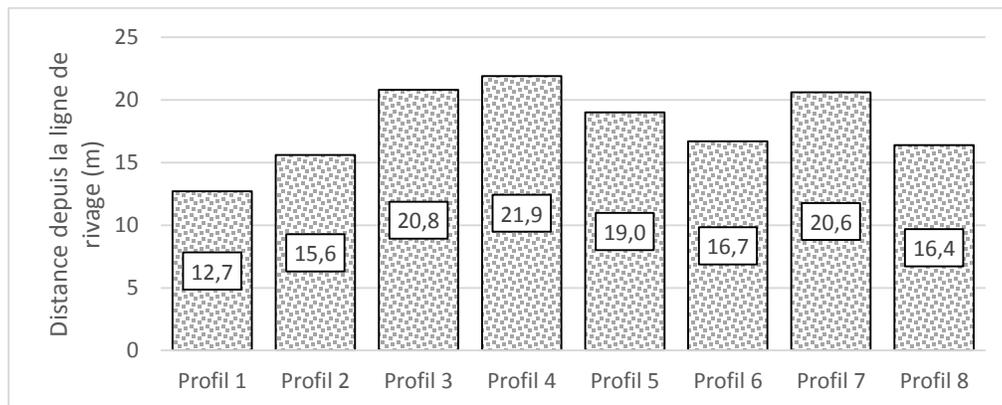
La figure 25 présente la largeur de la plage depuis la ligne de rivage déterminée par la limite de végétation dense dans les secteurs naturels et la base de l'enrochement dans les secteurs artificiels. Ensuite, la plage (haut estran) se termine à la flexure, point de rupture de la pente et du changement granulométrique. La largeur de la plage est aussi variable avec des moyennes de 18,8 m au nord-est et 17,5 m au sud. Les plages les plus larges sont celles des profils 3, 4 et 7 avec plus de 20 m, tandis que la plage la plus courte est au profil 1 avec un peu moins de 13 m. Il ne semble pas y avoir de relation entre les profils ayant eu besoin d'un enrochement et la largeur de plage, sauf pour le profil 1.

Figure 25. Morphologie de la plage des profils topographiques (août 2014).

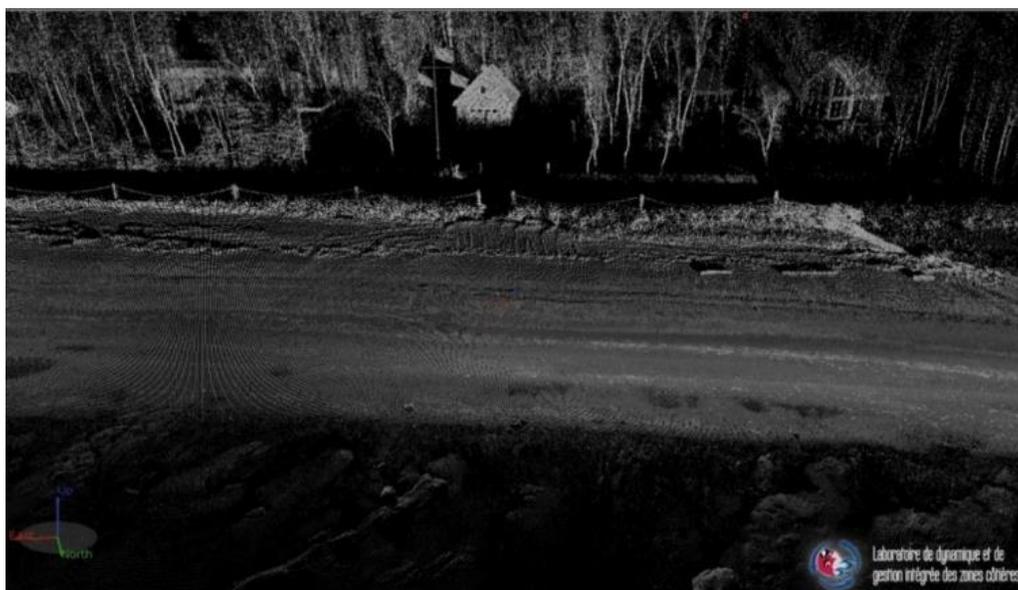
Figure 28. Exemple de modèle tridimensionnel LiDAR avant post-traitement réalisé sur le littoral de l'île aux Coudres (Chemin de la Bourroche) durant la campagne du 12 au 16 mai 2014. Source : Lambert et Bernatchez, 2014.

Les données ont été acquises depuis le haut estran par le système mobile de LiDAR terrestre du LDGIZC de l'UQAR. Ce sont 300 000 points qui sont captés par ce système chaque seconde avec un angle de balayage de 360°. Il est doté d'antennes GPS permettant le positionnement géographique de l'appareil en mode différentiel. Les données sont corrigées à partir d'une plateforme inertielle. L'étendue de la zone captée s'étend de l'arrière-plage ou du sommet de la structure jusqu'à environ 100 m vers le large (figure 28).

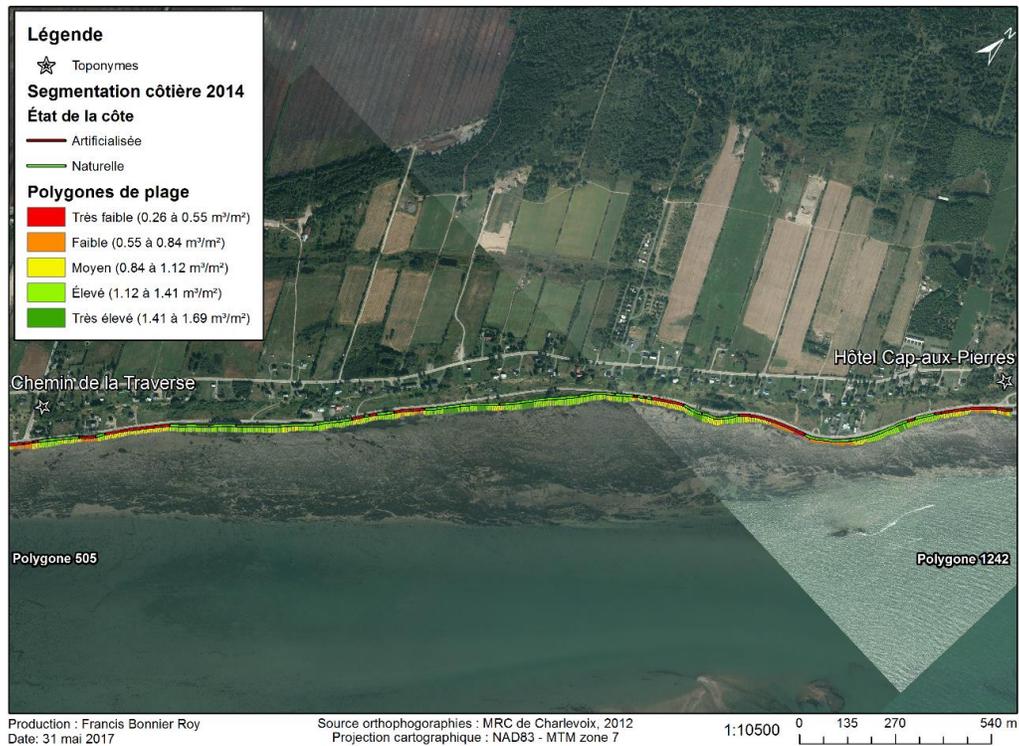
Figure 32. Volume de plage (m³/m²) lors du levé LiDAR du 15 mai 2014 (secteur 3).

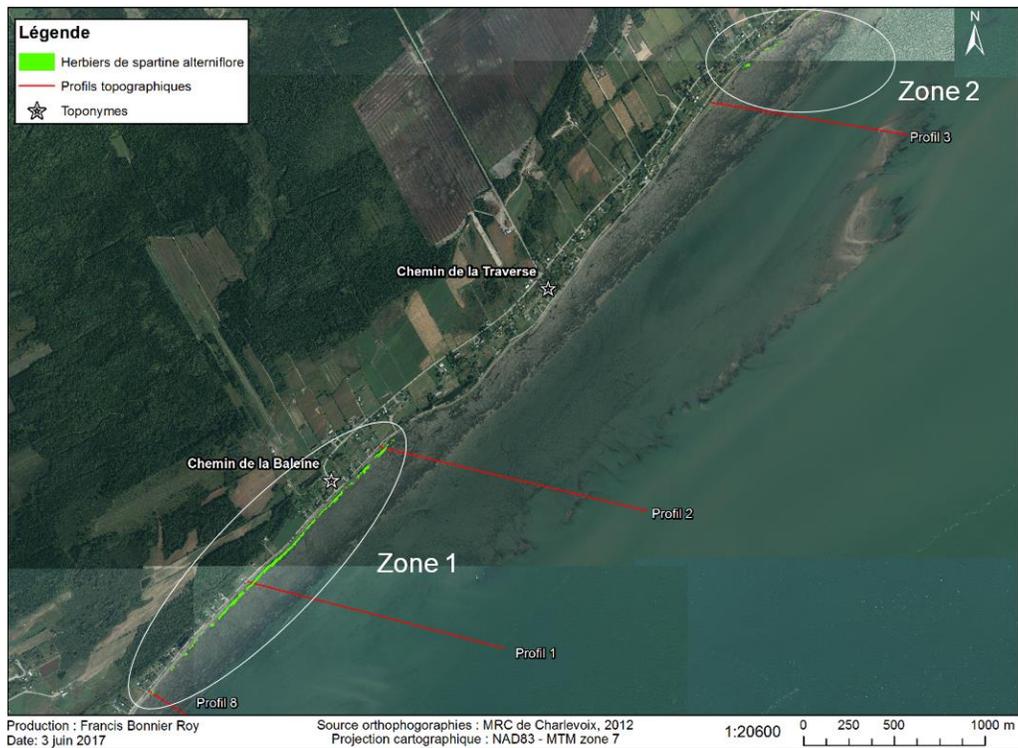
Figure 34. Emplacements des herbiers à spartine alterniflore.

Les herbiers de l'Île-aux-Coudres sont des agglomérations de plantes qui colonisent le littoral et sont majoritairement constitués de spartine alterniflore (*Spartina alterniflora*), mais aussi peuplés de scirpe d'Amérique (*Schoenoplectus pungens*). Ils ont été cartographiés le 14 août 2014 sur deux zones au sud de l'île, la première entre le profil 8 et le profil 2 et la deuxième à l'est du profil 3 (figure 34).

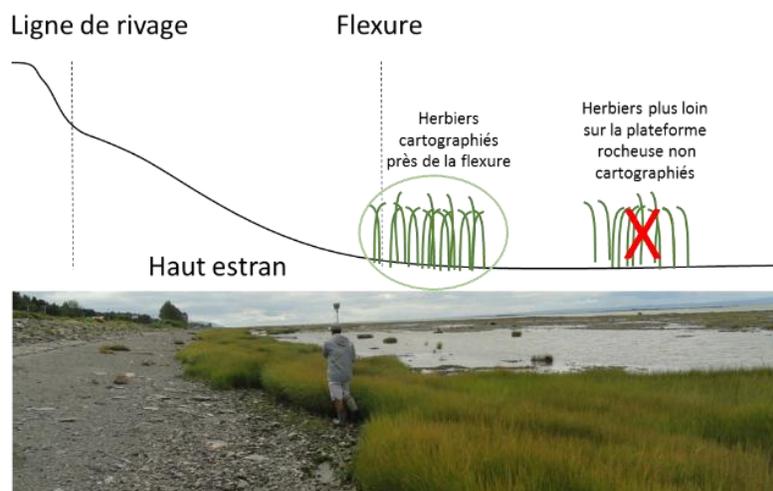
Figure 35. Illustration démontrant l'emplacement des herbiers cartographiés sur le profil.

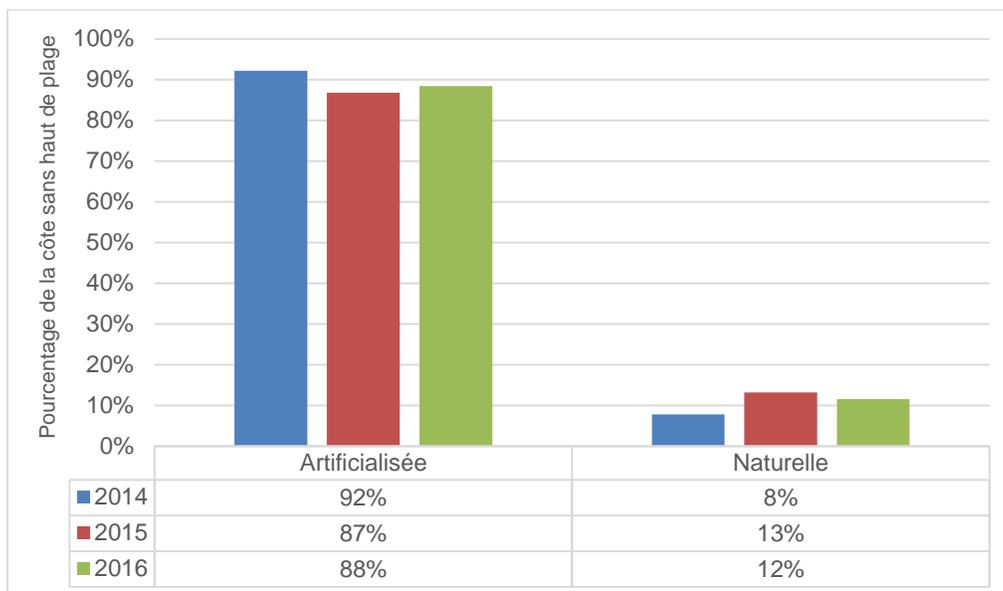
La figure 42 montre l'évolution de la relation entre l'absence de haut de plage végétalisé et l'artificialisation de la côte. La tendance pour 2015 et 2016 est similaire à celle observée en 2014. L'empiètement de l'ouvrage de protection sur le haut de plage est la principale cause de ces résultats. Par contre, une légère augmentation de l'absence de haut de plage est remarquée dans les secteurs naturels. Toutefois, dans la grande majorité des secteurs naturels un haut de plage est observé contrairement aux secteurs artificiels.

Figure 42. Relation entre l'absence de haut de plage et l'état de la côte de 2014 à 2016.

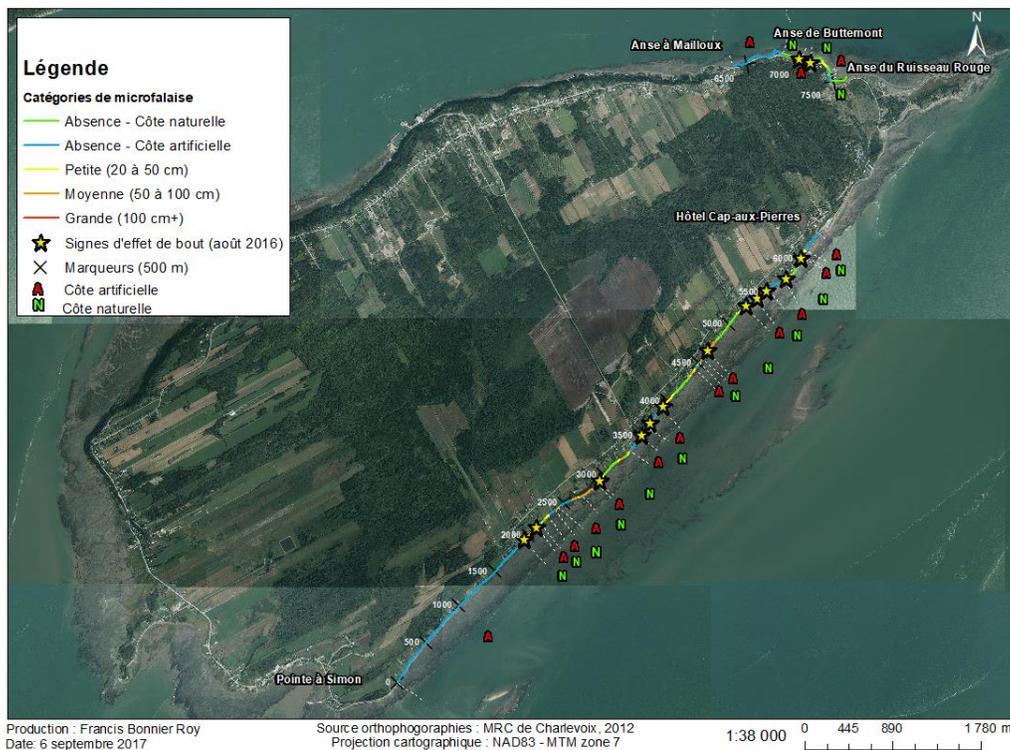
La segmentation côtière a permis de montrer des signes d'effet de bout évidents aux extrémités de certains enrochements (nouveaux et anciens) (figure 43). On note une légère augmentation de 2015 à 2016 de la proportion de berges dans les catégories de de 20 à 50 cm et de 50 à 100 cm du côté sud contrairement au phénomène plutôt inverse du côté nord-est, avec une diminution des microfalaises dans la catégorie de 20 à 50 cm. D'ailleurs, la hauteur des microfalaises est généralement plus basse du côté nord-est. En 2016, ce sont les conditions hydrodynamiques possiblement plus clémentes qui semblent expliquer cette diminution par un apport sédimentaire en haut de plage et une végétalisation de la cicatrice d'érosion. Du côté sud, du chemin de la Baleine jusqu'à la moitié du secteur 3 (environ 2,8 km de linéaire côtier), plusieurs marques d'érosion forte sont visibles tandis qu'environ 20 % seulement de ce linéaire est naturel sans trace d'érosion. La deuxième portion (près de l'Hôtel Cap-aux-Pierres) du secteur 3 est un peu plus stable avec près de 35 % de berges naturelles sans érosion. Du côté nord-est, la période entre les travaux de 2014 et l'été 2015 semble avoir été une phase d'ajustement pour les berges naturelles puisque certains segments catégorisés comme actif ou semi-actif ont été relégués à la classe inférieure en 2016, soit semi-actif ou stable.

Figure 43. Carte synthèse des éléments marquants de la segmentation côtière en 2016.

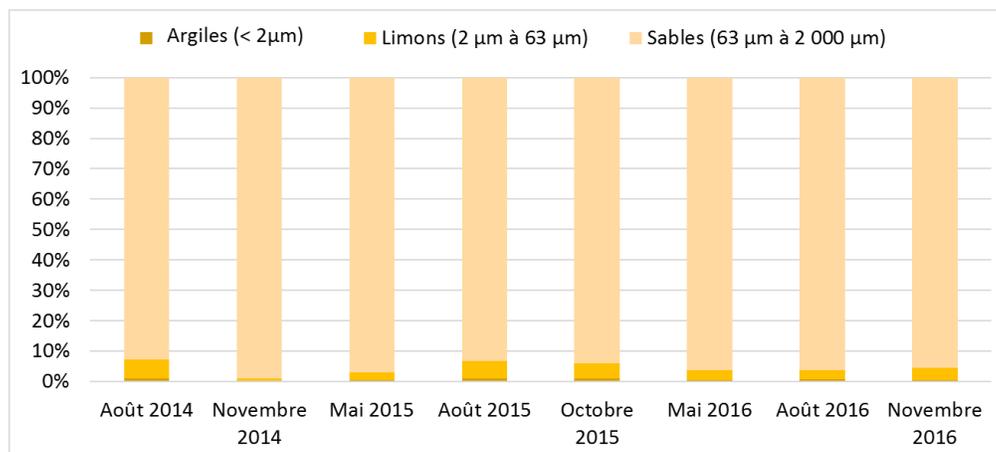
Figure 48. Évolution des 3 classes granulométriques des échantillons du haut estran situés sur le profil 4 devant une ligne de rivage déjà artificialisée en 2014, côté sud.

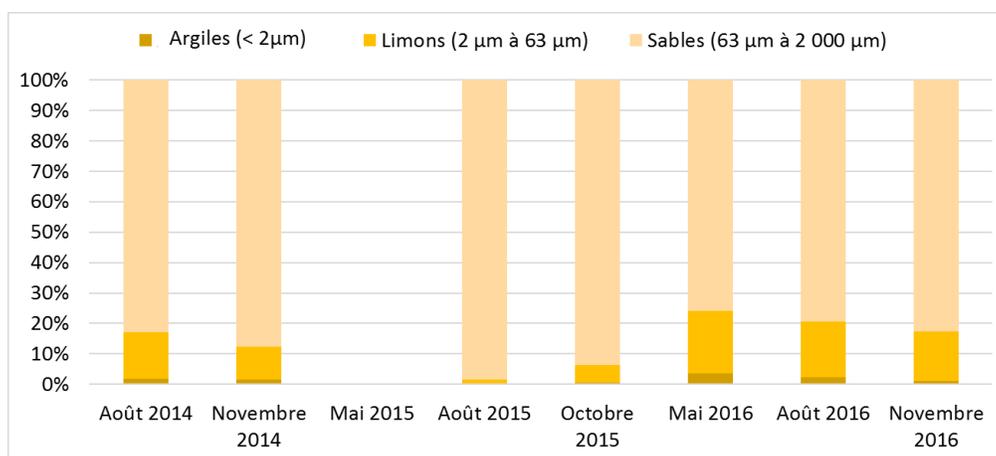
Figure 51. Évolution des 3 classes granulométriques de l'échantillon du bas estran 1 situé sur le profil 4 devant une ligne de rivage déjà artificialisée en 2014, côté sud.

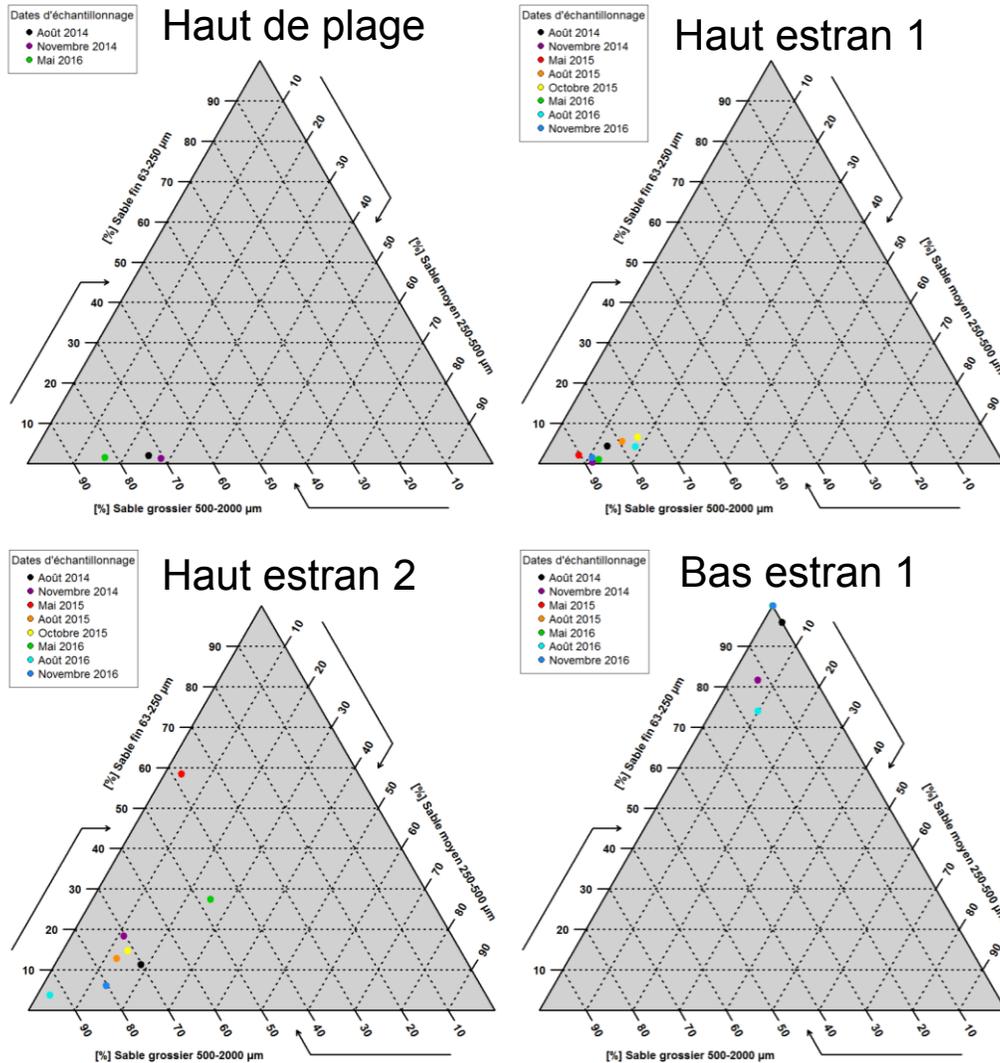
Figure 58. Évolution représentée sur des diagrammes ternaires des trois groupes granulométriques du sable (sable fin de 63 µm à 250 µm, sable moyen de 250 µm à 500 µm et sable grossier de 500 µm à 2 000 µm) des échantillons sur le haut de plage, haut estran et bas estran 1 situés sur le profil 1.

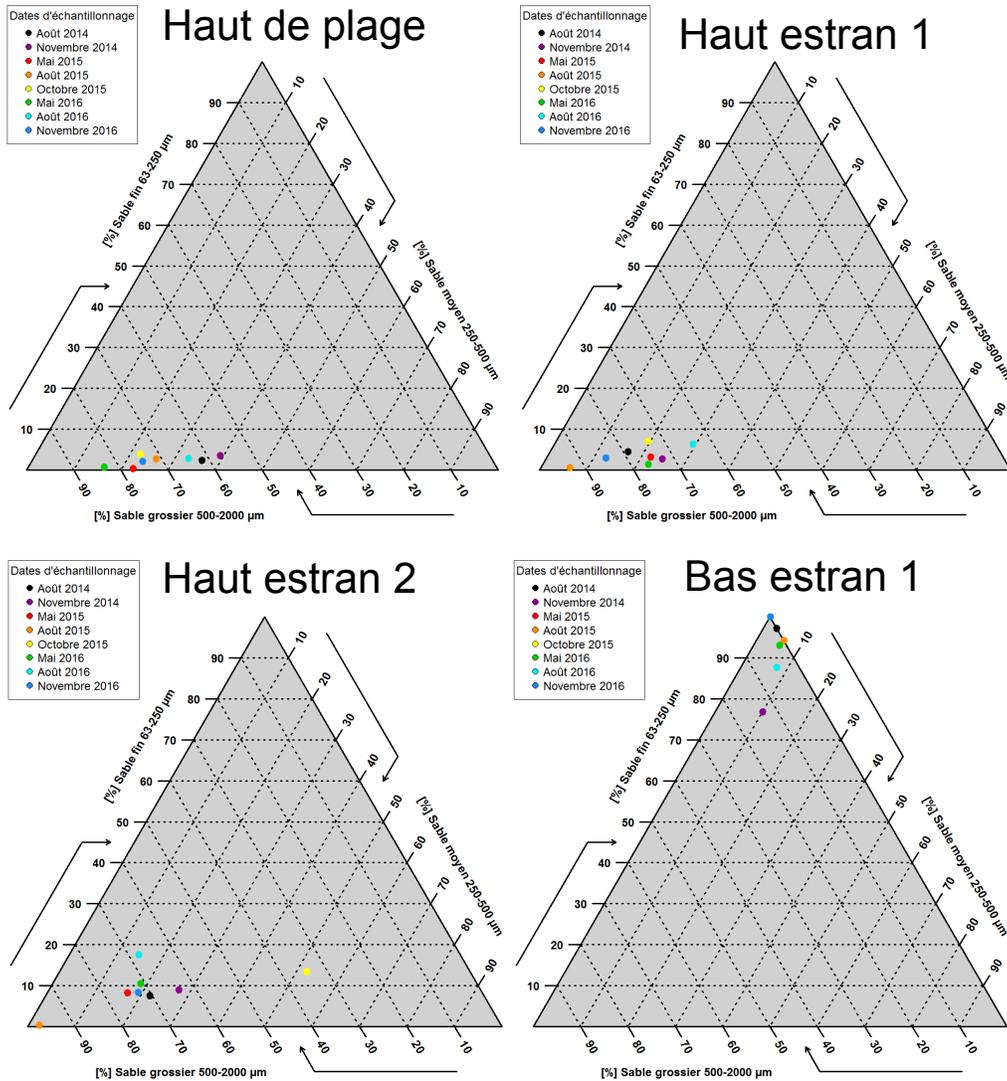
Figure 59. Évolution représentée sur des diagrammes ternaires des trois groupes granulométriques du sable (sable fin de 63 µm à 250 µm, sable moyen de 250 µm à 500 µm et sable grossier de 500 µm à 2 000 µm) des échantillons sur le haut de plage, haut estran et bas estran 1 situés sur le profil 2.

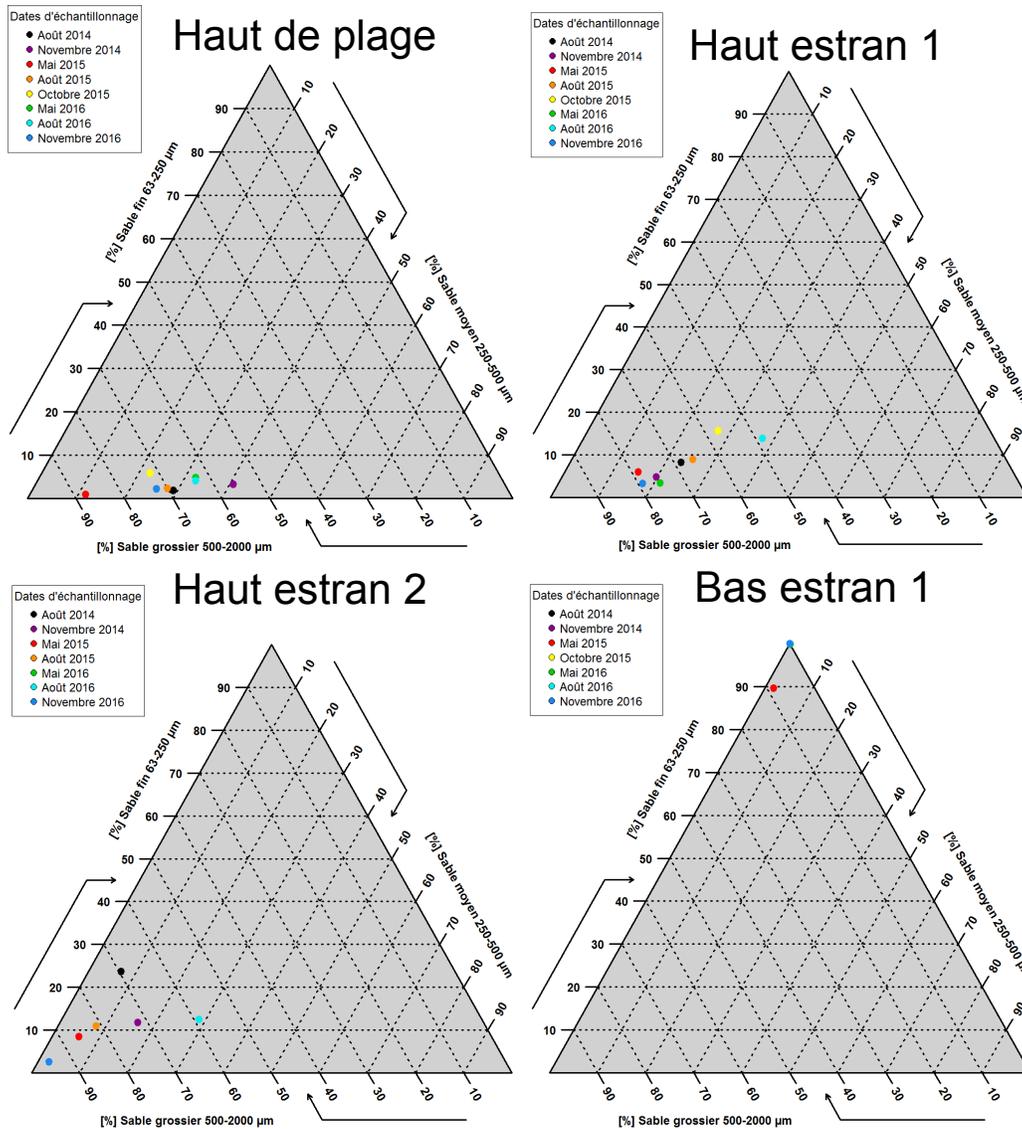
Figure 60. Évolution représentée sur des diagrammes ternaires des trois groupes granulométriques du sable (sable fin de 63 µm à 250 µm, sable moyen de 250 µm à 500 µm et sable grossier de 500 µm à 2 000 µm) des échantillons sur le haut de plage, haut estran et bas estran 1 situés sur le profil 3.

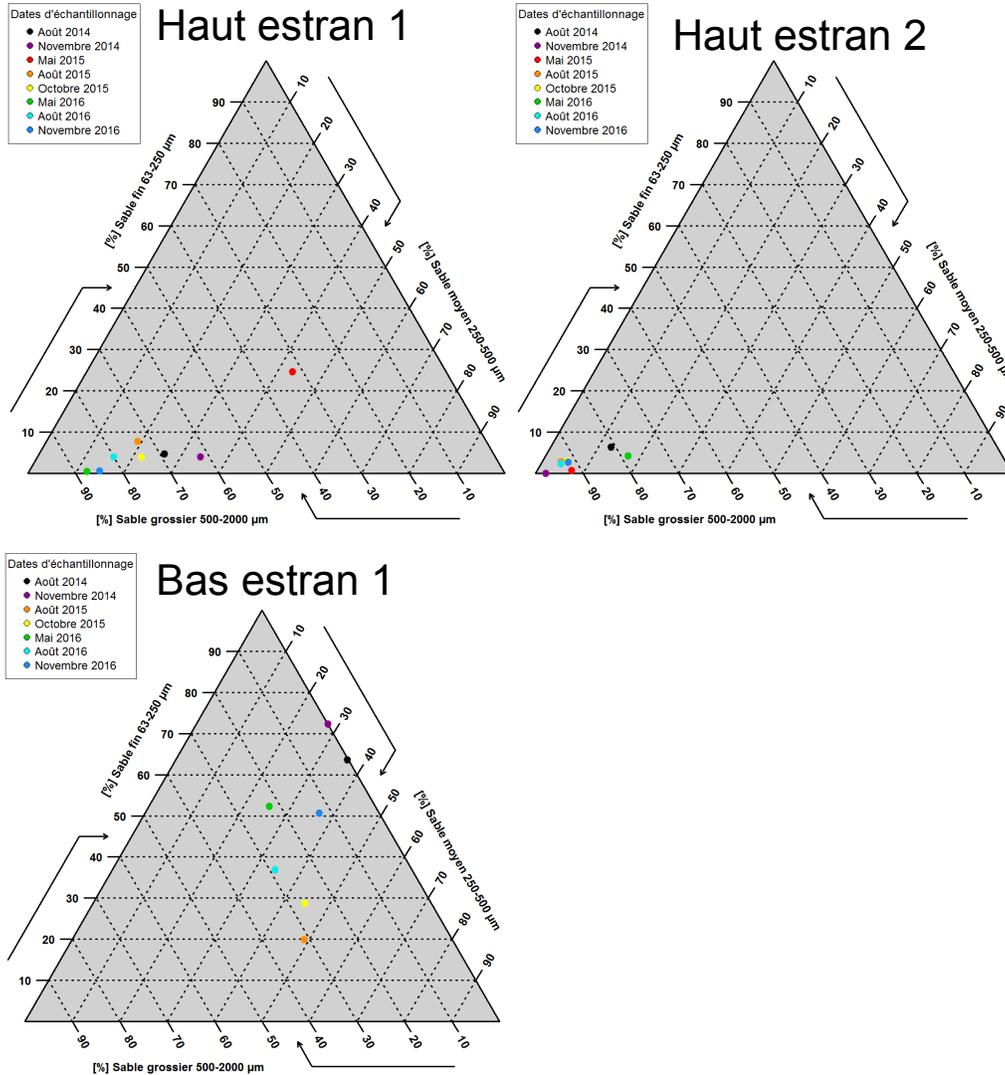
Figure 61. Évolution représentée sur des diagrammes ternaires des trois groupes granulométriques du sable (sables fins de 63 µm à 250 µm, sables moyens de 250 µm à 500 µm et sables grossiers de 500 µm à 2 000 µm) des échantillons sur le haut estran et bas estran 1 situés sur le profil 4.

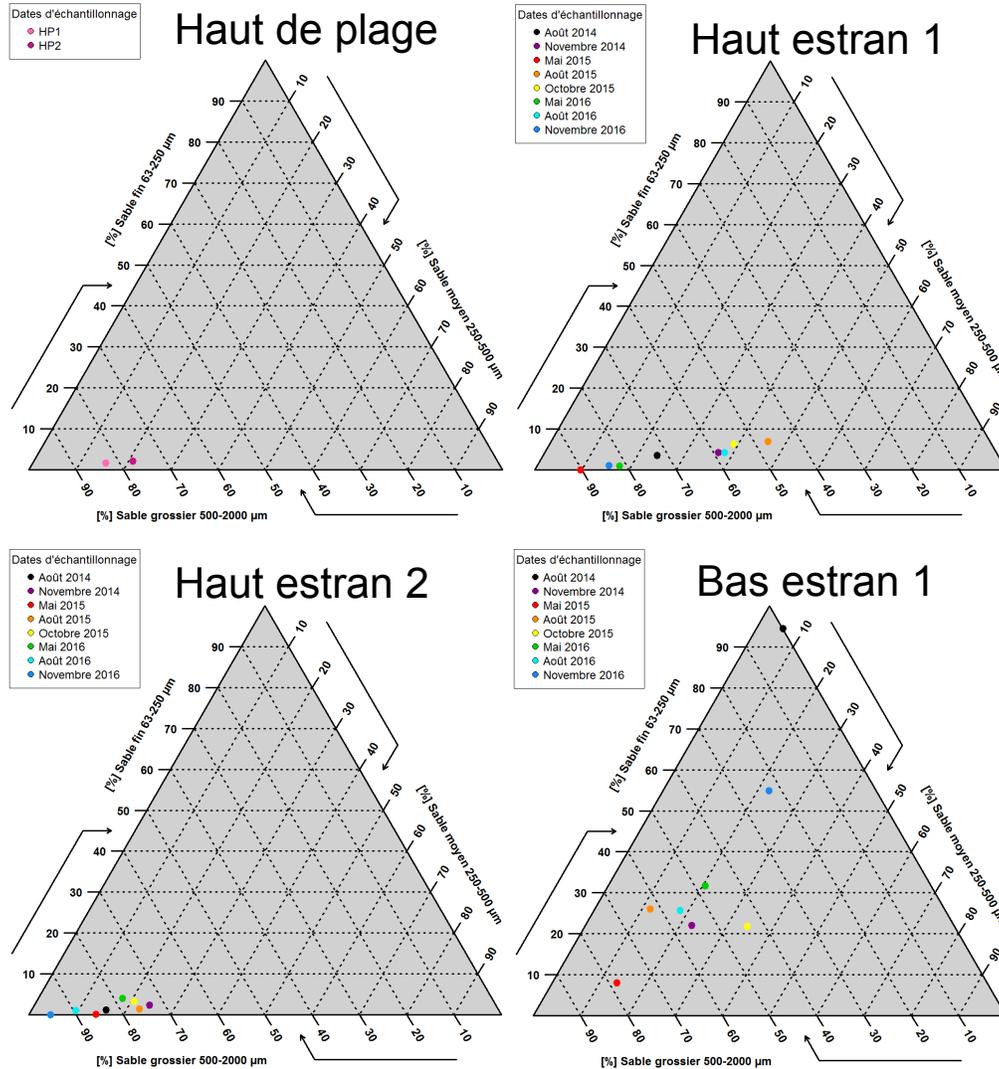
Figure 62. Évolution représentée sur des diagrammes ternaires des trois groupes granulométriques du sable (sable fin de 63 µm à 250 µm, sable moyen de 250 µm à 500 µm et sable grossier de 500 µm à 2 000 µm) des échantillons sur le haut de plage, haut estran et bas estran 1 situés sur le profil 5.

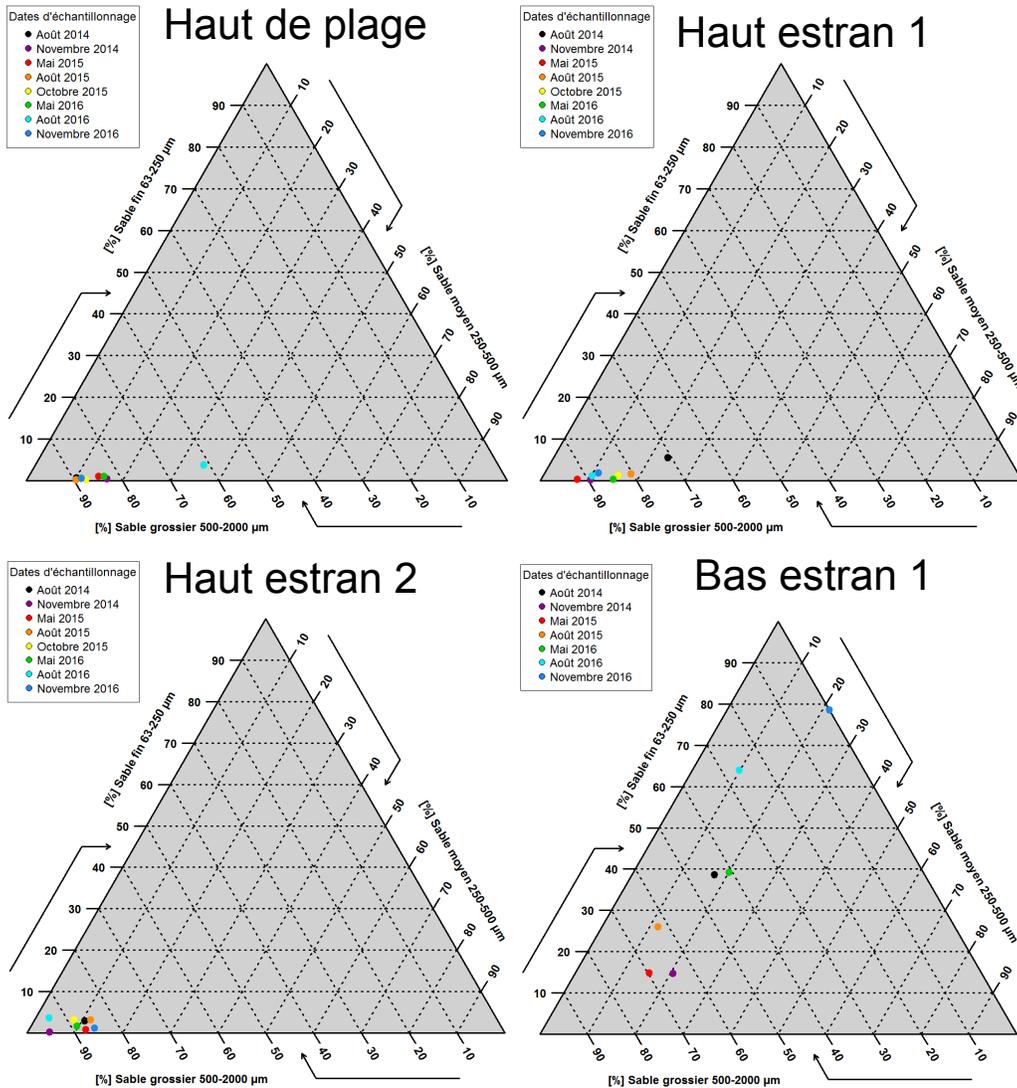
Figure 63. Évolution représentée sur des diagrammes ternaires des trois groupes granulométriques du sable (sable fin de 63 µm à 250 µm, sable moyen de 250 µm à 500 µm et sable grossier de 500 µm à 2 000 µm) des échantillons sur le haut de plage, haut estran et bas estran 1 situés sur le profil 6.

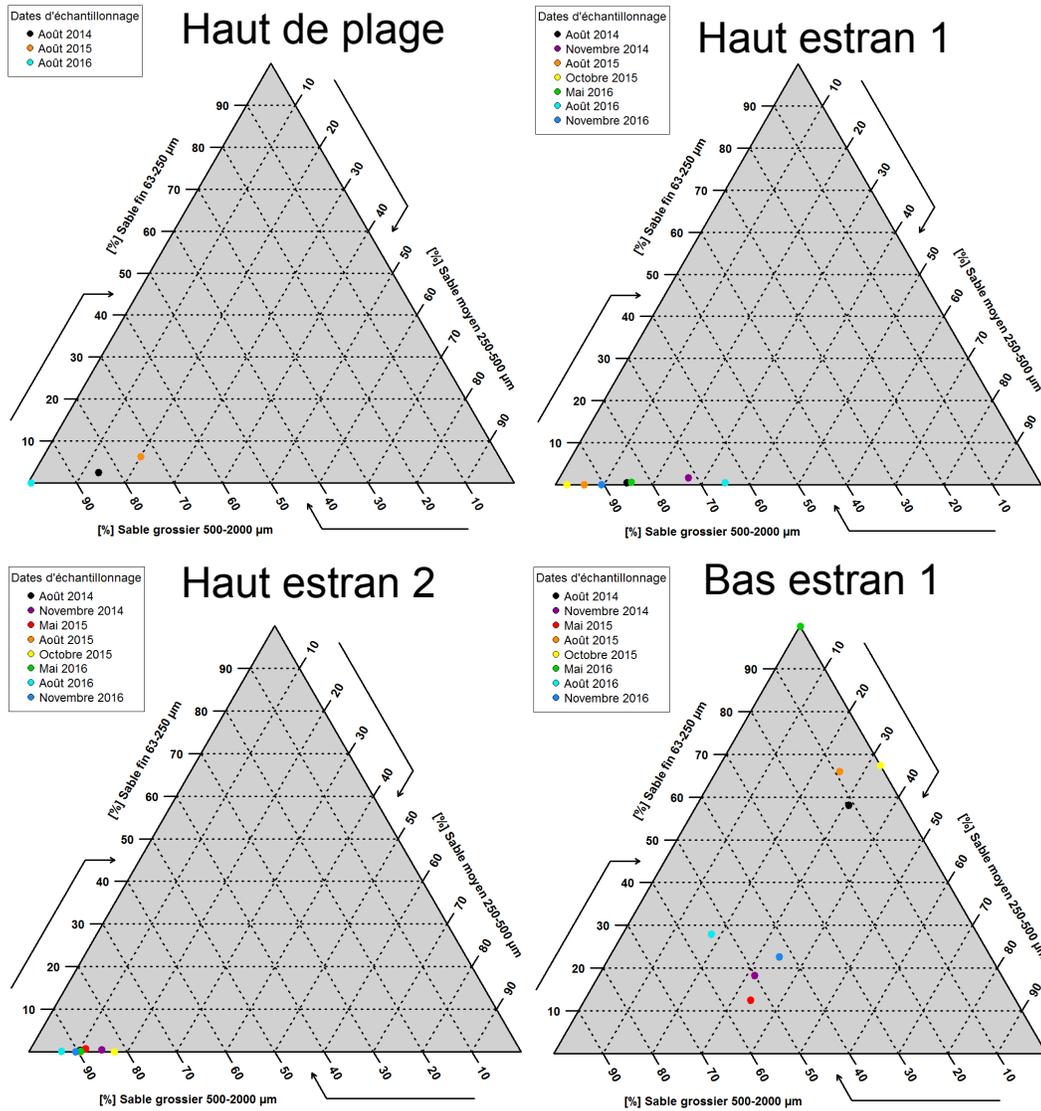
Figure 64. Évolution représentée sur des diagrammes ternaires des trois groupes granulométriques du sable (sable fin de 63 µm à 250 µm, sable moyen de 250 µm à 500 µm et sable grossier de 500 µm à 2 000 µm) des échantillons sur le haut de plage, haut estran et bas estran 1 situés sur le profil 7.
