Suivi de l'érosion côtière à la suite de travaux de stabilisation des berges en bordure de routes à l'Isle-aux-Coudres (projet R757.1) : rapport final

Rapport final de recherche remis au ministère des Transports du Québec

2019

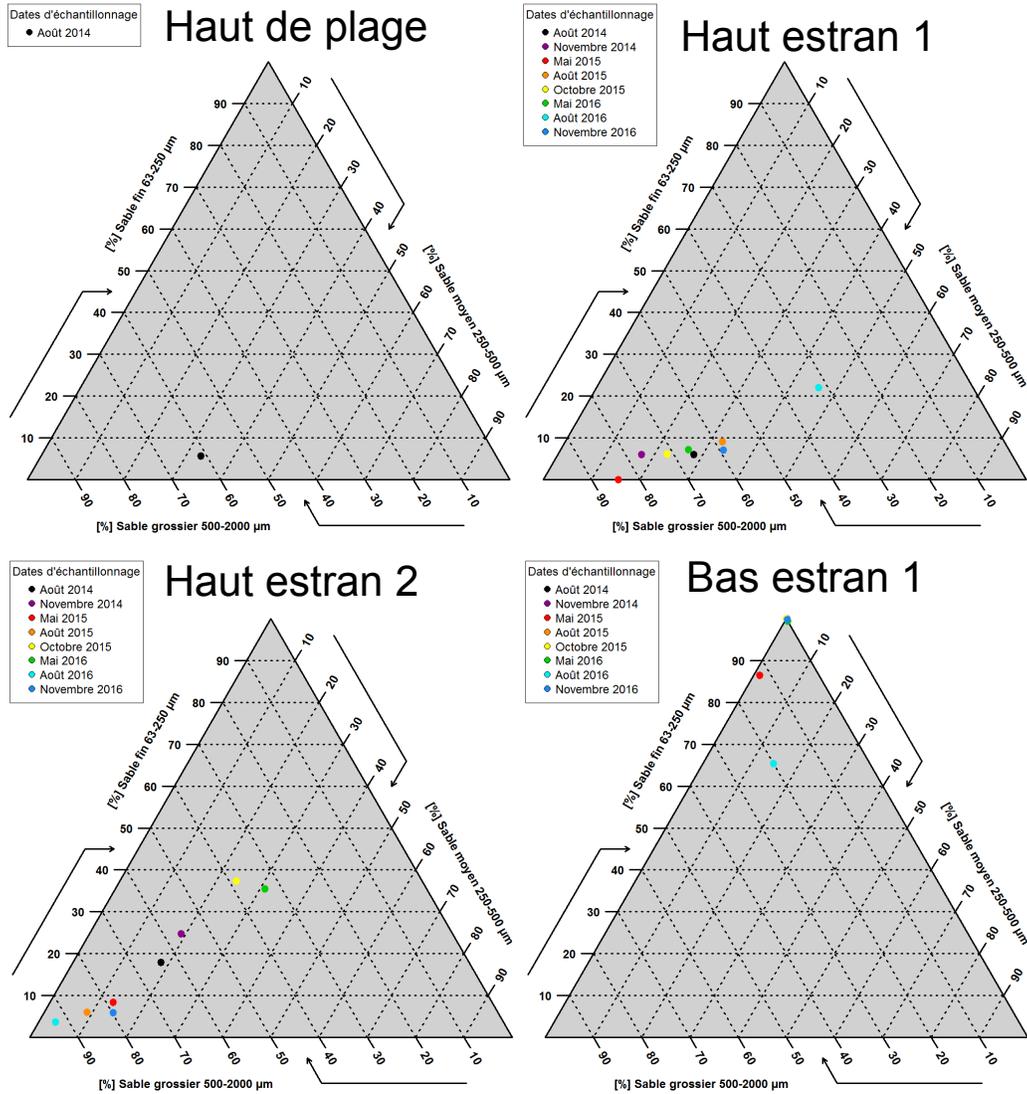
Figure 65. Évolution représentée sur des diagrammes ternaires des trois groupes granulométriques du sable (sable fin de 63 µm à 250 µm, sable moyen de 250 µm à 500 µm et sable grossier de 500 µm à 2 000 µm) des échantillons sur le haut de plage, haut estran et bas estran 1 situés sur le profil 8.

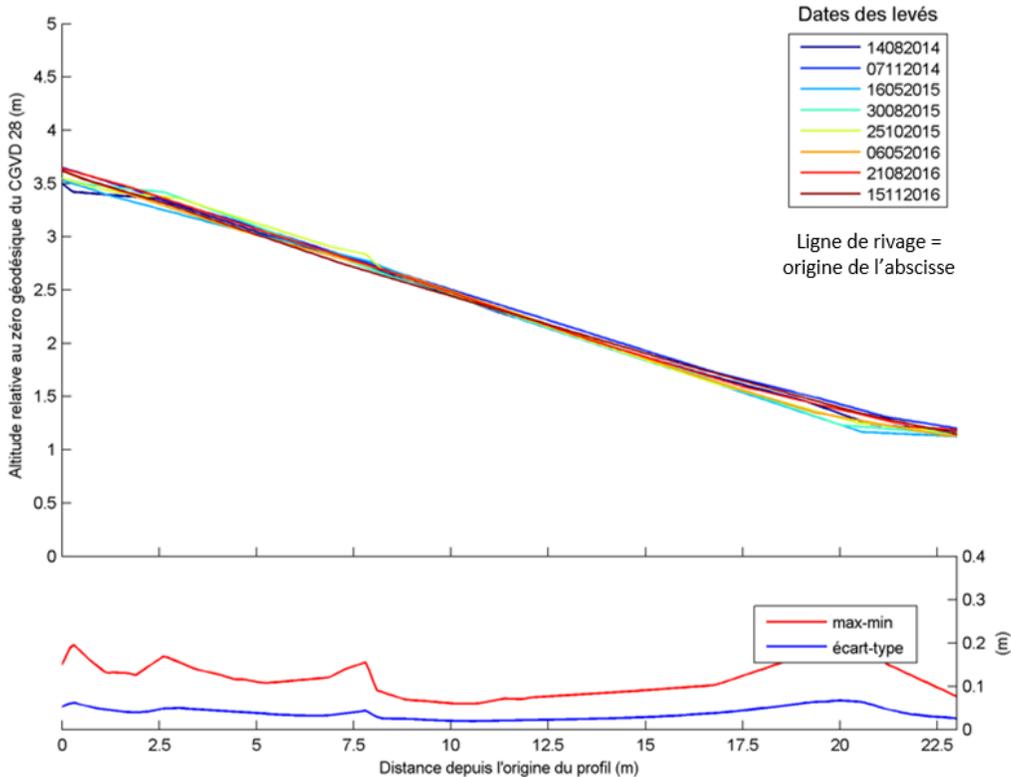
Figure 70. Évolution du profil topographique 3 depuis août 2014 jusqu'à novembre 2016, avec l'enveloppe maximum-minimum de l'altitude de la plage et son écart-type.

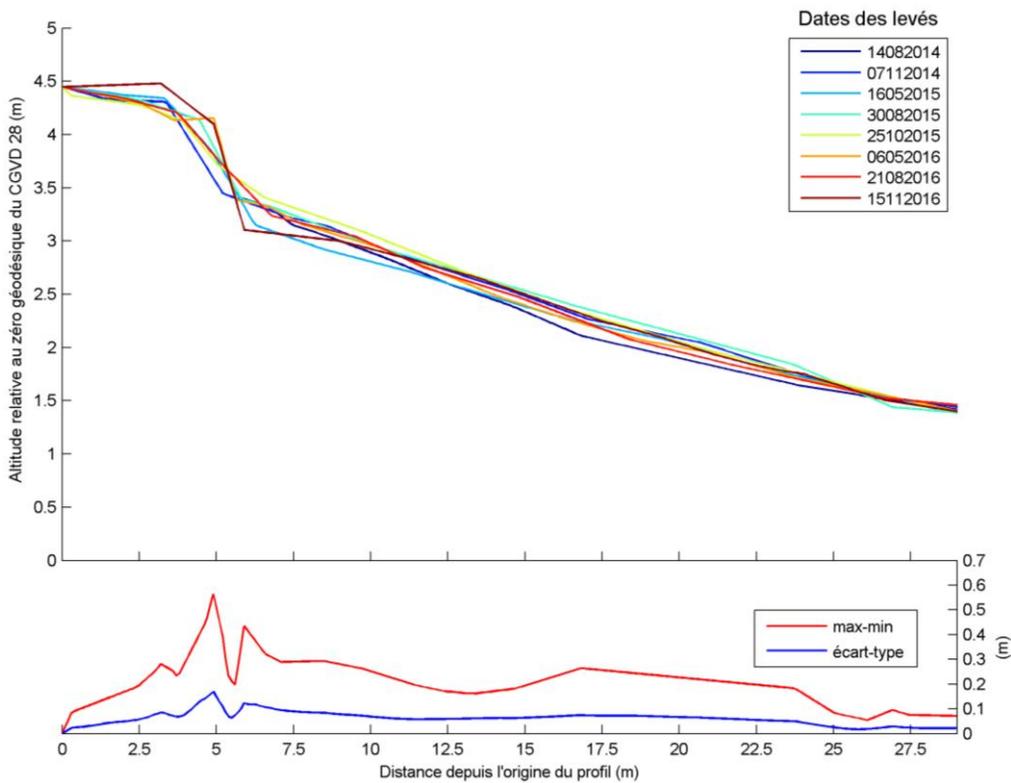
Figure 72. Évolution du profil topographique 4 depuis août 2014 jusqu'à novembre 2016, avec l'enveloppe maximum-minimum de l'altitude de la plage et son écart-type.

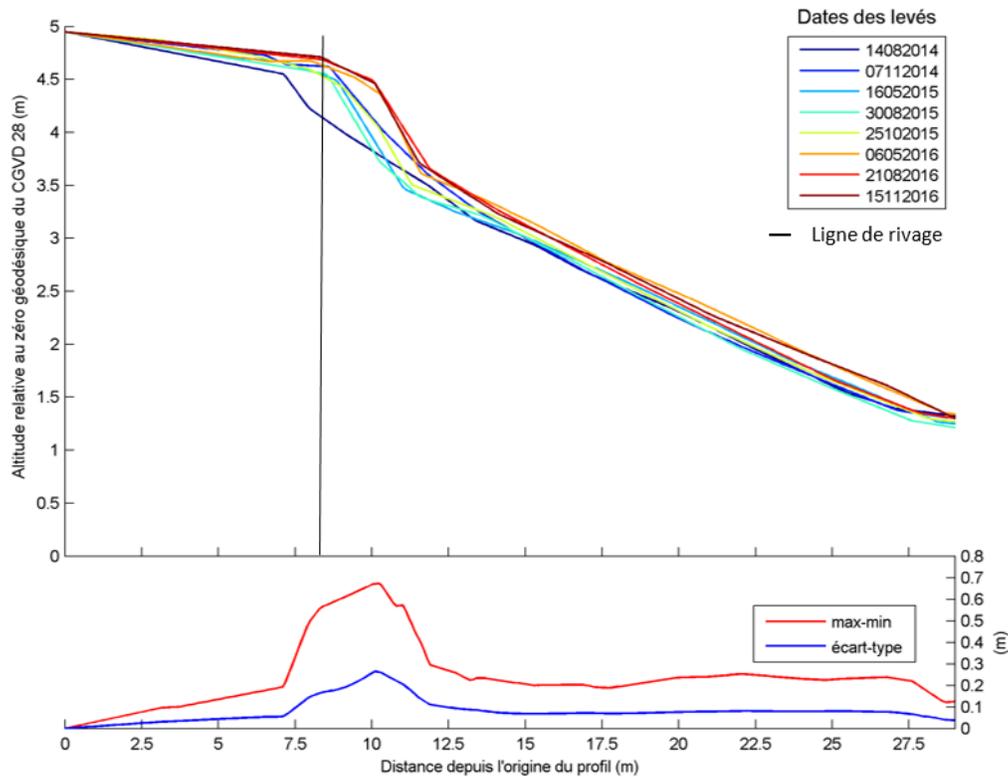
Figure 74. Évolution du profil topographique 5 depuis août 2014 jusqu'à novembre 2016, avec l'enveloppe maximum-minimum de l'altitude de la plage et son écart-type.

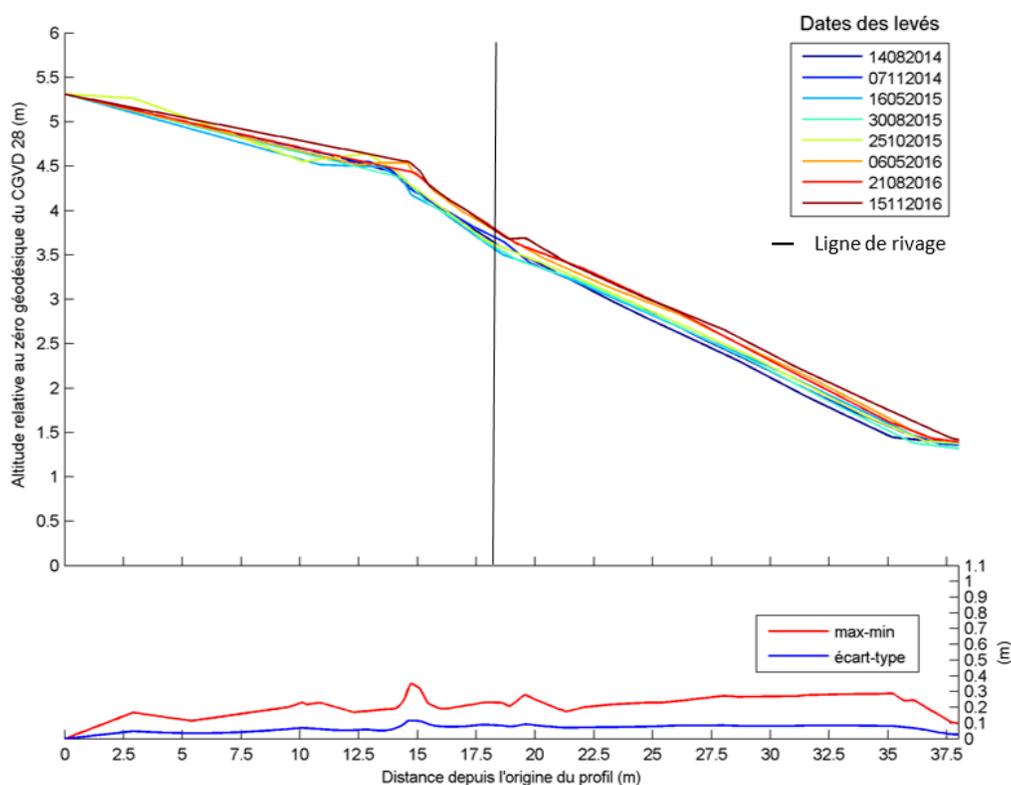
Figure 76. Évolution du profil topographique 6 depuis août 2014 jusqu'à novembre 2016, avec l'enveloppe maximum-minimum de l'altitude de la plage et son écart-type.

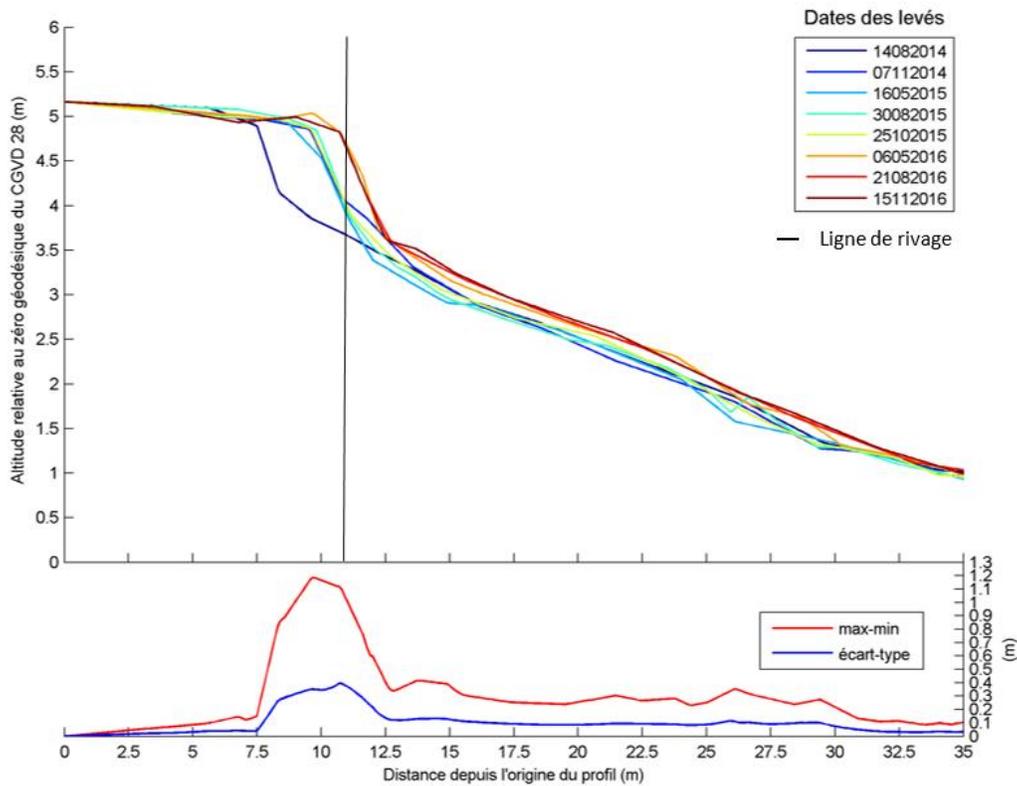
Figure 78. Évolution du profil topographique 7 depuis août 2014 jusqu'à novembre 2016, avec l'enveloppe maximum-minimum de l'altitude de la plage et son écart-type.

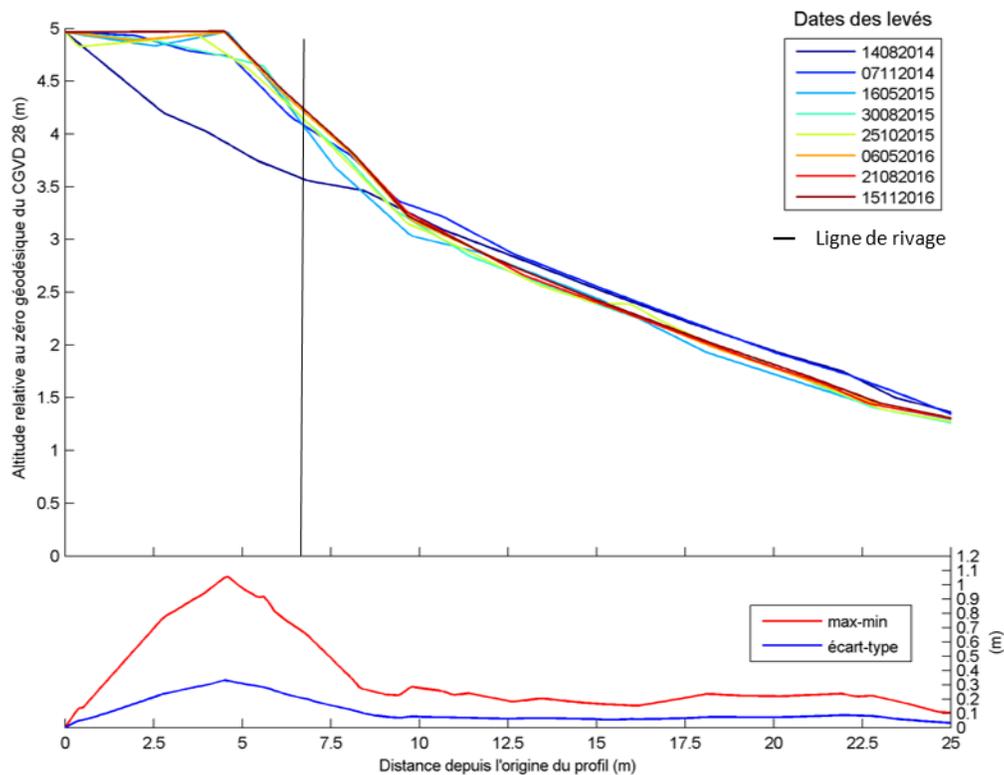
Figure 80. Évolution du profil topographique 8 depuis août 2014 jusqu'à novembre 2016, avec l'enveloppe maximum-minimum de l'altitude de la plage et son écart-type.

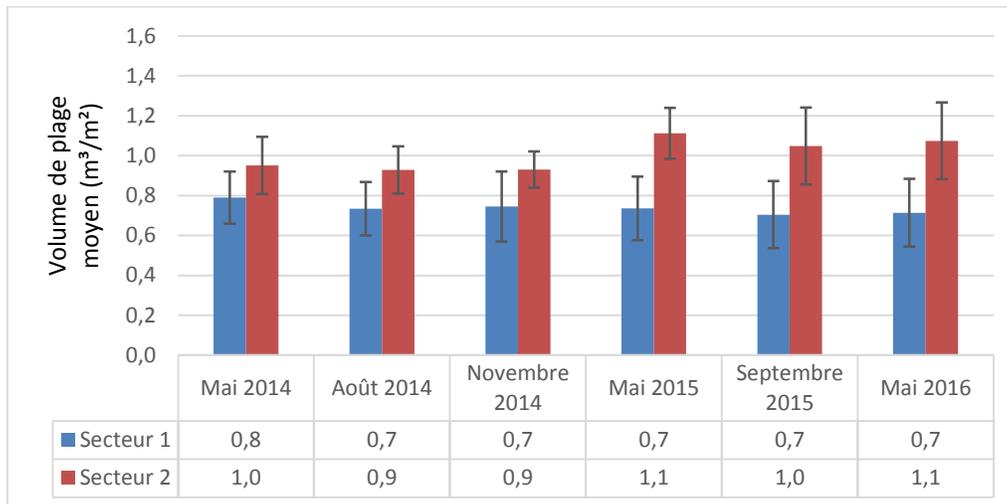
Figure 91. Évolution du volume de plage moyen (m^3/m^2) par polygone des plages naturelles ayant fait l'objet de travaux à l'automne 2014, côté sud.

Au secteur 1, la moyenne du volume de ces polygones de plages du mois de mai 2014 est de $0,8 m^3/m^2$ alors qu'elle est un peu plus faible pour août 2014 avec $0,7 m^3/m^2$. En novembre 2014, le volume moyen est demeuré similaire à celui calculé durant la période estivale, malgré la mise en place de la recharge sédimentaire provenant de la clé de l'ouvrage devant celui-ci. En mai 2015, le volume moyen est moins conséquent qu'il y a un an au printemps 2014, présentant $0,1 m^3/m^2$ de moins. Le volume moyen demeure similaire jusqu'au dernier levé en mai 2016. Une légère perte de volume de plage est ainsi observable devant ces plages nouvellement artificielles.

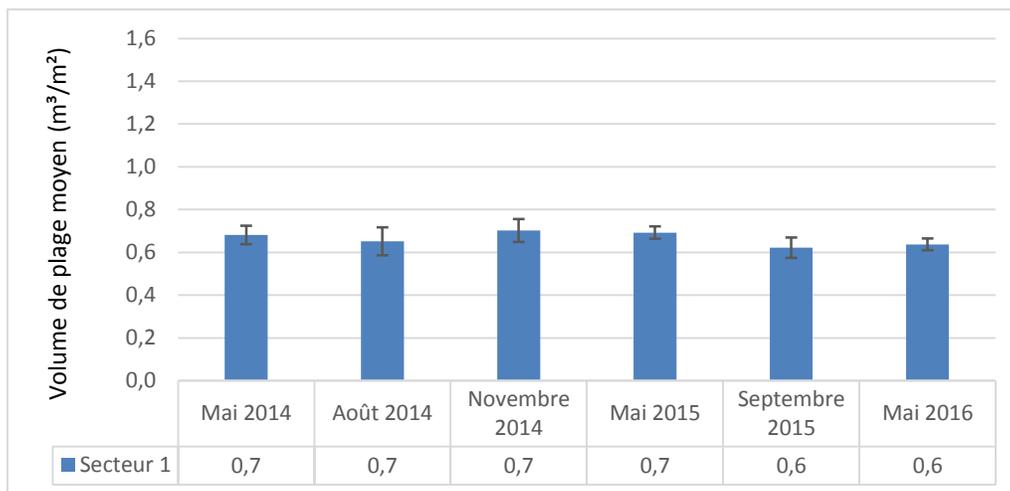
Figure 93. Évolution du volume de plage moyen (m^3/m^2) par polygone des plages artificielles ayant fait l'objet de réflexion lors des travaux de l'automne 2014, côté sud.

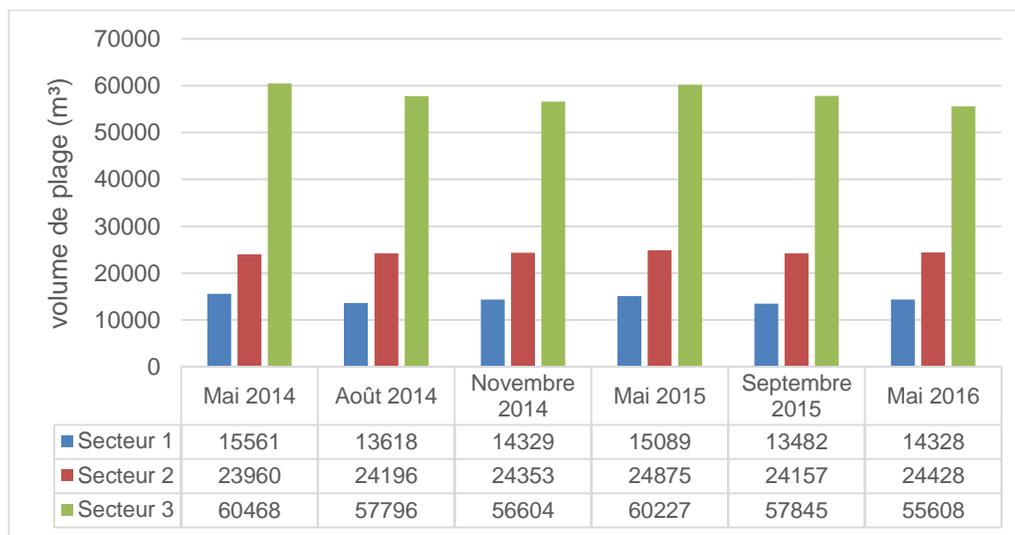
Figure 99. Évolution du volume de plage total (m³) par secteur entre mai 2014 et mai 2016 pour le côté sud. À noter que sur les levés du printemps et l'été 2014, 39 et 9 polygones respectivement étaient manquants de par des imprévus techniques sur le terrain. Leur volume a été estimé grâce à d'autres levés et ajouté dans les secteurs respectifs.

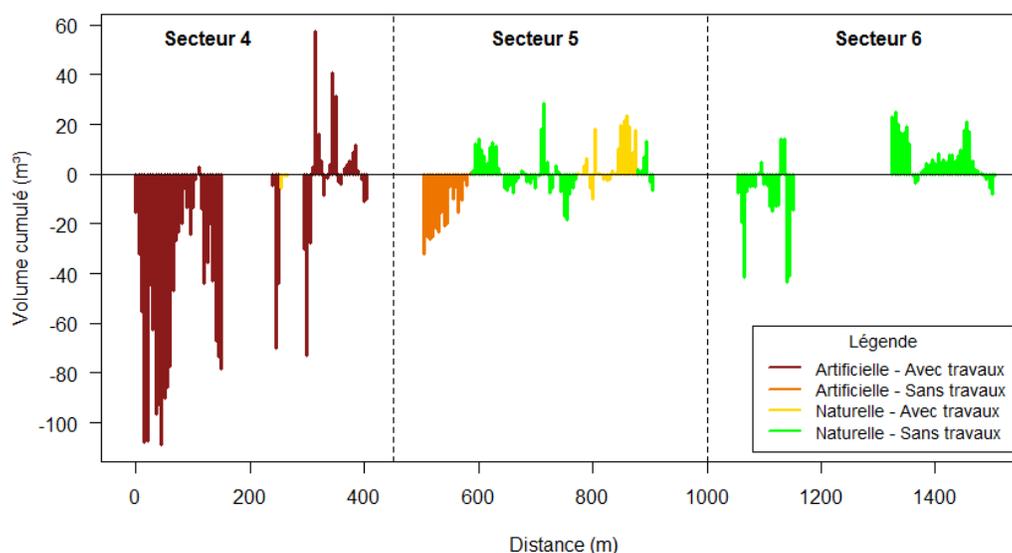
Figure 100. Différences cumulées des volumes (m³) des plages du côté nord-est.

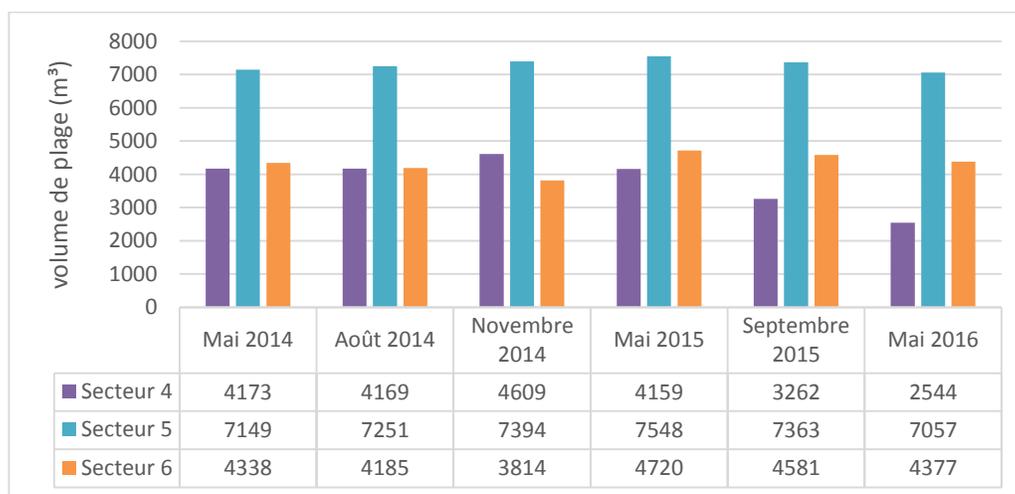
Figure 101. Évolution du volume de plage total (m³) par secteur entre mai 2014 et septembre 2015 pour le côté sud.

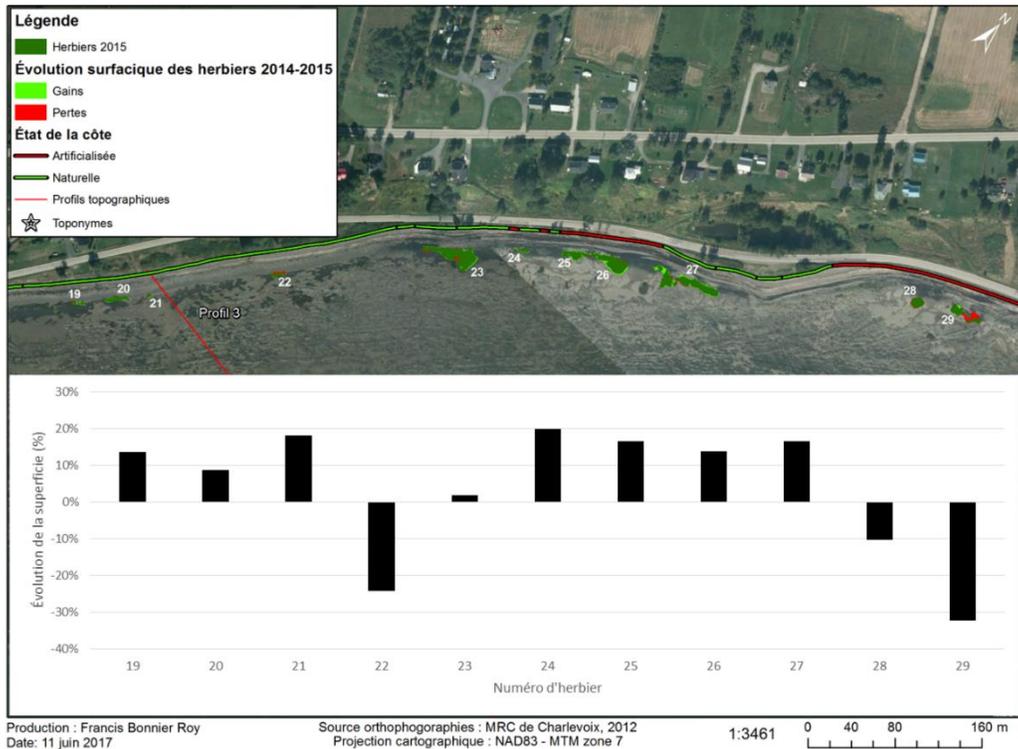
Figure 107. Évolution de la superficie des herbiers entre 2014 et 2015 sur la zone 2.

La figure 107 présente l'évolution de la superficie des herbiers entre 2014 et 2015 pour la zone 2. La majorité des herbiers ont alors connu des gains individuels en superficie allant jusqu'à 20 % par rapport à l'état initial. Les herbiers 22, 28 et 29 sont ceux qui ont enregistré une perte de superficie allant de 10 à 32 % de la surface initiale respective. L'herbier 22 est devant une berge naturelle tandis que les deux autres sont devant un enrochement. Bien que les herbiers 24 à 26 soient devant un secteur artificialisé, leur superficie a augmenté de 13 à 20 %. Ainsi, les gains et les pertes de surface ne semblent pas nécessairement associés à la présence d'un ouvrage de protection.

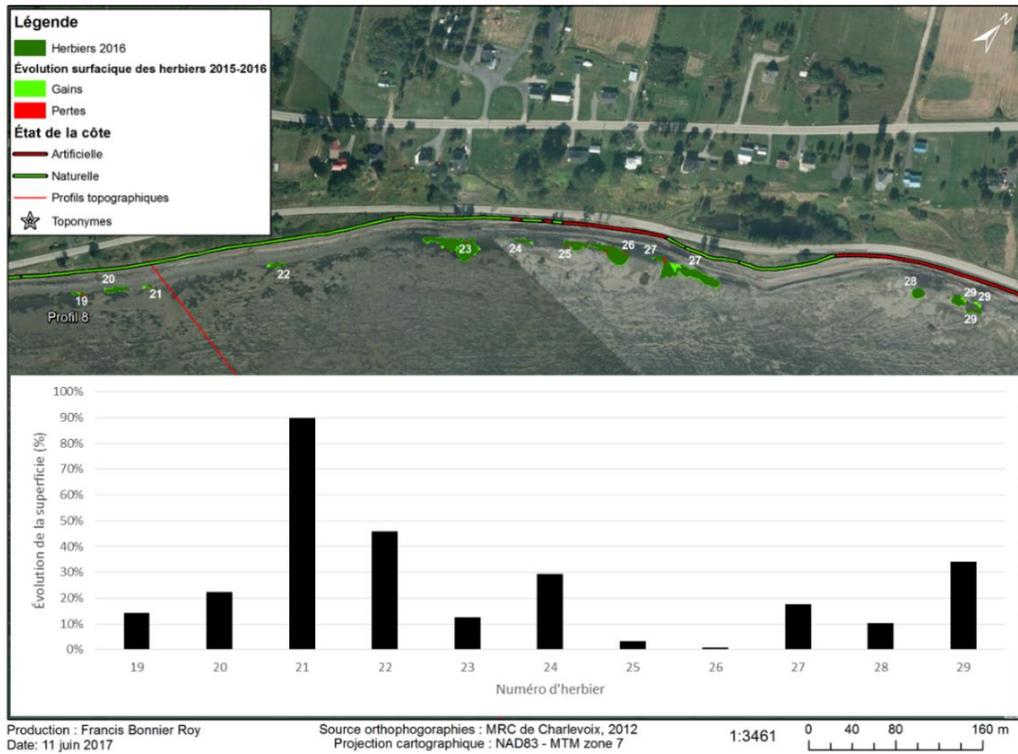
Figure 108. Évolution de la superficie des herbiers entre 2015 et 2016 sur la zone 2.

La figure 108 montre que l'ensemble des herbiers a connu une augmentation de superficie entre 2015 et 2016. La plus grande augmentation de surface s'est produite sur l'herbier 21, passant de 11 m² à 21 m². Les plus gros herbiers ont eu des augmentations plutôt modestes entre 10 et 18 %. Cette fois-ci, les pertes d'herbiers ont été plus que comblées par les gains, faisant en sorte que l'ensemble de la zone a connu un gain de surface de 261 m² en un an.

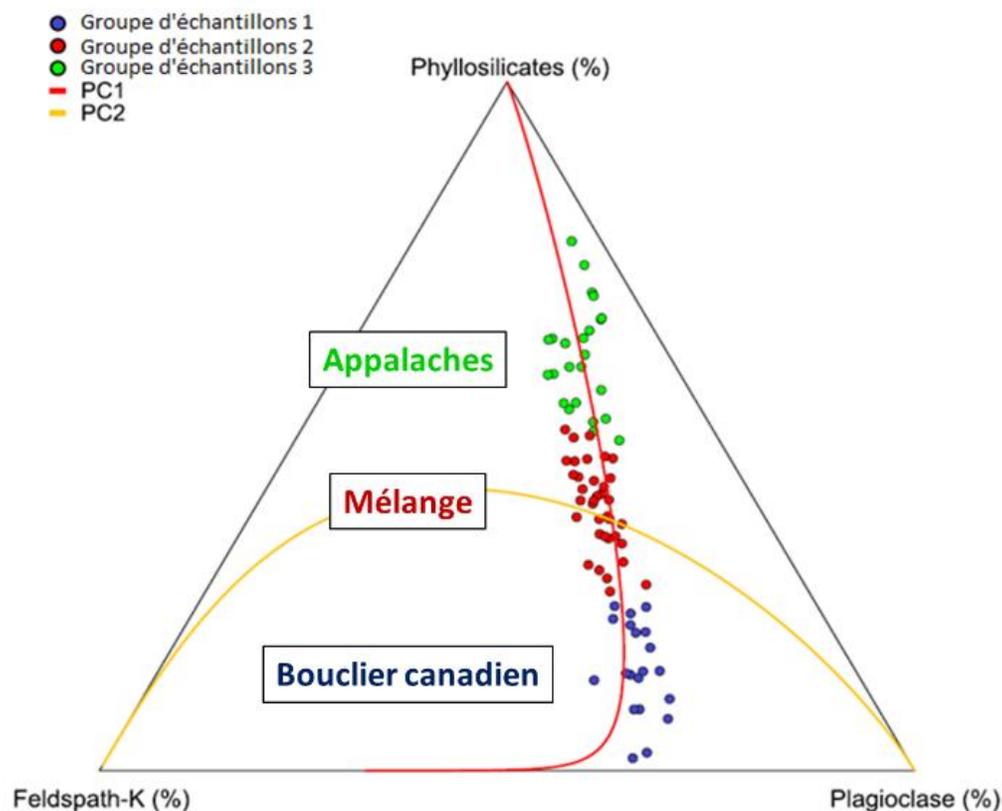
Figure 112. Diagramme ternaire des groupes d'échantillons en fonction des minéraux choisis pour discriminer leur origine sédimentaire. Les courbes correspondent aux analyses en composante principale des trois concentrations de minéraux (phyllosilicates, feldspath-K et plagioclase).

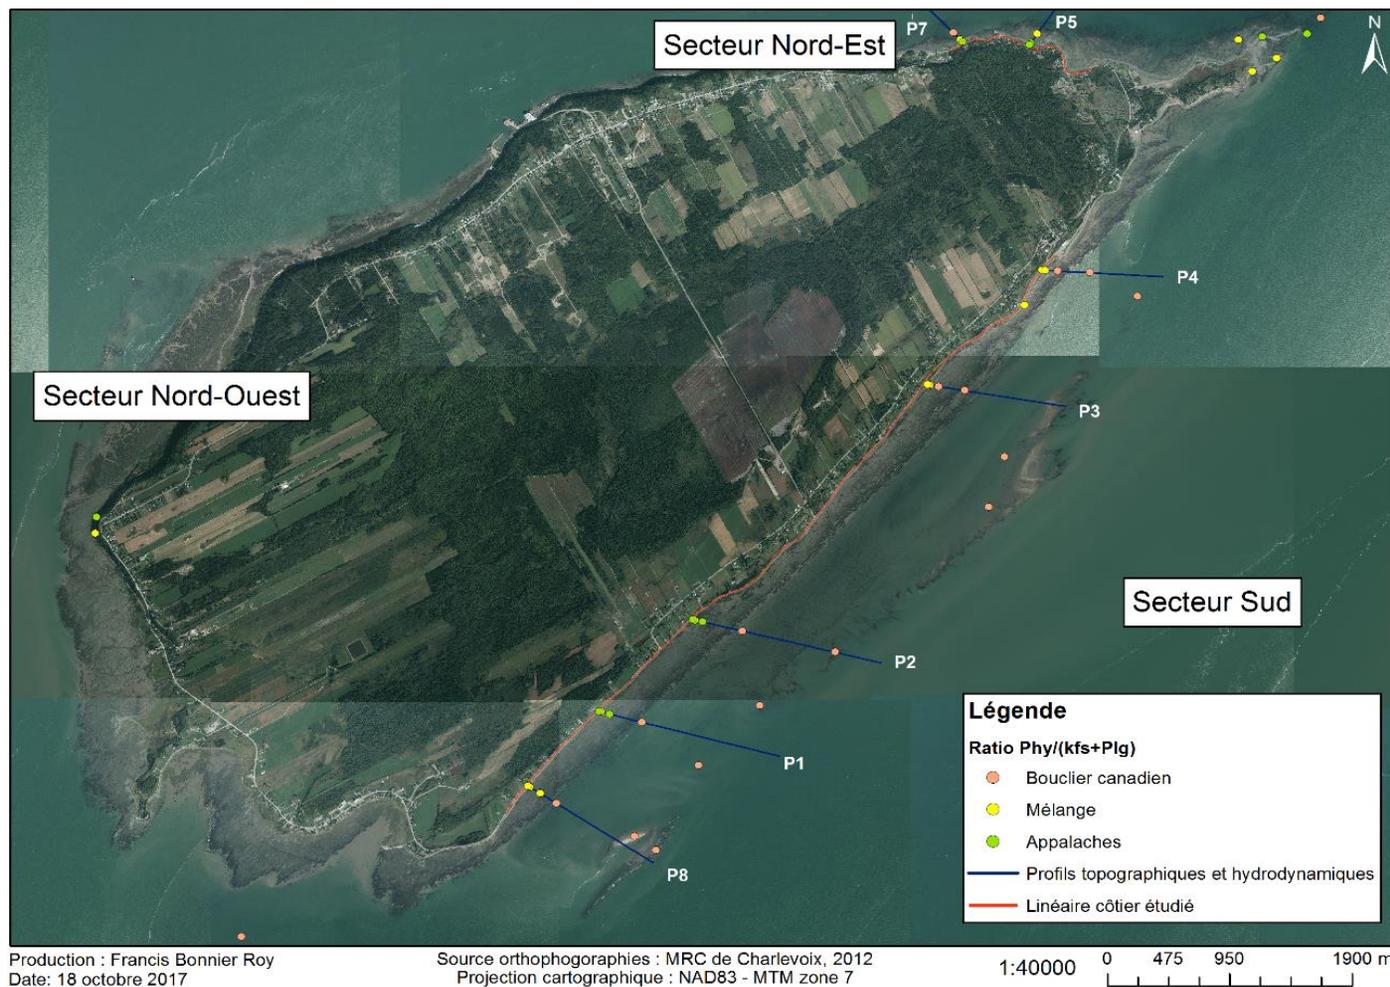
Figure 113. Appartenance des échantillons de sédiment meuble et de roc de l'ensemble de l'île selon le ratios $Phy/(Kfs+Plg)$.

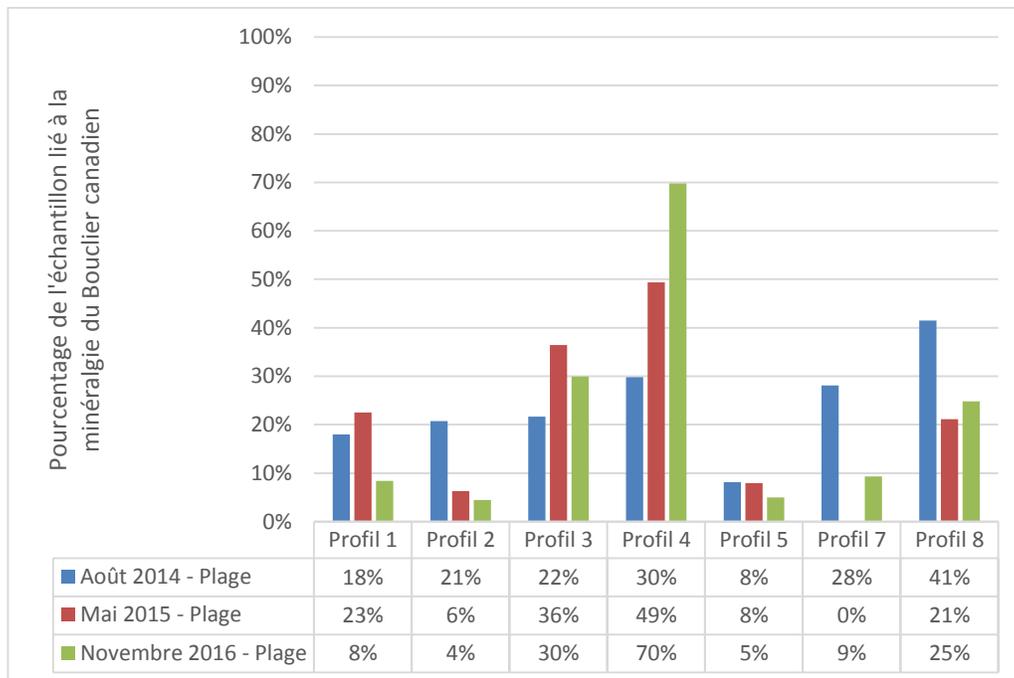
Figure 114. Pourcentage de la composition minéralogique liée au Bouclier canadien de la plage pour chaque échantillon sur les profils durant les campagnes d'échantillonnage août 2014, mai 2015 et novembre 2016.

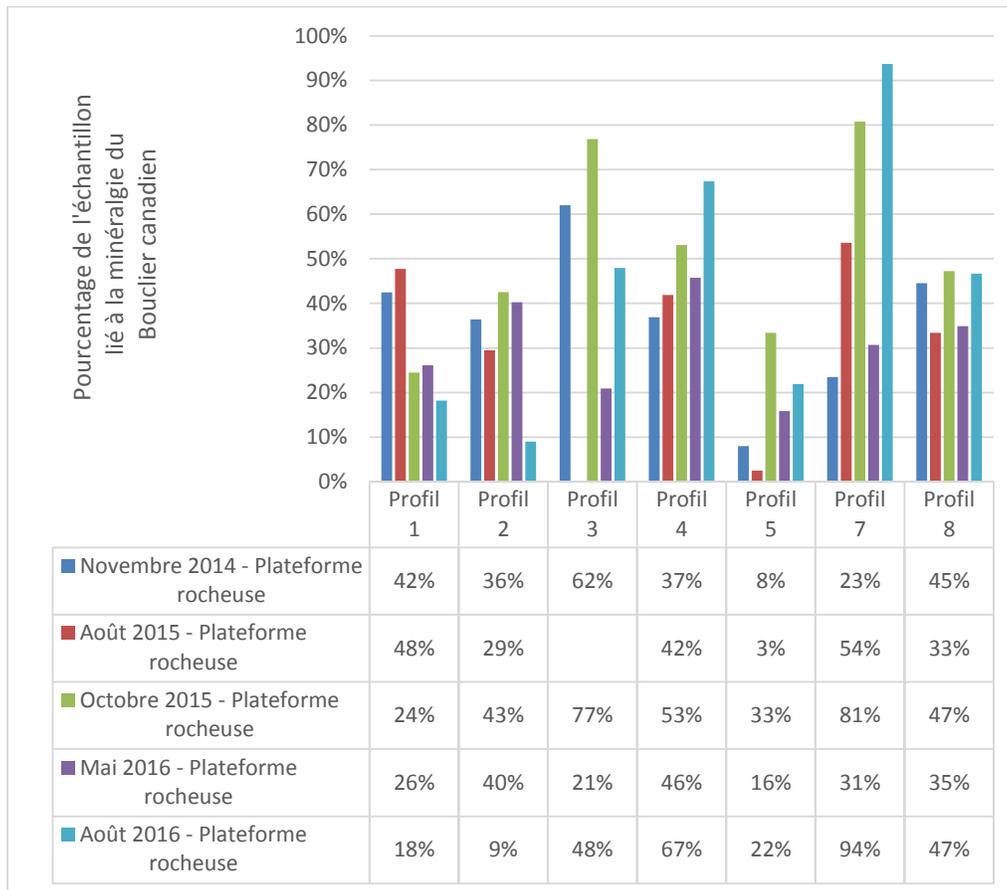
Figure 115. Pourcentage de la composition minéralogique liée au Bouclier canadien des sédiments de la plateforme rocheuse pour chaque profil sur les périodes d'échantillonnage de novembre 2014, août 2015, octobre 2015, mai 2016 et août 2016.

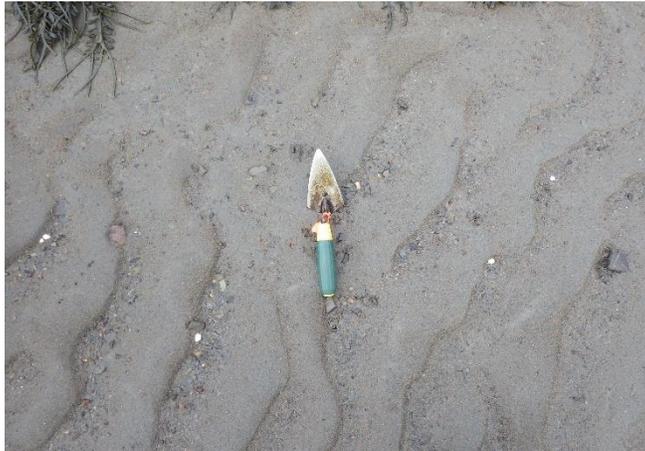
Figure 117. Rides de courant dans la zone sablo-vaseuse sur le profil 1, 15 novembre 2016.

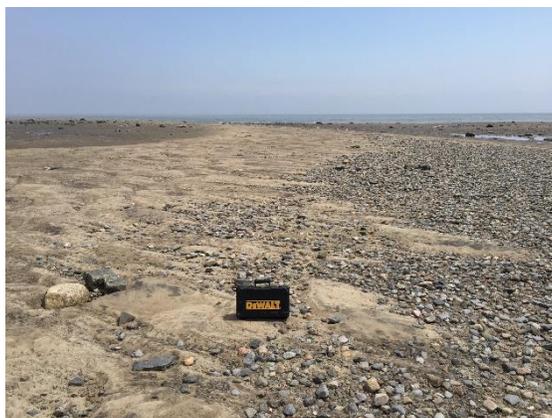
Figure 118. Cordon infralittoral composé de sable et de blocs de diverses tailles (entre les profils 3 et 4), 19 mai 2015.

Ainsi, ces trois éléments morphologiques de l'estran ont été identifiés comme sources sédimentaires des plages. Les analyses minérales ont confirmé ces hypothèses en analysant la composition minérale des sources potentielles et en les comparant à des échantillons de rivières du Bouclier canadien et des Appalaches. De cette façon, il a été possible d'identifier l'origine de ces sources sédimentaires. Subséquemment, la plateforme rocheuse est d'origine appalachienne ; les sédiments de la zone sablo-vaseuse et du cordon proviennent du Bouclier canadien. De plus, le cordon infralittoral est constitué de cailloux de tailles diverses selon les endroits (figure 118). Puisque le socle rocheux de l'île aux Coudres est d'origine appalachienne et que les dépôts de

sable et de blocs du Bouclier canadien se trouvent sur l'estran sud, il est fort possible que les sédiments grossiers composant le cordon infralittoral proviennent de l'érosion d'un till tel qu'observé aussi sur la batture dans la région de Charlevoix (Dionne et Poitras, 1996).

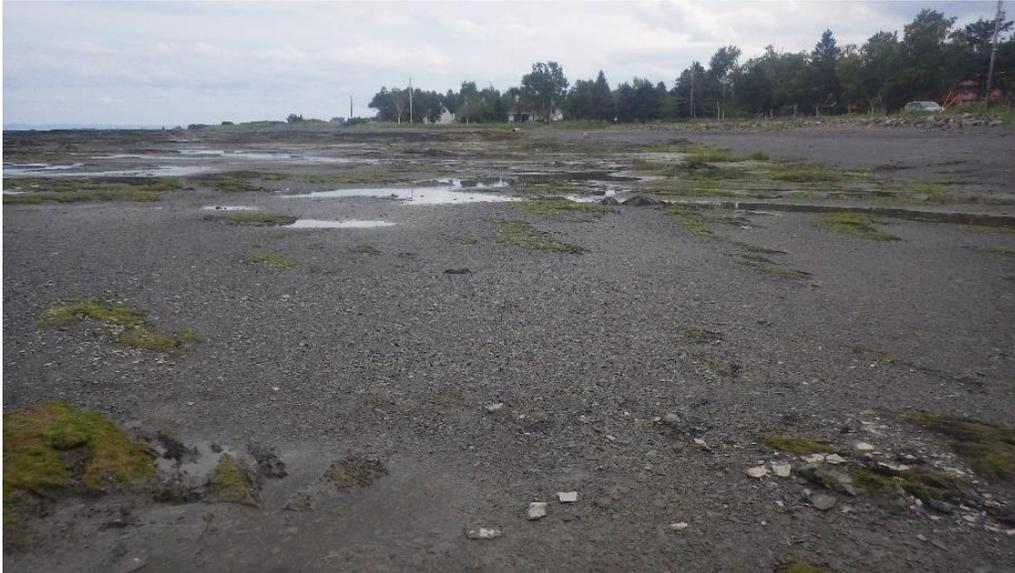
Figure 120. Plateforme rocheuse devant le profil 6. Vue vers l'est. Photo prise le 21 août 2016.

Les plages du nord-est sont principalement alimentées par l'érosion de la plateforme rocheuse et des sédiments meubles schisteux qui y sont déposés par les courants. Le taux d'érosion vertical de la plateforme rocheuse a été évalué à 0,22 à 0,53 cm/an pour le secteur nord-est (Brodeur et Allard, 1983).

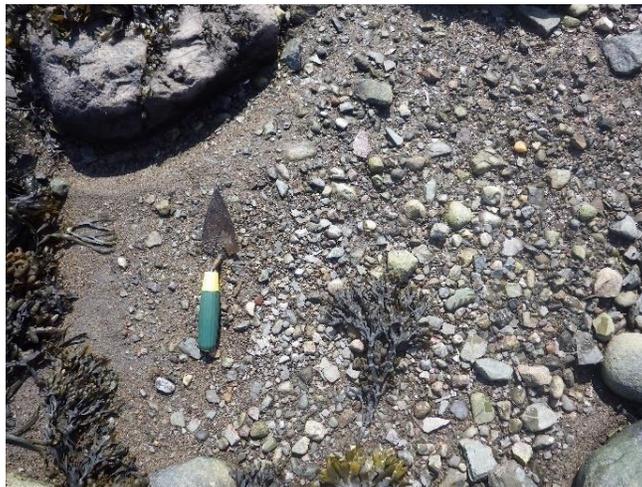
Figure 121. Dépôts de sable et de petits blocs. Photo de l'échantillon P7-BE4 prise le 30 août 2015.

Des dépôts de sable sont aussi présents à la limite de la zone infralittorale au large (figure 121), ce qui est expliqué par la présence de sédiments provenant du Bouclier canadien sur le profil 7.

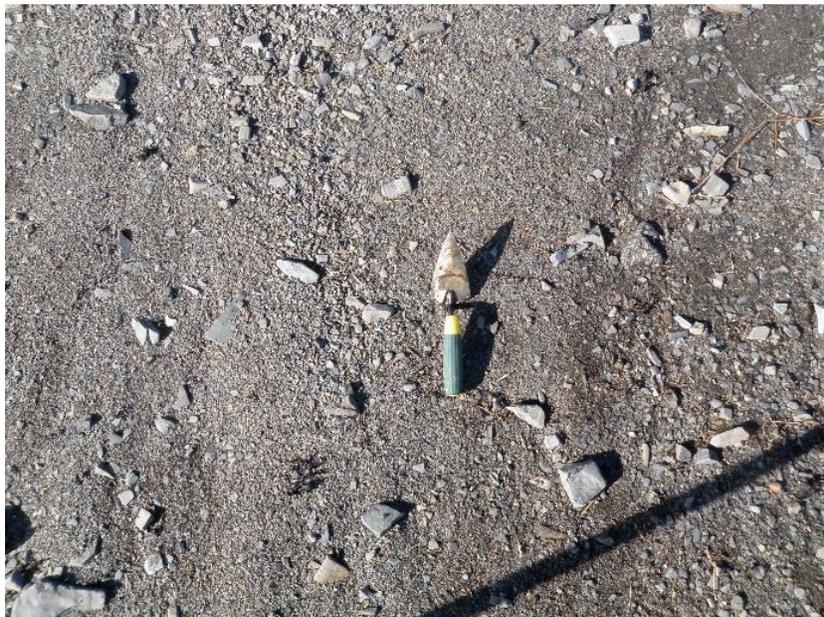
Figure 122. Photo de l'échantillon P1-HE2 prise sur la plage du profil 1 le 9 novembre 2014.

Du côté sud, une dynamique différente est observée. Les plages des profils 8, 3 et 4 sont constituées principalement de sédiments provenant du Bouclier canadien ou d'un mélange avec des sédiments de minéralogie appalachienne (exemple figure 122). Cela indique un apport sédimentaire provenant du cordon et de la zone sablo-vaseuse ainsi que de l'érosion de la plateforme rocheuse. Les vagues les plus importantes proviennent du sud et du nord-est, ce qui rend le transit sédimentaire du cordon vers les plages plus efficace sur les deux extrémités du littoral au sud.

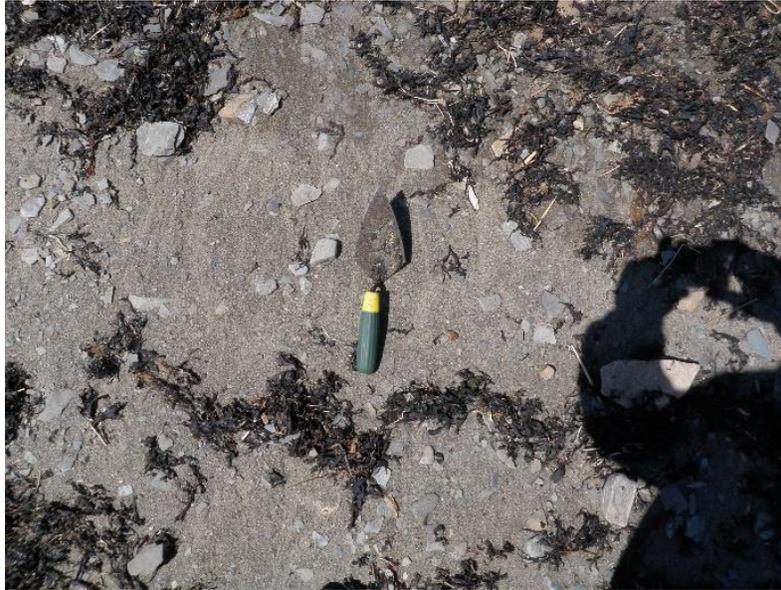
Figure 123. Photo de l'échantillon P2-HE1 prise sur la plage du profil 2 le 5 mai 2016.

Cependant, les plages du centre du côté sud de l'île sont davantage protégées par la plateforme rocheuse qui est plus large. De plus, le cordon infralittoral est moins volumineux devant le profil 2, ce qui peut influencer sur les apports sédimentaires de cet élément morphologique. Ainsi, les plages des profils 1 et 2 sont composées en majorité de sédiments provenant de l'érosion de la plateforme rocheuse (figure 123).

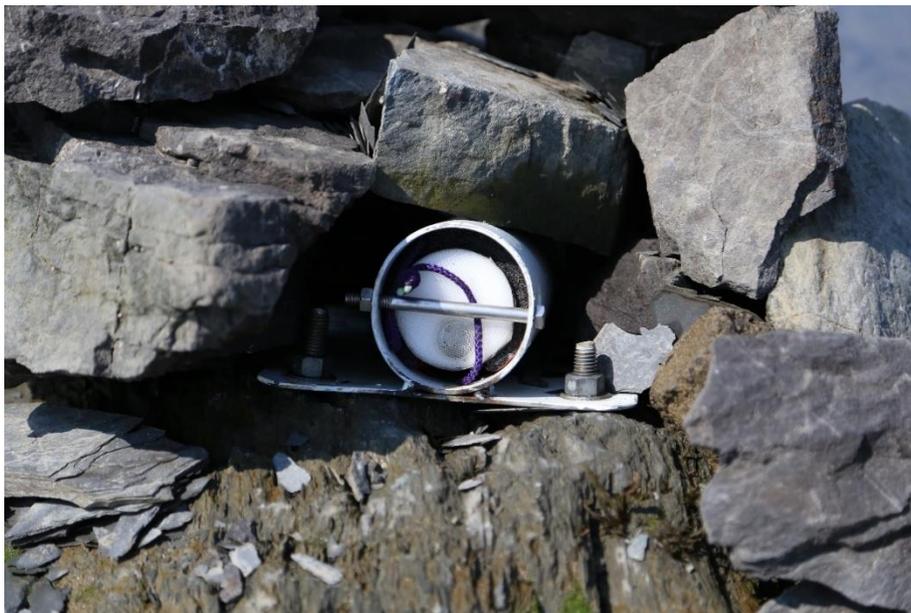
Figure 124. Capteur fixé sub-horizontalement sur la plateforme rocheuse. La membrane est positionnée le plus proche possible du fond.

Ces capteurs sont positionnés le plus proche possible du fond, compte tenu de la rugosité de surface. Les capteurs sont installés dans des supports subhorizontaux fixés sur la roche de la batture ou dans des vis à sable verticales dans les secteurs meubles. La prise de pression (membrane) est orientée vers la surface pour les capteurs situés sur la plateforme rocheuse (figure 124) ou à la verticale pour les capteurs du haut estran et de la batture, de sorte à éviter l'emprisonnement d'une bulle d'air contre la membrane, qui fausserait la mesure de pression.

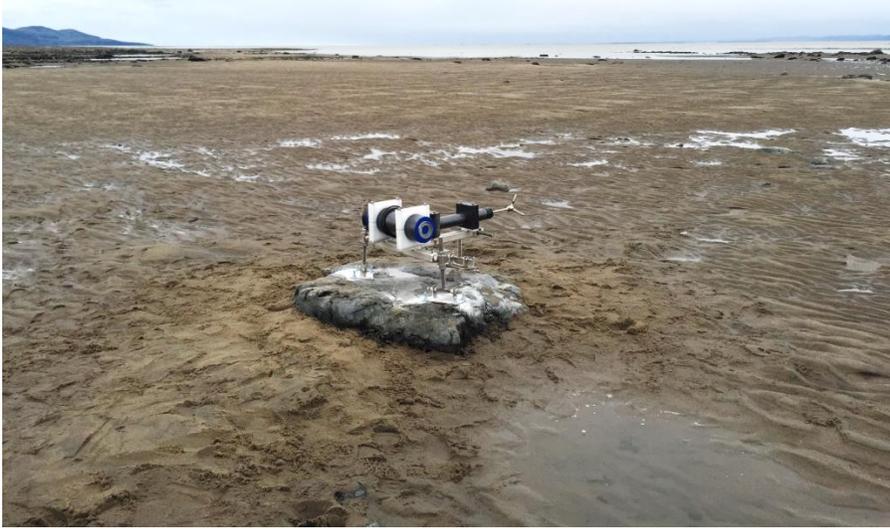
Figure 125. ADV positionné au sud-est de l'île du 18/05/2015 au 15/12/2015

Un courantomètre Nortek ADV a été déployé pour une année (hors période des glaces, 18/05/2015 au 15/12/2015) sur le banc de sable à l'est du Petit Pilier afin de quantifier les dynamiques marines à cette position et de fournir d'autres informations pour répondre à la question de la connexion sédimentaire entre le banc de sable et le littoral sud-est de l'île (figure 125).

Cet instrument acquiert des données de courants ponctuelles à une hauteur de 0,34 m au-dessus du fond sableux, à une profondeur de -1,81 m CGVD28. Ces données sont acquises à 4 Hz et comportent les vitesses de courants sur les axes nord, est et vertical (+) ainsi que des données de pression.

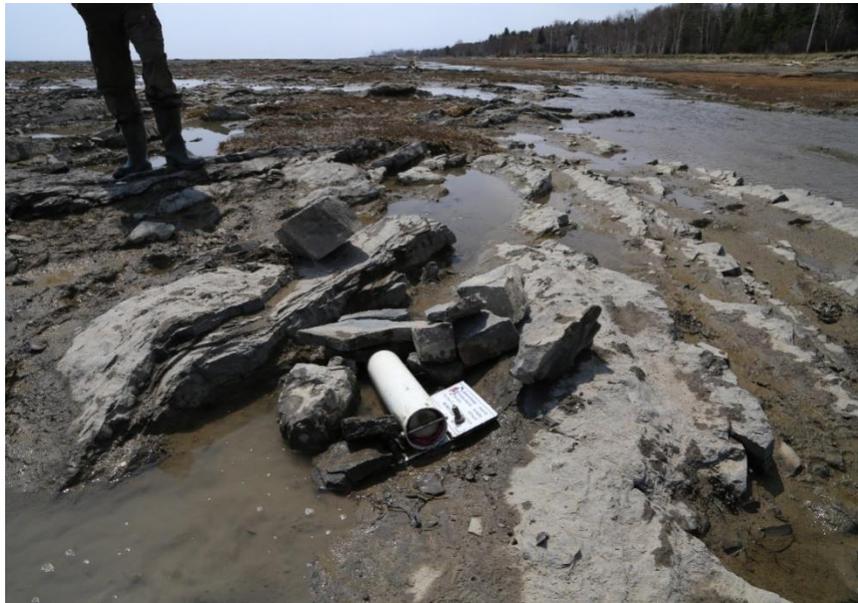
Figure 126. Exemple de déploiement de capteur de pression sur la plateforme rocheuse réalisé lors de la campagne C1 (12 au 16 mai 2014)

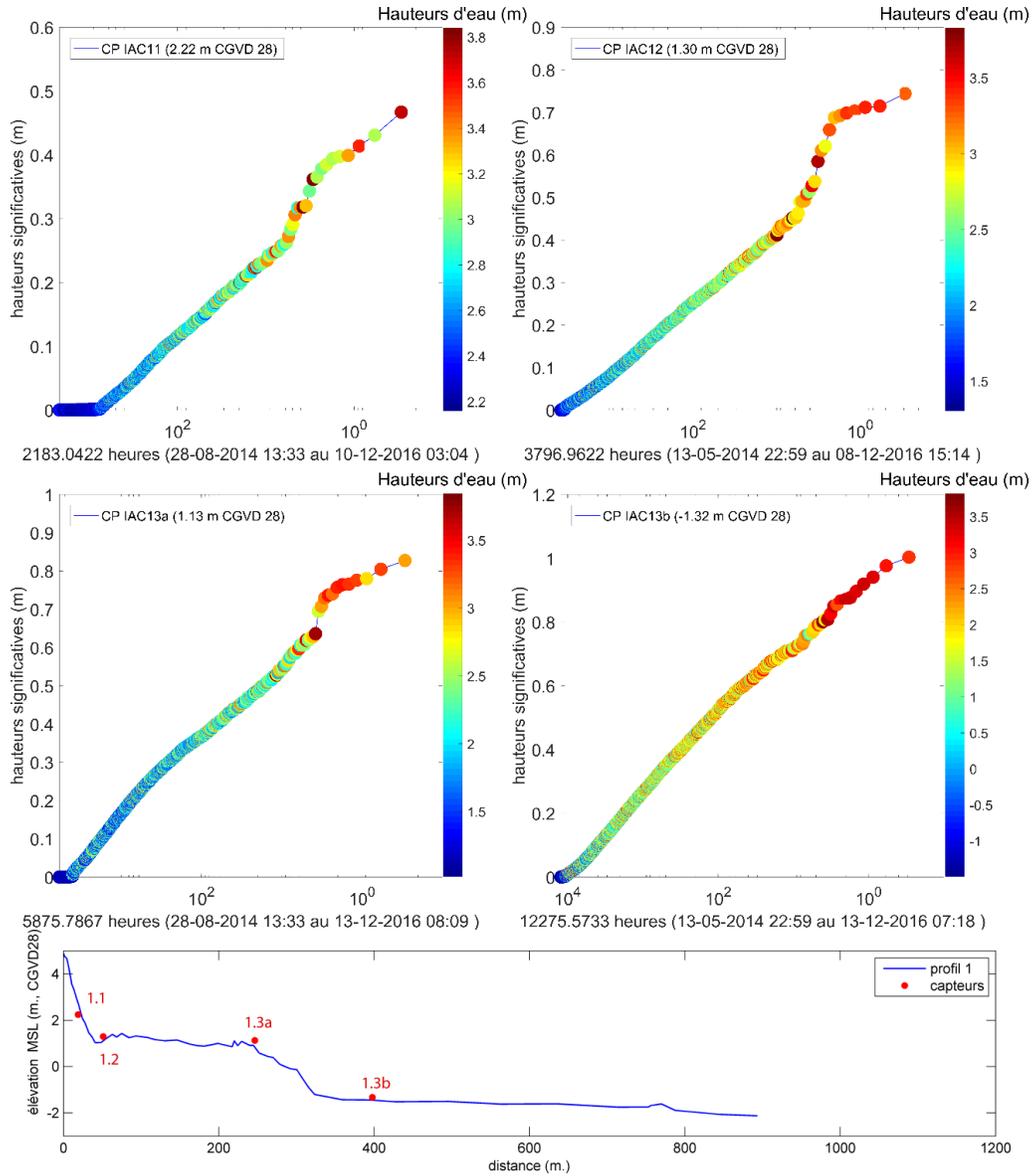
Figure 127. Courbes de dépassement des H_{m0} pour le profil 1 et niveaux d'eau concomitants.

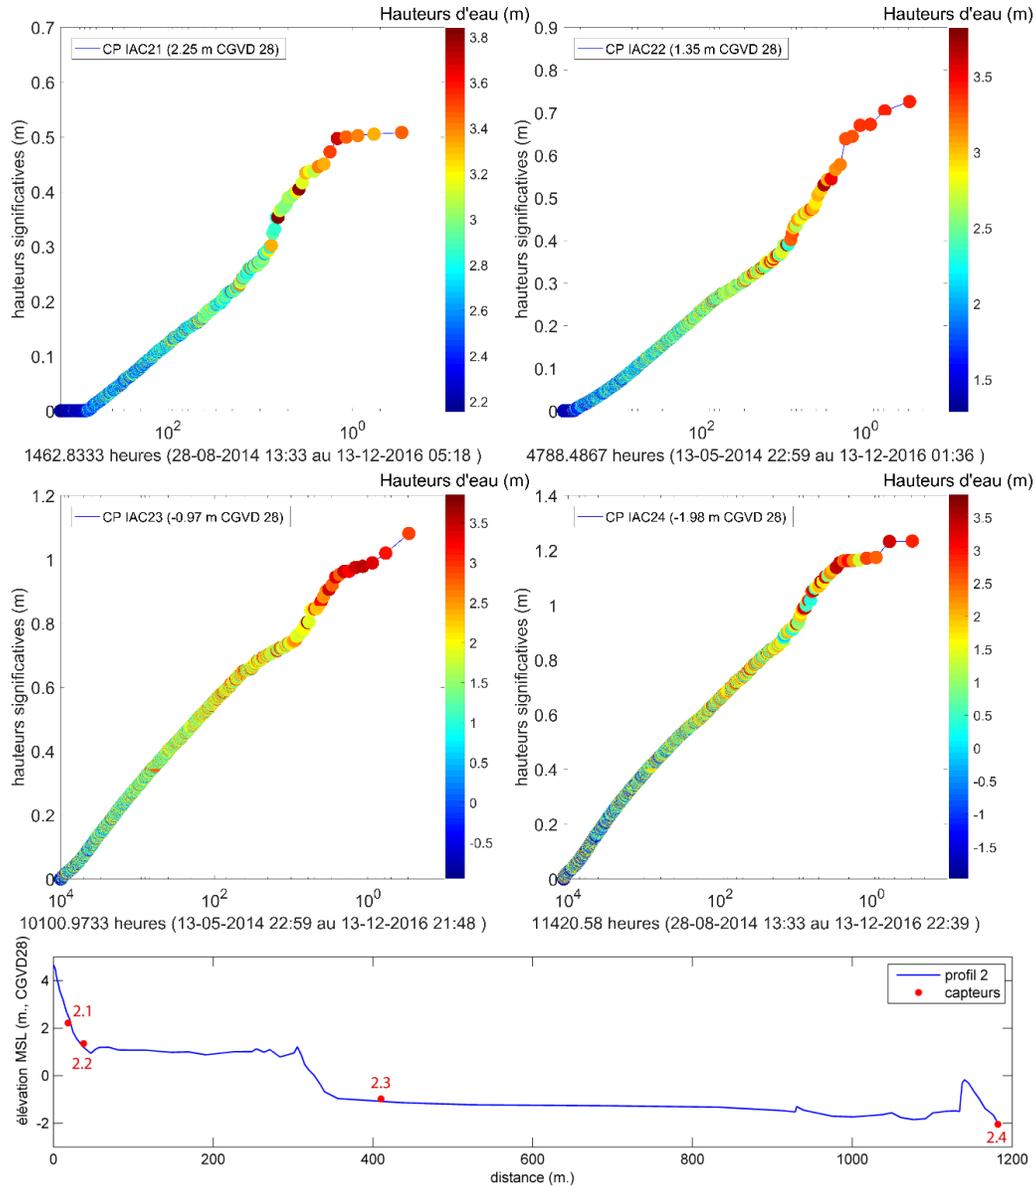
Figure 128. Courbes de dépassement des H_{m0} pour le profil 2 et niveaux d'eau concomitants
