Suivi de l'érosion côtière à la suite de travaux de stabilisation des berges en bordure de routes à l'Isle-aux-Coudres (projet R757.1) : rapport final

Rapport final de recherche remis au ministère des Transports du Québec

2019

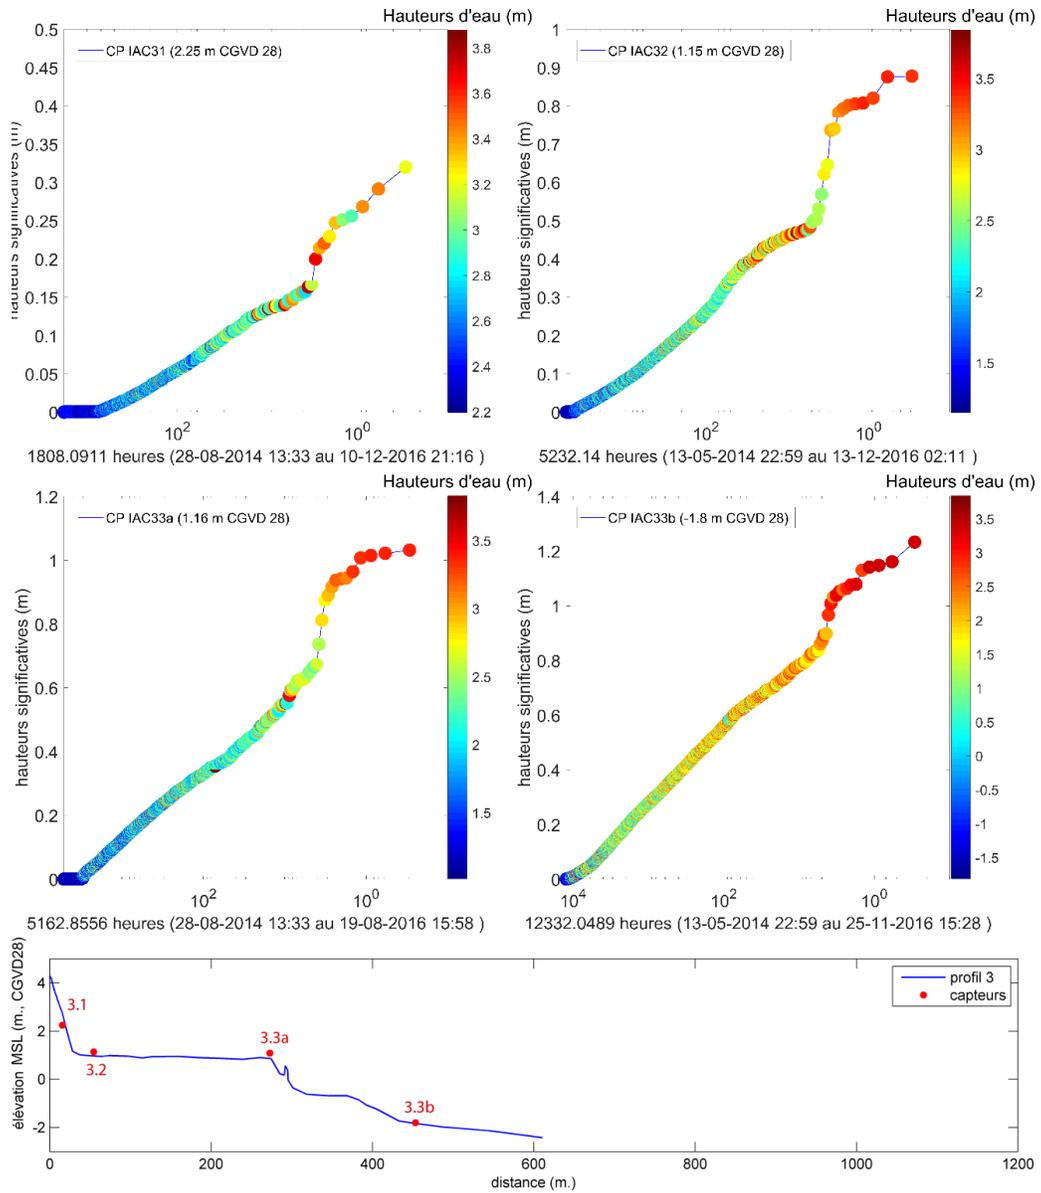
Figure 129. Courbes de dépassement des H_{m0} pour le profil 3 et niveaux d'eau concomitants

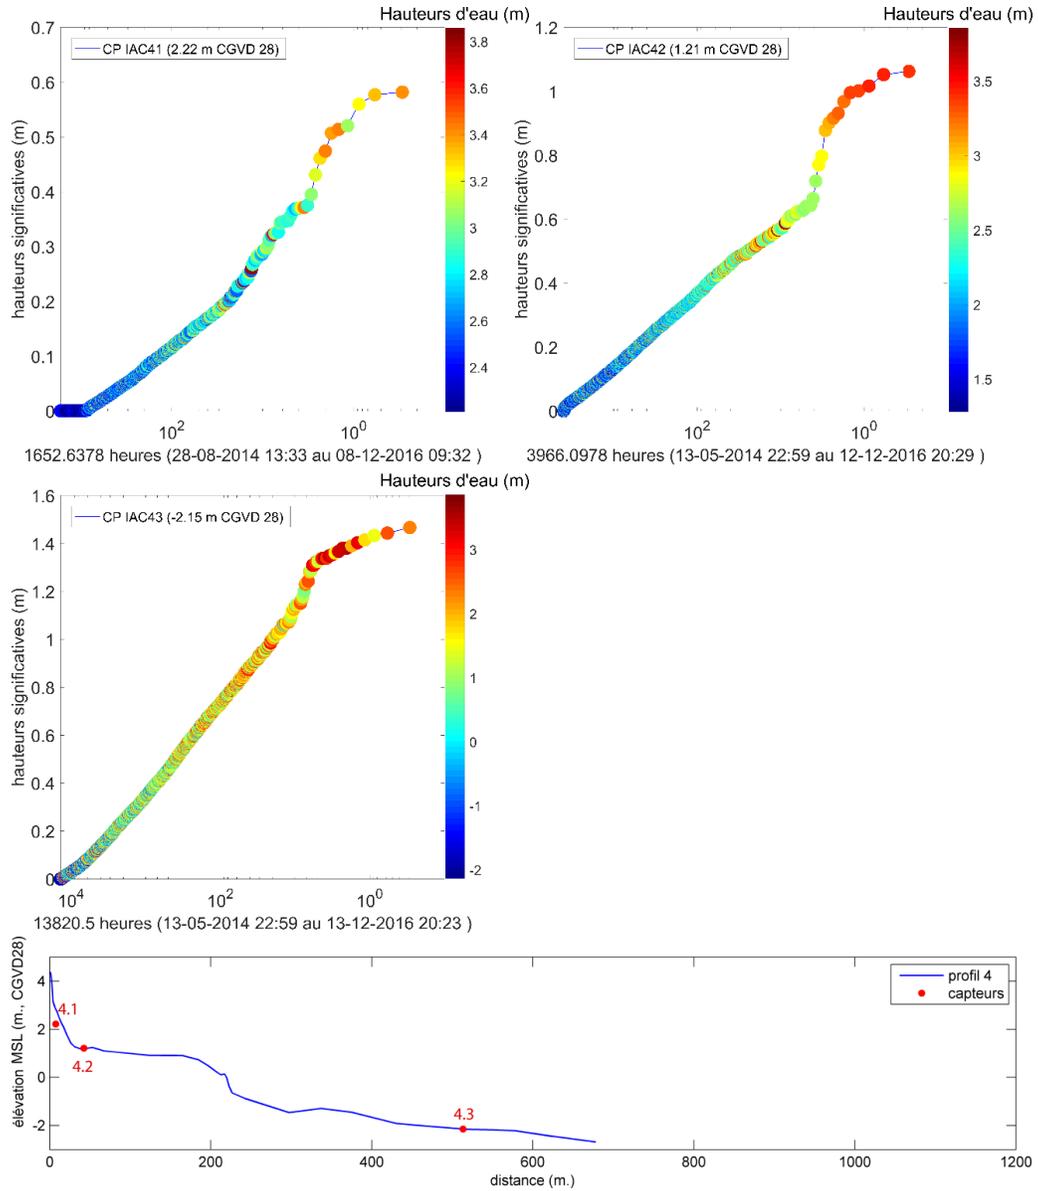
Figure 130. Courbes de dépassement des H_{m0} pour le profil 4 et niveaux d'eau concomitants

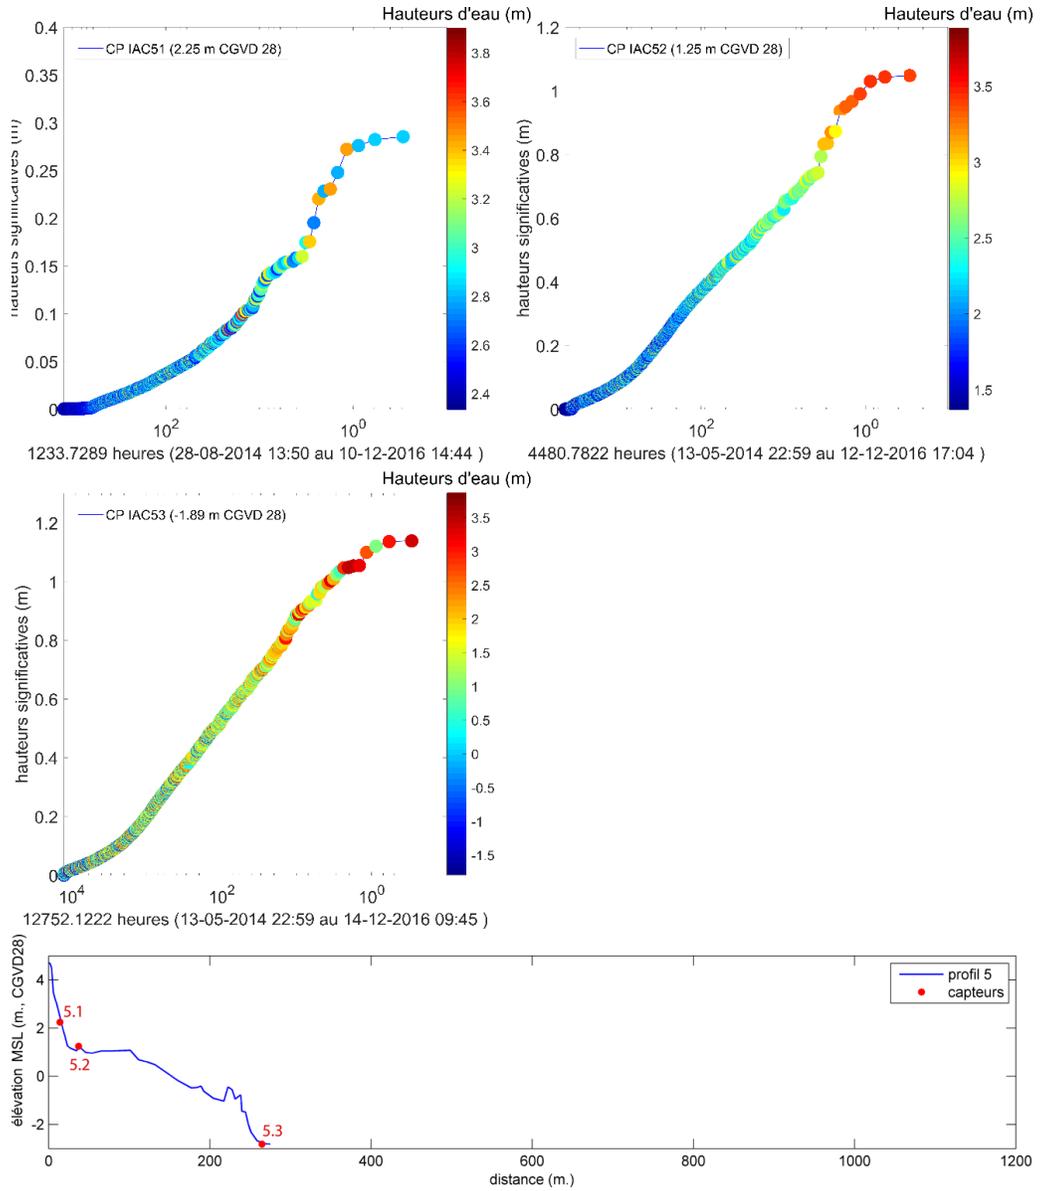
Figure 131. Courbes de dépassement des H_{m0} pour le profil 5 et niveaux d'eau concomitants

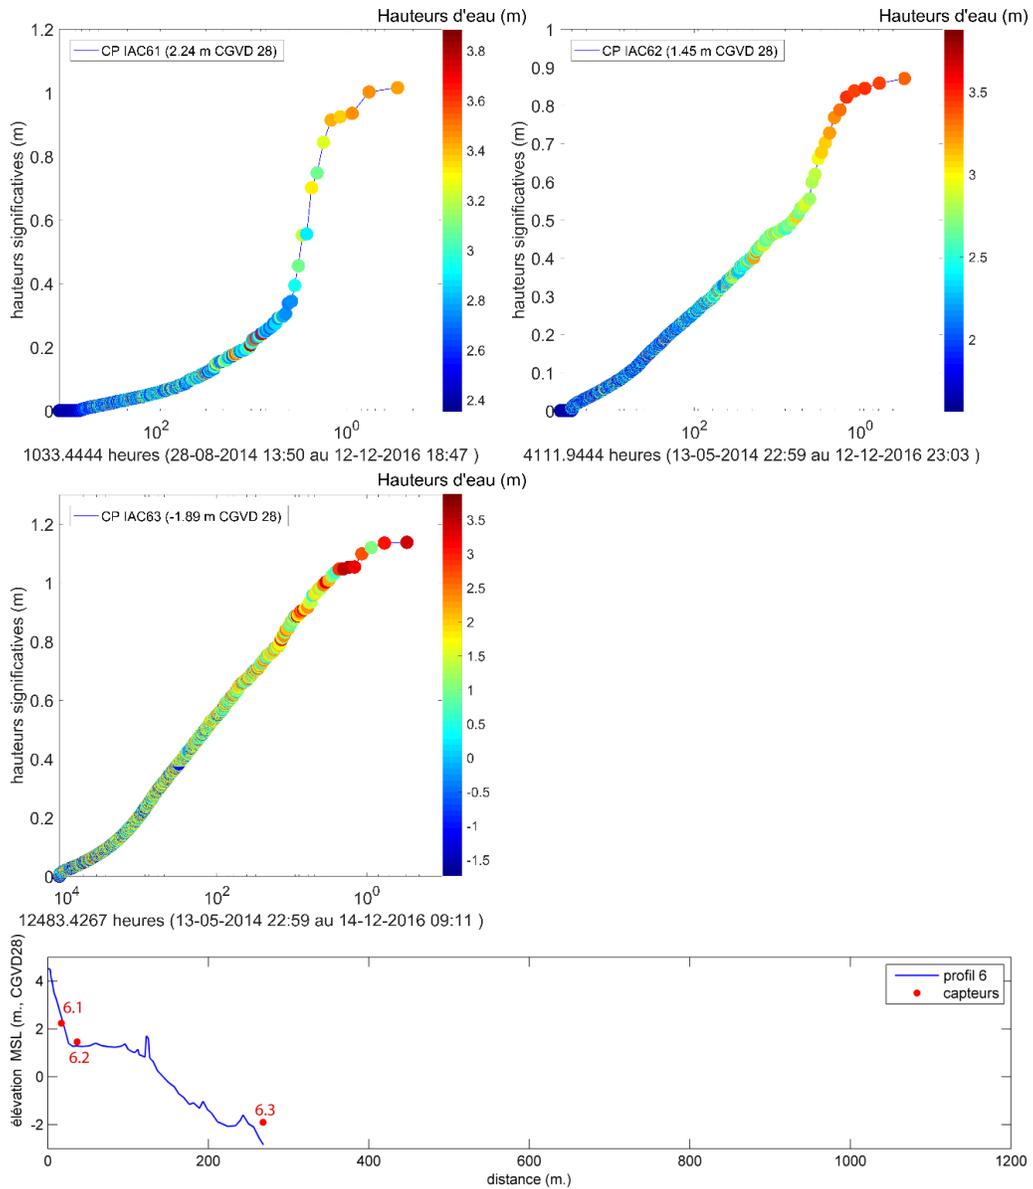
Figure 132. Courbes de dépassement des H_{m0} pour le profil 6 et niveaux d'eau concomitants

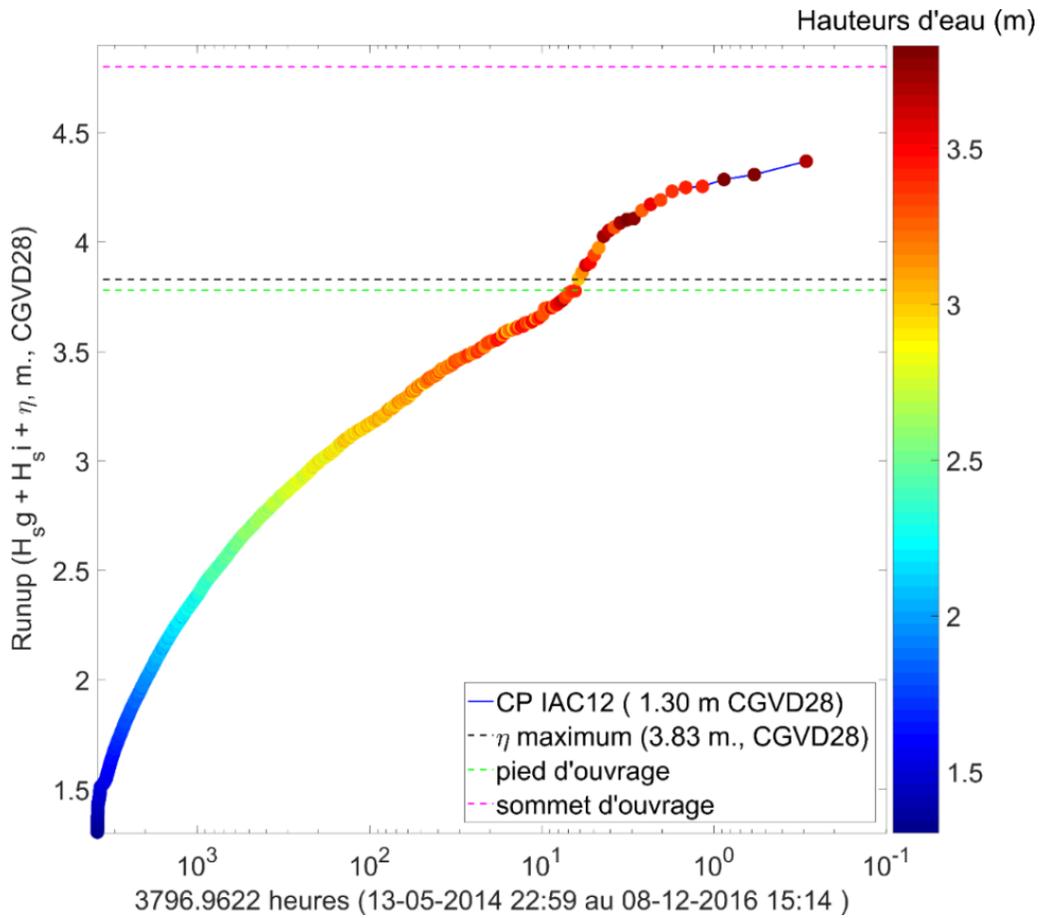
Figure 134. Courbe de dépassement des niveaux d'eau atteints par les vagues sur le haut estran du profil 1 (*runup* calculé) intégrant la marée instantanée et l'effet des ondes d'infragravité.

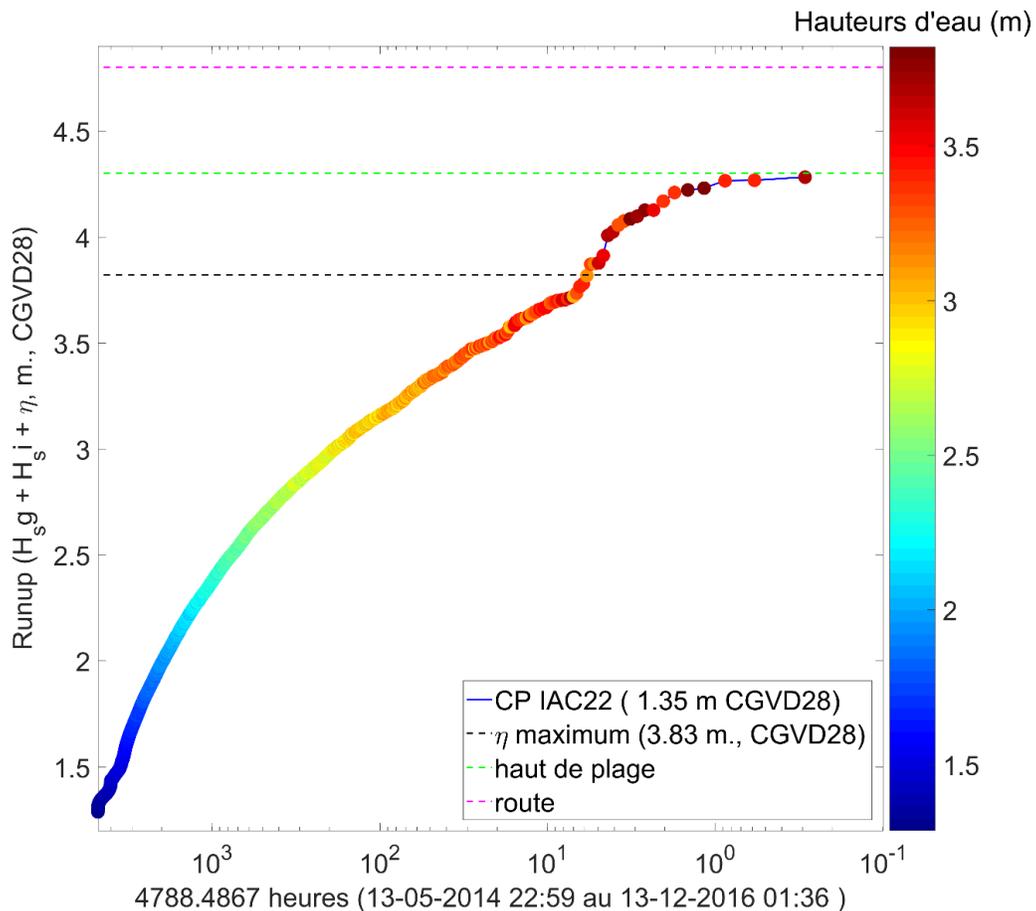
Figure 135. Courbe de dépassement des niveaux d'eau atteints par les vagues sur le haut-estran du profil 2 (*runup* calculé) intégrant la marée instantanée et l'effet des ondes d'infragravité.

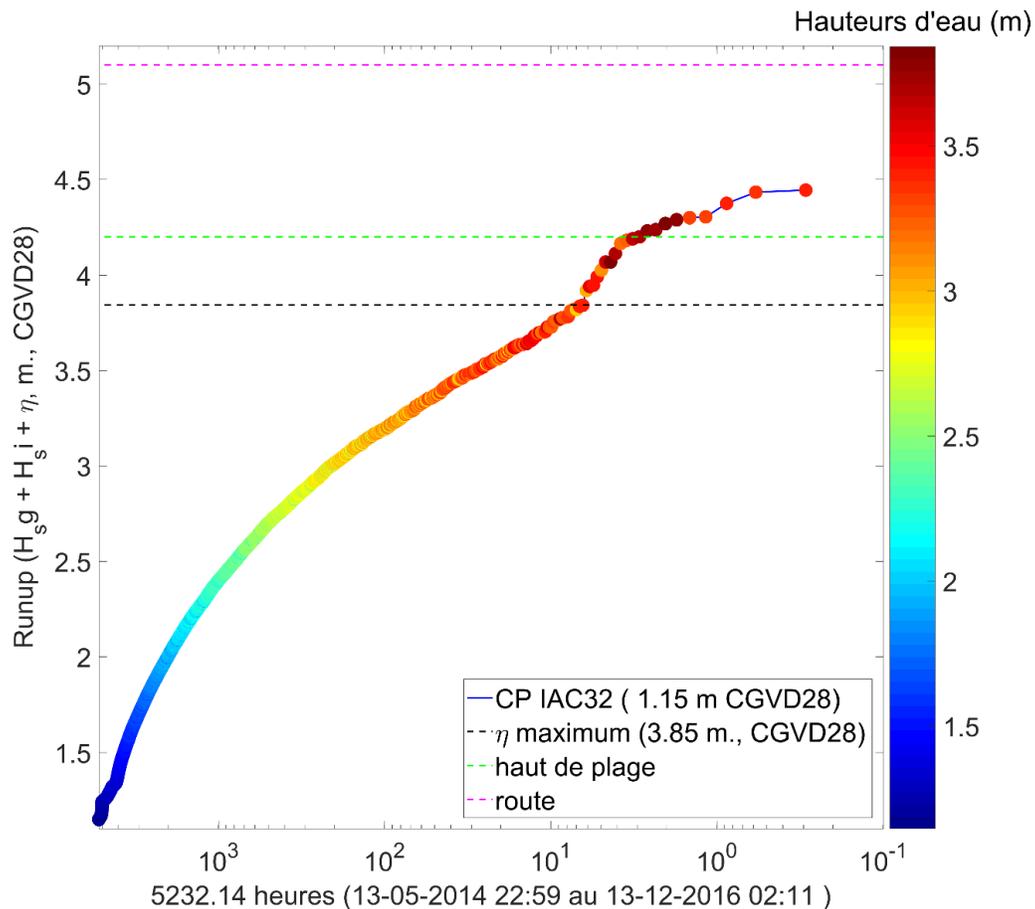
Figure 136. Courbe de dépassement des niveaux d'eau atteints par les vagues sur le haut-estran du profil 3 (*runup* calculé) intégrant la marée instantanée et l'effet des ondes d'infragravité.

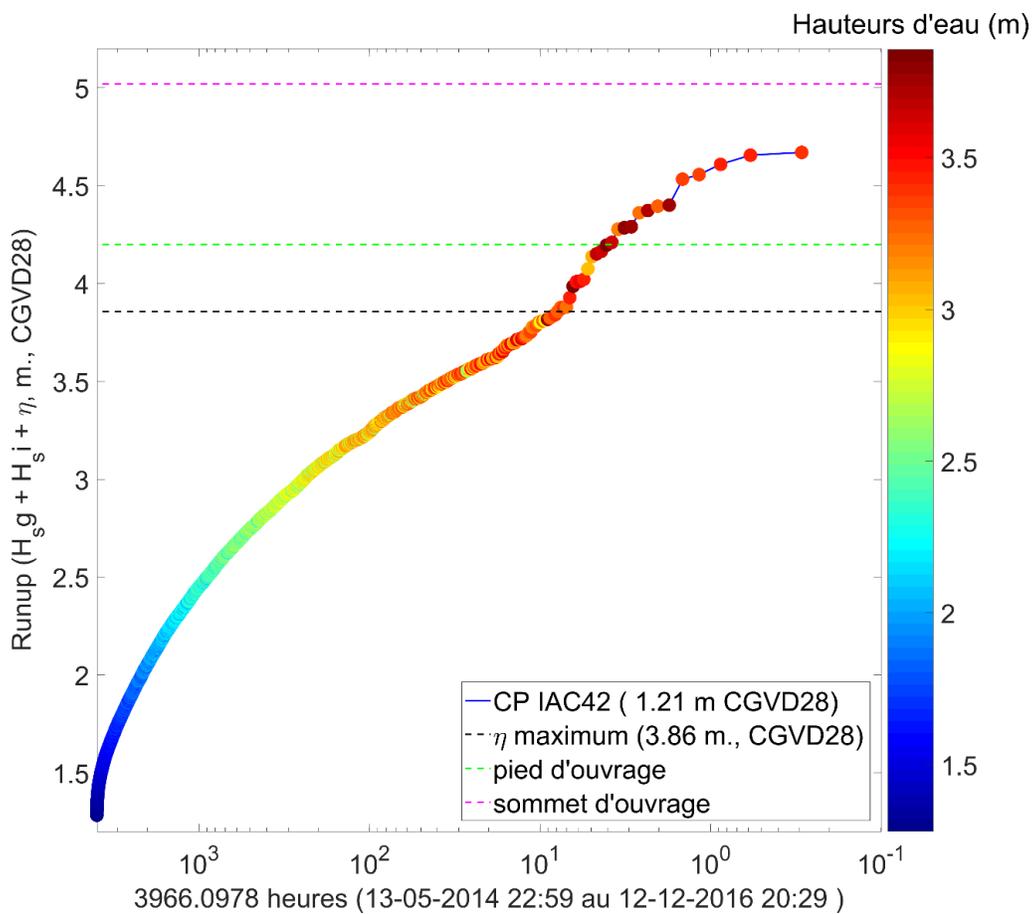
Figure 137. Courbe de dépassement des niveaux d'eau atteints par les vagues sur le haut-estran du profil 4 (*runup* calculé) intégrant la marée instantanée et l'effet des ondes d'infragravité.

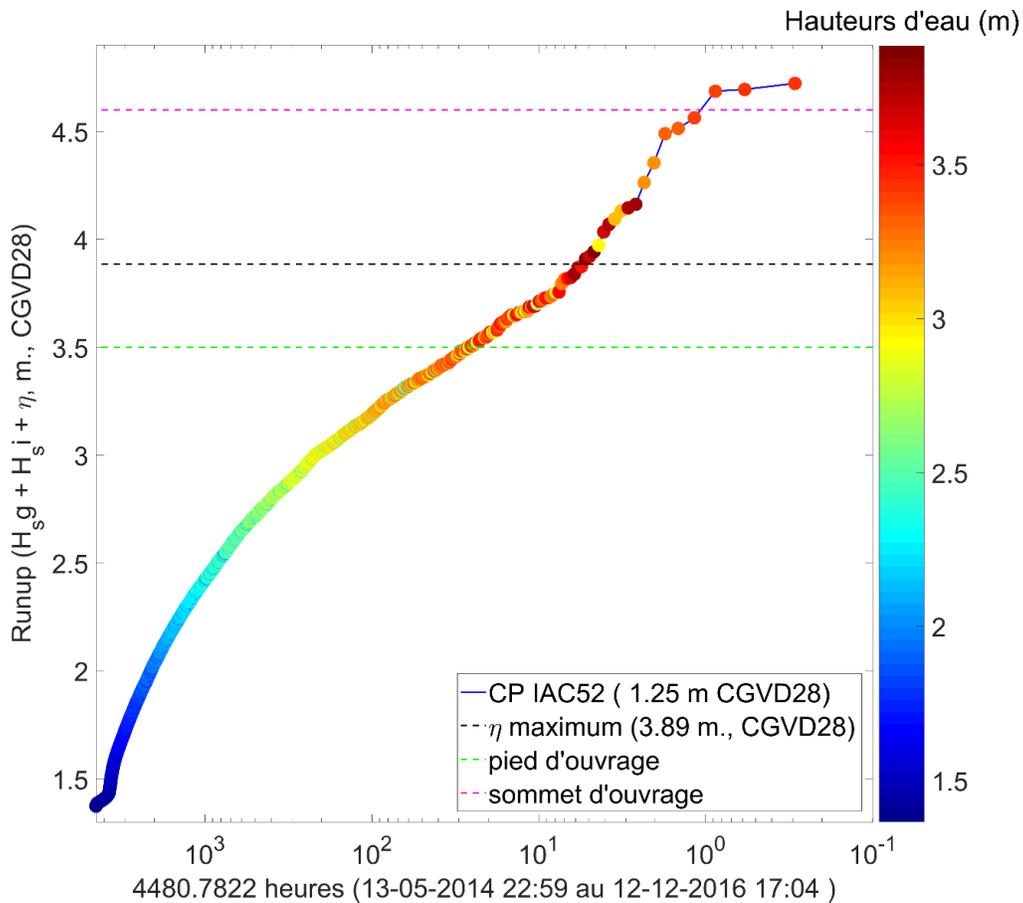
Figure 138. Courbe de dépassement des niveaux d'eau atteints par les vagues sur le haut-estran du profil 5 (*runup* calculé) intégrant la marée instantanée et l'effet des ondes d'infragravité.

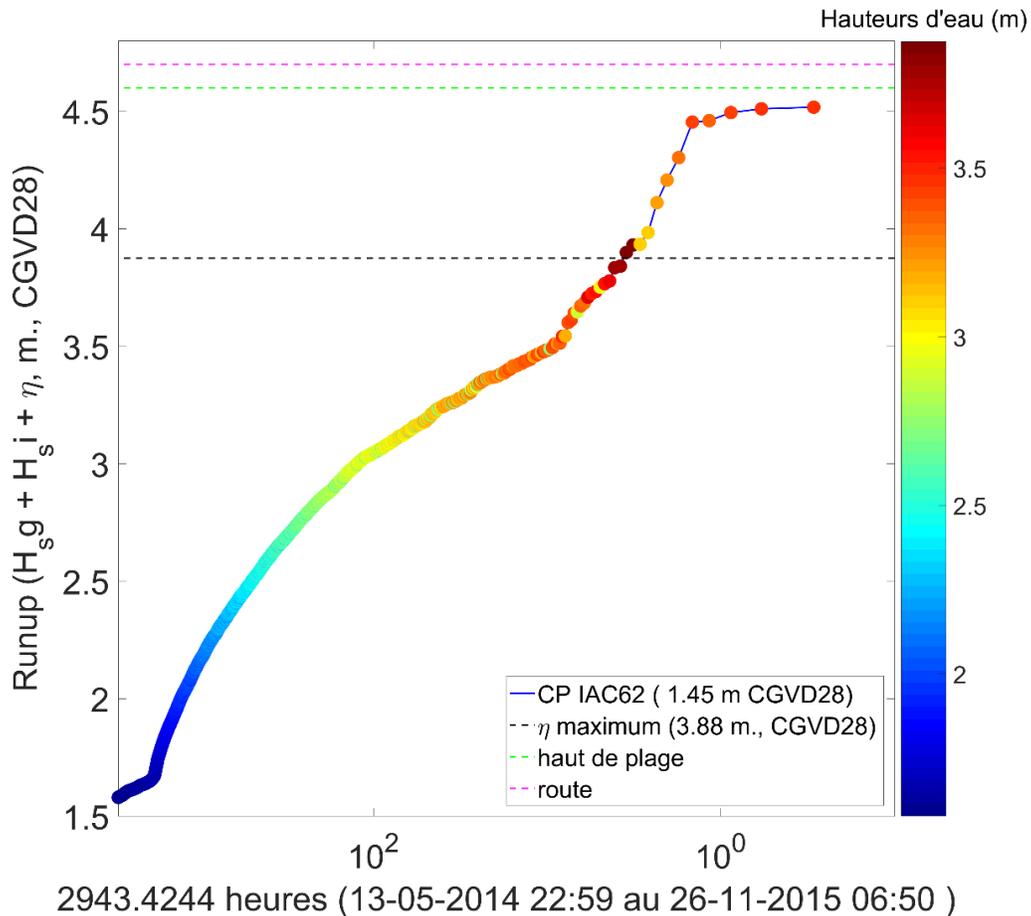
Figure 139. Courbe de dépassement des niveaux d'eau atteints par les vagues sur le haut-estran du profil 6 (*runup* calculé) intégrant la marée instantanée et l'effet des ondes d'infragravité.

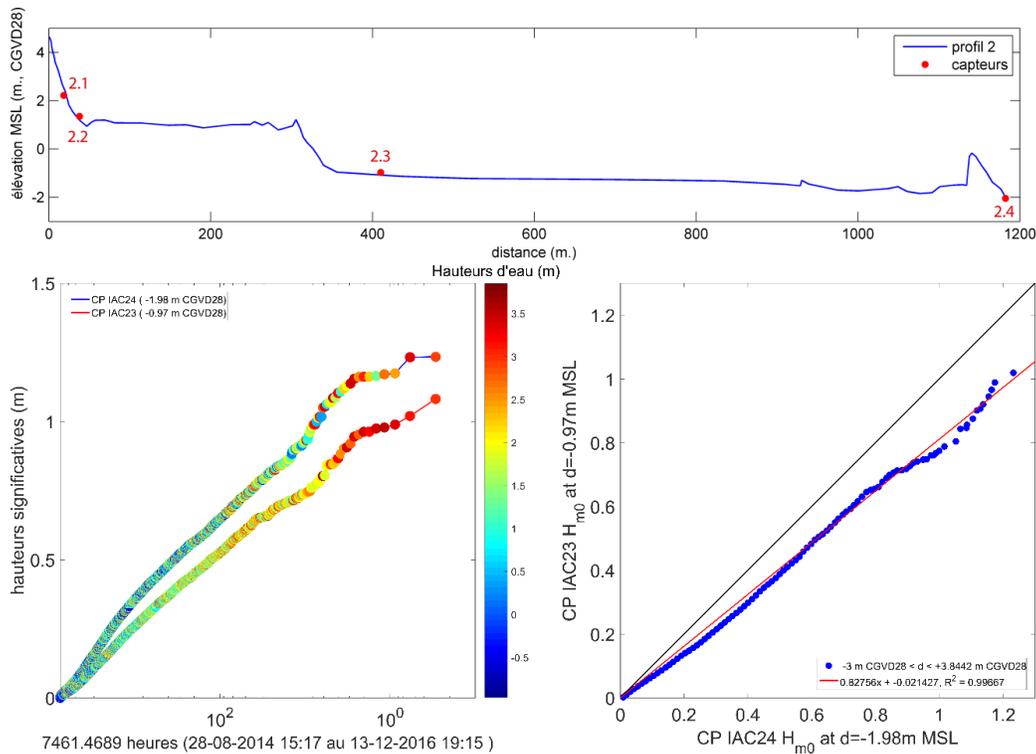
Figure 140. a. morphologie et position des capteurs du profil 2, b. courbes de dépassement synchrones et diagramme quantile-quantile des distributions de hauteurs significatives des capteurs 2.4 et 2.3 pour les années 2014, 2015 et 2016.

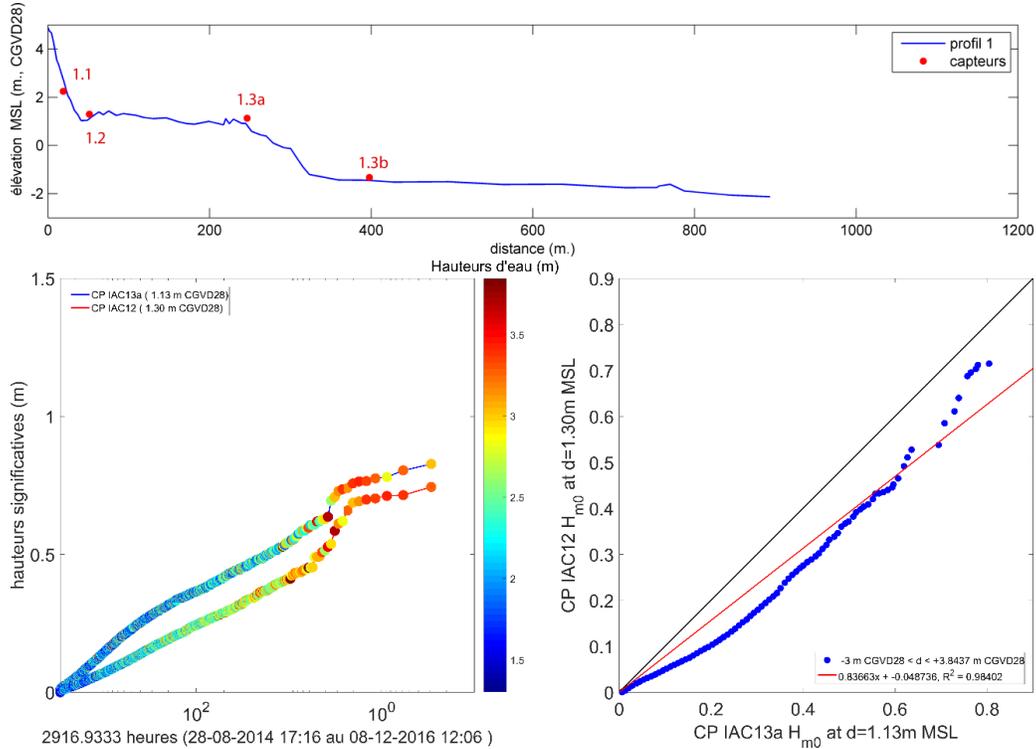
Figure 143. a. morphologie et position des capteurs du profil 1, b. courbes de dépassement synchrones et diagramme quantile-quantile des distributions de hauteurs significatives des capteurs 1.3a et 1.2 pour les années 2014, 2015 et 2016.

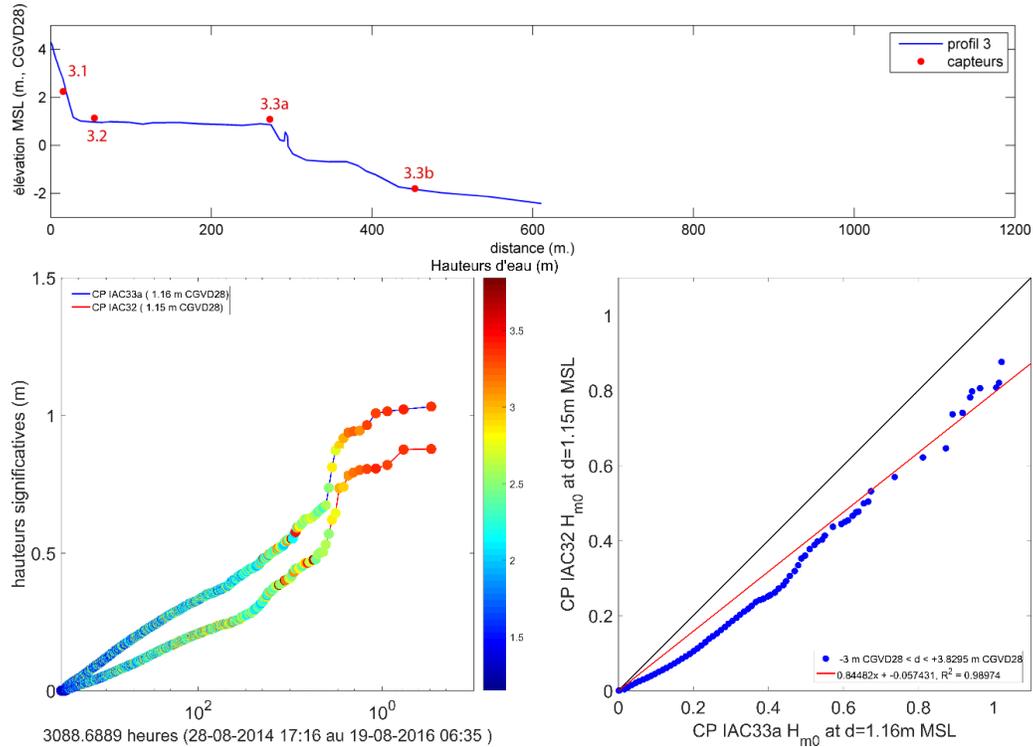
Figure 144. a. morphologie et position des capteurs du profil 3, b. courbes de dépassement synchrones et diagramme quantile-quantile des distributions de hauteurs significatives des capteurs 3.3a et 3.2 pour les années 2014, 2015 et 2016.

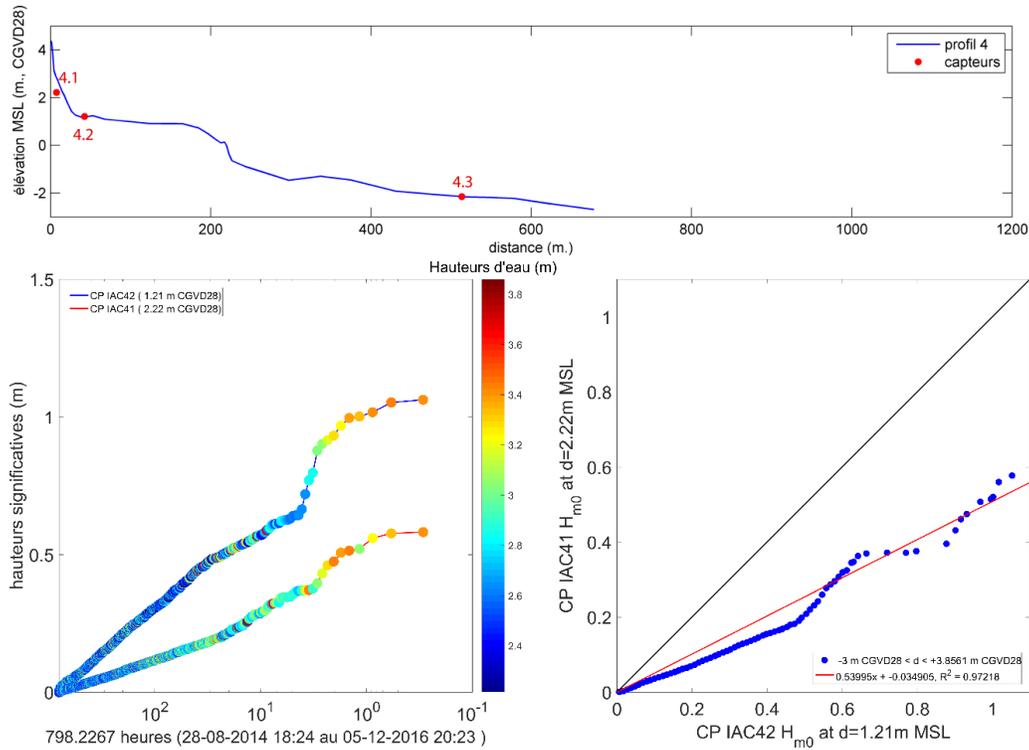
Figure 145. a. morphologie et position des capteurs du profil 3, b. courbes de dépassement synchrones et diagramme quantile-quantile des distributions de hauteurs significatives des capteurs 4.1 et 4.2.
