# Permettre à la faune de franchir les infrastructures linéaires de transport

Exemples de requalifications d'infrastructures

## Collection Expériences et pratiques

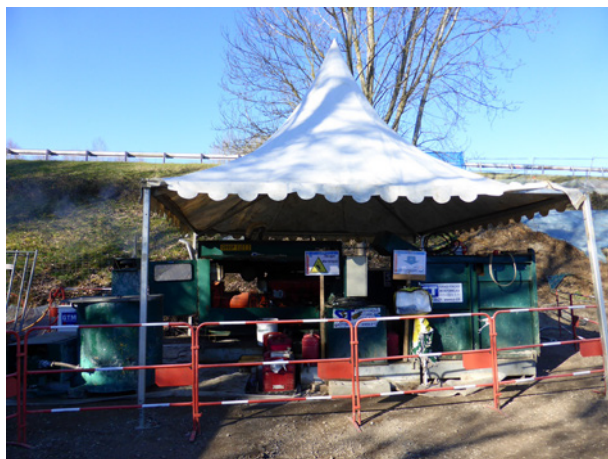
Illustration 9 : Vue sur le groupe électrogène

L'atelier de fonçage nécessite une zone de travaux assez importante (500 m<sup>2</sup> au minimum) pour permettre l'entreposage des buses, du groupe électrogène, du dispositif de poussée et des installations de chantier. Les photos ci-après présentent les différents éléments que l'on retrouve sur une zone de chantier (crédit photos : Cerema – J.-F. Bretaud) :

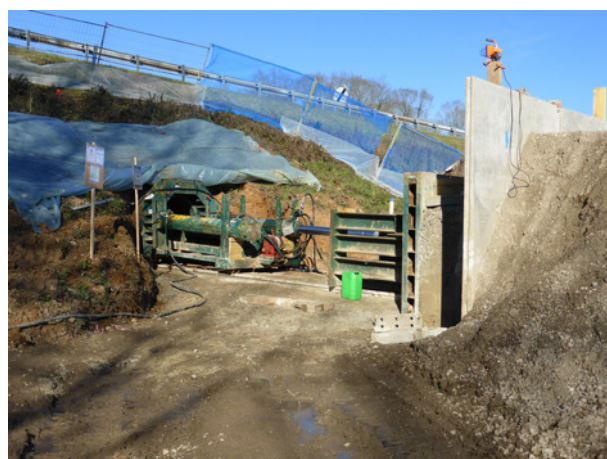
Illustration 10 : Vue sur le dispositif de poussée

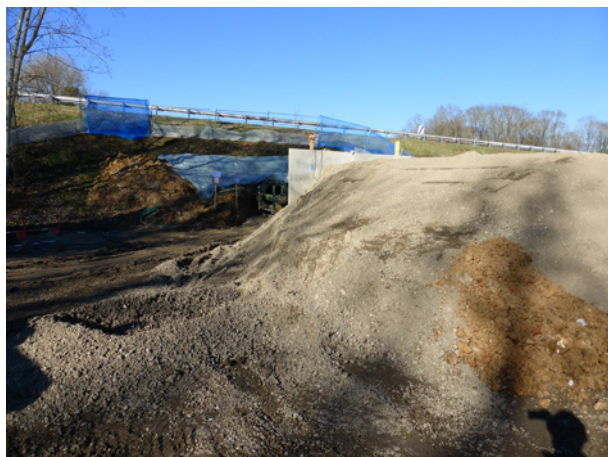
Illustration 11 : Vue sur le contrepoids de poussée

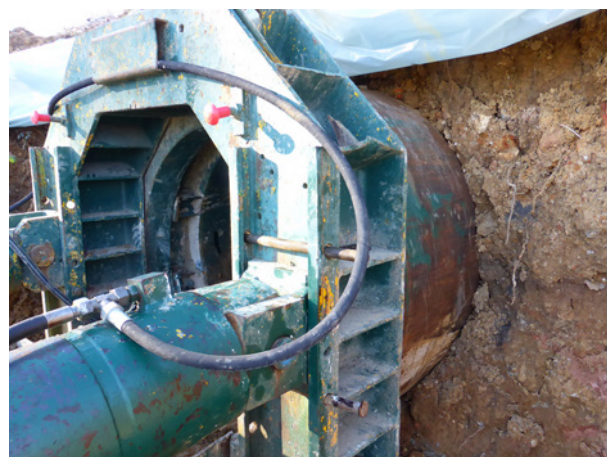
Illustration 12 : Vue sur l'élément de découpe du remblai

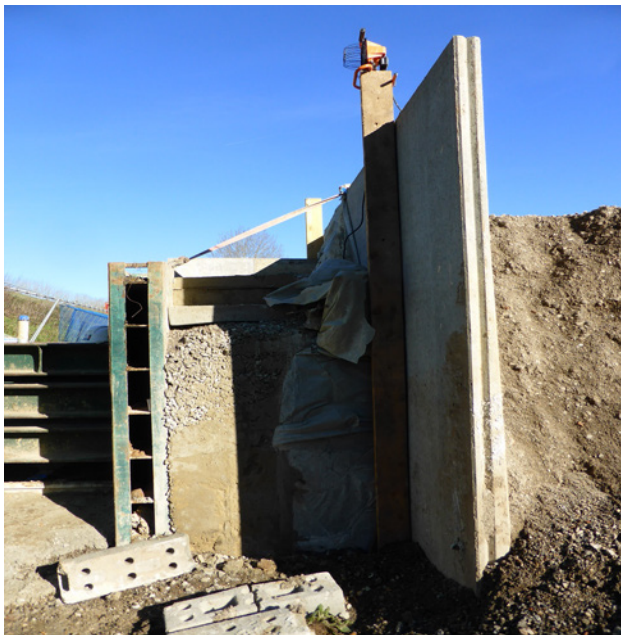
Illustration 13 : Vue sur l'organe de répartition de la poussée

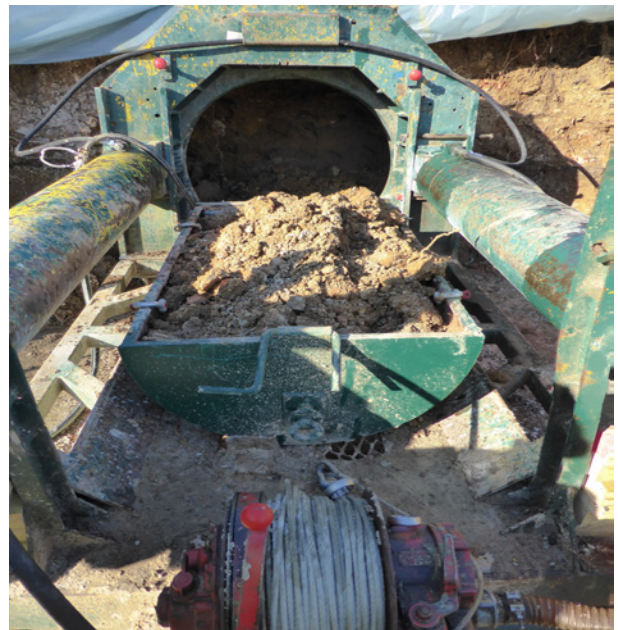
Illustration 14 : Vue sur le chariot d'évacuation des déblais

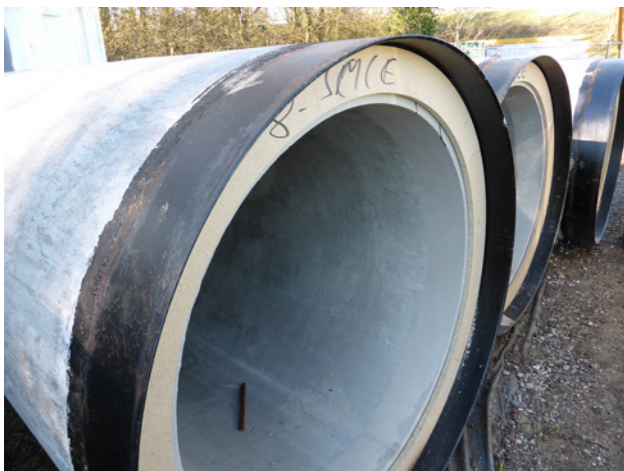
Illustration 15 : Vues sur les anneaux métalliques

Les buses mises en place sont spécifiquement dimensionnées pour résister à la poussée des vérins hydrauliques. Ces buses sont parfaitement jointives et imperméables (anneaux métalliques et joints caoutchouc) et équipées d'orifices à partir desquels un coulis béton peut être injecté dans les zones de vide sur le pourtour de la buse :

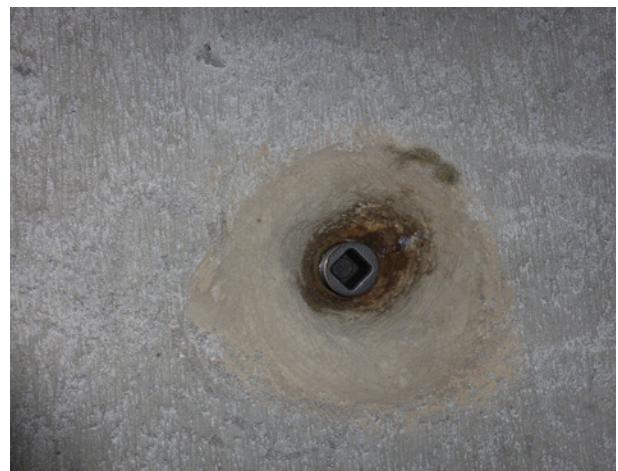
Illustration 16 : Vue sur le dispositif permettant l'injection d'un coulis béton

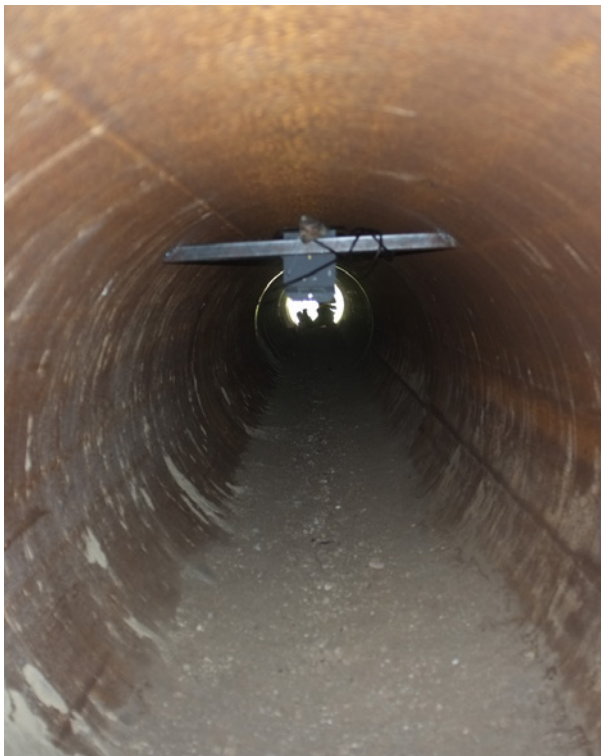
Illustration 19 : Vue sur dispositif de suivi réalisé par Cofiroute.

Lorsque les aménagements sont terminés, il est nécessaire de mettre en place un dispositif de suivi pour déterminer si l'ouvrage est fonctionnel pour la faune. La pose d'une barre horizontale à l'intérieur de l'ouvrage facilite ce suivi (cf. illustration ci-après). Elle permet la mise en place d'un piège photographique, une des techniques pouvant être utilisée pour un tel suivi.

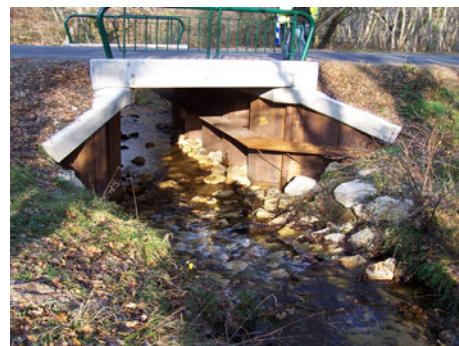
Illustration 1 : Pont de Luas, amont après travaux – Crédit : Cerema – Marc Gigueux.

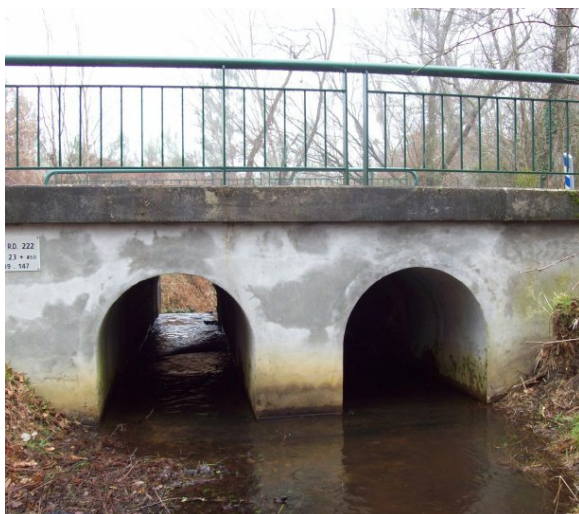
Illustration 3 : Vue de l'ouvrage amont avant reconstruction.  
Source : CD 33.

Les désordres constatés sur l'ouvrage franchissant le ruisseau ont conduit à sa reconstruction. Le projet prévoit, après démolition de l'ouvrage existant, le battage de palplanches pour création des piédroits, la mise en œuvre de dalles en béton armé préfabriquées liaisonnées sur chevêtre pour la constitution du tablier. Au droit de l'ouvrage, un enrochement est mis en œuvre dans le lit mineur du ruisseau afin de casser la vitesse du courant.

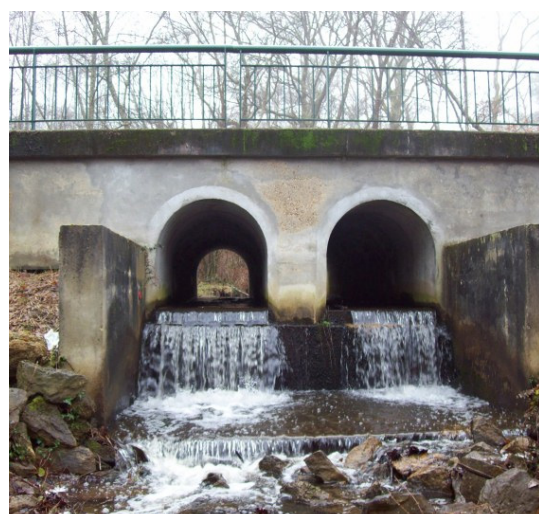
Illustration 4 : Vue de l'ouvrage aval avant reconstruction – Source : CD 33.

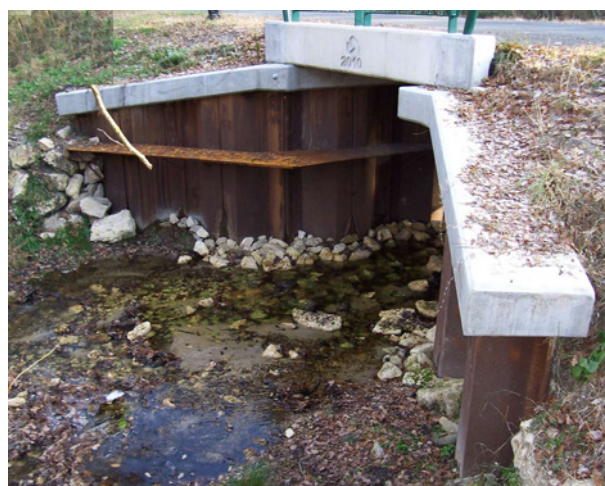
Illustration 5 : Pont de Luas, aval après travaux.  
Crédit : Cerema – Marc Gigueux.

La structure en palplanches métalliques permet de reconstituer le lit naturel du ruisseau (pas de radier béton) et de limiter les terrassements. La banquette en encorbellement en rive droite de l'ouvrage (largeur de 50 cm) est soudée à la paroi. Elle est positionnée au-dessus du niveau de débit centennal et sa liaison avec les berges a été réalisée avec soin.

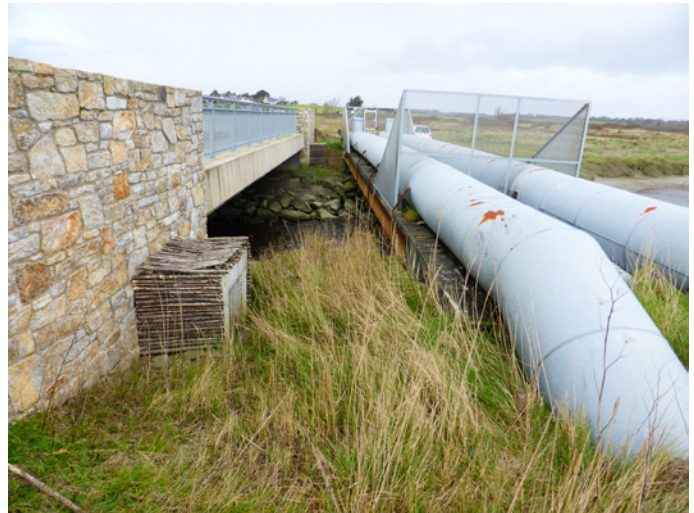
Illustration 7 : Vue sur les canalisations positionnées devant l'ouvrage.  
Crédit : Cerema – J.-F. Bretaud

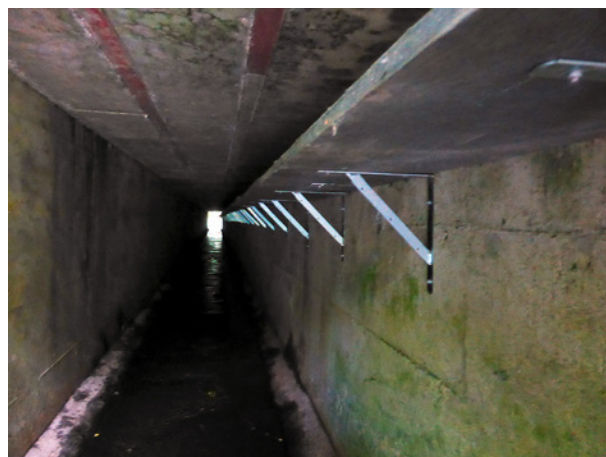
Illustration 8 : Vue sur la banquette en encorbellement –  
Crédit : Cerema – J.-F. Bretaud.

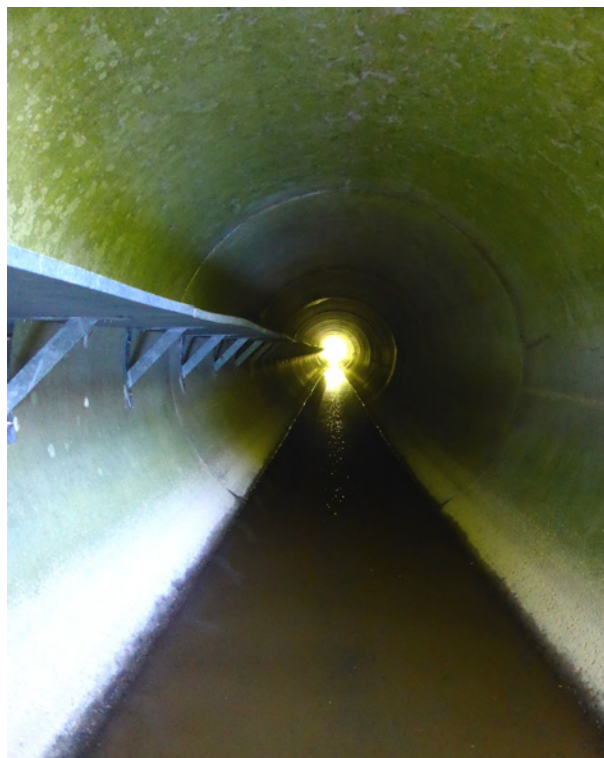
Illustration 10: Vue sur l'intérieur de l'ouvrage.  
Crédit : Cerema – J.-F. Bretaud.

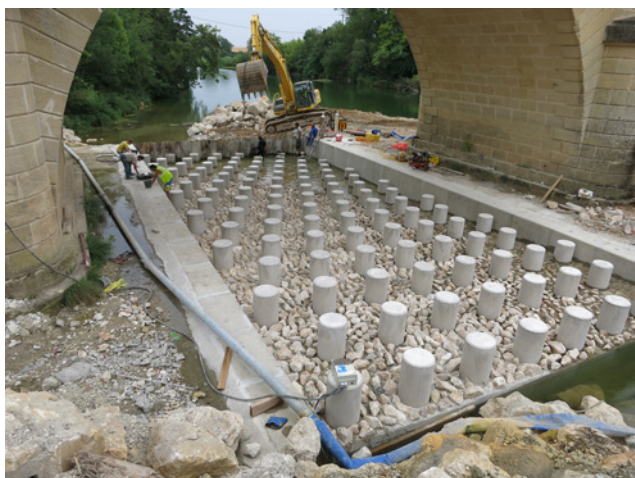
Illustration 10 : Vue sur la passe à poissons en travaux –  
Crédit : Cerema – A. Rosso-Darmet.

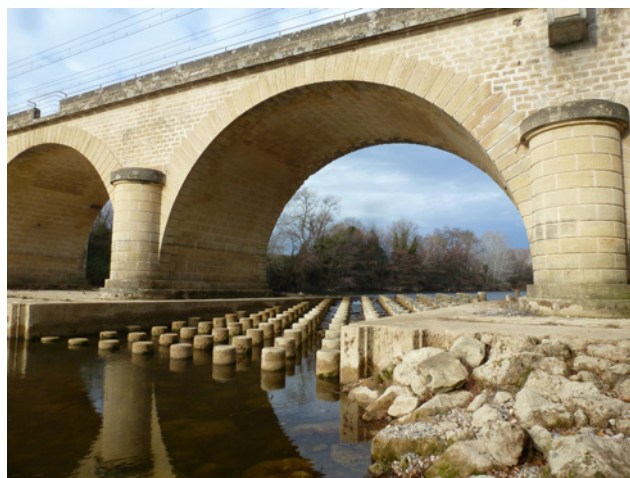
Illustration 11 : Vue sur la passe à poissons –  
Crédit : Cerema – A. Rosso-Darmet.

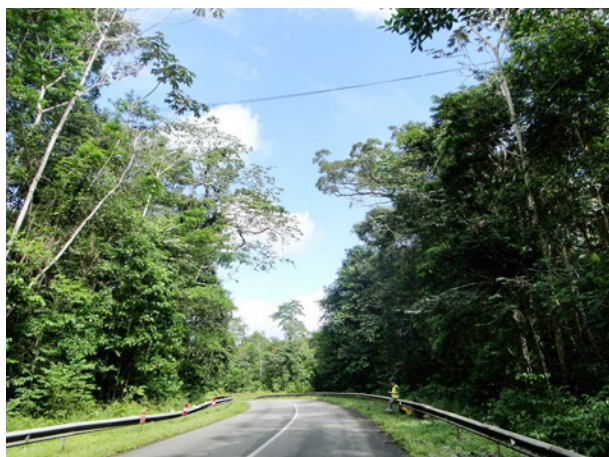
Illustration 7 : Corridor équipé d'un pont de singe pour rétablir la liaison en canopée – Source : Biotope.

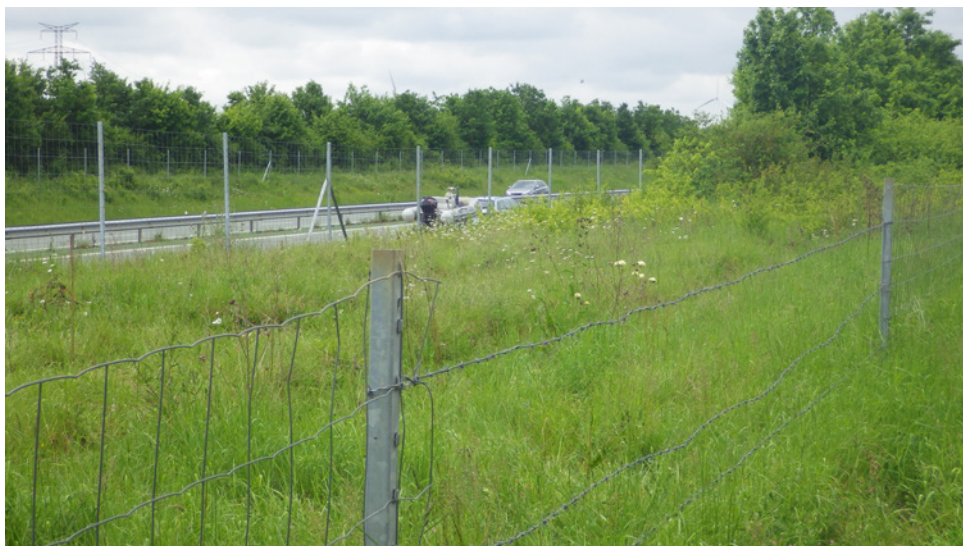
*Illustration 5 : Ancienne clôture faune démontée et remplacée par du fil de ronce*  
 Crédit : Cerema – Christophe Pineau.

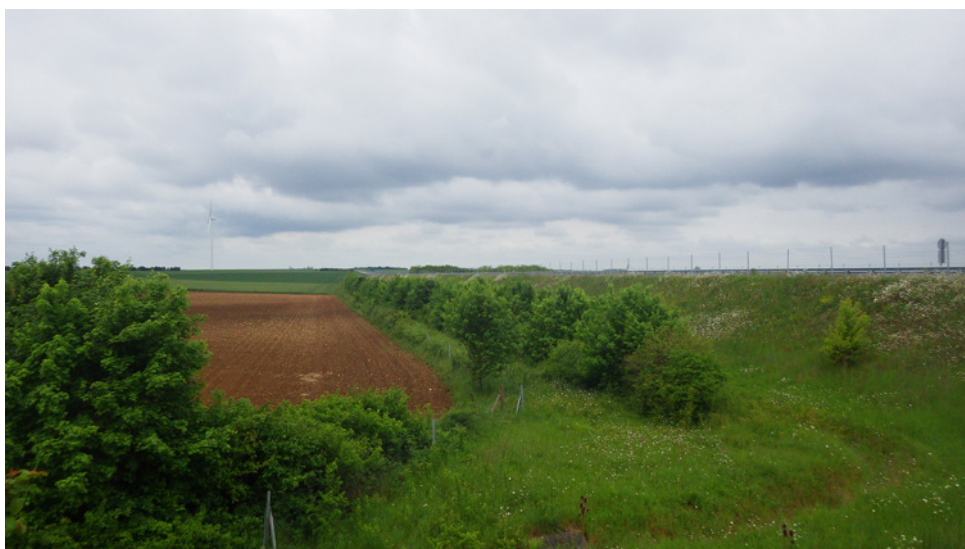
*Illustration 6 : Vue d'ensemble avec la nouvelle clôture faune placée en sommet de remblai et de l'ensemble de la dépendance verte du DPAC jusqu'aux cultures –*  
 Crédit : Cerema – Christophe Pineau.

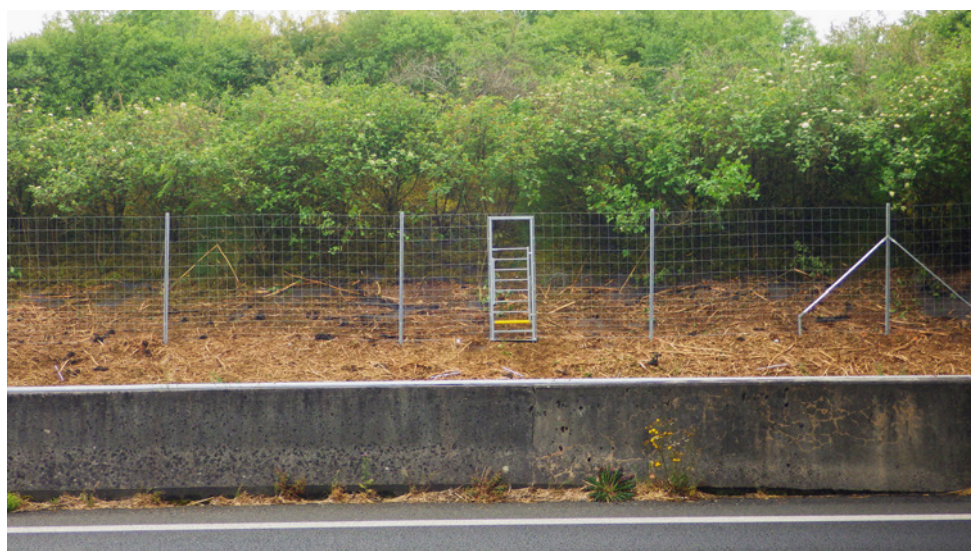
*Illustration 7 : Système de portail étanche et sécurisé pour accéder à la nouvelle zone*  
 Crédit : Cerema – Christophe Pineau.

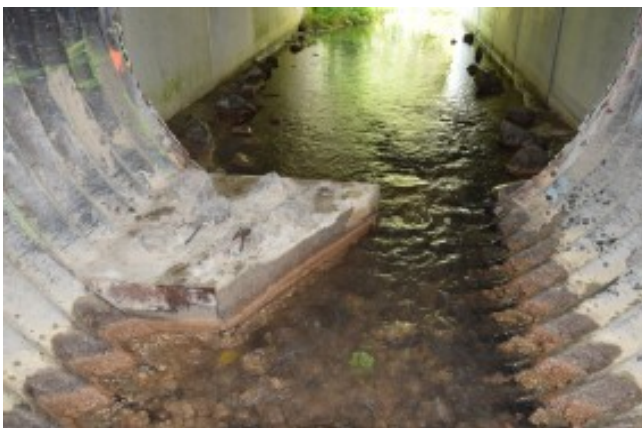
Illustration 4 : Aménagement de l'ouvrage d'origine et raccord avec la prolongation – Source : Sanef/SAPN.

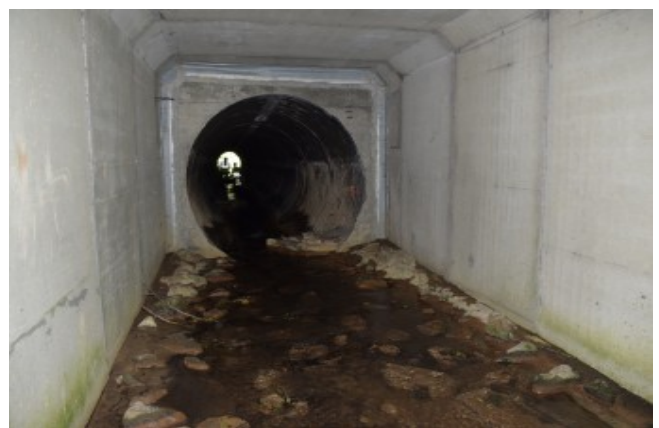
Illustration 5 : Intérieur du cadre amont et vue sur l'ouvrage d'origine Source : Sanef/SAPN.

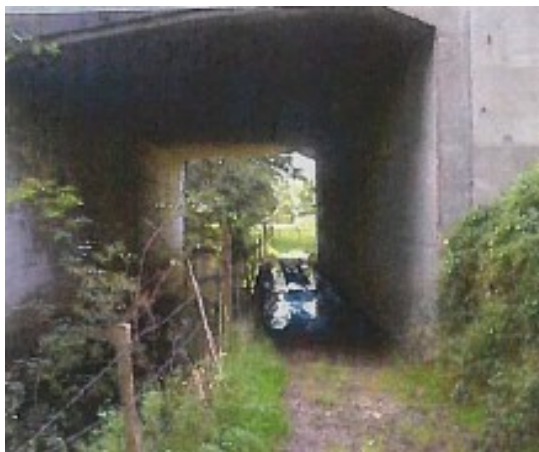
Illustration 9 : Passage mixte avant les travaux  
Source : Sanef/SAPN.

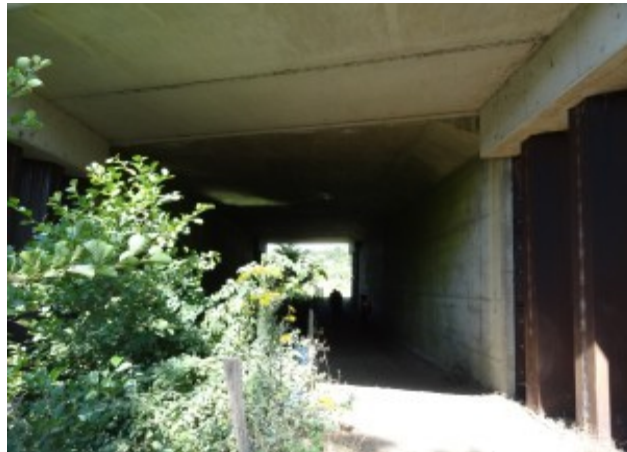
Illustration 8 : Passage mixte après élargissement  
Source : Sanef/SAPN.
