**INTERVENTIONS ARCHÉOLOGIQUES (ÉTÉ-AUTOMNE 2018)**

**PROJET DE RECONSTRUCTION DU PONT DE L'ÎLE D'ORLÉANS (P-19555), VILLE  
DE QUÉBEC ET MUNICIPALITÉ DE SAINT-PIERRE-DE-L'ÎLE-D'ORLÉANS,  
PROJET N° 154-15-1112**

**DIRECTION GÉNÉRALE DES GRANDS PROJETS ROUTIERS**

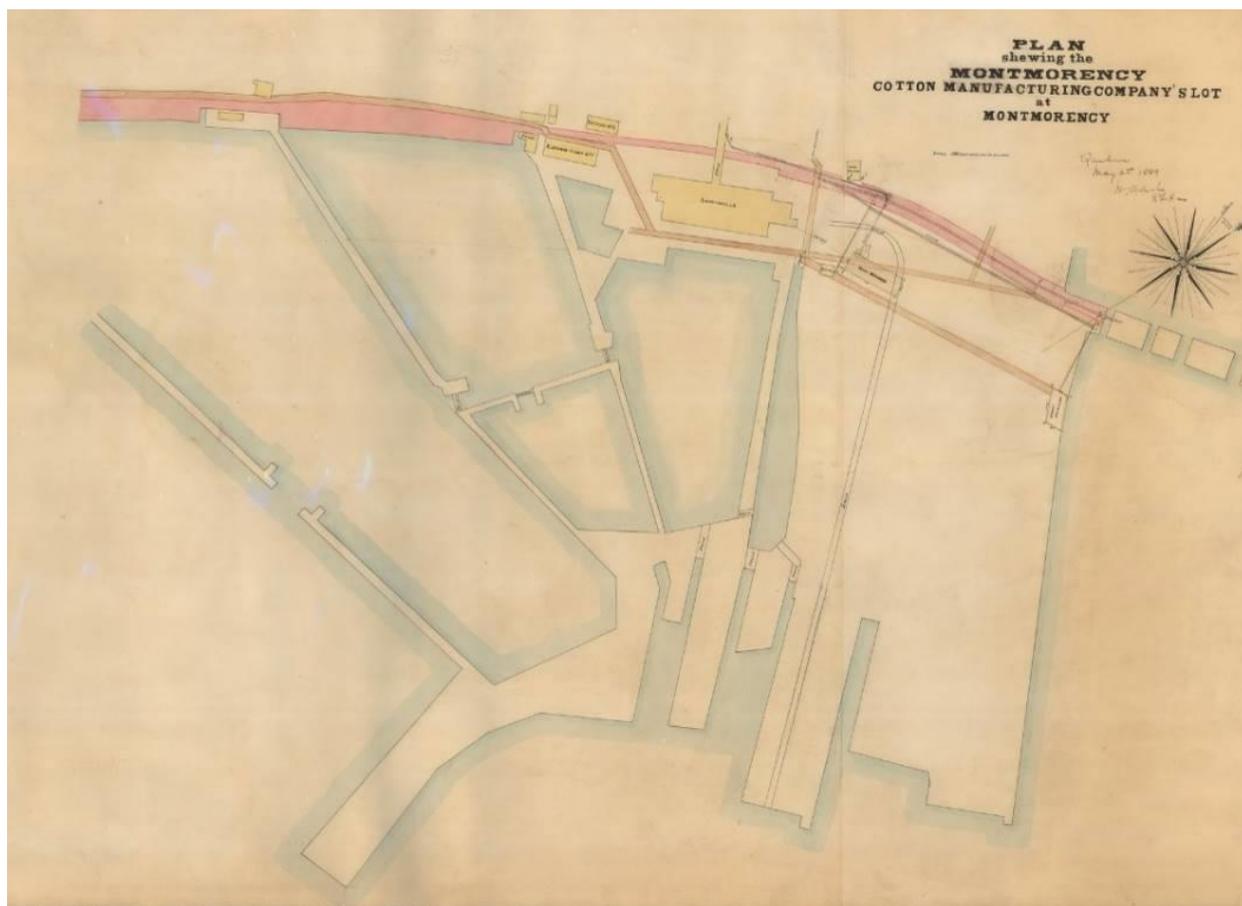
**Figure 20.** Plan de la *Montmorency Cotton Manufacturing Company* en 1889. Ce plan montre la disposition et l'amplitude des bassins de flottage et des quais au moment de la vente et de l'abandon des quais de la *Hall Mills* (BAnQ, CA, 301, S1, D86)

de coton (**figure 20**) et cède une partie du terrain à la *Quebec Montmorency and Charlevoix Railway Company* pour le passage d'une voie ferrée.

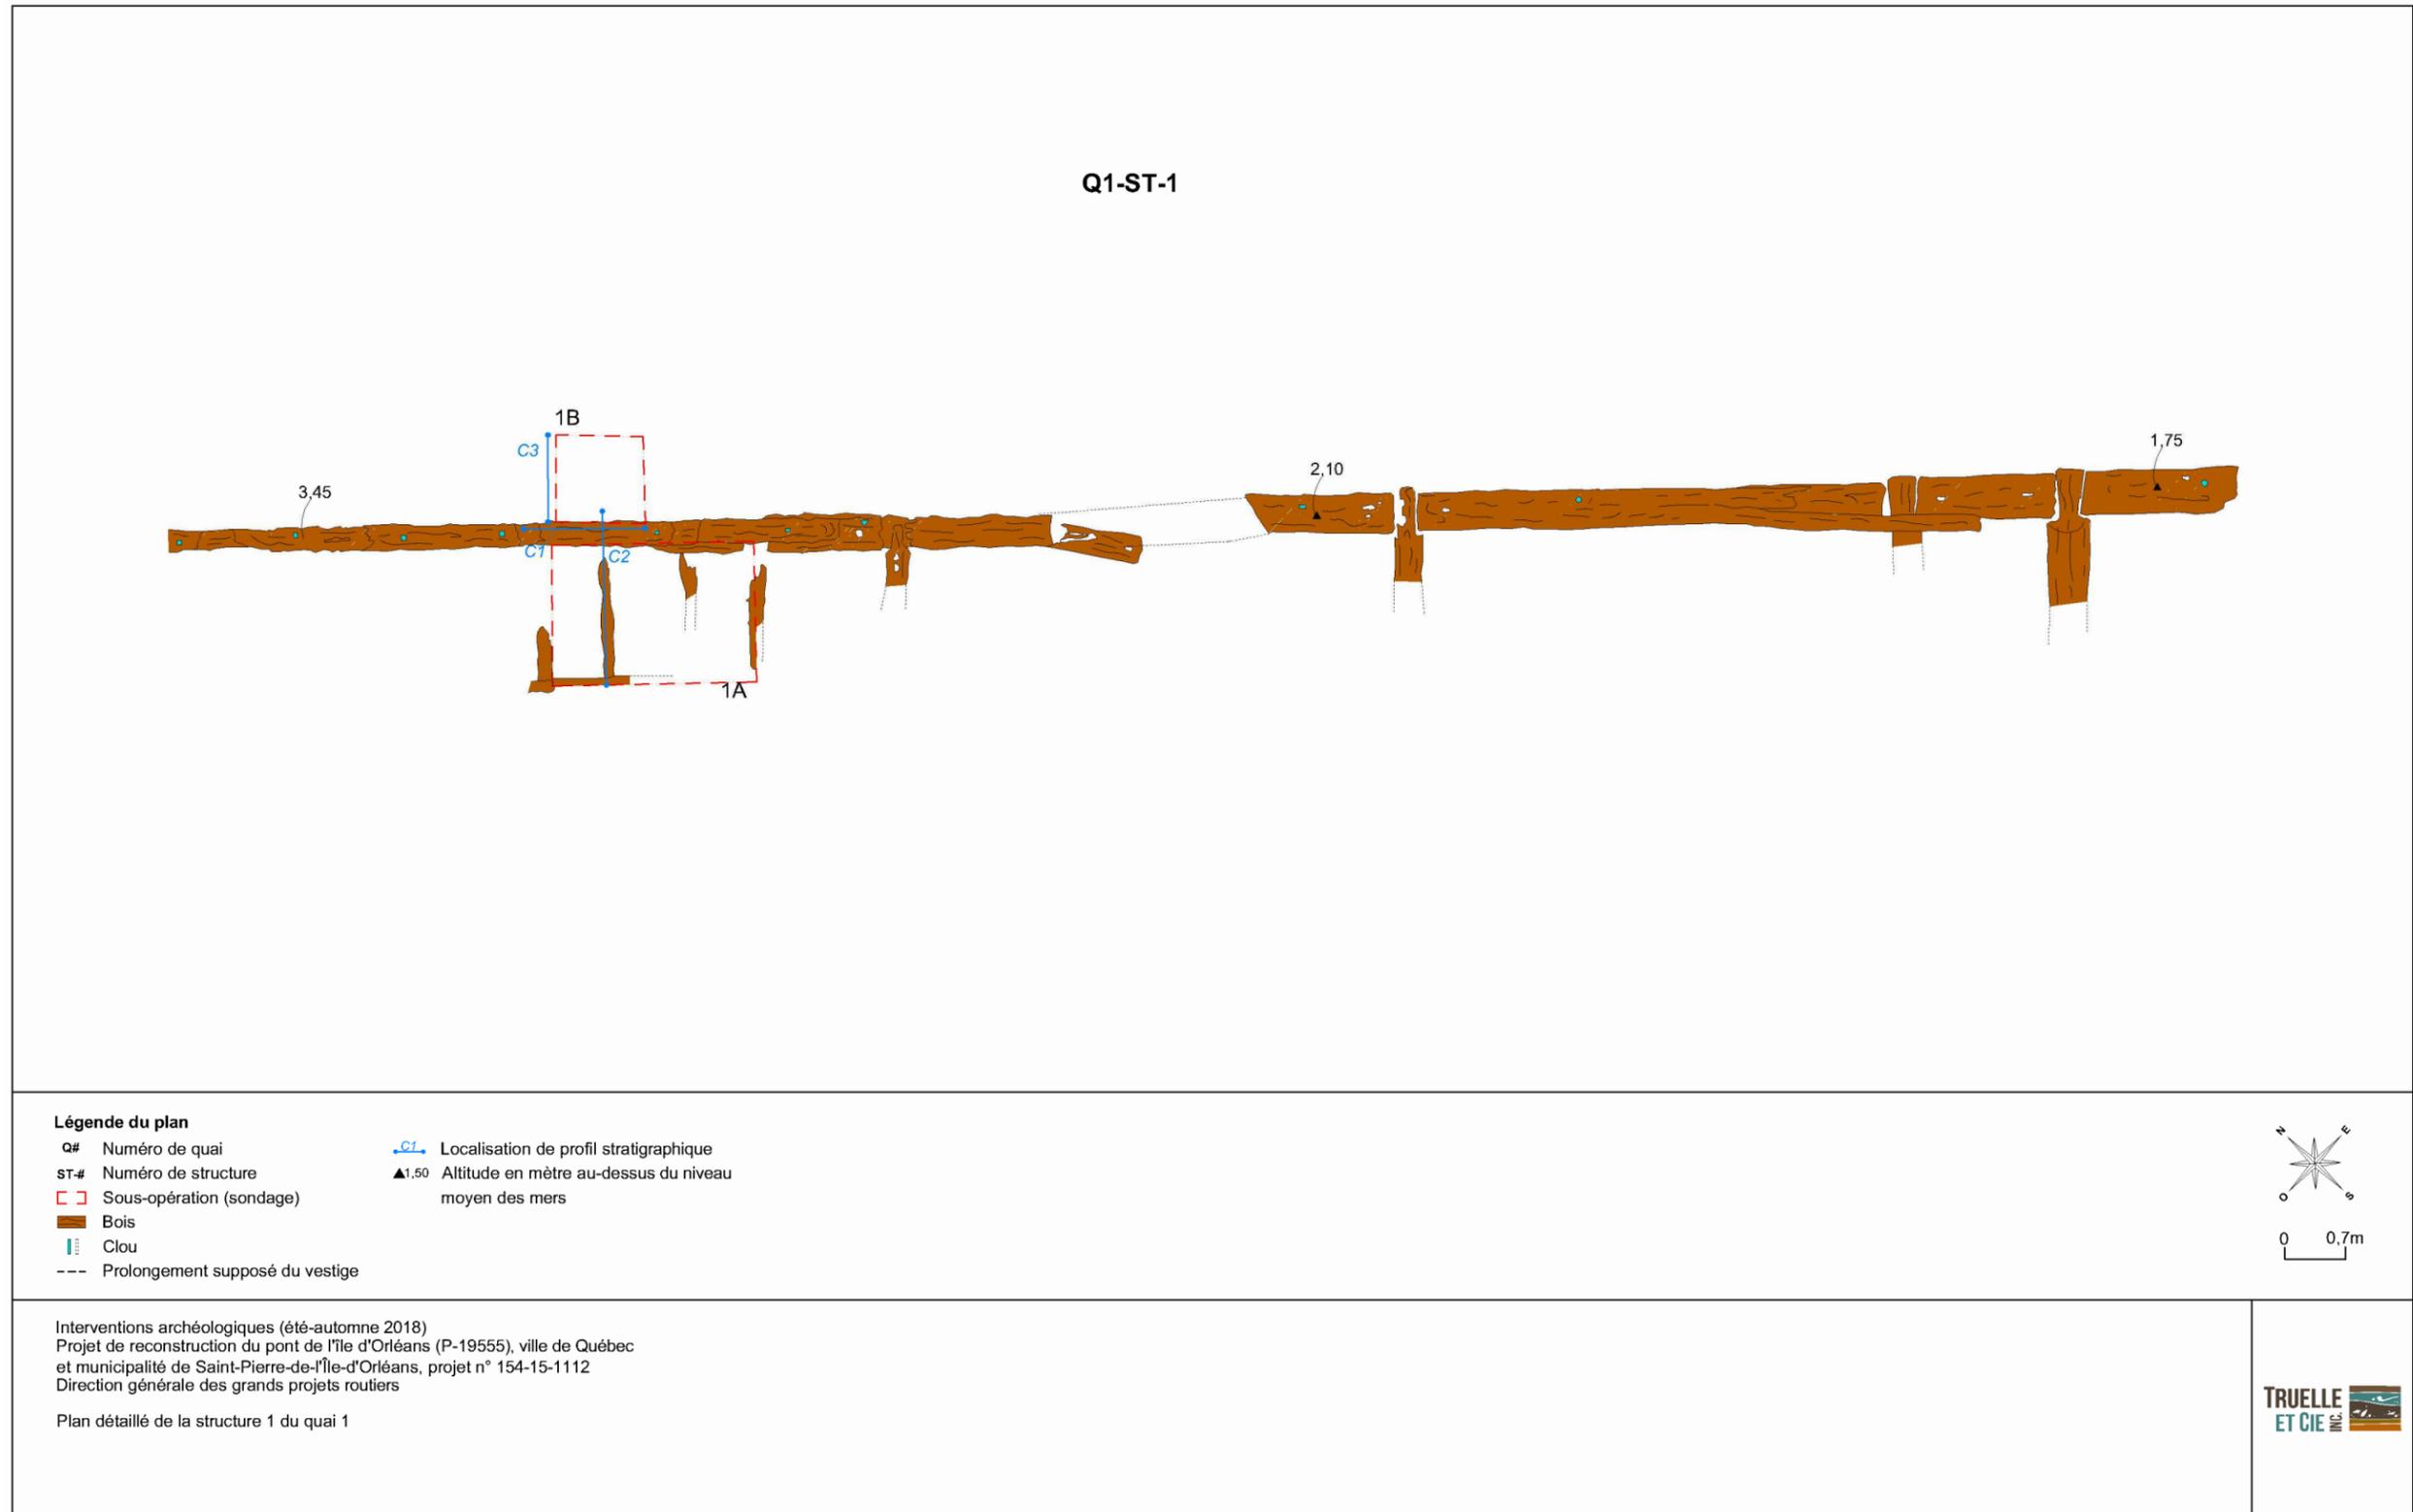
**Figure 39.** Plan détaillé de la structure 1 du quai 1 (Q1-ST-1)

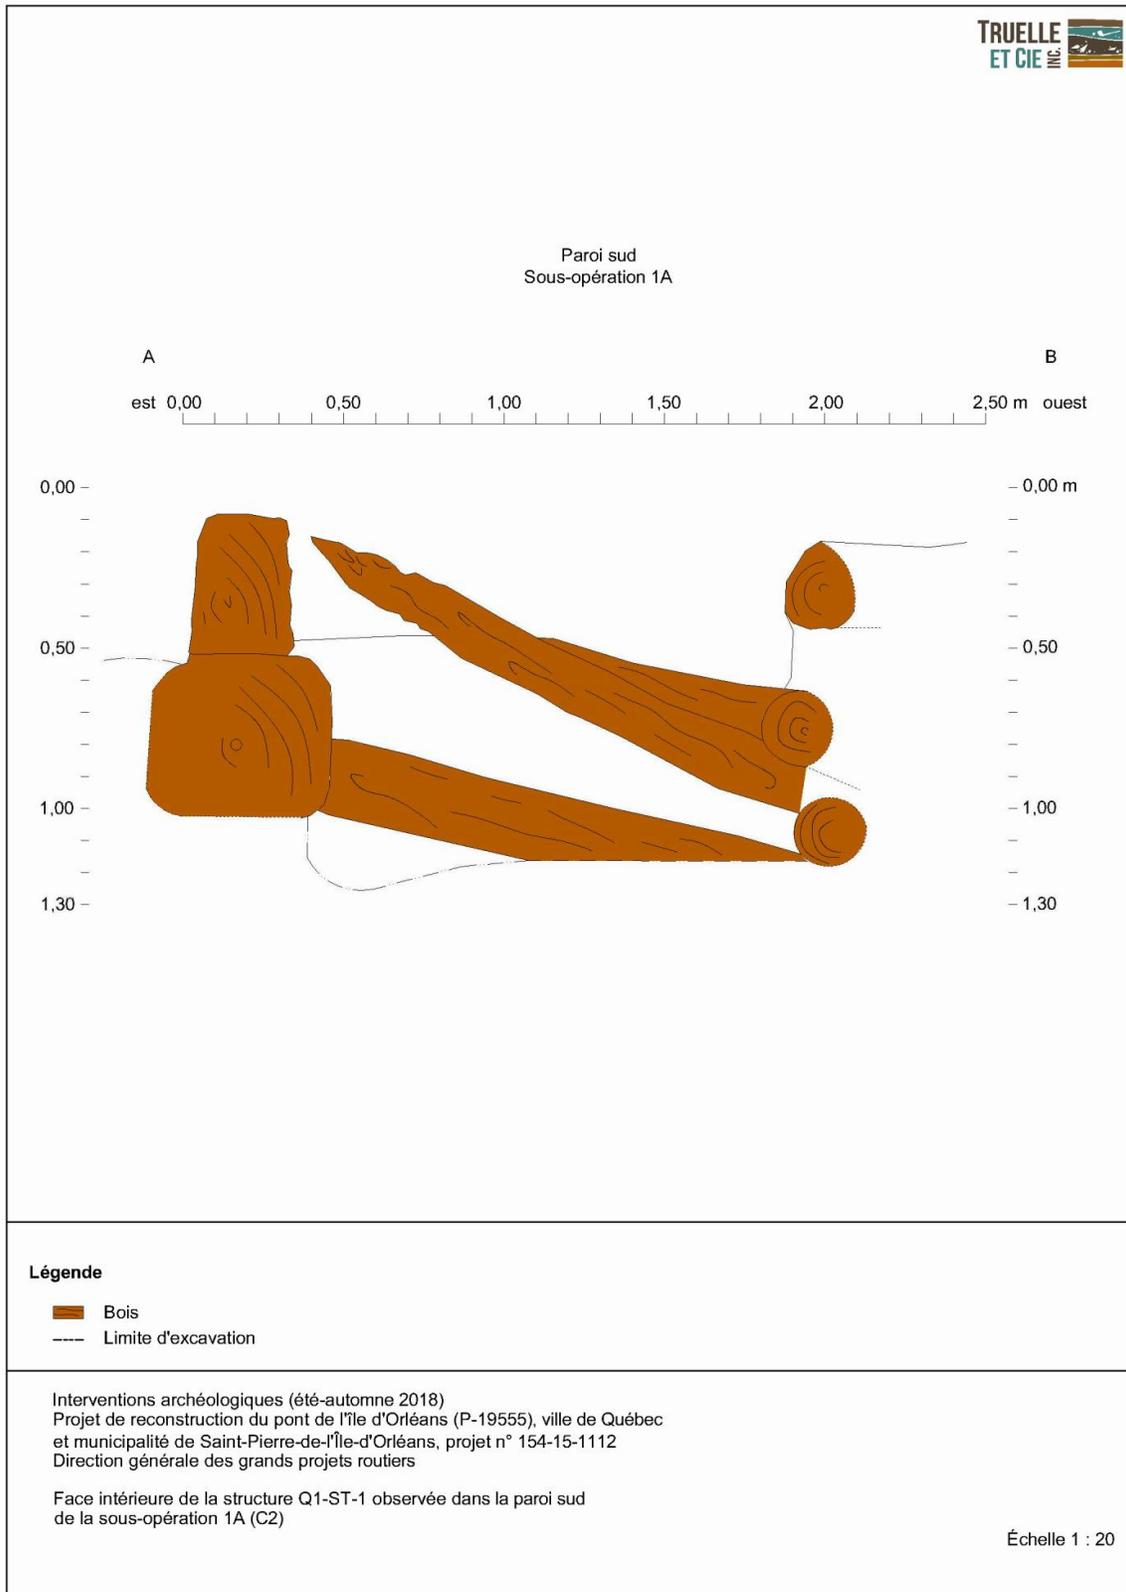
**Figure 40.** Face intérieure du mur est de la structure Q1-ST-1 observée dans la paroi sud de la sous-opération 1A (C2)

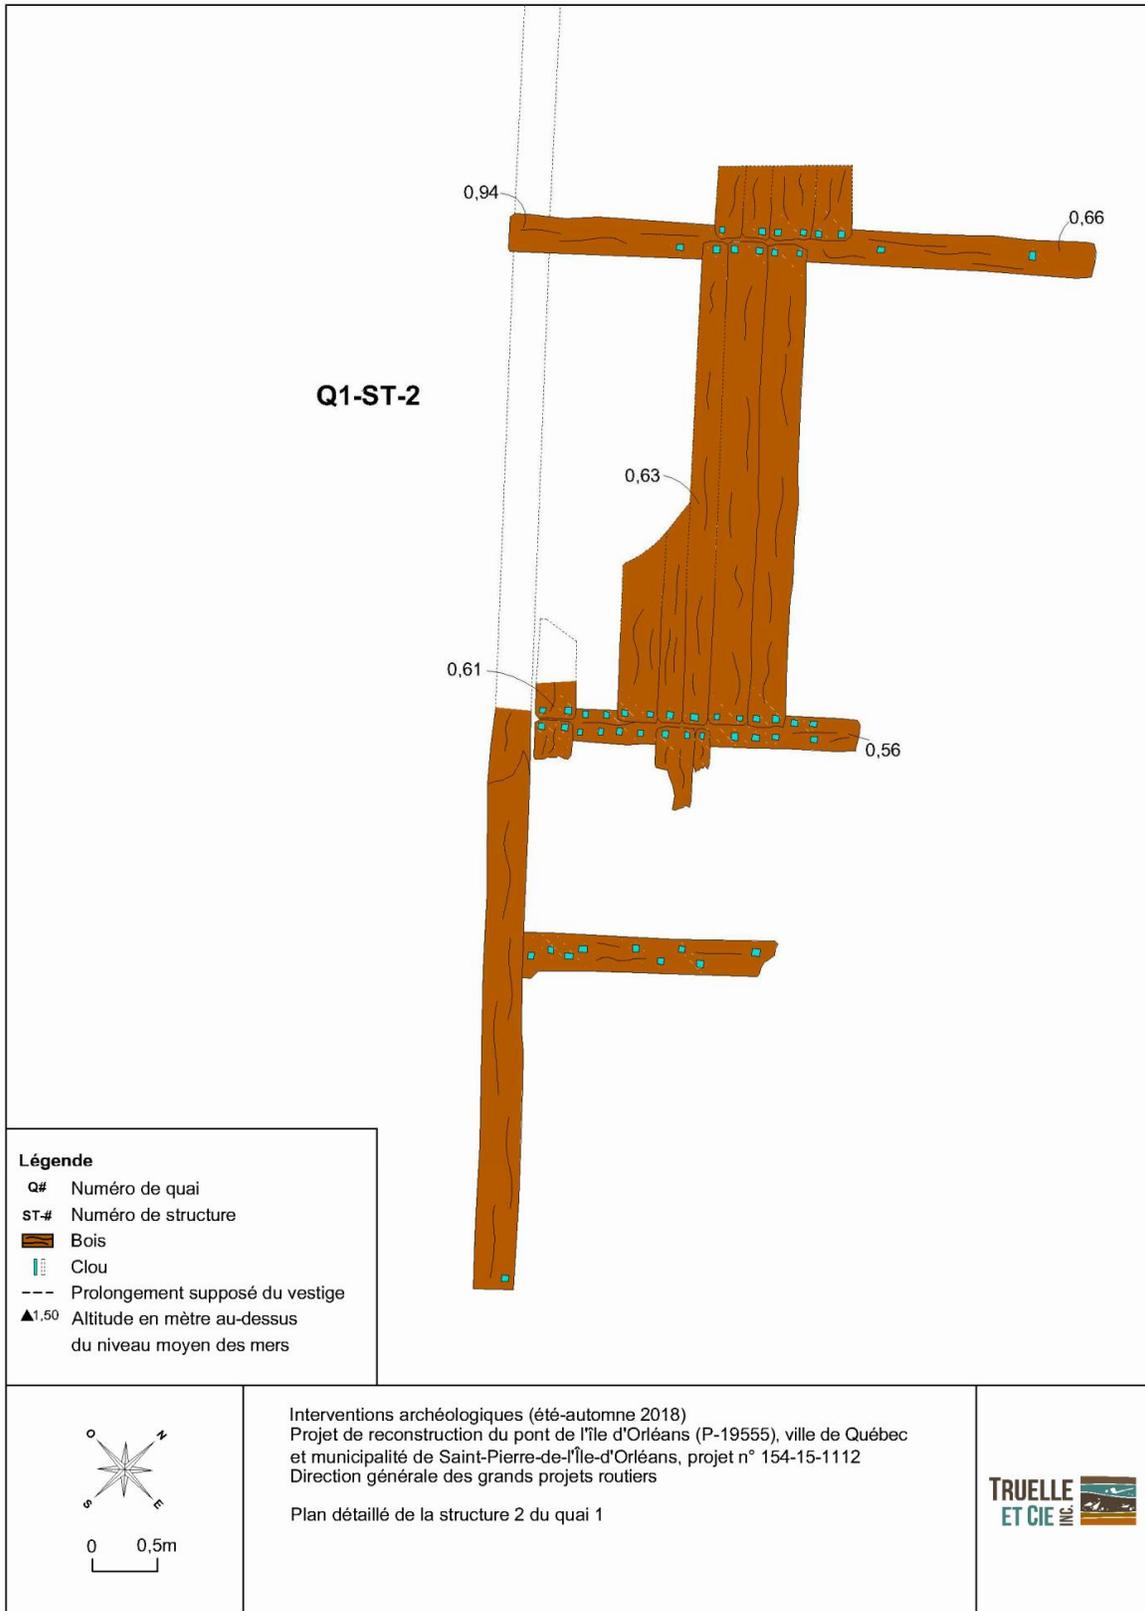
**Figure 44.** Plan détaillé de la structure 2 du quai 1 (Q1-ST-2)

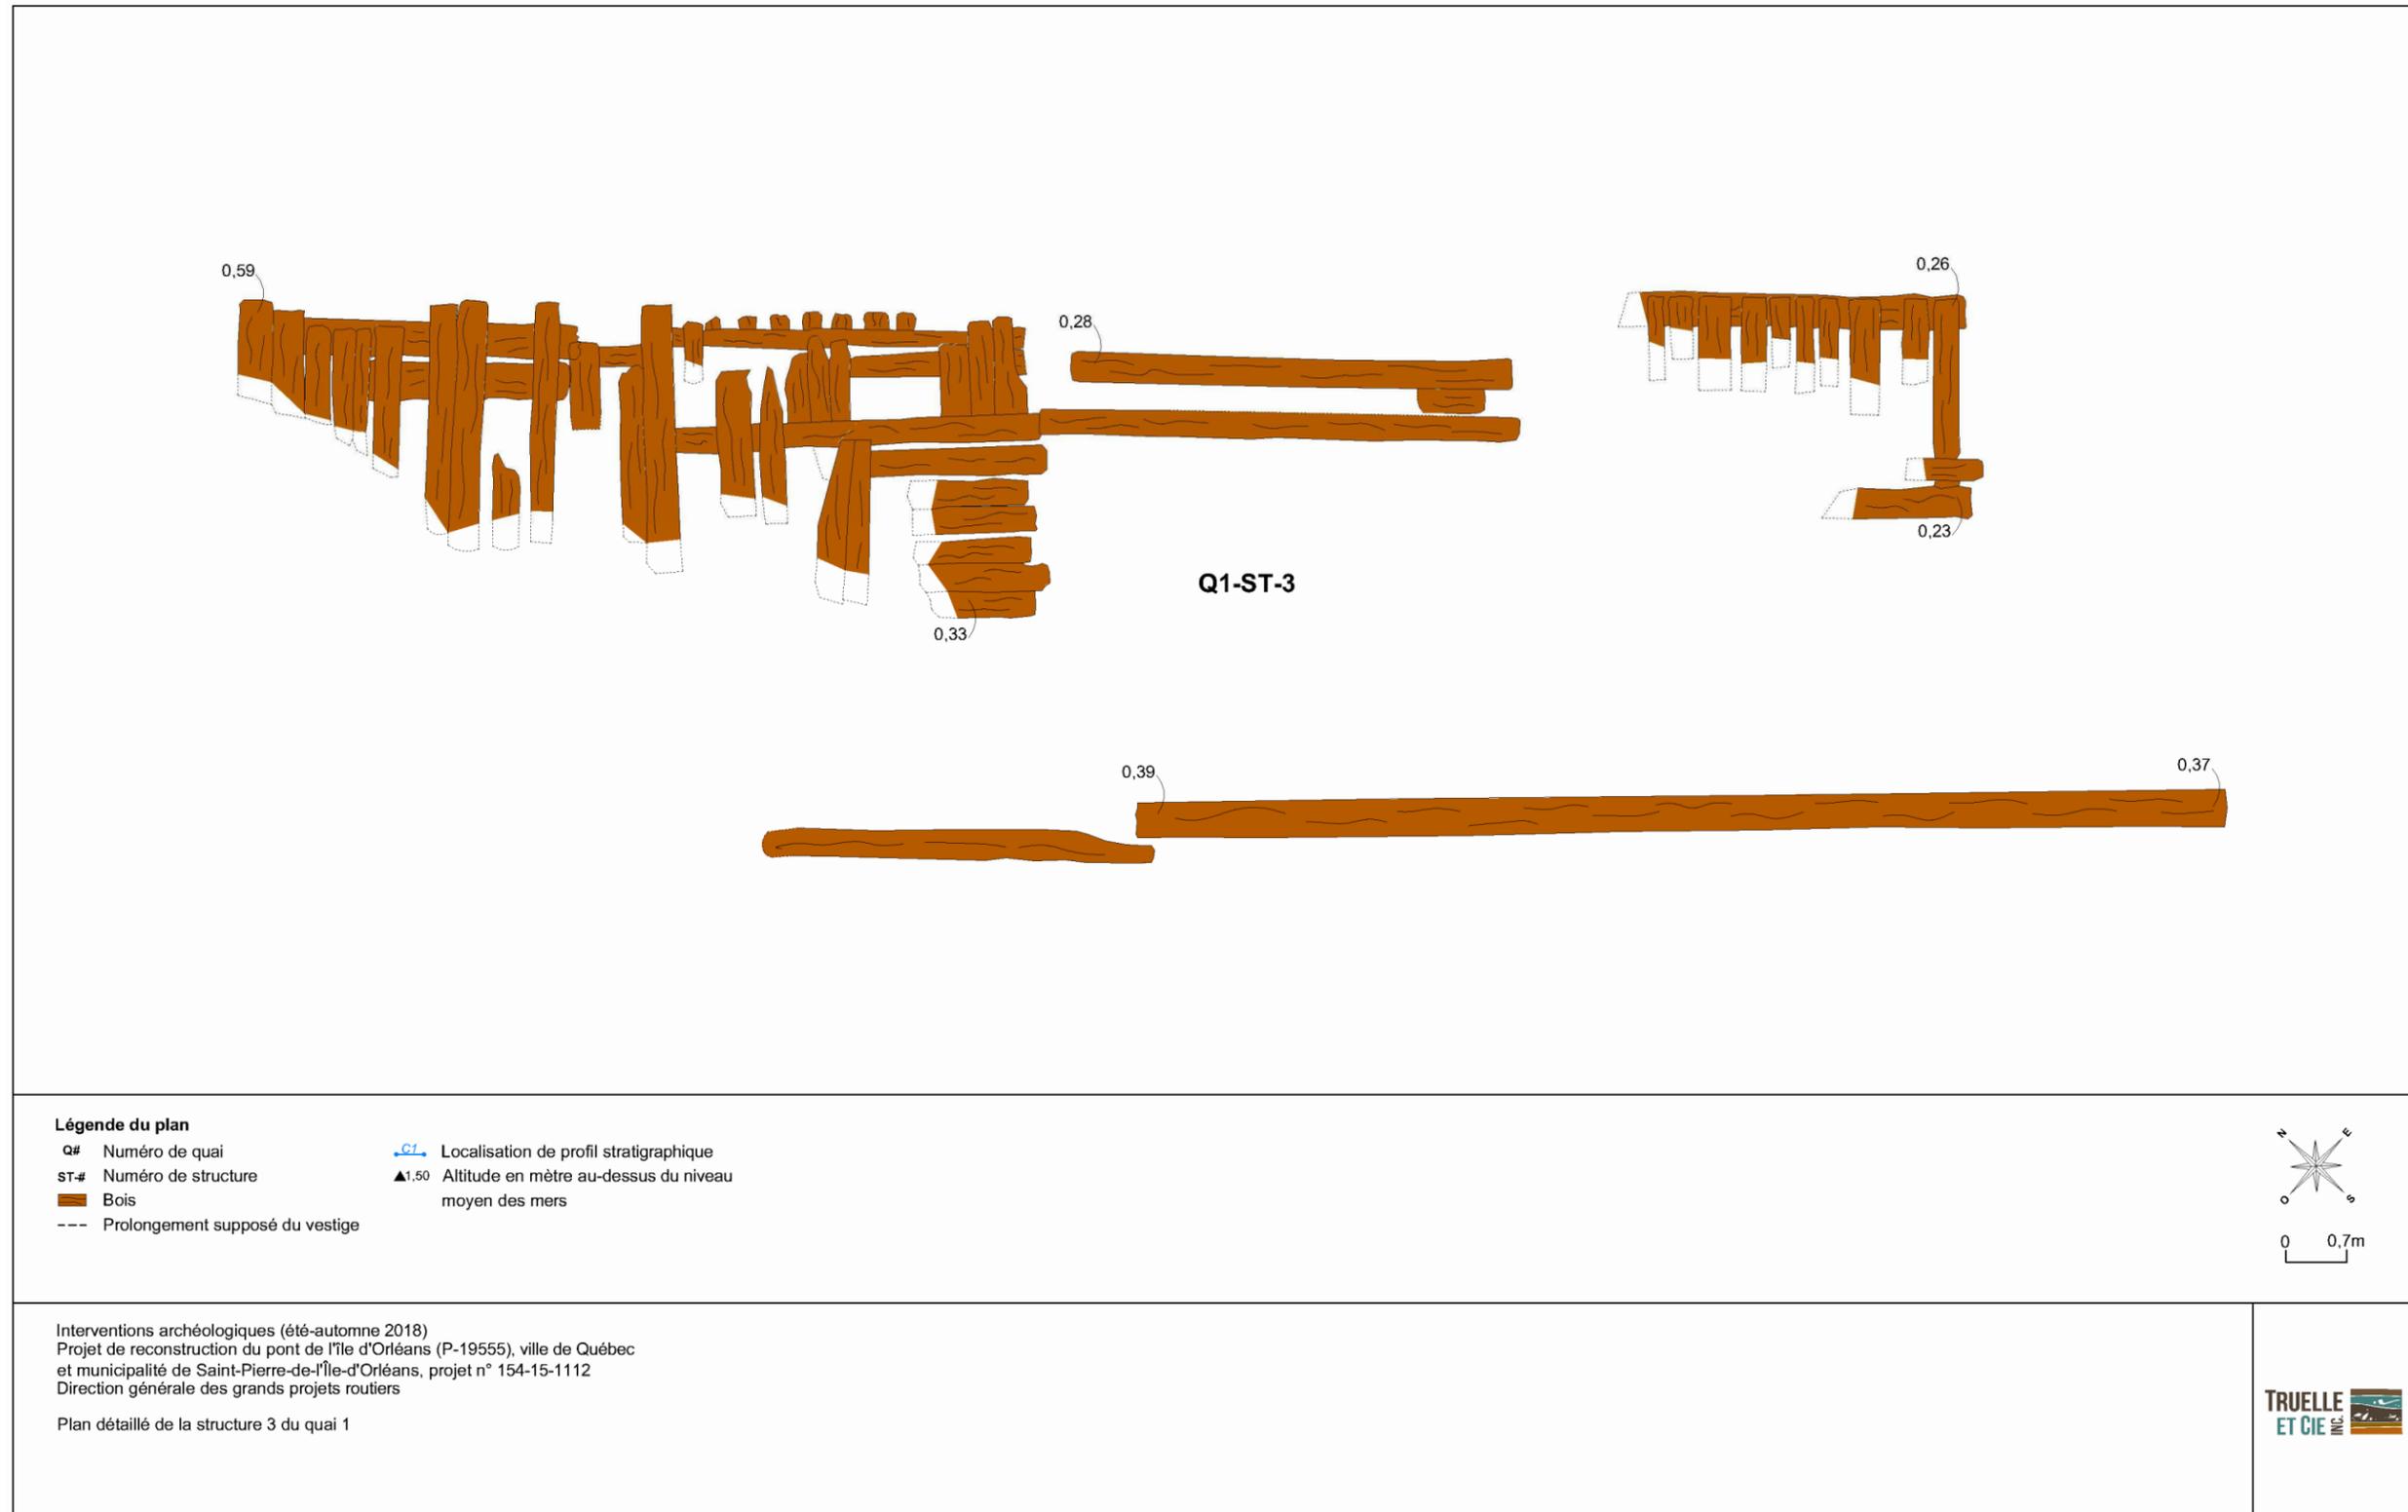
Figure 45. Plan détaillé de la structure 3 du quai 1 (Q1-ST-3)

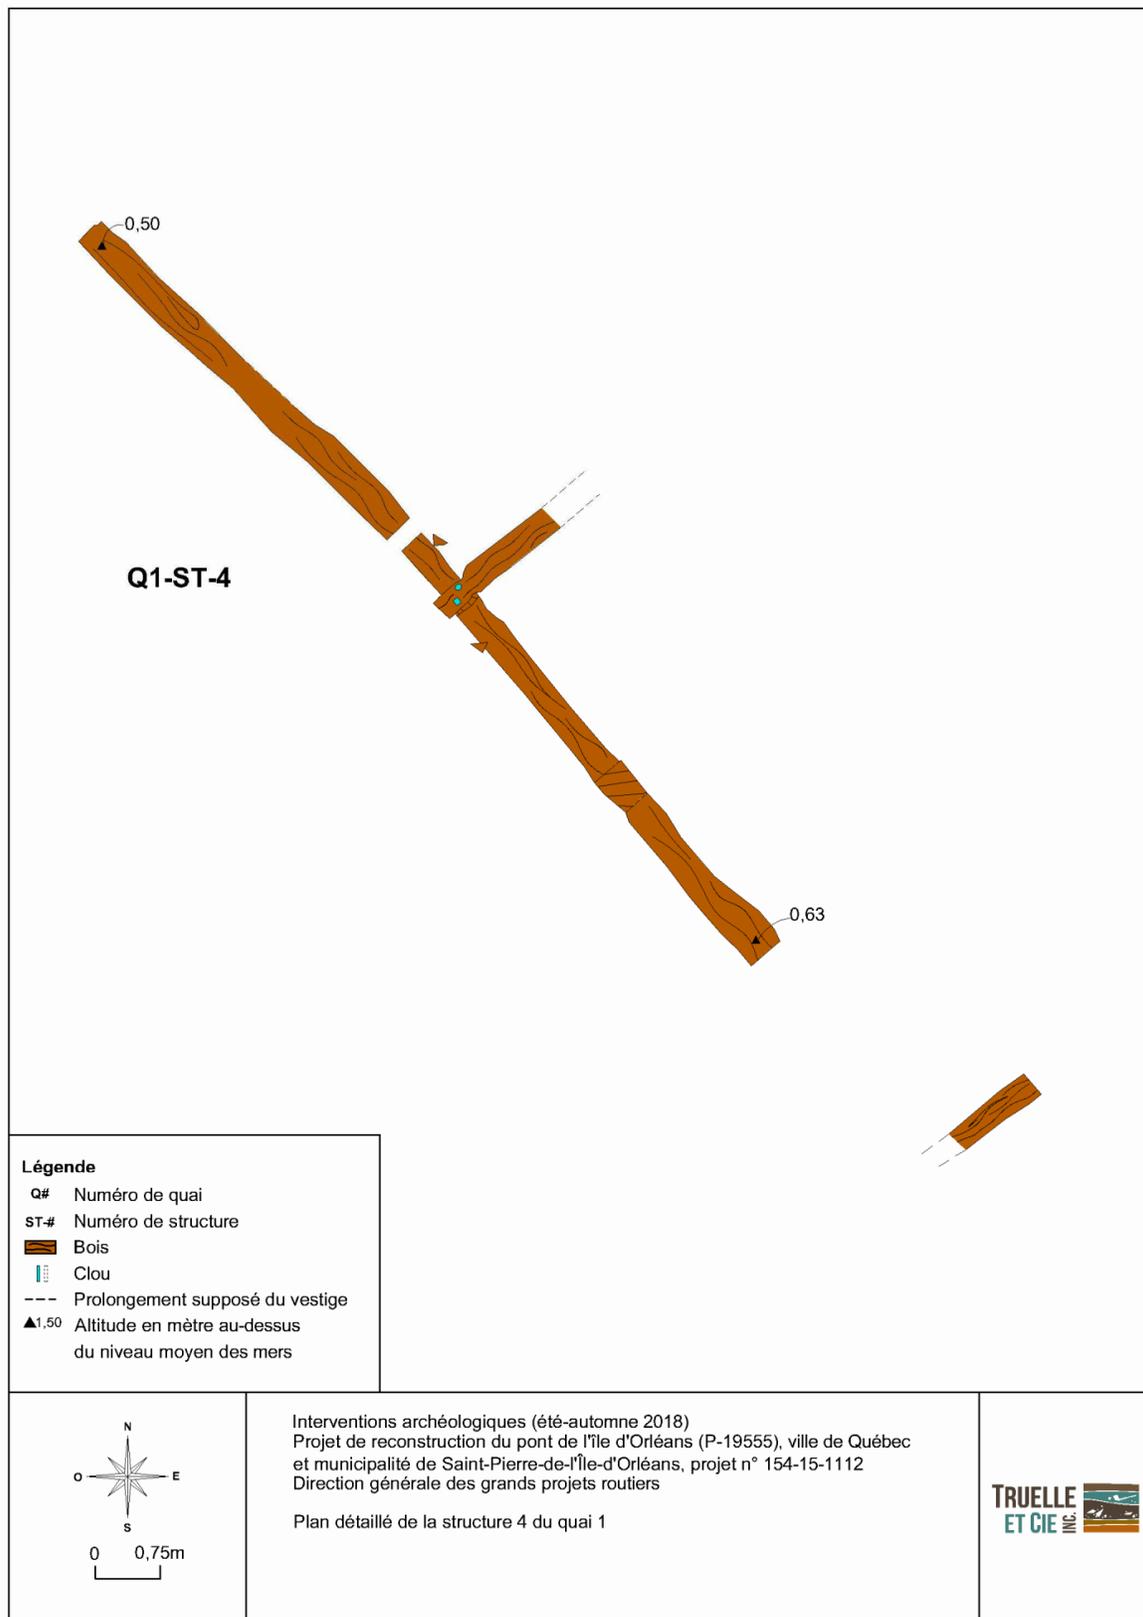
**Figure 47.** Plan détaillé de la structure 4 du quai 1 (Q1-ST-4)

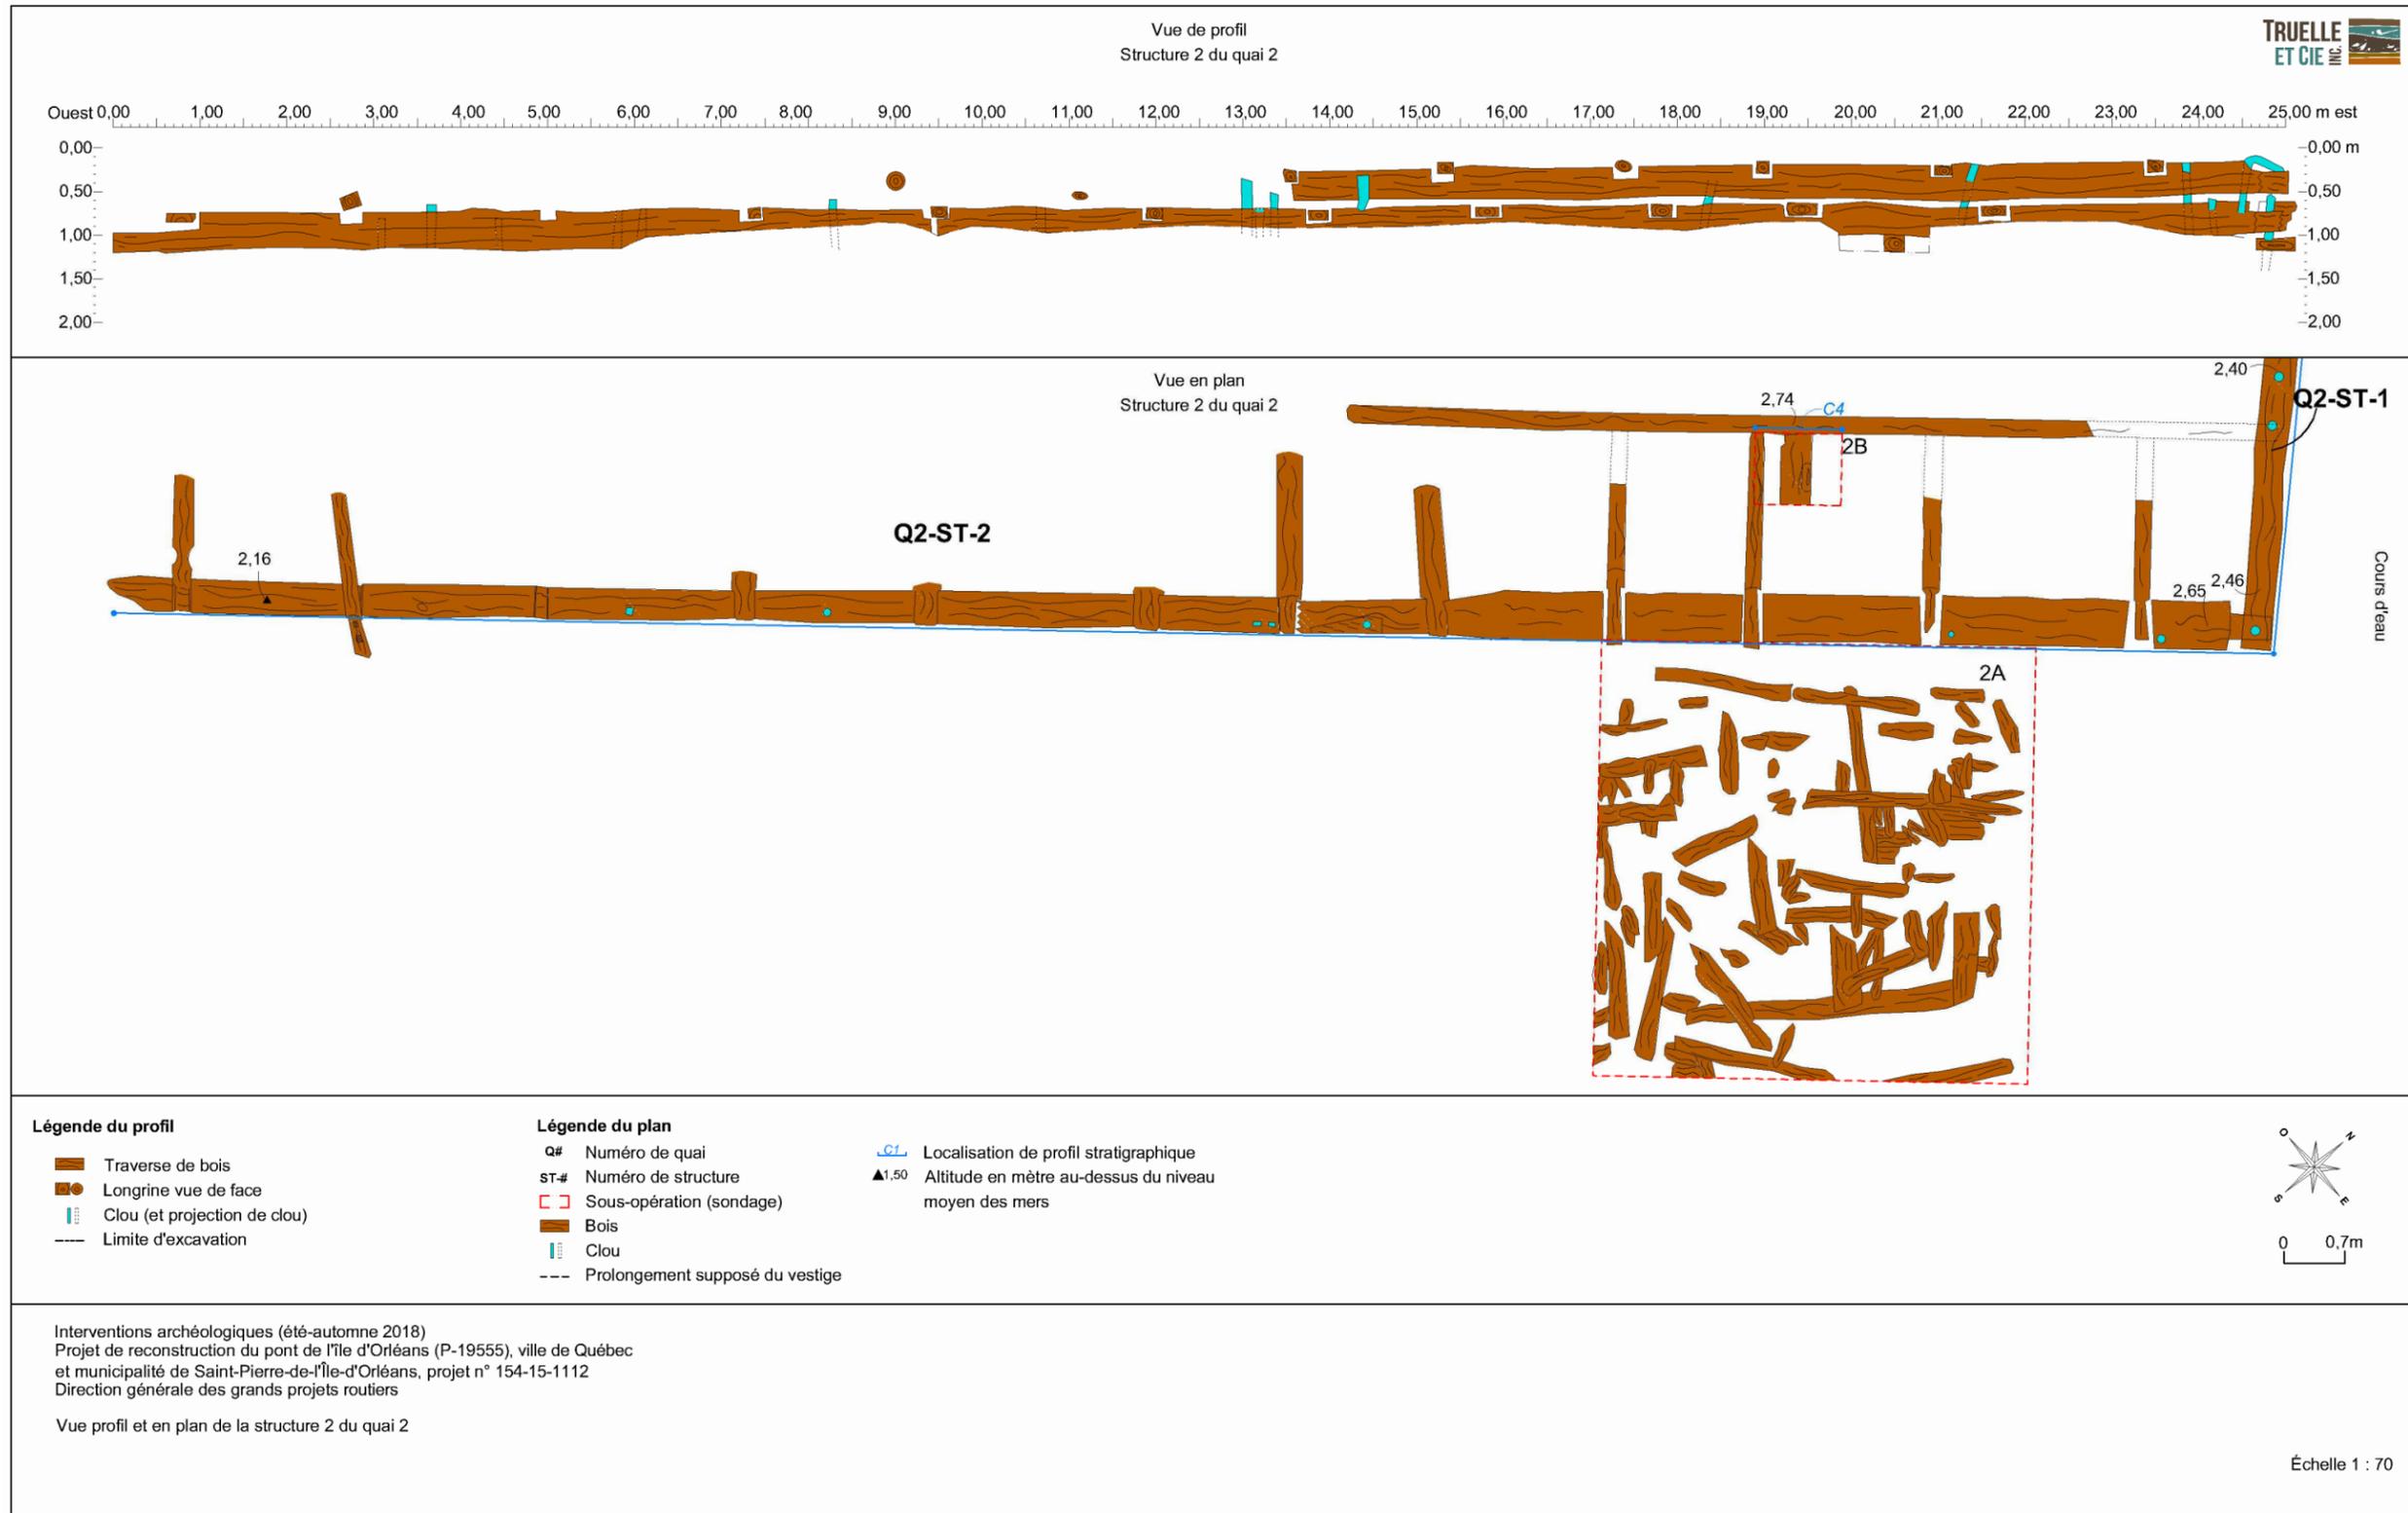
**Figure 53.** Vue de profil et en plan de la structure 2 du quai 2 (Q2-ST-2)

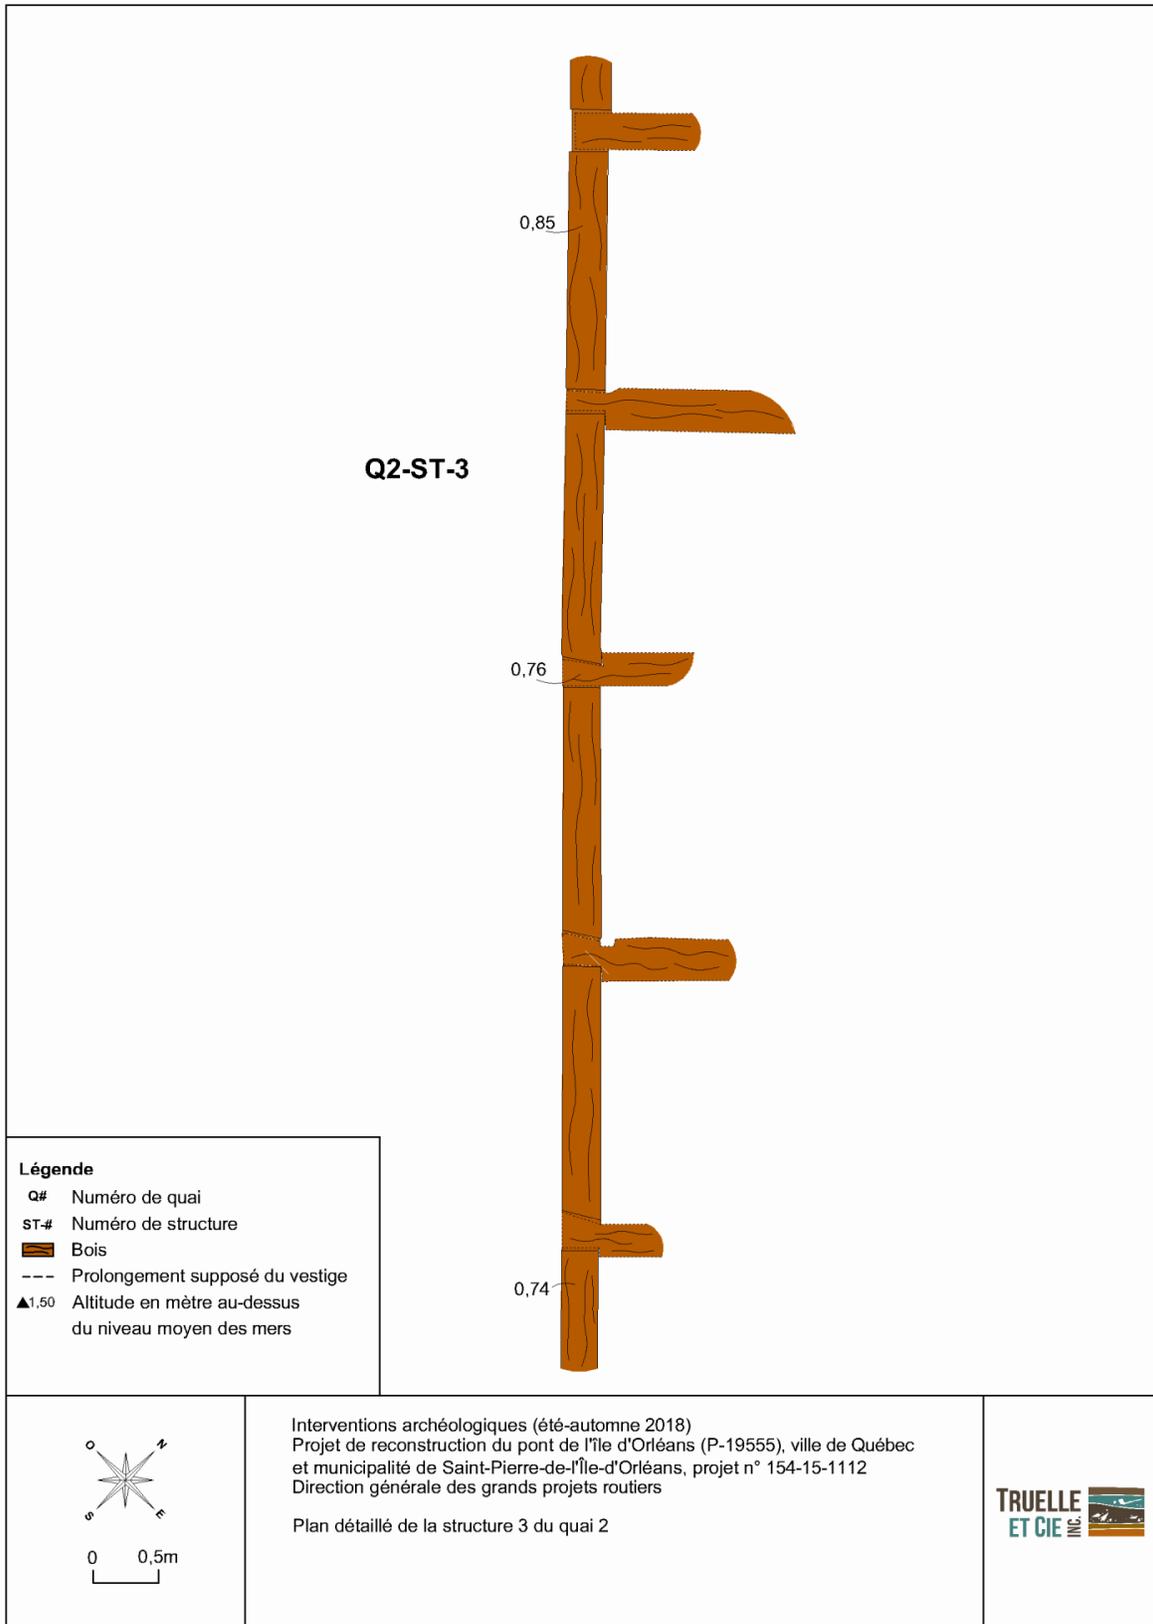
**Figure 54.** Plan détaillé de la structure 3 du quai 2 (Q2-ST-3)

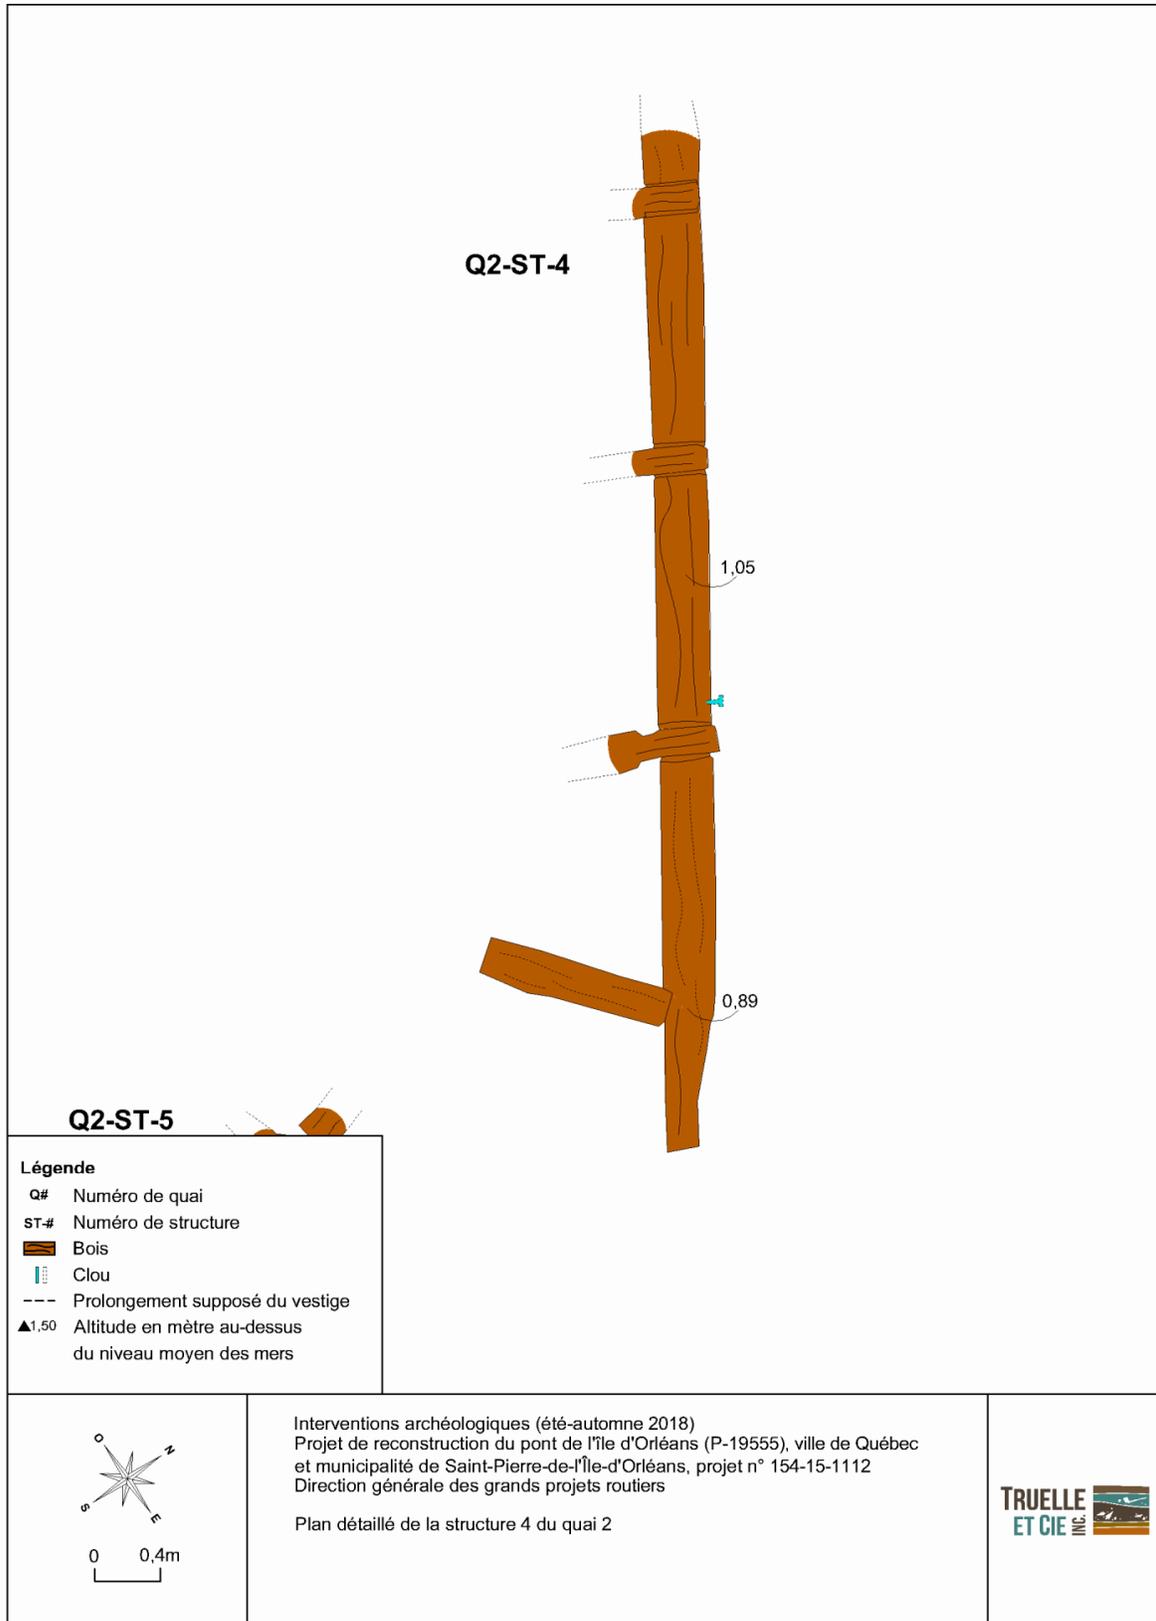
**Figure 55.** Plan détaillé de la structure 4 du quai 2 (Q2-ST-4)
