**INTERVENTIONS ARCHÉOLOGIQUES (ÉTÉ-AUTOMNE 2018)**

**PROJET DE RECONSTRUCTION DU PONT DE L'ÎLE D'ORLÉANS (P-19555), VILLE  
DE QUÉBEC ET MUNICIPALITÉ DE SAINT-PIERRE-DE-L'ÎLE-D'ORLÉANS,  
PROJET N° 154-15-1112**

**DIRECTION GÉNÉRALE DES GRANDS PROJETS ROUTIERS**

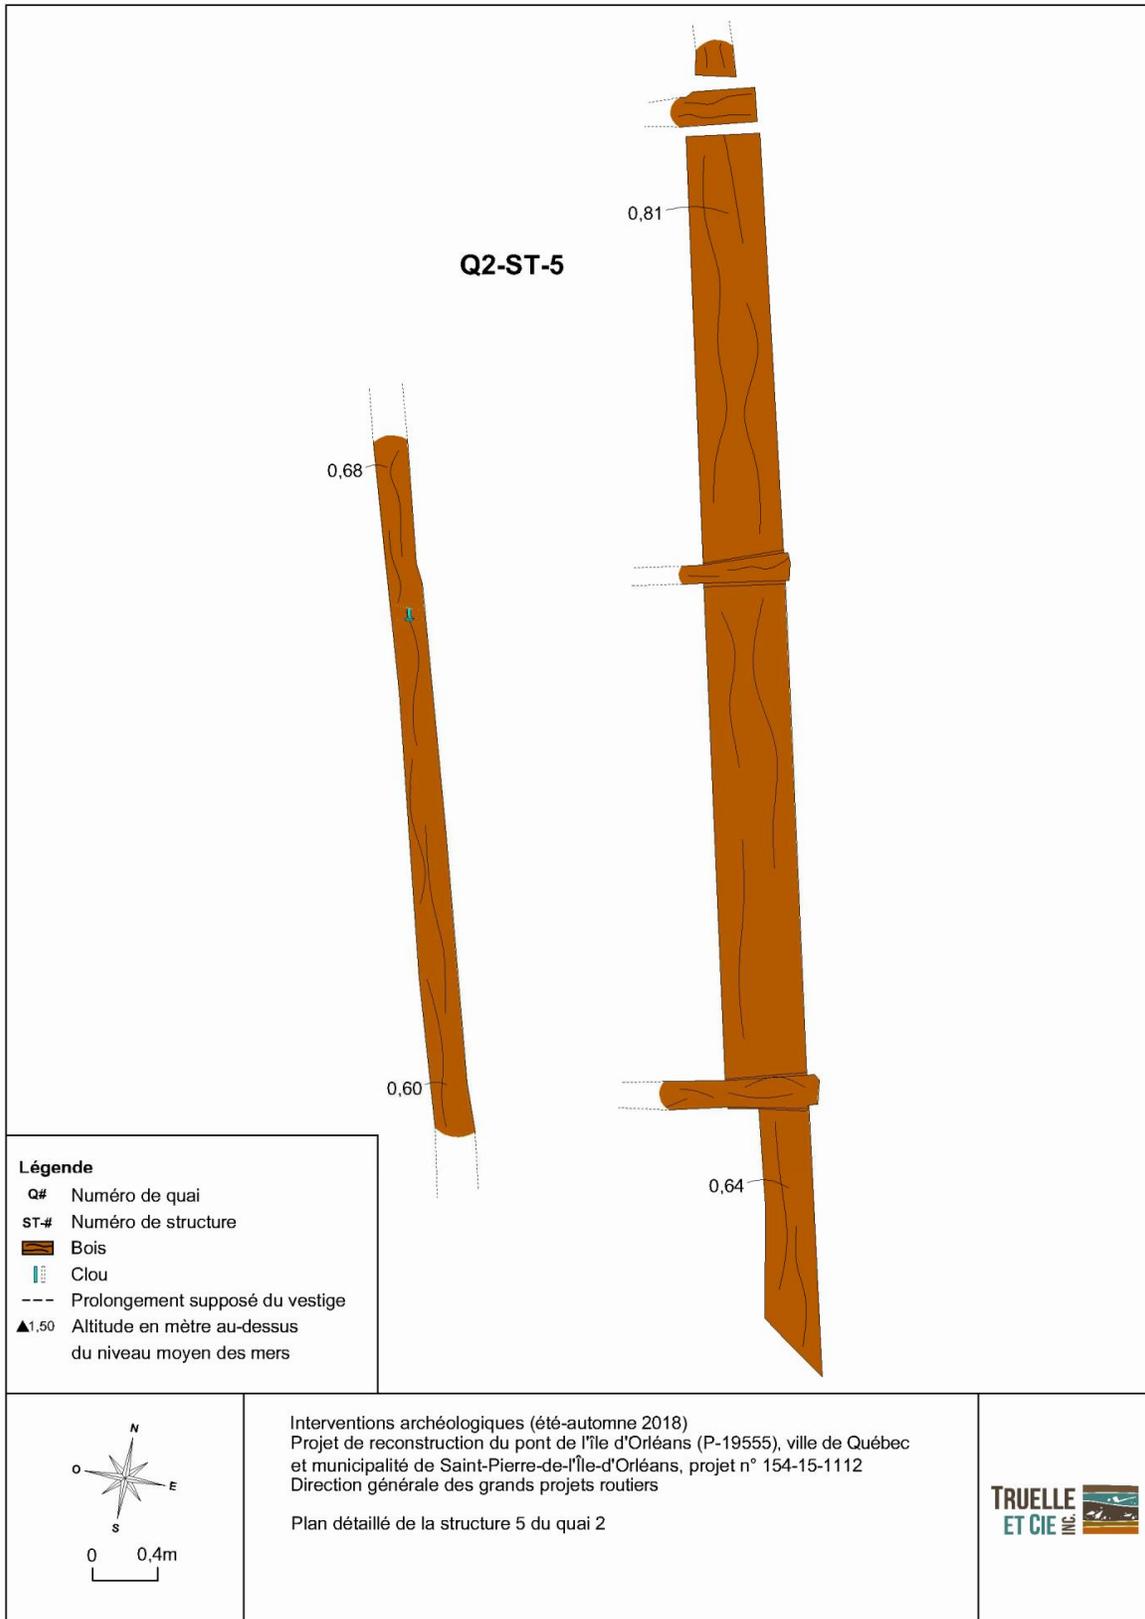
**Figure 56.** Plan détaillé de la structure 5 du quai 2 (Q2-ST-5)

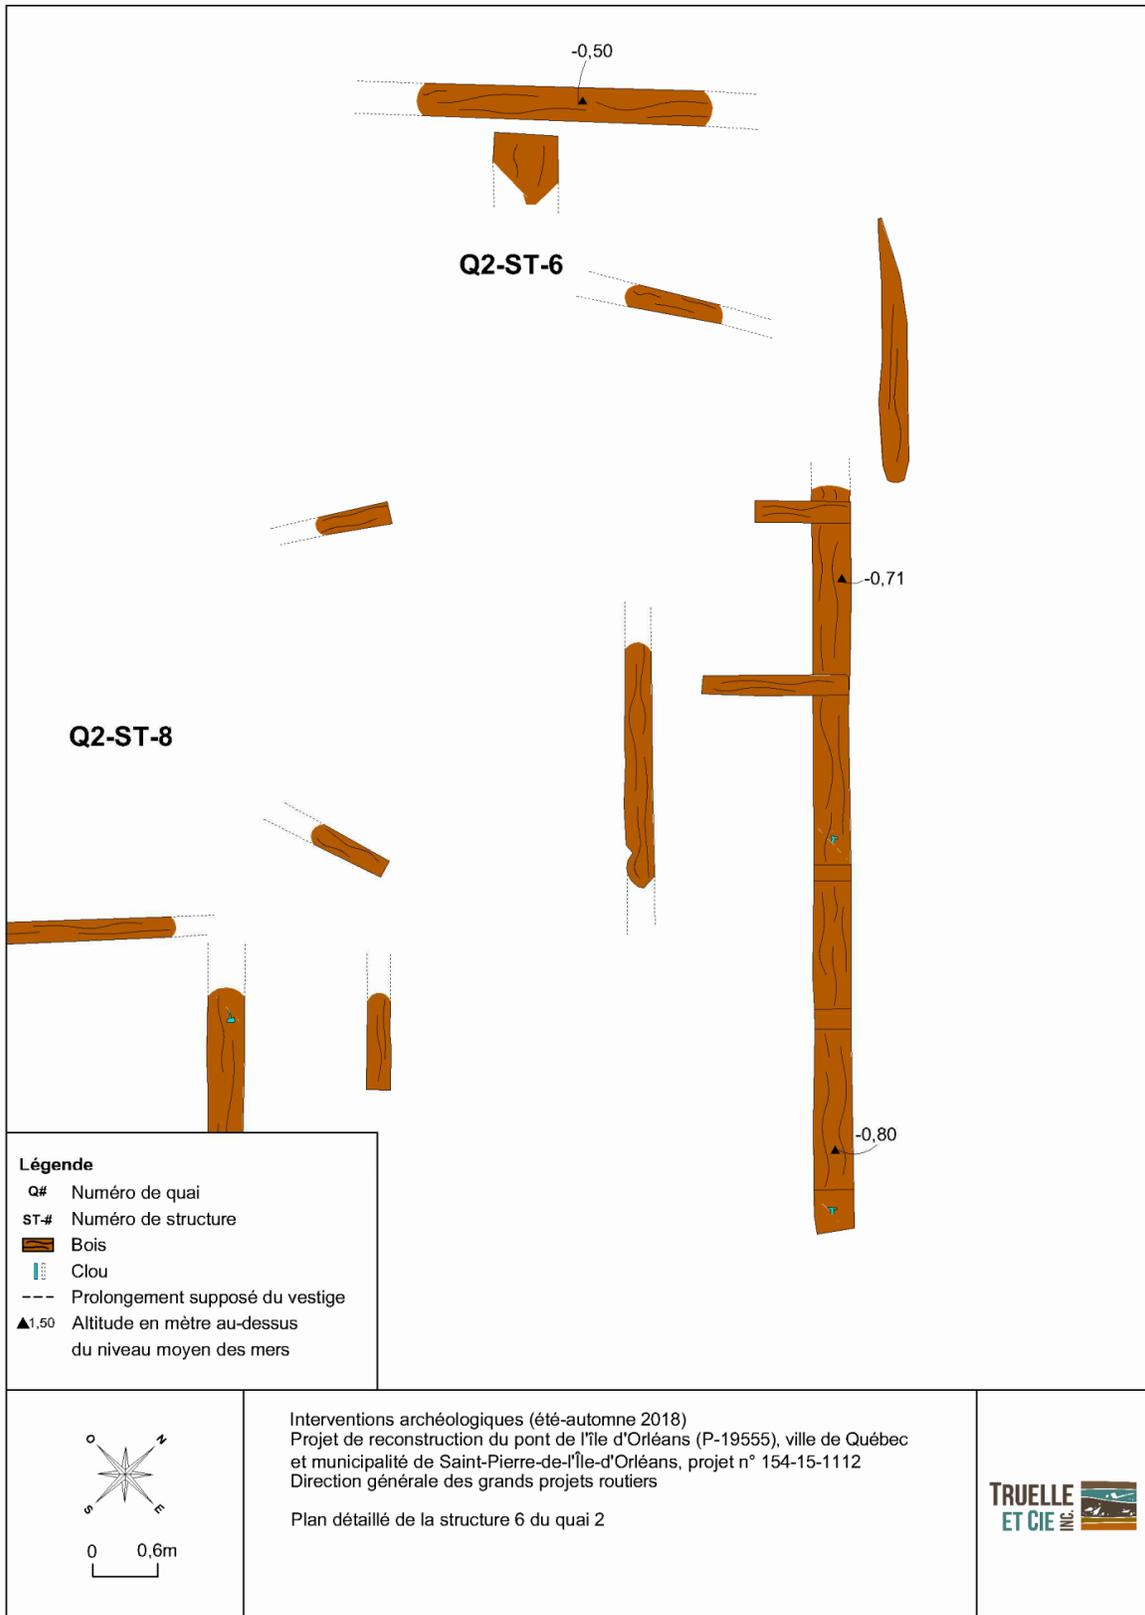
**Figure 58.** Plan détaillé de la structure 6 du quai 2 (Q2-ST-6)

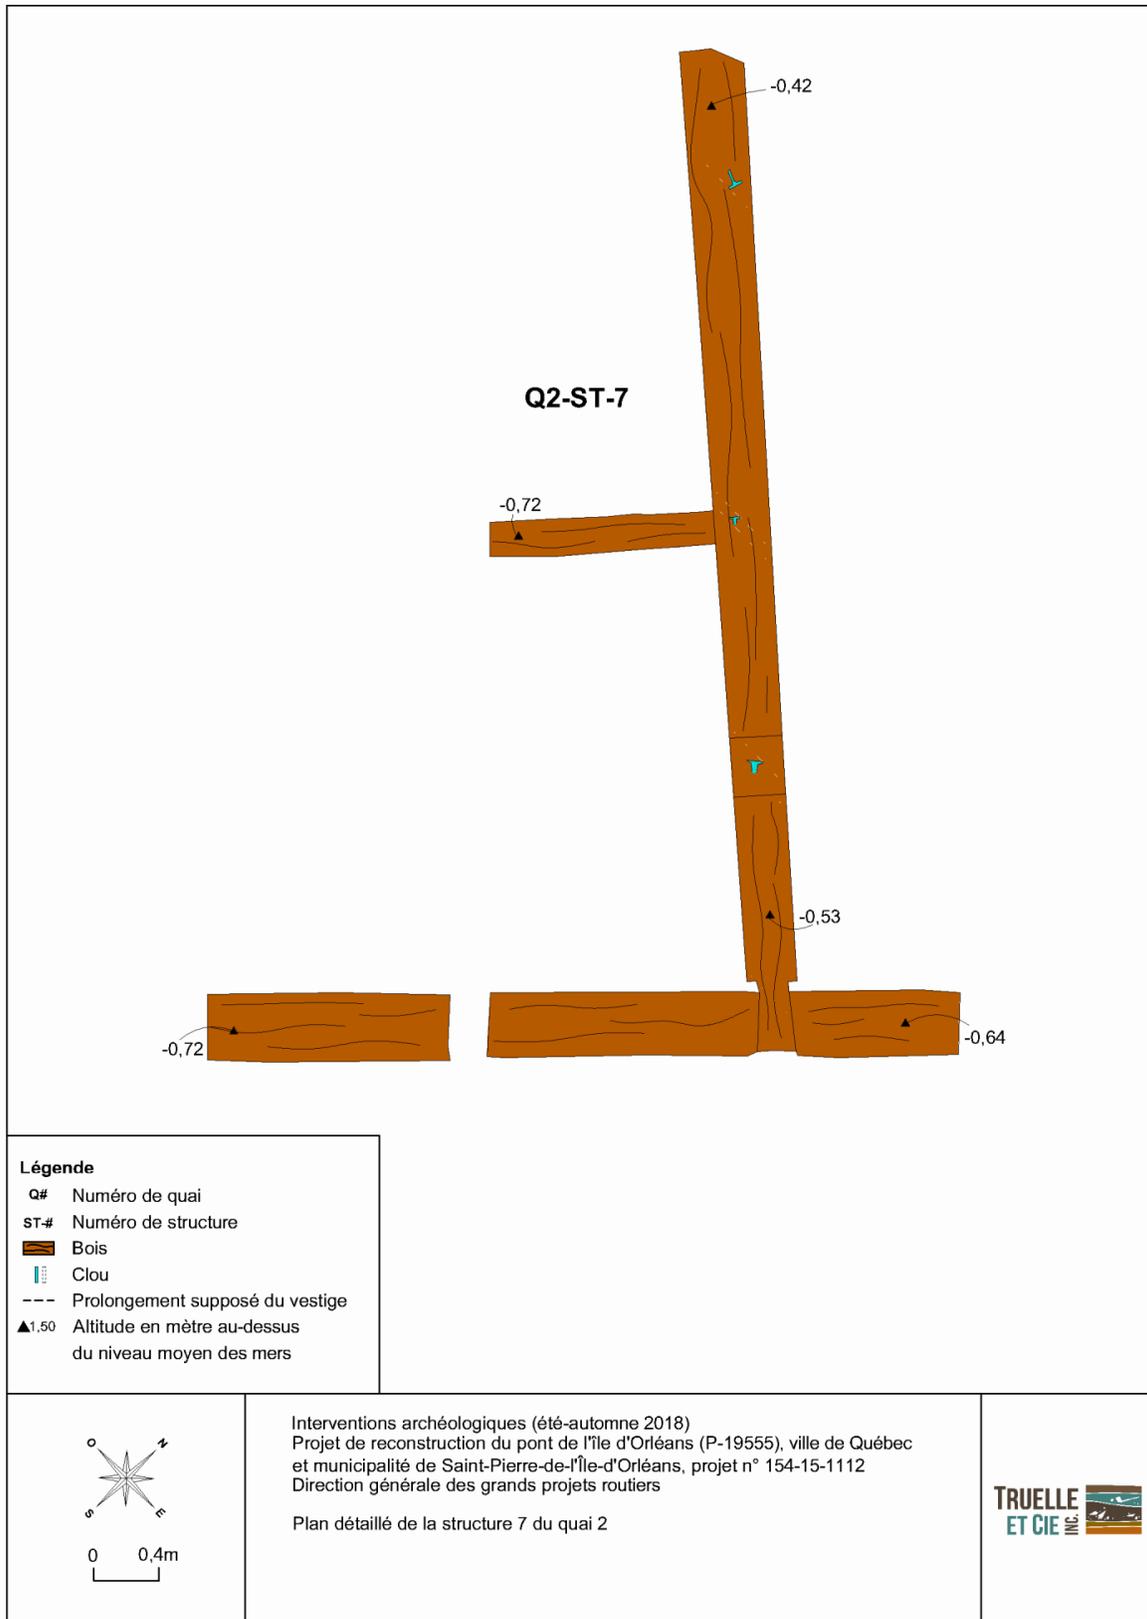
**Figure 59.** Plan détaillé de la structure 7 du quai 2 (Q2-ST-7)

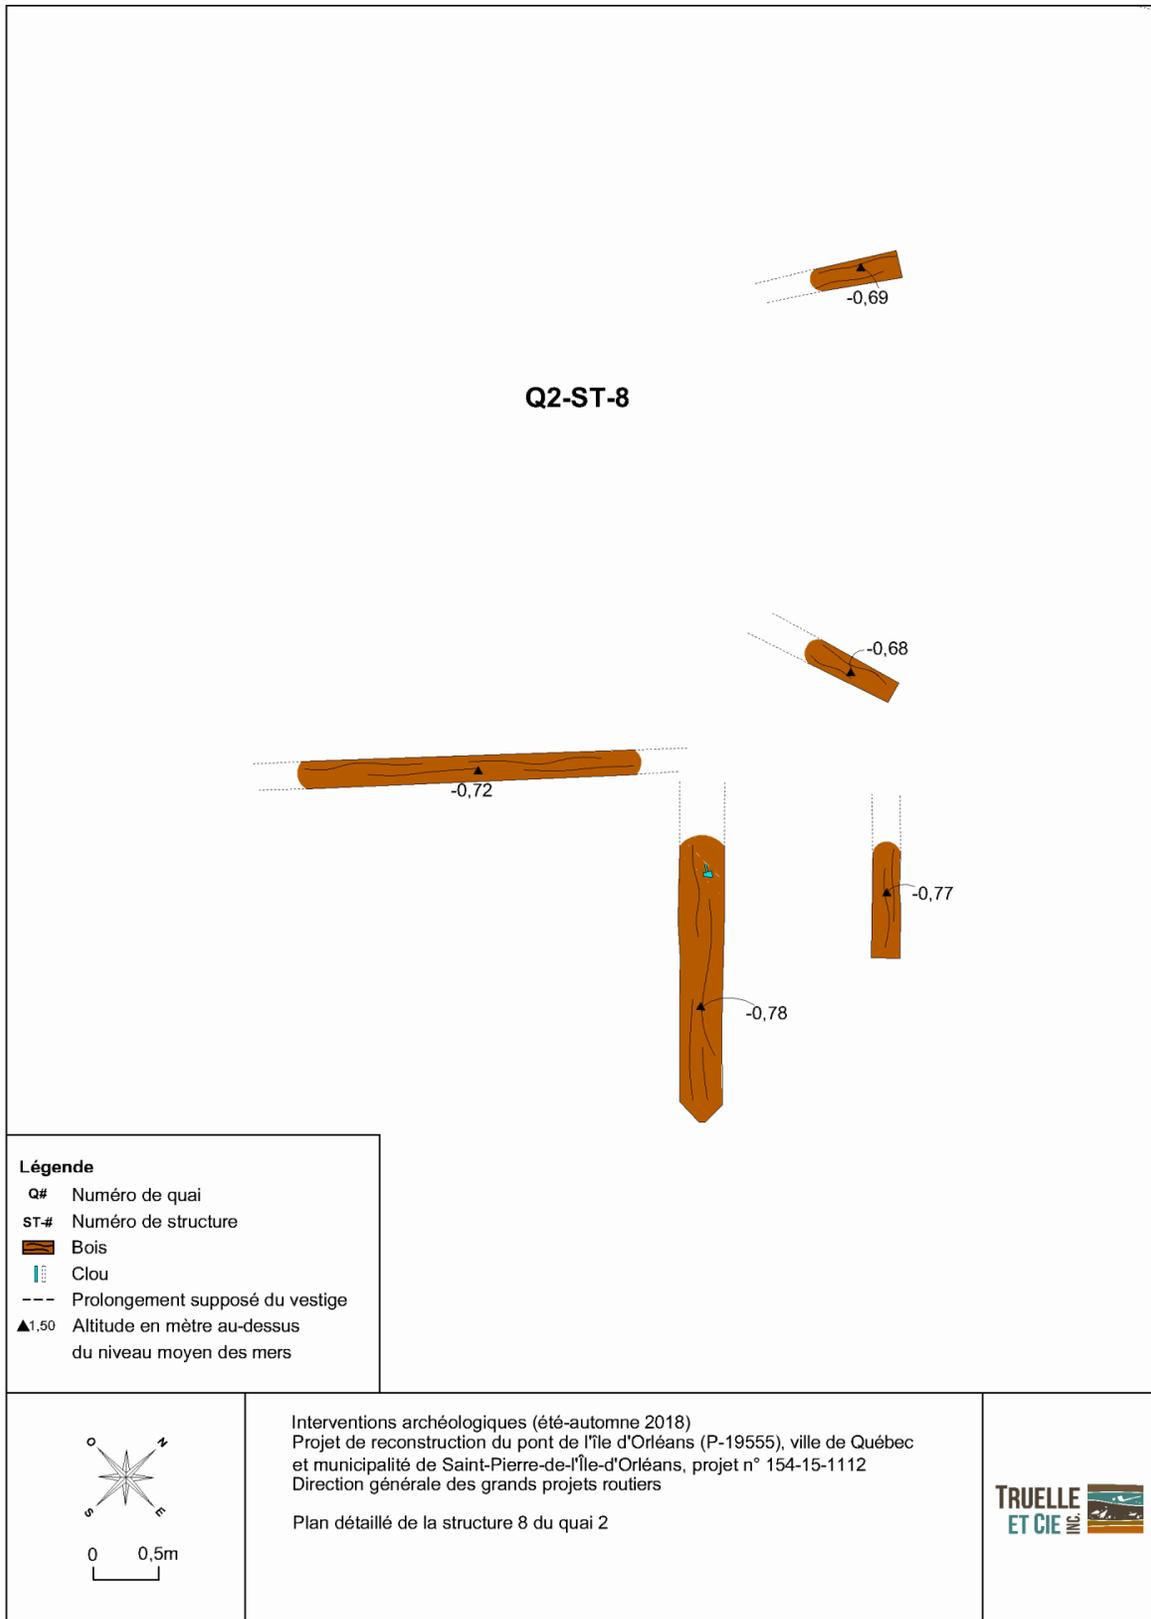
**Figure 60.** Plan détaillé de la structure 8 du quai 2 (Q2-ST-8)

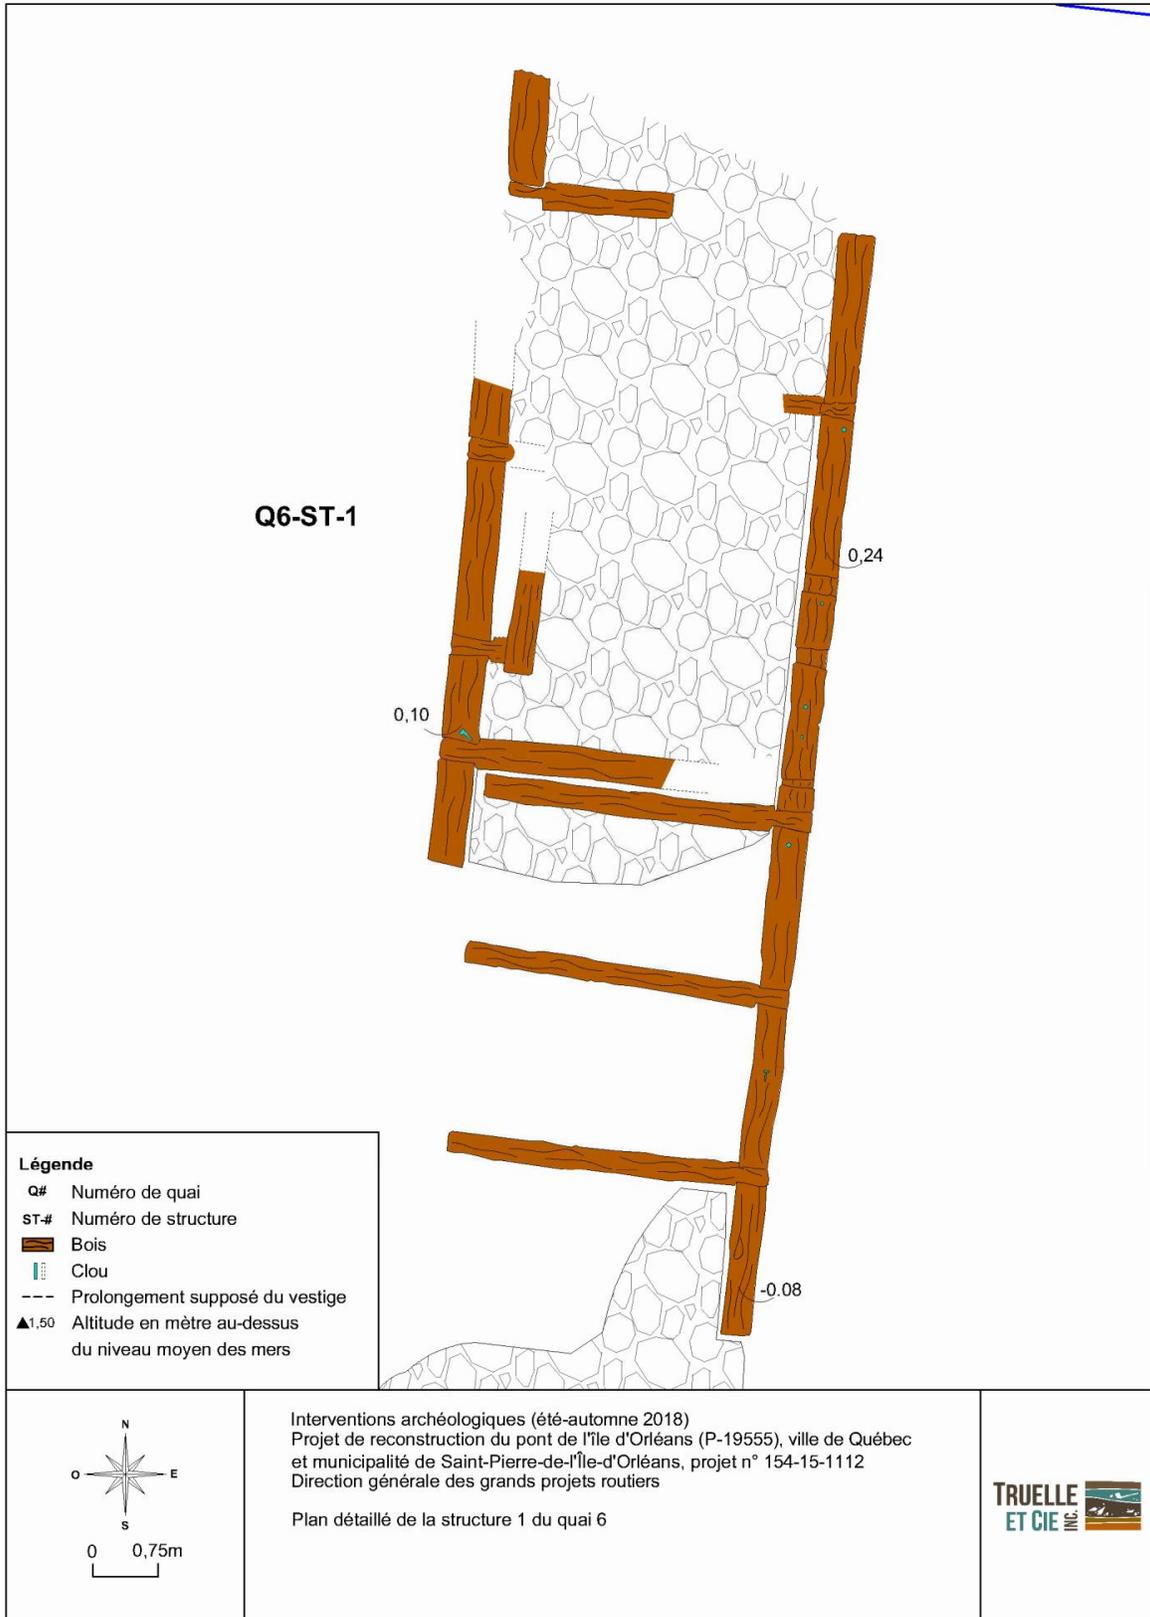
**Figure 67.** Plan détaillé de la structure 1 du quai 6 (Q6-ST-1)

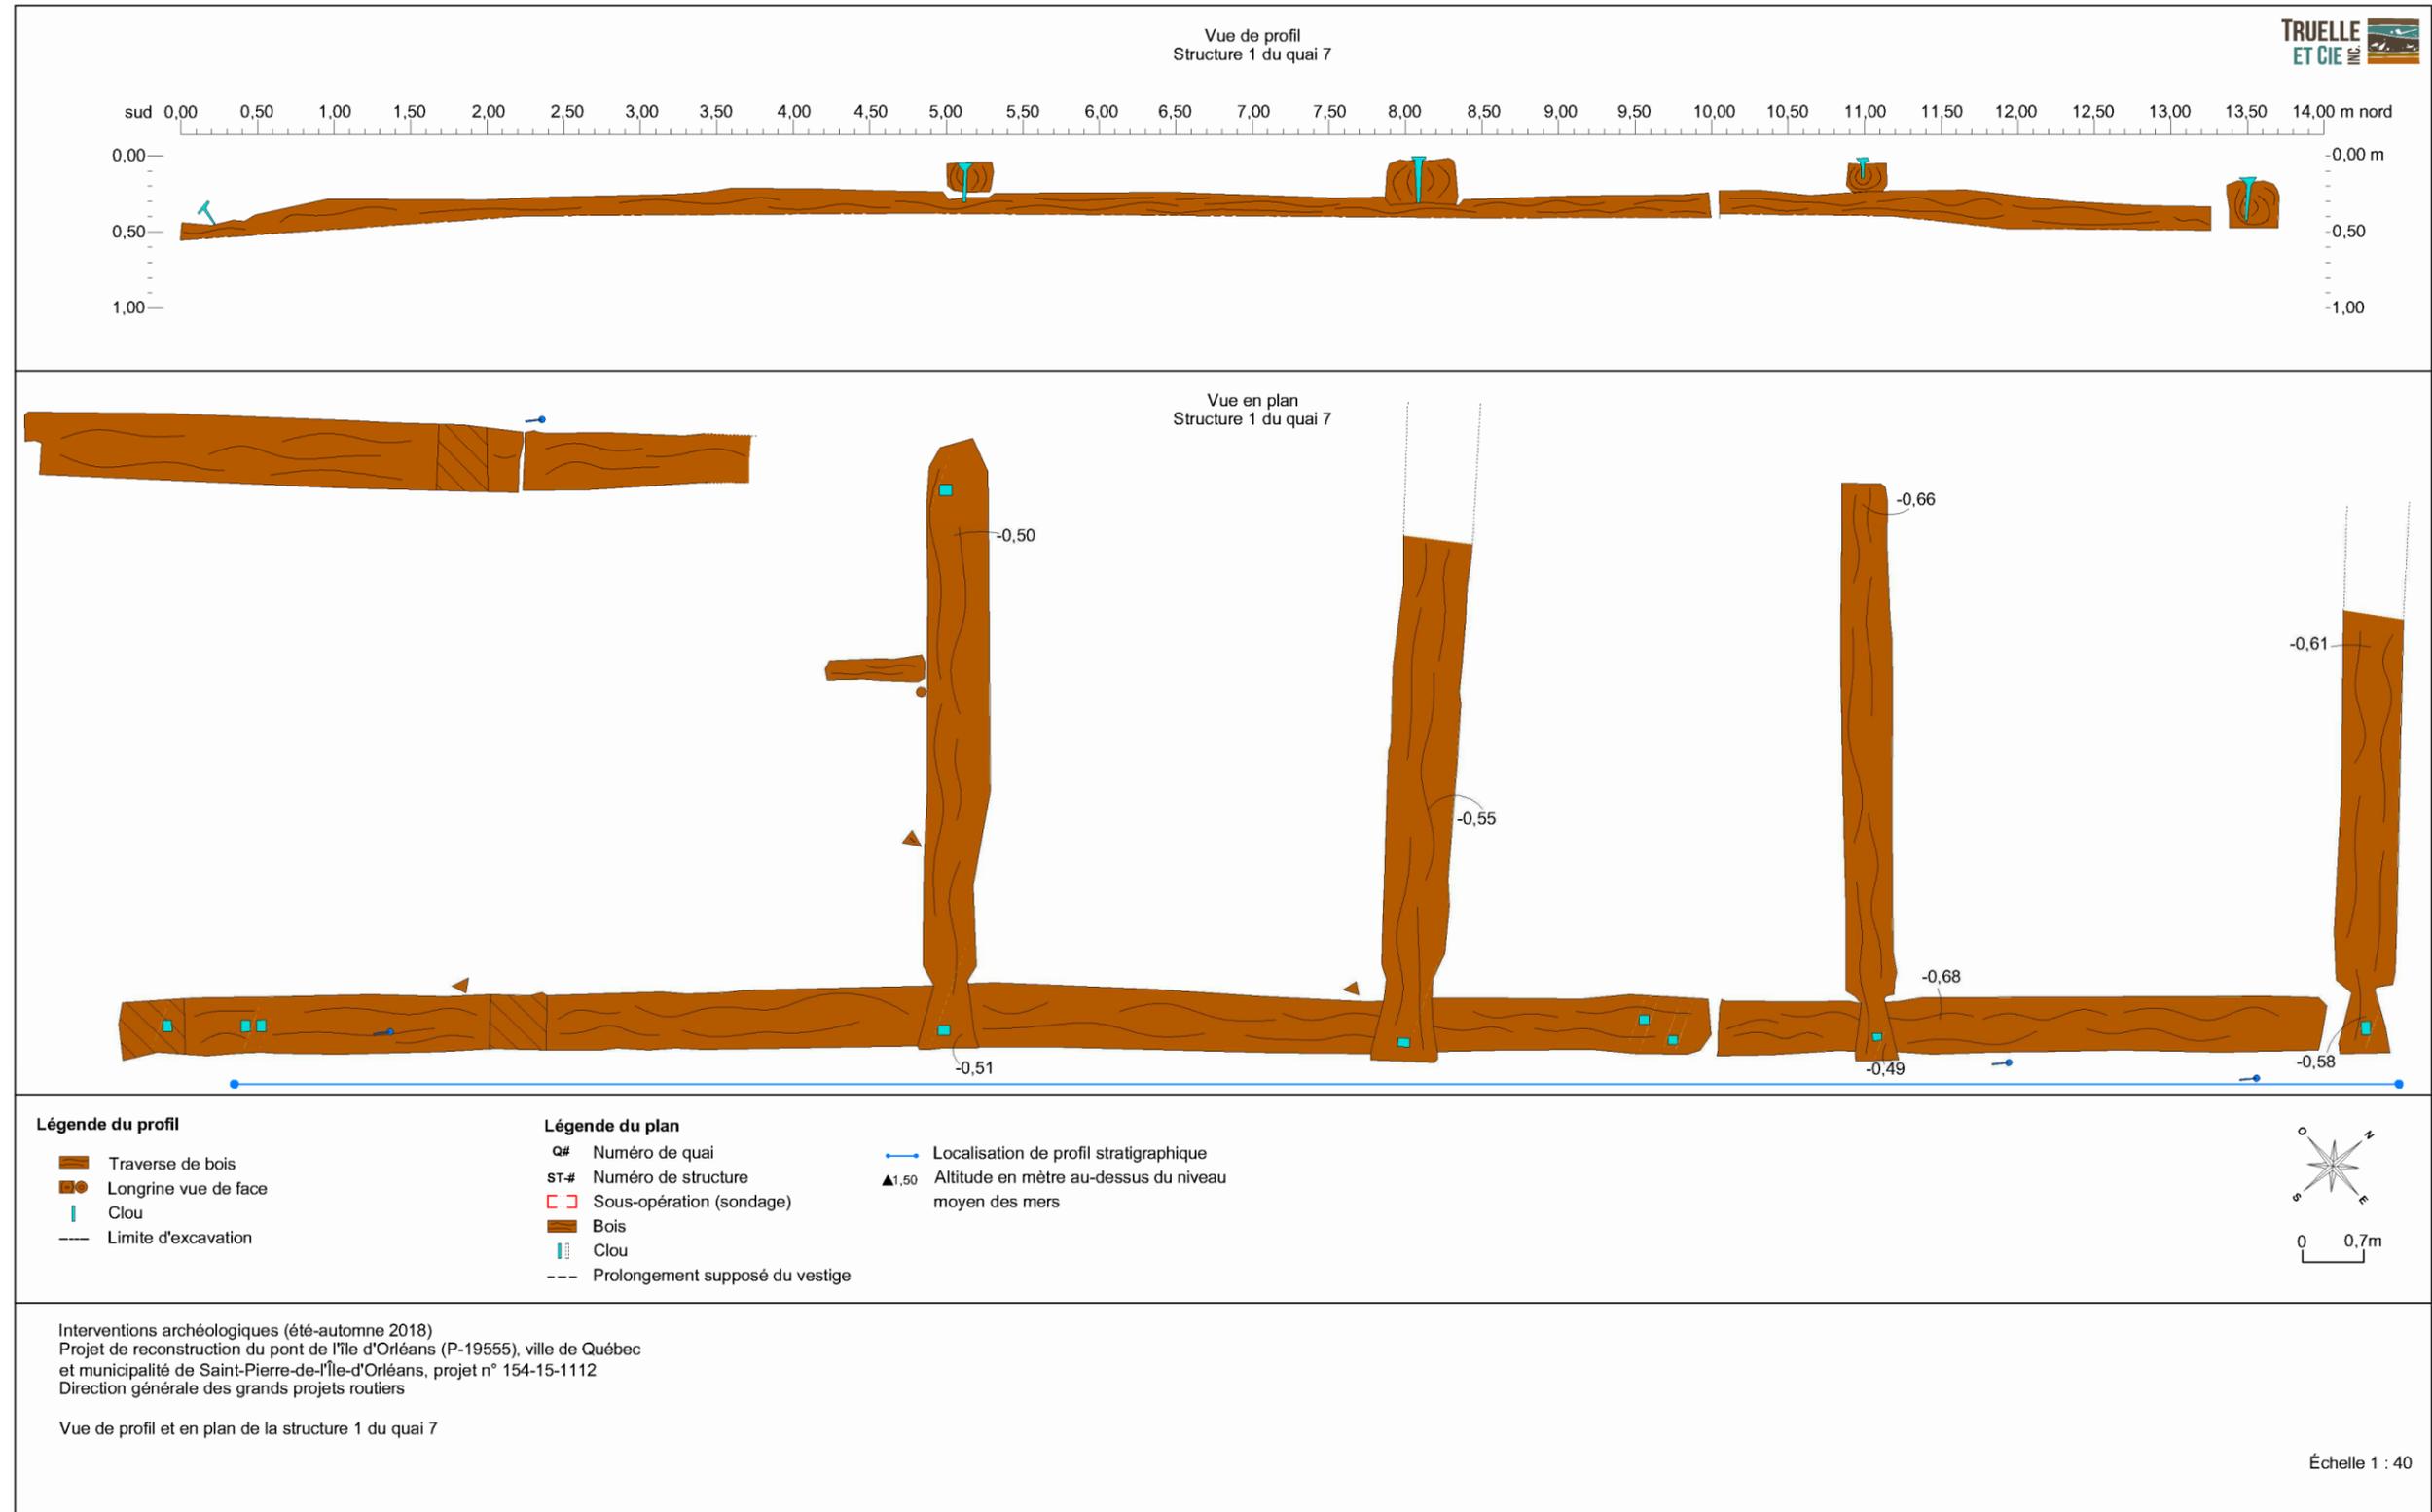
**Figure 69.** Vue de profil et en plan de la structure 1 du quai 7

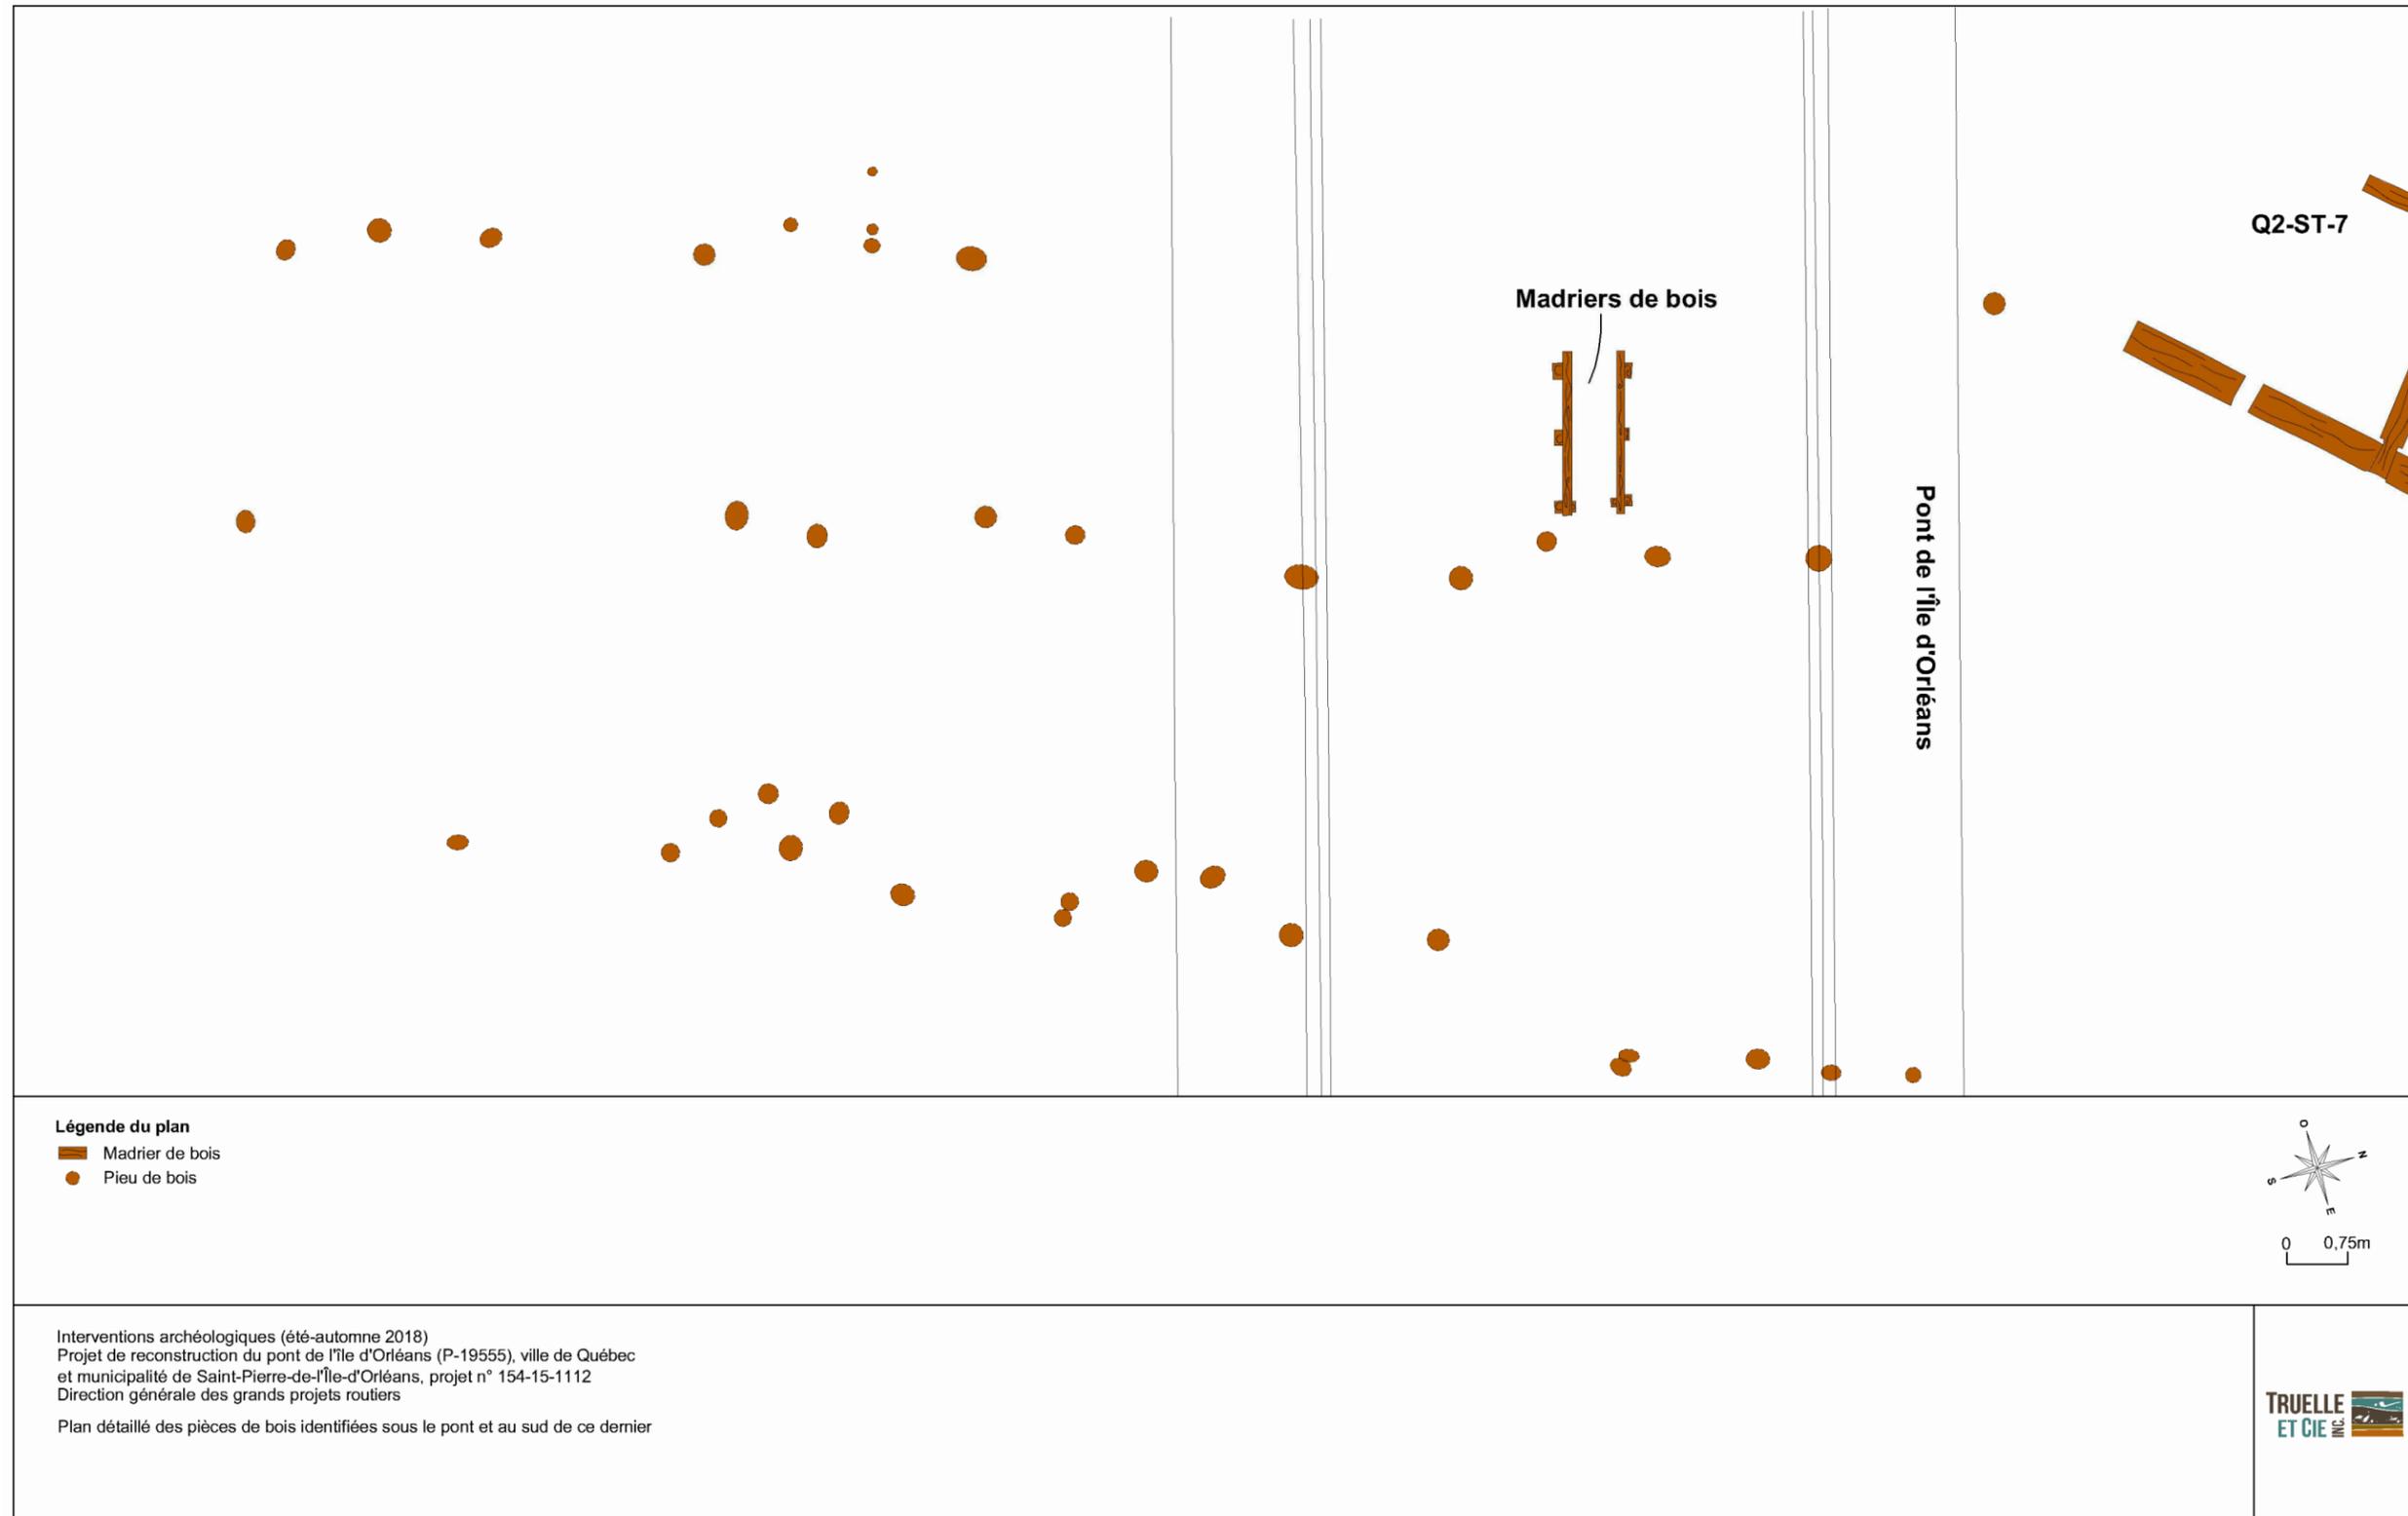
**Figure 71.** Plan détaillé des pièces de bois identifiées sous le pont de l'île d'Orléans et au sud de ce dernier

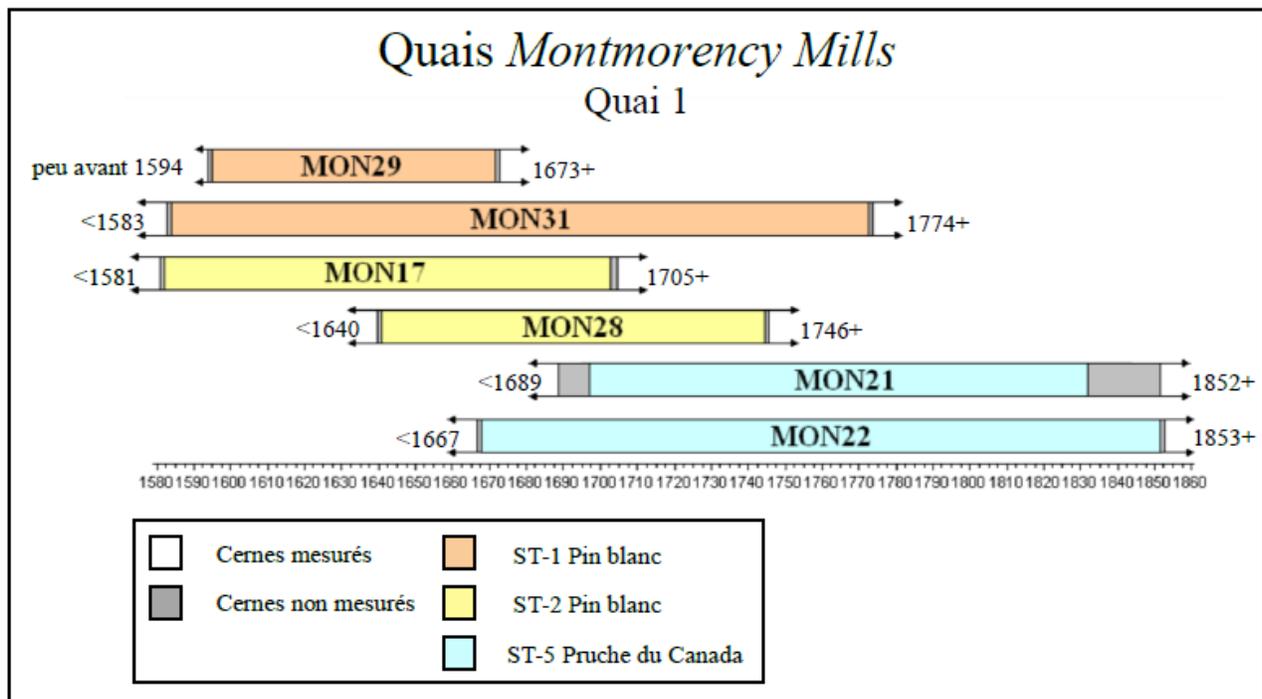
**Figure 73.** Bloc-diagramme des intervalles de datation des structures 1, 2 et 5 du quai 1 (GRDH 2019)

Les structures ST-1, ST-2, ST-5 et ST-6 du quai 1 ont pu être datées. La **figure 73** illustre les intervalles de datation obtenus pour les pièces du quai 1 en tenant compte des cernes non mesurés. On constate que les dates finales de ST-1 et ST-2 sont antérieures à la période de construction des quais de la *Montmorency Mills*. En tenant compte de l'équarrissage des troncs, ces résultats ne sont toutefois pas incompatibles avec le contexte historique du site. En effet, il n'est pas rare que des pins blancs atteignent ou dépassent les 200 ans. Or, le nombre de cernes de la plupart de nos échantillons est inférieur à 200. Il est donc tout à fait envisageable que ces arbres aient été abattus plusieurs décennies plus tard, possiblement lors des travaux de construction du début du XIX<sup>e</sup> siècle. Cependant, en raison de l'incertitude liée à l'absence de l'écorce et d'aubier et du nombre de cernes enlevés lors de l'équarrissage, il est impossible de se prononcer sur la contemporanéité des structures des quais ou sur leur ordre d'aménagement. Néanmoins, la structure 5, en pruche du Canada, se démarque. Les deux pièces la composant (MON21 et MON22) présentent des *terminus post quem* similaires, soit 1852 et 1853, laissant croire à leur contemporanéité. Bien qu'aucune date d'abattage n'ait pu être déterminée en raison de l'absence d'écorce, il ressort de l'analyse que ST-5 n'a pas été bâtie lors de l'aménagement initial du complexe industriel, mais plutôt au cours de la deuxième moitié du XIX<sup>e</sup> siècle. Ces résultats ne nous permettent toutefois pas de distinguer s'il s'agit d'une nouvelle construction ou du réaménagement d'une structure existante.

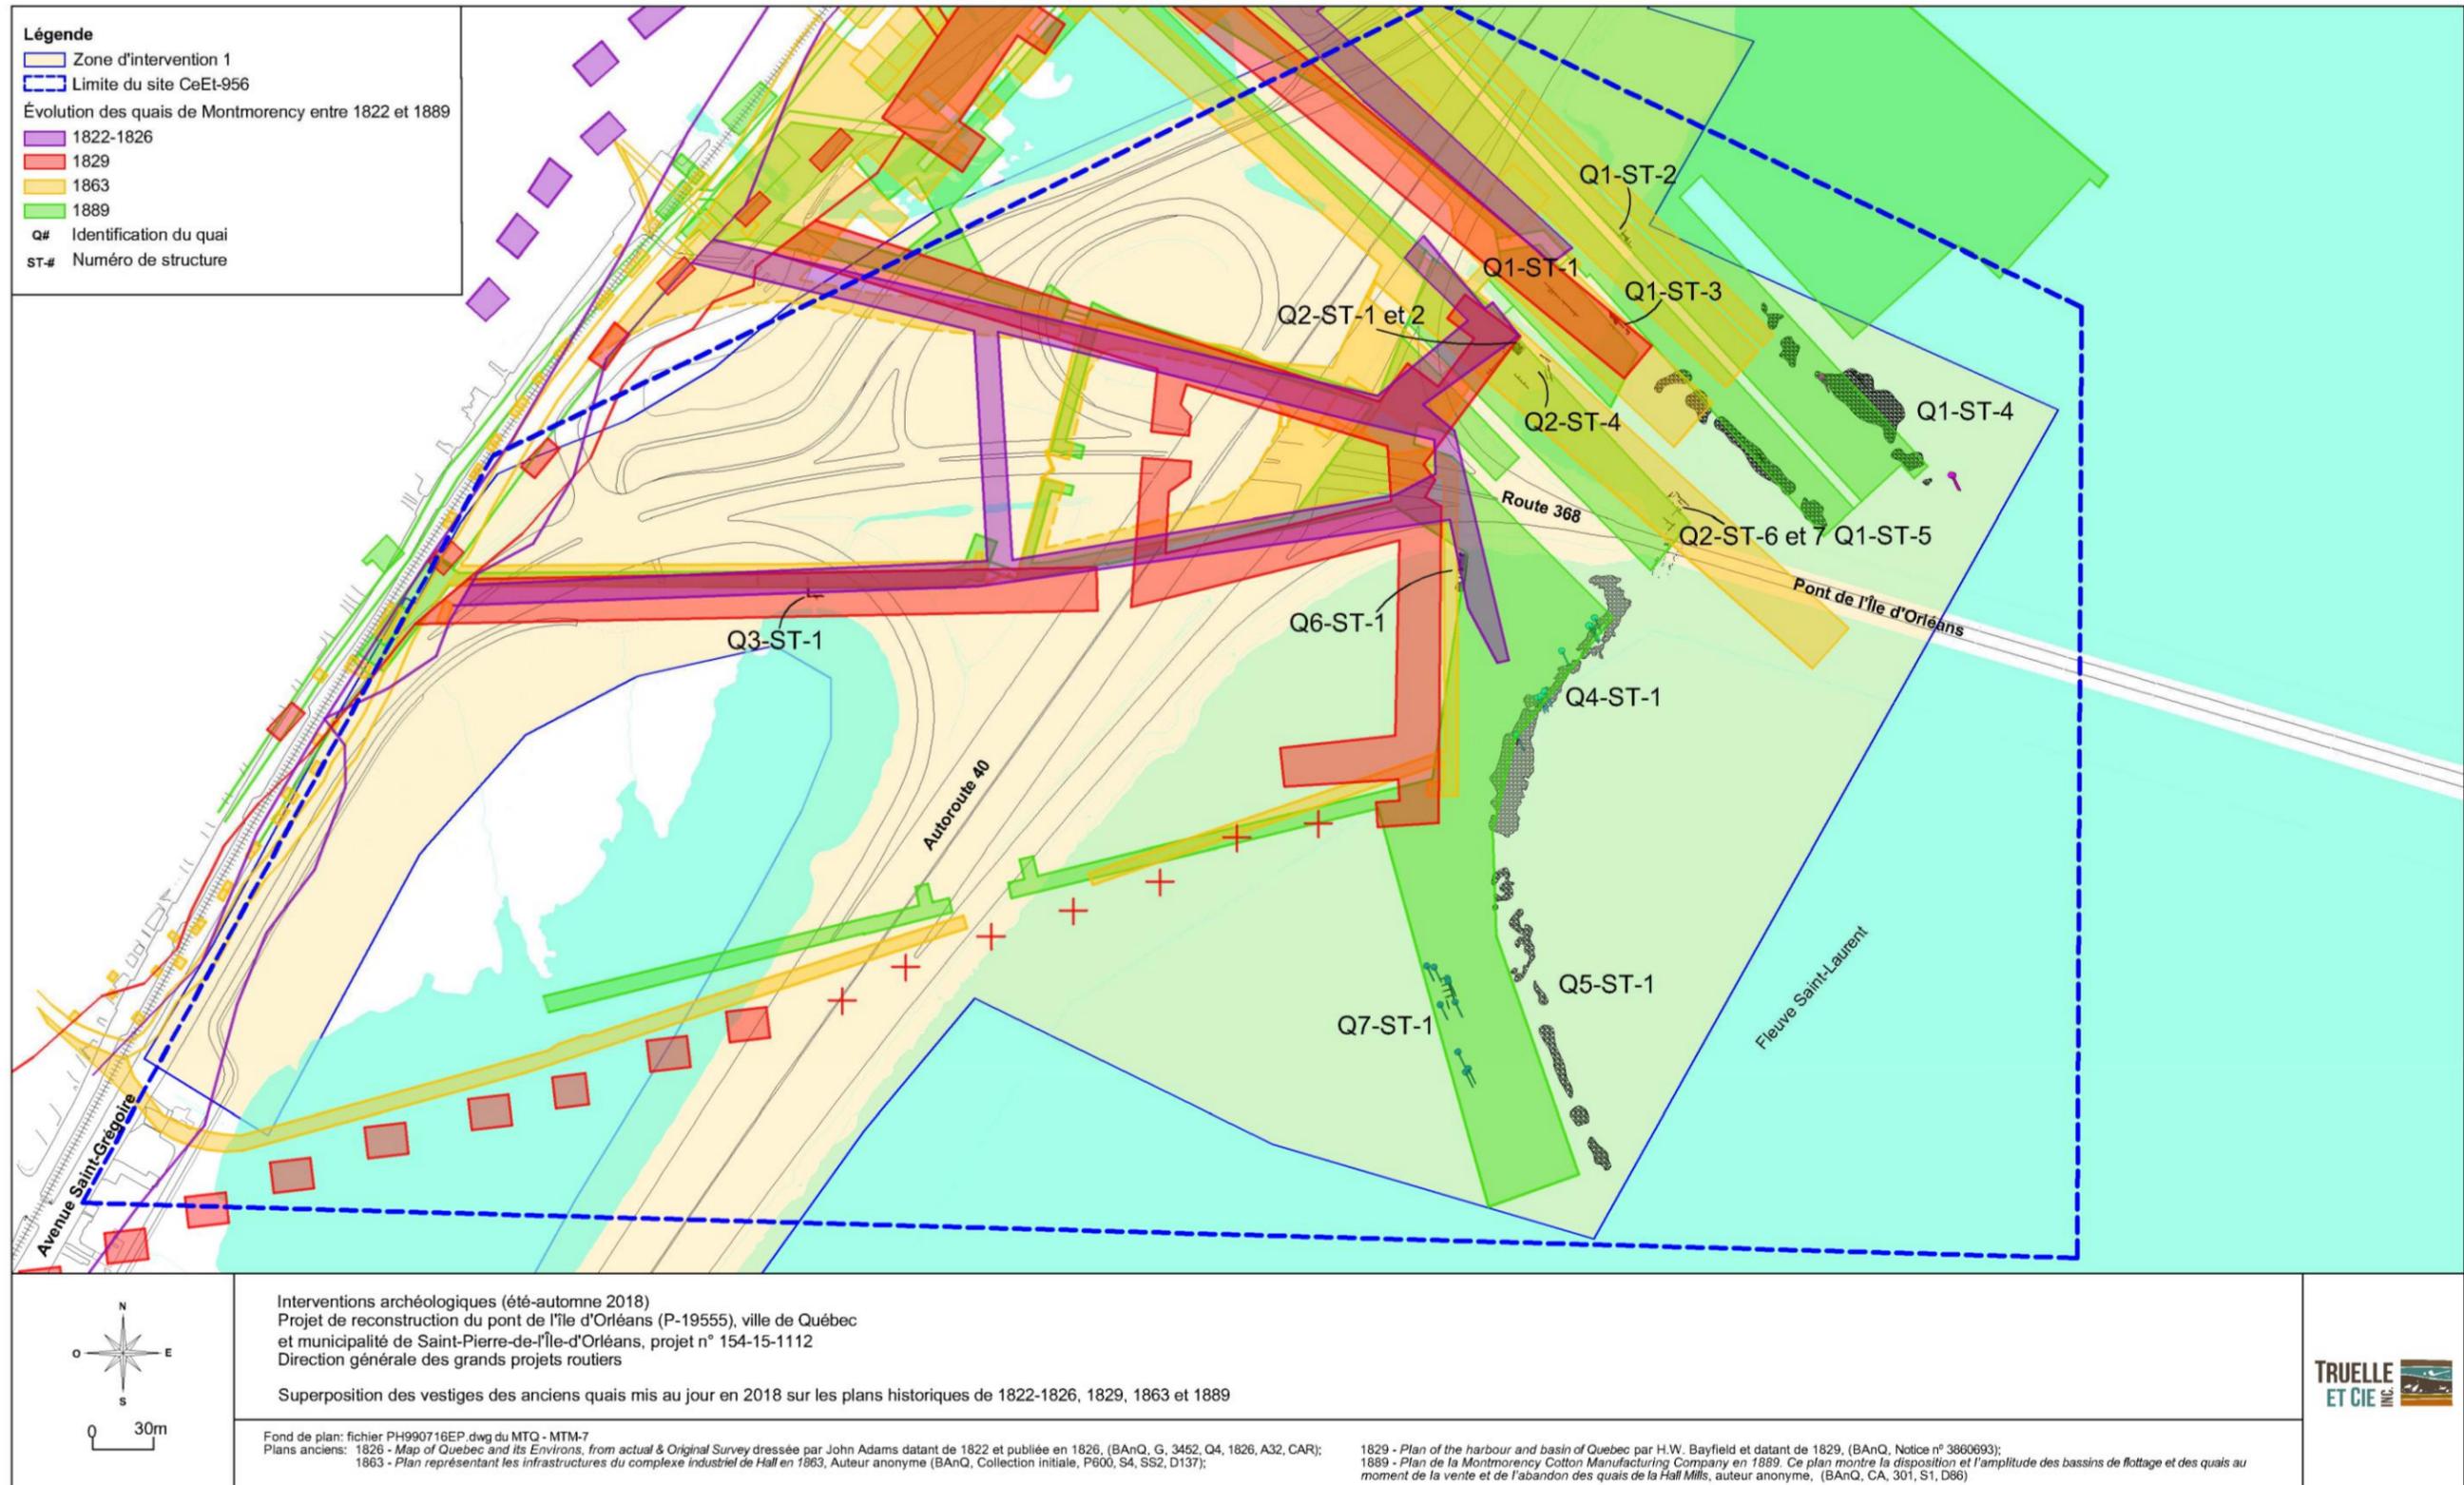
**Plan 8.** Superposition des vestiges des anciens quais mis au jour en 2018 sur les plans historiques de 1822-1826, 1829, 1863 et 1889
