**INTERVENTIONS ARCHÉOLOGIQUES (ÉTÉ-AUTOMNE 2018)**

**PROJET DE RECONSTRUCTION DU PONT DE L'ÎLE D'ORLÉANS (P-19555), VILLE  
DE QUÉBEC ET MUNICIPALITÉ DE SAINT-PIERRE-DE-L'ÎLE-D'ORLÉANS,  
PROJET N° 154-15-1112**

**DIRECTION GÉNÉRALE DES GRANDS PROJETS ROUTIERS**

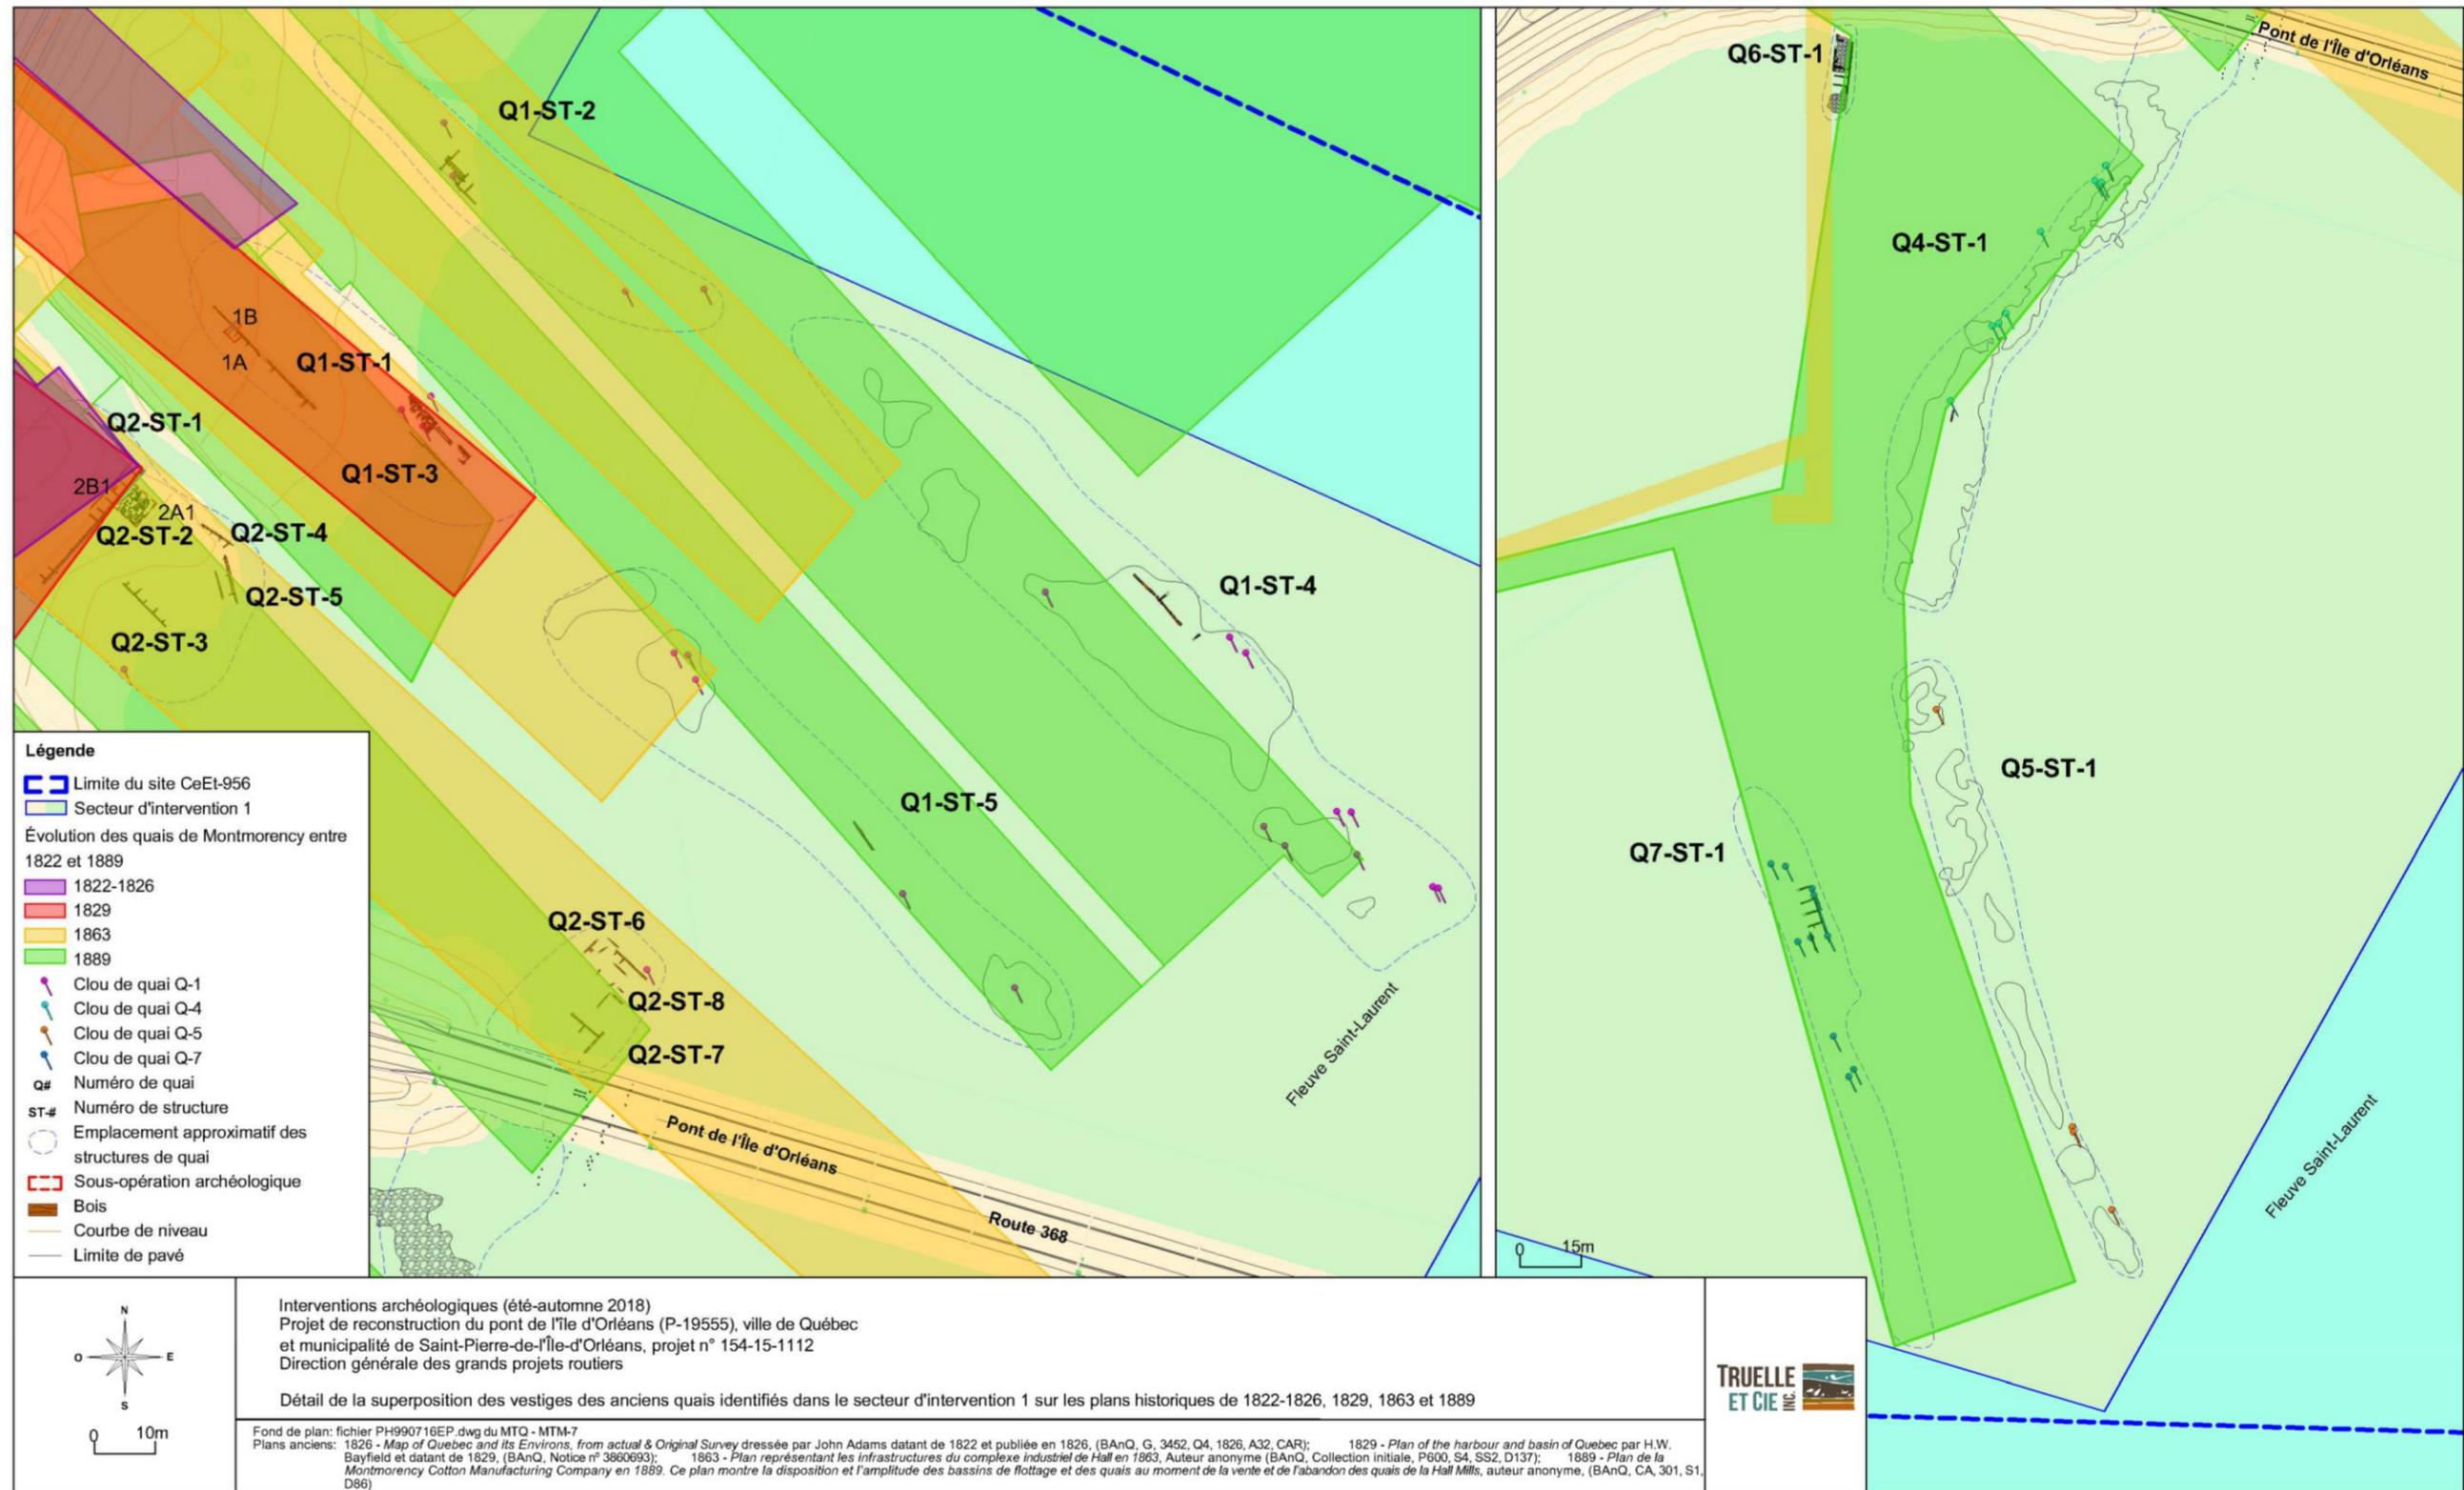
**Plan 9.** Détail de la superposition des vestiges des anciens quais mis au jour en 2018 sur les plans historiques de 1822-1826, 1829, 1863 et 1889

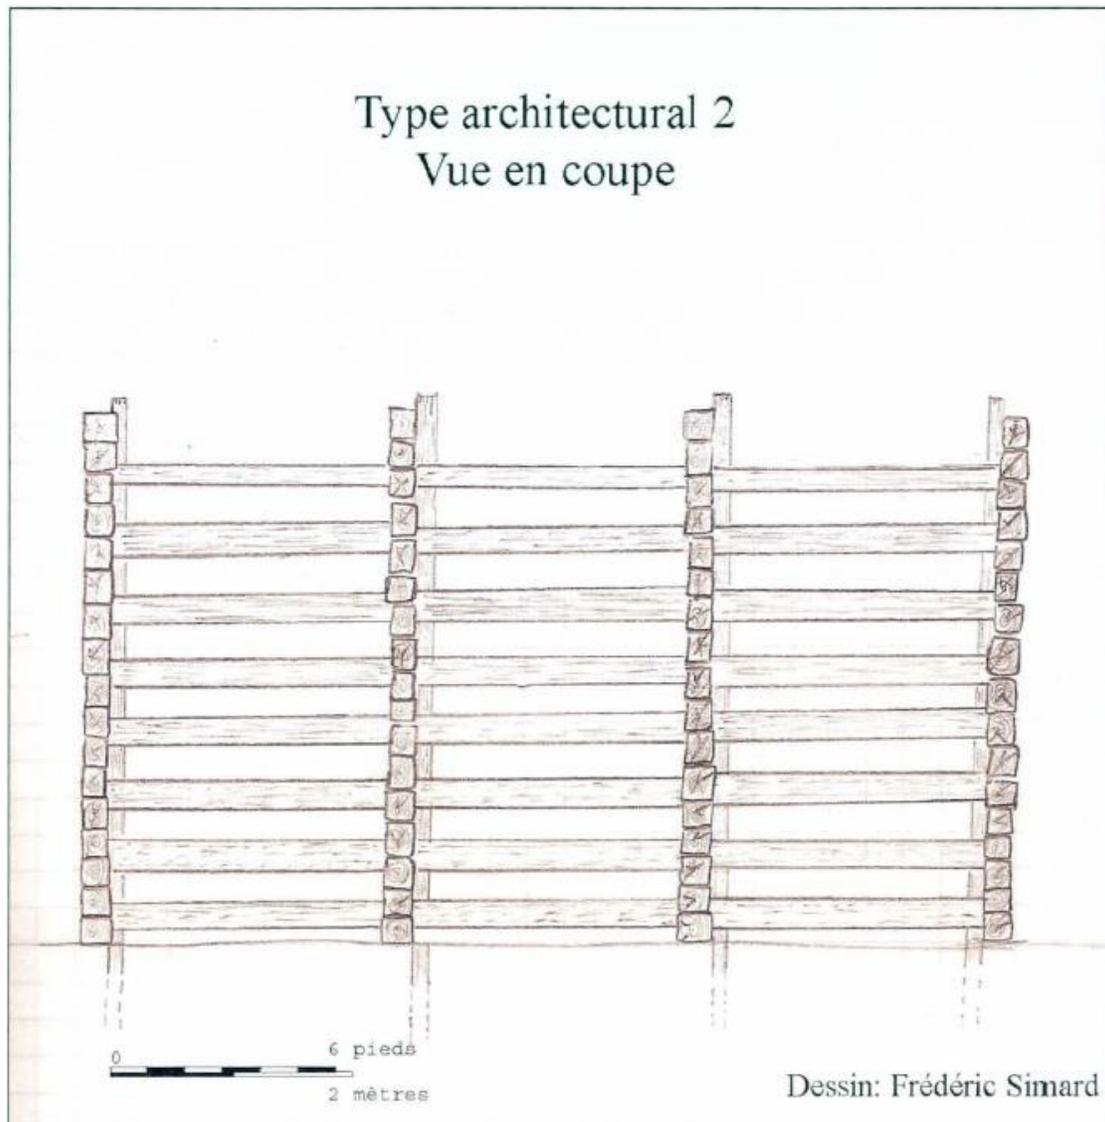
**Figure 92.** Vue en coupe d'un quai de coffrages à parements pleins (Dessin technique tiré de Simard 2013 : 105)

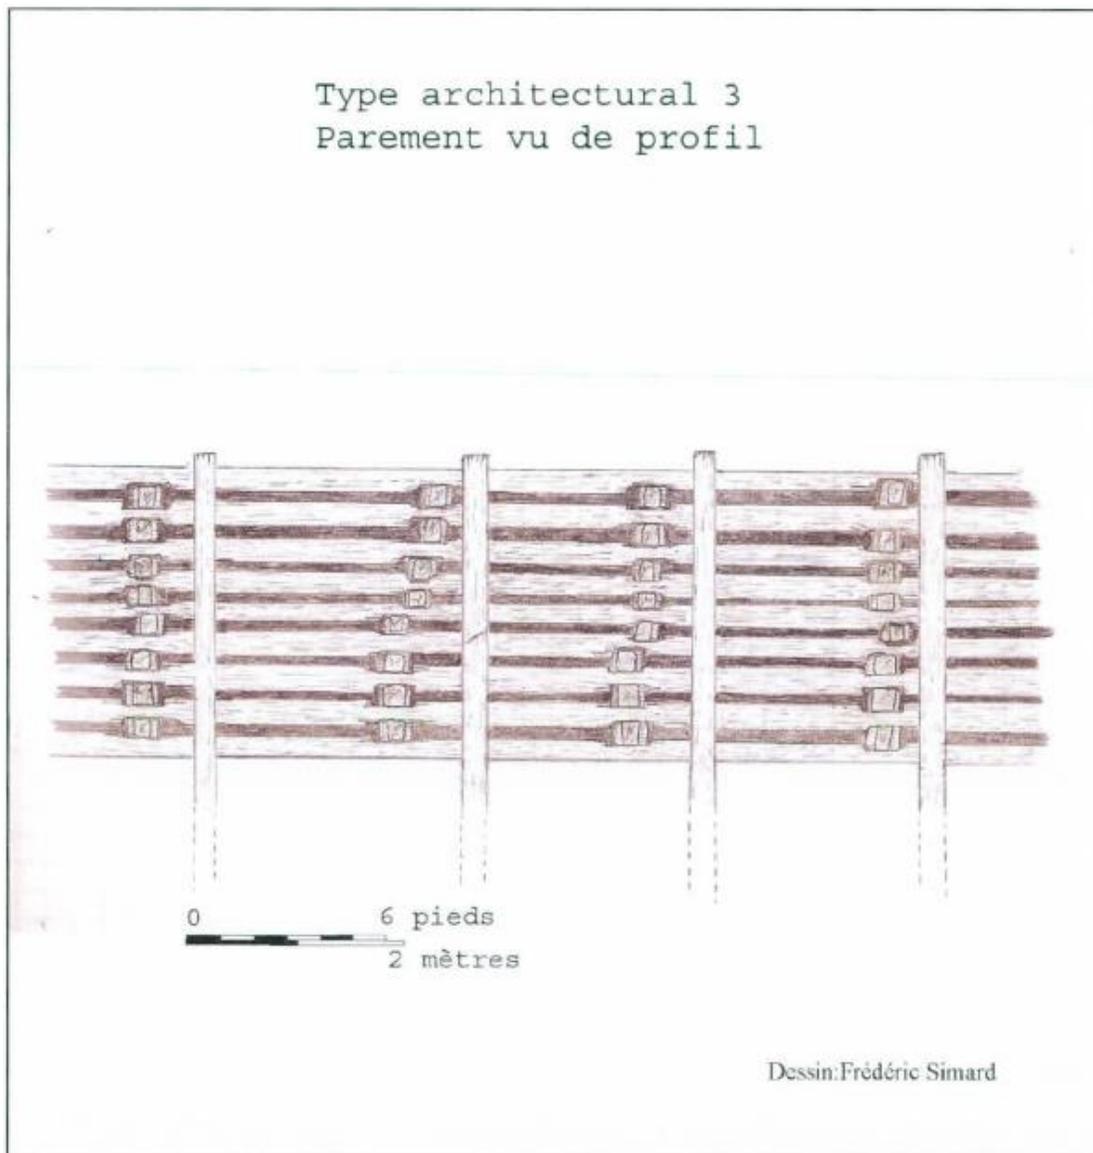
**Figure 94.** Vue de profil d'un quai de coffrages partiellement ajourés (Dessin technique tiré de Simard 2013 : 104)

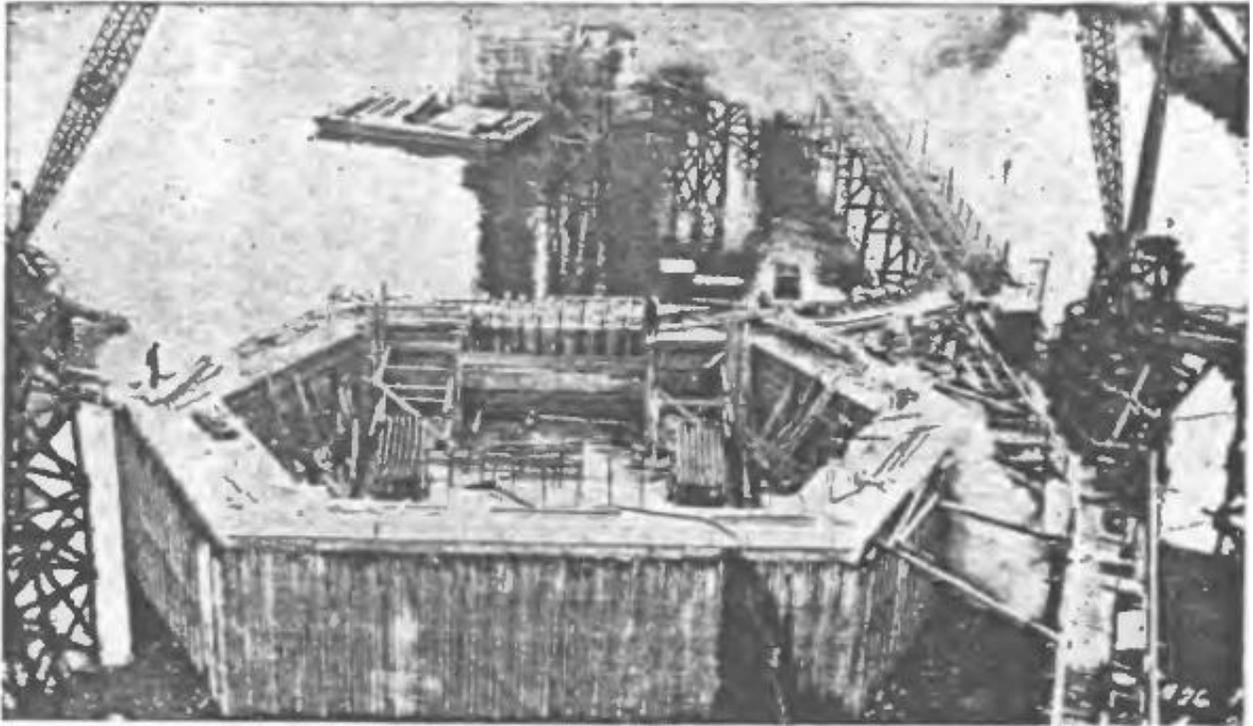
**Figure 107.** Pilier d'ancrage sud du pont de l'île d'Orléans lors de la première phase de construction (Photo tirée de Pratley 1936 : 323)

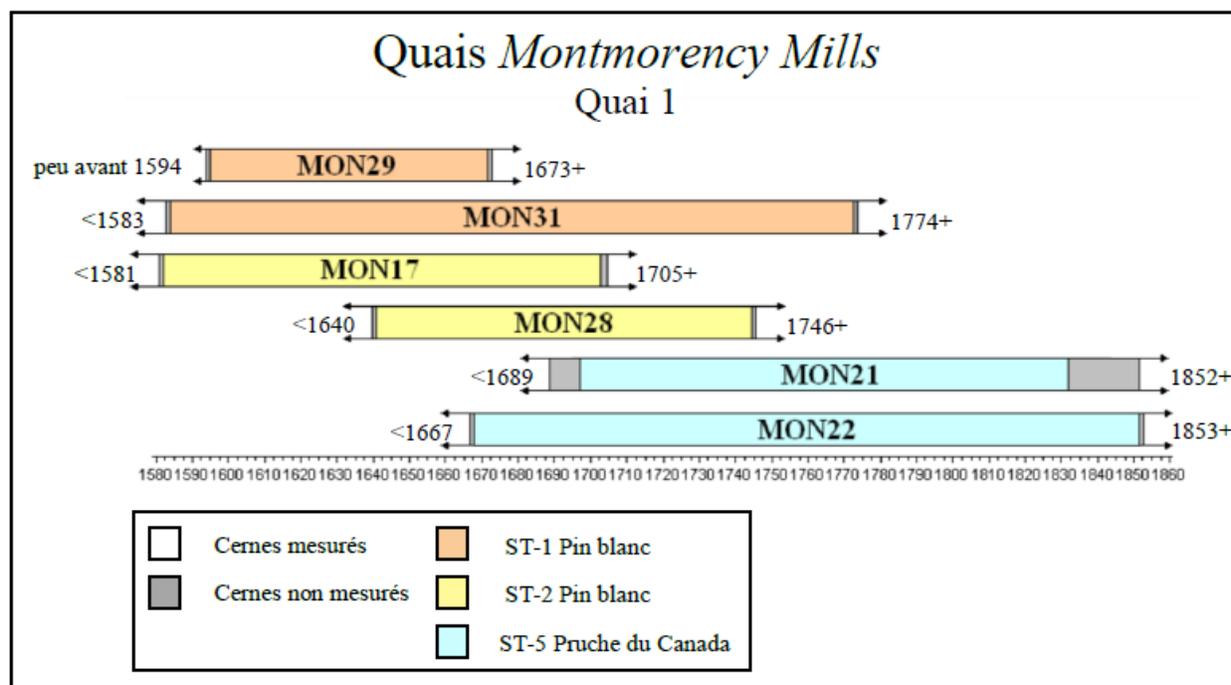
Figure 10. Bloc-diagramme des intervalles de datation des structures du quai 1.
