Expertises archéologiques 2019

PROJET 154-18-0544, MUNICIPALITÉ VILLE DE SAGUENAY

Décembre 2020

EXPERTISE ARCHÉOLOGIQUE 2019

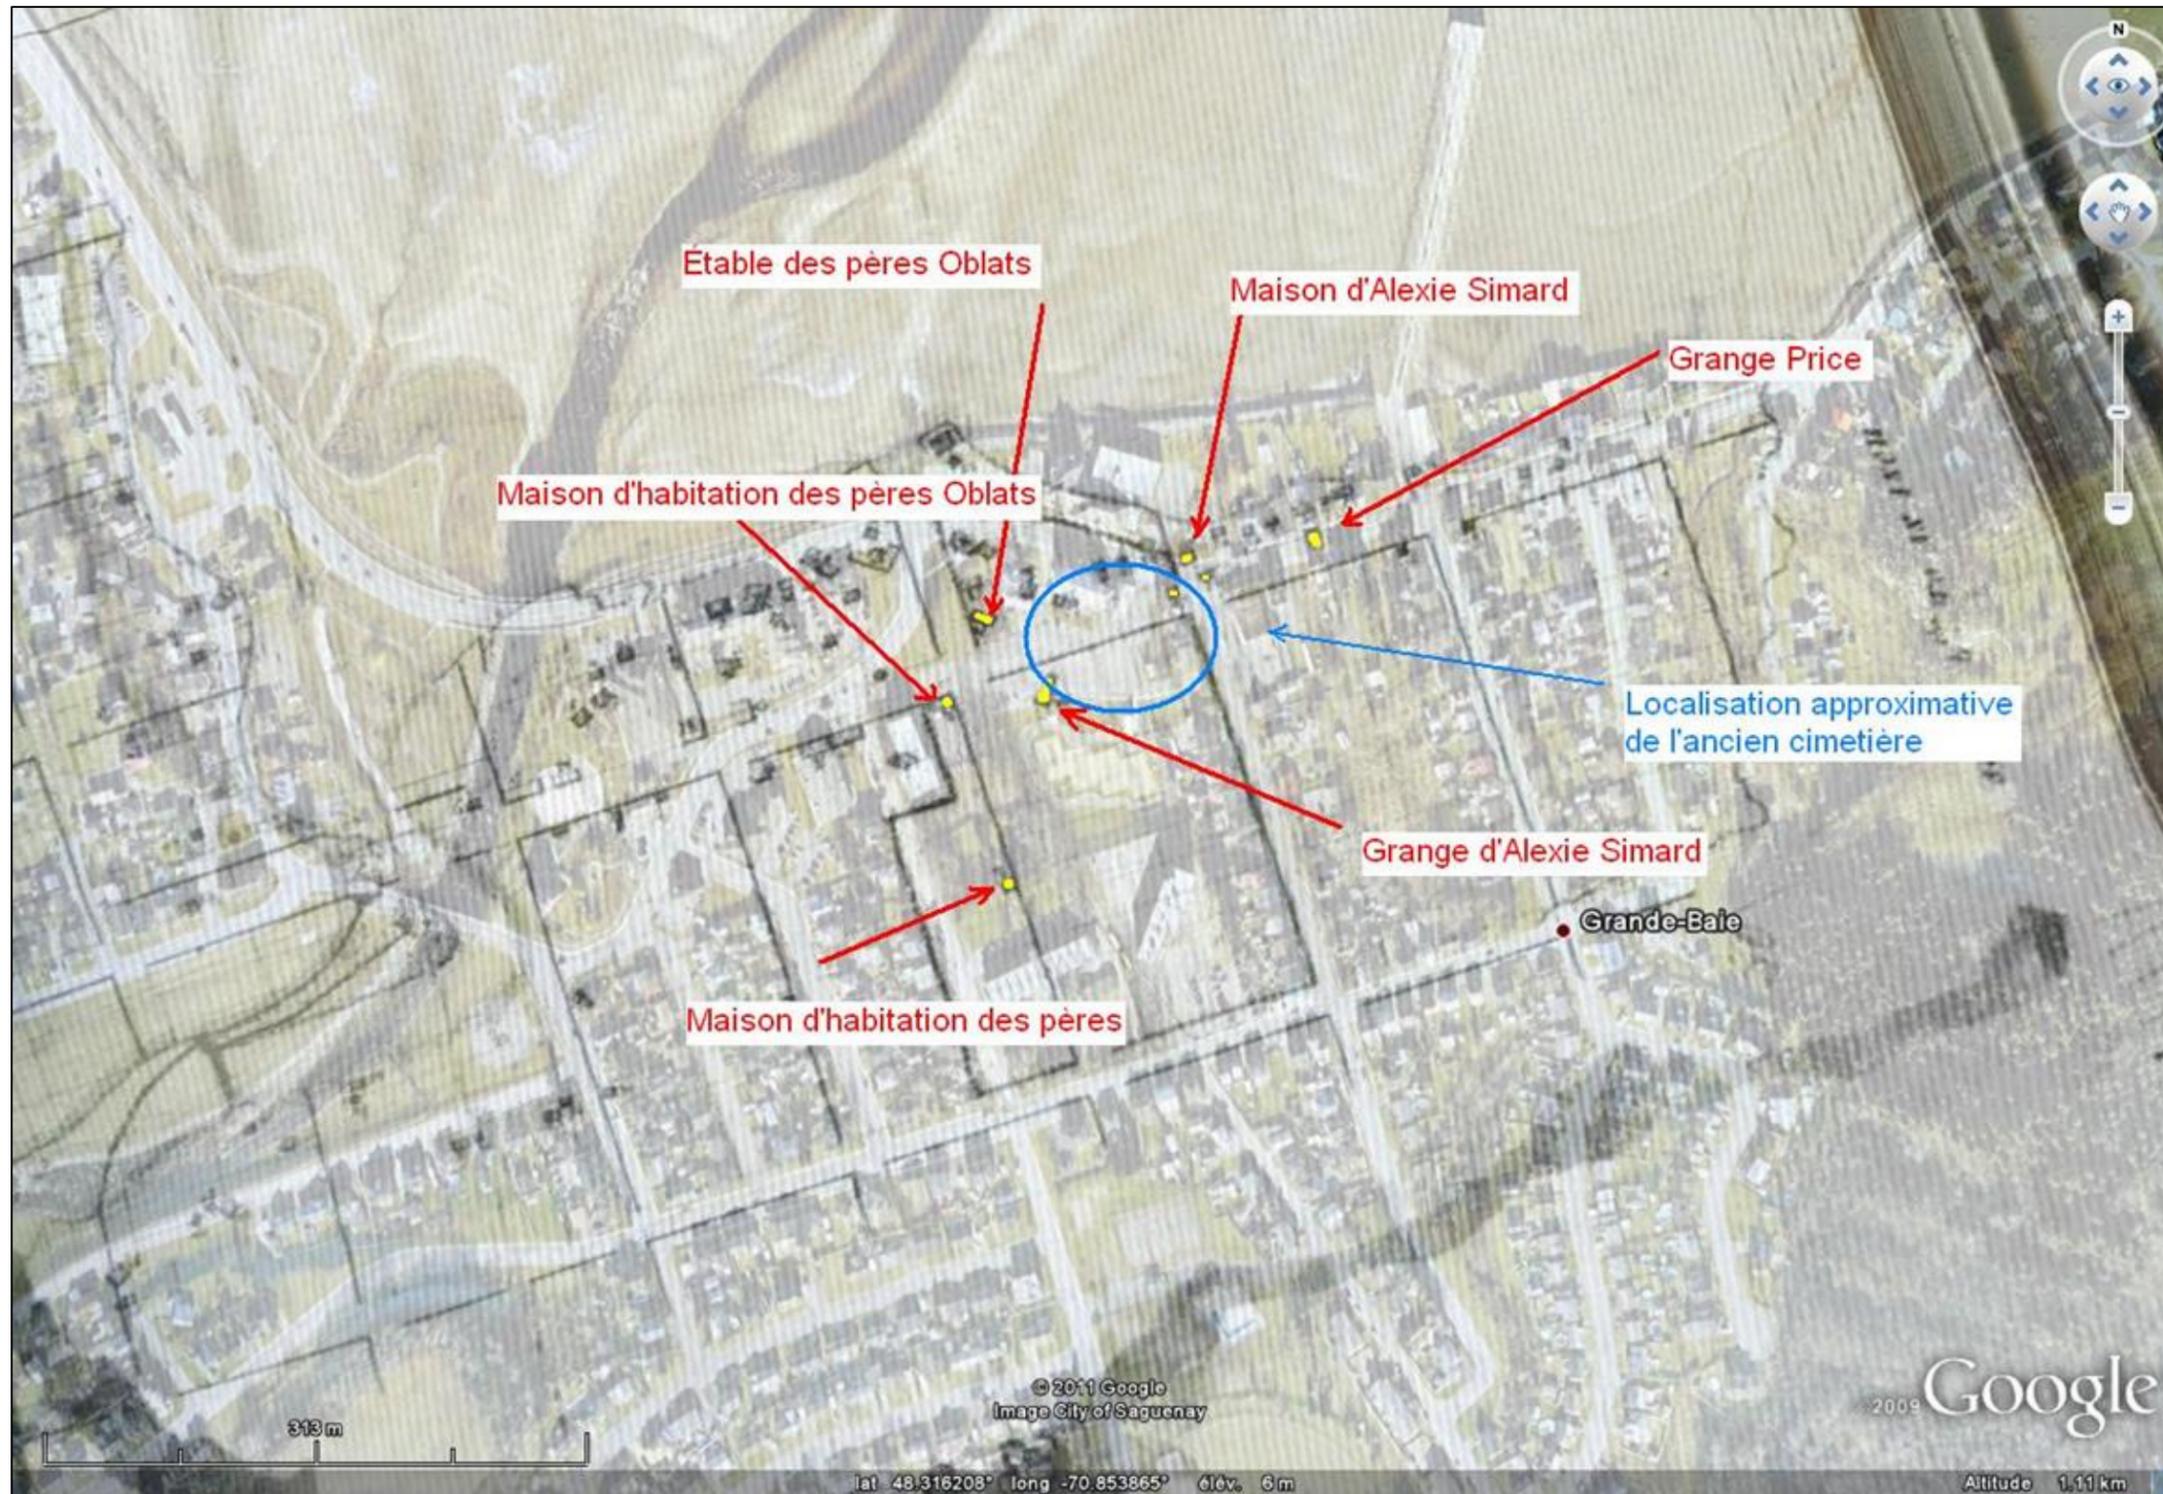
Figure 4 : Carte tirée de Langevin et Painchaud 2011 démontrant la valeur patrimoniale du secteur périphérique aux travaux : deux cartes superposées de Grande-Baie (2011 et celle de Durocher 1846), pour tenter de localiser les bâtiments datant de 1846 sur une carte actuelle de Grande-Baie (source : extrait de Google Earth).

Plus près du secteur d'étude, s'étend le site patrimonial du Barachois-de-Grande-Baie qui est un secteur urbain à vocation résidentielle (tableau 4). Ce dernier se constitue de sept bâtiments qui ont été construits entre la fin du XIX^e et la fin de XX^e siècle (Portail MSP, <https://geoegl.msp.gouv.qc.ca>). Ces bâtiments ont toutefois été modifiés et agrandis au fil du temps. Déclaré site patrimonial en 1991, le rayon de protection du Barachois-de-Grande-Baie s'applique « à l'enveloppe extérieure des bâtiments, aux terrains et aux dépendances » (Portail MSP, <https://geoegl.msp.gouv.qc.ca>). Néanmoins, ce site patrimonial, bien qu'étant à proximité de la zone d'étude se trouve à plus d'un km des limites du projet 154-18-0544. (figures 3 et 4)

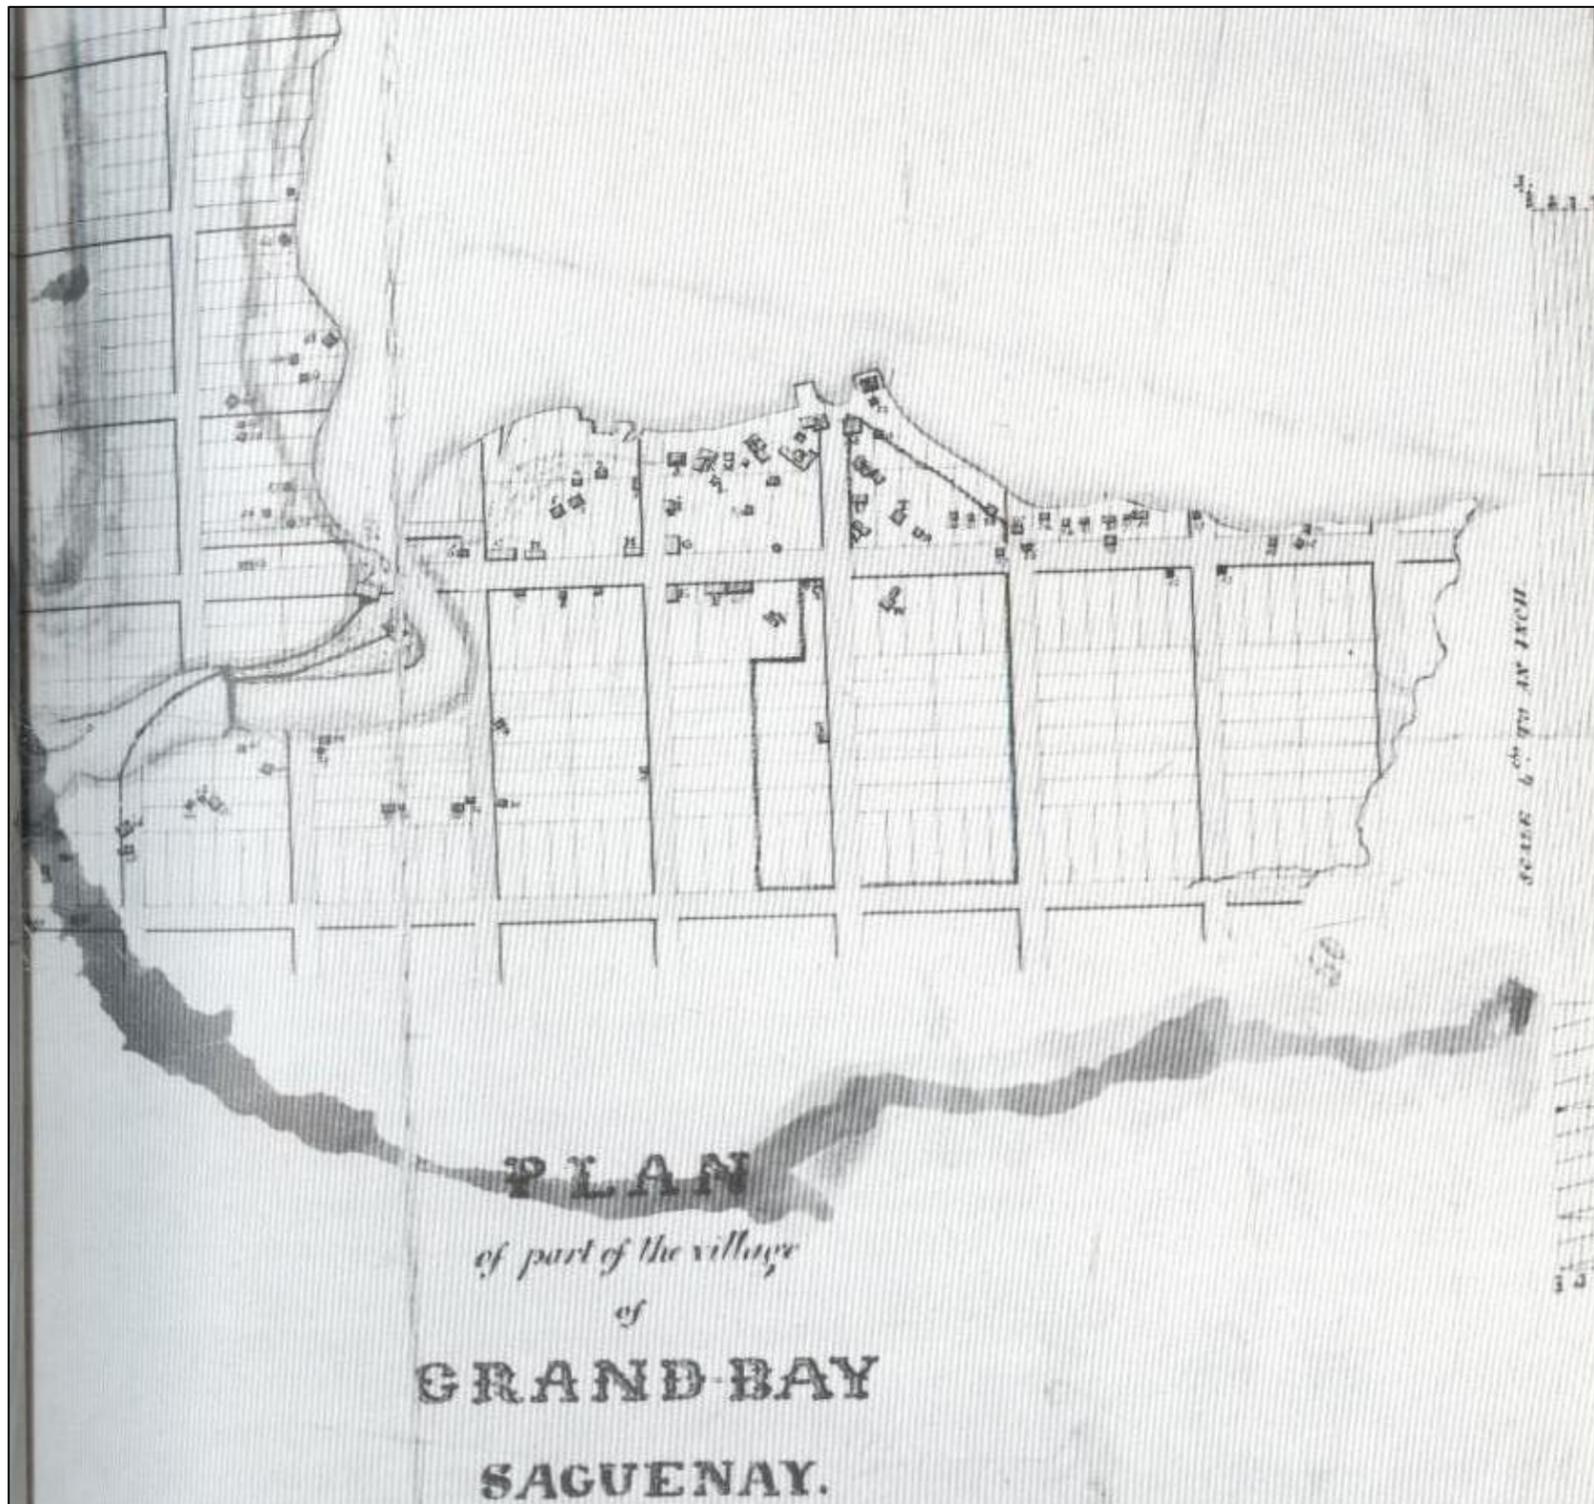
Figure 8 : Carte de Grande-Baie, 1846, travail de Duberger pour rectifier le cadastre (E21,S555,SS1,SSS23,PG.4, Fond ministère des terres et forêts, BANQ).

La Société des Vingt-et-Un perdait ainsi le contrôle de son industrie, mais les colons qui avaient accompli le voyage jusqu'à la Baie allaient demeurer sur place. Agissant comme des squatteurs, ceux qui pour la plupart étaient des employés de Price, étaient déjà bien installés avec leur famille sur des terres qu'ils n'hésitèrent pas à défricher, puis à cultiver. À l'origine, l'autorisation d'entrer sur le territoire ne permettait pas aux familles de cultiver. C'est en suivant l'exemple d'Alexis Simard, l'un des membres importants de la Société, que les autres habitants devaient braver l'interdit des agents de la HBC. Simard fut le premier à semer de l'avoine sur ses terres, ce qui devait marquer le coup d'envoi de l'agriculture à Grande-Baie. La HBC se trouva dès lors incapable d'endiguer le flot de familles qui, probablement encouragées par Price, déferlaient dans le fjord du Saguenay, s'accaparant des "lots" qui n'étaient pas encore disponibles officiellement, donc sans titre de propriété. Selon l'arpenteur Durocher, qui devait par la suite tenter de remettre un peu d'ordre dans ce brouhaha, cette ruée vers les terres relève de la plus grande anarchie. Mandaté en 1842 pour l'arpentage du cadastre, après l'ouverture officielle des terres, il y découvrit un fouillis de terrains entremêlés, aux proportions inégales (figures 7 et 8). Une

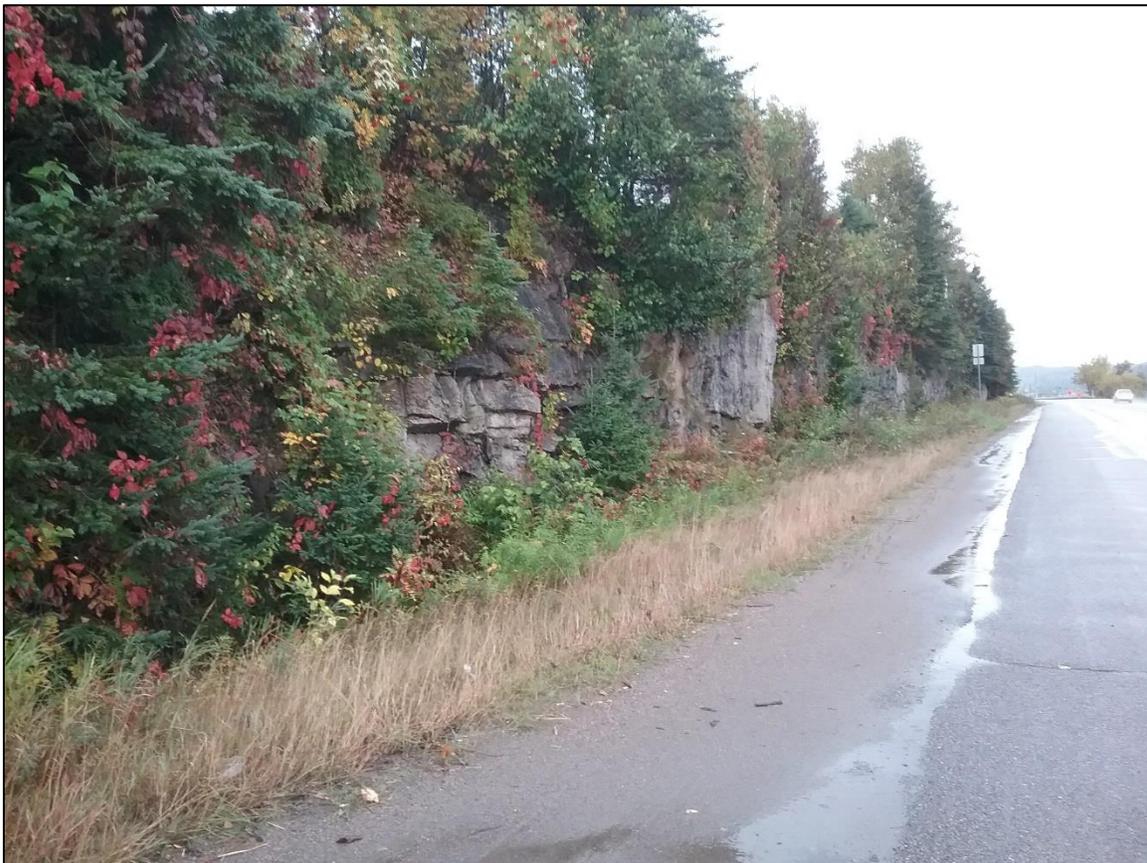
Photo 1 : Cran rocheux au sud de limites des travaux sur le bord de la route 170, (photo #1569501907899, vers l'ouest).

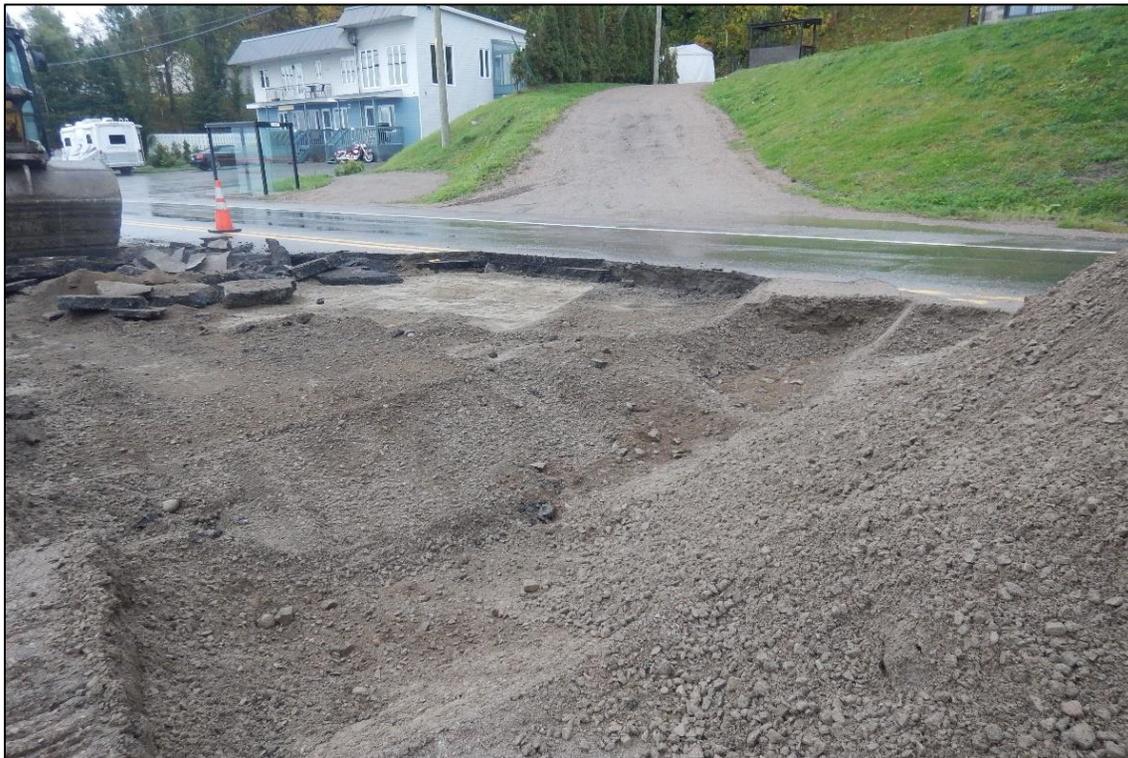
Photo 3 : Aménagement résidentiel au sud de la limite des travaux routiers, vers le SE (excavation du ponceau central, partie nord). (Photo # DSCN1177)

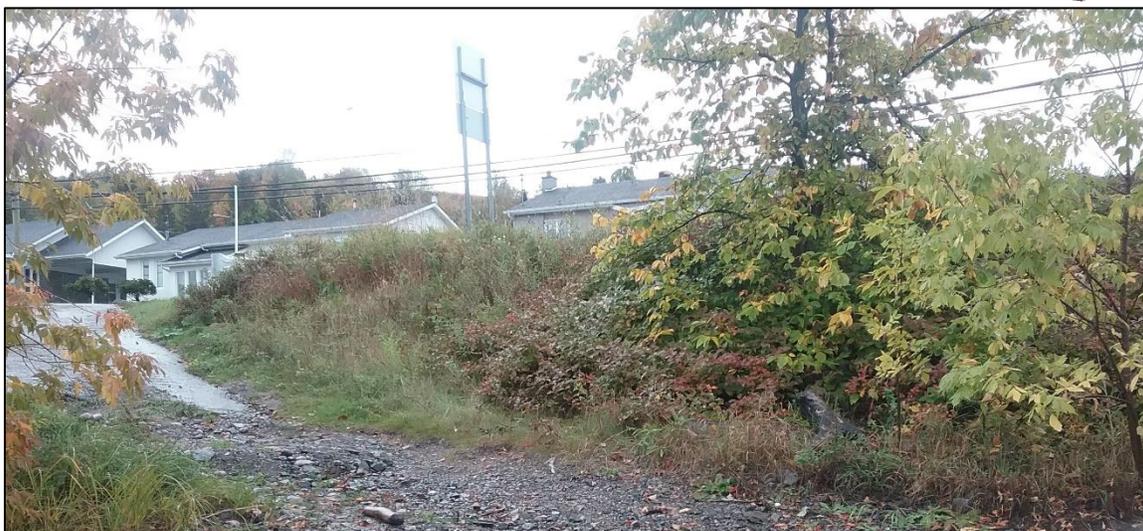
Photo 4 : Chemin d'accès menant sur la plage à marée basse (vers le sud-est ; # de photo 159503930497).

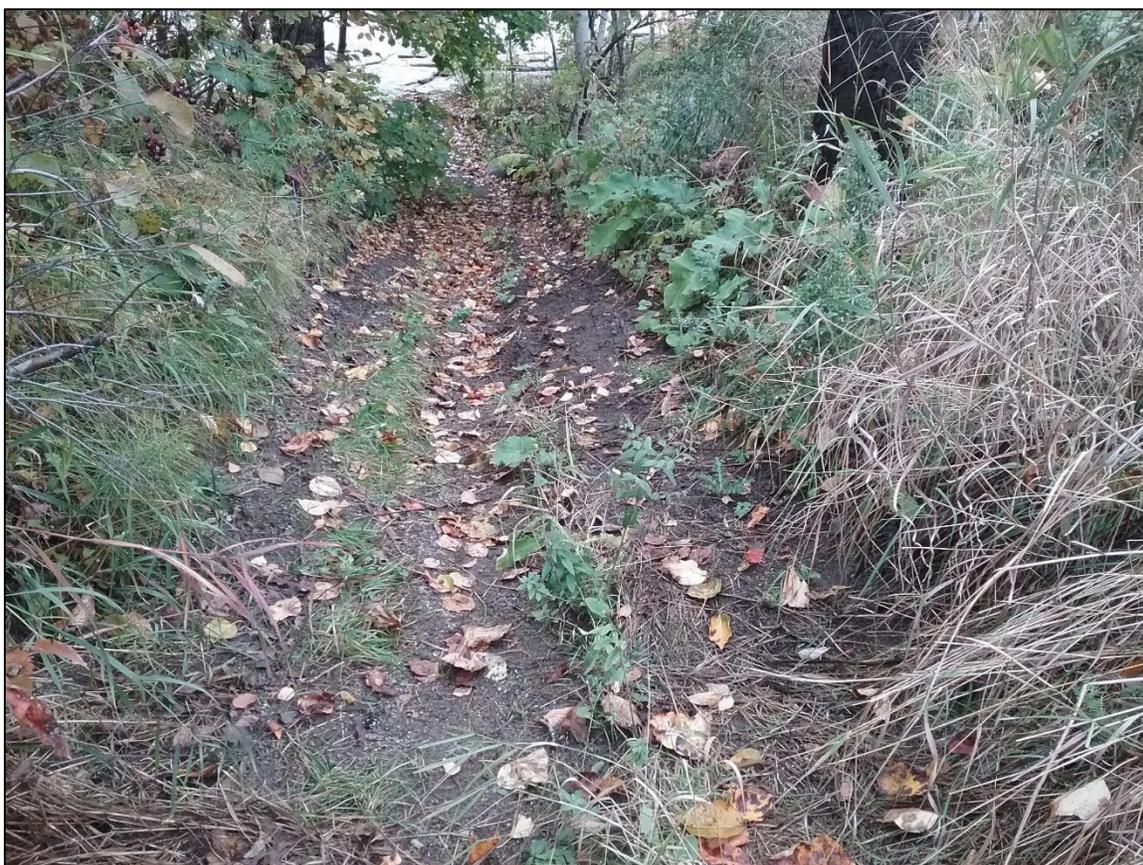
Photo 5 : Chemin d'accès menant sur la plage à marée basse. (vers l'est; # de photo 1570025828533).

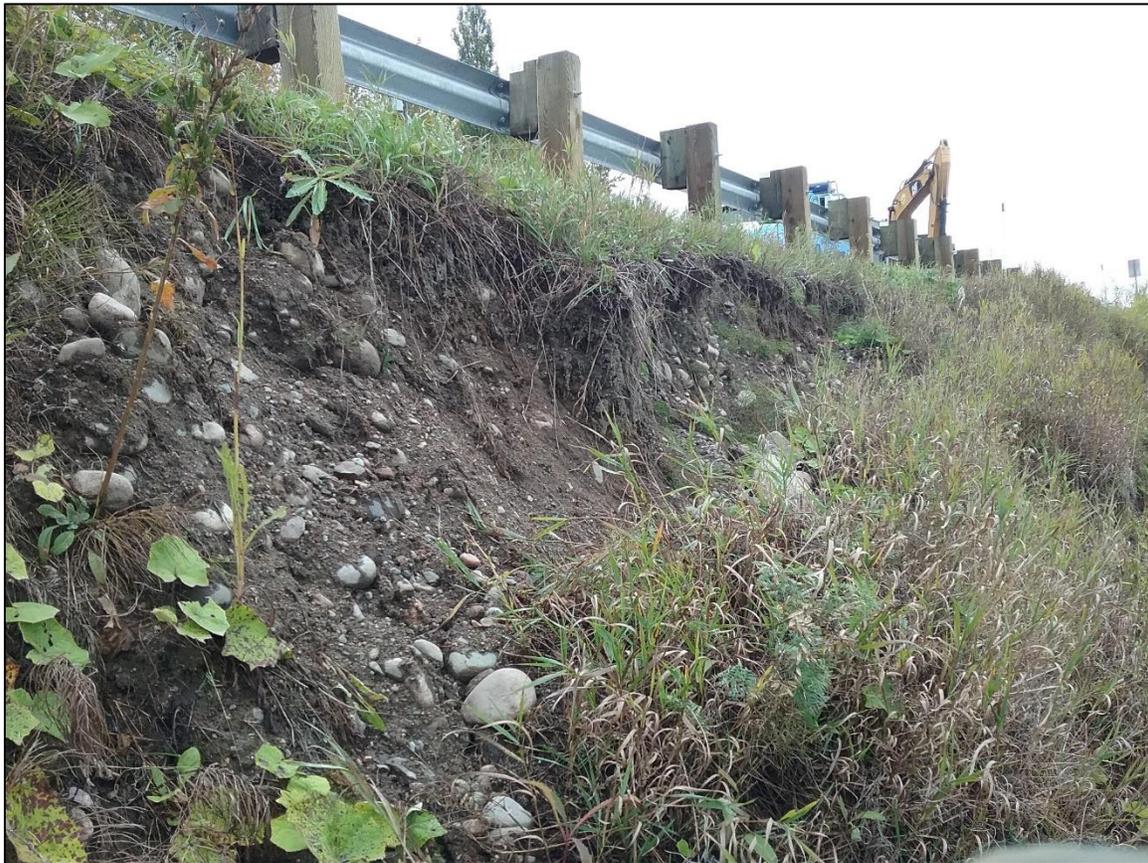
Photo 6 : Érosion des berges et pente abrupte en bordure de la Baie des Ha! Ha! (vers le sud-ouest ; # de photo 1570023794047).

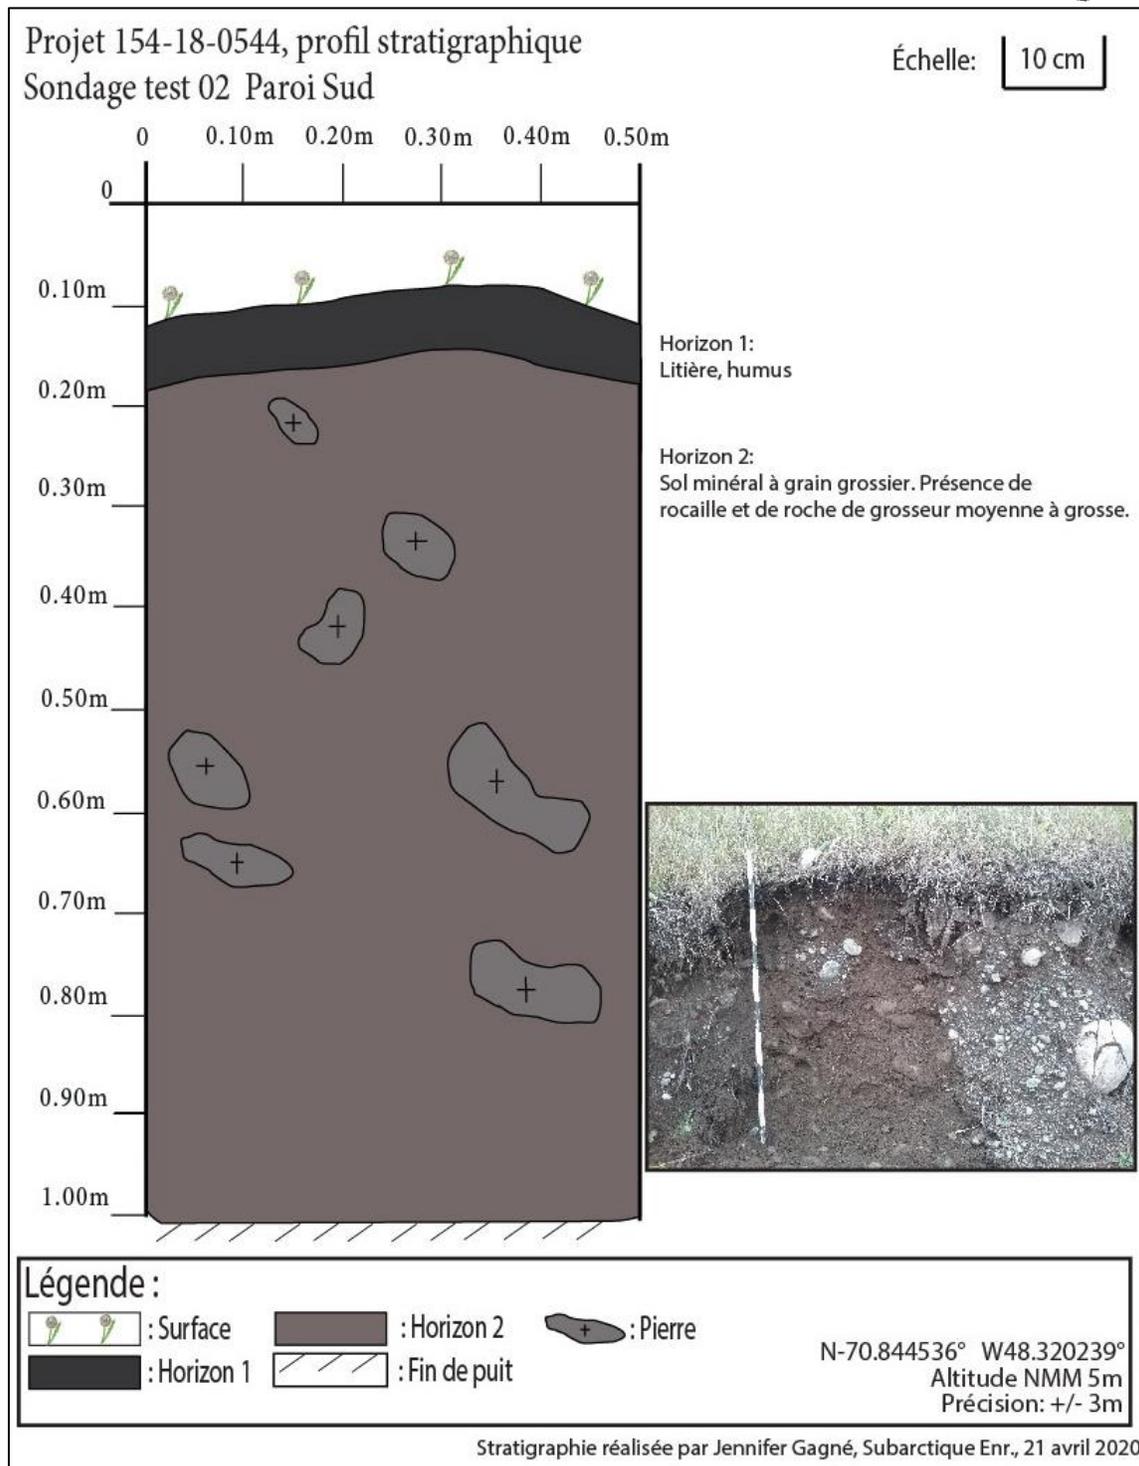
Comme mentionné précédemment, la plupart des sondages ont été réalisés en bordure des berges érodées. La plupart des sondages présentait une stratigraphie qui témoignait de nombreuses perturbations anthropiques en présentant d’importants niveaux de remblais avec parfois de l’empierrement comme le démontre les sondages tests # 2, 6 et 7 (figure 11 et 12).

Figure 11: Sondage test #2 démontrant un remblai de 90 cm (vers le sud).

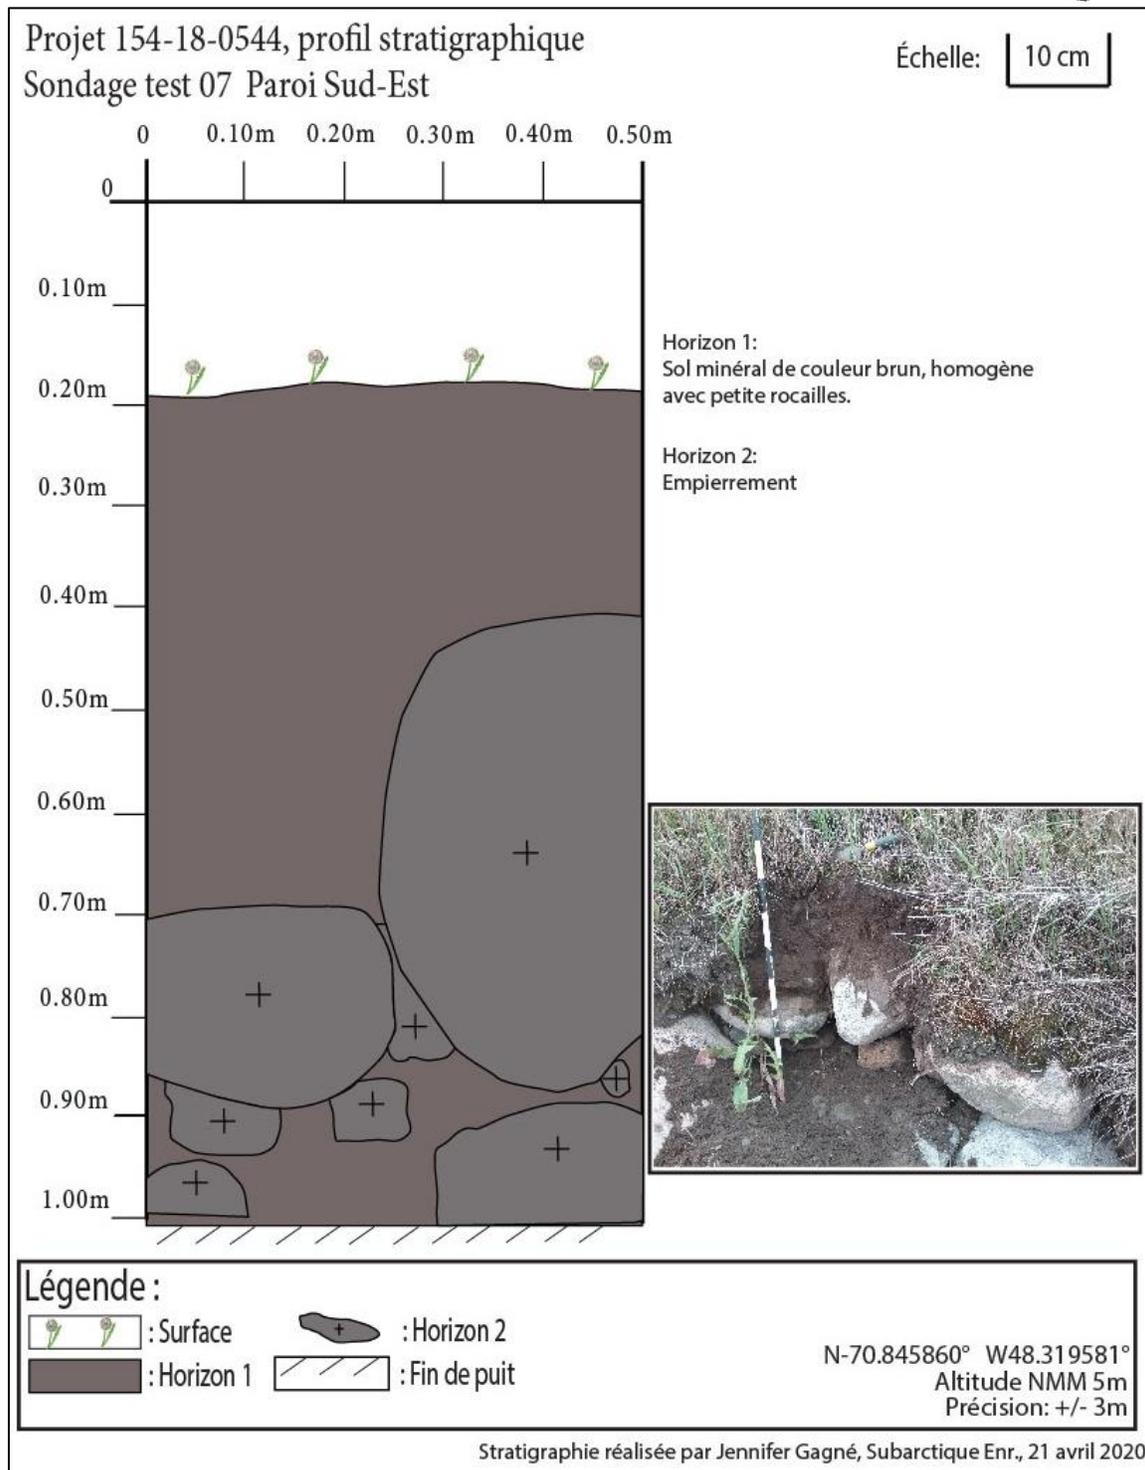
Figure 12: Sondage test #7 démontrant une séquence stratigraphique de 20 cm à 35 cm de remblais suivie d'une séquence d'empierrement anthropique (vers le sud-est).

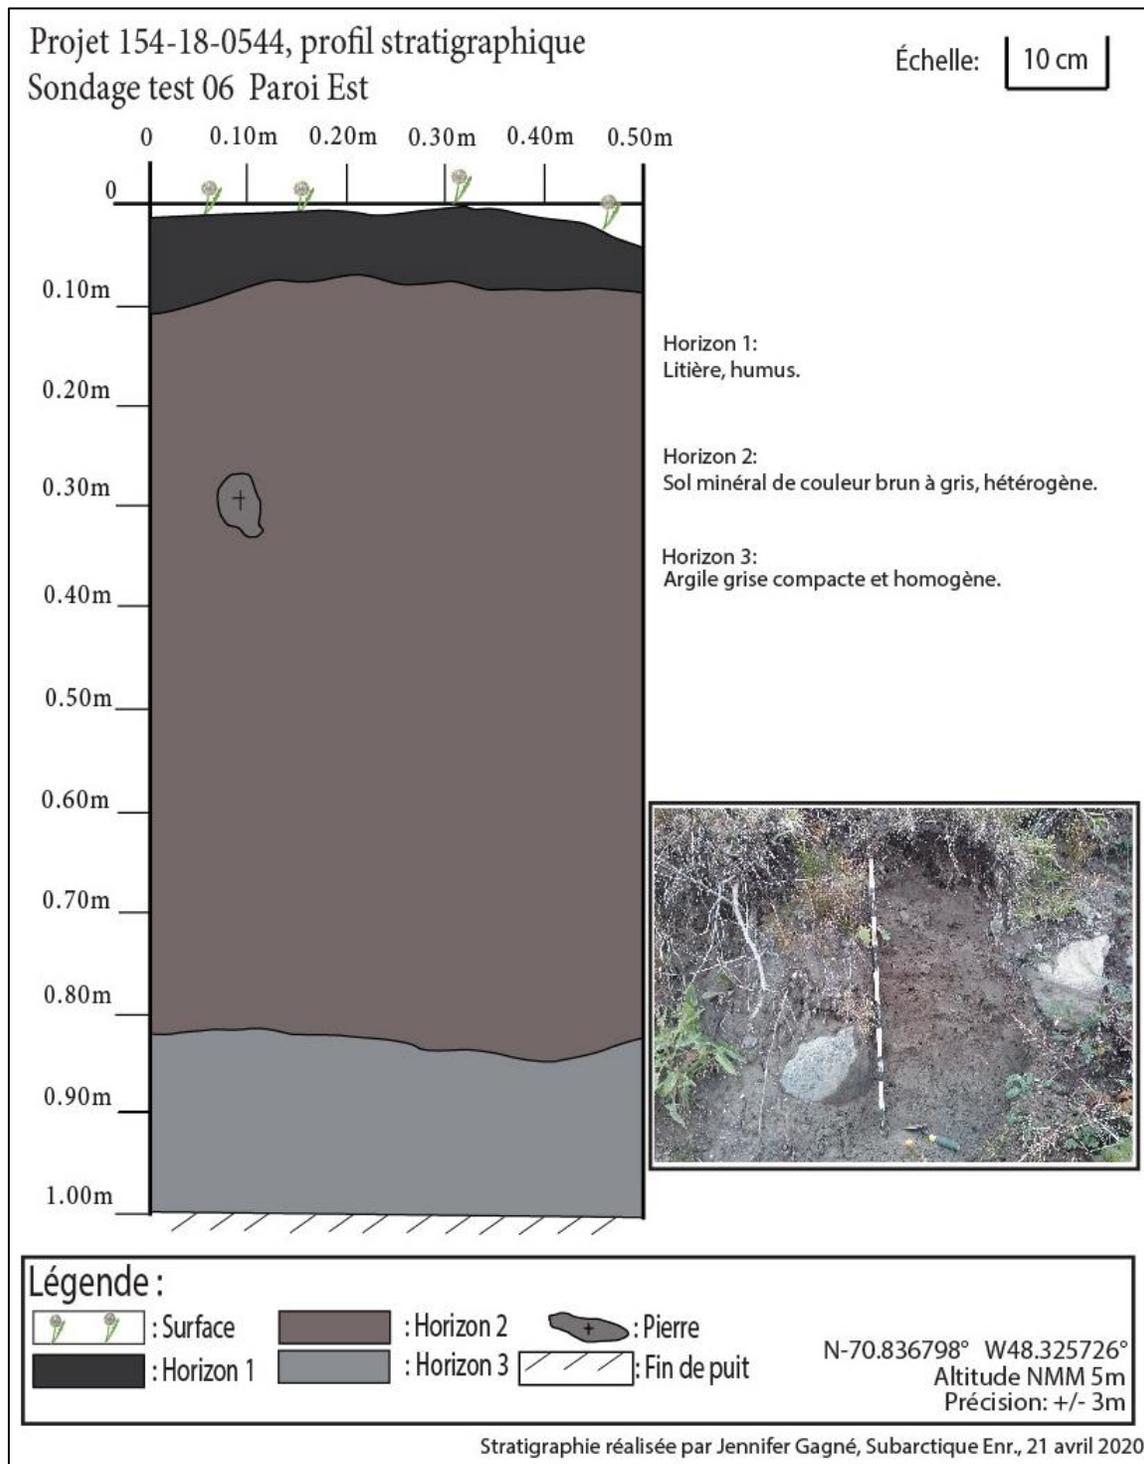
Le sondage test (#6) présente une séquence pédologique de 72 cm de remblais plutôt limoneux, suivi de 28 cm d'argile grise. Aucun bien, ni vestige n'ont été découverts dans ce

sondage, comme dans les autres (figure 13 et photo 7 qui démontre le secteur d'écoulement naturel des eaux en périphérie du sondage).

Figure 13: Sondage test #6.

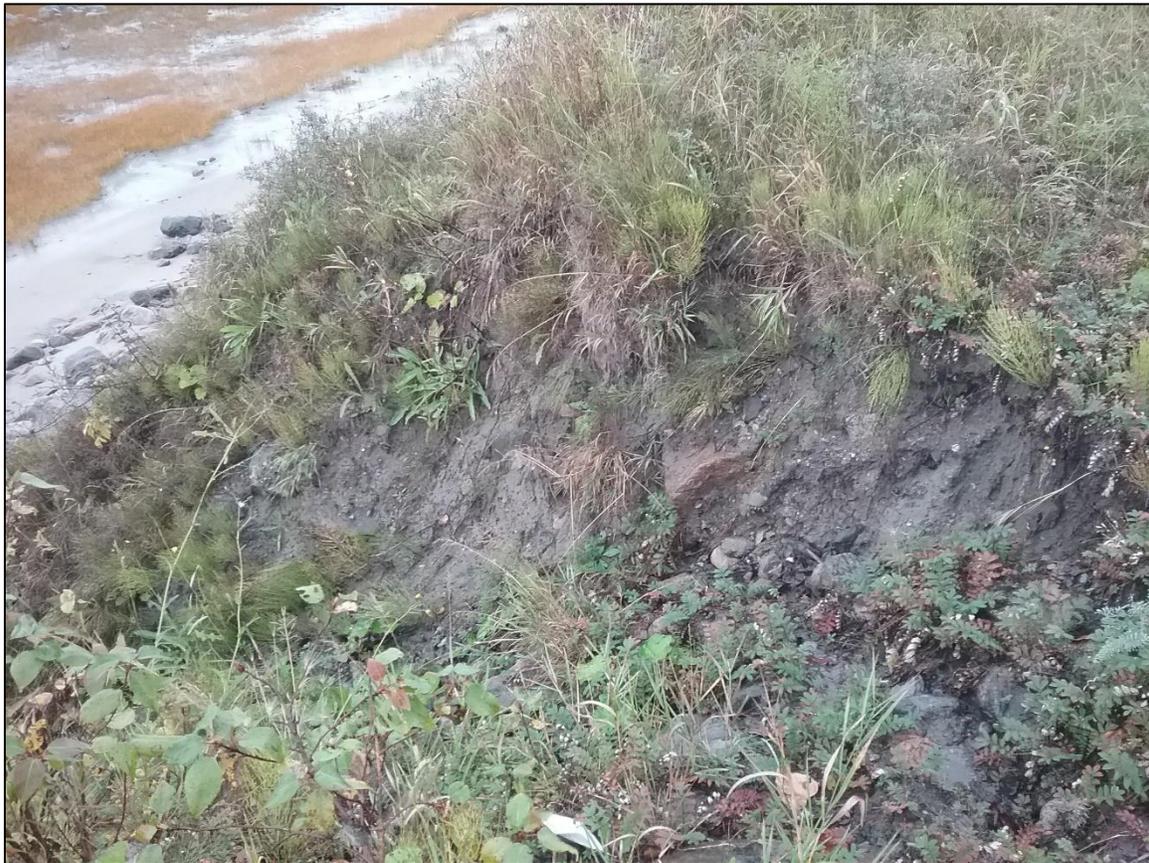
Photo 7 : Secteur d'écoulement naturel des eaux. (Vers le nord-est ; # de photo 1569502124687)

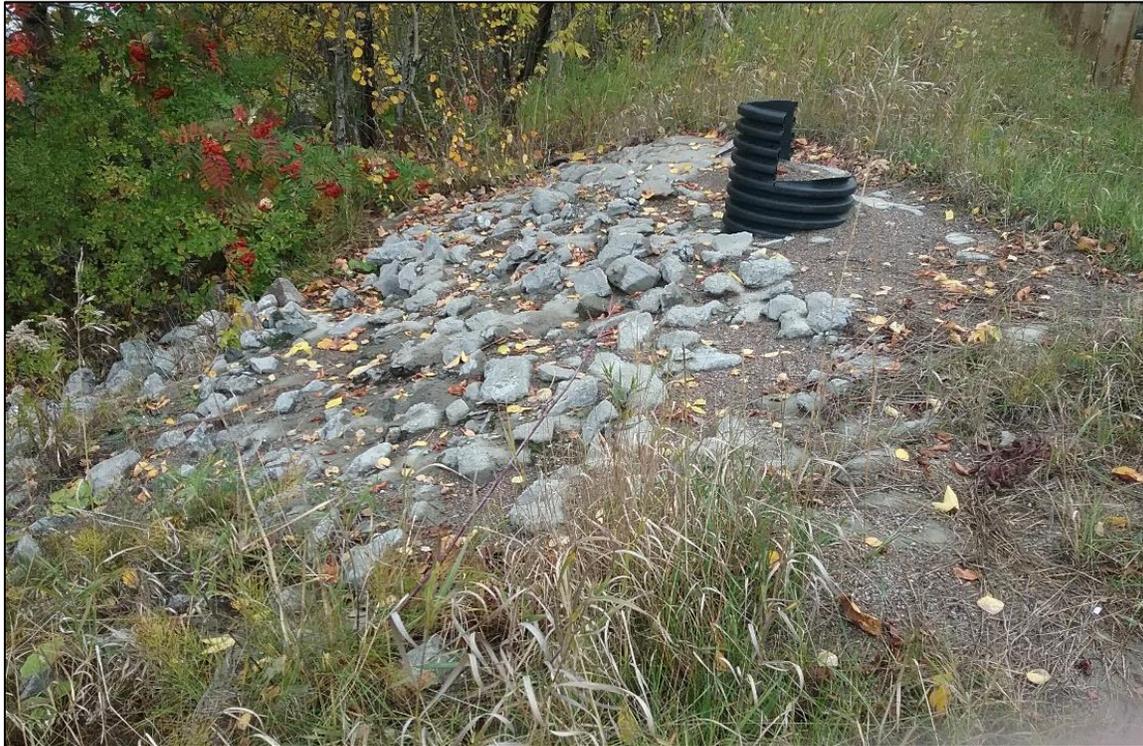
Plusieurs perturbations liées aux aménagements urbains ont été remarqués. Il s'agit entre autres de perturbations liées au système d'aqueduc et d'égout ainsi que d'un muret en pierre à l'extrême ouest des limites des travaux afin de prévenir l'érosion. Il faut également mentionner la présence de nombreux débris de béton laissés sur les berges et dans les empierrements sur la berge (photos 8 à 11).

Photo 8 : Aménagement anthropique contre l'érosion témoignant de perturbations dans le secteur. (Vers l'est ; # de photo 1570024089201)

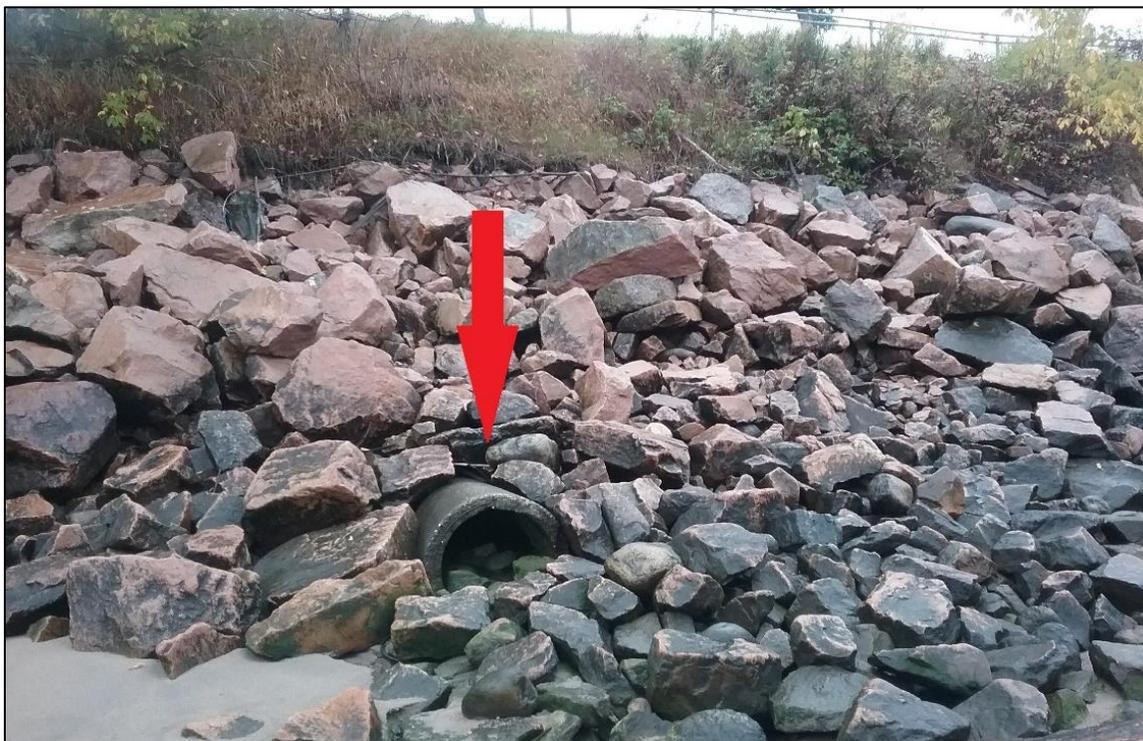
Photo 9 : Système d'écoulement des eaux démontrant les perturbations anthropiques. (Vers le sud-Ouest ; # de photo 1569503759771)

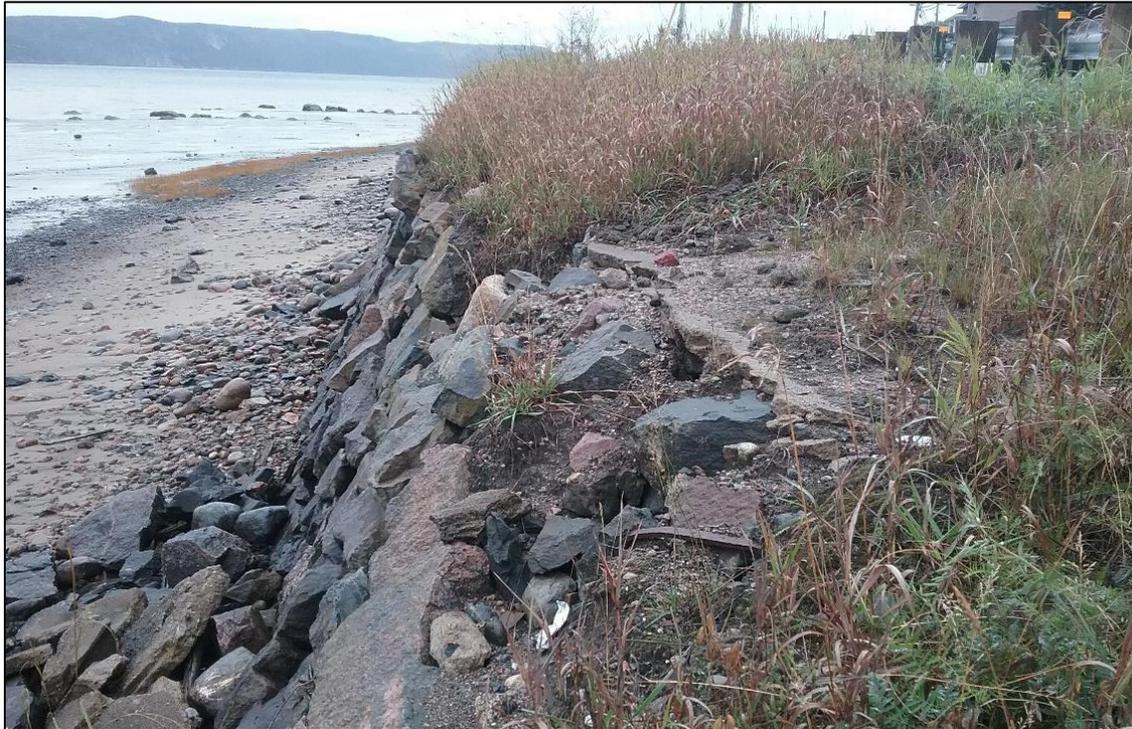
Photo 10 : Muret de pierre à l'extrême ouest de l'emprise du MTQ pour protéger les berges de l'érosion. (vers l'est ; # de photo 1569504609089)

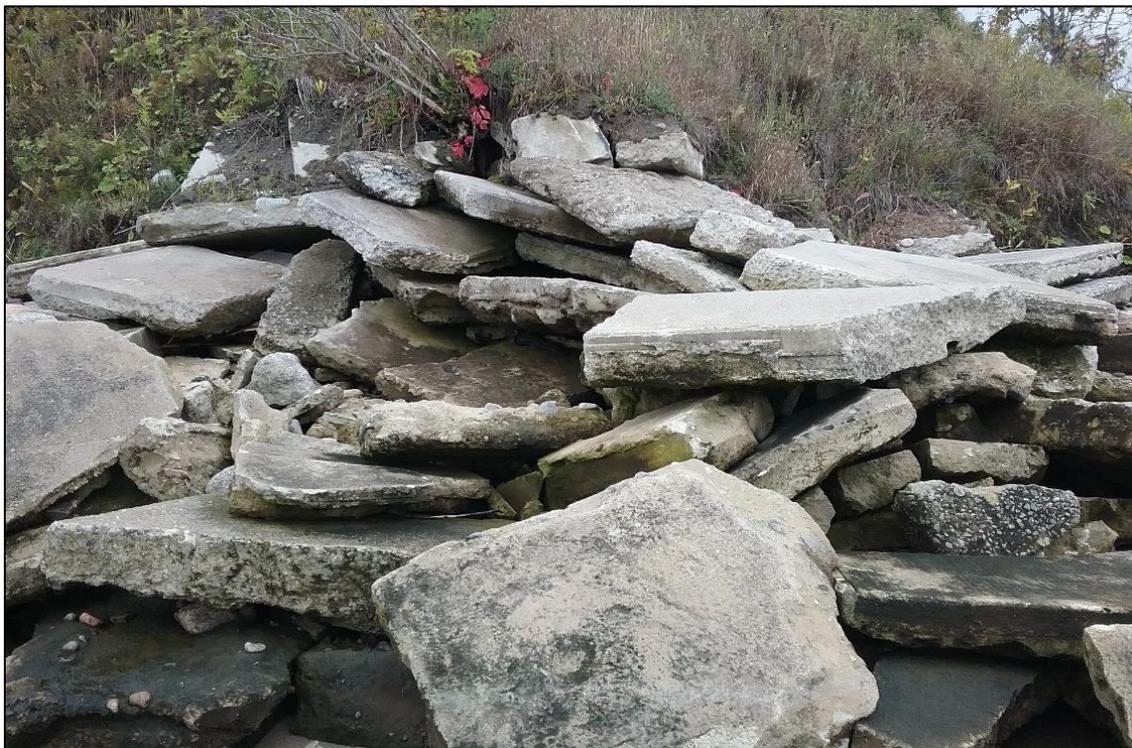
Photo 11 : Nombreux morceaux de béton en bordure des plages. (vers le sud-ouest ; # de photo 1570026255165)

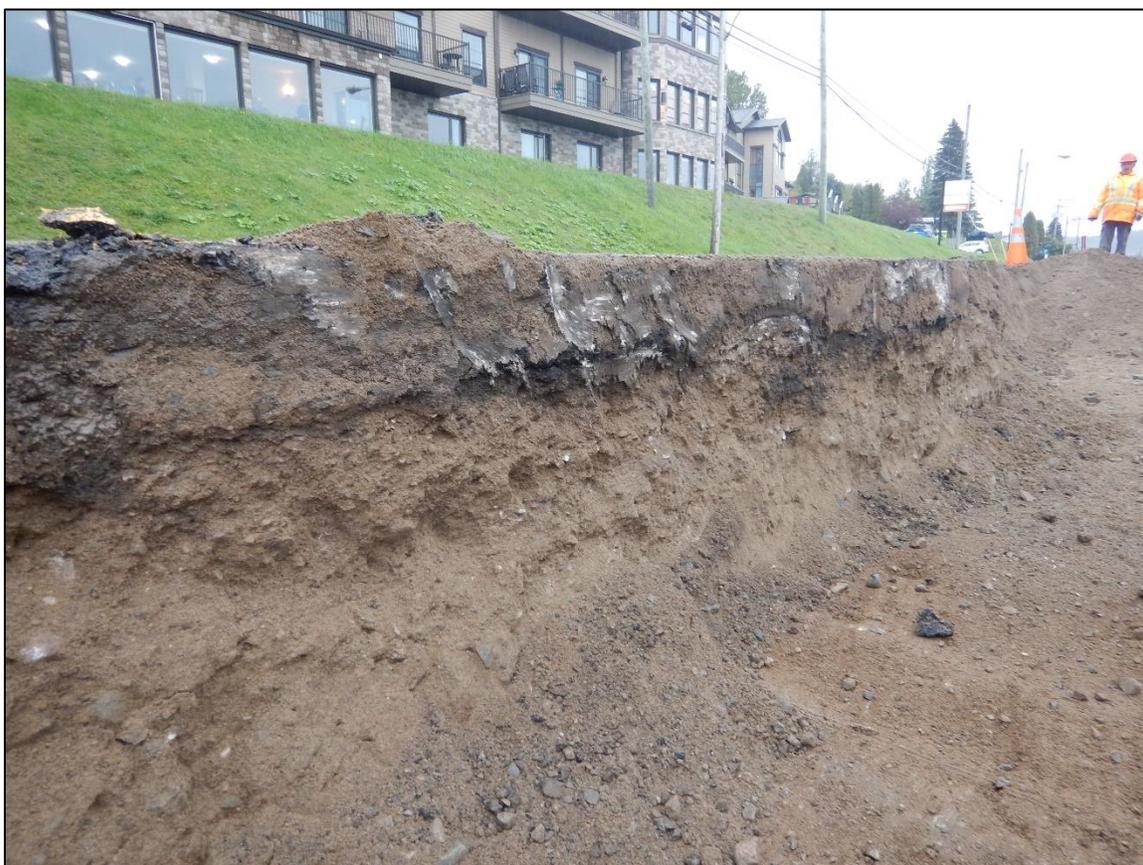
Les travaux ont été réalisés sur des secteurs bouleversés et n'ont révélé aucun sol en place ni vestiges archéologiques. La surveillance de la partie nord fut réalisée le 24 septembre 2019, et celle de la partie sud fut effectuée le 25 septembre 2019. Les travaux furent réalisés sans atteinte au patrimoine archéologique (photos 12-13).

Photo 12 : Tranché démontrant d'importants niveaux de remblai avant la route sur le ponceau central, partie nord . (vers le sud-ouest ; # de photo DSCN1159)

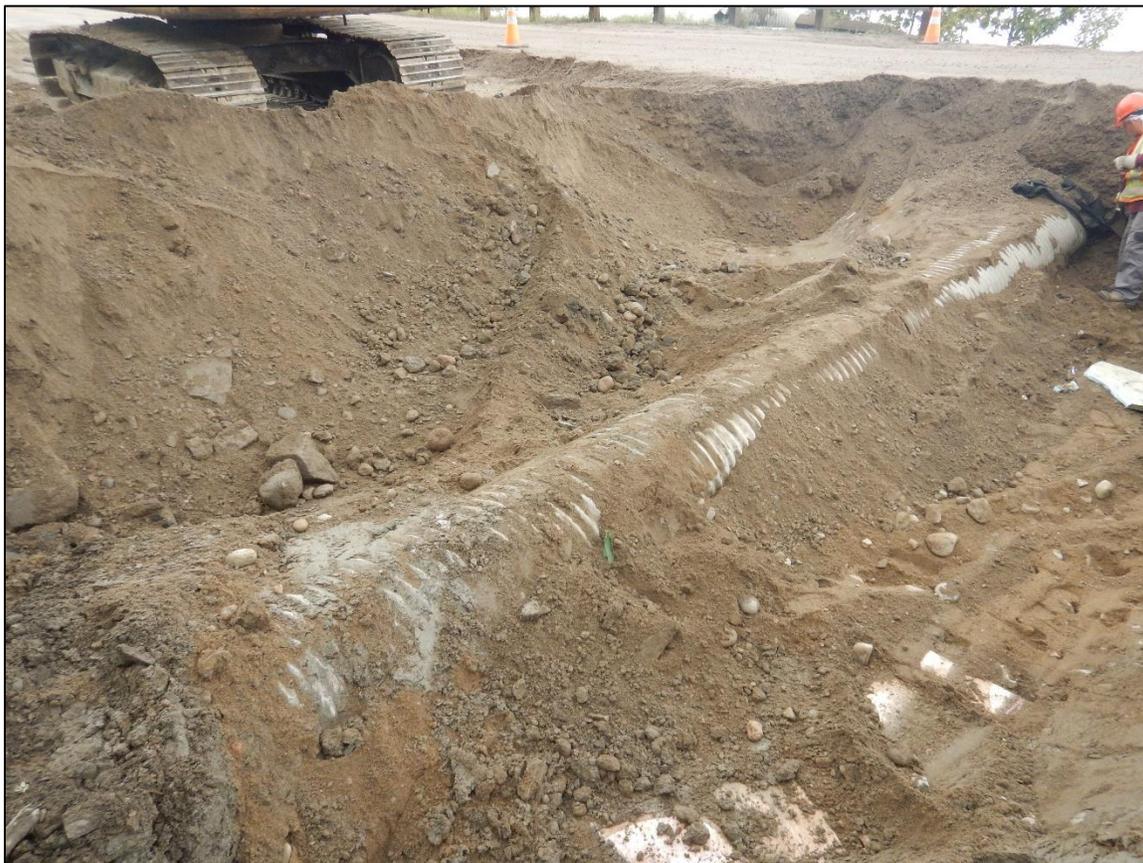
Photo 13 : Ancienne conduite pluviale (ponceau centrale, partie sud) montrant d'épais remblais sous la route, lors de la réfection du ponceau. (vers le nord-ouest; DSCN1206)
