**Classification automatique de la durabilité du marquage
longitudinal des routes sous la responsabilité du
ministère des Transports par vision artificielle**

Projet R831.1

RAPPORT FINAL

Université Laval

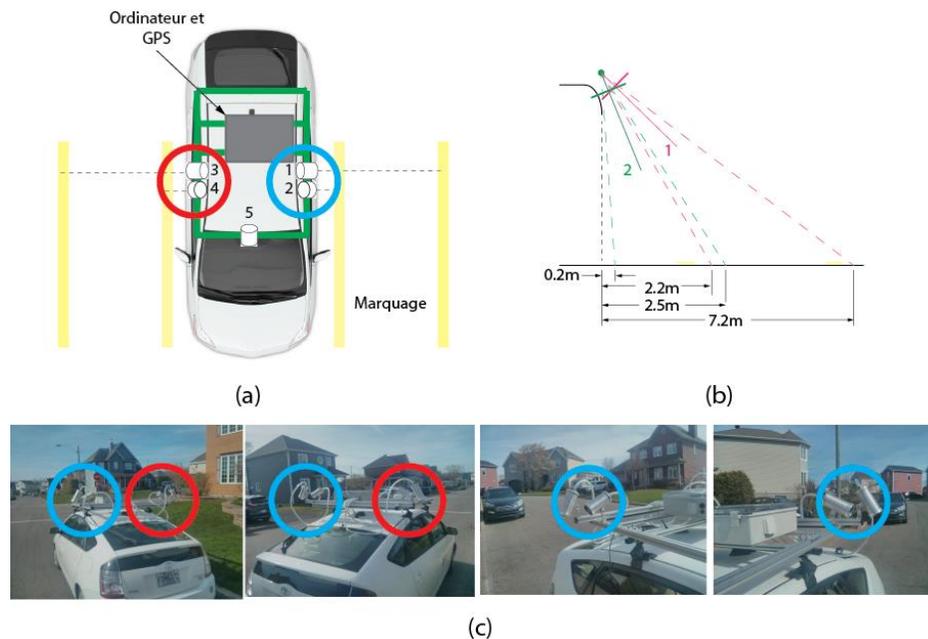
Figure 1 (a) Montage des 5 caméras, du GPS et de l'ordinateur de bord sur le véhicule. (b) Champs de vue observés sur la chaussée par les caméras 1 et 2. (c) Vues des caméras d'observation des zones de lignes 1-2 (cercles bleus) et 3-4 (cercles rouges) sur le véhicule et en gros plan pour chaque côté du véhicule (Toyota Prius).

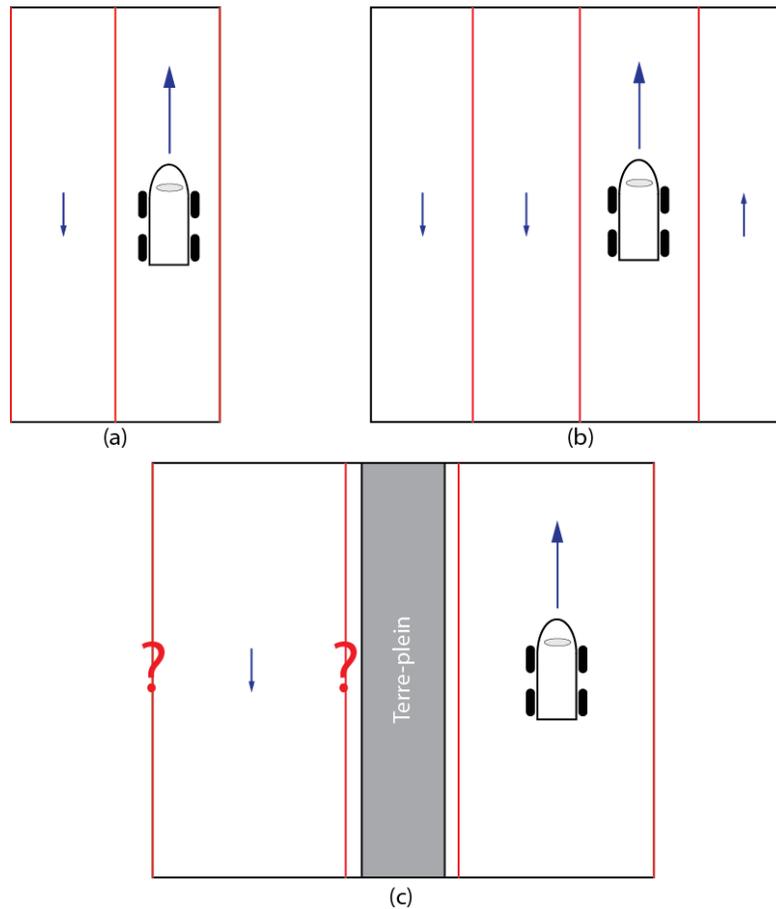
Figure 2 (a) Route nationale avec une voie dans chaque direction : toutes les lignes (traits rouges) sont visibles en une seule passe dans une voie et dans une direction. (b) Route nationale avec deux voies dans chaque direction : quatre lignes sont visibles (traits en rouge). Un passage dans chaque direction est nécessaire. Dans ce cas, des lignes seront visibles dans les deux passages. (c) Route nationale avec terre-plein avec une voie dans chaque direction : dépendant de la configuration du terre-plein, il se peut que toutes les lignes soient visibles (traits en rouge) en une seule passe et une seule direction ou que seul un sous-ensemble de celles-ci le soit (caractère « ? » en rouge), auquel cas il faut effectuer une passe dans l'autre direction.

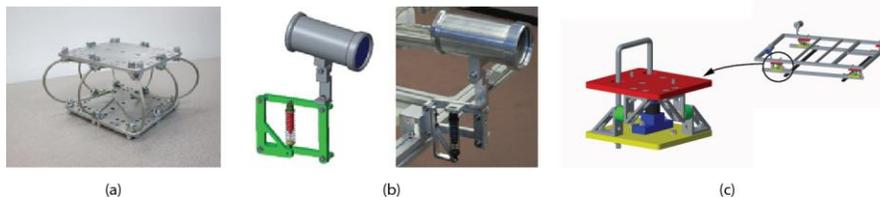
Figure 3 Différents modèles de suspensions qui ont été étudiés pour l'amortissement des vibrations. (a) Suspension à câbles. (b) Mécanisme à parallélogramme avec amortisseur. (c) Amortissement à butées.

Quelques modèles de suspension passive ont été discutés dans les rapports précédents dont, notamment, une suspension basée sur des câbles (Figure 3 (a)), un système de suspension à parallélogramme avec amortisseur (Figure 3 (b)) et un montage à butées amortissantes (Figure 3 (c)).

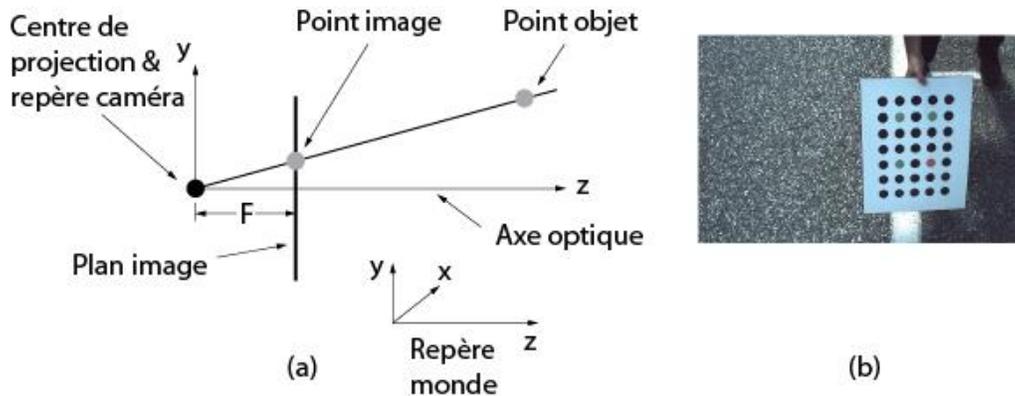
Figure 4 (a) Modèle de sténopé de la caméra. (b) Cible de calibrage géométrique.

La distorsion totale est la somme des distorsions radiale et tangentielle. Le calibrage géométrique de la caméra consiste à estimer les paramètres des matrices $\underline{\underline{K}}$ et $\begin{bmatrix} \underline{\underline{R}}' & -\underline{\underline{R}}' \underline{\underline{t}} \end{bmatrix}$ de même que $\kappa_0, \kappa_1, \kappa_3, \tau_0, \tau_1$ en utilisant une cible de calibrage comme celle montrée à la Figure 4 (b).

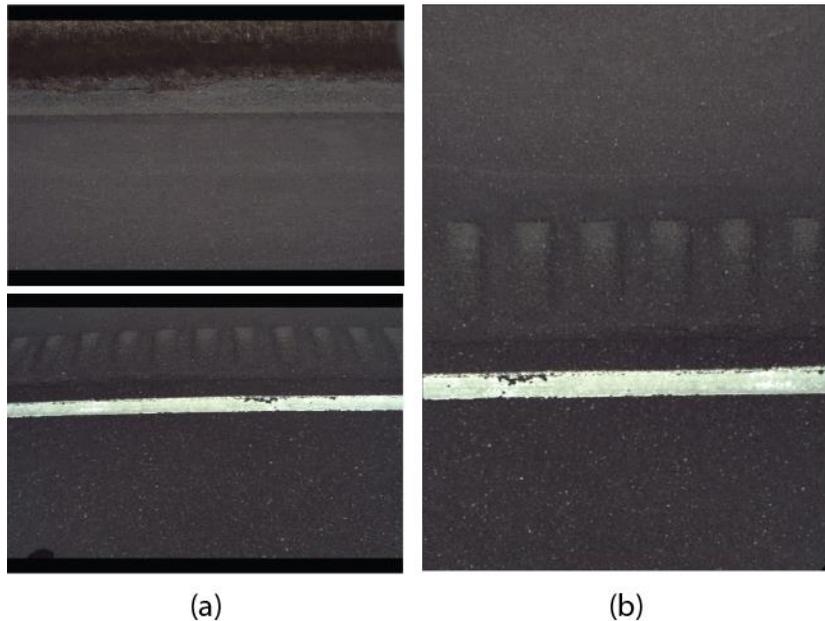
Figure 5 Exemple de redressement des images. (a) Image recueillies avec la caméra 3 (haut) et la caméra 4 (bas). (b) Redressement et fusion des images de (a).

⁵ À une cadence de 17 images/sec, les caméras sont synchronisées par matériel. Si une synchronisation matérielle n'est pas nécessaire, une cadence de 20 images/sec est possible. Cependant, à cause des traitements menant aux résultats montrés à la Figure 5, la synchronisation matérielle doit absolument être utilisée.

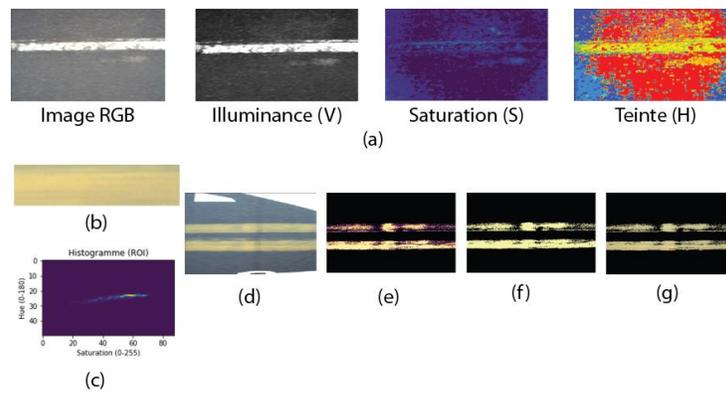
Figure 6 (a) Image RGB (gauche) et les trois composantes HSV. (b) Échantillon d'une ligne de marquage jaune. (c) Histogramme de distribution statistiques H-S. (d) Image de marquage jaune. (e) Probabilité de chaque pixel des lignes jaunes basée sur la distribution de (c). (f) Masque résultant du seuillage de (e). (g) Application du masque de (f) sur (d) identifiant les pixels les plus susceptibles d'appartenir à la ligne de marquage jaune.

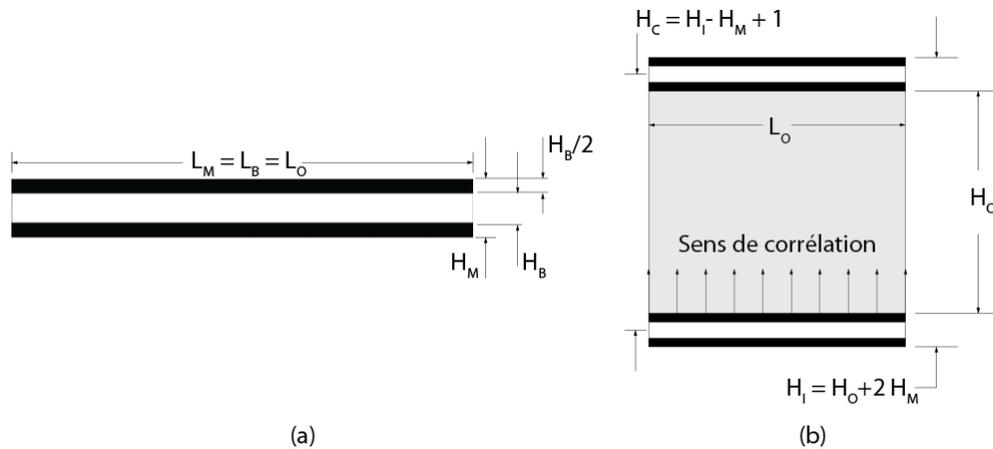
Figure 7 (a) Noyau de cross-corrélation avec un bande blanche (modélisant la ligne de marquage) de hauteur H_B et une bande noire de hauteur $H_B/2$ au-dessus et en-dessous de la bande blanche. La hauteur totale du noyau est H_M . Les trois bandes ont une largeur L_O . (b) Image de la chaussée (gris clair) de largeur L_O et de hauteur H_O . Cette image est préparée pour la cross-corrélation en lui ajoutant une bande de hauteur H_M et de largeur L_O en haut et en bas. Ces bandes supérieures et inférieures sont construites en répétant respectivement la ligne la plus haute et la ligne la plus basse de l'image de la chaussée.

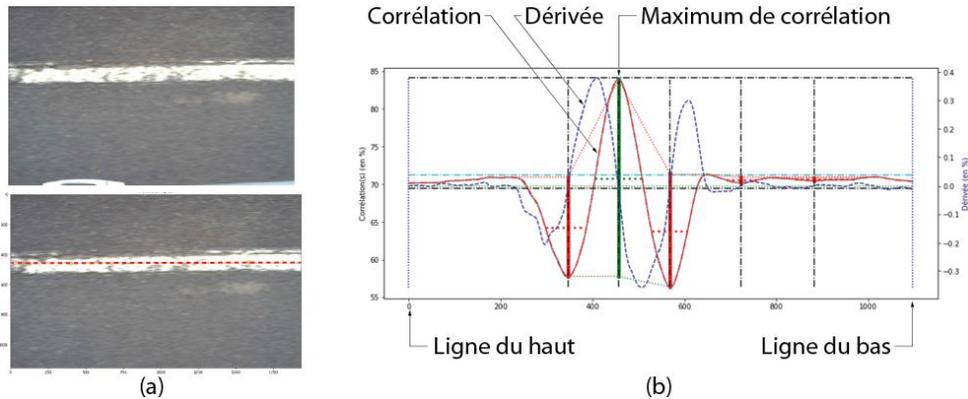
Figure 8 (a) Image de la chaussée recueillie par la caméra 4 (haut). Détection de la ligne (bas). (b) Résultat de la cross-corrélation normalisée du noyau de la Figure

La Figure 8 (b) montre le résultat de la cross-corrélation filtrée avec le filtre *savgo* pour l'image du haut de la Figure 8 (a). La corrélation est la courbe en rouge alors que la courbe en bleu est sa dérivée. La ligne pointillée rouge du bas de la Figure 8 (a) illustre une détection correcte de la présence d'une ligne.

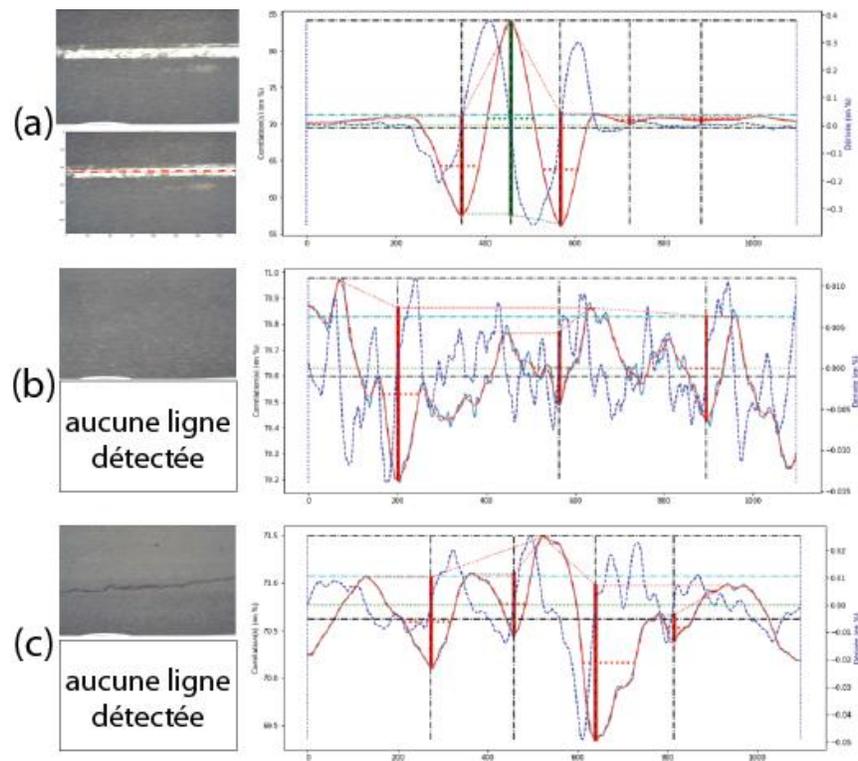
Figure 9 Cas simples de traitement des données brutes résultant de la cross-corrélation. (a) Ligne présente dans l'image. (b) Zone de chaussée sans ligne. (c) Zone de chaussée sans ligne, mais avec une crevasse à un endroit où une ligne pourrait potentiellement être présente.

Dans un grand nombre de cas, notamment lorsqu'une ligne est visible ou absente sans que des conditions particulières perturbent le contenu de l'image, le repérage d'une ligne (ou son absence) est relativement aisé et seule une analyse simple des données brutes est suffisante pour arriver à une conclusion. La Figure 9 montre trois cas simples : (a) ligne présente, (b) absence de ligne et (c) absence de ligne avec crevasse dans la chaussée.

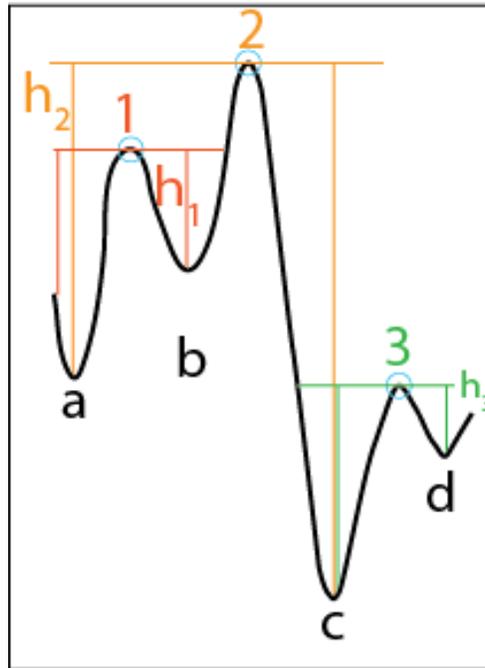
Figure 10 Estimation de la proéminence de pics sur une courbe de cross-corrélation.

Dans ces cas simples, une analyse de la *proéminence* des pics de la courbe de cross-corrélation est suffisante pour identifier la ligne de l'image où la ligne se trouve ou pour conclure à l'absence de ligne. Tel qu'illustré à la Figure 10, la proéminence d'un pic considère la hauteur d'un maximum, mais aussi comment ce pic ressort par rapport aux vallées qui l'entourent.

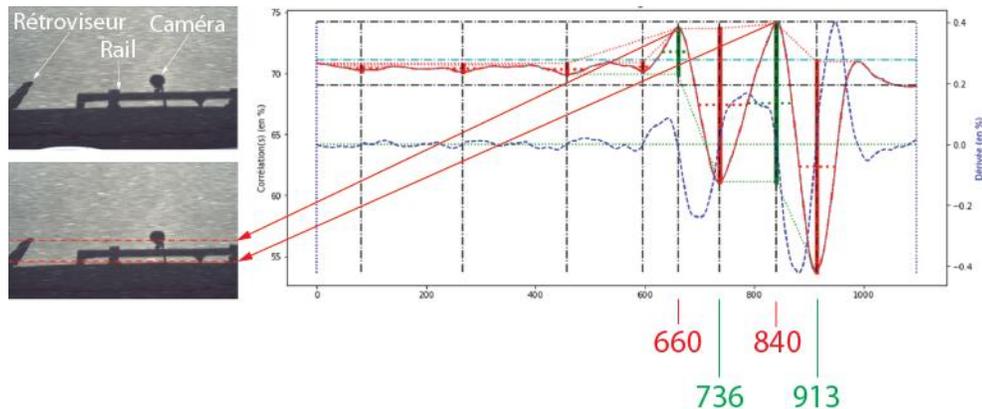
Figure 11 Cas difficile causé par la présence de l'ombre de la voiture projetée sur la chaussée et qui cause la cross-corrélation à produire des pics et des vallées tels que la proéminence des pics est considérée comme assez grande pour correspondre à des lignes de marquage.

Les conditions d'acquisition des séquences vidéo pouvant difficilement être contrôlées, plusieurs cas difficiles ont été observés, notamment à cause de la présence de l'ombre de la voiture dans les images qui a pour effet de compliquer la courbe de cross-corrélation, ce qui peut mener à des faux positifs (ligne détectée alors qu'il n'y a pas de ligne) ou à des faux négatifs (ligne non détectée alors qu'une ligne est présente). La Figure 11 montre un tel cas de deux fausses détections pour une image observée par la caméra 4.

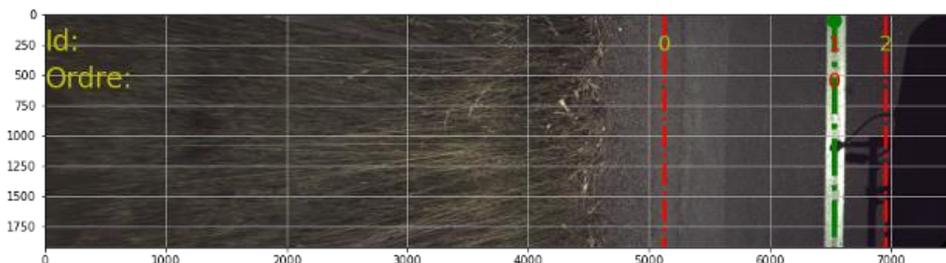
Figure 12 Exemple d'une route contenant une ligne de peinture blanche. Le pic de corrélation repéré par la ligne pointillée verte (id 1) a été validé et correspond bien à la ligne de peinture. Les lignes pointillées rouges ont été correspondent aux pics de corrélation éliminés à cette étape de traitement. Ces deux pics ont été générés par le bas-côté (id 0) et l'ombre de la voiture (id 2). L'image a été tournée de 90° vers la gauche de telle sorte que la partie la plus à gauche correspond la partie la plus éloignée de la voiture. La ligne de peinture blanche est celle qui sépare la voie droite du bas-côté de la route.

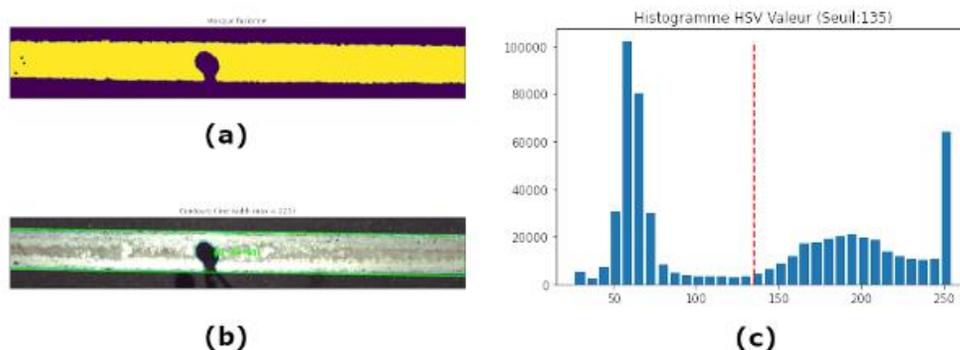
Figure 13 Résultats des traitements de la zone de la ligne de peinture blanche de l'image de la Figure 12. (a) Masque binaire fusionné obtenu par seuillage d'Otsu. (b) Le seul contour et son rectangle orienté extrait du masque binaire (a). (c)

La zone de la ligne de peinture blanche (id 1 dans la Figure 12) extraite sur une bande de 300 mm autour de la position 6532 et indiquée par la ligne pointillée verte est montrée dans la Figure 13. En (b), on observe les résultats des traitements décrits ci-dessus. Aucun contour n'est en rouge, ce qui indique que la ligne de peinture a été détectée. Le plus gros contour est contenu dans un rectangle orienté ayant une coupe verticale de 168 mm, ce qui est bien inférieur à la hauteur maximum de 225 mm. La Figure 13 (c) montre l'histogramme des niveaux de gris de cette zone d'image avec le seuil estimé à une illuminance de 135. L'image seuillée puis fusionnée est montrée à la Figure 13 (a).

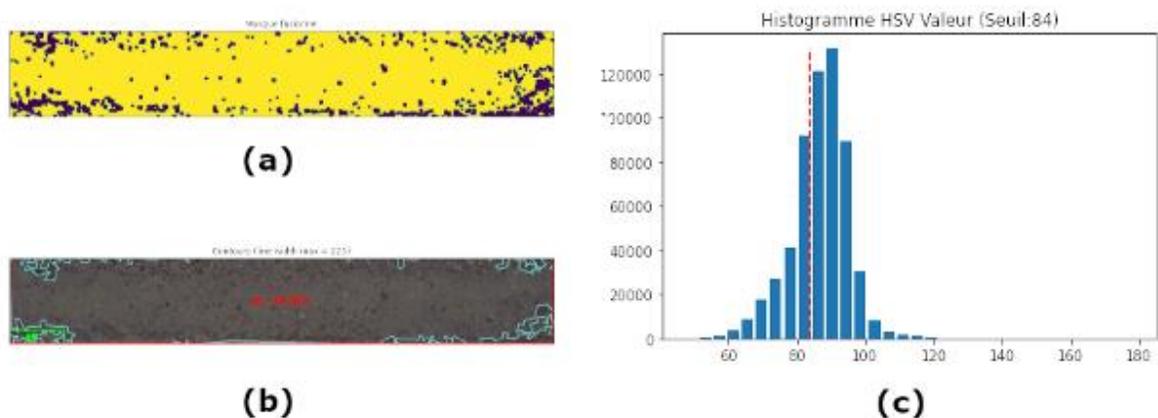
Figure 14 Résultats des traitements de la zone du bas-côté de la route dans l'image de la Figure 12. (a) Masque binaire fusionné obtenu par seuillage d'Otsu. (b) Contours et rectangles orientés extraits du masque binaire (a). (c) Histogramme de la zone de l'image avec le seuil trouvé indiqué par la ligne pointillée rouge.

La bande de 300 mm du bas-côté (id 0 dans Figure 12) extraite autour de la position 5125 est montrée dans la Figure 14. En (b), on observe les résultats des traitements. Un gros contour rouge enveloppant pratiquement tout l'avant-plan indique qu'elle ne contient pas de ligne de peinture valide. La hauteur de sa boîte enveloppante est de 300 mm, ce qui est bien au-dessus de la limite de 225 mm décrite précédemment. La Figure 14 (c) montre l'histogramme des niveaux de gris de cette zone d'image avec le seuil estimé à une illuminance de 135. L'image seuillée et fusionnée est montrée à la Figure 14 (a).

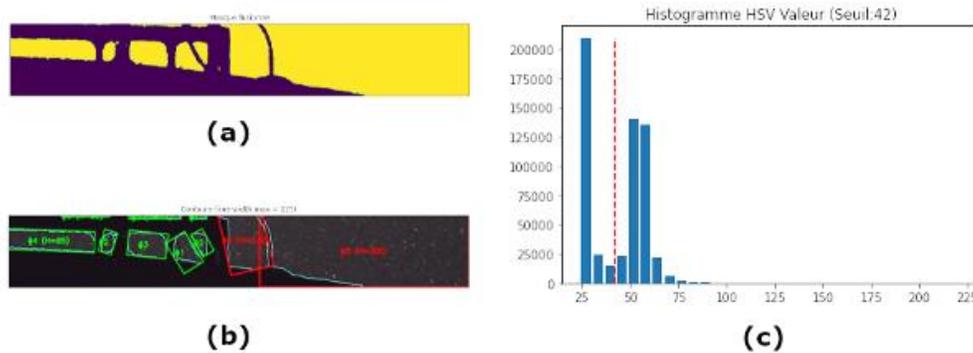
Figure 15 Résultats des traitements de la zone de l'ombre de la voiture dans l'image de la Figure 12. (a) Masque binaire fusionné obtenu par seuillage d'Otsu. (b) Contours et rectangles orientés extraits du masque binaire (a). (c) Histogramme de la zone de l'image avec le seuil trouvé indiqué par la ligne pointillée rouge.

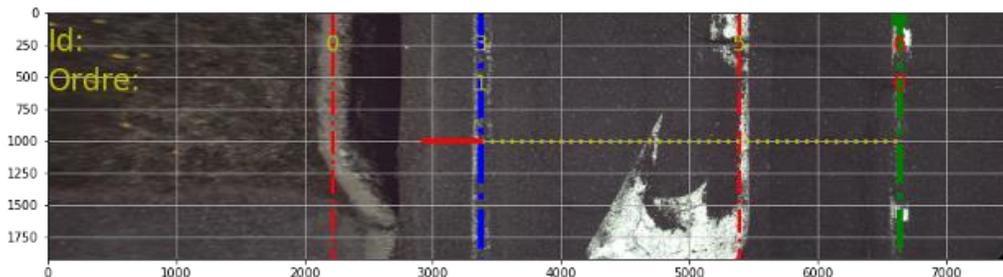
Figure 16 Exemple d'une partie de route contenant deux lignes de peinture blanche usée, une flèche et une bordure de trottoir. Les pics de corrélation repérés par les lignes pointillées vertes (id 6, position 6633) et bleus (id 1, position 3371) ont été validés et correspondent aux lignes de peinture. Les lignes pointillées rouges correspondent aux pics de corrélation générés par la bordure de trottoir (id 0, position 2214) et la flèche (id 5, position 5381).

La Figure 16 montre une section de la route dont les zones correspondant aux pics de corrélation présélectionnés sont une bordure de trottoir et une flèche de peinture invalide, ainsi que deux lignes de peinture blanche usée. Chacune de ces zones est décrite en détail ci-dessous.

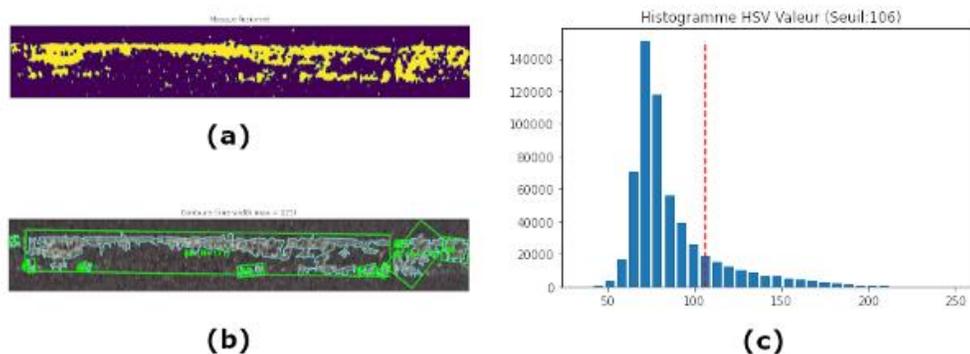
Figure 17 Résultats des traitements de la ligne blanche partiellement usée dans l'image de la Figure 16. (a) Masque binaire fusionné obtenu par seuillage d'Otsu. (b) Contours et rectangles orientés extraits du masque binaire (a). (c) Histogramme de la zone de l'image avec le seuil de 106 indiqué par la ligne pointillée rouge.

Il est intéressant de noter que l'un des rectangles orientés³⁶ est incliné de presque 45° à cause de la forme irrégulière de la région d'avant-plan qu'il contient. L'inclinaison du rectangle augmente beaucoup la hauteur de sa coupe verticale qui atteint dans ce cas 234 mm et dépasse la limite maximum de 225 mm. Ce rectangle n'est cependant pas éliminé, car la hauteur de sa boîte enveloppante³⁷ de 176 mm est inférieure à cette limite maximum. Les deux boîtes sont utilisées pour la validation d'une région de l'avant-plan, car le rectangle orienté représente généralement mieux la forme d'une région de ligne large lorsqu'elle est légèrement inclinée³⁸, tandis que la boîte enveloppante à une coupe verticale parfois plus précise pour certaines régions d'avant-plan usées encadrées par un rectangle orienté très incliné.

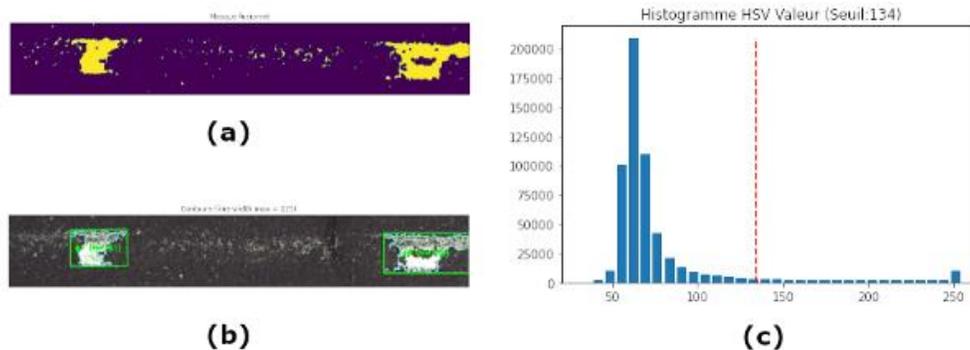
Figure 18 Résultats des traitements de la ligne blanche fortement utilisée dans l'image de la Figure 16. (a) Masque binaire fusionné contenant beaucoup de petites régions (points) trop petits pour être analysés. (b) Contours et rectangles orientés entourant les deux régions d'avant-plan analysées. (c) Histogramme de la zone de l'image avec le seuil de 135 indiqué par la ligne pointillée rouge.

Les traitements de la ligne de peinture blanche presque effacée sont représentés dans la Figure 18. En (a), le masque binaire fusionné montre que le reste de la ligne est constitué de dizaines de points d'avant-plan épars et de deux régions plus grosses aux extrémités. Dans la Figure 18 (b), les points n'ayant pas une surface suffisante pour être pris en compte, seules les deux plus grosses régions d'avant-plan sont analysées.

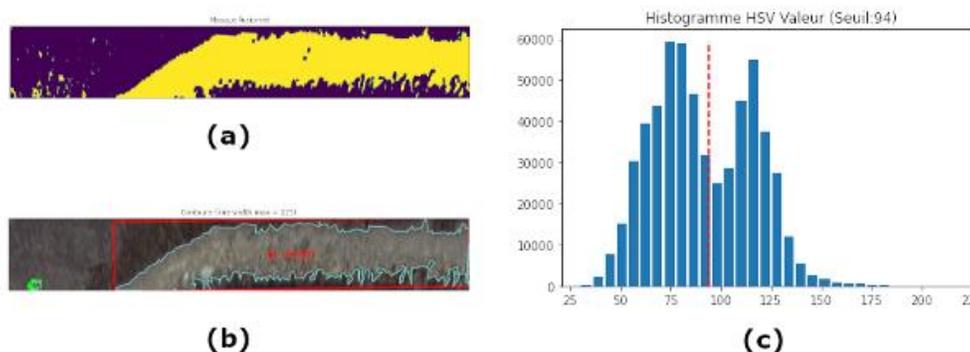
Figure 19 Résultats des traitements de la bordure de trottoir dans l'image de la Figure 16. (a) Masque binaire fusionné. (b) Contours et rectangles orientés. Le gros rectangle rouge ayant une coupe verticale de 287 mm est celui ayant permis

Les traitements de la bordure de trottoir sont représentés dans la Figure 19. La bordure est irrégulière et plus large qu'une ligne de peinture, ceci donne généralement quelques des zones plus hautes que la limite maximum de 225 mm.

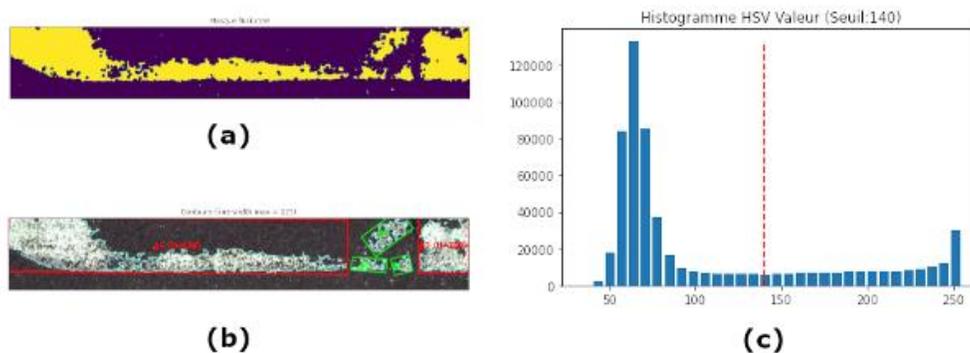
Figure 20 Résultats des traitements de la flèche de peinture. (a) Masque binaire fusionné. (b) Contours et rectangles orientés. Les deux gros rectangles rouges ayant une coupe verticale de 228 et de 230 mm ont permis de déduire que cette zone ne correspond pas à une ligne de peinture valide. (c) Histogramme de la zone de l'image avec indication du seuil d'Otsu d'illuminance calculée de 140.

Les traitements de la flèche de peinture sont représentés dans la Figure 20. Il est possible de constater dans le masque binaire de la Figure 20 (a) que, comme pour beaucoup d'autre éléments se trouvant sur et autour des routes³⁹, les marquages au sol contiennent des régions d'avant-plan plus large qu'une ligne de peinture régulière. Les deux rectangles orientés rouges de la Figure 20 (b) ont permis d'éliminer cette région des lignes de peinture valides.

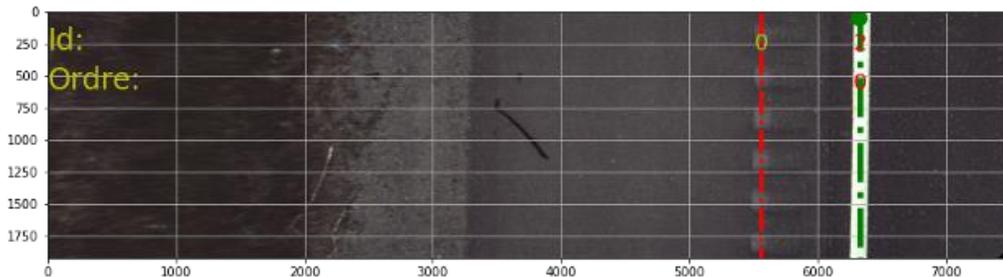
Figure 21 Exemple d'une partie de la route contenant des marquages en relief sur le bas-côté. Deux pics de corrélation ont été sélectionnés. Le pic d'id 2 (ligne pointillée verte) se trouvant à la position 6323 correspond à une ligne de peinture validée par les traitements. Le pic d'id 0 (ligne pointillée rouge) se trouvant à la position 5557 correspond à une zone de marquage en relief (avertisseurs) en bordure de la route a été correctement éliminé par les traitements.

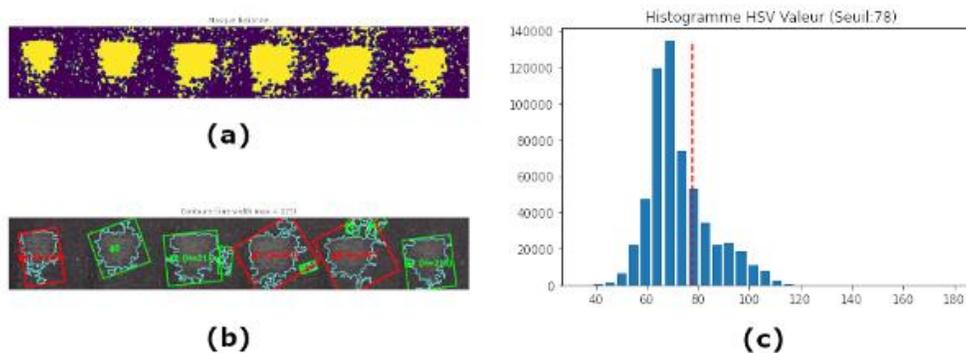
Figure 22 Détail de la zone de marquage en relief du bord de la route. (a) Masque binaire fusionné. (b) Contours et rectangles orientés. Trois rectangles rouges ont permis de déduire que cette zone ne correspond pas à une ligne de peinture valide. (c) Histogramme de la zone de l'image avec indication du seuil d'Otsu d'illuminance de 78.

La Figure 22 montre le détail du traitement. Le seuillage d'Otsu indiqué dans l'histogramme de la Figure 22 (c) a fourni la petite valeur 78 d'illuminance. La Figure 22 (a) montre le masque binaire fusionné où les trous et d'autres points tels que des graviers plus brillants, ont été grossièrement mis en évidence à cause du faible contraste de cette image sombre. La Figure 22 (b) met en évidence les trois blocs qui, grâce à la fusion, sont devenus suffisamment haut pour être rejetés.

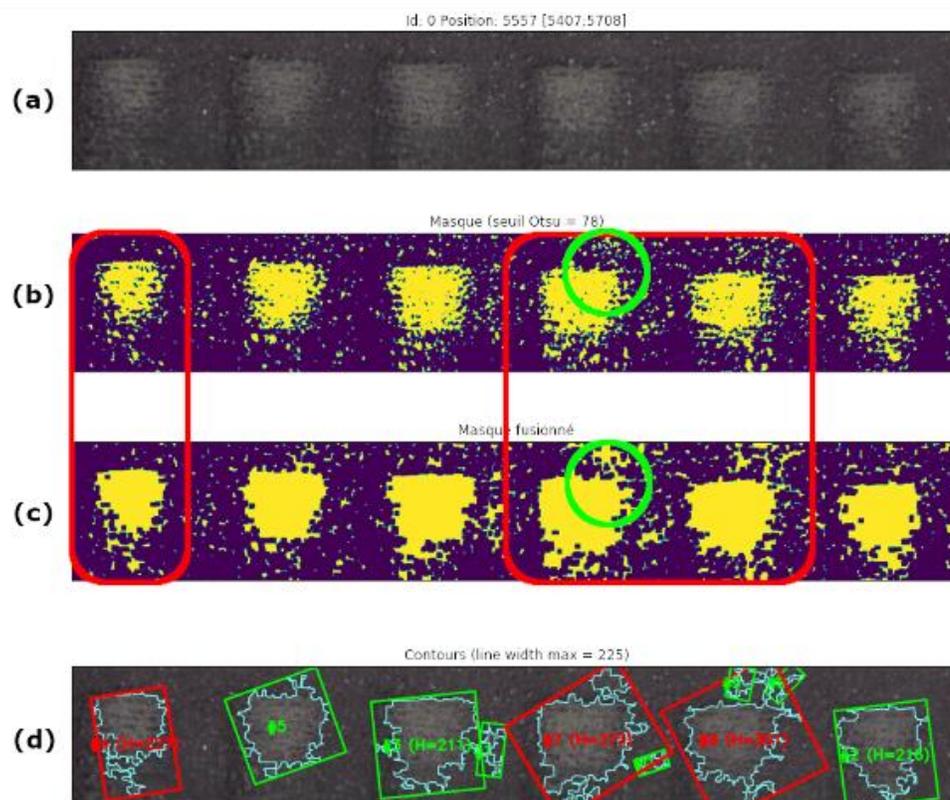
Figure 23 Détails sur la fusion du masque binaire du marquage en relief. (a) Image en niveaux de gris. (b) Masque binaire calculé à partir du seuil d'illuminance de 78. (c) Masque binaire fusionné. (d) Contours et rectangles orientés. Les rectangles rouges à coins arrondis des figures (b) et (c) indiquent les régions d'avant-plan éliminées grâce à la fusion du masque binaire. Les deux cercles verts mettent en évidence une région de la zone où des points d'avant-plan qui étaient séparés dans la figure (b) ont été fusionnés à l'une des six régions principales dans la figure (c).

Les trous sont aussi plus large qu'une ligne de peinture régulière. Dans le masque binaire non fusionné de la Figure 23 (b), on constate que la partie principale de chaque trou est formée généralement un gros blob, et que le reste du trou ressort sous la forme d'une constellation de plus petites tâches (points) autour. Sans la fusion aucun blob n'aurait été suffisamment haut pour indiquer à l'algorithme que cette bande de trous n'est pas une ligne de peinture. Le cercle vert de la Figure 23 (c) montre une zone où les points satellites ont été fusionnés à la région d'avant-plan principale. Ceci a permis à trois des six régions d'avant-plan principales de l'image de devenir suffisamment importante pour invalider la bande.

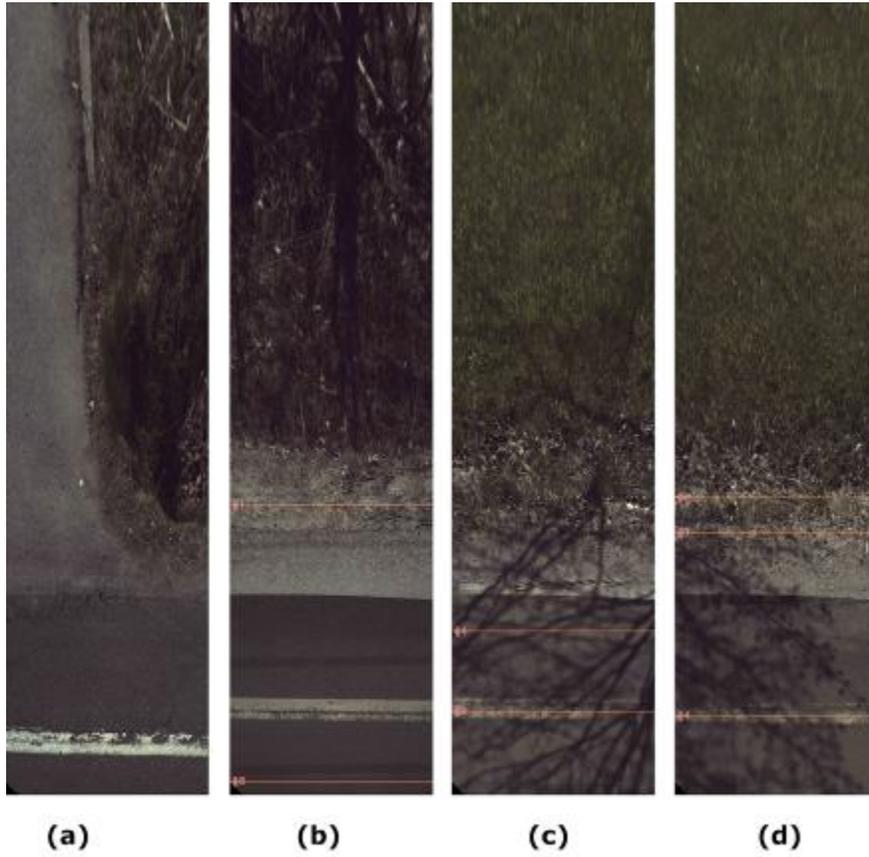
Figure 24 Lignes non détectées à cause d'une forme irrégulière ou d'une largeur trop grande. (a) et (b) Lignes blanches constituées de deux bandes étroites dont l'une est beaucoup plus usée ou plus fine que l'autre. (c) et (d) Lignes blanches trop large.

Les images de la Figure 24 contiennent des lignes non détectées à cause de leur forme irrégulière. Il est important de noter que ce sont des exceptions et que la plupart des lignes de ce type sont bien détectées.

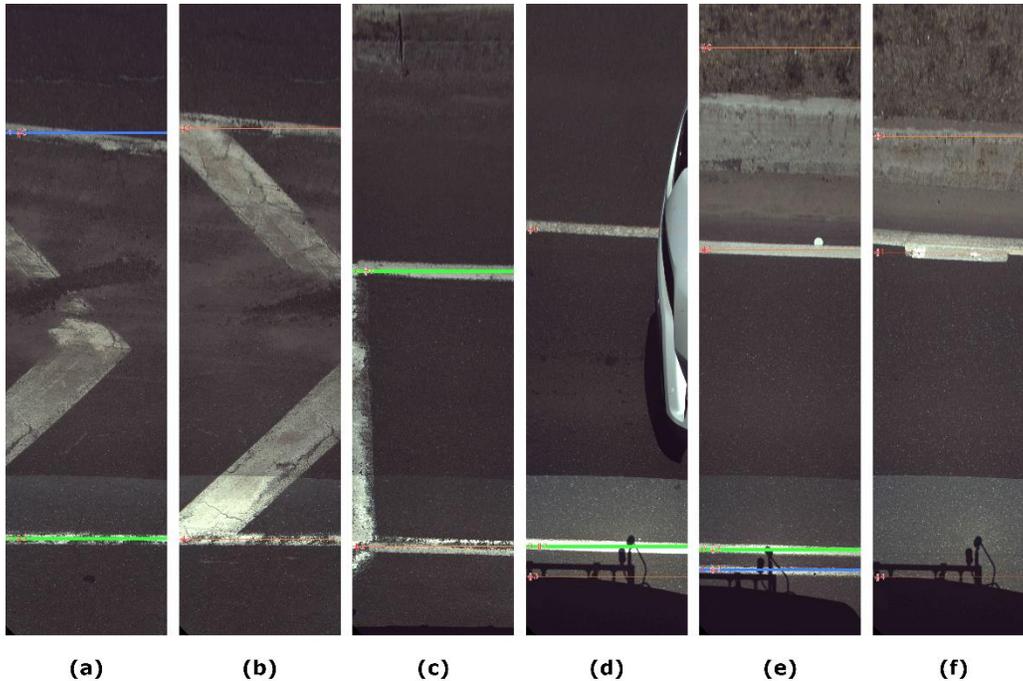
Figure 25 Lignes non détectées à cause d'un marquage au sol. (a) Lignes blanches correctement détectées (indiqué par les deux lignes pointillées vertes) avec marquage au sol proche, mais n'étant pas en contact avec elles. (b) Mêmes lignes qu'en (a) quelques dizaines de centimètres de route plus loin. Le marquage touche maintenant les deux lignes et empêche leur bonne détection (indiqué par les deux lignes pointillées rouge). (c) Marquage d'arrêt touchant une des deux lignes. (d) Voiture blanche aillant le même effet qu'un marquage au sol. (e) Un point collé à la ligne blanche du haut (id 2). (f) Premier pointillé d'une voie de sortie collé sur la ligne du bas-côté.

La Figure 25 contient des exemples de lignes de peinture éliminées à cause d'un marquage au sol⁴².

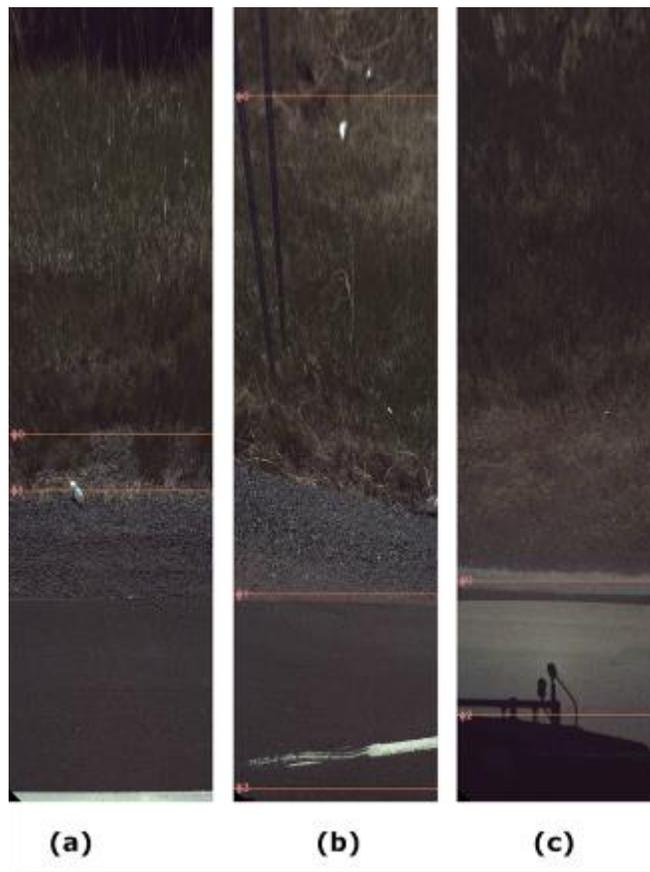
Figure 26 Lignes non détectées à cause de leur position, inclinaison ou éclairage. (a) Ligne blanche collée à la bordure du bas de l'image (contre la voiture). (b) Ligne blanche trop inclinée. (c) Ligne blanche effacée et cachée dans l'ombre de la voiture (à peine visible à l'œil nu) ⁴⁵.

La Figure 26 contient des exemples de lignes de peinture non détectées à cause de leur position dans l'image.

généralisé à cause de l'inclinaison de la ligne. C'est un cas normal, mais rare. Cela se produit par exemple lorsque le véhicule tourne pour changer de voie. Dans la figure (c), la ligne blanche est trop effacée et cachée par l'ombre de la voiture pour générer un pic de corrélation.

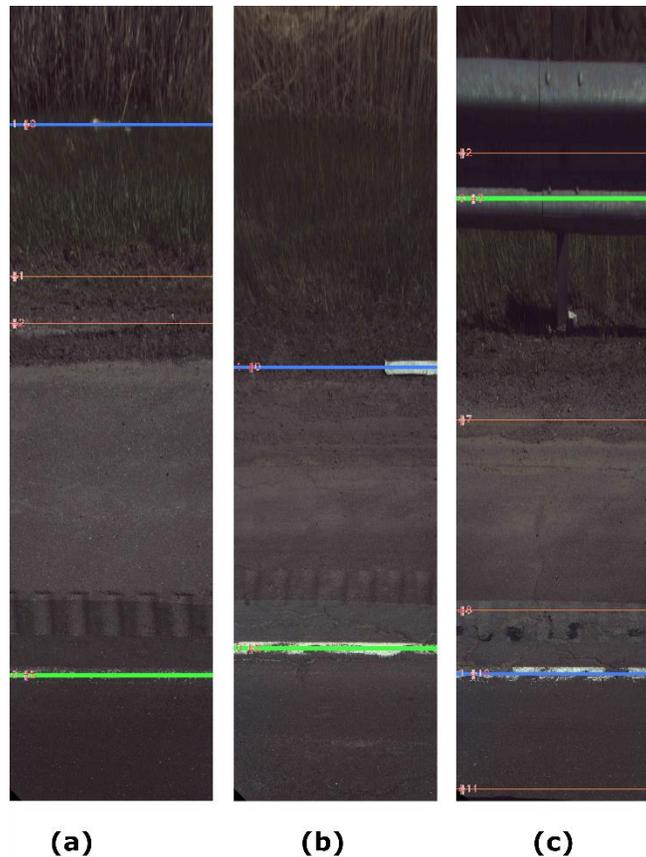
Figure 27 Fausses lignes détectées dans le bas-côté. La ligne #3 bleue de la figure (a) et la ligne #0 bleue de la figure (b) indiquent chacune un objet brillant détecté comme une ligne de peinture sur le bas-côté. La ligne #3 verte de la figure (c) indique une bande plus lumineuse sur un rail de sécurité vu comme une ligne de peinture.

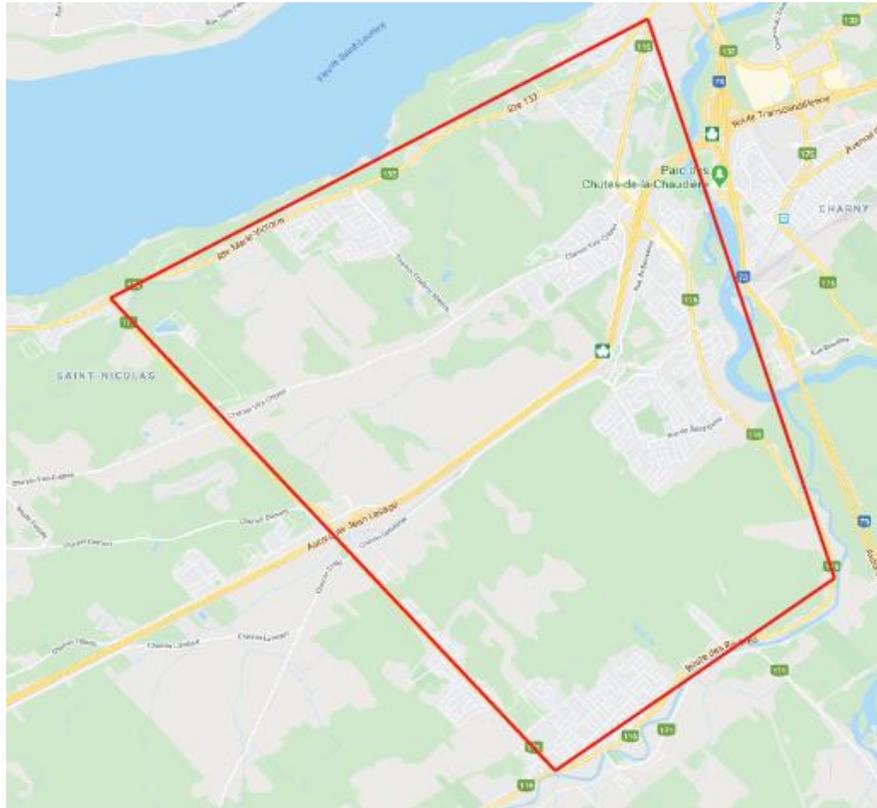
Figure 28 Site d'acquisition des séquences vidéo ayant servi à l'analyse statistique présentée dans cette section.

L'approche algorithmique décrite ci-dessus pour repérer la présence ou l'absence de lignes simples de marquage longitudinal a été évaluée sur une portion de chaussée d'environ 30 km formant un polygone (Route Marie-Victorin (132 ouest), Route Lagueux (171 sud) et Route-des-Rivières (116 est)) sur la rive sud de Québec (Figure 28). La vitesse d'acquisition de la séquence vidéo variait entre 0 et 90 km/h pour respecter la signalisation routière. Des séquences ont été recueillies le 31 mai 2019, le 19 septembre 2019 et le 18 mai 2020. Les conditions d'éclairage étaient variables (ensoleillé avec passages nuageux) et la chaussée était sèche. Ce parcours comprend des zones où l'ombre de parties boisées est projetée sur la chaussée, ce qui rend le repérage des lignes plus difficile, mais qui recrée des conditions susceptibles d'être rencontrées dans plusieurs régions du Québec.

Sur la portion de route étudiée, la séquence du 18 mai 2020 contenait 67,754 images⁴⁸ qui ont été analysées manuellement par deux personnes de l'équipe pour identifier le contenu des images. Les informations de chaque image de transition ont été inscrites dans un fichier JSON. Chaque entrée de ce fichier contient une clé unique⁴⁹ identifiant l'image, le type⁵⁰ de lignes qu'elle contient et un état⁵¹ indiquant les autres éléments présents sur la route et des

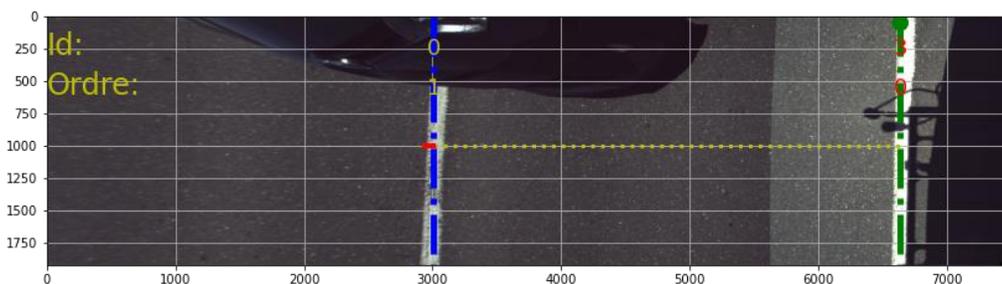
Figure 29 Exemple d'une image de transition contenant une ligne simple proche (id 3 en vert), une ligne simple incomplète (id 0 en bleu), un autre véhicule et l'ombre projetée de la voiture.

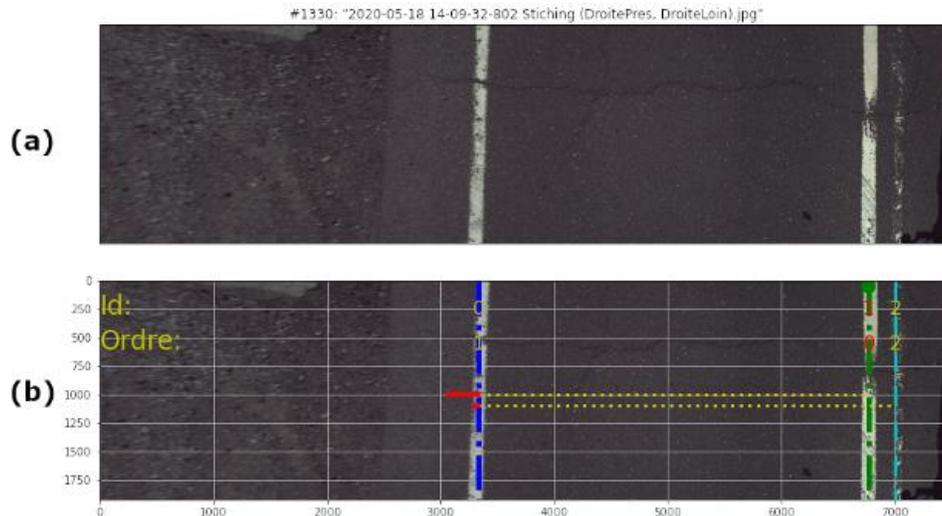
Figure 30 (a) Route de type « sp » contenant une ligne simple complète et une double dont la ligne proche est incomplète (ou partiellement effacée). (b) Les lignes détectées ont été dessinées en bleu pour la simple (id 0), en vert et cyan pour la double (ids 1 et 2).

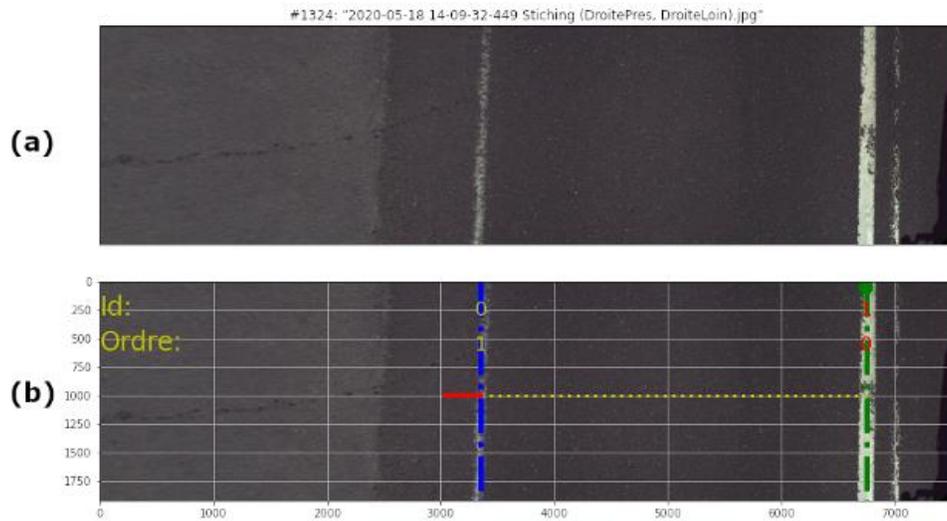
Figure 31 (a) Route de type « ip » contenant une ligne simple incomplète et une double dont la ligne proche est incomplète ou partiellement effacée. (b) Les lignes détectées ont été dessinées en bleu pour la simple (id 0) et en vert pour la ligne double proche (id 1).
