Reconstruction de l'échangeur Turcot

Projet 154-03-0636 ; Dossier n° 1301-16-AD01

Interventions archéologiques 2017 - Site BiFj-118 - Volume 1

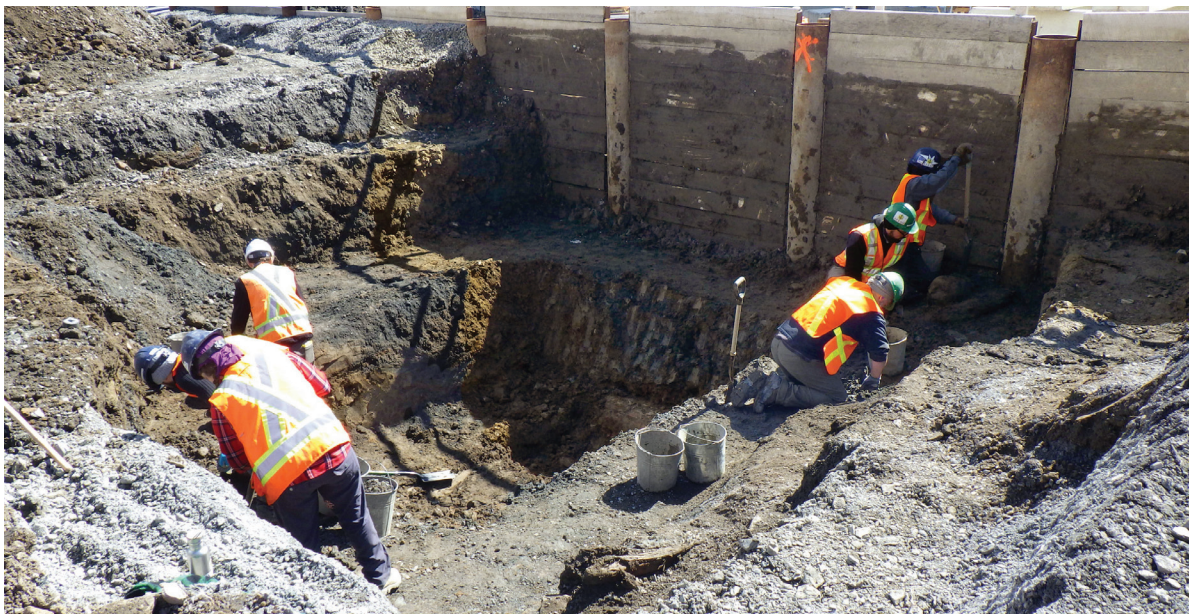
Photo 3.1 - Sous-opération 25A – Nettoyage de la tranchée – Vue vers le sud-est (BiFj-118-17-N1-014)

De manière générale, les tranchées furent excavées, en préservant des paliers, jusqu'aux sols naturels stériles (non remaniés et exempt d'éléments anthropiques), soit sur une profondeur variant entre 0,80-0,85 et 1,66-3,26 m (22,31-22,06 /21,06-19,84 m) (photo 3.1). L'aménagement de paliers était nécessaire pour assurer la sécurité des fouilleurs et faciliter la réalisation des relevés

Les tranchées faisaient une longueur de 11 à 21,50 m et une largeur de 8-10 m (photos 3.1 et 3.3). Elles couvraient chacune une superficie de 88 à 205 m², pour un total de 535 m². L'espace accessible à la fouille, c'est-à-dire intègre et exempt d'infrastructures et de perturbations modernes, représentait environ 33 % (175 m²) de la superficie totale de ces tranchées. Les sondages fouillés dans ces tranchées couvraient environ 25 % (43,58 m²) de cet espace.

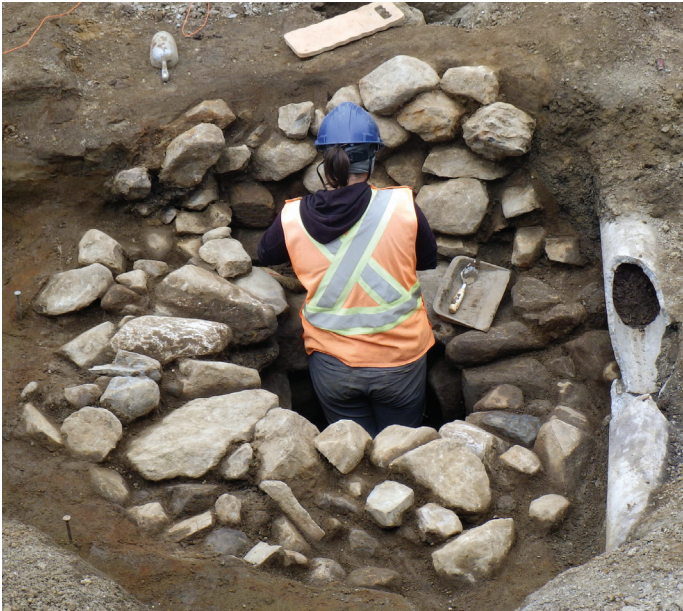
Photo 3.2 - Sous-opération 26Z – Fouille du puits ST-152 – Vue vers le nord (BiFj-118-17-N1-557)

décapage mécanique (intégrité, intérêt, richesse, etc.) et de façon à permettre l'investigation maximale des dépôts anciens. Les espaces retenus ont été choisis en fonction de l'intégrité des contextes observés, de leur cohérence et de leur représentativité par rapport à l'ensemble des témoins archéologiques mis au jour. C'est pourquoi un plus grand effort a été fait sur les terrains situés au nord de l'emprise initiale de la rue Saint-Jacques (photo 3.2).

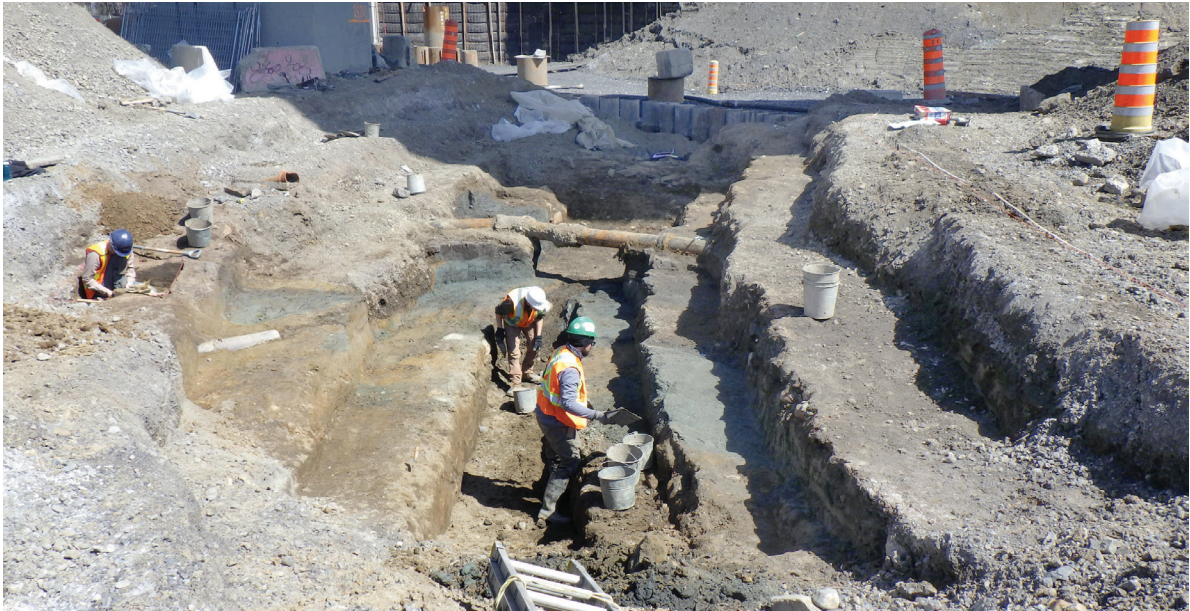
Photo 3.3 - Sous-opération 25D – Nettoyage et fouille de la tranchée – Vue vers le sud (BiFj-118-17-N1-149)

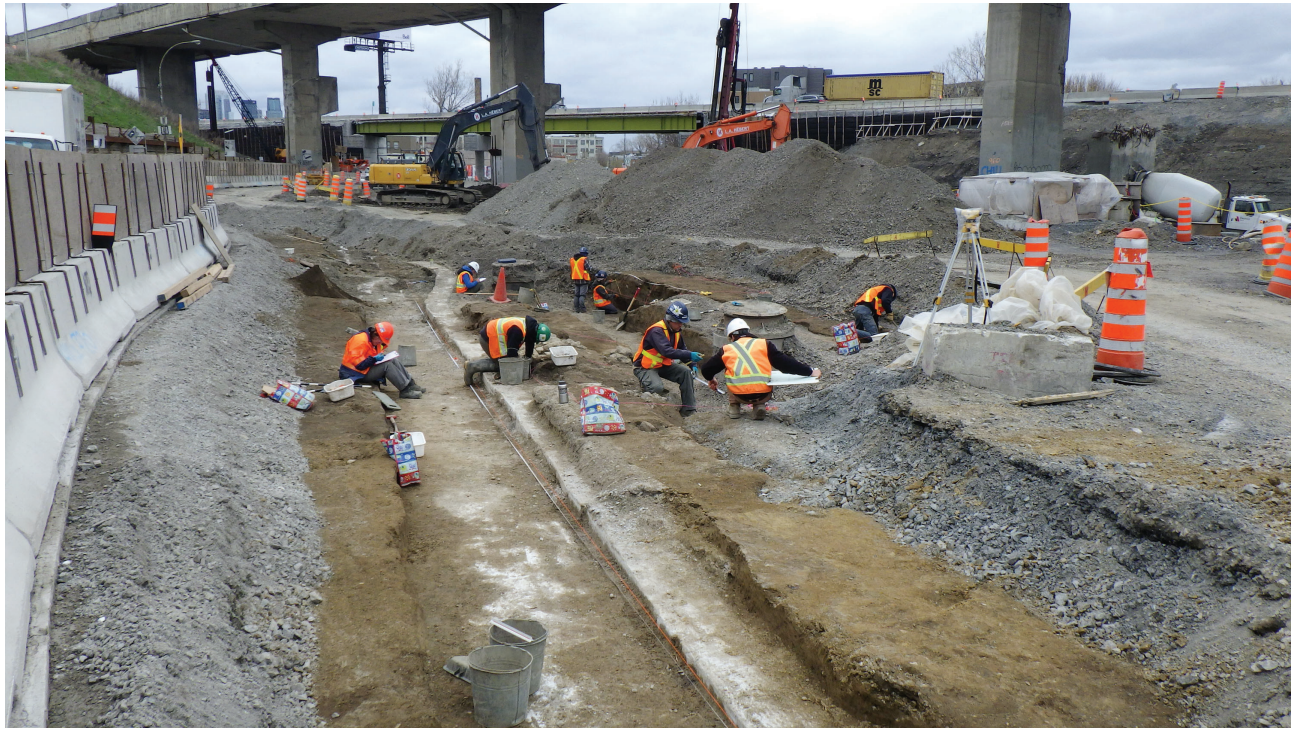
Photo 3.4 - Sous-opération 25E – Fouille – Vue vers l'est (BiFj-118-17-N1-372)

La tranchée excavée faisait à son sommet une longueur de 71 m et une largeur de 11 à 16 m (photos 3.4 et 3.5). Elle couvrait une superficie de 958 m² à leur sommet. L'espace accessible à la fouille représentait environ 10 % (94 m²) de la superficie de cette tranchée. Les sondages fouillés dans cette dernière couvraient environ 75 % (69,27 m²) de cet espace.

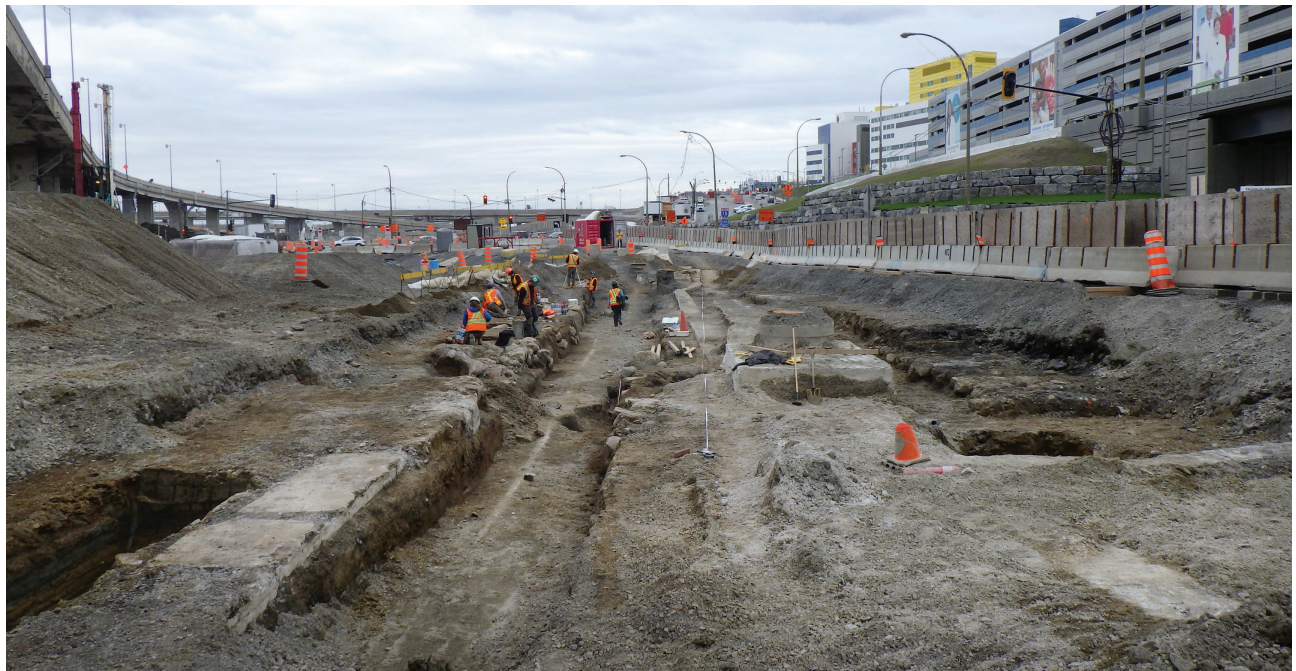
Photo 3.5 - Sous-opération 25E – Fouille – Vue vers l'ouest (BiFj-118-17-N1-405)

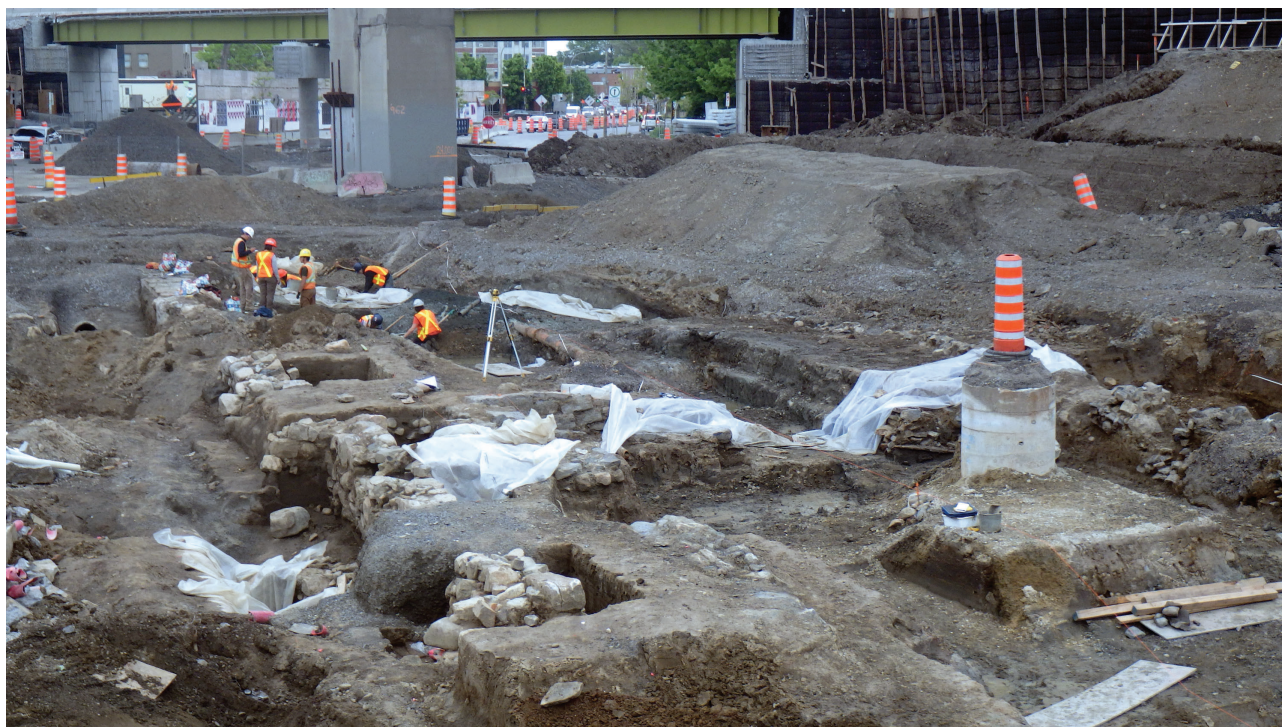
Photo 3.6 - Sous-opération 25F, portion est – Fouille – Vue vers le sud-est (BiFj-118-17-N1-604)

La tranchée excavée faisait au sommet une longueur de 71 m et une largeur de 6 à 16 m (photo 3.6). Elle couvrait une superficie de 632 m² si on exclut les tranchées précédemment excavées qu'elle recoupait. L'espace accessible à la fouille représentait environ 31 % (193 m²) de la superficie de cette tranchée. Les sondages fouillés dans cette dernière couvrent environ 20 % (38,56 m²) de cet espace.

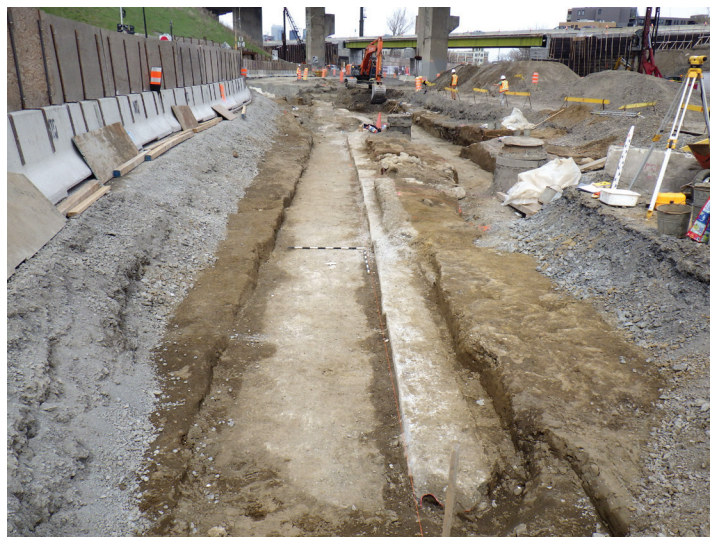
Photo 5.1 - Sous-opération 25E, extrémité ouest – Infrastructure actuelle de la rue Saint-Jacques (concassé de pierre calcaire), massifs de conduits bétonnés et sol naturel stérile dérasé – Vue vers l'est (BiFj-118-17-N4-144)

L'intégrité du tissu archéologique est largement conditionnée par l'épaisseur des remblais, la profondeur conséquente des sols naturels, ainsi que par la nature des infrastructures récentes et plus anciennes mises en place (infrastructures de la chaussée, équipements souterrains de distribution et de captation, soubassement de bâtiments, etc.). La mise en place des infrastructures publiques constitue les travaux ayant eu le plus d'impact sur le tissu archéologique de l'aire d'étude, soit du tiers nord du site BiFj-118. Ces travaux à fort impact sont principalement liés à l'implantation des réseaux de services d'utilités publiques à partir de 1880 (aqueduc, égout, gaz, électricité, fibre optique) et au réaménagement de la chaussée de la rue Saint-Jacques, lors de son dernier élargissement en 1970. Viennent ensuite les travaux liés à la mise en place des infrastructures privées entre 1695 et 1970. Ces travaux concernent essentiellement l'aménagement, par nivellement (dérasement), du chemin Upper Lachine entre ca 1695 et 1770 ainsi que la construction des bâtiments et l'installation des équipements de travail (canalisation, récipients de tannage, puits) sur les terrains privés localisés au nord du chemin entre 1808 et 1970. Ces infrastructures concernent l'aménagement par nivellement (dérasement) du chemin Upper Lachine entre ca 1695 et 1770 ainsi que la construction des bâtiments et l'installation des équipements de travail (canalisation, récipients de tannage, puits) sur les terrains privés localisés au nord du chemin entre 1808 et 1970. Les travaux liés à la mise en place de l'ensemble de ces infrastructures ont entraîné le dérasement et/ou le morcèlement du tissu archéologique plus ancien (croquis 5.1).

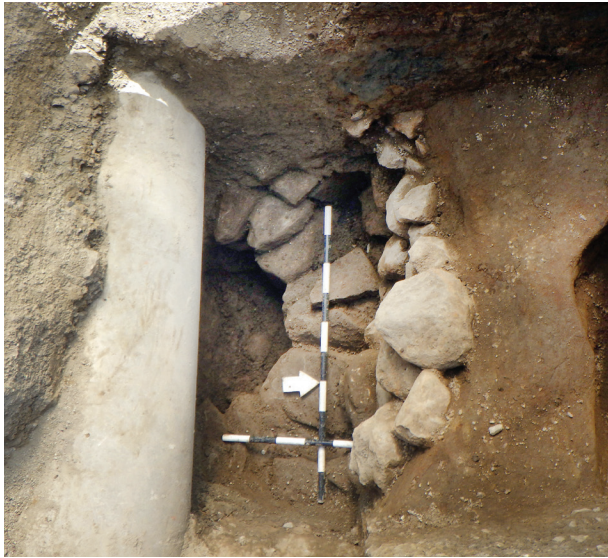
Photo 5.2 - Sous-opération 26Z – Vestiges résiduels du puits ST-152 localisé sous une conduite d'aqueduc moderne – Vue vers l'ouest (BiFj-118-17-N2-508)

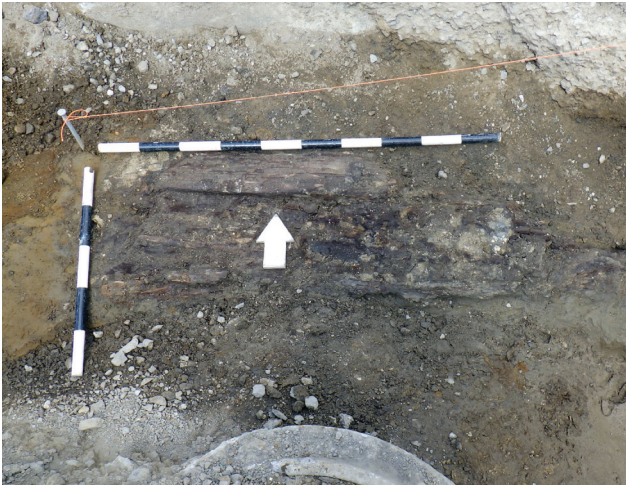
Photo 5.3 - Sous-opération 26W – Portion résiduelle et fortement dégradée du fond de la cuve ST-148 – Vue vers le nord (BiFj-118-17-N4-546)

L'intégrité du tissu archéologique réfère aussi à l'état de conservation de certains vestiges immobiliers faits de matériaux périssables, plus particulièrement ceux construits en bois. Malgré l'état de décomposition avancé de certains de ces éléments, plus particulièrement des récipients de tannage, il a tout de même été possible de les identifier correctement. La description complète de leurs caractéristiques (dimension, mode d'assemblage, datation et identification d'essence des pièces de bois par exemple) n'a toutefois pas toujours été possible (photos 5.3 et 5.4).

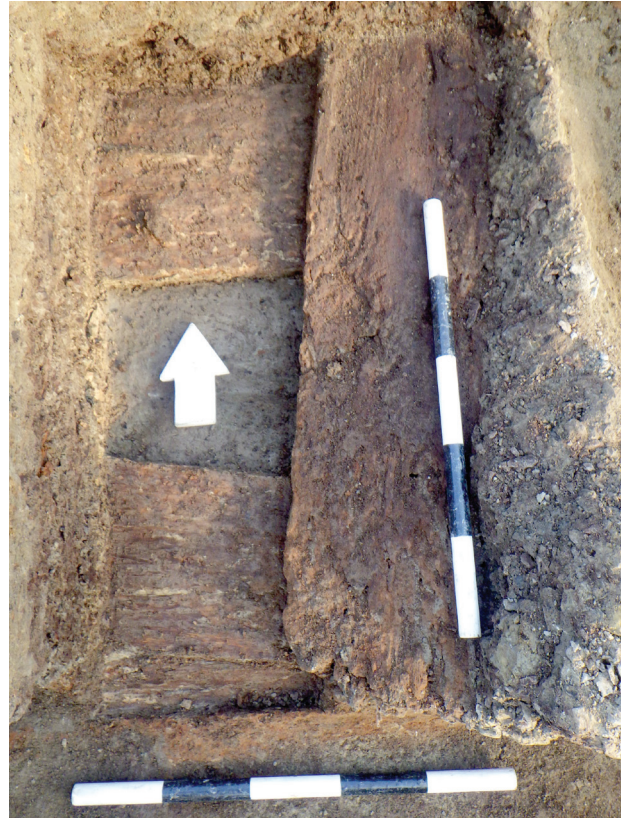
Photo 5.4 - Sous-opération 26W – Portion résiduelle et fortement dégradée du fond du bassin ST-140 – Vue vers le nord (BiFj-118-17-N2-442)

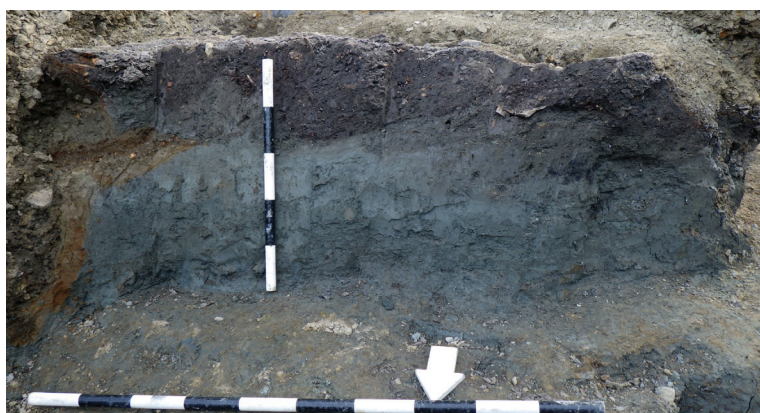
Photo 6.1 - Sous-opération 26K, paroi nord-ouest – Dépôt d'argile marine présent sous un remblai constitué de matière organique – Vue vers le sud-est (BiFj-118-17-N1-211)

botaniques dans sa portion supérieure qui dénotent que son processus de déposition pris fin quelque part entre 1720 et 1768 (voir section 2.2.1). Ces sédiments reposent couche d'argile gris bleuté claire, homogène, compacte et stérile (C1/C3-10, C4/C5-17, C12/C18-20 et C40-13 ; photo 6.1). Cette couche d'argile correspond aux sédiments d'eau profonde qui furent déposés lors de l'épisode de la mer de Champlain, entre 13 100 et 11 200 AA. Dans l'aire d'étude, elle fait une épaisseur de plus de 0,60 m.

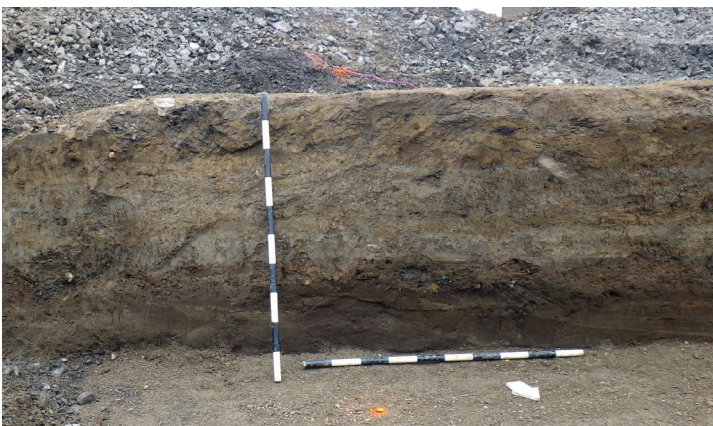
Photo 6.3 - Sous-opération 25E, paroi sud, extrémité ouest – Dépôts d'origine fluviale – Vue vers le sud (BiFj-118-17-N4-120)

Les dépôts d'origine marine, glaciaire et fluvio-glaciaire, sont recouverts par des dépôts d'origine fluviale qui présentent également une pente ascendante vers le nord. Ces dépôts furent observés à l'extrémité nord du chemin Upper Lachine et sur les terrains privés situés tout juste au nord (photo 6.3). Leur sommet dérasé affleurerait à une altitude comprise entre 21,20 et 22,18 m. Ces dépôts sont nombreux et variés (C1/C3-9, C4/C5-14 à 16, C20-4 à 8, C23-21 et 22, C26/C27-13 à 15, C28-13 à 16, C30/C31-13 à 17, C33-11 et 12). Ils sont majoritairement composés de limon et/ou de sable fin à moyen. Ils incluent pour certains des graviers, cailloux et pierres de petite dimension. Leur couleur varie du beige au gris foncé en passant par le brun jaunâtre, le brun, le brun roux et le brun-gris. Par endroits, ils présentent aussi une teinte gris-bleu claire. La présence d'argile et de quelques charbons de bois d'origine naturelle a aussi été notée dans certains d'entre eux. En raison de leur positionnement altimétrique (plus de 21,20 m), il pourrait correspondre à des sédiments déposés durant le stade du paléorivage de Montréal (niveau 30-35 m) vers 9 700 AA.

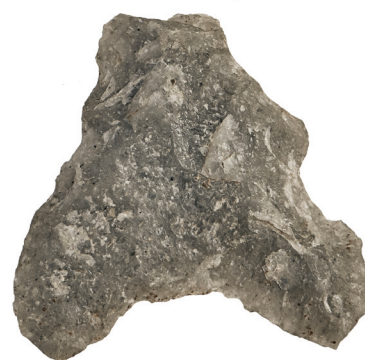
Photo 7.1 - Pointe de type Levanna en quartzite Cheshire, entre 900 et 1300 de notre ère (BiFj-118-26V02-349)

L'assemblage des outils compte une pointe de projectile dont l'extrémité distale est manquante (BiFj-118-26V02-349, photo 7.1). Il s'agit d'une pointe à ailerons (pointe triangulaire à base concave) en quartzite Cheshire gris clair qui s'apparente au type Levanna. Ce type de pointe est en usage du Sylvicole moyen tardif et au Sylvicole supérieur médian (1 250-600 AA), soit de 700 à 1350 de notre ère, dans la vallée du Saint-Laurent. Certaines de ces pointes ont aussi continué d'être fabriquées au cours du Sylvicole supérieur récent et au cours de la période de contact avec les Européens, c'est-à-dire jusqu'en 1642 de notre ère environ. Les données actuelles suggèrent que ce type de pointes a été utilisé par les ancêtres des peuples iroquoiens qui ont vécu ou qui vivent actuellement dans le sud du Québec. Certaines de ces pointes ont également pu être utilisées par des groupes algonquiens voisins. Au Québec, les pointes de ce type sont particulièrement abondantes dans le sud-ouest de la vallée du Saint-Laurent. Elles sont utilisées comme pointes de lance, de flèche ou de harpon pour la chasse et la pêche et comme couteau. La pièce en notre possession pourrait témoigner d'activités de chasse, de dépeçage et, peut-être, de pêche (ancien lac Saint-Pierre) sur ou à proximité du site puisque son abandon semble résulter de son bris en cours d'utilisation. Elle fut retrouvée dans l'un des remblais apposés vers 1808-1820 en devanture sud-ouest du lot 1653 du cadastre originaire (lot 26V02 ; couche C33-5). Ce remblai, constitué de sable limoneux et légèrement caillouteux brun foncé, aurait été formé à partir des déblais de creusement du sol naturel présent dans la portion basse (20,00-23,00 m) de la falaise Saint-Jacques.

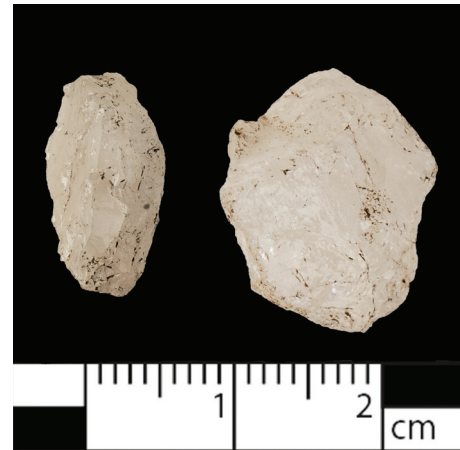
Photo 7.2 - Fragments de quartz cristallin possiblement utilisés comme pierre à briquet (BiFj-118-26B3 et BiFj-118-26S03)

Les deux autres outils de notre collection correspondent à de petits fragments de quartz cristallin qui présentent des traces d'impact et d'usure sur les arêtes laissant présumer qu'ils furent utilisés comme pierre à briquet (photo 7.2). Ces éléments témoignent ainsi possiblement de l'allumage de foyer dans le secteur à l'étude. Ils furent retrouvés dans les remblais appliqués dans l'emprise du chemin Upper Lachine (lot 26B03 ; couche C7/C8-19) et sur le lot 1655 du cadastre originaire (lot 26S03). Tout comme pour le remblai recalant la pointe de projectile, ceux-ci auraient été formés à partir des déblais de creusement du sol naturel présent dans la portion basse (20,00-23,00 m) de la falaise Saint-Jacques. Le premier de ces remblais est composé de sable limoneux et légèrement caillouteux brun-roux claire à gris foncé alors que le second est constitué de sable fin légèrement limoneux gris-brun foncé.

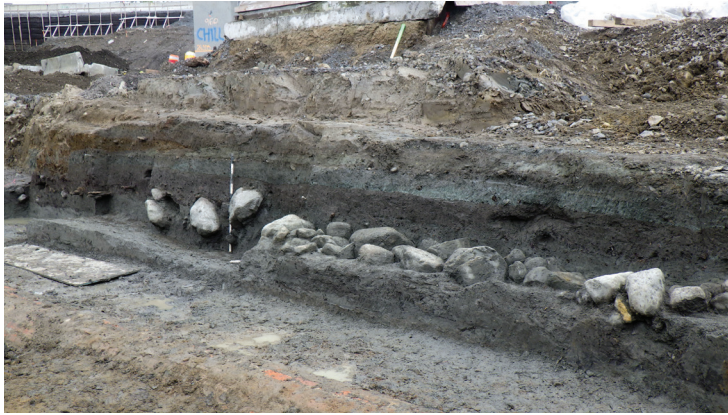
Photo 8.1 - Sous-opérations 27F, 27G et 27J, paroi sud, coupe C40 – Séquence de dépôts associés aux chaussées 1 à 6, incluant l'aménagement de pierres et de pièces de bois ST-155 (2^e chaussée) – Vue vers le sud-est (BiFj-118-17-N1-703)

- 1) 1^e chaussée : post 1695-ca 1770 ;
- 2) 2^e chaussée : ca 1770-ca 1796 ;
- 3) 3^e chaussée : ca 1796-1805 ;
- 4) 4^e chaussée : ca 1805-1826 ;
- 5) 5^e chaussée : ca 1826-1831 ;
- 6) 6^e chaussée : ca 1831-1847 ;
- 7) 7^e et 8^e chaussées : ca 1847-1880 et 1880-1894/1898 ;
- 8) 9^e chaussée : ca 1894/1898-ca 1970, et ;
- 9) 10^e chaussée : ca 1970-2017 (Aujourd'hui).

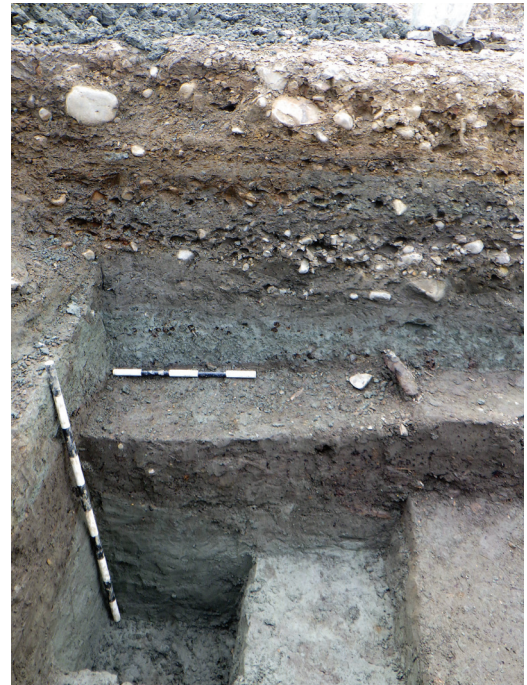
Photo 8.2 - Sous-opération 26F, paroi sud, extrémité est, coupe C5 – Séquence de dépôts associés aux chaussées 3 à 7 – Vue vers le sud (BiFj-118-17-N2-142)

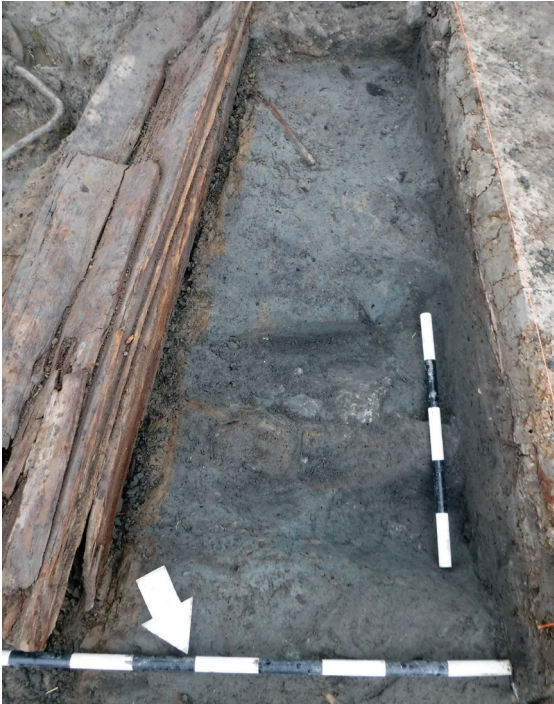
Photo 8.3 - Sous-opération 27A – Dépôt naturel formant le tiers nord de la 1^{re} et 2^e chaussées. La présence d'une ornière est visible au nord. Celle-ci est parallèle à l'axe du chemin – Vue vers le sud (BiFj-118-17-N3-452)

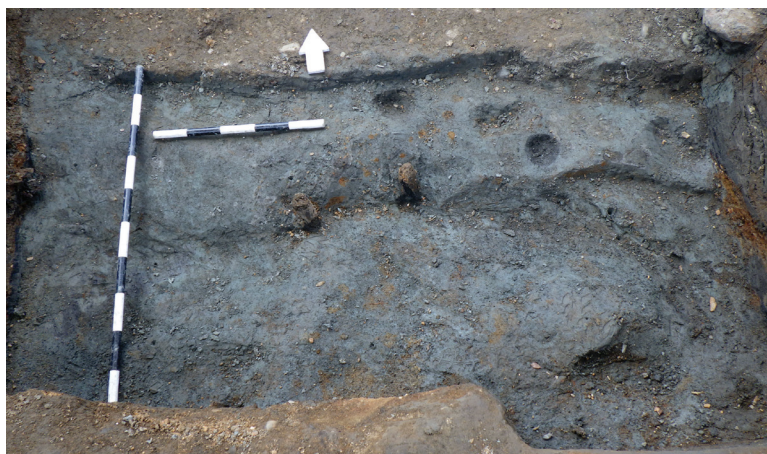
Photo 8.4 - Sous-opération 26H – Piquets ST-123a et 123b localisés dans le lit du ruisseau Glen – Vue vers le nord (BiFj-118-17-N1-306)

Deux piquets quadrangulaires en bois (ST-123a et ST-123b) furent retrouvés dans l'axe du chemin Upper, au niveau du lit du ruisseau Glen (sous-opération 26H ; photos 8.4 et 8.5). Ces deux piquets étaient insérés verticalement dans le sol, à 28 cm l'un de l'autre et selon l'axe que présentait le ruisseau à cet endroit (axe est-nord-est/ouest-sud-ouest). Ils affichaient tous deux un excellent état de préservation. Leurs faces présentaient des traces d'équarrissage à la hache. Leur extrémité inférieure était biseautée et peu profondément enfouie dans le sol (base à 20,08-20,15 m). Leur extrémité supérieure avait été cassée au niveau du sommet de la première couche de sédiments s'étant graduellement accumulés dans le lit du ruisseau entre 1685/1720 et 1780/1800 (C11-9 ; sommet à 20,29-20,31 m ; voir section 8.2). Ils faisaient tous deux 5 cm de côté et une longueur résiduelle de 16 à 21 cm.

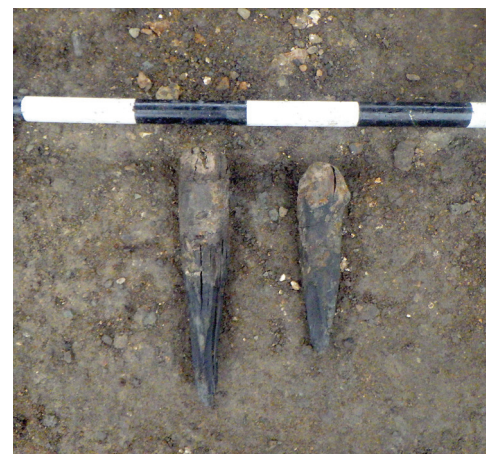
Photo 8.5 - Sous-opération 26H – Piquets ST-123a et 123b extirpés du sol (BiFj-118-17-N2-229)

L'essence de ces pièces de bois a pu être déterminée au terrain par un membre du GRDH, M. Alex Lefrançois-Leduc. L'une était en érable (ST-123a), l'autre en frêne (ST-123b). Leurs datations dendrochronologiques étaient cependant impossibles compte tenu de leur petitesse et elles ne furent donc pas l'objet d'une telle analyse en laboratoire. En raison de leur positionnement stratigraphique, il est toutefois plausible de croire que ces piquets furent insérés dans le sol au cours de la période de 1695-ca 1770.

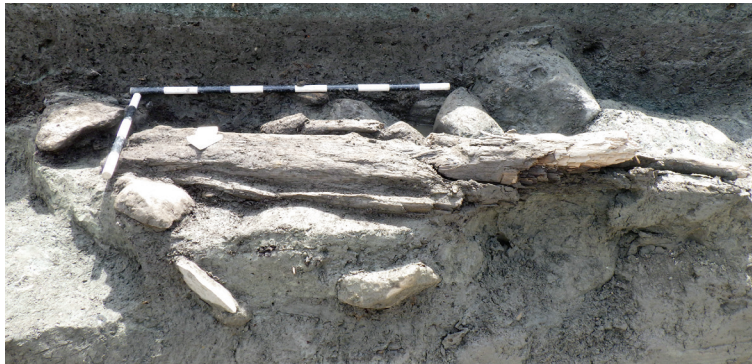
Photo 8.6 - Sous-opération 27G – Aménagement de pierres et de pièces de bois ST-155 formant la 2^e chaussée, portion ouest – Vue vers le sud (BiFj-118-17-N1-564)

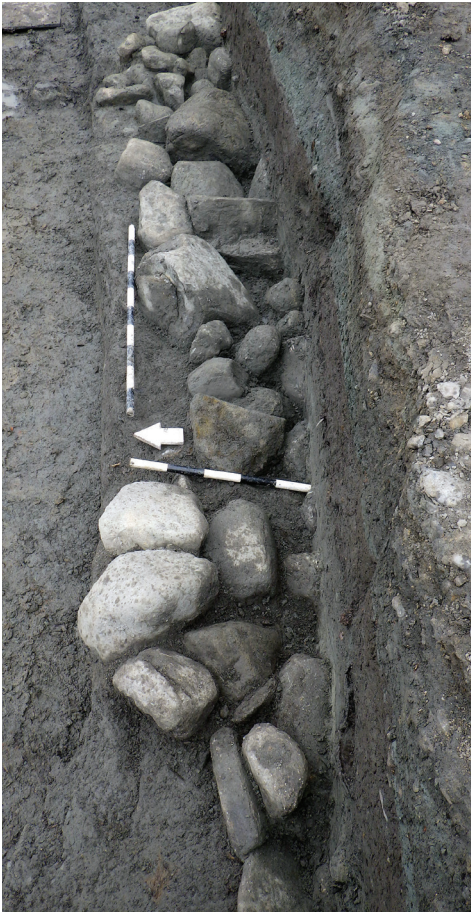
Photo 8.7 - Sous-opération 27J – Aménagement de pierres et de pièces de bois ST-155 formant la 2^e chaussée, portion est – Vue vers l’est (BiFj-118-17-N1-707)

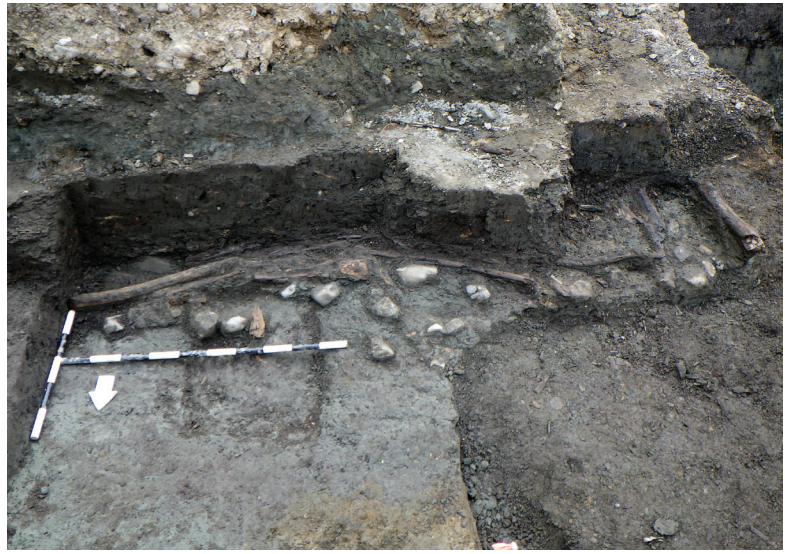
Photo 8.8 - Sous-opération 26F – Aménagement de pierres et de pièces de bois ST-115 formant la 2^e chaussée, portion ouest. Cet aménagement comble une ornière. Celle-ci est parallèle à l’axe du chemin – Vue vers le sud (BiFj-118-17-N2-146)

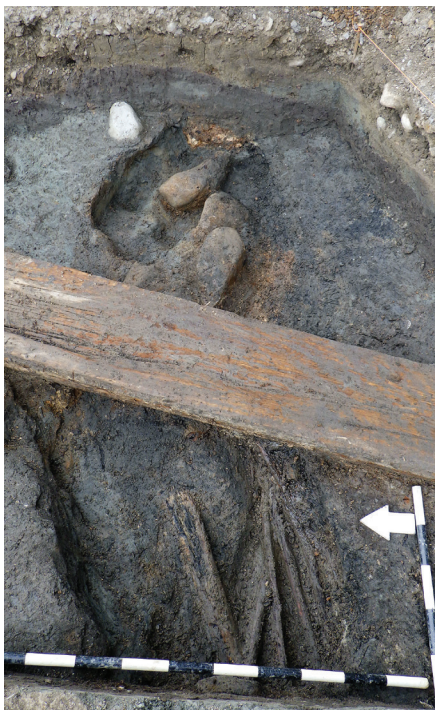
Photo 8.9 - Sous-opération 27E – Dépôt formant la 2^e chaussée. La présence d'une ornière, comblée de pierres et de branchages, est visible au centre. Celle-ci est parallèle à l'axe du chemin – Vue vers l'est (BiFj-118-17-N1-690)

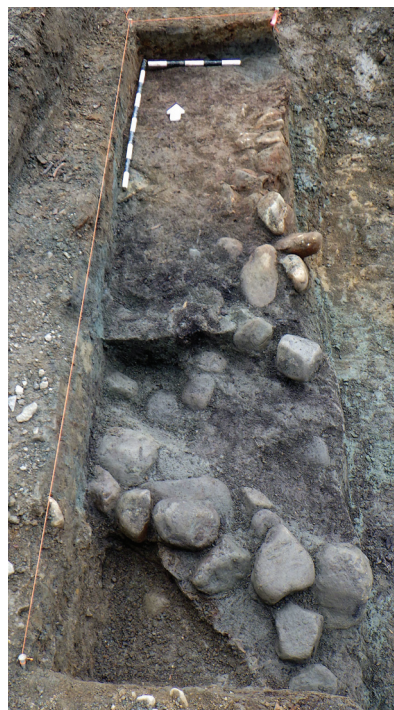
Photo 8.10 - Sous-opération 26J – Aménagement de pierres ST-165 formant la 2^e chaussée. La présence d'une ornière est visible au sud. Celle-ci est parallèle à l'axe du chemin – Vue vers le nord (BiFj-118-17-N2-159)

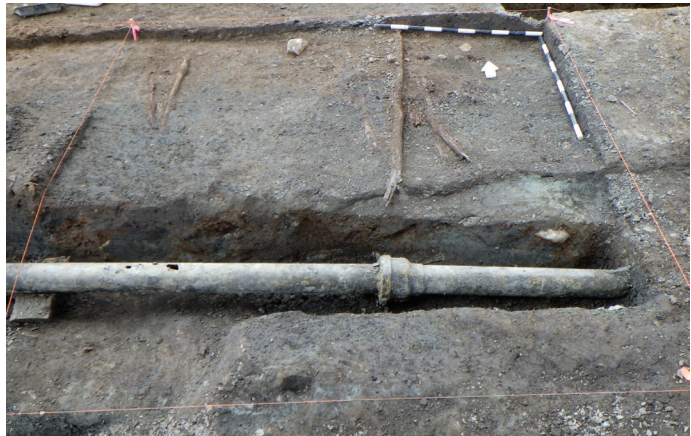
Photo 8.11 - Sous-opération 27C – Dépôt formant la base de la 3^e chaussée et conduite ST-120/ST-156. La présence de pièces de bois disposées perpendiculairement à l'axe du chemin est visible dans le dépôt – Vue vers le nord (BiFj-118-17-N2-605)

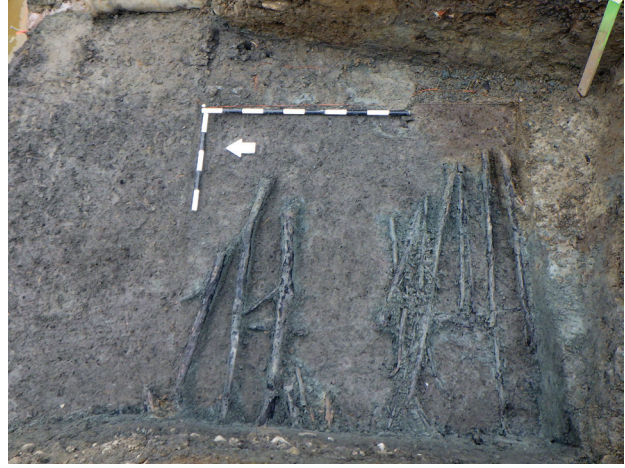
Photos 8.12 - Sous-opération 26F – Dépôt formant la base de la 4^e chaussée. La présence de branches disposées perpendiculairement à l'axe du chemin est visible en surface et à la base de ce dépôt. La flèche de la photo de droite est orientée vers l'ouest – Vue vers le nord (BiFj-118-17-N2-123 et BiFj-118-17-N2-127)

Les terres apportées forment trois dépôts distincts ; les deux premiers apposés lors de l'aménagement même de la chaussée, le dernier pour combler les ornières et cahots s'étant développés au fil du temps à son sommet dans la portion ouest de l'aire d'étude (sous-opération 25A et 25B). Le premier dépôt, qui est constitué d'argile (C1/C3-3 et 4 [sommet], C4/C5-10, C7/C16-25, C12/C18-8, C23-20, C32-8 et C40-8), comprend dans sa portion inférieure des petits rondins de bois dont la présence visait visiblement à renforcer la chaussée (photo 8.12). Il s'agit de branches de feuillus à zones poreuses (chêne, frêne ou orme) présentant un diamètre maximal de 10 cm et longueur maximale de 1,06 m qui furent taillées à la hache et disposées perpendiculairement au chemin, à 12-15 cm l'un de l'autre. L'essence de ces pièces de bois a été déterminée au terrain par M. Alex Lefrançois-Leduc, membre du GRDH.

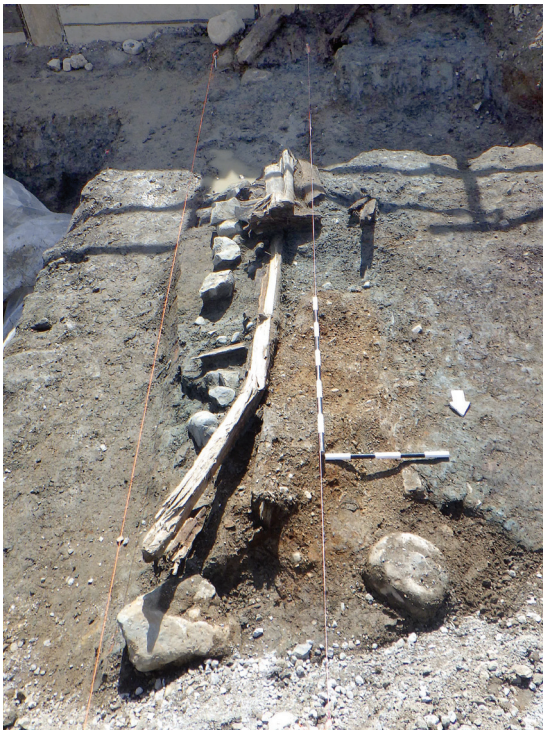
Photo 8.13 - Sous-opération 26A – Aménagement de pierres et de pièces de bois ST-110a formant la 4^e chaussée, portion nord et centrale – Vue vers le sud (BiFj-118-17-N2-064)

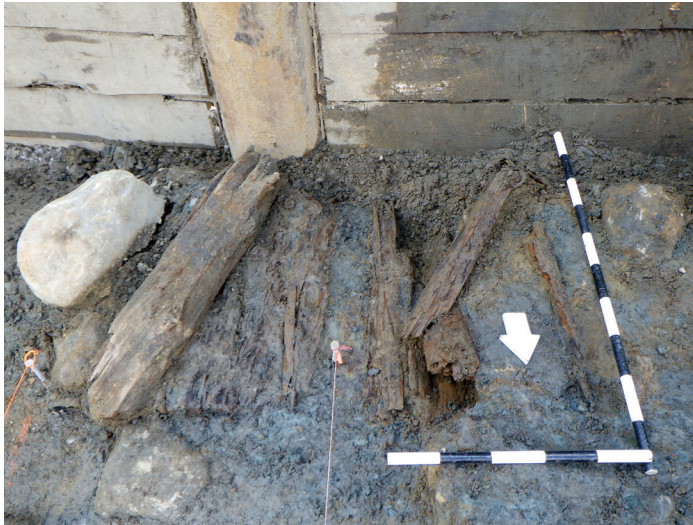
Photo 8.14 - Sous-opération 26A — Aménagement de pierres et de pièces de bois ST-110a formant la 4^e chaussée, portion sud — Vue vers le sud (BiFj-118-17-N2-069)

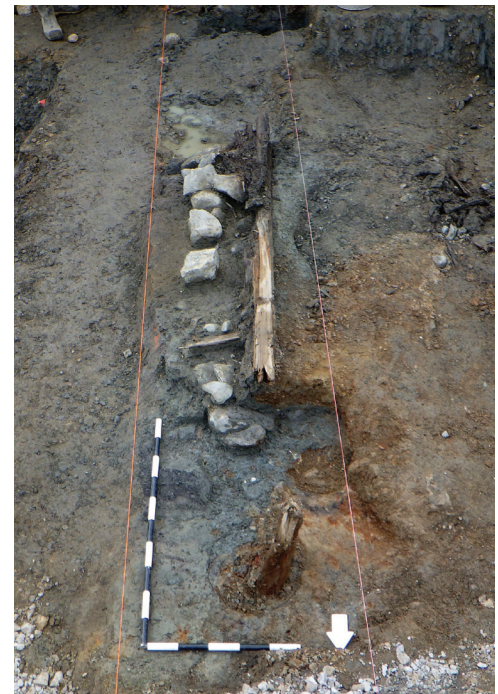
Photo 8.15 - Sous-opération 26A — Poteau en bois ST-110b, portion résiduelle insérée à la verticale dans le sol. L'aménagement de pierres et de pièces de bois ST-110a formant la 4^e chaussée est visible en arrière-plan — Vue vers le sud (BiFj-118-17-N2-084)

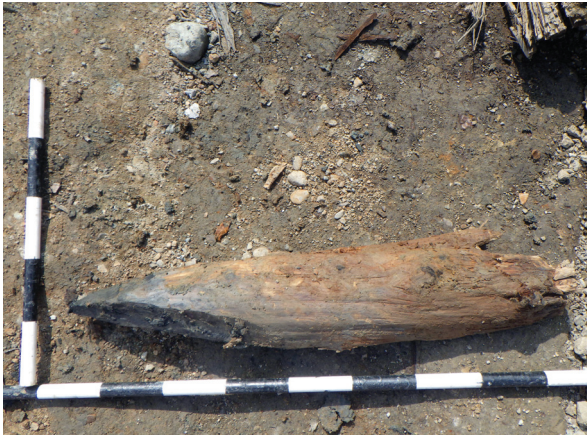
Photo 8.16 - Sous-opération 26A — Poteau en bois ST-110b, portion résiduelle extirpée du sol (BiFj-118-17-N2-092)

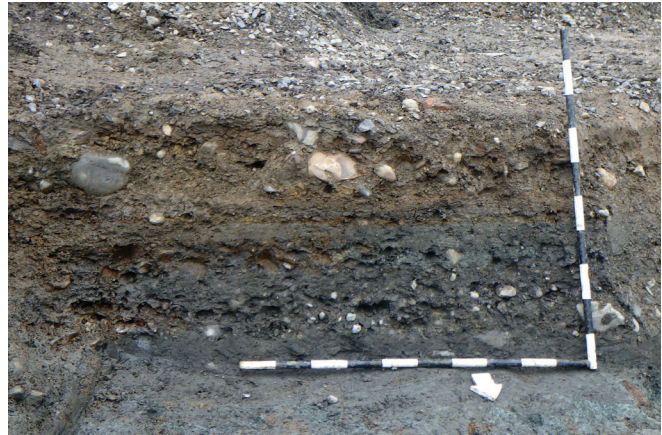
Photo 8.17 - Sous-opération 26F, paroi sud, portion supérieure de la coupe C5 — Séquence de dépôts associés aux chaussées 5 à 7 (chaussées empierrées) — Vue vers le sud (BiFj-118-17-N2-117)

Le cinquième niveau de circulation répertorié correspond à la première chaussée empierrée du chemin Upper Lachine (photo 8.17). Celle-ci fut vraisemblablement aménagée vers 1826-1831. L'assemblage d'objets-témoins récolté dans l'infrastructure de cette chaussée contenait quelques objets produits après 1810, dont des tessons de vaisselle en terre cuite fine blanche. Outre ces tessons de céramique, il contenait également quelques fragments de bouteille, de pipe et de verre, retailles de cuir, objets en fer et métaux et alliages cuivreux non identifiés et ossements d'animaux.

Le sixième niveau de circulation répertorié correspond également à une chaussée empierrée qui fut vraisemblablement aménagée vers 1831 (voir photo 8.17). Ce niveau perdurera jusqu'aux travaux d'aménagement majeurs associés à la construction du mur de soutènement ST-113 bordant le flanc sud du chemin et surplombant le ruisseau Glen vers 1847.

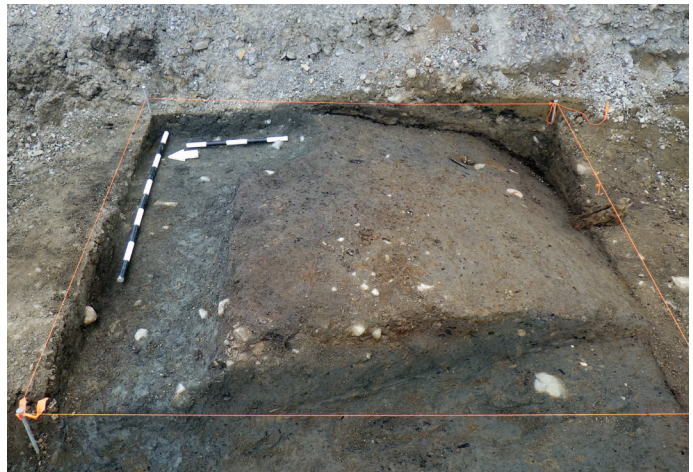
Photo 8.18 - Sous-opérations 26B – Sommet du talus sud du chemin Upper Lachine entre 1831 et 1847 (6^e chaussée) – Vue vers l'est (BiFj-118-17-N4-010)

depuis 1826 environ (section 8.2.2.1). La hauteur du dénivelé passe alors de 1,17 à 1,68 m d'est en ouest 1847 (passant de 21,01 à 20,60 à 21,90-22,28 m d'est en ouest). La pente du talus surplombant le ruisseau demeure toutefois forte et atteint 65 degrés (photo 8.18).

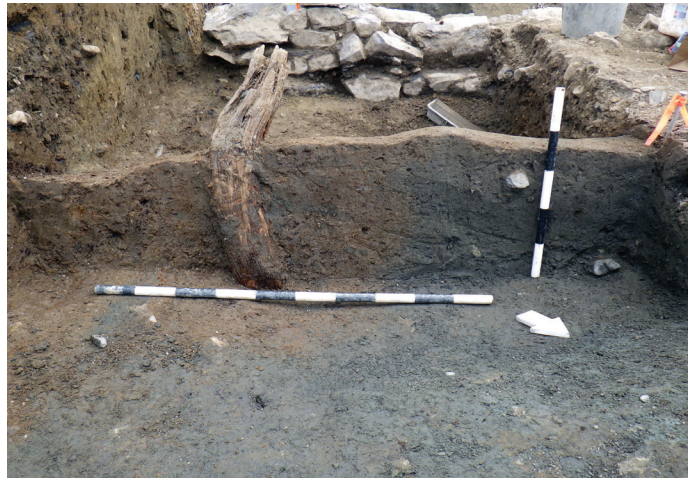
Photo 8.19 - Sous-opérations 26B et 26E – Poteau ST-117 et fosse d'implantation – Vue en coupe vers le sud (BiFj-118-17-N4-039)

Pour assurer la sécurité des voyageurs circulant au haut du talus bordant le ruisseau Glen, un garde-corps (ou garde-fou) fut installé en bordure sud du chemin Upper Lachine, tel que le démontrent les illustrations anciennes produites au cours du deuxième quart du XIX^e siècle (figures 32 à 34). Quelques vestiges de ce garde-corps furent mis au jour lors de l'intervention. Il s'agit de trois poteaux circulaires en bois (ST-117, ST-166 et ST-167) qui prenaient place au sommet du talus bordant le ruisseau Glen, lequel était distant de 0,75 à 1,20 m du futur mur de soutènement ST-113 (ca 1847-1894/1898). Distant de 4,65-4,80 m les uns des autres, ces poteaux étaient profondément insérés dans le sol (base à 20,86-21,49 m). Ils présentaient un diamètre de 20 à 25 cm et une longueur résiduelle de 77 à 104 cm. Ils furent cassés au niveau de la chaussée lors de leur abandon (sommet à 21,90-22,26 m). Seule la fosse d'implantation du poteau ST-117 fut fouillée (lot 26B6/26E10). Celle-ci présentait un diamètre de 60-66 cm et incluait de quelques objets datés du XVIII^e et de la première moitié du XIX^e siècle (photo 8.19). Mentionnons que le poteau ST-117 n'était pas droit ; il présentait une courbe inhabituelle.

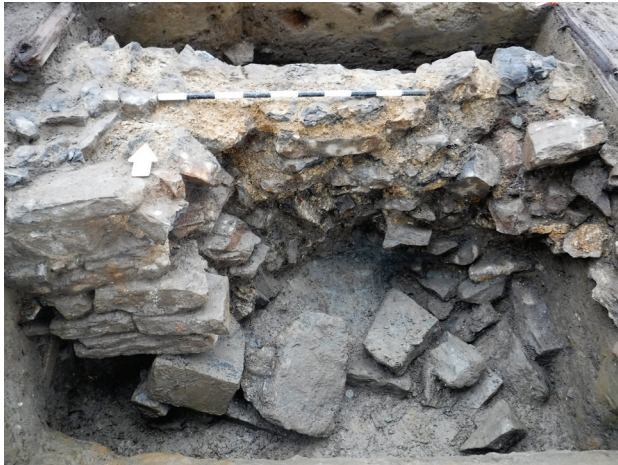
Photo 8.20 - Sous-opérations 25C et 26D — Mur de soutènement sud du chemin Upper Lachine ST-113, parement sud. Une portion de cet ouvrage a été tronqué par un creusement moderne (ca 1890) se trouvant sous la passerelle ST-147 — Vue vers le nord (BiFj-118-17-N3-117)

Deux segments du mur de soutènement sud du chemin Upper Lachine (ST-113), totalisant 34,5 m de longueur, furent partiellement dégagés lors de l'intervention. L'état de préservation de cette maçonnerie est relativement mauvais, car elle fut tronquée en plusieurs endroits et/ou fortement dérasée (21,44-22,16 m) par les aménagements ultérieurs (photos 8.20 et 8.21). Son parement sud, exposé aux intempéries lors de sa vie utile, est aussi apparu affaibli (joints évidés et mortier

Il s'agit d'un ouvrage à parement double avec blocage relativement massif qui présente une largeur de 0,95 à 1,20 m et une hauteur résiduelle de 0,43 à 1,37 m. Sa base se situe à une altitude jouant autour de 20,60 m à l'ouest (vis-à-vis lot 1666) à 21,01 m à l'est (vis-à-vis lot 1670). Son parement nord présente un empattement faisant une hauteur de 13 cm et une largeur d'au plus 15 cm (photo 8.23). Sa maçonnerie est composée de pierres calcaires de petite à moyenne dimension (20-40 x 20-25 x 5-10 cm), ébauchées, équarries et parfois taillées (récupération), disposées à plat et en panneresse, parfois en boutisse et liées par un mortier sableux gris jaunâtre. Son appareil et ses assises sont irréguliers. Ses parements sont apparus plus ou moins bien dressés lors de leur dégagement (liés au mauvais état de préservation ?).

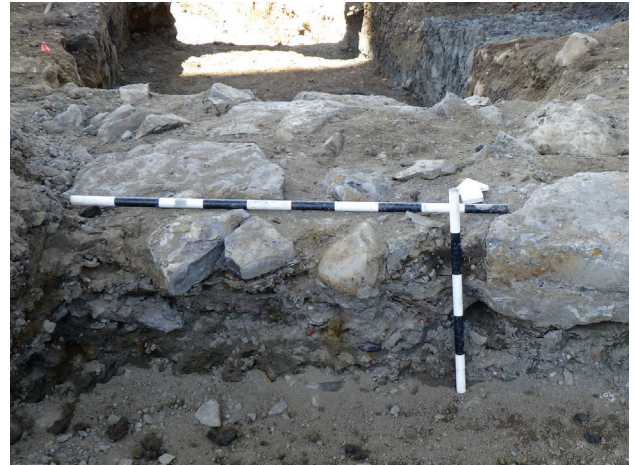
Photo 8.21 - Sous-opération 25D — Mur de soutènement sud du chemin Upper Lachine ST-113, parement sud — Vue vers le nord (BiFj-118-17-N1-135)

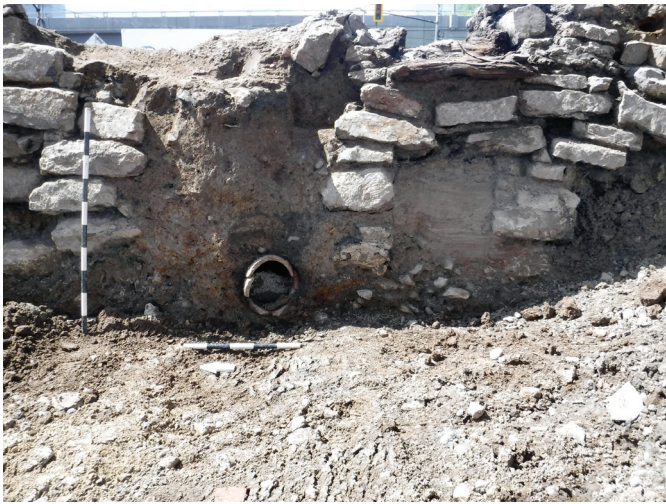
Photo 8.22 - Sous-opération 25F, coupe C35 — Mur de soutènement sud du chemin Upper Lachine ST-113, parement sud — Vue vers le nord (BiFj-118-17-N3-364)

partiellement désagrégé, certaines pierres affaissées) (photo 8.22). Les données récoltées permettent toutefois de bien décrire cet ouvrage.

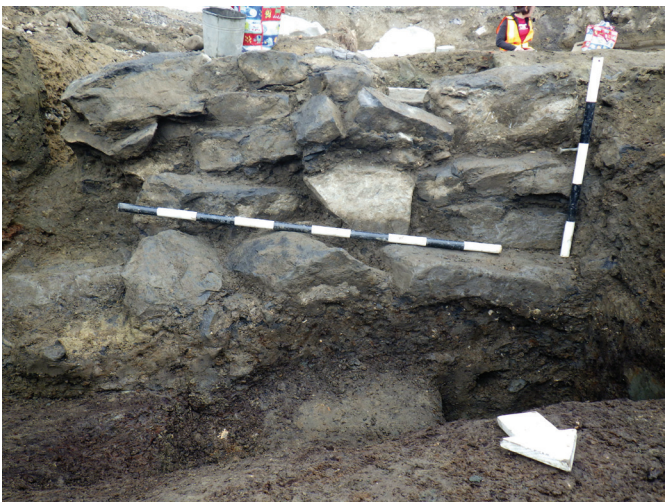
Photo 8.23 - Sous-opérations 25C et 26E — Mur de soutènement sud du chemin Upper Lachine ST-113, parement nord. L'empattement nord de cet ouvrage ainsi que les remblais sur lesquels il repose sont visibles sur le cliché — Vue vers le sud (BiFj-118-17-N4-091)

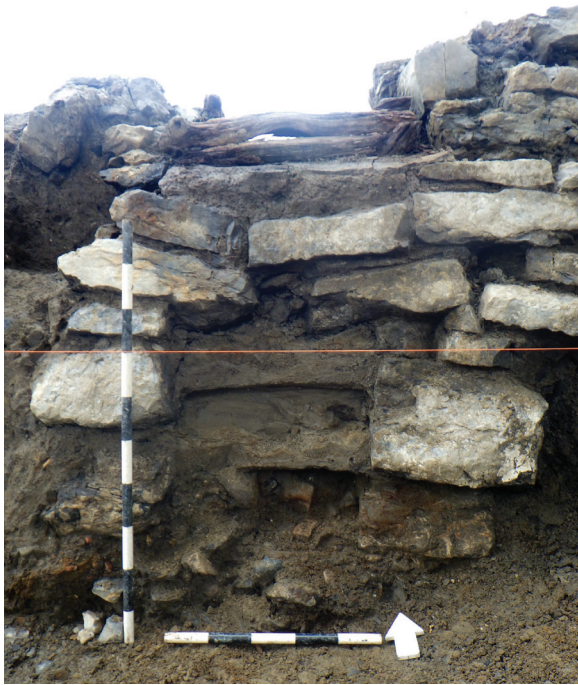
Photo 8.24 - Sous-opération 25F — Mur de soutènement sud du chemin Upper Lachine ST-113, parement sud. Détails de l'ouverture des canalisations en pierre ST-149 et en bois ST-161 — Vue vers le nord (BiFj-118-17-N2-693)

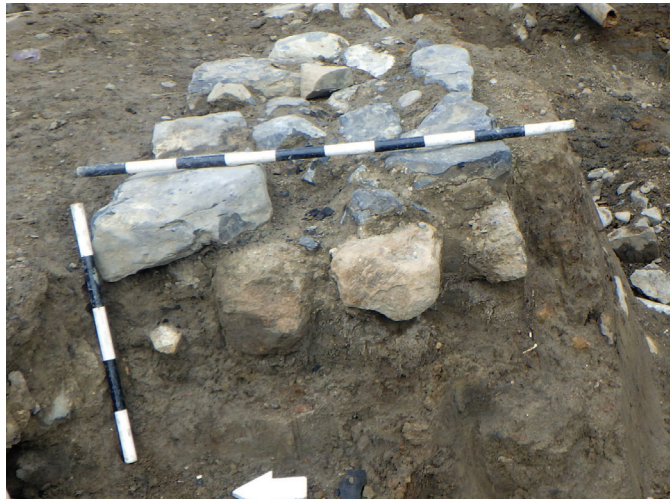
Photo 8.25 - Sous-opération 25F – Mur de soutènement nord du chemin Upper Lachine ST-161, segments résiduels présents à l'ouest de la canalisation en pierre ST-149 – Vue vers l'est (BiFj-118-17-N2-701)

Les deux segments formant la portion résiduelle du mur de soutènement nord du chemin (ST-161) furent entièrement dégagés (photo 8.25). Ces derniers se localisent à l'ouest de la canalisation en pierre ST-149 à laquelle le mur devait être imbriqué, sinon adossé. La jonction de ces deux ouvrages n'était cependant pas préservée.

Selon les données disponibles, le mur de soutènement nord du chemin ST-161 aurait présenté une longueur d'au moins 10,40 m. Il aurait composé le flanc sud du caniveau nord du chemin, dont les eaux se seraient écoulées dans la canalisation en pierre ST-149 entre 1847 et 1880. Dans sa portion la plus large, vis-à-vis la canalisation ST-149, le caniveau aurait fait une largeur de près de 2 m. Dans sa portion la moins large, il aurait fait une largeur d'au plus 1 m. On suppose que, en raison des efforts particuliers faits pour sa construction, le caniveau devait se poursuivre plus à l'ouest et servir à récupérer les eaux de ruissellement en provenance de la pente de la falaise Saint-Jacques. Il semble que le caniveau ne se poursuivait pas à l'est de la canalisation ST-149. Si tel avait été le cas, ses vestiges auraient été observés dans ce secteur lors de l'intervention.

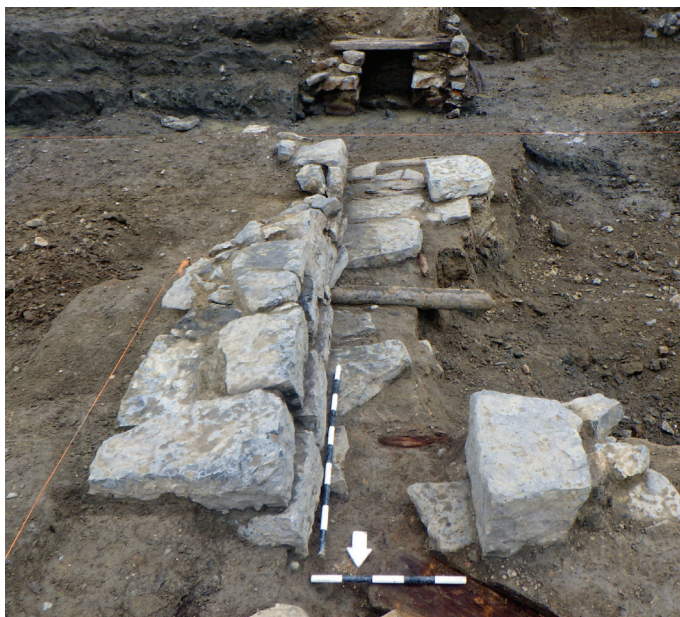
Photo 8.26 - Sous-opérations 25F et 27B – Canalisation en pierre ST-149, segment résiduel de la portion nord. Le percement du fond de la canalisation lors de l'installation de la conduite principale d'aqueduc ST-120/ST-156 en 1880 est visible sur le cliché – Vue vers le sud (BiFj-118-17-N2-668)
