Reconstruction de l'échangeur Turcot

Projet 154-03-0636 ; Dossier n° 1301-16-AD01

Interventions archéologiques 2017 - Site BiFj-118 - Volume 1

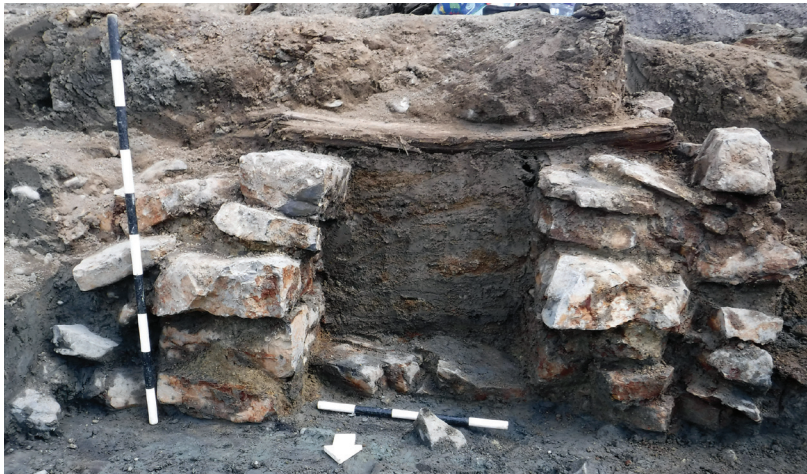
Photo 8.27 - Sous-opération 25F – Canalisation en pierre ST-149, vue en coupe du segment résiduel de la portion sud. L'ensemble des composantes de cet ouvrage ainsi que les sédiments présents à l'intérieur sont visibles sur le cliché – Vue en coupe vers le sud (BiFj-118-17-N3-359)

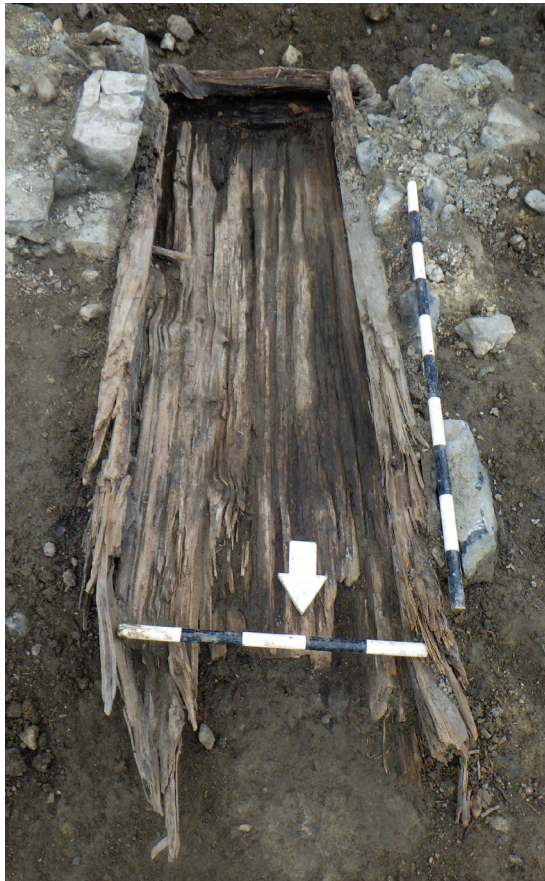
Photo 8.28 - Sous-opération 25F – Canalisation en bois ST-160, segment résiduel de l'extrémité sud – Vue vers le sud (BiFj-118-17-N2-695)

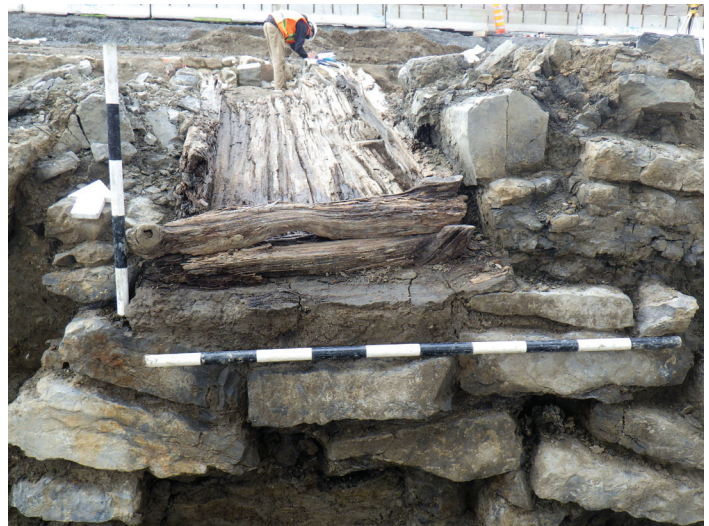
Photo 8.29 - Sous-opération 25F – Canalisation en bois ST-160, segment résiduel de l'extrémité sud, détails de sa jonction avec le mur de soutènement ST-113 – Vue vers le nord (BiFj-118-17-N4-735)

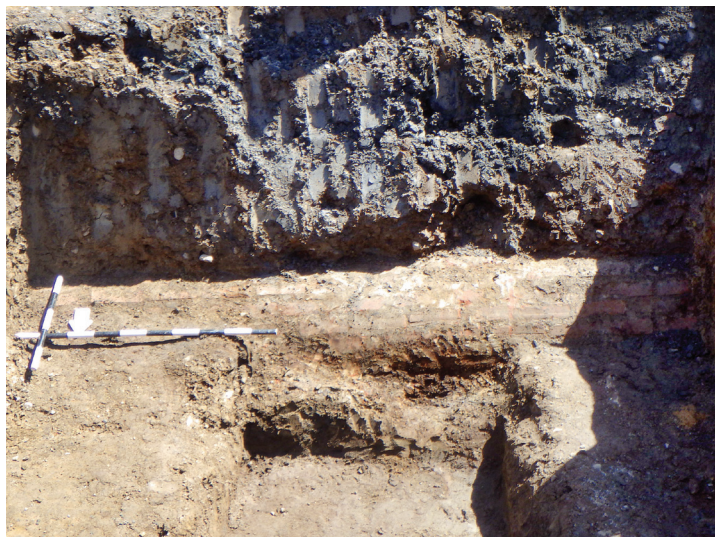
Photo 8.30 - Sous-opération 25A – Canalisation en brique ST-111 – Vue vers le sud (BiFj-118-17-N2-036)

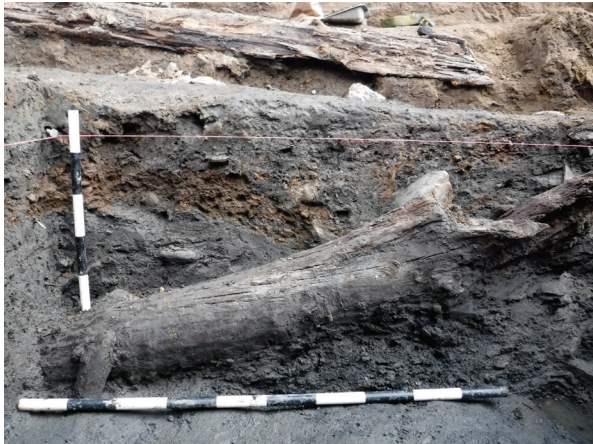
Photo 8.32 - Sous-opération 26C, paroi sud, coupe C9 – Séquence des remblais composés de sédiments alluvionnaires et apposés dans et aux abords du ruisseau Glen entre 1826 et 1847. Une pièce de bois correspondant à un ancien tronc d'arbre est visible sur le cliché – Vue vers le sud (BiFj-118-17-N3-086)

La première phase de rehaussement (1826-1847) concerne une série de quatre remblais (couches C6/C10-14 à 18, C7/C16-20 à 23 et 18, C35-39 à 43) qui furent apposés sur les sédiments alluvionnaires datant d'avant 1720-1768 (couches C6/C10-19, C7/C16-24). Ces remblais sont très hétérogènes. Leur composition est identique aux sédiments alluvionnaires s'étant accumulés naturellement dans le lit du ruisseau après 1720/1768 (couches C11-4 à 9). Ils sont donc probablement issus du creusement de ces sols. Il s'agit de dépôts composés d'un mélange de limon sablo-argileux ou d'argile limoneuse brune, grise ou gris bleuté foncé et de sable brun, brun-roux ou gris. Ils incluent dans leur masse une quantité variable de fragments de briques, de charbons de bois, de particules, nodules et joints de mortier, de particules de chaux, de tanin (morceaux, copeaux et fibres de bois ainsi que des noix de Grenoble) et de matières végétales en décomposées ainsi que plusieurs objets aux fonctions diversifiées témoignant de la présence d'habitations et de tanneries aux abords du ruisseau à partir de 1720 (tannerie de Gabriel Lenoir dit Rolland). Parmi les objets récoltés dans ces dépôts, on note la présence de plusieurs contenants en céramique (TCG avec et sans glaçure, faïence blanche, *creamware*, *pearlware*, mais surtout en TCF blanche) et en verre (incolore au

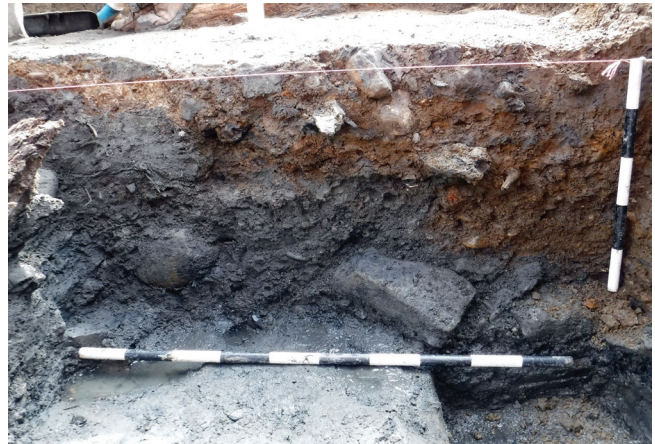
Photo 8.33 - Sous-opération 26C, paroi ouest, coupe C10 – Séquence des remblais composés de sédiments alluvionnaires et apposés dans et aux abords du ruisseau Glen entre 1826 et 1847. Les dépôts qui formèrent pendant un certain temps la berge sud du ruisseau (à gauche) sont dissociables de ceux l'ayant ultimement comblés (à droite) – Vue vers l'ouest (BiFj-118-17-N3-089)

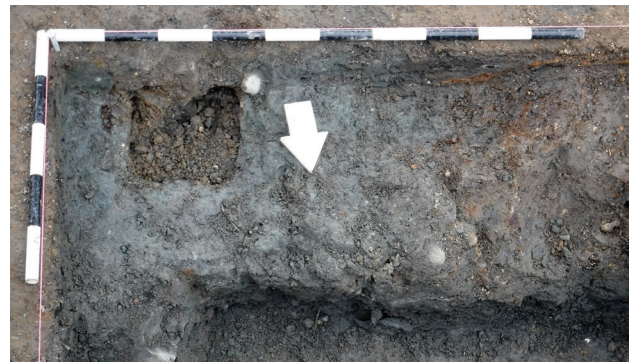
Photo 8.34 - Sous-opération 26C – Sommet du négatif quadrangulaire ST-170 – Vue vers le sud (BiFj-118-17-N3-032)

Le négatif laissé par le retrait d'un poteau quadrangulaire en bois (ST-170), qui fut inséré verticalement dans le sol sans l'aménagement d'une fosse, a été documenté au sommet de l'avant-dernier remblai apposé en marge sud du ruisseau Glen entre 1826 et 1847 (couches C6/C10-16 et C7/C16-22) (photo 8.34). Il présentait 20 à 22 cm de côté et une profondeur de 27 cm (base à 20,55 ; sommet à 20,82 m). Il fut comblé par le dernier remblai apposé en marge sud du ruisseau Glen entre 1826 et 1847 (couches C6/C10-14 et C7/C16-20 ; lot 26C4). L'étalement de ce dépôt marque donc l'abandon du poteau.

La fonction de ce poteau n'a pu être déterminée. D'après sa localisation (sous-opération 26C), il serait associé à l'occupation du lot 1668. Il pourrait avoir servi à soutenir un petit quai, un pont ou une passerelle rudimentaire, aménagé en bordure du ruisseau Glen ou permettant de la surplomber pour faciliter le travail de rivière exécuté par les tanneurs (nettoyage des peaux). Cet aménagement aurait été composé de quelques planches ou rondins de bois posés sur des poteaux de soutien. La présence de rondins (sans numéros de ST) fut d'ailleurs notée au sommet du dernier remblai appliqué, tout juste en marge ouest de la sous-opération 26C (voir coupe C6/C10). Ces pièces pourraient aussi correspondre à un tel aménagement.

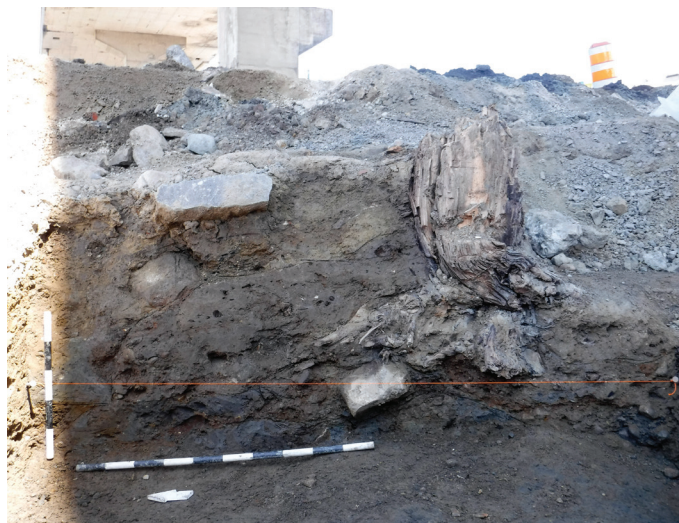
Photo 8.35 - Sous-opération 25C, paroi est, coupe C7 – Séquence des remblais de rehaussement appliqués en marge sud du mur de soutènement sud du chemin Upper Lachine ST-113 entre 1847 et 1880. La souche d'arbre présente en marge du ruisseau est visible sur ce cliché – Vue vers l'est (BiFj-118-17-N3-109)

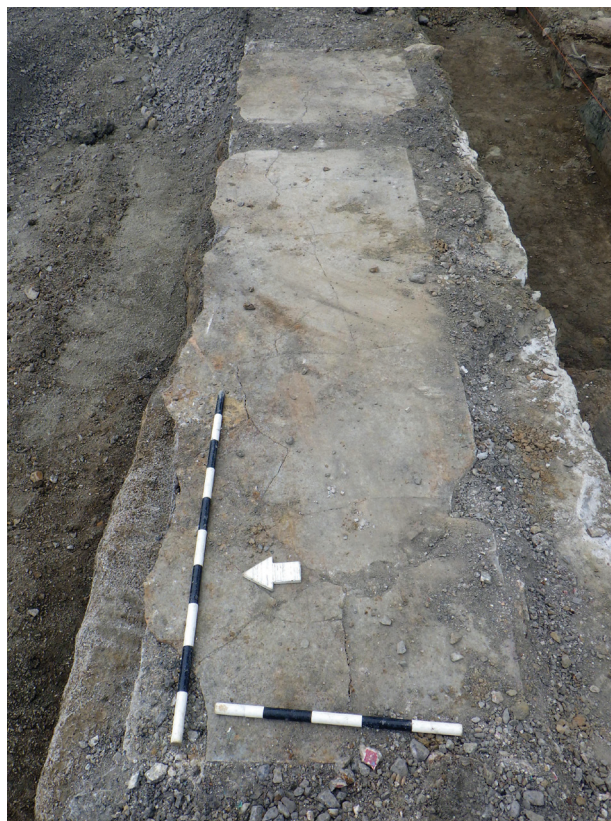
Photo 9.1 - Sous-opération 25E – Dalle de béton ST-137 – Vue vers l'est (BiFj-118-17-N4-536)

Le vestige de la dalle de béton de la galerie avant de l'édifice à logement de 1926/1947-1969 (ST-137) fut entièrement dégagé (photo 9.1). Il s'avérait être incomplet ; seul son coin sud-ouest subsistait sur une longueur de 5,25 m et une largeur de 1,44 m. Cet ouvrage bétonné est composé d'une semelle au sud et d'une dalle de béton au nord. La dalle de béton présente une surface lisse et plane et une épaisseur de 0,05 m (21,96/22,02-21,91/21,97 m). Elle fut coulée le long de la semelle de béton. Cette semelle, dont le sommet fut dérasé, fait une hauteur résiduelle de 0,20 m (21,95/22,05-21,75/21,85 m). Une portion du coffrage de la semelle (armature en bois et clous) était toujours visible le long de son parement nord.

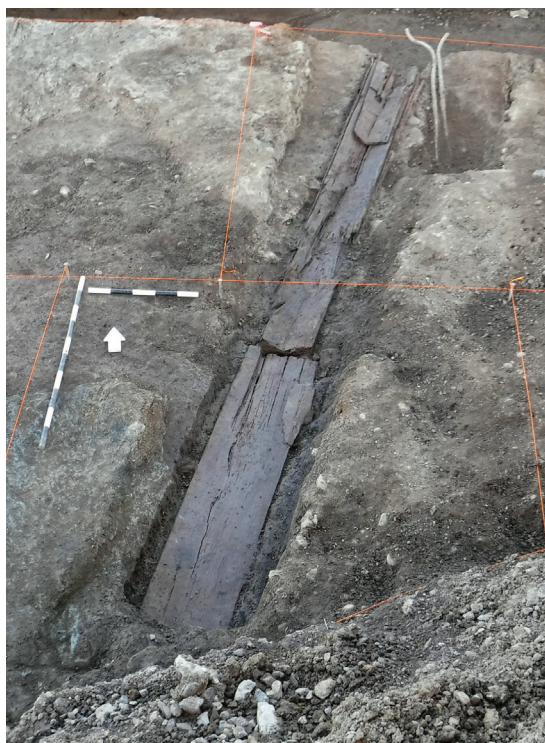
Photo 9.2 - Sous-opération 27A et 27E — Canalisation en bois ST-150, avec son couvercle. Le mode d'assemblage de deux des sections est visible sur le cliché — Vue vers le nord (BiFj-118-17-N3-393)

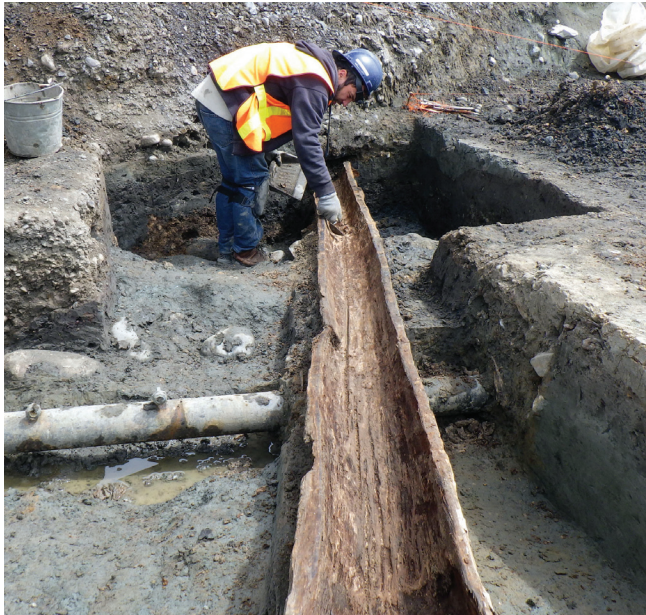
Photo 9.3 - Sous-opérations 27A et 27E – Canalisation en bois ST-150, sans son couvercle et les sédiments présents à l'intérieur – Vue vers le sud (BiFj-118-17-N1-725)

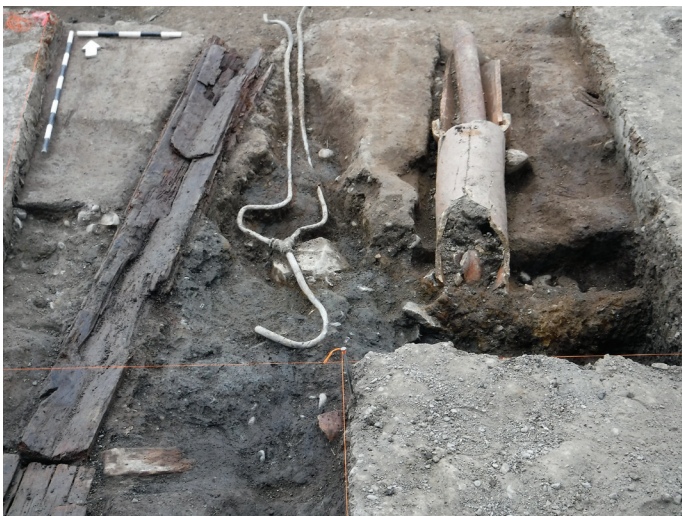
Photo 9.4 - Sous-opération 27A – Conduites d'aqueduc ST-154 (au centre), conduite d'égout ST-153 (à droite) et canalisation ST-150 (à gauche) – Vue vers le nord (BiFj-118-17-N3-441)

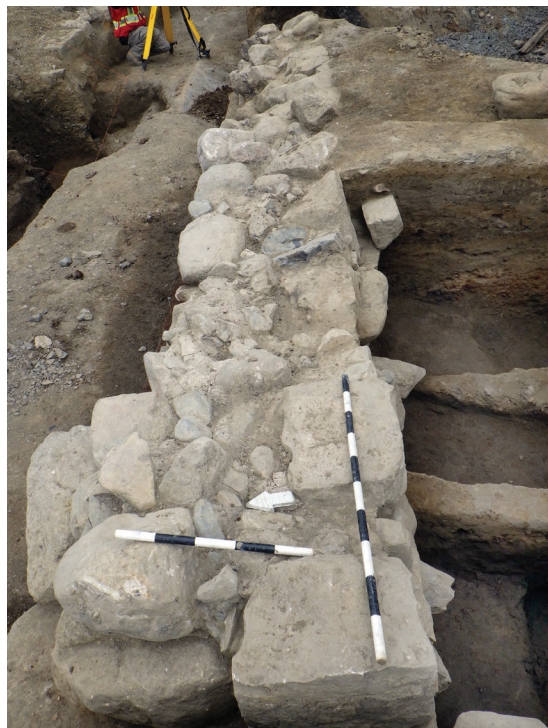
Photo 9.5 - Sous-opération 26V – Jonction des fondations ST-134 et ST-135 – Vue vers l'est (BiFj-118-17-N4-530)

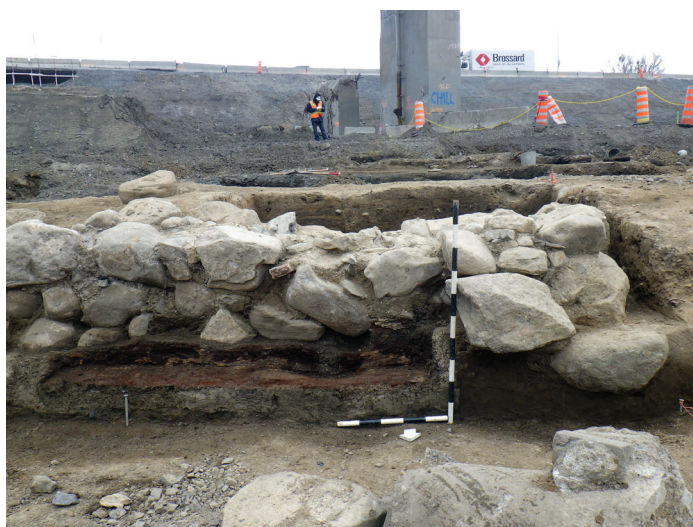
Photo 9.6 - Sous-opération 26V – Jonction des fondations ST-134 et ST-135 et jonction du bassin ST-168 et de la canalisation en bois ST-143 – Vue vers le sud (BiFj-118-17-N4-498)

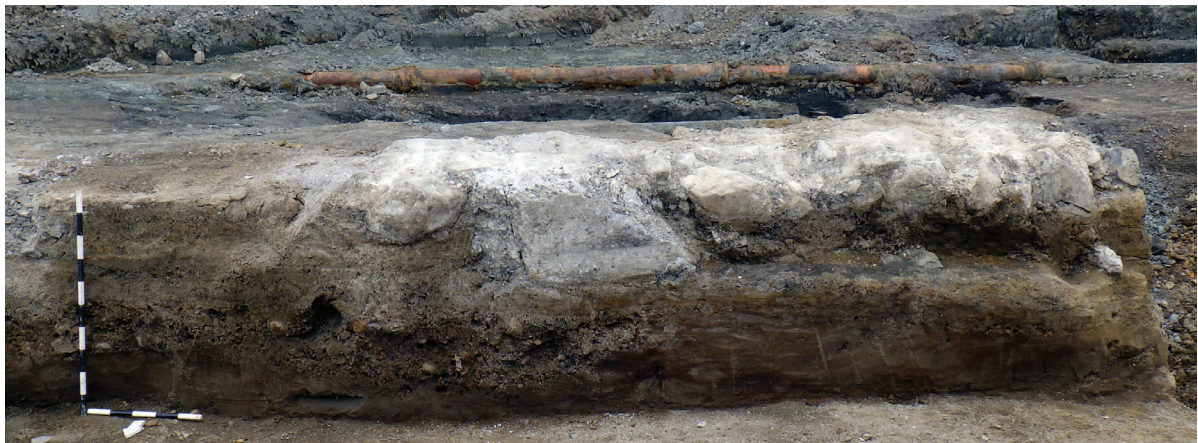
Photo 9.7 - Sous-opération 26V – Jonction des fondations ST-136 et ST-173 – Vue vers le sud (BiFj-118-17-N4-495)

Seul le coin sud-est des fondations du carré de l'allonge de la maison de 1808-1923 subsistait (ST-136 et ST-173 ; photo 9.7). Il fut dégagé dans son entièreté. Le mur sud (ST-173) était préservé sur une longueur de 4 m et une hauteur de 0,32-0,52 m (22,09/22,18-21,66/21,77 m). Le mur est (ST-136) était conservé sur une longueur de 0,20 m et une hauteur de 0,52 m (22,14/22,18-21,66 m). La profondeur d'enfouissement de ces fondations est moindre que celle du carré initial de fondation de la maison, preuve que la superstructure en bois qu'il devait initialement supporter était moins imposante que la superstructure en pierre et bois de la maison.

Il s'agit d'ouvrages à parement double avec blocage liés par un mortier de sable grossier gris et composé de moellons bruts de petite à moyenne dimension (28-45 x 17-31 x 12-25 cm). Dépourvus de fruits et d'empattement, ils présentent des parements plus ou moins bien dressés et une largeur oscillant autour de 0,55 m pour le mur est (ST-136) et de 0,76 m pour le mur sud (ST-173). Leurs appareils et assises sont irréguliers. Tout comme la fondation sud du carré initial de la maison (ST-135), la portion supérieure du parement intérieur ces ouvrages fut recouverte par une couche de béton. Cette couche de béton dénote vraisemblablement la réutilisation des fondations du premier bâtiment dans la construction de l'édifice à logement en 1923.

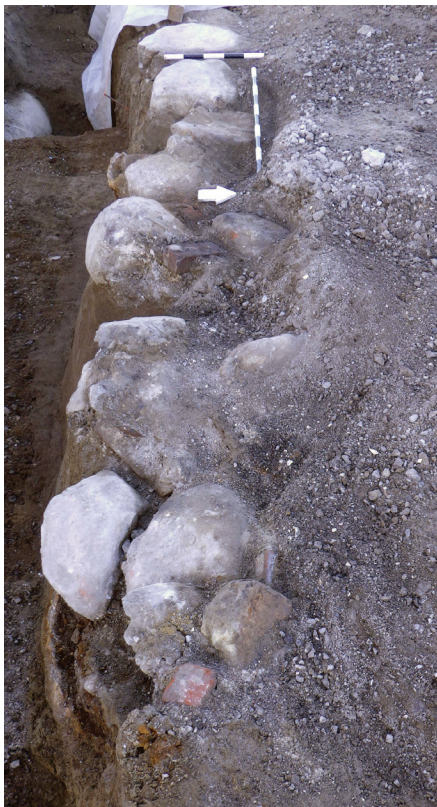
Photo 9.8 - Sous-opération 25F, extrémité est – Dallage de moellons ST-142, portion préservée au sud – Vue vers l'est (BiFj-118-17-N1-424)

dallage couvrait apparemment à l'origine tout l'espace intérieur de ce bâtiment. Seules deux portions étaient toutefois intactes : l'une localisée à l'intérieur de l'allonge de la maison de 1808-1923 (4 x 0,65 m), l'autre à l'arrière de cette demeure (3,30 x 8,70 m) (photos 9.8 et 9.9). Cette dernière portion était préservée sur toute sa largeur (axe est-ouest). Le reste des vestiges du dallage étaient constitués de moellons dispersés çà et là, notamment à l'intérieur du carré initial de la maison de 1808-1923 (couche C24-4).

Le dallage est constitué d'un lit de moellons bruts de moyenne dimension (20-25 x 44 x 49 cm), couchés à plat et disposés serrés sur un seul rang. Les interstices présents entre les moellons sont comblés par un amalgame de matériaux de construction (fragments de béton et de briques rouges communes, pierres de cale) et de déchets industriels divers (scories, fils électriques, fragments de plastique, culot d'ampoules, broche métallique, tuyau de cuivre, pinceau, etc.). L'aménagement présente une épaisseur de 23 à 25 cm. Sa surface est relativement plane et affleure à une altitude variant entre 21,70 et 21,60 m, soit 0,48 à 0,58 m sous le sommet dérasé des fondations sur lesquelles l'édifice prenait en partie appuie (ST-134, ST-135, ST-136 et ST-175). Il est probable que ce dallage ait formé le plancher de la cave de cet édifice. Cette cave devait faire quatre à cinq pieds de hauteur si l'on se fie à l'altitude du plancher et du niveau probable du chemin Upper Lachine à l'époque de sa construction (estimé à plus de 22,50 m).

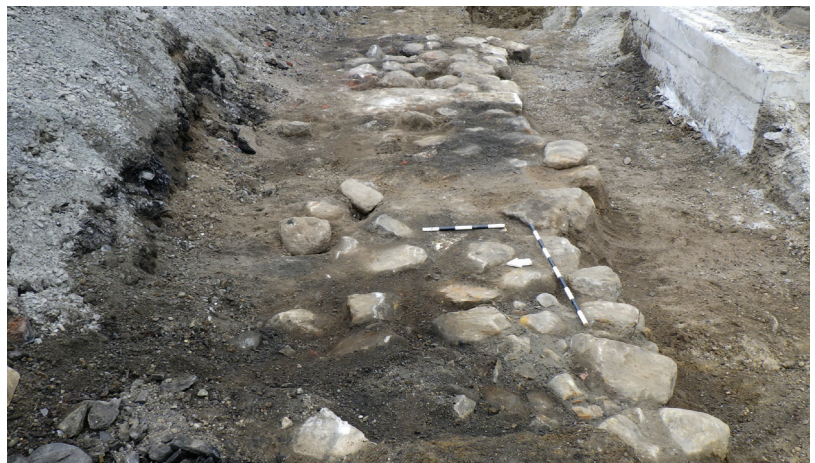
Photo 9.9 - Sous-opération 25F, extrémité est – Dallage de moellons ST-142, portion préservée au nord – Vue vers l'est (BiFj-118-17-N1-416)

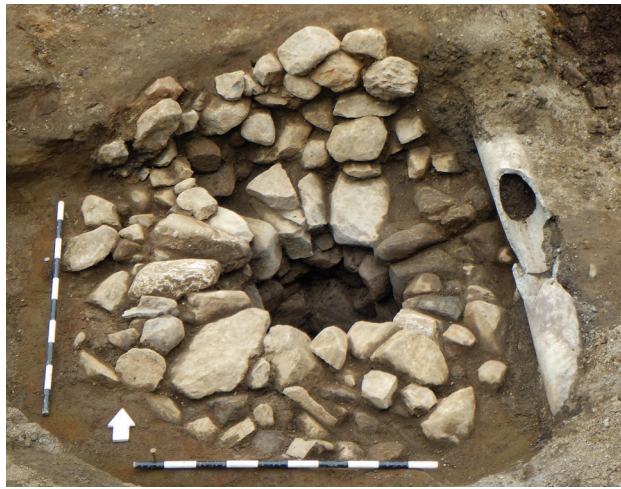
Photo 9.10 - Sous-opération 26Z – Puits ST-152 – Fin de fouille – Vue vers le nord (BiFj-118-17-N2-585)

Le puits ST-152 fut entièrement dégagé à son sommet et fouillé à l'intérieur (photo 9.10). Il est incomplet ; seule sa portion enfouie subsiste sur une hauteur de 0,69 à 1,40 m (19,85/20,56-19,11/19,16 m). La cheminée de cet ouvrage est constituée d'une maçonnerie sèche à parement unique et à blocage extérieur (bourrage arrière). Le parement est composé de moellons bruts et de quelques pierres calcaires partiellement ébauchées de moyenne dimension (15 x 20-40 x 30-50 cm). Ces pierres ont été disposées en boutisse, couchées à plat et parfois de chant, de façon à former un plan intérieur de forme circulaire d'un diamètre de 0,60 m et un profil intérieur de forme parfaitement cylindrique. Son appareil et ses assises sont toutefois plus ou moins réguliers.

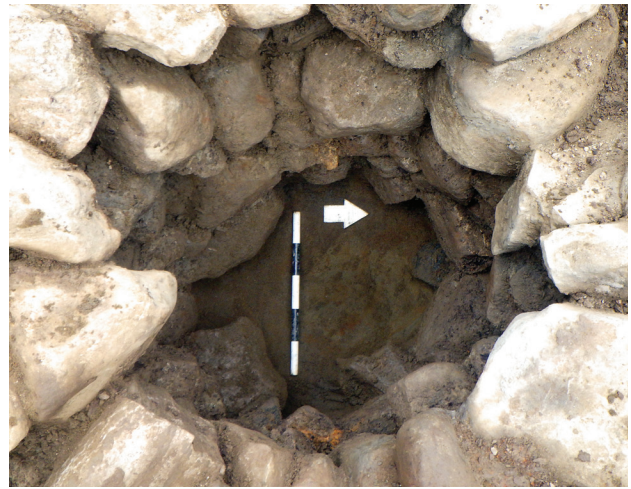
Photo 9.11 - Sous-opération 26Z – Fond du puits ST-152 – Vue vers l'ouest (BiFj-118-17-N2-577)

Le blocage extérieur est constitué de petits moellons (5-12 x 5-15 x 8-25 cm) disposés à tout venant et, entre les interstices, de sols de remplissage constitués d'argile gris jaunâtre à gris-bleu stérile (lot 26Z12). La forme extérieure de la cheminée arbore un plan circulaire irrégulier et un profil droit. Son diamètre oscille autour de 1,95 m. L'épaisseur des murs atteint environ de 0,68 m. En ce qui concerne la base de l'ouvrage, elle est constituée par le sol naturel sur lequel il repose, à savoir, un sable moyen durci et oxydé au sommet (26Z13 ; photo 9.11). Sa surface se présente sous la forme d'une petite cuvette qui passe d'une altitude de 19,16 m sur les bords à 19,05 m en son centre. Quelques clous et autres petits fragments d'objets en fer non identifiables reposaient à son sommet.

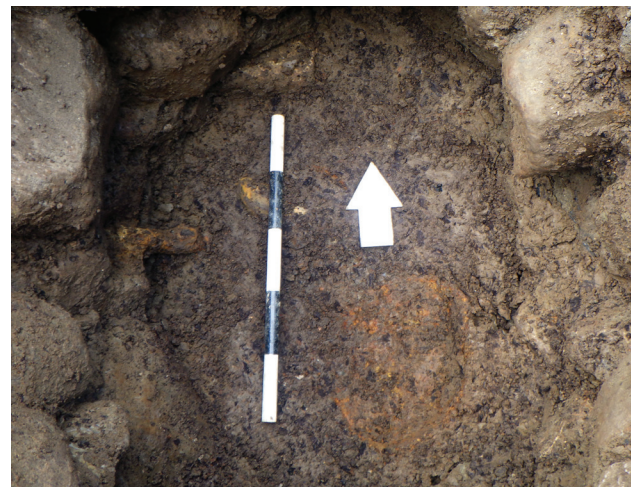
Photo 9.12 - Sous-opération 26Z – Puits ST-152, en cours de fouille. La surface du dépôt d'abandon est visible sur le cliché – Vue vers le nord (BiFj-118-17-N2-573)

Sa portion intérieure fut comblée lors de son abandon par des sols incluant quelques rejets de production de tannage (essentiellement fibres et copeaux de bois partiellement décomposés) (lot 26Z10 et 26Z11; photo 9.12) et par ses propres débris de démolition (couche C24-16 lot 26Z9). Ces sols recélaient aussi de nombreux objets-témoins dont un couteau à ébrouer. Aucun de ces objets

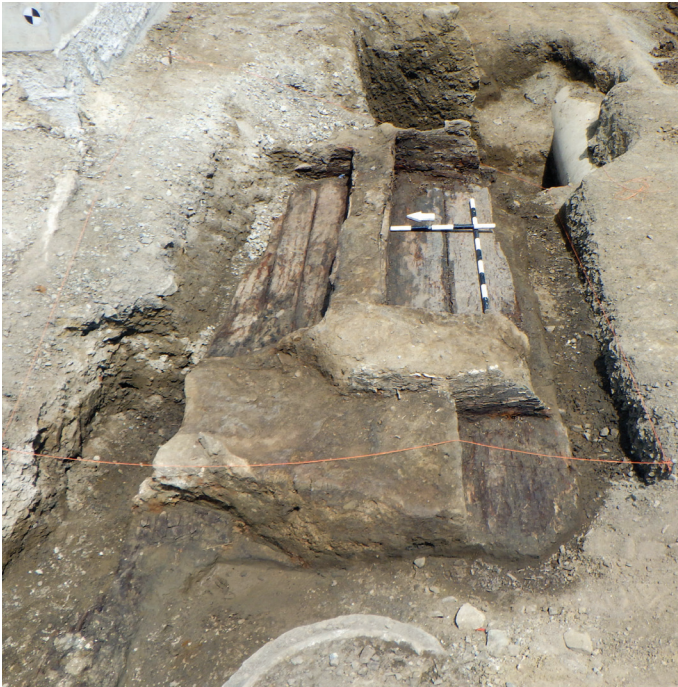
Photo 9.13 - Sous-opérations 26W et 26Z – Bassins ST-138, ST-139 et ST-145 et cuve ST-148 – Vue vers l'est (BiFj-118-17-N2-487)

Les vestiges de trois cuves circulaires et six bassins rectangulaires furent mis au jour dans l'espace intérieur de la maison de 1808-1923 (photo 9.13). Ces vestiges, qui furent très partiellement préservés, constituent deux générations distinctes de récipients de tannage qui étaient localisés sous le plancher du rez-de-chaussée de la maison-tannerie, bien enfouis dans le sol. Rappelons ici que, bien que les cuves furent hors de tout doute remplacées par les bassins, l'installation de ces deux types de récipients fut peut-être graduelle.

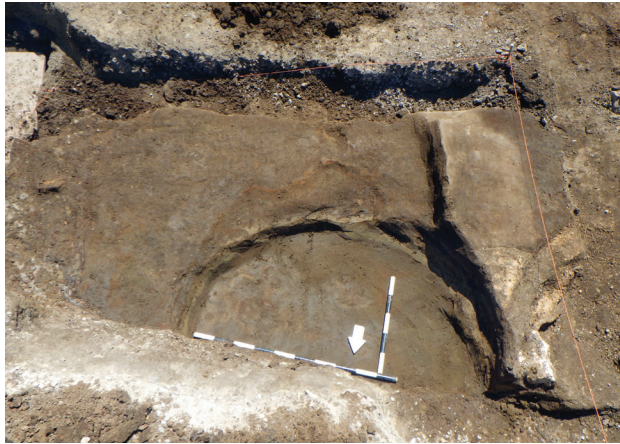
Photo 9.14 - Sous-opérations 26W et 26Z — Fosse circulaire d'installation de la cuve ST-159 — Vue vers le sud (BiFj-118-17-N2-529)

Peu de chose reste de ces récipients puisqu'ils ont tous été extirpés du sol lors de la mise en place de la seconde génération. Reste de ceux-ci que leur fosse d'installation et, dans un cas (ST-148), une partie du fond et du cerclage en fer constituant sa base (photos 9.14 et 9.15). Le fond de la cuve ST-148 est constitué de planches de bois (3 cm d'épaisseur sur 14-24 cm de largeur) bien ajustées entre elles. Le pourtour externe de ces planches était biseauté pour s'insérer dans une rainure ménagée au bas des douves (planches de rebord). Le cerclage en fer qui maintenait son rebord est composé de deux lanières rouillées de 5 cm d'épaisseur disposées à 12 cm l'une de l'autre (lot 26W18). L'analyse de l'échantillon de bois prélevé sur la cuve ST-148 indique que cette dernière devait être faite entièrement de pin blanc et qu'elle fut construite plusieurs années après 1792.

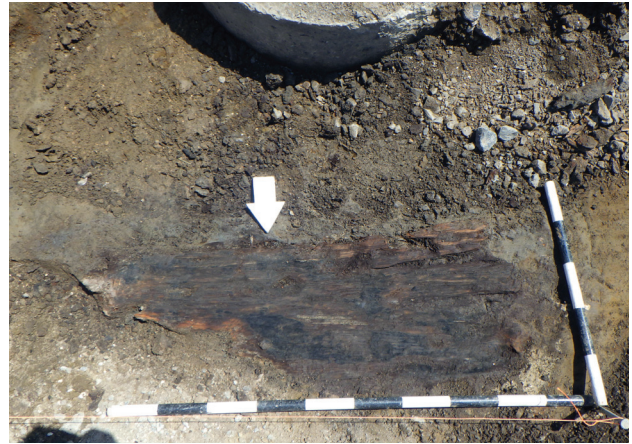
Photo 9.15 - Sous-opérations 26W — Fond de la cuve ST-148 — Vue vers le sud (BiFj-118-17-N2-537)

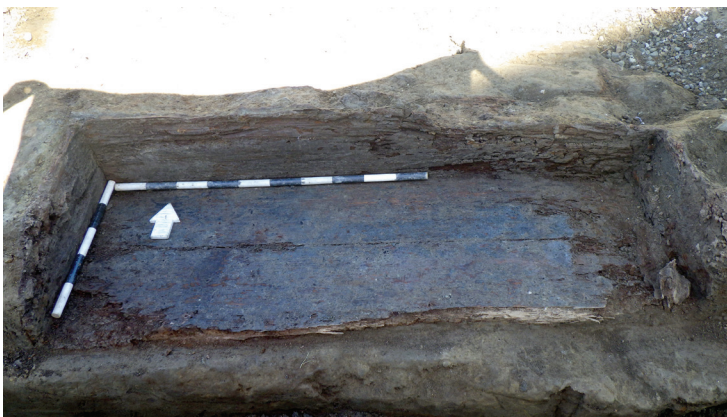
Photo 9.16 - Sous-opération 26W – Bassin ST-139 – Vue vers le nord (BiFj-118-17-N1-477)

Les vestiges des six bassins rectangulaires (ST-138, ST-139, ST-140, ST-145, ST-168, ST-169) constituent la seconde génération des récipients de trempage (photo 9.16). Tout comme la première génération de récipients, ils étaient insérés dans une fosse creusée dans le sol, sous le plancher du rez-de-chaussée du bâtiment de 1808-1923. Leur installation a nécessité le retrait des cuves précédentes de même que, pour le bassin ST-140, le démantèlement du blocage extérieur du puits ST-152,

Ces bassins sont composés de planches de dimension variable, faisant entre 3-5 cm d'épaisseur et 12-28 cm de largeur, lesquelles ont été fixées à l'aide de clous découpés. Les planches de fond sont disposées dans le sens de la longueur du bassin. Celles composant ses bords longitudinaux (sud et nord) présentent une rainure dans laquelle viennent s'insérer les planches des rebords du bassin, lesquelles sont disposées de chant. Des clous découpés (dont les têtes se trouvent sous l'ouvrage)

lient ces deux planches entre elles pour plus de solidité. Les planches formant les côtés est et ouest du bassin sont adossées contre les planches formant son fond et ses côtés sud et nord, où elles sont maintenues à l'aide de clous découpés. Dans un cas (ST-168), le bassin fut également solidifié à l'aide de traverses en bois (pièce de bois de 7 cm d'épaisseur sur 8-10 cm de largeur) disposées verticalement dans les coins extérieurs. Le bassin ST-168 était aussi muni d'un système d'évacuation des eaux de trempage formé par la canalisation ST-143 (photo 9.17). Sa paroi sud devait donc présenter une ouverture permettant la jonction de ces deux ouvrages. Celle-ci n'était cependant pas visible, compte tenu du niveau de dégradation du bois. Le bassin ST-145 présentait également à la base de l'extrémité ouest de sa paroi sud une ouverture de 0,12 m de largeur x 0,09 m de hauteur. Celle-ci était fermée par une petite pièce de bois présentant des dimensions similaires (photo 9.18). Il est probable que cette ouverture n'ait jamais servi à l'évacuation des eaux de trempage du bassin ST-145. Aucune preuve de sa connexion avec une canalisation en bois ne fut documentée dans les espaces épargnés par l'installation des bassins ST-139 et ST-169 localisés au sud de ce bassin ST-145. Il est aussi probable que les bassins ST-145 et ST-139 furent contemporains en raison de leur profondeur similaire.

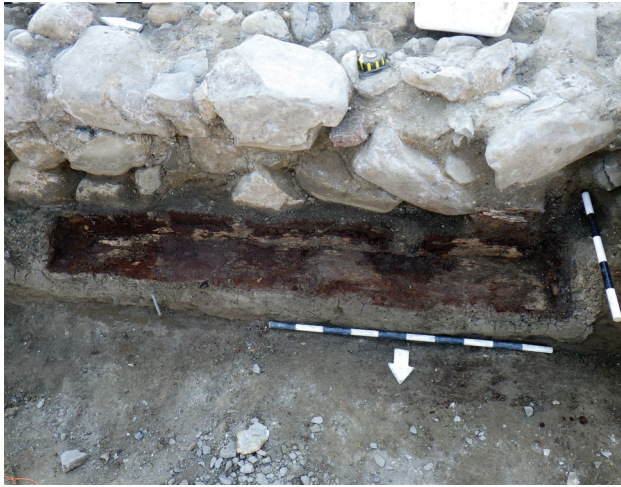
Photo 9.17 - Sous-opération 26V – Bassin ST-168 et jonction canalisation en bois ST-143 – Vue vers le sud (BiFj-118-17-N4-434)

La canalisation en bois ST-143 dessert le bassin quadrangulaire ST-168, lequel est associé à la seconde génération de récipients de trempage (voir photo 9.17). Deux de ces segments furent dégagés sur une longueur totale d'environ 8 m.

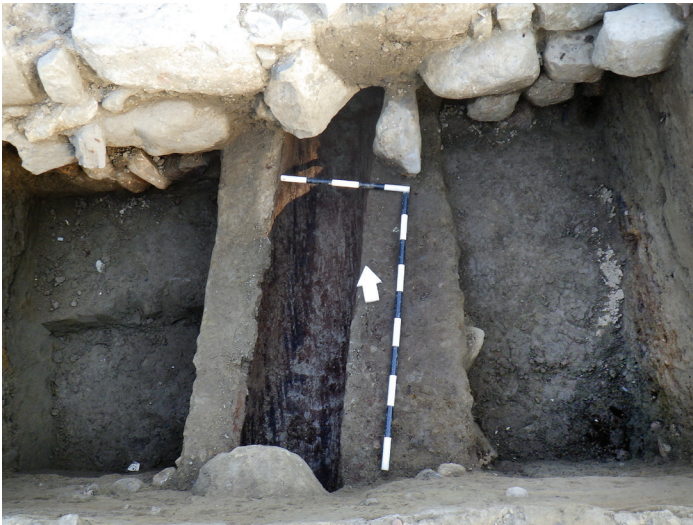
Photo 9.19 - Sous-opération 26V — Canalisation en bois ST-143 vidée de son contenu — Vue vers le nord (BiFj-118-17-N4-420)

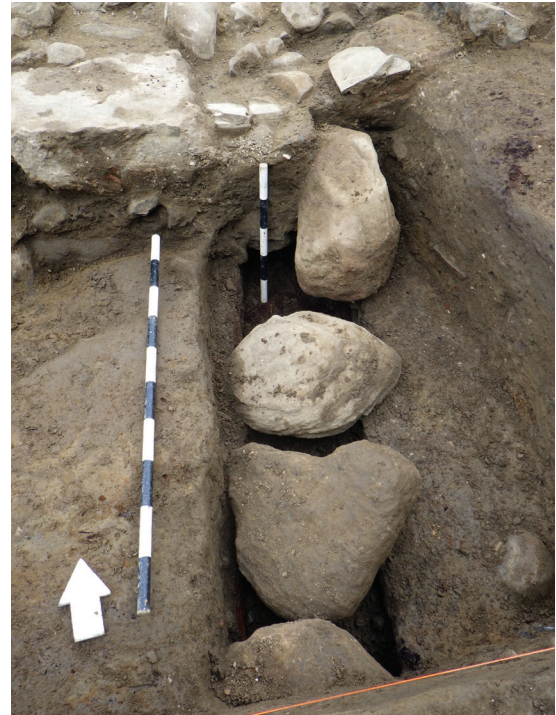
Photo 9.20 - Sous-opération 26V — Pierres disposées sur le couvercle (aujourd'hui affaissée) de la canalisation en bois ST-143 — Vue vers le nord (BiFj-118-17-N4-381)

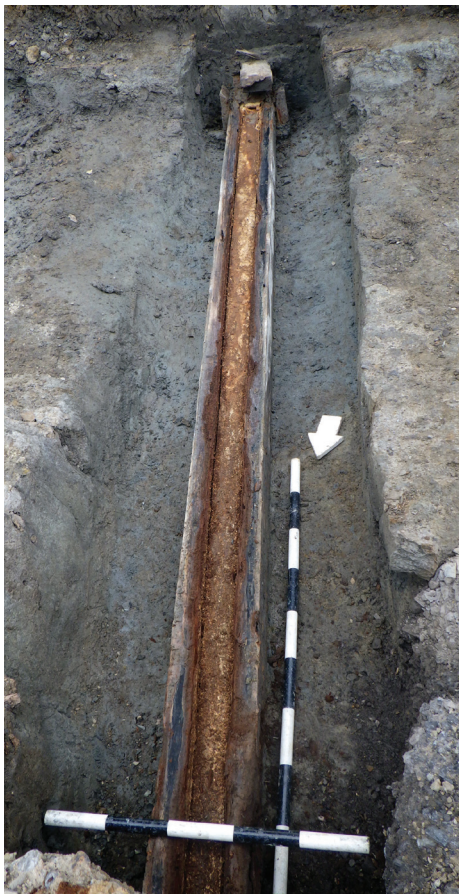
Photo 9.21 - Sous-opération 25F – Canalisation en bois ST-151, sans son couvercle. Les sédiments présents dans la canalisation sont visibles sur le cliché – Vue vers le sud (BiFj-118-17-N1-643)

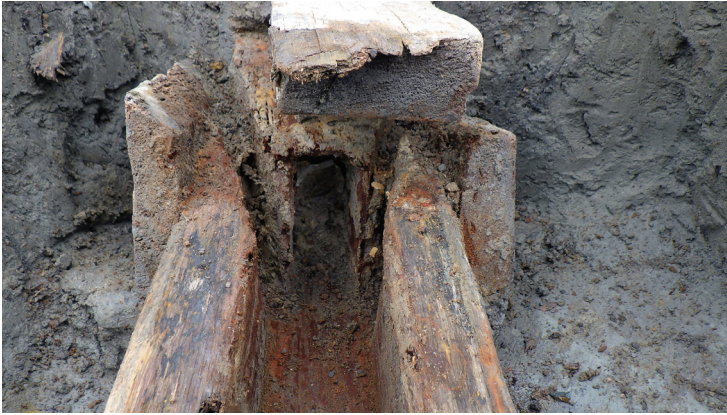
Photo 9.22 - Sous-opération 25F – Détails du mode d'assemblage de deux des sections de la canalisation en bois ST-151 – Vue vers le sud (BiFj-118-17-N1-656)

La portion documentée de la canalisation est intacte et de forme quadrangulaire. Elle est fabriquée à l'aide de quatre planches de pin blanc, faisant une épaisseur de 4-6 cm et une largeur de 9-16 cm. Celles-ci sont disposées dans l'axe de l'ouvrage pour former son fond, son couvercle (couchées à plat) et ses côtés (couchées de chant). Les planches des côtés sont insérées entre les planches du couvercle et du fond et fixées à elles à l'aide de clous découpés. Une coupe à 45 degrés aux extrémités des planches assure le jointement des sections de l'ouvrage (comme des embouts mâle-femelle) (photos 9.22 et 9.23). Une petite pièce de bois fut observée au sommet de la canalisation, vis-à-vis un joint. Elle servait possiblement à maintenir le jointolement lors de l'assemblage de l'ouvrable.

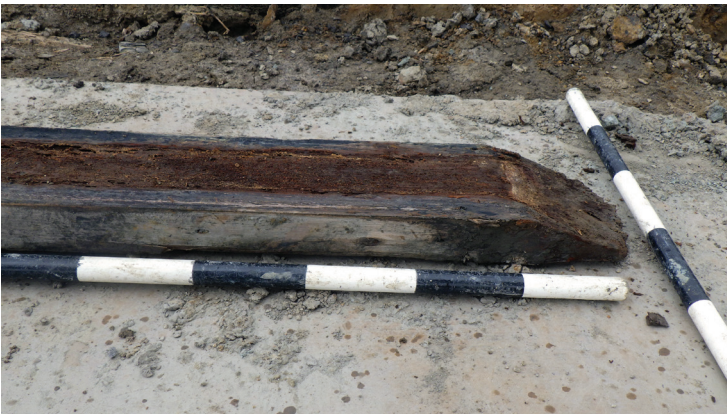
Photo 9.23 - Sous-opération 25F – Détails de l'extrémité biseautée d'une pièce de bois composant le couvercle de la canalisation en bois ST-151 – Vue hors contexte (BiFj-118-17-N1-650)

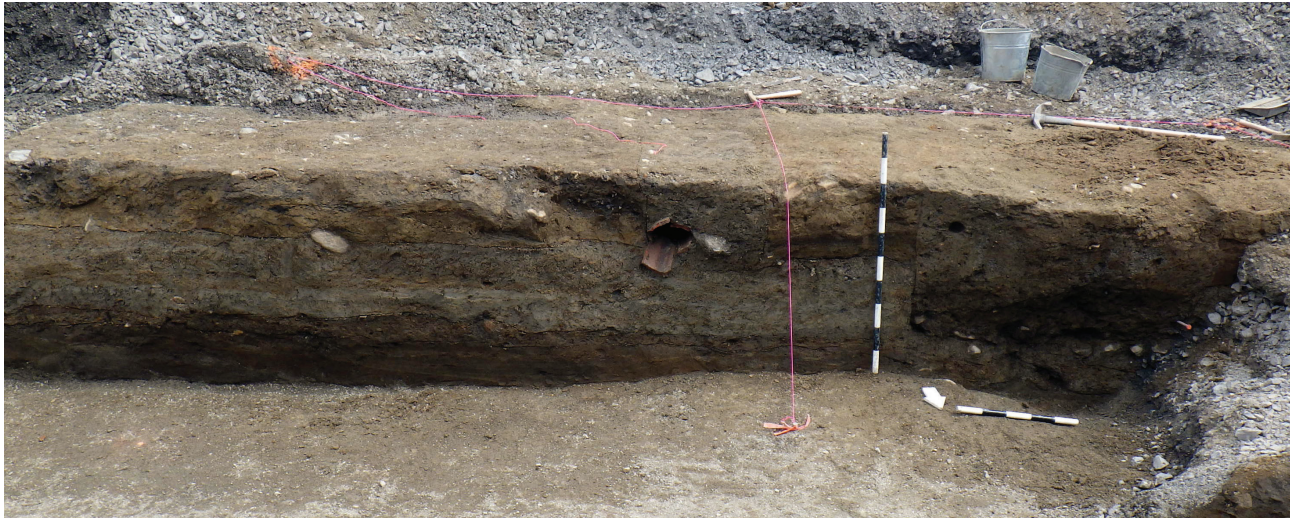
Photo 9.24 - Sous-opérations 25E, parois sud – Coupe C20 – Vue vers le sud (BiFj-118-17-N4-131)

Rappelons d'abord que la surface d'origine du terrain n'a pas été préservée puisque les travaux de nivellement modernes ont mené au décapage du terrain jusqu'à une altitude de 21,83 à 22,15 m. La coupe C20 illustre la séquence des sols naturels stériles et des niveaux de circulation en usage avant 1831 dans le chemin Upper Lachine (chaussées 1 à 5) qui furent préservés en devanture ouest du terrain, lequel recoupe l'emprise (talus nord) du chemin Upper Lachine (couches C20-4 à 10 ; photo 9.24). Relevé sur une épaisseur de 1,10 m, cette séquence se compose d'une alternance de dépôts composés de sable limoneux ou non ou de limon argileux de couleur beige, gris ou brun, parfois nuancé de bleu et de roux. La plupart de ces dépôts incluent quelques graviers et cailloux, parfois des pierres. Les dépôts supérieurs (couches C20-5 et 6) incluent aussi quelques minuscules charbons de bois d'origine naturelle et objets.

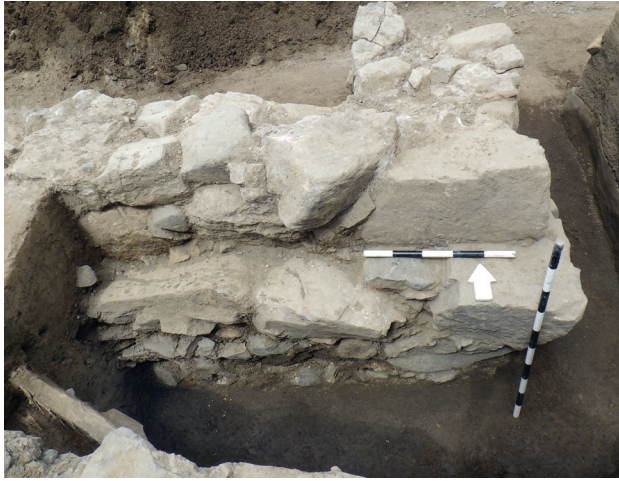
Photo 9.25 - Sous-opération 26U – Jonction des fondations ST-130 et ST-133, parements extérieurs. L’empattement extérieur de la fondation ST-130 est visible sur le cliché – Vue vers le nord (BiFj-118-17-N4-562)

Seule la portion avant du carré de fondations de la résidence de 1808-1903/1907 subsiste en partie (ST-129, ST-130 et ST-133) (photos 9.25 à 9.27). Ces vestiges occupent la portion sud-est du lot 1654 et donnent au bâtiment une largeur d’environ 9,90 m et une profondeur de plus de 1,10 m. Seule leur portion enfouie persiste. Il s’agit de maçonneries à parement double avec blocage construites de pierres calcaires ébauchées et équarries et de pierres des champs de moyenne dimension (30-45 x 26-42 x 12-26 cm) disposées à tout venant

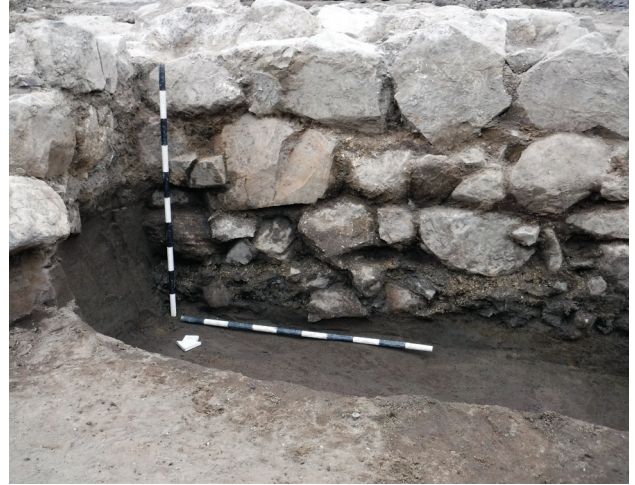
Photo 9.26 - Sous-opération 26U – Jonction des fondations ST-130 et ST-133, parements intérieurs. La profondeur d’enfouissement fort différente de ces deux ouvrages est visible sur le cliché – Vue vers le sud-est (BiFj-118-17-N3-300)

et liées par du mortier de chaux beige jaunâtre. Elles font une largeur de 0,60-0,70 m et une hauteur résiduelle de 0,33 à 1,17 m (21,83-22,05/20,83-21,40 m) ; leur profondeur d'enfouissement augmente vers le sud, soit avec la pente naturelle du terrain (voir photo 9.26 et 9.27). Le mur sud (ST-130), qui est le plus profondément enfoui, est aussi doté d'un empattement extérieur lui assurant une meilleure portée des charges dans cet environnement pentue (voir photo 9.25). Une ouverture de 20 cm de hauteur et 40 cm de largeur, permettant le passage de la canalisation en bois ST-144, fut aménagée dans ce mur après sa construction (photo 9.28).

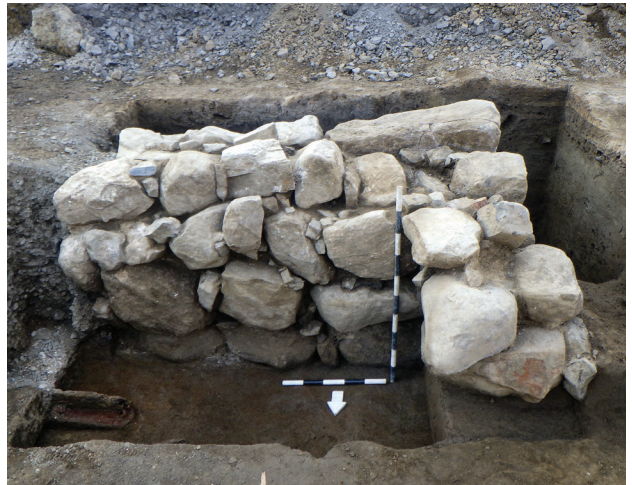
Photo 9.27 - Sous-opération 26Q – Jonction des fondations ST-129 et ST-130, parements intérieurs. La profondeur d’enfouissement différente de ces deux ouvrages est visible sur le cliché – Vue vers le sud (BiFj-118-17-N2-404)

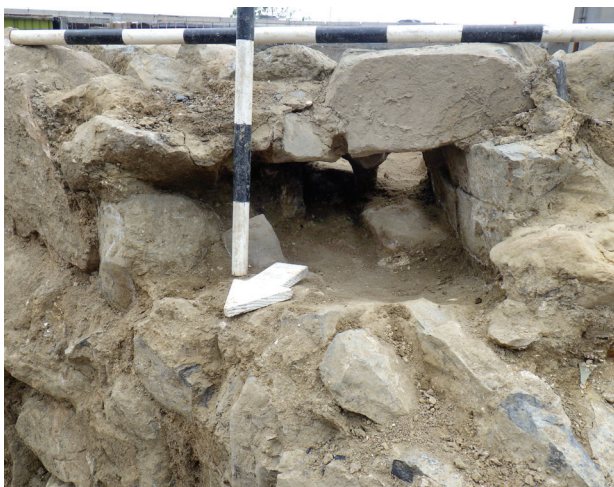
Photo 9.28 - Sous-opération 26Y – Ouverture aménagée dans la fondation ST-130 pour faire passer la canalisation ST-144 parement intérieur – Vue vers le sud-est (BiFj-118-17-N4-638)

vers l’est afin de rejoindre l’extrémité nord de l’égout en pierre ST-149 dans laquelle elle se déverse (base passant de 21,75 à 21,62 m ; photo 9.37). La section nord de la canalisation s’insère partiellement dans l’ouverture quadrangulaire aménagée dans la fondation ST-130 (voir photo 9.28).

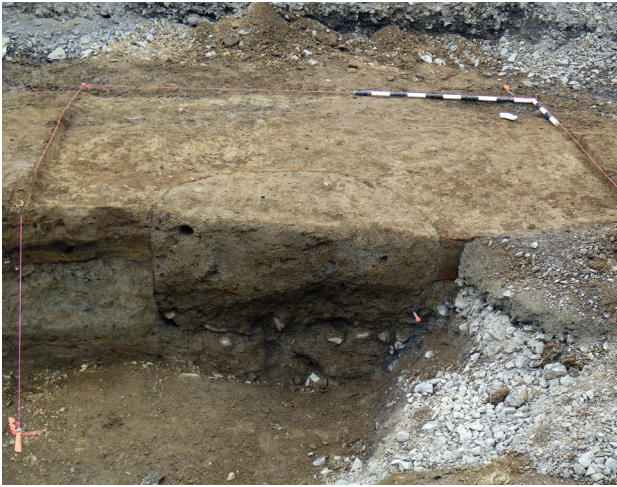
Photo 9.29 - Sous-opération 26P – Fosse circulaire ST-146 – Vue vers le sud (BiFj-118-17-N4-134)

Une grande fosse circulaire à fond plat (ST-146) pourrait avoir servie à insérer dans le sol un poteau servant à soutenir un bâtiment secondaire ou un autre aménagement situé en devanture ouest du lot 1654 ; il a été impossible de statuer sur la question. Cette fosse est préservée sur son tiers sud uniquement (photo 9.29). Elle possède une circonférence de 1,20 m et une hauteur résiduelle de 0,80 m (22,09/21,29 m). Sa base présente un lit de gros cailloux dont la fonction aurait pu de maintenir droit le poteau qui aurait été localisé au centre de la fosse (photo 9.30). Le reste de la fosse est comblée d'un remblai hétérogène composé de sable limoneux, brun moucheté gris et roux, incluant de nombreux charbons de bois (petites à grandes dimensions), une moyenne quantité de fragments de mortier et de brique et une petite quantité de particules de chaux beige-jaune (couche C20-3). Selon la séquence stratigraphique des événements, le creusement de la fosse aurait été effectué après l'aménagement de la 5^e chaussée du chemin Upper Lachine, soit après 1826 environ. La culture matérielle retrouvée dans la fosse précise qu'elle fut probablement remblayée avant 1840/1850 puisqu'elle ne contient aucune TCF blanche vitrifiée.

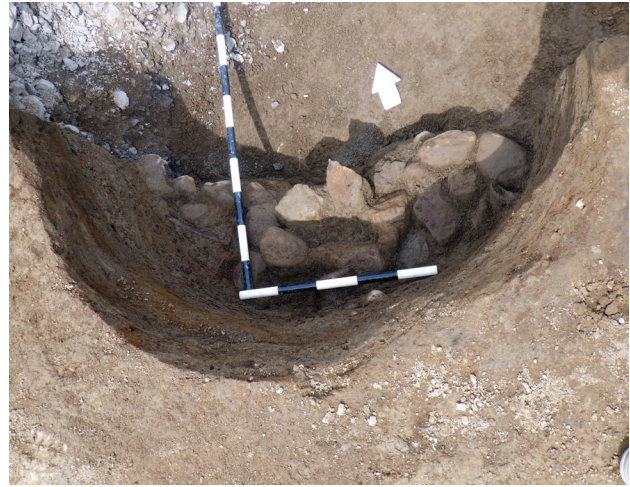
Photo 9.30 - Sous-opération 26P – Pierres décimétriques tapissant le fond de la fosse circulaire ST-146 – Vue vers le nord (BiFj-118-17-N4-138)

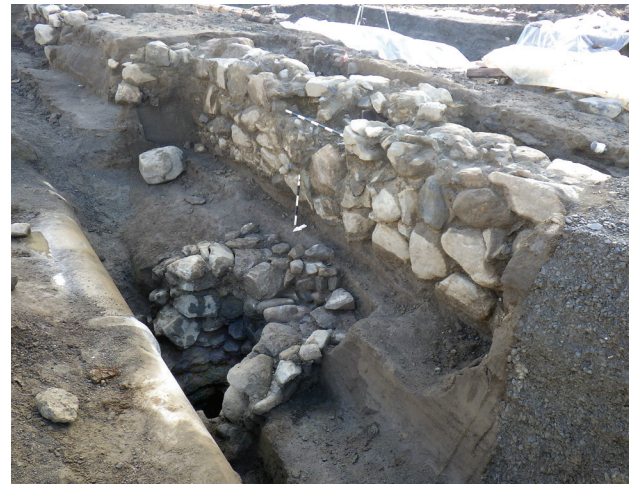
Photo 9.31 - Sous-opération 26Y – Jonction fondations ST-130 et ST-133 et puits ST-131 – Vue vers le sud-est (BiFj-118-17-N4-672)

Les équipements de travail présents dans la maison de 1808-1903/1907 comptent un puits (ST-131), une fosse quadrangulaire (ST-180) témoignant de la présence d'un ancien récipient de tannage ainsi qu'une canalisation en bois (ST-144) (photo 9.31). À ces équipements, s'ajoute possiblement un autre récipient de tannage (sans numéro de ST) qui aurait été connecté à la canalisation ST-144. Les vestiges témoignant de ce récipient correspondent aussi à une grande fosse et au placage d'argile recouvrant son fond et ses parois.

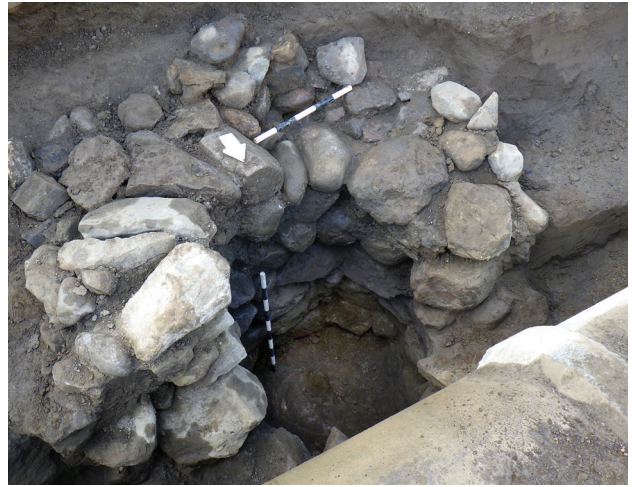
Photo 9.32 - Sous-opération 26Y – Puits ST-131 – Vue vers le sud-ouest (BiFj-118-17-N4-685)

Ce puits fut entièrement dégagé à son sommet et fouillé à l'intérieur (photo 9.32). Il est incomplet. Seule sa portion enfouie subsiste sur une hauteur de 0,90 à 2,01 m (19,98/21,09-19,08 m). La facture de cet ouvrage est sensiblement la même que celle du puits intérieur enregistré sur le lot 1653 (ST-152 ; section 9.2.2). Son gabarit est toutefois un peu plus important que ce dernier. La coupe stratigraphique C34 illustre les dépôts contenus dans sa cheminée.

La cheminée du puits est constituée d'une maçonnerie sèche à parement unique et à blocage extérieur (bourrage arrière). Le parement est composé de moellons bruts et de quelques pierres calcaires partiellement ébauchées de moyenne dimension (15 x 20-40 x 30-50 cm). Ces pierres sont disposées en boutisse, couchées à plat et parfois de chant, de façon à former un plan intérieur de forme circulaire d'un diamètre de 0,78 m et un profil intérieur de forme parfaitement cylindrique. Son appareil et ses assises sont toutefois plus ou moins réguliers. Le blocage extérieur est constitué de petits moellons (2-15 x 3-20 x 5-20 cm) disposés à tout venant et, entre les interstices, de sols de remplissage constitués d'argile gris bleuté stérile (26Y13). La forme extérieure de la cheminée arbore un plan circulaire irrégulier et un profil droit. Son diamètre oscille autour de 2,18 m. L'épaisseur des murs atteint environ de 0,70 m.

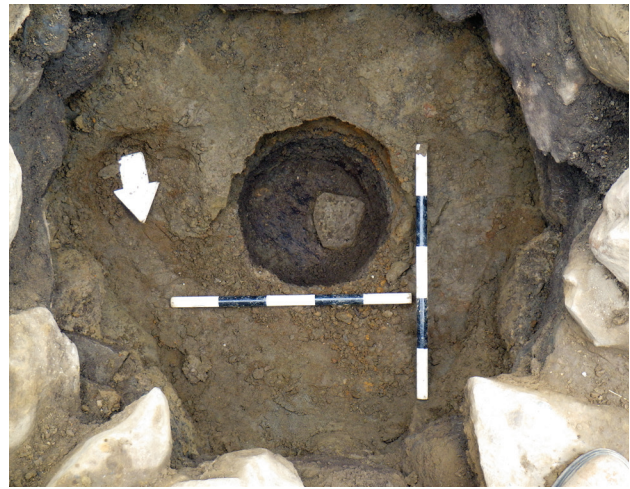
Photo 9.33 - Sous-opération 26Y – Base du sceau présente au fond du puits ST-131 (surface de la couche C34-9 et du lot 26Y23) – Vue vers le sud (BiFj-118-17-N4-652)

En ce qui concerne la base de l'ouvrage, elle est constituée par le sol naturel sur lequel il repose, à savoir un sable moyen durci et oxydé au sommet (couche C34-10). Un grand sceau en bois cerclé de fer (30-32 cm de diamètre et au moins 40 cm de hauteur) repose debout, au fond du puits, dans un remblai de sable moyen à grossier stérile (couche C34-9 ; photo 9.33). Il est maintenu en place par une pierre disposée sur son fond. On ne sait pas si cet aménagement date de la construction du puits ou fut réalisé plus tard. Il vise probablement à faciliter le puisage de l'eau ou à assurer sa qualité (filtration supplémentaire). Un autre élément témoignant de l'utilisation du puits persiste à sa base. Il s'agit d'un dépôt résultant de l'accumulation de sédiments fins (argile limoneuse) au fond du puits lors des derniers moments de son utilisation (couche C34-8). Le puits n'avait donc pas fait l'objet d'un curetage récent avant son abandon. Ces sédiments se cumulent sur une épaisseur de 5 à 16 cm et reposent autant dans le sceau que sur son pourtour. Il recèle un seul objet, soit un minuscule fragment de céramique en *pearlware*.

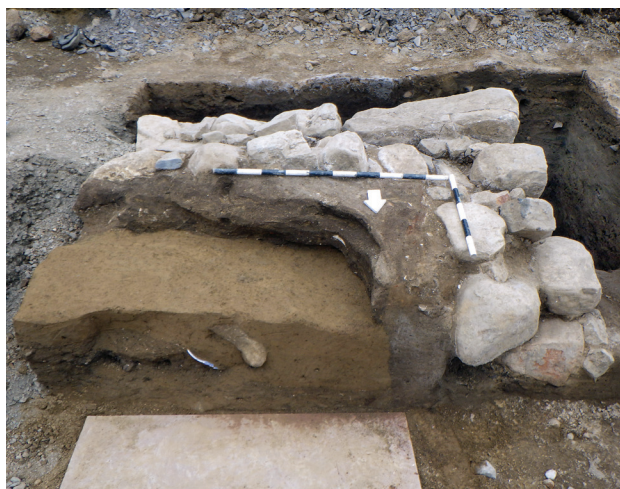
Photo 9.34 - Sous-opération 26Q – Fosse rectangulaire associée au retrait du bassin ST-180. En cours de fouille – Vue vers le sud (BiFj-118-17-N2-356)

La portion résiduelle d'une fosse quadrangulaire fut mise en jour en bordure du coin sud-ouest du bâtiment (photo 9.34). L'on suppose qu'il s'agit de la fosse qui accueillait à l'origine un bassin quadrangulaire (ST-180), lequel aurait été entièrement retiré lors de son abandon. En raison de sa forme caractéristique, il constituerait possiblement la deuxième génération de récipients de tannage, tout comme les bassins quadrangulaires retrouvés sur le lot 1653.

Seule la portion sud-ouest de la fosse est préservée, vraisemblablement jusqu'à son sommet. Elle présente une longueur résiduelle de 1,30 m (axe est-ouest), une largeur résiduelle de 0,50 m (axe nord-sud) et une hauteur totale de 0,94 m (20,91/21,85-21,71 m). Les fragments d'une canalisation en pin blanc gisent à sa base (photo 9.35). Il pourrait s'agir de la portion démantelée de la canalisation ST-144, laquelle a été enregistrée en place à l'extérieur du bâtiment. Le reste de son remplissage comprend trois remblais (couches C23-7 à 9) composés pour l'essentiel de sable fin à grossier et incluant une quantité variable de diverses inclusions (concrétions de mortier, nodules et plaquettes de chaux, fragments et fibres de bois décomposé, petits fragments de brique commune rouge, charbons de bois, scorie, petits éclats de pierre calcaire). L'assemblage de la culture matérielle retrouvée dans ces remblais n'a pas permis de préciser la date du retrait du bassin ST-180. Tout au plus pouvons nous affirmer qu'il fut extirpé du sol au plus tard dans les années 1840 ou 1850, car l'assemblage recèle quelques tessons de TCFB, mais aucun en TCFB vitrifiée. La séquence stratigraphique des événements précise pour sa part qu'il fut installé après l'abandon du puits ST-131, soit après 1837.
