Reconstruction de l'échangeur Turcot

Projet 154-03-0636 ; Dossier n° 1301-16-AD01

Interventions archéologiques 2017 - Site BiFj-118 - Volume 1

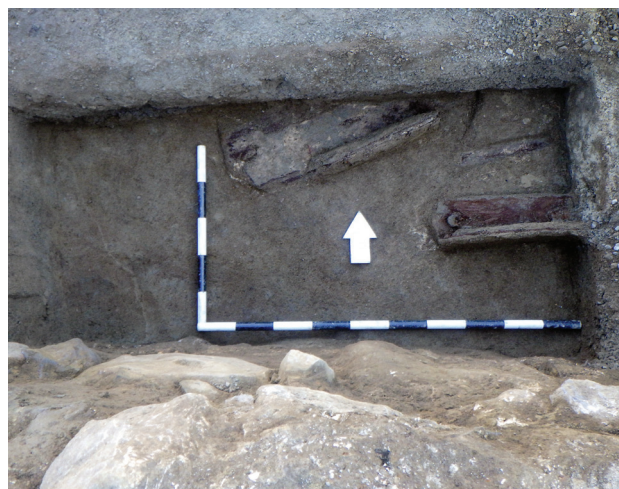
Photo 9.35 - Sous-opération 26Q – Vestiges déstructurés d'une canalisation en bois présents au fond de la fosse rectangulaire associée au retrait du bassin ST-180 – Vue vers le nord (BiFj-118-17-N2-382)

Seule la portion sud-ouest de la fosse est préservée, vraisemblablement jusqu'à son sommet. Elle présente une longueur résiduelle de 1,30 m (axe est-ouest), une largeur résiduelle de 0,50 m (axe nord-sud) et une hauteur totale de 0,94 m (20,91/21,85-21,71 m). Les fragments d'une canalisation en pin blanc gisent à sa base (photo 9.35). Il pourrait s'agir de la portion démantelée de la canalisation ST-144, laquelle a été enregistrée en place à l'extérieur du bâtiment. Le reste de son remplissage comprend trois remblais (couches C23-7 à 9) composés pour l'essentiel de sable fin à grossier et incluant une quantité variable de diverses inclusions (concrétions de mortier, nodules et plaquettes de chaux, fragments et fibres de bois décomposé, petits fragments de brique commune rouge, charbons de bois, scorie, petits éclats de pierre calcaire). L'assemblage de la culture matérielle retrouvée dans ces remblais n'a pas permis de préciser la date du retrait du bassin ST-180. Tout au plus pouvons nous affirmer qu'il fut extirpé du sol au plus tard dans les années 1840 ou 1850, car l'assemblage recèle quelques tessons de TCFB, mais aucun en TCFB vitrifiée. La séquence stratigraphique des événements précise pour sa part qu'il fut installé après l'abandon du puits ST-131, soit après 1837.

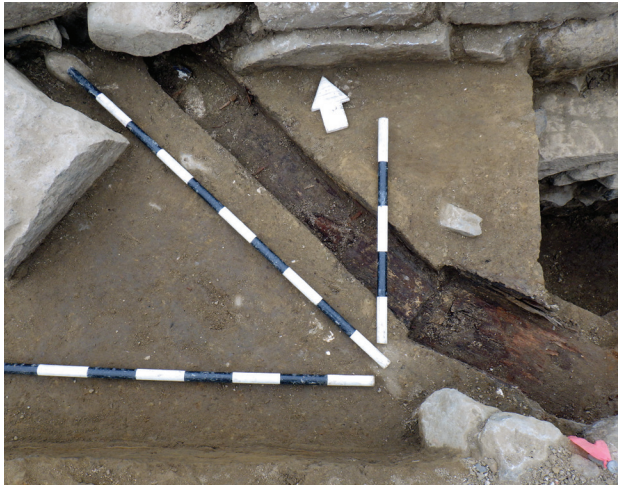
Photo 9.36 - Sous-opérations 26U, 26Y et 27B – Canalisation en bois ST-144 vidée de son contenu – La jonction des section nord et sud de l’ouvrage est visible sur le clichée – Vue vers le nord-ouest (BiFj-118-17-N4-655)

Comme nous l'avons vu, la canalisation en bois ST-144 desservait probablement le récipient de trempage sans numéro de ST. La portion de cet ouvrage qui devait parcourir l'espace intérieur du bâtiment et se connecter à ce récipient n'était cependant plus présente. Sa portion extérieure, entièrement dégagée, était pour sa part pratiquement intacte. Elle se compose de deux sections, nord et sud, de dimension et d'orientation différentes (photo 9.36). La section nord de la canalisation est axée nord-ouest/sud-est et s'insère dans la section sud. Cette dernière, plus large, est légèrement désaxée

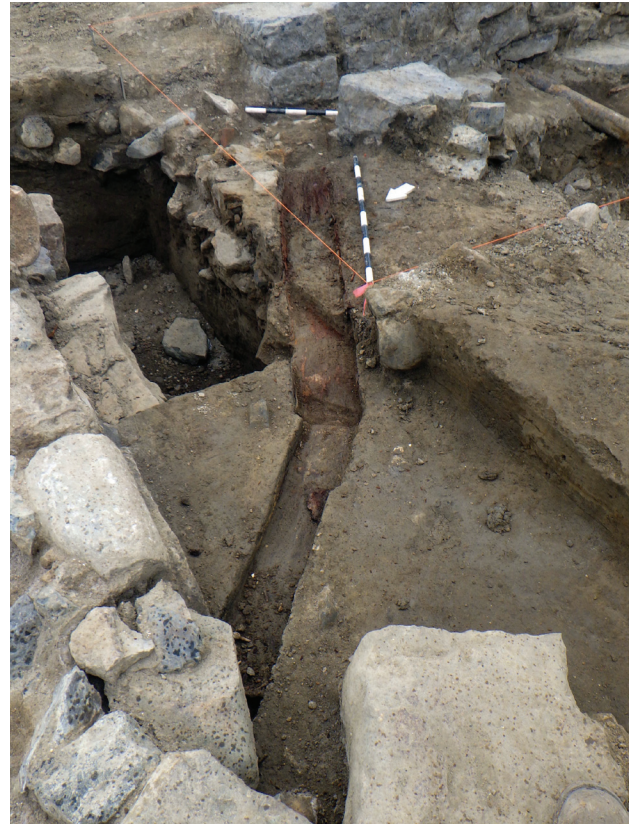
Photo 9.37 - Sous-opérations 26U, 26Y et 27B – Canalisation en bois ST-144 se déversant dans la canalisation en pierre ST-149 – Vue vers le sud-est (BiFj-118-17-N2-638)

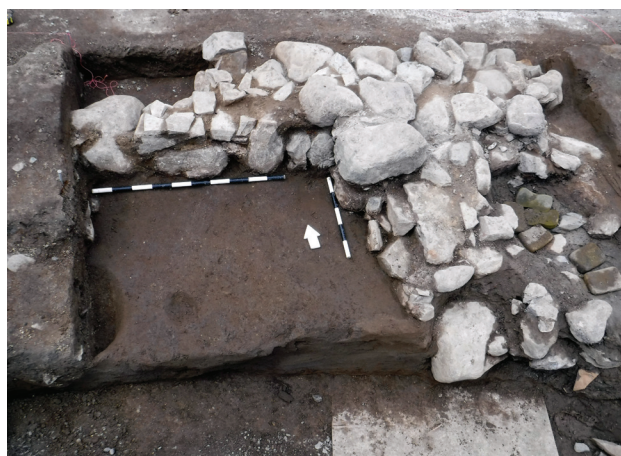
Photo 9.38 - Sous-opération 26N — Jonction des fondations ST-125 et ST-126 — Vue vers le nord (BiFj-118-17-N3-167)

Seule la portion arrière du carré de fondations de la résidence de 1847/1869-1876/1879 subsiste (ST-125, ST-126, ST-127) (photo 9.38). Ces vestiges occupent la portion sud-est du lot 1655 et donnent au bâtiment une largeur d'environ 5,30 m et une profondeur de plus de 4,00 m. Il s'agit de maçonneries à parement double avec blocage construites pierres calcaires ébauchées et de pierres des champs de moyenne dimension (48-66 x 23-45 x 16-22 cm) disposées à tout venant et liées par du mortier de chaux gris-blanchâtre. Ces murs font une hauteur résiduelle de 0,34 à 0,56 m (22,09-22,48/21,20-22,06 m) ; leur profondeur d'enfouissement augmente vers le sud (photo 9.39). Seule leur portion enfouie et non dressée persiste. Ils font une largeur variant de 0,60-0,70 m. Une section du mur est (ST-127) fait cependant 1,20 m de largeur, ce qui pourrait laisser présager l'emplacement d'une cheminée dans le coin nord-est du bâtiment.

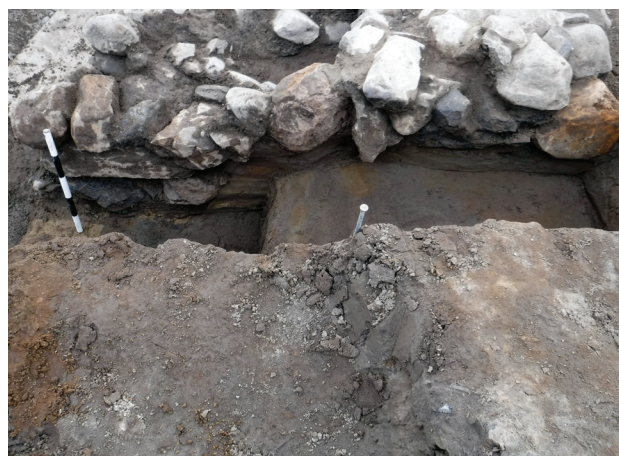
Photo 9.39 - Sous-opération 26N — Parement extérieur de la fondation ST-125. La plus grande profondeur d'enfouissement de l'ouvrage dans sa portion sud est visible sur ce cliché — Vue vers l'ouest (BiFj-118-17-N3-176)

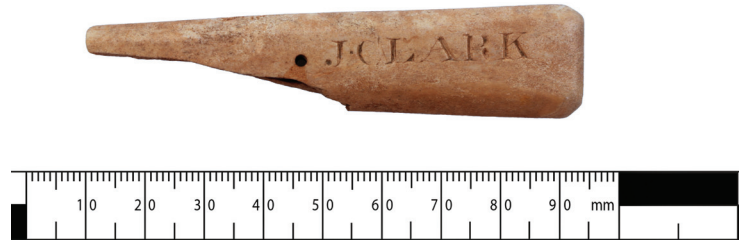
Photo 10.3 - Manche en os fragmentaire avec la marque de la compagnie John Clark & Son, retrouvé dans l'emprise du chemin Upper Lachine, produit entre 1848 et 1880 (BiFj-118-26U01-308a)

Les ustensiles de table sont aussi peu présents (0,61 %) au sein de la catégorie de l'alimentation. Il s'agit de cinq manches d'ustensile en os⁴, en métal cuivreux ou en fer forgé, de deux couteaux en fer, de deux cuillères en métal cuivreux et d'un manche de mitre en os. L'un des manches d'ustensile en os porte la marque du fabricant *John Clark & Son* basé à Sheffield (Angleterre) et fut produit entre 1848 et 1900 (BiFj-118-26U01-308 ; photo 10.3).

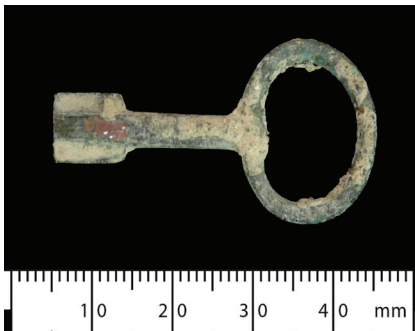
Photo 10.4 - Clé à tête ovoïde (ou à anneau) en métal cuivreux avec tige forcée d'une petite serrure de coffre ou de petit cadenas, retrouvée dans l'emprise du chemin Upper Lachine, produite et utilisée entre 1800 et 1880 (BiFj-118-26U01-307)

des matériaux de base divers (quelques briques et planches en bois ; 0,34 %) ; des systèmes de fermeture (une clé en métal cuivreux, un poucier en fer, un possible crampon de verrou en fer forgé et un possible gond en fer forgé ; 0,15 %) ; de la quincaillerie d'architecture indéterminée (un étrier et un tourniquet en fer forgé et une valve en métal cuivreux ; 0,15 %), et finalement ; une penture (0,04 %) et un crochet en fer forgé (0,04 %). Mentionnons au sujet de la clé inclut dans cet assemblage qu'elle fait une longueur d'à peine 4 cm et qu'elle présente une tête ovoïde (ou anneau) ainsi qu'une tige forcée de façon à s'emboîter sur une broche fixée sur le palastre à l'intérieur de la serrure et (BiFj-118-26U01-307 ; photo 10.4). Ce type de clé fut produite à compter de 1800 environ et son abandon sur le site date d'au plus 1880. Sa petite taille laisse penser qu'il ne s'agit pas d'une clé destinée à ouvrir la serrure d'une porte, mais plutôt celle d'un petit coffre ou d'un petit cadenas.

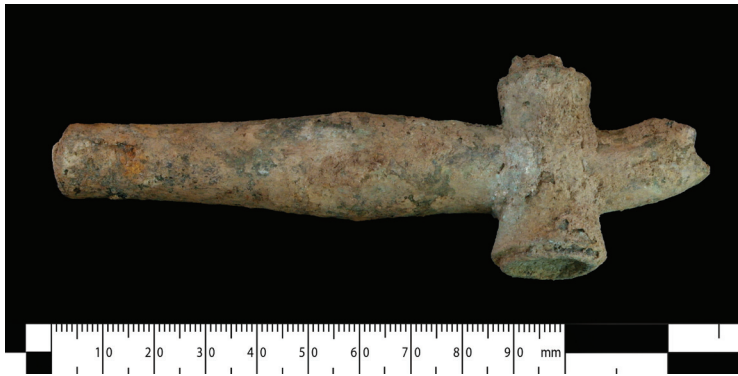
Photo 10.09 - Cannelle de tonneau (?) en alliage cuivreux (vraisemblablement en laiton coulé) incomplète, retrouvée sur le lot cadastral 1653, utilisée de 1808 possiblement jusque vers 1837 environ (BiFj-118-26Z11-343)

L'élément de robinetterie correspond vraisemblablement à un robinet de tonneau (cannelle), un type d'objet rarement retrouvé sur les sites archéologiques (BiFj-118-26Z11-343 ; photo 10.10). Selon le contexte dans lequel il fut retrouvé, cet objet aurait eu une vie utile entre 1808 et 1840 environ.

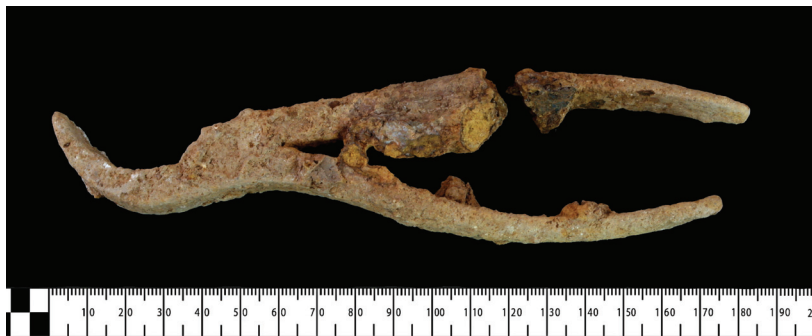
Photo 10.15 - Pince à monter (outils de cordonnier) en fer incomplète, retrouvée sur le lot cadastral 1655, utilisée entre 1847/1869 et 1876/1879 (BiFj-118-26N04-340)

Le travail sur le cuir (12,30 % de l'assemblage général) est entre autres représenté par une pince à monter en fer (BiFj-118-26N04-340 ; photo 10.15). Il s'agit d'un outil de cordonnier, aussi appelé pince à tendre et pince-marteau, qui sert à placer la tige, les parties latérales et le corps principal de la chaussure lors de son assemblage (tirer le cuir et enfoncer les pointes). Cet objet aurait été utilisé entre 1847/1869 et 1876/1879, avant d'être abandonné. Le travail sur le cuir par les cordonniers, et peut-être les selliers et les bourreliers, est aussi illustré par 1499 retailles de cuir. Il s'agit de résidus de découpe de possibles pièces de chaussure, de harnais ou encore de selles qui se présentent principalement sous la forme de lanières et de bandes. Certaines des retailles présentent aussi des perforations (trous), témoins probables du système d'accrochage des peaux et/ou des cuirs. Des techno-témoins de la production ou de la réparation de chaussures en cuir complètent la catégorie du travail sur le cuir, ici à la cordonnerie. Il s'agit de 53 pièces en cuir de chaussures

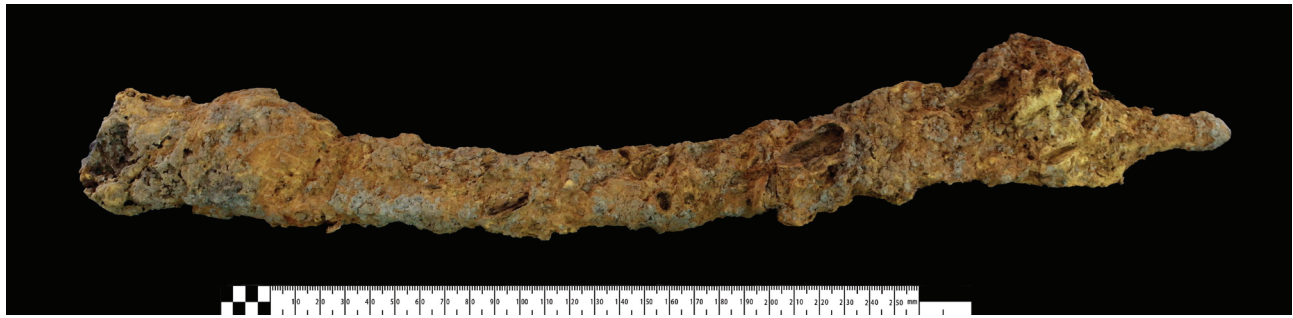
Photo 10.16 - Possible lame de couteau à ébourrer (dépiler) les peaux en fer forgé, retrouvée sur le lot cadastral 1653, utilisée de 1808 possiblement jusqu'en 1837 environ (BiFj-118-26Z11-342)

Les activités de tannage (0,86 % de l'assemblage général) sont notamment illustrées par la partie d'un outil, à savoir une lame de couteau à ébourrer en fer forgé (BiFj-118-26Z11-342 ; photo 10.16). Un couteau à ébourrer est une sorte de grattoir court utilisé pour dépiler (enlever les poils) les peaux. Celui retrouvé sur le site aurait été utilisé entre 1808 et 1837 environ avant d'être jeté. Par ailleurs, le travail sur les peaux est aussi représenté par quelques déchets de transformation. Il s'agit de cornillons retirés des peaux de bœuf reçus des bouchers comme nous l'avons déjà vu (88 fragments) ainsi que de fragments de noix de Grenoble et d'écorces composant le tanin qui sert à tanner les peaux (27 fragments). Soulignons ici que si tous les cornillons rencontrés en fouille furent récoltés, c'est loin d'être le cas pour les composantes du tanin, la chaux et les poils animaux qui furent habituellement notés au terrain dans la description des dépôts, sans plus. De plus, nous l'avons vu, certains des restes animaux inclus dans la grande catégorie des écofacts, et qui représentent 0,58 % à 0,76 % de l'assemblage, pourraient correspondre à des résidus de transformation des peaux. La catégorie des résidus de transformation des peaux en cuir est donc sous représentée dans l'assemblage des vestiges mobiliers.

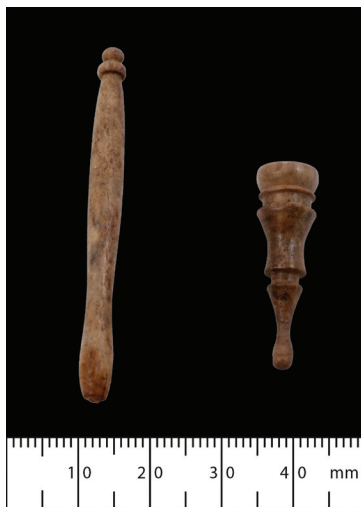
Photo 10.17 - Petit fuseau à dentelle en os complet (deux fragments jointifs), retrouvé sur le lot cadastral 1655, utilisée entre 1847/1869 et 1876/1879 (BiFj-118-26M04-299)

Le travail sur les tissus (0,84 % de l'assemblage général) compte entre autres un outil de dentellière (deux fragments vraisemblablement jointifs). Il s'agit d'un petit fuseau à dentelle en os autour duquel la dentellière bobinait son fil (BiFj-118-26M04-299 ; photo 10.17). Ce fuseau aurait été utilisé entre 1847/1869 et 1876/1879 avant d'être abandonné. Le travail sur les tissus est aussi illustré par 99 outils de couturière, soit par 98 épingles en laiton, pour la plupart munies d'une tête enroulée caractéristique des épingles fabriquées avant 1824, par deux dés à coudre en laiton étamé (cinq fragments jointifs) et par une possible cousette en os (BiFj-118-26C05-348 ; photo 10.18).

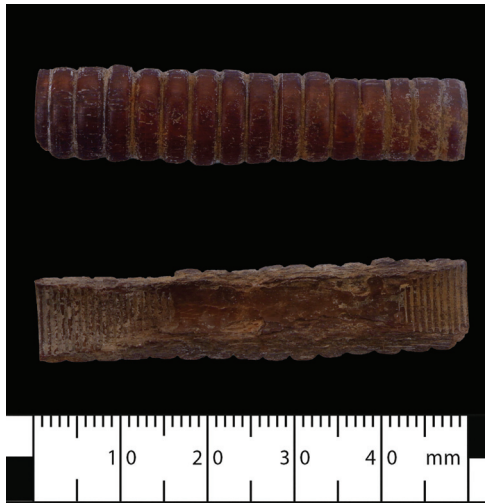
Photo 10.18 - Avers et revers d'une possible cousette (outils de couturière) en os fragmentaire, retrouvée dans l'emprise du ruisseau Glen, produite et utilisée avant 1847 (BiFj-118-26C05-348a et BiFj-118-26C05-348b)

Une cousette est un outil multi-usage pour le travail de couture qui sert à la fois de bobine de fil, d'étui à aiguilles et d'alêne. Son utilisation daterait de 1808-1847/1869. En raison de la datation d'objets liés au travail sur les tissus (avant 1847) et de leur fonction principale, soit fabriquer ou réparer des vêtements, ces derniers furent vraisemblablement utilisés par les femmes du village de Saint-Henri, et ce, pour répondre essentiellement au besoin de leur famille, soit dans le cadre d'une activité domestique.

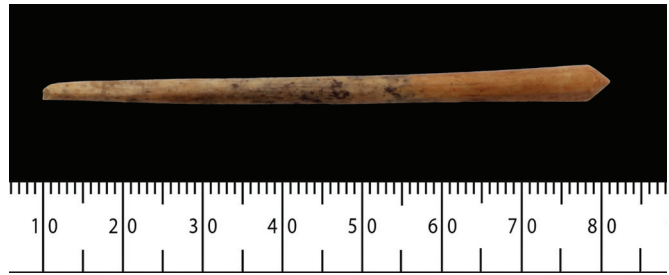
Photo 10.19 - Possible poinçon en os (outils de cordonnier ou de tanneur), retrouvé sur le lot cadastral 1655, utilisé de 1808 possiblement jusqu'en 1847-1869 (BiFj-118-26N06-304)

Le travail sur les solides souples en général (0,06 %) est illustré par la présence d'un possible poinçon en os (BiFj-118-26N06-304 ; photo 10.19). Il s'agit d'une tige circulaire en os de 7,1 cm de longueur s'amincissant à une extrémité pour former une pointe. Un poinçon est un outil qui a pour fonction de laisser une marque sur une autre pièce (pointeau), ou même de la percer (poinçonneuse). En raison de la matière dans laquelle a été confectionné notre poinçon (os), les pièces marquées ou percées ne peuvent être ici que des peaux, du cuir, des tissus, du papier ou encore du feutre. Puisqu'il fut abandonné dans un village regroupant essentiellement des artisans du cuir, il est probable qu'il ait servi à un tanneur, à un cordonnier, à un bourrellier ou encore à un sellier. Cet objet fut retrouvé dans un contexte d'abandon datant de 1847/1869, sur un terrain qui n'aurait jamais accueilli de tannerie. Il est donc probable qu'il fût utilisé par un fabricant d'objets en cuir.

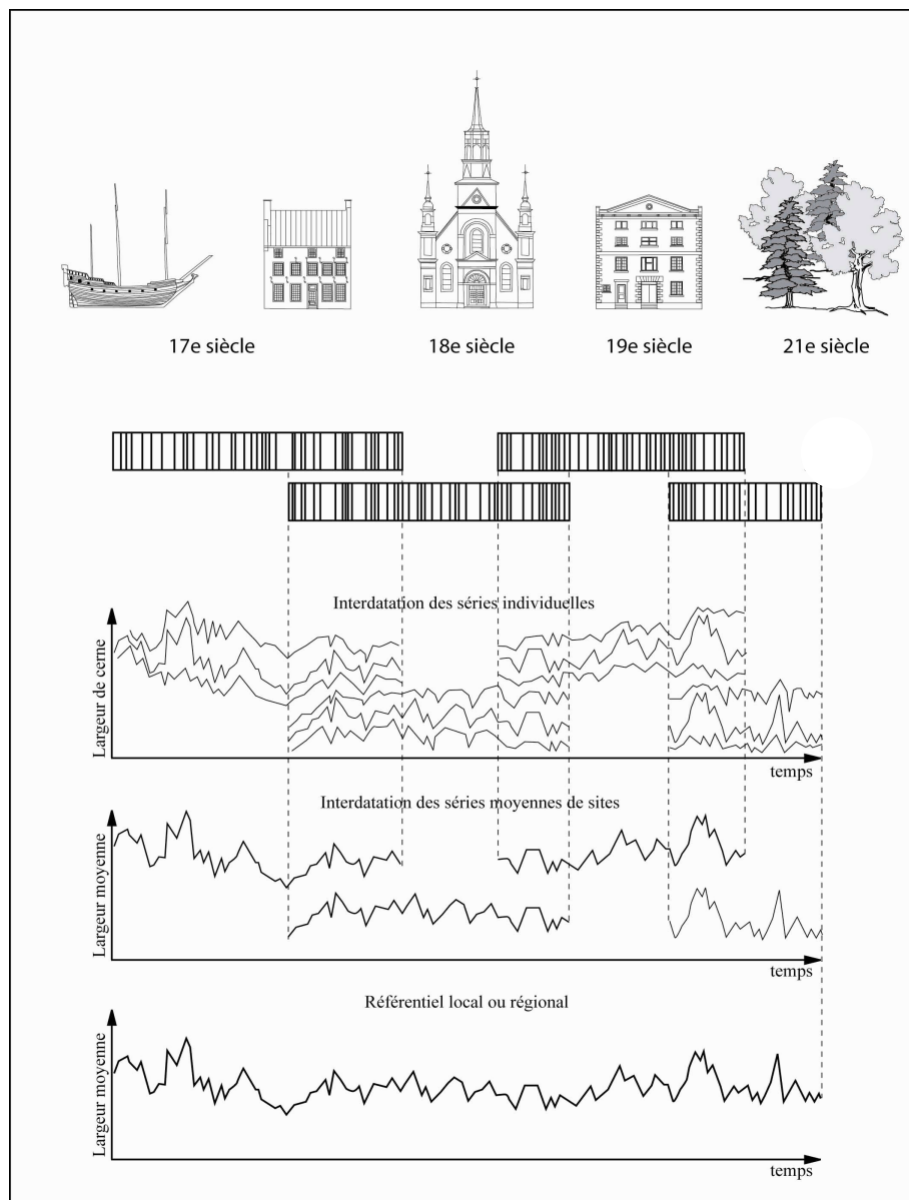
Figure 1. Construction d'une chronologie de référence par recouplement des séries mesurées sur des bois provenant de sites archéologiques, de constructions anciennes et d'arbres vivants (Poudret-Barré, 2007).

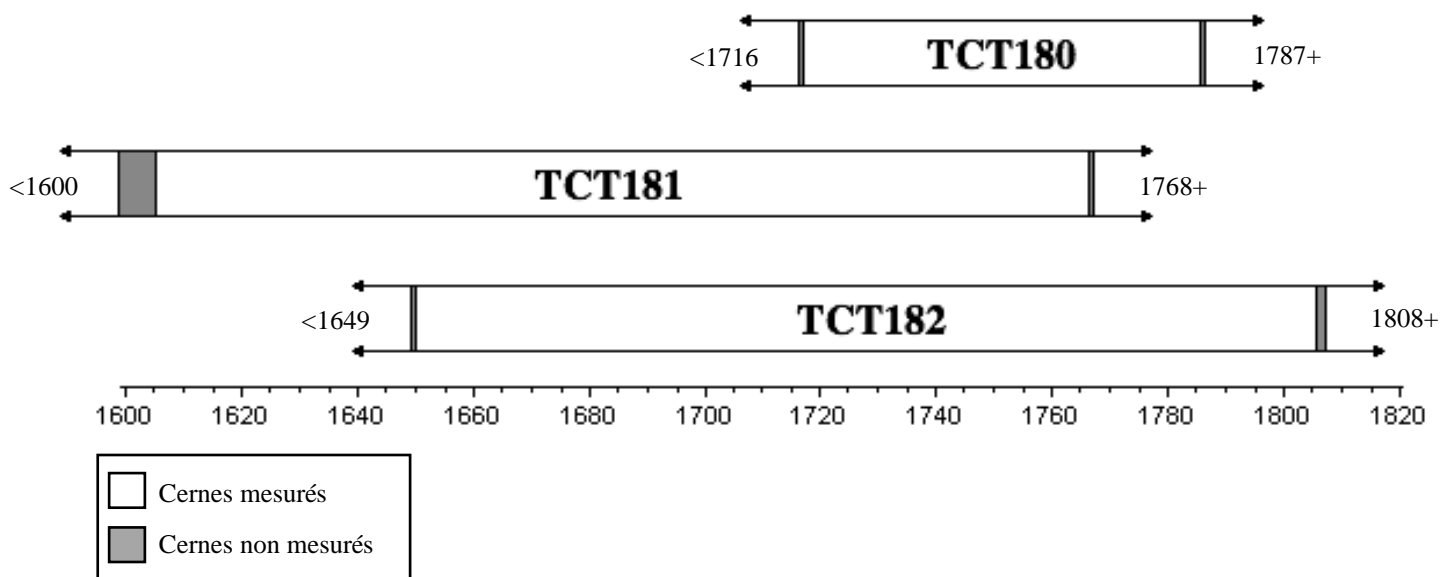
ST-145

Figure 5. Bloc-diagramme des intervalles de datation de la structure ST-145.

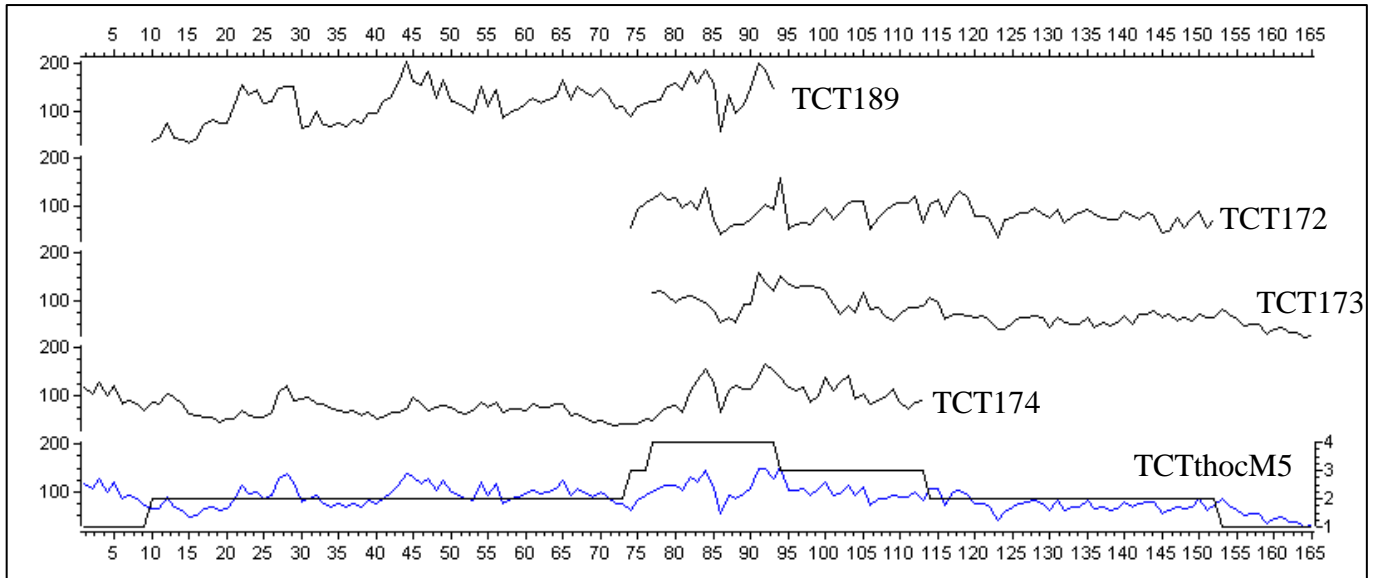
Figure 13. Séries de valeurs individuelles brutes positionnées de manière relative et la chronologie moyenne flottante TCTthocM5 et sa puissance.
