**SUIVI DE L'ÉVOLUTION DES CONDITIONS DE
PERGÉLISOL ET DES RISQUES POUR LES
INFRASTRUCTURES DE TRANSPORT DU MTQ AU
NUNAVIK DANS LE CONTEXTE DES CHANGEMENTS
CLIMATIQUES- RAPPORT FINAL**
Projet CC02.2

Valérie Mathon-Dufour, Denis Sarrazin et Michel Allard
Centre d'études nordiques, Université Laval

Réalisé pour le compte de la
Direction générale des projets et de l'exploitation aéroportuaire,
Ministère des Transports du Québec

Mars 2021

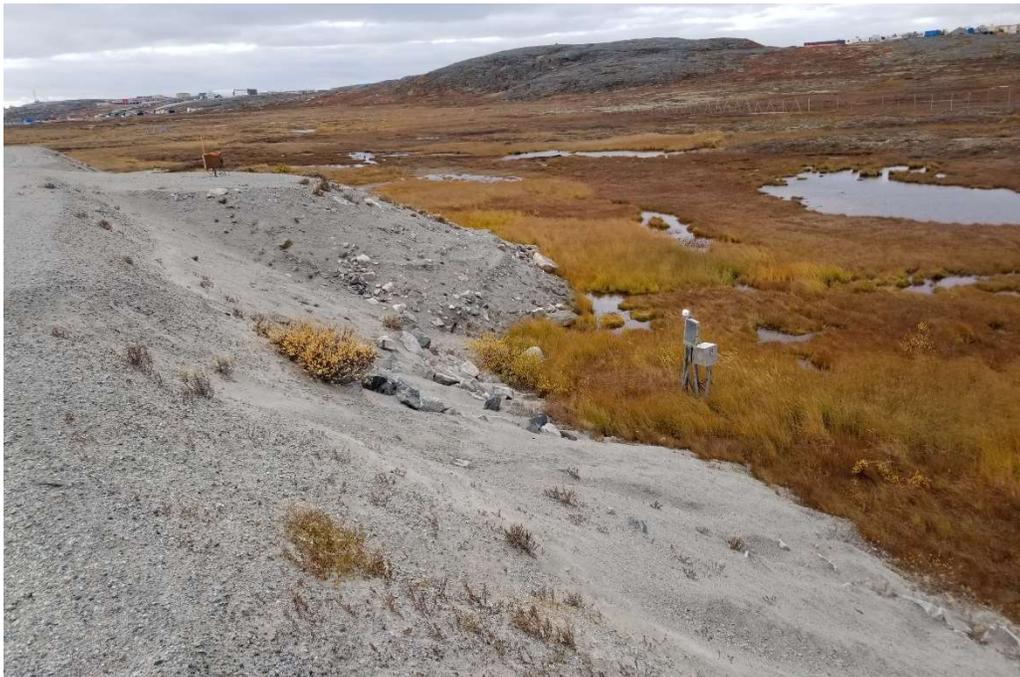
Les figures 4, 5 et 6 montrent le mauvais drainage en pied de piste dans lequel baignent les câbles à thermistances. Cependant, notre personnel n'a observé aucun tassement en bordure du remblai ou dans la piste elle-même au voisinage des câbles.

Figure 4. Présence d'eau en pied de remblai et dans le terrain adjacent au câble INU-F2

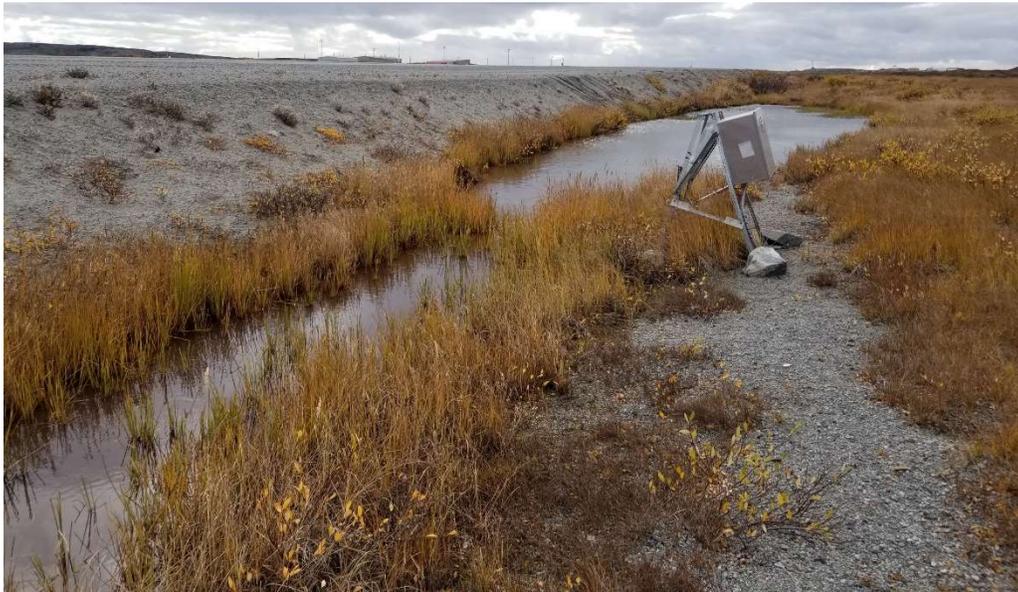
Les câbles INU-F2, INU-F3 et INU-F4, localisés en pied de remblai de la piste d'atterrissage, présentent tous une couche active très épaisse. Le pergélisol en dessous est près du point de dégel. Depuis 2017, les thermistances près de la surface indiquent que le sol ne regèle pas en hiver au câble INU-F2. De même, les températures enregistrées aux câbles INU-F3 et INU-F4 indiquent que le sol ne regèle pas entre 1 et 7 m depuis leur mise en fonction en 2017 et 2016 respectivement. À ces endroits, d'importantes accumulations de neige (déposée mécaniquement et soufflée par le vent) en hiver et des mares d'eau stagnante dans les fossés en été y sont aussi observées (figure 4, 5 et 6). L'important couvert nival (accentué par la présence d'arbustes) combiné aux mauvaises conditions de drainage observées en pied de remblai contribue au réchauffement du pergélisol en empêchant l'extraction de la chaleur durant la saison de gel, et ce, malgré les hivers froids de 2014 à 2019. D'ailleurs, au site INU-F4, le maximum de dégel enregistré pour la saison de dégel 2015 n'est atteint que l'année suivante, en février 2016, ce qui témoigne de l'importante quantité de chaleur latente liée au changement de phase de l'eau.

Figure 5. Présence d'eau dans le fossé de drainage à proximité du câble INU-F3
(Photo : Denis Sarrazin, 1^{er} octobre 2020)

La problématique découle principalement de l'accumulation de neige en bordure de la piste à laquelle s'ajoutent le mauvais drainage du terrain naturel sur lequel elle a été construite et la difficulté d'établir des fossés efficaces à cause des pentes faibles autour de la piste. Les modifications au régime thermique du pergélisol sont causées conjointement par :

- L'augmentation de la température de l'air à cause du changement climatique ;
- L'accumulation de neige en périphérie des deux côtés de la piste durant la saison de gel ;
- La présence d'eau stagnante dans les fossés de drainage et le mauvais drainage du terrain adjacent durant la saison de dégel ;
- La présence de végétation arbustive en pied de remblai.

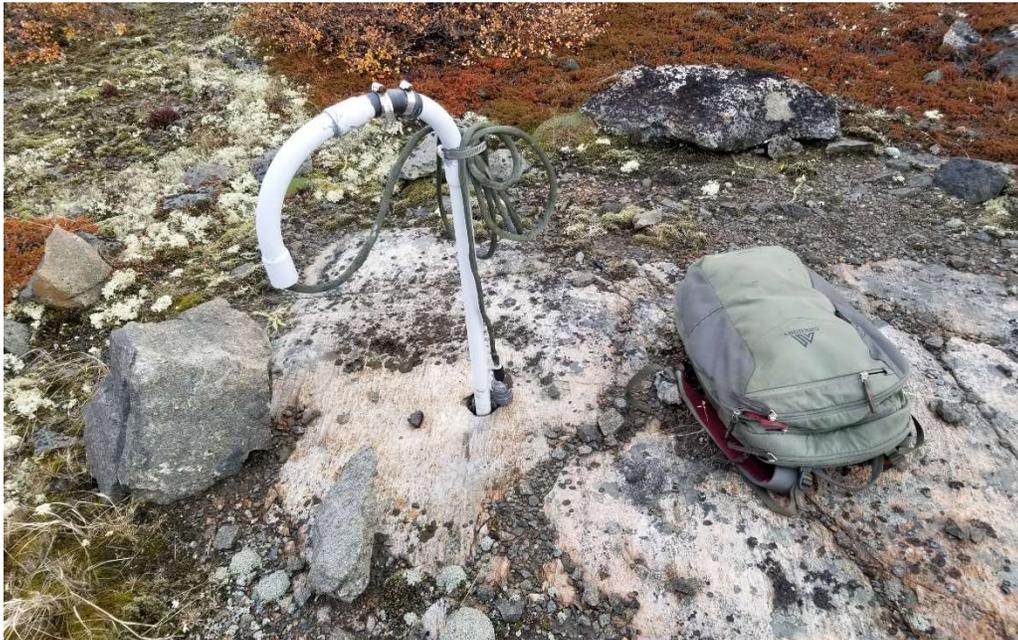
Aucune dégradation n'a été observée à proximité des câbles HT-303 et PUV-F2 (figures 7 et 8). La présence d'eau a été observée en pied de remblai à proximité du câble PUV-F5 (figure 9). Le site du câble PUV-FOR1a est soumis à un soulèvement gélival du tubage évalué à 1,5 m et le terrain naturel est saturé en eau à proximité. La présence de mares suggère le début d'un thermokarst (figure 10).

Figure 7. Le câble HT-303 (dans le roc)
(Photo : Denis Sarrazin, 3 octobre 2020)

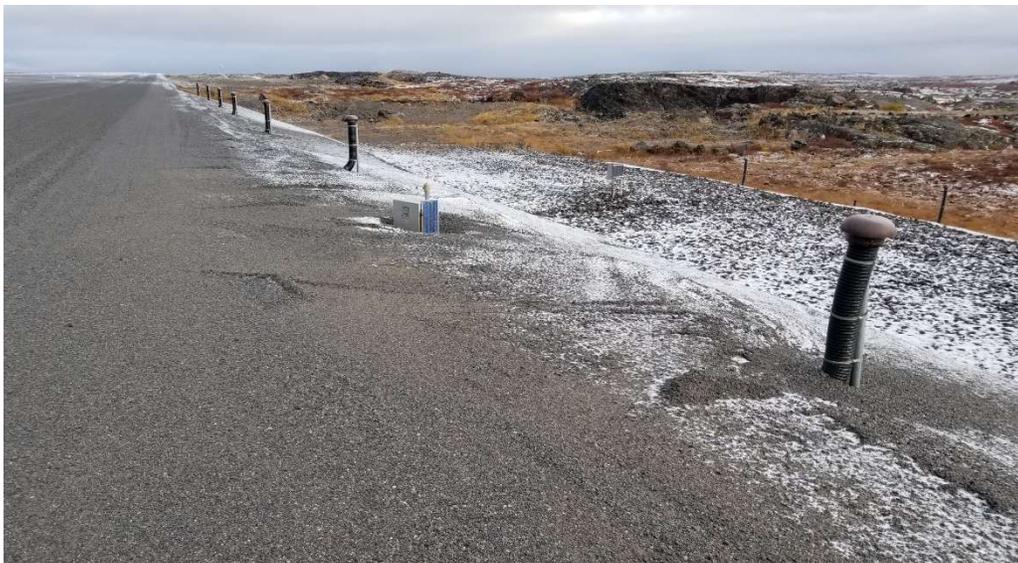
Figure 8. Aucune dégradation à proximité du câble PUV-F2
(Photo : Denis Sarrazin, 3 octobre 2020)

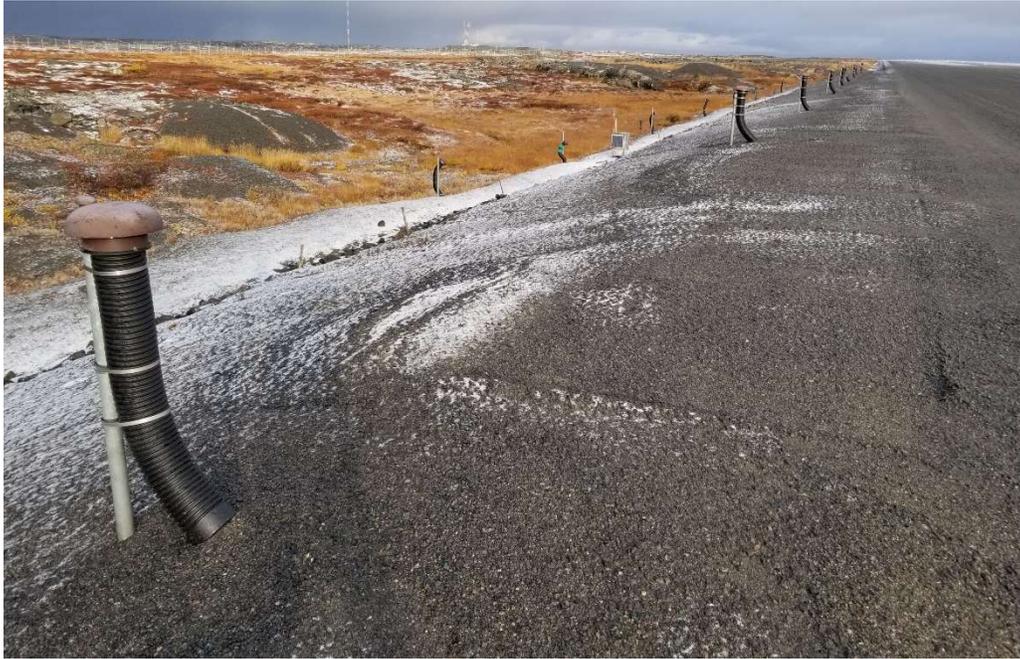
infiltration d'eau) a provoqué un approfondissement de la couche active sous la berme au câble PUV-F5.

Figure 9. Présence d'eau en pied de remblai à proximité du câble PUV-F5
(Photo : Denis Sarrazin, 3 octobre 2020)

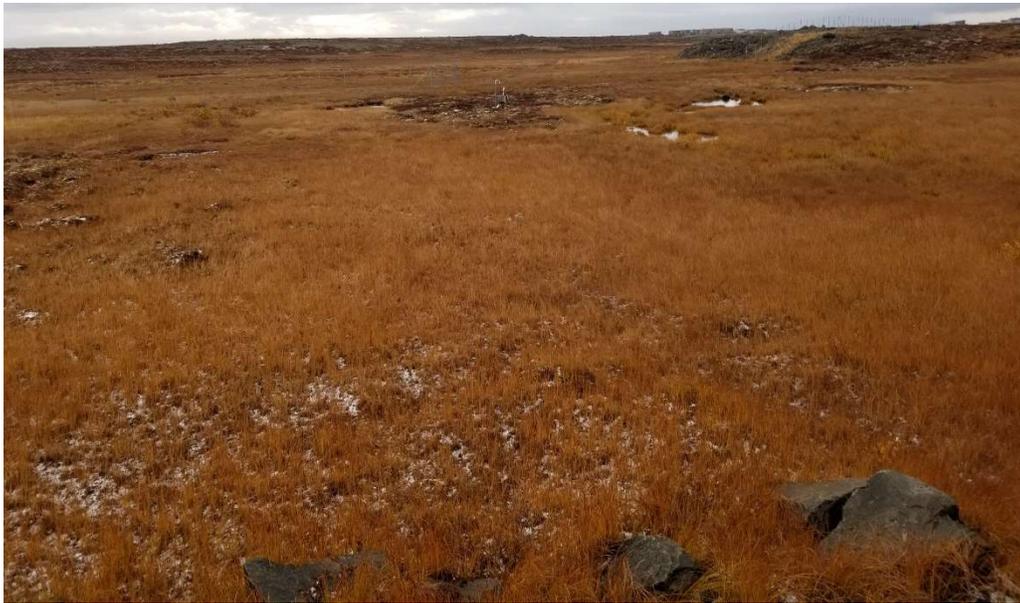
- Le tube du câble PUV-FOR1A, localisé en terrain naturel et servant de référence, remonte à cause du soulèvement gélocal. La profondeur réelle des thermistances est donc inconnue. Le rehaussement du câble est estimé à 1,5 m selon une mesure effectuée en 2018, ce qui rend quasi impossible de corriger les données. Il est probable que le pergélisol du terrain naturel de ce câble qu'on souhaitait avoir comme référence soit perturbé, soit par du tassement ou un début de thermokarst tel que le suggère la présence de flaques d'eau (figure 10).

Figure 10. Site du câble PUV-FOR1a (au centre) soumis à un soulèvement géival du tubage évalué à 1,5 m.
(Photo : Denis Sarrazin, 3 octobre 2020)

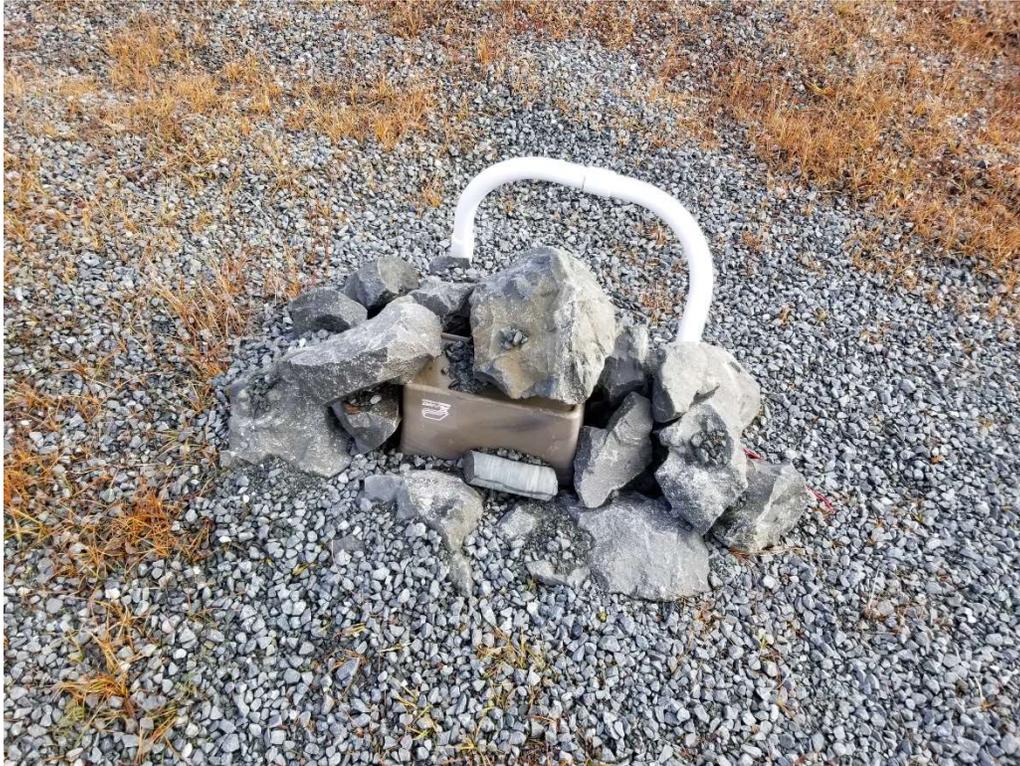
Aucune dégradation de la piste ou des bordures de remblais n'a été observée à proximité des câbles HT-162, HT-183, HT-232, AKU-F1 et AKU-F4 lors de la visite de 2020 (figures 11, 12, 13 et 15). La présence d'eau a été observée en pied de remblai à proximité du câble AKU-F2 et le câble se trouve lui-même dans l'eau (figure 14). Un rehaussement du câble HT-162 est estimé à environ 0,10 m depuis 2008.

Figure 11 Aucune dégradation à proximité du câble AKU-F1
(Photo : Denis Sarrazin, 6 octobre 2020)

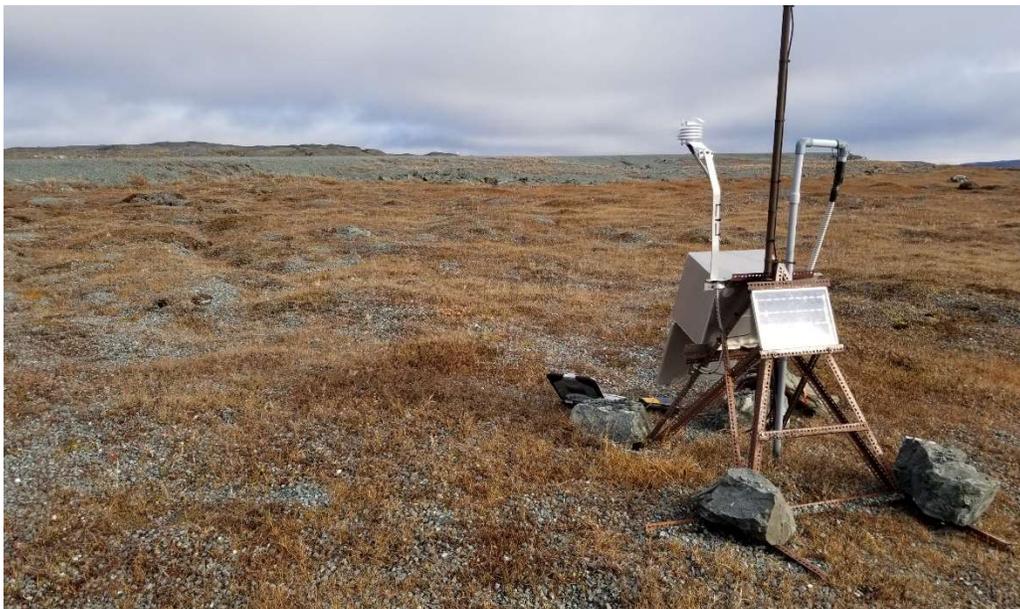
Figure 12 Aucune dégradation à proximité du câble HT-162.
(Photo : Denis Sarrazin, 6 octobre 2020)

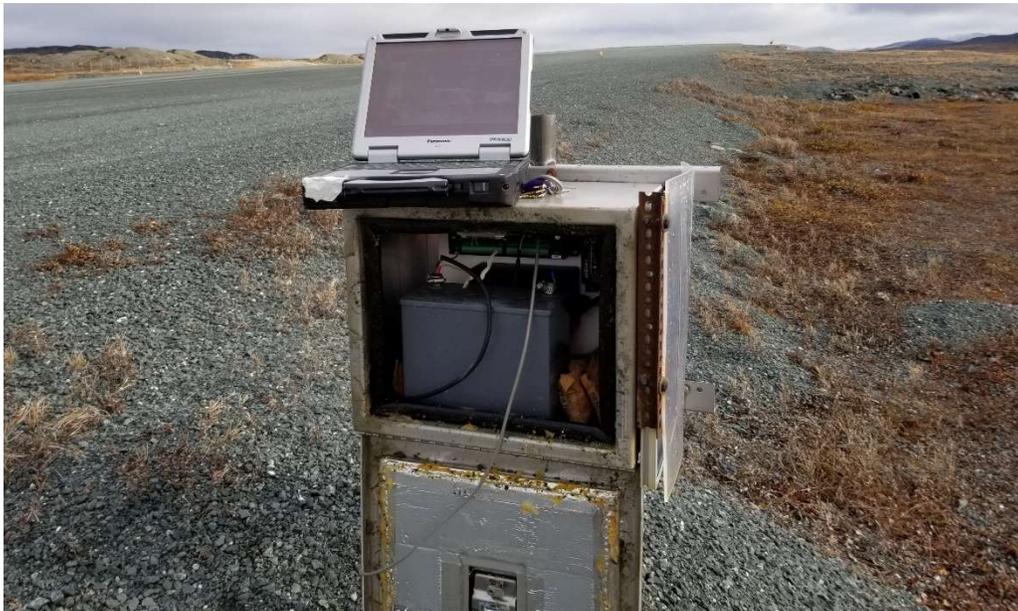
Figure 13 Aucune dégradation à proximité du câble HT-183
(Photo : Denis Sarrazin, 6 octobre 2020)

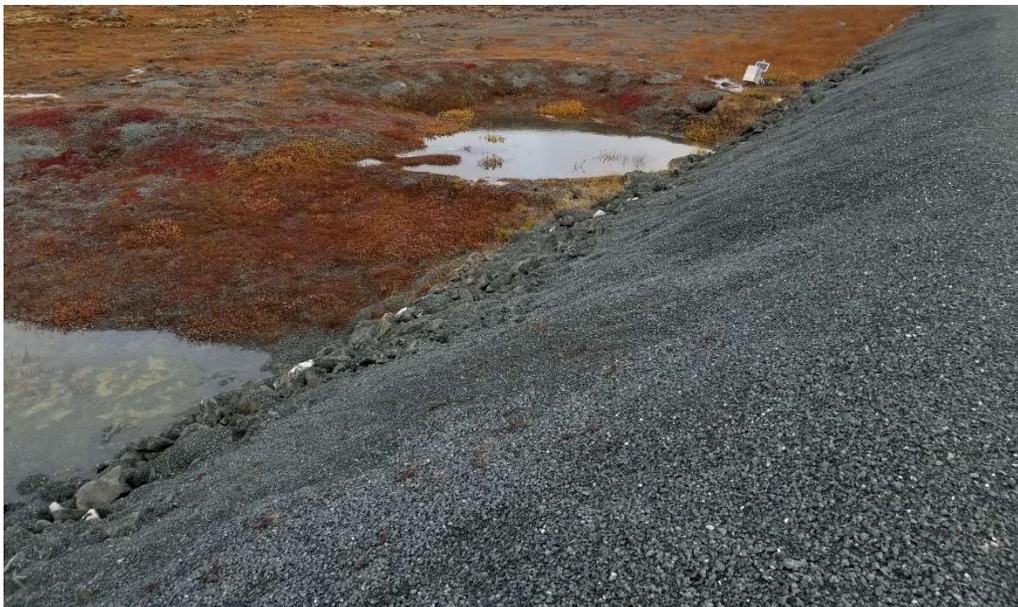
Figure 14 Présence d'eau en pied de remblai à proximité du câble AKU-F2.
(câble dans l'eau)
(Photo : Denis Sarrazin, 6 octobre 2020)

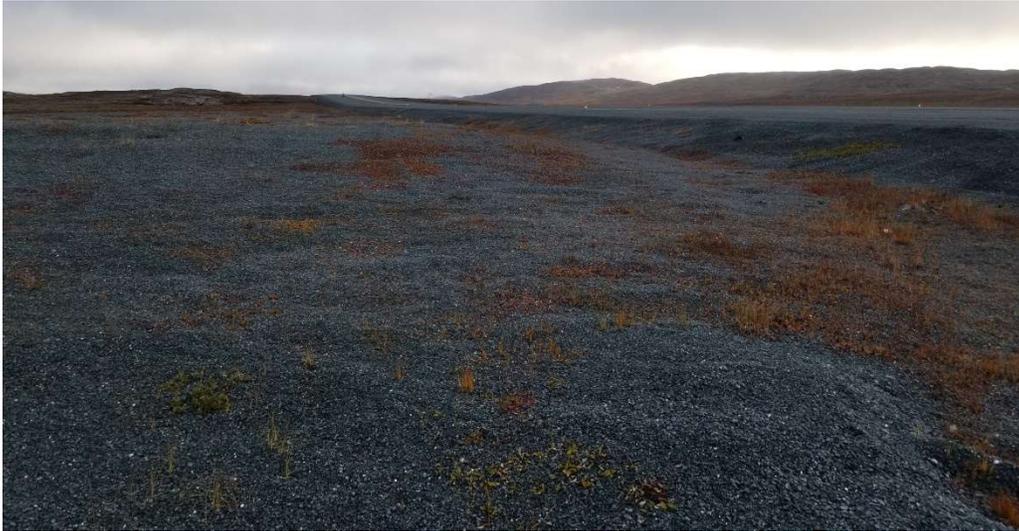
Figure 15 **Aucune dégradation à proximité du câble AKU-F4**
(Photo : Denis Sarrazin, 6 octobre 2020)

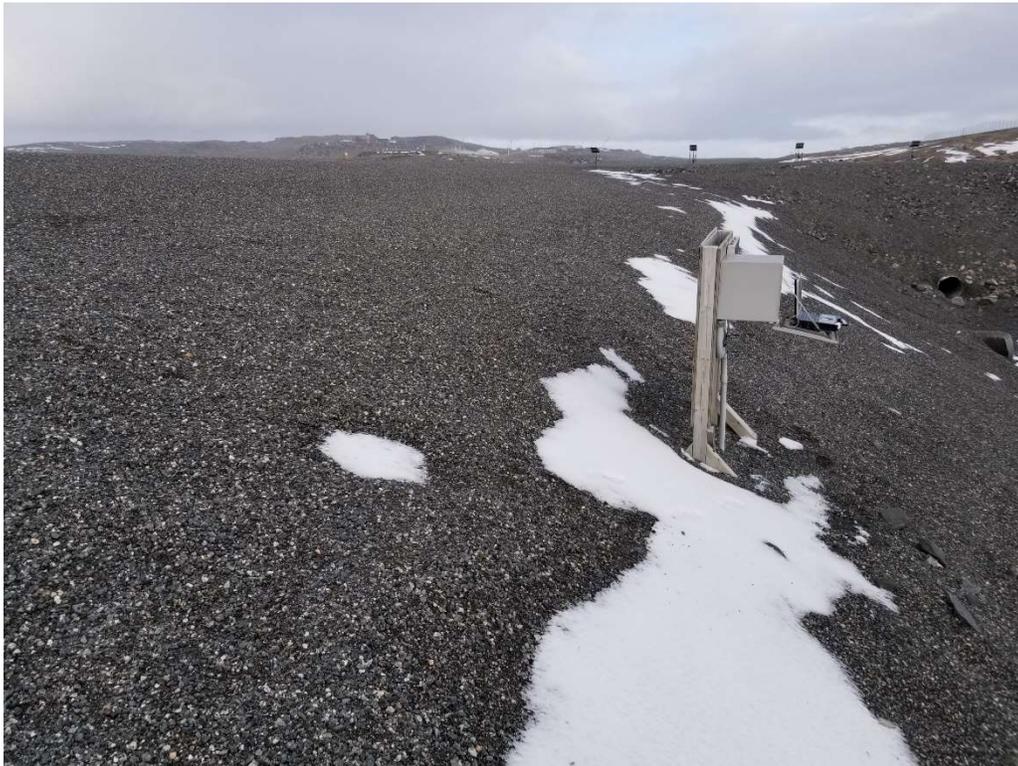
Aucune évidence de dégradation n'a été observée à proximité des câbles HT-154, HT-155, HT-160, HT-172, HT-179, SAL-F3 et SAL-F4, lors de la visite de 2020 (figure 16).

Figure 16. Aucune dégradation de la piste et du rebord du remblai à proximité du câble SAL-F3

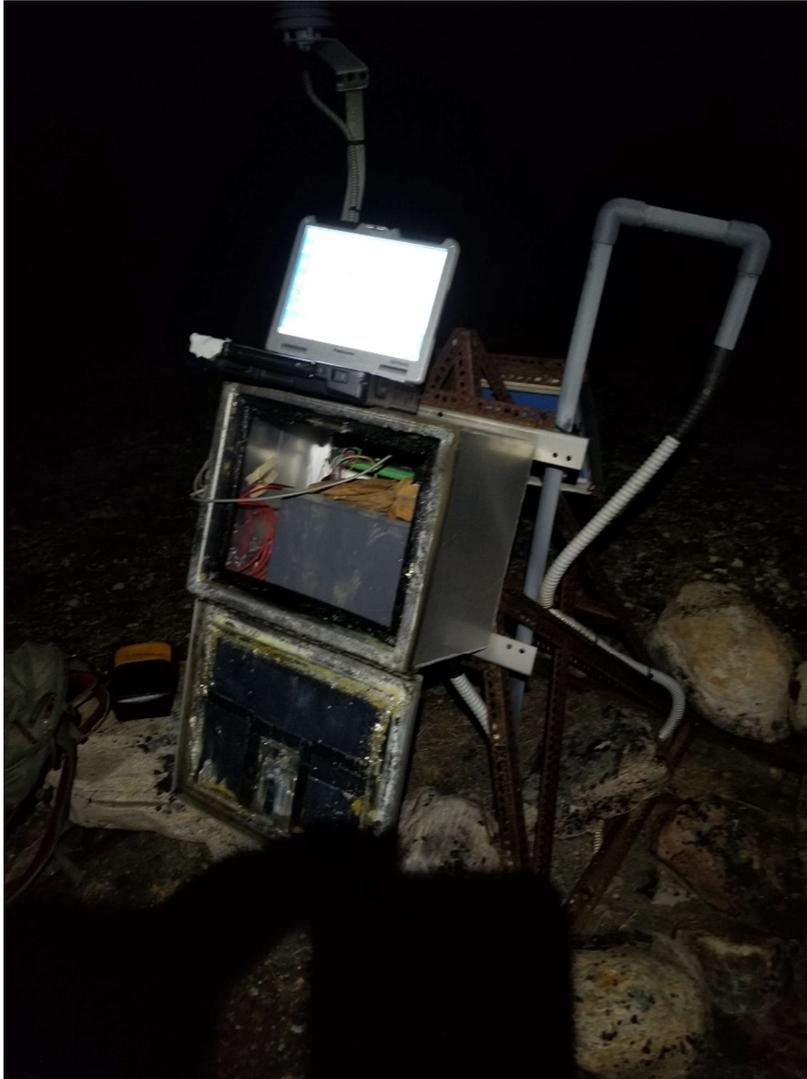
Aucune dégradation n'a été observée à proximité des câbles HT-156, HT-178, QUA2015-F1, QUA2015-F2 et QUA2015-F3 lors de la visite de 2020 (figures 17 et 18).

Figure 17. Aucune dégradation à proximité du câble HT-156
(Photo : Denis Sarrazin, 17 octobre 2020)

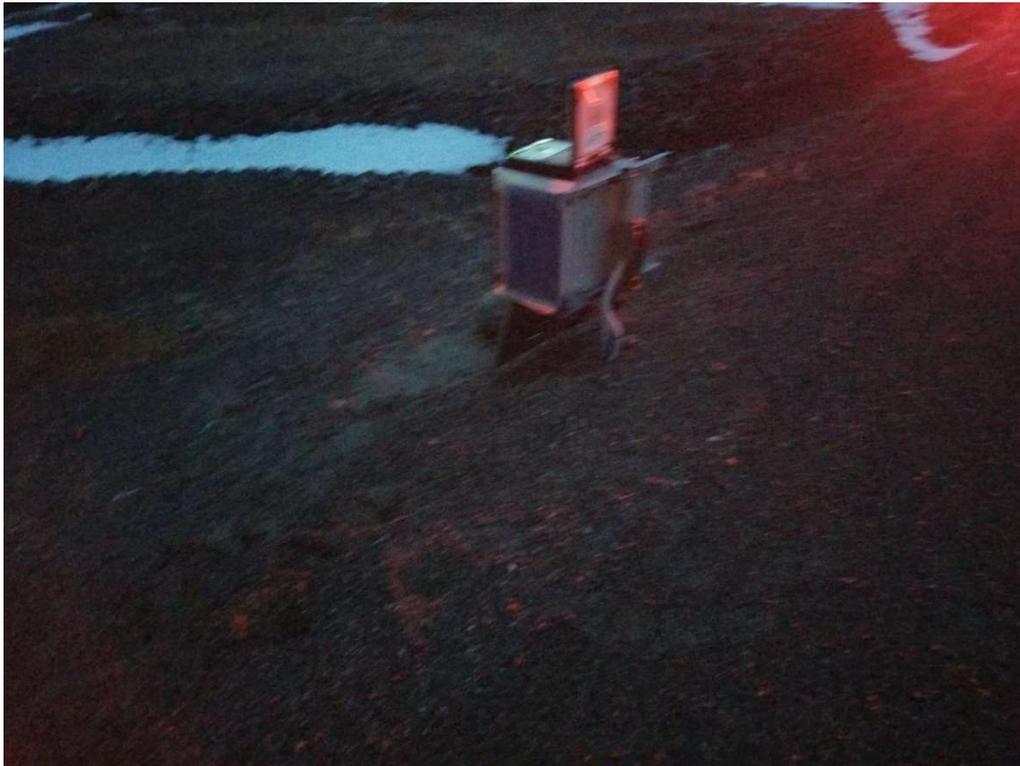
Figure 18. Aucune dégradation à proximité du câble QUA2015-F3
(Photo : Denis Sarrazin, 17 octobre 2020)

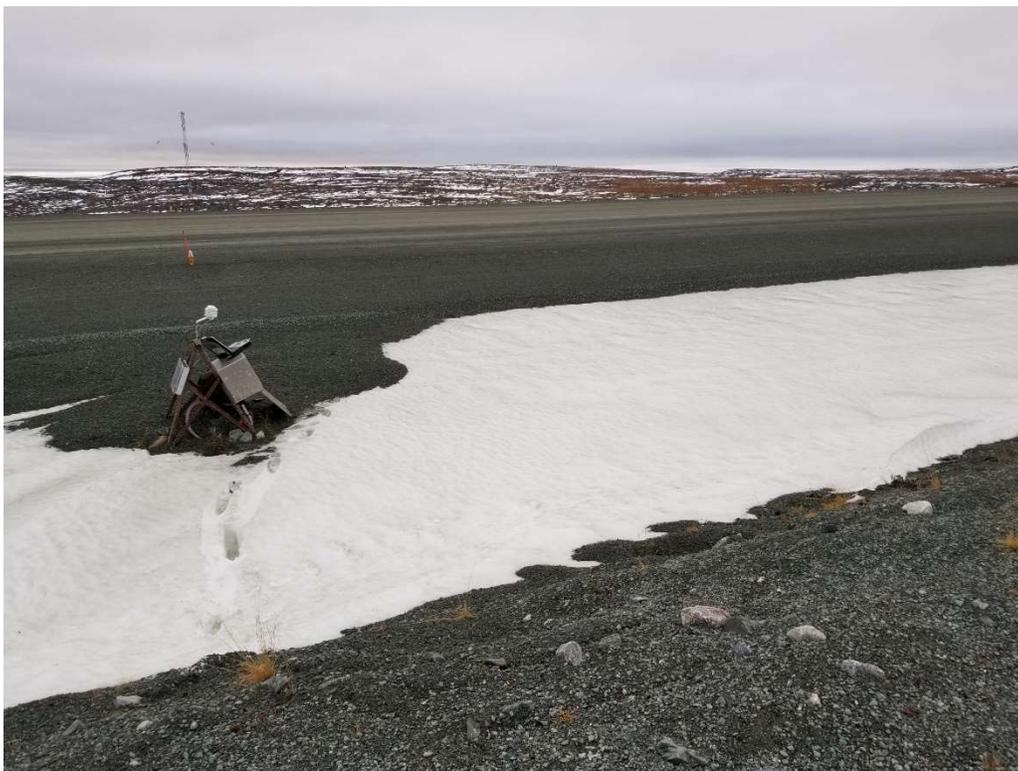
La présence de neige accumulée dans le fossé de drainage a été observée à proximité du câble KANGIR-F2B figure 19). La localisation de cette congère en début d'hiver illustre la propension du fossé en bordure de piste à accumuler de la neige. Cette neige peu dense accumulée en début de saison de gel réduit l'extraction de chaleur du sol en hiver, d'où le profil thermique plus chaud qu'au centre-piste (Planche synthèse 6, figure 2).

Figure 19 Présence de neige accumulée dans le fossé de drainage à proximité du câble KANGIR-F2B.

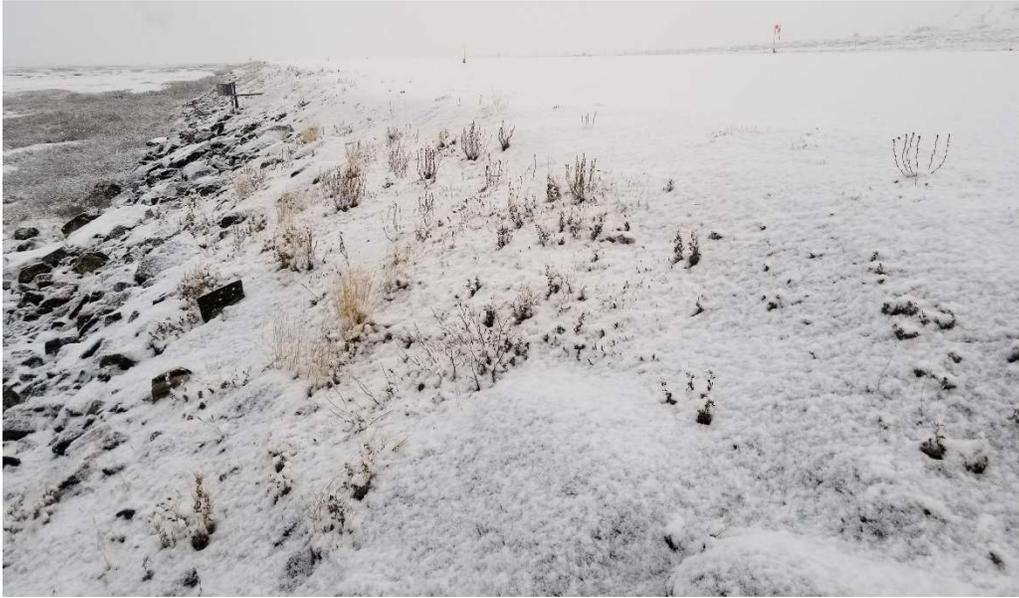
Aucune dégradation de la bordure de piste n'a été observée à proximité des câbles HT-294 et HT-299 lors de la visite de 2020 (figures 20 et 21).

Figure 20. Aucune dégradation de la piste à proximité du câble HT-294
(Photo : Denis Sarrazin, 24 octobre 2020)

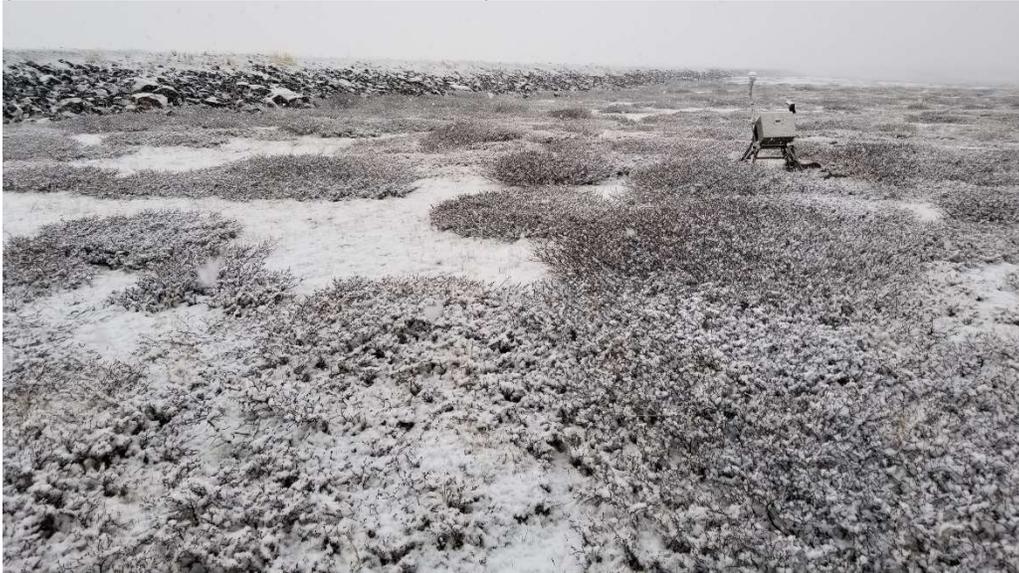
Figure 21. Aucune dégradation du terrain naturel à proximité du câble HT-299
(Photo : Denis Sarrazin, 24 octobre 2020)

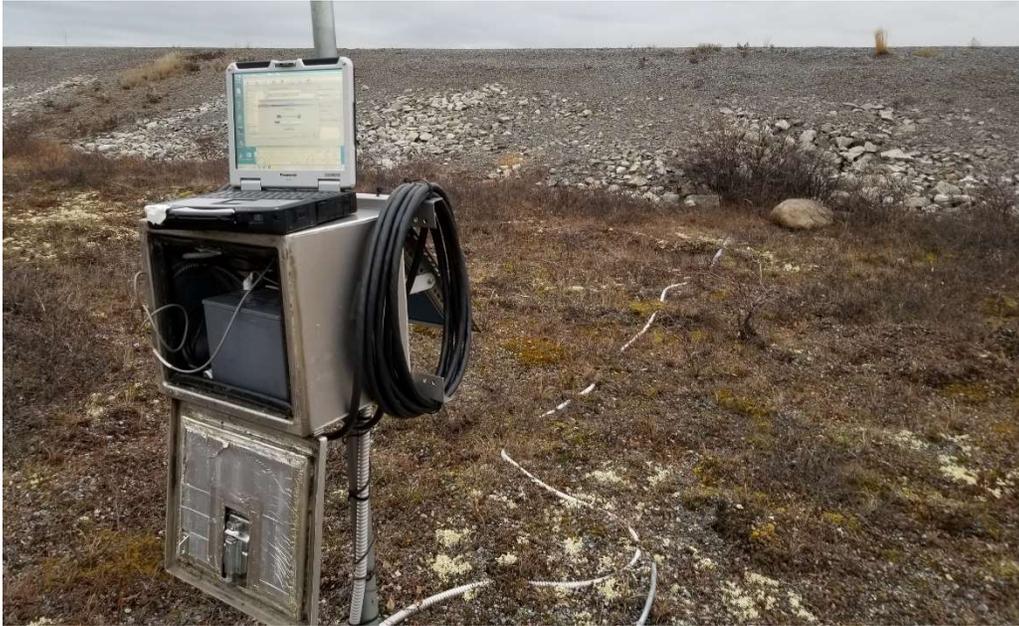
Aucune dégradation n'a été observée dans la piste et les bordures à proximité immédiate des câbles HT-180, HT-181, HT-304 et TAS-F2 lors de la visite de 2020 (figures 22, 24 et 25). Un tassement différentiel transversal à la piste et des rigoles causées par la convergence des eaux de ruissellement ont toutefois été observés aux environs du chaînage 5+250 à environ une cinquantaine de mètres du câble HT-181 (figure 23). Une accumulation d'eau a été observée en périphérie de l'aire de stationnement (figure 26).

Figure 22. Aucune dégradation à proximité du câble HT-180
(Photo : Denis Sarrazin, 15 octobre 2020)

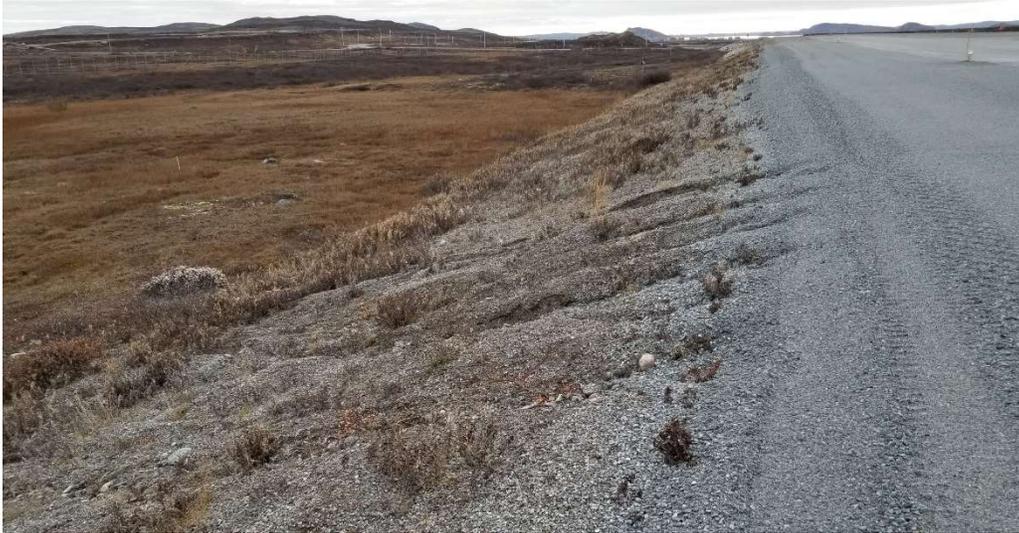
Figure 23. Tassement différentiel transversal à la piste et rigoles aux environs du chaînage 5+250 à environ une cinquantaine de mètres du câble HT-181
(Photo : Denis Sarrazin, 15 octobre 2020)

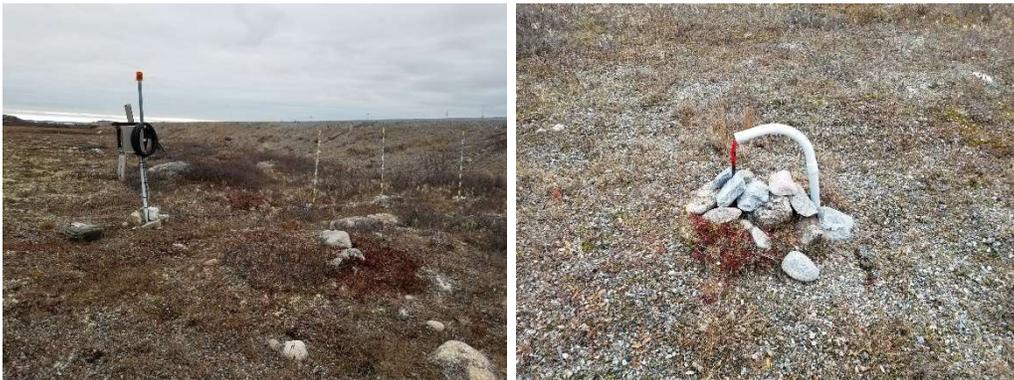
Figure 24. Aucune dégradation à proximité des câbles TAS-F2 (à droite) et HT-181 (à gauche)
(Photo : Denis Sarrazin, 15 octobre 2020)

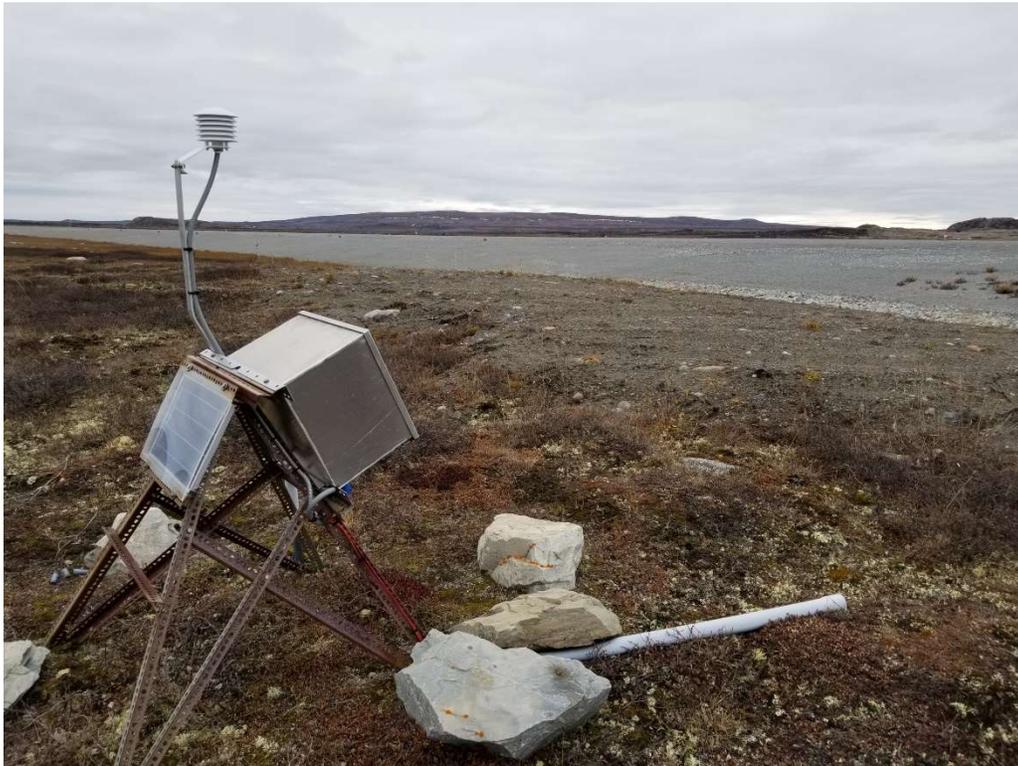
Figure 25. Aucune dégradation à proximité du câble HT-304. Noter la nouvelle pente douce du remblai de la piste à l'arrière-plan.
(Photo : Denis Sarrazin, 15 octobre 2020)

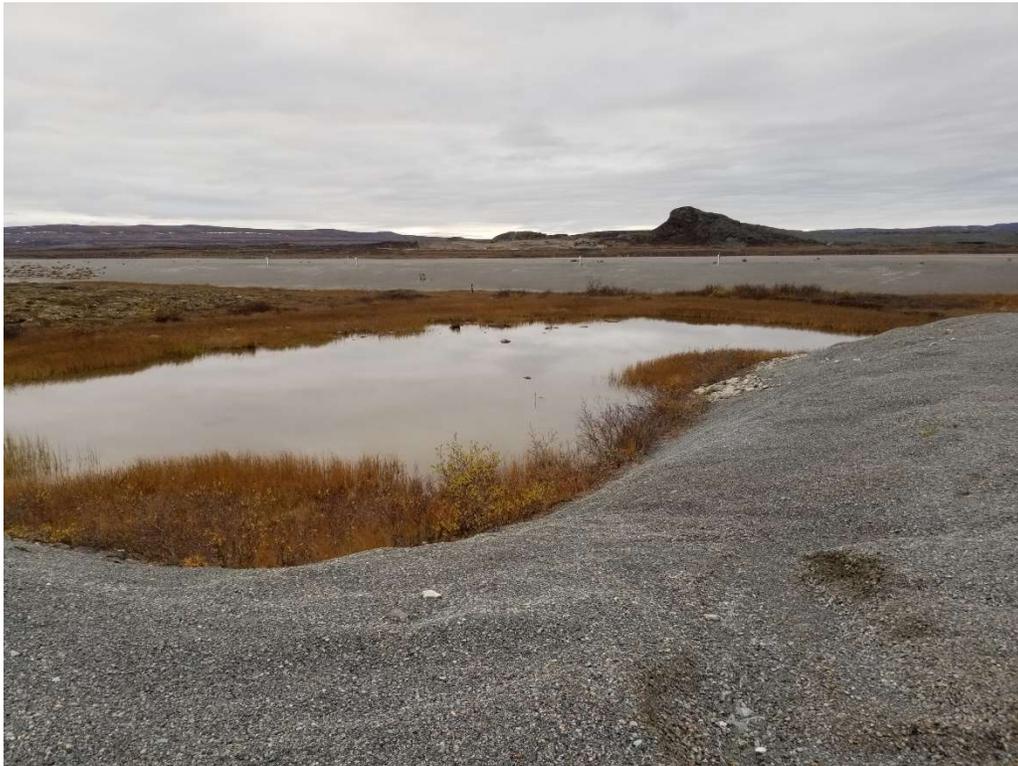
Figure 26: Accumulation d'eau en périphérie de l'aire de stationnement. Noter qu'il y avait déjà un lac intermittent avant la construction.
(Photo : Denis Sarrazin, 15 octobre 2020)

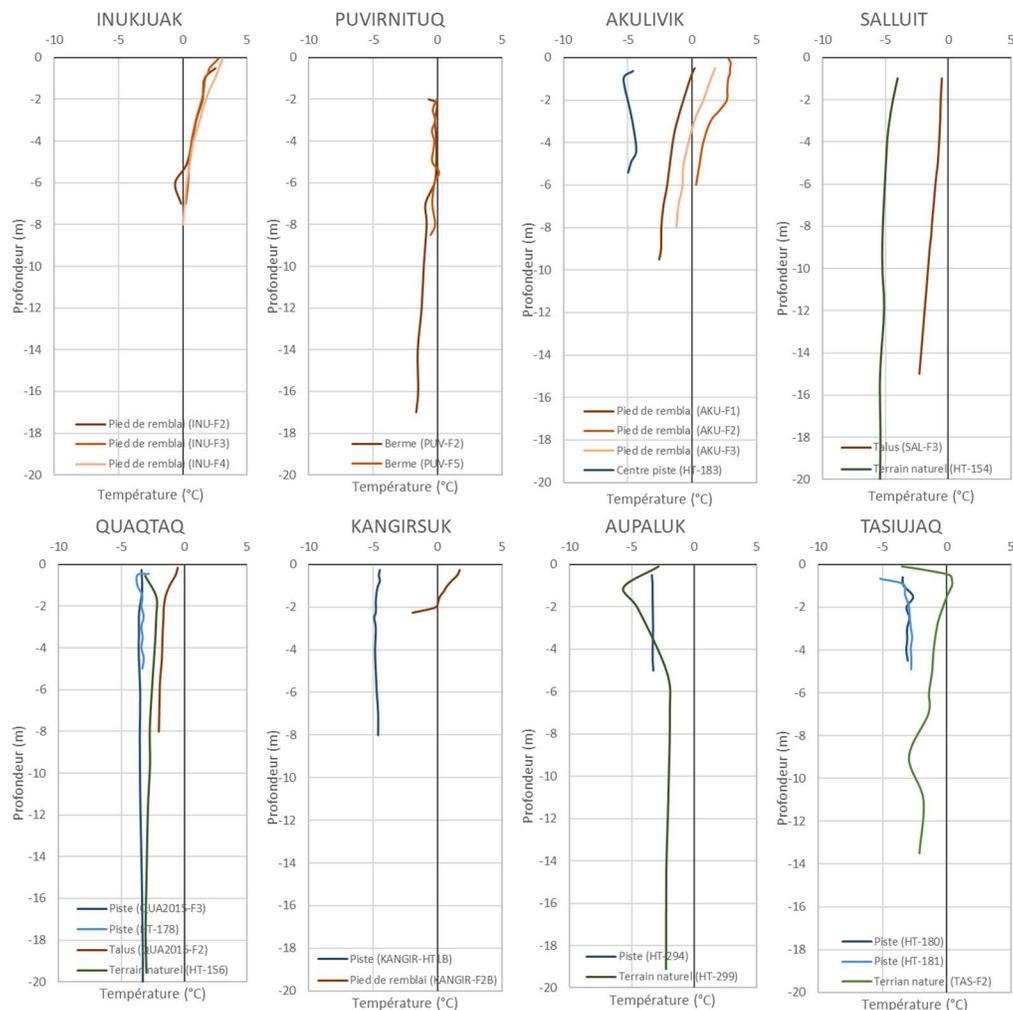
Figure 27 Température moyenne annuelle du sol selon la profondeur et en fonction de leur emplacement, aux câbles à thermistances installés aux aéroports du MTQ pour l'année 2019-2020.

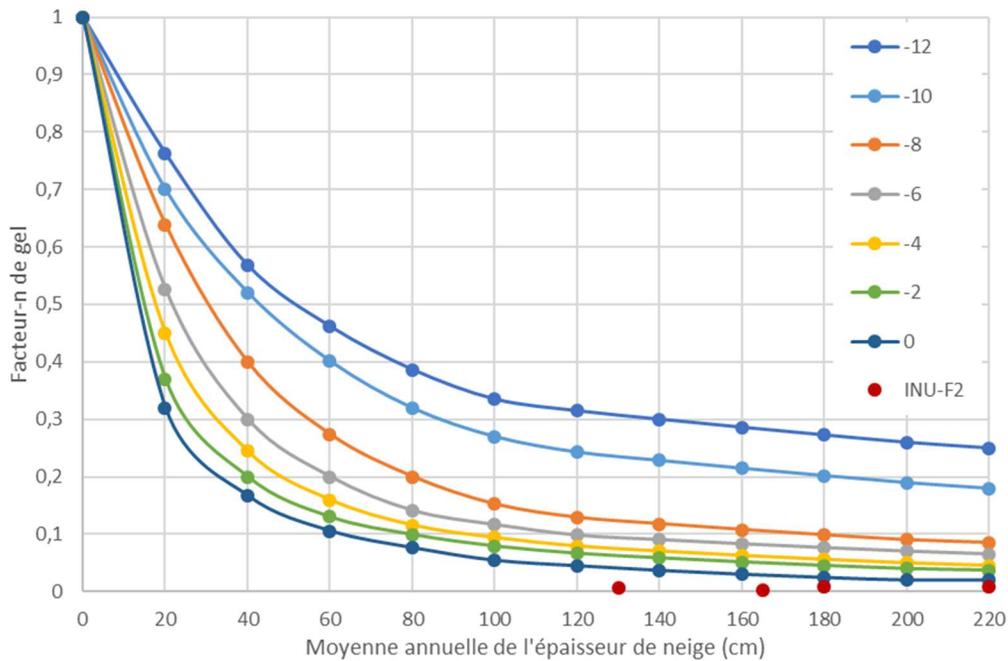
densité de la neige, on pourrait déterminer une épaisseur critique maximum à chaque site en bas de laquelle le pergélisol sous les accotements resterait sous 0 °C. Il est à noter que cette relation ne tient pas compte des autres conditions de terrain telles que la présence d'eau.

Figure 28 Facteur-n de gel en fonction de l'épaisseur de neige (à une densité de 250 kg/m³) et de la température moyenne annuelle de l'air. (Adaptée de Riseborough et Smith, 1998)

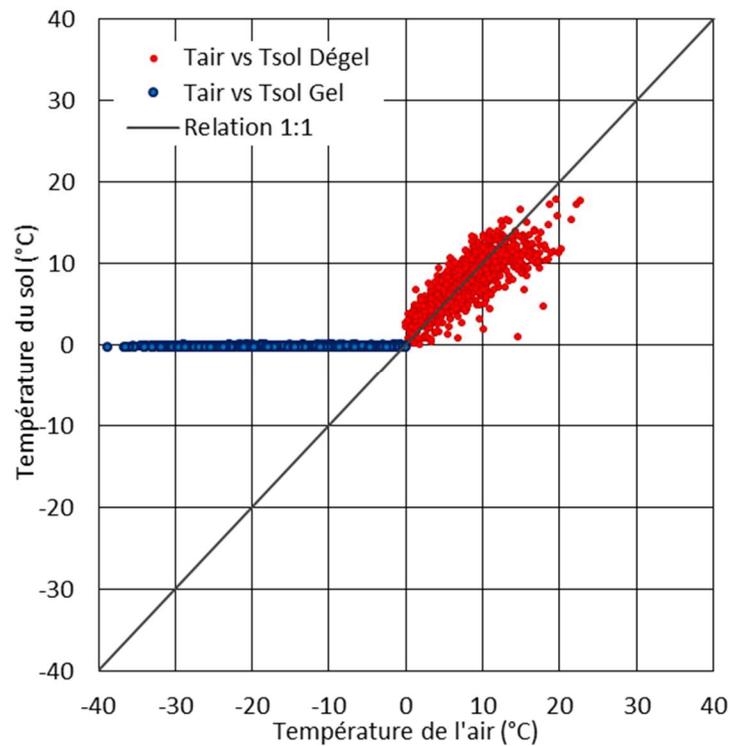
Figure 31 Corrélation entre la température de l'air et à la surface du sol (5 cm de profondeur) enregistrée au câble INU-F2, localisé du côté nord-ouest de la piste à 2 m du pied de remblai.

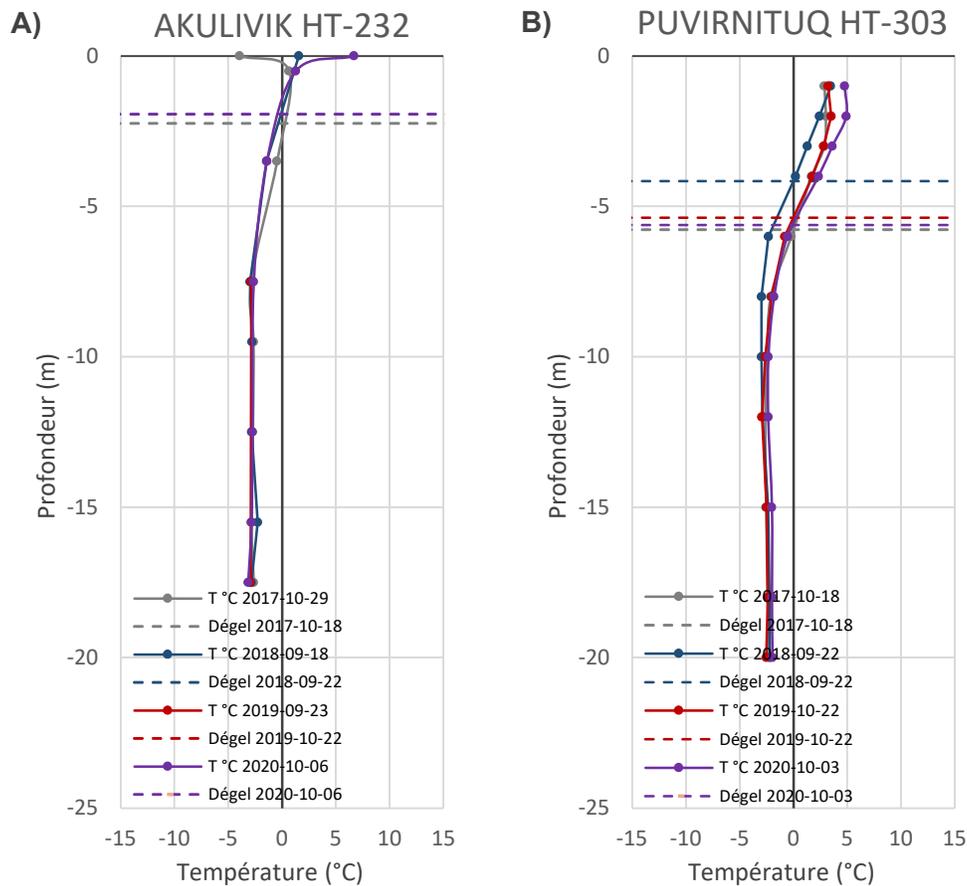
Figure 32 Profils thermiques des câbles à lecture manuelle A) à l'aéroport de Puvirnituk (HT-303) à environ 100 m du côté est de la piste et à environ 3 m à l'ouest de la route d'accès, en terrain naturel (dans le roc) et B) à l'aéroport d'Akulivik (HT-232) du côté nord de la piste, au chaînage 5+492 m, à environ 43 m de la piste dans les sédiments marins sableux, pour la période de 2017 à 2020.
