**IMPACT DU MODE DE GESTION DES BANDES VÉGÉTALISÉES
DE BORDS DE ROUTE SUR LA QUALITÉ ET LE VOLUME DES
EAUX DE RUISSELLEMENT**

Projet de recherche R820.1

Rapport final

Présenté au
Ministère des Transports du Québec

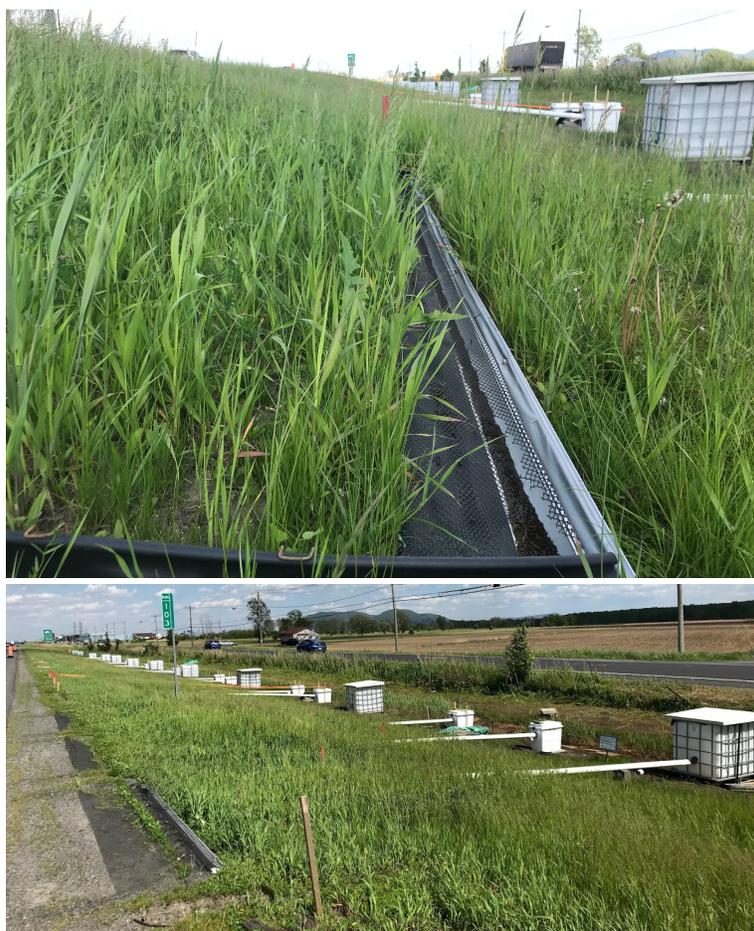
Figure 1. Total de 11 sites de récolte d'eau de ruissellement routier avec des gouttières et des réservoirs de collecte d'eau, et une vue d'une gouttière de 3 mètres de long implantée sur la pente.

Au printemps 2019, 11 structures de collecte des eaux de ruissellement ont été construites sur un talus végétalisé localisé au sud de l'autoroute Jean-Lesage (A20), près du kilomètre 103, dans le secteur de Sainte-Julie (**Figure 1**). Le profil de ce segment de tronçon est relativement représentatif de la majorité des autoroutes du Québec. Le trafic annuel moyen sur ce tronçon est de 91 000 véhicules par jour. La conception et le dimensionnement des systèmes de collecte ont été fondés sur les conditions du site d'étude (**Annexe 2**), les précipitations locales moyennes et les volumes présumés de ruissellement provenant des différentes composantes autoroutières, c'est-à-dire de la route pavée et du talus végétalisé (Centa, 2018; Shete et coll., 2019).

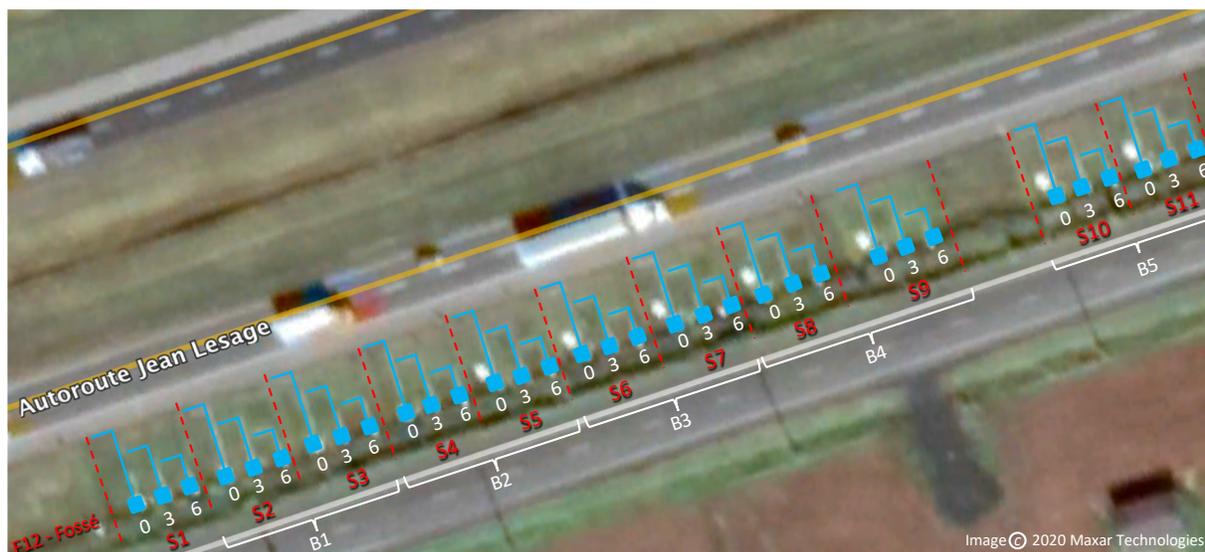
Figure 2. Position des 11 sites de surveillance avec leurs gouttières et citernes responsables de la récolte d'eau de ruissellement à 0, 3 et 6 m sur l'autoroute Jean Lesage en direction Est.

pententes de la route végétalisée, soit 0 m, 3 m et 6 m à partir du bord de l'accotement (**Figure 3**). Pour s'assurer qu'elles captent un volume d'eau sur un segment de 3 mètres et qu'elles n'interfèrent pas les unes avec les autres, de petits monticules de gravier fin ont été mis en place à chaque extrémité de la zone de captation. De plus, le ruissellement des inter-zones de l'accotement a été redirigé avec de petites tranchées sur la pente à l'extérieur des sections de gouttière de 3 mètres de large. Des tests préliminaires sur le site pilote en 2018 ont fourni les informations nécessaires pour le dimensionnement des réservoirs de collecte afin de recevoir un maximum de 670 L à partir de 0 m, et 165 L à partir de gouttières de 3 m et 6 m. Des réservoirs ayant une capacité maximale de 1000 L ont été connectés aux gouttières à 0 m alors que celles à 3 m et 6 m ont été connectés à des réservoirs ayant une capacité volumique de 180 L.

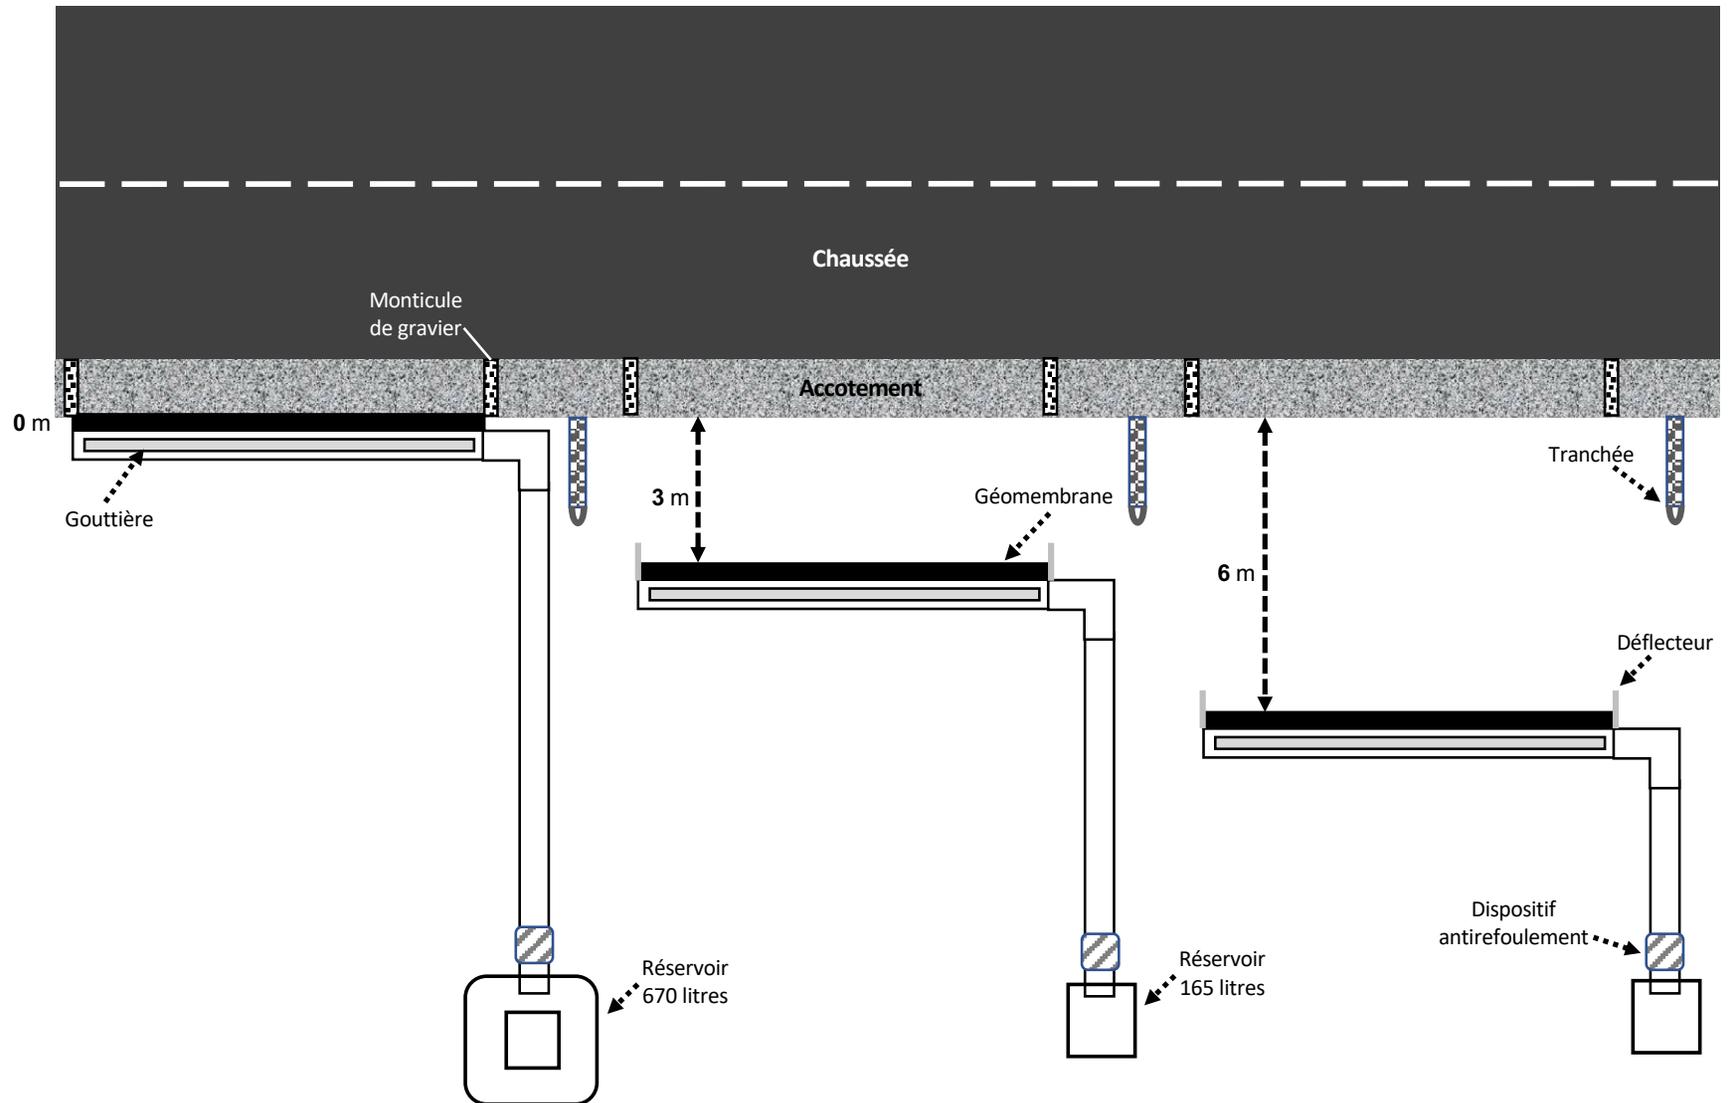
Figure 3. Principales caractéristiques du système de collecte d'eau.

Les tests préliminaires ont permis de constater que seuls des évènements majeurs de pluie permettent d'obtenir un volume d'eau suffisant pour l'analyse à 6m de distance de la chaussée. Un évènement de pluie majeur réfère à des précipitations importantes qui se déroulent sur une courte période de temps (plus de 20 mm/heure). Cette intensité élevée de précipitation est aussi nécessaire puisqu'elle permet le lessivage des polluants s'étant accumulés sur la chaussée et sur la bande végétalisée qui borde les gouttières.

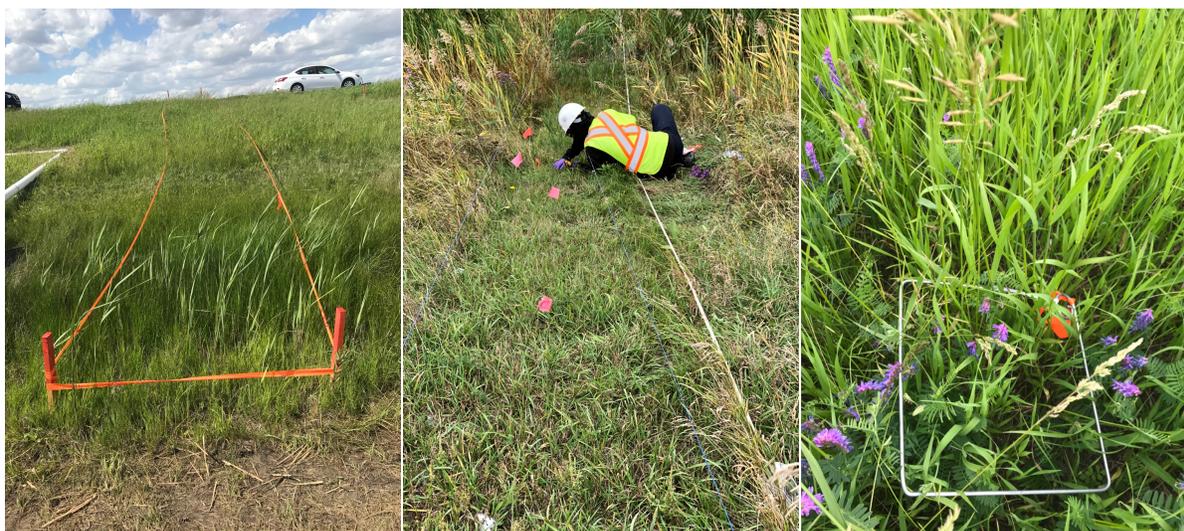
Figure 4. Zone préservée pour l'échantillonnage de la végétation et la récolte de biomasse le long de la pente du talus.

Les échantillonnages sont réalisés en début et en fin de saison, et ce, avant l'application de la première et la dernière tonte. Pour 2019 et 2020, l'échantillonnage et la récolte de la végétation ont été effectués avant l'application de la seconde coupe puisque la mise en place de l'ensemble du dispositif n'était pas encore complétée à la fin du mois de mai. Les deux types d'échantillonnage ont été effectués au sein de quadrats (25 cm x 25 cm) distribués le long de la pente (**Figure 4**).

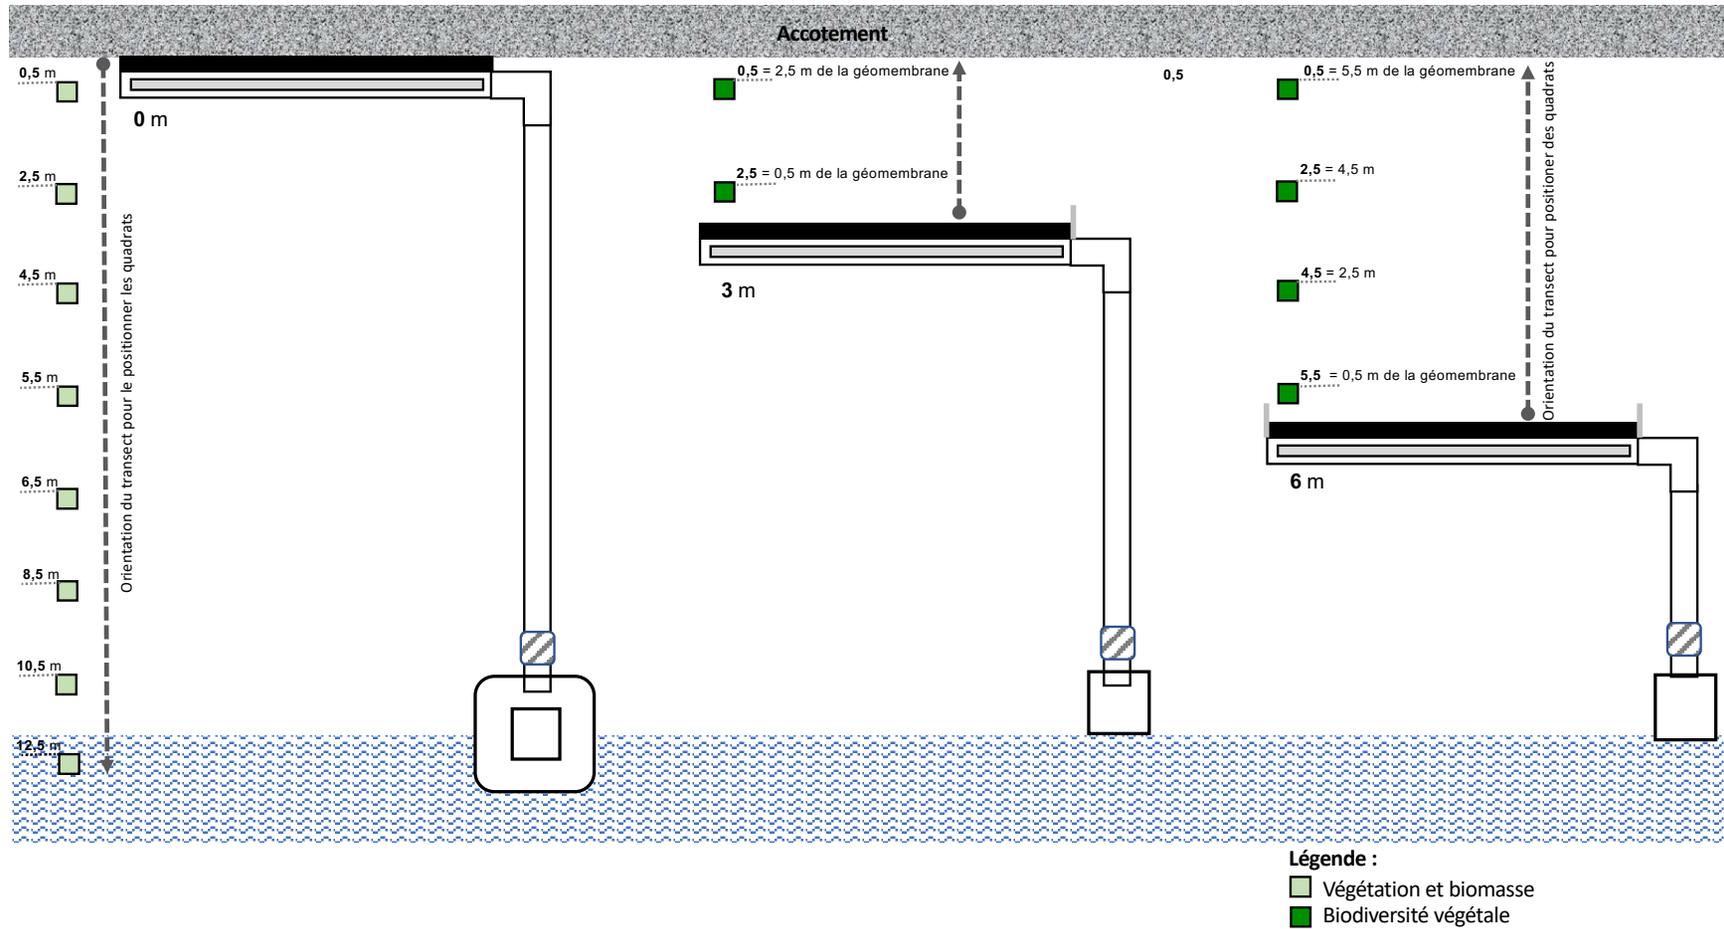
Figure 5. Position des quadrats pour l'échantillonnage de la biomasse et de la biodiversité végétale.

La biomasse fraîche de chaque surface d'échantillonnage (0,0625 m²) est pesée sur le terrain. Un sous-échantillon de cette biomasse récolté à 2,5 m; 5,5 m et 10,5 m est ramené au laboratoire de recherche pour être séché. Les valeurs de ces échantillons de biomasse sèche sont ensuite utilisées afin d'estimer les autres échantillons.

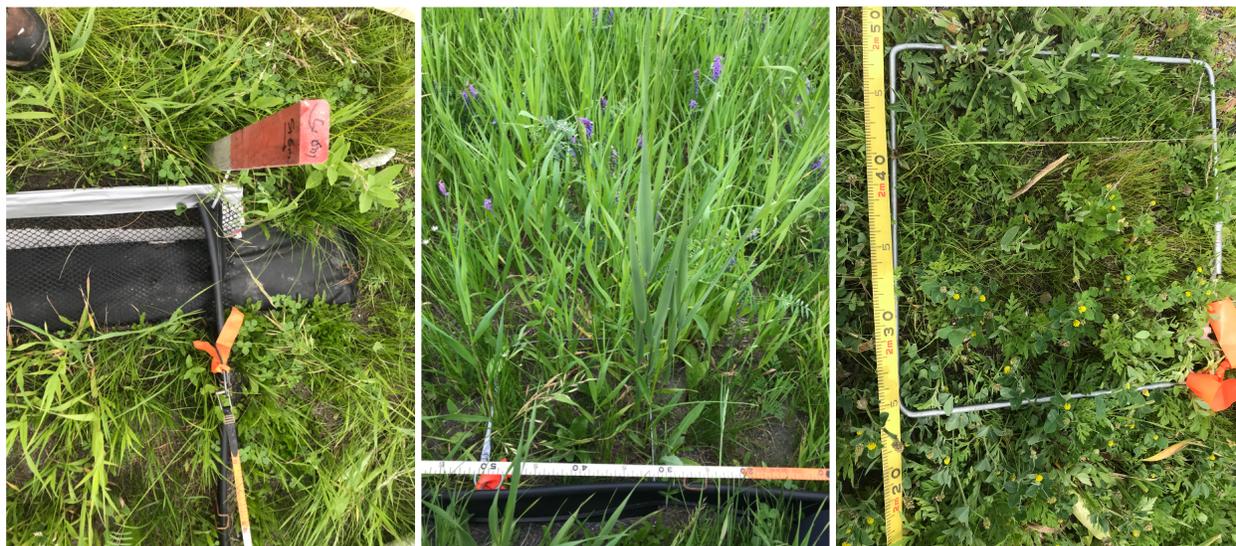
Figure 6. Mise en place des quadrats pour l'échantillonnage de la diversité végétale.

Les différentes variables notées pour ce type d'échantillonnage sont similaires à celles de la section précédente à l'exception de la récolte de la biomasse. Toutefois, le relevé des espèces présentes est exhaustif afin de déterminer la diversité des espèces observées au sein de la bande filtrante. Les tiges sont dénombrées pour la totalité des espèces notées, mais l'estimation de la hauteur moyenne se limite aux quelques espèces qui dominent le couvert herbacé. Soulignons que, pour ce type d'échantillonnage, le transect d'échantillonnage de la végétation est orienté vers le haut de la pente en allant de la géomembrane jusqu'à l'accotement afin d'uniformiser la distance des quadrats par rapport aux gouttières ([Figure 5 et 6](#)).

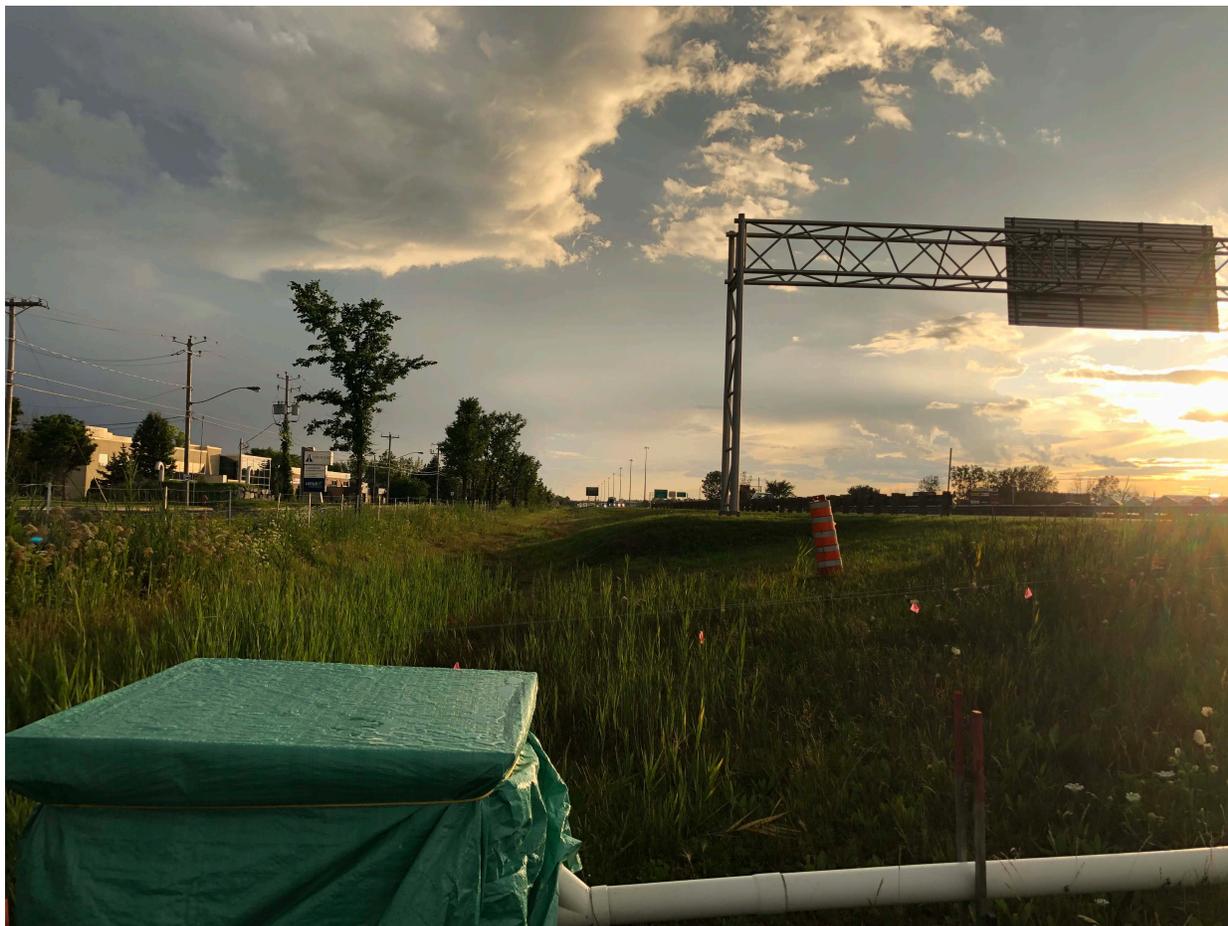
Figure 7 : Situation météorologique du 11 novembre 2020 illustrant le passage d'un orage venant de l'ouest qui diverge de sa trajectoire et contourne ainsi le site d'étude.

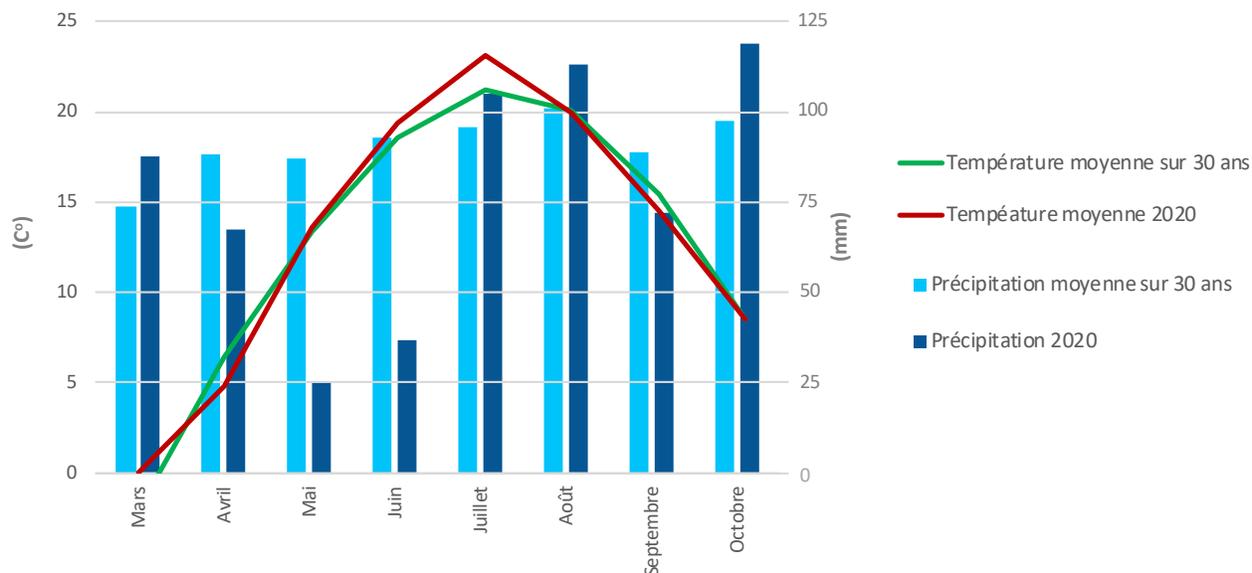
Figure 8 : Comparaison des températures moyennes et précipitations mensuelles observées dans la région de Montréal au cours de la saison estivale de 2020 par rapport aux moyennes établies sur 30 ans (Gouvernement du Canada, 2021).

Les accumulations de pluie enregistrées par la station météorologique ont varié selon les évènements ([Tableau 7](#)). L'intensité de la pluie soit sa hauteur, mais aussi sa durée semble le facteur le plus déterminant pour accumuler de l'eau au sein des réservoirs. La période de sécheresse du mois de mai et juin 2020 n'a pas permis de récolter de l'eau au printemps ([Figure 8](#)).

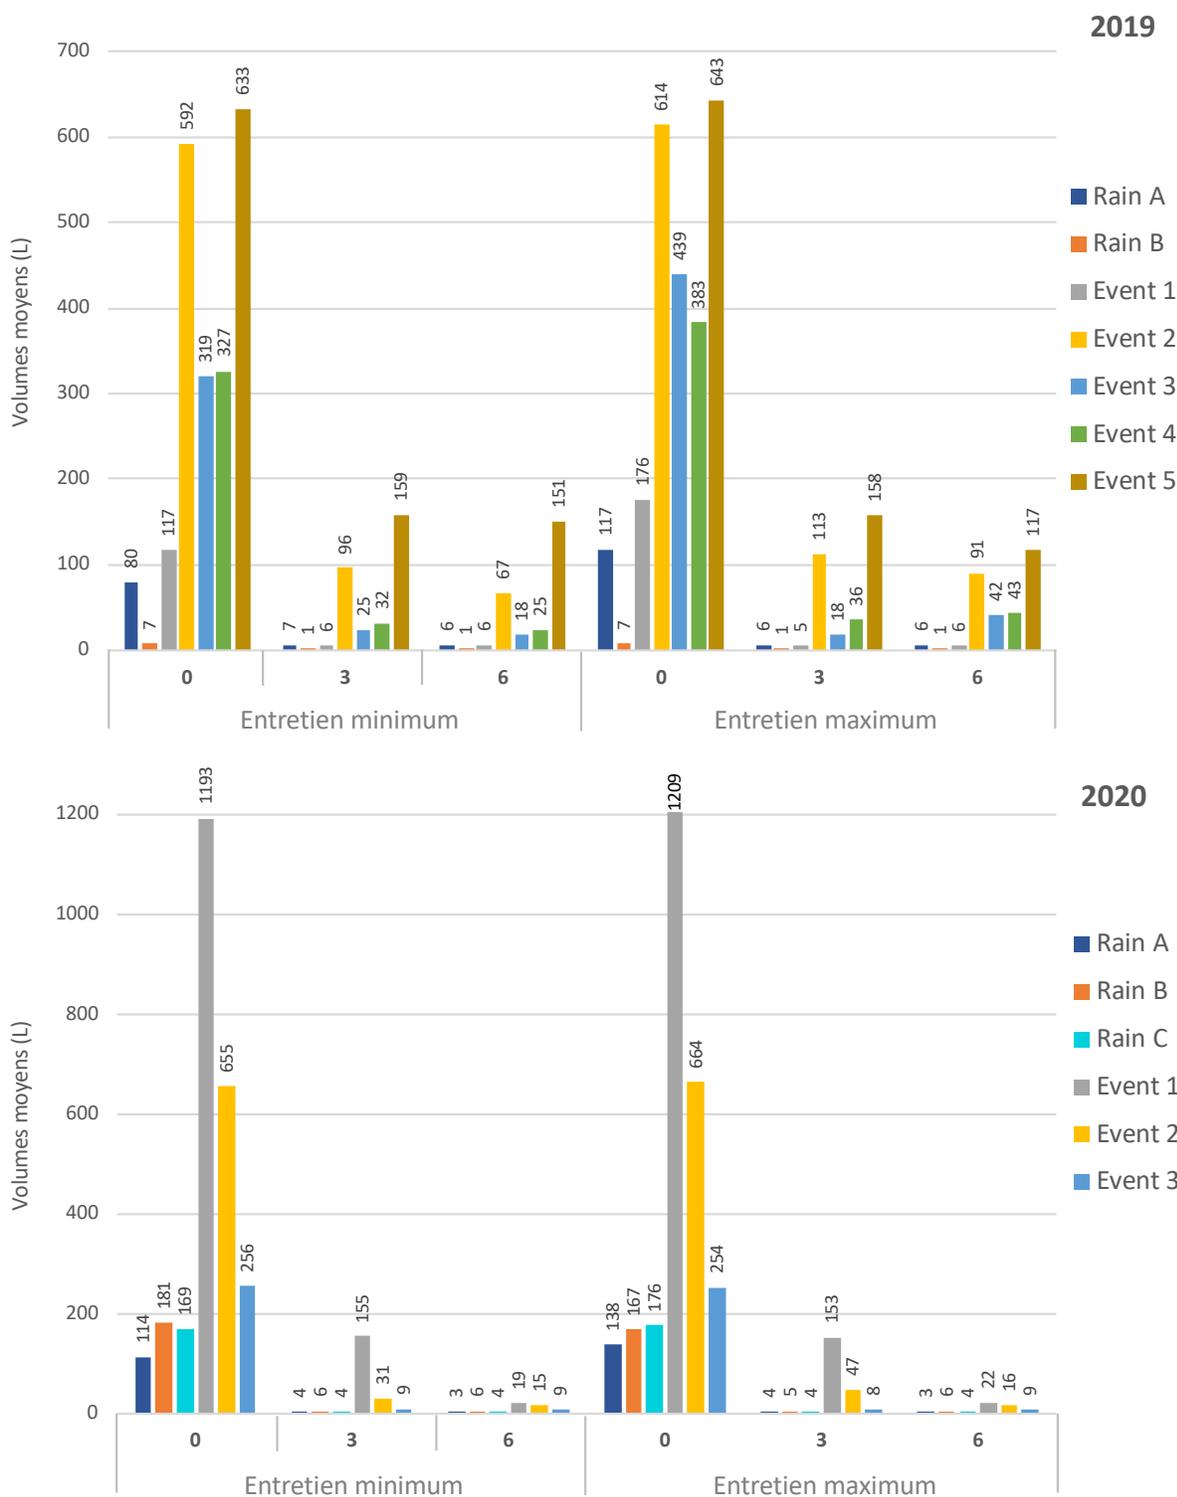
Figure 9 : Distribution des volumes récoltés en 2019 et 2020 à 0 m, 3 m et 6 m de la chaussée pour des évènements sans analyse (Rain) et avec analyses (Event).

La figure 9 indique que des faibles volumes de précipitations (Rain, A, B ou C) provenant de la chaussée (0 m) ne permettent pas d'accumuler suffisamment d'eau au sein des réservoirs liés aux bandes filtrantes localisées à 3 m et 6 m en raison de la faible intensité de la pluie, laquelle occasionne l'infiltration de l'eau dans le sol, et ce, indépendamment du traitement. Rappelons que indépendamment des volumes récoltés, l'eau analysée (Event, 1, 2, 3, 4 ou 5) provient d'évènements d'intensité élevée de précipitation puisqu'ils permettent le lessivage des polluants s'étant accumulés sur la chaussée et sur la bande végétalisée qui borde les gouttières.

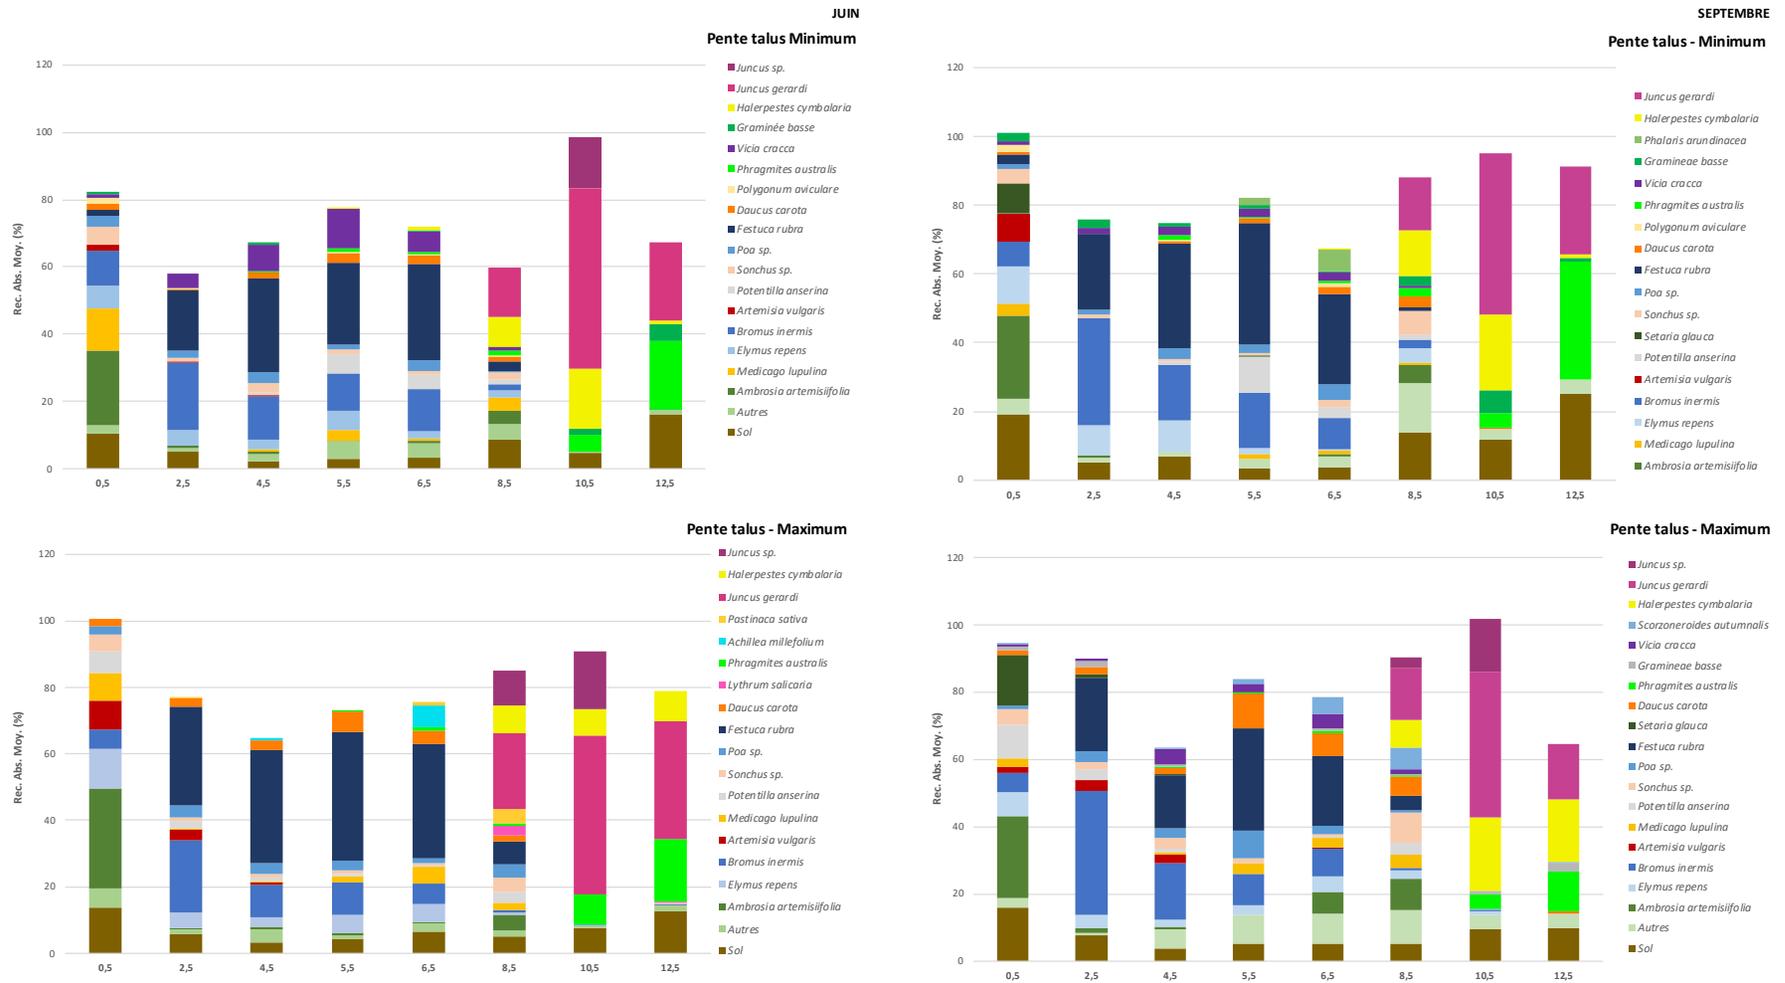
Figure 10. Distribution moyenne des espèces observées le long de la pente du talus autoroutier en juin et septembre 2019-2020 pour les stations associées aux traitements d'entretien minimum (n=5) et maximum (n=5).

Le bas de la pente, qui est localisé entre 8,5 m et 12,5 m de la bordure de la chaussée, se caractérise par un sol plus humide et saturé en eau à 12,5 m (fossé). Ce segment de la pente est largement colonisé par des espèces de milieux humides comme le jonc de Gérard (*Juncus gerardi*), la renoncule cymbalaire (*Halerpestes cymbalaria*) et le roseau commun (*Phragmites australis*). Le roseau commun se retrouve généralement plus associé au fossé et la progression de sa couverture au sein du fossé et vers le haut du talus est plus importante sur les stations soumises à un entretien minimum. D'autres espèces comme la petite-centaurée délicate (*Centaureum pulchellum*), la salicaire commune (*Lythrum salicaria*), l'agrostide stolonifère (*Agrostis stolonifera*) et du genre *Juncus* (joncs) sont fréquemment observées, mais contribuent plus faiblement à la couverture de cette section du talus.

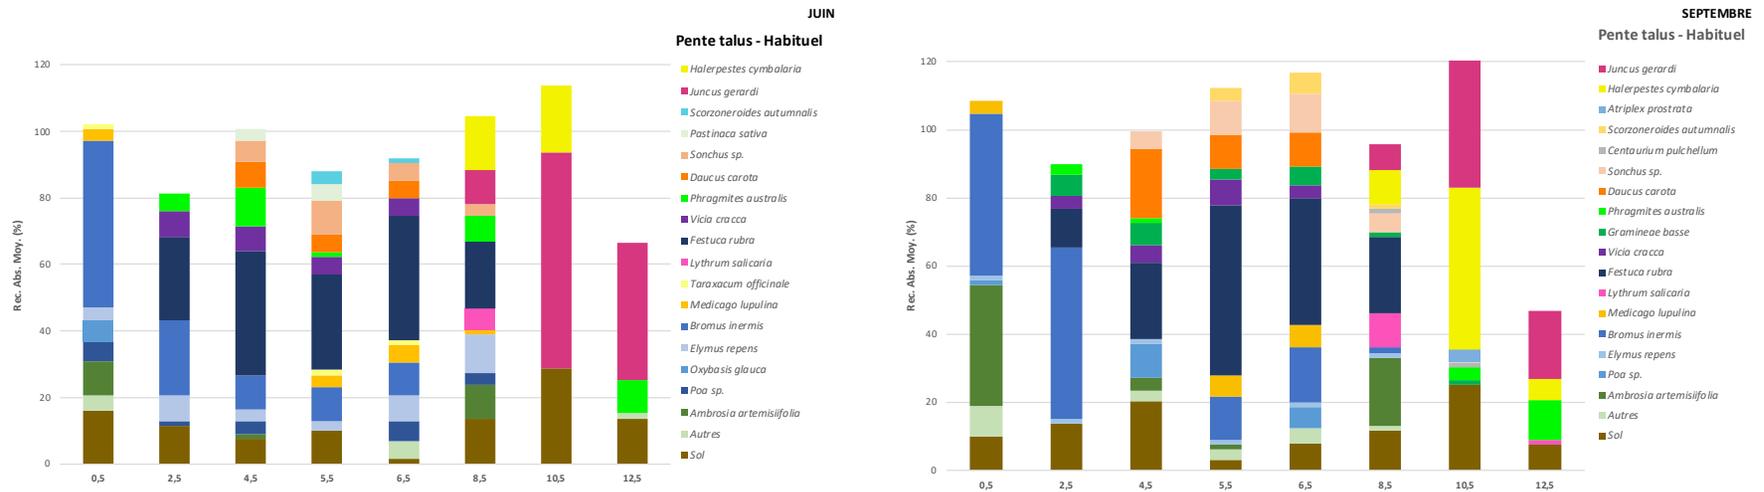
Figure 11. Distribution moyenne des espèces observées le long de la pente du talus autoroutier en juin et septembre 2019-2020 pour les stations associées au traitement d'entretien habituel (n=1).

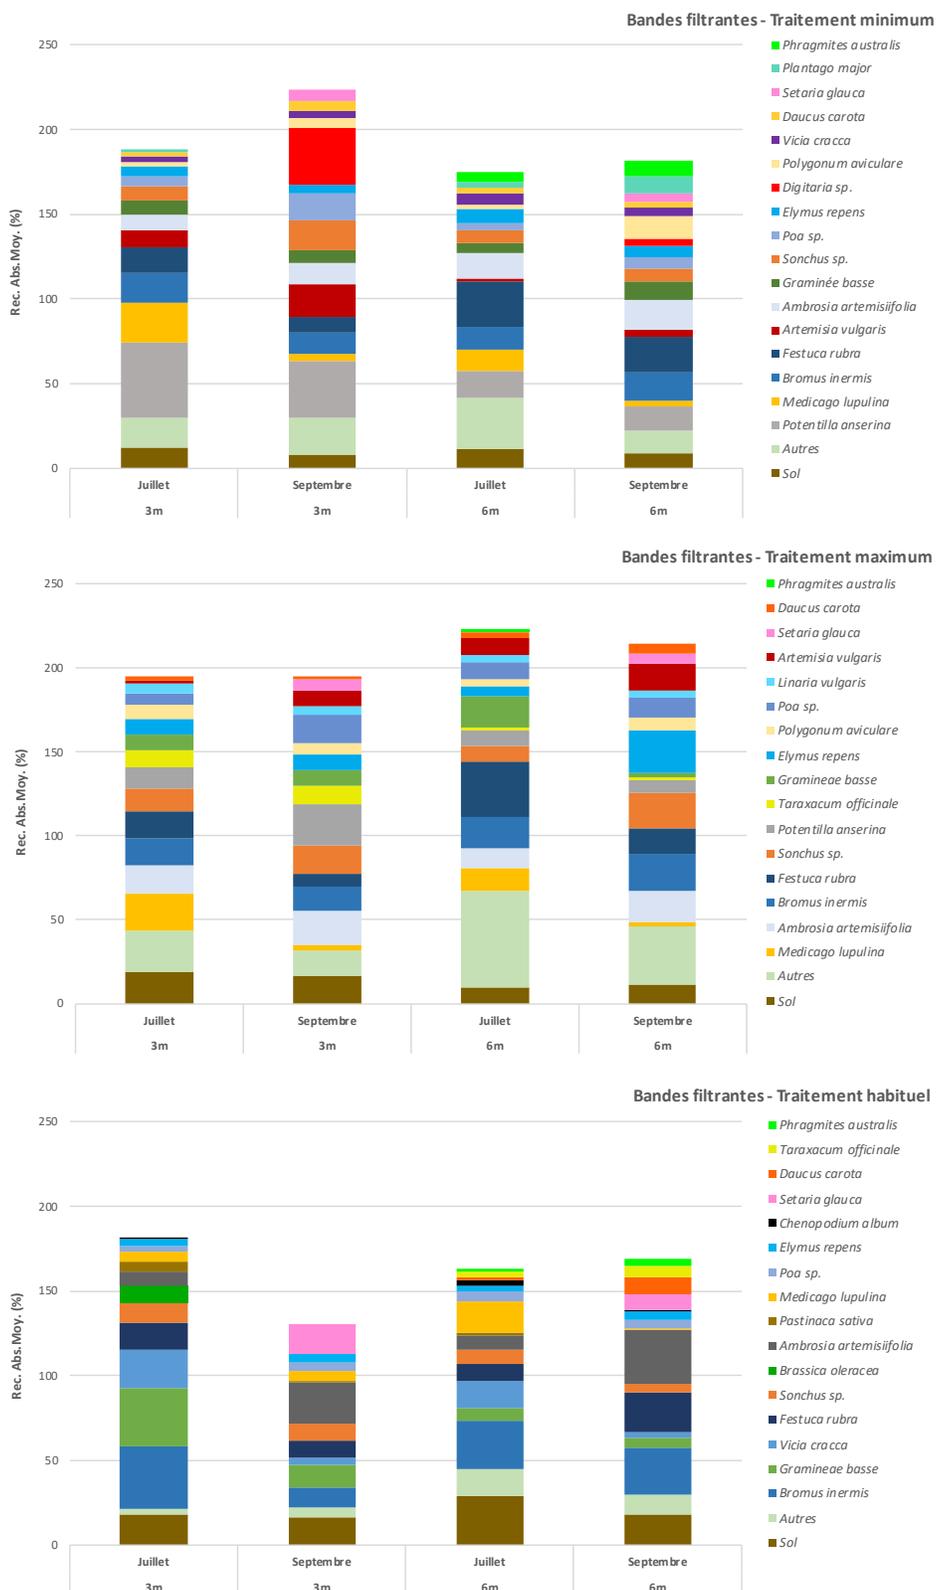
Figure 12. Recouvrement moyen des principales espèces observées en juin et septembre 2019-2020 au sein des bandes filtrantes de 3 m et 6 m pour les stations associées aux 3 types de traitements.

Bien que le nombre d'espèces demeure relativement similaire pour les différents traitements, la dominance de leur recouvrement varie selon la largeur de la bande filtrante considérée et la période d'échantillonnage. Tout comme pour l'analyse de la distribution de la végétation le long du talus vue précédemment, la bande filtrante de 3 m, qui est plus associée au haut du talus, renferme majoritairement des espèces de milieux perturbés telles que la luzerne lupuline (*Medicago lupulina*), la petite herbe à poux (*Ambrosia artemisifolia*), le chiendent commun (*Elymus repens*) et la renouée des oiseaux (*Polygonum aviculare*) ([Figure 12](#)).

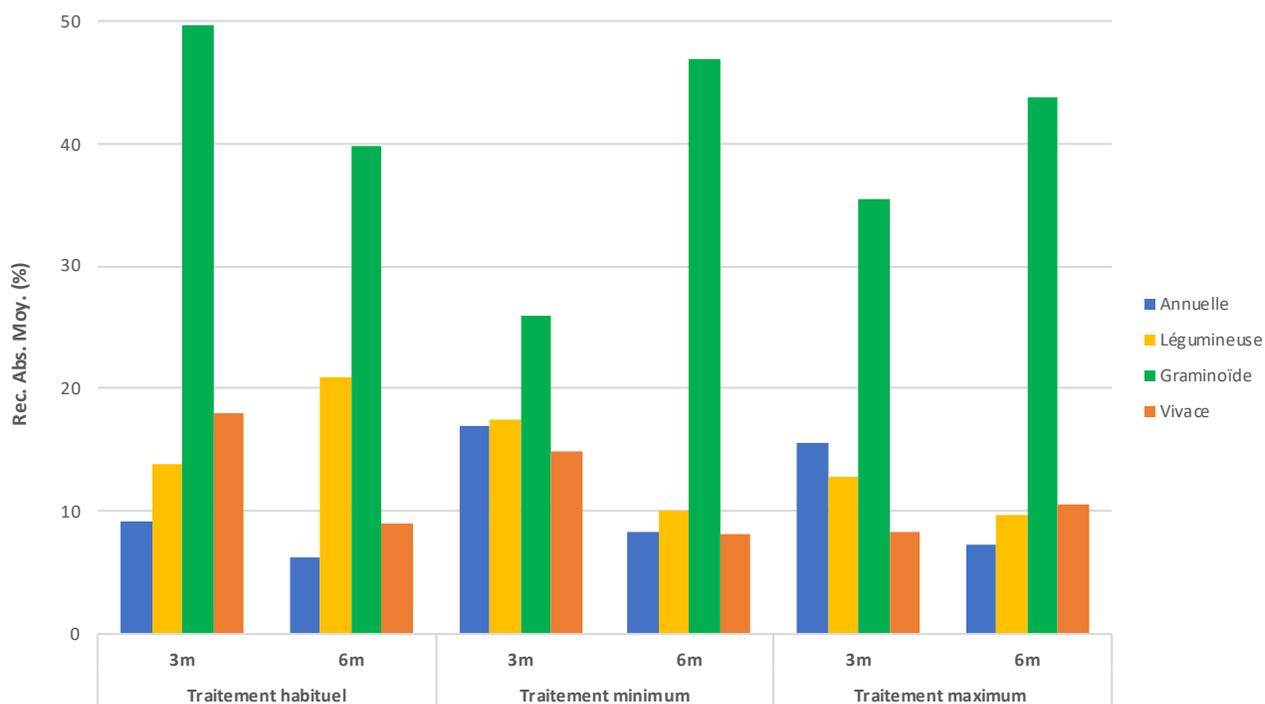
Figure 13 : Recouvrements moyens des divers groupes fonctionnels observés en juin et septembre 2019-2020 au sein des bandes filtrantes de 3 m et 6 m pour les stations associées aux 3 types de traitements.

Lorsque nous regroupons les espèces décrites précédemment sous forme de groupes fonctionnels, nous constatons que les recouvrements des graminoides sont beaucoup plus importants que les autres groupes et ce, indépendamment des traitements. Pour les traitements minimum et maximum, il semble que les graminoides sont généralement plus abondantes au sein de la bande filtrante de 6 m. Pour ces mêmes traitements, les espèces liées aux groupes des annuelles et des légumineuses sont toutefois mieux représentées au sein de la bande filtrante de 3 m. Le niveau de perturbation de cette première portion de la pente explique probablement cette situation.

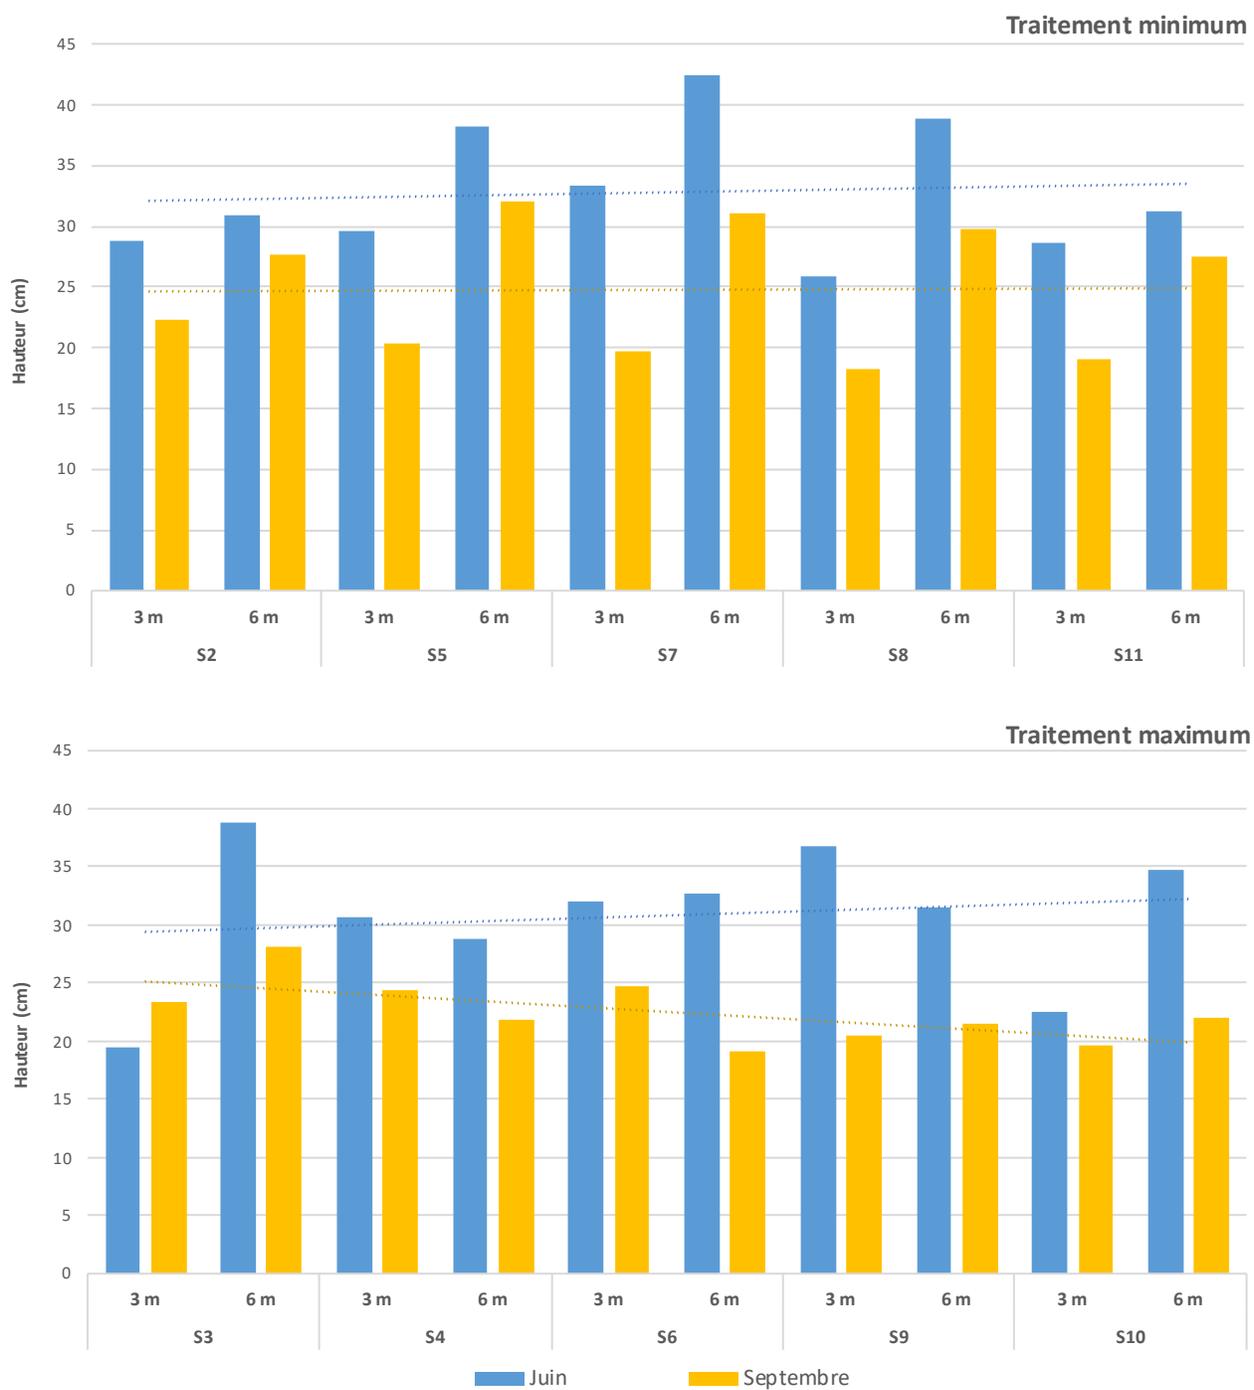
Figure 14. Hauteurs de la végétation observées en juillet et septembre 2019-2020 sur les bandes filtrantes de 3 m et 6 m pour les stations associées aux traitements minimum et maximum.

Il semble que la réalisation des activités de tonte vers la fin juin, qui est associée au début d'une période plus sèche, ait eu un impact sur la régénération de végétation en général. Cependant, cet impact est plus important avec un entretien maximum de la bande filtrante puisque nous observons généralement une diminution du couvert végétal, de la biomasse, de la hauteur et de la densité de tiges au sein des bandes filtrantes (3m et 6m).

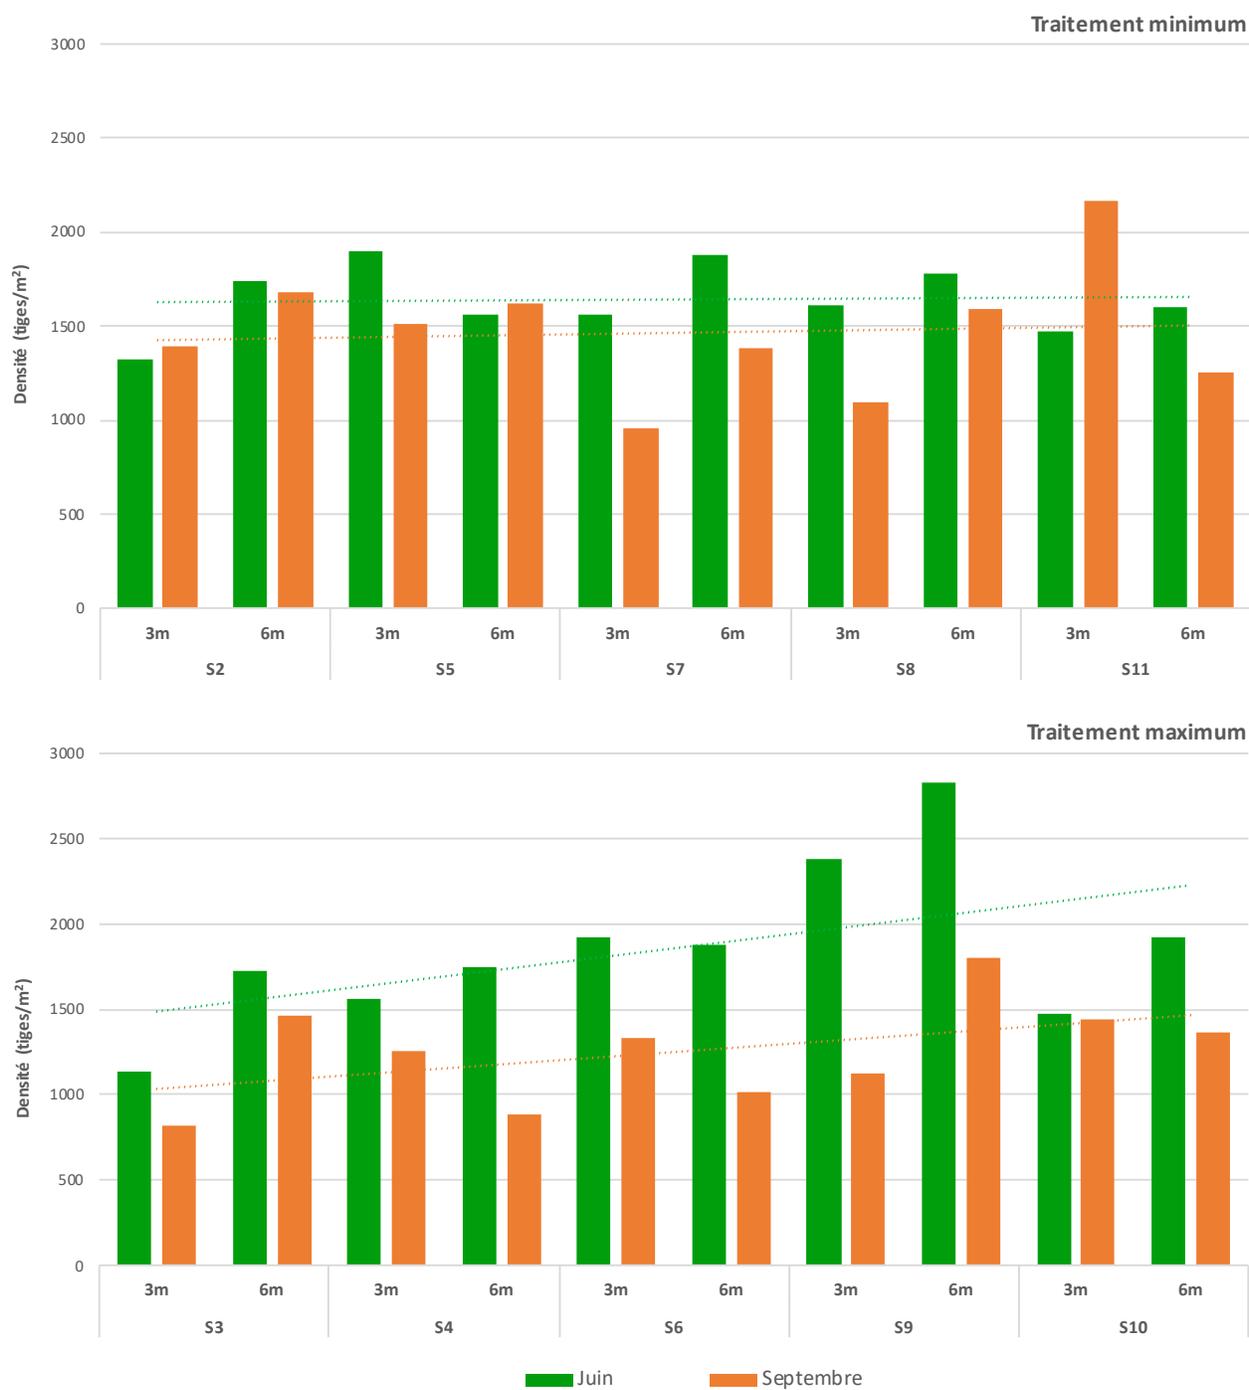
Figure 15. Densités de la végétation observées en juin et septembre 2019-2020 sur les bandes filtrantes de 3 m et 6 m pour les stations associées aux traitements minimum et maximum.

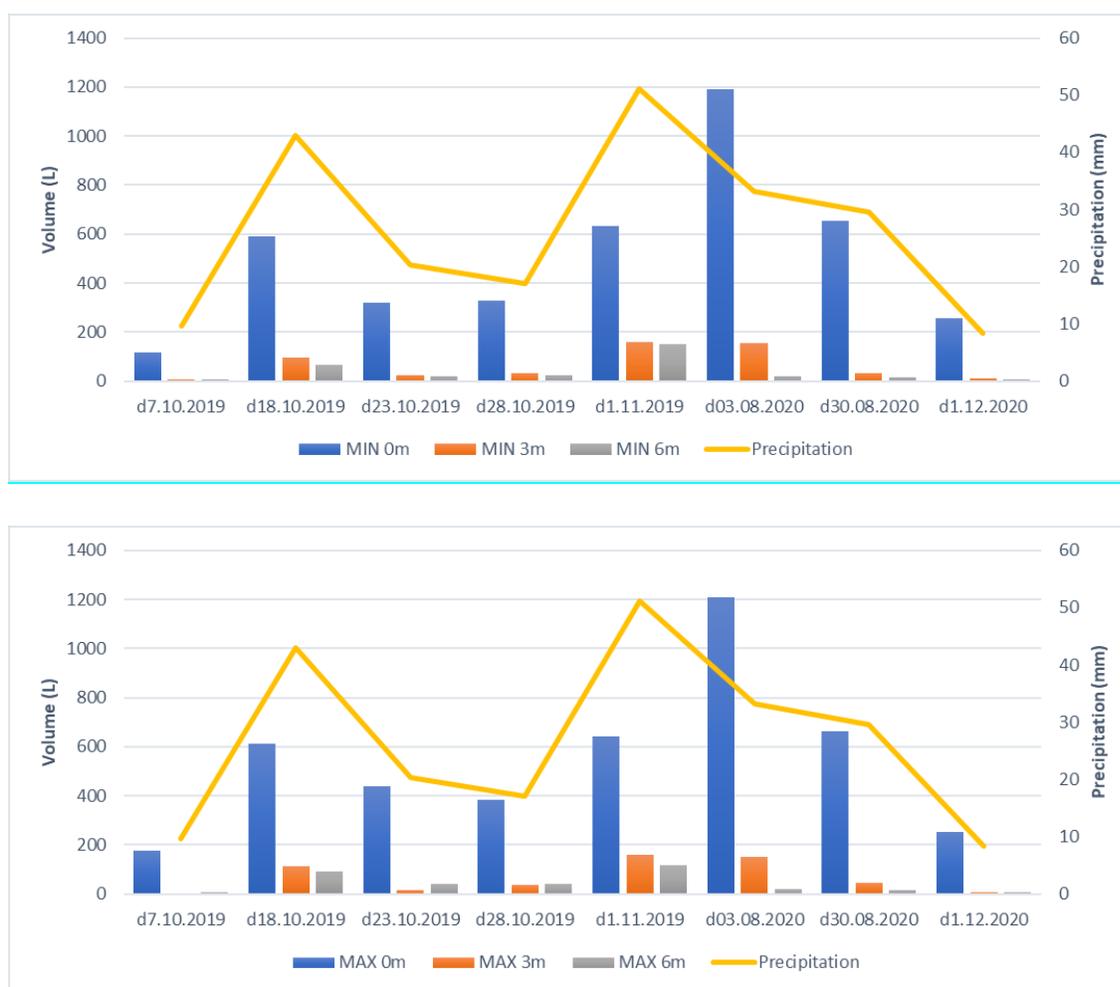
Figure 16 : Comparaison des quantités de précipitations (mm) avec les volumes de ruissellement moyens des jours d'évènements pluvieux sur les stations avec entretien minimum et maximum : 0m - ruissellement autoroutier ; 3m - ruissellement collecté à 3 mètres sur la bande filtrante végétalisée ; 6m - ruissellement collecté à 6 mètres sur la bande filtrante végétalisée.

L'examen des volumes d'eau de ruissellement obtenus au cours de 2019 et 2020 confirme que la conception du dispositif était efficace pour récolter de l'eau au niveau des 33 gouttières ([Annexe 4](#)). La quantité d'eau récoltée était fortement influencée par l'intensité des précipitations, notamment pour les gouttières associées aux bandes filtrantes à 3 m et 6 m ([Figure 16](#)). L'accumulation moyenne enregistrée par la station météo lors des 8 évènements de pluie échantillonnée était de 27,3 mm.
