**IMPACT DU MODE DE GESTION DES BANDES VÉGÉTALISÉES
DE BORDS DE ROUTE SUR LA QUALITÉ ET LE VOLUME DES
EAUX DE RUISSELLEMENT**

Projet de recherche R820.1

Rapport final

Présenté au
Ministère des Transports du Québec

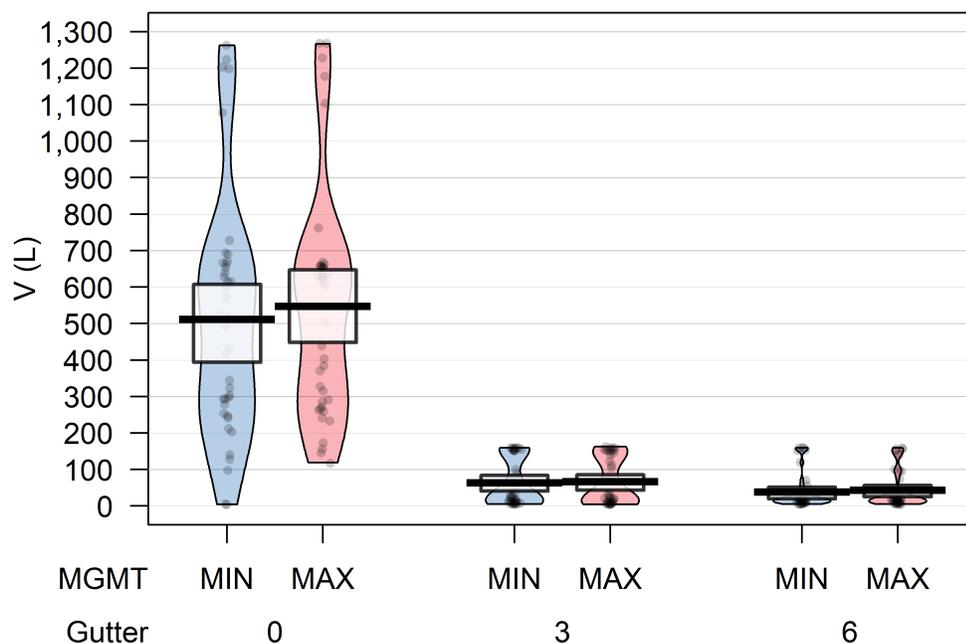
Figure 17 : Comparaison du volume moyen de ruissellement autoroutier (0 m) et du ruissellement collecté au pied des bandes filtrantes végétalisées localisées à 3 m et 6 m sur les pentes selon un entretien minimum et maximum de la végétation.

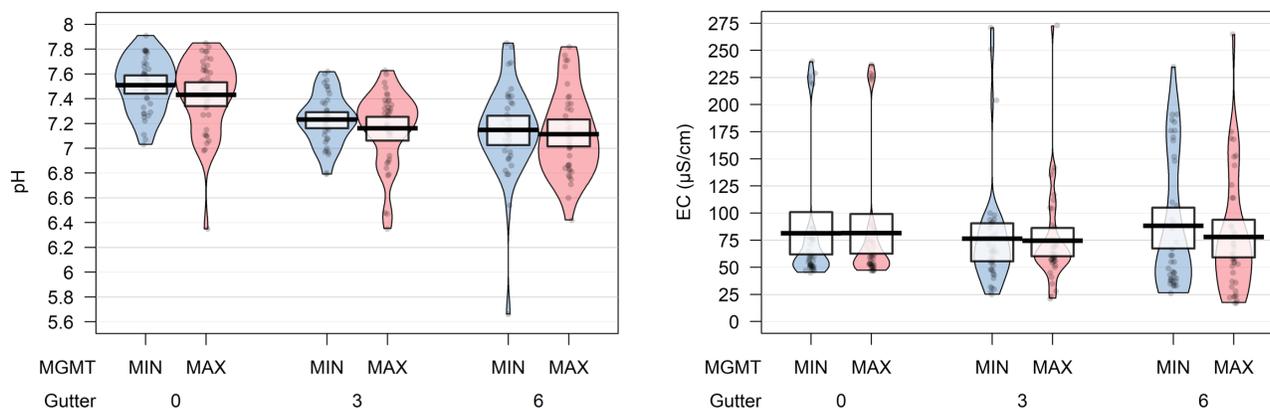
Figure 18 : Comparaison du pH et de la conductivité électrique moyens (2019-2020) liés à l'eau de ruissellement autoroutier (0 m) et celles collectées au pied des bandes filtrantes végétalisées localisées à 3 m et 6 m sur les pentes selon un entretien minimum et maximum de la végétation.

L'analyse des valeurs moyennes liées au pH entre 2019 et 2020 nous indique qu'il y a une très légère diminution du pH entre 0 et 6 m et que ces valeurs sont presque identiques pour les 2 traitements (**Figure 18**). Aucune tendance n'est observée pour la conductivité électrique lorsqu'on analyse les données 2019-2020.

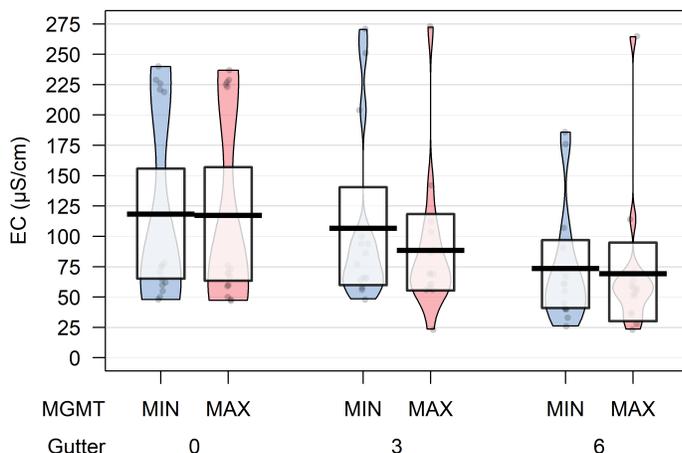
Figure 19 : Conductivité électrique (EC) moyenne observée en 2020 pour l'eau de ruissellement autoroutier (0 m) et celles collectées au pied des bandes filtrantes végétalisées localisées à 3 m et 6 m sur les pentes selon un entretien minimum et maximum de la végétation.

Toutefois, une diminution de la conductivité électrique sur la pente est observée si l'on considère les données de 2020 seulement (**Figure 19**). De façon générale, les traitements ont peu d'effet. Comme nous le verrons à la section des polluants liés aux sels de déglacage, la collecte d'évènements plus hâtif et tardif en 2020 semble responsable de cette diminution.

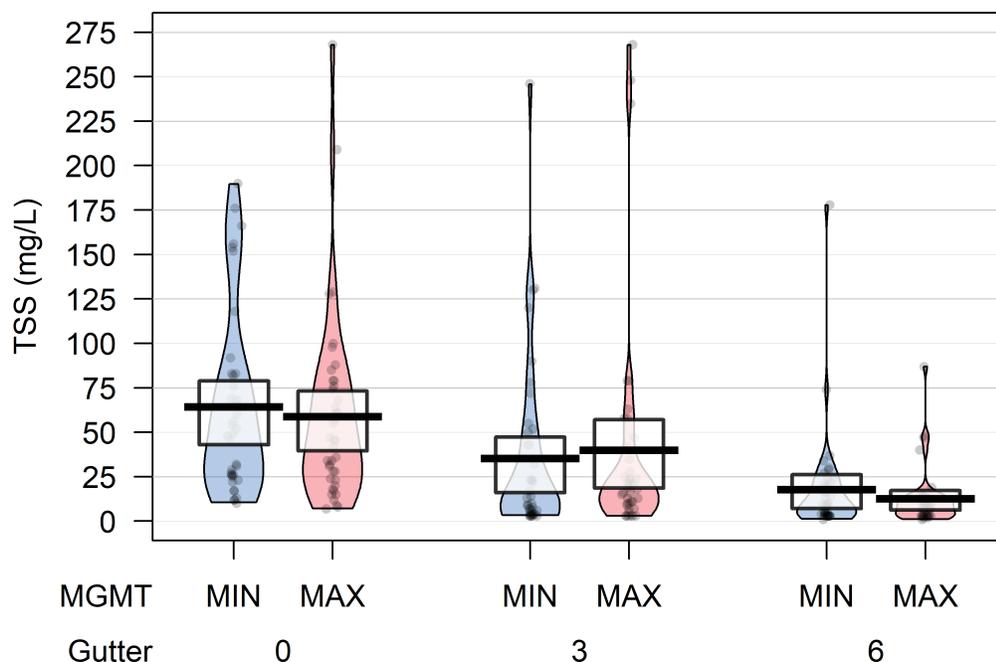
Figure 20 : La quantité de matières en suspension (TSS) moyenne (2019-2020) pour l'eau de ruissellement autoroutier (0 m) et celles collectées au pied des bandes filtrantes végétalisées localisées à 3 m et 6 m sur les pentes selon un entretien minimum et maximum de la végétation.

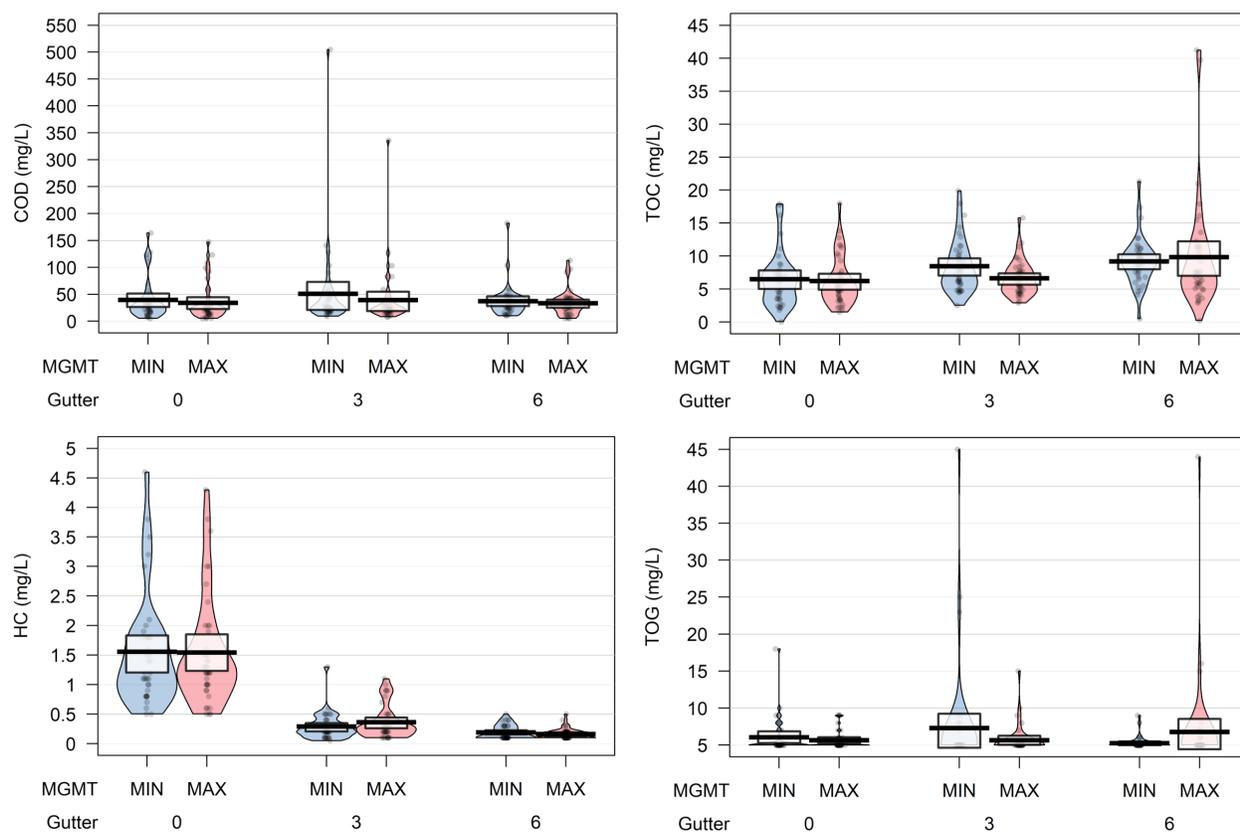
Figure 21 : Comparaison des valeurs moyennes des polluants organiques (2019-2020) pour l'eau de ruissellement autoroutier (0 m) et celles collectées au pied des bandes filtrantes végétalisées localisées à 3 m et 6 m sur les pentes selon un entretien minimum et maximum de la végétation.

Nous observons une nette réduction des concentrations d'hydrocarbures (C10-C50) sur les bandes végétalisées, et ce, indépendamment des traitements (Figure 21). Le carbone organique total (TOC) témoigne d'une augmentation plutôt qu'une réduction en concentration le long de la pente, mais cette situation pourrait être plutôt associée à la décomposition de la végétation de la pente elle-même plutôt qu'à la pollution provenant de la route.

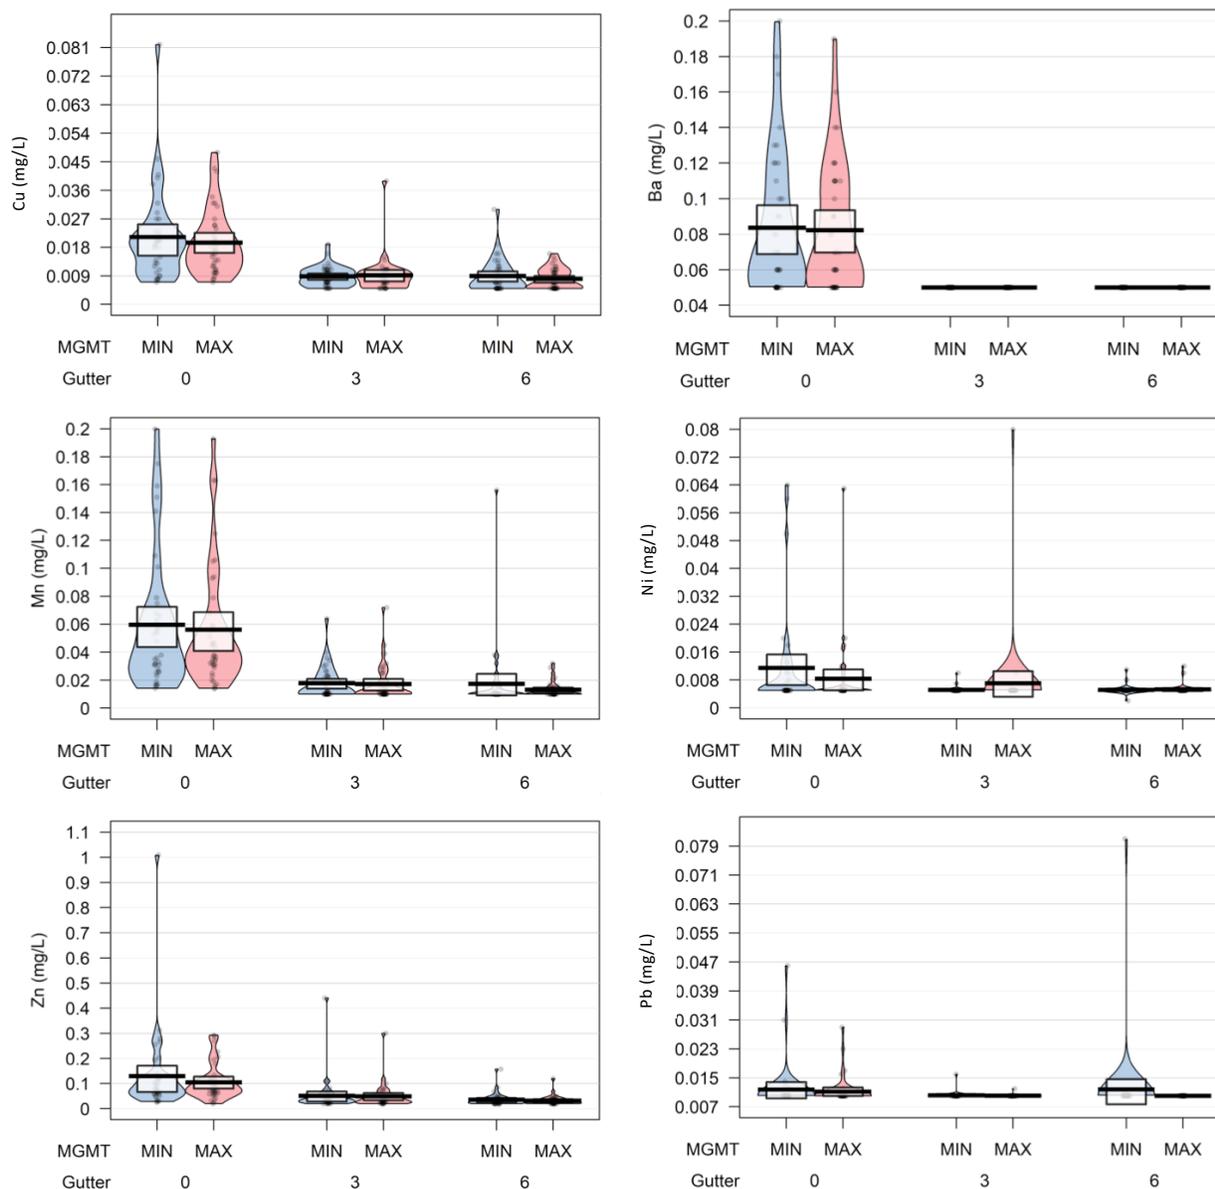
Figure 22 : Comparaison des valeurs moyennes des polluants métalliques (2019-2020) pour l'eau de ruissellement autoroutier (0 m) et celle collectée le long des bandes filtrantes végétalisées localisées à 3 m et 6 m sur les pentes selon un entretien minimum et maximum de la végétation.

voir p. 51). En dépit de cette réduction, le cuivre, et le zinc demeurent au-dessus des critères de qualité de l'eau de surface CVAC (Critère de qualité pour la Vie Aquatique – effet Chronique) présentés à l'annexe 7.

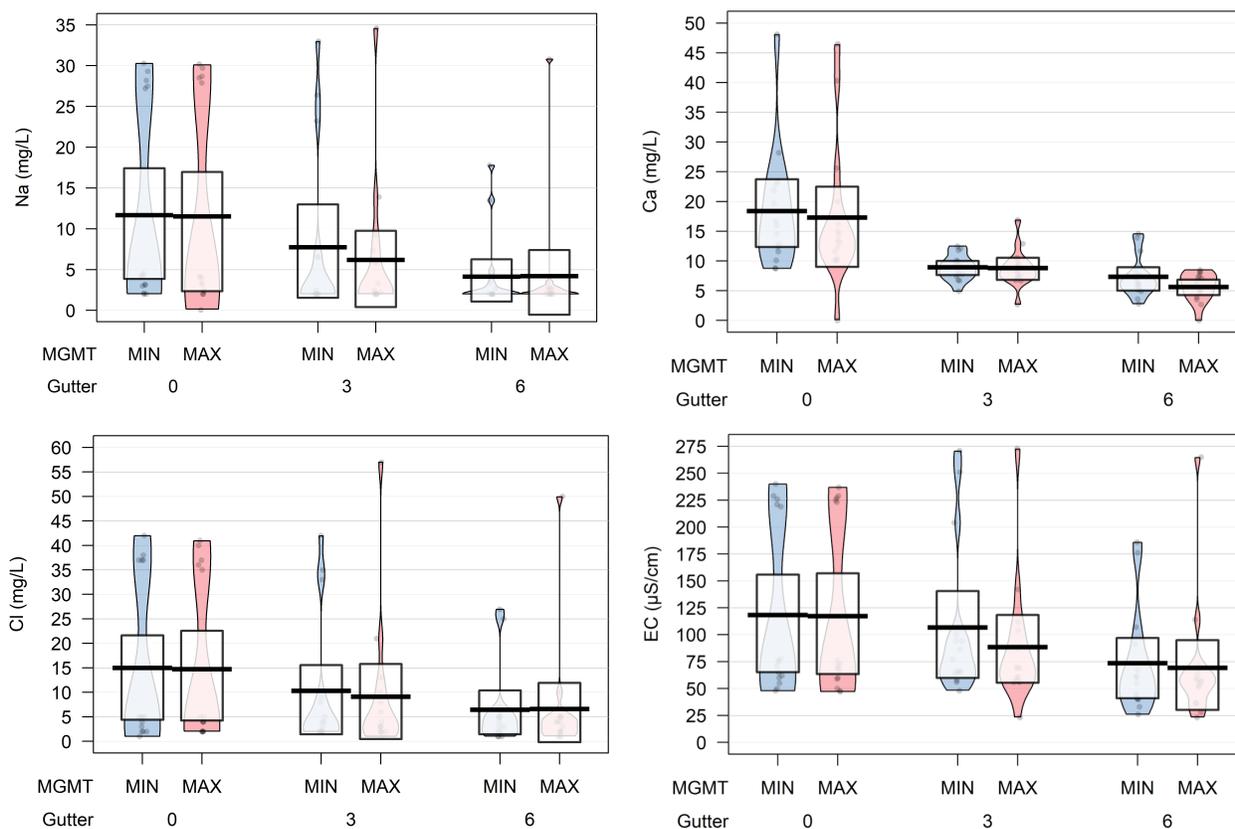
Figure 23 : Comparaison des valeurs moyennes des paramètres associés aux sels de déglacage de 2020 pour l'eau de ruissellement autoroutier (0 m) et celles collectées le long des bandes filtrantes végétalisées localisées à 3 m et 6 m sur les pentes selon un entretien minimum et maximum de la végétation.

D'autres polluants métalliques comme le Na, le Ca et le Cl proviennent de l'entretien hivernal des routes en raison de l'utilisation de sels de déglacage tels que le chlorure de sodium et le chlorure de calcium (Forget, 2005). L'analyse des données de 2020 à la figure 23, qui sont associés à des moments de récolte plus hâtifs (juin) et tardifs (décembre), nous indique que la concentration de ces polluants provenant de la route (0 m) diminue généralement progressivement le long de la pente et que le mode d'entretien n'influence pas ce phénomène. Le graphique de la conductivité électrique observée reflète bien la distribution de l'abondance de ces ions contenus dans ces eaux de ruissellement de 2020.

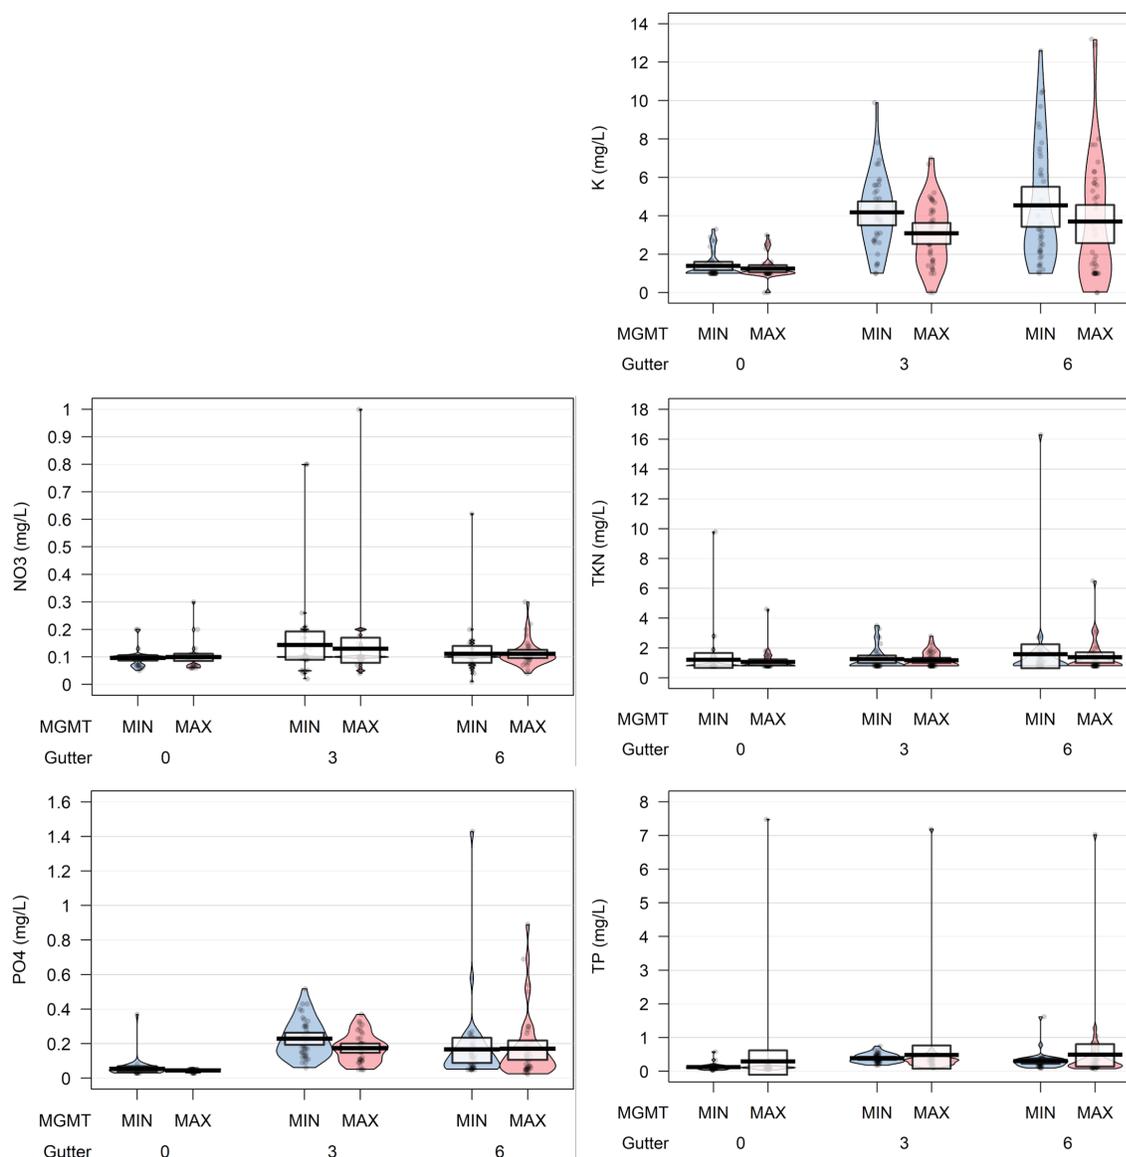
Figure 24 : Comparaison des valeurs moyennes (2019-2020) des paramètres associés aux nutriments pour l'eau de ruissellement autoroutier (0 m) et celles collectées au pied des bandes filtrantes végétalisées localisées à 3 m et 6 m sur les pentes selon un entretien minimum et maximum de la végétation.

Ce phénomène de réduction des concentrations de certains polluants observés précédemment au niveau des bandes filtrantes à 3 m et 6 m ne semble pas s'appliquer aux nutriments analysés. Nous observons généralement des valeurs légèrement inférieures au sein des eaux de ruissellement autoroutier (0 m) comparativement celles observées sur la pente ([Figure 24](#)).

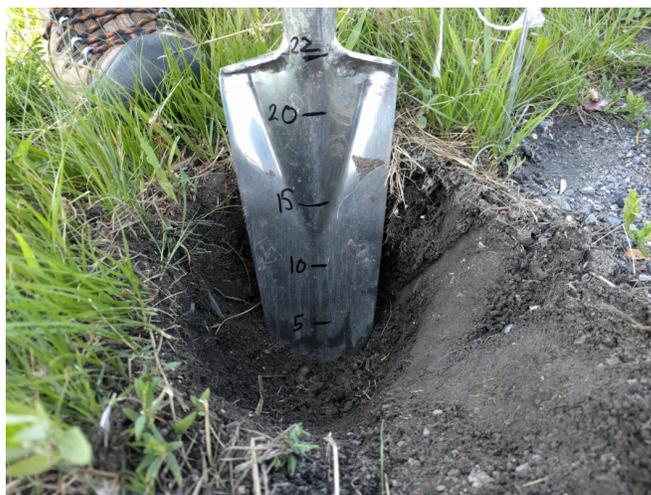
Photo du site 102.663

Photo prise sur la section 1-4 montrant la profondeur ainsi que le type de sol avec végétation

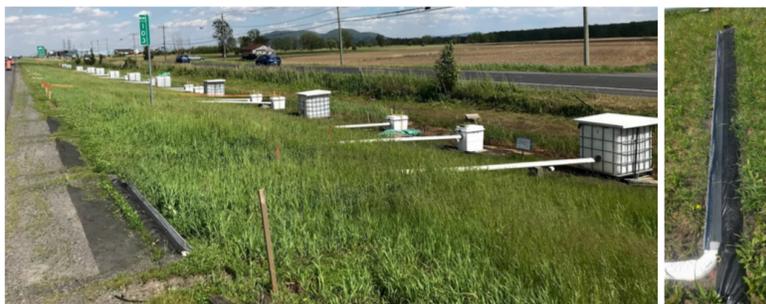
Figure 1. Total 11 highway runoff monitoring sites with gutters and collection tanks, and a view of 3-meter gutter on the slope.

of the road). The vegetation height was managed according to real management practices (cutting at 100-150 mm height from ground level and cut plant parts were left on the slopes).

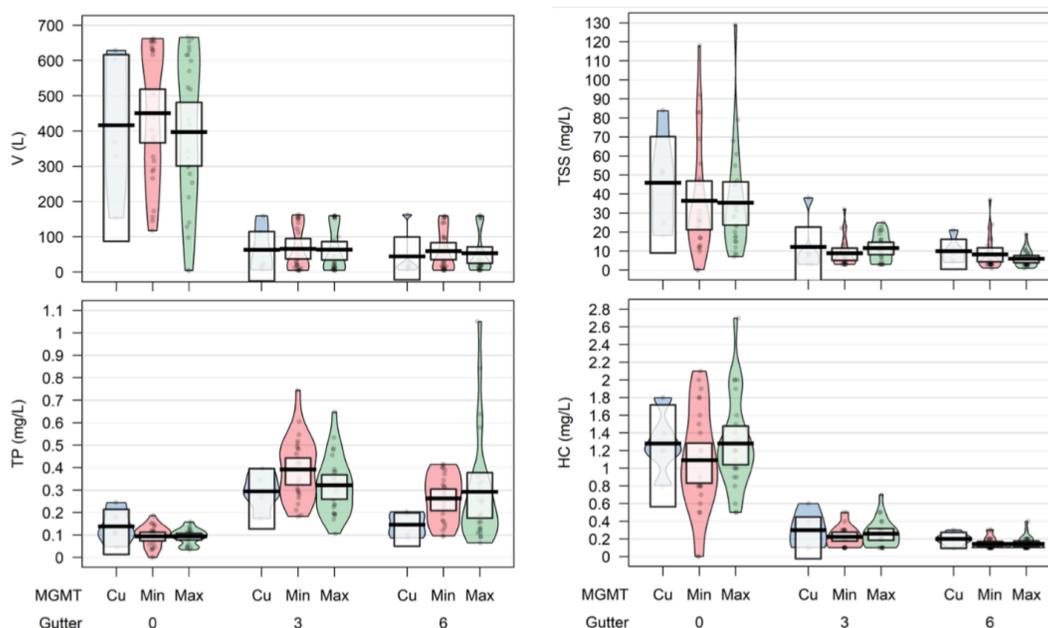
Figure 2. Comparison of runoff volume (V) reduction and changes in concentration of selected pollutants (TSS, TP and HC) in different managements and from three sampling locations (0m, 3m and 6m). Abbreviations: MGMT – management; CU – current management; MIN – minimum management; MAX – maximum management.

on the changes in runoff quality. When comparing our high TSS removal of 74% (Fig. 2) with 91% in study by Stagge et al. (2012) on highway side grassy swales, as expected our removal was lower than from designed phytotechnologies. We can see clear reduction in hydrocarbons (C10-C50) concentrations (Fig. 2; $p < 0.001$) on vegetated slope in all managements. Most of the heavy metals in runoff were under detection limit. However, we still measured significant ($p < 0.001$) removal of Cu (35%) and Mn (63%). As expected, the concentration of plant biomass related parameters showed significant increase when comparing 0m and 6m gutter results: e.g. COD ($p = 0.006$), TOC ($p < 0.001$), TKN ($p = 0.01$) and TP ($p < 0.001$; Fig. 2.). This is probably because of high amount of cut plant matter on the highway slopes that is transported to gutters and from where the organic matter and nutrients are leaching to runoff.
