DURABILITÉ DES MATÉRIAUX ET DES STRUCTURES DE CHAUSSÉES SOUS L'EFFET DU TRAFIC ET DES CONDITIONS CLIMATIQUES – COMPORTEMENT DES MATÉRIAUX BITUMINEUX VIS-À-VIS DES CYCLES DE GEL ET DE DÉGEL TOME III DE III

Rapport final – Projet R825.1 - présenté au
Ministère des Transports du Québec

Novembre 2021
Université Laval, Québec

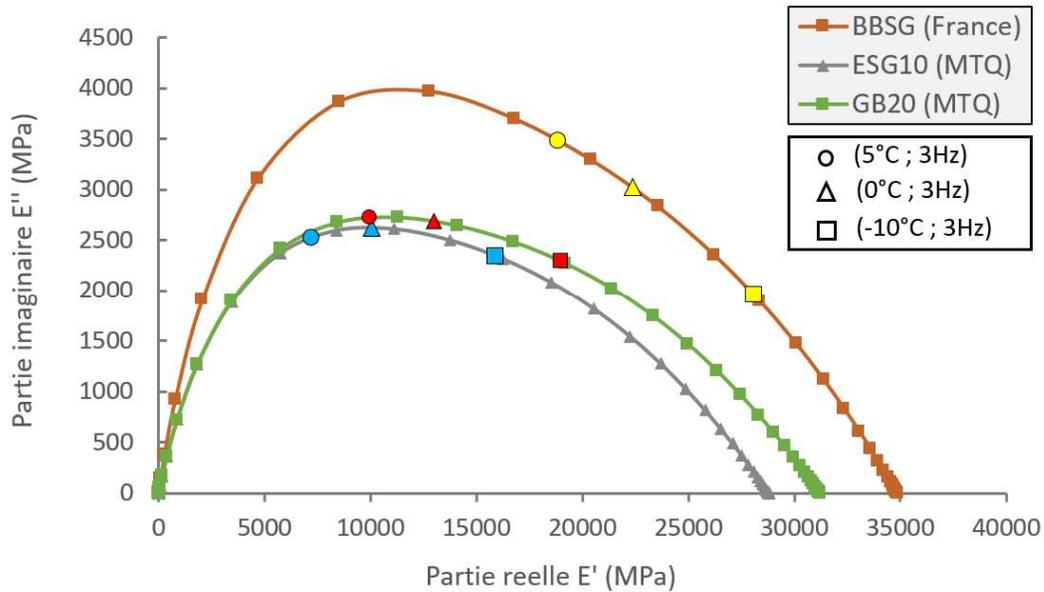
Figure 2: Représentation dans le plan de Cole et Cole du module complexe des mélanges bitumineux ESG10, GB20 et BBSG.

La comparaison entre ces trois matériaux dans le plan Cole-Cole est illustrée sur la Figure 2. Les points de fonctionnement à 5, 0, -10°C privilégiés dans les essais en fosse sont indiqués sur cette figure.

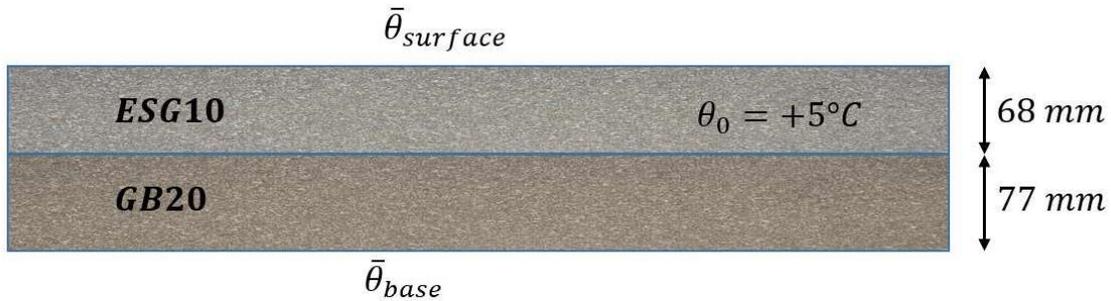
Figure 15: Structure bicouche modélisée.

Les conditions aux limites en haut et bas du bicouche sont imposées égales aux températures mesurées par les thermistances situées à ces cotes. Les parois latérales sont prises à flux nul, le champ de température initial est pris homogène à 5°C (Figure 15).

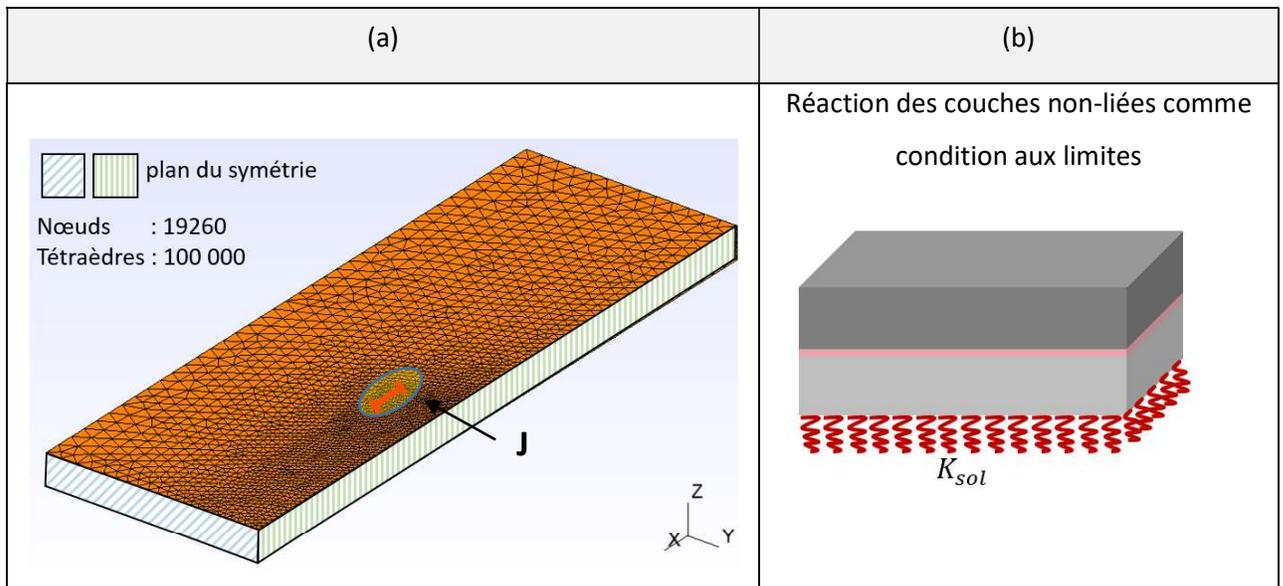
Figure 18: Maillage de la structure, position des capteurs numériques et conditions aux limites de calcul.

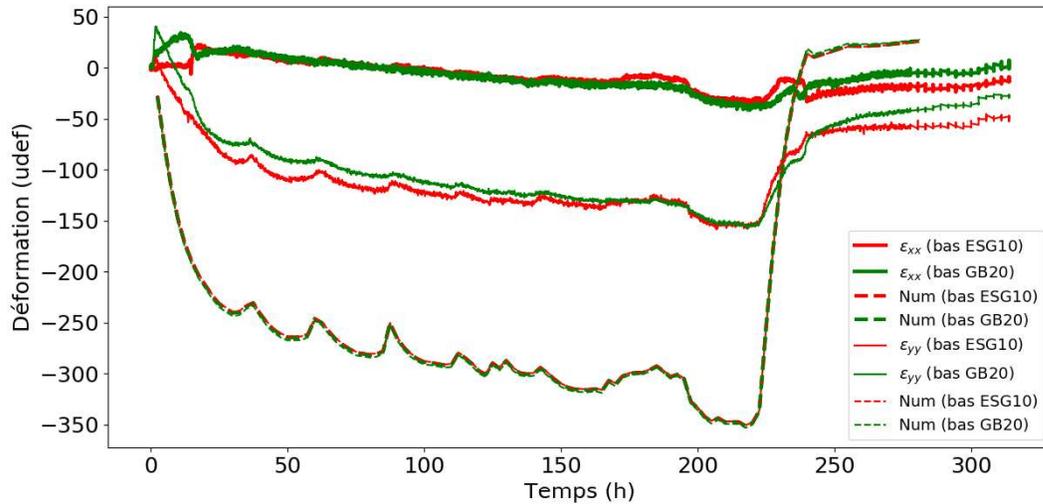
Figure 19: Évolution des déformation mesurée et calculée sans condition de frettage (glissement parfait), à la base de la couche de ESG10 et GB20 dans les directions longitudinale et transversale. Nota : toutes les courbes numériques (en pointillés) sont ici confondues.

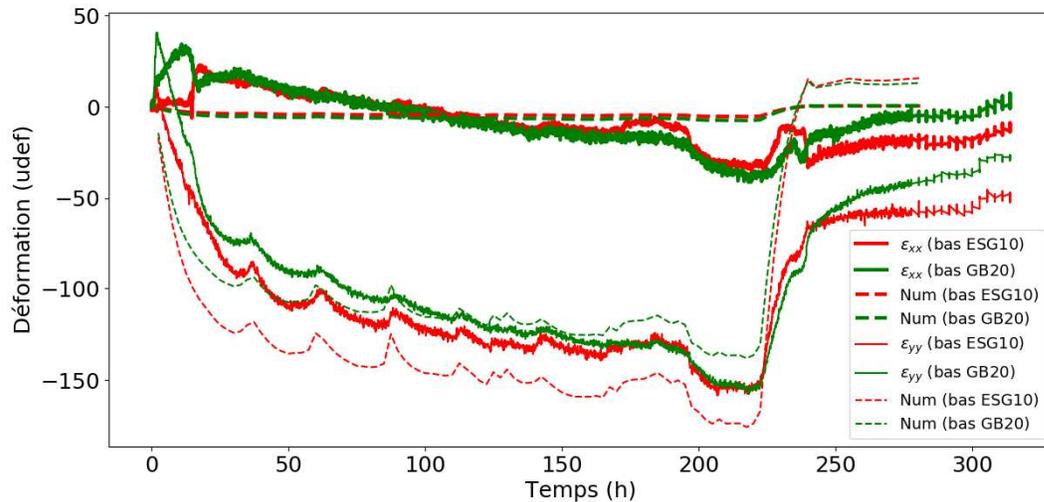
Figure 20: Évolution des déformations mesurée et calculée à la base de la couche de ESG10 et de GB20 dans les directions longitudinale et transversale avec condition de frettage.

La Figure 20 montre les déformations calculées dans la zone J en présence de ressorts horizontaux de raideur $K_f = 1.32 \text{ MPa/mm}$ (obtenue après calage) pour simuler des conditions frettage en bas de GB20. Comme pour l'essai, le modèle ne fait pas apparaître de flexion d'ensemble du bicouche et reproduit maintenant une anisotropie structurelle marquée. Les déformations obtenues dans la direction longitudinale sont très faibles avec un effet de frettage quelque peu surestimé par rapport à l'essai. Les déformations transversales affichent des amplitudes de l'ordre de $150 \mu\text{def}$ au maximum, coïncidant ainsi assez bien avec les valeurs mesurées. Cette modélisation est donc plus satisfaisante que la précédente. Nous conserverons

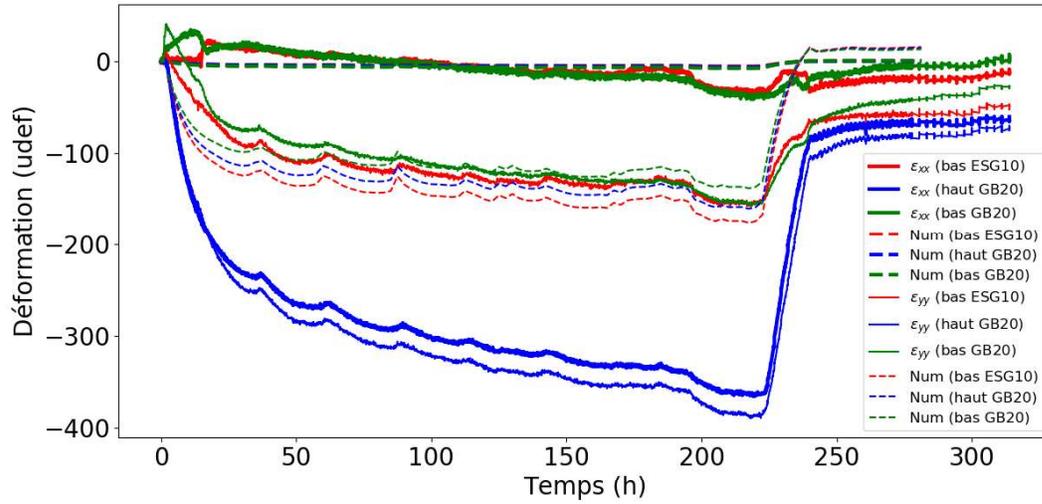
Figure 21: Évolution des déformations mesurée et calculée dans le bicouche bitumineux dans les directions longitudinale et transversale avec condition de frettage.

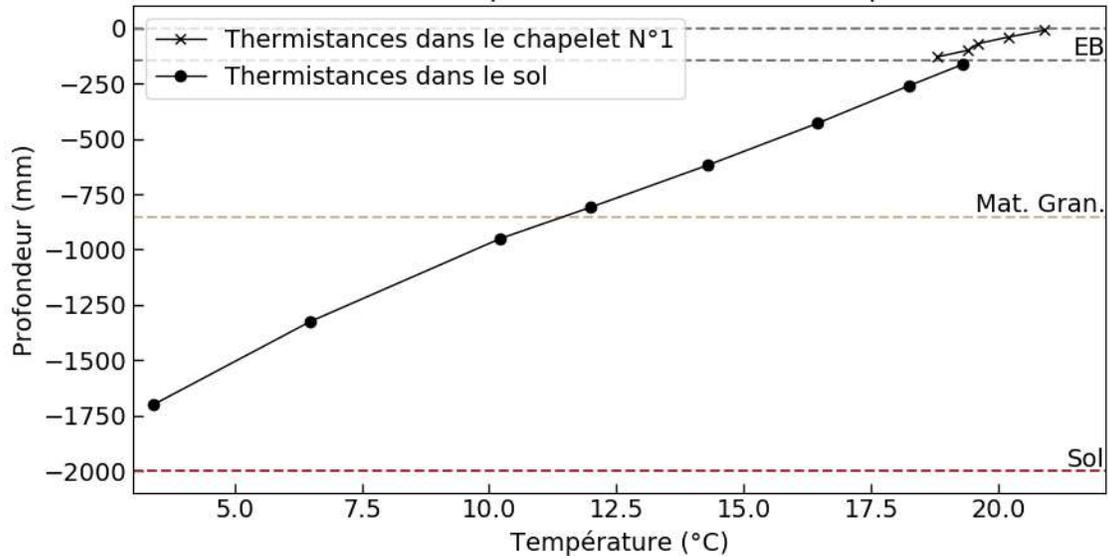
Figure 22: Profil de température vertical dans la structure de chaussée pendant l'essai C7 (températures issues de deux chapelets de thermistances différents).

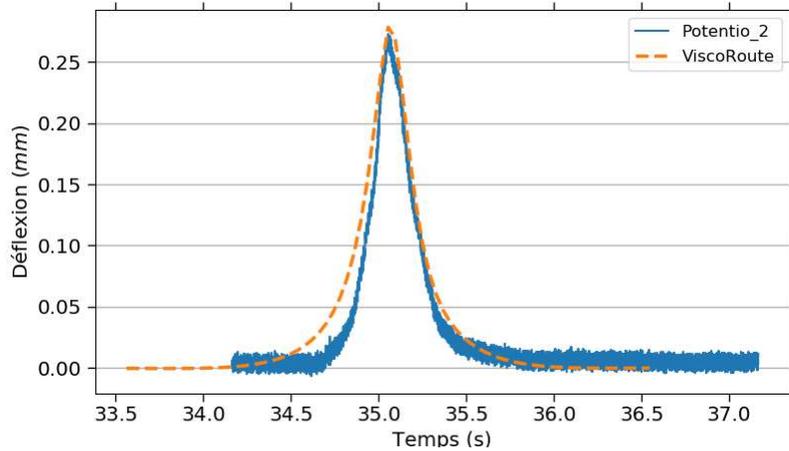
Figure 30: Comparaison entre les déflexions de surface mesurée (potentiomètre 2) et calculée lors du passage #5 de l'essai C7.

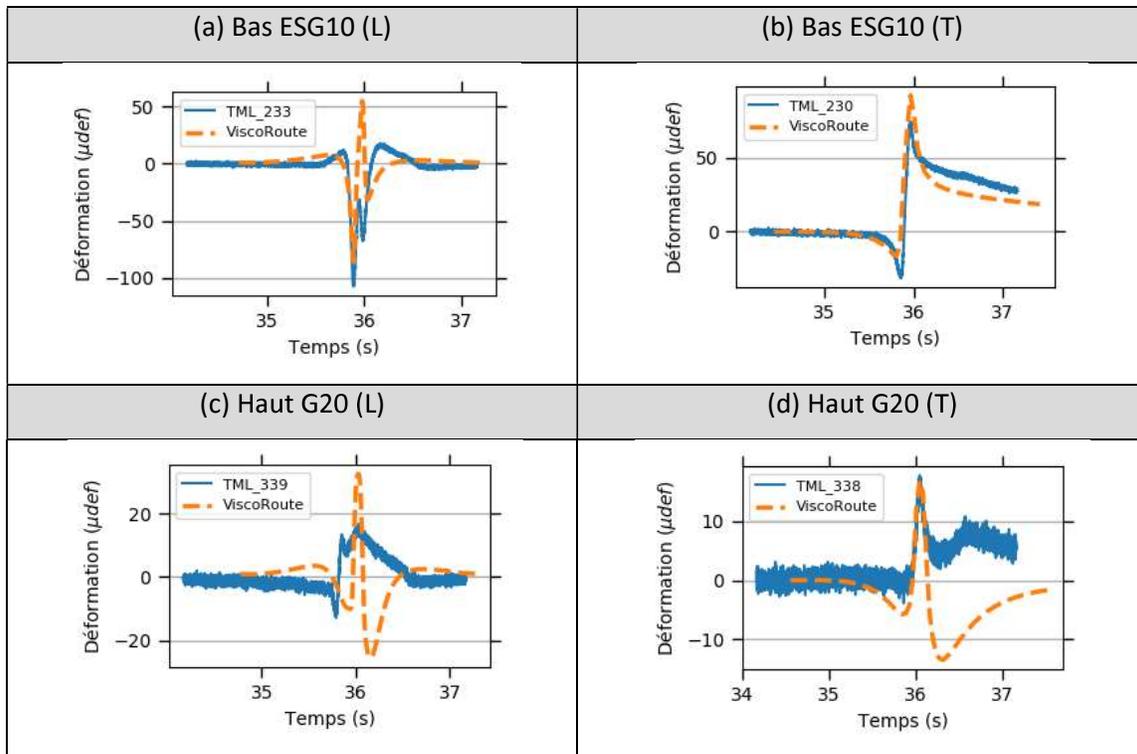
Figure 33: Comparaison entre les déformations mesurées et calculées de part et d'autre de l'interface et dans la direction longitudinale et transversale (essai C7). NB : ces courbes sont tracées suivant des échelles différentes en ordonnée; les écarts sur les petites valeurs de déformations sont à relativiser.

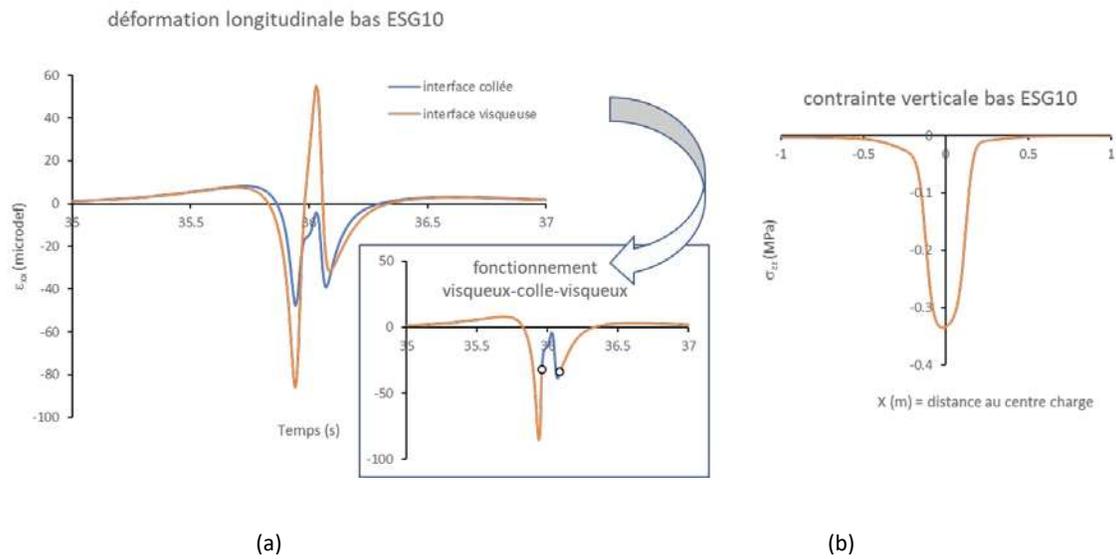
Figure 34 : (a) construction approchée de la réponse d’une interface « viscoélastique-frottante » à partir des cas visqueux (courbe orange) et collé (courbe bleue) pour la jauge 233.

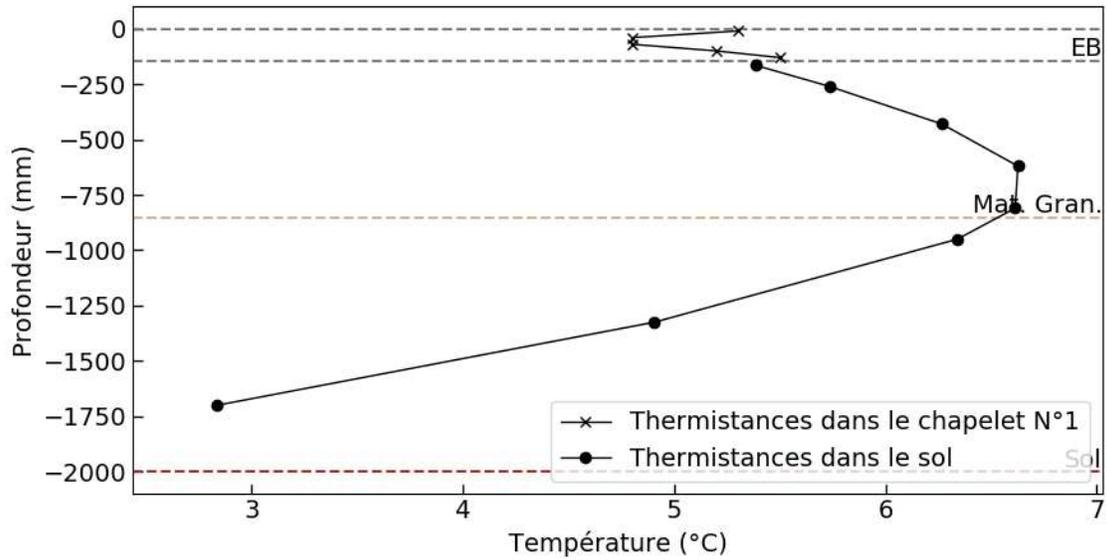
Figure 36: Profil vertical de température dans la structure de chaussée pendant la phase d'essai D13.

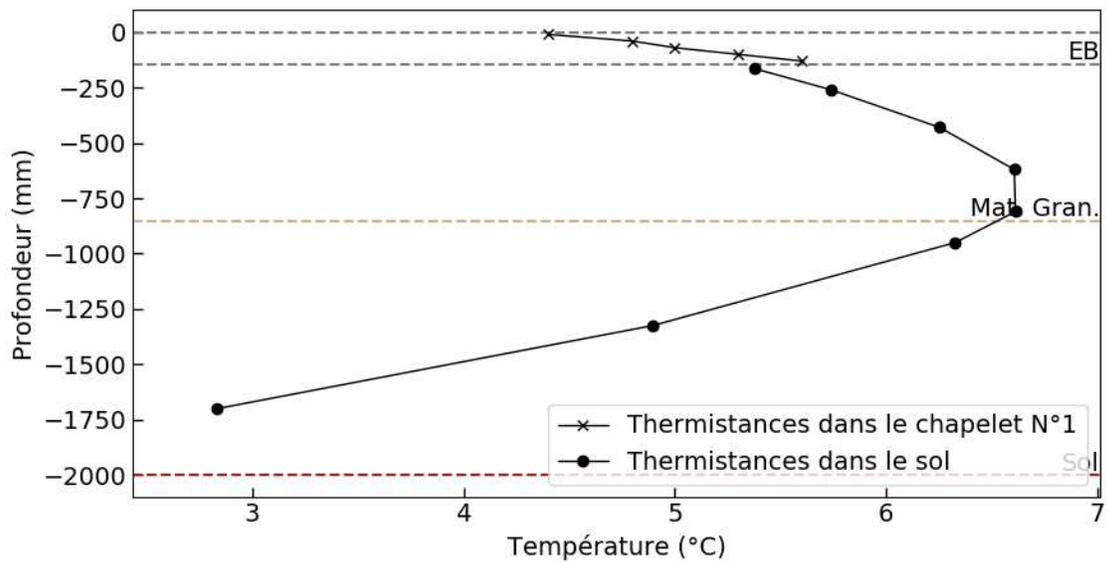
Figure 37: Profil vertical de température dans la structure de chaussée pendant la phase d'essai D14.

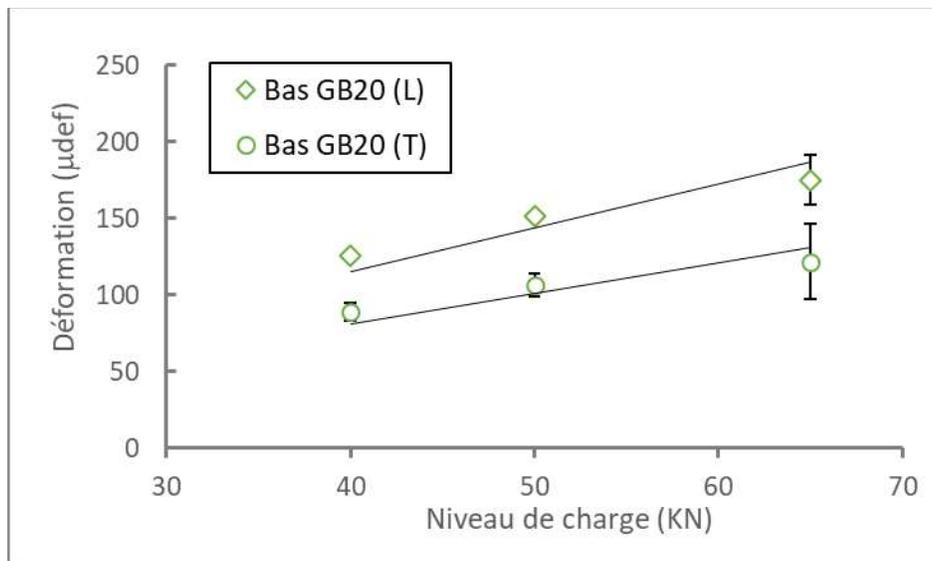
Figure 43 : extensions maximales longitudinale et transversale en bas de GB20 en fonction du niveau de charge. Les droites représentent les courbes de tendances passant par l'origine.

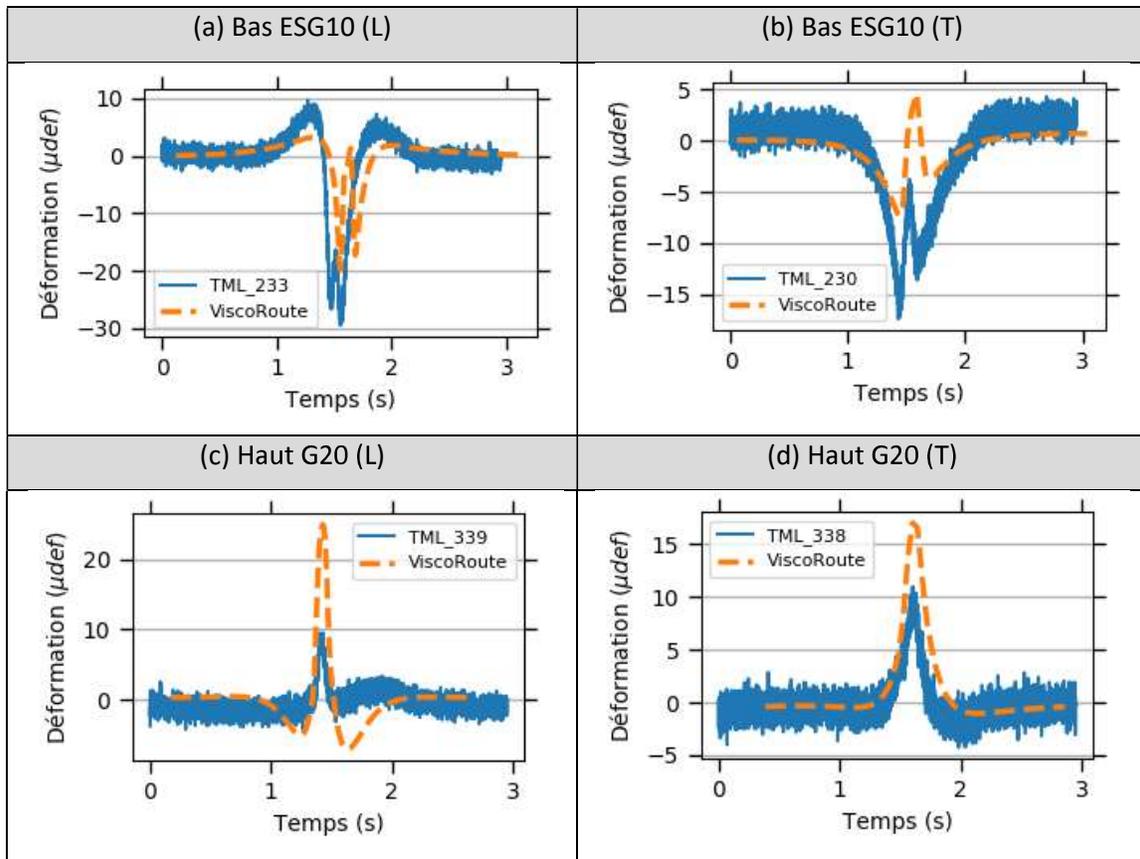
Figure 48 : Comparaison entre les déformations mesurées et calculées de part et d'autre de l'interface et dans la direction longitudinale et transversale (essai D13, T_interface=5°C).

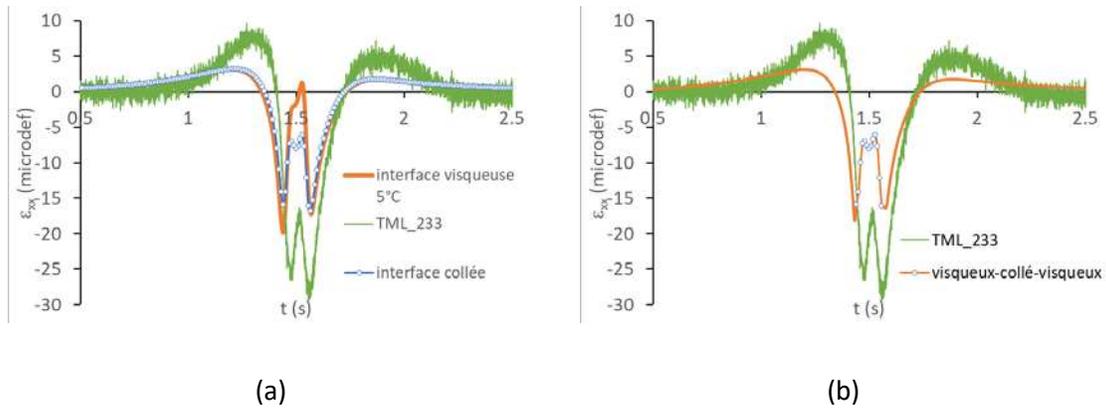
Figure 49 : (a) comparaison essai versus ViscoRoute© 2.0 pour la TML_233 en considérant des interfaces visqueuse ou collée dans les calculs. (b) Construction approchée de la réponse pour un comportement d'interface « visqueux-frottant », la zone frottante (modélisée par la solution avec interface toute collée) s'étend sur ± 15 cm de part et d'autre du centre de charge.

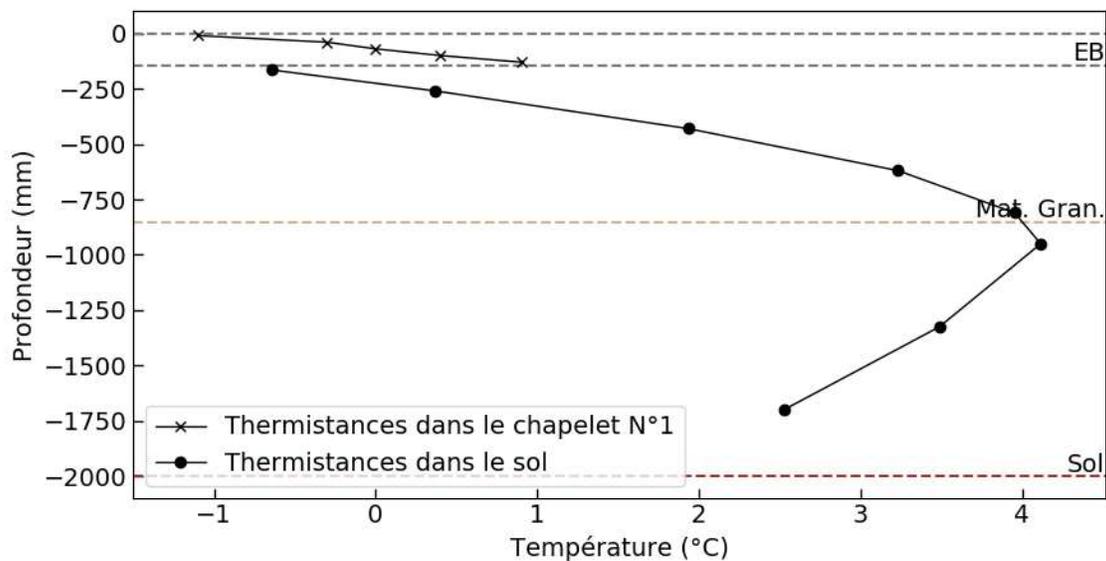
Figure 50: Profil de température dans la structure de chaussée pendant l'essai E1_inter.

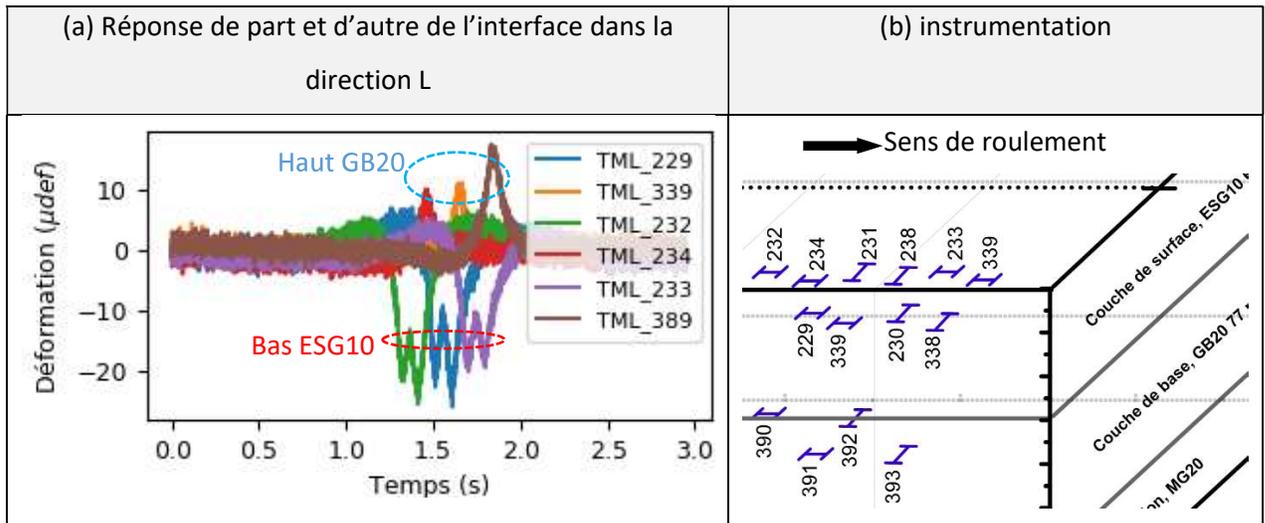
Figure 53: Comportement de l'interface ESG10/GB20 dans la direction longitudinale pendant le passage #1 de l'essai E1_inter.

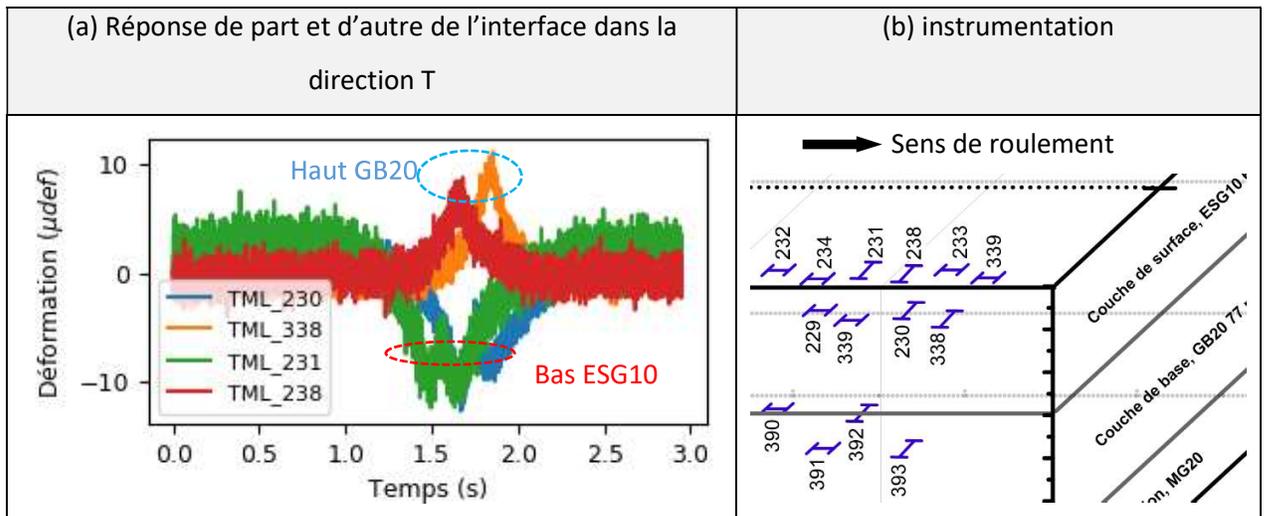
Figure 54: Comportement de l'interface ESG10/GB20 dans la direction transversale pendant le passage #1 de l'essai E1_inter.

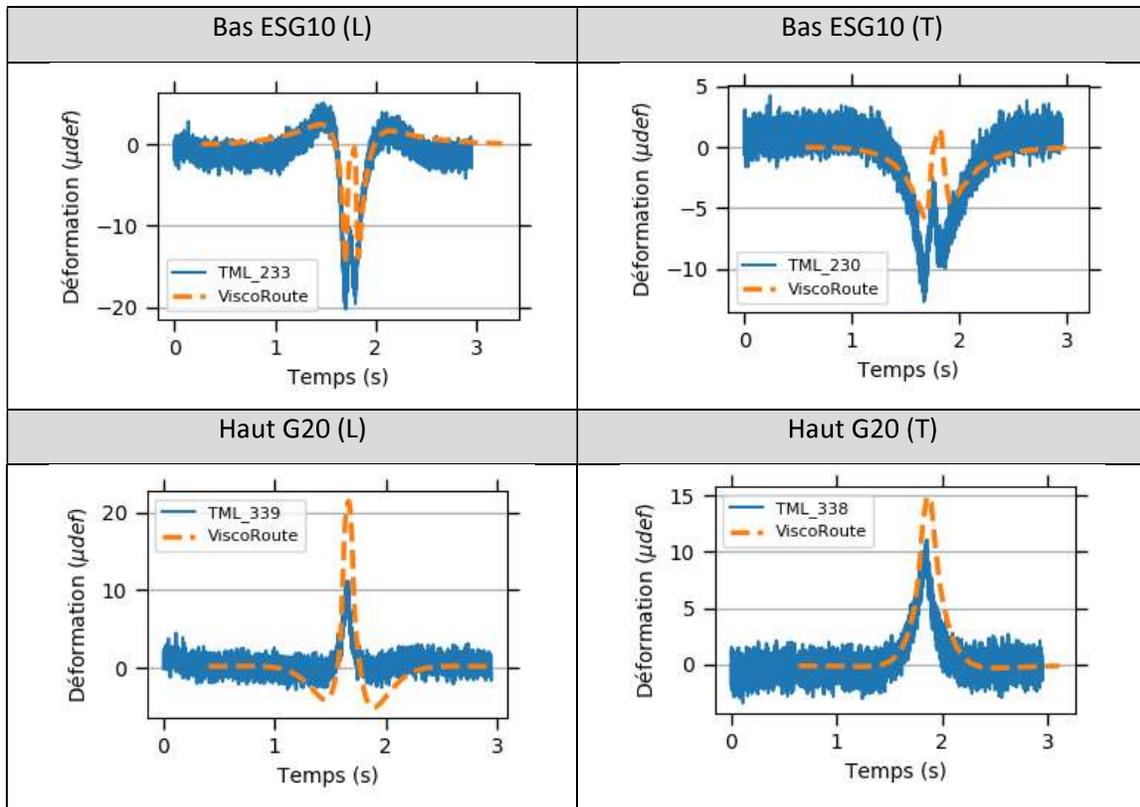
Figure 57: Comparaison entre les déformations mesurées et calculées de part et d'autre de l'interface et dans la direction longitudinale et transversale (essai E1_inter).

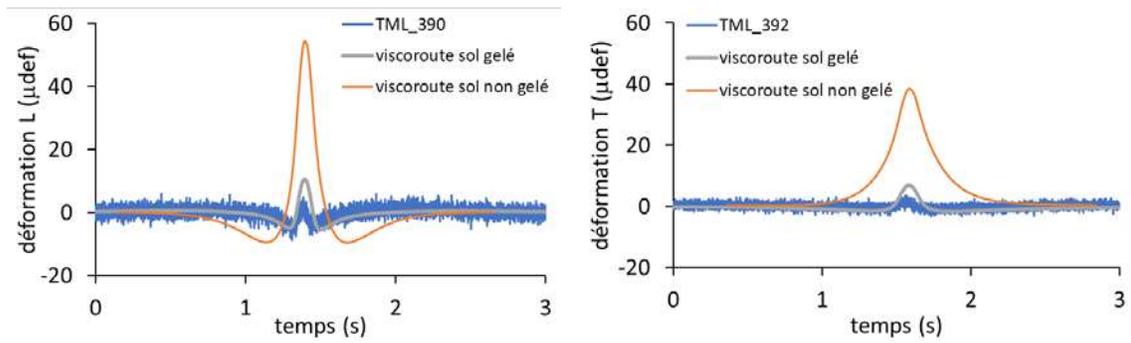
Figure 60 : déformations longitudinale et transversale en bas de GB20 mesurées et calculées avec ViscoRoute© 2.0 pour les hypothèses de couches granulaires (MG20 et MG112) non gelées et gelées.

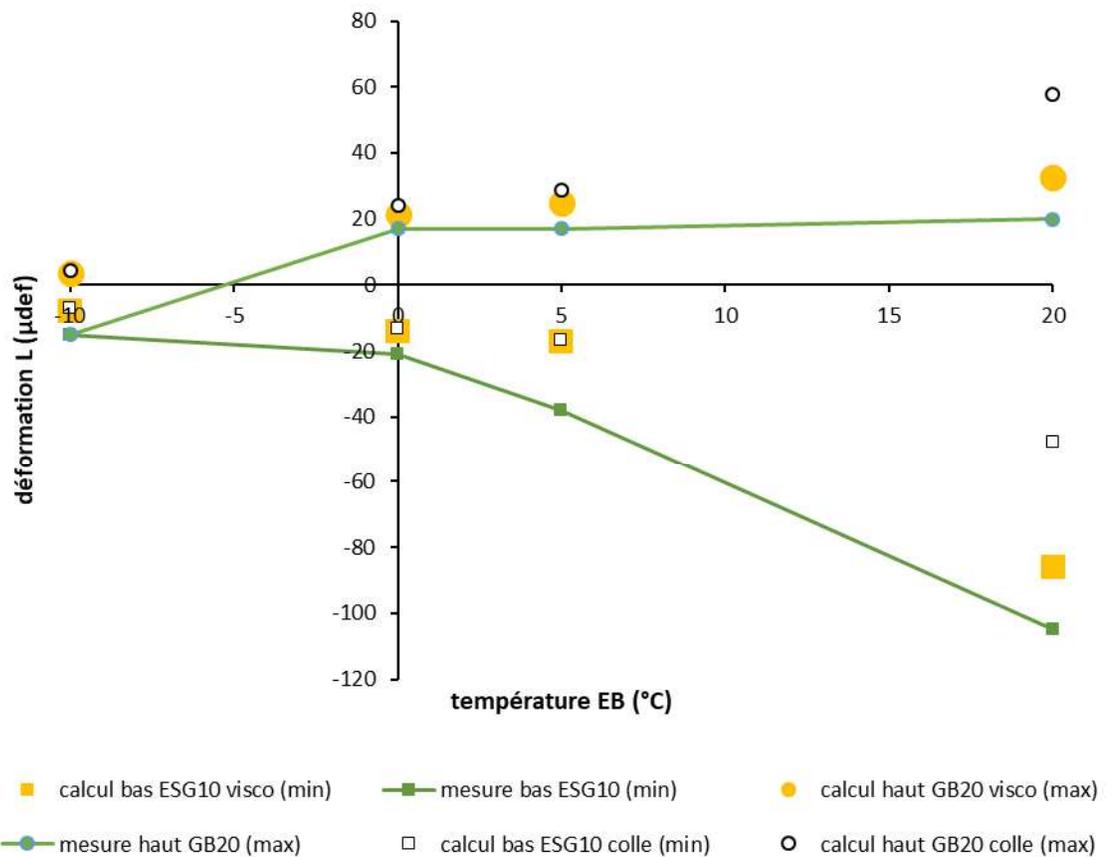
Figure 62 : déformations longitudinales maximales en haut de GB20 (extension) et en bas de ESG10 (contraction) sous charge roulante ($Q = 40 \text{ kN}$) en fonction de la température dans les couches d'enrobé bitumineux : comparaison entre mesures et calculs ViscoRoute© 2.0 effectués pour les hypothèses d'interface ESG10/GB20 collée ou visqueuse.

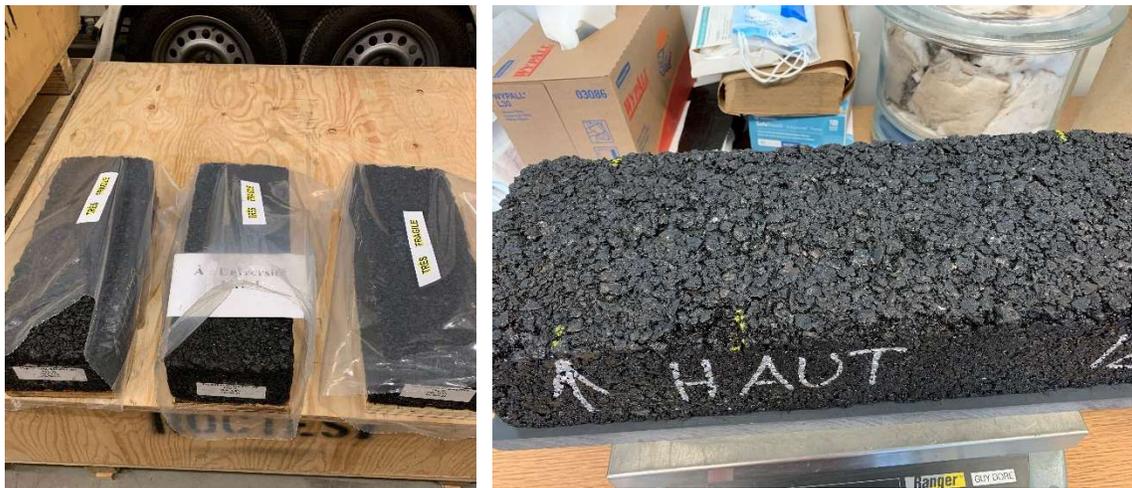
Figure 63. Plaques de ESG10 préparées par le MTQ

de vides (V_a) des plaques représentatifs de la couche de surface de la planche expérimentale, plus particulièrement dans le secteur des jauges TML. Les plaques livrées avaient un pourcentage de vides d'environ 10%. Les dimensions étaient de 500 mm de longueur, 180 mm de largeur et 100 mm de hauteur. Deux plaques ont été utilisées; les caractéristiques des plaques sont présentées au Tableau 9, notamment la densité du mélange D_{mb} et le volume total V_T . Il est noté que le degré de saturation initial (S_r ini) des plaques est supérieur à 0, parce que les calculs volumétriques ont été effectués par une pesée immergée. La Figure 63 montre les échantillons utilisés.

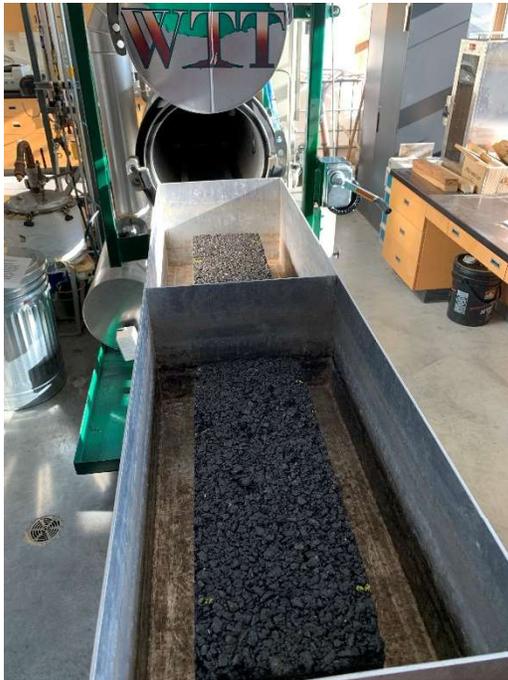
Figure 64. Chambre de pression/vide utilisée pour la saturation des plaques de ESG10

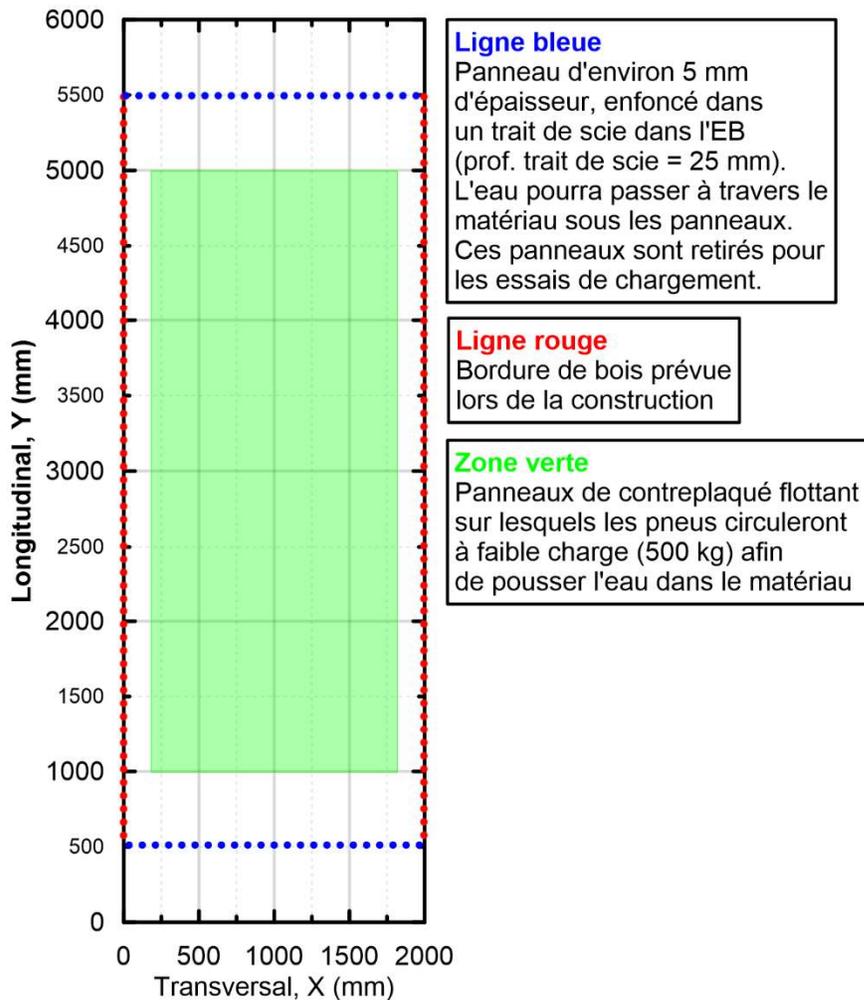
Figure 66. Schéma conceptuel du bassin permettant d'immerger la surface de la chaussée

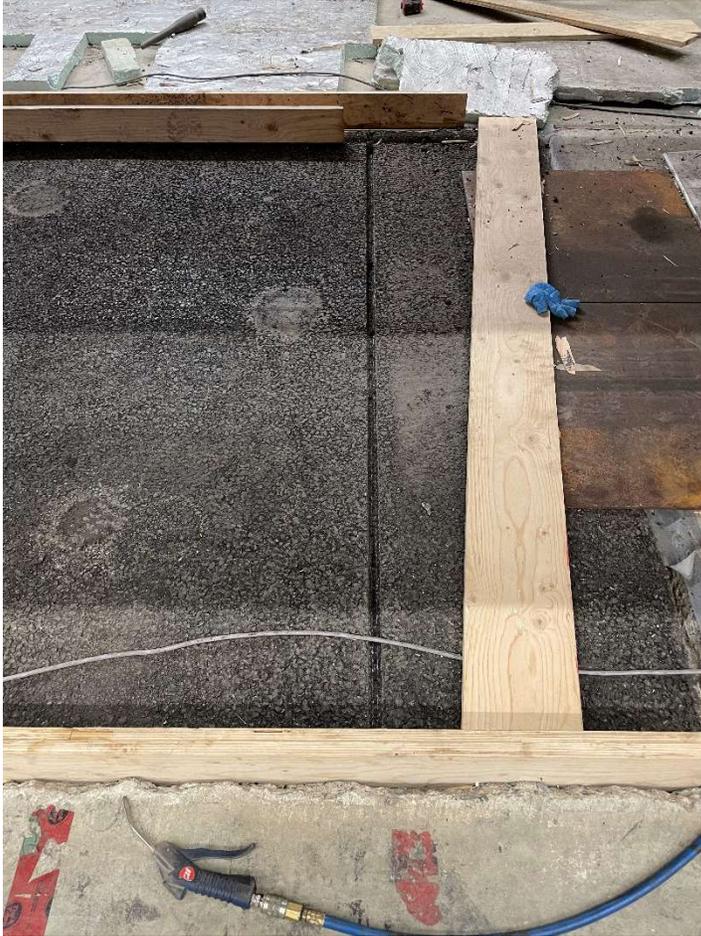
Figure 67. Trait de scie pour l'insertion de la paroi transversale du bassin

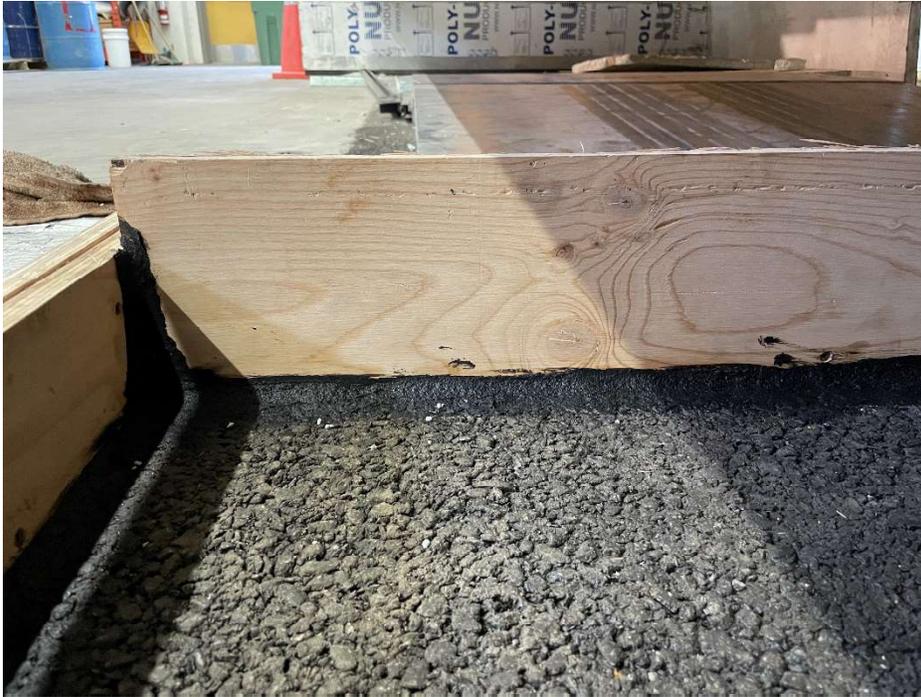
Figure 68. Exemple de joints mis en œuvre dans le bassin

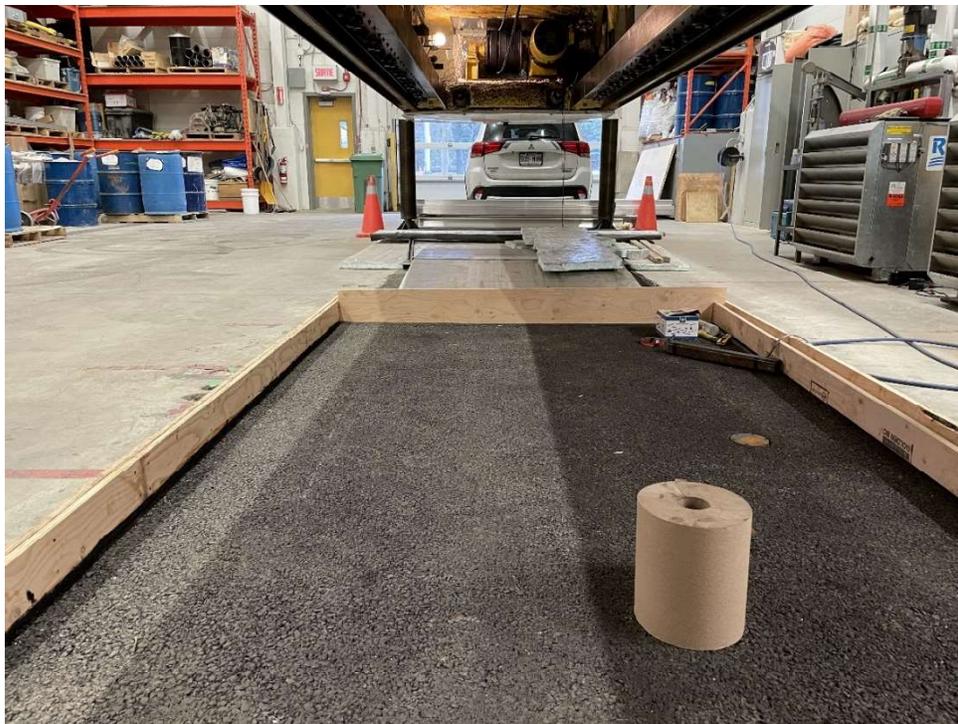
Figure 69. Bassin mis en place pour le processus de saturation (1)

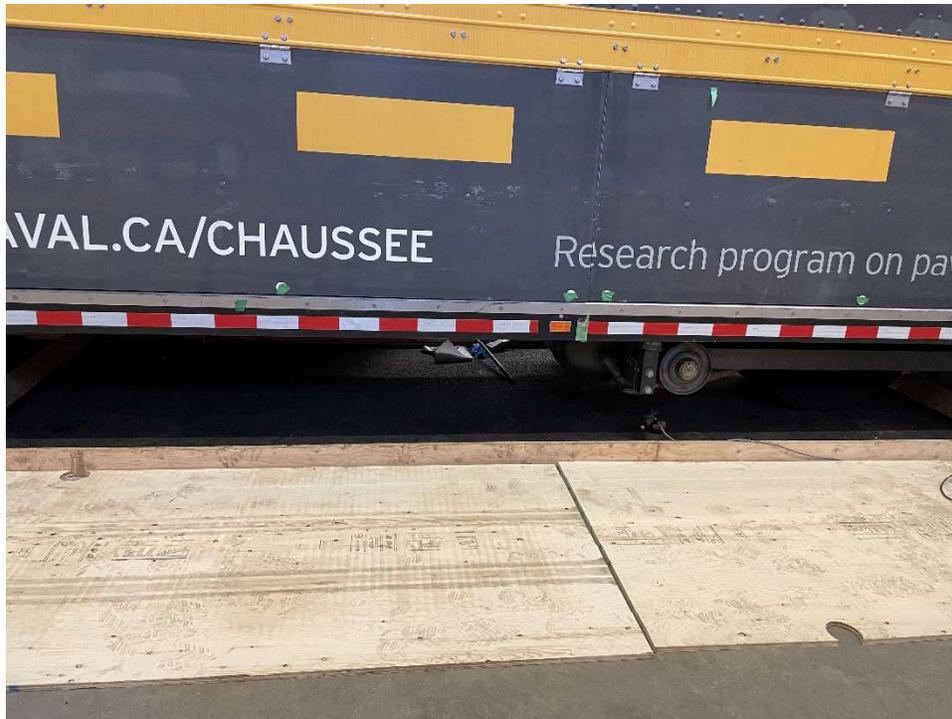
Figure 70. Bassin mis en place pour le processus de saturation (2) et panneaux de contreplaqués

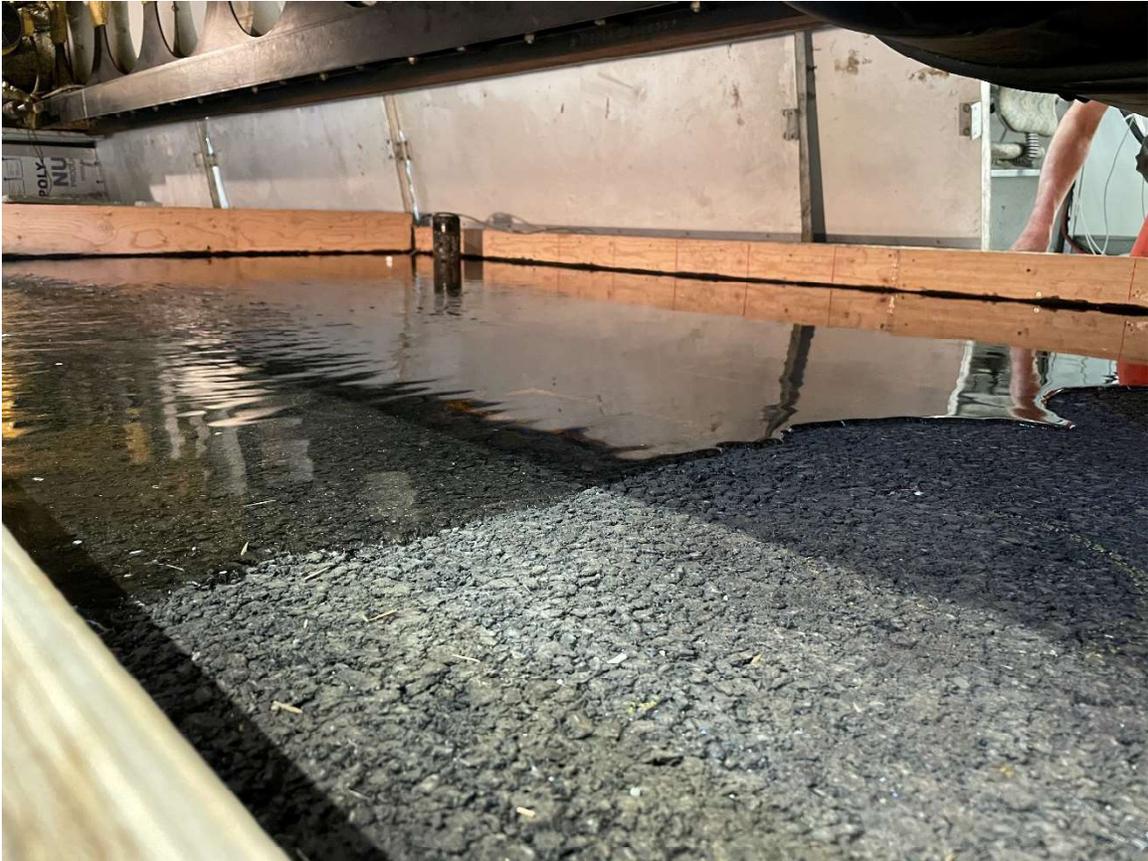
Figure 71. Ajout d'eau dans le bassin

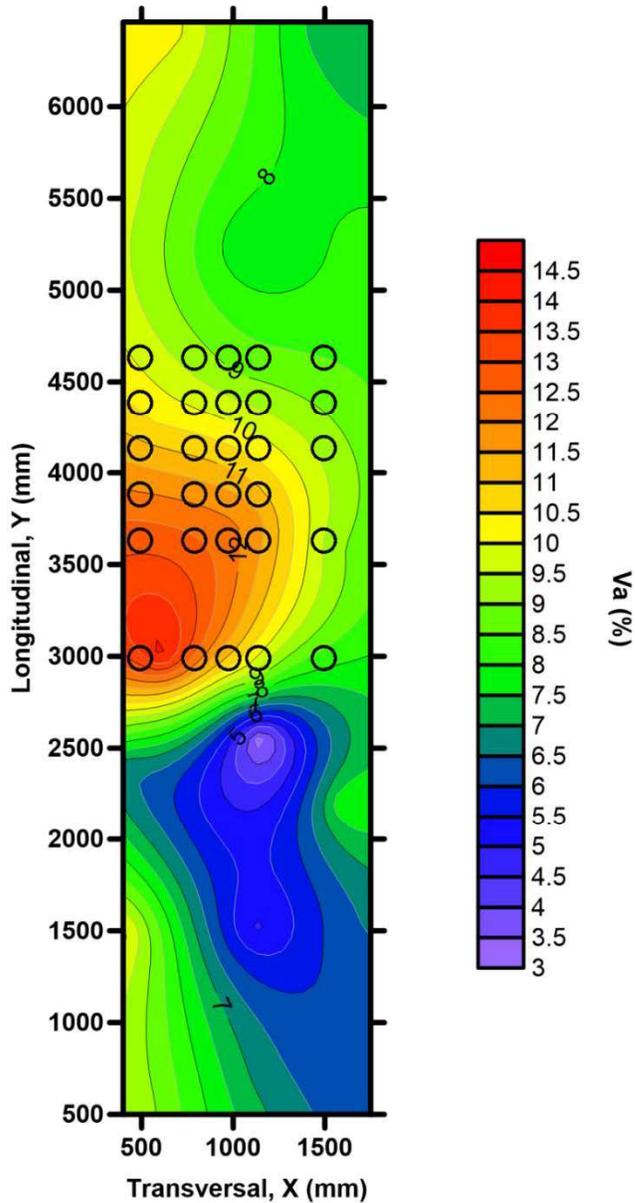
Figure 72. Position des points de mesure au percomètre et à la sonde Capa sur la planche expérimentale relatif à la distribution des vides dans la couche de surface

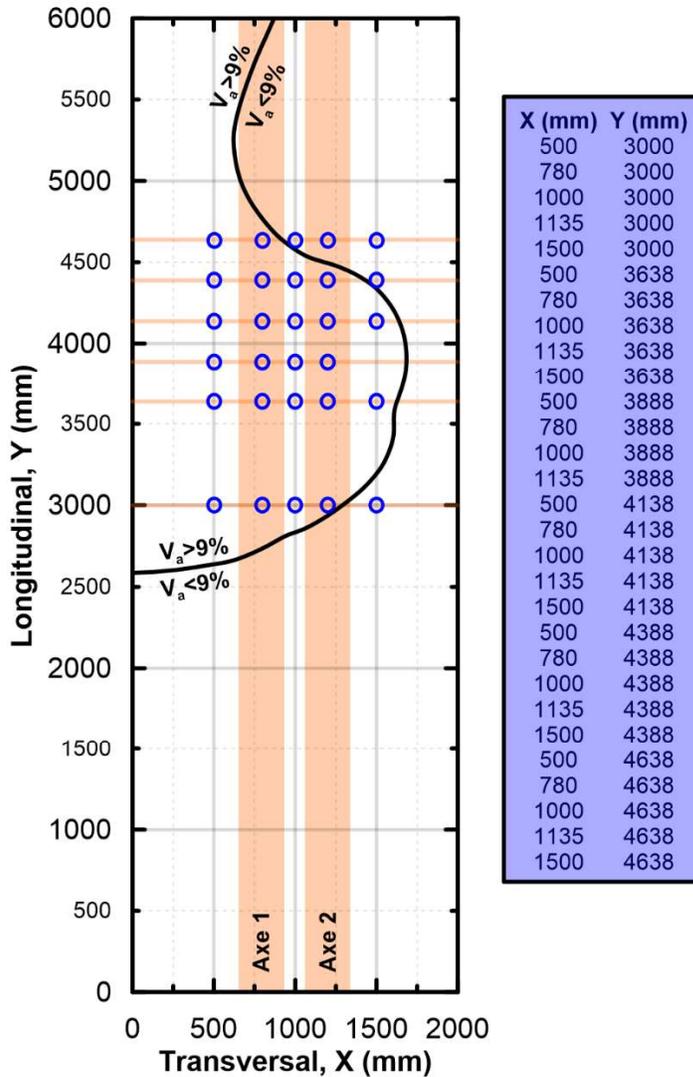
Figure 73. Position des points de mesure au percomètre et à la sonde Capa sur la planche expérimentale relatif à la distribution des vides dans la couche de surface et à la position des roues

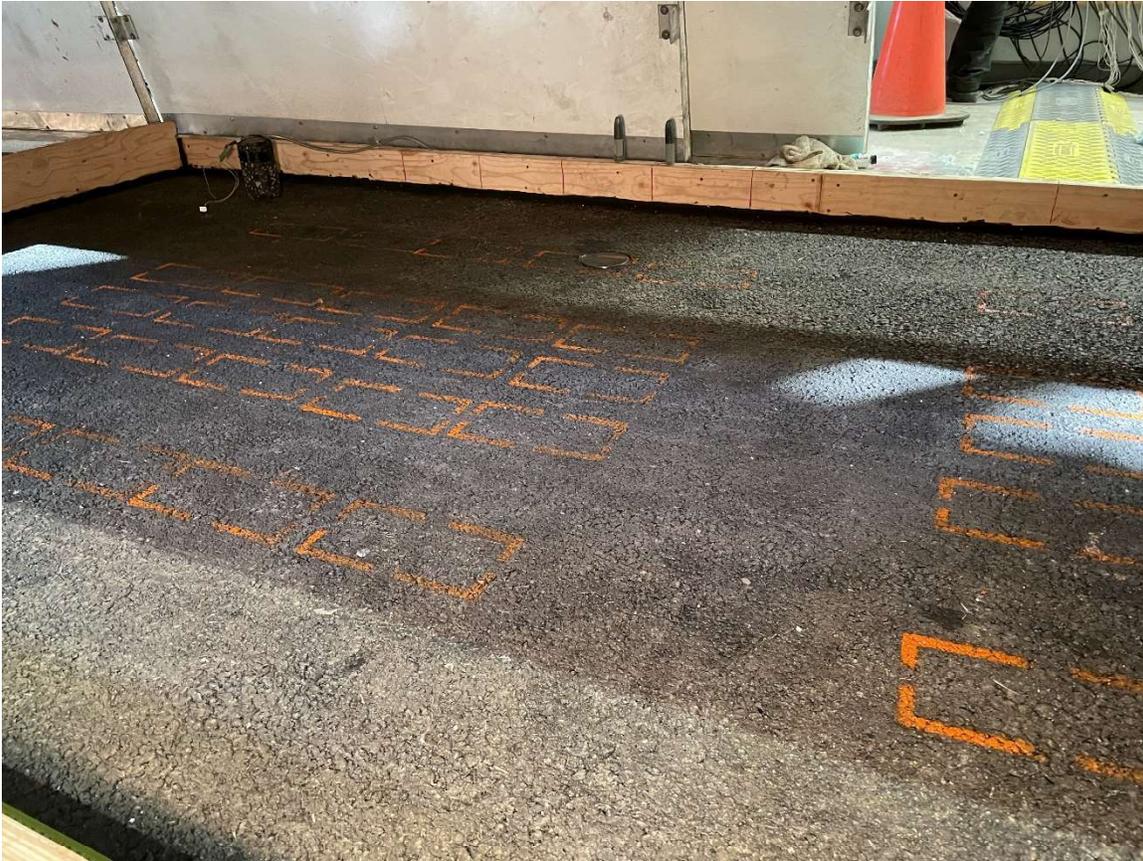
Figure 74. Marquage des points de mesures pour la sonde Capa et le percomètre afin d'estimer la teneur en eau
