DURABILITÉ DES MATÉRIAUX ET DES STRUCTURES DE CHAUSSÉES SOUS L'EFFET DU TRAFIC ET DES CONDITIONS CLIMATIQUES – COMPORTEMENT DES MATÉRIAUX BITUMINEUX VIS-À-VIS DES CYCLES DE GEL ET DE DÉGEL TOME III DE III

Rapport final – Projet R825.1 - présenté au
Ministère des Transports du Québec

Novembre 2021
Université Laval, Québec

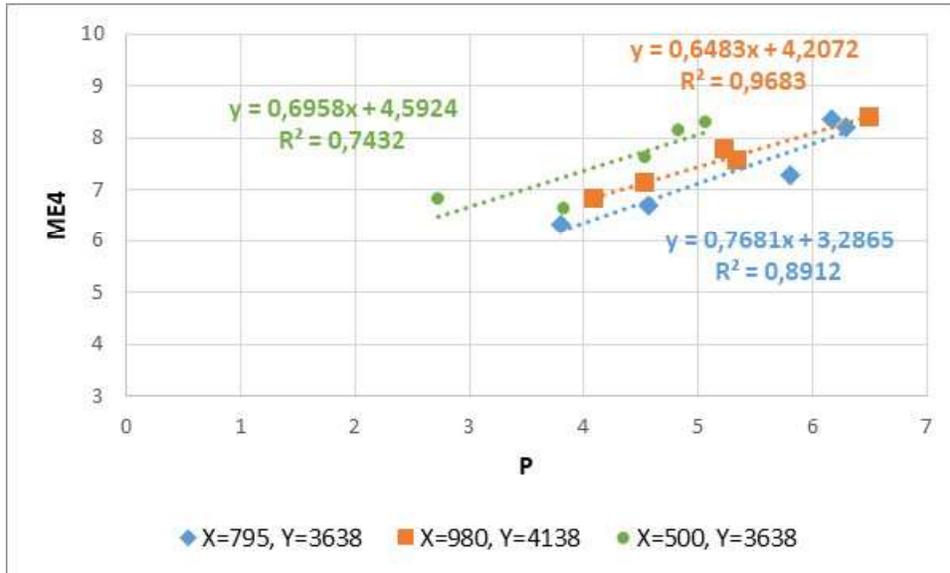
Figure 77. Exemples de corrélations basées sur l'approche locale par point de mesure

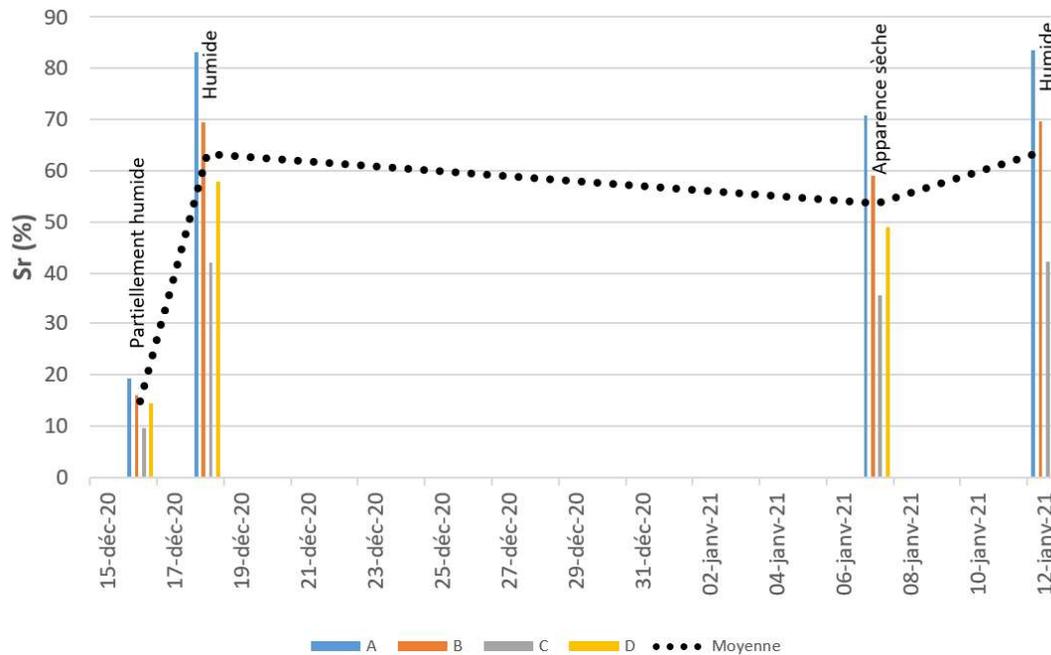
Figure 78. Valeurs moyennes de Sr obtenues selon les quatre approches considérées

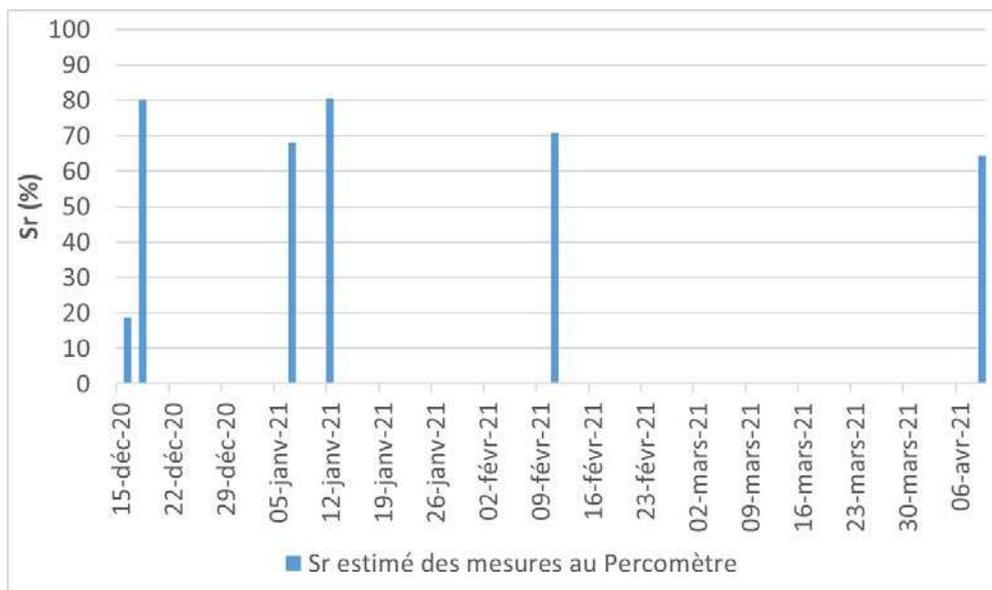
Figure 79. Suivi de la teneur en eau moyenne dans la couche de ESG10 durant la séquence méthodologique

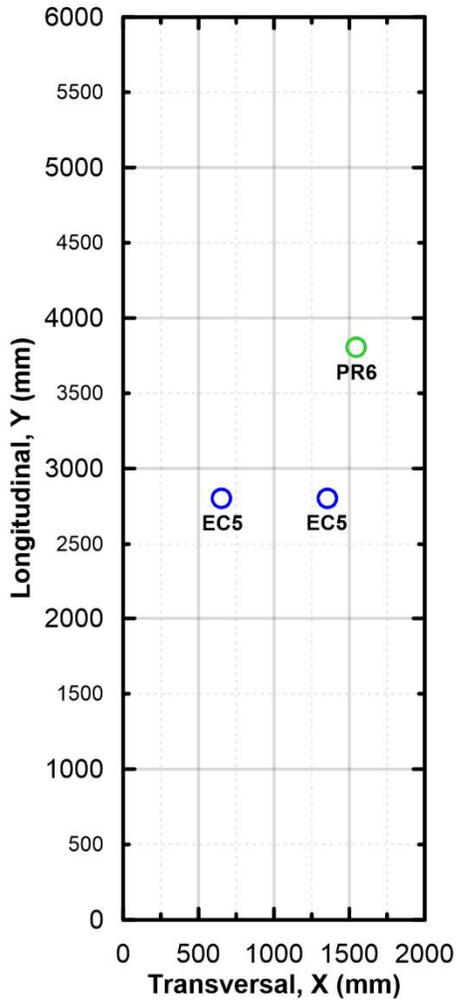
Figure 80. Position en plan des jauges de teneur en eau (rappel)

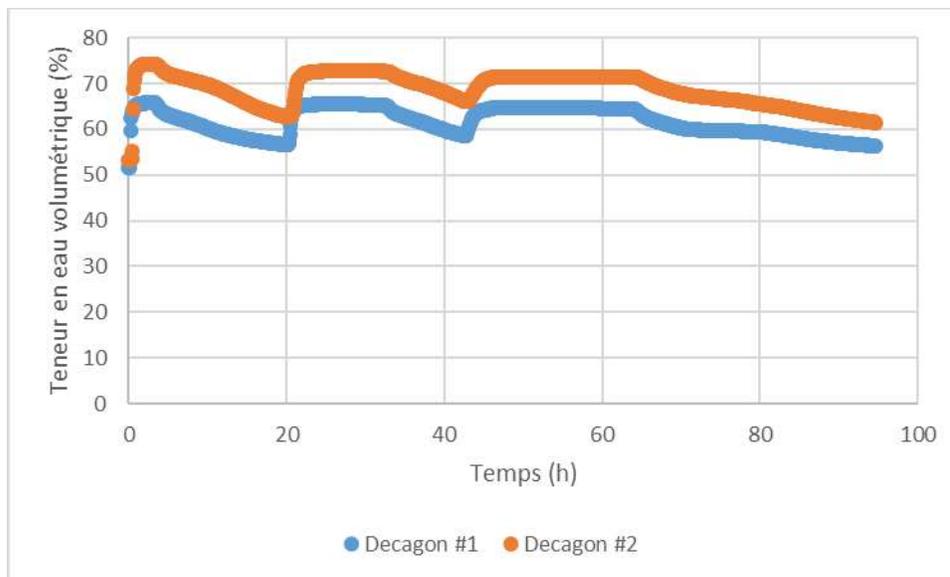
Figure 81. Valeurs de teneur en eau volumétrique mesurées avec les sondes EC-5 (Decagon) – Cycle de saturation du 8 au 12 janvier 2021

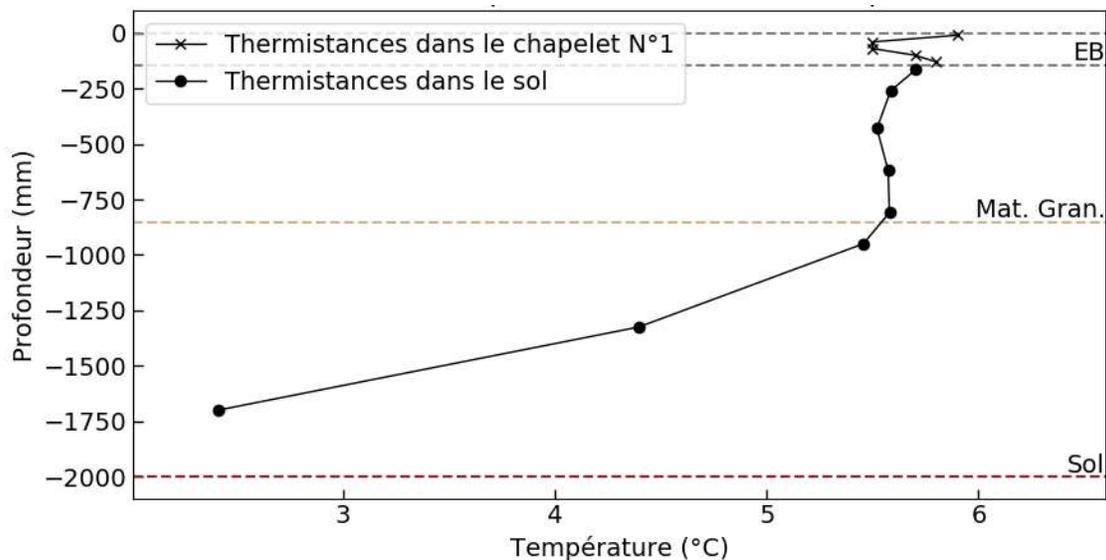
Figure 83: Profil de température dans la structure de chaussée au début de l'essai G_intermédiaire.

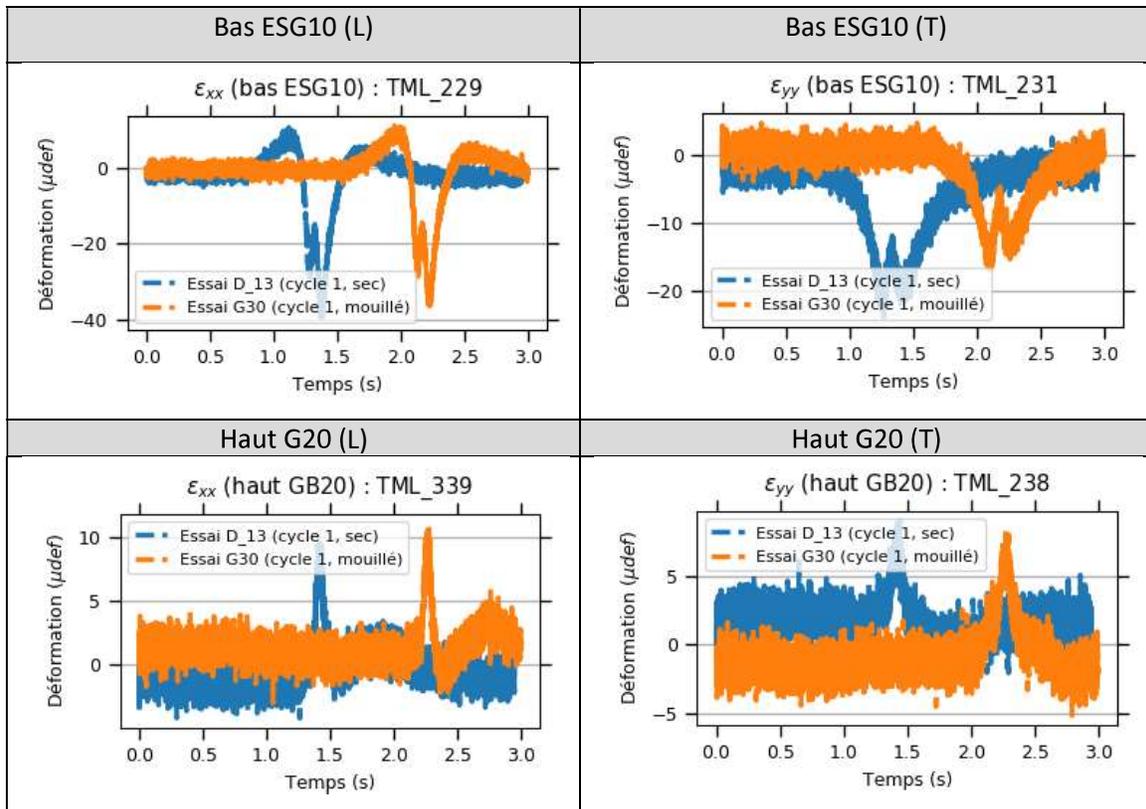
Figure 85 : Signaux de déformation longitudinale et transversale de part et d'autre de l'interface au passage de la charge roulant enregistrés au cours des essais D13 (bleu) et G_intermédiaire (orange).

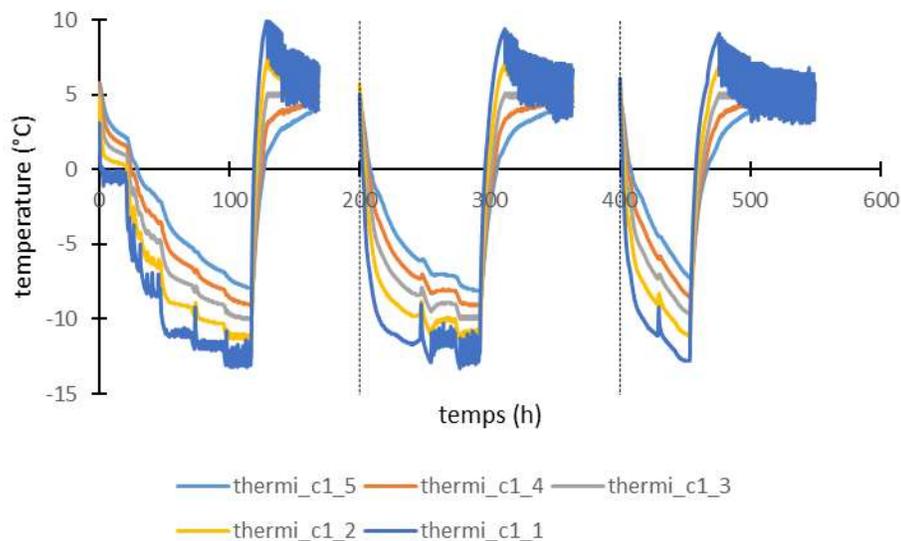
Figure 86 : évolution de la température au cours du temps pour les 3 cycles de gel-dégel en condition humide (mégaphase G, thermistances dans les EB chapelet C1)

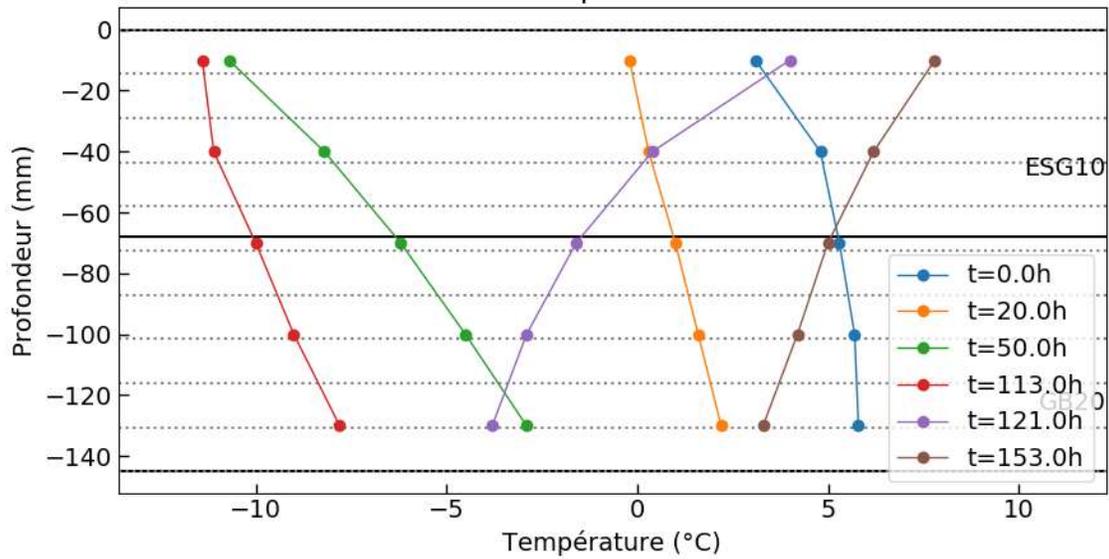
Figure 88 : Profils de température enregistrés dans l'EB à différents instants du premier cycle de l'essai G.

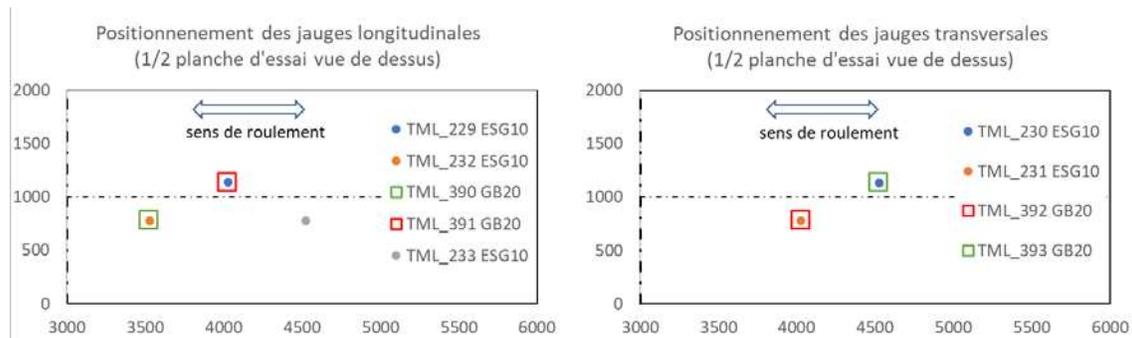
Figure 94 : Positionnement des jauges longitudinales et transversales en bas des couches d'ESG10 et de GB20

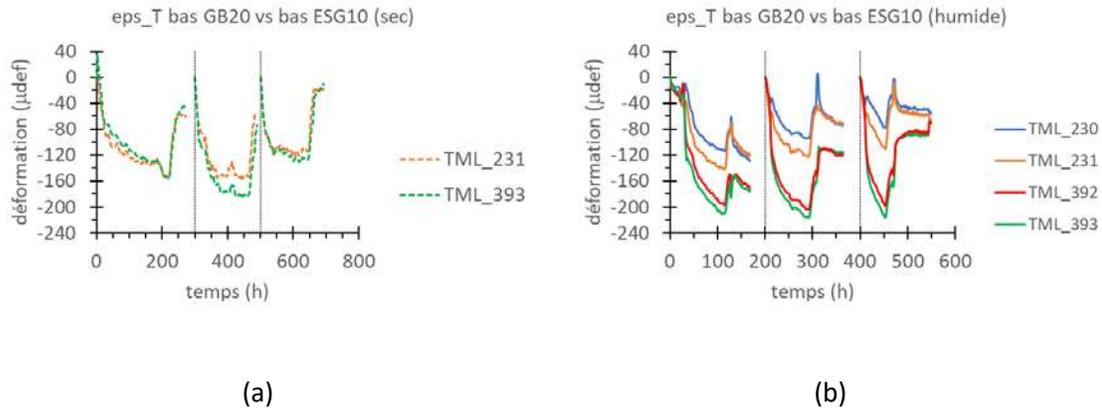
Figure 95 : Comparaison sec (a) et humide (b) des déformations transversales en bas d'ESG10 et de GB20. Mise en évidence d'une différenciation significative des évolutions entre couches en présence d'eau et de gel.

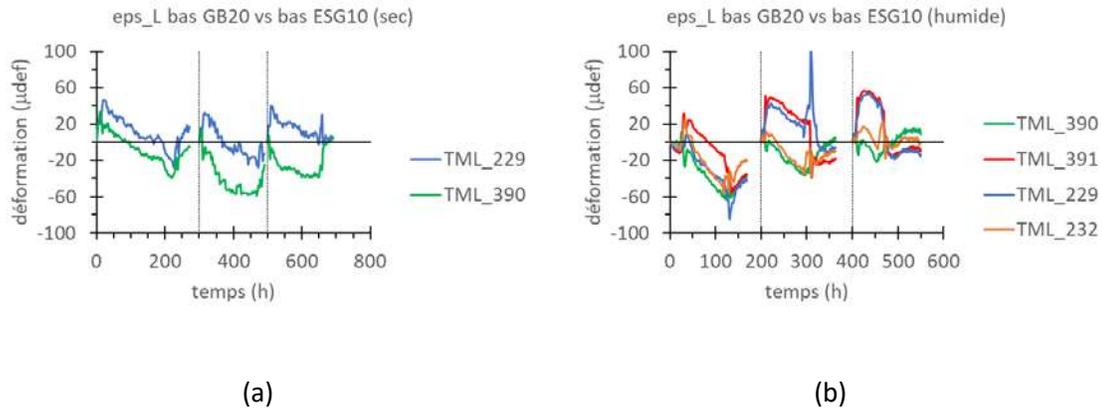
Figure 96 : Comparaison sec/humide des déformations longitudinales en bas d’ESG10 (TML_229 et 232) et de GB20 (TML_390 et 391). Les jauges TML_232 et 390 sont situées aux mêmes coordonnées (x,y), idem pour TML_229 et 391.

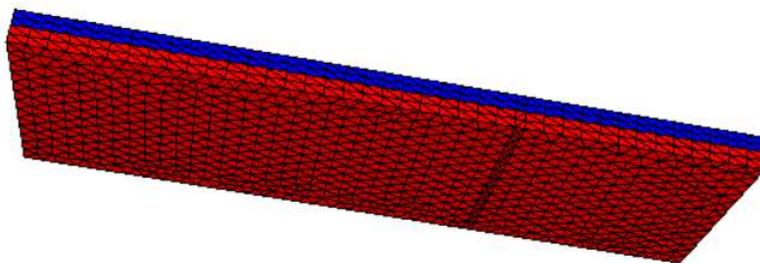
Figure 97 : maillage des couches d'ESG10 et GB20 avec surface double au niveau de l'interface et ressorts nodaux dans les 3 directions

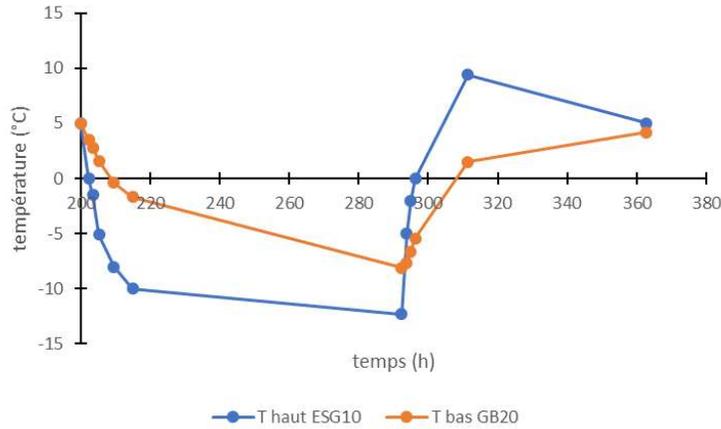
Figure 99 : Conditions aux limites en température des calculs EF 3D

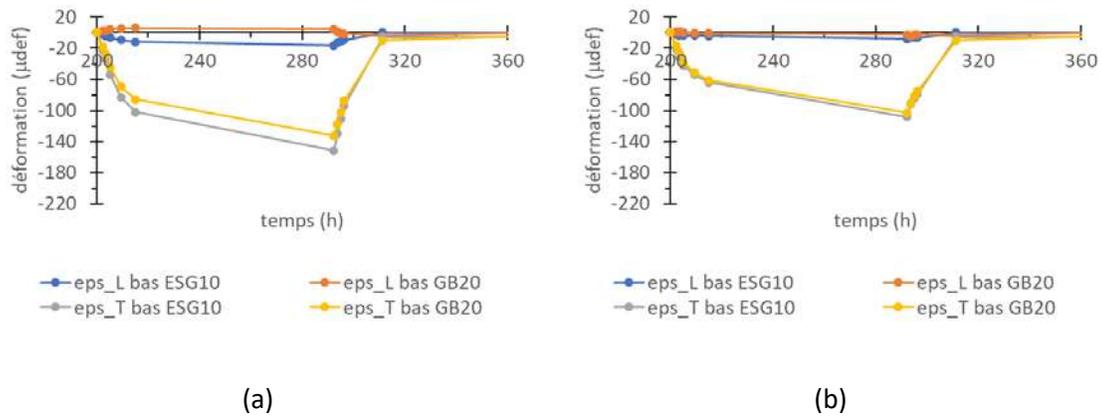
Figure 100 : Déformation longitudinales et transversales calculées en bas d'ESG10 et de GB20. (a) calcul en condition sèche, (b) calcul en condition humide avec $\varepsilon_g = 300 \mu def$ (toute autre condition étant égale par ailleurs)

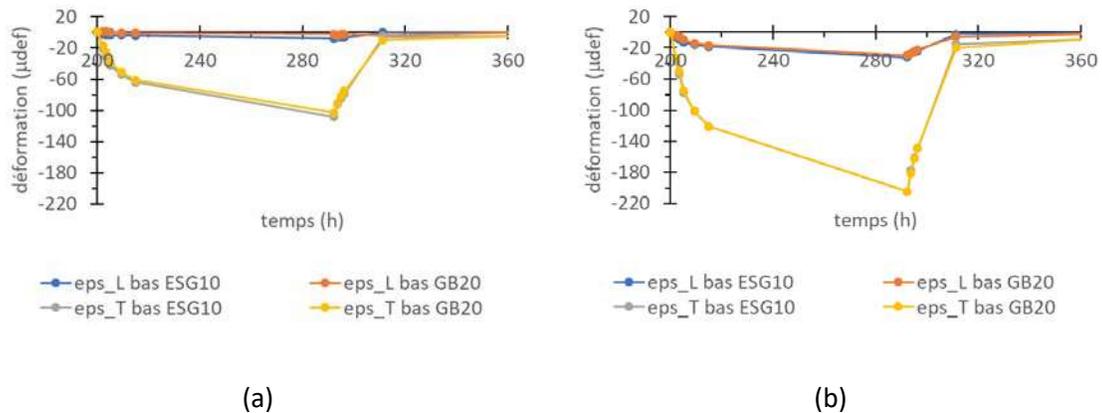
Figure 101 : Déformation longitudinales et transversales calculées en bas d'ESG10 et de GB20. (a) calcul en condition humide avec $\varepsilon_g = 300 \mu\text{def}$, (b) calcul en condition humide avec $\varepsilon_g = 300 \mu\text{def}$ et diminution par un facteur 3 des coefficients de frettage apparent $\text{fret}_L^{\text{sol}}$ et $\text{fret}_T^{\text{sol}}$.

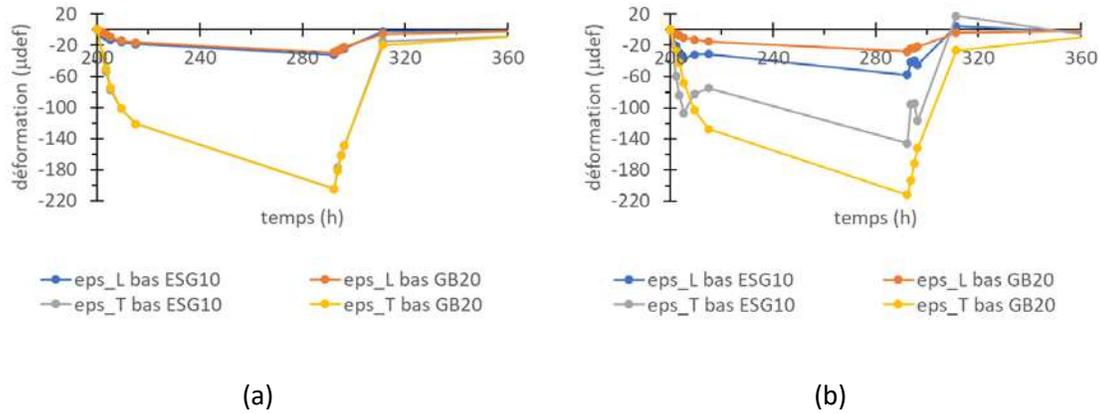
Figure 102 : Déformation longitudinales et transversales calculées en bas d'ESG10 et de GB20. (a) calcul en condition humide avec $\varepsilon_g = 300 \mu\text{def}$ et réduction des coefficients $\text{fret}_L^{\text{sol}}$ et $\text{fret}_T^{\text{sol}}$, (b) idem (a) + ressorts à l'interface entre couches d'enrobé pour simulation de conditions de glissement partiel.

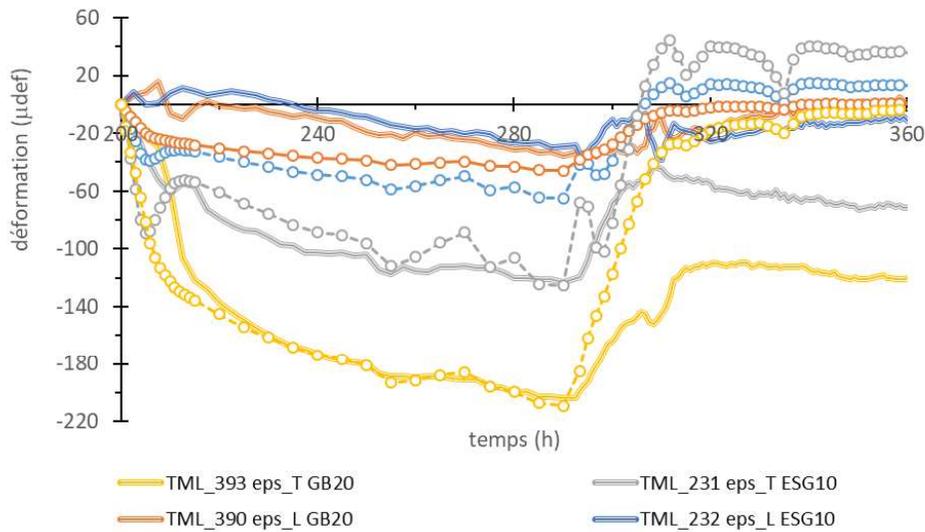
Figure 106 : Déformation longitudinales et transversales mesurées et calculées (courbes pointillées avec marqueurs) en bas d'ESG10 et de GB20. Calculs réalisés avec déformation de gonflement dans la GB20 et diminution de frottement en bas de GB20 (cycle #2).

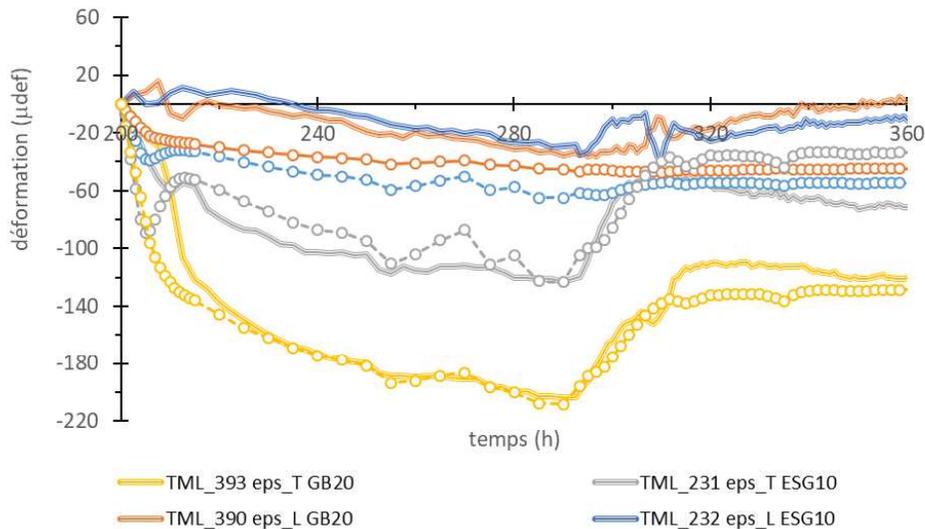
Figure 107 : Déformation longitudinales et transversales mesurées et calculées (courbes pointillées avec marqueurs) en bas d'ESG10 et de GB20. Calculs réalisés avec déformation de gonflement dans la GB20 et raidissement du frettage entre ESG10/GB20 et en bas de GB20 (cycle #2).

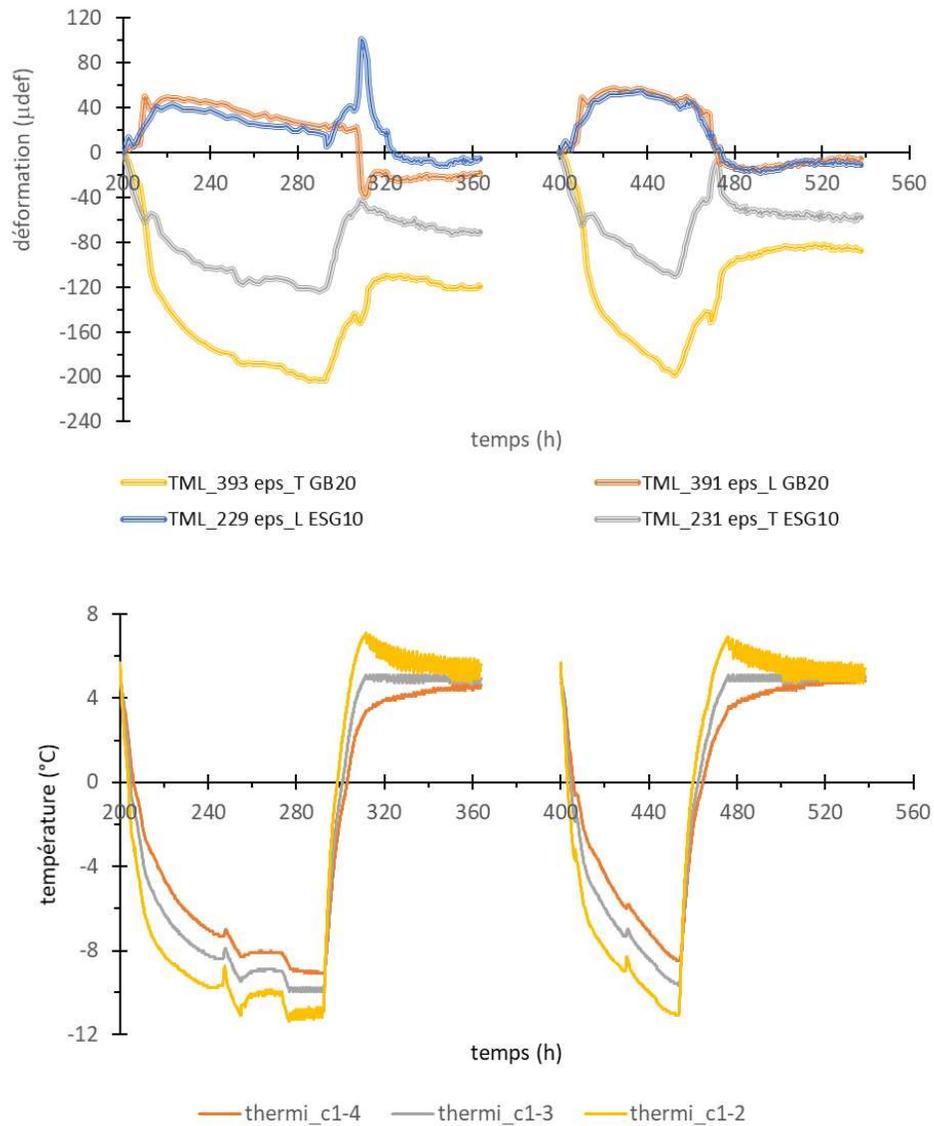
Figure 108 : (haut) Déformations longitudinales et transversales en bas d'ESG10 et de GB20 aux cycles #2 et #3 montrant, pour les jauges longitudinales (TML_229 et 391), des réponses atypiques différentes de celles du cycle #1 et des jauges TML_232 et 390 aux cycles #2 et #3 (Figure 96b). (Bas) Rappel des courbes de température mesurées par les thermistances c1-2, c1-3 et c1_4 au cours des cycles #2 et #3.

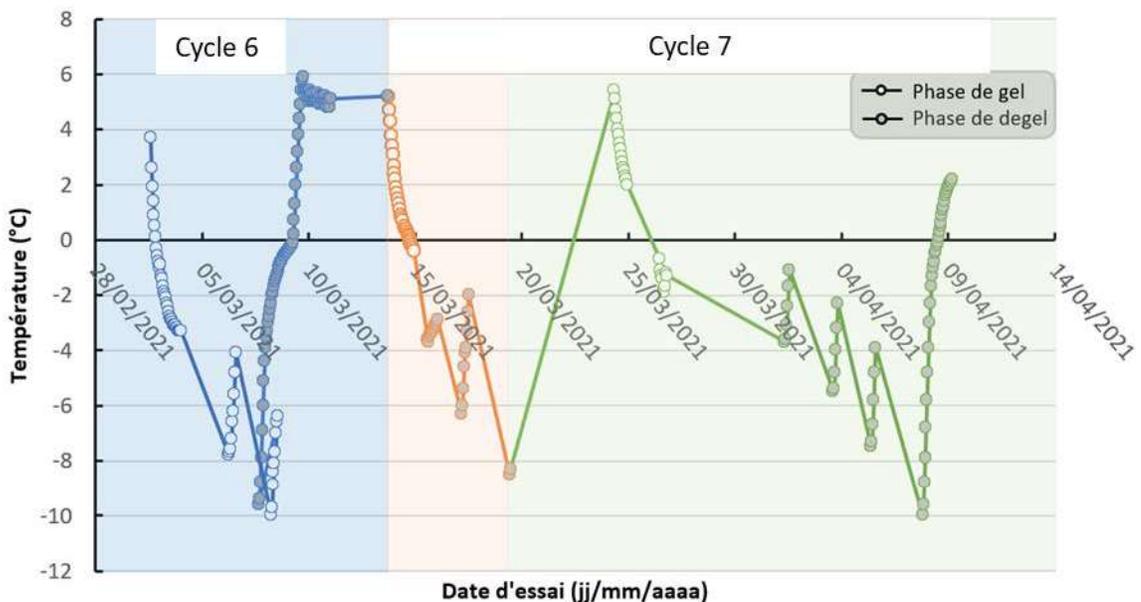
Figure 109: Température de l'interface mesurée pendant les cycles de gel-dégel #6⁸ et #7 et de chargement mécanique effectué à 65 kN.

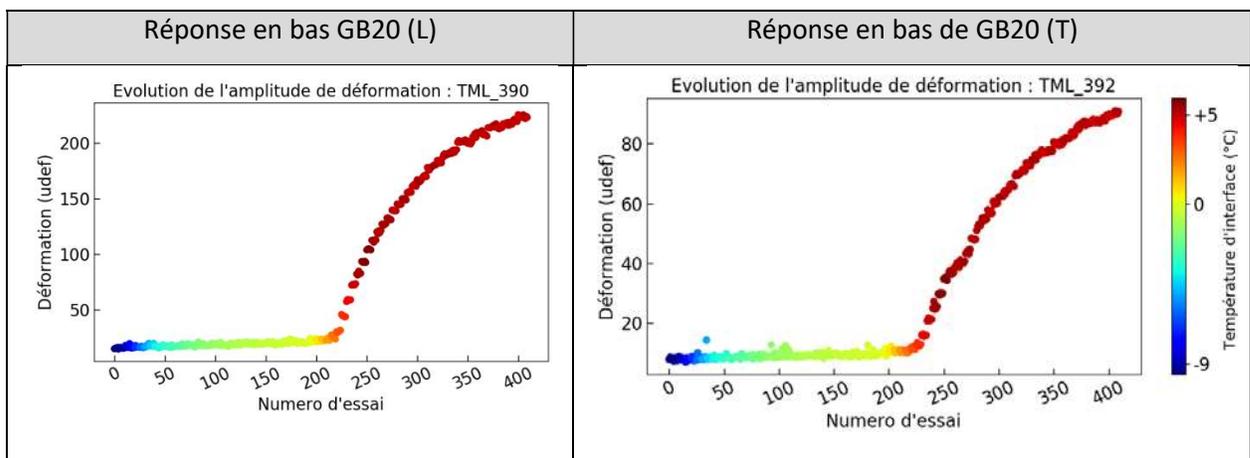
Figure 110: Amplitude maximale de déformation mesurée à la base de la couche de GB20 pendant la phase de dégel du cycle #6 (nota : le numéro d'essai correspond à un passage de charge pris parmi l'ensemble des passages réalisés pour un même profil vertical de température).

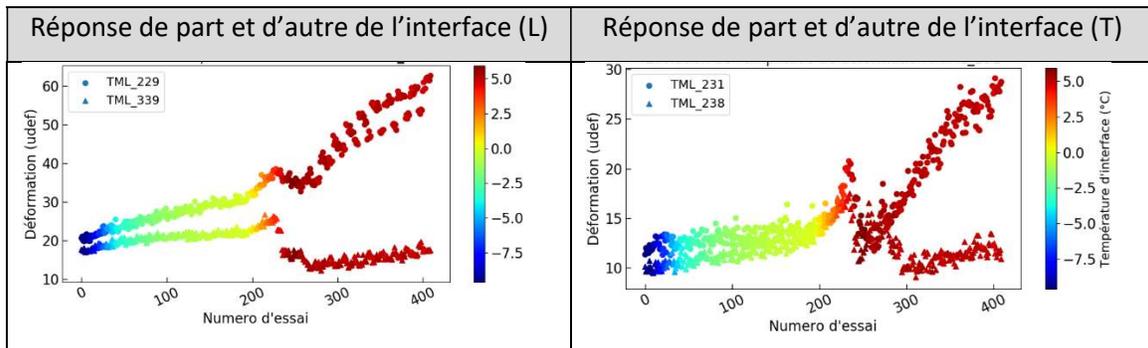
Figure 111: Amplitudes maximales de déformation mesurées à l'interface pendant la phase de dégel du cycle #6.

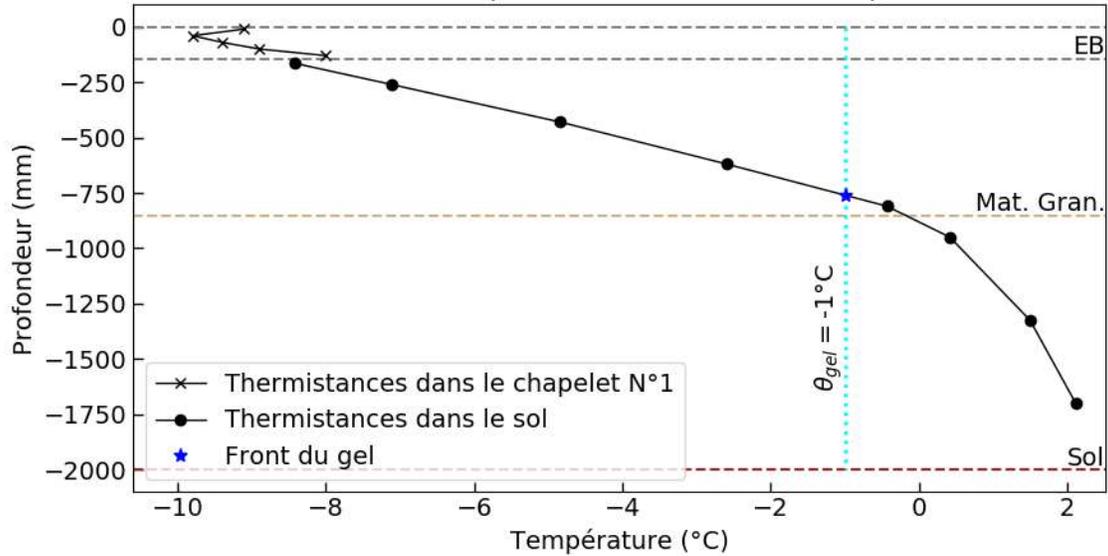
Figure 112: Profil de température dans la structure de la chaussée pendant l'essai G(cycle#6, passage #7).

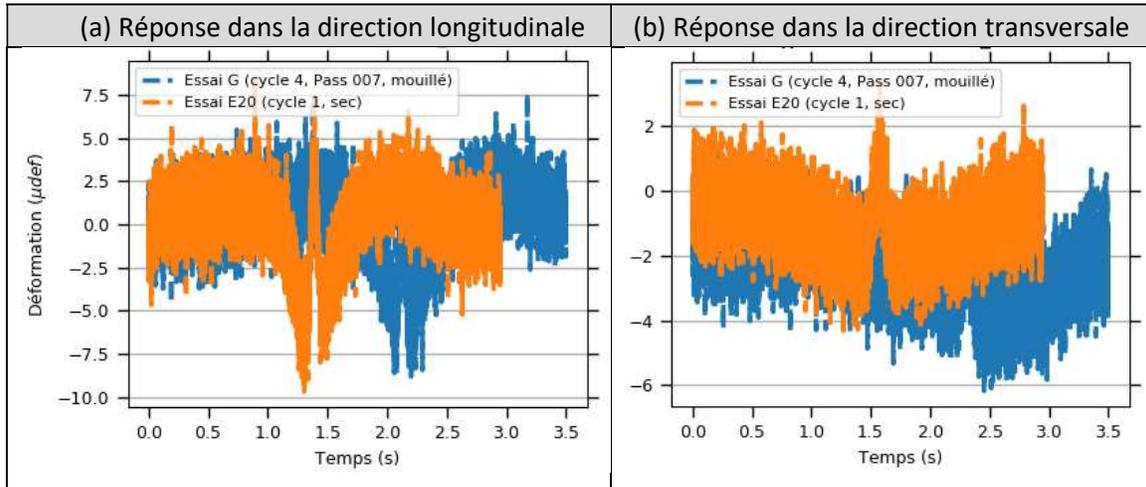
Figure 113: Déformations longitudinale (a) et transversale (b) mesurées en bas de GB20 pour les passages à $T_{interface} \approx -10^{\circ}\text{C}$ des MP E et G

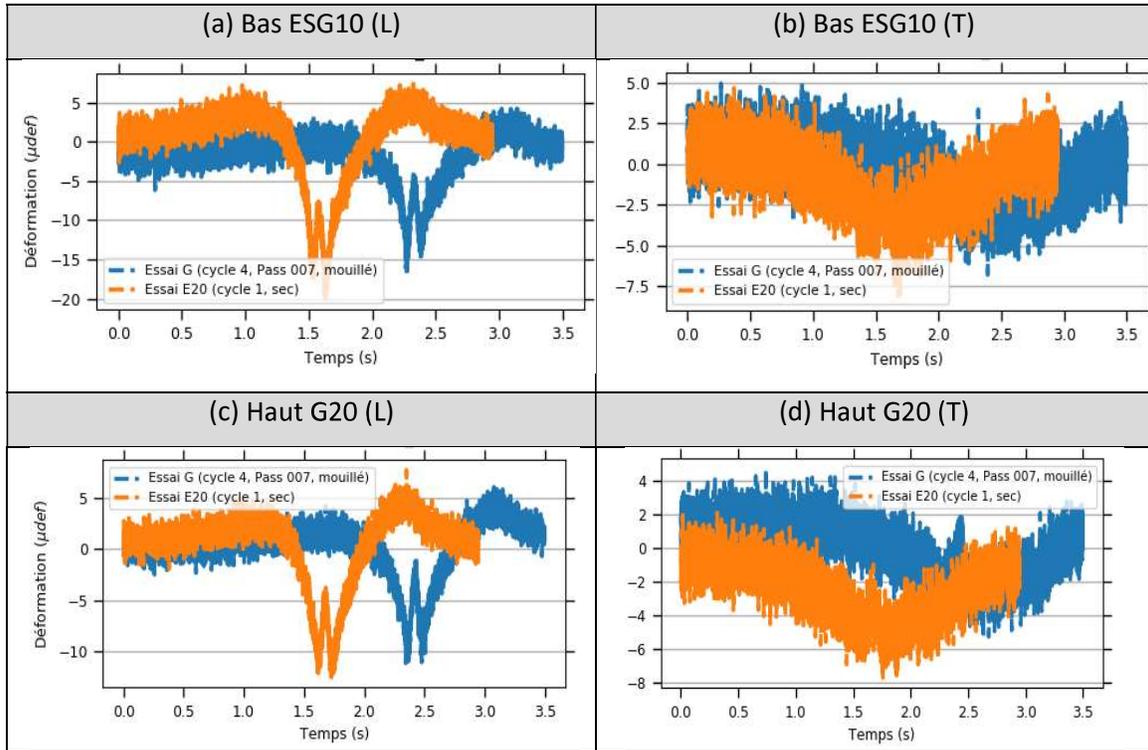
Figure 114: Comparaison entre les déformations mesurées de part et d'autre de l'interface ESG10/GB20 pendant les MP E et G à $T_{interface} \approx -10^{\circ}\text{C}$.

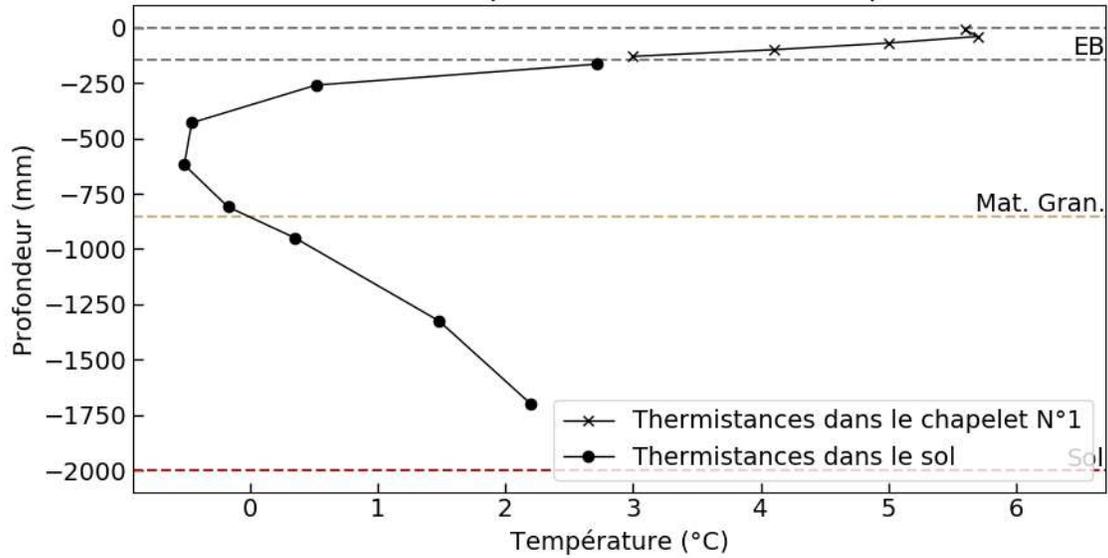
Figure 115: Profil vertical de température dans la structure de la chaussée pour le passage considéré en MP G (cycle#6, passage #400).

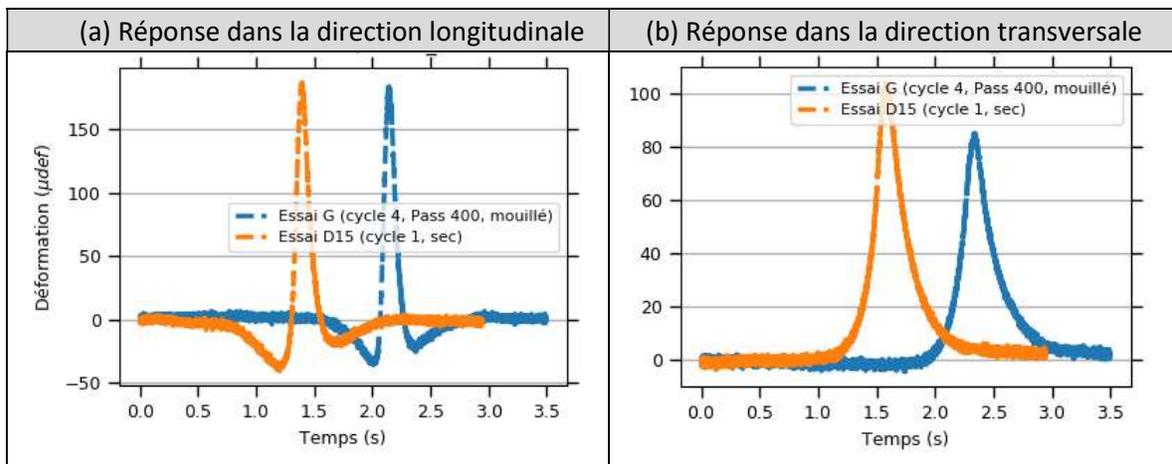
Figure 116: Déformations mesurées pour $T_{interface} \approx 5^\circ C$ pendant les MP D et G en bas de GB20 dans les directions longitudinale (a) et transversale (b).

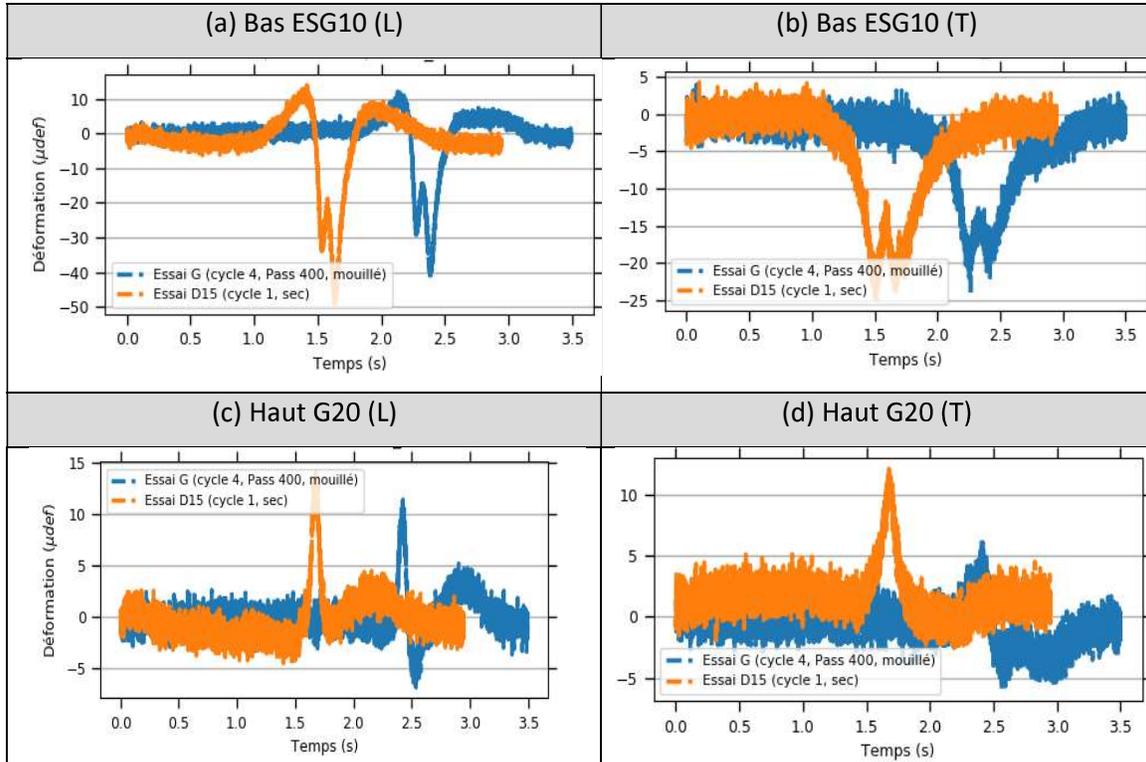
Figure 117: Comparaison entre les déformations mesurées de part et d'autre de l'interface ESG10/GB20 pour les MP D et G à $T_{interface} \approx 5^{\circ}C$.

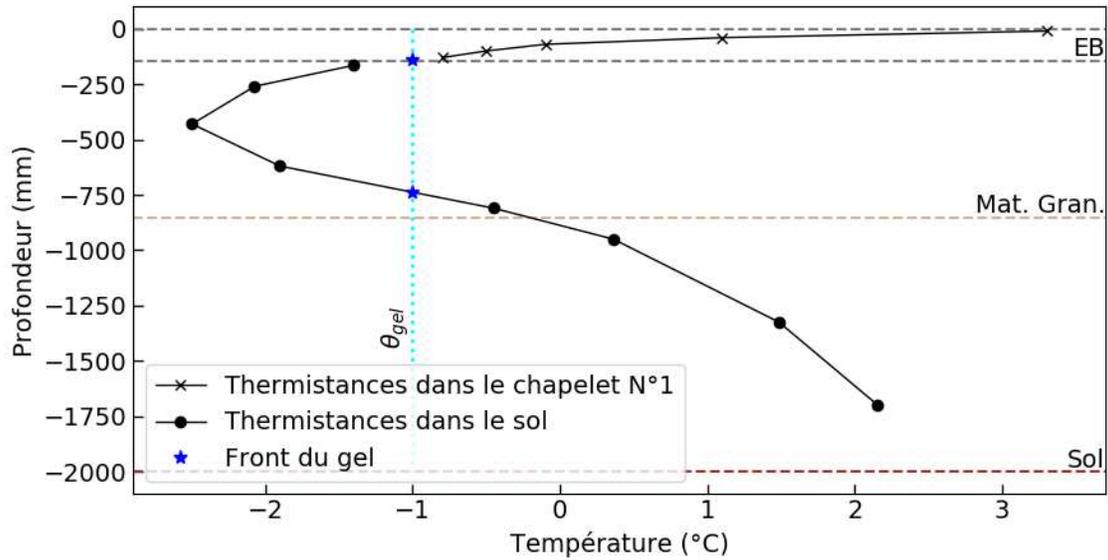
Figure 118: Profil vertical de température dans la structure de la chaussée pour le passage de la MP G(cycle#6, passage #193).

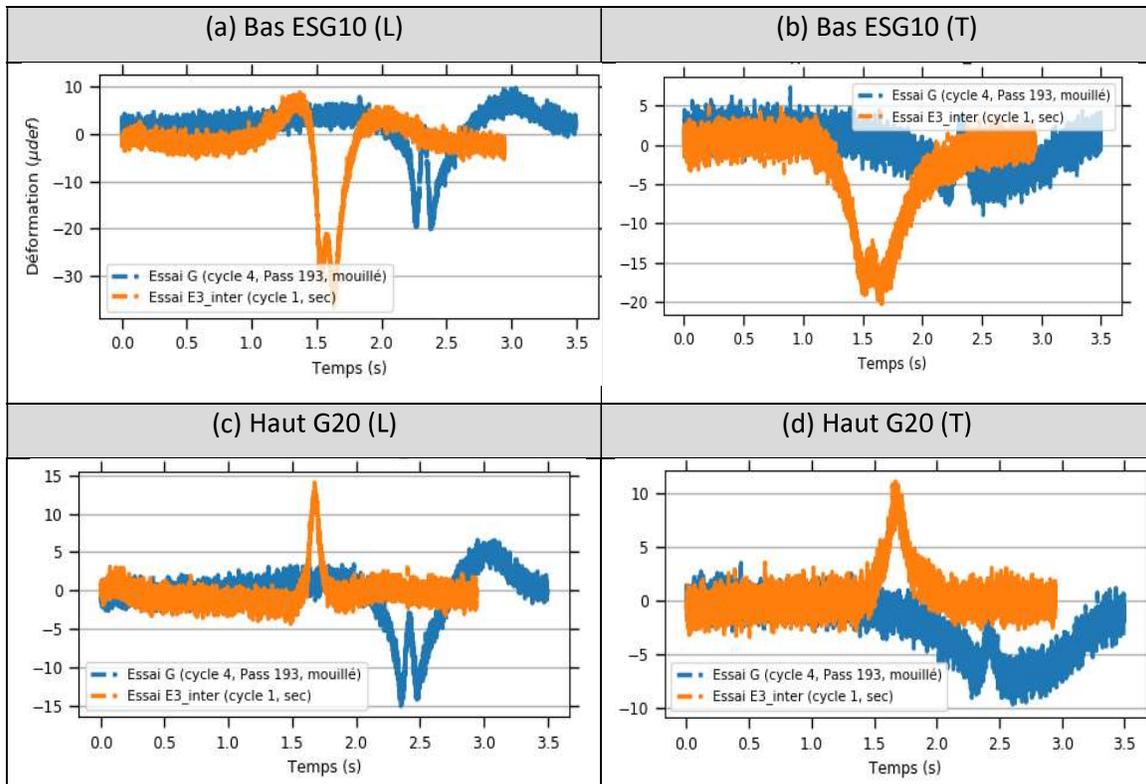
Figure 120: Déformations mesurées pour les MP E_{inter} et G de part et d'autre de l'interface ESG10/GB20 dans les directions longitudinale (a) et transversale (b) ($T_{interface} \approx 0^{\circ}C$ et matériaux granulaires gelés pour MP G).

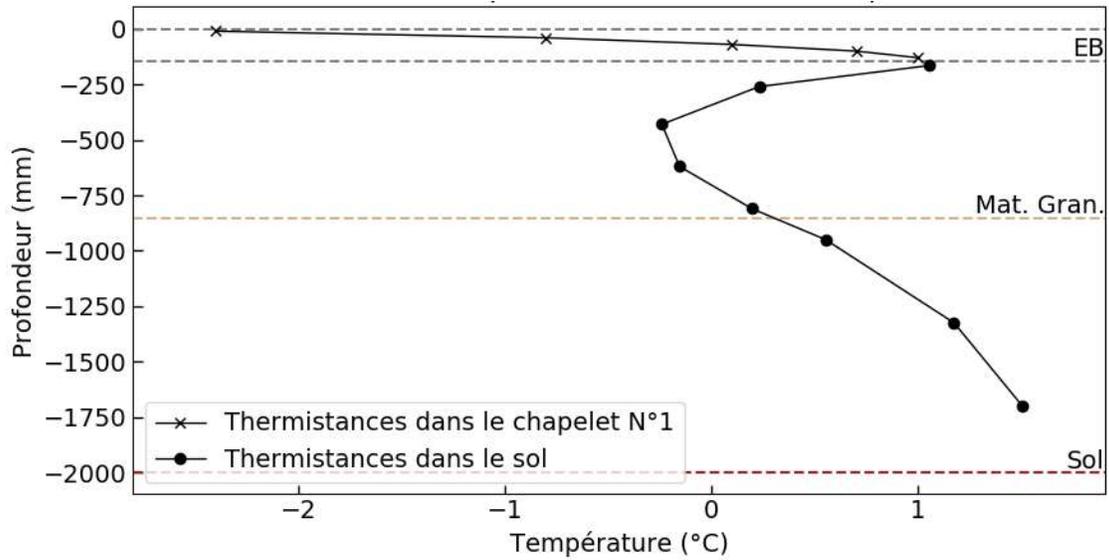
Figure 121: Profil vertical de température dans la structure de la chaussée pour le passage #33 (cycle #6) en MP G

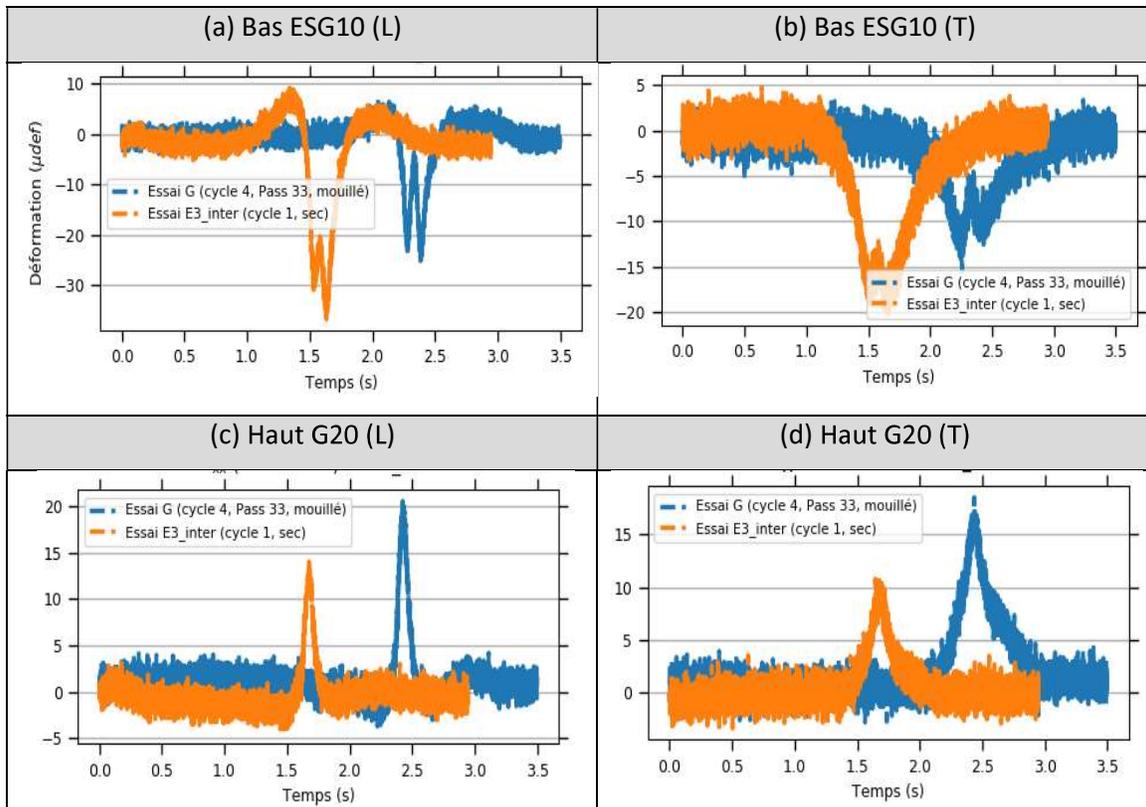
Figure 123: Déformations mesurées pour les MP E_{inter} et G de part et d'autre de l'interface ESG10/GB20 dans les directions longitudinale (a) et transversale (b) ($T_{interface} \approx 0^{\circ}\text{C}$ et matériaux granulaires non gelés pour MP G).

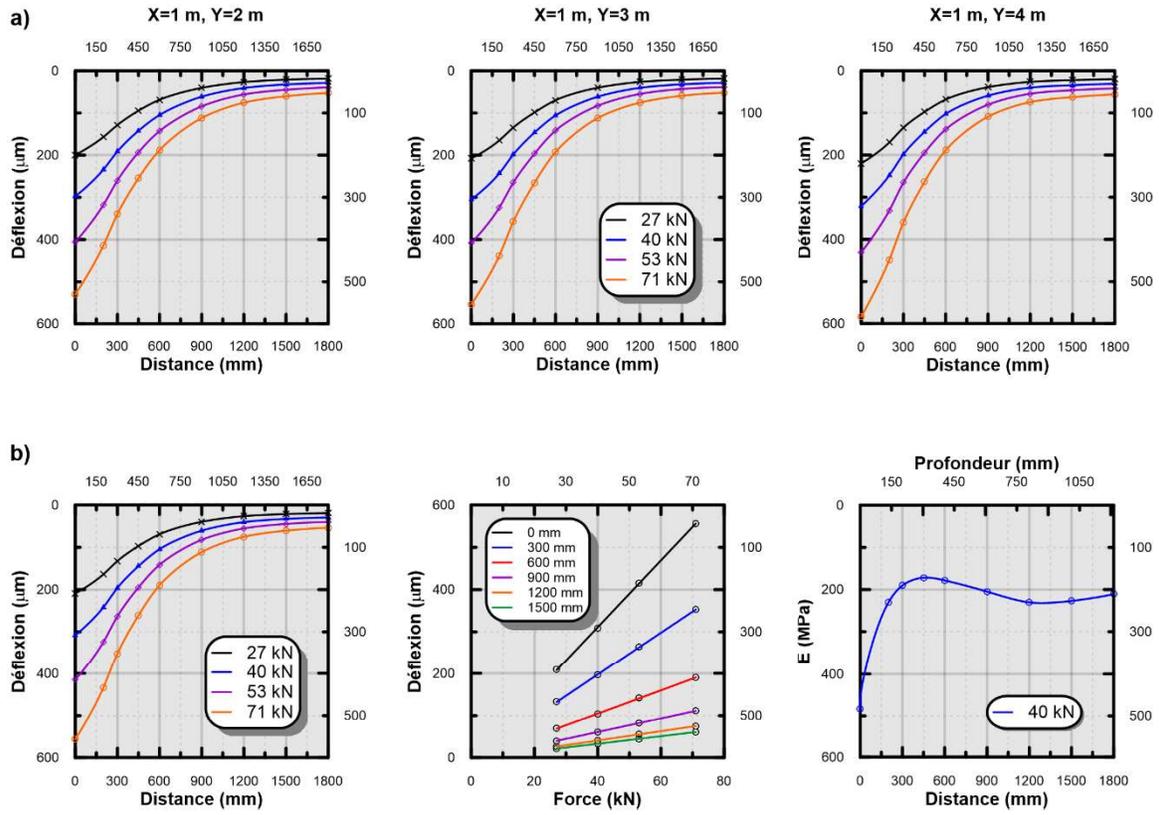
Figure 124. Résultats des essais FWD post construction : a) Bassins de déflexion moyens pour les quatre niveaux de charge et les trois emplacements longitudinaux, b) Bassin de déflexion moyen, relation déflexion-force et modules de surface (rappel)

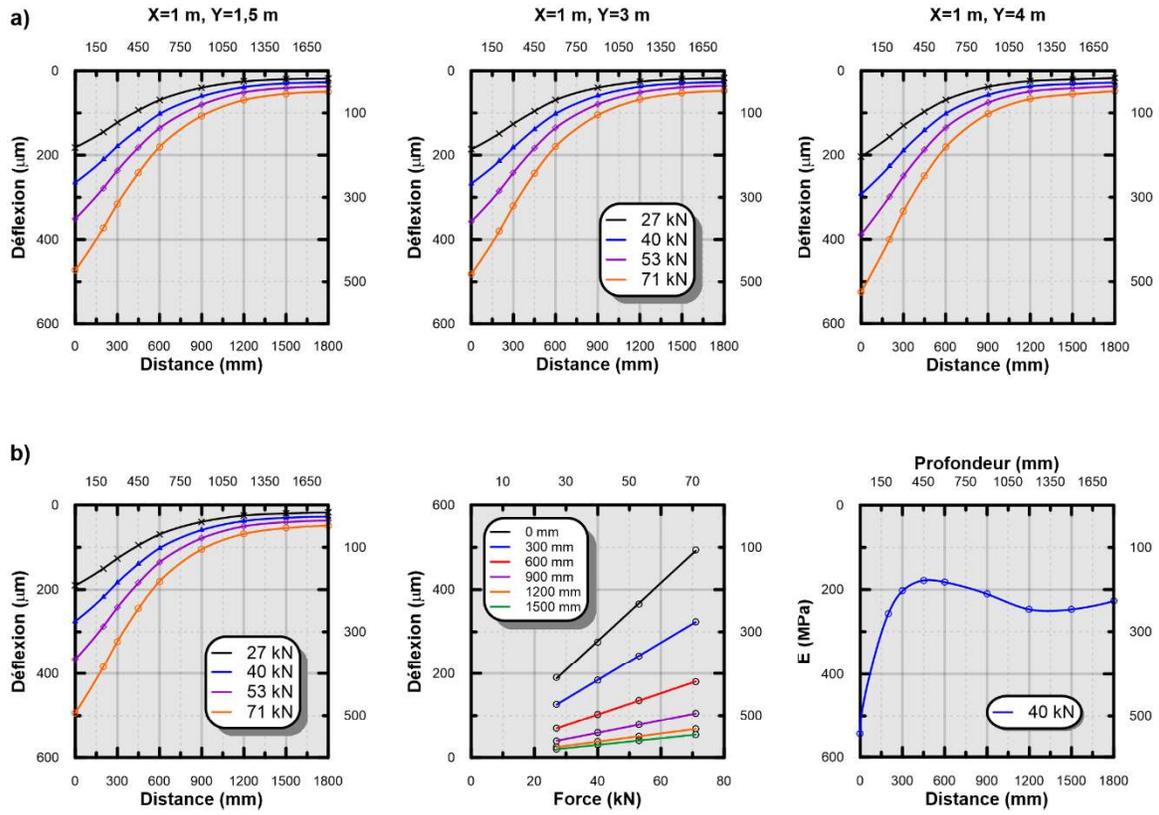
Figure 125. Résultats des essais FWD suite à la Mégaphase E : a) Bassins de déflexion moyens pour les quatre niveaux de charge et les trois emplacements longitudinaux, b) Bassin de déflexion moyen, relation déflexion-force et modules de surface
