DURABILITÉ DES MATÉRIAUX ET DES STRUCTURES DE CHAUSSÉES SOUS L'EFFET DU TRAFIC ET DES CONDITIONS CLIMATIQUES – COMPORTEMENT DES MATÉRIAUX BITUMINEUX VIS-À-VIS DES CYCLES DE GEL ET DE DÉGEL TOME III DE III

Rapport final – Projet R825.1 - présenté au
Ministère des Transports du Québec

Novembre 2021
Université Laval, Québec

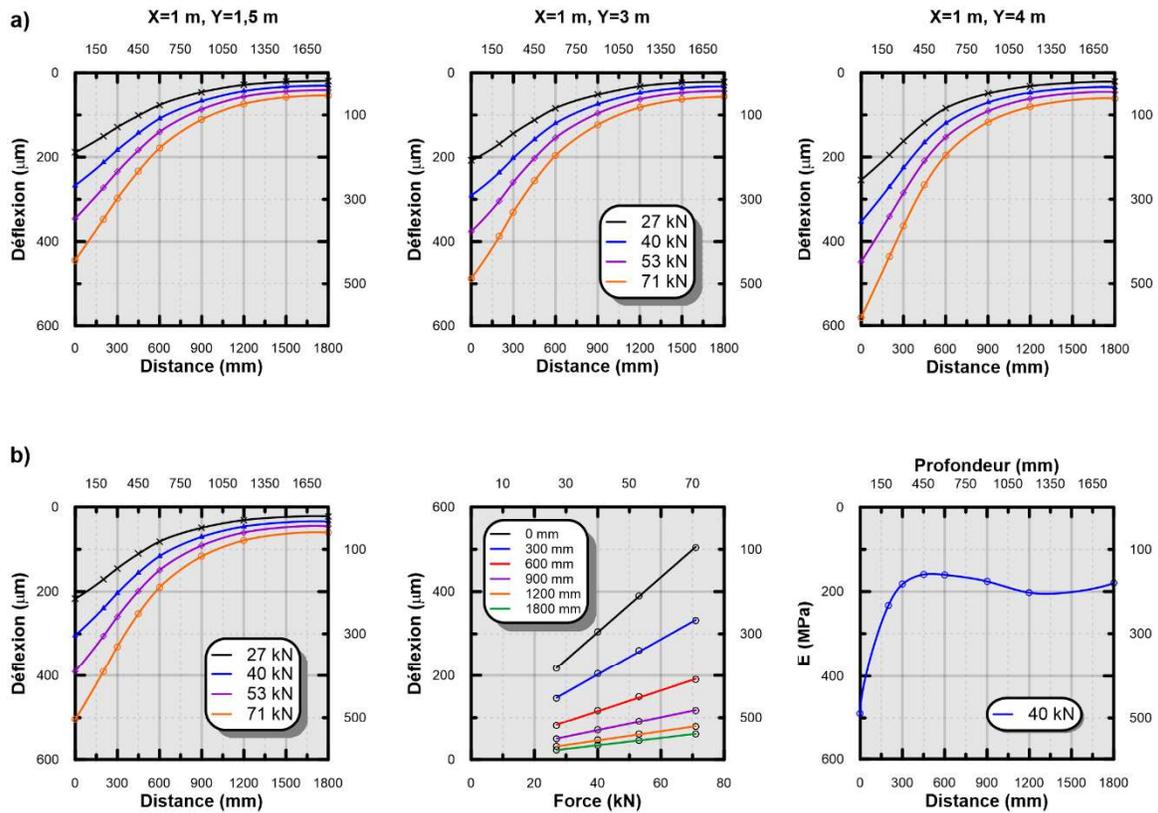
Figure 126. Résultats des essais FWD à la fin de l'essai : a) Bassins de déflexion moyens pour les quatre niveaux de charge et les trois emplacements longitudinaux, b) Bassin de déflexion moyen, relation déflexion-force et modules de surface

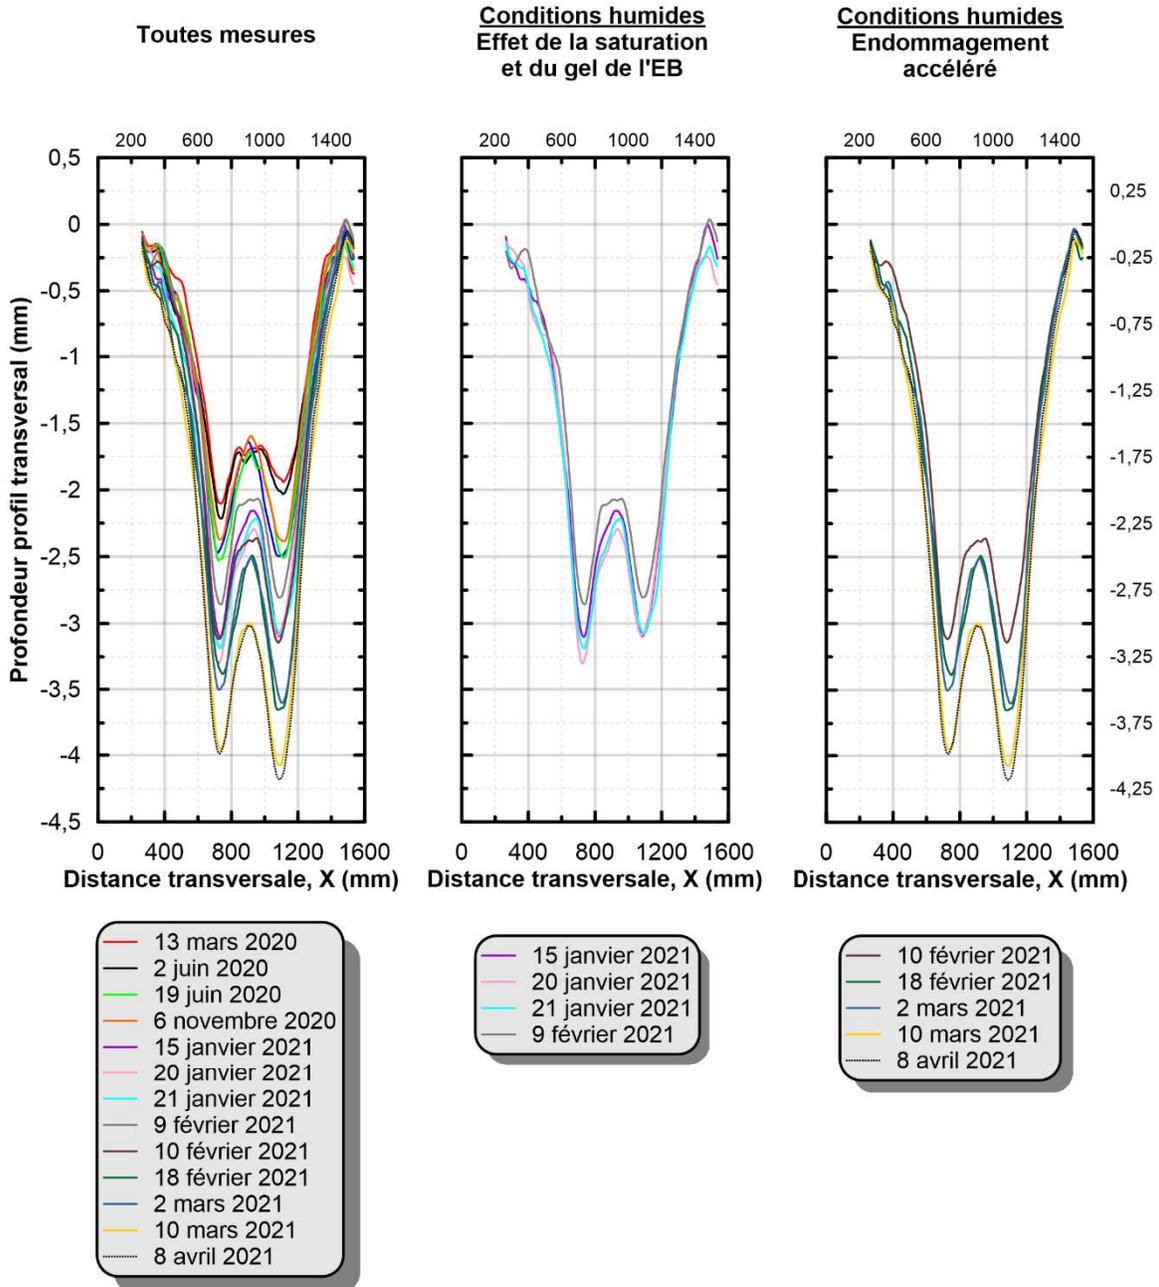
Figure 128. Évolution des profils transversaux durant les phases du projet.

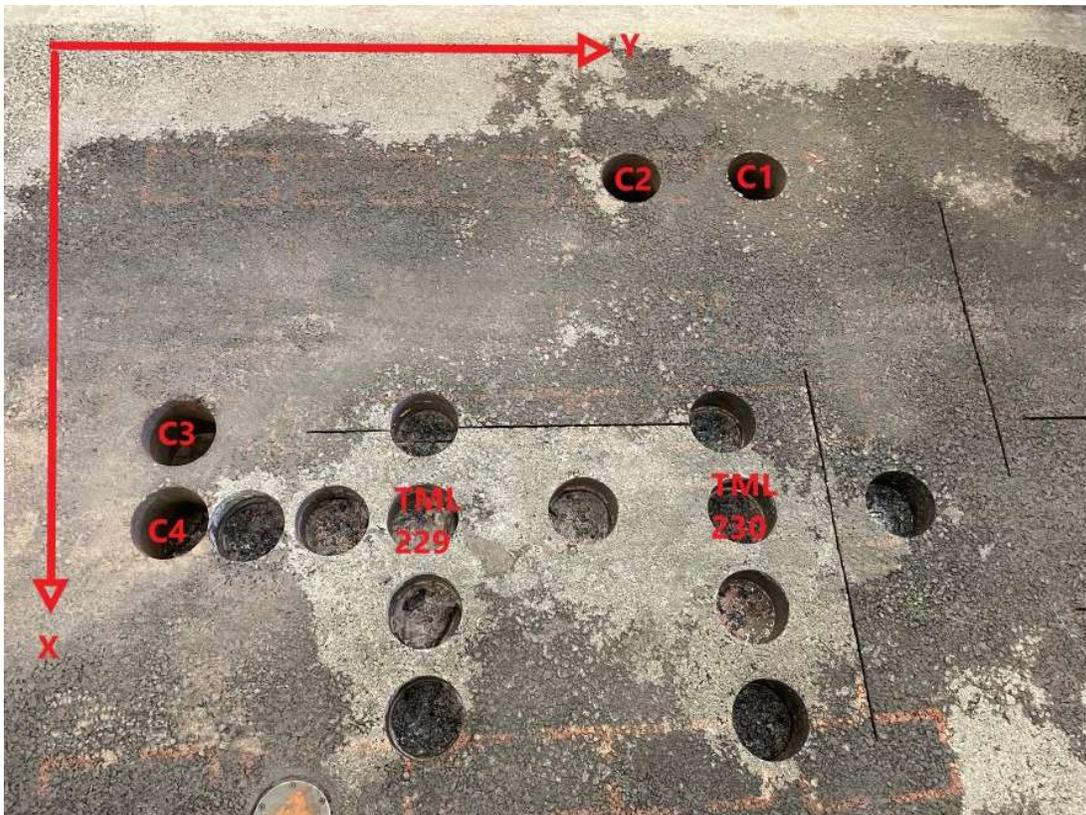
Figure 132. Position et réalisation des essais AMAC finaux

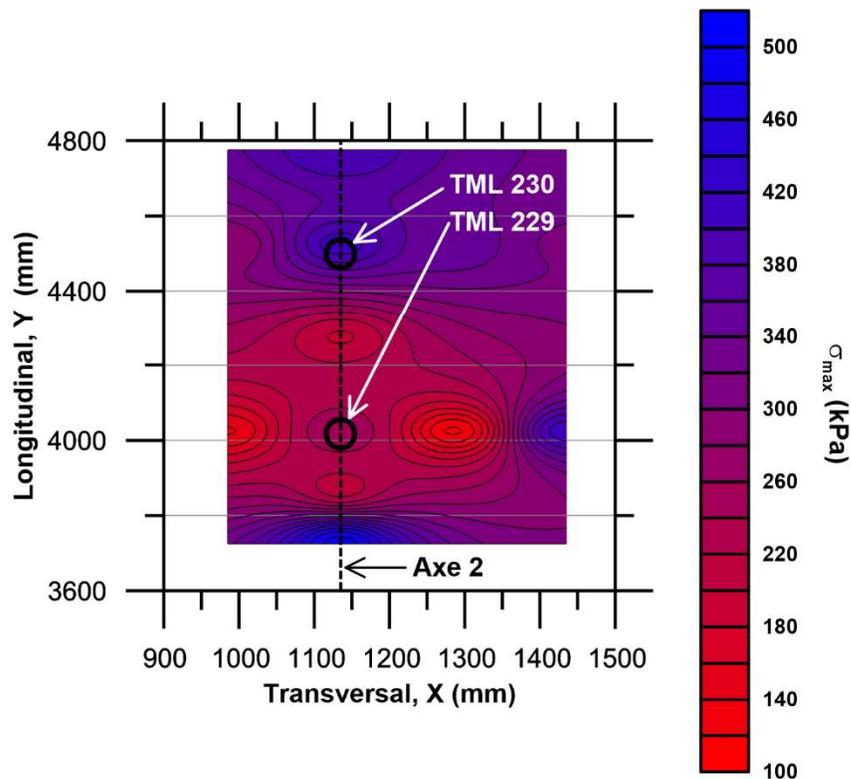
Figure 133. Répartition spatiale des contraintes maximales obtenues avec les essais AMAC à la fin du projet – Secteur des jauges TML 229 et 230
