## INTERVENTIONS ARCHÉOLOGIQUES (AUTOMNE 2015 - AOÛT 2016)

DANS LE SECTEUR 9 (MTL15-04-13 ET MTL16-04-05)  
ET LES SITES BIFJ-104 ET BIFJ-123

VOLUME 1  
RAPPORT

**PROJET TURCOT**  
**INTERVENTIONS ARCHÉOLOGIQUES DANS LE SECTEUR 9 (MTL15-04-13 ET**  
**MTL 16-04-05) ET LES SITES BIFJ-104 ET BIFJ-123**

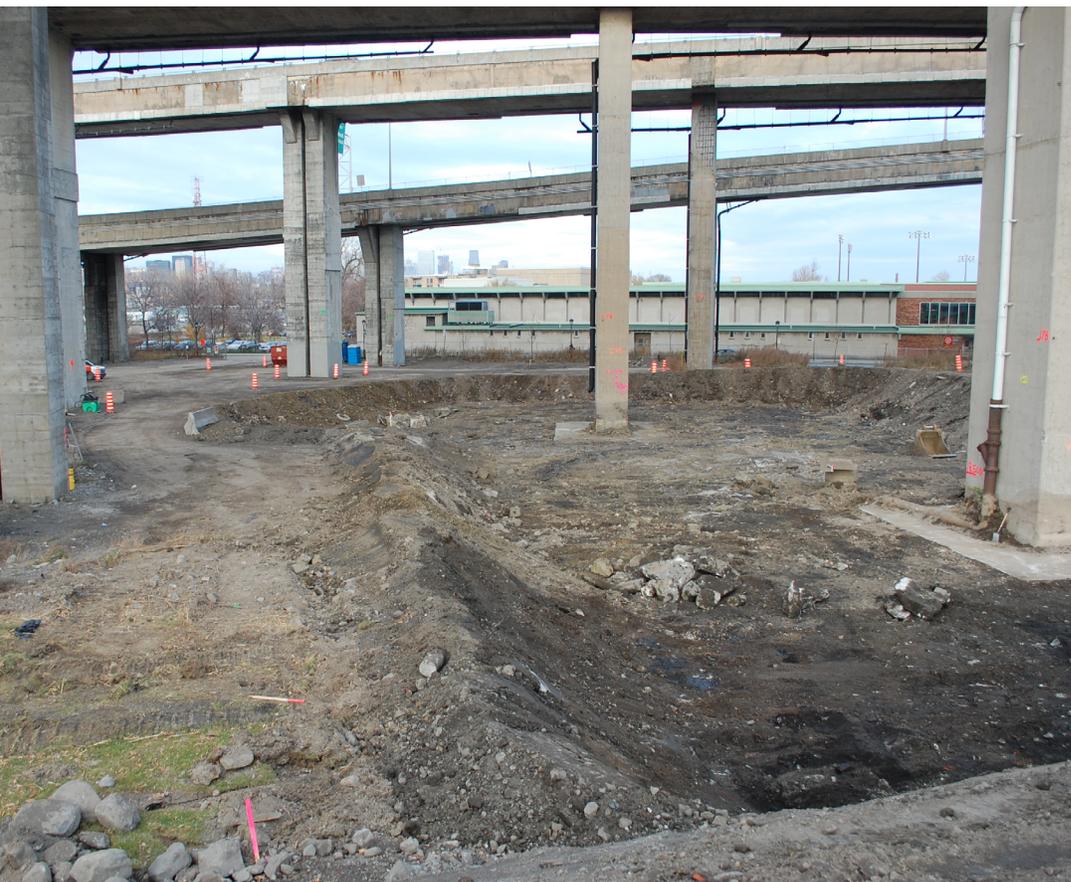
**Photo 4.1**  
Secteur 9 – Vue générale  
de la sous-opération 1A,  
vue vers le nord-est  
(PATR15N05-2099).

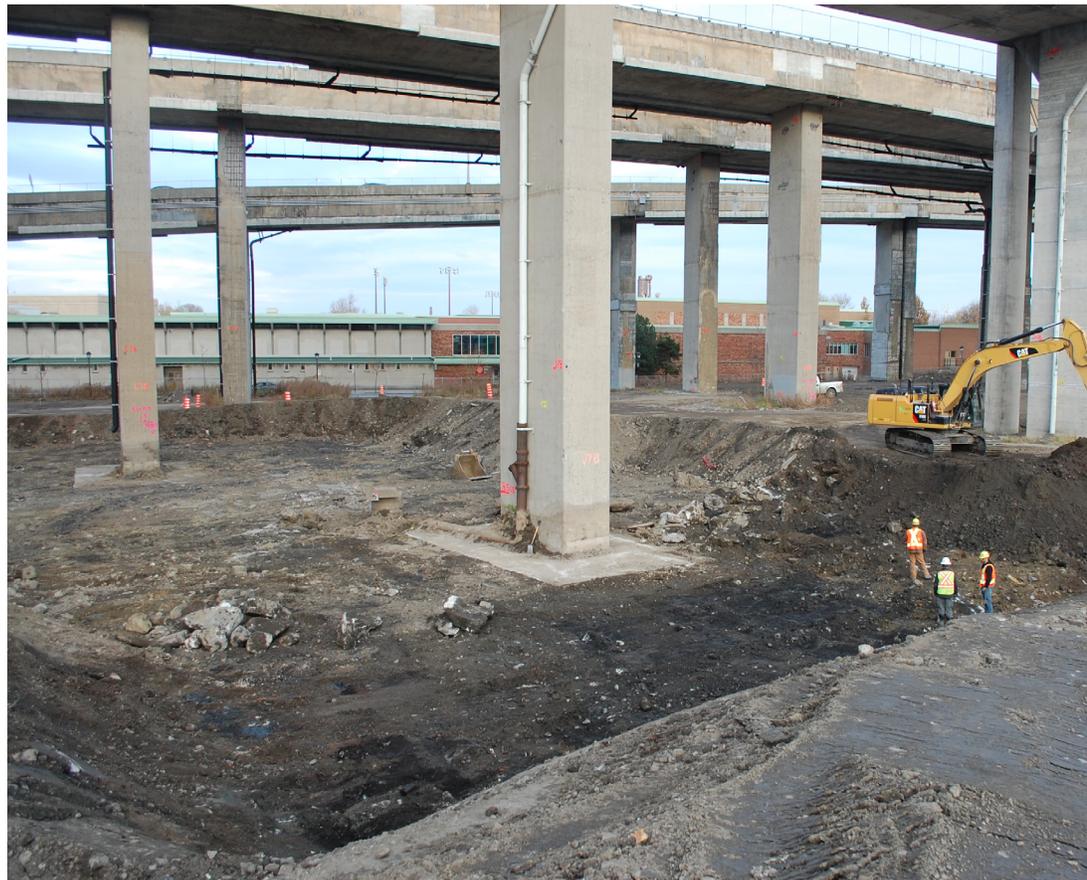
**Photo 4.2**  
Secteur 9 – Vue générale de la sous-opération 1A, vue vers l'est (PATR15N05-2100).

Entre les piliers J-7 et E-7 (photo 4.1 et 4.2), le sommet de la séquence stratigraphique est occupé par un limon sableux brun jaunâtre, peu compact, graveleux (figure 4.1 : couche 1, photo 4.3) mesurant 0,20 m d'épaisseur. Celui-ci sert de lit de pose à l'aménagement paysager consistant en une pelouse bornant la limite ouest de la cour Gadbois. Il repose sur un remblai de rehaussement lié à la construction de l'échangeur Turcot qui a été déposé sur une grande partie du secteur. Il s'agit d'un limon sableux brun moyennement compact comportant du gravier et des cailloux, des fragments de briques rouges, des morceaux de bois, des lentilles de mortier et des sacs de plastique (couche 2). Cette couche qui mesure environ 0,80 m d'épaisseur a été déposée sur 0,90 m de limon sableux gris brunâtre à gris foncé compact dans lequel des graviers et des cailloux, des fragments de briques rouges, des morceaux d'asphalte, des tuiles en linoléum, des morceaux de bois en décomposition et du mortier ont été observés (couche 3). Il s'agit d'un remblai de nivellement visant à combler une dépression qui pourrait être associée avec le lac à la Loutre.

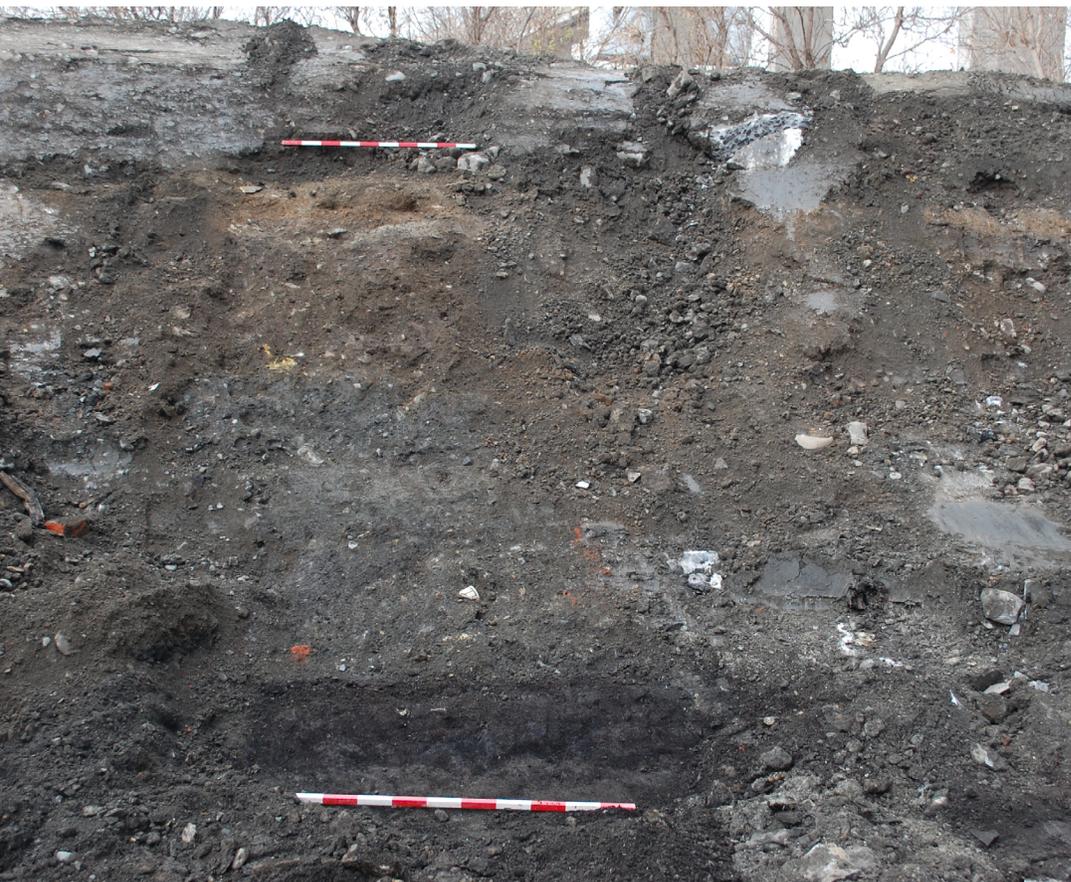
**Photo 4.3**  
Secteur 9 – Paroi nord-ouest de la sous-opération 1A (PATR15N05-2097).

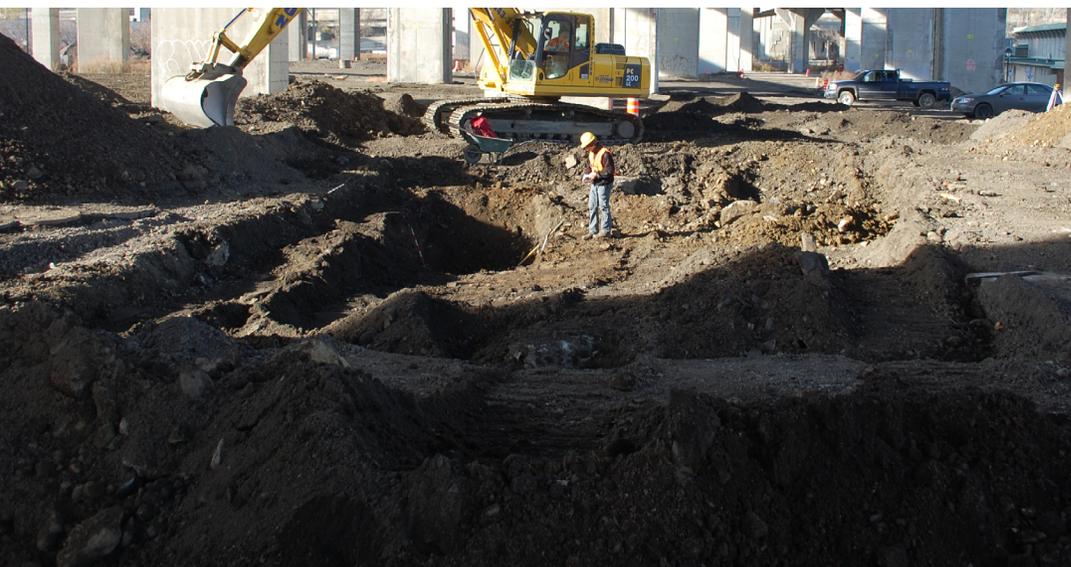
**Photo 4.4**  
**Secteur 9** – Vue générale de la sous-opération 1B, vue vers le nord-ouest (PATR15N05\_2203).

La sous-opération 1B a été localisée dans la portion sud-est du secteur 9 (plan 4.2, photo 4.4). Elle consiste en un inventaire archéologique qui a pris la forme d'une excavation mécanique mesurant 12 m de longueur sur 8,20 à 10 m de largeur. La surface du terrain présente une légère pente descendante vers le nord-ouest. Sa surface se situe à environ 19,49 m d'altitude. Elle a été excavée sur une profondeur d'environ 1,61 m. Elle était située entre de nombreux piliers de béton, à proximité de la bouche d'un puisard. La partie sud de cette sous-opération était par conséquent profondément bouleversée.

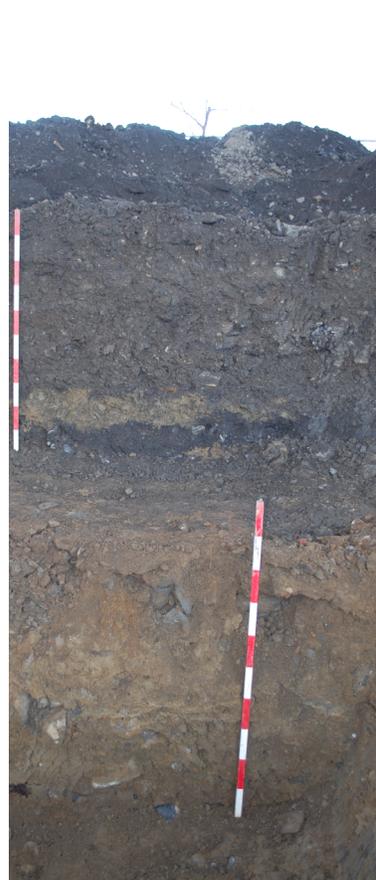
**Photo 4.5** Secteur 9 – Paroi est de la sous-opération 1B (PATR15N05-2186).

La paroi est de la sous-opération démontre que sous 0,20 à 0,80 m de graviers concassés gris meuble servant de surface de circulation et datant vraisemblablement d'après 1967, se trouve 0,10 m de limon sableux brun jaunâtre faisant office de remblai de nivellement (figure 4.3, photo 4.5). Un second remblai de nivellement composé de limon sableux brun noirâtre, de 0,12 m d'épaisseur, surmonte un till limono-sableux brun-jaune comportant du gravier, des cailloux et des blocs calcaires anguleux à arrondis. Ce till est considéré comme le sol naturel en place. Il a été atteint à une altitude d'environ 17,88 m. Il a vraisemblablement été dérasé. En effet, en certains endroits, le till est recouvert de lambeaux de sédiments lacustres et marins.

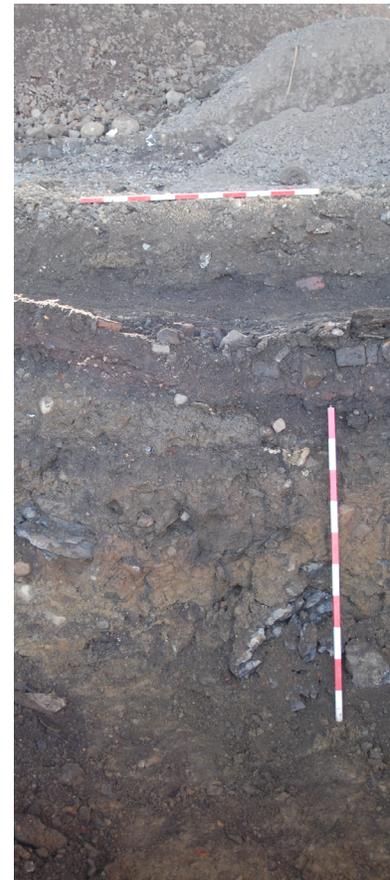
**Photo 4.6** Secteur 9 – Paroi ouest de la sous-opération 1B (PATR15N05-2202).

La paroi ouest est plutôt caractérisée par 0,20 m de graviers concassés gris meuble surmontant un remblai de nivellement composé de 0,41 m de sable moyen à grossier brun foncé comportant des scories, des fragments de briques et du mortier (photo 4.6). Un clou tréfilé y a été récupéré. Cette couche repose sur un remblai hétérogène sablo-limoneux brun-gris à beige jaunâtre moyennement compact. Cette couche a été déposée sur le till, un limon sableux d'un brun jaunâtre plutôt compact caractérisé par la présence de graviers, de cailloux et de blocs calcaires anguleux à arrondis.

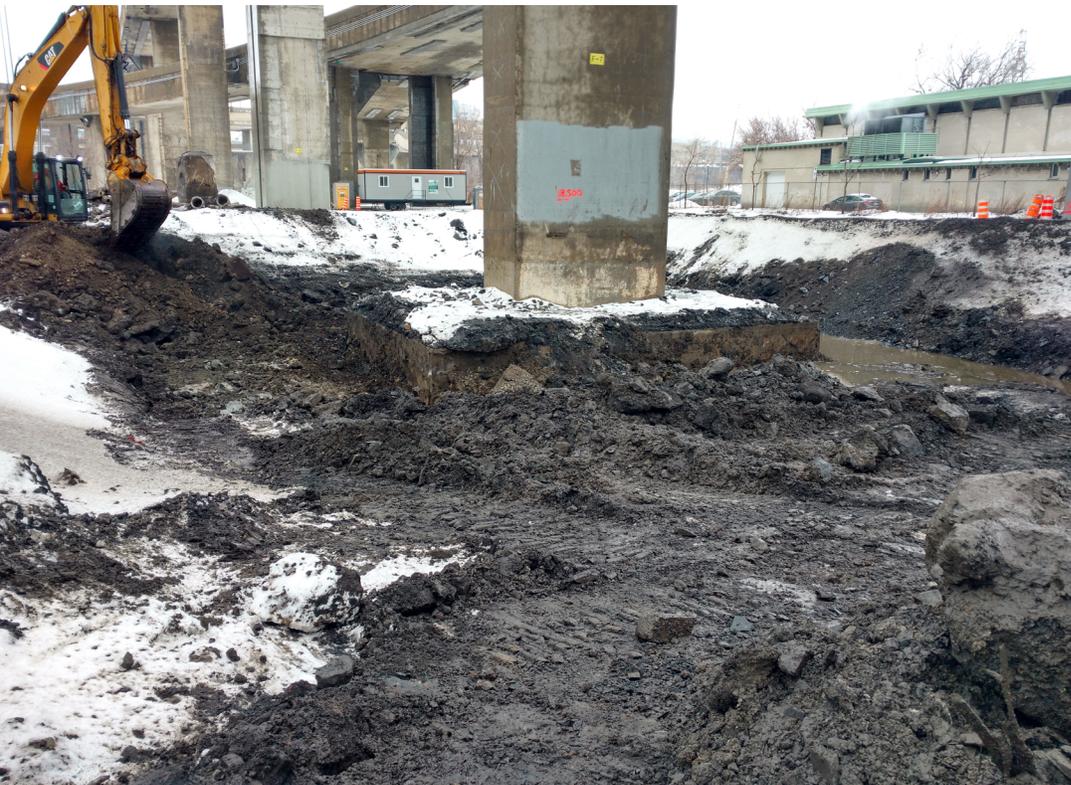
**Photo 4.7**

Secteur 9 – Vue générale de l'opération 2, vue vers le nord (PATR16N01-3839).

L'opération 2 a été réalisée les 4 et 7 mars 2016. Elle correspond à la surveillance de tranchées excavées mécaniquement autour du pilier E6 (plan 4.2, photo 4.7). Ces tranchées devaient par la suite être comblées de béton afin de stabiliser la base du pilier. Signalons que le sol était gelé sur 0,30 m de profondeur. La majeure partie de la séquence stratigraphique avait déjà été enlevée à l'automne. Ce qui donnait une altitude de surface se situant entre 16,14 m et 16,34 m.

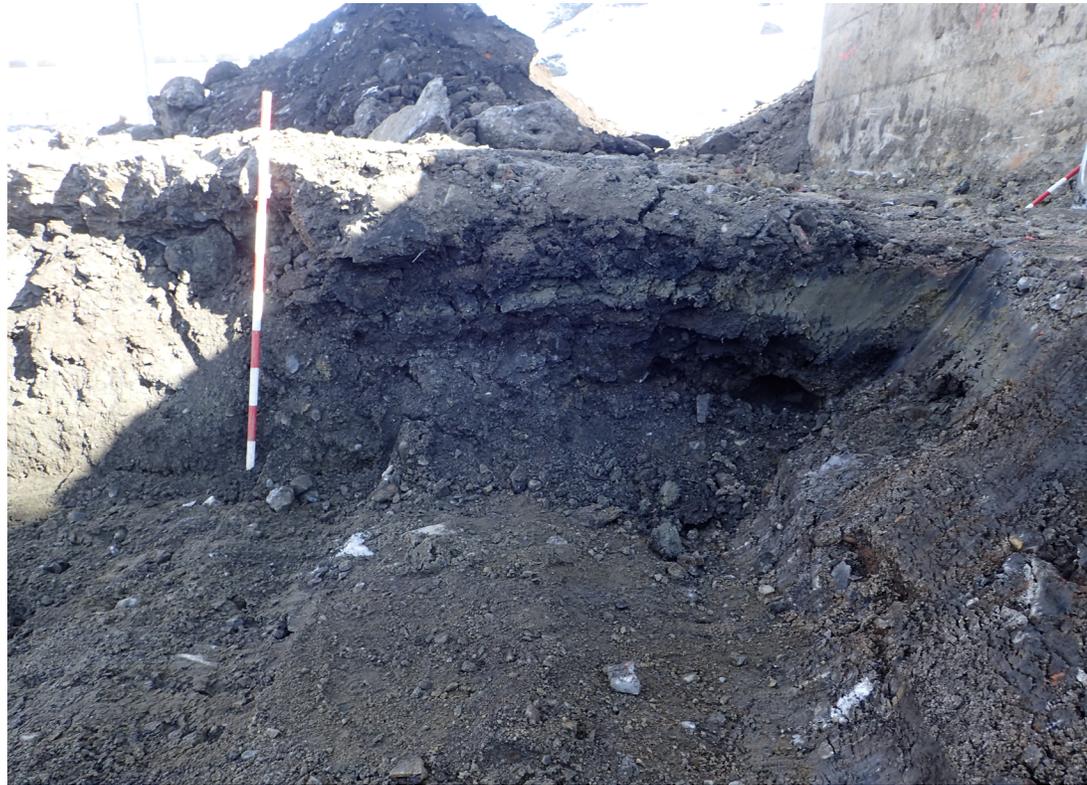
**Photo 4.8**  
Secteur 9 - Paroi nord-ouest de la sous-opération 2B (PATR16N01-3818).

composé de sable légèrement limoneux brun-gris pâle caillouteux (photo 4.8).

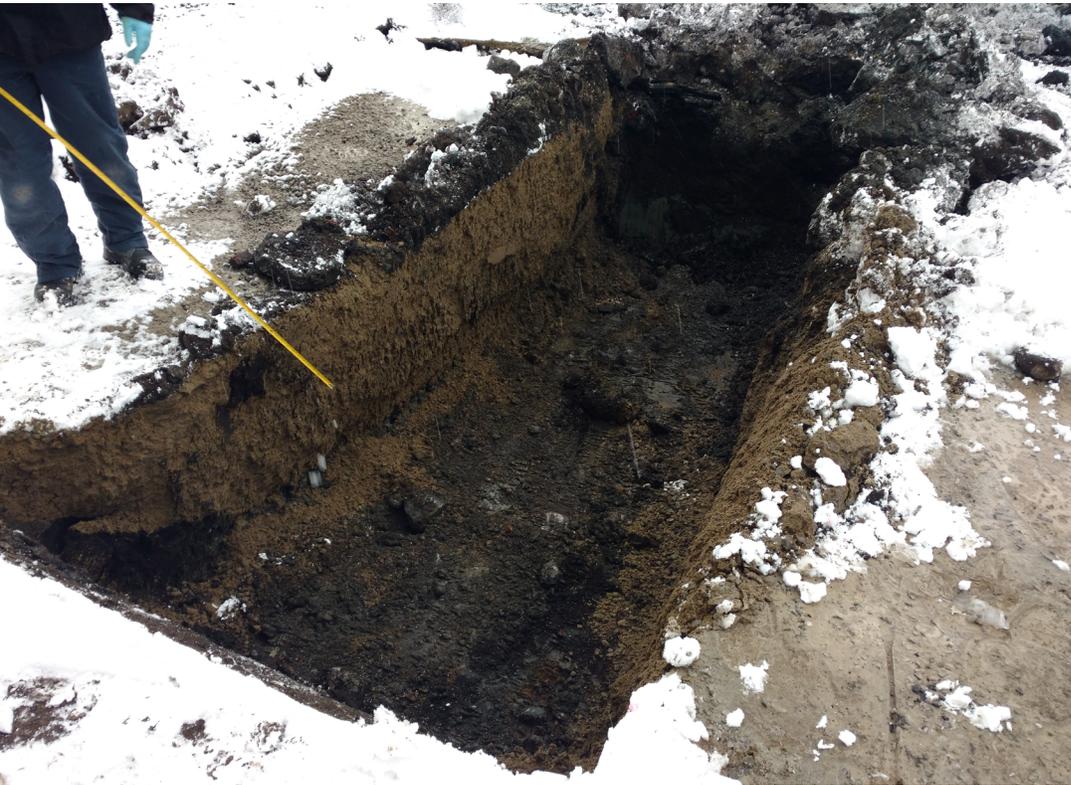
**Photo 4.9**

La sous-opération 2D mesure 4,60 m de longueur sur 1,50 m de largeur et a été excavée dans une orientation NE-SO (photo 4.9). Sous 0,20 m de sable limoneux brun pâle compact (gelé) contenant des fragments de briques rouges reposait 0,40 m de limon légèrement sableux brun très foncé à noir, friable, dans lequel des tessons de terre cuite fine blanche et de terre cuite grossière non glaçurée ainsi qu'un clou forgé ont été trouvés. Le sol naturel est représenté par une argile gris verdâtre compacte et homogène surmontant le till en place.

Secteur 9 – Vue générale de la sous-opération 2D, vue vers le sud (PATR16N01-3835).

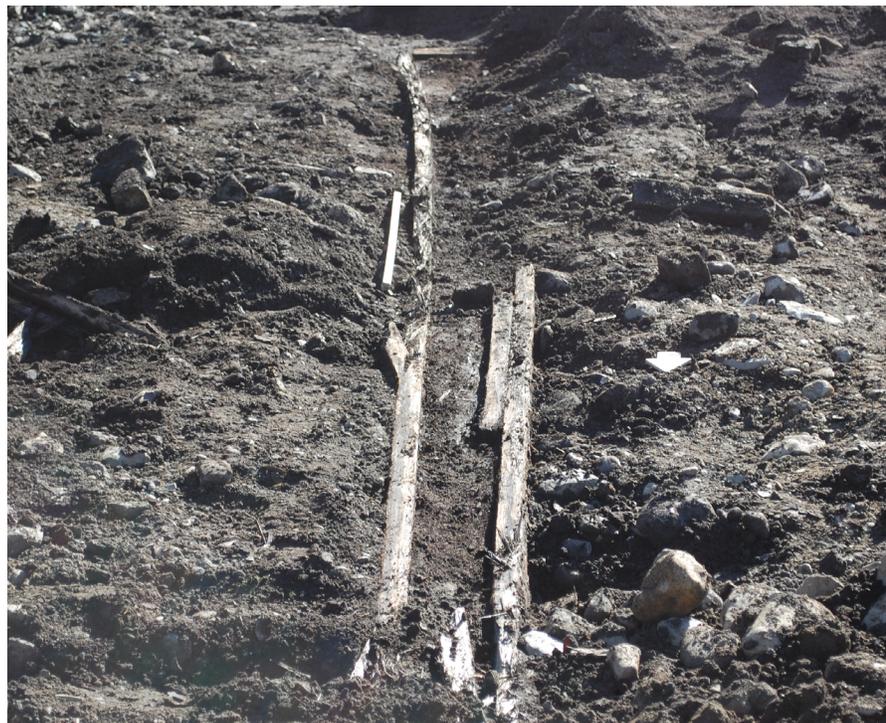
Un drain en bois composé de deux planches parallèles, posées sur leur épaisseur et orientées N-S a été observé au NE du pilier J7 (plan 4.2 photo 4.10). Il mesure 0,26 m de largeur à l'extérieur et 0,15 m de largeur à l'intérieur. Son couvercle, présent par endroit, est constitué d'une planche posée à plat au sommet des deux planches parallèles. Son fond est présent, mais n'a pu être examiné en détail. Bien qu'il ait été dégagé sur 13 m, il a toutefois été tronqué sur 4,60 m en raison d'un égout pluvial en béton orienté NO-SE. Son altitude de surface au sud était de 15,46 m et de 15,26 au nord, démontrant que celui-ci s'écoulait vers le nord. En raison de la complexité en lien avec la sécurité de l'excavation, il n'a pu être dégagé convenablement. Il a été mis en place dans le till. Un seul tesson de terre cuite fine blanche a été récolté dans le drain. Il pourrait par conséquent avoir été en fonction au XIX<sup>e</sup> siècle. La portion dégagée du drain a été arrachée par un bulldozer. Découverte au courant de la surveillance au coin nord-ouest du secteur 9, il a reçu le numéro de lot 1A9.

**Photo 4.10** Secteur 9 - Vue en plan de la structure de bois 1A9, vue vers le sud (PATR15N05-2192).

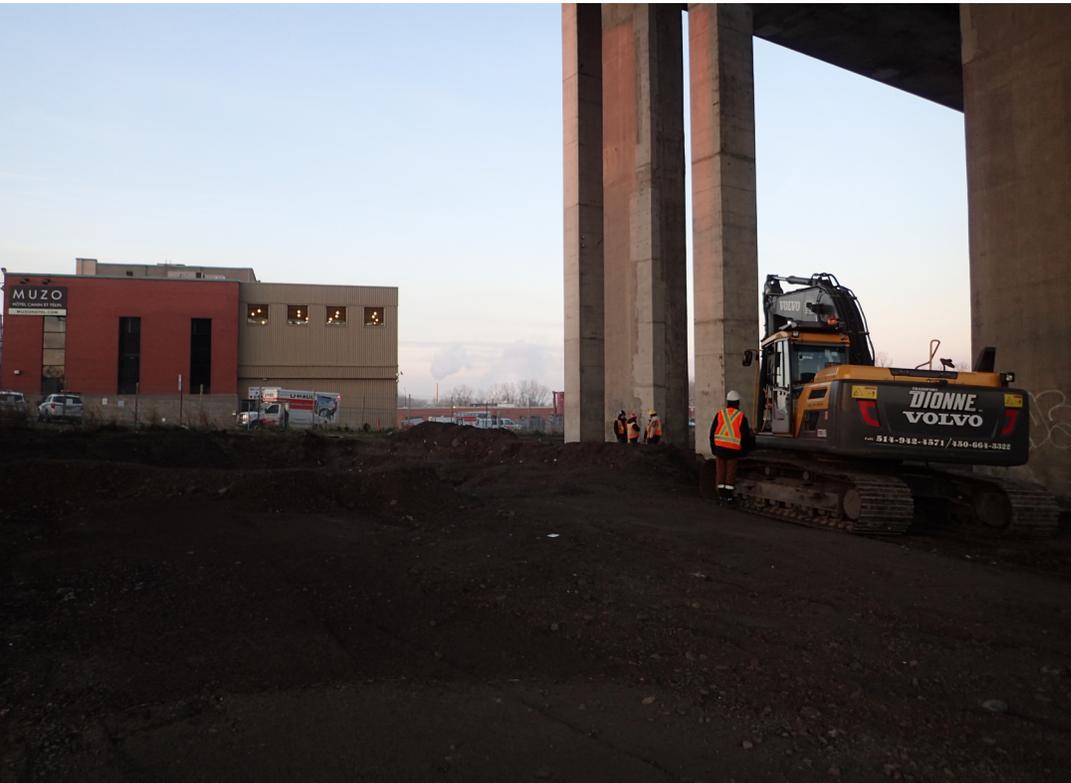
**Photo 4.11**  
BiFj-104 – Vue générale  
de la sous-opération 1A,  
vue vers le nord-est  
(PATR15N03-3552).

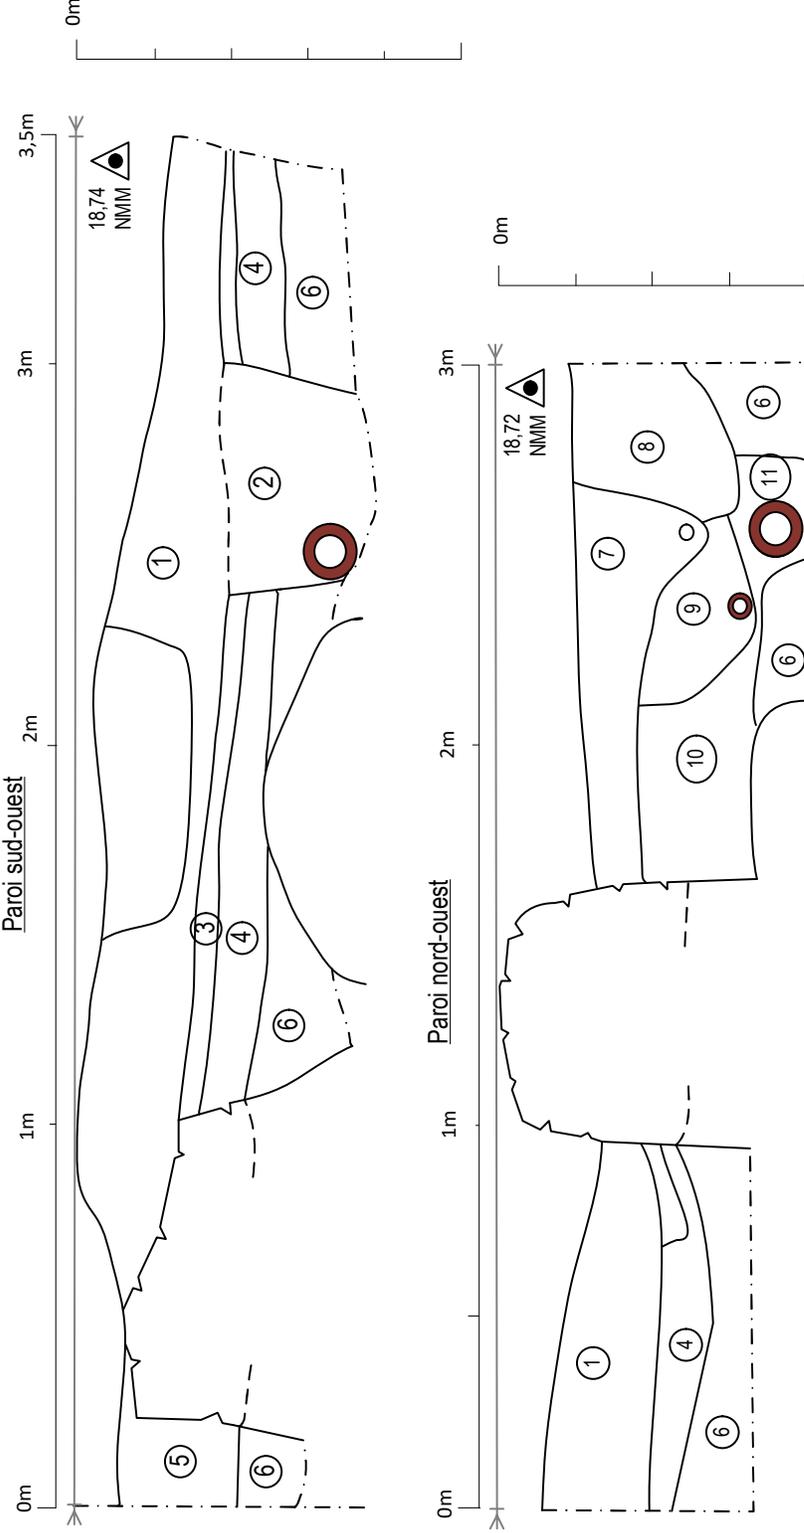
Interventions archéologiques  
**Figure 4.4**  
 Coupe stratigraphique  
 BiFj-104, sous-opération 3B,  
 Pariois sud-ouest et nord-ouest.

Le lot 3B2 est un limon sableux brun orangé plutôt meuble qui comportait des cailloux et des blocs calcaires ébauchés, ainsi que du mortier, des fragments de briques et des copeaux de bois en faibles quantités. Son épaisseur est d'environ 0,15 m d'épaisseur. Des tessons de pots à fleurs en terre cuite grossière sans glaçure (N=118), des tuyaux de pipes en terre cuite fine argileuse blanche de marque « McDougall/Glasgow » (1846-1967), des tessons de terre cuite fine blanche vitrifiée, du verre à vitre et des cerceaux de tonneaux en métal riveté ont été observés dans ce lot. Cette couche de démolition qui recouvre les vestiges 3A100 et 3A150 pourrait avoir été mise en place à la fin du XIX<sup>e</sup> siècle ou au début du XX<sup>e</sup> siècle.

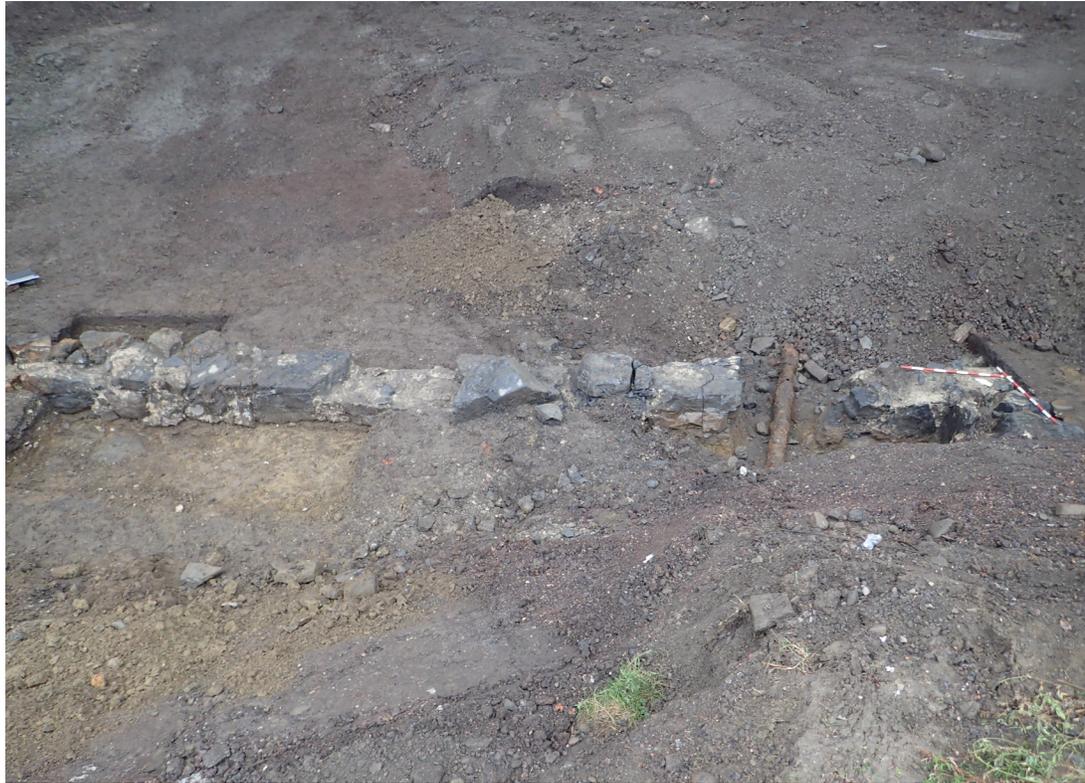
BiFj-104 - Sous-opération 3A, vestiges 3A100 et 3A150, vue vers le nord-est (PATR15N03-3553).

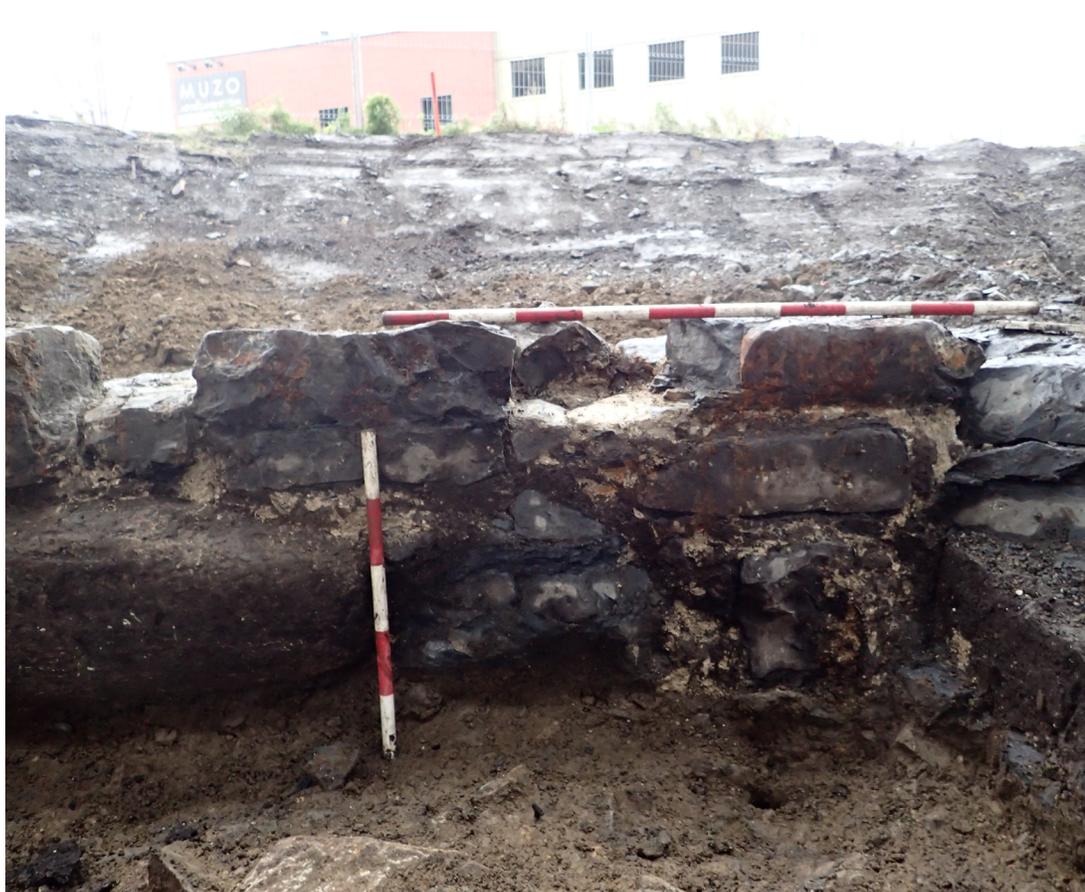
**Photo 4.14**

BiFj-104 - Sous-opération 3A, vue en élévation du vestige 3A100, vue vers le sud-ouest (PATR15N03-3569).

deux endroits, se trouvent des décrochements éloignés de 1,60 m sur le parement est de 3A100. Ces décrochements élargissent le mur de 0,23 m. Ils pourraient avoir eu pour fonction de renforcer le mur arrière du bâtiment. Le mur a été dérasé à une altitude de 18,74 m, c'est-à-dire qu'il demeure une hauteur maximale résiduelle de 0,63 m. Les joints affleurants à débordant de mortier jaunâtre mesurent de 1 à 3 cm de largeur.

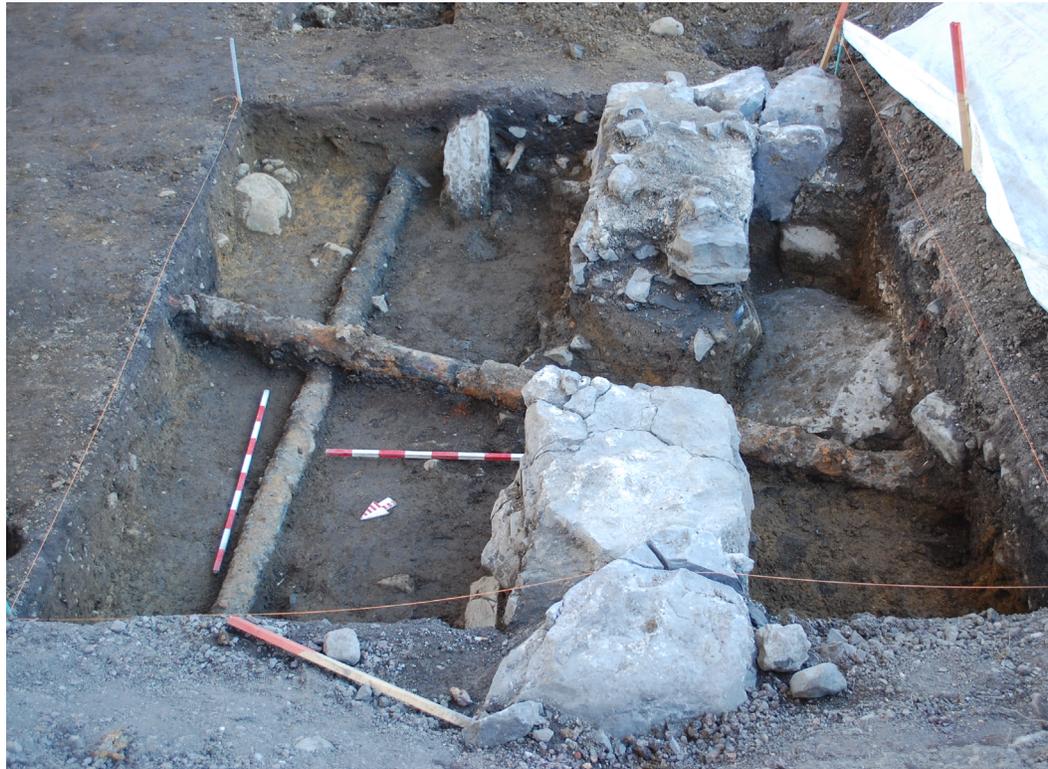
Le lot 3B7 est un tuyau en fonte d'environ 13 cm de diamètre qui a été enfoui à l'horizontale dans un axe est-ouest. Il a été dégagé sur 3,20 m de longueur à une altitude moyenne de 18,15 m (figure 4.6, photo 4.15). Il démontrait une faible pente descendante vers l'ouest. Sa mise en place a nécessité la démolition partielle du vestige 3A100 sur environ 0,80 m de longueur. De par ses dimensions, il pourrait s'agir d'une canalisation sanitaire en utilisation durant la seconde moitié du XIX<sup>e</sup> siècle.

**Photo 4.15**  
BiFj-104 – Sous-opération 3B, vue en plan des tuyaux 3B7 et 3B14, vue vers le sud-est (PATR15N05-2280).

Le lot 3B14 est un tuyau en fonte fortement oxydé qui traverse la sous-opération 3B du nord au sud (photos 4.15 et 4.16). Son diamètre était de 11,5 cm. Il pourrait s'agir d'un drain sanitaire datant de la seconde moitié du XIX<sup>e</sup> siècle. L'altitude prise à ses deux extrémités (18,06 m au sud et 17,94 m au nord) démontre qu'il devait s'écouler vers le nord-ouest.

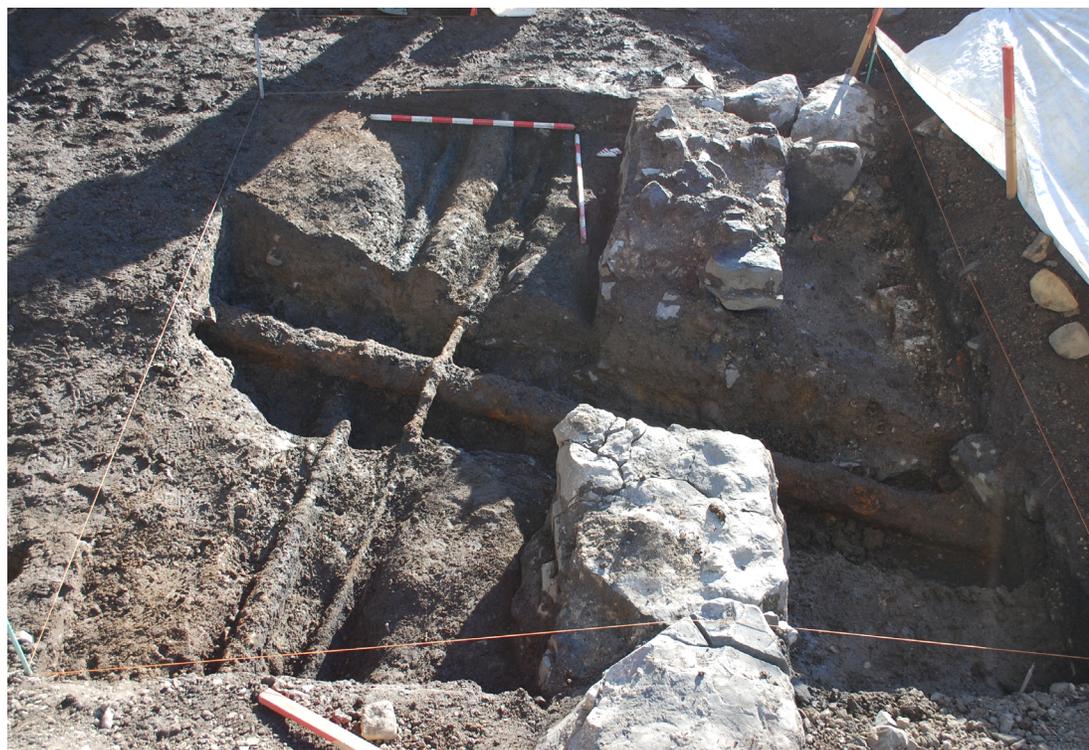
Les canalisations 3B9 et 3B10 sont presque parallèles et ont été placées à l'horizontale dans une orientation NO-SE au-dessus du tuyau 3B14 (figure 4.6, photo 4.16). Elles sont respectivement à 18,14 m et 18,24 m d'altitude. Ces canalisations en fer de 3 cm de diamètre se situent au-dessus du tuyau 3B7 qui coupe diagonalement le mur 3A100. Le tuyau 3B10 est toutefois très détérioré à la hauteur de la tranchée de 3B7 ; il pourrait avoir été tronqué lors de la pose de ce dernier. Les canalisations 3B9 et 3B10 ont été dégagées sur 3,40 m de longueur. Il est à noter qu'elles n'ont pas été observées dans les autres sous-opérations situées à l'extérieur du bâtiment. Il pourrait s'agir de deux tuyaux d'aqueduc datant de la seconde moitié du XIX<sup>e</sup> siècle.

**Photo 4.16**  
BiFj-104 – Sous-opération 3B, vue en plan des tuyaux 3B7, 3B9 et 3B10, vue vers le sud-est (PATR15N05-2254).

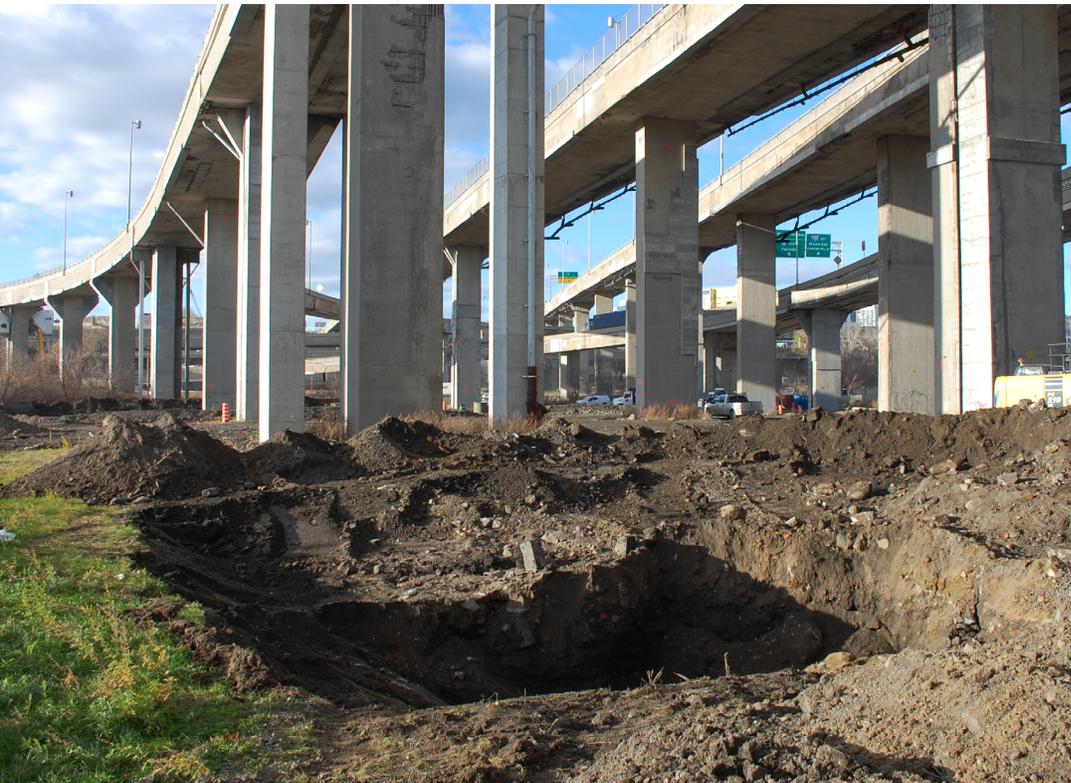
**Photo 4.17**  
BiFj-104 – Vue générale  
de la sous-opération 4A,  
vue vers le nord  
(PATR15N05-2179).

La sous-opération 4A est une excavation mécanique effectuée au nord-ouest du pilier J-3 de l'autoroute 15 (photo 4.17). Au sommet, elle mesurait 12,60 m sur 11,50 m alors qu'à la base, une fenêtre de 7,60 m sur 3,80 m a été réalisée. Étant trop profonde pour y travailler en toute sécurité et trop près du pilier pour aménager des pentes adéquates, elle a dû être remblayée avant d'être examinée et fouillée selon la méthode habituelle. Elle s'était néanmoins interrompue sur un dallage de briques rouges. Celui-ci sera plus amplement décrit dans la section traitant de l'opération 6.

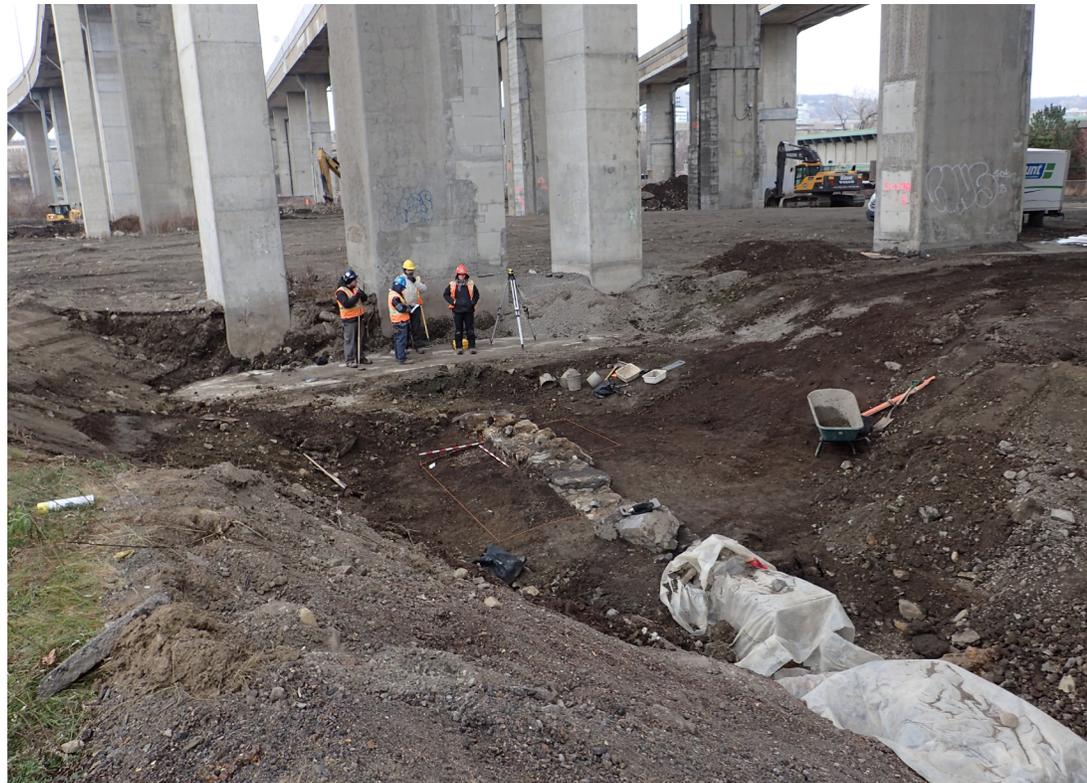
**Photo 4.18**

BiFj-104 – Vue générale des sous-opérations 5A, 5B et 5C, vue vers le nord (PATR15N03-3508).

La sous-opération 5A est une excavation mécanique effectuée au sud-est du pilier J-3 de l'autoroute 15 et au nord-ouest de l'opération 3A (plan 4.4, photo 4.18). Elle mesure, à la base, 8 m du nord au sud sur 6,50 m d'est en ouest. Des pentes à approximativement 45° ont rendu l'excavation sécuritaire. Sa surface était à une altitude moyenne de 20,70 m et l'excavation s'est interrompue à 18,34 m.

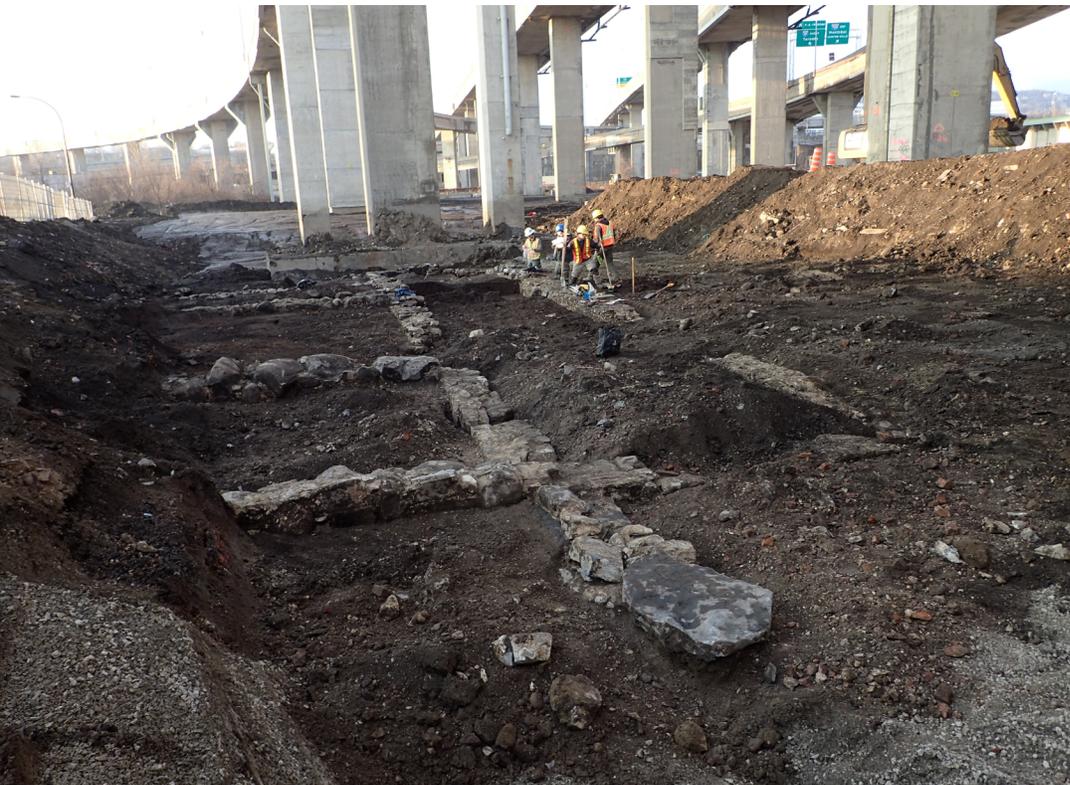
La sous-opération 6A correspond à une excavation mécanique réalisée entre les piliers J3 et J4 (plan 4.4). Sa superficie s'étend sur environ 35 m de longueur sur environ 15 m de largeur. La majeure partie des vestiges architecturaux ayant été mis au jour lors de cette excavation a été enregistrée dans la sous-opération 6A (photo 4.19). Alors que la surface du sol actuelle se trouve à environ 19,45 m d'altitude, la base de l'excavation mécanique s'est interrompue à une altitude s'échelonnant entre 16,80 m à l'extrémité nord-ouest de la zone et 17,91 m dans la partie sud.

**Photo 4.19** BiFj-104 –  
Vue générale de l'opération 6, vue vers le nord  
(PATR15N03-3634)

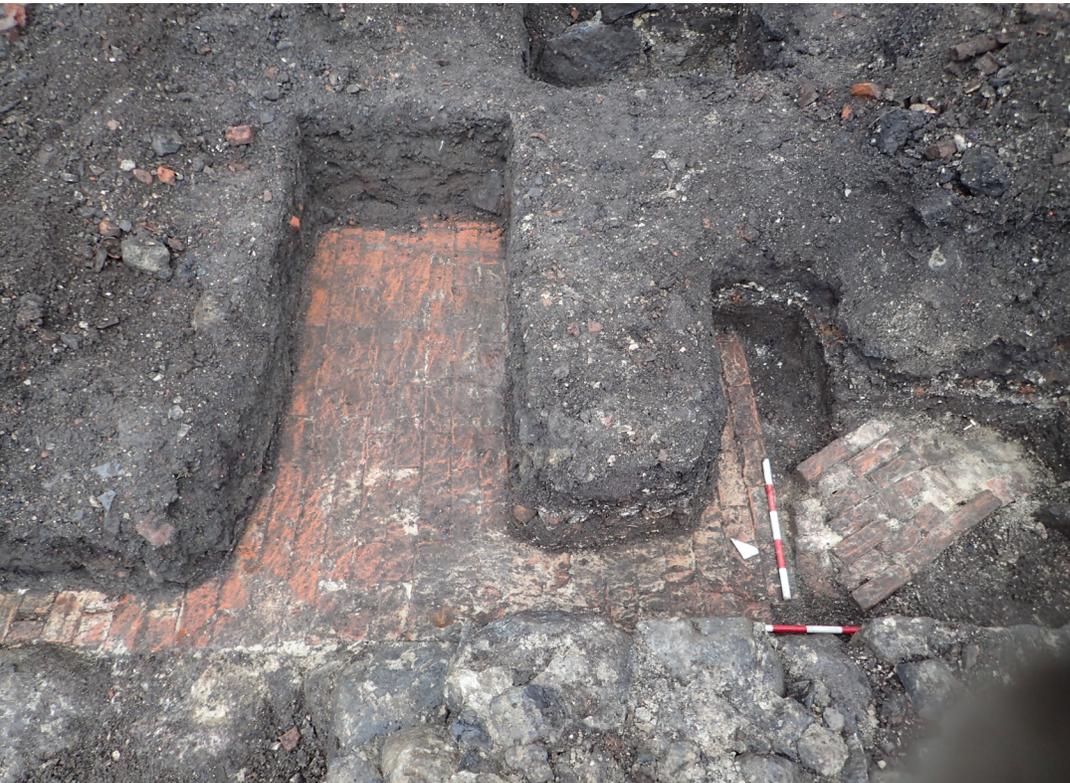
**Photo 4.20**  
BiFj-104 – Vue en plan  
du vestige 6G1, vue vers  
le nord-est  
(PATR15N03-3758).

La sous-opération 6G a été fouillée sans tenir compte de la stratigraphie, l'objectif étant de délimiter la présence d'un dallage en brique. Les sols excavés étaient majoritairement en lien avec le remblaiement de la sous-opération 4A. Ses dimensions maximales étaient de 2,95 m du nord au sud et de 1,90 m d'est en ouest. Son excavation s'est interrompue à l'atteinte du dallage 6G1. Sa forme inusitée est le résultat de la recherche des limites du dallage 6G1. Elle a été positionnée au centre du bâtiment, le long du mur ouest (plan 4.4).

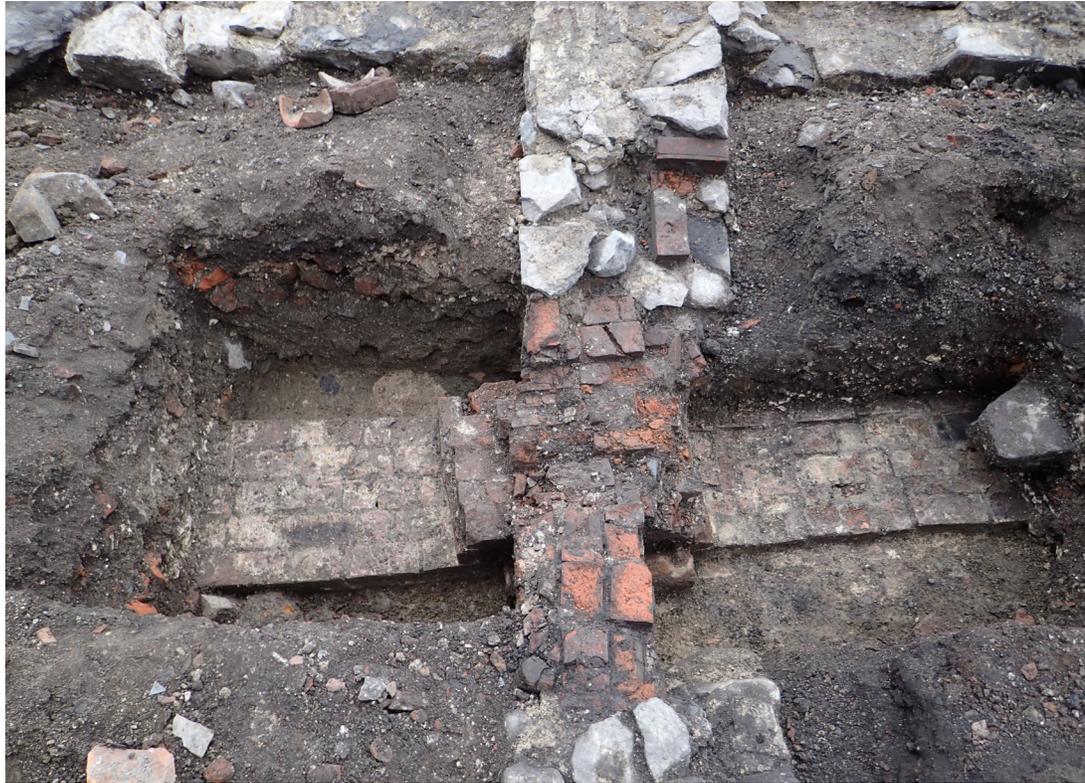
**Photo 4.21**

BiFj-104 – Vue en plan  
du vestige 6J1, vue vers  
le sud-est  
(PATR15N03-3723).

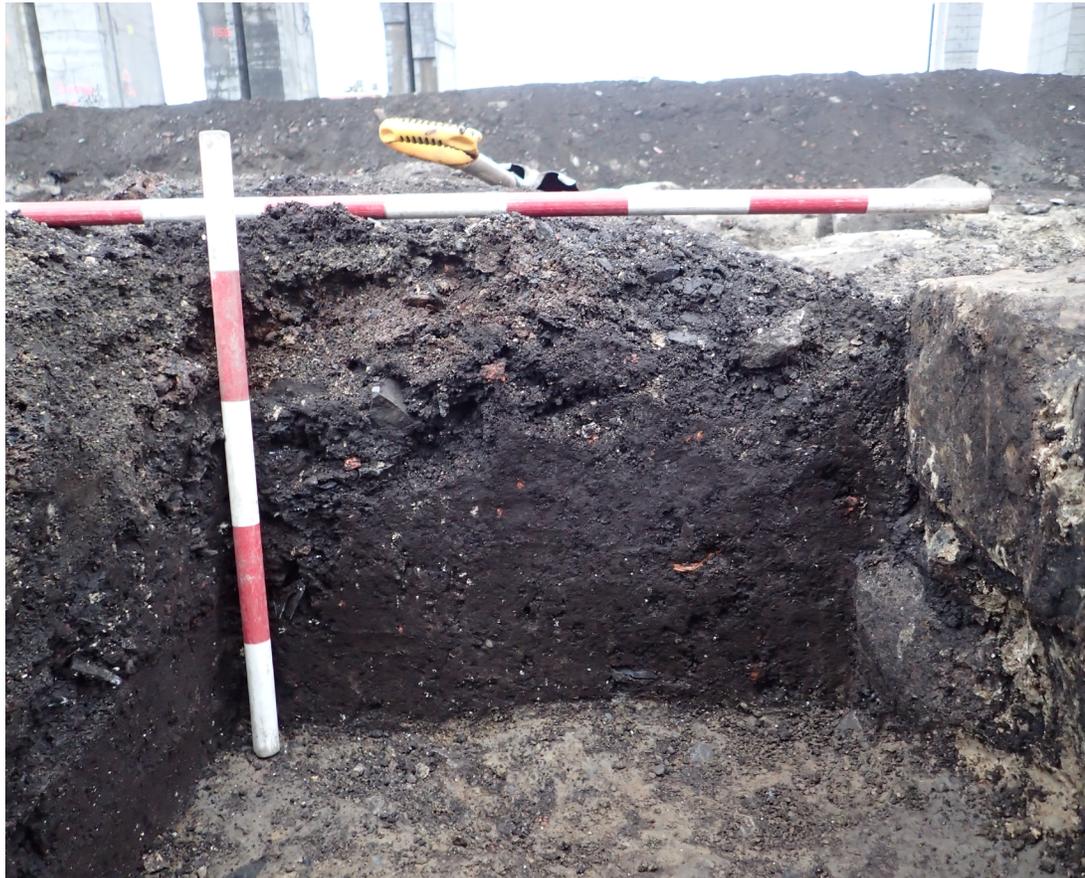
**Photo 4.22**

BiFj-104 – Sous-opéra-  
tion 6K, paroi nord-est,  
vue vers le nord-est  
(PATR15N03-3766).

nodules de mortier, des fragments de briques rouges, des fragments de charbon minéral et du gravier (couche 3 ; 0,30 m). Celle-ci repose sur 6J1. Il pourrait s'agir d'une couche de démolition. Du côté sud, cette démolition prend plutôt la forme d'une couche de mortier beige blanchâtre compact dans laquelle se trouvent des fragments de briques rouges (0,30 m).

Cette dernière repose sur une argile sableuse brun jaunâtre plutôt compact contenant des graviers et des cailloux, ainsi que des nodules de mortier (couche 4 ; 0,23 m). Celle-ci surmonte une couche de mortier très compact liée à la construction d'un mur.

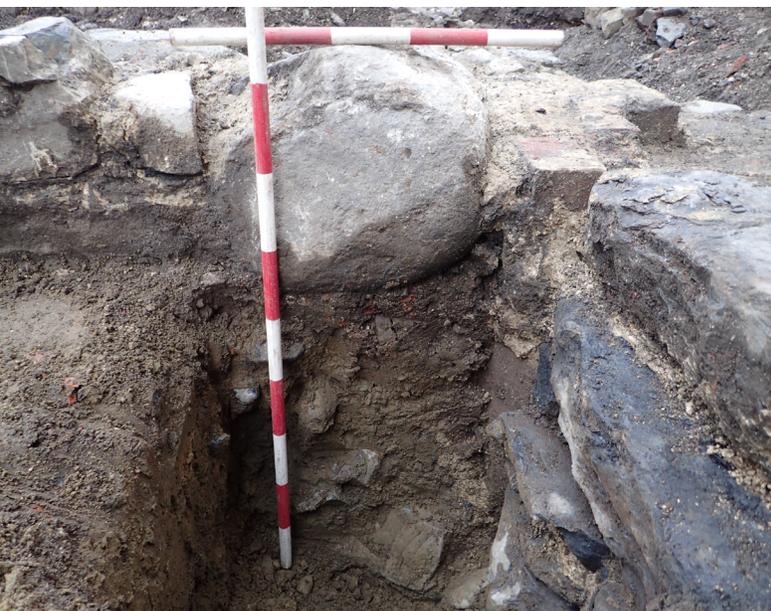
La couche supérieure est un limon sableux brun jaunâtre meuble comportant des fragments de briques rouges (couche 1 ; photo 4.23). Il pourrait s'agir d'un déblai possiblement associé avec la construction d'un bâtiment. Ce serait un till qui a pu être utilisé pour niveler le terrain. Il surmonte un limon sableux brun foncé et meuble comportant des cailloux calcaires et des fragments de briques (couche 2). Il s'agit du remblai de comblement de la tranchée du mur 6A500. Cette couche repose sur un till en place (couche 4).

**Photo 4.23** BiFj-104 – Sous-opération 6L, paroi nord-ouest, vue vers le nord-ouest (PATR15N03-3771)
