## INTERVENTIONS ARCHÉOLOGIQUES (AUTOMNE 2015 - AOÛT 2016)

DANS LE SECTEUR 9 (MTL15-04-13 ET MTL16-04-05)  
ET LES SITES BIFJ-104 ET BIFJ-123

VOLUME 1  
RAPPORT

**PROJET TURCOT**  
**INTERVENTIONS ARCHÉOLOGIQUES DANS LE SECTEUR 9 (MTL15-04-13 ET**  
**MTL 16-04-05) ET LES SITES BIFJ-104 ET BIFJ-123**

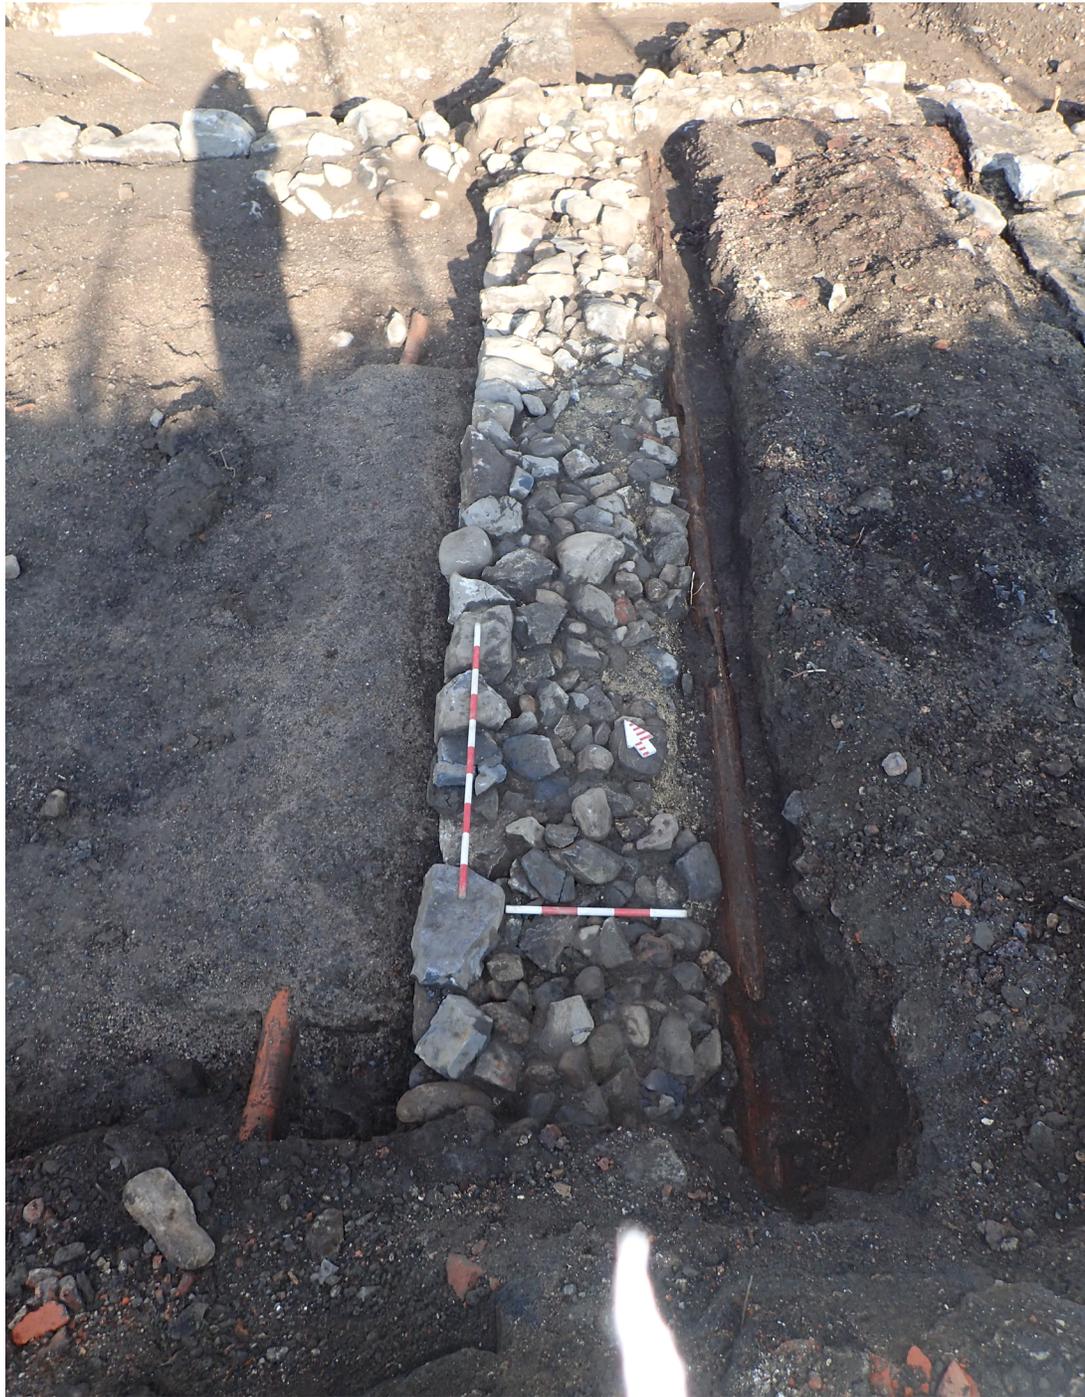
**Photo 4.24**  
**BiFj-104** – Vue en plan  
des vestiges 6A350, 6A1  
et 6A2, vue vers le nord-  
est (PATR15N03-3646).

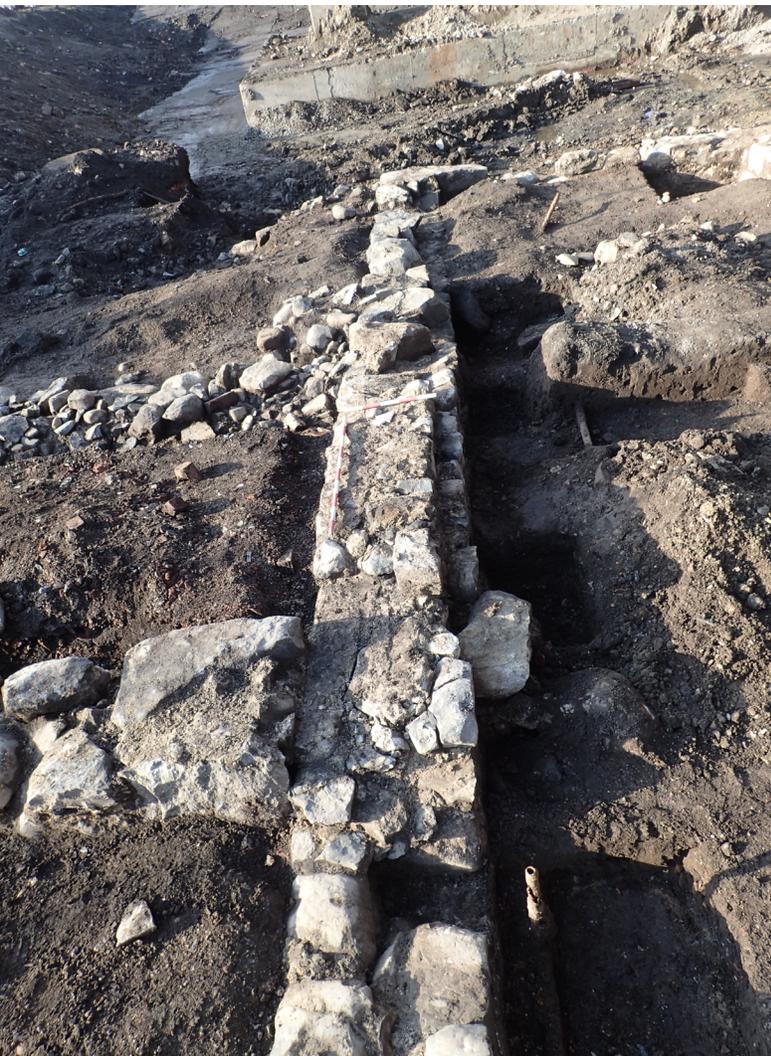
Le mur 6A100 est une maçonnerie de pierres granitiques brutes gris rosé et calcaires gris ébauchés à équarries (0,22 x 0,11 x 0,16 m à 0,45 x 0,28 x 0,53 m) qui pourrait représenter deux murs jointifs puisqu'au-delà d'un coup de sabre, il y a soudainement plus de pierres brutes (figure 4.6 ; photo 4.25 et 4.26). Il s'agit d'un parement dressé double fait de 4 à 5 assises irrégulières avec blocage médian. Le blocage comprend essentiellement des cailloux calcaires ébauchés. Les pierres sont jointes avec du mortier jaunâtre à beige affleurant. Dans sa moitié sud, l'assise supérieure ne comporte qu'un parement simple aligné sur la paroi ouest. Cette assise ayant été dérasée dans la partie nord, cette caractéristique n'a pu y être observée dans la partie nord. Le vestige 6A100 est appuyé sur l'extrémité nord du mur 6A300 au sud et il est imbriqué au mur 6A150 à son extrémité nord. Il mesure 6,10 m de longueur et 0,65 m de largeur. Il a été arasé à une altitude variant de 17,62 m à 17,91 m alors que sa base se trouve à une altitude moyenne de 16,95 m.

**Photo 4.25** BiFj-104 – Vue en plan du vestige 6A100, vue vers le nord-ouest (PATR15N03-3656).

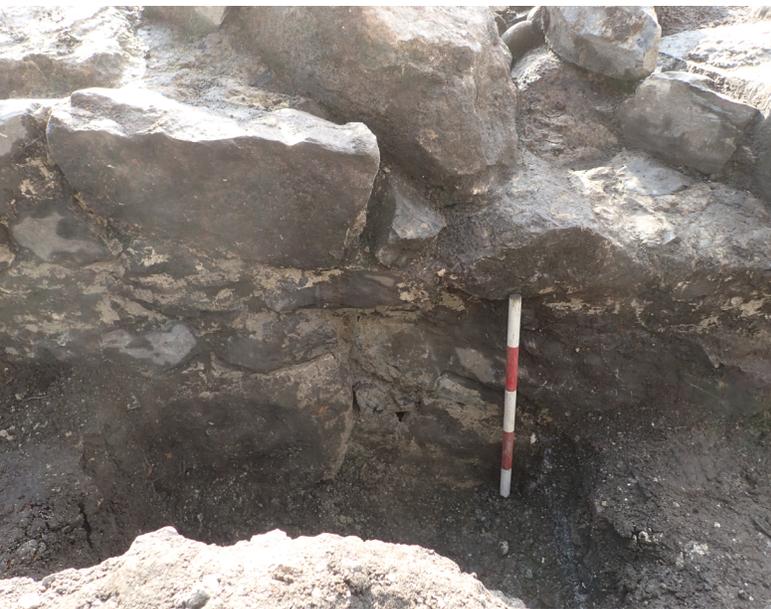
**Photo 4.26** BiFj-104 – Vue en élévation du parement est du vestige 6A100, vue vers le sud-ouest (PATR15N03-3658).

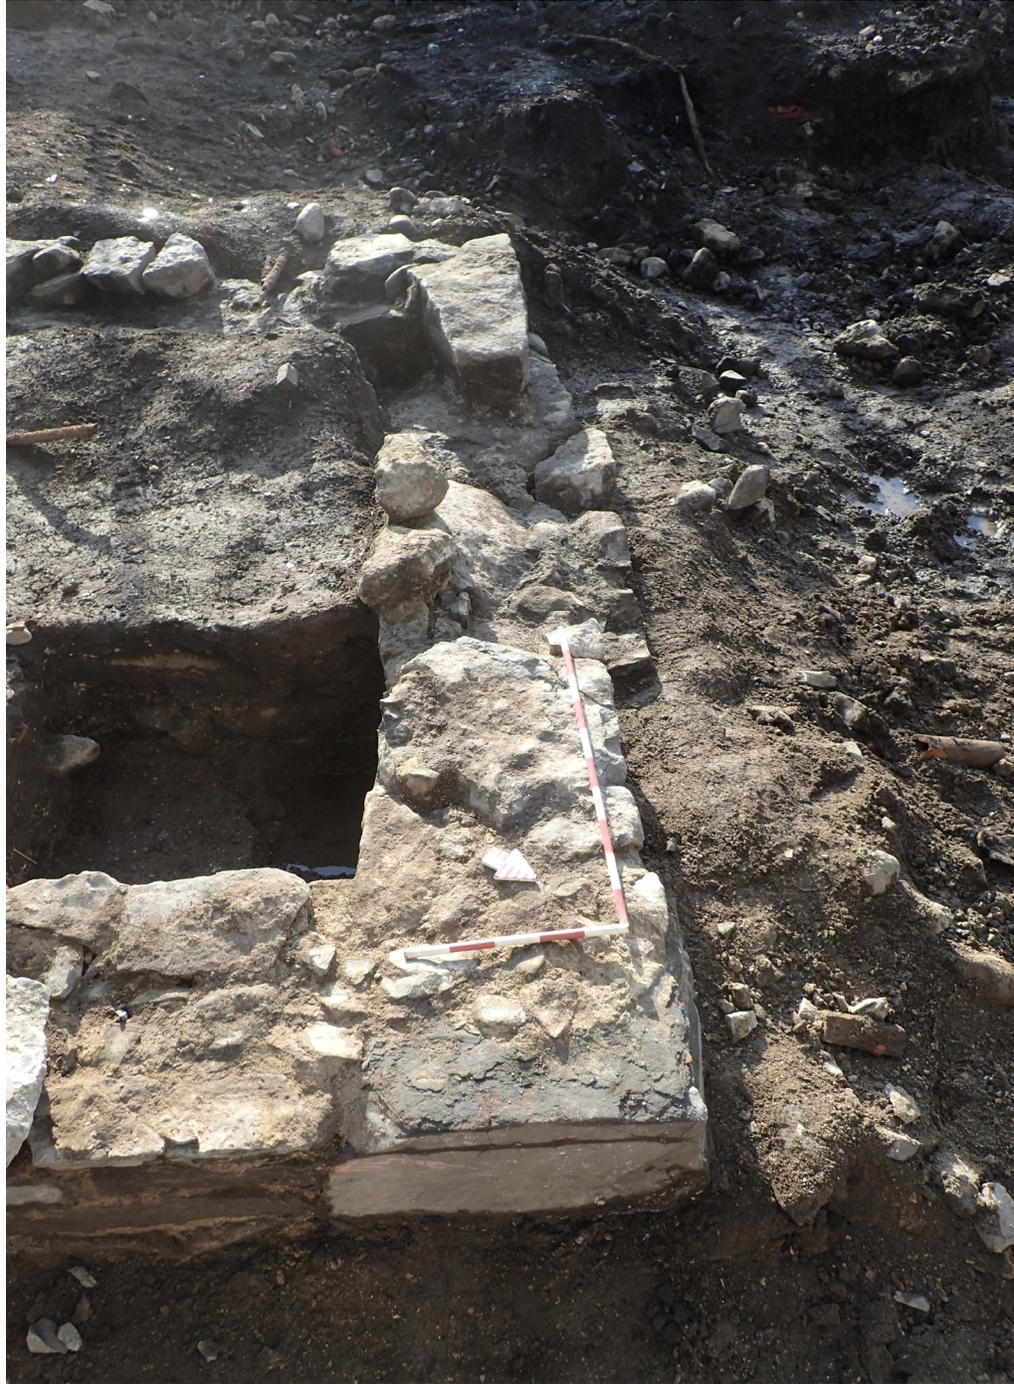
**Photo 4.27** BiFj-104 - Vue en élévation du parement nord du vestige 6A150, vue vers le sud-est (PATR15N03-3660).

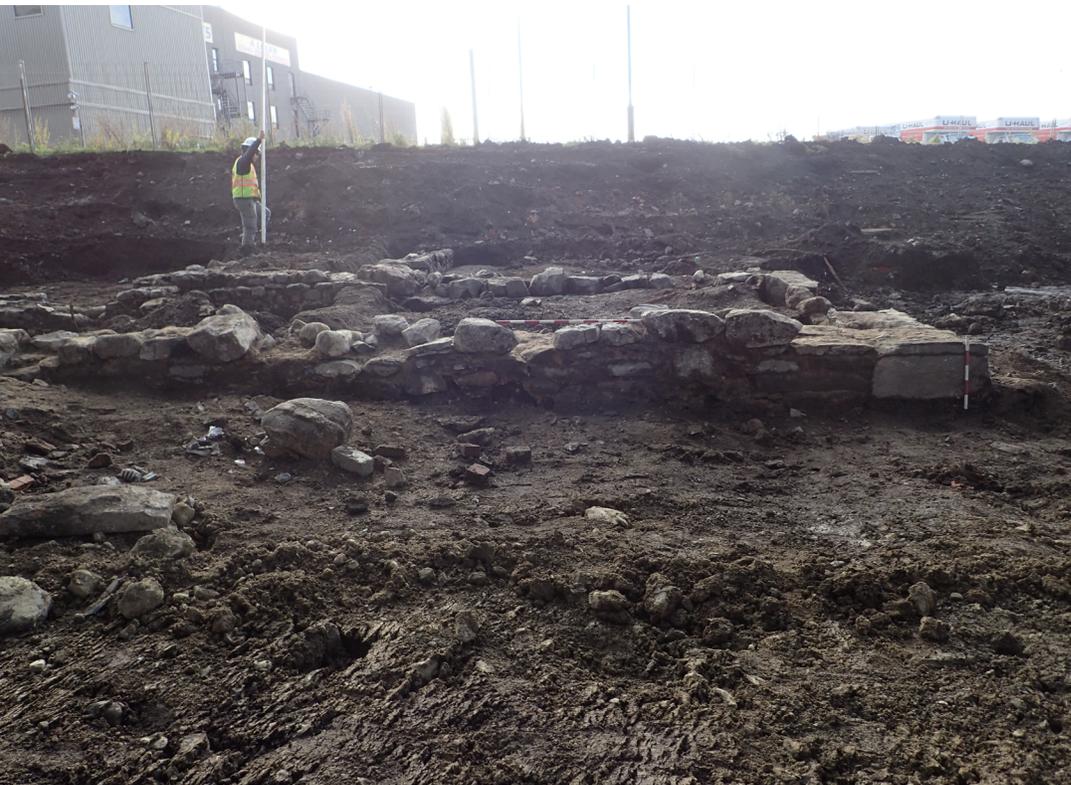
**Photo 4.28**

BiFj-104 – Vue en élévation du parement est du vestige 6A200, vue vers le sud-ouest (PATR15N03-3665).

Le vestige 6A200, un mur de 7,84 m de longueur et de 0,65 m de largeur 6A200 (figure 4.6 ; photo 4.28). Il s'agit d'une maçonnerie à parement double avec remplissage médian constitué de 4 à 5 assises irrégulières de pierres calcaires ébauchées et granitiques ou gréseuses brutes (0,15 m sur 0,37 m sur 0,45 m à 0,20 m sur 0,37 m sur 0,45 m). Le blocage comprend des cailloux calcaires anguleux. Les joints affleurants sont remplis d'un mortier beige jaunâtre. Sa surface a été dérasée à une altitude moyenne de 17,57 m. La base se trouve à 16,88 m d'altitude. Il pourrait, comme le vestige 6A100, avoir été construit en deux étapes.

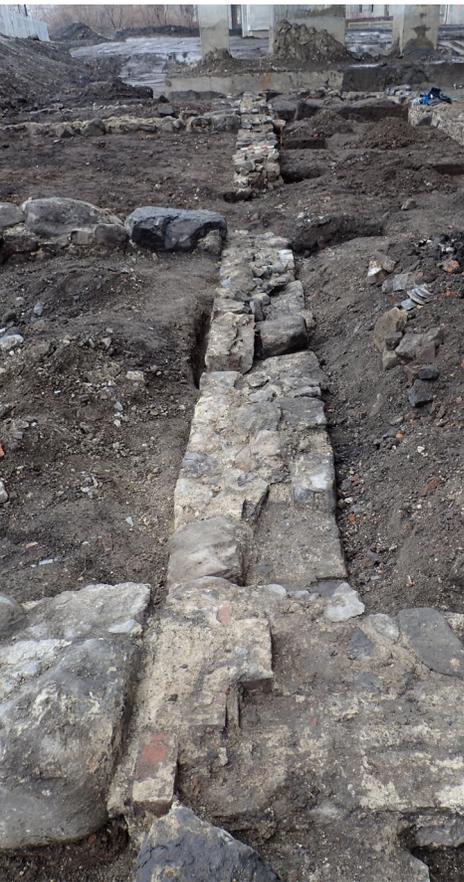
Le vestige 6A300 est orienté NO-SE (figure 4.6 ; photo 4.29). Il est appuyé au mur 6A100 au nord et est imbriqué au mur 6A750. Il mesure 13,75 m de longueur et 0,62 de largeur. Il s'agit d'une maçonnerie dressée à parement double avec blocage. Il est dérasé, mais il reste 2 à 3 assises plus ou moins régulières à irrégulières constituées de pierres calcaires grises brutes à ébauchées, granitiques rosés à gris-beige brutes et gréseuses brunes brutes à ébauchées dont les dimensions varient considérablement : 0,30 m sur 0,20 m sur 0,13 m à 0,60 m sur 0,30 m sur ? m). Les pierres sont liées avec

**Photo 4.29** BiFj-104 – Vue en plan du vestige 6A300, vue vers le nord-ouest (PATR15N03-3689).

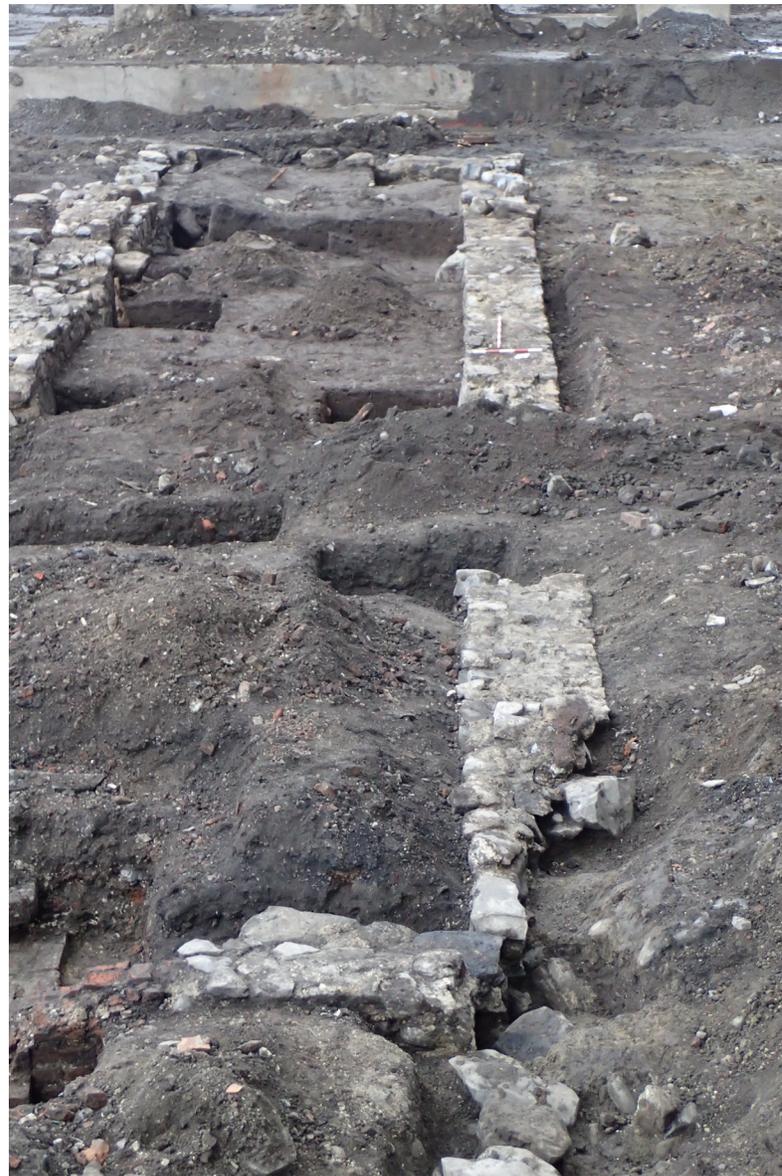
**Photo 4.30** BiFj-104 – Vue en plan du vestige 6A400, vue vers le nord-ouest (PATR15N03-3736).

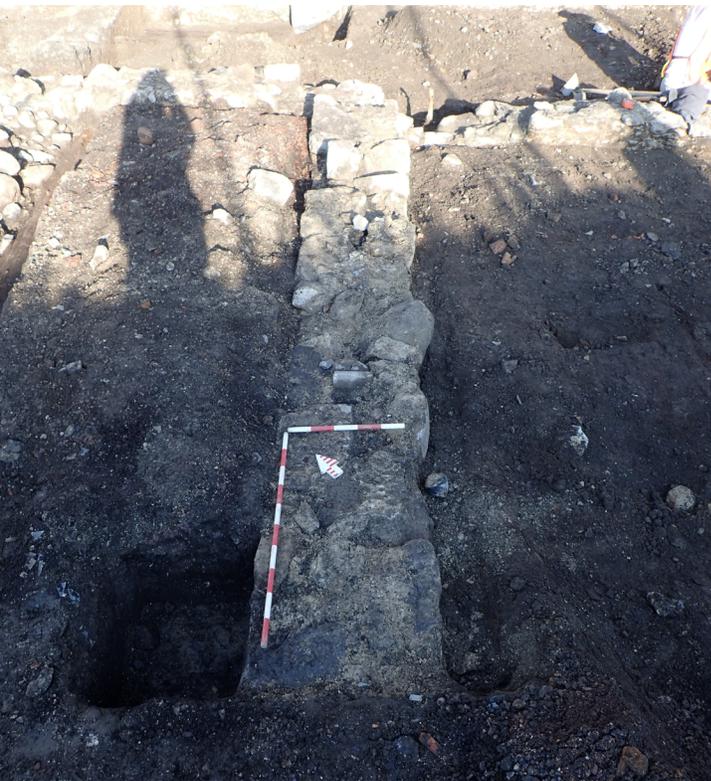
Le vestige 6A450 est appuyé sur le mur 6A300 (figure 4.6 ; photo 4.31). Orienté NE-SO, cette maçonnerie plus ou moins dressée est constituée d'un parement double avec blocage. Il a été dégagé sur 4,50 m de longueur et 0,60 m à 0,66 m de largeur. Il est constitué de deux assises de pierres calcaires ébauchées et granitiques brutes (0,23 m sur 0,13 m sur 0,10 m à 0,70 m à 0,40 m sur 0,10 m) liées avec un mortier beige jaunâtre très friable formant des joints affleurants à débordant. Sa base a été observée à 17,34 m et sa surface a été dérasée à une altitude de 17,72 m. À l'instar de 6A350, le mur 6A450 a possiblement servi à retenir un terrain surélevé délimité par ces deux murs.

**Photo 4.31** BiFj-104 – Vue en plan du vestige 6A450, vue vers le nord-est (PATR15N03-3651).

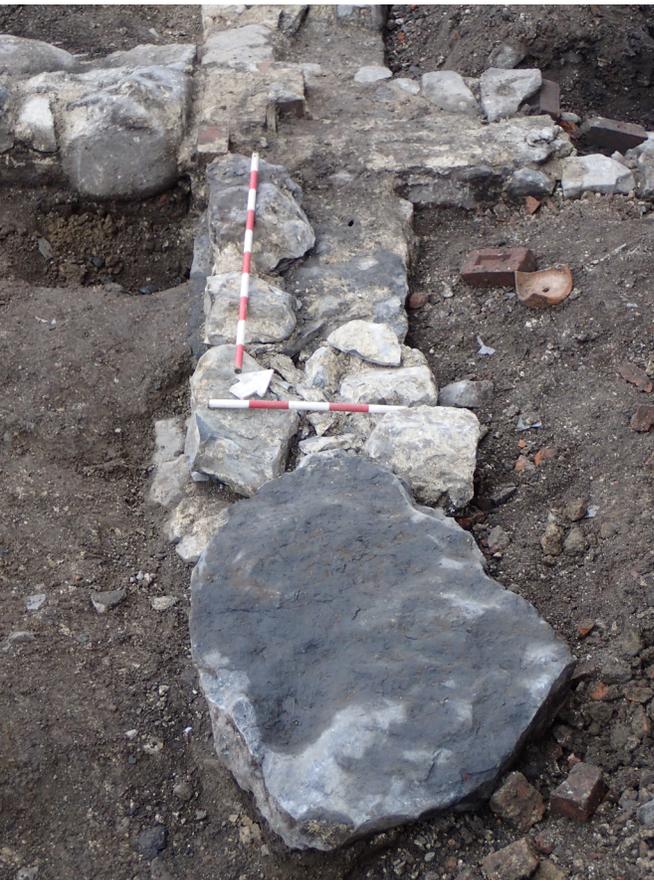
Le mur 6A500 est orienté NO-SE et s'appuie sur le coin formé par les murs 6A300 et 6A750 (figure 4.6 ; photo 4.32). Il demeure une longueur résiduelle de 2,50 m puisqu'il a été tronqué par la tranchée du pilier J-3 de l'autoroute 15. Sa largeur moyenne est de 0,60 m. Il s'agit d'une maçonnerie plus ou moins dressée constituée d'un parement double avec remplissage médian composé de pierres calcaires brutes et ébauchées noyées dans un mortier blanc jaunâtre. Bien qu'il ait été dérasé, il demeure au moins 4 assises de pierres calcaires ébauchées (0,25 m sur 0,23 m sur 0,14 m à 0,80 m sur 0,60 m sur 0,15 m). Son sommet se situe à 17,89 m et il a été observé sur une hauteur de 0,33 m. Sa base n'a pas été atteinte.

**Photo 4.32** BiFj-104 – Vue en plan du vestige 6A500, vue vers le nord-ouest (PATR15N03-3713).

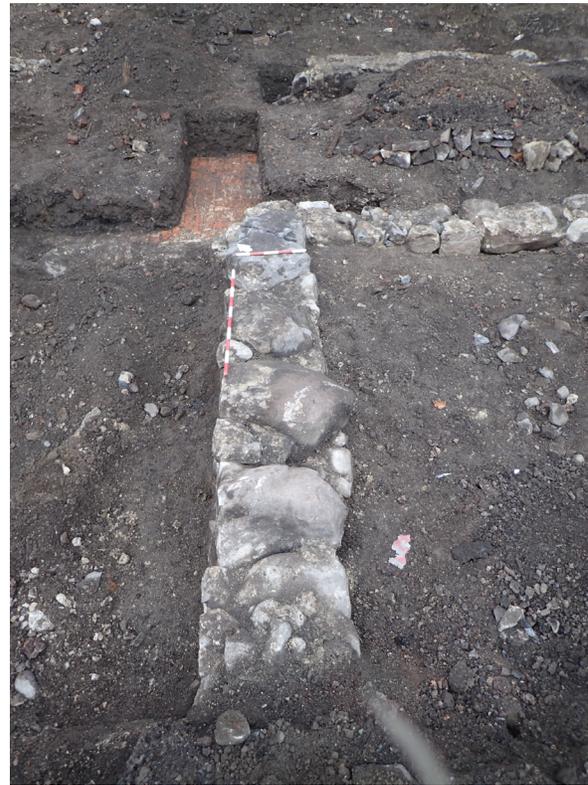
Le vestige 6A550 est une maçonnerie constituée d'un parement double plus ou moins dressé comprenant plusieurs pierres en parpaing (figure 4.6 ; photo 4.33). Orienté NE-SO, il est appuyé sur le mur 6A300. Il a été dégagé sur 3,60 m de longueur et sur une largeur variable de 0,60 m à 0,80 m. Il subsiste 1 à 2 assises irrégulières de gros moellons calcaires et granitiques brutes (0,47 m sur 0,27 m sur 0,20 m à 0,90 à 0,60 m sur 0,26 m) et de cailloux calcaires et granitiques brutes (0,10 m sur 0,07 m sur 0,03 m à 0,20 m sur 0,17 m sur 0,10 m). Ils sont liés par un mortier beige jaunâtre à gris semblable à du ciment par endroit. Sa surface a été dérasée à une altitude de 17,96 m alors que sa base a été atteinte à 17,52 m.

**Photo 4.33** BiFj-104 – Vue en plan du vestige 6A550, vue vers le nord-est (PATR15N03-3705).

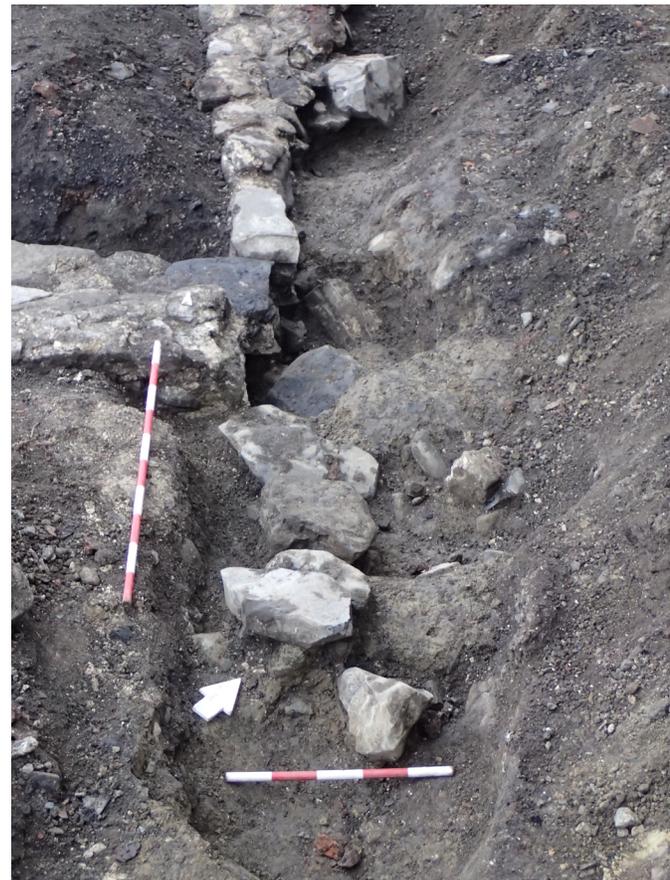
Parallèle à 6A500, un assemblage de pierres semble être un mur déstructuré puisqu'il ne reste qu'une assise de pierres disposées à tout venant (6A600 ; figure 4.6 ; photo 4.34). Ces pierres sont dispersées sur 1,45 m de longueur sur 0,35 m de largeur dans une orientation NO-SE. Ce sont des pierres calcaires brutes à ébauchées d'une dimension moyenne de 0,35 m sur 0,18 m sur 0,10 m. Aucun mortier n'a été observé.

**Photo 4.34** BiFj-104 – Vue en plan du vestige 6A450, vue vers le nord-est (PATR15N03-3716)

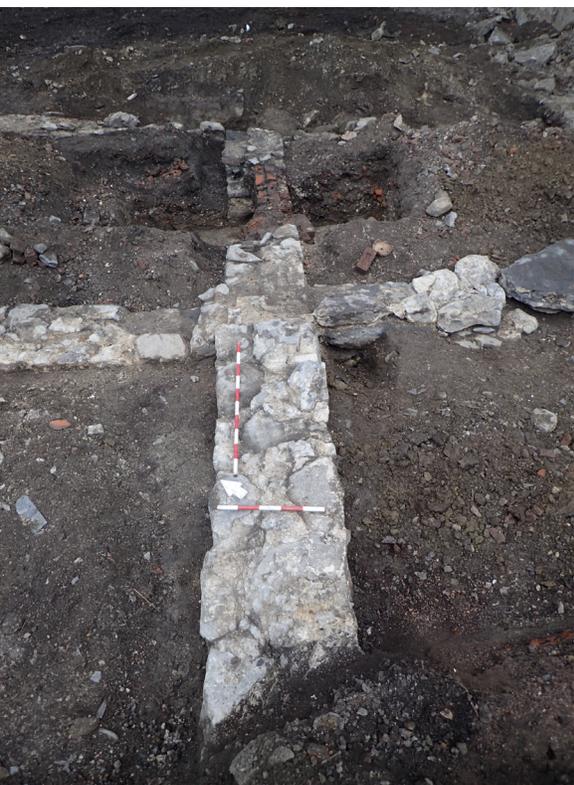
**Photo 4.35** BiFj-104 – Vue en plan du vestige 6A650, vue vers le nord-est (PATR15N03-3709).

Le vestige 6A650 est appuyé sur le mur 6A300 (figure 4.6 ; photo 4.35). Il s'agit du seul vestige architectural de cette partie du site qui repose sur un limon sableux brun foncé contenant beaucoup de brique plutôt que sur le till. D'une longueur de 2,23 m et d'une largeur de 0,65 m, il a été découvert à une altitude d'environ 18,00 m et ses 2 assises irrégulières lui confèrent une hauteur moyenne de 0,34 m. C'est une maçonnerie plus ou moins dressée constituée d'un parement double avec blocage dont les pierres calcaires ébauchées et granitiques brutes (0,18 m sur 0,10 m sur 0,10 m à 0,40 m sur 0,36 m sur 0,30 m) sont liées par un mortier beige jaunâtre formant des joints affleurants.

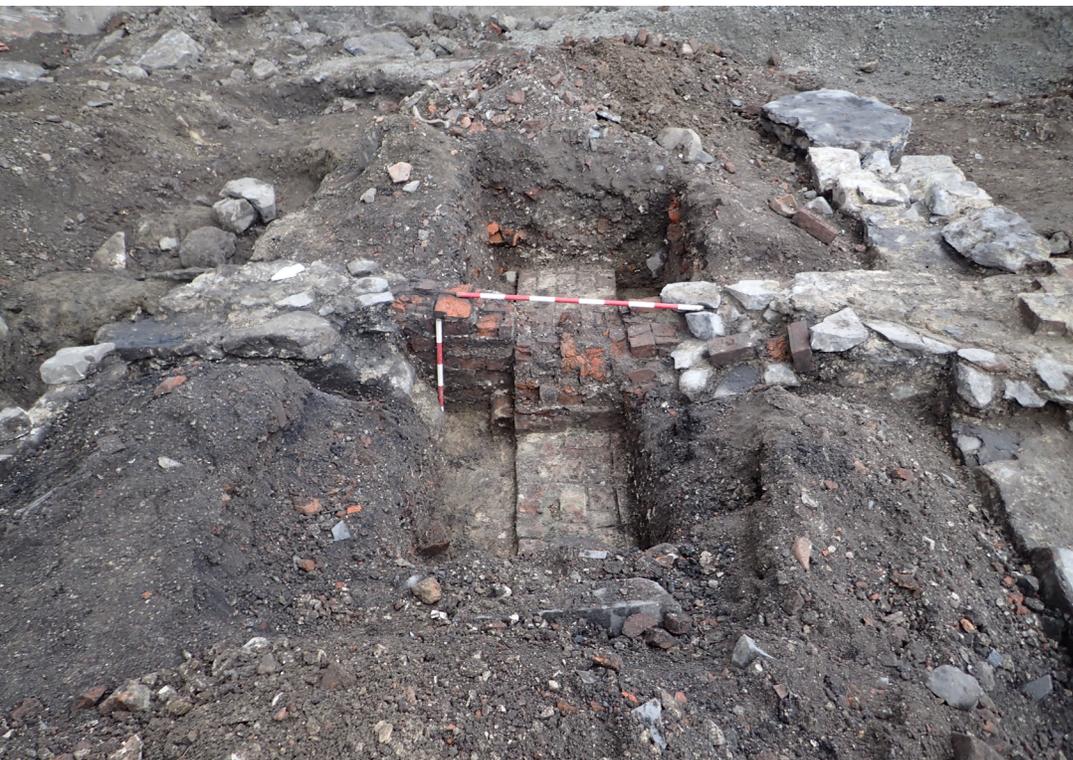
Le mur 6A750 est imbriqué aux vestiges 6A300 et 6A400 (figure 4.6 ; photo 4.36). Il est constitué d'un parement double avec blocage. Les pierres calcaires brutes ou ébauchées (0,10 m sur 0,10 m sur 0,02 m à 0,40 m sur 0,25 m sur 0,15 m) qui forment ses 4 assises plus ou moins régulières sont liées avec un mortier beige jaunâtre. Il a été tronqué en son centre, puis réparé avec 7 rangs de briques rouges en panneresse du côté est (trois d'épaisseur) et 6 rangs de briques rouges en panneresse et en boutisse (à plat et de chant) du côté ouest. Du côté est se trouve à la base de la brique un tuyau en fonte de 0,10 m de diamètre et de 0,50 m de longueur qui devait être relié à un système de canalisation d'eau.

**Photo 4.36**  
BiFj-104 – Vue en élévation du parement nord du vestige 6A750, vue vers le sud (PATR15N03-3719).

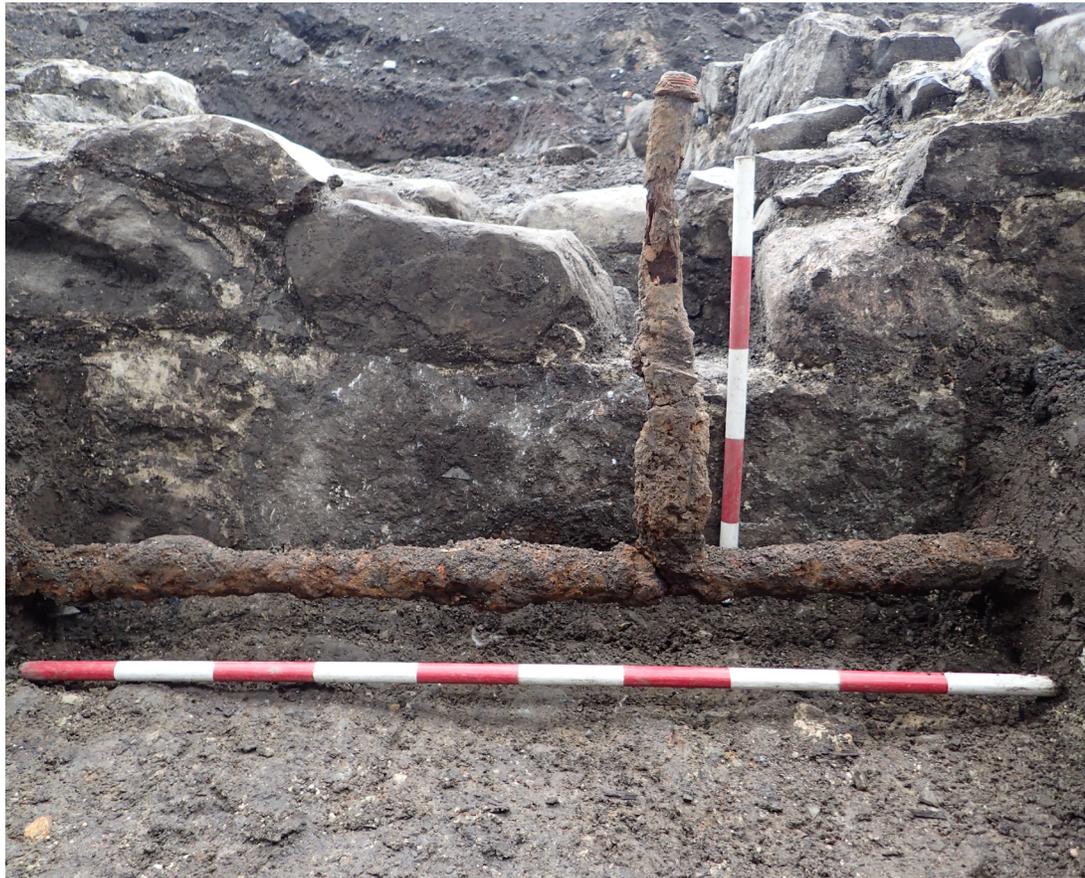
**Photo 4.37**  
BiFj-104 – Vue en élévation du tuyau 6A3/6A4, vue vers l'ouest (PATR15N03-3699).

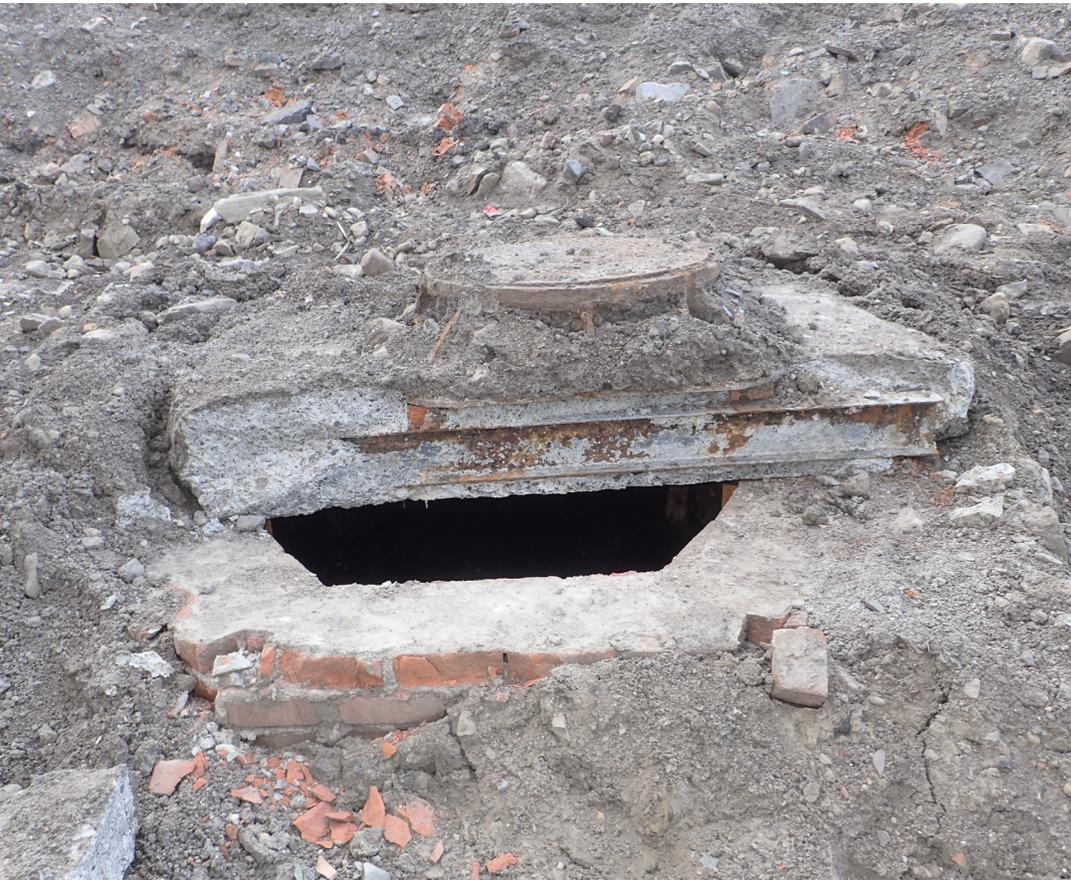
**Photo 4.38** BiFj-104 –  
Vue d'ensemble d'une  
chambre de la Montreal  
Tramway Conduit (PA-  
TR16N01-3876)

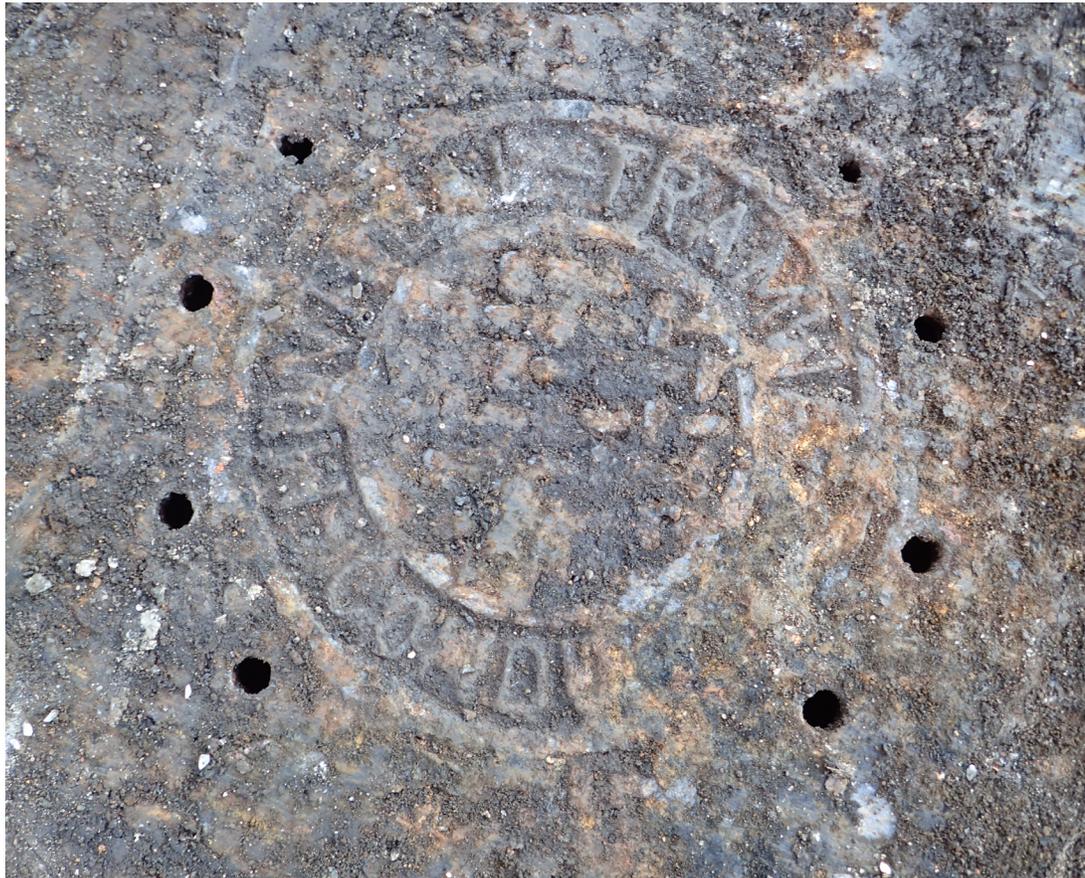
Un trou d'homme de la « Montreal Tramway Conduit » a également été observé au nord-ouest des vestiges du bâtiment de ferme (photo 4.38). Le sommet de cette chambre de conduits se trouve à 17,36 m d'altitude. Cette structure octogonale est constituée d'au moins huit rangs de briques rouges disposées en panneresse (photo 4.39). Étant rempli d'eau gelée, il a été impossible de mesurer la profondeur de la chambre. À l'intérieur, au moins neuf conduits ont été observés. Elle était recouverte d'une dalle de béton ainsi que d'un accès en acier identifié au nom de la compagnie de transport (photo 4.40).

**Photo 4.40** BiFj-104  
– Vue en plan du cou-  
vercle d'une chambre  
de la Montreal Tram-  
way Conduit (PA-  
TR15N03-3613)

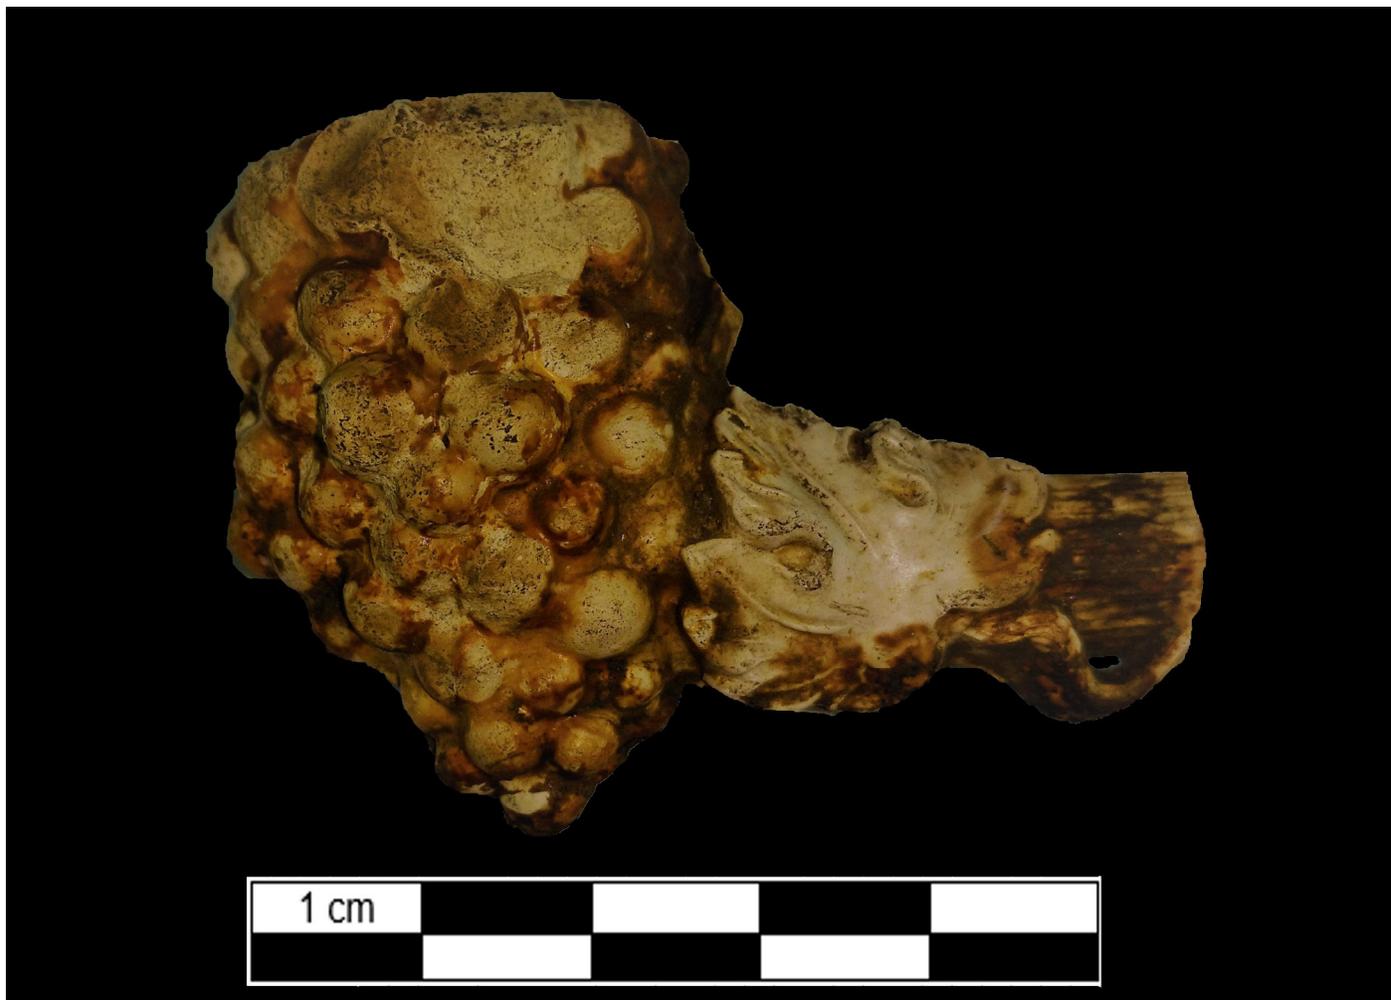
**Photo 4.44**

*Photo 4.44 BiFj-104 – Pipe en terre cuite argileuse blanche à décor de grappe de raisins (BiFj-104-6A99-129)*

Les pipes portent les inscriptions « HENDERSON » et « MONTREAL » (1847-1876), « McDOUGALL » et « GLASGOW » (1846-1967), « W.H. DIXON & Co » et « MONTREAL » (1876-1894), « BANNERMAN » et « MONTREAL » (1858-1907), « ...BUR... » (BURNS?) (1840+) et « L. FIOLET St-OMER » (1600-1921) (Bradley, 2001 : 136). Quant aux inscriptions « T D », elle dénote une date de production après 1840. Un fourneau de pipe en forme de grappe de raisin conservant toujours une partie de son tuyau, imitant le bois et caractérisé par la présence de feuilles de vigne moulée pourrait dater de la seconde moitié du XIX<sup>e</sup> siècle (photo 4.44).

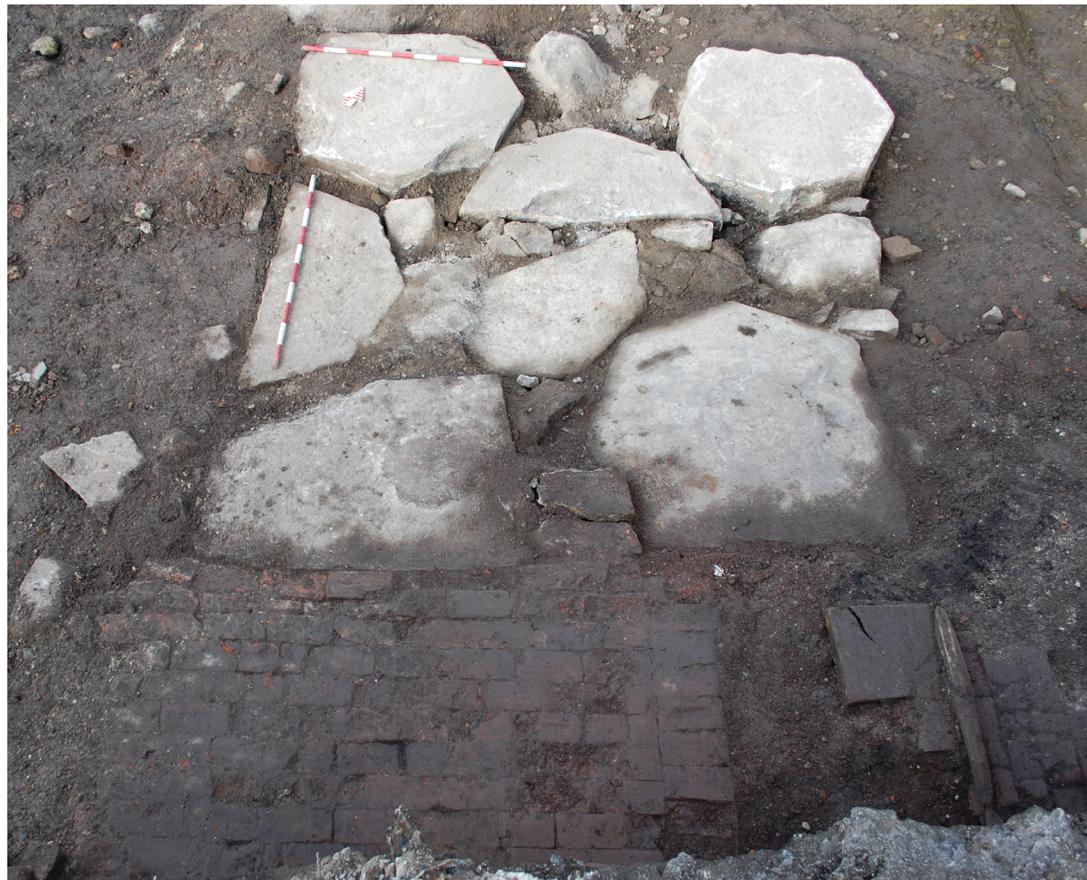
**Photo 4.46**  
**BiFj-123** – Vue en plan  
des vestiges 1A5, 1A6  
et 1A7, vue vers le nord-  
ouest  
(PATR15N05-2357).

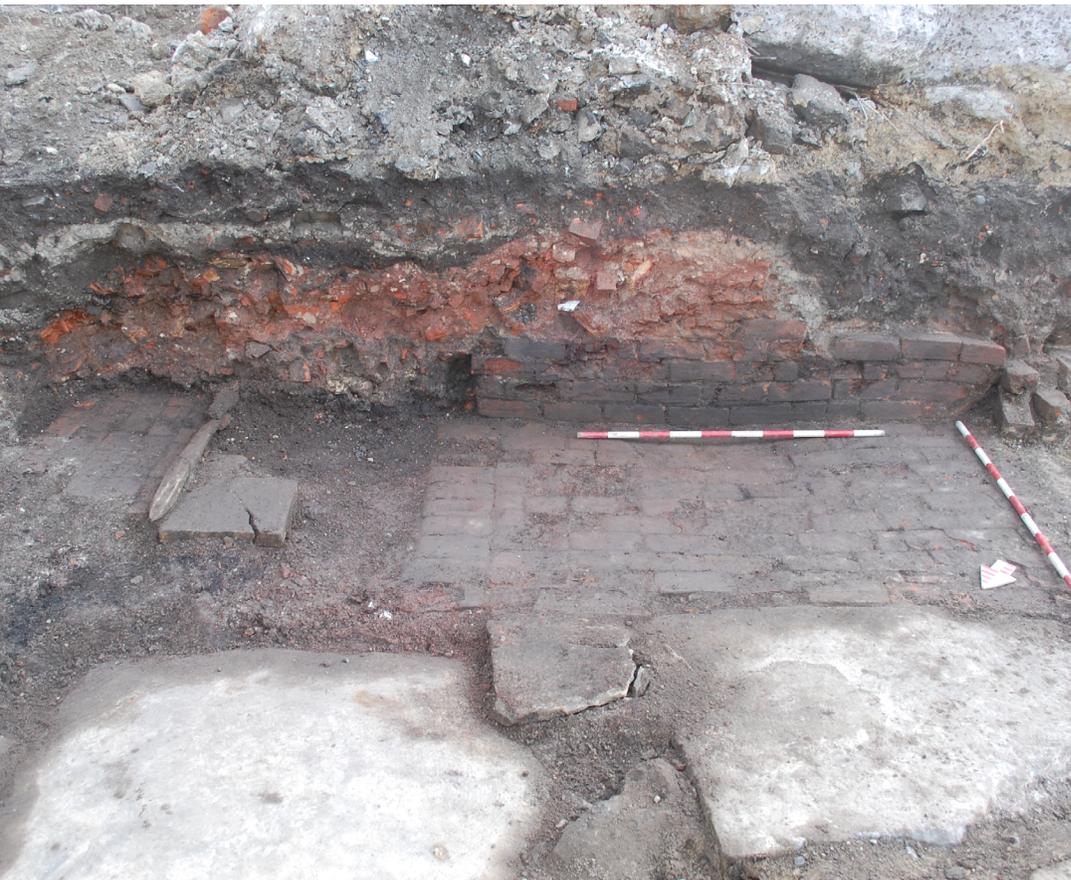
**Photo 4.47**

*Photo 4.47- BiFj-123 – Vue en plan des vestiges 1A6, 1A7, 1A200 et 1A350, vue vers le sud-est (PATR15N05\_2358)*

Les vestiges 1A200 et 1A350 forment un ensemble avec le pavé 1A6. Le mur 1A200 est très dégradé (plan 4.5 ; photo 4.50). Il est composé de trois rangs de briques rouges (20 cm sur 9 cm sur 6 cm) disposés en panneresse, à plat, sur deux assises superposées dans une orientation N-S. Sa surface a été atteinte à 16,26 m et sa hauteur était de 0,21 m. Le mur 1A350 est pour sa part composé de cinq assises de briques rouges posées à plat en panneresse. Seul le parement nord était visible. Découvert à 16,33 m d'altitude et d'une hauteur de 0,27 m, il est orienté perpendiculairement à 1A200. Ces briques sont liées avec un mortier gris grossier selon des joints creux mesurant plus ou moins 1 cm d'épaisseur.

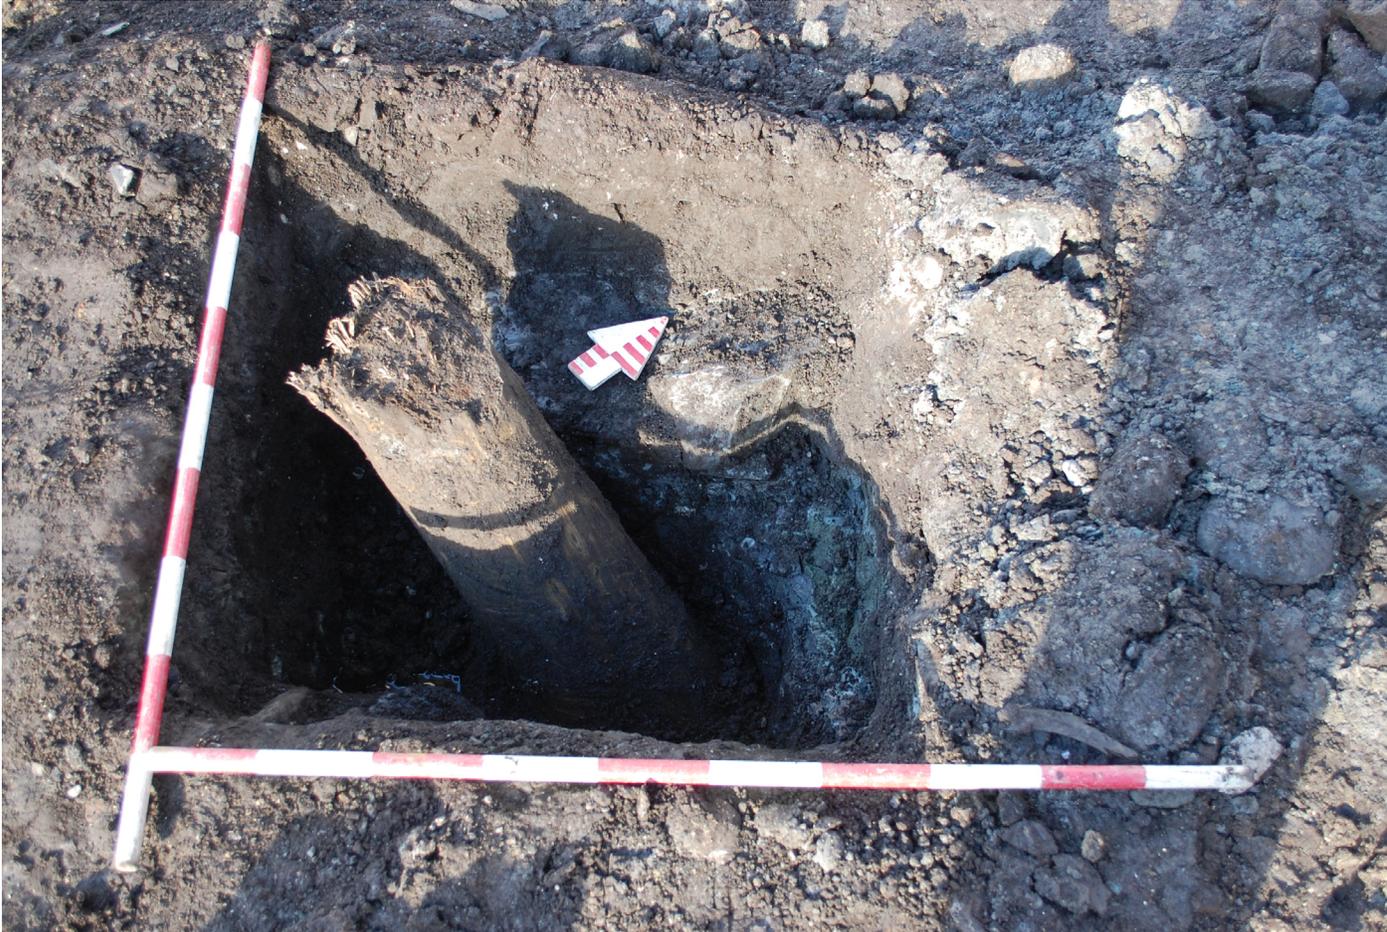
**Photo 4.48** BiFj-123 – Vue en élévation du vestige 1A9, vue vers le nord-ouest (PATR15N05-2370).

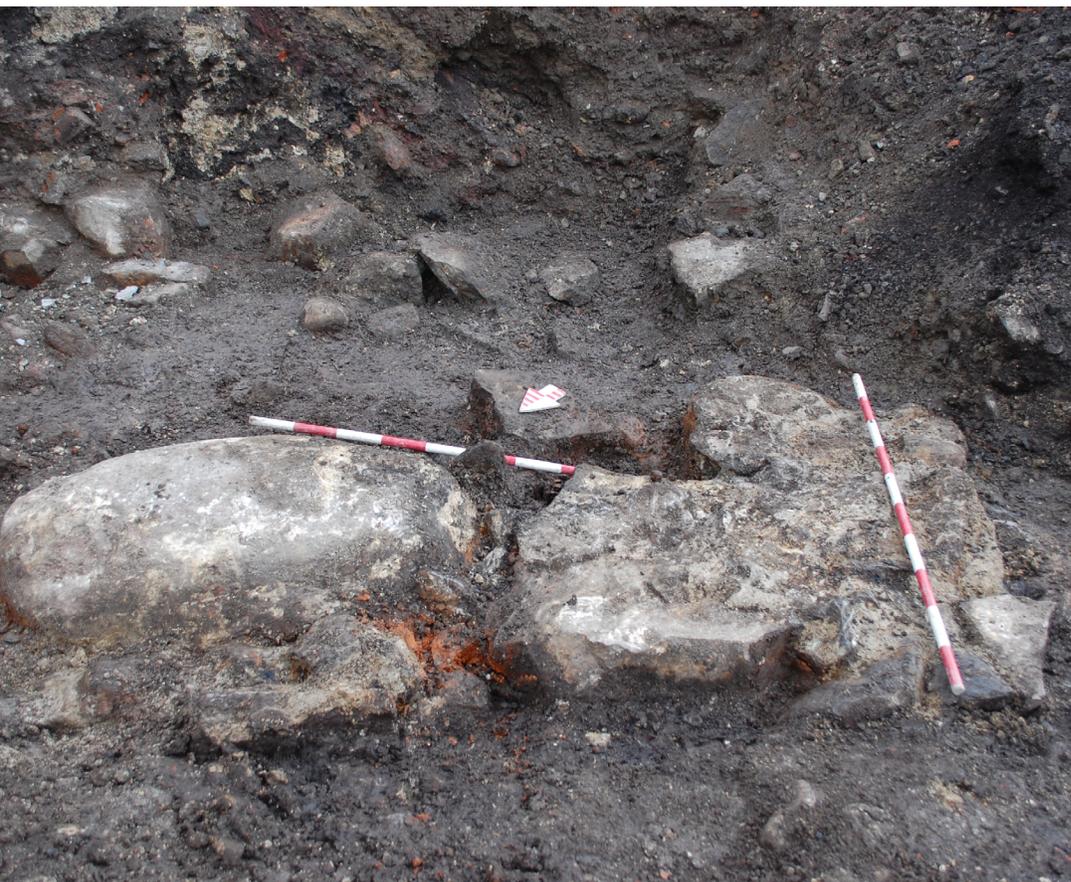
**Photo 4.49**  
**BiFj-123** – Vue en plan des vestiges 1A100 et 1A150, vue vers le sud-est (PATR15N05-2347).

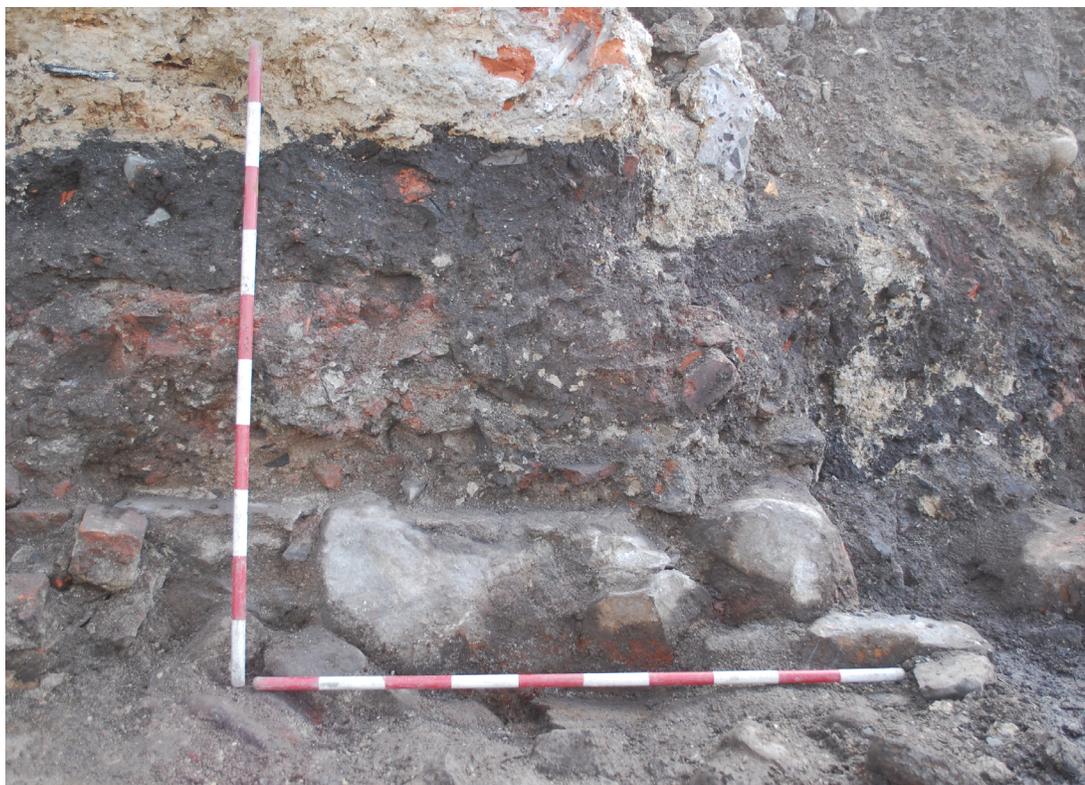
**Photo 4.50**

BiFj-123 – Vue en élévation du parement nord du vestige 1A250, vue vers le sud-est (PATR15N05-2366).

Bien qu'il soit isolé et à moitié enfoui dans la paroi sud de l'excavation, le mur 1A250 est possiblement lié aux précédents vestiges (plan 4.5 ; photo 4.50). Il est constitué d'une seule assise E-O de pierres gréseuses brutes et ébauchées (0,20 m à 0,50 m) présentant un double parement avec blocage. Les pierres du blocage, majoritairement anguleuses (0,10 m à 0,20 m), sont liées avec un mortier grossier gris. Bien qu'il ait été tronqué à son extrémité ouest, 1,42 m de longueur a été dégagé. Il semble adossé au mur de briques 1A350 à l'est. En raison de sa position, sa largeur totale n'a pu être mesurée.
