## INTERVENTIONS ARCHÉOLOGIQUES (AUTOMNE 2015 - AOÛT 2016)

DANS LE SECTEUR 9 (MTL15-04-13 ET MTL16-04-05)  
ET LES SITES BIFJ-104 ET BIFJ-123

VOLUME 1  
RAPPORT

**PROJET TURCOT**  
**INTERVENTIONS ARCHÉOLOGIQUES DANS LE SECTEUR 9 (MTL15-04-13 ET**  
**MTL 16-04-05) ET LES SITES BIFJ-104 ET BIFJ-123**

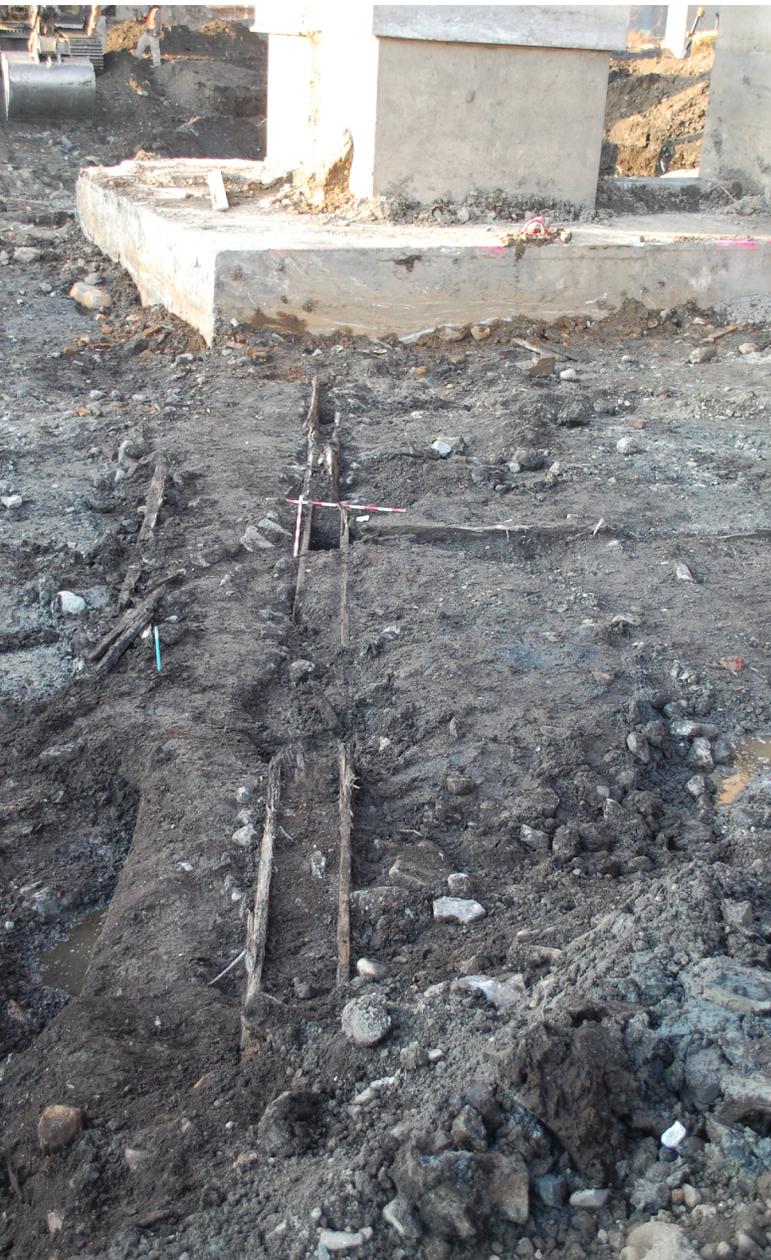
**Photo 4.51** BiFj-123 – Vue en plan du vestige 1A2, vue vers le nord-ouest (PATR15N05-2329).

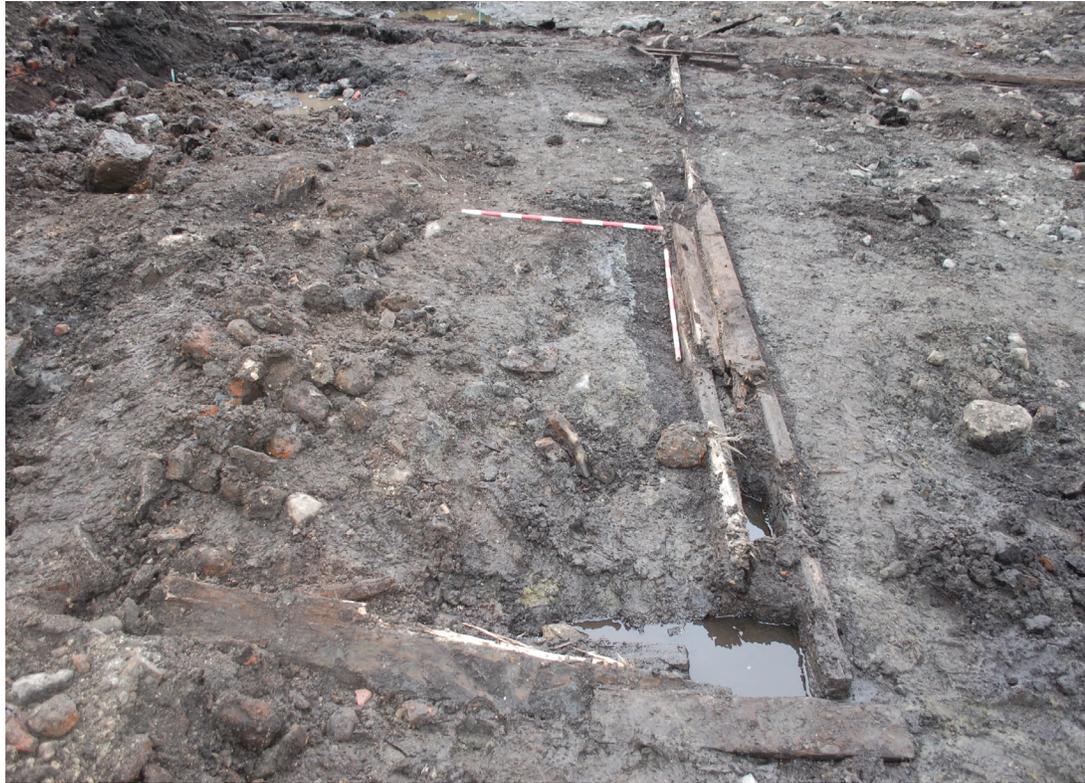
**Photo 4.52**

La canalisation en bois 1A3 est adossée perpendiculairement à la canalisation 1A2 (plan 4.5, photo 4.52). Elle est par conséquent orientée E-O. Aucune ouverture n'a toutefois été observée dans la planche de côté de 1A2, à l'extrémité ouest de la canalisation 1A3. Le contenu de 1A3 ne devait par conséquent pas se vider convenablement dans 1A2, à moins que cette dernière ait été mise en place postérieurement à 1A3. À son extrémité orientale, elle est liée la canalisation 1A4. Sa surface a été atteinte à 15,79 m d'altitude et sa base a été observée à 15,53 m. Elle ne semble pas démontrer de dénivelé. Sa tranchée de mise en place était comblée avec un limon sableux très organique brun foncé et peu compact.

La canalisation en bois 1A4 est semblable à cette dernière. Elle est d'ailleurs liée à cette-ci (plan 4.5, photo 4.52) alors qu'elle a possiblement été tronquée à son extrémité sud par la structure 1A150. Elle a par conséquent été observée sur environ 2 m. Elle est orientée N-S à une altitude se situant entre 15,53 m et 15,79 m. Elle était en très mauvais état de conservation lors de sa découverte.

BiFj-123 – Vue en plan  
des vestiges 1A3 et 1A4,  
vue vers l'est  
(PATR15N05-2351).

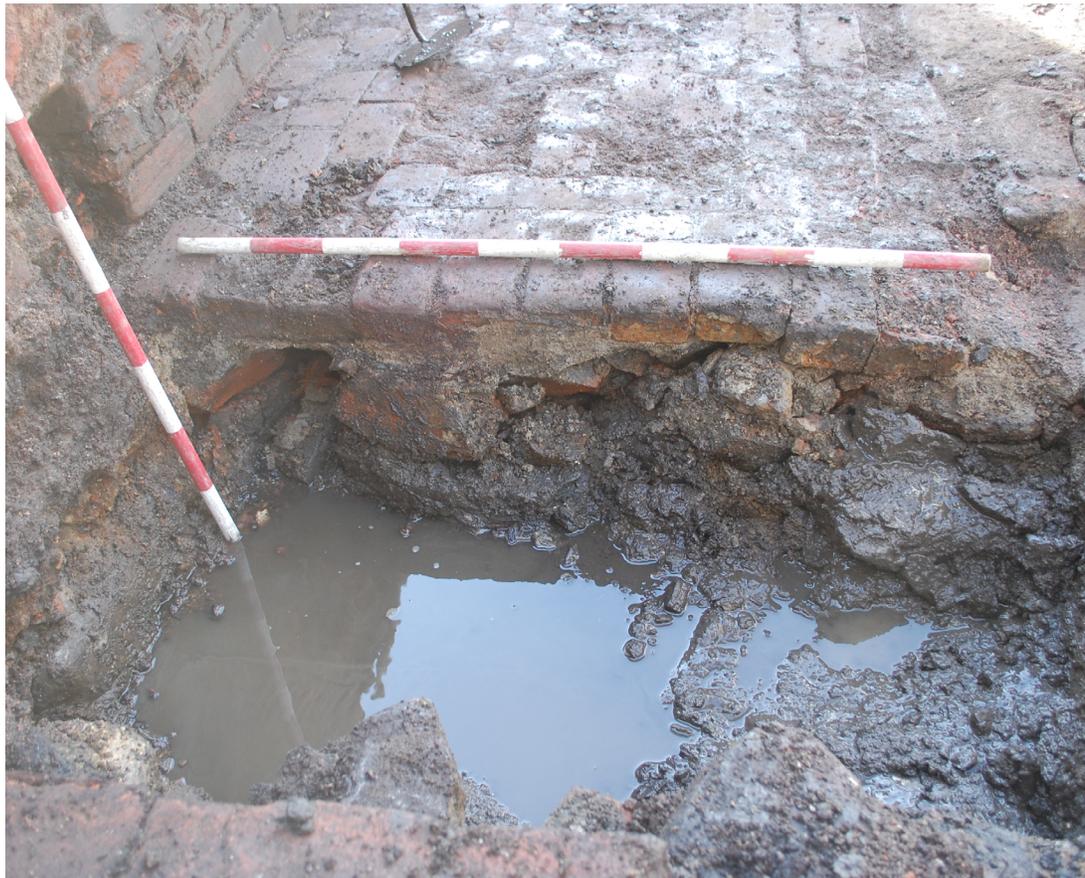
**Photo 4.53**

La sous-opération 2A a été réalisée entre les dallages 1A6 et 1A7 (photo 4.53). Ses dimensions sont de 0,70 m sur 0,50 m. Il y a été observé des artefacts datant de la fin du XIX<sup>e</sup> siècle et de la première moitié du XX<sup>e</sup> siècle. Ceux-ci n'ont pas été récoltés. La base des excavations se trouve 15,73 m d'altitude.

BiFj-123 – Vue générale  
de la sous-opération 2A  
(PATR15N05-2373).

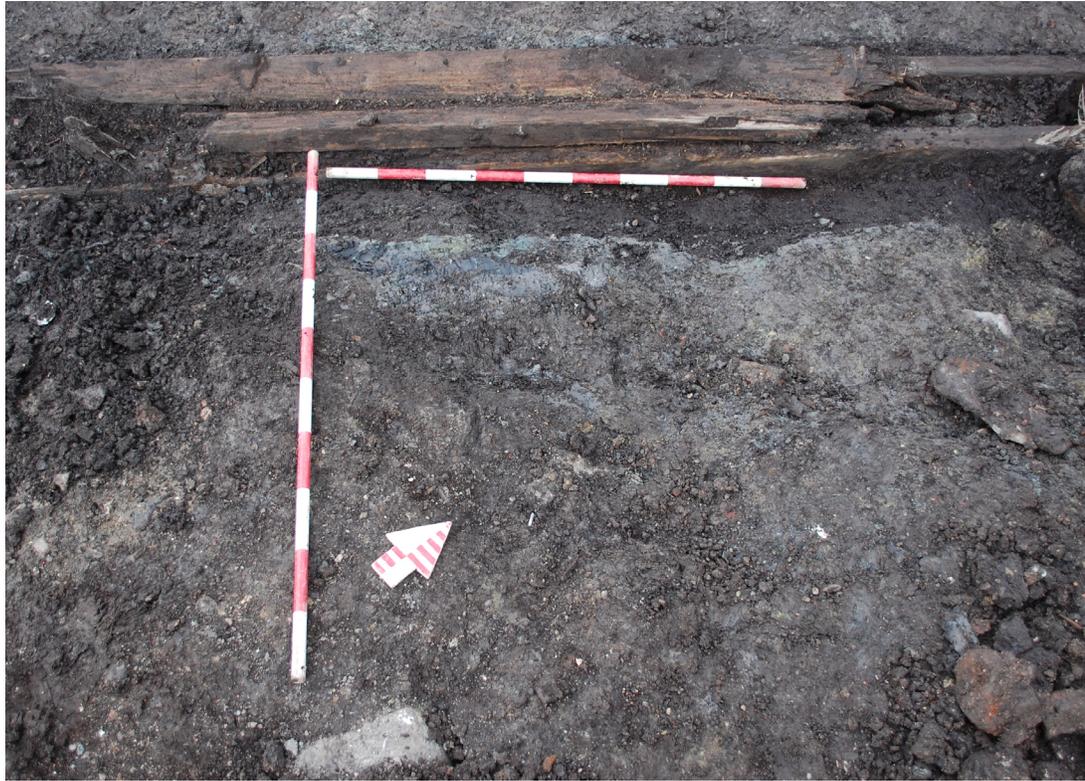
**Photo 4.55**  
BiFj-123 – Vue générale  
de la sous-opération 3A,  
vue vers le nord-est  
(PATR15N03-3775).

Puis, une seconde phase d'excavation mécanique a permis de découvrir la moitié sud-est de l'espace situé entre les piliers J-4 et J-5 (plan 4.5 ; photo 4.55). Cet événement est survenu le 17 décembre 2015. Les vestiges mis au jour lors de cette phase d'intervention sur le site BiFj-123 ont été classés dans la sous-opération 3A (11,75 x 3,25 m). Les sous-opérations 3B (0,50 m sur 0,50 m) et 3C (0,45 m sur 0,40 m) sont des sondages manuels, faits à la pelle, dans lequel l'eau s'infiltrait trop rapidement pour y observer les couches. Ils ont été réalisés entre les vestiges 3A100, 3A150 et 3A250.

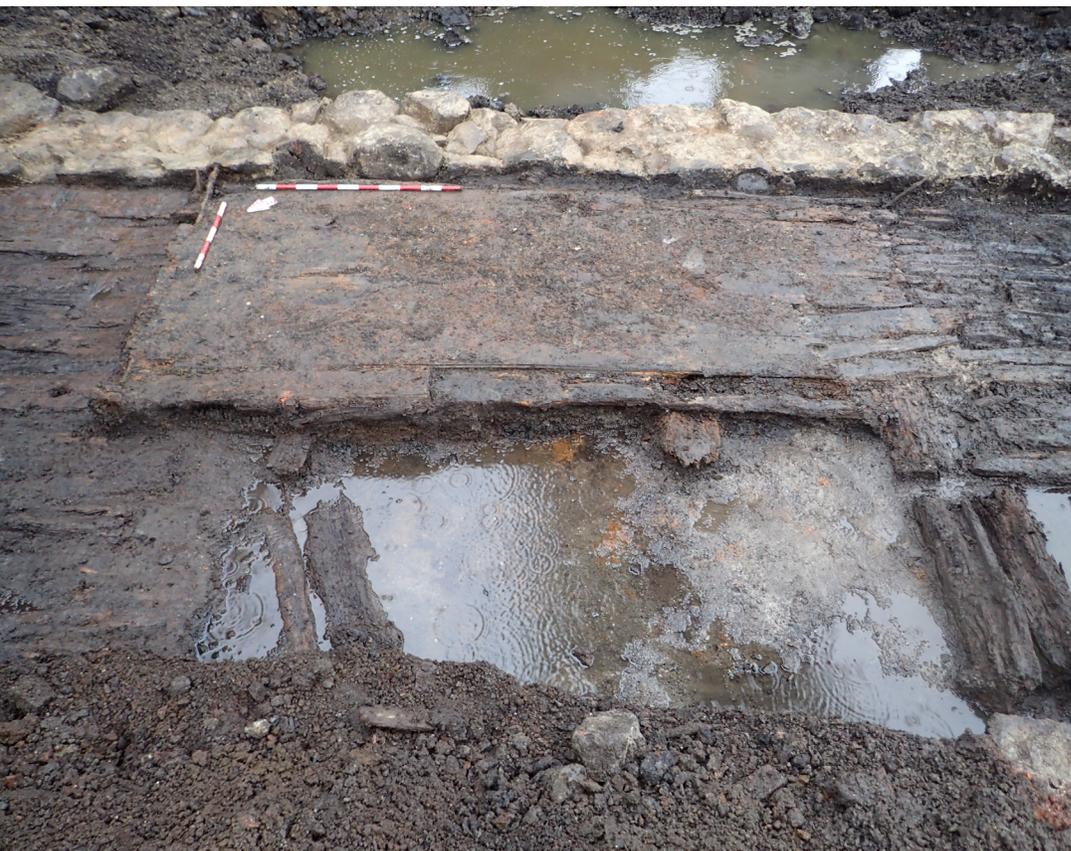
**Photo 4.56**  
BiFj-123 – Vue en plan  
du vestige 3A1, vue vers  
le sud-est  
(PATR15N03-3789).

Elle était constituée de sept planches (22,5 m sur 2,3 cm à 29 cm sur 5 cm) posées à plat, côte à côte, dans une orientation E-O, sur une série de 2 ou 3 madriers orientés N-S et distancés de 0,81 m (3A1 ; plan 4.5 ; photo 4.56). Ces planches étaient sciées et parfois emboutetées. Il y a été observé des clous découpés. Elles étaient recouvertes d'une tôle en très mauvais état de conservation. Les extrémités est et ouest de cette structure sont caractérisées par une tige métallique à section arrondie comportant une grosse tête et une plaque de métal servant probablement à soutenir la structure. Il pourrait s'agir d'un toit ou d'une partie d'un toit qui se serait effondré. Toutefois, l'absence de plancher sous 3A1 tend à démontrer qu'il pourrait s'agir d'une partie du plancher. Sa surface, très irrégulière, a été atteinte à une altitude moyenne de 1,42 m.

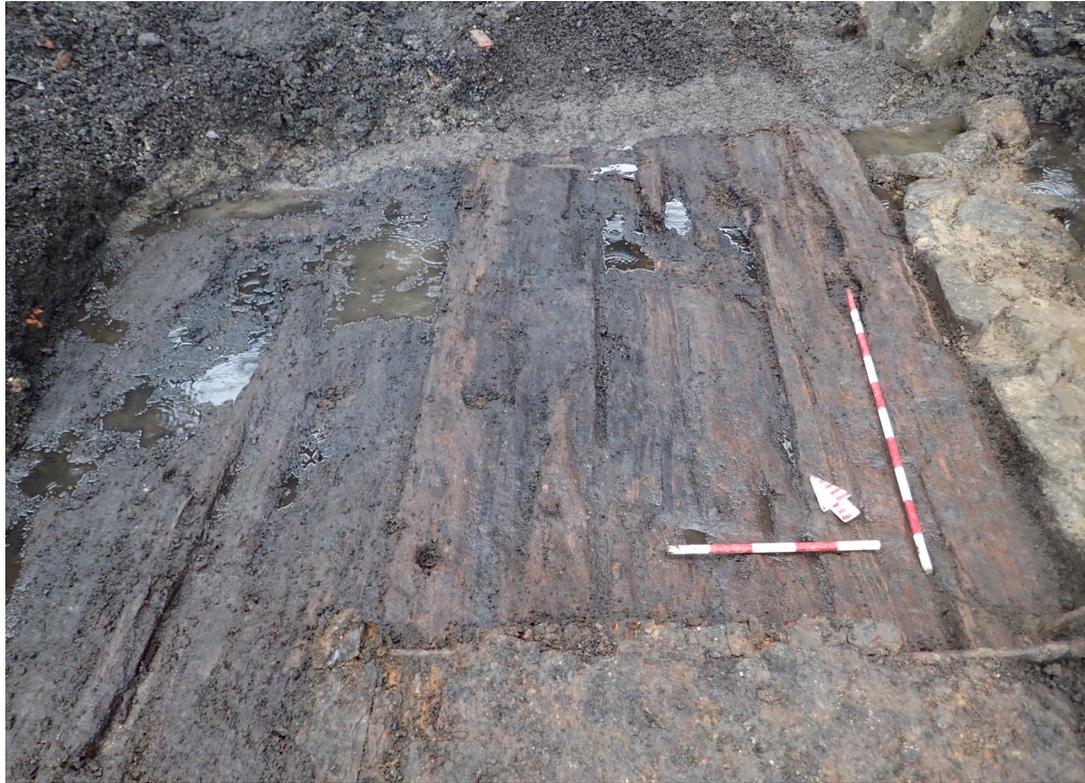
**Photo 4.57**

BiFj-123 – Vue en plan de la moitié est du vestige 3A2, vue vers le nord-est (PATR15N03-3785).

Ce vestige repose partiellement sur un plancher composé de deux ensembles : l'un à l'est (1,70 m sur 2,65 m) et l'un à l'ouest (3,85 m sur 1,70 m) (3A2 ; plan 4.5 ; photos 4.57 et 4.58). La partie orientale est composée de 6 à 8 planches (20 à 23 cm sur 4 cm) discernables orientées E-O posées sur des briques réfractaires jaunes de marque Carr (1889-1908). Dans la partie occidentale, le plancher est constitué d'un grand nombre de planches indiscernables les unes des autres en raison de leur très mauvais état de conservation. Celles qui ont pu être distinguées mesurent 8 à 14 cm de largeur sur 3 cm d'épaisseur. Elles ont été posées à plat dans une orientation E-O à l'aide de clous découpés sur des madriers orientés N-S et distancés de 1,50 à 2,35 m. À l'extrémité ouest du plancher, une petite pièce de bois (0,92 m sur 0,04 x 0,02 m) a été déposée sur le plancher, perpendiculairement aux planches du plancher. Il se situait à une altitude de 17,09 m.

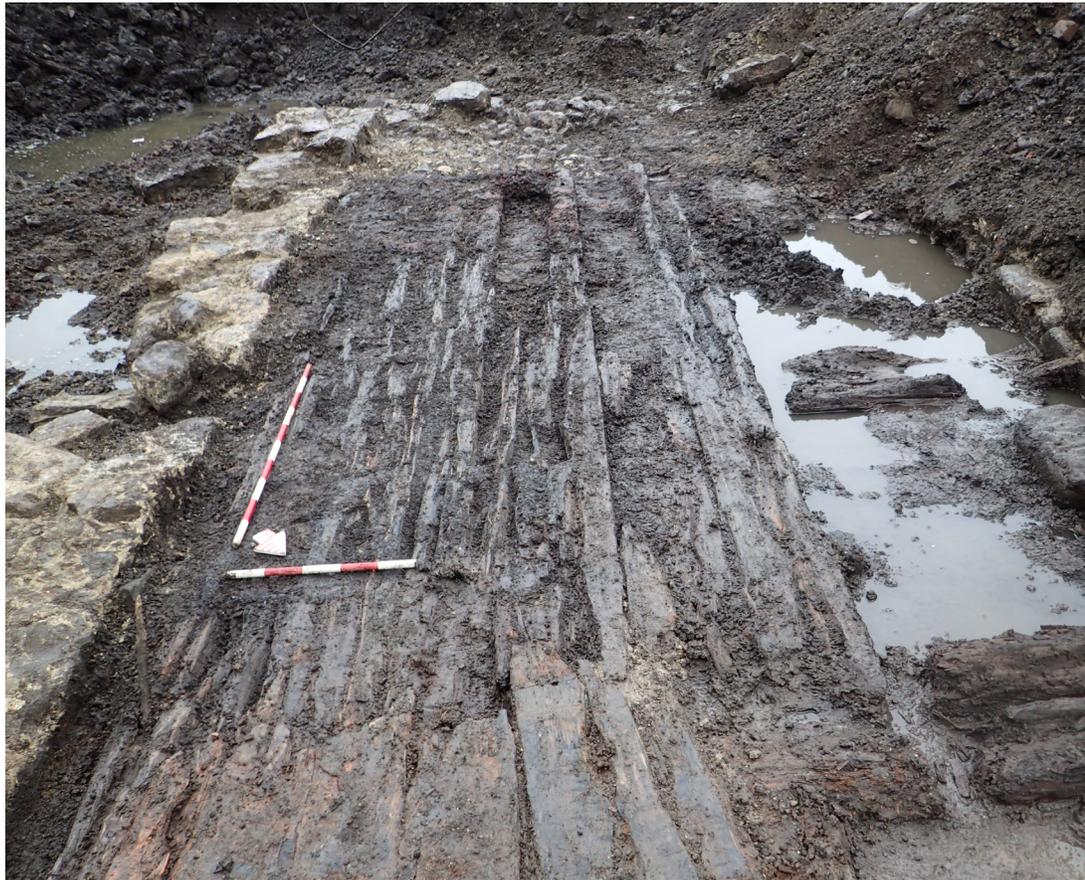
**Photo 4.58**

BiFj-123 – Vue en plan de la moitié ouest du vestige 3A2, vue vers le nord-est (PATR15N03-3791).

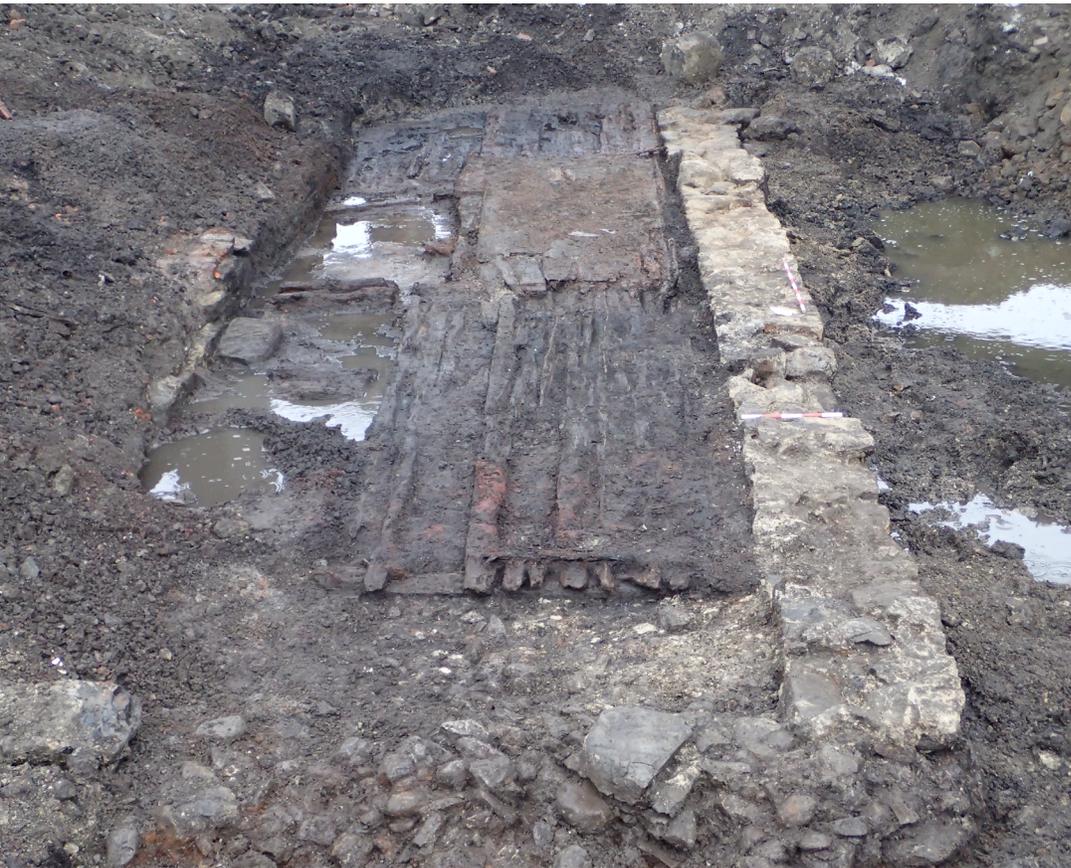
**Photo 4.59**  
BiFj-123 – Vue en plan  
du vestige 3A100, vue  
vers le nord-est  
(PATR15N03-3776).

Le mur 3A100 a été dégagé sur 2,70 m dans une orientation N-S alors que sa largeur était de 0,60 m (plan 4.5 ; photo 4.59). Il a vraisemblablement dérasé et est possiblement désorganisé. Il était constitué d'un amoncellement à tout venant de pierres calcaires brutes (0,10 m sur 0,10 m à 0,40 m sur 0,35 m) liées par un peu de mortier beige jaunâtre. Aucune assise régulière n'a pu être observée. Sa surface a été dérasée à une altitude maximale de 17,09 m et sa base se situe à 16,77 m.

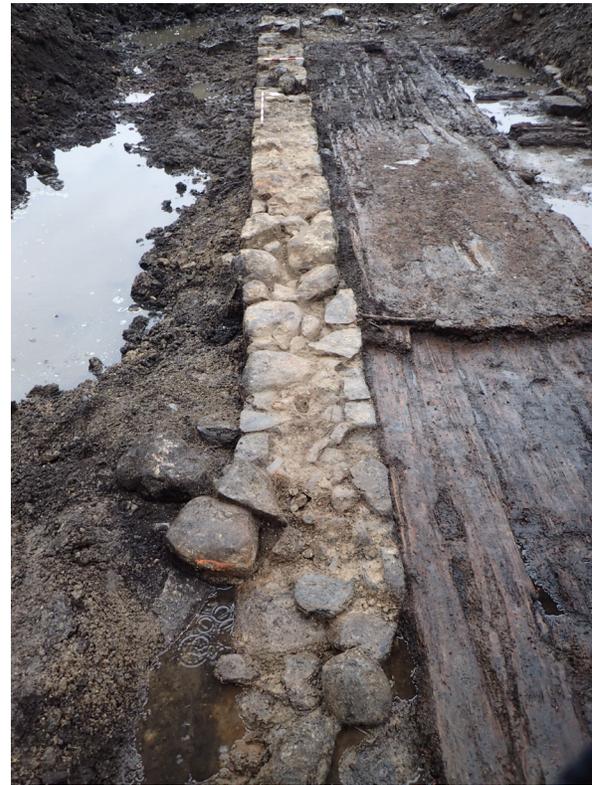
**Photo 4.60** BiFj-123 – Vue en plan du vestige 3A150, vue vers le sud-ouest (PATR15N03-3779).

Le mur 3A150 a été dégagé sur 11,60 m de longueur dans une orientation E-O (plan 4.5 ; photo 4.60). D'une largeur de 0,60 m, il était imbriqué à son extrémité ouest au mur 3A100. Il est constitué d'un parement double avec blocage de cailloux calcaires et granitiques bruts. Son parement sud – le seul visible – est dressé et les deux assises plus ou moins régulières ont été observées. Son assise de base comprend majoritairement des blocs de granite bruts (0,20 m sur 0,10 m à 0,60 m sur 0,50 m). Elle est surmontée par une assise de blocs calcaires bruts à ébauchés. (0,25 m sur 0,10 m à 0,35 m sur 0,30 m). Ces pierres sont placées en panneresse, mais parfois debout en boutisse, et liées avec un mortier beige jaunâtre affleurant à couvrant. Il a été dérasé à une altitude moyenne de 17,23 m et sa base a été observée 0,26 m plus bas, à 16,97 m.

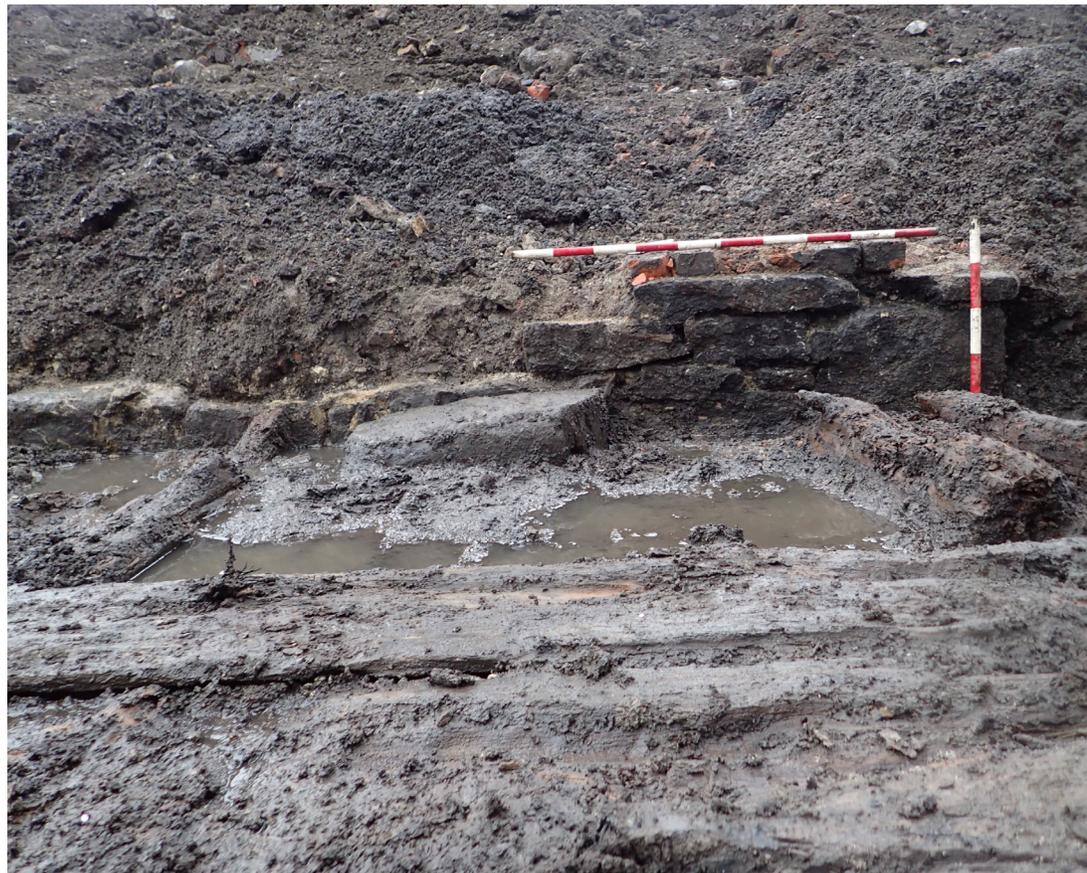
**Photo 4.61**  
BiFj-123 – Vue en élévation du vestige 3A250, vue vers le nord-ouest (PATR15N03-3795).

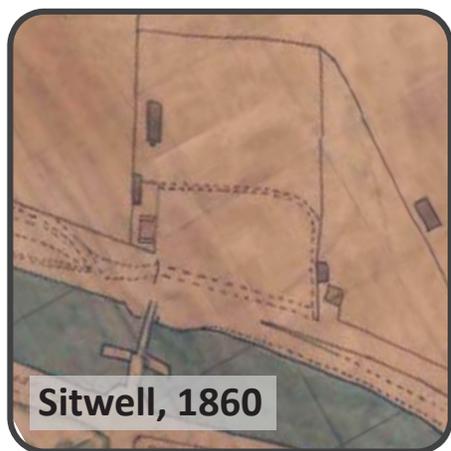
Sitwell, 1860

Figure 5.1 Évolution des bâtiments du lot 3600 de 1860 à 1840.

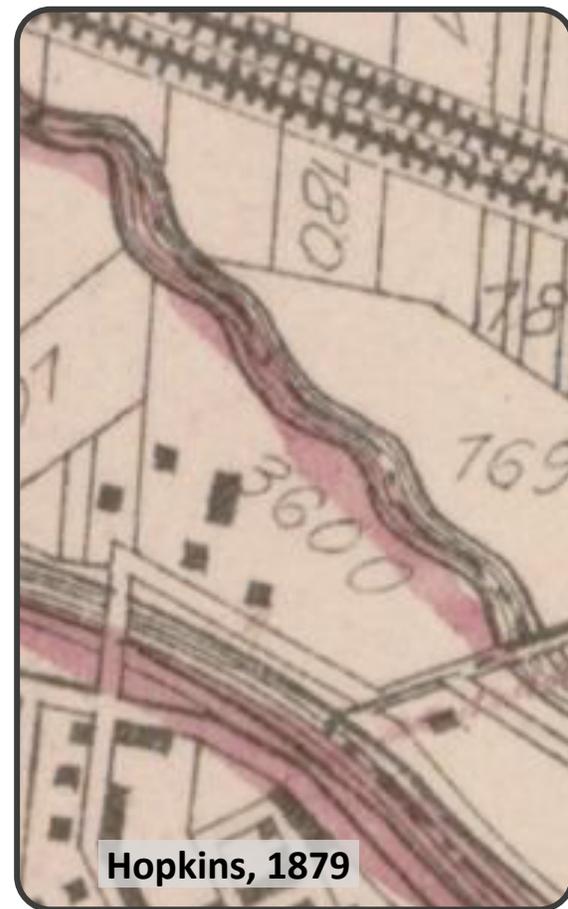
Figure 5.2 Comparaison des plans de 1879 et 1890 pour le lot 3600.

L'étude des plans anciens démontre toutefois la disparition de la quasi-totalité des bâtiments au coin sud-ouest du terrain entre 1879 et 1890 (figure 5.2). On peut se demander alors dans quel état étaient les bâtiments en 1890 et, par extension, en 1900 lors de la reprise du terrain à la veuve de William B. Davidson, puis en 1901 lors de la rédaction de cette obligation de paiement. D'ailleurs, le plan de 1907 de Goad n'affiche toujours aucun bâtiment alors que le plan de Pinsonneault publié la même année démontre pour sa part la présence de plusieurs constructions dans la partie est du terrain (plan 5.3). Étant donné que ces dernières semblent avoir été mal localisées, on peut supposer que Pinsonneault reprend des données périmées ou inexactes. Quoi qu'il en soit, la démolition du bâtiment de ferme est représentée par les lots 3B2, 3B4 et 3B5. Les artefacts récoltés sont

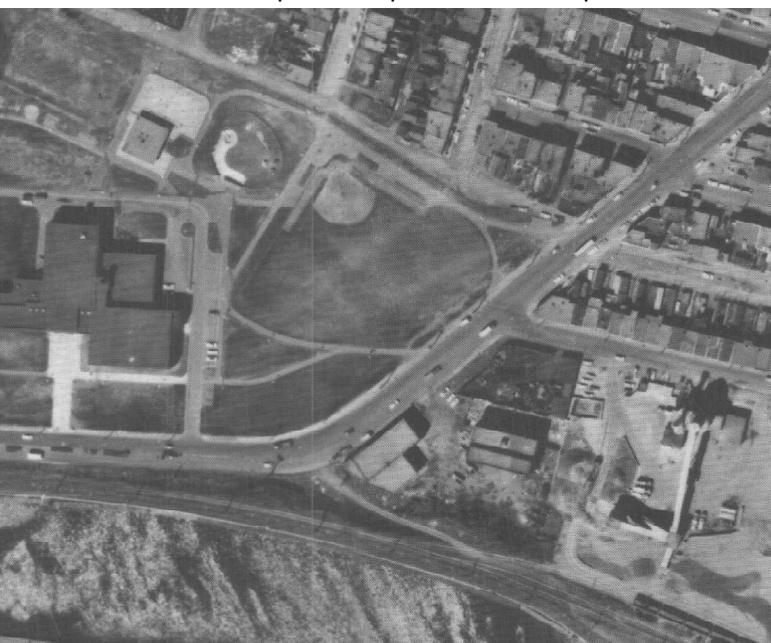
**Photo 5.1** Photographie aérienne de 1964, juste avant la construction de l'échangeur Turcot. (AVM, VM97-3, 05, 073)é

La construction de l'échangeur Turcot a débuté autour de 1966 et prendra les derniers vestiges d'une cour de rangement de conteneur métallique tel que démontré sur la photographie aérienne datant de 1964 (photo 5.1).
