**Inventaire archéologique (2019)**  
**Projet de reconstruction du pont enjambant la décharge du lac aux Araignées (P-02591),**  
**Municipalité de Frontenac, projet 154-14-0703**

**Direction générale de l'Estrie (DGE)**

Octobre 2020

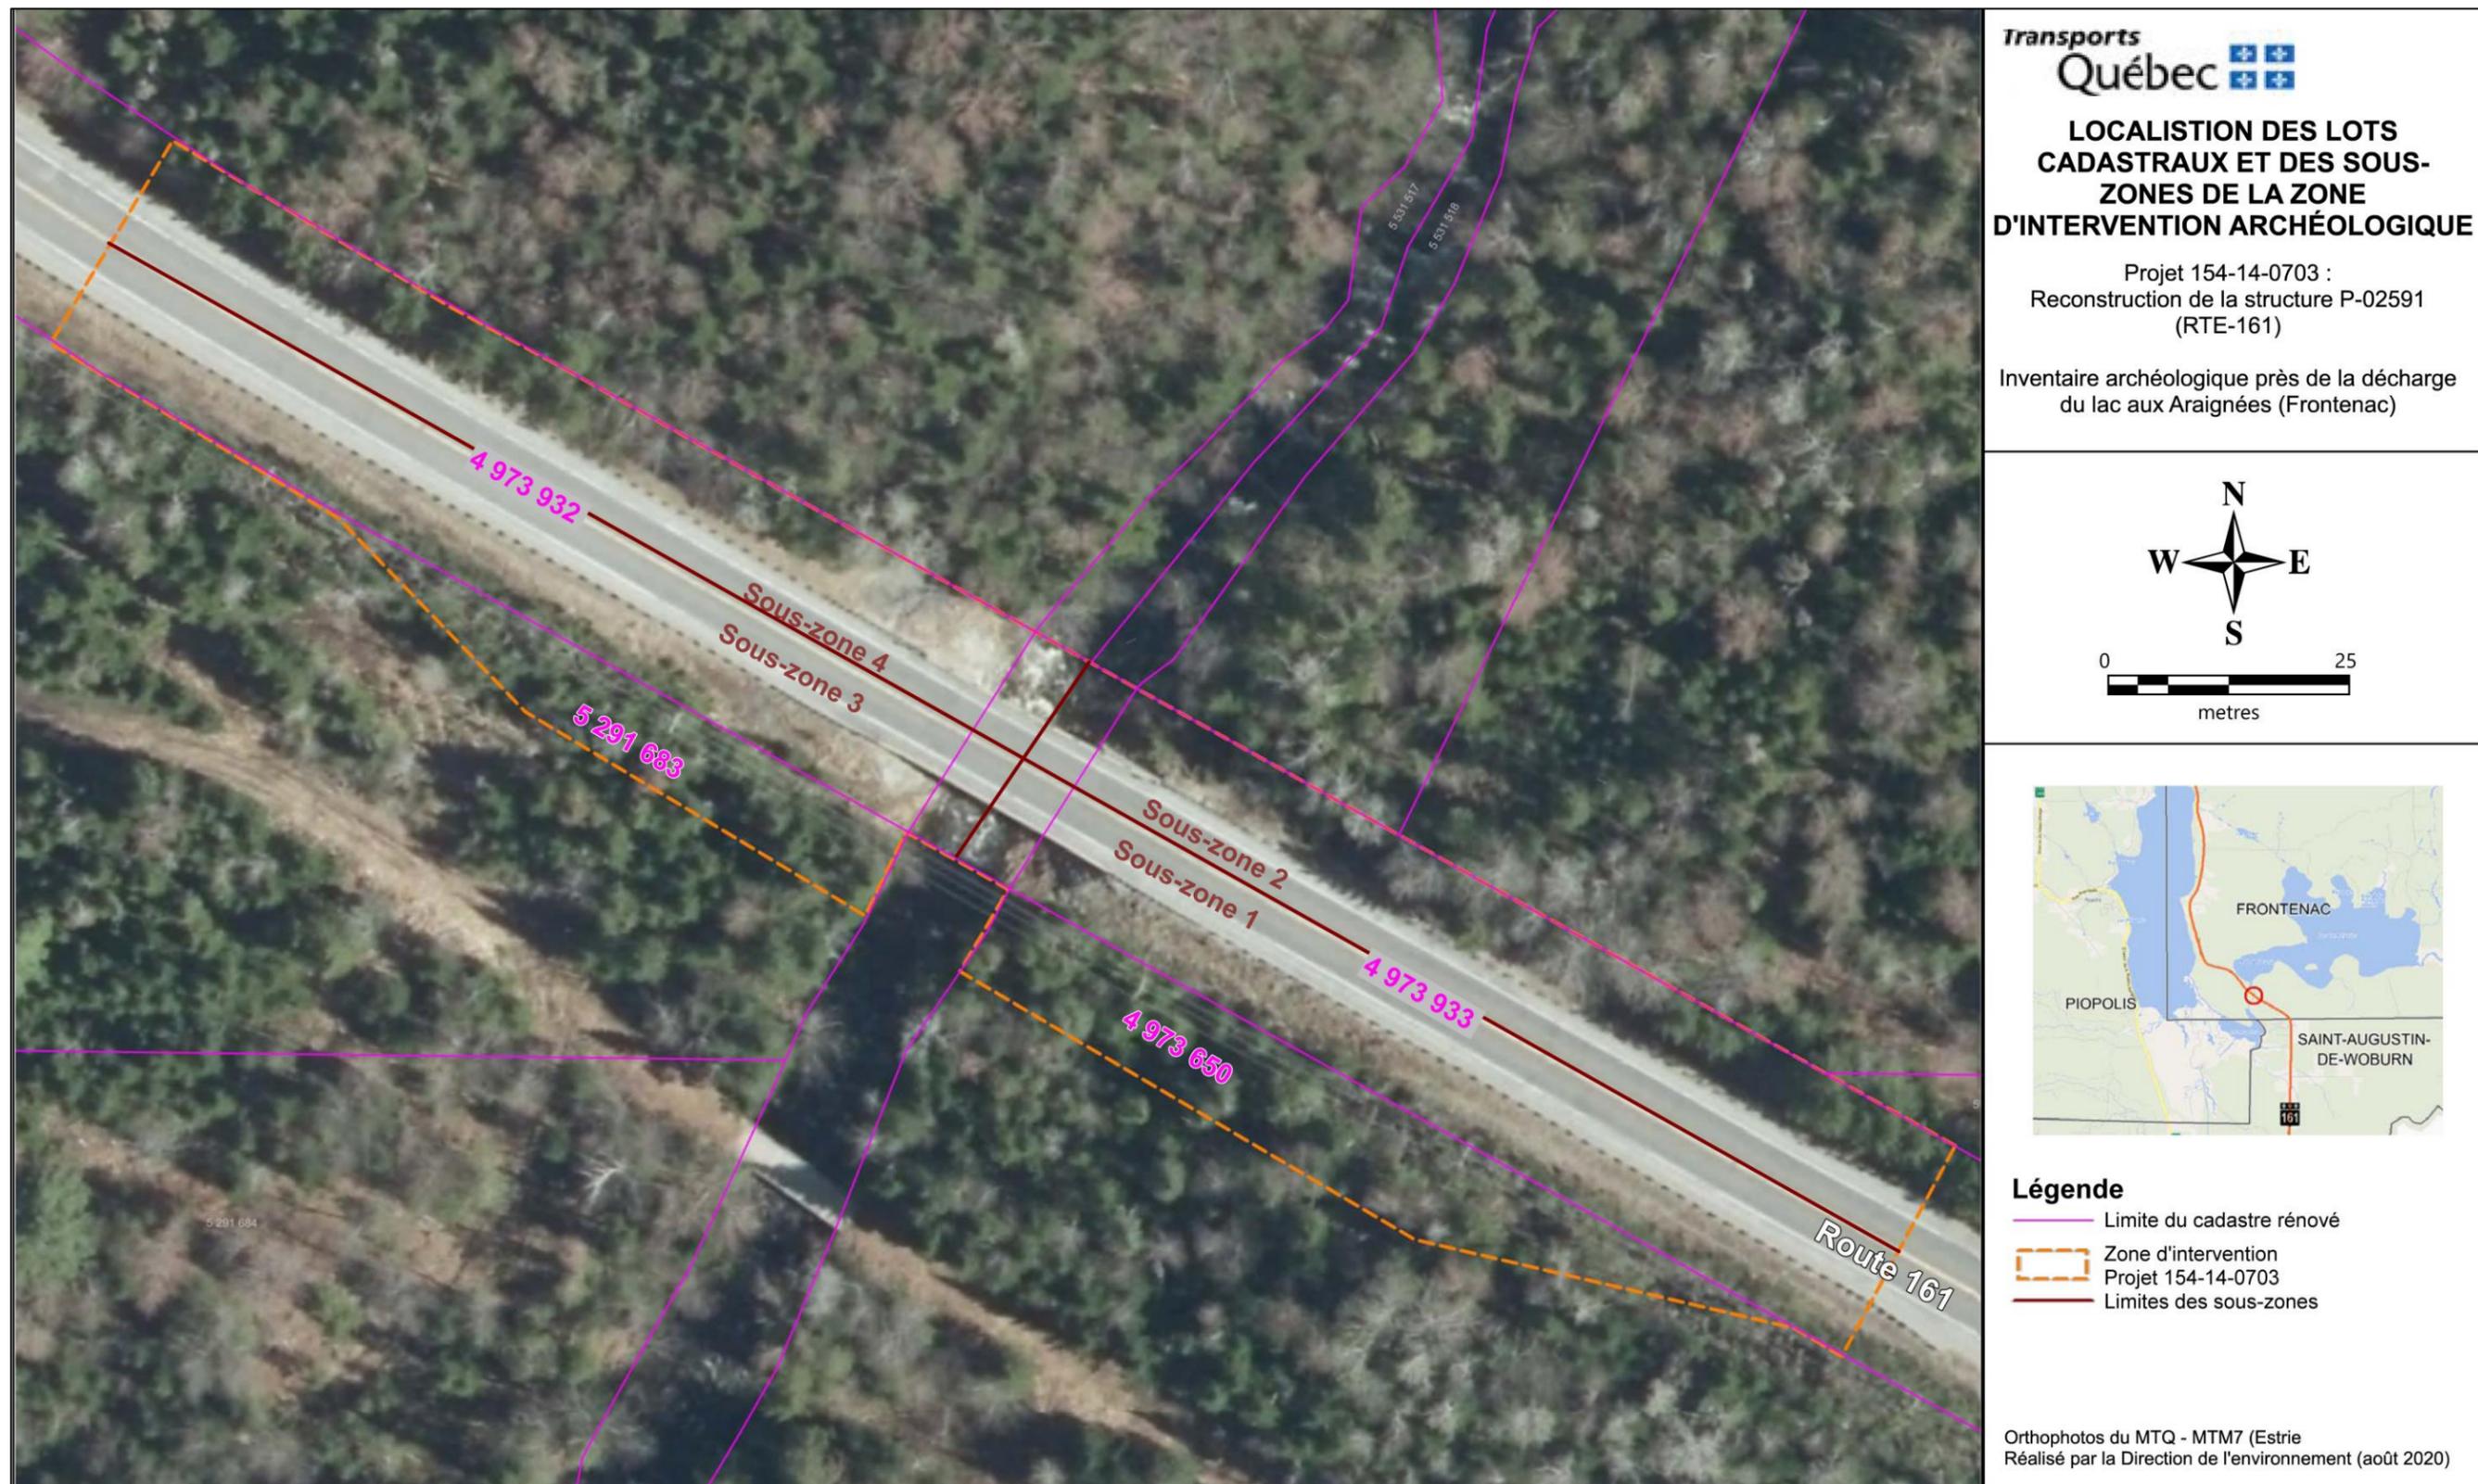
Figure 4 : Cadastre et sous-division de la zone d'intervention archéologique

La zone d'intervention archéologique a été divisée en quatre sous-zones à partir d'axes géographiques arbitraires, l'un est-ouest délimité par le marquage central de la route 161 et l'autre nord-sud délimité par la décharge du lac aux Araignées (Figure 4). Cependant les descriptions faites au présent rapport sont faites selon le vrai nord. Tous les sondages ont été photographiés en format numérique et géoréférencés à l'aide d'un système de positionnement global (GPS). Afin de compenser pour la marge d'erreur du positionnement GPS, à la suite d'une analyse des données topographiques et des photographies de terrain, une relocalisation des sondages a été faite dans le système d'information géographique (SIG) employé pour produire la cartographie du présent rapport. Des relevés photographiques de l'environnement et des perturbations anthropiques ont aussi été réalisés et la localisation du point d'origine a été identifiée en appliquant la même méthodologie que celle employée pour la localisation des sondages. L'ensemble de ces informations ont été colligées au sein d'un carnet de notes et sur des fiches prévues à cet effet.

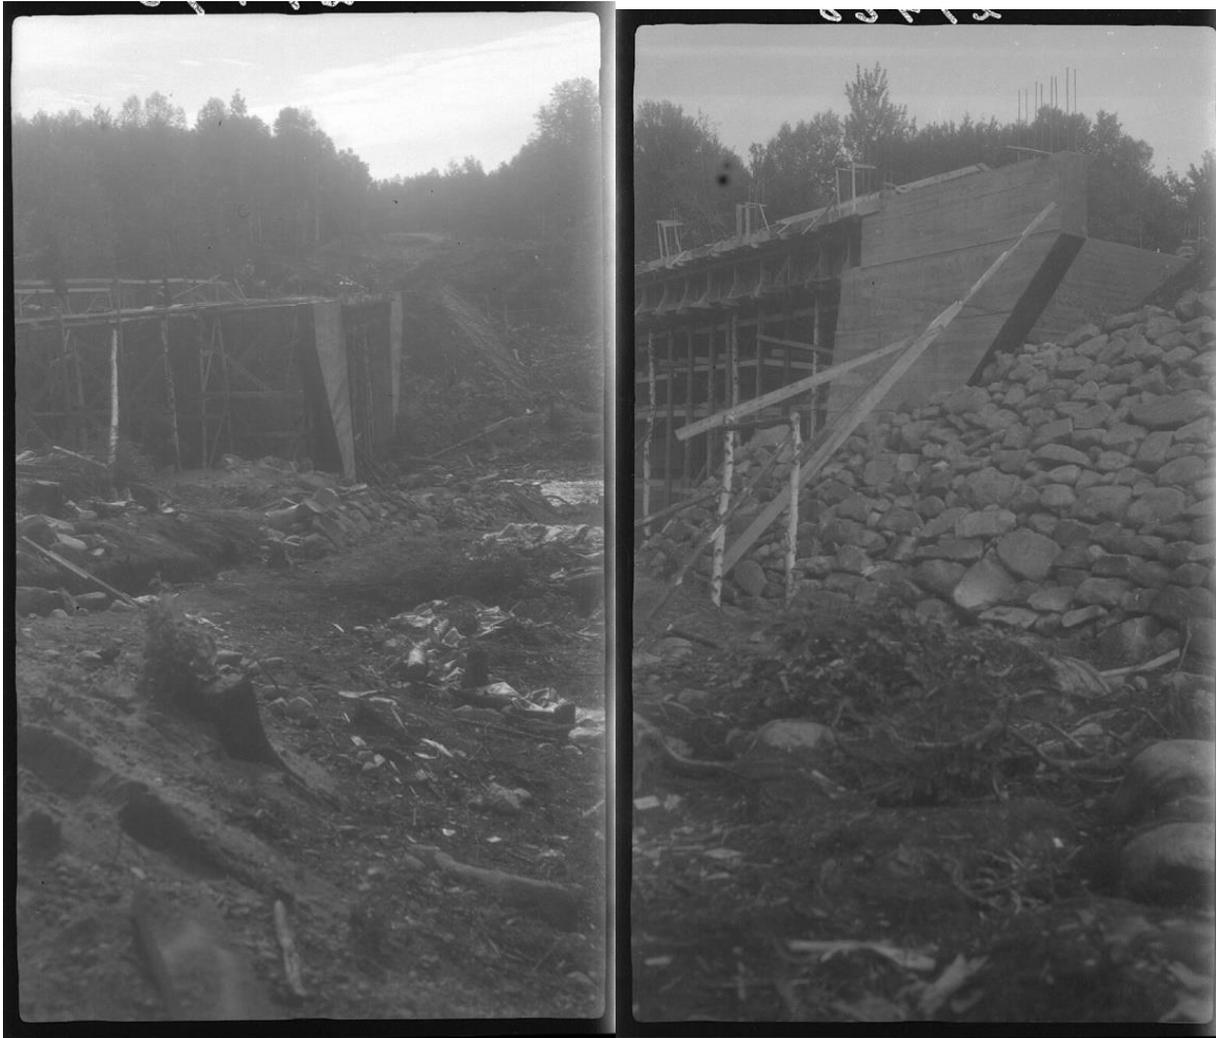
**Figure 15 :** *Construction du pont dans le canton Ditchfield-Spalding et Culée du pont dans le canton Ditchfield-Spalding* (Louis-Philippe Poudrier 1945, Publications et archives gouvernementales, fonds MCC, Office du film du Québec).

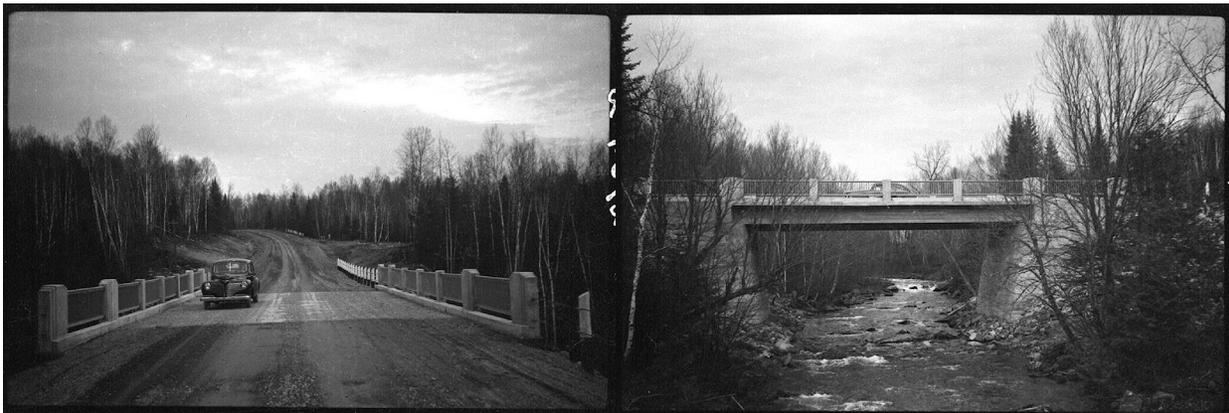
**Figure 16 :** *Vue de la rive droite du pont fini dans le canton Ditchfield et Ensemble du pont fini dans le canton Ditchfield* (Louis-Philippe Poudrier 1945, Publications et archives gouvernementales, fonds MCC, Office du film du Québec).

Les archives du MTQ indiquent l’existence d’un pont le 2 juin 1927 en mentionnant la présence d’un « B.M. - Sur milieu du pont actuel » (1927-06-02 P-02591 *Notes de nivellement [0471005]*, p. 1 de 1). En 1940, un questionnaire de préparation de projet décrit le « pont actuel » comme étant un pont couvert de 59 pieds de long, fait d’une dalle en béton armé supportée par des poutres en acier recouvertes elles aussi de béton, le tout reposant sur une culée de béton d’une élévation de 8 pieds par rapport au lit du cours d’eau. Une distance de 45 pieds est mesurée face à face des culées (Figure 13). Ce pont était situé en aval de l’actuel pont, soit au sud (Figure 14). Bien qu’aucune photographie de l’ancien pont couvert n’ait été identifiée dans les archives consultées, plusieurs photographies de la construction du pont actuel sont disponibles. Les deux premières illustrent les culées complétées en 1945. Toutefois, les remblais d’approche ne sont pas en place et des échafaudages sont présents de part et d’autre entre les culées, alors que le tablier est toujours en construction (Figure 15). Les deux photographies suivantes illustrent le pont terminé et l’état des lieux après la construction en 1945 (Figure 16).

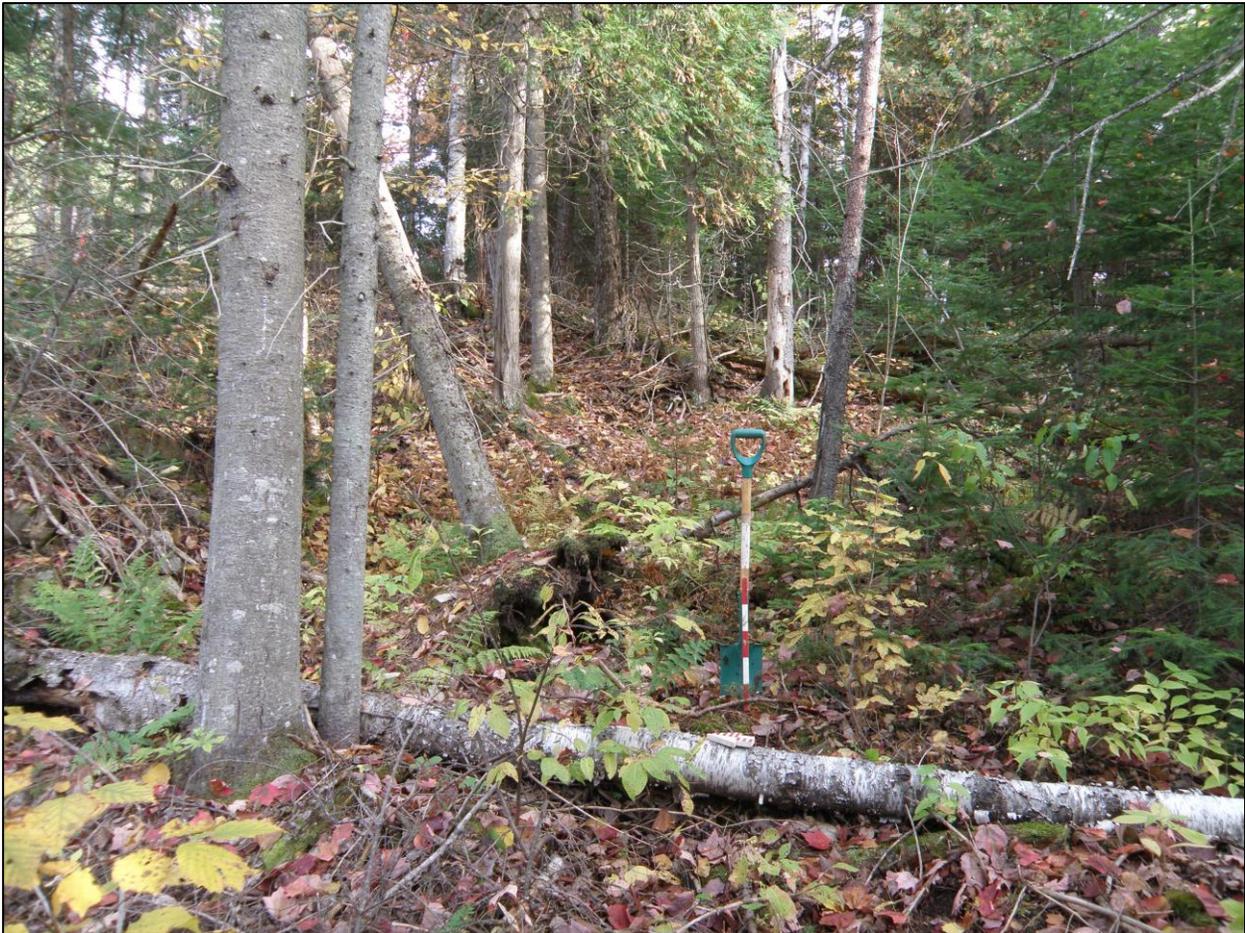
La sous-zone 1 a fait l'objet de 7 sondages incluant le sondage test #1. L'inspection visuelle des limites de projets a permis d'observer les perturbations résultant des aménagements routiers actuels principalement au sud-est de cette sous-zone (Figure 18).

**Figure 18** : Pied de la colline au sud-est de la route 161, vue vers le sud-est, sous-zone 1, projets 154-14-0703 (Photo 154-14-0703\_037).

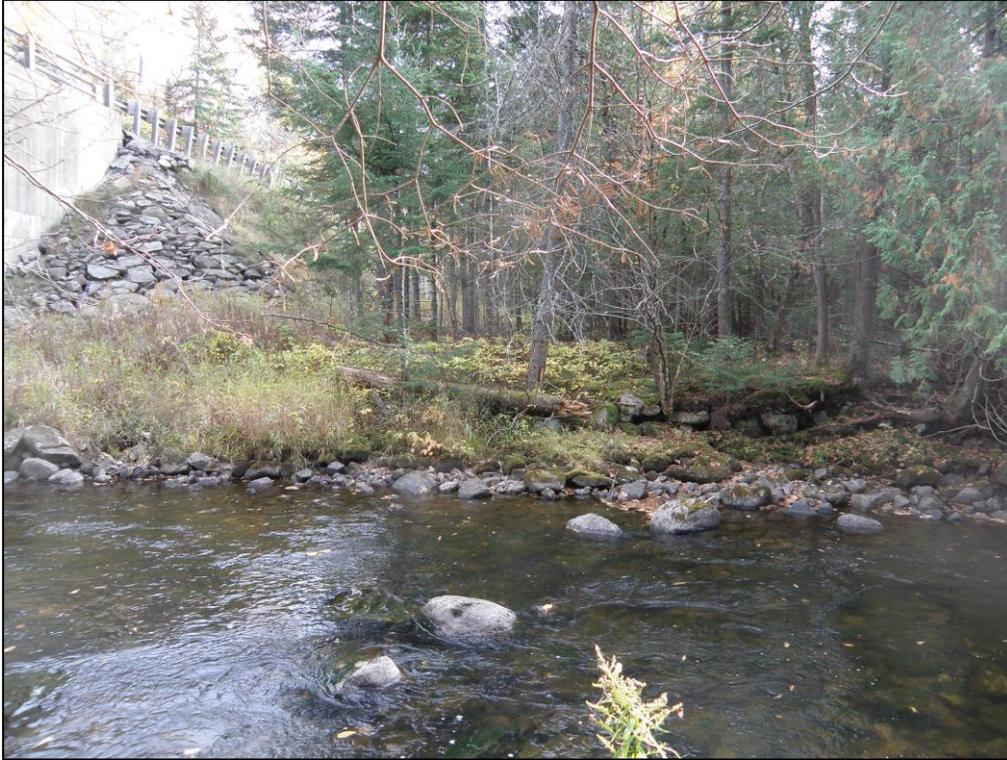
La sous-zone 1 est localisée à l'est de la décharge du lac aux Araignées, correspondant au secteur sud-est de la zone d'intervention. Cette sous-zone est caractérisée par la présence d'un couvert forestier occupant l'espace entre l'ancienne route 34 et l'actuelle route 161. Celle-ci présentait deux niveaux : le premier, situé au sud-est, correspond à une petite colline qui culmine à une altitude similaire à celle de la chaussée et qui est caractérisée par la présence d'un fossé séparant le secteur boisé de la structure de chaussée actuelle (Figure 18). Le second, situé au nord-ouest, est une petite terrasse basse dont l'élévation est à peine supérieure au lit normal de la rivière aux Araignées et où la route est aménagée sur un imposant remblai adossé à la culée est de la structure P-02591 (Figure 19).

**Figure 19** : Terrasse basse au sud-est de la route 161 actuelle, vue vers le sud-est, sous-zone 1, projets 154-14-0703 (Photo 154-14-0703\_089).

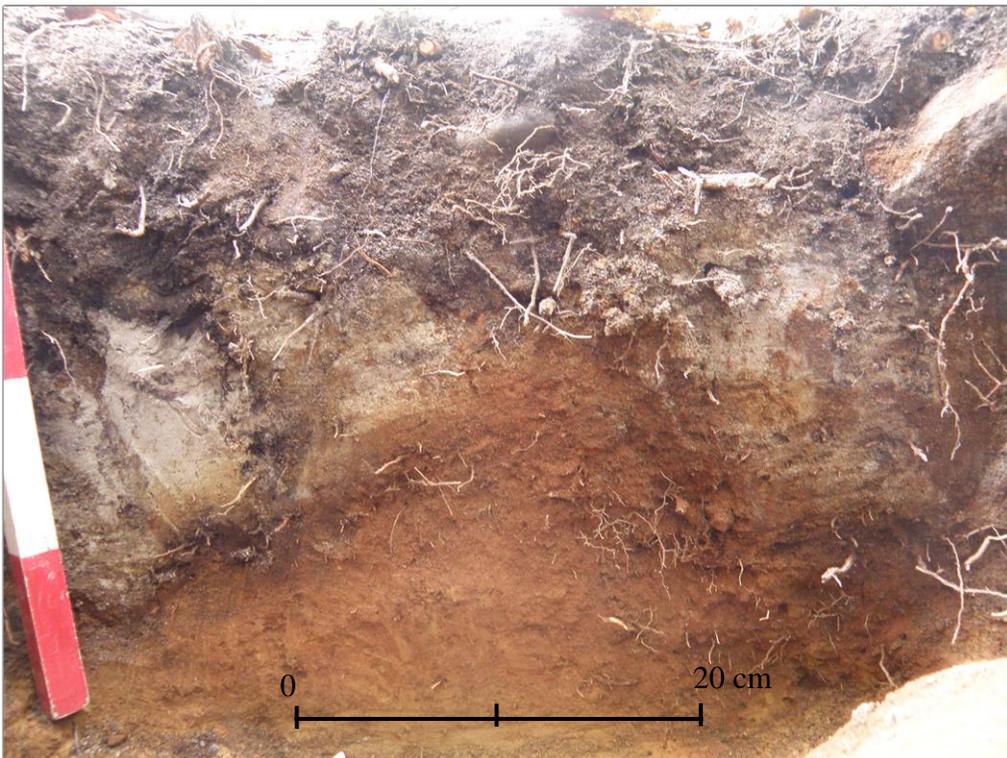
**Figure 20** : Stratigraphie du sondage test #1, sous-zone 1, paroi nord, projets 154-14-0703 (Photo 154-14-0703\_028).

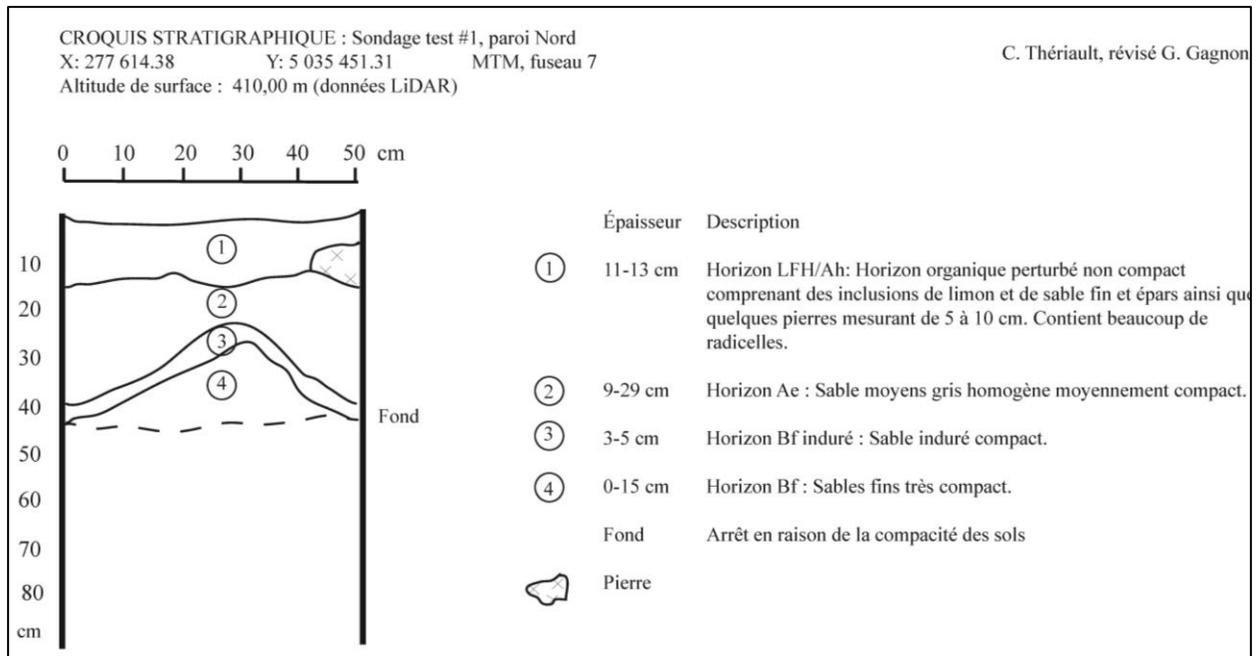
**Figure 21** : Stratigraphie type du sondage test #1, sous-zone 1, paroi nord, projet 154-14-0703.

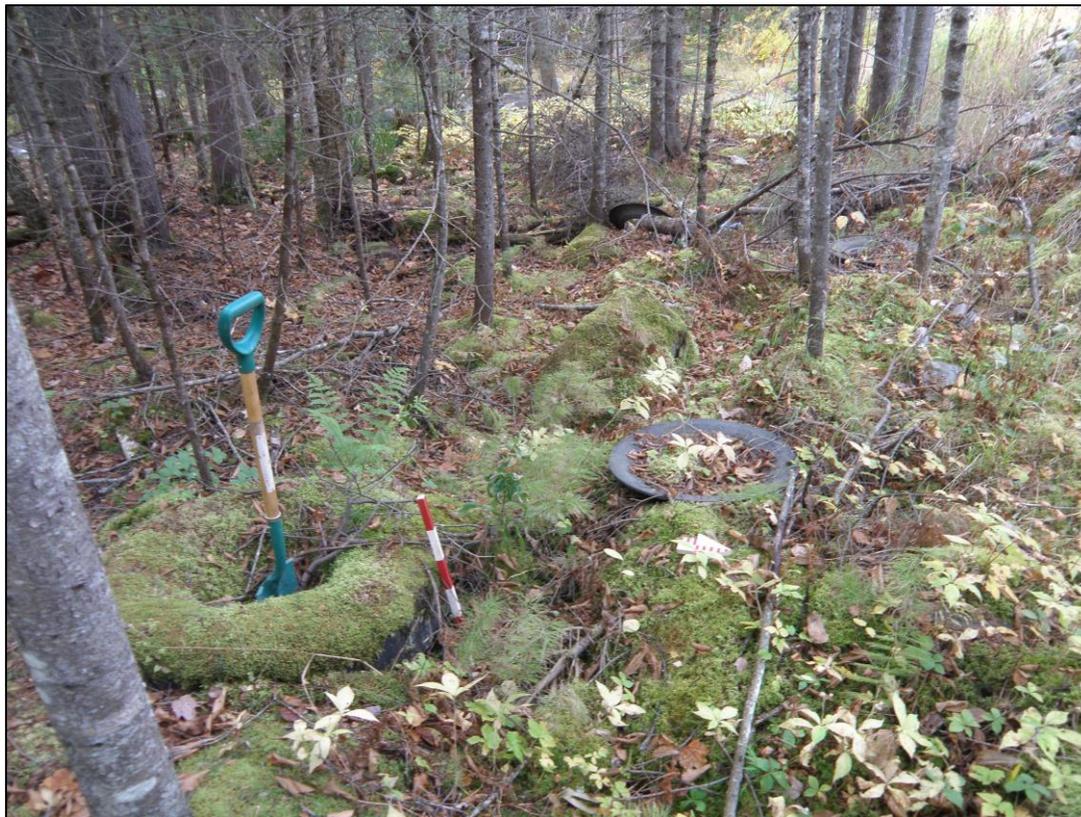
**Figure 22** : Pneus (4 + 1 hors photo) reposant sur un champ de blocs (till délavé) comblé de terre noire (milieu humide), sous-zone 1, projet 154-14-0703 (Photo 154-14-0703\_042).

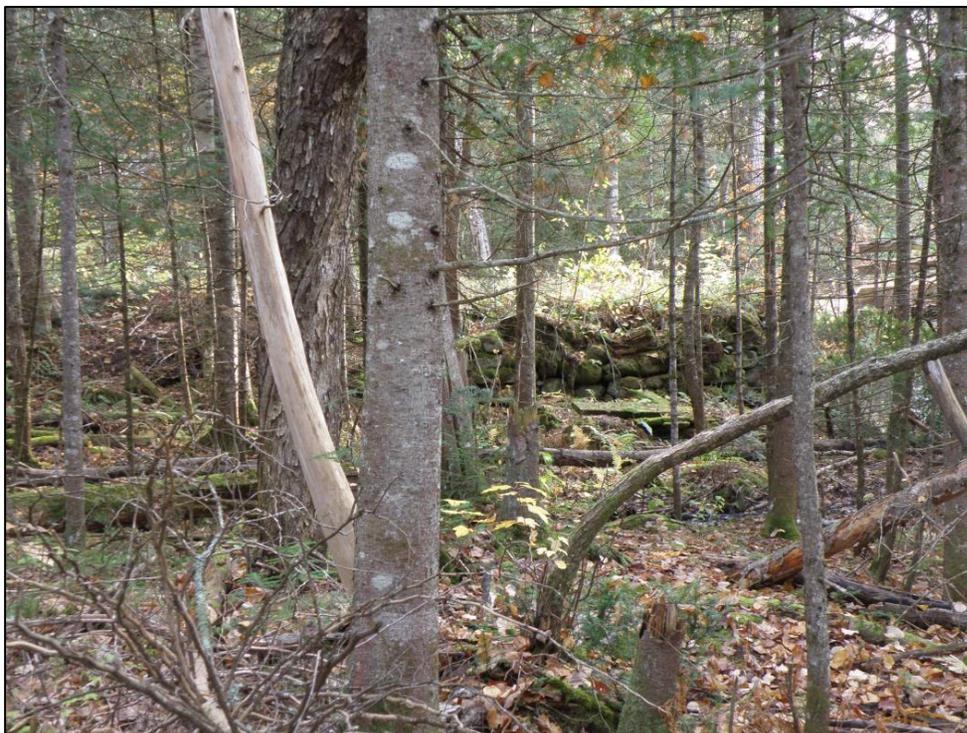
**Figure 23** : Ancienne culée est du pont couvert de la route 34, remplacé par l'actuel pont en 1945, localisé au sud de la sous-zone 1, projet 154-14-0703 (Photo 154-14-0703\_044).

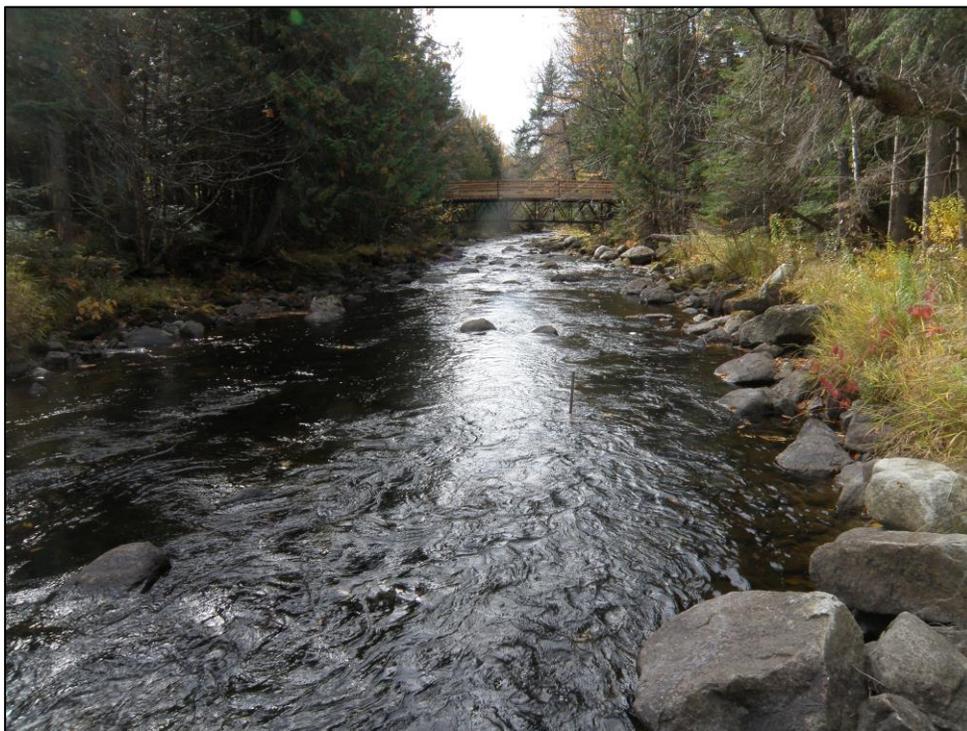
**Figure 24** : Tablier du pont de VTT aménagé sur les culées de l'ancien pont couvert de la route 34, au sud des sous-zones 1 et 3, projet 154-14-0703 (Photo 154-14-0703\_084).

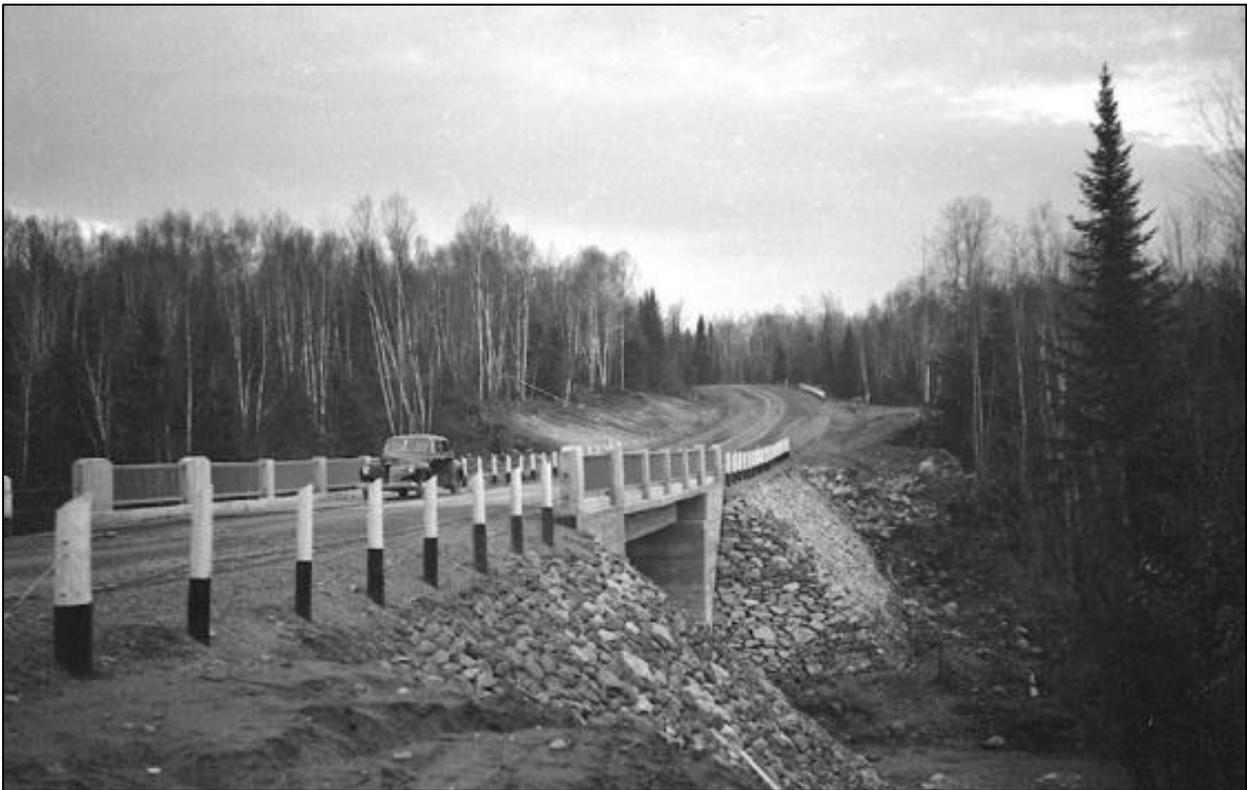
La sous-zone 2 est située à l'est de la décharge du lac aux Araignées, au nord-est de la zone d'intervention archéologique. Deux photos datant de 1945 démontrent que ce secteur a été grandement déblayé lors de l'aménagement de la route 161 (Figure 16 et Figure 25). L'inspection visuelle des limites de projets ainsi qu'une vérification des sols au centre de la sous-zone ont permis de confirmer que la limite d'intervention nord-est de la sous-zone 2 ne va pas au-delà de la pente du talus routier (Figure 26). Par conséquent, cette sous-zone 2 n'a fait l'objet d'aucun sondage archéologique, bien qu'une légère excavation de surface ait été réalisée pour confirmer l'état des sols. Le talus nord-est recouvert d'un très mince niveau de litière et d'un humus de moins d'un centimètre d'épaisseur reposant sur un dépôt sableux naturel bien drainé (Figure 27). À l'approche du pont actuel, le secteur est caractérisé par une très forte pente descendant vers la rivière aux Araignées, et la structure de chaussée est aménagée en remblais recouverts de blocs de pierre de plus de 30 cm de diamètre ( Figure 28). Aucun bien archéologique n'a été observé lors de l'inspection visuelle de cette sous-zone.

**Figure 25** : Louis-Philippe Poudrier (1945), Ensemble du pont fini dans le canton Ditchfield, fonds ministère de la Culture et des Communications, Office du film du Québec, Publications et archives gouvernementales, BAnQ Québec E6 S7 SS1 P29043, rognée. Photo vers l'est montrant la sous-zone 2 au nord.

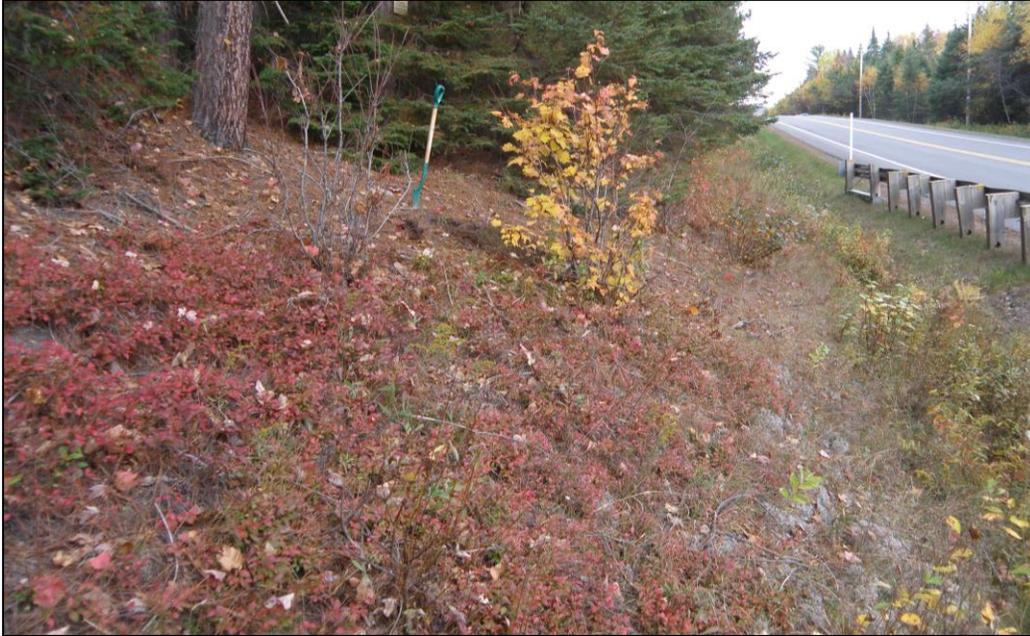
**Figure 26** : Talus aménagé en déblai au nord-est de la route, vue vers le sud-est, sous-zone 2, projet 154-14-0703 (Photo 154-14-0703\_049, extrait).

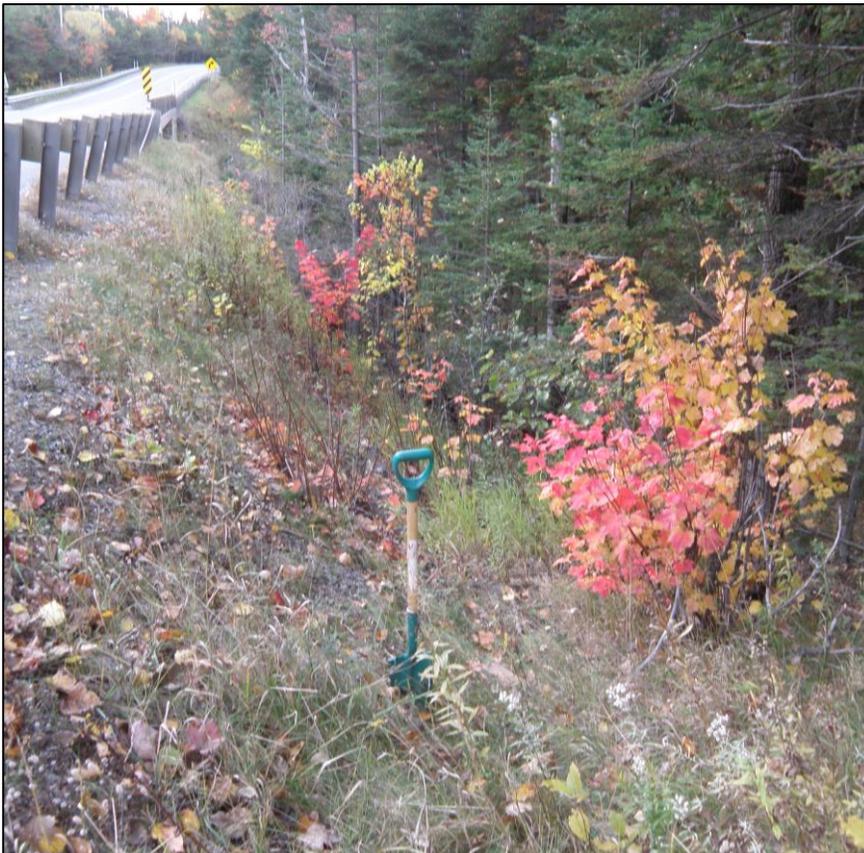
**Figure 27** : Structure de chaussée aménagée en remblai au nord-est de la route 161, vue vers le Nord-ouest, sous-zone 2, projet 154-14-0703 (Photo 154-14-0703\_051, extrait).

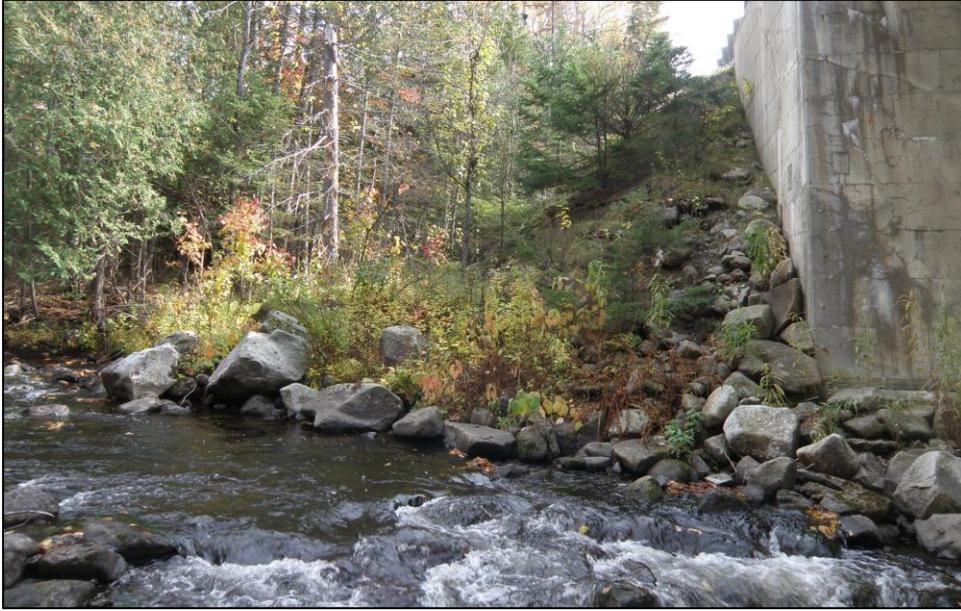
**Figure 28** : Approche est du pont au nord de la route 161, vue vers le sud-est, sous-zone 2, projet 154-14-0703 (Photo 154-14-0703\_086, extrait).

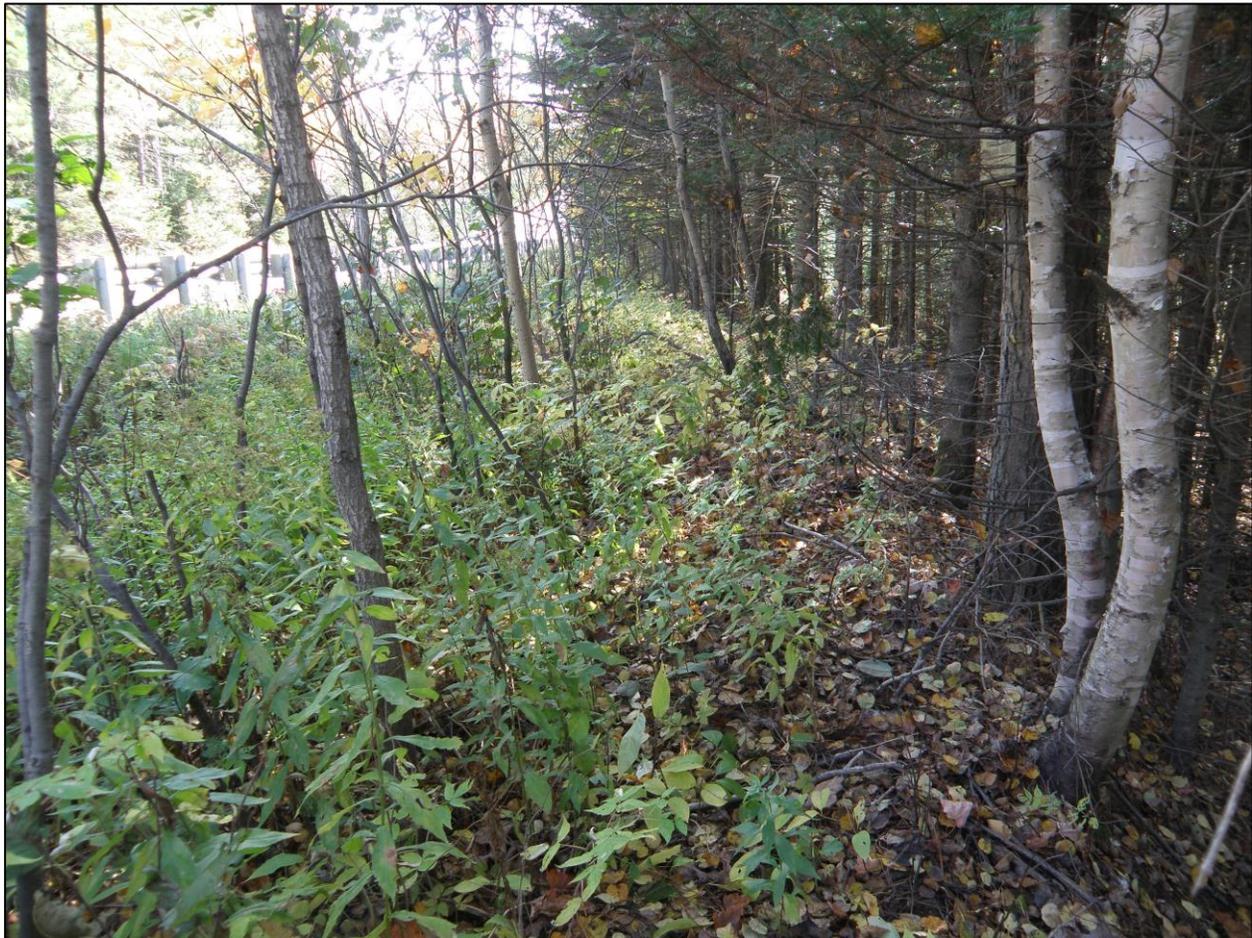
**Figure 29 :** Remblai et souches d'arbres légèrement remblayées, vue vers le sud-est, sous-zone 3, projet 154-14-0703 (Photo Projet\_154-14-0703\_077).

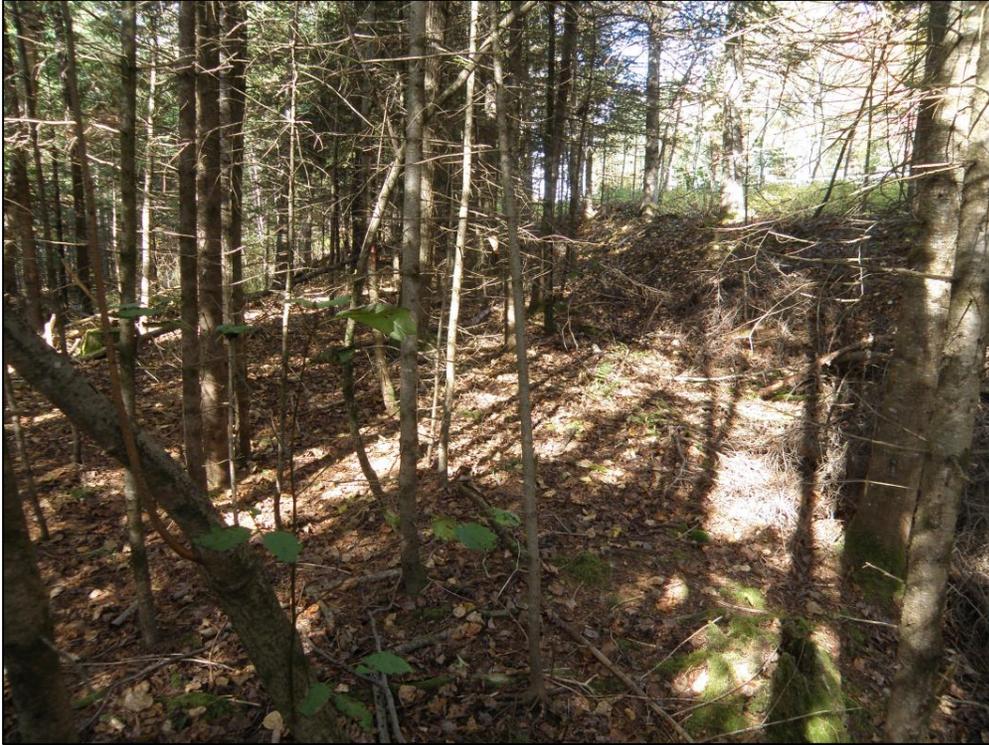
**Figure 30** : Remblai récent se superposant à l'ancienne surface de roulement de la route 34, vue vers le nord-ouest, sous-zone 3, projet 154-14-0703 (Photo 154-14-0703\_075).

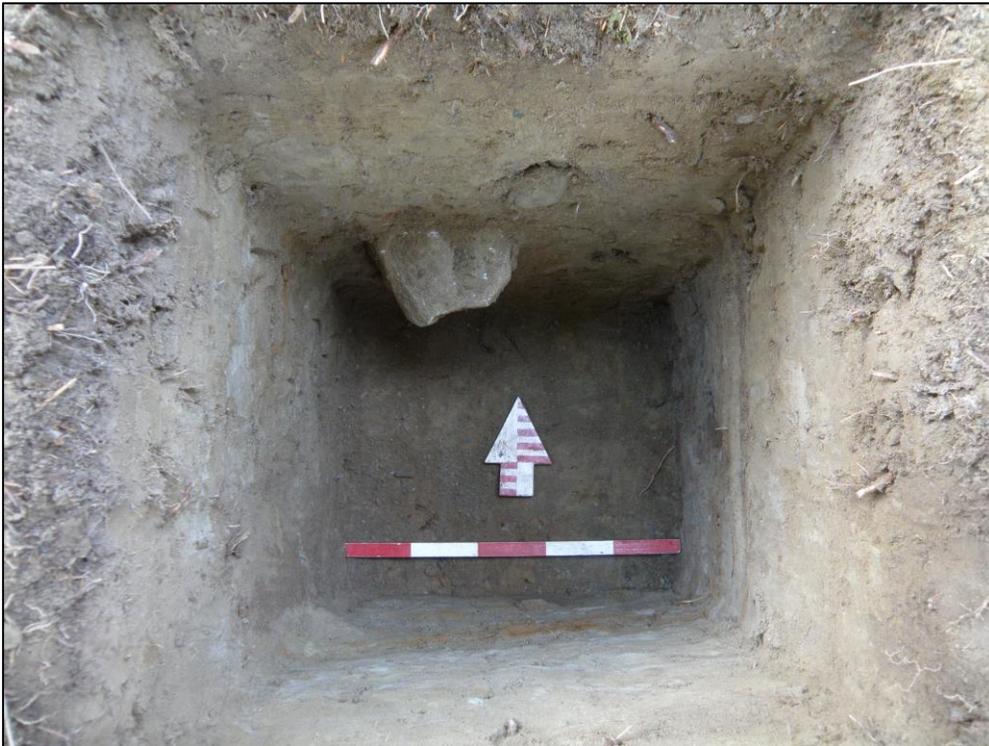
**Figure 31** : Sondage test #2, sous-zone 3, projet 154-14-0703 (Photo : 154-14-0703\_056).

3 cm jusqu'au fond. Elle est composée de sable moyen brun contenant peu d'inclusions (0,5 à 2 cm) (Figure 31 et Figure 32). L'absence de caractéristique pouvant permettre d'associer ces sols à un podzol et le chevauchement de ces sols sur la surface de roulement de l'ancienne route 34 soutiennent le fait que tous ces niveaux soient associés à un remblai. La similarité de la matrice sableuse avec les sols observés dans la sous-zone 4 pourraient suggérer que ces sols puissent provenir du secteur nord de la route actuelle.

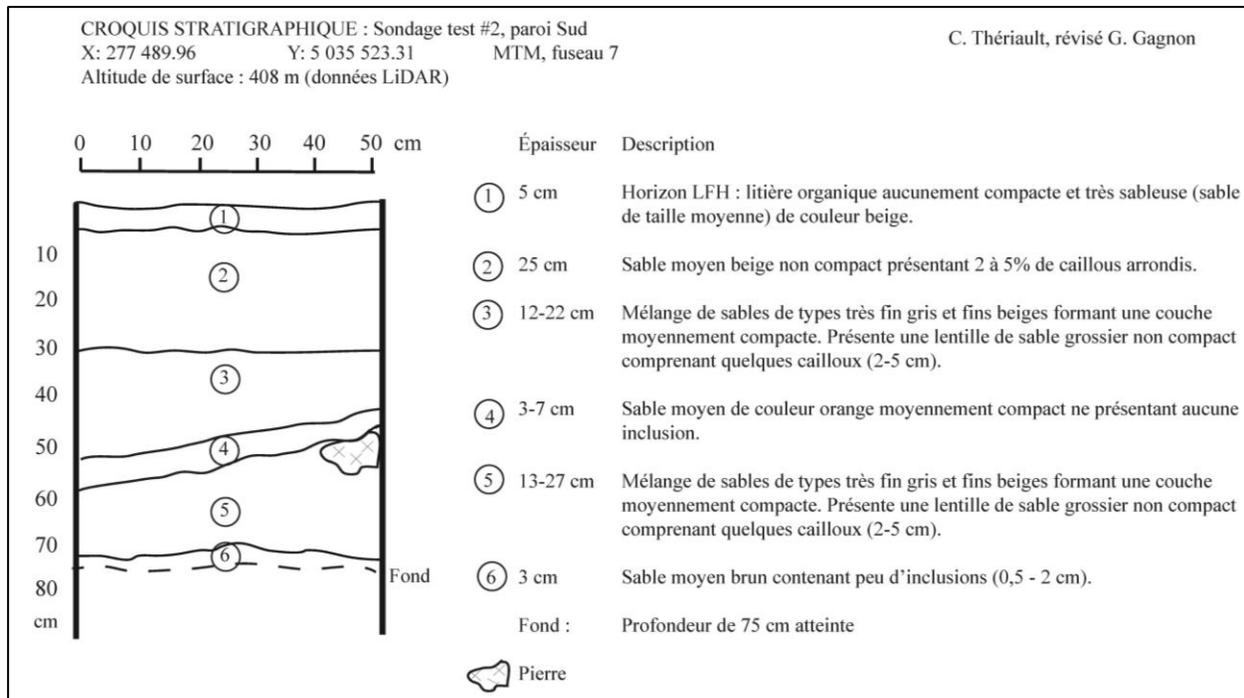
**Figure 32** : Stratigraphie du sondage test #2, sous-zone 3, paroi sud, projet 154-14-0703.

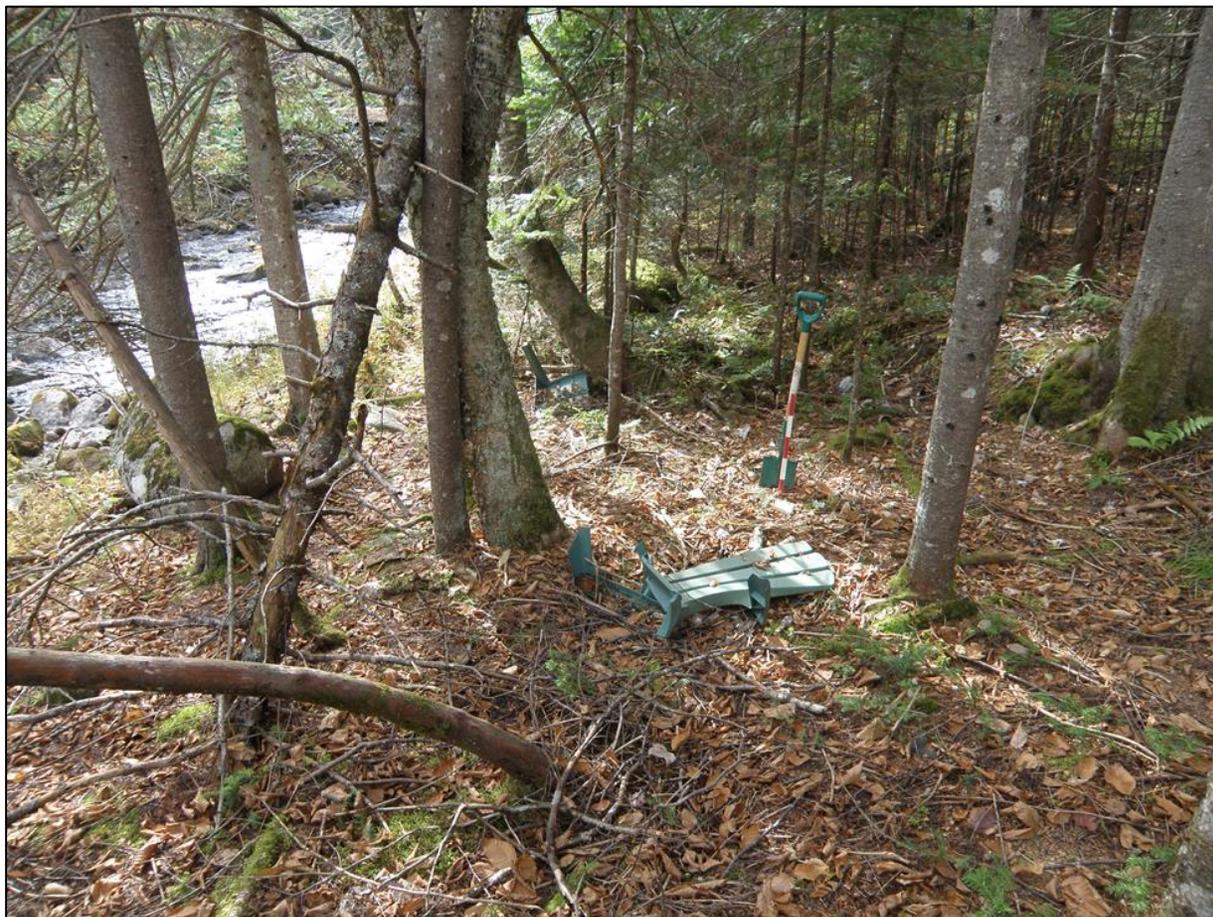
En ce qui a trait à la terrasse basse de la sous-zone 3, les sondages ont démontré qu'il s'agissait essentiellement d'un ancien milieu humide recouvert de remblai minéral plus récent. Plusieurs déchets récents, tels que des chaises « Adirondack » en plastique brisées, jonchaient la surface du sol (Figure 33). Le sondage test #4 a été réalisé sur cette terrasse basse, au pied du talus menant aux abords de la route 161. La première couche, d'une épaisseur de 40 cm, est constituée de sable, moyen à grossier, de couleur brun, contenant 20 % de pierres subarrondies. Elle présente des sédiments de consistance non compacte. La seconde couche est d'une épaisseur de 15 cm et est constituée d'un mélange de matières organiques brun foncé, de bois décomposés de couleur brun-orangé et de sable (Figure 34 et Figure 35). Aucun vestige ou bien archéologique n'a été identifié dans la sous-zone 3.

**Figure 33** : Débris au sol, sous-zone 3, projet 154-14-0703 (Photo : 154-14-0703\_083).

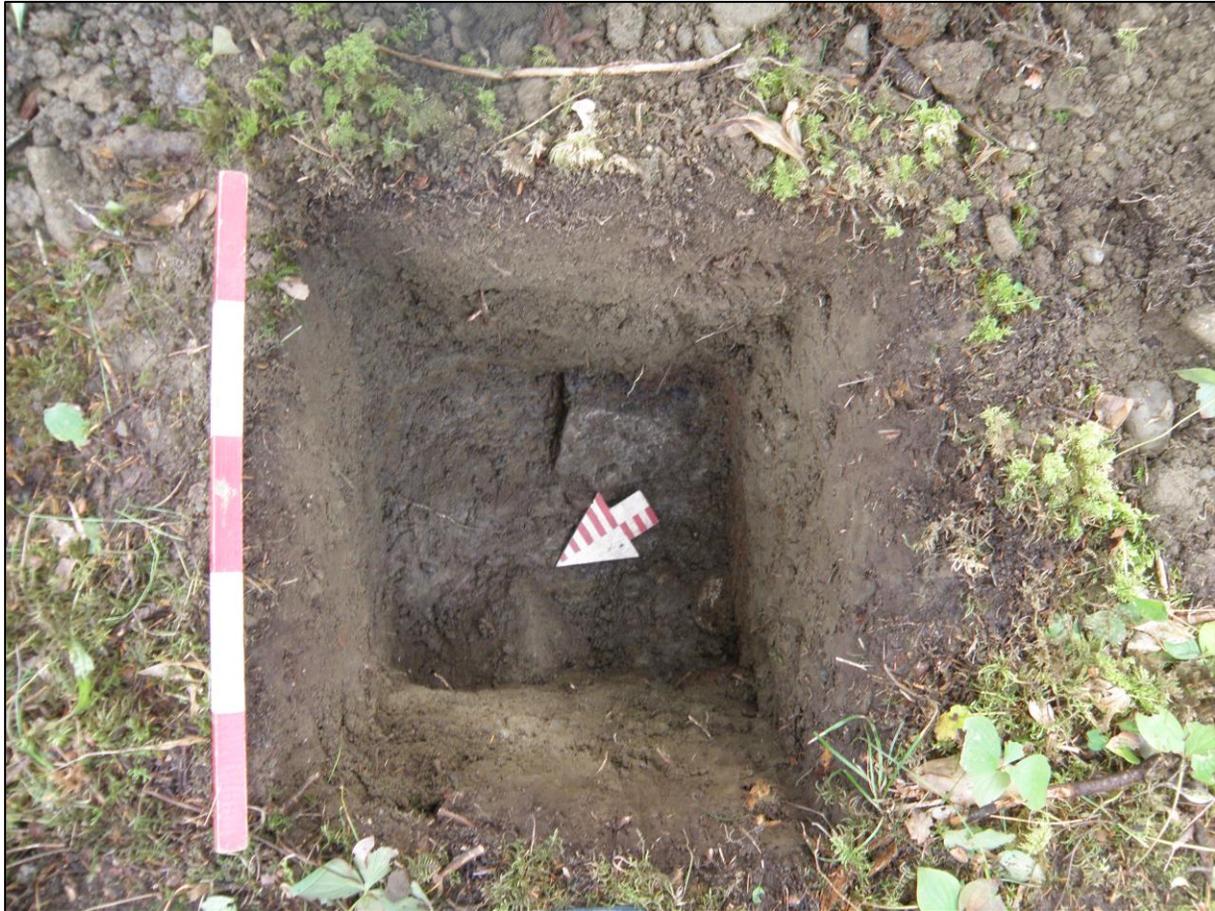
**Figure 34 :** Sondage test #4, sous-zone 3, projet 154-14-0703 (Photo : 154-14-0703\_090).
