**Inventaire archéologique (2019)**  
**Projet de reconstruction du pont enjambant la décharge du lac aux Araignées (P-02591),**  
**Municipalité de Frontenac, projet 154-14-0703**

**Direction générale de l'Estrie (DGE)**

Octobre 2020

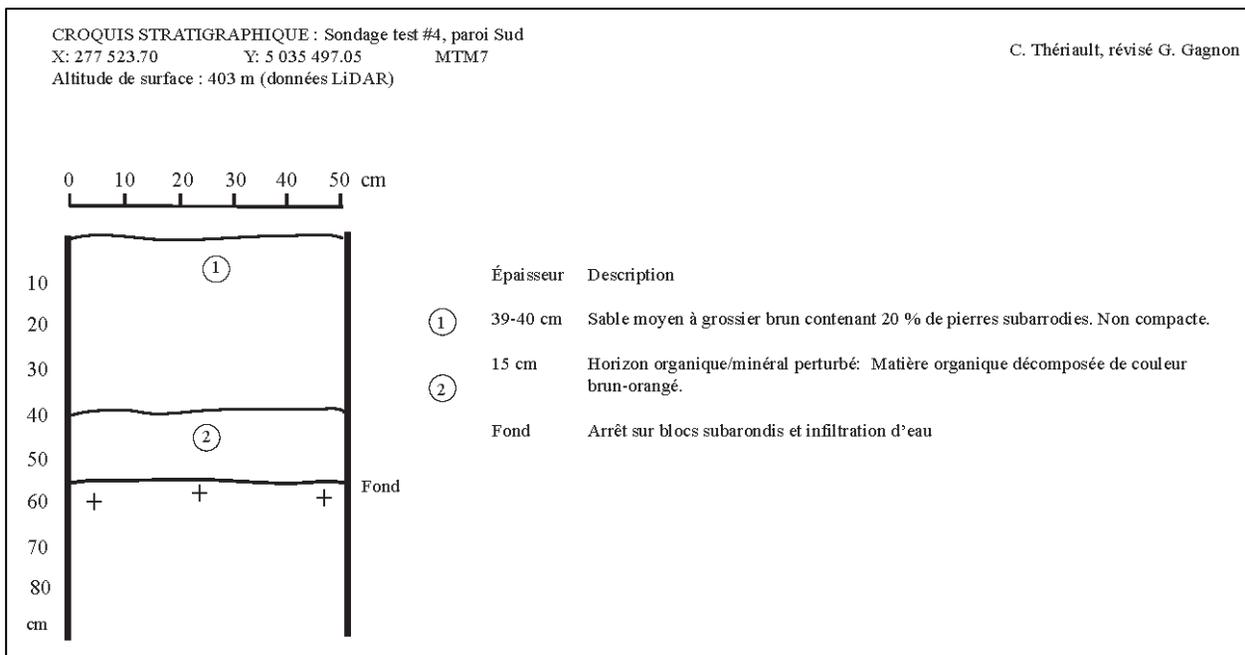
**Figure 35 :** Stratigraphie du sondage test #4, paroi sud, sous-zone 3, projet 154-14-0703.

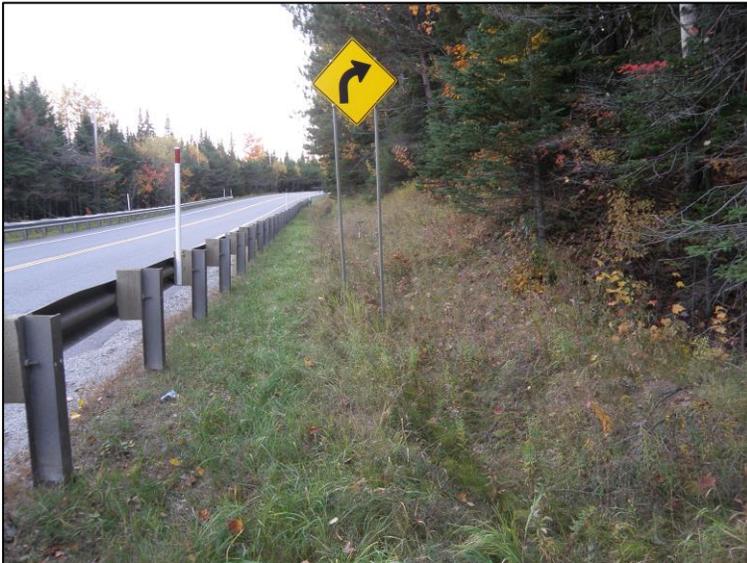
La sous-zone 4 semble avoir été perturbée lors de l'aménagement de la route 161. Une partie de celle-ci a été partiellement arasée et remaniée lors de cet événement. Aucun vestige ou bien archéologique n'a été identifié dans la sous-zone 4.

**Figure 36** : Vue vers le nord-ouest, sous-zone 4, projet 154-14-0703 (Photo : 154-14-0703\_054).

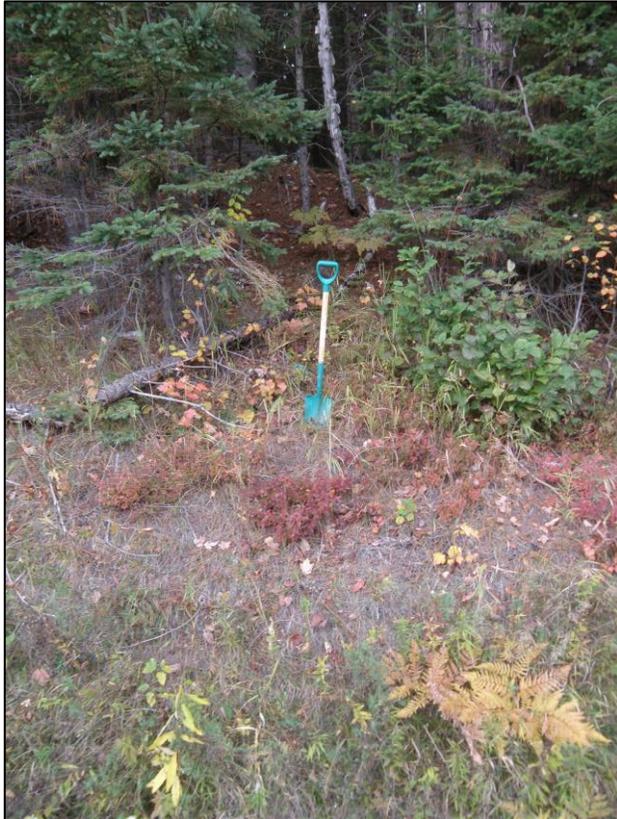
**Figure 37** : Vue vers le nord-est, sondage test #3, sous-zone 4, projet 154-14-0703 (Photo : 154-14-0703\_055).

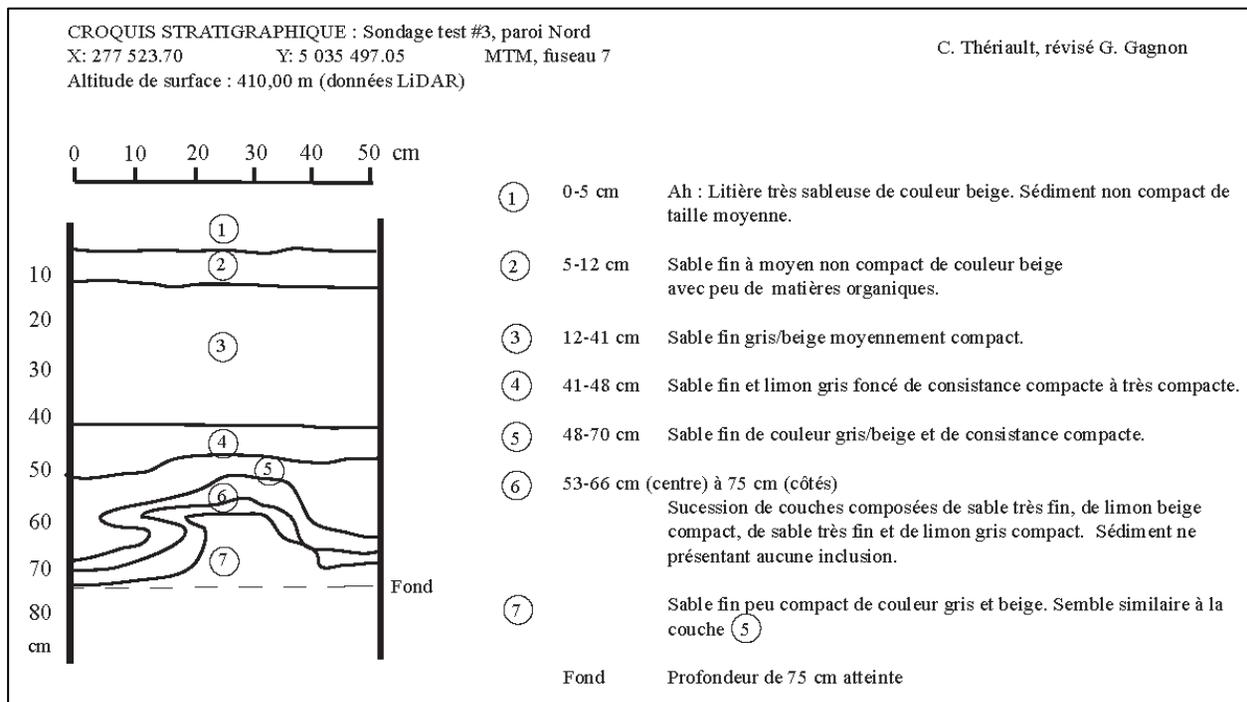
**Figure 38** : Stratigraphie du sondage test #3, paroi nord, sous-zone 4, projet 154-14-0703.

La première couche du sondage test #3, d'une épaisseur de 5 cm, est composée d'une litière très sableuse de couleur beige non compacte. La deuxième couche, d'une épaisseur de 5 à 12 cm d'épaisseur est constituée d'une couche de sable fin à compact de couleur beige présentant un peu de matières organiques. La troisième couche, d'une épaisseur de 29 cm à 31 cm, est une couche constituée de sable fin gris/beige moyennement compact. D'une épaisseur de 7 cm à 12 cm, la quatrième couche est composée d'une couche de sable fin et de limon gris foncé de consistance compacte à très compacte. Les couches 2 à 4 (les 40 premiers cm) semblent le résultat de perturbation résultant des travaux de construction de la route actuelle. La couche 5, d'une épaisseur de 5 cm à 18 cm, est constituée de sable fin de couleur beige et de consistance compacte. D'une épaisseur de 7 à 13 cm, la couche 6 est constituée d'une succession de couches composées de sable très fin et de limon beige. D'une épaisseur variant de 0 à 12 cm jusqu'au fond du sondage, la couche 7 est représentée par du sable fin peu compact de couleur gris et beige. Celle-ci est similaire à la couche 5 : les couches 5, 6 et 7 semblent avoir subi une compression perceptible par leur déformation physique (ondulations) naturel qui peut être liée à une déformation synsédimentaire ou associée à la cryoturbation. Ces couches seraient l'horizon C du sol naturel. Il semble donc que les horizons de surfaces du sol naturel sont absents dans la sous-zone 4.

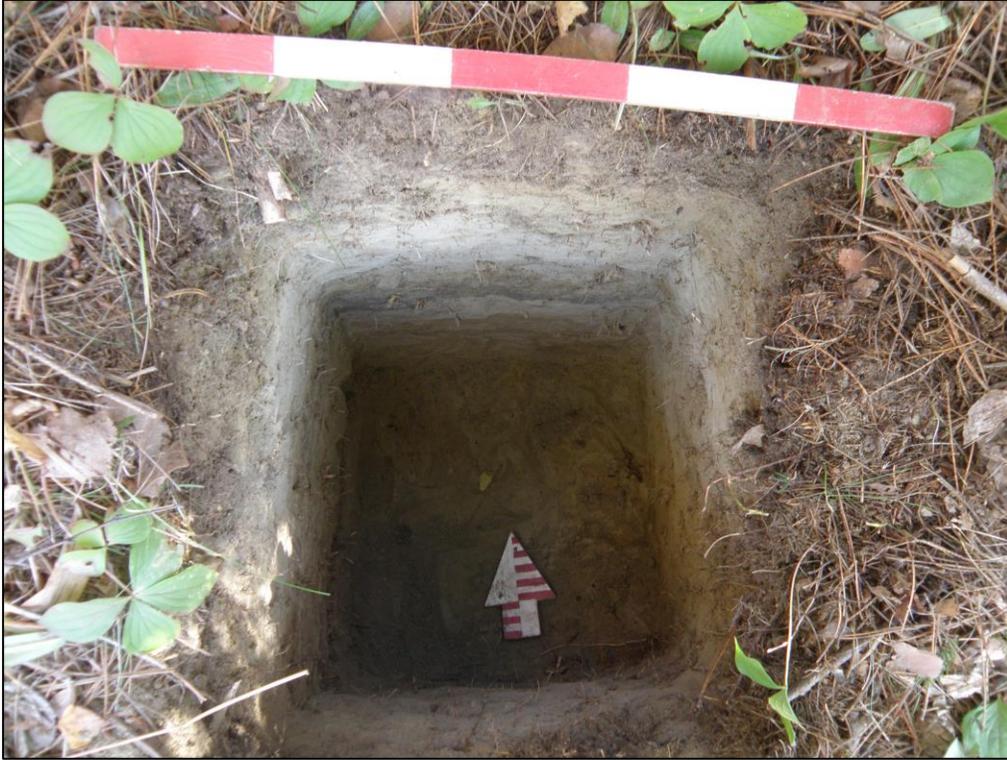
**Figure 39** : Sondage test #3, sous-zone 4, projet 154-14-0703 (Photo : 154-14-0703\_063).

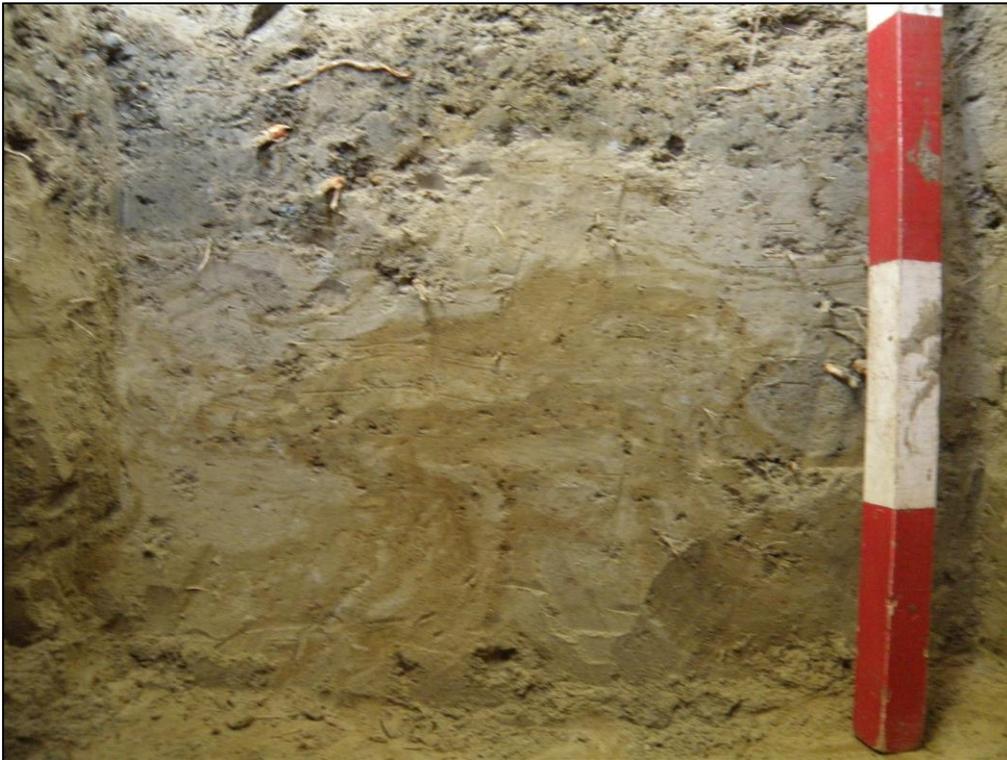
**Figure 40** : Sondage test #3, paroi nord, sous-zone 4, projet 154-14-0703 montrant de la cryoturbation (Photo : 154-14-0703\_070).
