## Expertises archéologiques 2021

PROJET 154-14-0036, MUNICIPALITÉ DE LONGUE-RIVE

Direction générale de la Côte-Nord

EXPERTISE ARCHÉOLOGIQUE 2021

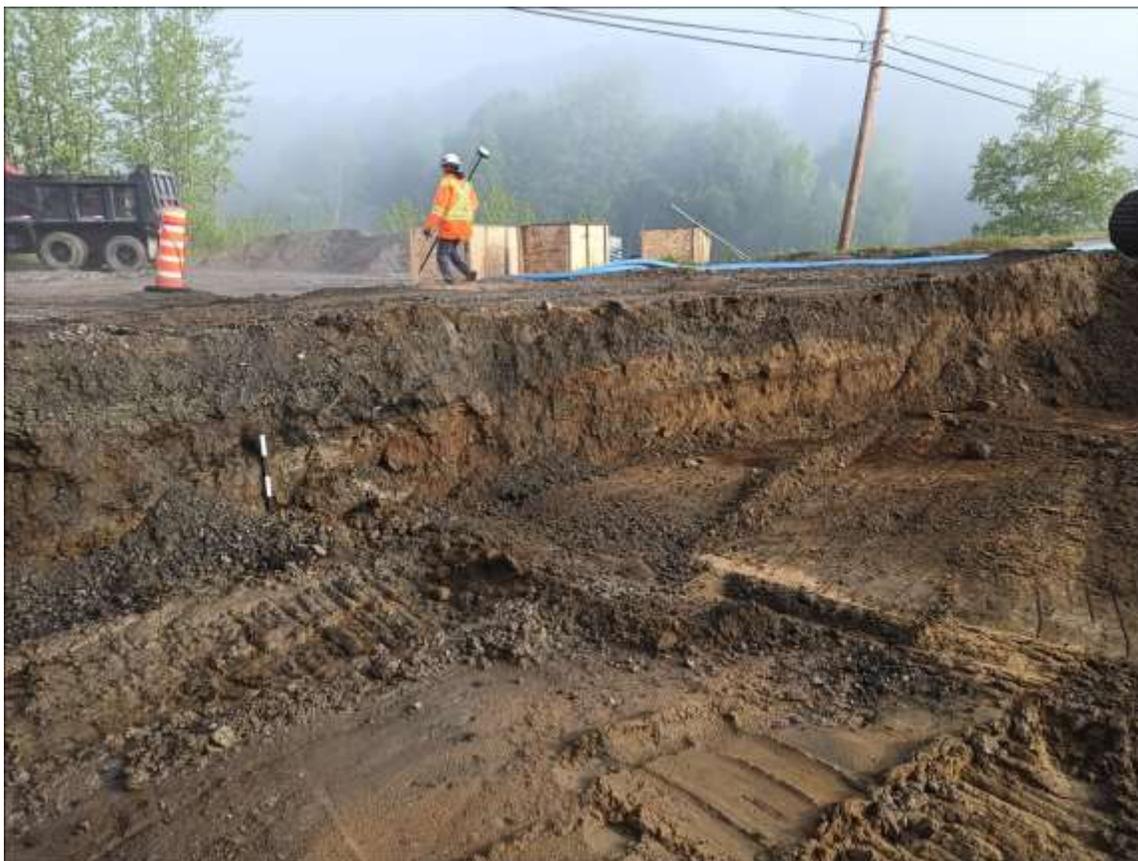
**Figure 4 : Vue générale de la tranchée 100L, dans l'emprise de la rue Principale de Longue-Rive, vers le nord. (Photo no : 1622028331571.jpg, 2021-05-26)**

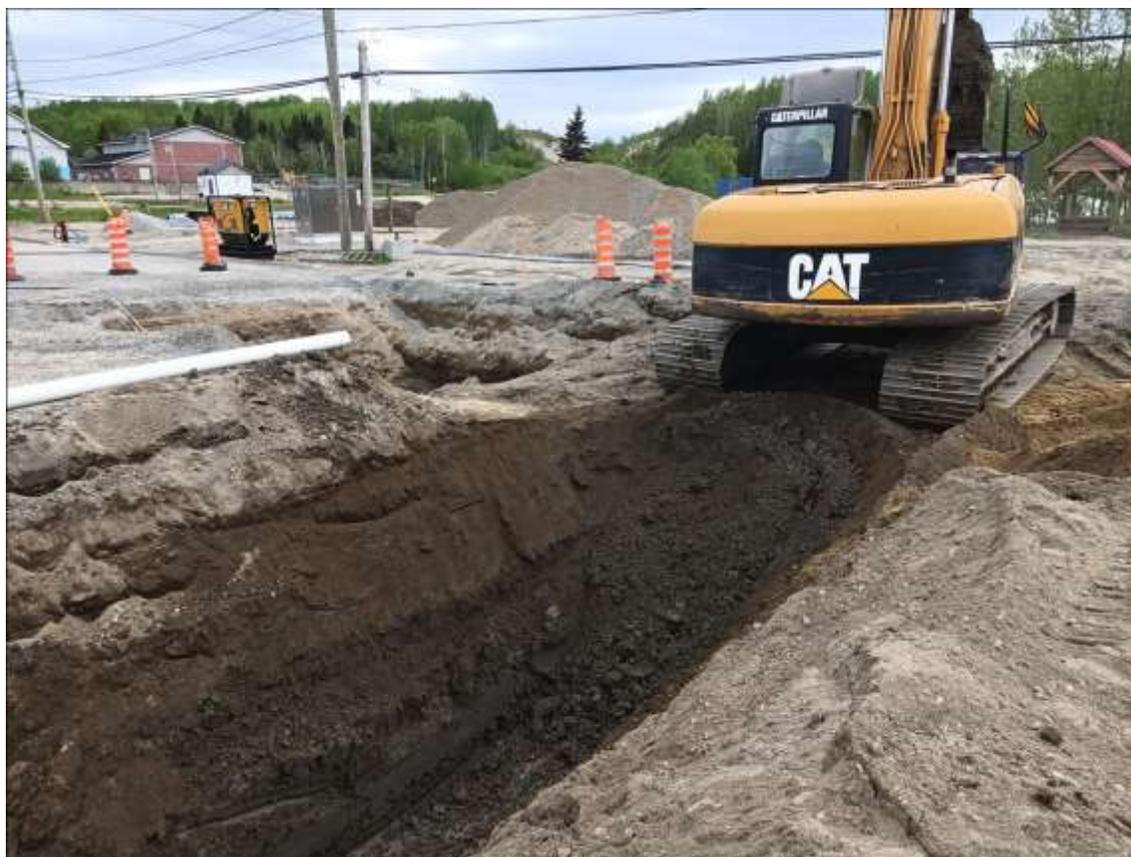
**Figure 5 : Vue générale de la tranchée 100M vers le nord-ouest. (Photo n° : 1621969996827.jpg, 2021-05-26)**

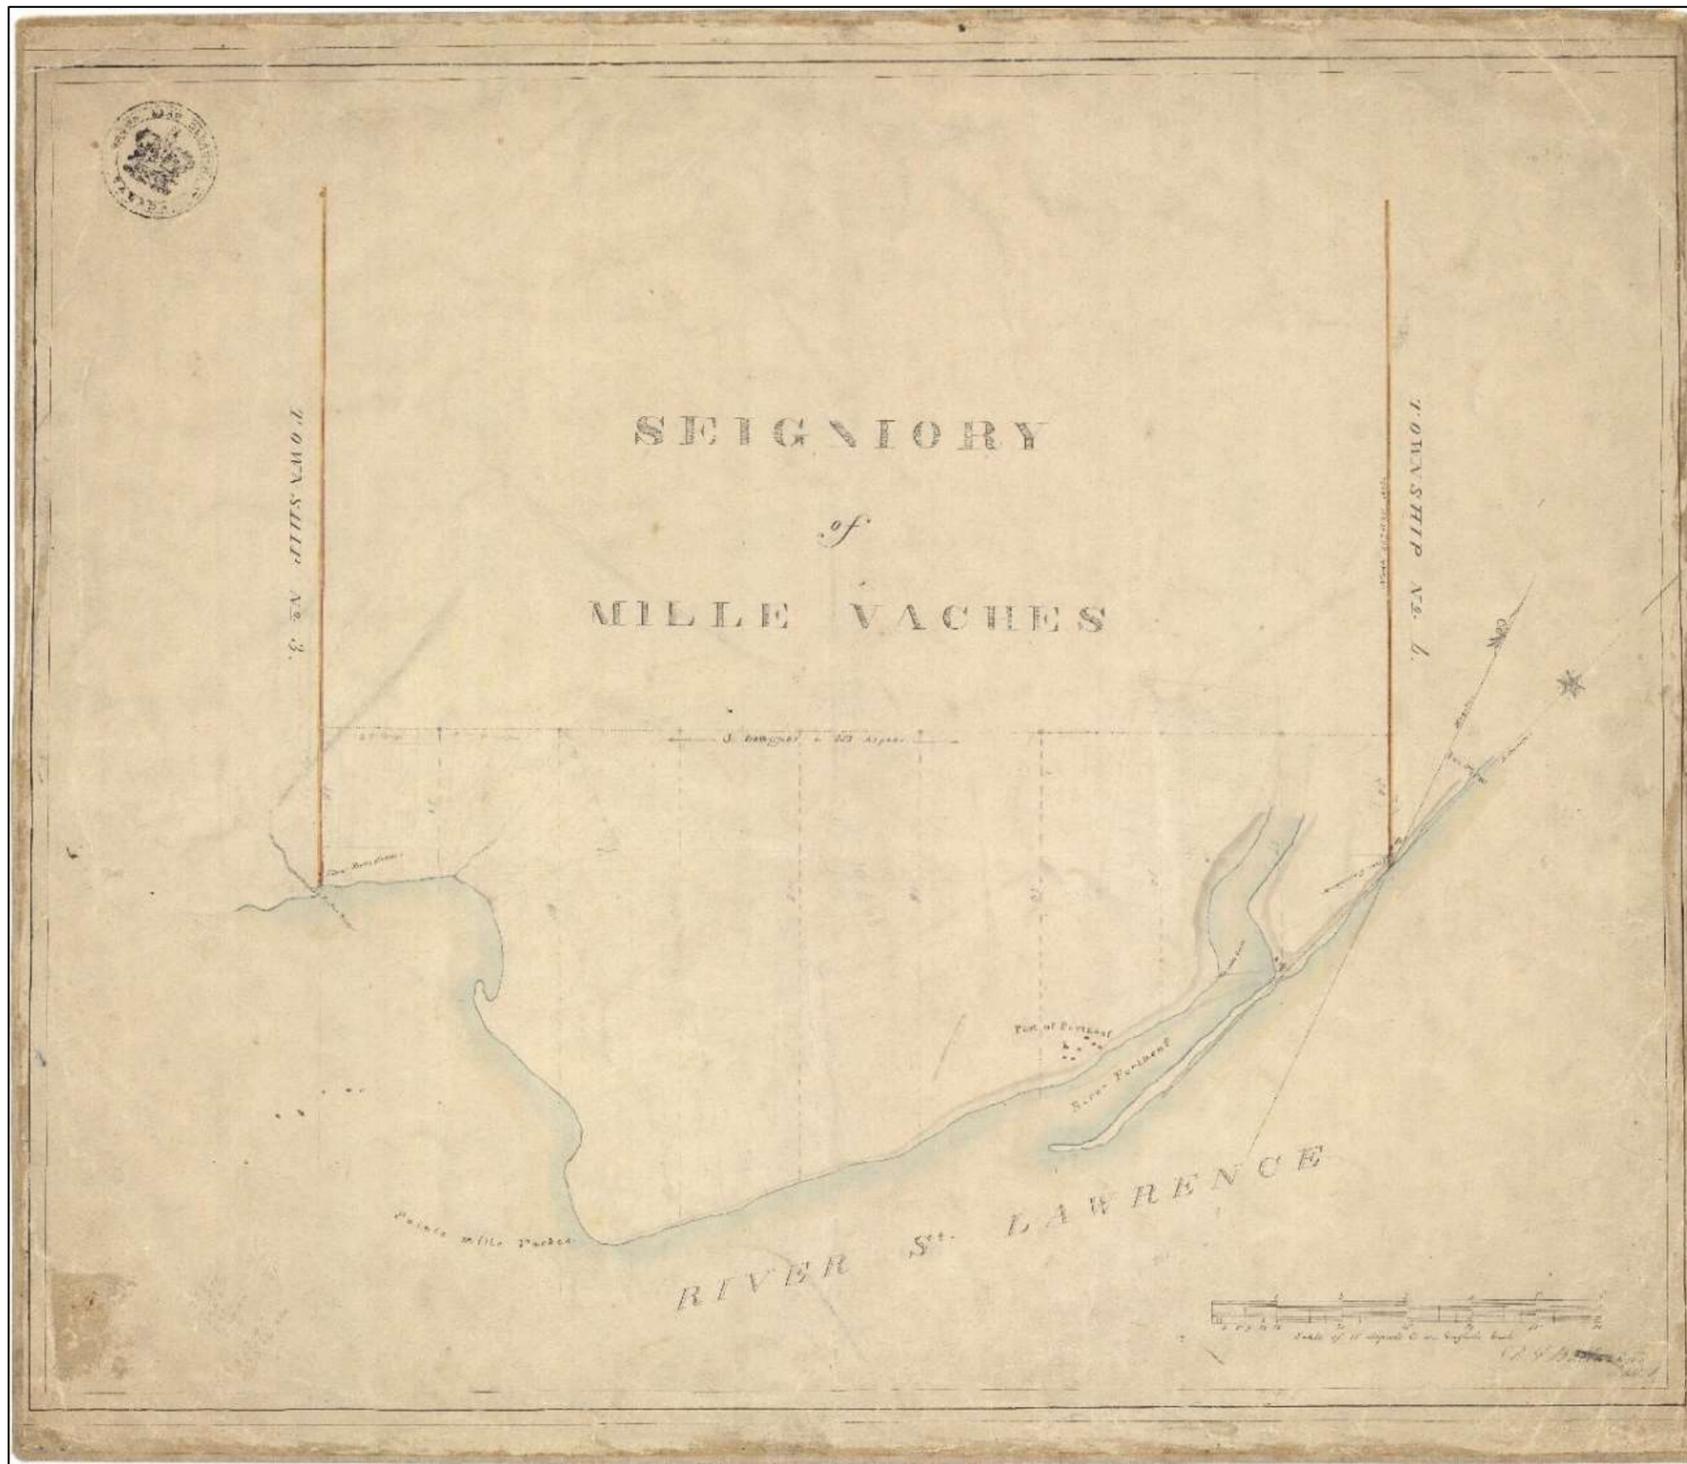
Figure 8 : Plan de la seigneurie de Mille-Vaches par Duncan Stephen Ballantyne vers 1831 où figure une partie du fleuve Saint-Laurent, la rivière Portneuf, la pointe de Mille-Vaches et le ruisseau du Rocher-Rouge. Le plan contient également les dimensions de la seigneurie, les bornes, les bâtiments et l'église. (Source : BAnQ, Fonds du Ministère des Terres et Forêts, E21, S555, SS1, SSS20, PM. 5A)

Longue-Rive fait partie de la seigneurie des Mille-Vaches, concédée à Robert Giffard le 15 novembre 1653 (figure 8). En 1670, la veuve de Robert Giffard et ses enfants cèdent la seigneurie à François Aubert de La Chesnaye qui y aménage un poste de traite pour la chasse aux loups marins<sup>65</sup>. Le 23 février 1764, Ignace Aubert de La Chesnaye et son épouse vendent la seigneurie à Thomas Dunn. En 1822, la seigneurie est régie par la Cie de la baie d'Hudson qui a racheté les baux des agents de la Compagnie du Nord-Ouest. Le bail de la Cie de la baie d'Hudson est renouvelé en 1842, mais le monopole d'exploitation du territoire est exclu du nouveau bail. Ce dernier prend fin en 1859<sup>66</sup>.

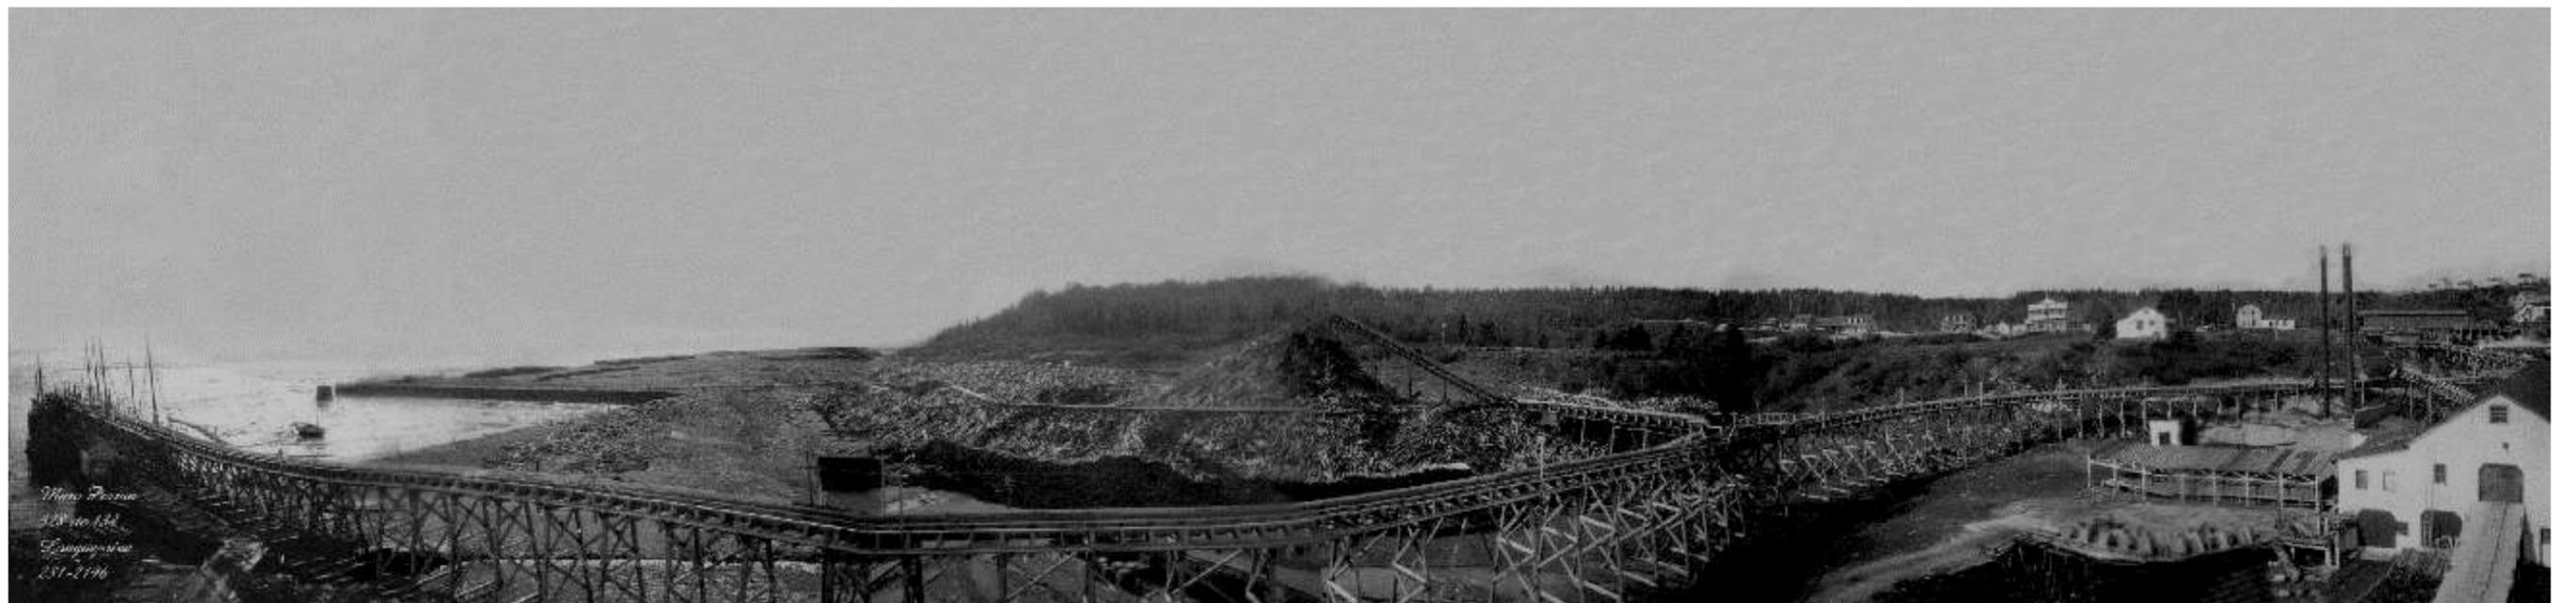
Figure 13 : Vue panoramique des installations de la scierie de Sault-au-Mouton, s.d. Outre le moulin et l'arboriduc, on remarque le magasin général, les hangars, le garage et l'atelier de mécanique, puis, de l'autre côté de la rivière et du pont couvert, la grange et les maisons d'employés alignés le long de la crête supérieure. (Source : Municipalité de Longue-Rive, D-0024+.)

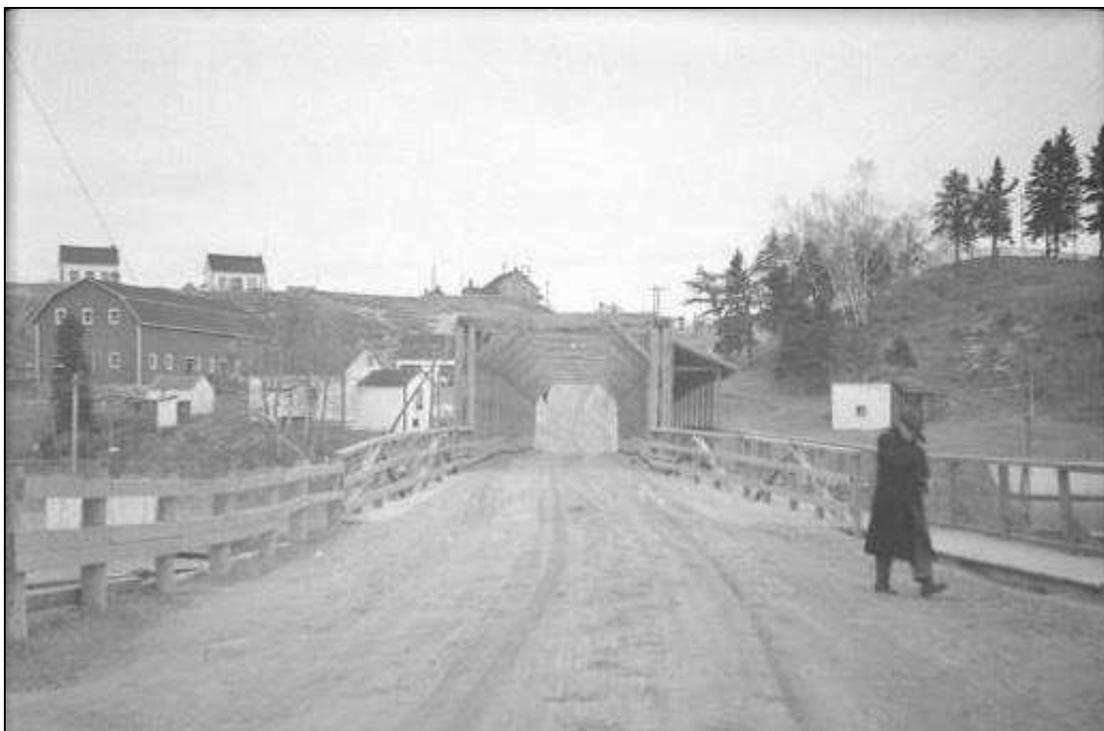
**Figure 14 : Le pont couvert traversant la rivière Sault-au-Mouton et le chemin menant à Mille Vaches, en 1944. On aperçoit deux des maisons de compagnie surplombant la grange. (Source : BAnQ numérique, 03Q, E6, S7, SS1, P24026)**

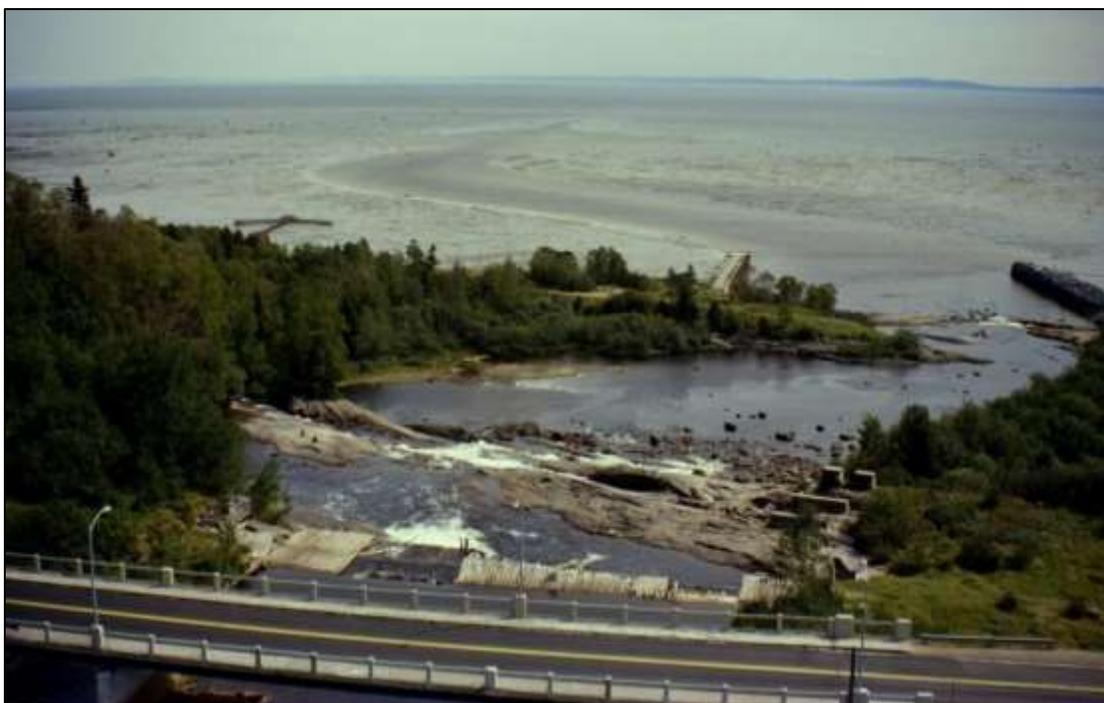
**Figure 15 : Photo datant de 1977, sur laquelle on aperçoit les caissons de l'ancien pont couvert et le nouveau pont datant de 1951 immédiatement au nord. Les supports en béton de l'amenée d'eau vers la scierie sont également visibles. (Source : BAnQ numérique, 06M\_P690S1\_D77-219\_0197)**

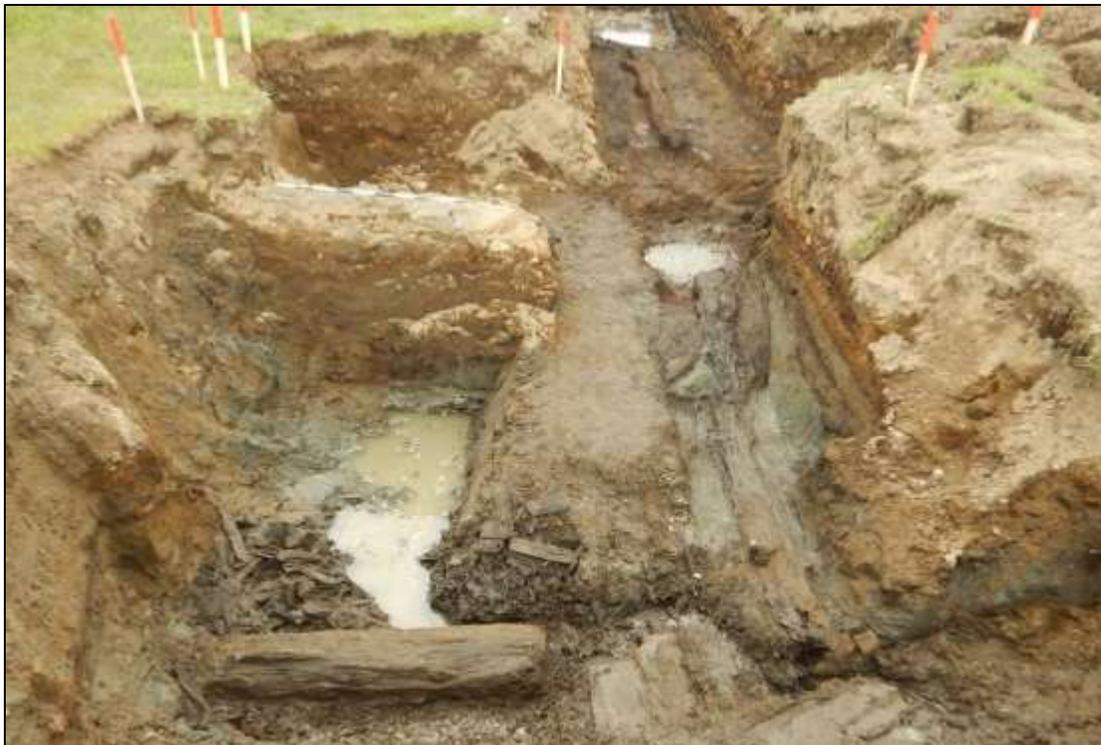
**Figure 16 :** Vue d'ensemble des poutres, depuis l'angle nord-est du bâtiment vers l'ouest. On remarque l'épaisse couche de croûtes de bois à gauche. (Photo n° : 100B-DSCN0965, 2019-06-17)

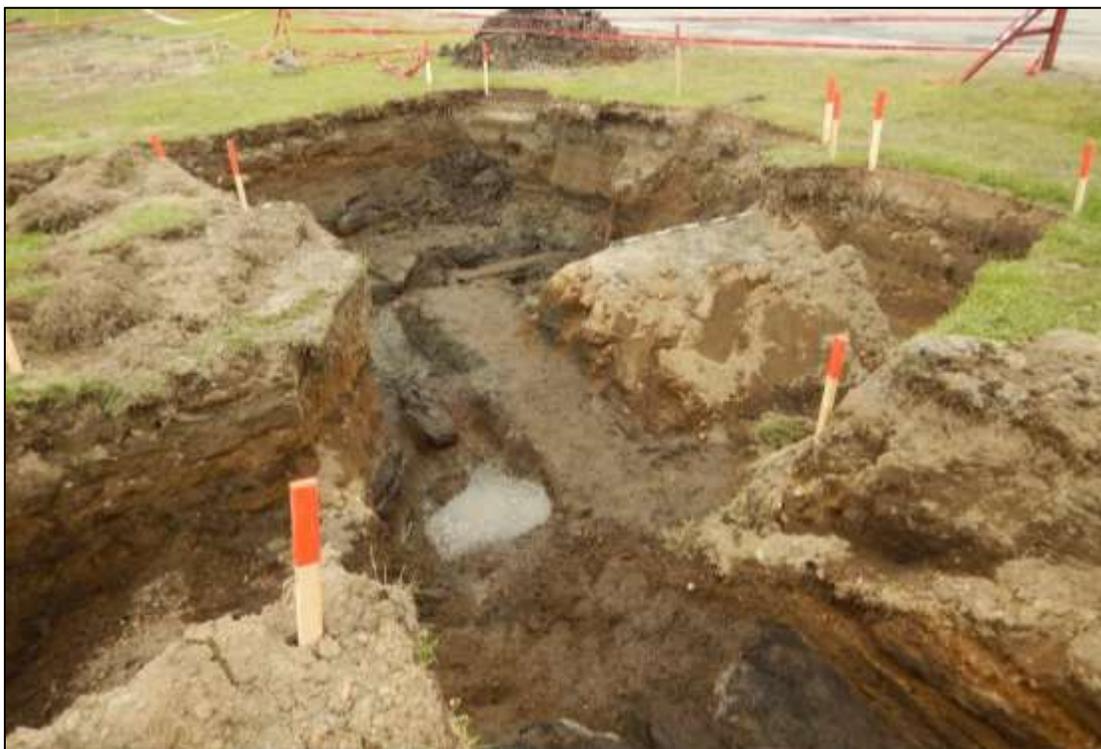
**Figure 17 :** Vue générale situant les vestiges du bâtiment en bois, vers l'est. (Photo n° : 100B-DSCN0984, 2019-06-17)

Ce vestige était constitué de poutres de bois formant un angle à 90 degrés (figures 16 à 18). Les poutres reposaient sur l'horizon AE (le sol en place) (figure 19). Une épaisse couche de croûtes de bois s'étalait de part et d'autre des poutres (mais surtout du côté intérieur), un phénomène que l'on associe au sciage du bois d'œuvre<sup>96</sup>. La poutre sud était fortement altérée par le feu, rappelant l'incendie de 1879 qui a détruit le complexe de la scierie. Une couche d'argile recouvrant les pièces de bois (couches 7 et 8) témoigne du nivellement du terrain avant la reconstruction de la scierie (figure 22).

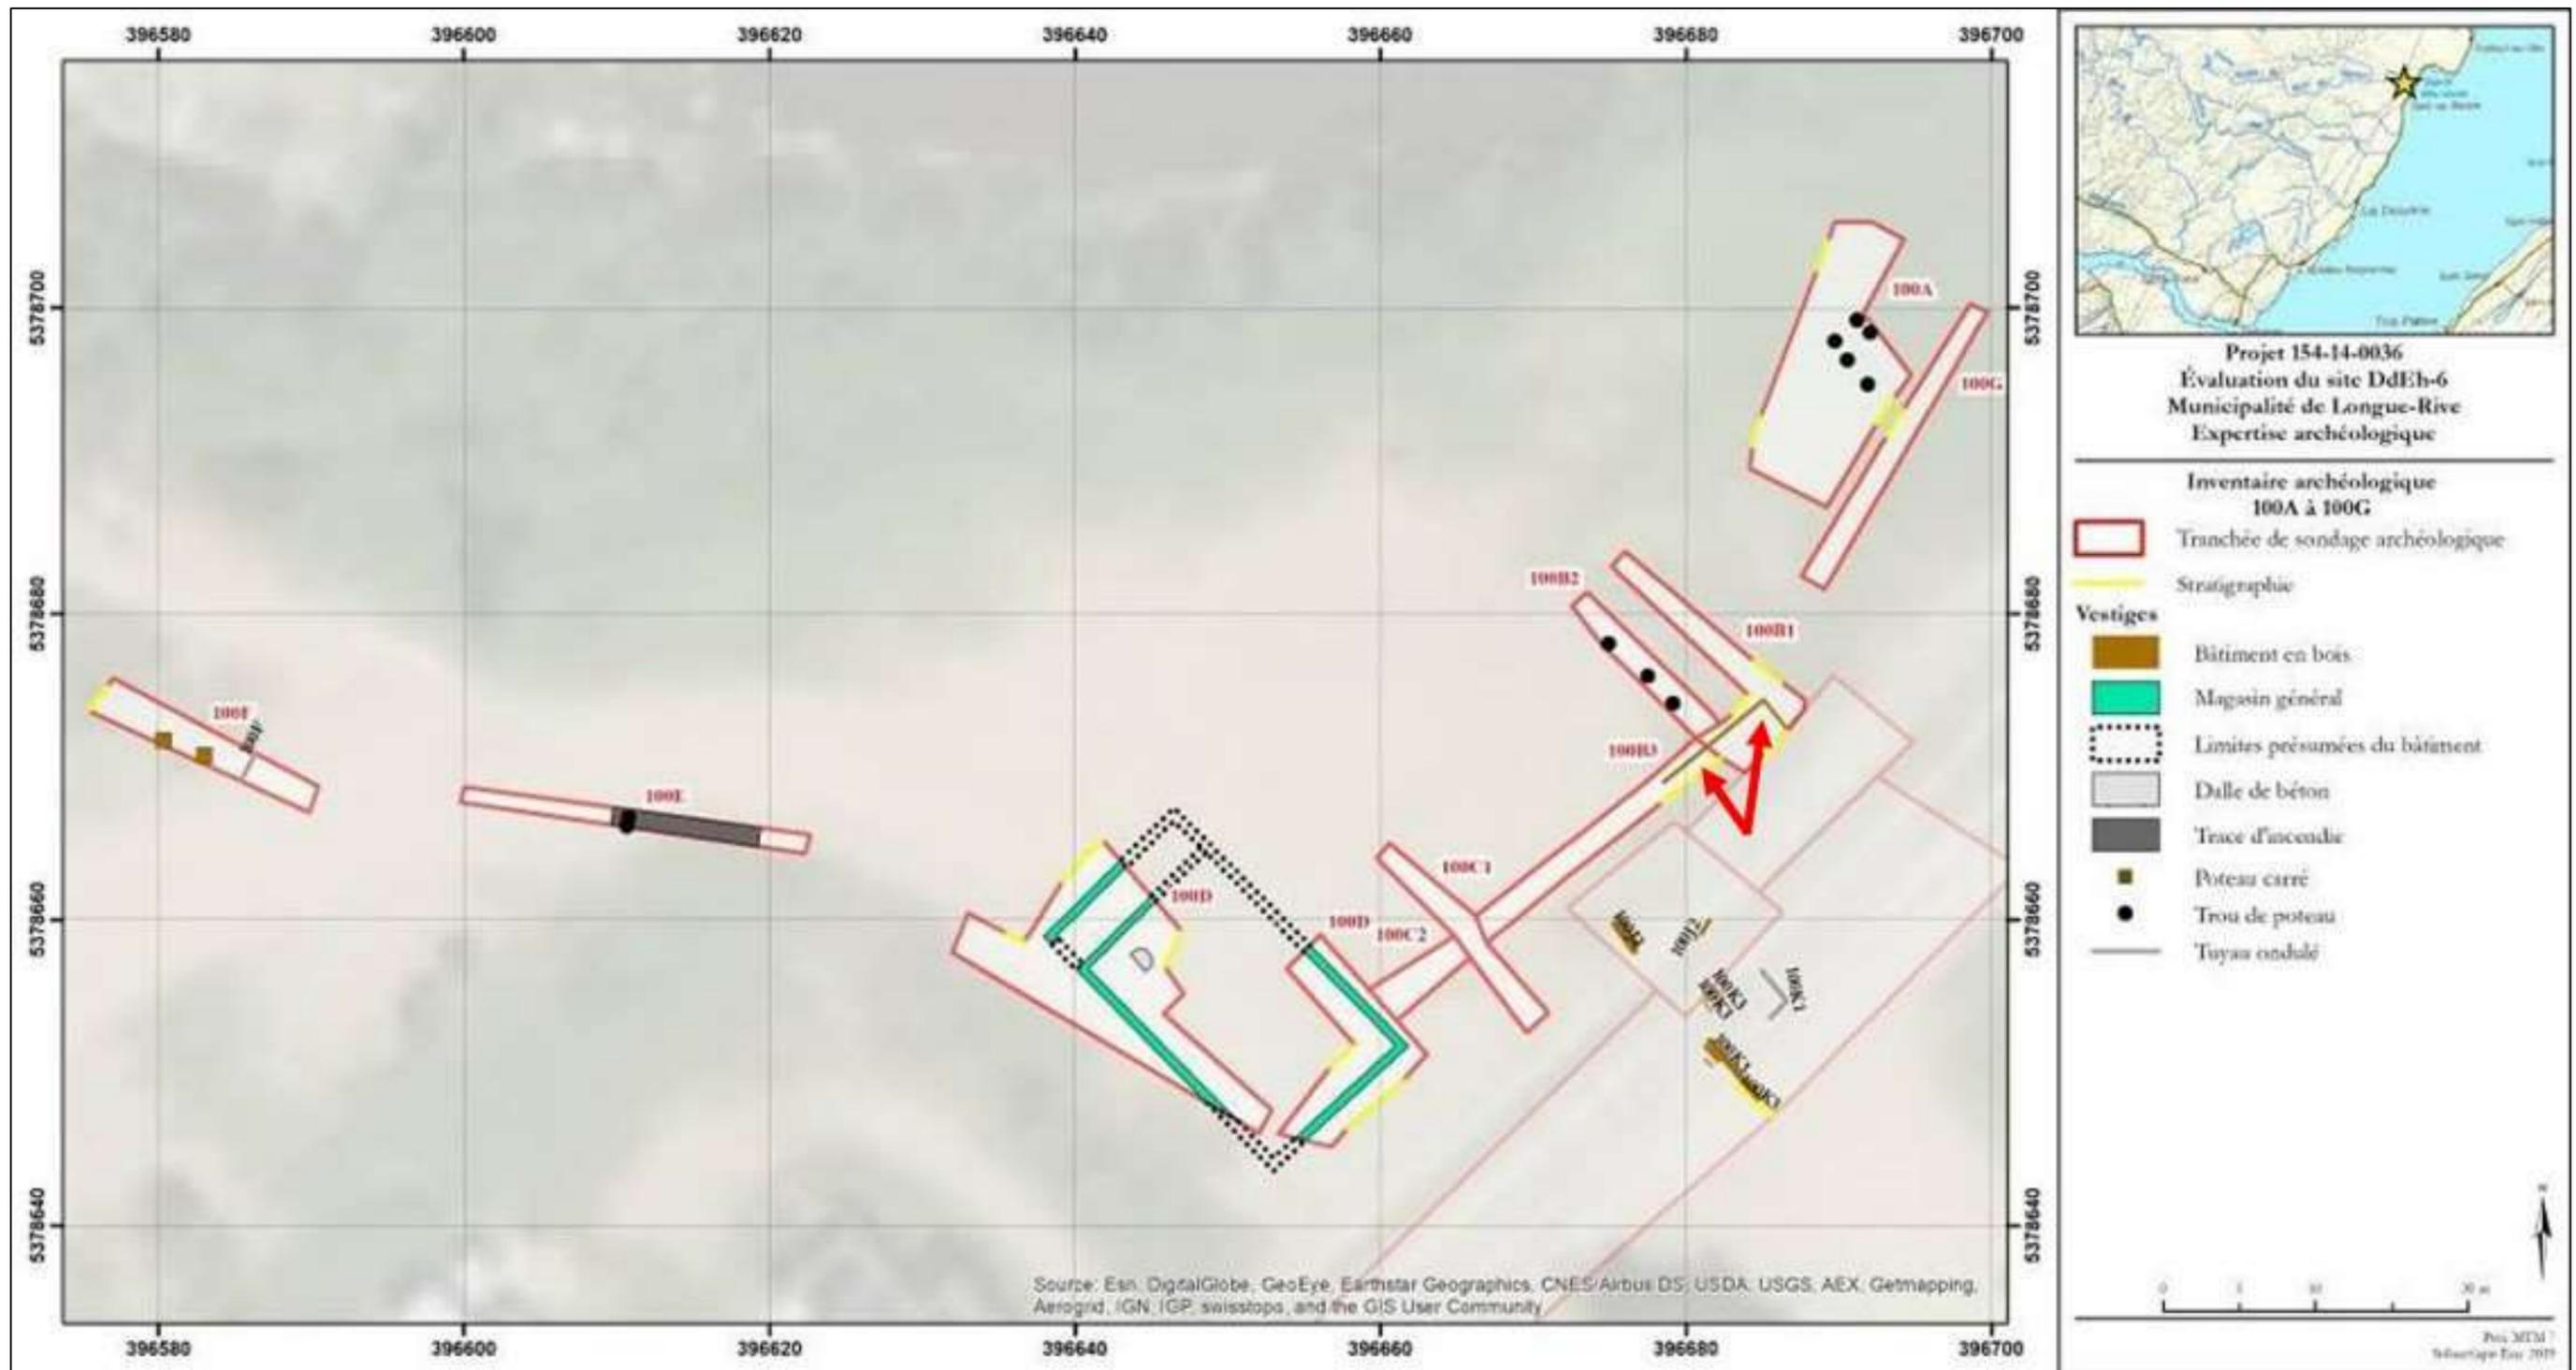
Figure 18 : Localisation des vestiges du bâtiment en bois mis au jour dans la tranchée 100B, situé dans les limites proposées du site DdEh-6. (Source : R. Gadbois-Langevin, 2019-09-10)

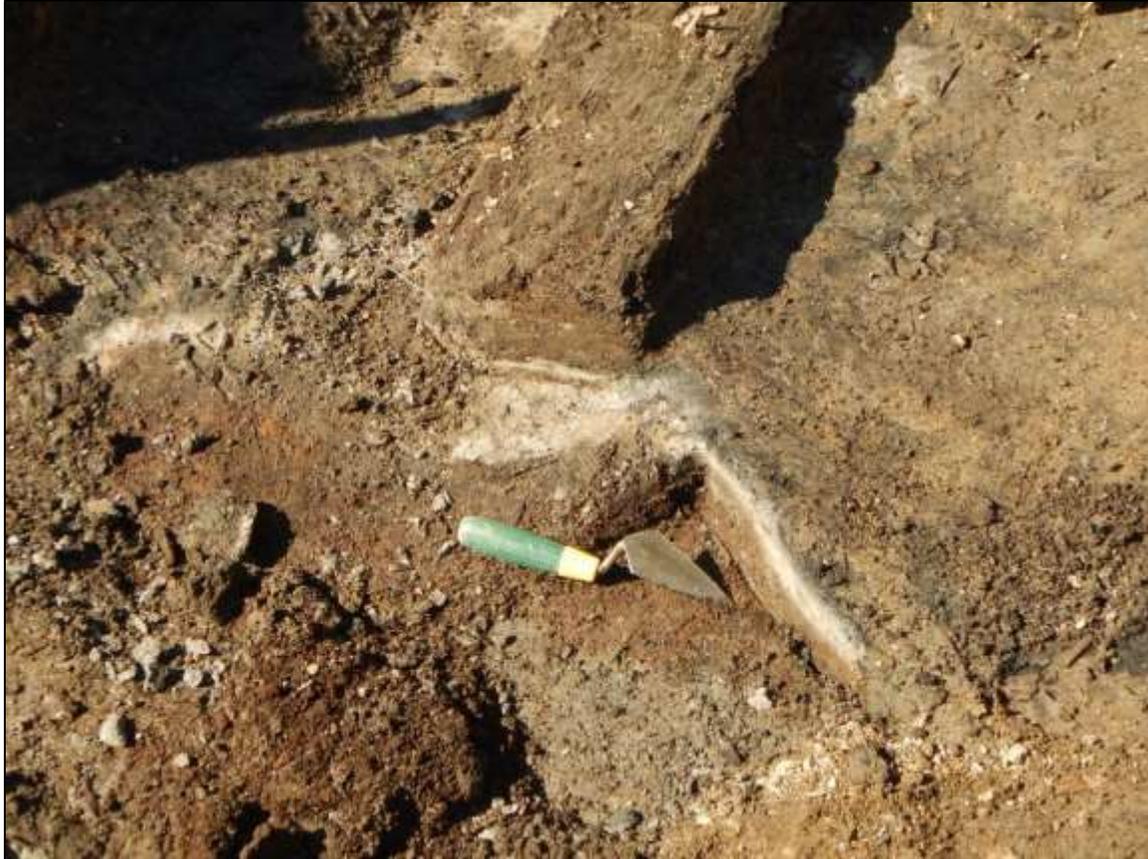
**Figure 19 : Détail de la poutre nord reposant sur l'horizon AE. (Photo n° : 100B-DSCN1155, 2019-08-18)**

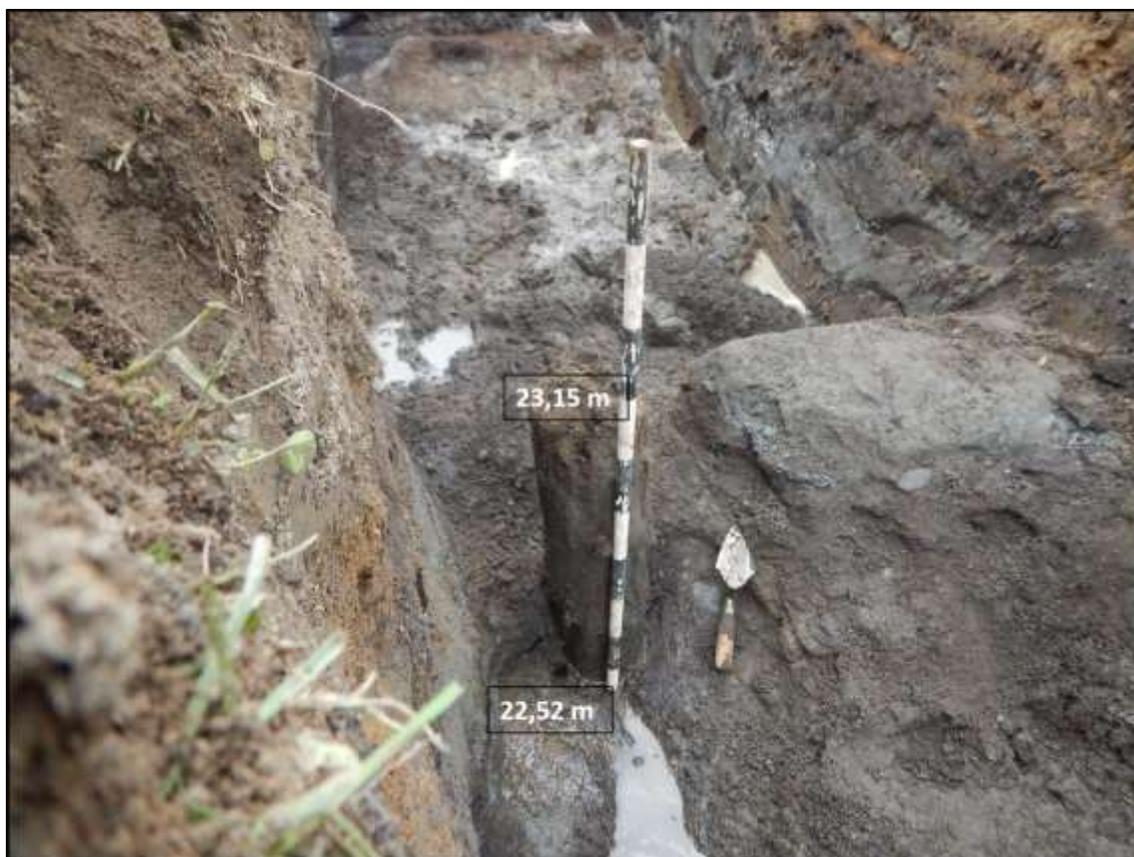
**Figure 20 : Détail d'un des pieux mis au jour dans la tranchée 100B2. (Photo n° : 100B2-DSCN0782, 2019-06-15)**

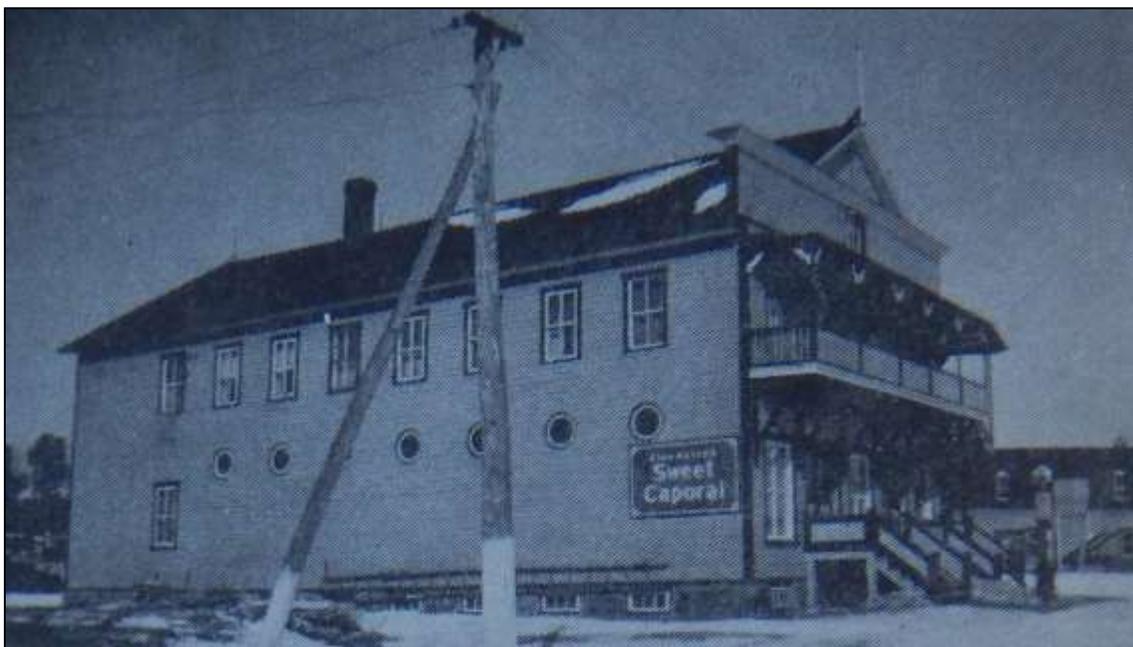
**Figure 23 : Le magasin général vers 1940.** (Source : Létourneau, 1984, p. 80)

La construction d'un magasin général de compagnie remonte aux débuts du 20<sup>e</sup> siècle, à la suite de l'acquisition de la scierie par la *Iberville Lumber Co.* L'iconographie ancienne affiche un bâtiment assez imposant, en bois, à deux étages, sur fondations en maçonnerie (figures 23, 24). Les fondations mises au jour dans le cadre de l'inventaire mécanique menées sur les terrains au nord de la route principale en juin 2019 épousaient un rectangle de 20 m par 11 m sur une hauteur de 60 à 75 cm (figures 25, 26)<sup>100</sup>. Elles étaient constituées de pierres grossièrement équarries<sup>101</sup>, de grosseurs variables<sup>102</sup>, liées au mortier de ciment et disposées en rangées plus ou moins régulières. La façade intérieure était plus soignée et comportait un petit empattement par endroits. Les angles NE et SO des fondations n'ont pas été dégagés, étant situés à l'extérieur de la zone des travaux pour la construction du poste de pompage. Toutefois, le périmètre du bâtiment a été estimé et relevé pour référence future (figure 27).

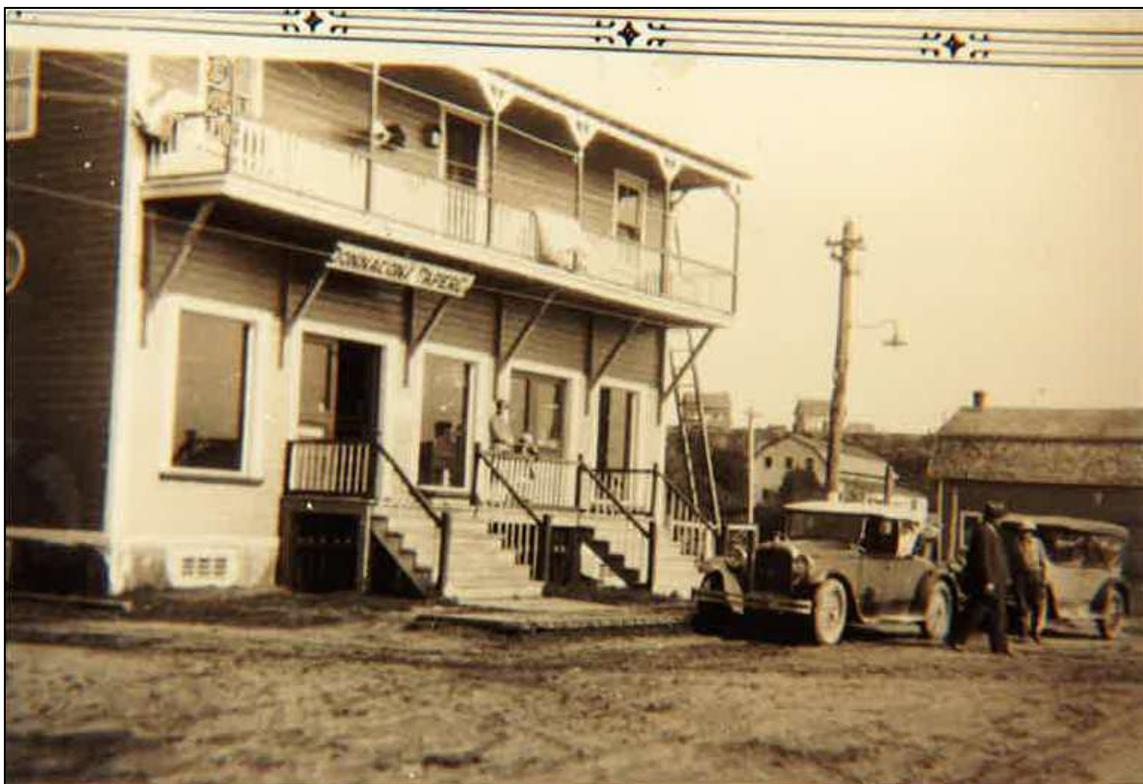
**Figure 24 : Détail de la façade du magasin général sous Donnacona Paper, s.d. L'atelier de mécanique est visible à droite. Entre les deux, à l'arrière-plan, on aperçoit la grange et les maisons de compagnie situées de l'autre côté de la rivière. (Source : Municipalité de Longue Rive)**

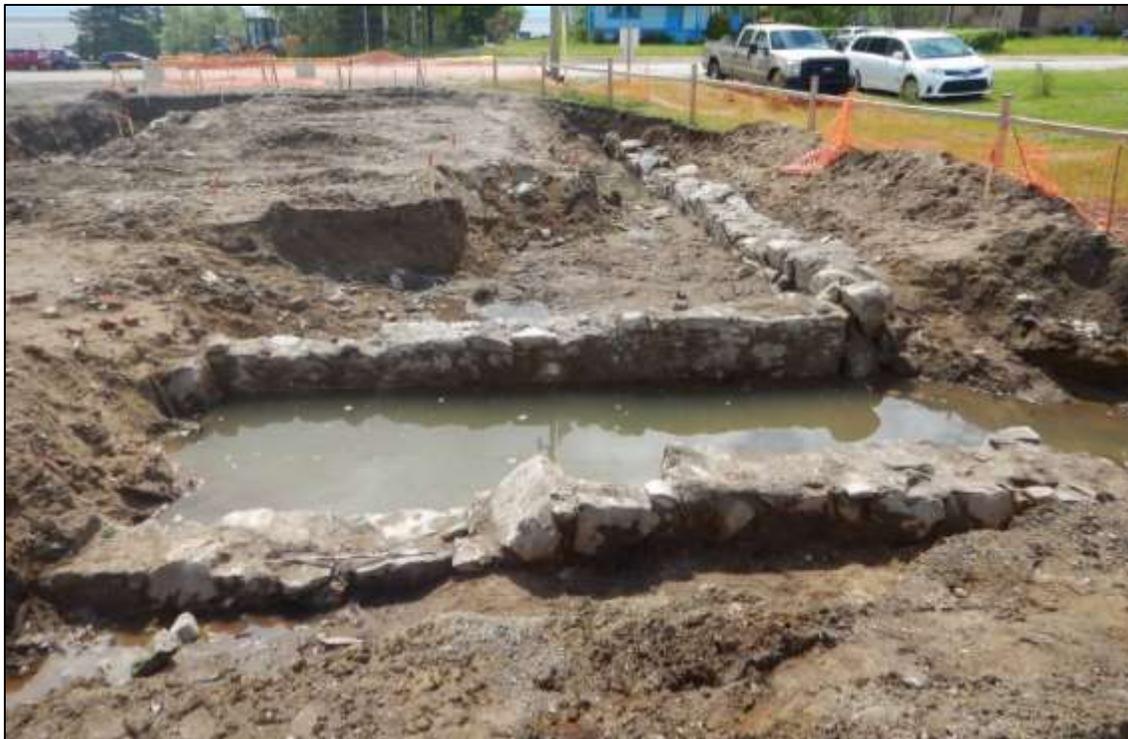
**Figure 25 : Fondations en maçonnerie du magasin et de l'annexe (en avant-plan), vues vers le sud. (Photo n° : 100D-DSCN1166, 2019-06-16)**

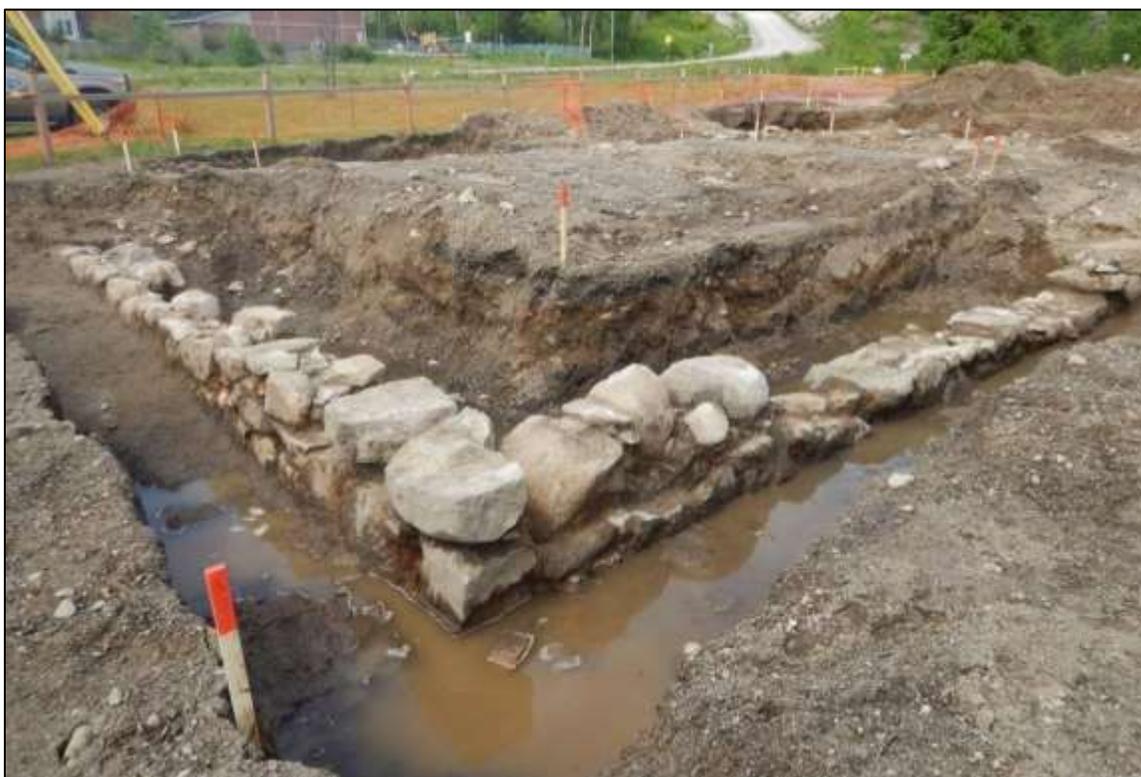
**Figure 26 : Fondations en maçonnerie du magasin, à partir de l'angle sud-est. (Photo n° : 100D-DSCN 1175(3), 2019-06-16)**

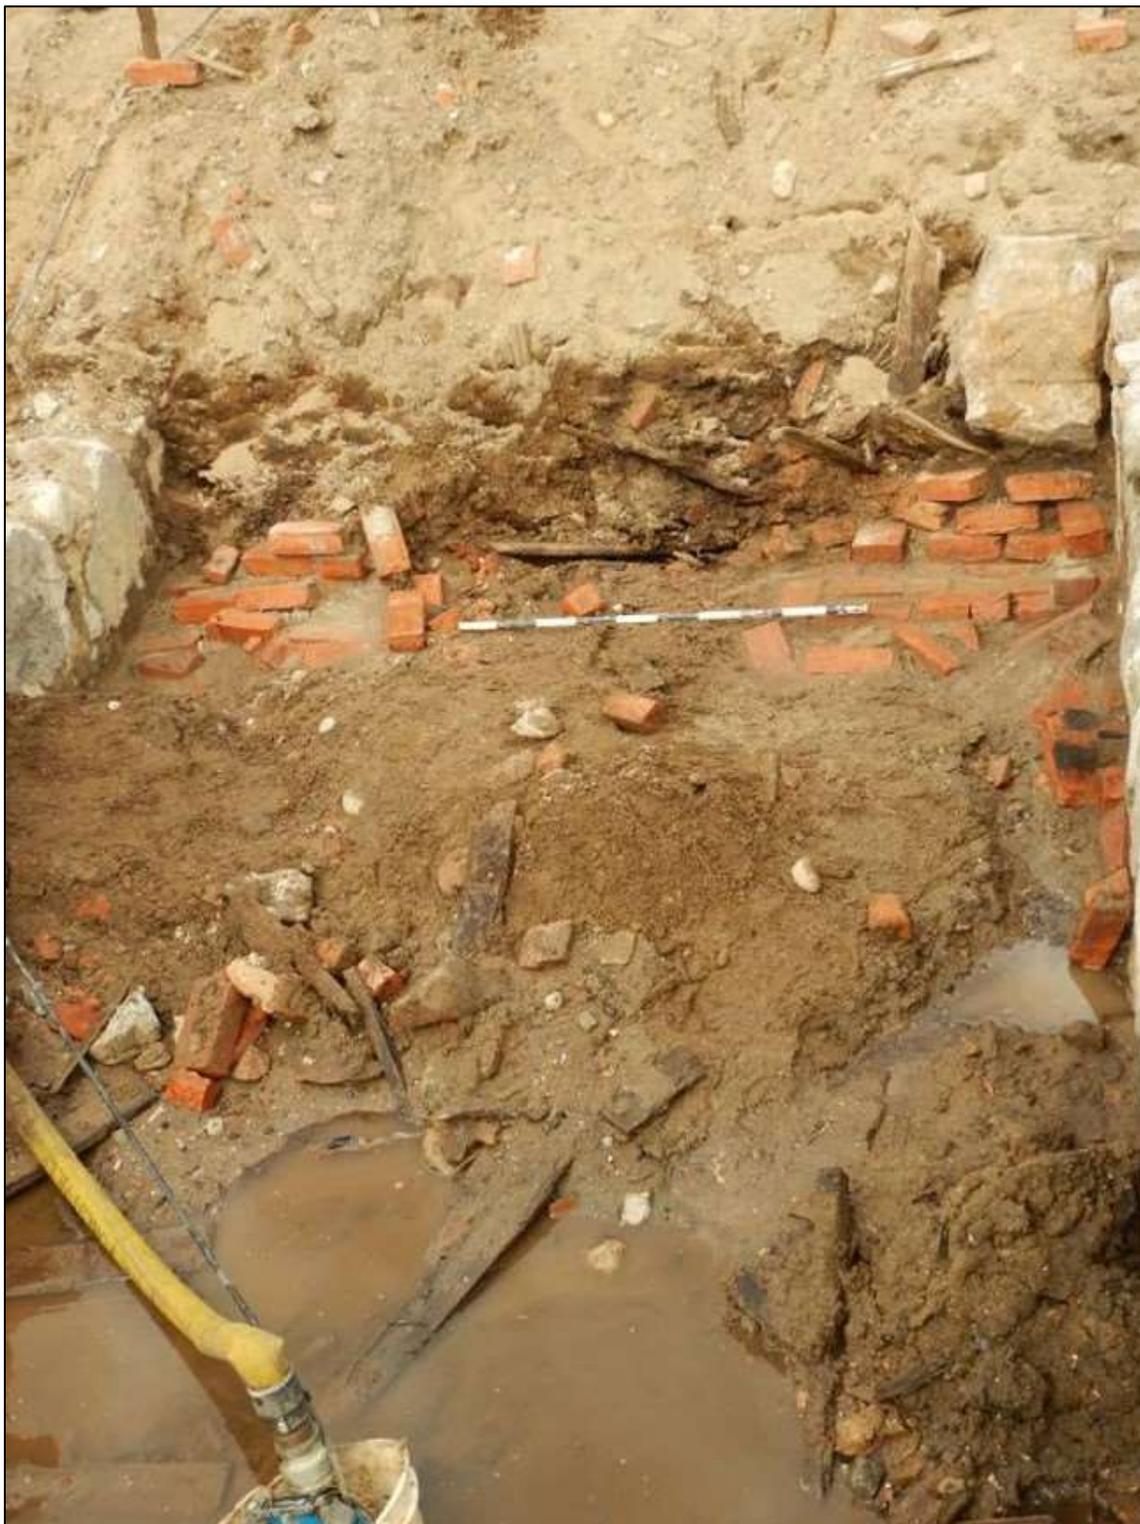
**Figure 28 : Muret de briques du côté est de l'annexe. (Photo n° : 100D-DSCN1110, 2019-06-17)**

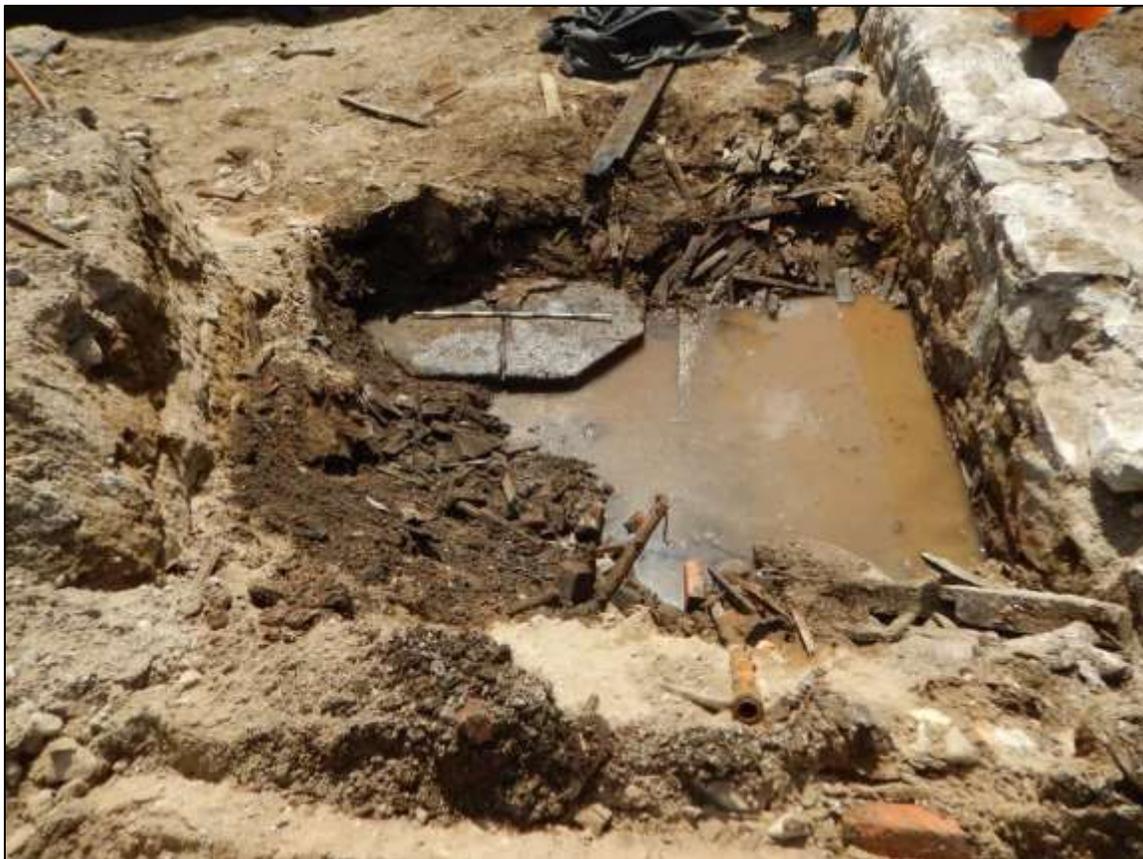
**Figure 29 : Dalle supportant vraisemblablement le réservoir à eau chaude sous les débris de démolition dans le soubassement du magasin. (Photo n° : 100D-DSCN1201, 2019-06-18)**
