## Expertises archéologiques 2021

PROJET 154-14-0036, MUNICIPALITÉ DE LONGUE-RIVE

Direction générale de la Côte-Nord

EXPERTISE ARCHÉOLOGIQUE 2021

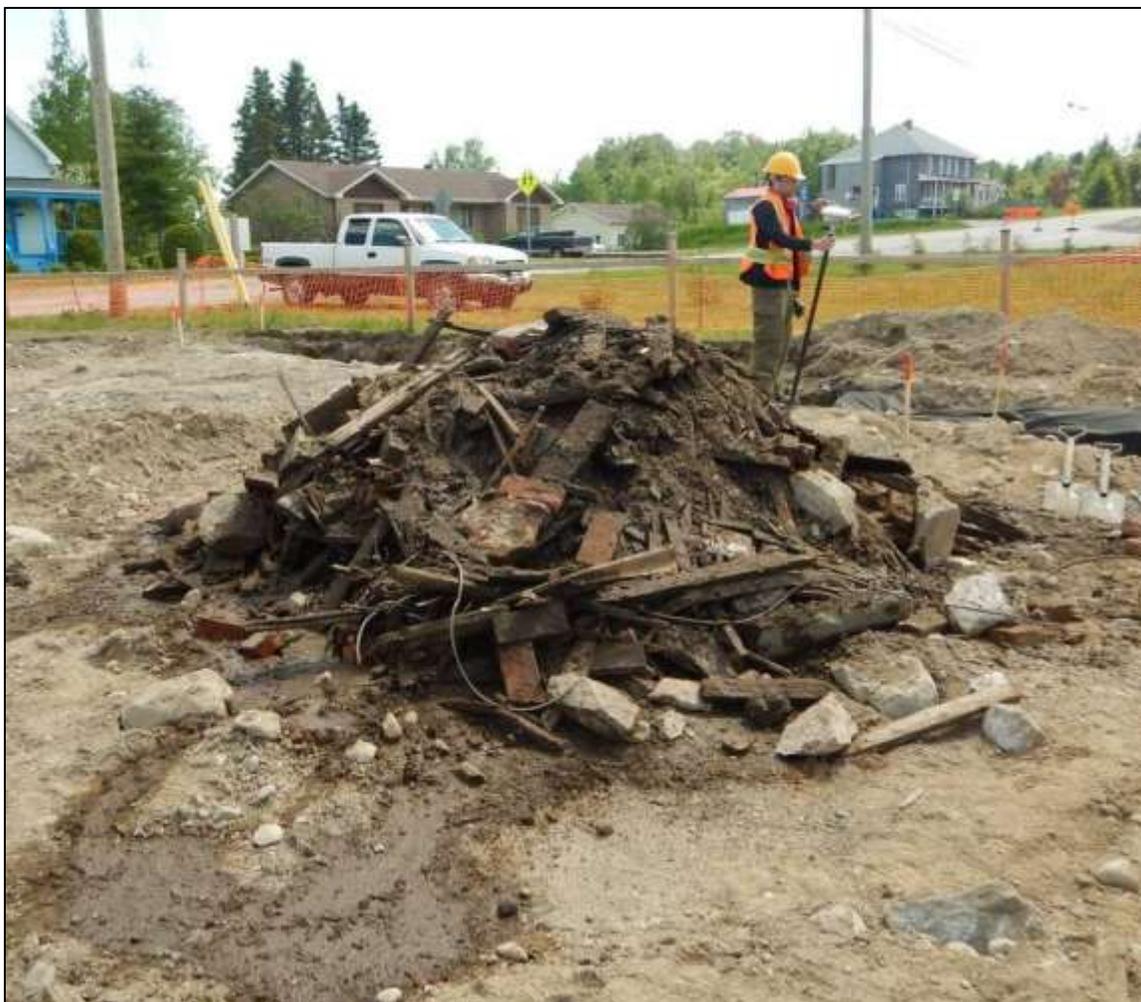
**Figure 30 : Amas de débris provenant des remblais à l'intérieur des fondations du magasin. (Photo n° : 100D-DSCN1214, 2019-06-18)**

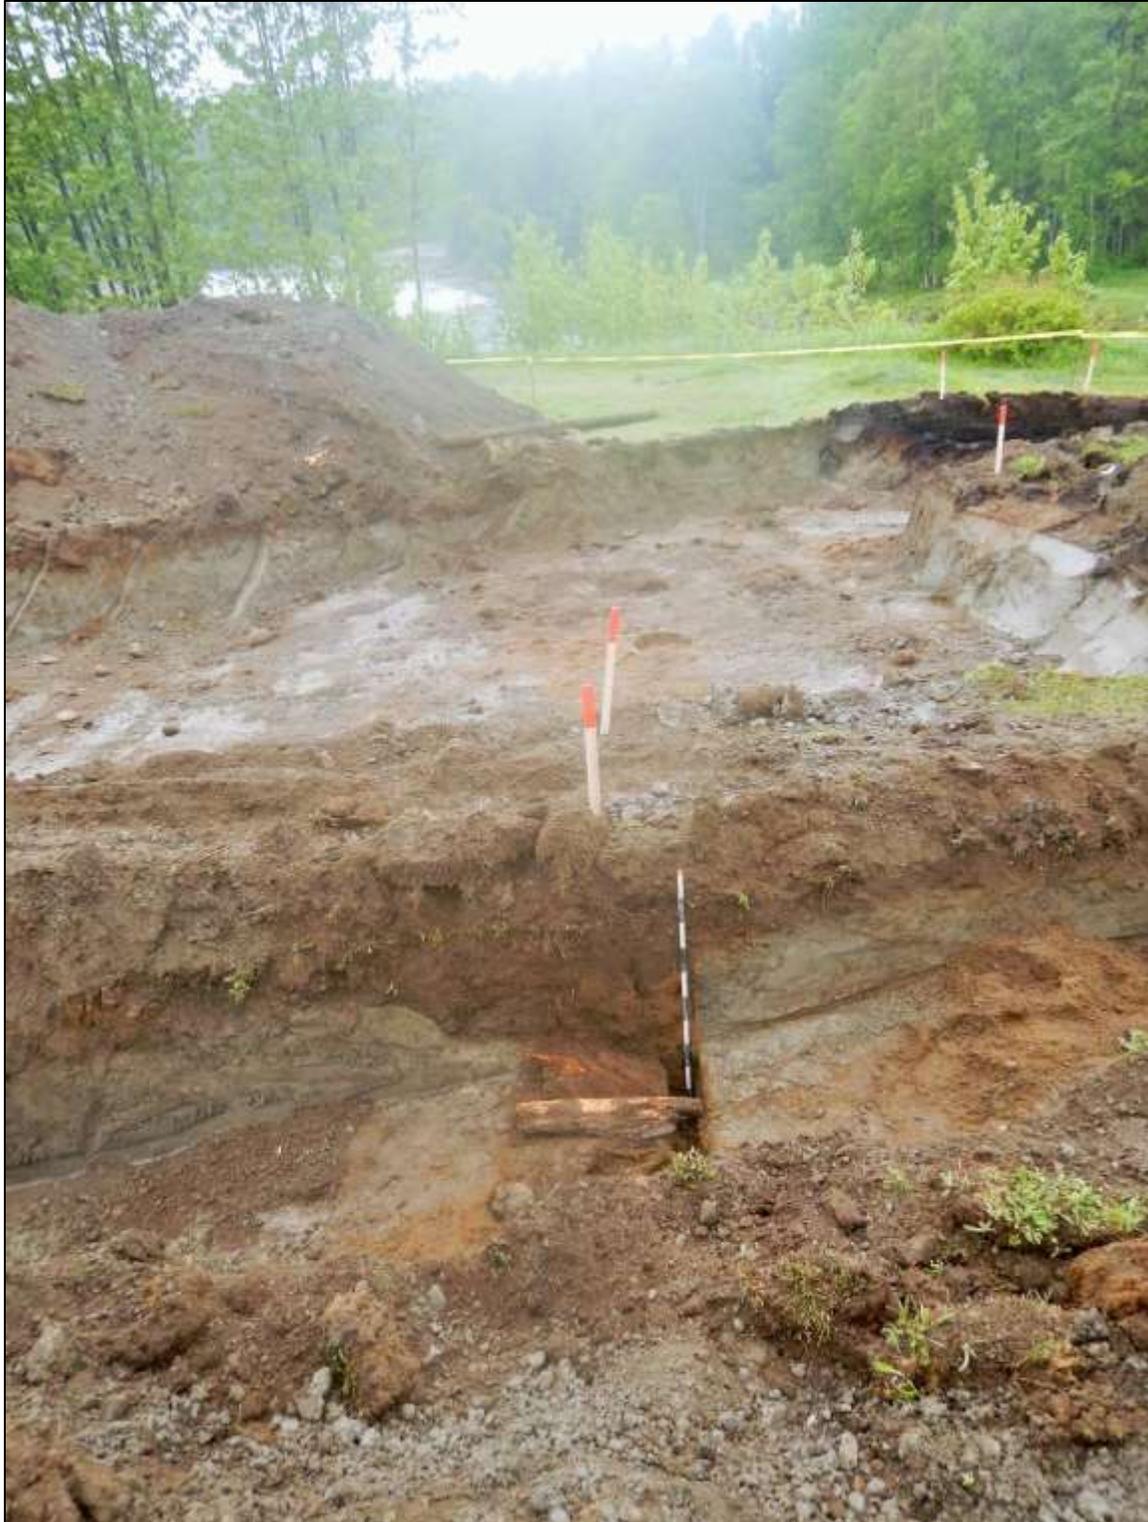
**Figure 32 : Alignement de trous de pieux dans les tranchées 100G et 100A. (Photo n°: 100A/100G-DSCN0613, 2019-06-14)**

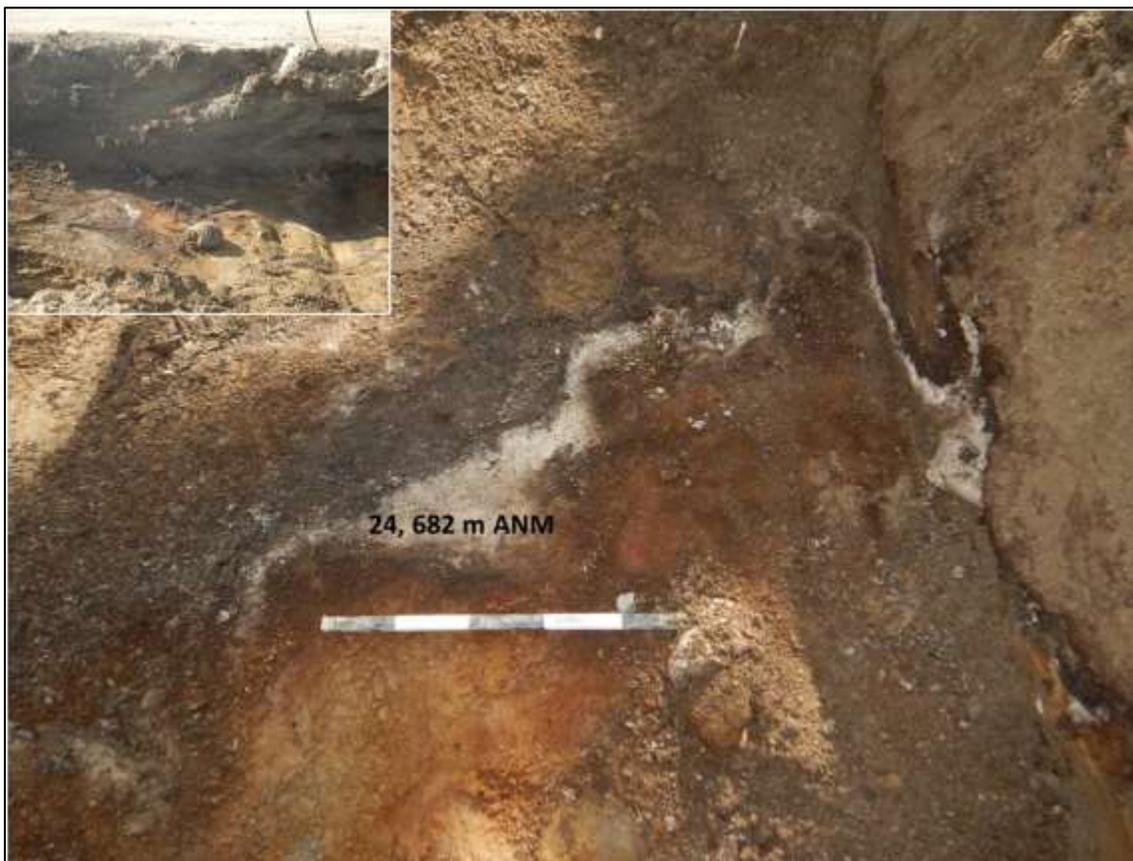
Figure 40 : Séquence des couches de débris de coupe et d'horizon AE sur l'argile en place près de l'extrémité ouest de la tranchée 100K (100K18). (Photo n° : 100K18-DSCN1043 et DSCN-1050, 2019-08-13)

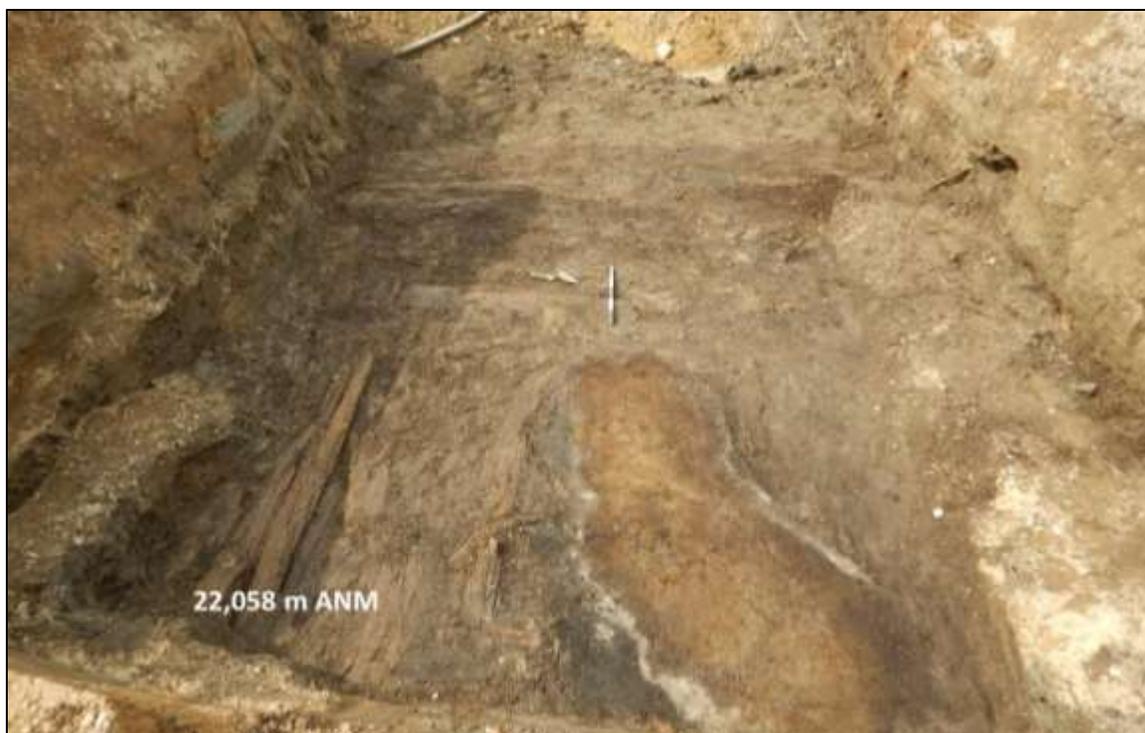
**Figure 42 : Plancher du bâtiment avec le niveau AE visible sous le bois à l'avant-plan (100J1). Le bois porte des traces d'incendie. (Photo n° : 100J1-DSCN0453, 2019-08-06)**

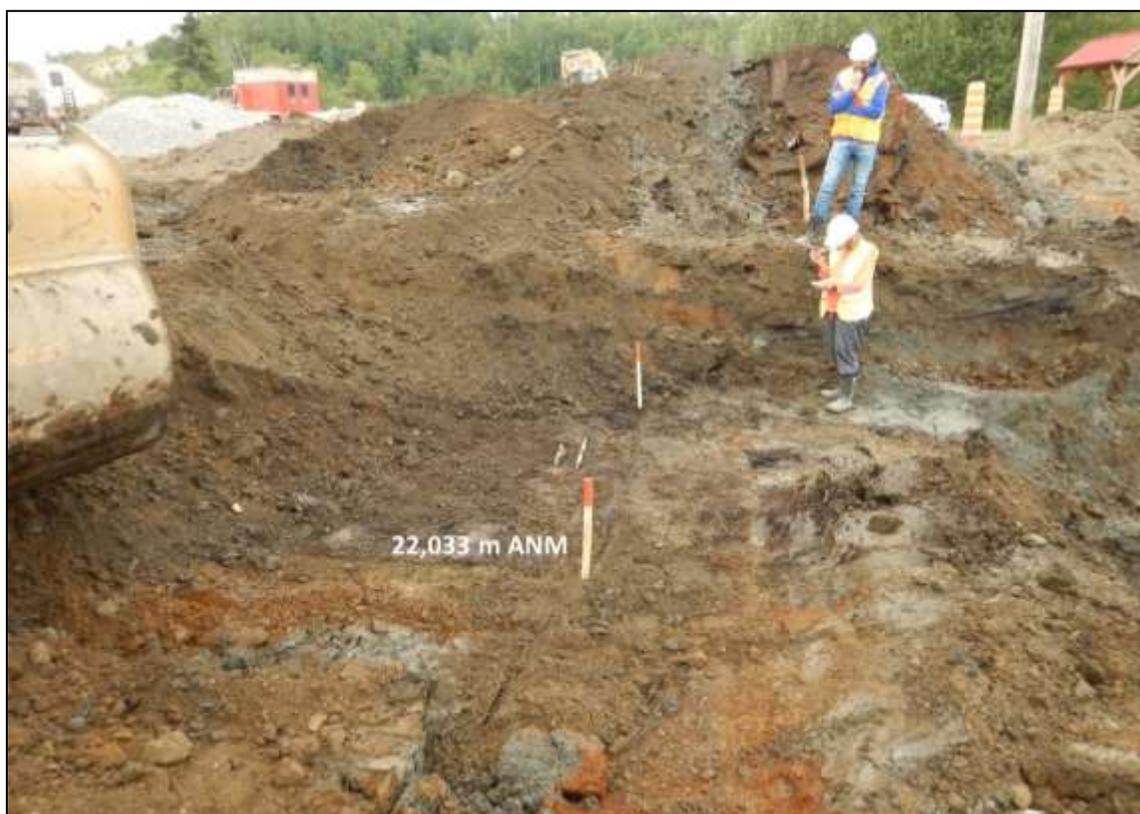
**Figure 43 : Empreinte de l'angle nord-est du bâtiment (100K1). (Photo n° : 100K1-DSCN0499, 2019-08-06)**

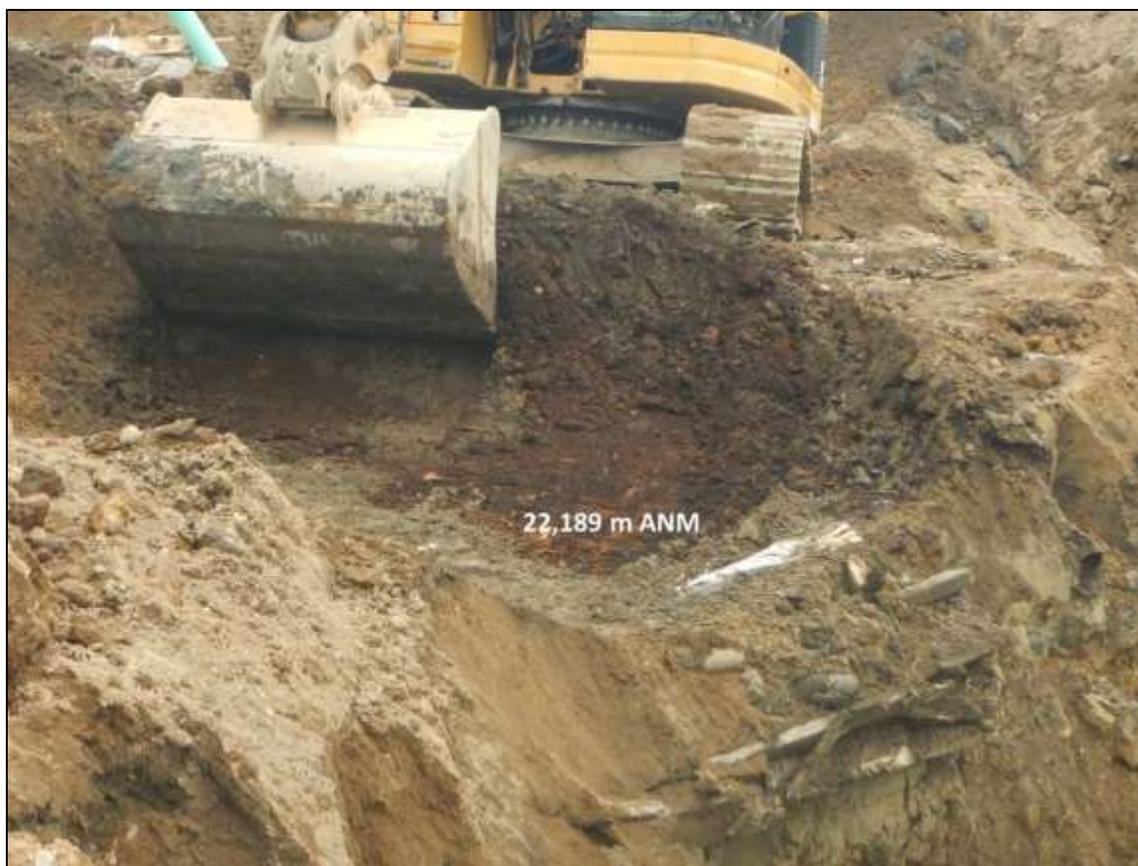
**Figure 44 : Dégagement du niveau de bois (100J2) faisant suite au bâtiment dégagé en 100J1. (Photo n° : 100J2-DSCN-1142, 2019-08-14)**

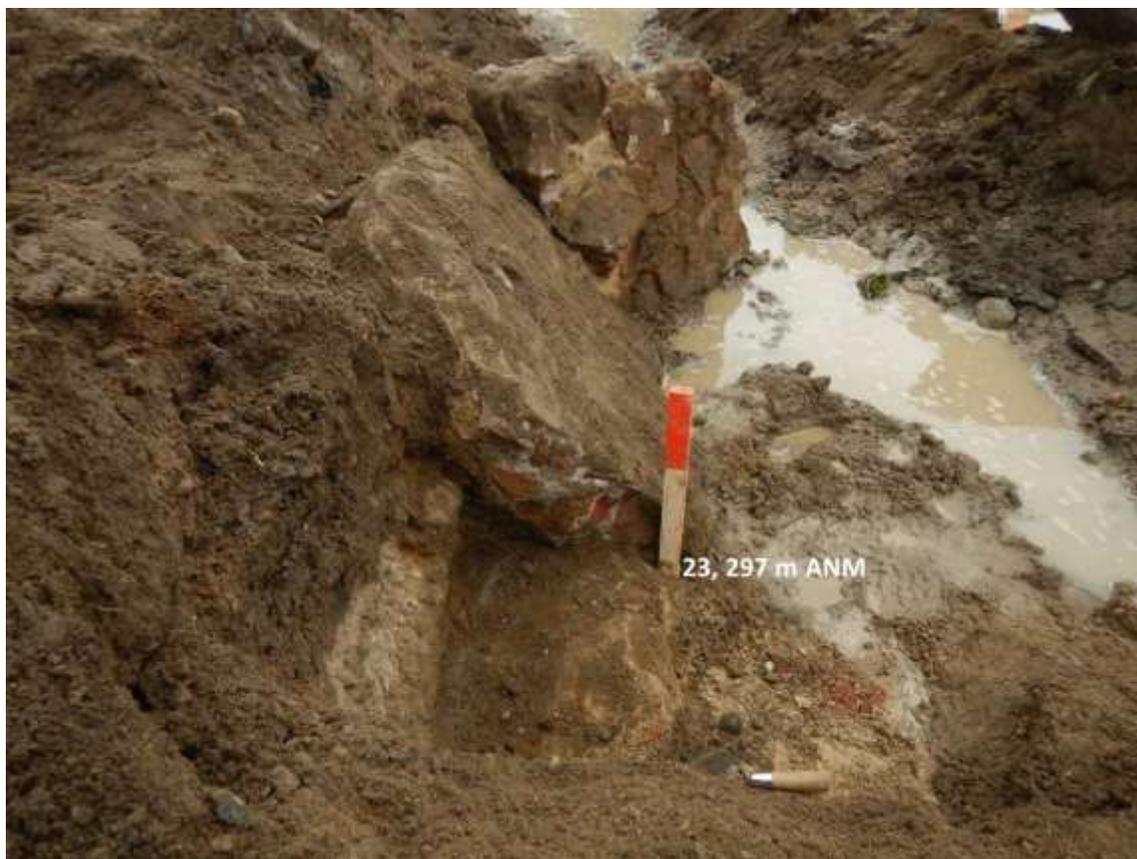
Une dalle de maçonnerie en briques et ciment, dont une partie a été soulevée par la pelle mécanique, a été mise au jour. La surface limitée dégagée et les conditions du sol n'ont pas permis d'identifier adéquatement ce vestige qui se situait immédiatement sous les remblais de surface. À première vue, il s'agissait moins d'un bâtiment que d'un aménagement associé à un dispositif d'utilité publique, tels un regard ou un trou d'homme (figures 45, 46).

**Figure 45 : Dalle de maçonnerie de briques et ciment (100H2) sous les remblais récents du site. (Photo n° : 100H2-DSCN0417, 2019-08-06)**

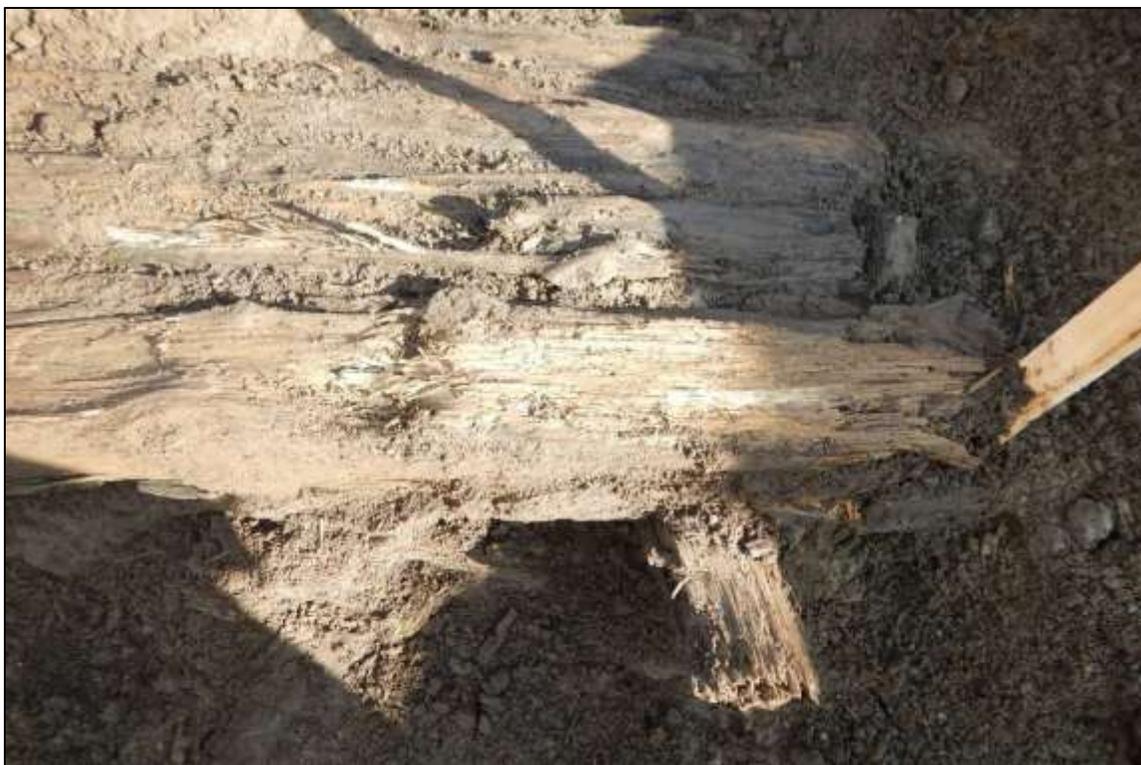
**Figure 49 : Détail du mode de construction du trottoir (100K7).** (Photo n° : 100K7-0934, 2019-08-12)

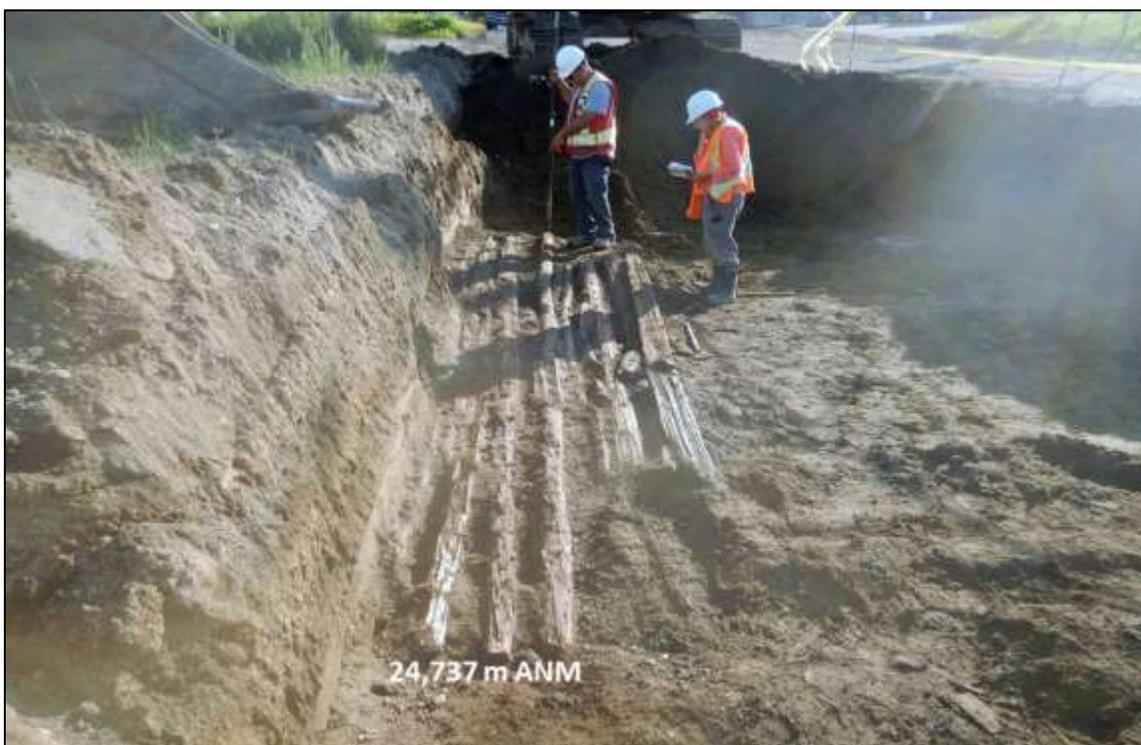
**Figure 50 : Poutres de bois demi-rondes disposées en série le long de la paroi sud de la tranchée (100K19).** (Photo n°: 100K19-DSCN1060, 2019-08-13)

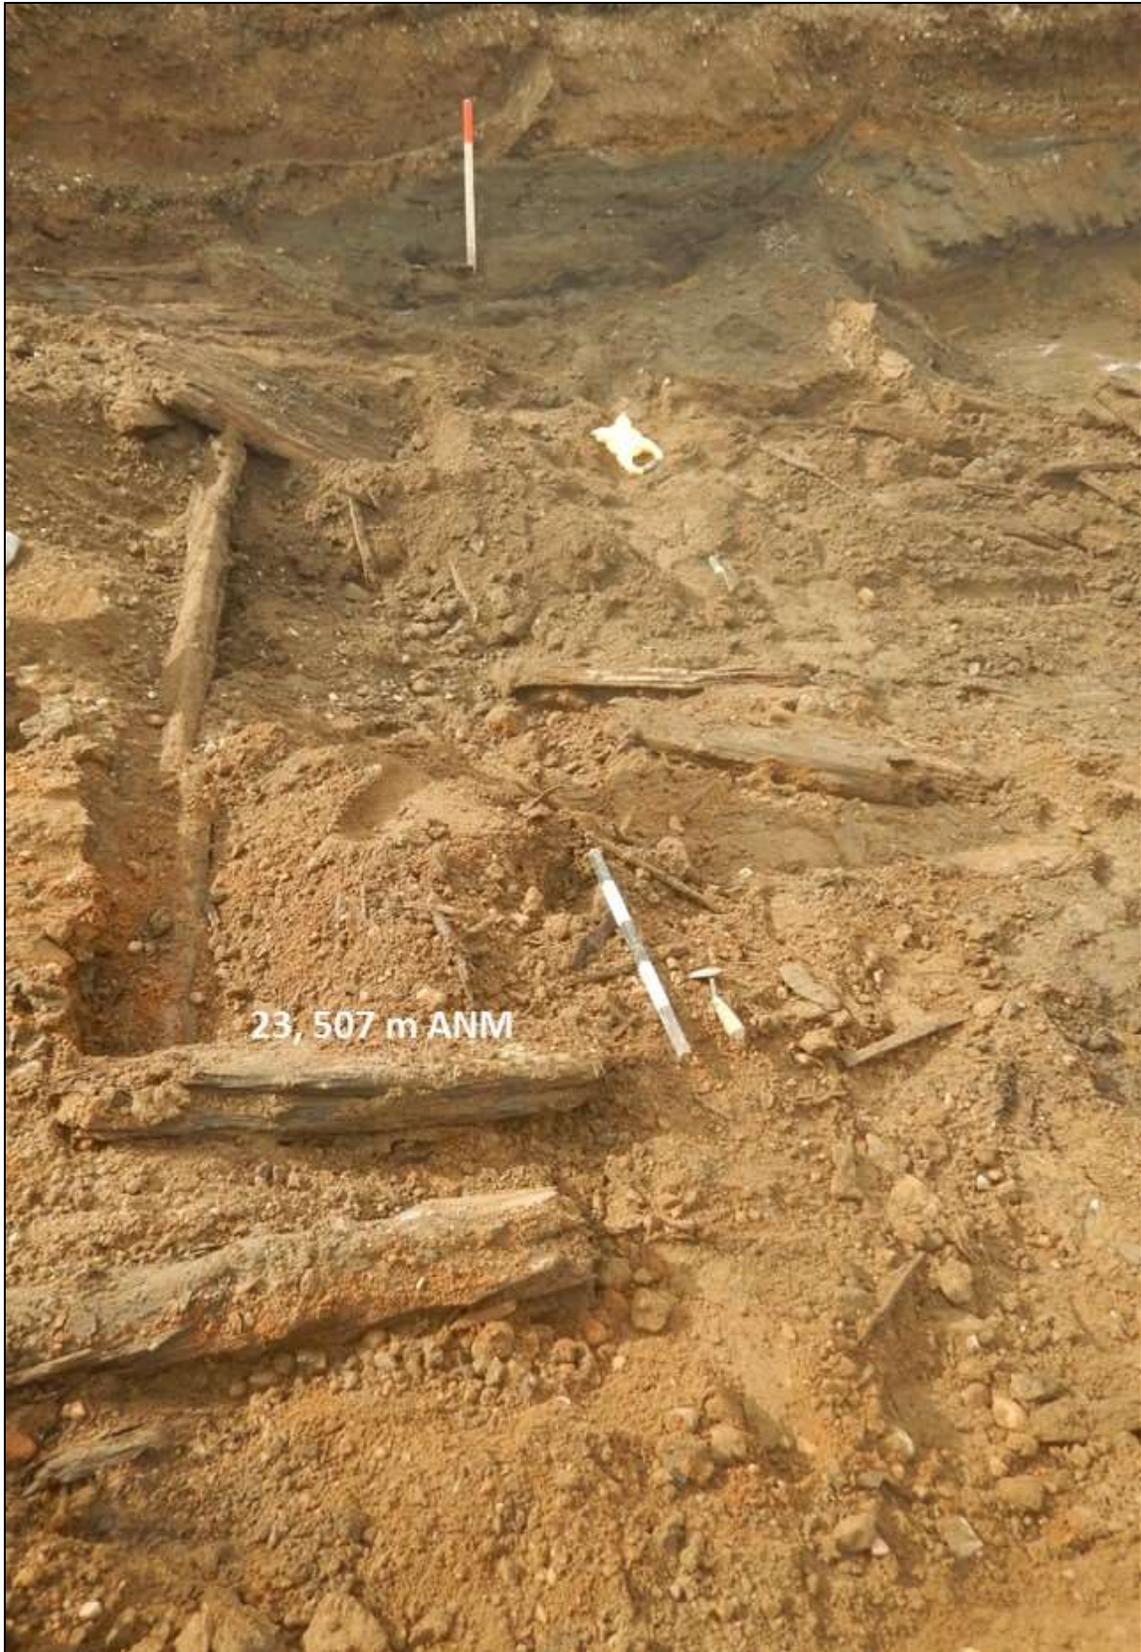
**Figure 52 : Ponceau traversant la tranchée 100K, du nord au sud. (Photo n° : 100K5-DSCN0618, 2019-08-07)**

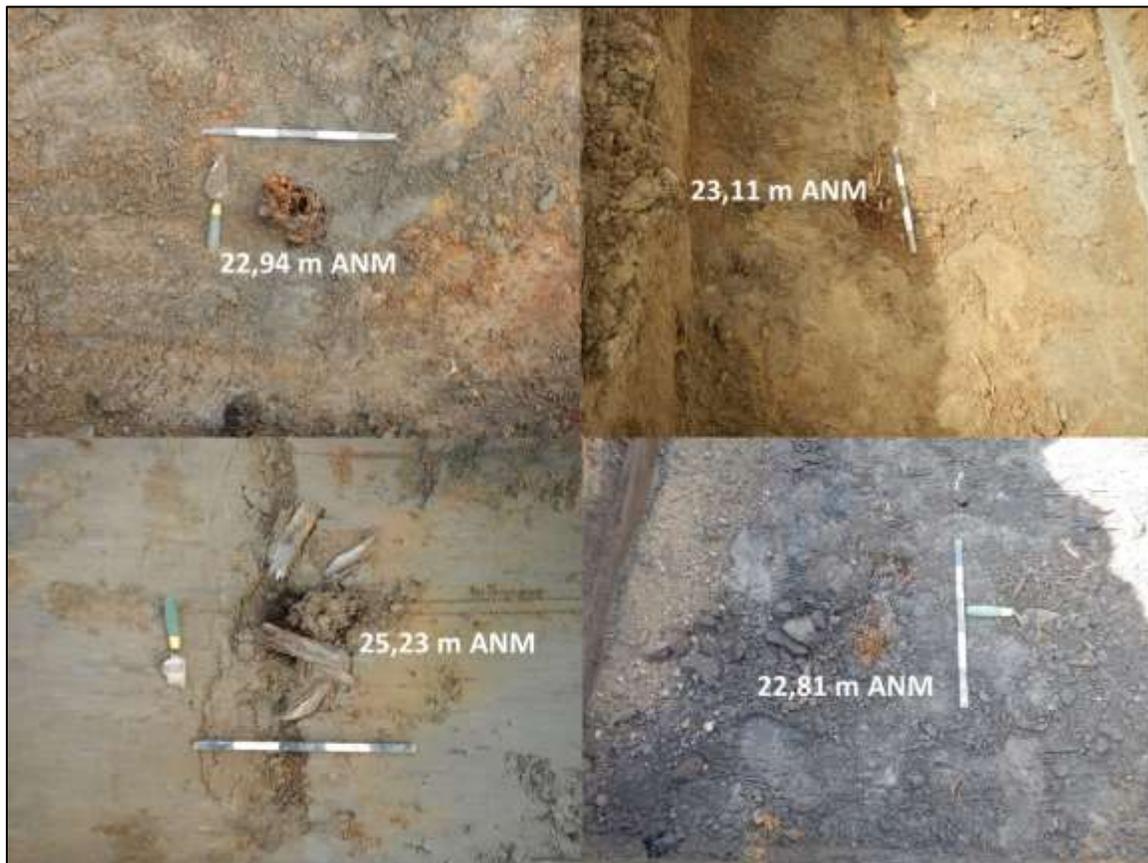
**Figure 53 : Détail des poteaux localisés de part et d'autre du trottoir de bois (100K).** (Photos n<sup>os</sup> : 100K10-DSCN0960, 100K12-DSCN0976, 100K13-DSCN0978, 100K20-DSCN1058, 2019-08-13)

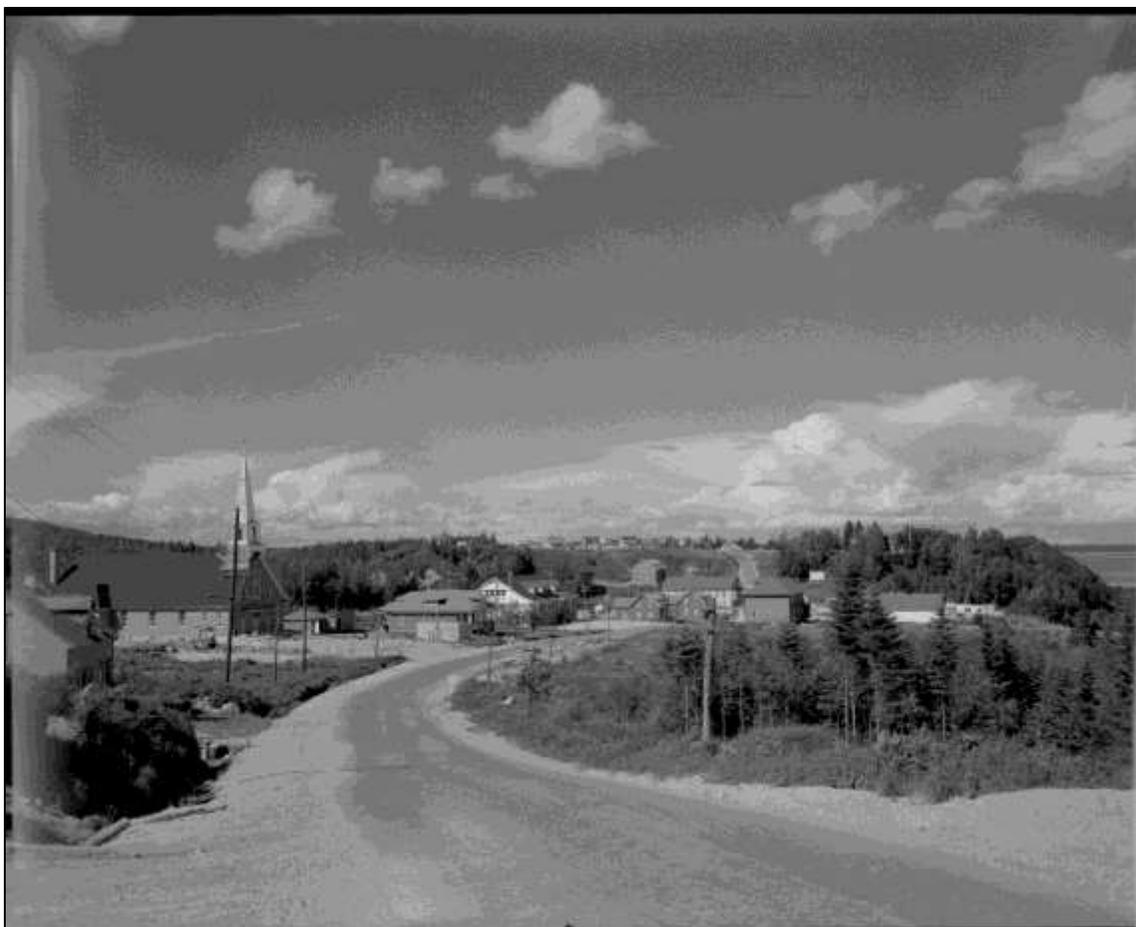
**Figure 54 : Vue du chemin du village vers l'est, [1957]. On remarque les poteaux de part et d'autre de la route. (Source: BAnQ, E3Q\_E6S7SS1-P1751-57)**

Un certain nombre de poteaux localisés de part et d'autre des pièces de bois dans la portion ouest de la tranchée 100K complètent les aménagements associés à la route (figure 53). Les poteaux sont localisés sur la carte précédente (figure 51). On les associe aux poteaux électriques (côté nord) et aux poteaux de balisage (côté sud) visibles sur la photo ca 1957 (figure 54). Les poteaux ont été enlevés lors des excavations de la rue Principale.

Un ancien poteau a été relevé dans la paroi ouest de la tranchée 100M. Une tige d'acier, vraisemblablement associée au hauban, était plantée à proximité du poteau (figure 65). Ce poteau fait suite à la série de poteaux électriques longeant le côté nord de la rue Principale, visible sur la photo ca 1957 (figure 54). Le poteau aurait été installé avant 1951, soit avant la reconfiguration du chemin vers le pont actuel<sup>111</sup>.

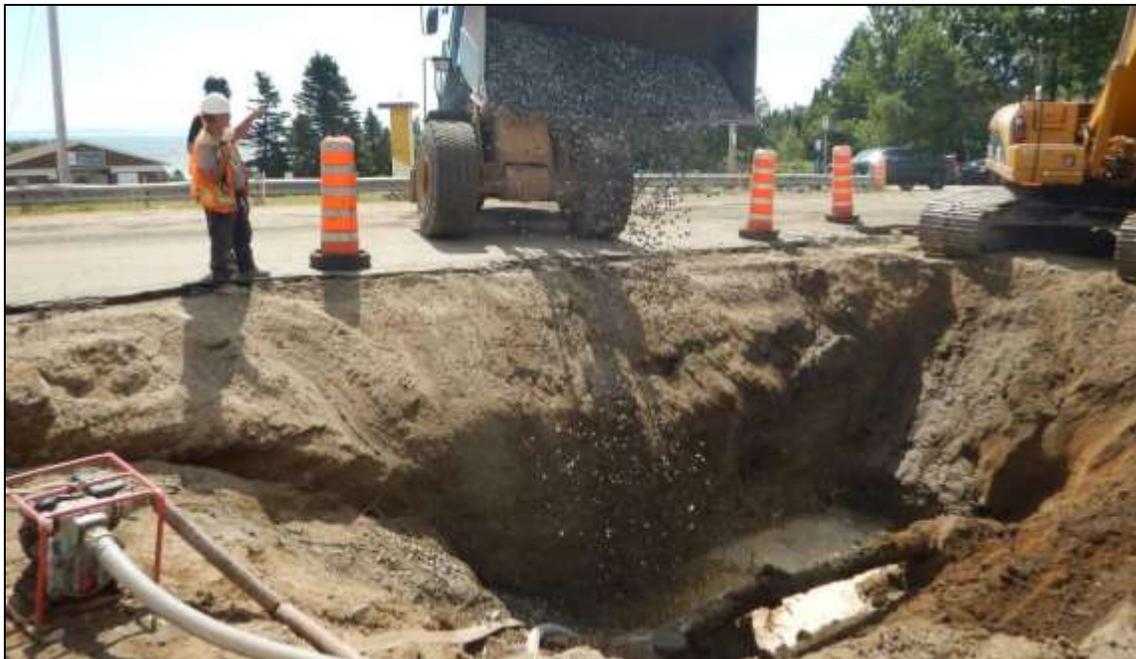
**Figure 55 : Excavation du côté nord de la route Principale (100H). L'ancien tuyau d'aqueduc est visible au bas de la photo. (Photo n° : 100H-DSCN0390, 2019, 08-05)**

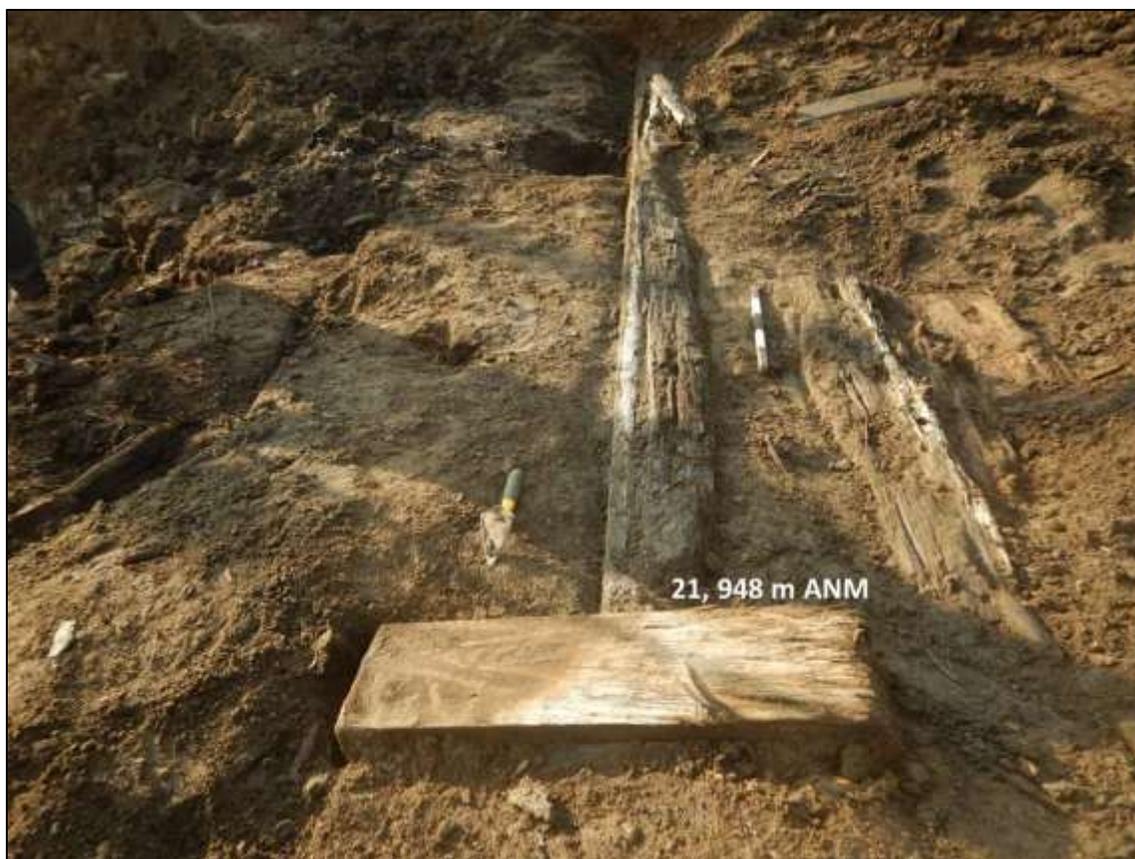
**Figure 57 : Caisson en bois goudronné renfermant le tuyau d'aqueduc en fonte, section sud. Les poutres écharries, autrefois en position verticale, semblent avoir servi de balises (100K3). (Photo n° : 100K3-DSCN0540, 2019-08-07)**

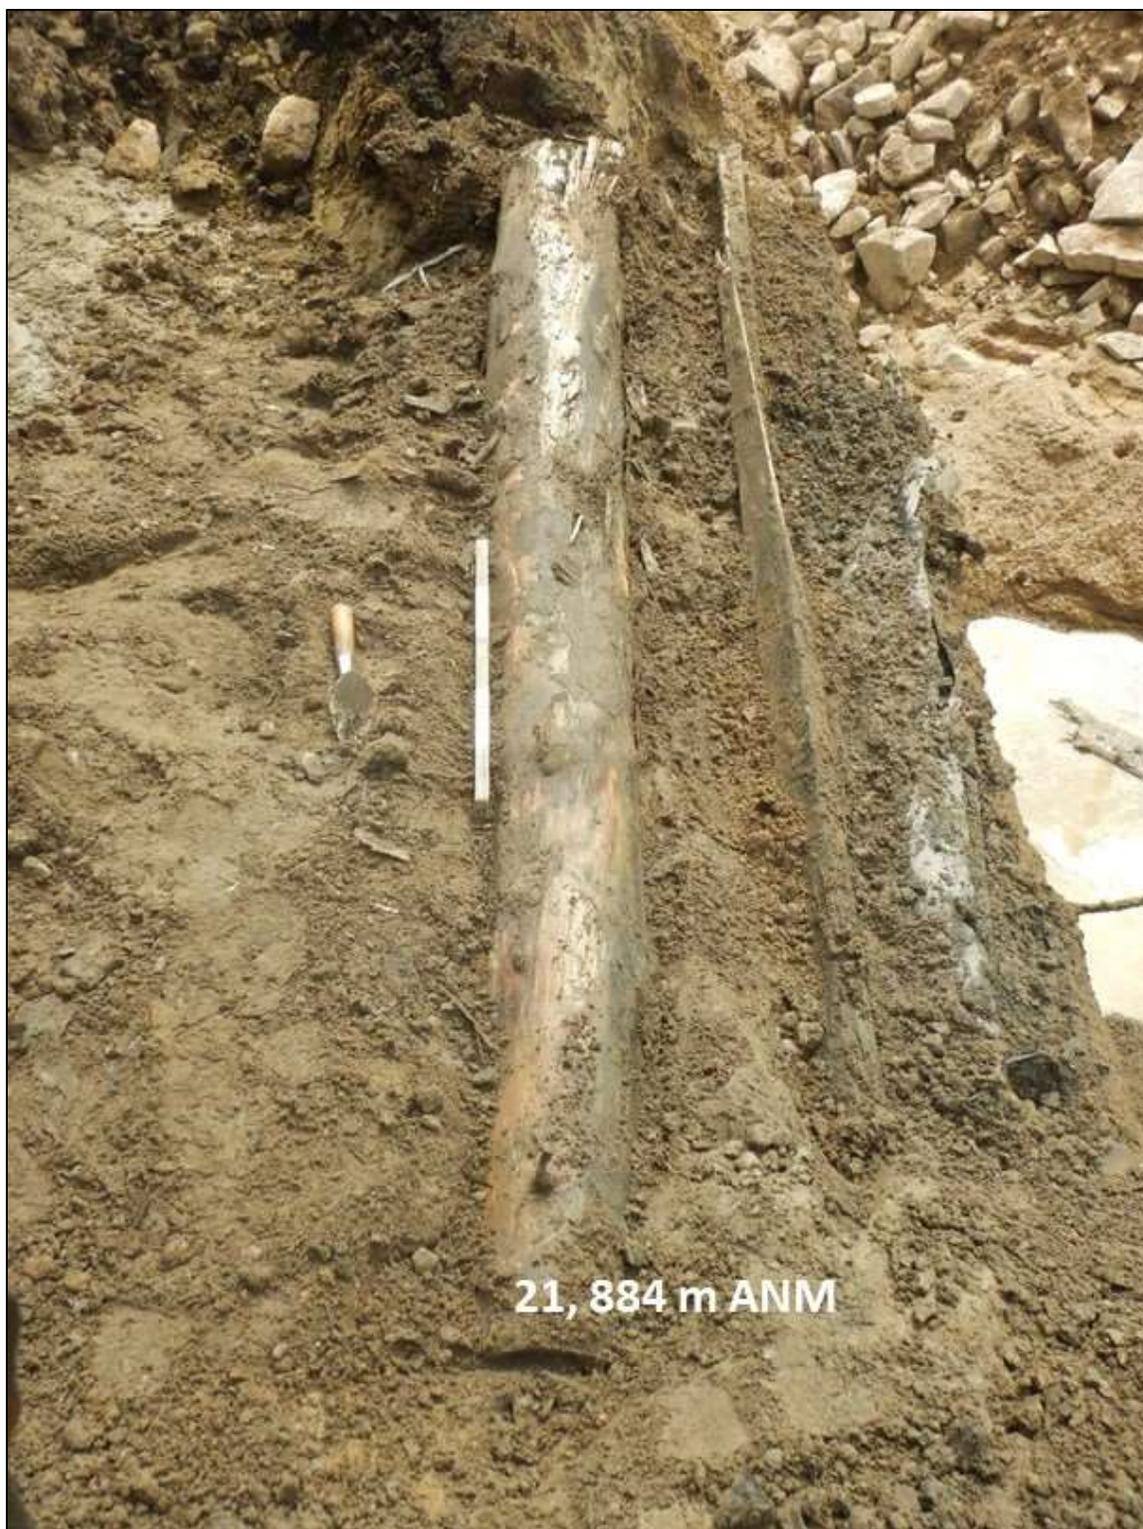
**Figure 58 : Caisson en bois goudronné renfermant le tuyau d'aqueduc en fonte, section nord (100J2).**  
(Photo n° : 100J2-DSCN1143, 2019-08-14)

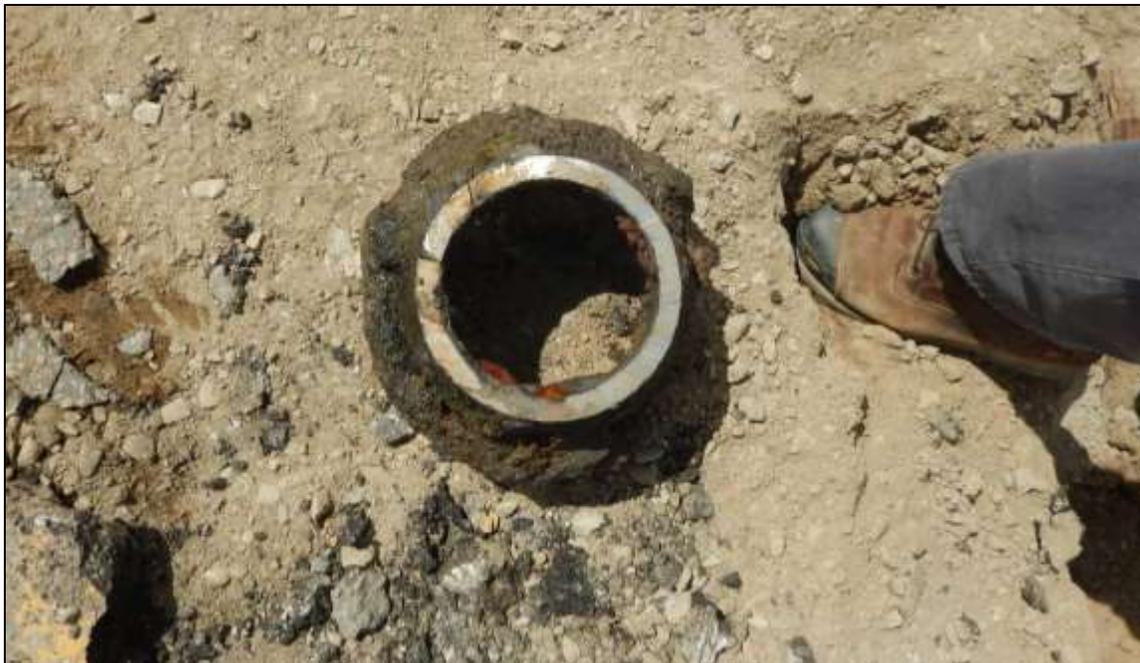
**Figure 59 : Vue en coupe de l'ancien tuyau d'aqueduc (la main), vers l'ouest (100H).** (Photo n° : 100H-DSCN0392, 2019-08-05)

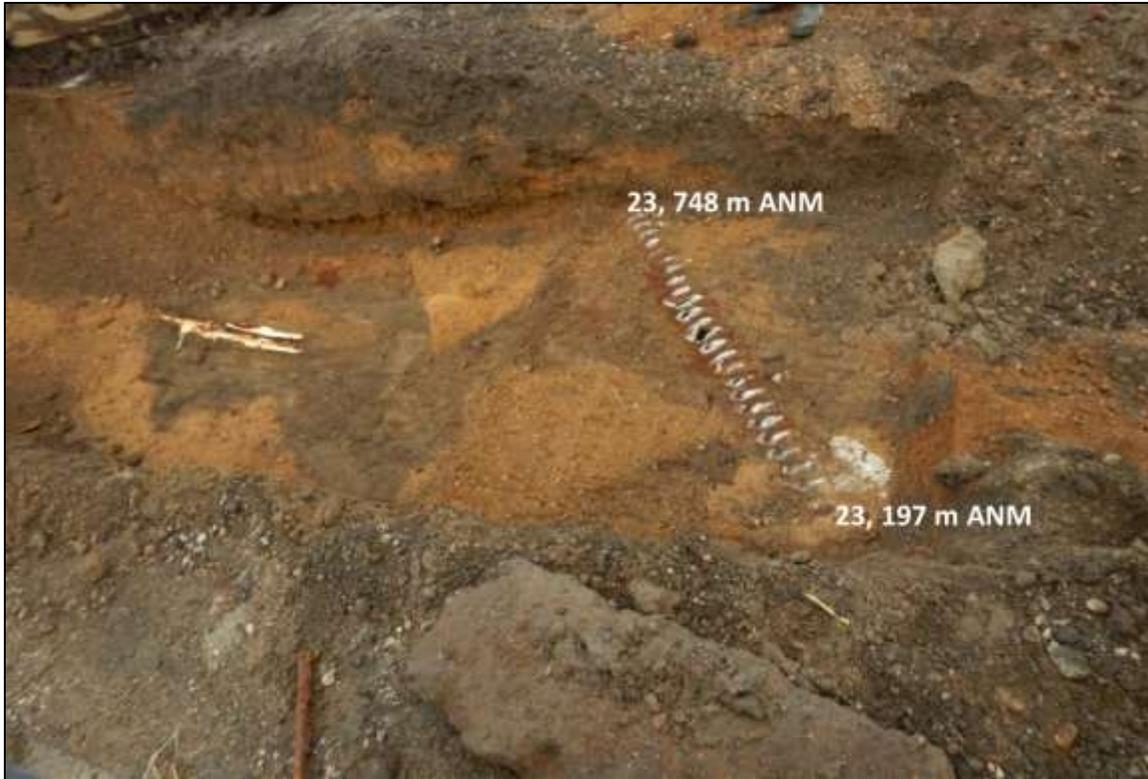
**Figure 61 : Tuyau en tôle ondulée traversant le chemin principal, vue vers le nord (100K8).** (Photo n° : 100K8-DSCN0939, 2019-08-13)

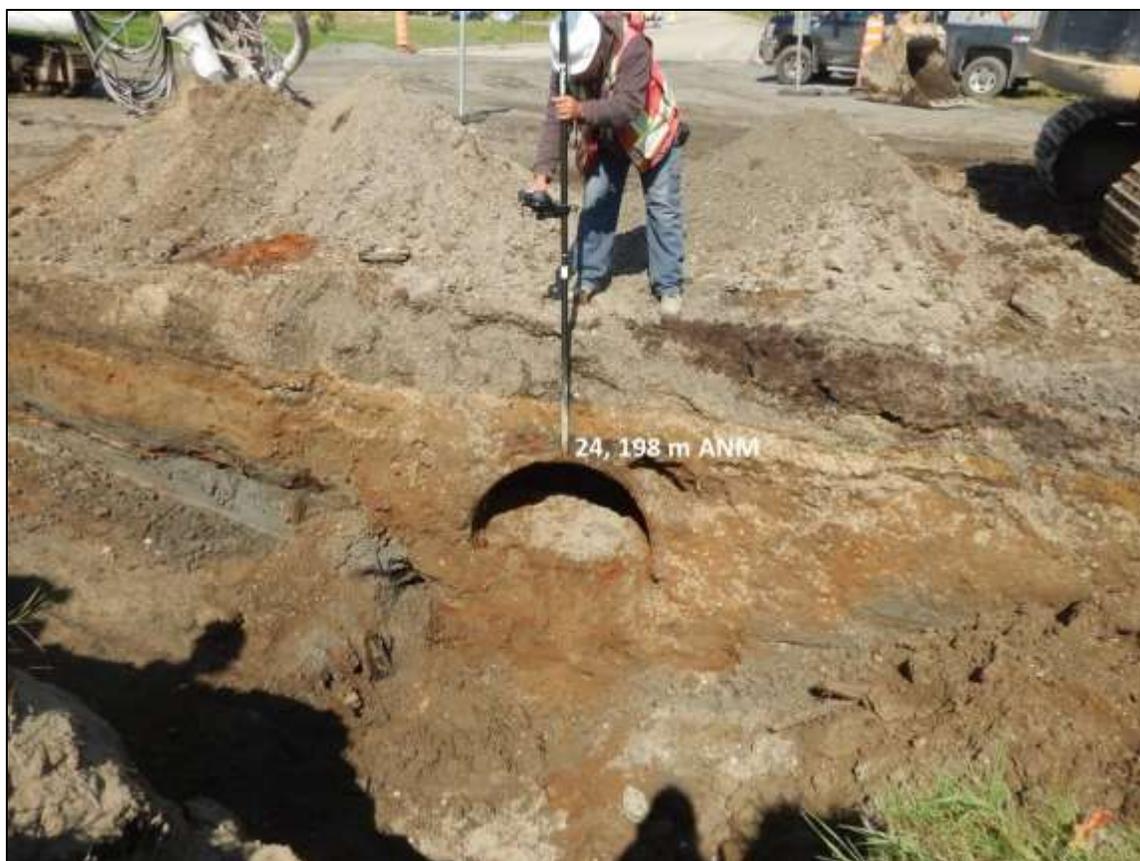
**Figure 62 : Égout pluvial dans l'axe de la rue de la Chôte, vue vers le nord (100K14).** (Photo n° : 100K14-DSCN-0998, 2019-08-13)

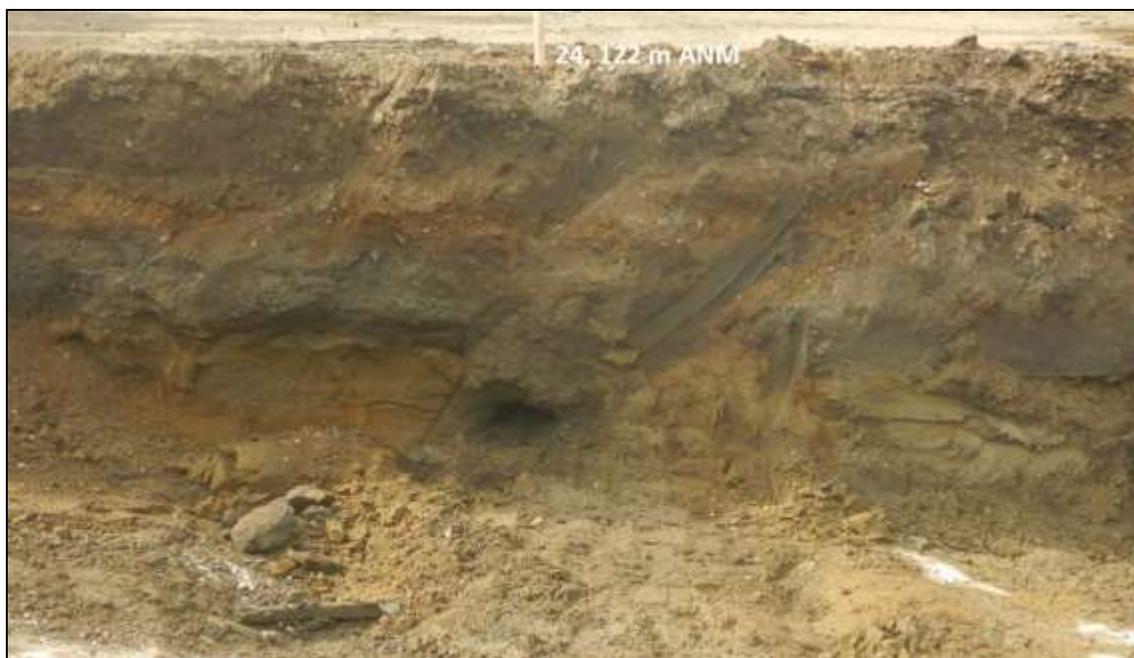
**Figure 64 : Profil des sols entourant le drain en bois dans la paroi sud de la tranchée 100K, indiquant son lien avec un ancien niveau d'occupation (100K4). (Photo n° : 100K4-DSCN0608, 2019-08-07)**

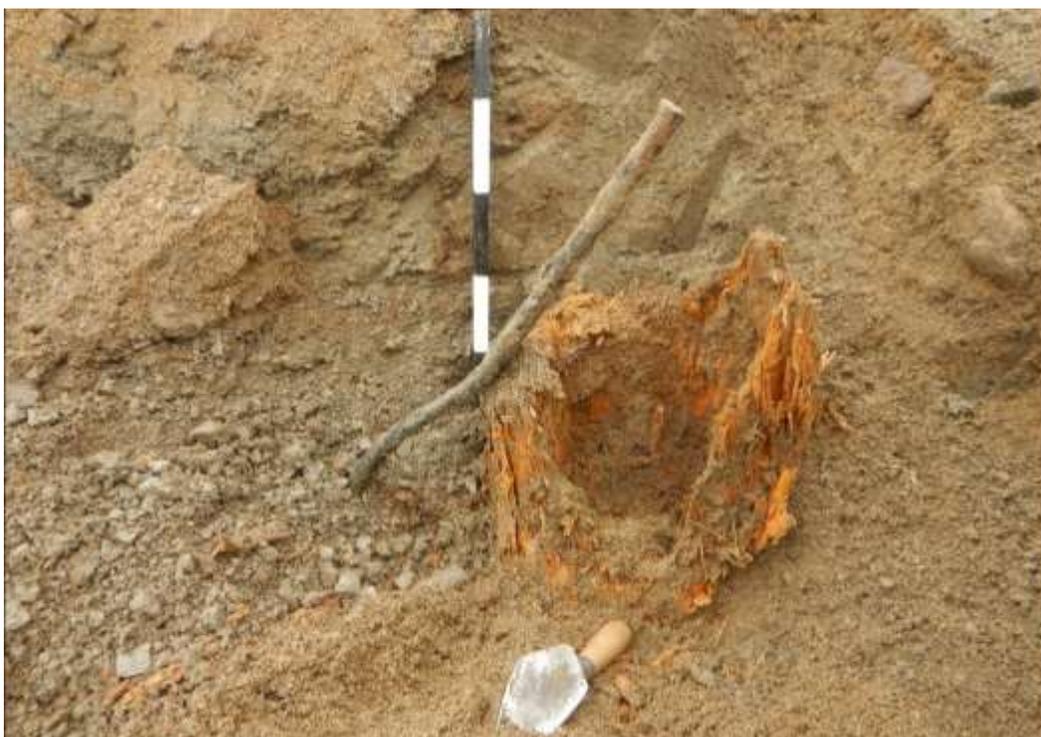
**Figure 65 : Reste de poteau électrique et tige de hauban, vers le sud-est, tranchée 100M. (Photo n° DSCN3963, 2021-05-25)**

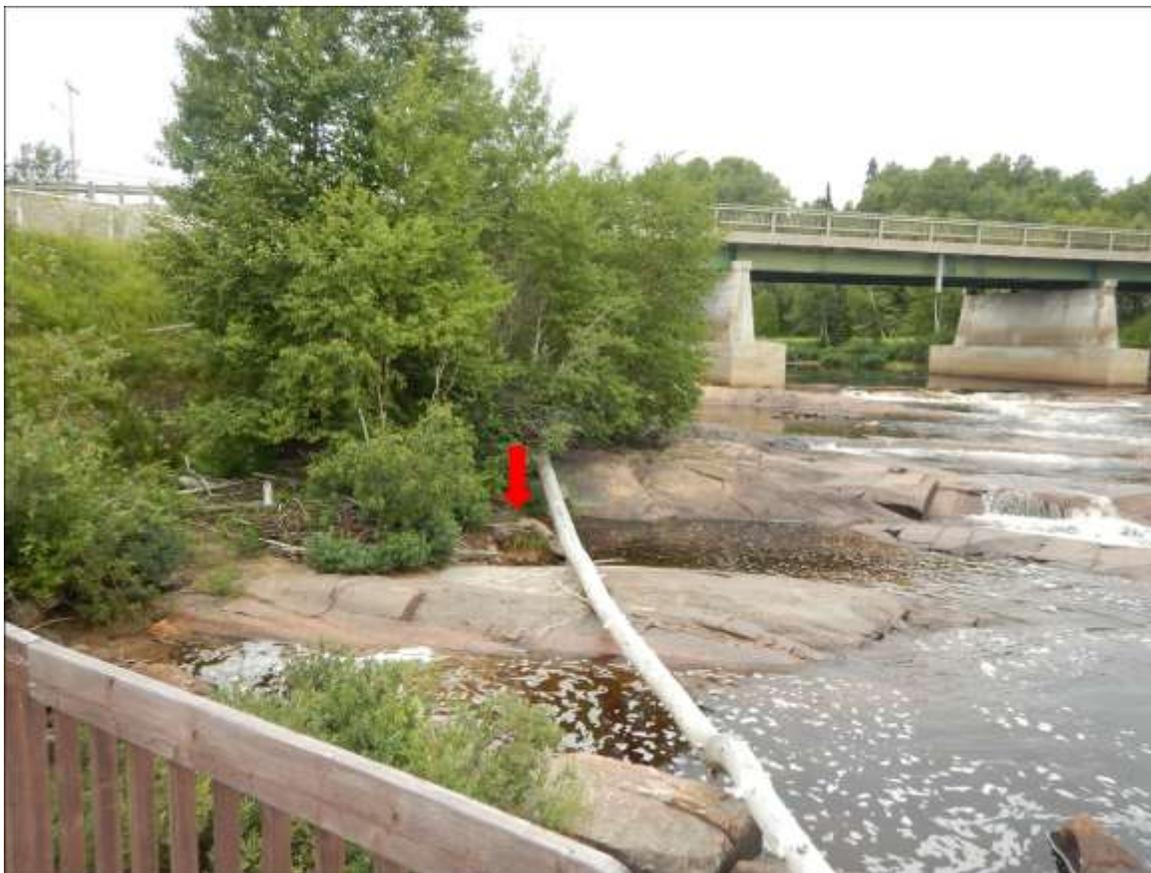
**Figure 66 : Reste d'un caisson de bois de l'ancien pont couvert traversant la rivière Sault-au-Mouton avec le pont actuel en arrière-plan, vue vers le nord. (Photo n° : DSCN0504, 2019-08-06)**
