## Expertises archéologiques 2021

PROJET 154-14-0036, MUNICIPALITÉ DE LONGUE-RIVE

Direction générale de la Côte-Nord

EXPERTISE ARCHÉOLOGIQUE 2021

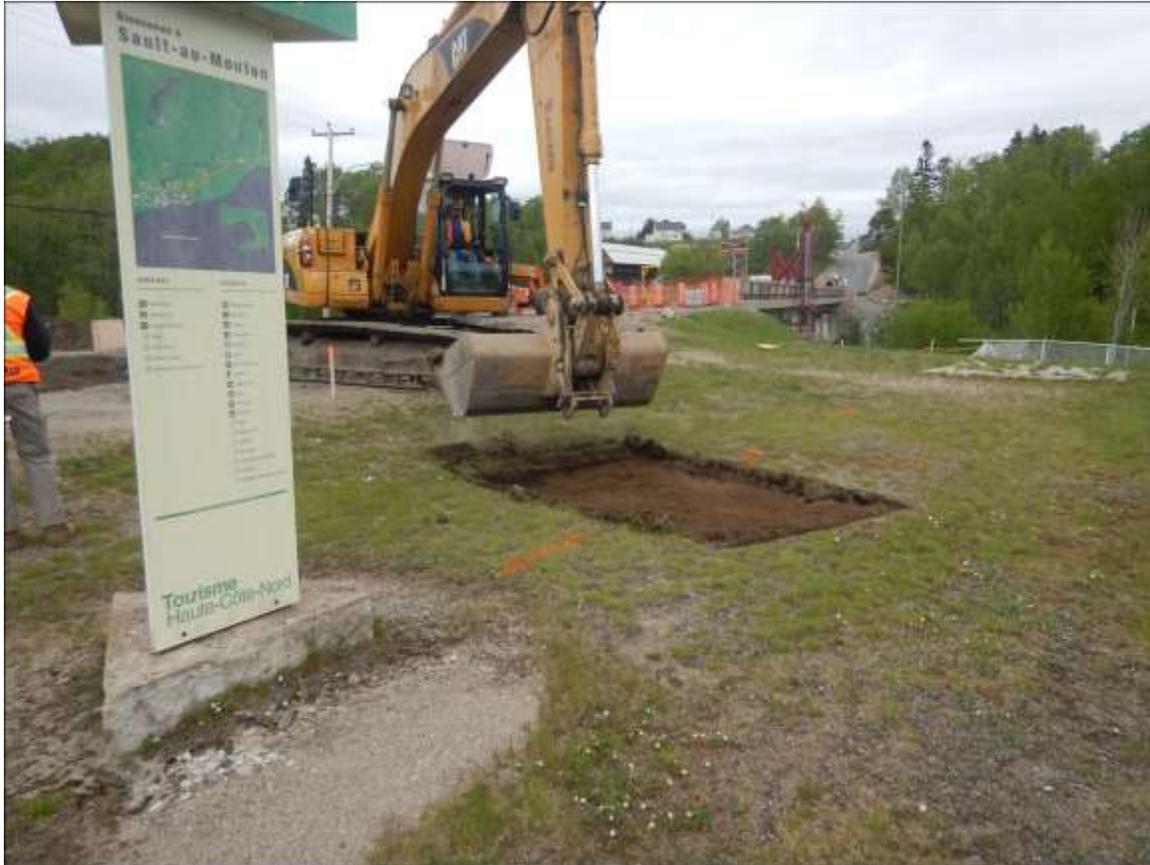
**Figure 67 : Plateau du tronçon de l'ancien chemin menant au pont couvert (ca 1871), au sud de la rue Principale actuelle, vue vers l'est. (Photo no DSCN3940, 2021-05-25)**

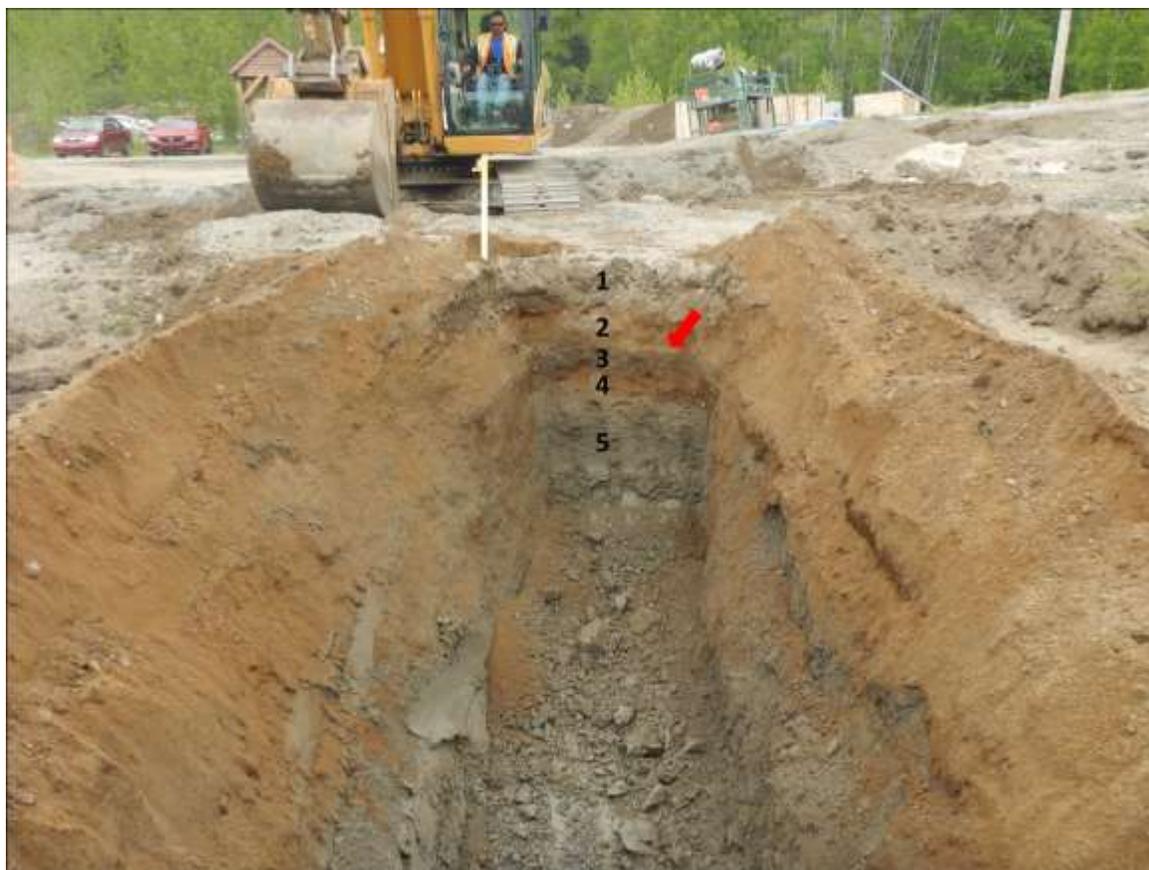
**Figure 68 : Paroi ouest de la tranchée 100M indiquant le niveau du chemin menant à l'ancien pont couvert (couche 3), vers le nord-ouest. (Photo n° DSCN3953, 2021-05-25)**

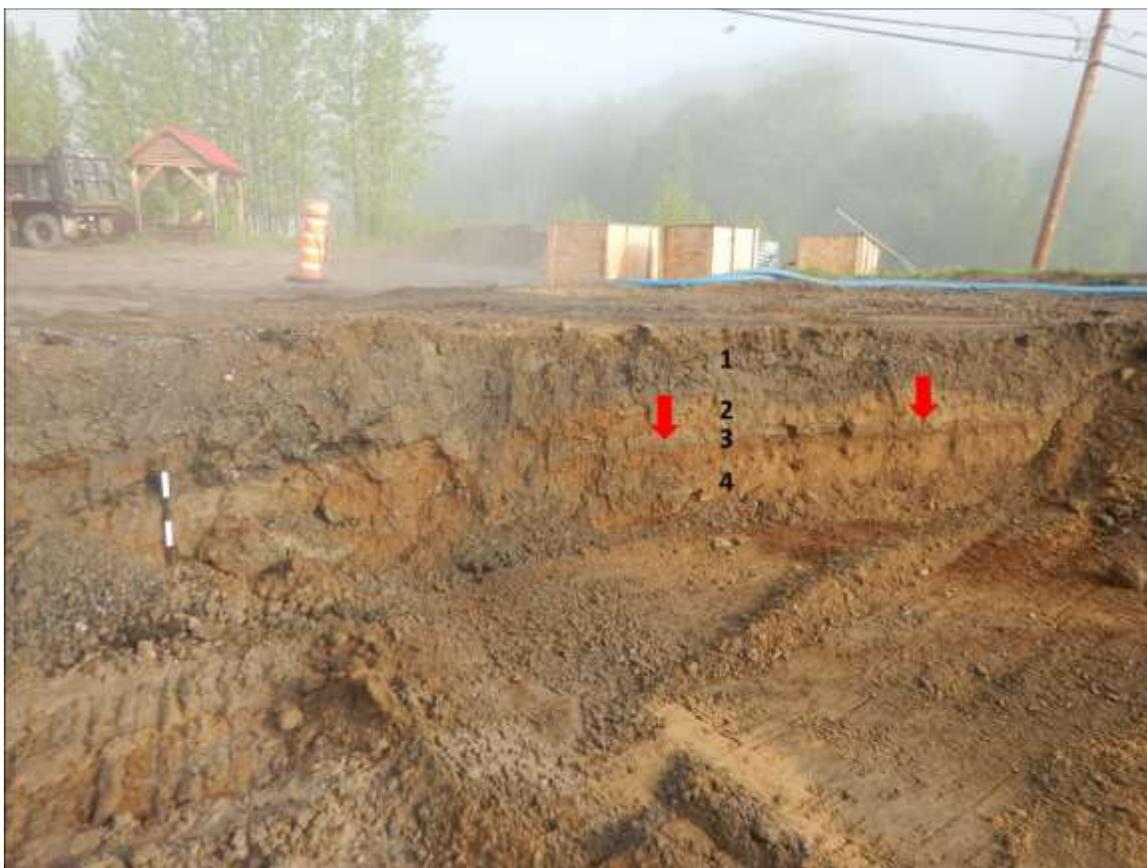
**Figure 69: Profil des sols à l'approche du pont actuel traversant la rivière Sault-au-Mouton, tranchée 100L, vers le nord. Le niveau de la chaussée en 1951, lors de la construction du pont, est visible en paroi. (Photo n° DSCN3990, 2021-05-26)**
