**Réalisation de travaux d'inventaire archéologique dans le  
cadre du projet de doublement de l'Autoroute 55 entre  
l'échangeur des Acadiens et l'Autoroute 20 (2021)**

Direction générale des grands  
projets routiers du nord et de l'est  
du Québec

Mai 2022

Numéro de dossier : 3404-21-AD01

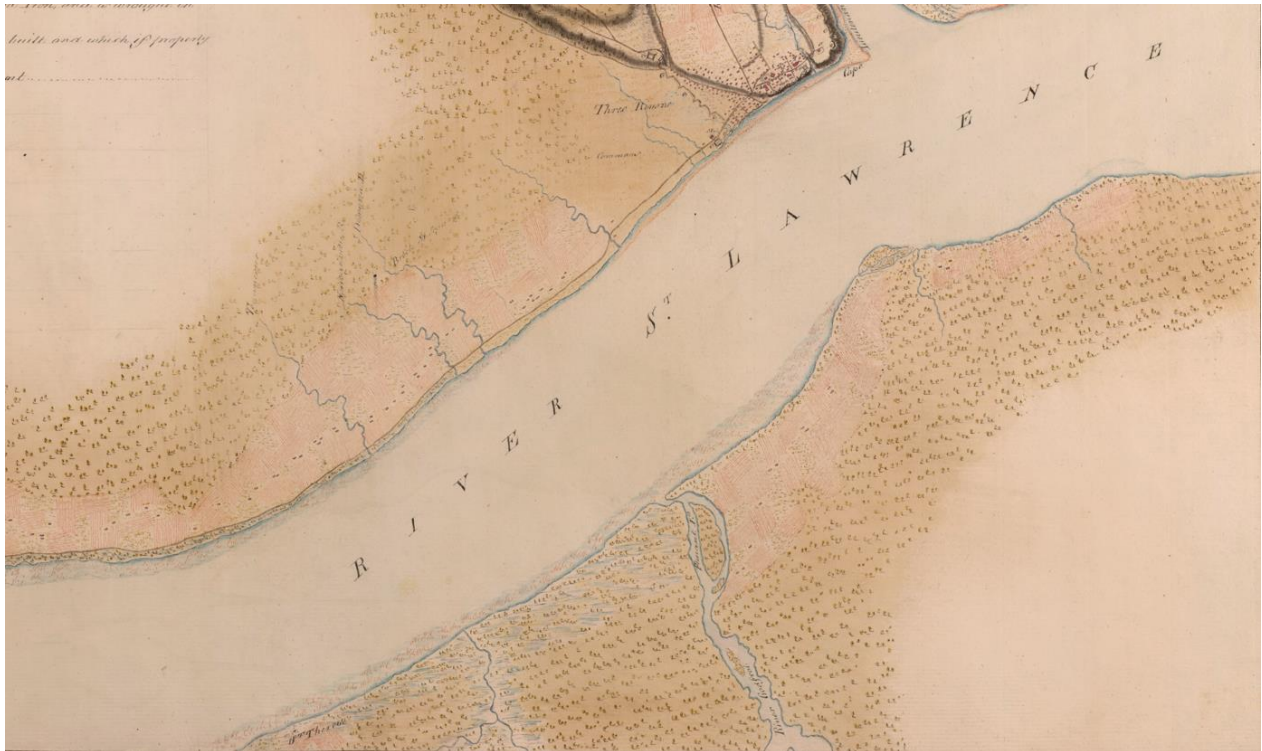
Une carte réalisée en 1763 par le général James Murray représente l'occupation des terres des seigneuries de Godefroy et de Roquetaillade juste avant cette deuxième vague d'immigration Acadienne (figure 6).

Outre quelques bâtiments représentés sur certaines terres, la carte ne décrit aucun réseau routier en place à cette période.

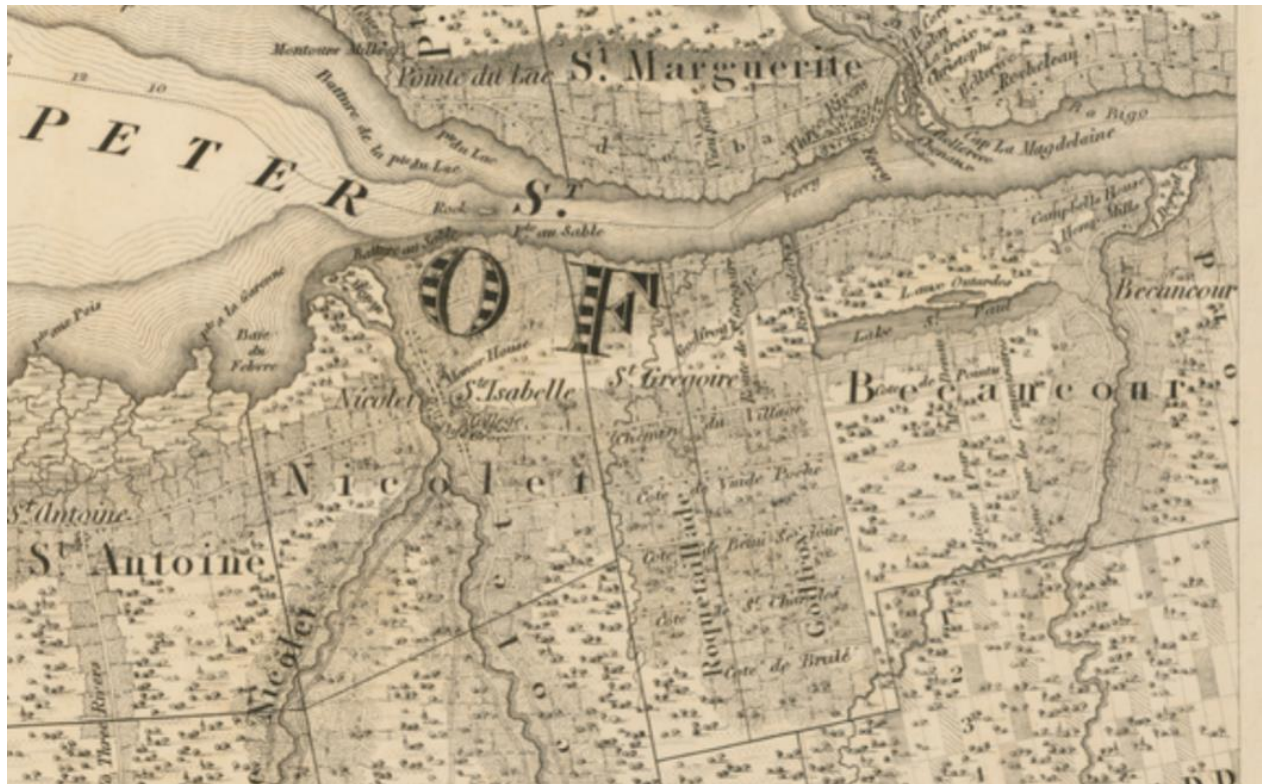
Figure 8. Extrait du plan réalisé par Joseph Bouchette père en 1815, présentant les seigneuries Roquetaillade et Godefroy avec les différentes voies routières (BANQ, E21,S555,SS1,SSS15,P5, Feuille 3)

L'ensemble du réseau routier est par la suite décrit sur le plan de Joseph Bouchette père daté de 1815, où la côte de Brulé s'ajoute plus au sud ce qui remplace le second chemin public (figure 8). À cette période, les deux tiers de la seigneurie sont occupés. Selon les dires de M. Bouchette, seule la partie sud plutôt marécageuse est toujours vacante (Archéotec 2013). Quelques années plus tard, en 1831, Joseph Bouchette (fils) réalise un plan du Bas-Canada (figure 9). Celui-ci atteste de la mise en place d'une nouvelle route passant au sud de la seigneurie Godefroy et qui se poursuit dans le canton d'Aston, tout juste au sud-est. Cette route est nommée "New Road from Three Rivers to Shipton". Pour sa part, le plan de 1852 réalisé par Jean-Baptiste Legendre permet de constater des chemins toujours en utilisation dans la seigneurie de Godefroy (figure 10). Comme le nom des différentes routes décrites sur les plans varie avec le temps, le tableau 5 présente la correspondance entre la toponymie ancienne et actuelle.

La zone historique H5 se compose de quatre sections séparées par l'autoroute 55 et la rue Houde (aussi nommé le rang du Pays Brûlé ou la route 226) (planche 14). Chacun des secteurs sera décrit individuellement afin de faciliter sa compréhension. Le potentiel archéologique de cette section historique est associé à la présence d'un chemin apparaissant pour la première fois sur les plans de 1806 (figure 7) et de 1815 (figure 8), respectivement nommé le Chemin public puis la Cote de Brulé.

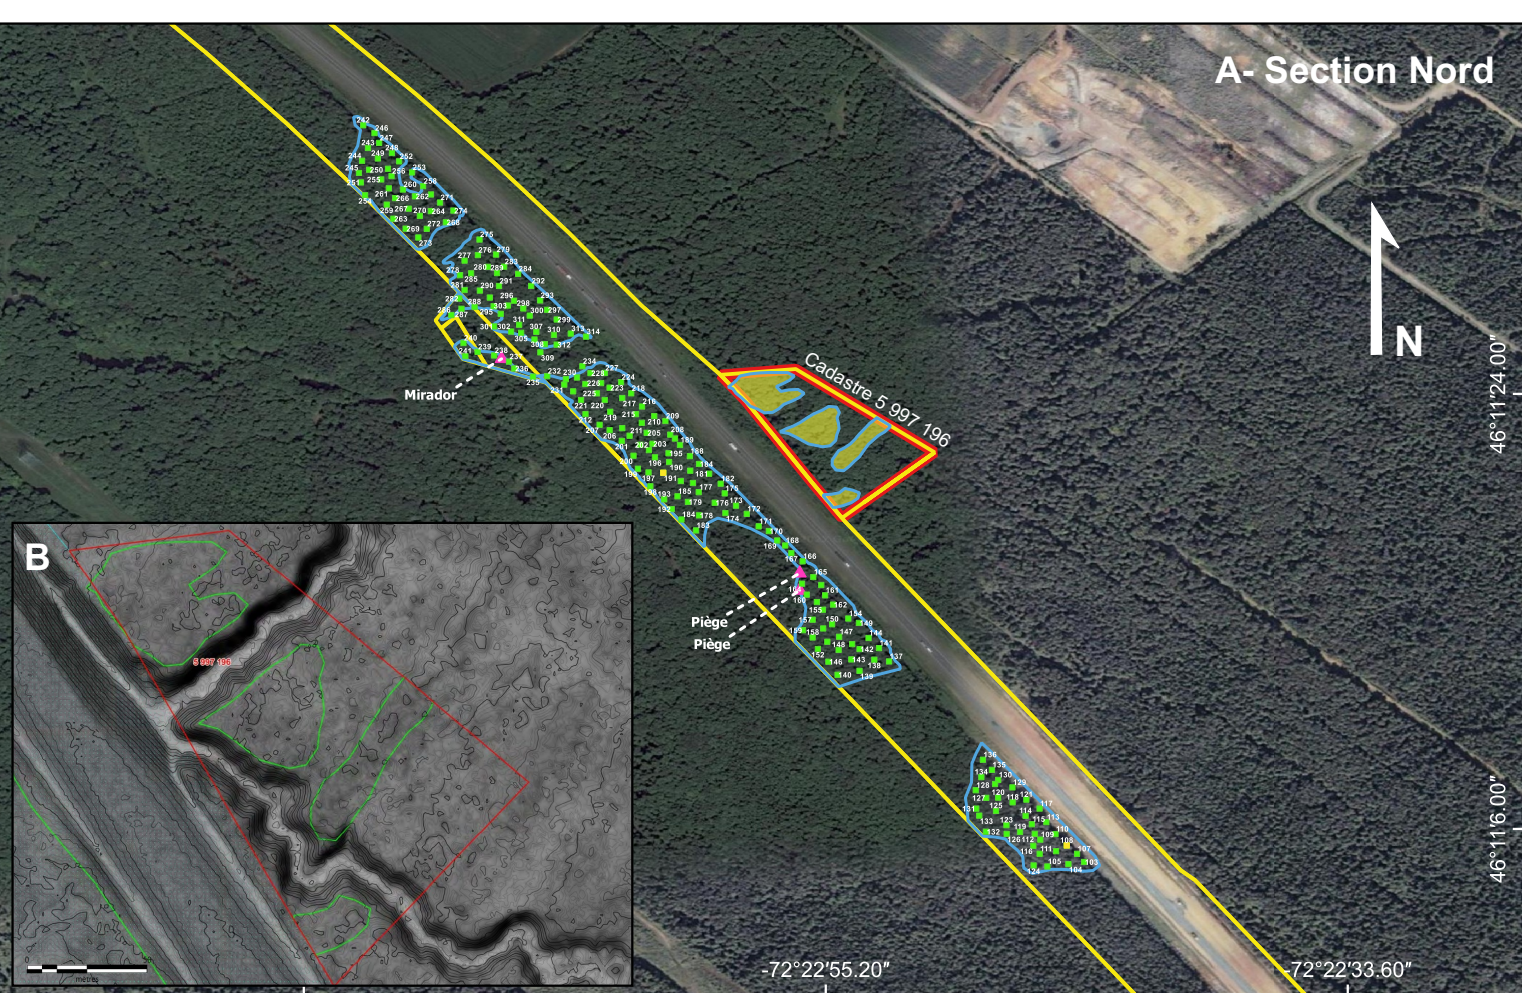
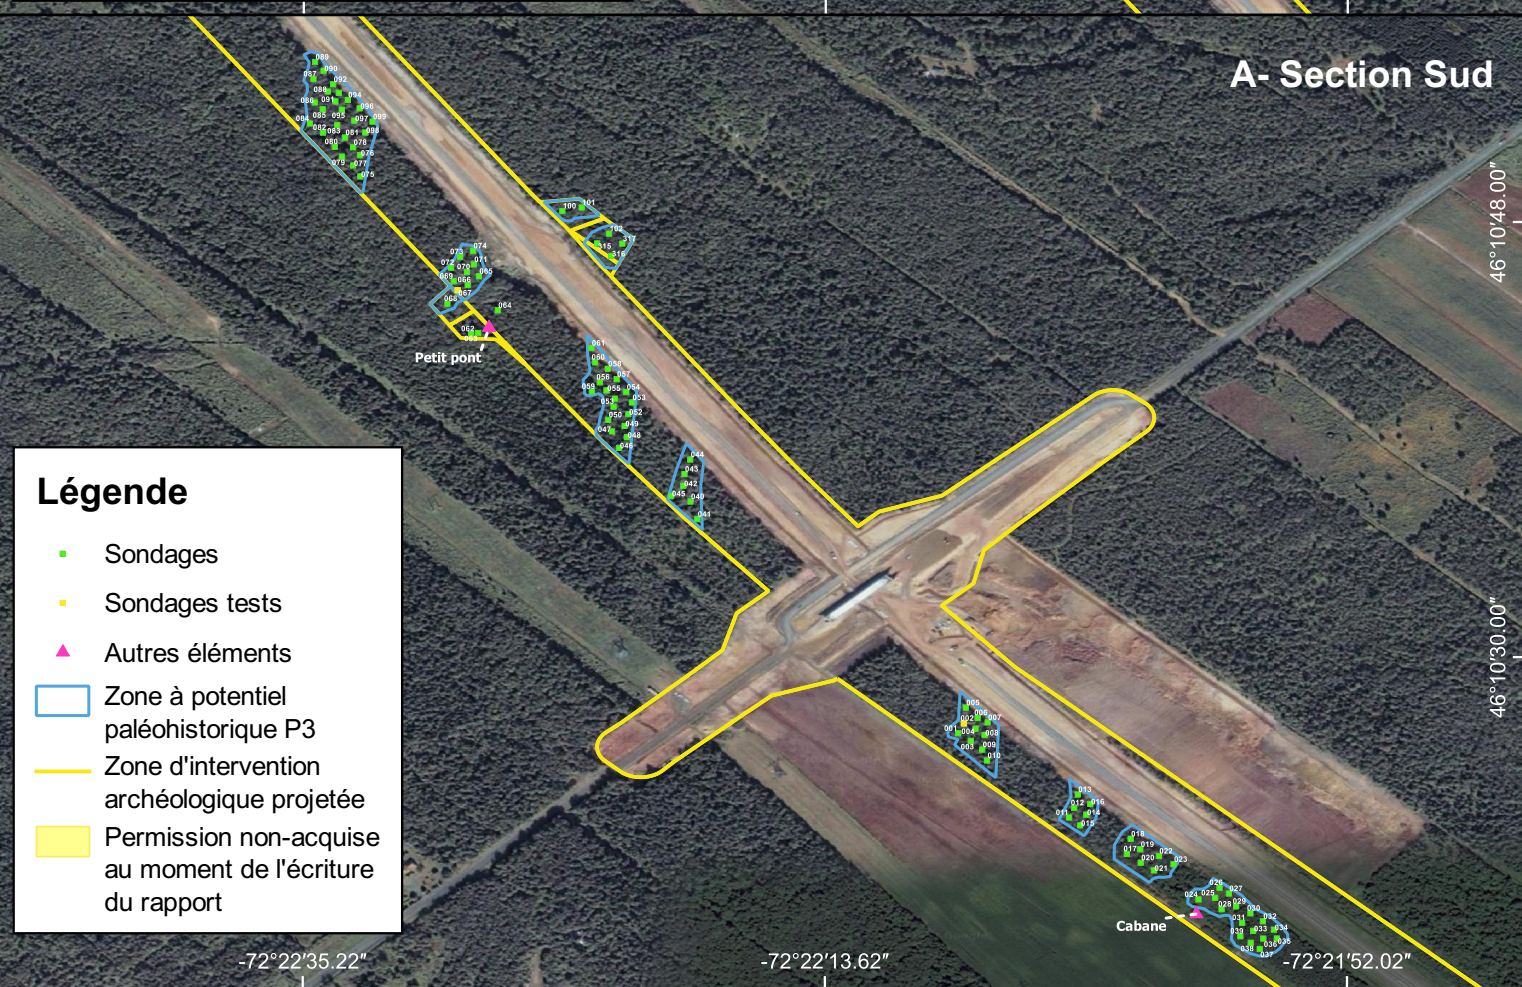
Autrement, les zones à potentiel situées à l'est de l'autoroute 55 dans la zone d'intervention P3 pour lesquelles les permissions d'accès au terrain (cadastre 5 997 196) n'étaient pas acquises au moment de l'écriture de ce rapport comportent un potentiel archéologique paléohistorique (planche 4). Effectivement, il s'agit d'une zone en terrasse relativement plate aux abords d'un ruisseau en faisant ainsi l'un des endroits les plus prometteurs de la zone à potentiel P3. Nous recommandons la poursuite de l'inventaire dans cette zone lorsque les permissions d'accès au terrain seront acquises.

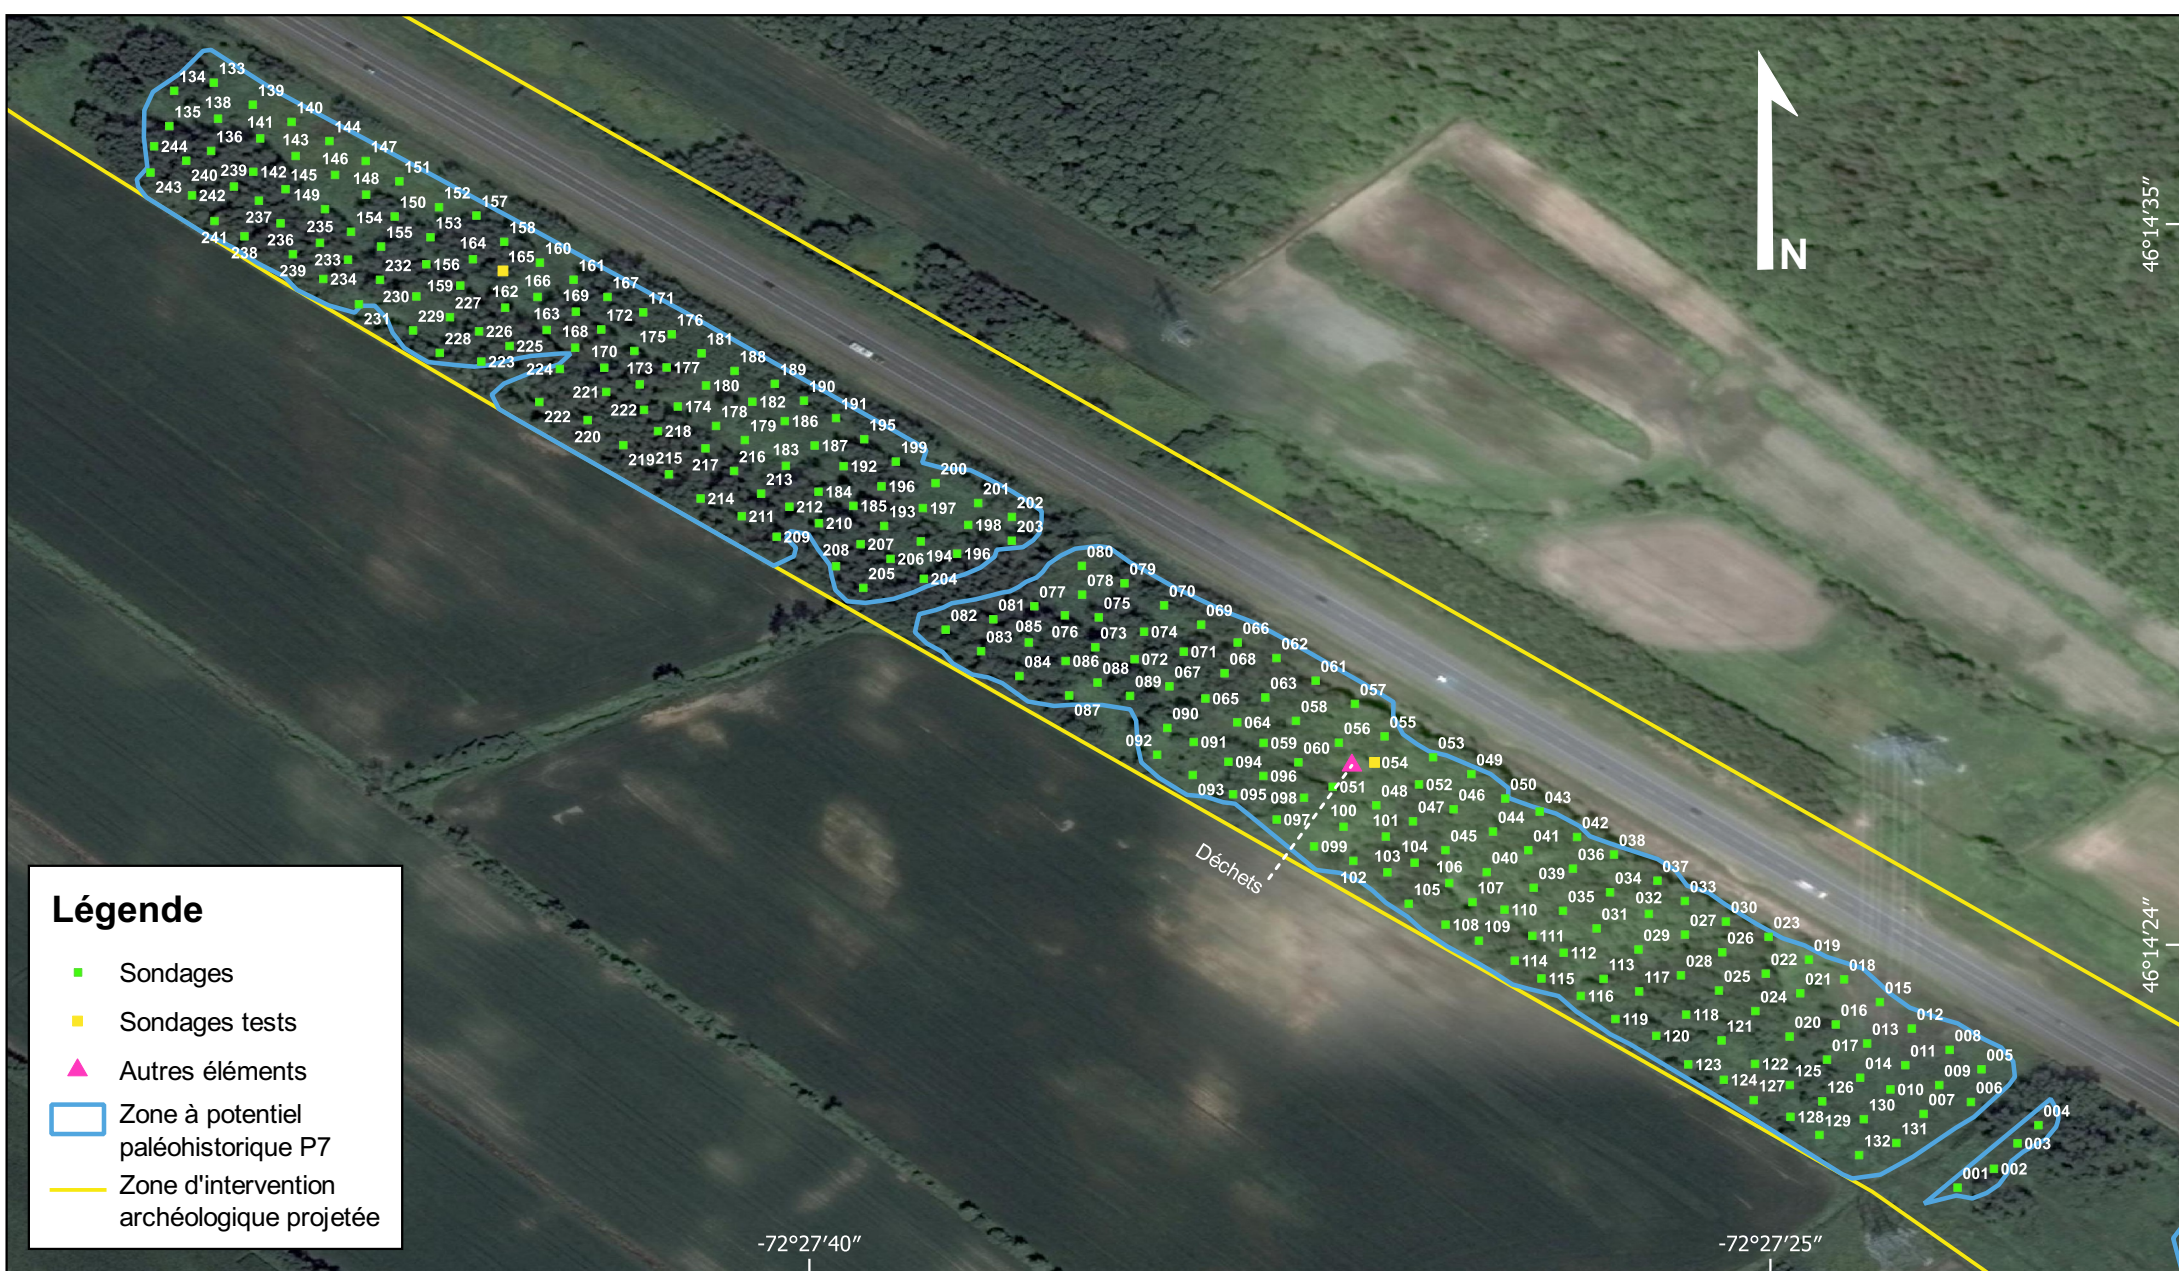
La zone à potentiel P7 est une bande de terre majoritairement boisée de 790 par 75 mètres située dans la portion nord de la zone d'intervention archéologique projetée (planche 8). Cette bande de terre longe l'ouest de l'autoroute 55 dans la municipalité de Bécancour. Le potentiel qui caractérise la zone P7 a été établi par la présence d'une série de cordons littoraux séparés par des dépressions dans un milieu naturellement humide. Ces cordons littoraux ont été formés alors que le niveau des eaux de la mer de Champlain avait une altitude inférieure à 42 à 48 mètres. Les limites irrégulières de la zone à potentiel (planche 8) sont découpées selon cette topographie pour cerner les cordons et exclure les dépressions. Des ruisseaux intermittents, lesquels n'étaient pas actifs au moment de l'inventaire de terrain, coupent la zone d'est en ouest à deux endroits : un premier, très petit, entre les sondages P7-003 et P7-006 et un second, plus profond, entre les sondages P7-082 et 205 (planche 8). Ce dernier permet de découper la zone en deux sections nord et sud, lesquelles structurent la présente description ; la section sud comprend les sondages P7-001 à P7-132 et la section nord les sondages P7-133 à P7-244.

La section nord de la zone P7 est une forêt de feuillus avec de grandes éclaircies, surtout aux abords de l'autoroute 55. Les sols sont bien représentés par le sondage test P7-165 (profil 20). Il s'agit aussi d'un sol en processus de podzolisation avec une absence d'horizon A humique (Ah) et un Ae peu développé. Le premier niveau sous l'humus de sable limoneux brun pâle est un niveau de sable limoneux grisâtre et éluvié (Ae). Sous ce niveau se trouve un horizon B de sable orangé avec la partie supérieure plus brunâtre. Au fond du profil se trouve un horizon C de sable beige pâle.

Finalement, aucun artéfact ou vestige n'a été retrouvé dans le cadre de l'inventaire pouvant venir corroborer le potentiel archéologique et paléohistorique de la zone P7.

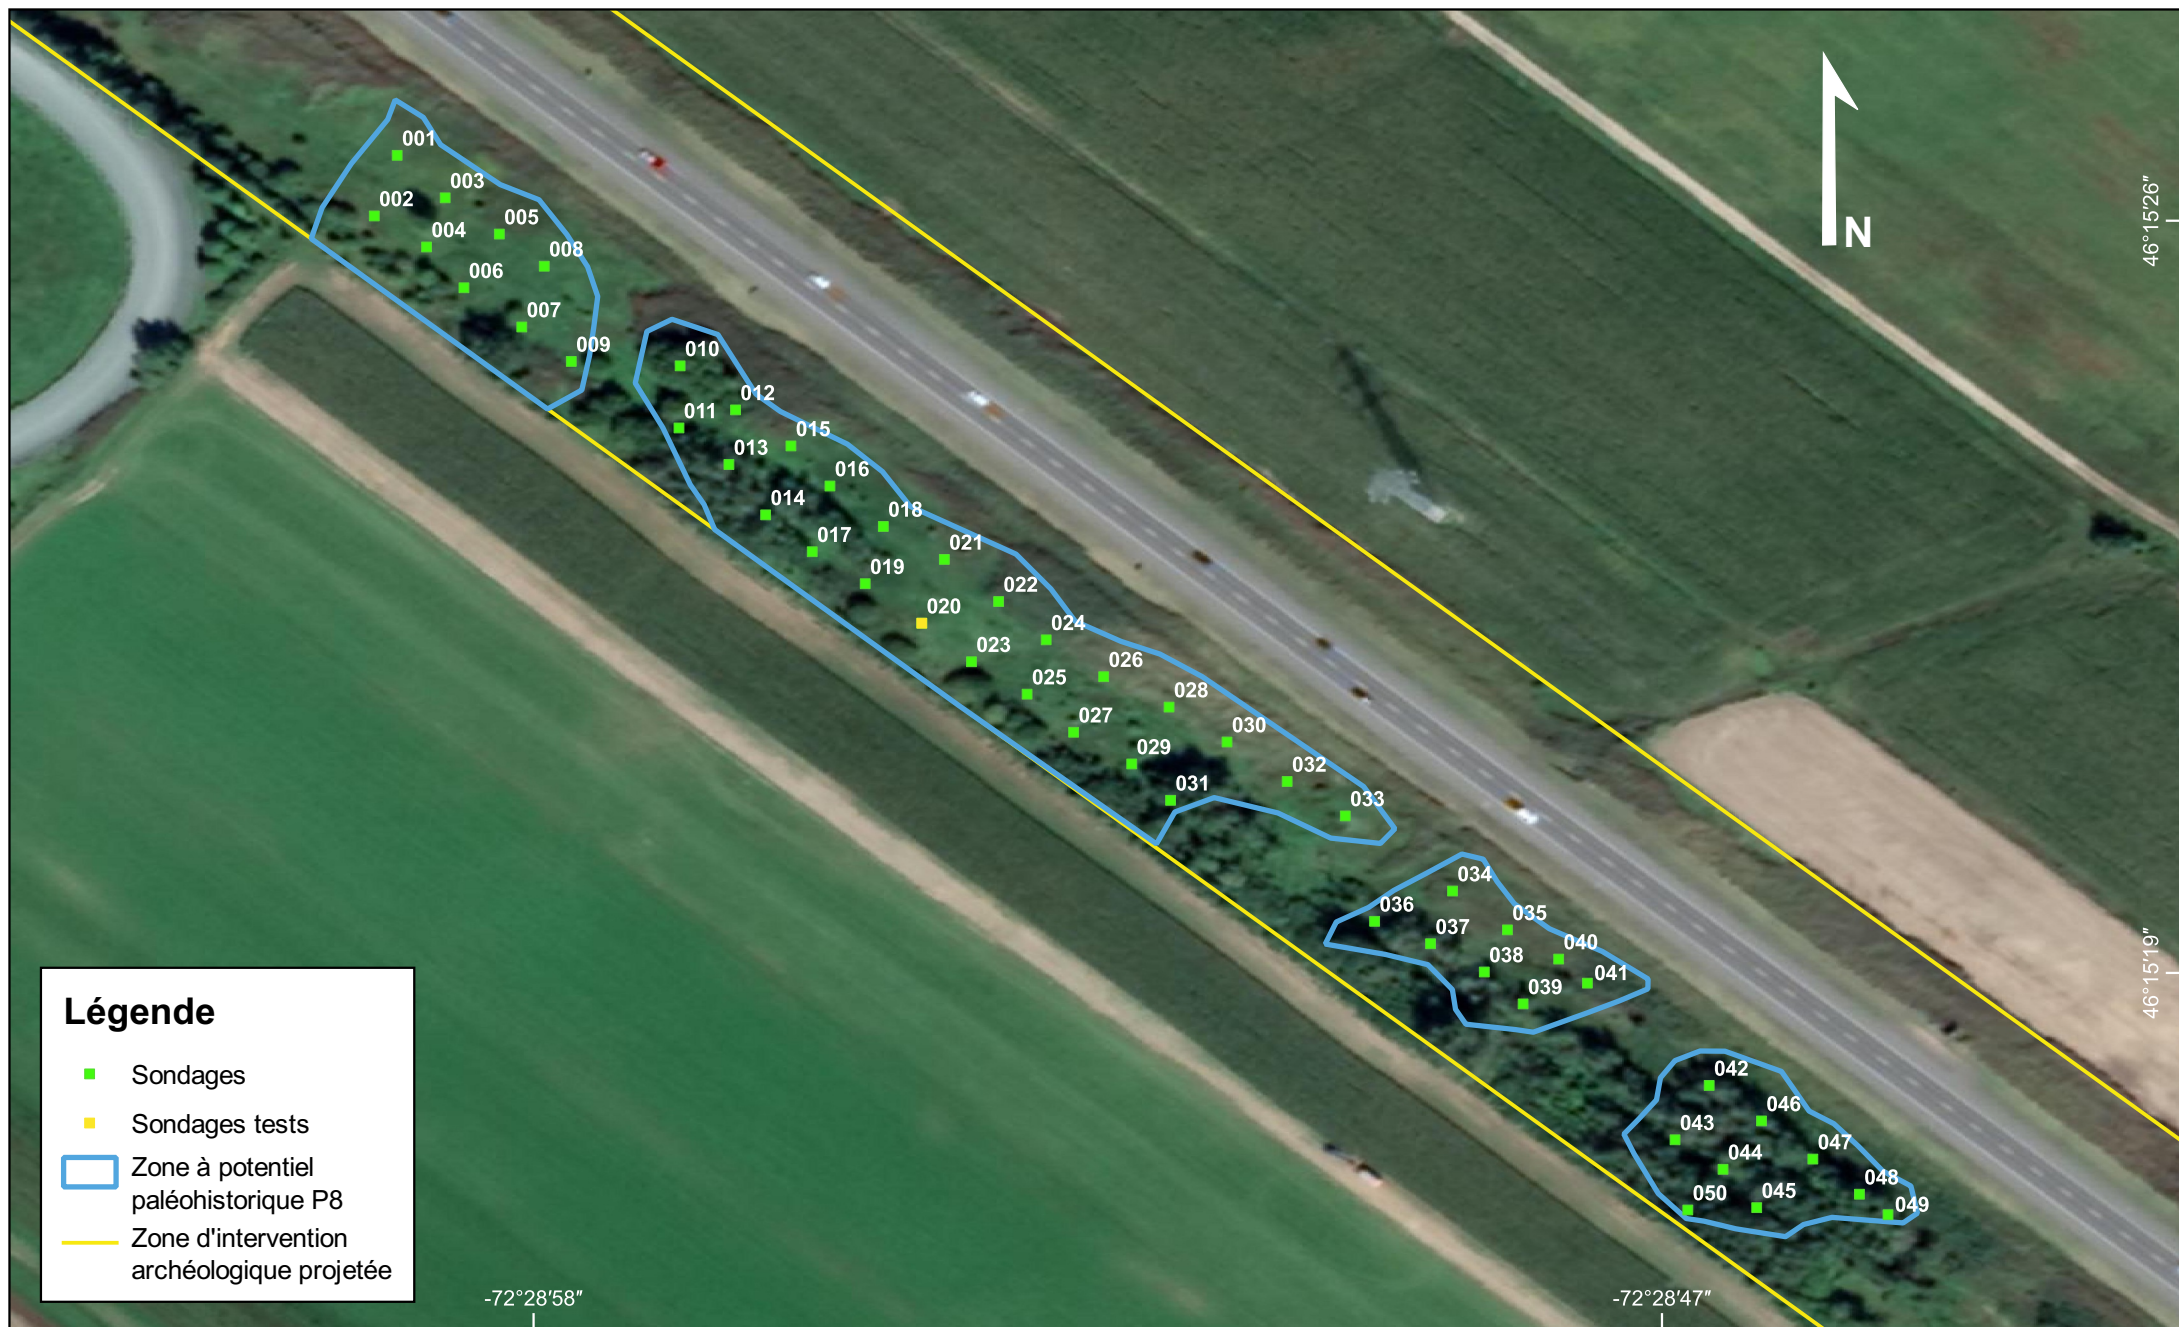
La zone à potentiel P8 est une bande de terre de 450 par 45 mètres située dans la portion nord de la zone d'intervention archéologique projetée (planche 9). Cette bande de terre longe l'ouest de l'autoroute 55 à quelque 350 mètres de la rue Thibodeau dans la municipalité de Bécancour. Le potentiel qui caractérise la zone P7 a été établi par la présence d'une série de cordons littoraux séparés par des dépressions dans un milieu naturellement humide. Ces cordons littoraux ont été formés alors que le niveau des eaux de la mer de Champlain avait une altitude inférieure à 34 à 37 mètres. Les limites irrégulières de la zone à potentiel (planche 9) sont découpées selon cette topographie pour cerner les cordons et exclure les dépressions.

L'environnement de la zone P8 se résume à une plaine d'herbes hautes avec quelques concentrations de feuillus (photographie AU-A55-235). Sur la même photographie référencée ici, on observe un sentier de motoneige. Ce dernier traverse la zone sur le sens de la longueur. Autrement, un ruisseau intermittent coupe la zone d'est en ouest et traverse l'autoroute 55 par un petit ponceau entre les sondages P8-033 et P8-034. Les sols de la zone sont bien représentés par le sondage test P8-020 (profil 21). La première couche observée est un humus de limon brun suivi d'une couche d'argile grise compact avec des lentilles de sable orangé. Sous cette couche se trouve un niveau de sable orangé avec de petites lentilles de sable éluvié, ce qui est potentiellement le résultat de passage d'anciennes racines. Au fond du profil se trouve un niveau de sable orangé à brunâtre. Une lentille d'argile grise est observée dans le sondage test P8-020 pour ce dernier niveau, mais il pourrait s'agir d'un élément isolé tel qu'un terrier de rongeur plus récent ayant fait descendre les sédiments des lots supérieurs.

Finalement, aucun artéfact ou vestige n'a été retrouvé dans le cadre de l'inventaire pouvant venir corroborer le potentiel archéologique et paléohistorique de la zone P8.

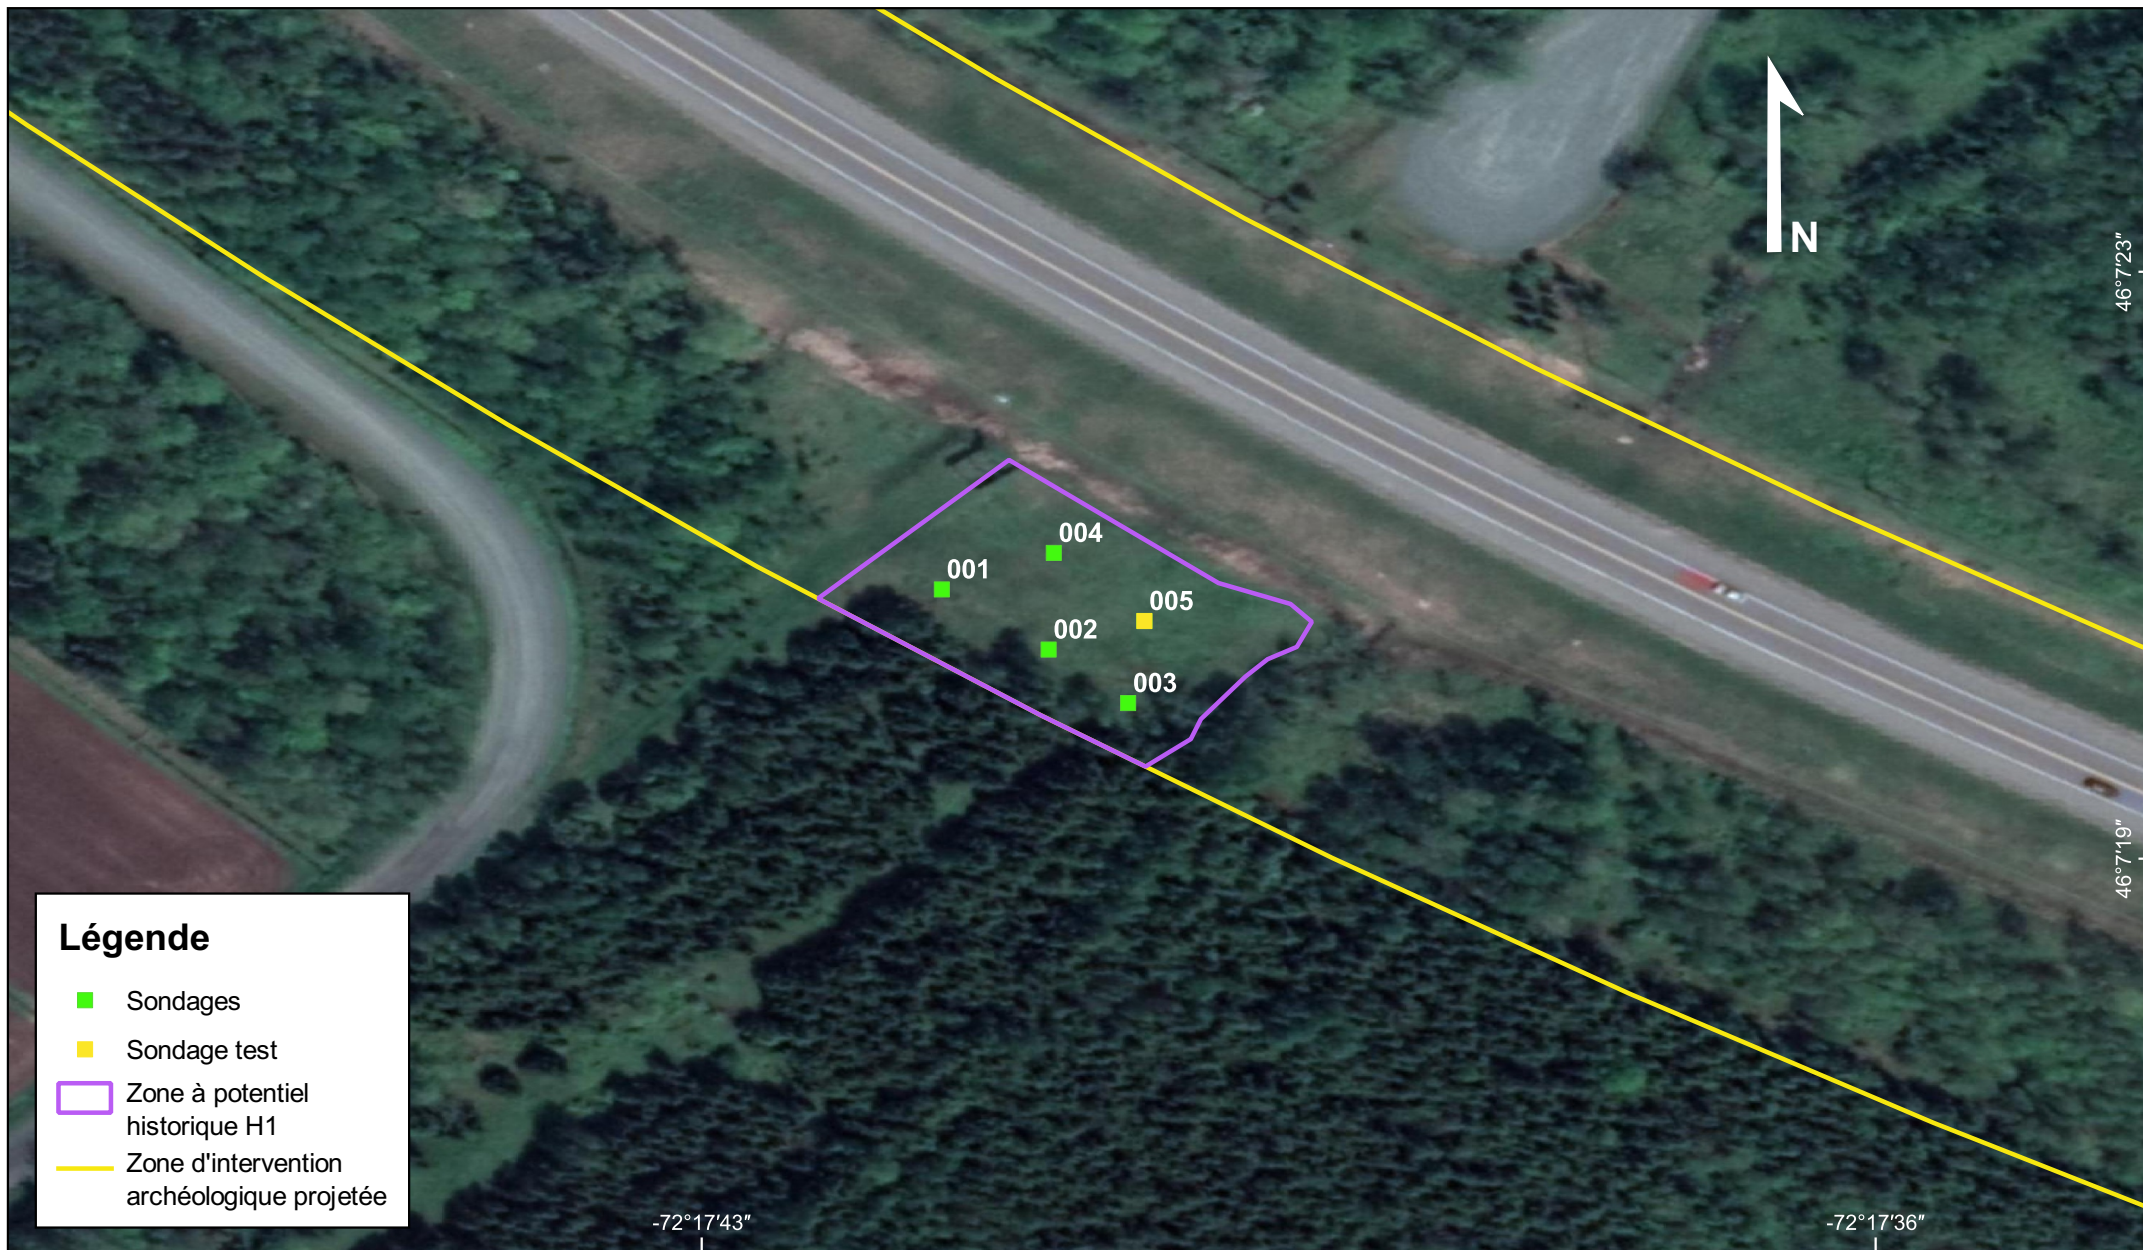
### Planche 10 : Zone à potentiel archéologique H1

La zone historique H1 est une petite bande de terre située dans la partie sud de l'emprise des travaux, le long de l'Autoroute 55 (planche 10). À l'exception du coin sud-ouest de la zone qui est composé d'une forêt clairsemée, l'ensemble du terrain est représenté par un champ dégagé (photographie AU-A55-292). De plus, un grand panneau routier est positionné dans le coin nord-est, situé sur un monticule de terre d'environ 15 par 15 mètres et d'une hauteur de 1.5 mètre. Le potentiel qui caractérise la zone H1 est justifié par la présence d'une route apparaissant à cet endroit sur la carte de 1924 (figure 11), aujourd'hui nommé le rang des Sapins (ou 11<sup>e</sup> rang), ainsi que la présence de bâtiments du XIX<sup>e</sup> siècle identifiée par Archéotec (2013).

Le sondage test H1-005 (Profil 22) démontre qu'en dessous de la surface gazonnée se retrouve un sédiment sableux grisâtre très compact. Ce dernier lot est très possiblement associé au réaménagement du secteur, pour la pose du panneau en outre. Le troisième lot du sondage test est lié à un humus enfoui, situé à une profondeur d'environ 50 centimètres. Il est probable qu'il s'agisse du sol en place précédent les travaux d'aménagement dans ce secteur. Autrement, seul le sondage H1-003 présente un podzol en place, expliqué par sa position à la lisière de la forêt restée intacte. Au final, aucune donnée récoltée ne corrobore la présence d'une route ou de bâtiments du XIX<sup>e</sup> siècle dans ce secteur. Seules des données relatives à des réaménagements récents ont été observées.

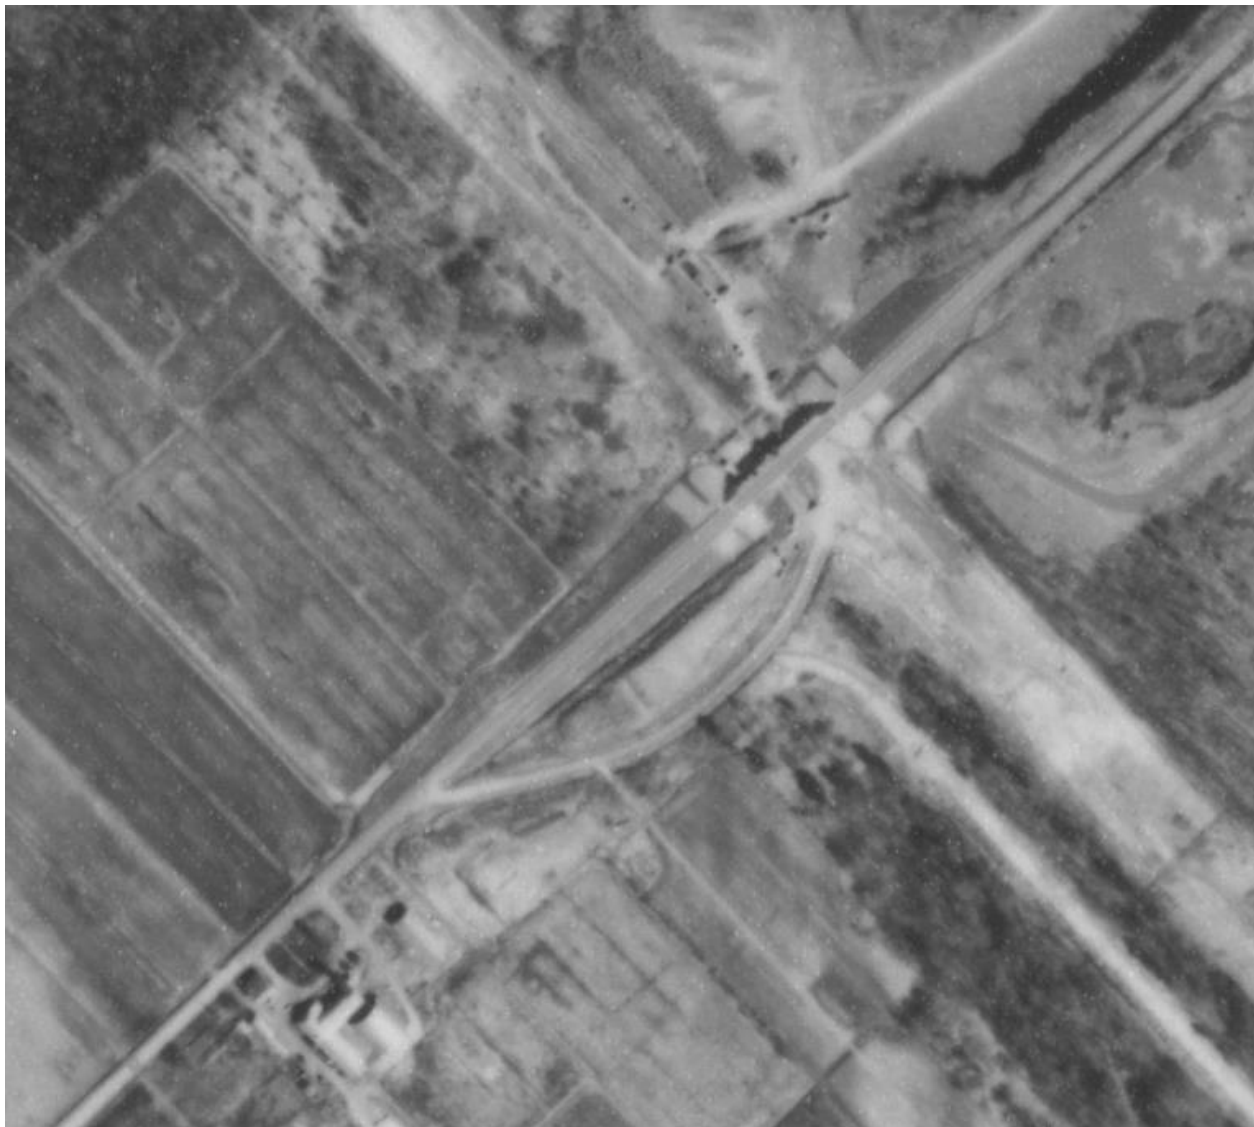
*Figure 12 Photographie aérienne du chemin d'accès au chantier mis en place pour les travaux de l'Autoroute 55 en 2005 (MERN Q05\_800\_170 à partir des collections du MTQ)*

Après analyse, il s'agit du chemin d'accès mis en place lors du chantier de l'autoroute 55 débuté en 2005 et terminé l'année suivante (figure 12). Le parcours de ce chemin d'accès est d'ailleurs toujours visible sur les plans satellites, couvrant la zone H2 d'est en ouest et courbant vers le sud en son centre (planche 11). Les deux sondages tests se retrouvent ainsi sur ce parcours. Le remblai très compact découvert dans l'ensemble des autres sondages est associé à ce même événement de construction routière. Ainsi, aucune donnée récoltée ne corrobore la présence de l'ancien tracé du 10<sup>e</sup> rang ou de bâtiments du XIX<sup>e</sup> siècle dans le secteur H2.

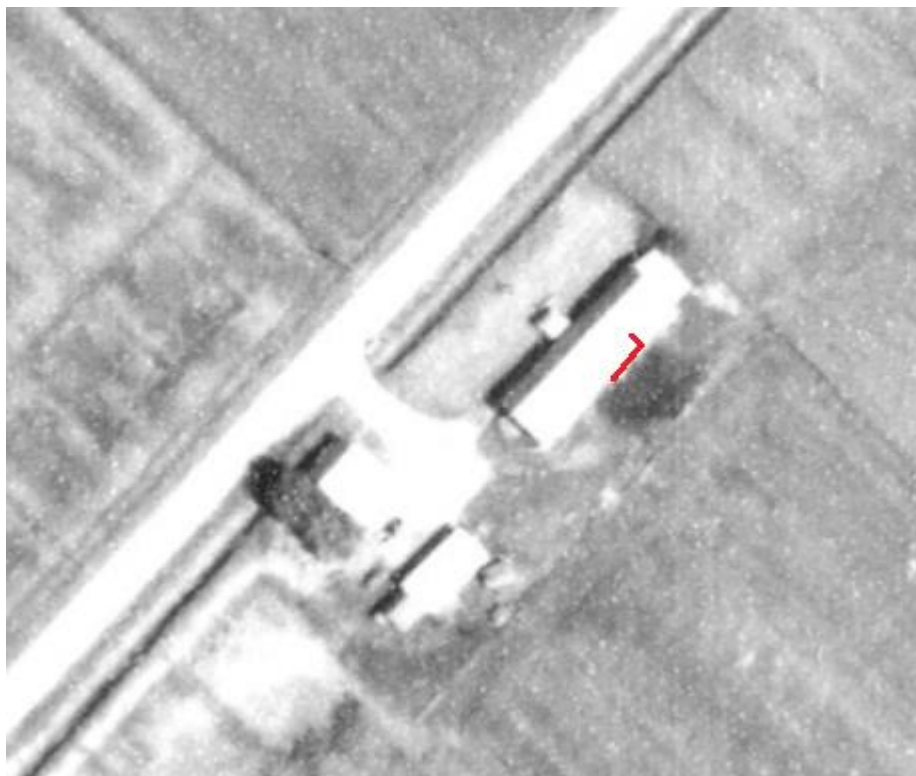
*Figure 13. Emplacement du vestige maçonné (rouge) par rapport à la grange sur une photographie aérienne de 1964 (MERN Q64\_531\_118 à partir des collections du MTQ)*

Ainsi, aucune donnée récoltée dans le secteur historique H3 ne corrobore la présence de l'ancien tracé du 9<sup>e</sup> rang ou de bâtiments du XIX<sup>e</sup> siècle. Seules des données relatives à une grange et à sa démolition au cours de la 2<sup>e</sup> moitié du XX<sup>e</sup> siècle ont été identifiées.

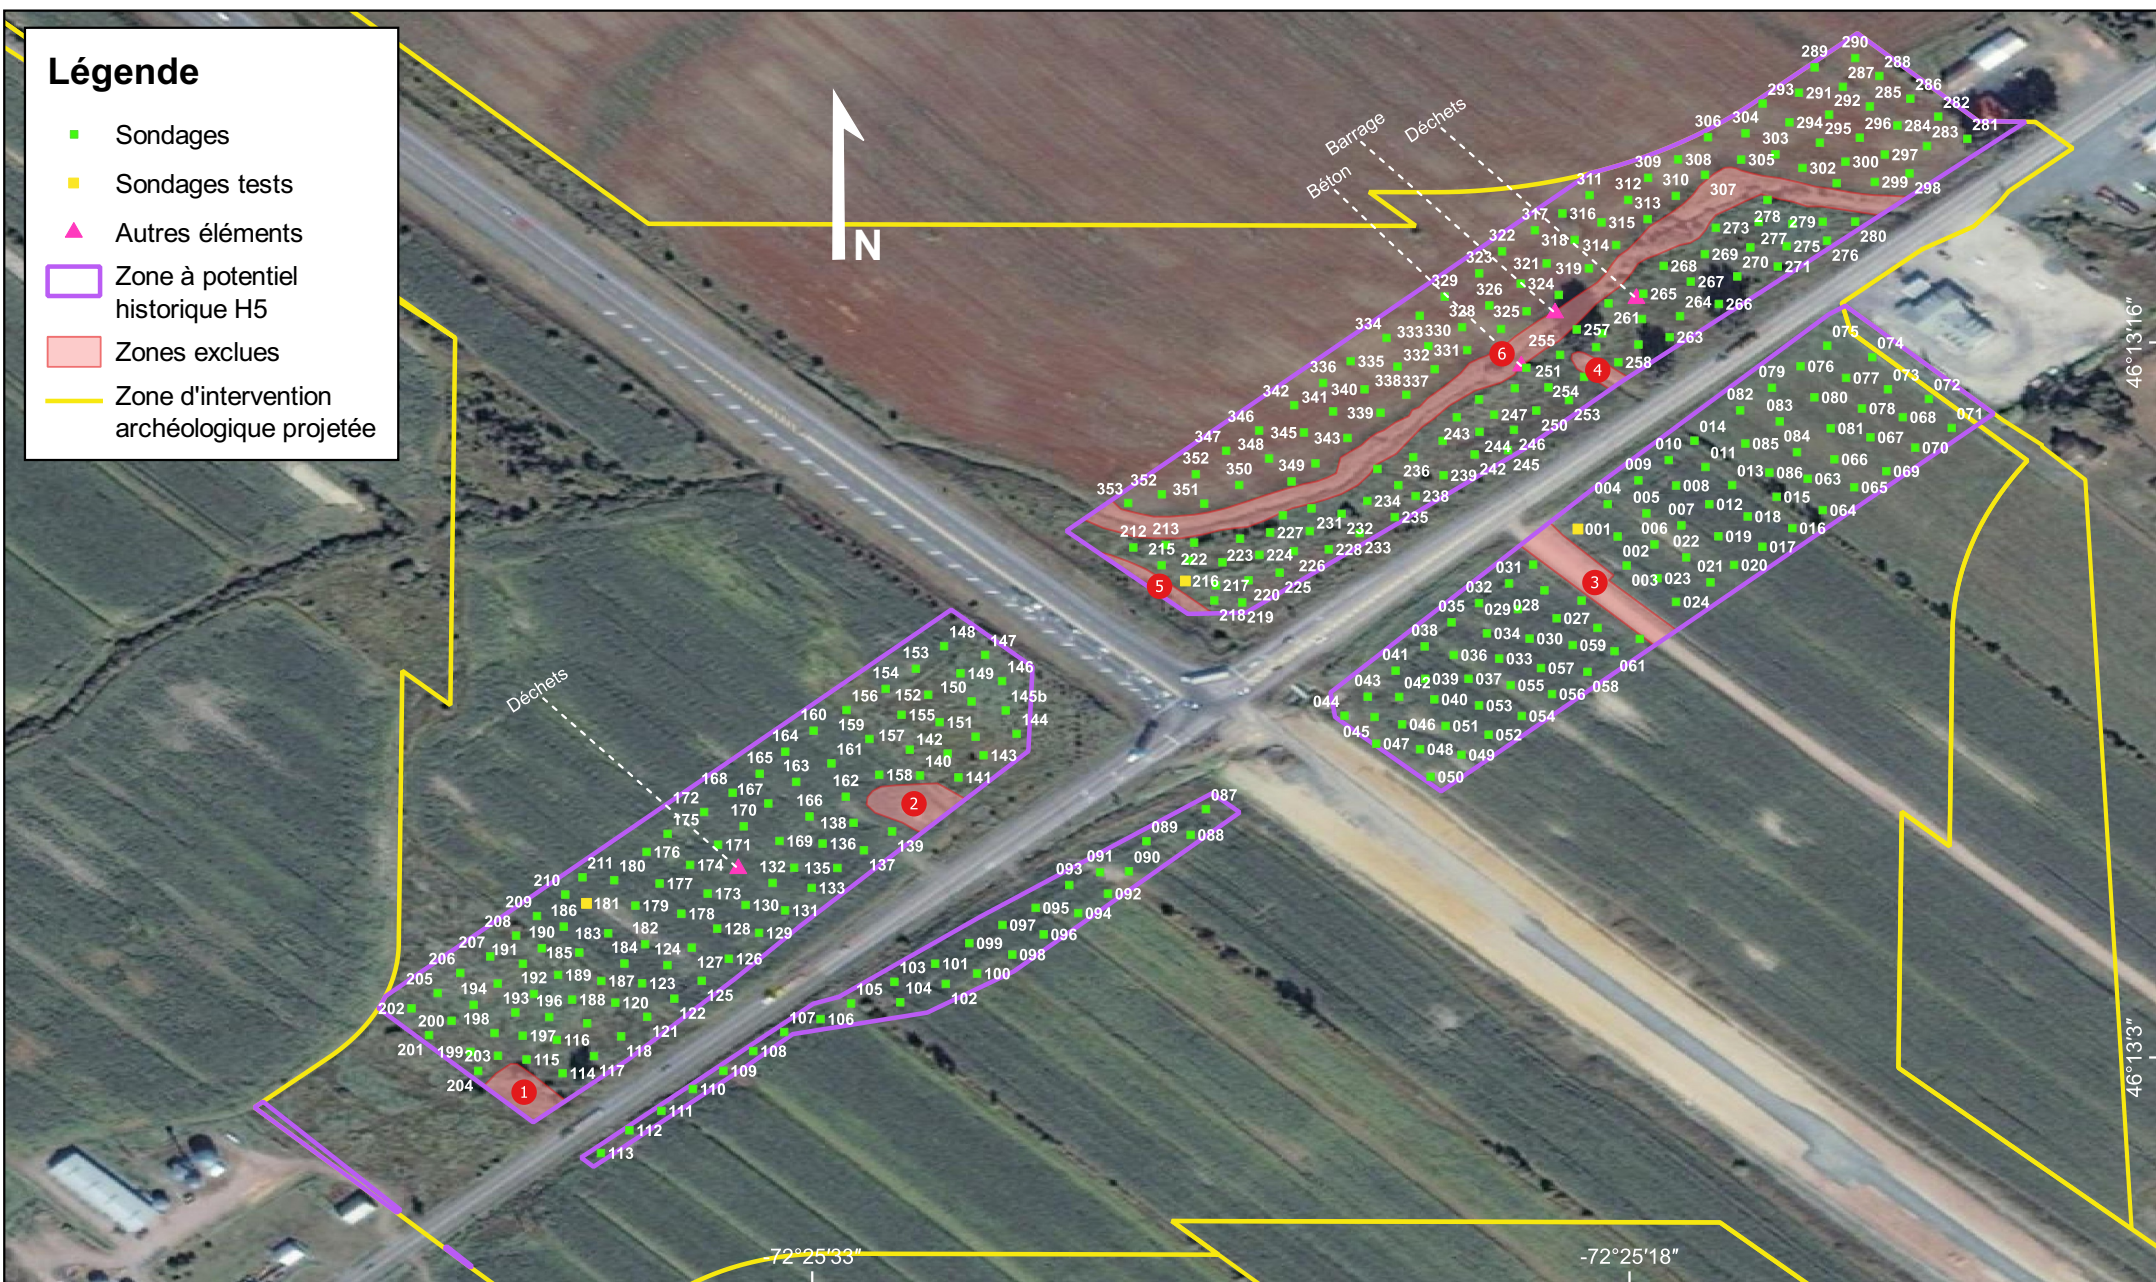
## Planche 14 : Zone à potentiel archéologique H5

D'abord, le secteur à l'est représente un terrain de soja en culture (photographie AU-A55-288). Comme il était toujours en culture lors de l'inventaire archéologique, certains sondages réalisés avaient des dimensions réduites de 20 sur 30 centimètres, lorsque les rangs de soja ne permettaient pas de réaliser la grandeur requise. Cette procédure a également été réitérée dans les autres secteurs lorsque les conditions le nécessitaient, comme mentionné précédemment. Une zone a été exclue dans ce secteur (3) à cause d'une entrée en gravier et sable compacte (photographie AU-A55-244). Pour sa part, le sondage test H5-001 (profil 28) dans ce secteur est composé de trois lots dont un limon brun foncé en surface, suivi d'un limon brun avec des marbrures d'oxydation très compact, puis d'une argile limoneuse gris pâle compacte. Cette stratigraphie est représentative des sondages du secteur est à l'exception d'une petite section représentée par les sondages H5-034, H5-035, H5-038 et H5-039. Dans ces lots, en dessous du limon brun foncé de la surface, se retrouve un second lot limoneux, mais brun noirâtre. Ce dernier contient une multitude d'artéfacts, dont du verre à vitre et à bouteille, du métal oxydé, des clous tréfilés, de la terre cuite fine blanche et de la porcelaine, des fragments de brique, un morceau d'asphalte, du plastique et des particules de charbon. Aucun autre sondage n'a révélé ce sédiment particulier ni permis de mettre au jour une structure ou autre donnée archéologique *in situ*.

Le secteur ouest est une grande zone, en jachère du côté ouest et en culture de soja plus près de l'autoroute 55 (photographie AU-A55-256). Pour leur part, les sondages le long de l'autoroute à l'extrême est de cette section sont composés de sédiments très compacts résultant de la construction de cette voie routière. Deux secteurs ont été exclus, soit le premier (1) dû à la présence d'un stationnement asphalté et sableux (photographie AU-A55-247) et le second (2) à cause d'une entrée en gravier très compact (photographie AU-A55-253). Pour sa part, le sondage test H5-181 (profil 29) est composé de trois lots, soit d'une très mince litière limoneuse en surface, absente dans les champs cultivés, suivie d'un limon brun foncé compact, puis d'un limon gris pâle, oxydé dans sa partie supérieure.

Le secteur nord (à l'est de l'autoroute 55) se présente sous la forme d'un long rectangle coupé en deux par un petit ruisseau sinueux. La partie au sud de ce cours d'eau est recouverte d'herbes longues et de quelques arbres épars (photographies AU-A55-264), tandis que la partie au nord est un champ cultivé de maïs. Trois secteurs ont été exclus, soit le premier (4) dus à un fossé abrupt (photographie AU-A55-273), le second (5) également à cause d'un fossé et d'une zone humide (photographies AU-A55-261, AU-A55-262 & AU-A55-263), puis le troisième (6) par le ruisseau (photographies AU-A55-267 & AU-A55-272). Le sondage test H5-216 (profil 30) a été réalisé dans cette section. Il est composé de quatre lots, soit d'un mince humus limoneux en surface, absent dans les champs cultivés, suivis d'un limon avec des marbrures orangées, d'un limon brun foncé, puis d'un limon gris pâle avec des marbrures orangées. L'ensemble des sondages réalisés dans ce secteur reprenaient la même succession de sédiments. Cependant, deux sondages renfermaient une couche d'asphalte toujours en place, soit les sondages H5-224 (photographie AU-A55-266) et H5-233 (photographie AU-A55-268). Des fragments d'asphalte ont également été recensés dans les sondages H5-228, H5-242, H5-246, H5-253 et H5-271. Tous se retrouvent le long de la rue Houde. De plus, deux massifs de béton informes ont été découverts, un premier dans le sondage H5-237 à une profondeur de 30 centimètres (photographie AU-A55-269) et un second à l'intérieur du sondage H5-240 à une profondeur de 45 centimètres (photographie AU-A55-274).

Ainsi, aucune donnée récoltée durant l'inventaire archéologique des quatre sections composant le secteur historique H5 ne corrobore la présence du chemin apparaissant sur les plans de 1806 et de 1815.

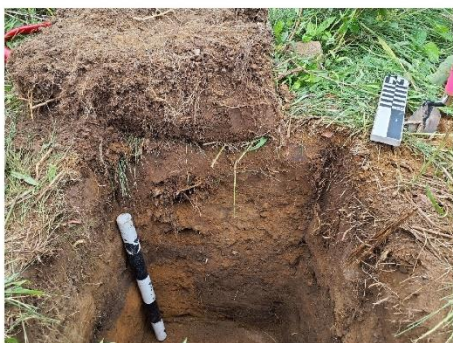
Photographie AU-A55-282

Coordonnées:  
X: 385 458,561  
Y: 5 122 567,311  
Z: 26,31  
Fuseau 8

Ouest 0,00 0,50 mètre Est

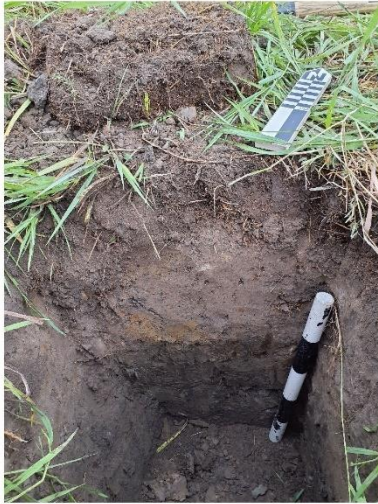
Photographie AU-A55-280

Coordonnées:  
X: 384 125,853  
Y: 5 123 728,668  
Z: 8,99  
Fuseau 8

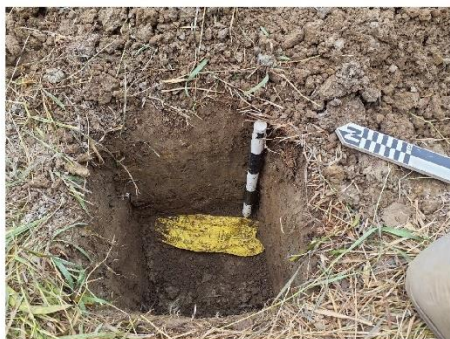
Photographie AU-A55-242

Coordonnées:  
X: 383 001,520  
Y: 5 124 964, 447  
Z: 0,97  
Fuseau 8

Nord 0,00 0,50 mètre Sud

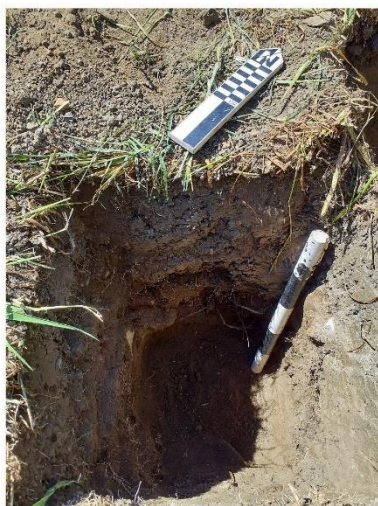
Photographie AU-A55-299

Coordonnées:  
X: 382 992,266  
Y: 5 124 977,233  
Z: 1,47  
Fuseau 8

Ouest 0,00 0,50 mètre Est
