**Réalisation de travaux d'inventaire archéologique dans le  
cadre du projet de doublement de l'Autoroute 55 entre  
l'échangeur des Acadiens et l'Autoroute 20 (2021)**

Direction générale des grands  
projets routiers du nord et de l'est  
du Québec

Mai 2022

Numéro de dossier : 3404-21-AD01

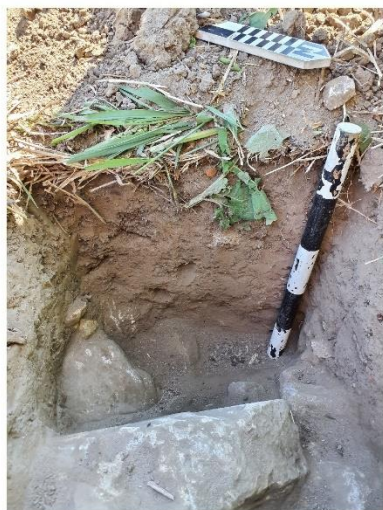
Photographie AU-A55-300

Profil 38. Croquis stratigraphique de la paroi nord du sondage test H8-044

Coordonnées:  
X: 382 993,731  
Y: 5 124 976,915  
Z: 1,82  
Fuseau 8

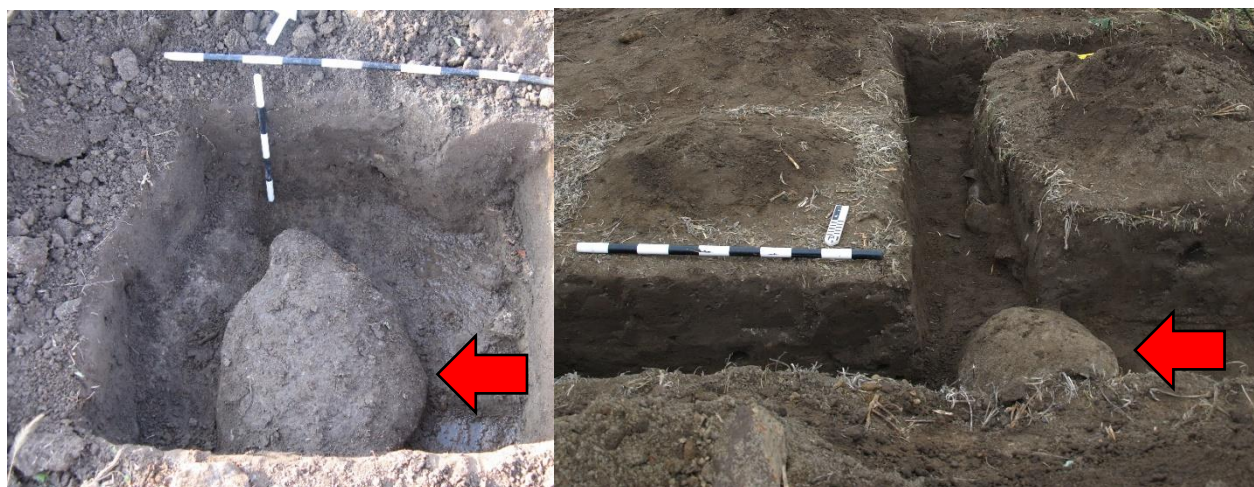
Figure 14. À gauche : Sondage S-7 réalisé par l'équipe d'Arkéos en 2011, vue vers le nord-ouest (NBG11\_N1\_044\_0086). À droite : Tranchée 2A réalisée par l'équipe d'Artéfact urbain en 2021, vue vers le sud (AU-A55-307). La flèche rouge marque dans les deux cas la grande pierre de grès excavée

Le premier objectif de l'opération 2 était de localiser avec précision le site CbFc-5. Les seules informations disponibles étaient donc liées à l'opération antérieure, soit l'inventaire réalisé par Arkéos (2012m) en 2011. Les sondages positifs alors recensés étaient le S-5, puis S-7 à S-11, liés au vestige maçonné nommé ST-1 (Arkéos 2012m : 45). En plus des données géographiques recueillies et d'un plan millimétrique réalisé par l'équipe Arkéos, une des tranchées réalisées en 2021 s'est avérée être positionnée directement sur un de leur sondage. Il s'agit de la tranchée CbFc-5-2A et du sondage S-7 d'Arkéos, visible en superposition sur la planche 18. Cela est d'abord justifié par une pierre de grès de grande taille située au centre de la sous-opération 2A et qui, grâce à ces formes caractéristiques et particulières, permet d'assurer une correspondance entre les excavations de 2011 et de 2021 (figure 14). De plus, la paroi nord de la sous-opération 2A a également permis de révéler la présence de l'excavation du sondage S-7 dans sa stratigraphie, visible sur le profil 40. L'ensemble de ces données permettent ainsi de confirmer que la tranchée 2A se situe précisément à l'emplacement des travaux d'Arkéos en 2011.

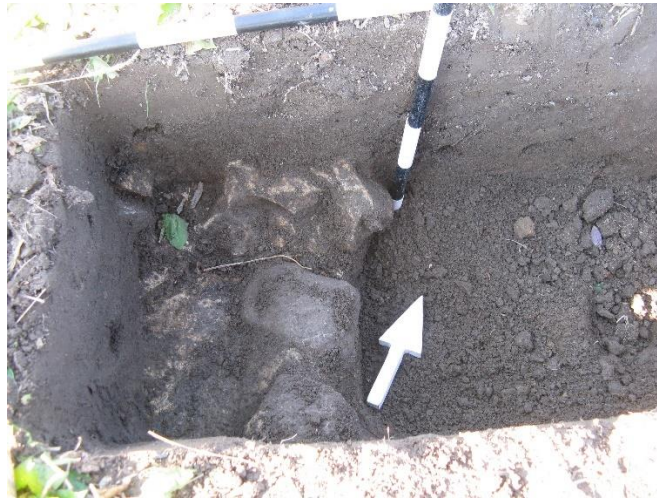
*Figure 15. Structure ST-1 dans le sondage S-5 réalisé par l'équipe d'Arkéos en 2011, vue vers le nord-ouest (NBG11\_N1\_039\_0081)*

cas, une couche de mortier était toujours accolée sur certaines pierres, mais sans qu'il soit possible de définir les formes d'un vestige toujours en place. De plus, quelques artefacts ont été notés sous les pierres, dont un fragment de plastique provenant d'un jouet sous forme d'une fleur rose et bleu. Plusieurs autres éléments de plastique d'origine récente ont également été associés à cette potentielle couche de démolition.

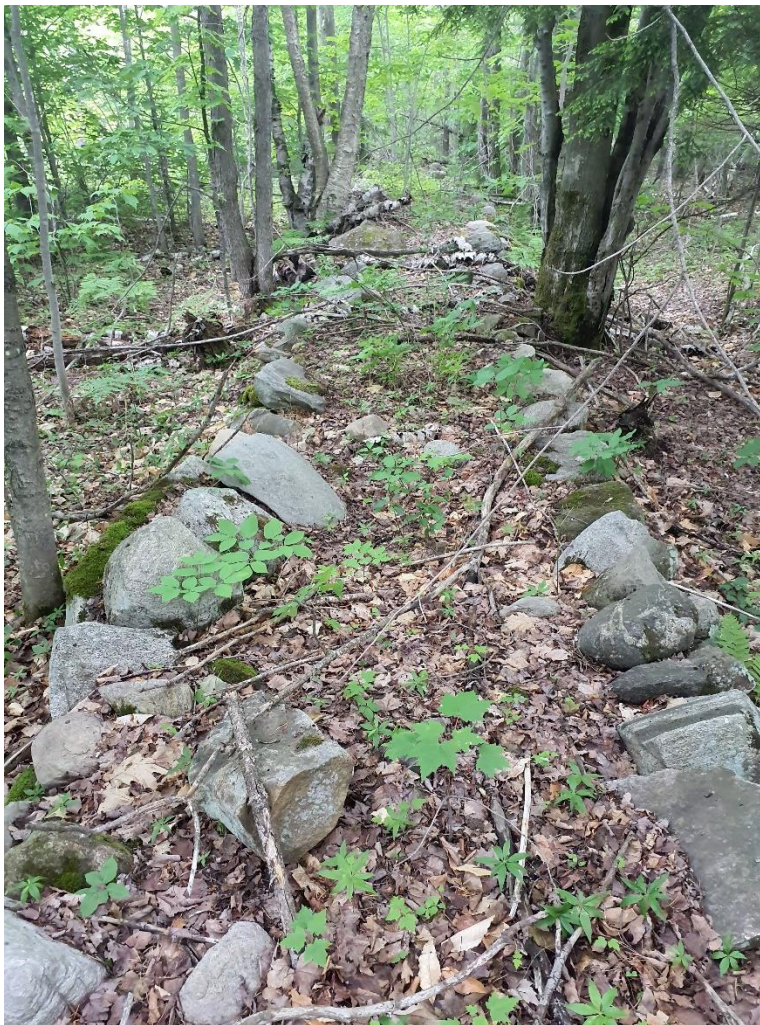
*Figure 16. Vue à partir du dessus de l'empierrement en pierre, vue vers le nord (AU-A55-098)*

Il s'agit d'un amas de pierres de champs de 2 à 5 mètres de large situé dans la forêt entre l'autoroute 55 et le rang des Sapins, orienté nord-ouest sud-est (figure 16) (photographies AU-A55-098 à AU-A55-106). Au total, ce vestige fait près de 600 mètres de long, dont deux sections semblent manquantes au milieu. Cet empierrement agricole est observable sur la photographie aérienne de 1964 (figure 17). Il est situé pratiquement à la limite sud-ouest du lot 19 du canton d'Aston et il est susceptible d'avoir une fonction de marqueur de lot comme on le voit sur la photographie ancienne.
