**INTERVENTIONS ARCHÉOLOGIQUES (AUTOMNE 2021)**

**PROJET DE RÉAMÉNAGEMENT DE LA ROUTE 293 DANS LE  
SECTEUR LOCALISÉ AU SUD DU 2<sup>E</sup> RANG À NOTRE-DAME-  
DES-NEIGES (PROJET N° 154-86-0130)**

INTERVENTIONS ARCHÉOLOGIQUES (AUTOMNE 2021)  
PROJET DE RÉAMÉNAGEMENT DE LA ROUTE 293 DANS LE SECTEUR  
LOCALISÉ AU SUD DU 2<sup>E</sup> RANG À NOTRE-DAME-DES-NEIGES  
(PROJET N° 154-86-0130)

(N° de permis de recherche archéologique au Québec : 21-CIET-10)

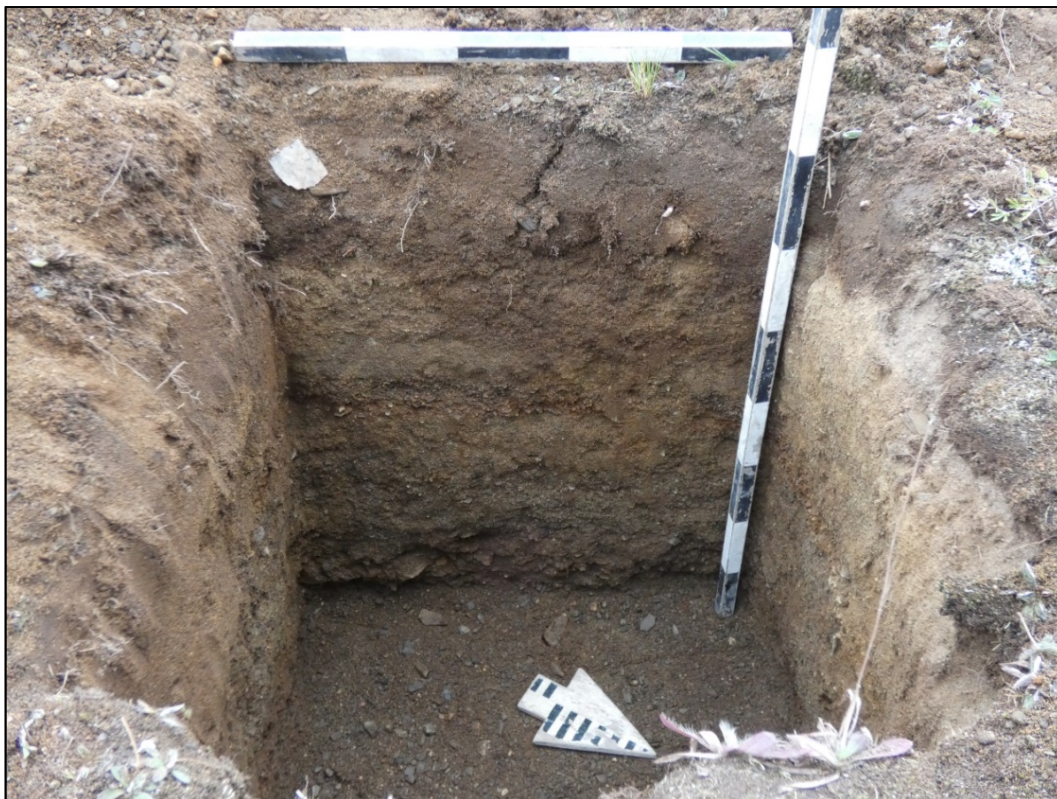
**Photo 4.** Paroi ouest du sondage test n° 1 (GPS n° 477), vers le sud-ouest (MTQ-NDDN-21-NUM1-005)

Ce sondage test présentait généralement la même séquence des sols des autres sondages effectués dans les limites du lot cadastral 5 547 240. Ce sable grossier ne correspondant pas à un type de dépôt généralement identifié dans la région de Trois-Pistoles (Roche-Dessau 2013), il semblerait qu'il puisse s'agir d'un remblai, d'autant plus qu'il était unique à ce terrain dans toute l'emprise à l'étude (**photo 4**).

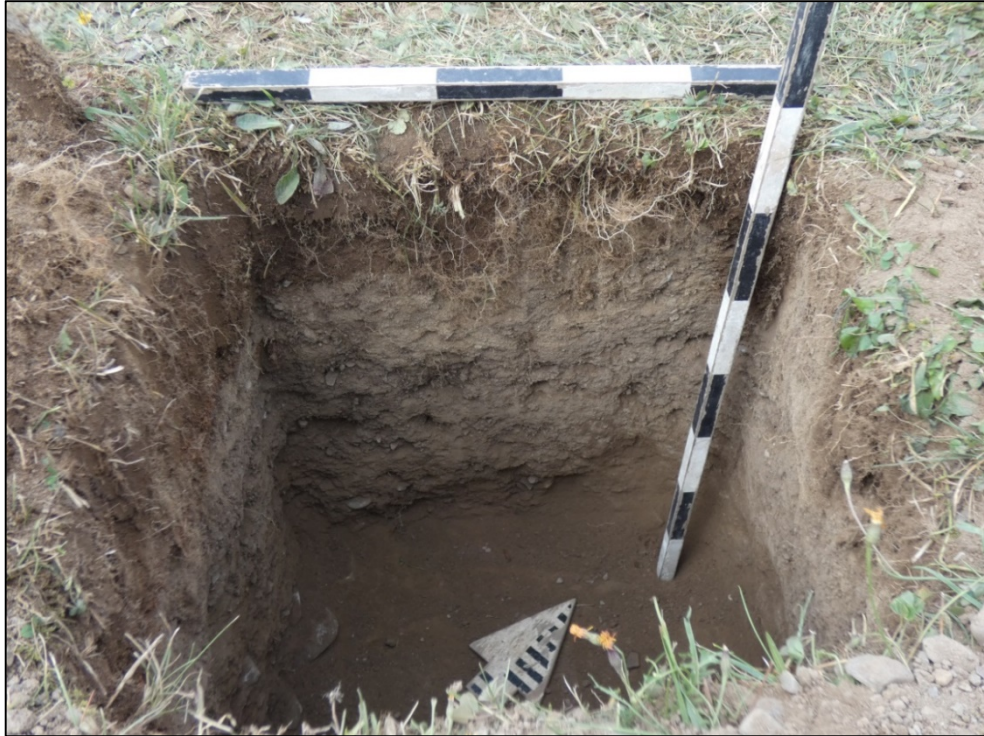
**Photo 5.** Paroi nord-ouest du sondage test n° 2 (GPS n° 506), vers le nord-ouest (MTQ-NDDN-21-NUM1-027)

Un second sondage test (GPS n° 506) (**photo 5**) réalisé dans la zone 1 était assez représentatif de ce secteur habité dont la topographie et l'environnement étaient plutôt diversifiés. Il a été effectué dans l'aire gazonnée devant l'habitation située sur le lot cadastral 5 547 245, à proximité du 2<sup>e</sup> rang Ouest, à une altitude d'environ 85,94 m NMM. La séquence des sols qu'il a permis d'observer était constituée d'un niveau de tourbe et d'humus (0,10 m) (niveau 1) reposant sur un sable légèrement limoneux brun à brun pâle, peu compact et organique, contenant des pierres arrondies et environ 10% de plaquettes de schiste (0,60 m) (niveau 2). Bien que la roche-mère composée de schiste brun orangé n'ait pas été atteinte dans celui-ci, d'autres sondages manuels réalisés à proximité ont permis de l'observer sous ce second niveau. À certains endroits dans cette zone, la roche-mère était très près de la surface (**photo 6**) et elle se situait généralement à une profondeur d'environ 0,50 m (**figure 21**). Le niveau 2 observé presque partout dans cette zone correspondait à un niveau naturel de type régosol possiblement remanié afin de niveler ou d'aménager les terrains privés. Enfin, ce niveau n'a livré que quelques tessons de terre cuite fine blanche isolés, soulignant la nature largement stérile de ce niveau (**annexe 1**).

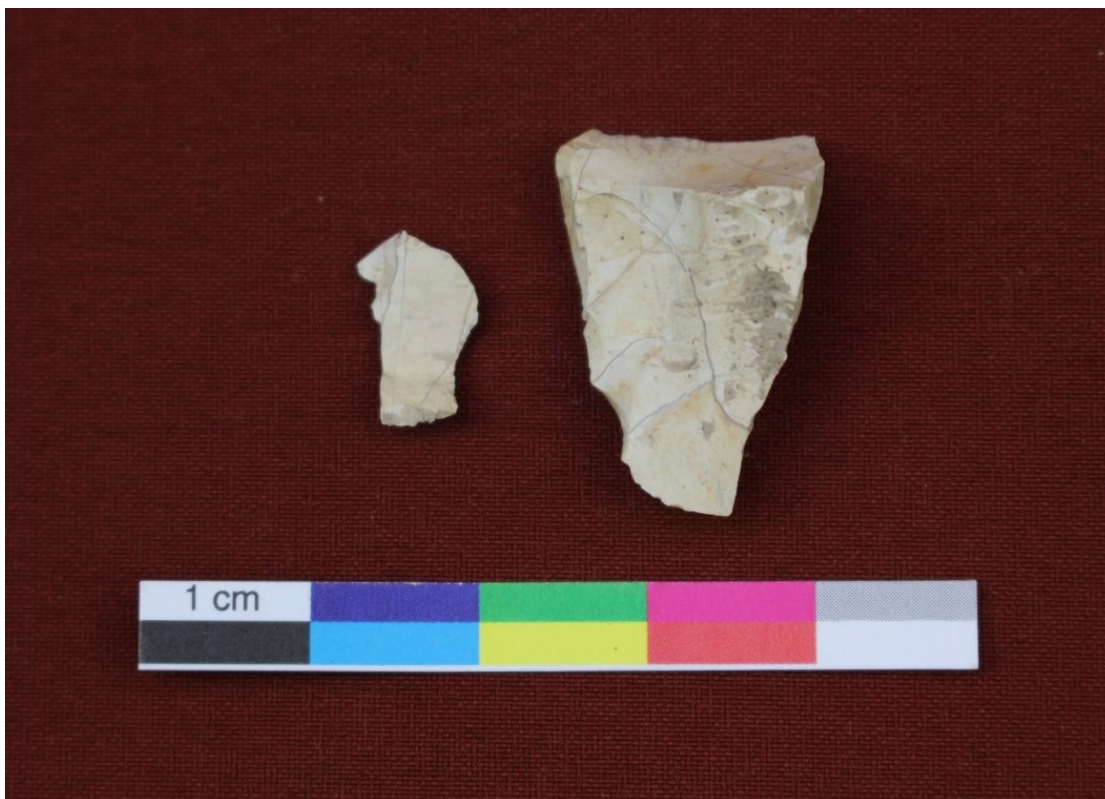
**Photo 14.** Éclats en chert altéré par la chaleur mis au jour dans le sondage positif n° 652

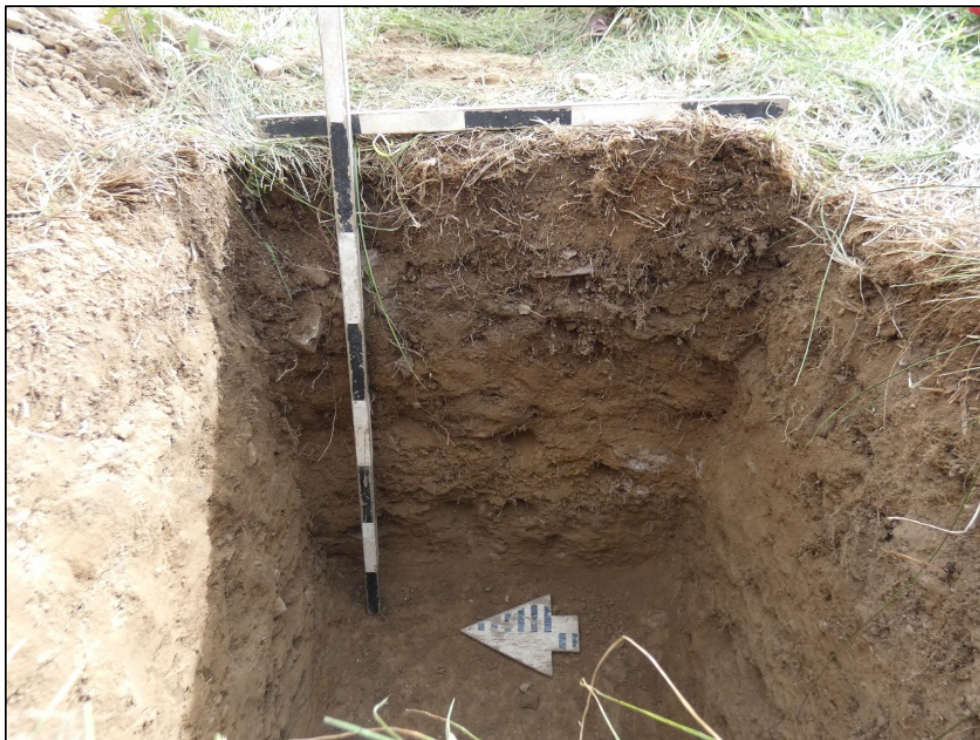
**Photo 27.** Paroi est du sondage n° 5 (GPS n° 750), vers l'est (MTQ-NDDN-21-NUM1-290)

Le premier sondage test (n° 5/GPS n° 750) qui y a été effectué était représentatif des sondages creusés à l'extérieur des limites de l'ancienne zone humide (**photo 27**). Il a permis d'observer une séquence stratigraphique composée d'un humus de surface (0,10 m) (niveau 1), puis d'un sable légèrement organique brun orangé, compact, contenant des pierres arrondies (0,30 m) (niveau 2). S'ensuivait un sable fin légèrement limoneux orangé, peu compact, contenant des lentilles de sable gris-blanc semblable à un horizon podzolique Ae avec quelques rares pierres arrondies (0,15 m) (niveau 3). Cette séquence était complétée par un sable grossier limoneux gris-beige, très compact, contenant des pierres arrondies et subarrondies pouvant mesurer jusqu'à 0,10 m de diamètre (0,20 m) (niveau 4) (**figure 28**).

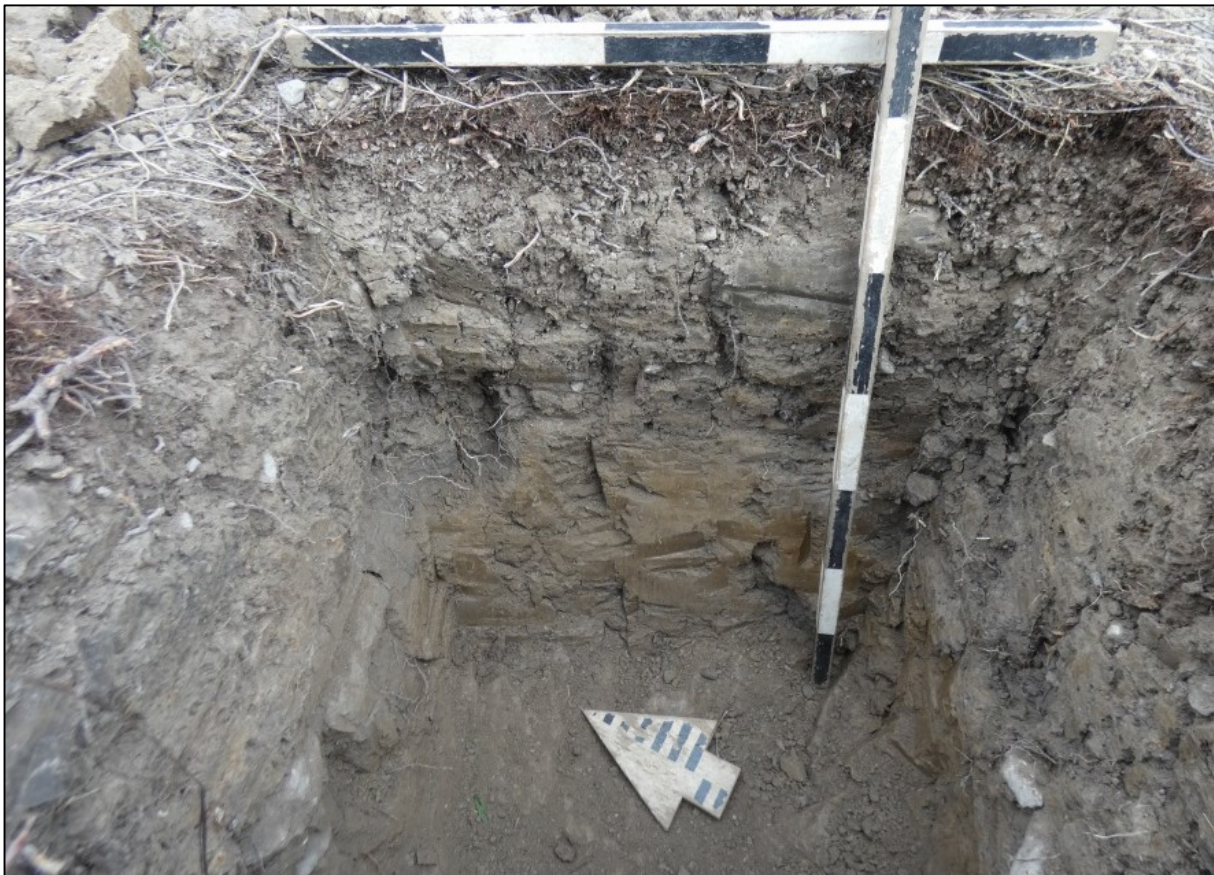
**Photo 28.** Paroi est du sondage test n° 6 (GPS n° 761), vers le nord-est (MTQ-NDDN-21-  
NUM1-331)

Un deuxième sondage test (n° 6/GPS n° 761) a été excavé à proximité afin d'illustrer la présence d'une ancienne zone humide dans le secteur (**photo 28**). Il présentait une séquence composée de trois niveaux : un humus de surface (0,03 m) (niveau 1), suivi d'un limon argileux gris marbré de brun, très compact, contenant des pierres arrondies (0,28 m) (niveau 2), puis d'un limon beige jaunâtre très compact ( $\geq 0,30$  m) (niveau 3). Le sondage test n'a pas été excavé jusqu'à une profondeur de 0,70 m en raison de l'extrême compacité des sols et de la nature stérile du niveau 3 qui a pu être confirmée sur plus de 0,30 m (**figure 29**). Bien que le niveau 2 ait pu être perturbé par des activités humaines telles que le labourage, aucun témoin anthropique n'y a été observé, ni dans tous les sondages dont la stratigraphie était comparable à ce sondage test. L'homogénéité du niveau 3 et la composition du sol en font sans aucun doute un niveau naturel associé à un ancien milieu humide.

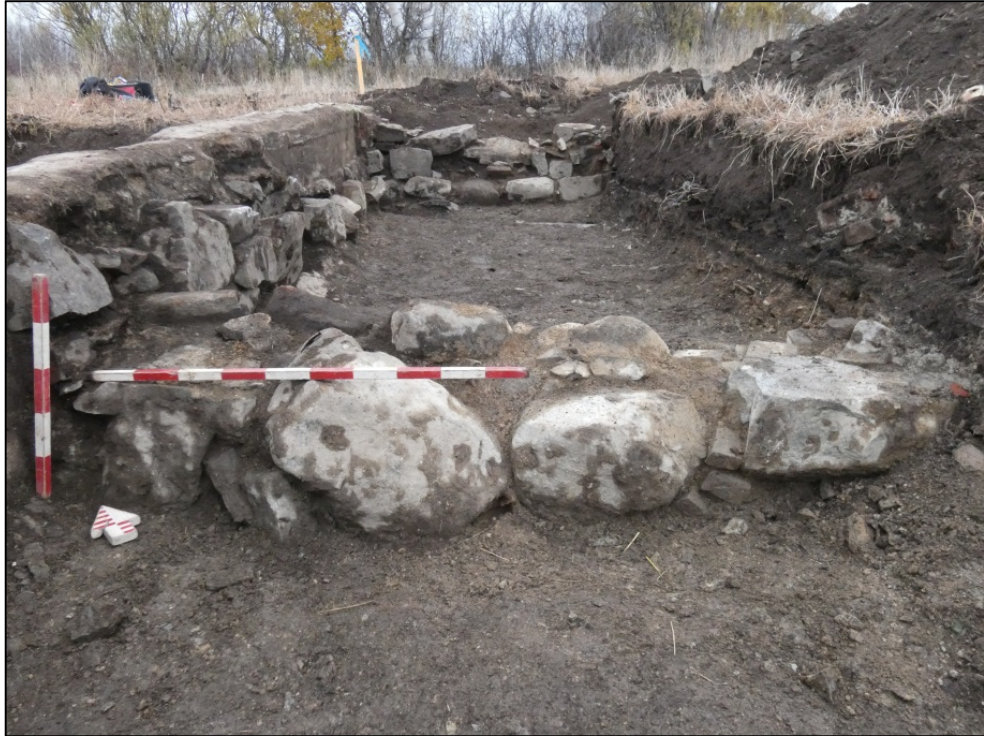
**Photo 35.** Parement sud-ouest du vestige 1B300, vers le nord-est (MTQ-NDDN-21-NUM1-528)

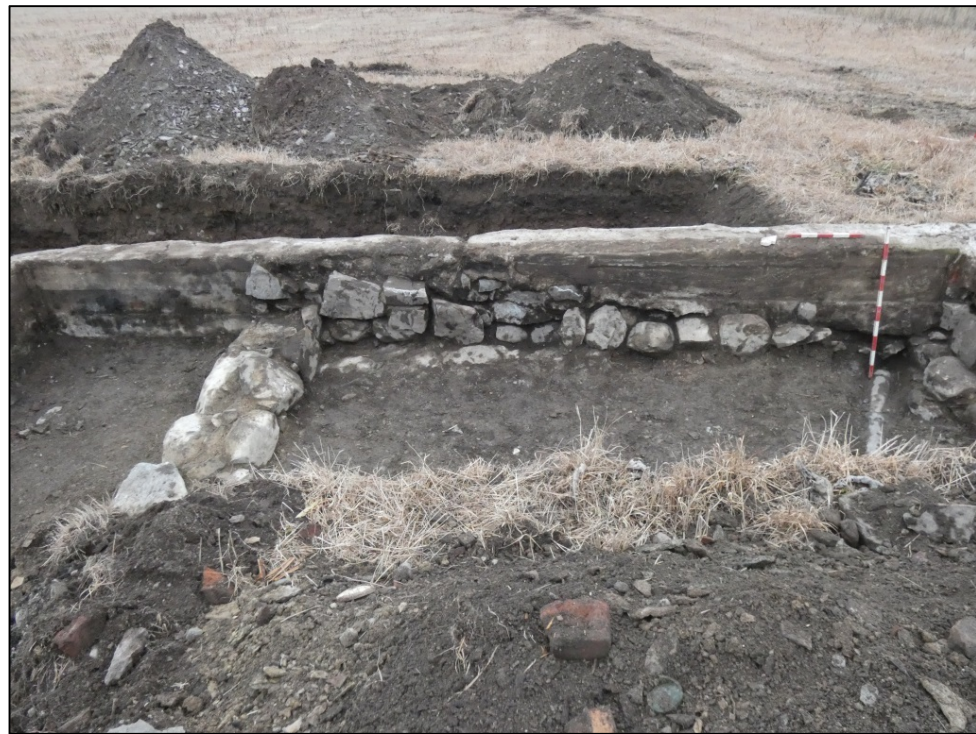
**Photo 36.** Parement sud-est du vestige 1B100, vers le nord-ouest (MTQ-NDDN-21-NUM1-517)

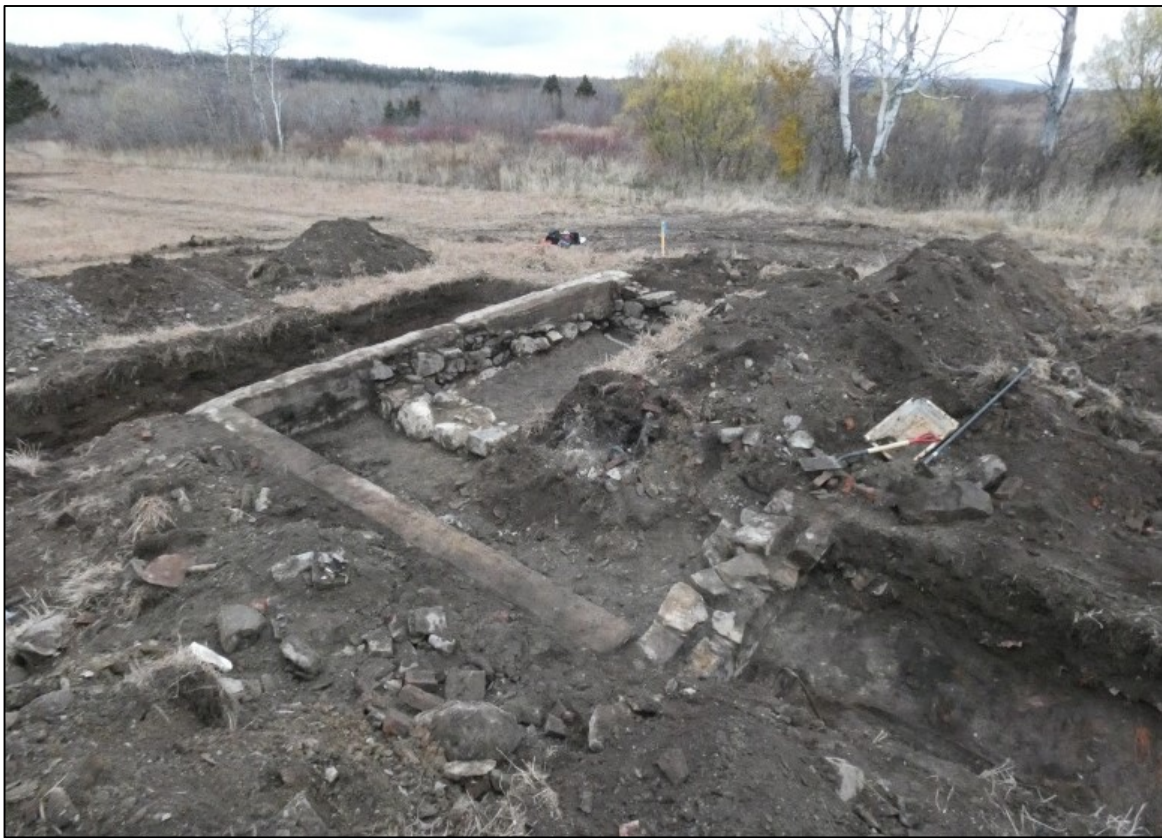
**Photo 37.** Vue d'ensemble des vestiges de l'ancien bâtiment agricole mis au jour dans les limites de la zone 8, vers le nord (MTQ-NDDN-21-NUM1-549)

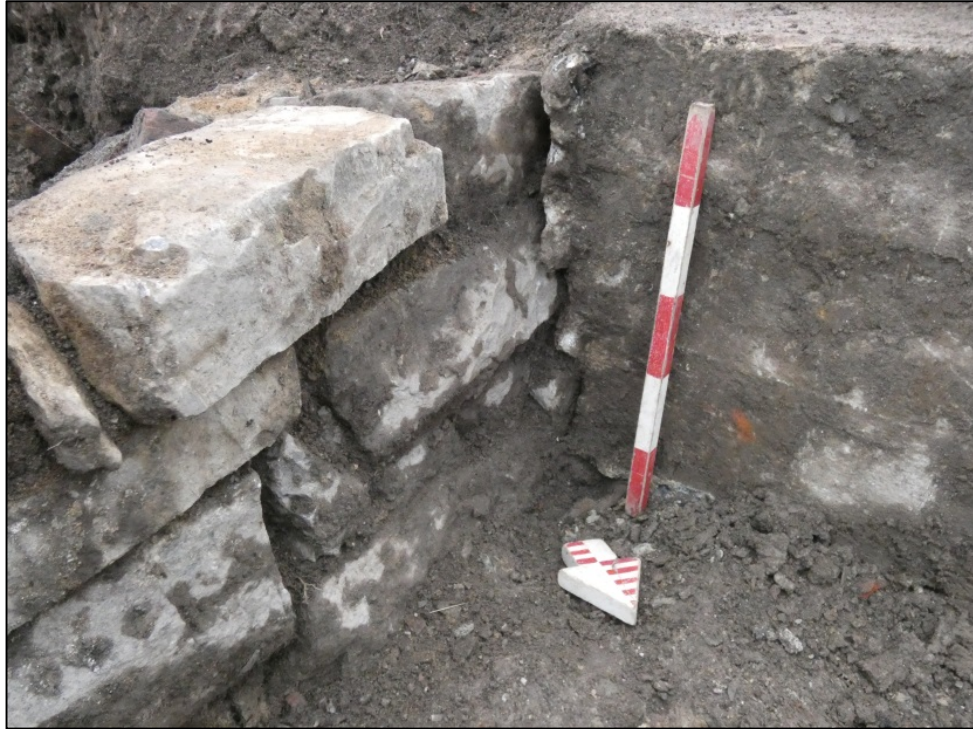
**Photo 38.** Jonction entre les vestiges 1B200 et 1B500, vers le sud-ouest (MTQ-NDDN-21-NUM1-534)

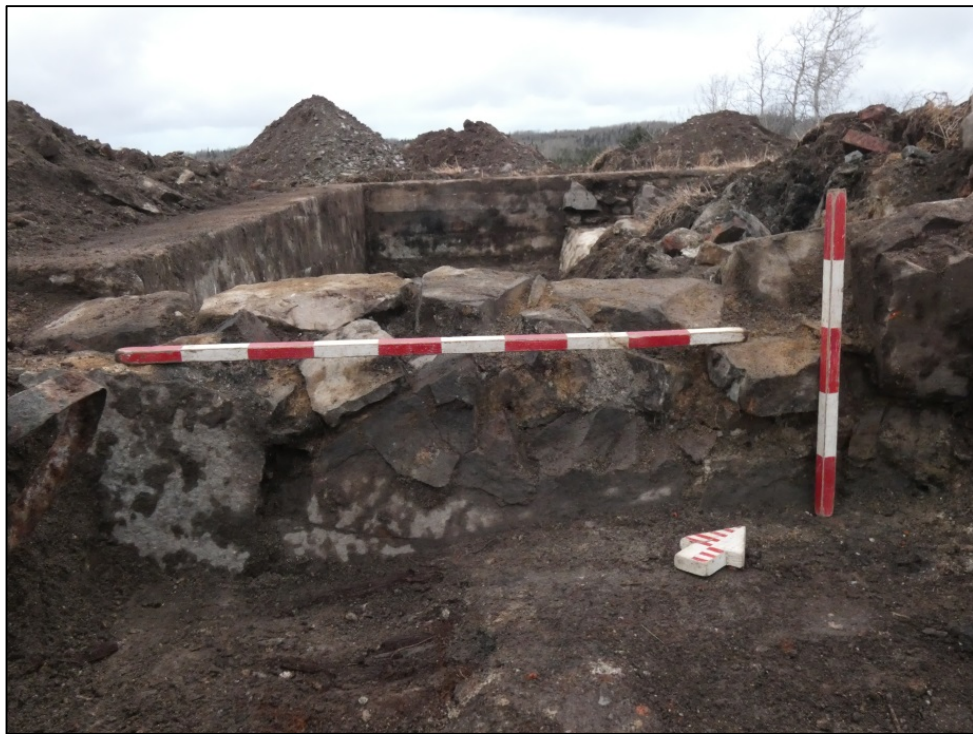
**Photo 39.** Parement sud-est du vestige 1B500, vers le nord-ouest (MTQ-NDDN-21-NUM1-533)

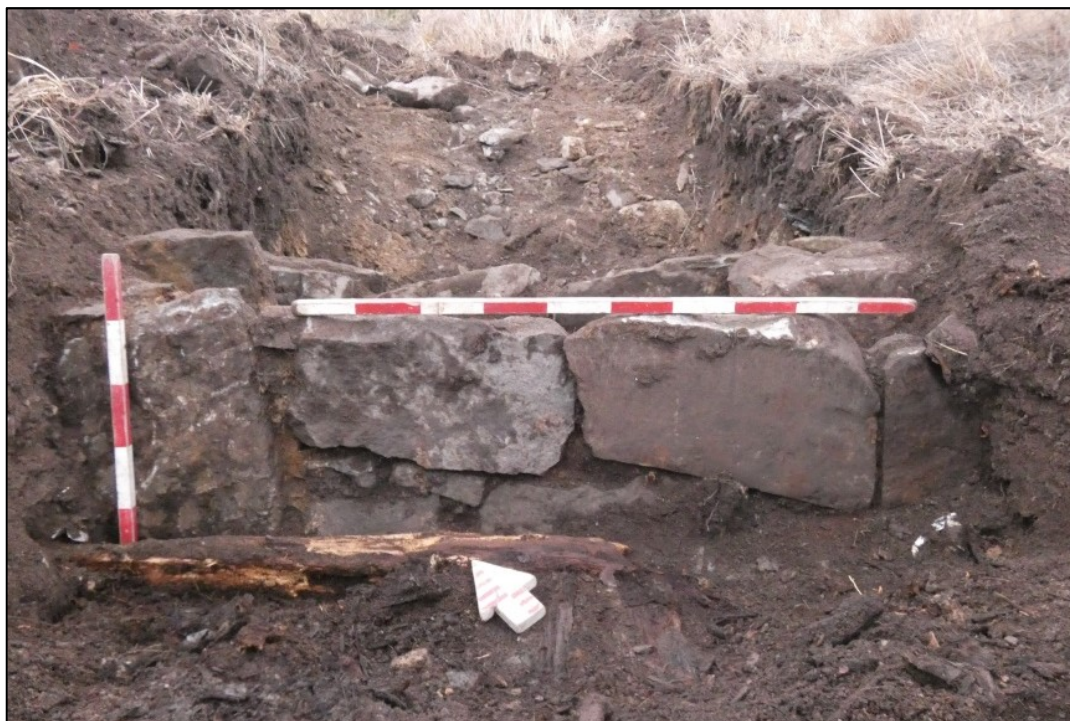
**Photo 40.** Parement sud-ouest du vestige 1C100, vers le nord-est (MTQ-NDDN-21-NUM1-543)

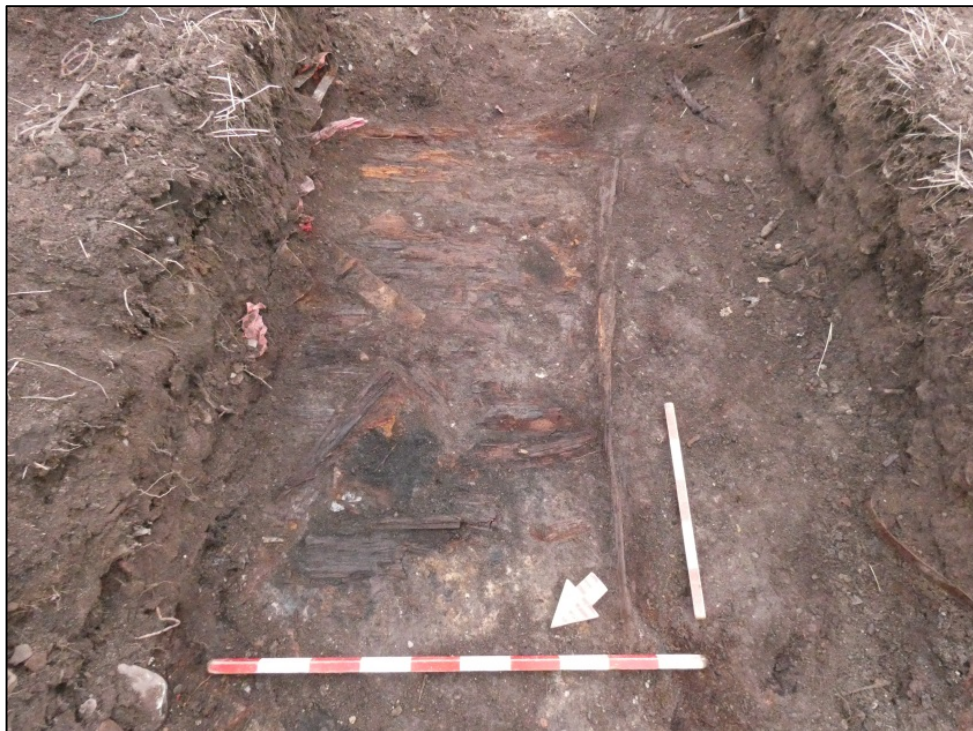
**Photo 42.** Vue d'ensemble du vestige 1C200, vers le sud-est (MTQ-NDDN-21-NUM1-537)

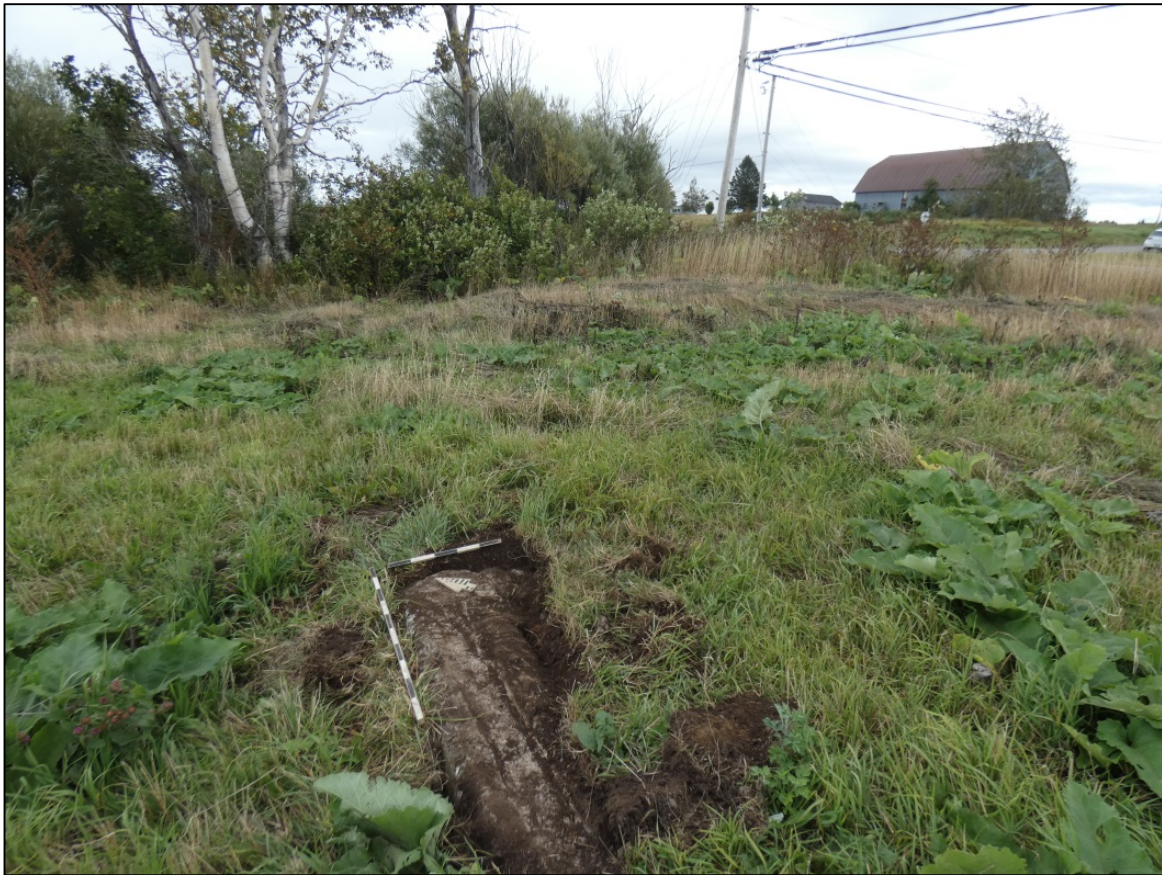
**Photo 43.** Coin nord de l'ancienne habitation agricole formé par les vestiges 1B100 et 1B400 avant l'excavation du fossé de drainage situé au nord-est du terrain, vers le nord-est (MTQ-NDDN-21-NUM1-256)
