# RAPPORT D'ÉTUDE

**INVENTAIRE ARCHÉOLOGIQUE  
PONT DE LA RIVIÈRE MONTMORENCY  
AUBERGE BUREAU, Cfs-28  
BOISCHATEL**

**Rapport final  
Mars 1995**

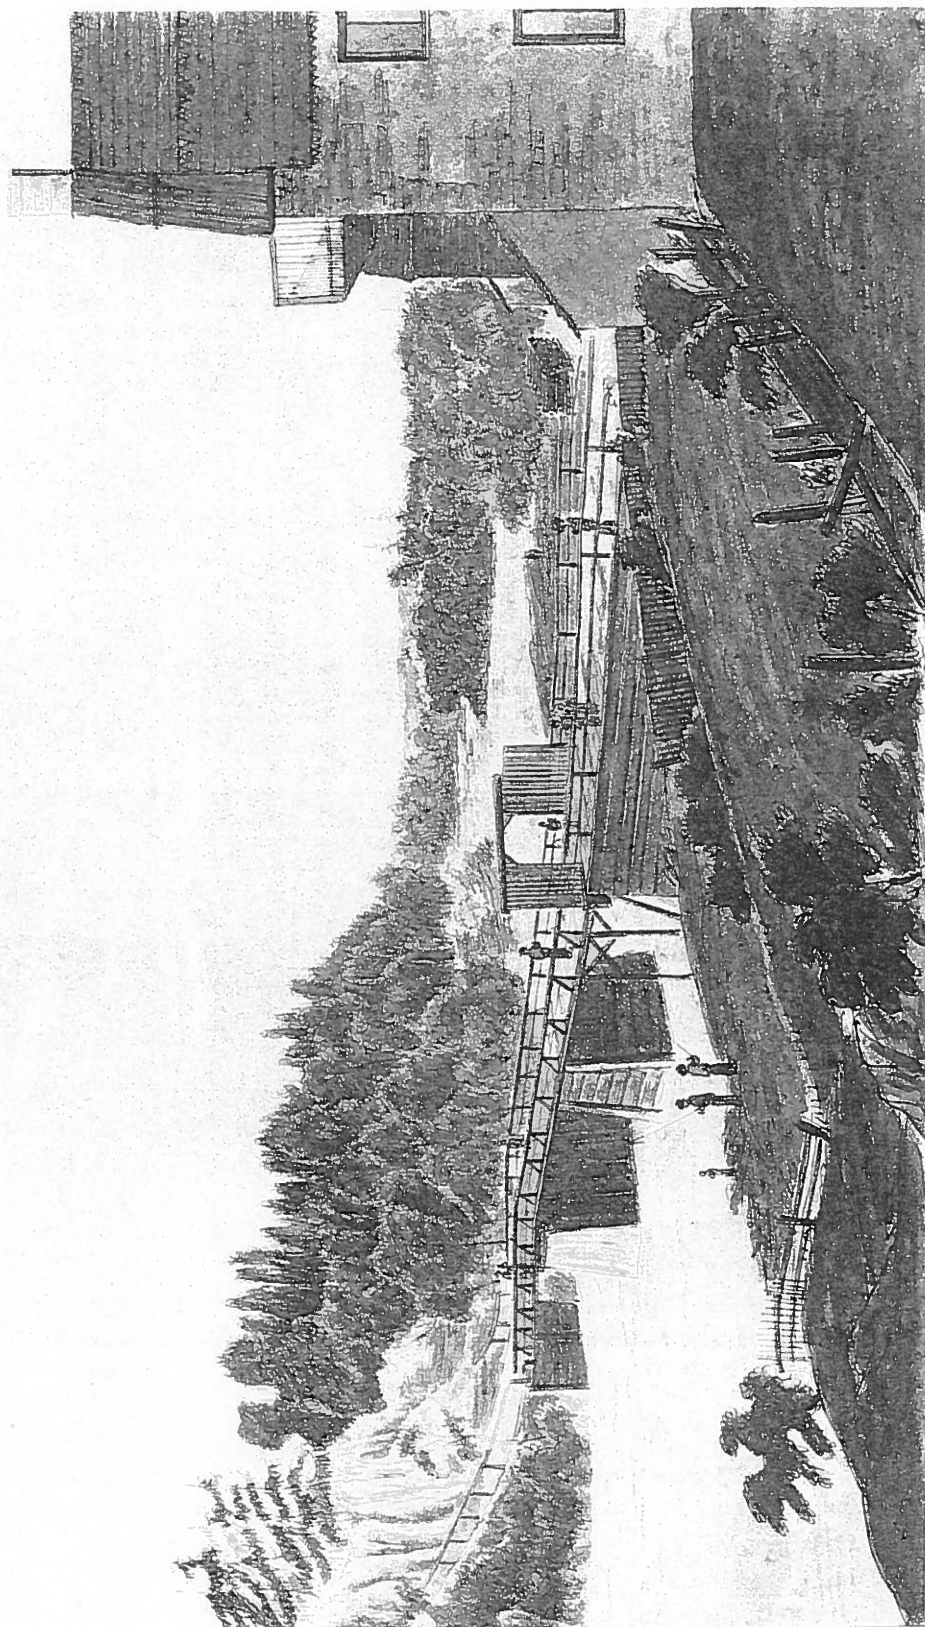
**FIGURE 2 : Aquarelle de J. P. Cockburn intitulée «Bridge at Montmorency», datant de 1829**

En 1829, James Pattison Cockburn réalise deux aquarelles illustrant le premier pont de la rivière Montmorency. La première aquarelle illustre les lieux avant la destruction du pont et la seconde après qu'une partie du pont fut emportée par les glaces. Sur la première aquarelle, la partie sud-ouest du bâtiment de l'auberge Bureau apparaît au premier plan sur la rive est de la rivière Montmorency, on aperçoit également une partie de la maison de péage derrière l'auberge ainsi que la porte de péage sur le pont (voir figure

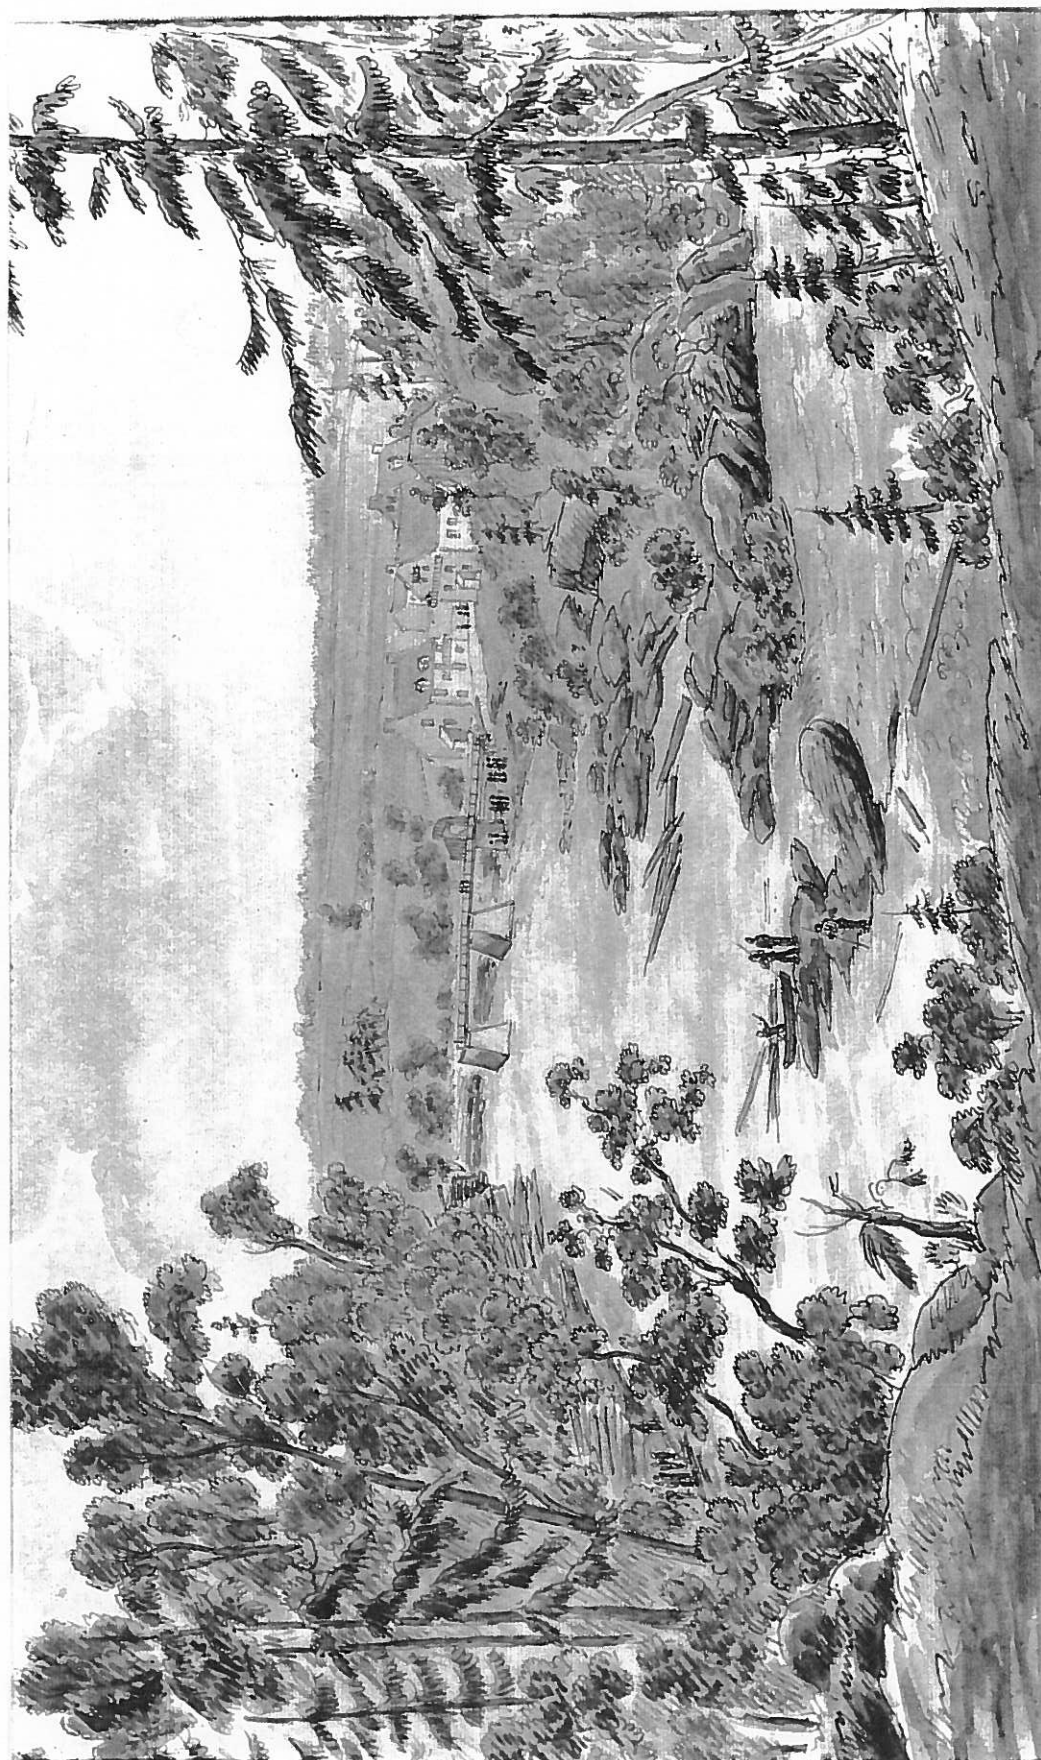
FIGURE 3 : Aquarelle de J. P. Cockburn intitulée «Bridge at Montmorency When It Was Broken», datant de 1829

2). La seconde aquarelle illustre le pont partiellement détruit ainsi que différents bâtiments érigés sur la rive est de la rivière Montmorency. Sur cette deuxième aquarelle est représentée l'auberge Bureau, au sud du chemin, ainsi que son étable ou grange. Au nord du chemin, se dresse la maison de péage, à proximité de la rive, tandis que plus à l'est se trouve la grange attenante à la maison construite par Jean Bte Bureau (voir figure 3). Cette dernière sera agrandie et transformée en hôtel en 1864. De plus, une photographie sur carte postale prise au début du XX<sup>e</sup> siècle illustre l'auberge Bureau à gauche, le pont au centre et l'hôtel Bureau à droite (voir figure 4).

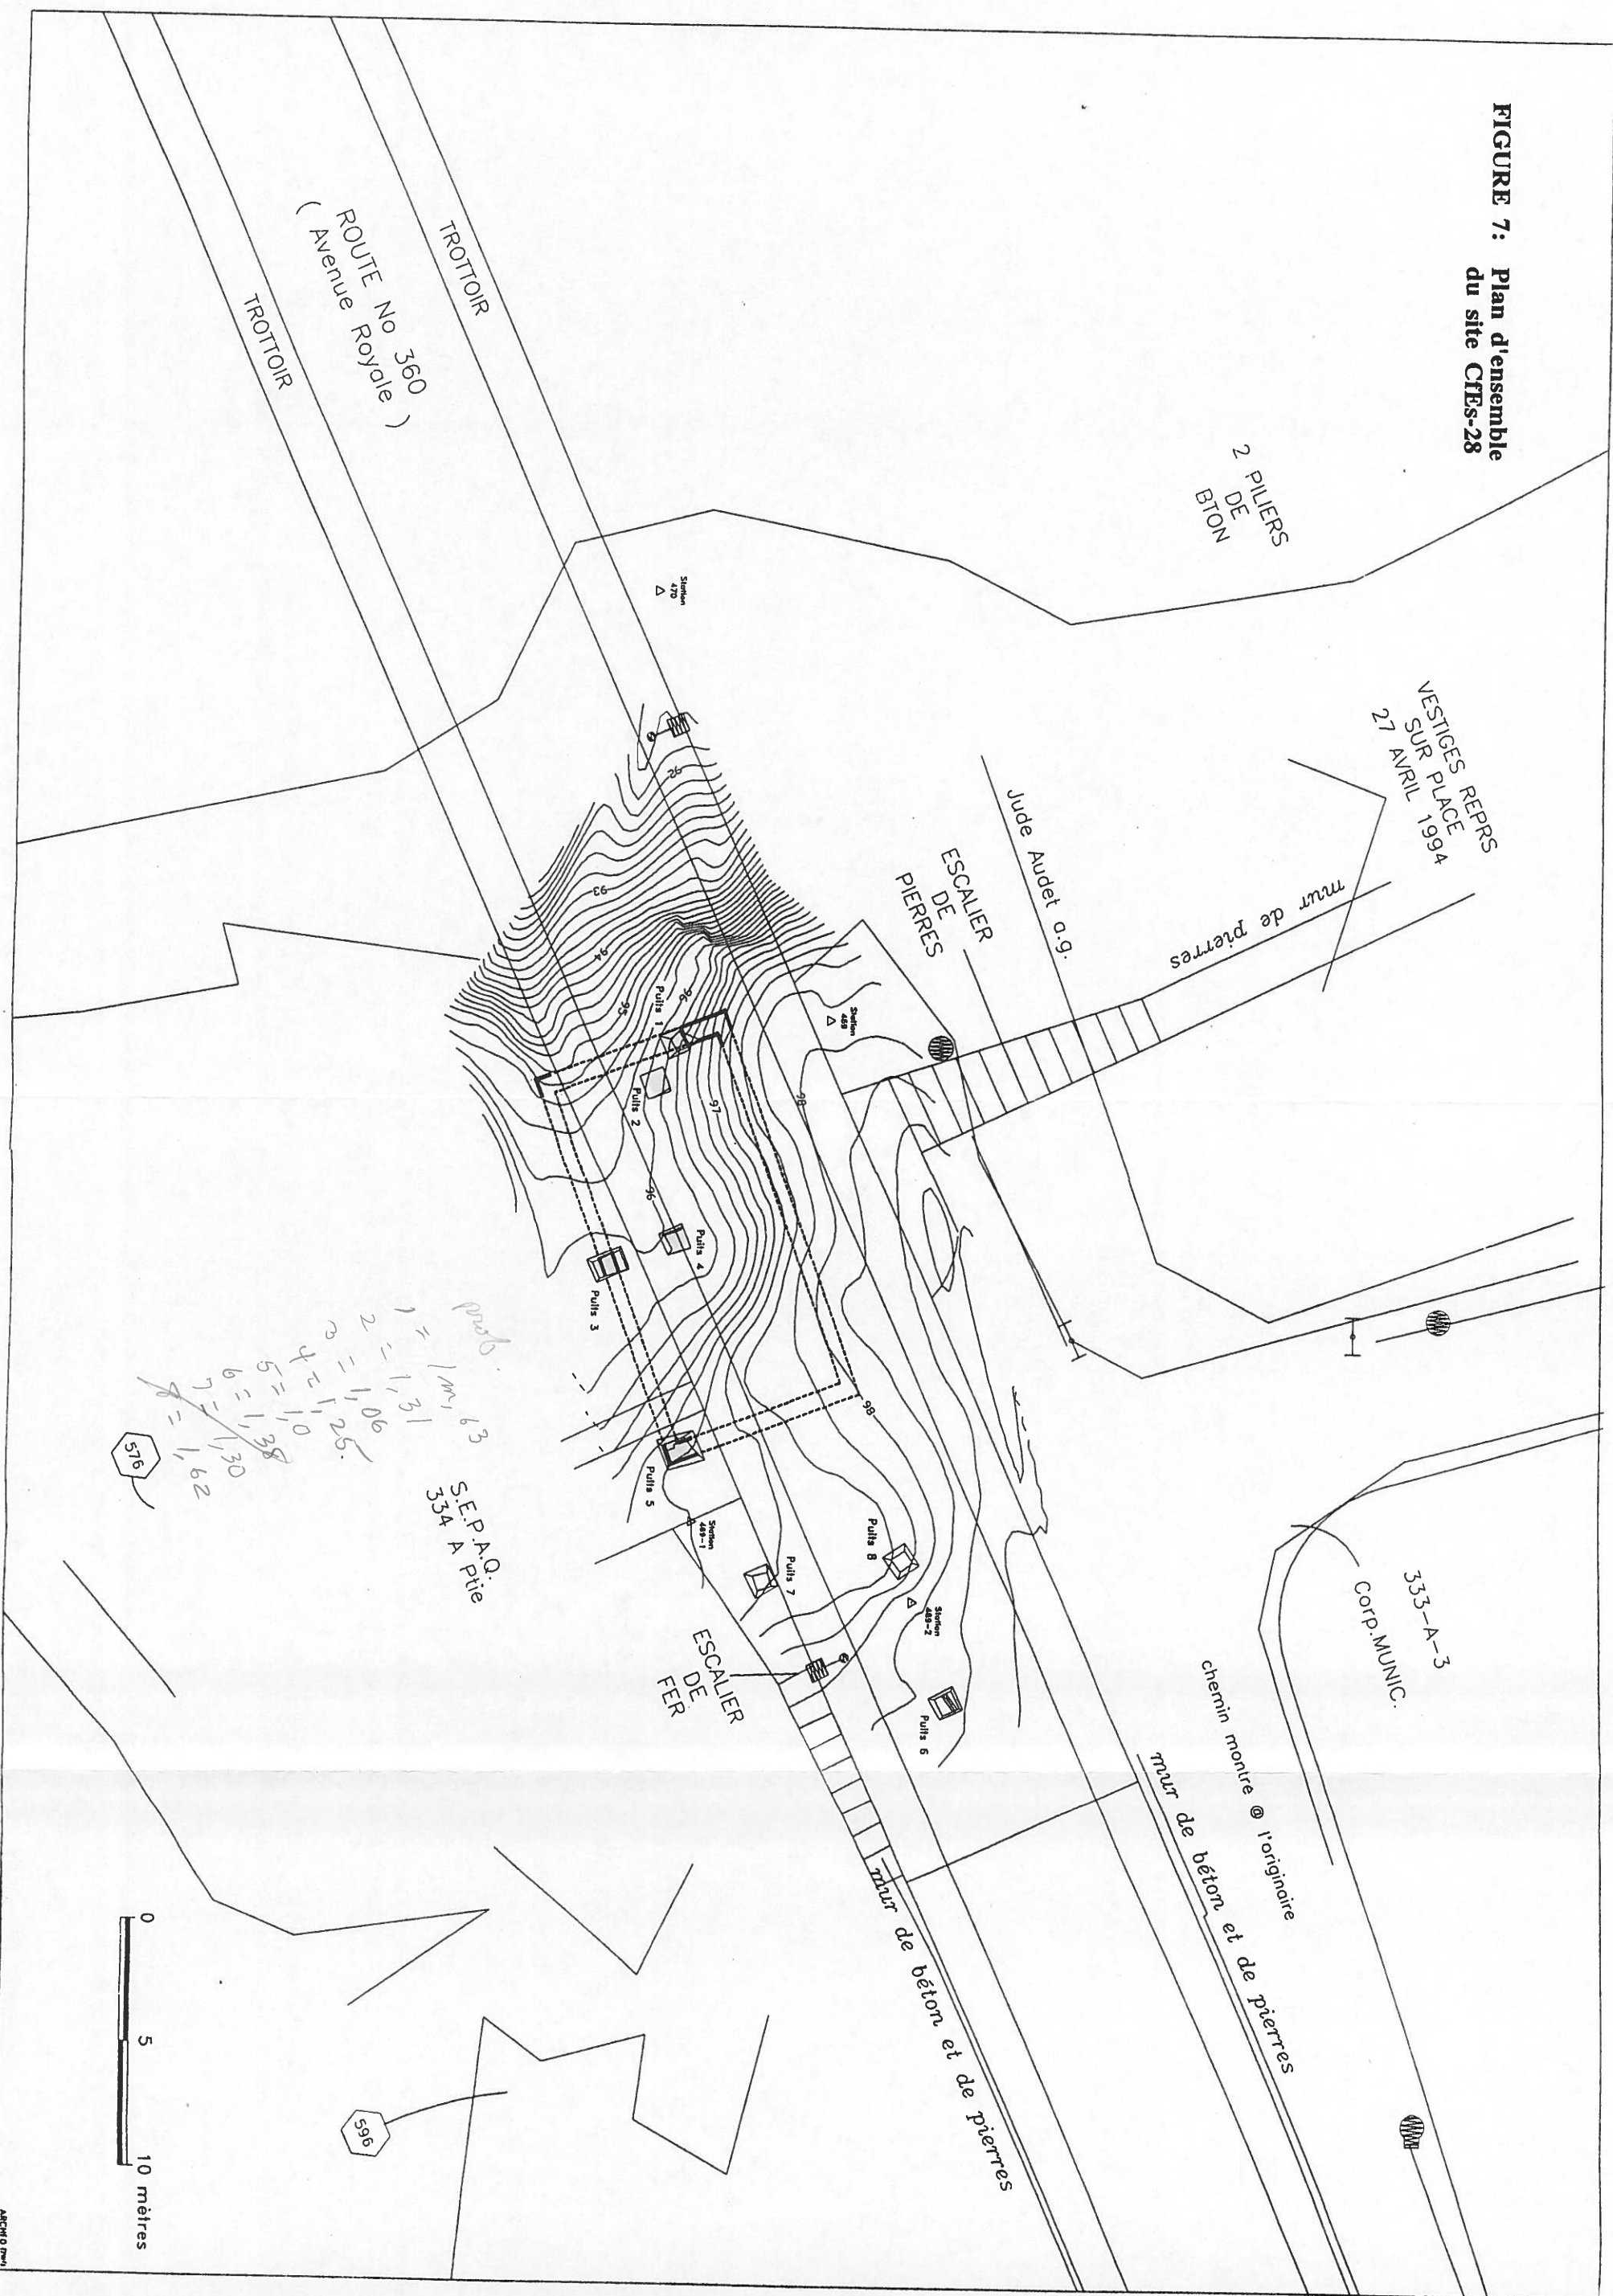
FIGURE 7: Plan d'ensemble  
du site CFS-28

Les  l ments structuraux localis s dans les puits 1, 3 et 5 ainsi que les coins nord-ouest et sud-ouest du b timent peuvent  tre reli s entre eux et identifi s aux murs

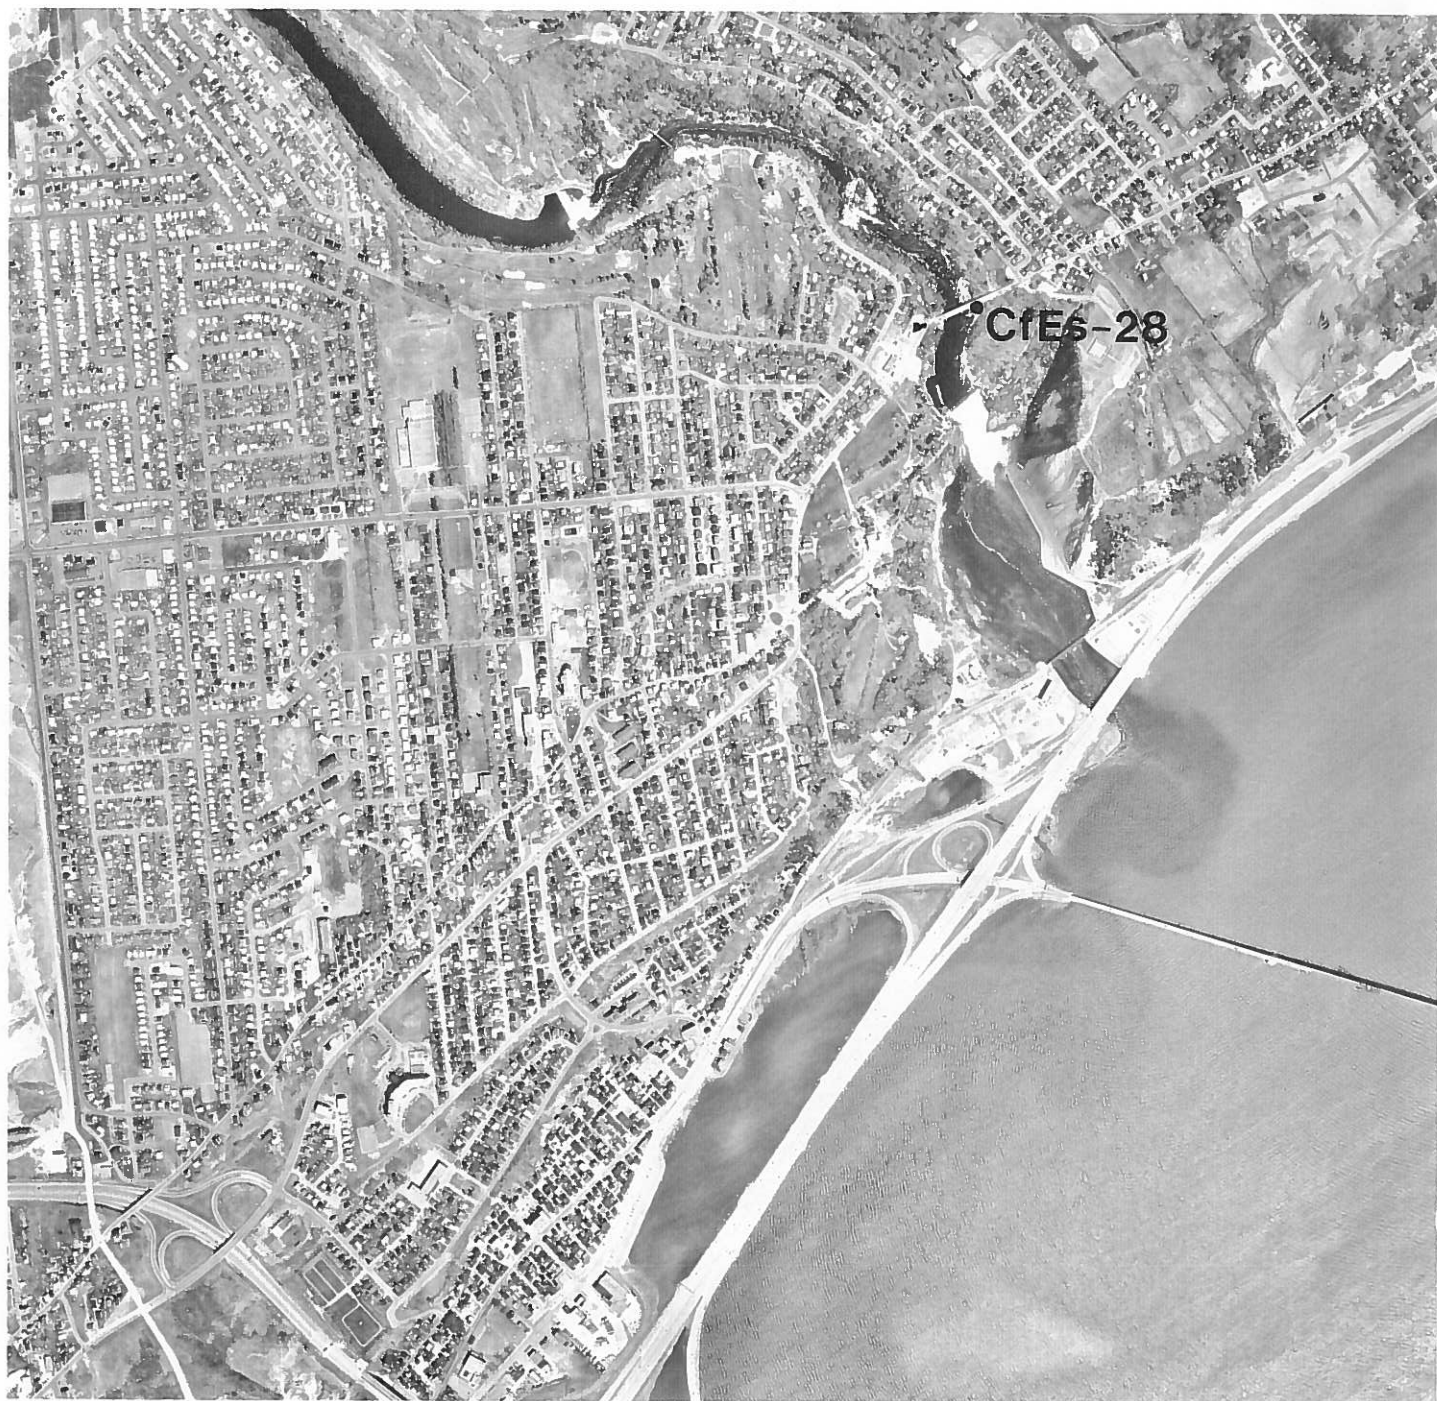
**FIGURE 8: Localisation du site CfEs-28**

**Source: Photographie aérienne HMQ93-114-64, échelle: 1: 15 000**

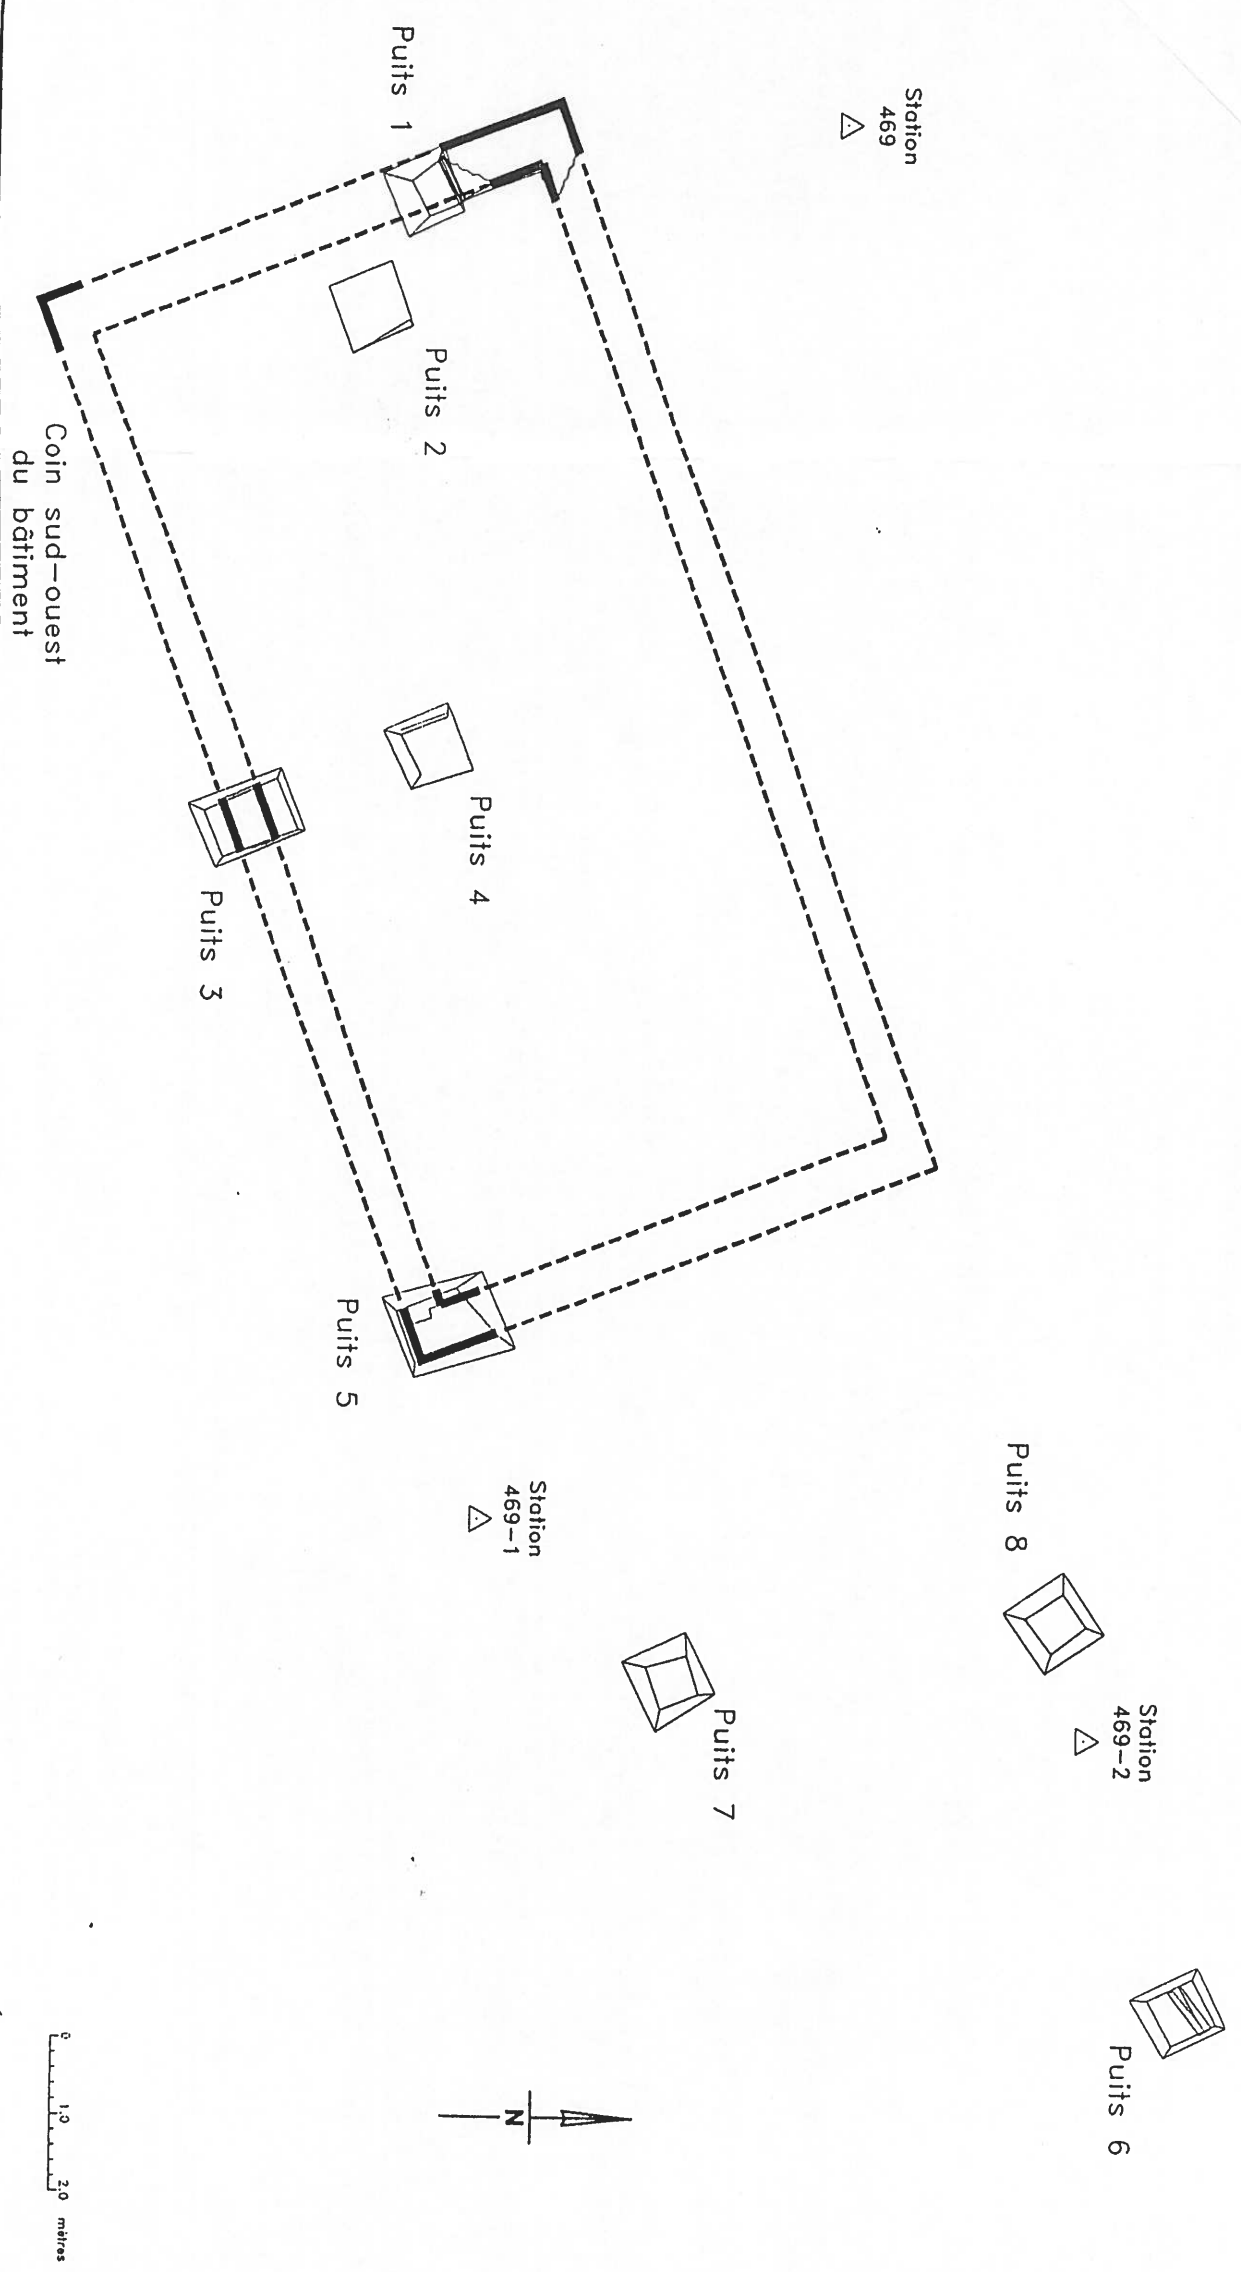
FIGURE 9 : Vue en plan des murs relevés et reconstitués de l'auberge Bureau

Le coin nord-ouest du bâtiment, qui était partiellement apparent avant le début des travaux d'inventaire, a été dégagé jusqu'au puits 1. Ceci a permis de localiser précisément le coin nord-ouest du mur de contour et de mesurer l'épaisseur des murs. De plus, le long de la face intérieure des murs ouest et nord du bâtiment, un ressaut a été observé depuis le puits 1. Ce ressaut en pierres d'environ 7 cm était vraisemblablement destiné à recevoir le bout des madriers du plancher. (voir annexes 1, 4 et 5)

Le coin sud-ouest du bâtiment n'a pu être dégagé que partiellement. En effet, le sol gelé ne permettait pas de dégager le mur sans risquer de l'endommager. Cependant, le coin extérieur a pu être mis au jour et localisé précisément par les arpenteurs. (voir annexe 4)

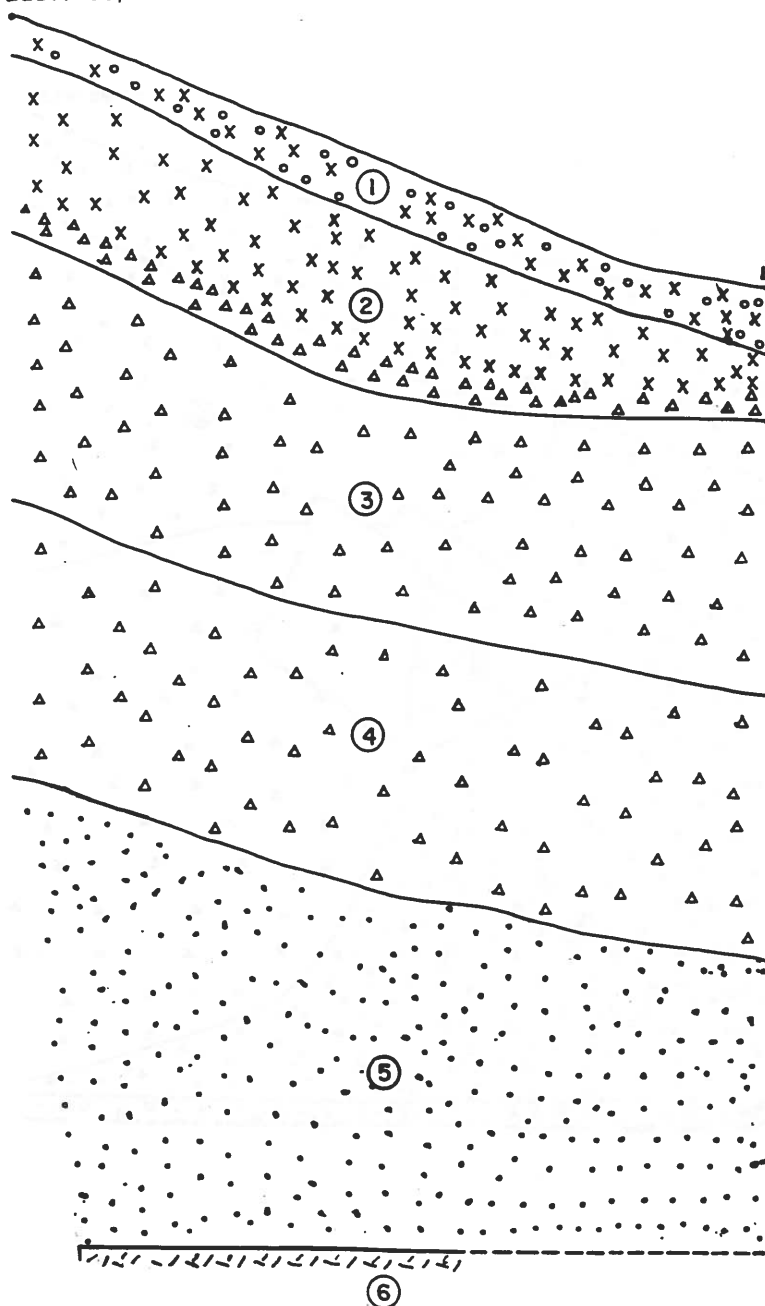
- 1 - Limon - sableux brun.
- 2 - Limon jaune - orange, argile grise Concentrée dans partie inférieure.
- 3 - Argile grise en petites mottes avec cailloutis arrondis (2 à 5 cm).
- 4 - Argile grise en petites mottes avec caillous arrondis (5 à 10 cm) dans partie supérieure, gros éclats de calcaire dans partie inférieure.
- 5 - Mortier en grains, gros éclats de pierre et crépi.
- 6 - Dallage recouvert de crépi.

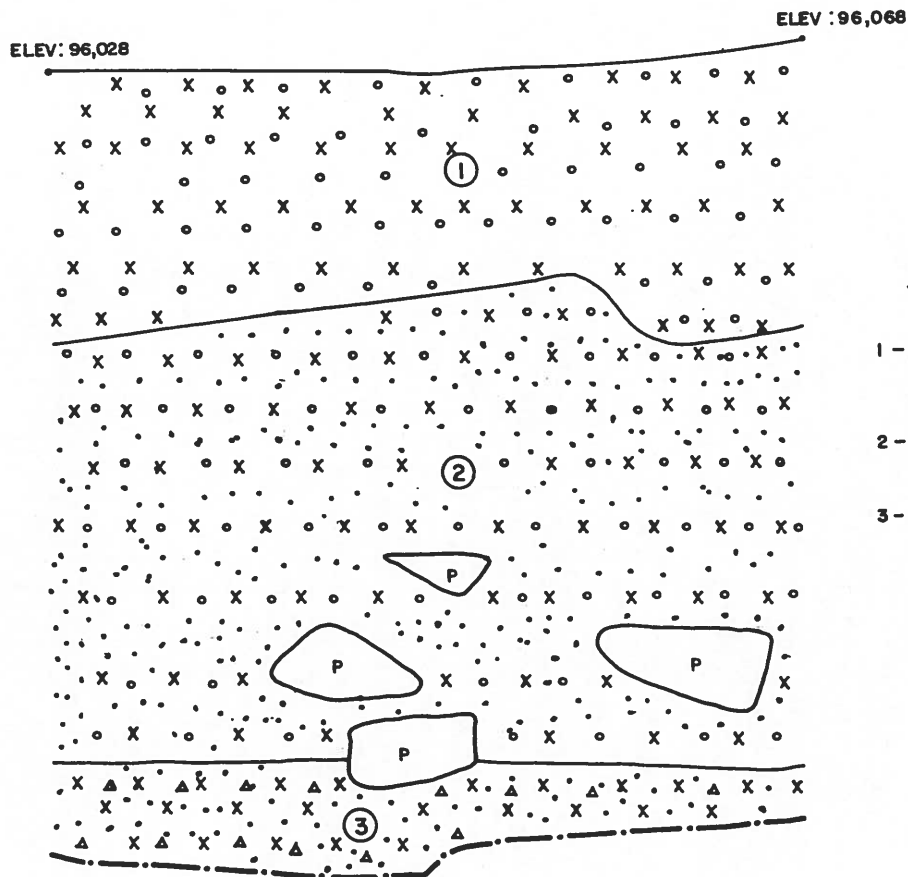
PUITS 3 - PAROI NORD

- 1 - Limon-sableux brun avec grosses pierres de calcaire dans le coin sud-ouest.
- 2 - Limon-sableux brun présence de mortier et grosses pierres.
- 3 - Limon-argileux brun foncé avec grains de mortier.

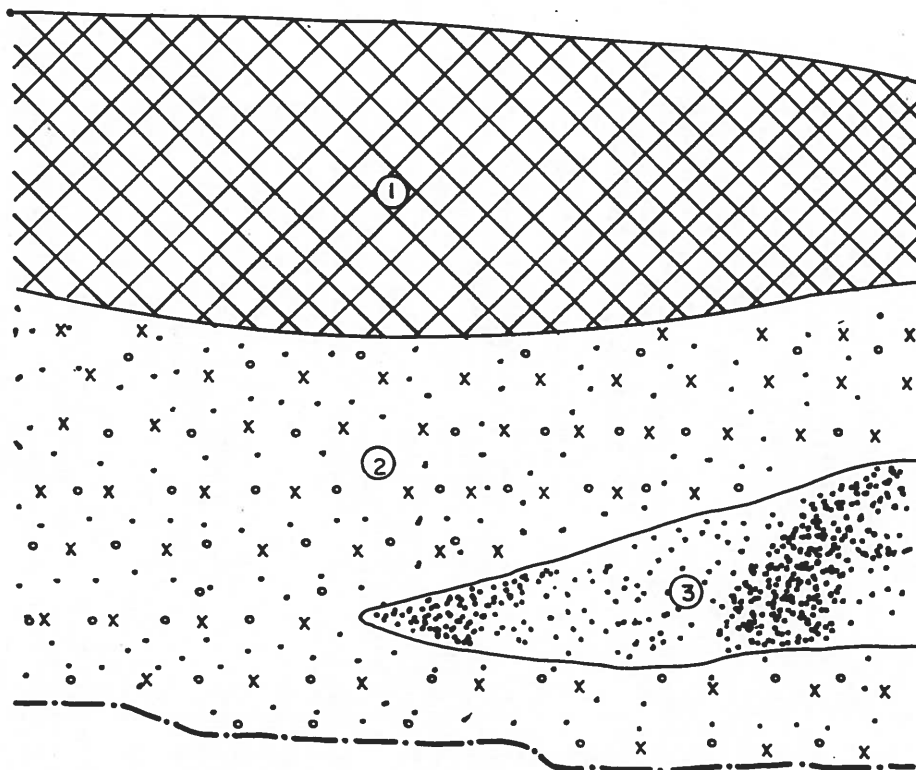
PUITS 5 - PAROI SUD.

- 1- Gravier concassés 0 - 3/4.
- 2- Limon-sableux brun avec un peu de mortier.
- 3- Concentration de mortier et de débris de démolition.

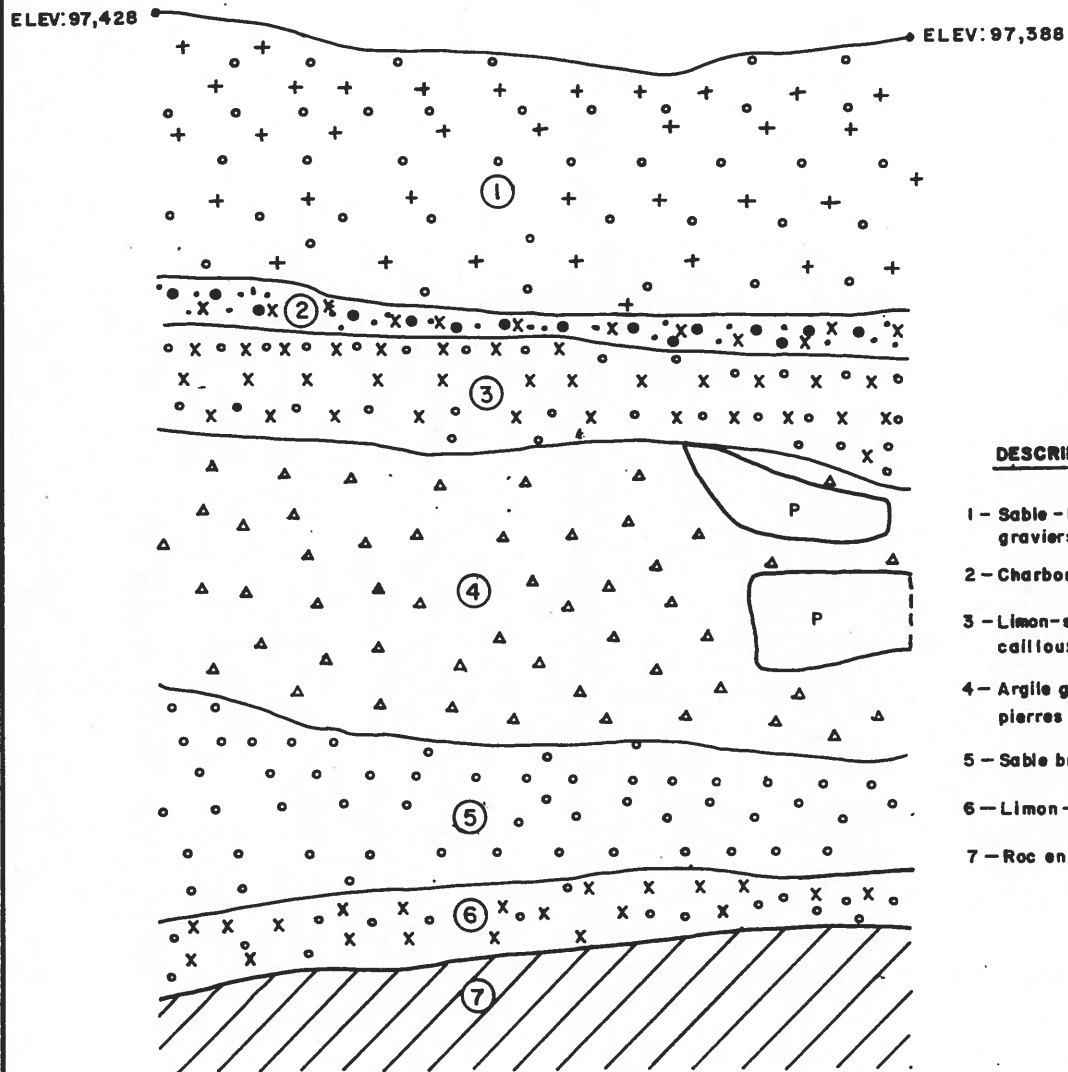
PUITS 7 - PAROI EST

- 1 - Sable - limoneux brun avec graviers et cailloux.
- 2 - Charbon de bois, mortier et limon.
- 3 - Limon-sableux brun avec petits cailloux.
- 4 - Argile grise avec cailloux et pierres (20cm).
- 5 - Sable brun-roux avec graviers.
- 6 - Limon-sableux brun.
- 7 - Roc en place.

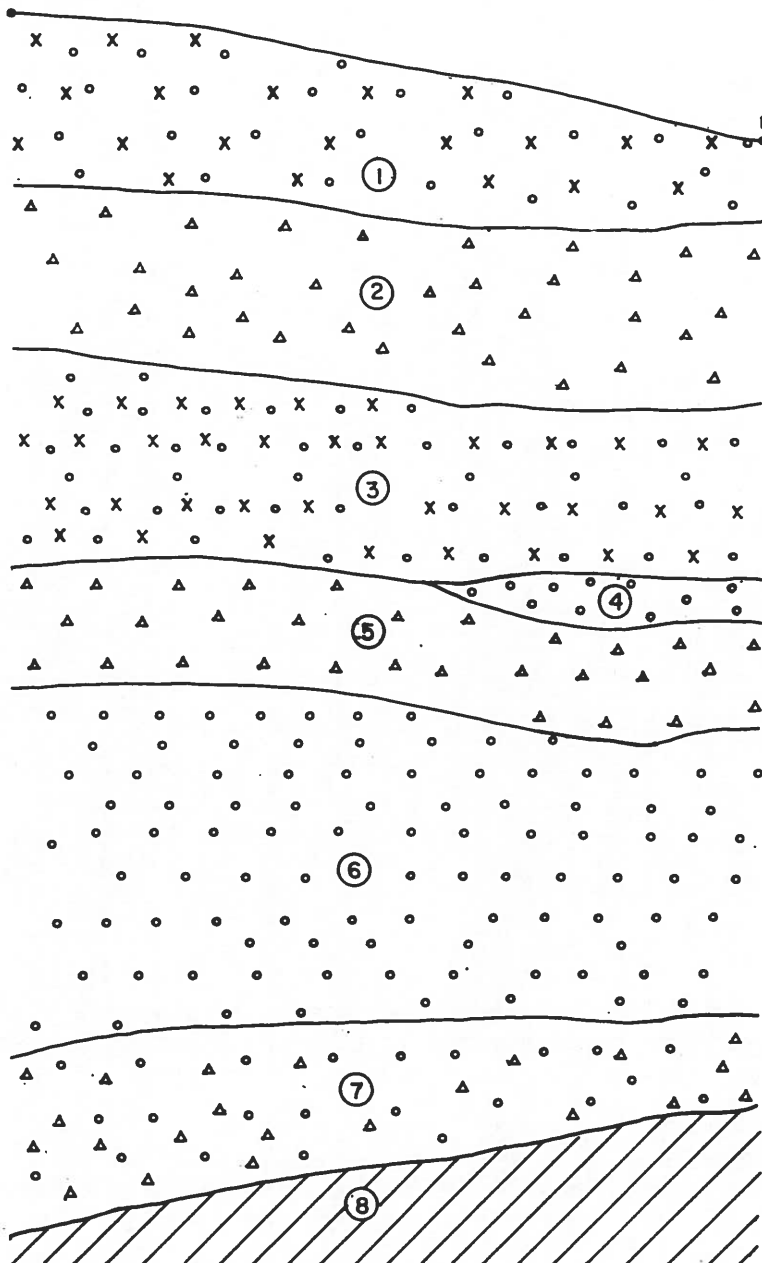
- 1 - Sable-limoneux brun et quelques petites pierres.
- 2 - Argile grise avec beaucoup de cailloux et quelques pierres.
- 3 - Limon-sableux brun-beige avec pierres de dimensions variables.
- 4 - Sable jaune.
- 5 - Argile grise et quelques cailloux.
- 6 - Sable rouille avec grosses pierres.
- 7 - Argile grise avec incisions de sable rouille.
- 8 - Roc en place.

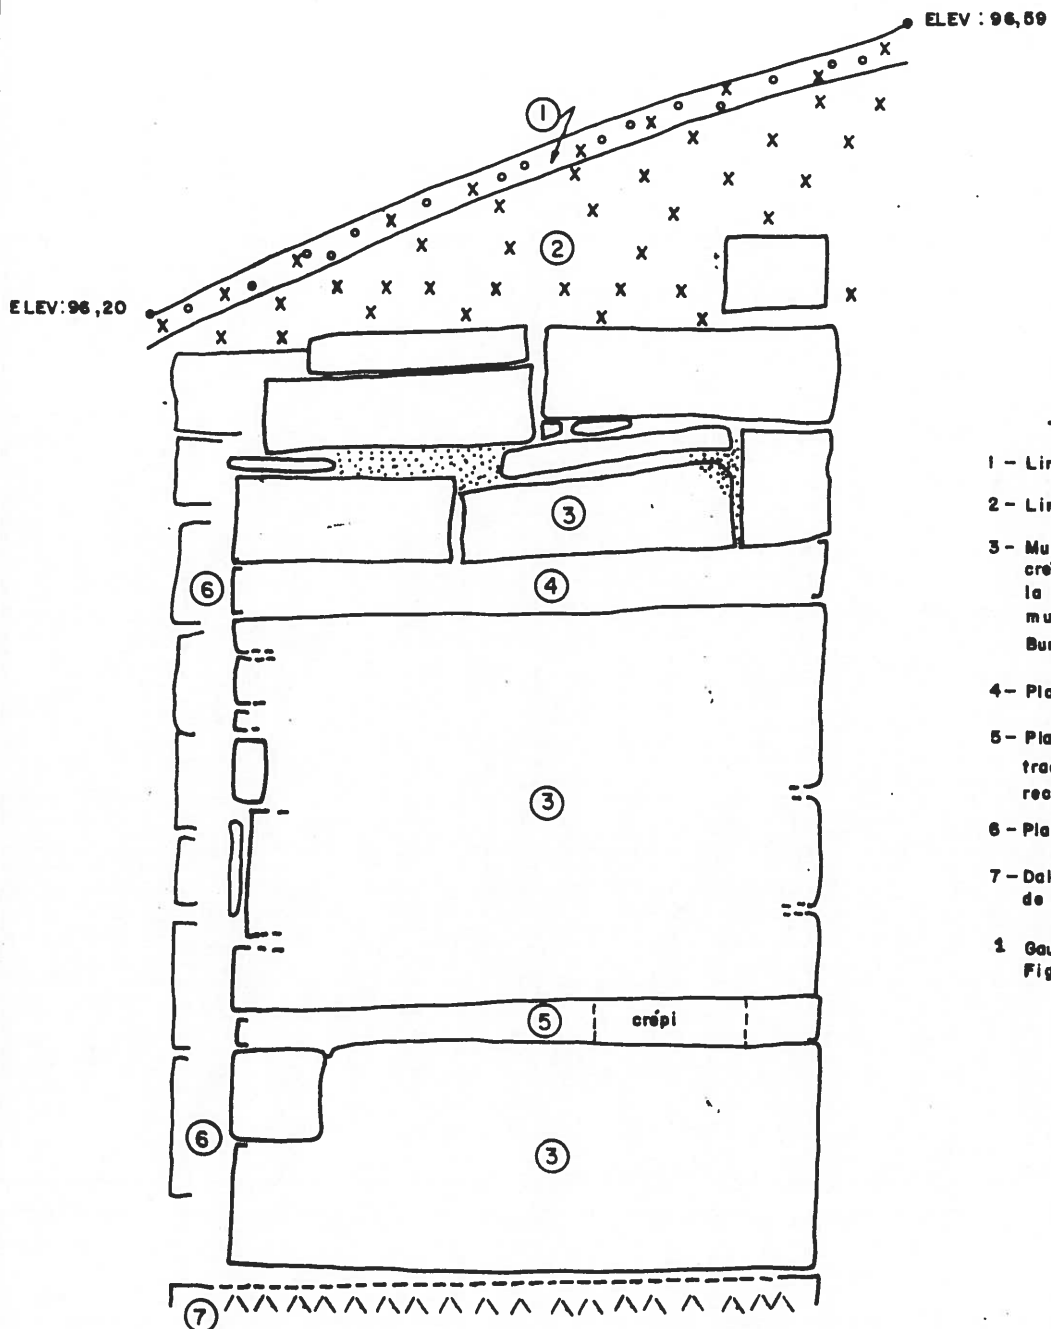
PUITS 1 - PAROI NORD

- 1 - Limon-sableux brun
  - 2 - Limon jaune-orange.
  - 3 - Mur de pierres recouvert de crépi par endroits, constituant la battée d'une baie dans le mur extérieur ouest de l'Auberge Bureau.<sup>1</sup>
  - 4 - Place pour tasseau<sup>1</sup>
  - 5 - Place pour un tasseau<sup>1</sup> avec trace de bois décomposé recouvert de crépi.
  - 6 - Place pour un dermant<sup>1</sup>.
  - 7 - Dallage de pierres recouvert de crépi.
- <sup>1</sup> Gauthier-Larouche, G., 1974  
Fig. 7-16, p.122.

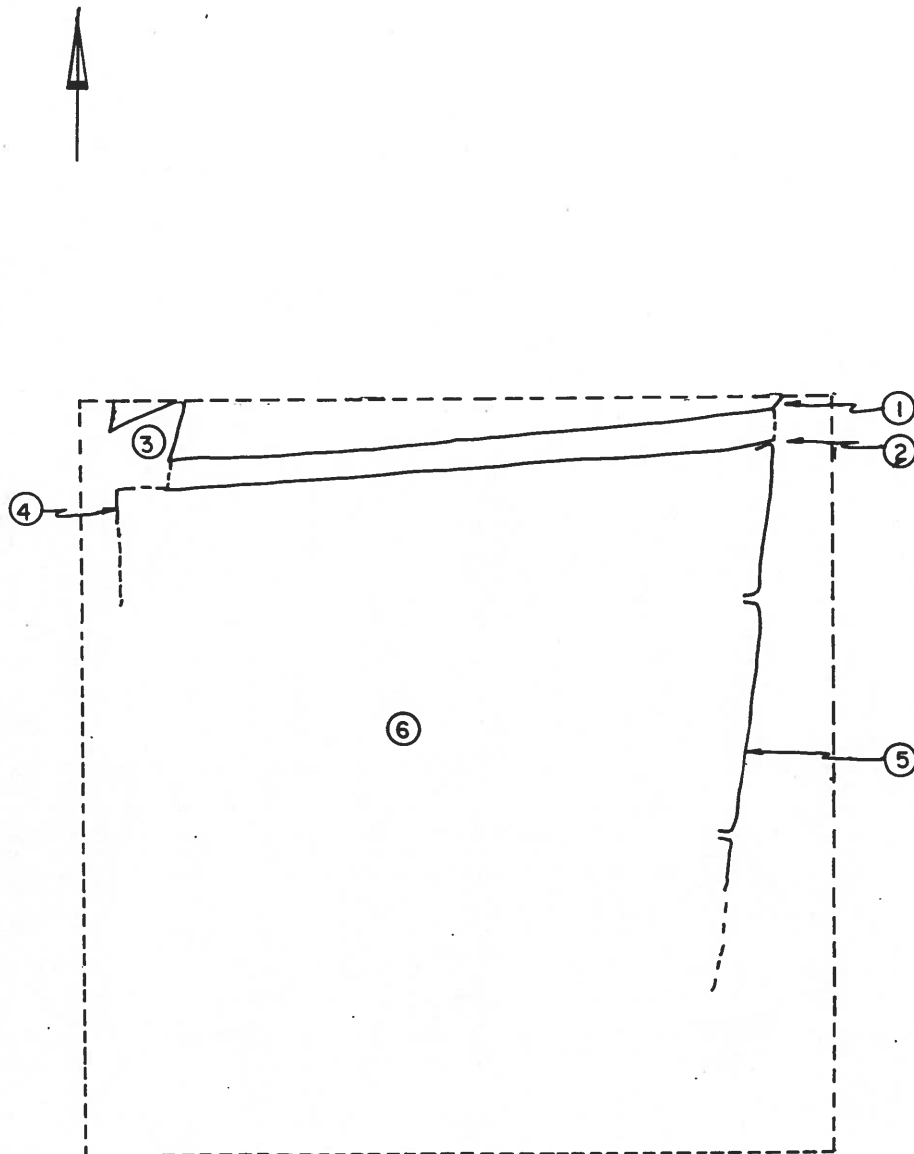
PUITS I - PAROI NORD

- 1 - Haut du mur<sup>1</sup>.
  - 2 - Bas du mur<sup>1</sup>.
  - 3 - Place pour un dormant.
  - 4 - Limite ouest du dallage.
  - 5 - Limite est du dallage.
  - 6 - Dallage de pierres recouvert de crépi.
- <sup>1</sup> Mur avec fruit: environ 4cm de différence entre le haut et le bas du mur.

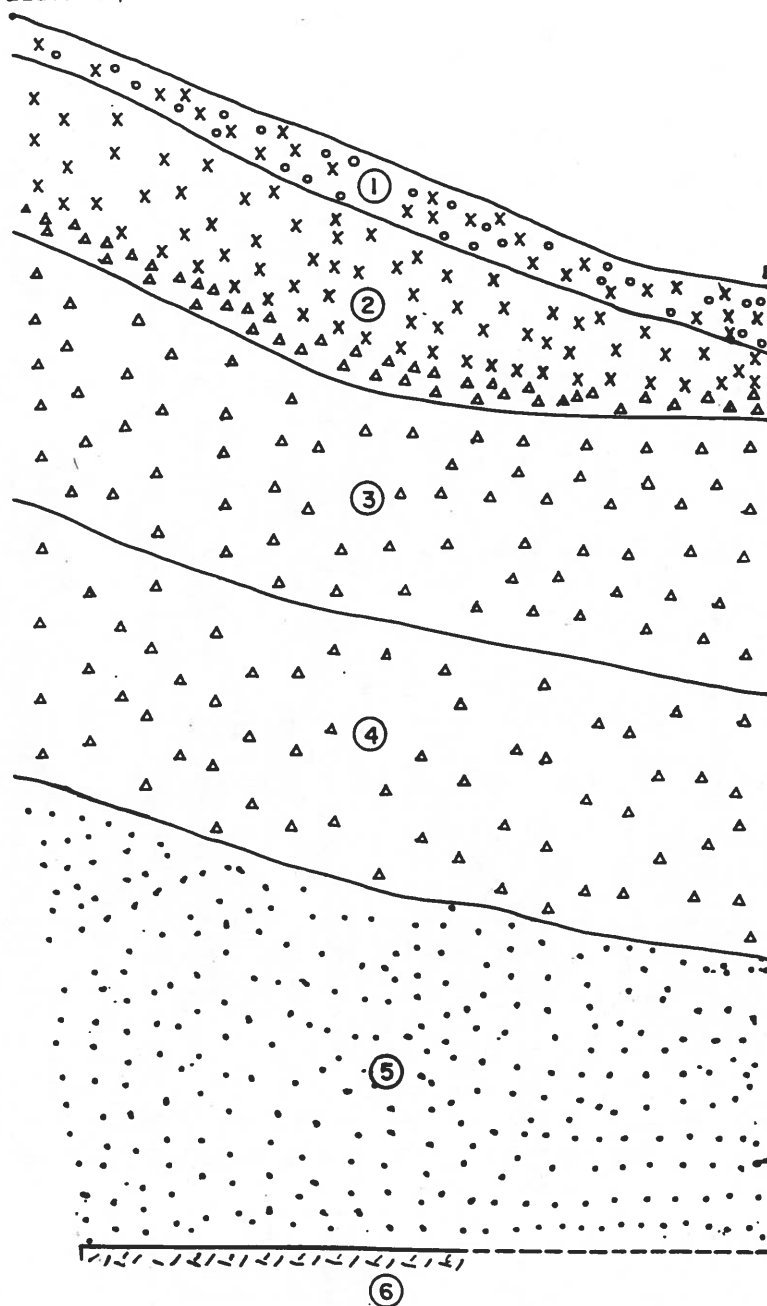
- 1 - Limon - sableux brun.
- 2 - Limon jaune - orange, argile grise  
Concentrée dans partie inférieure.
- 3 - Argile grise en petites mottes  
avec cailloutis errondis (2 à 5 cm).
- 4 - Argile grise en petites mottes  
avec caillous arrondis (5 à 10 cm)  
dans partie supérieure, gros éclats  
de calcaire dans partie inférieure.
- 5 - Mortier en graine, gros éclats de  
pierre et crépi.
- 6 - Dallage recouvert de crépi.

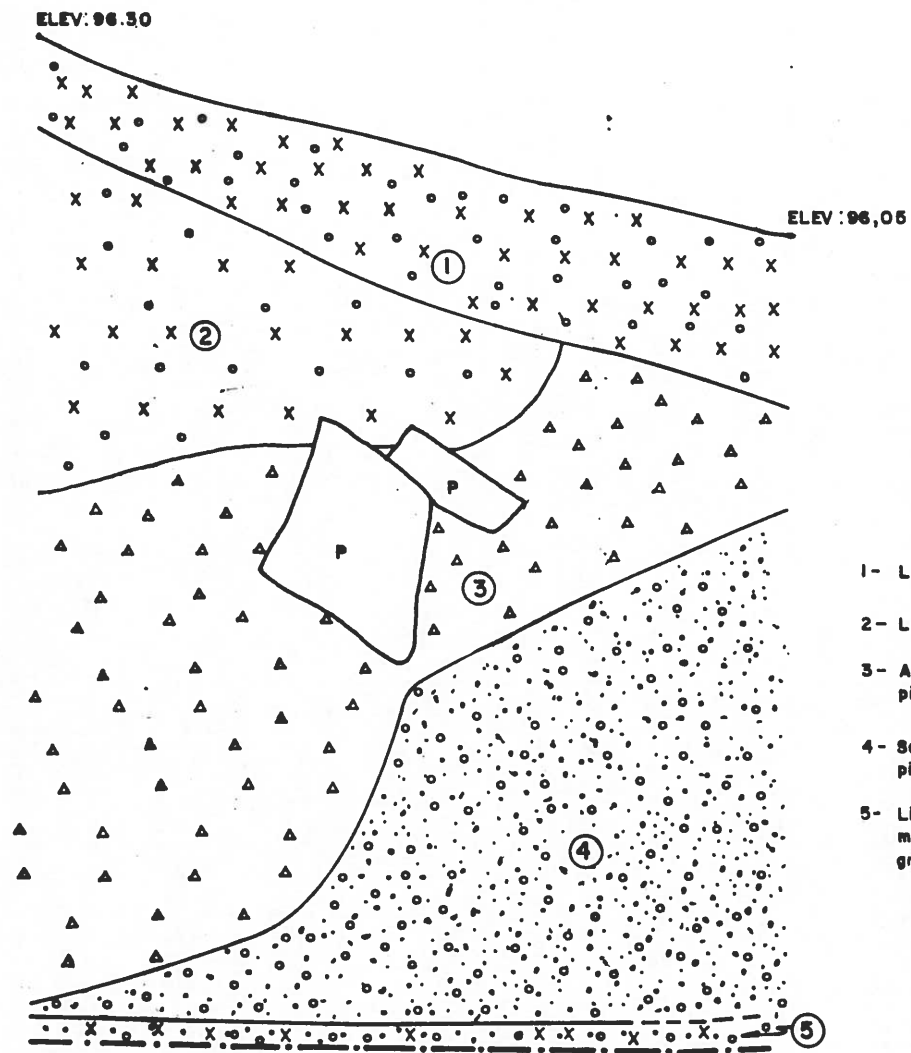
PUITS 2 - PAROI EST

- 1- Limon-sableux brun.
- 2- Limon-sableux orange.
- 3- Agile grise en mottes, beaucoup de pierres moyennes à grosses.
- 4- Sable grisâtre, mortier, beaucoup de pierres moyennes à grosses.
- 5- Limon-sableux brun, grains de mortier, fragments de coquille, gravillons de calcaire, cendres.
