# RAPPORT D'ÉTUDE

**INVENTAIRE ARCHÉOLOGIQUE  
PONT DE LA RIVIÈRE MONTMORENCY  
AUBERGE BUREAU, Cfs-28  
BOISCHATEL**

**Rapport final  
Mars 1995**

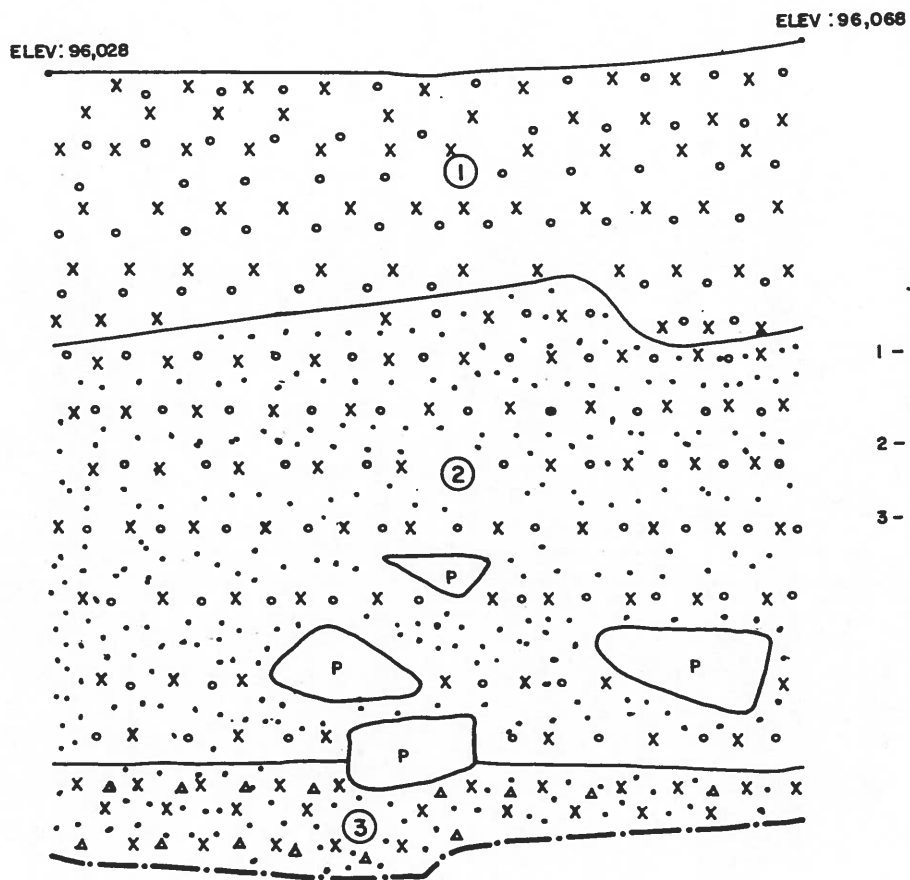
PUITS 3 - PAROI NORD

- 1 - Limon-sableux brun avec grosses pierres de calcaire dans le coin sud-ouest.
- 2 - Limon-sableux brun présence de mortier et grosses pierres.
- 3 - Limon-argileux brun foncé avec grains de mortier.

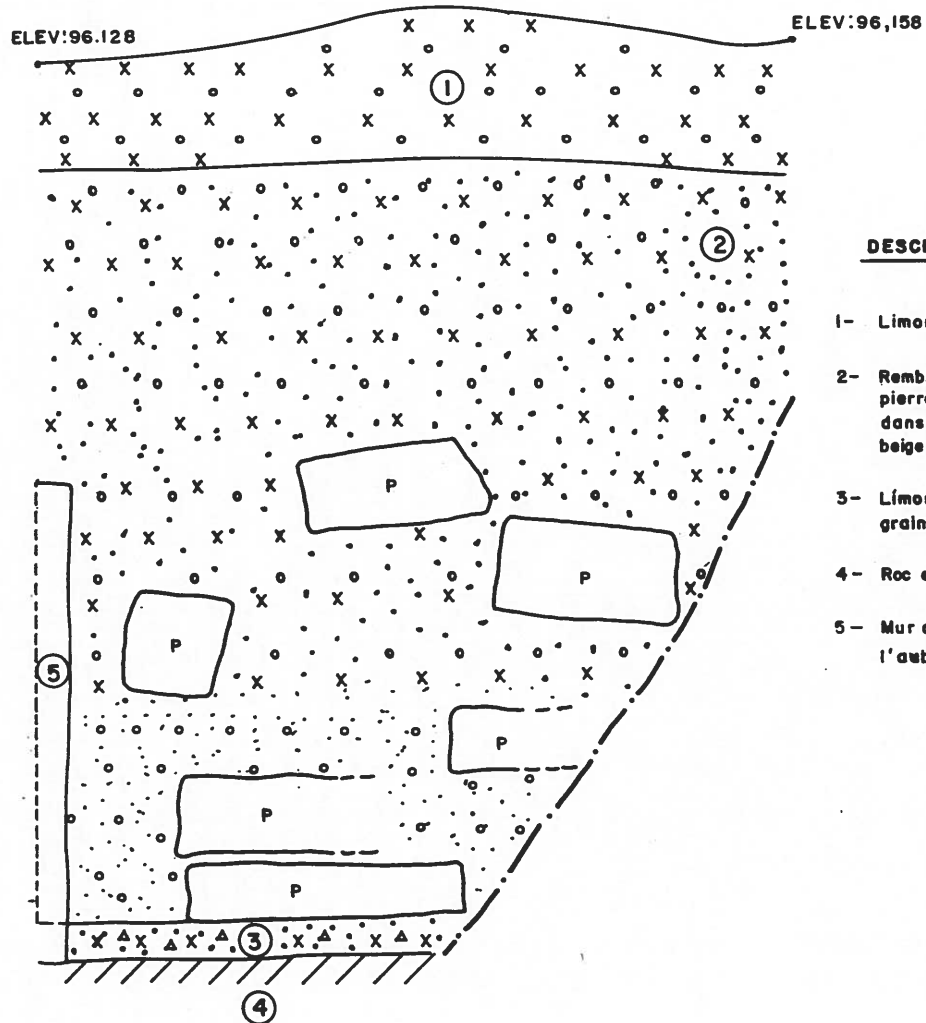
PUITS 4 - PAROI NORD

- 1- Limon-sableux brun foncé.
- 2- Remblai de mortier et grosses pierres avec limon-sableux brun dans la partie supérieure et sable beige dans les derniers 40 cm.
- 3- Limon-argileux brun foncé avec grains de mortier.
- 4- Roc en place.
- 5- Mur de pierres intérieur de l'auberge Bureau.

Finalement, comme nous l'avons mentionné précédemment, un mur de pierres orienté selon l'axe nord-sud a été dégagé dans la paroi ouest du puits 4. En fonction de sa position dans la partie centrale du bâtiment il pourrait s'agir du mur de refend de l'auberge. Les fondations de ce mur reposaient sur le roc en place. De plus, un canal d'environ 8 cm de largeur qui pourrait soit être naturel ou encore creusé de mains d'homme, a été observé dans le roc en place, dans la partie sud du puits. Cette faille ou canal orienté selon un axe est-ouest, se poursuivait sous le mur dans la paroi ouest du puits (voir annexes 1 et 5). Une faille ou canal semblablement orienté a également été observé dans le roc en place au fond du puits 6. Dans ce cas, le canal ou faille était localisé dans la partie centrale du puits et mesurait environ 19 cm de largeur. Enfin, comme ce fut le cas dans le puits 4, le fond du canal situé dans le puits 6 n'a pu être atteint. (voir annexes 1 et 5)

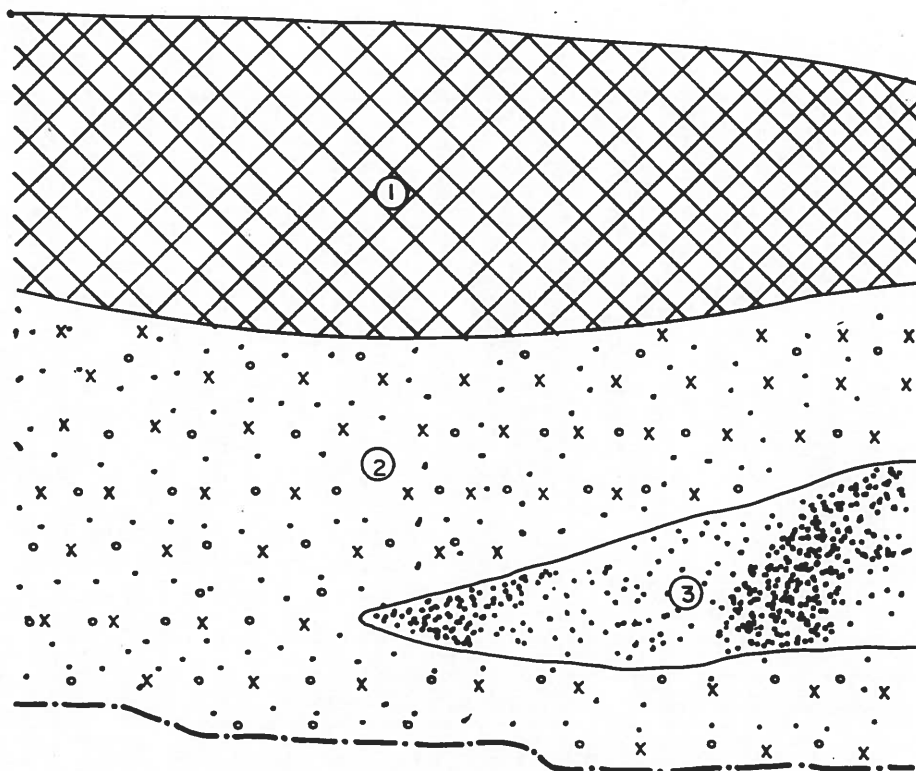
PUITS 5 - PAROI SUD.

- 1 - Gravier concassés 0 - 3/4.
- 2 - Limon-sableux brun avec un peu de mortier.
- 3 - Concentration de mortier et de débris de démolition.

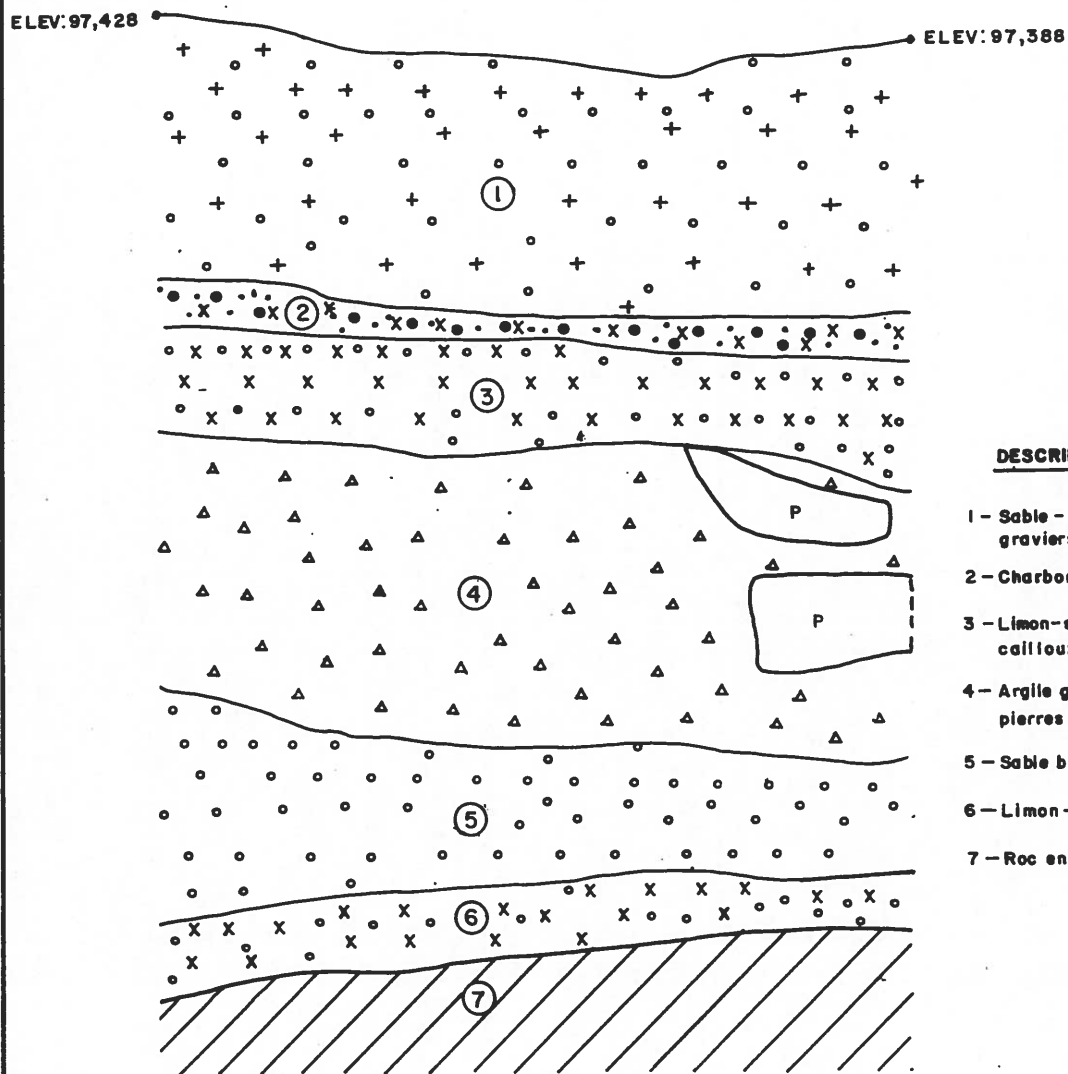
PUITS 7 - PAROI EST

- 1 - Sable - limoneux brun avec graviers et cailloux.
- 2 - Charbon de bois, mortier et limon.
- 3 - Limon - sableux brun avec petits cailloux.
- 4 - Argile grise avec cailloux et pierres (20cm).
- 5 - Sable brun-roux avec graviers.
- 6 - Limon - sableux brun.
- 7 - Roc en place.

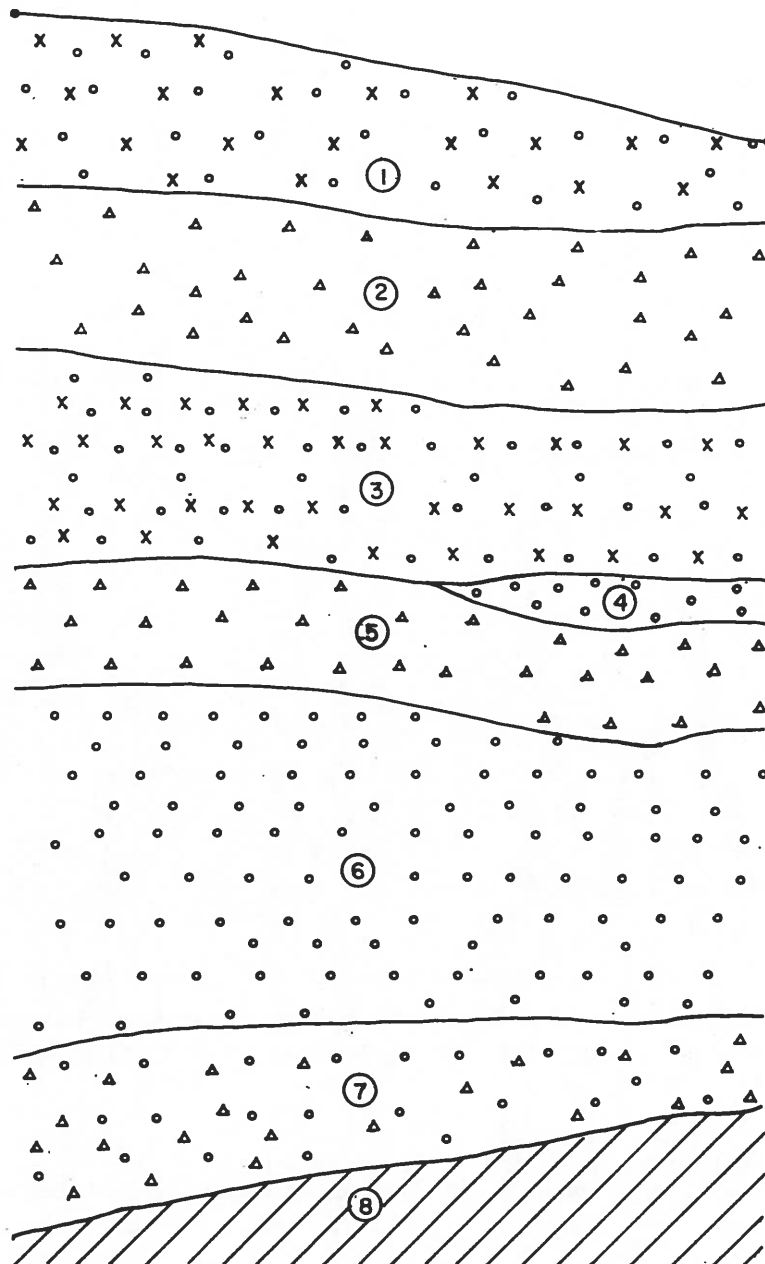
- 1 - Sable-limoneux brun et quelques petites pierres.
- 2 - Argile grise avec beaucoup de cailloux et quelques pierres.
- 3 - Limon-sableux brun-beige avec pierres de dimensions variables.
- 4 - Sable jaune.
- 5 - Argile grise et quelques cailloux.
- 6 - Sable rouille avec grosses pierres.
- 7 - Argile grise avec incisions de sable rouille.
- 8 - Roc en place.

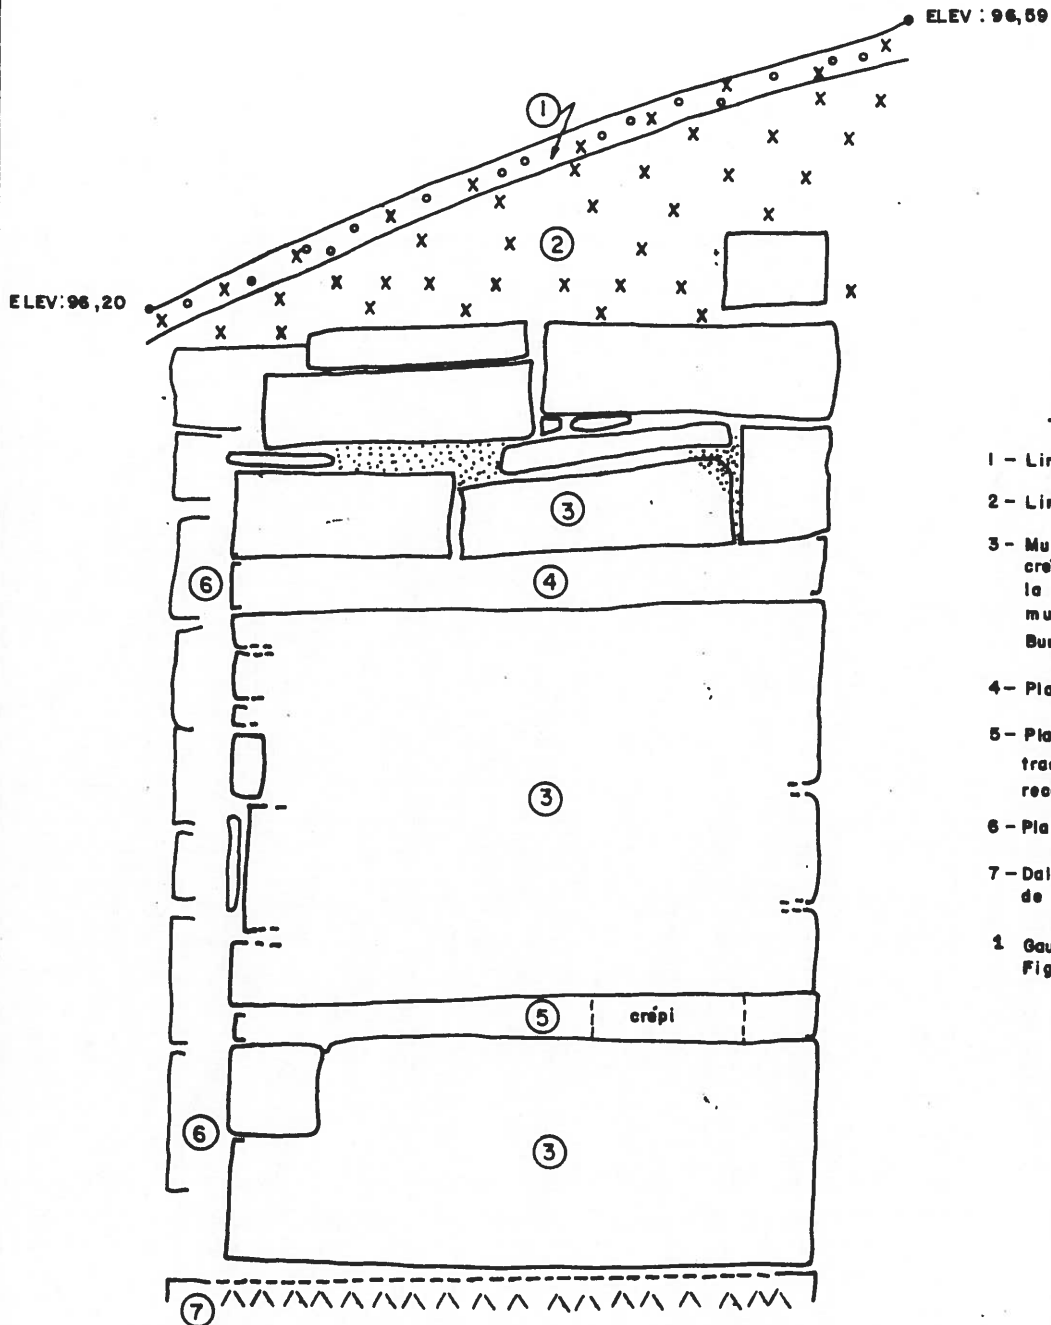
PUITS 1 - PAROI NORD

- 1 - Limon-sableux brun
  - 2 - Limon jaune-orange.
  - 3 - Mur de pierres recouvert de crépi par endroits, constituant la battée d'une baie dans le mur extérieur ouest de l'Auberge Bureau.<sup>1</sup>
  - 4 - Place pour tasseau<sup>1</sup>
  - 5 - Place pour un tasseau<sup>1</sup> avec trace de bois décomposé recouvert de crépi.
  - 6 - Place pour un dormant<sup>1</sup>.
  - 7 - Dallage de pierres recouvert de crépi.
- <sup>1</sup> Gauthier-Larouche, G., 1974 Fig. 7-16, p.122.

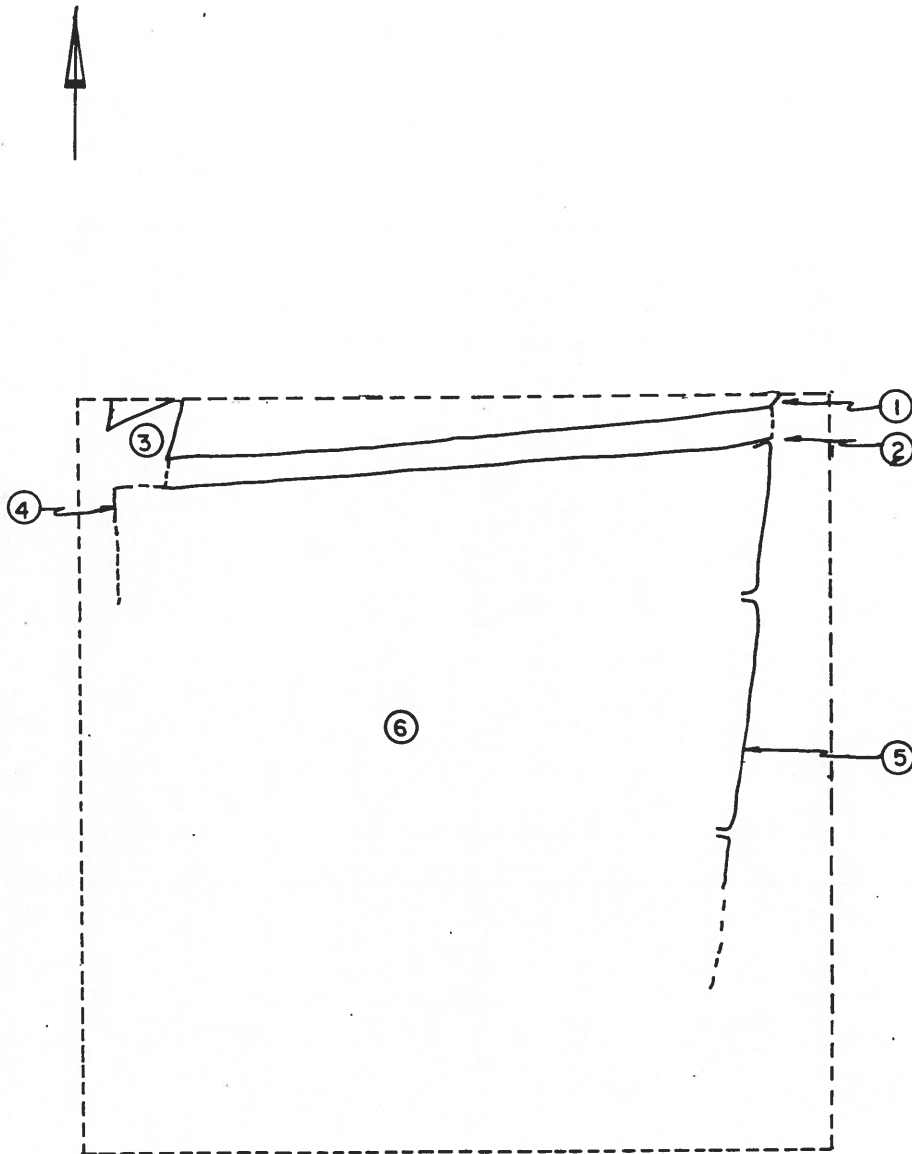
PUITS 1 - PAROI NORD

- 1 - Haut du mur<sup>1</sup>.
  - 2 - Bas du mur<sup>1</sup>.
  - 3 - Place pour un dormant.
  - 4 - Limite ouest du dallage.
  - 5 - Limite est du dallage.
  - 6 - Dallage de pierres recouvert de crépi.
- <sup>1</sup> Mur avec fruit: environ 4cm de différence entre le haut et le bas du mur.

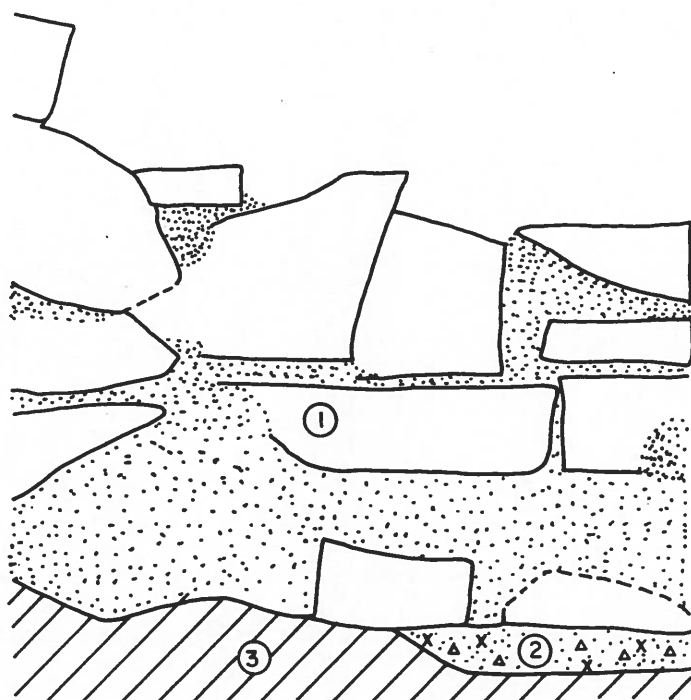
PUITS 3 - MUR DE PIERRES

- 1 - Face intérieure du mur de pierres extérieur sud de l'auberge Bureau.
- 2 - Limon-argileux brun foncé avec grains de mortier
- 3 - Roc en place

Le puits 3 a permis de retrouver le mur extérieur sud du bâtiment. Dans un premier temps, le puits fut excavé sur une superficie d'un mètre carré, mais ensuite celui-ci a dû être agrandi de 50 cm vers le sud afin de pouvoir mesurer avec précision l'épaisseur du mur. Les fondations de ce mur reposaient sur le roc en place. (voir annexes 1, 4 et 5)

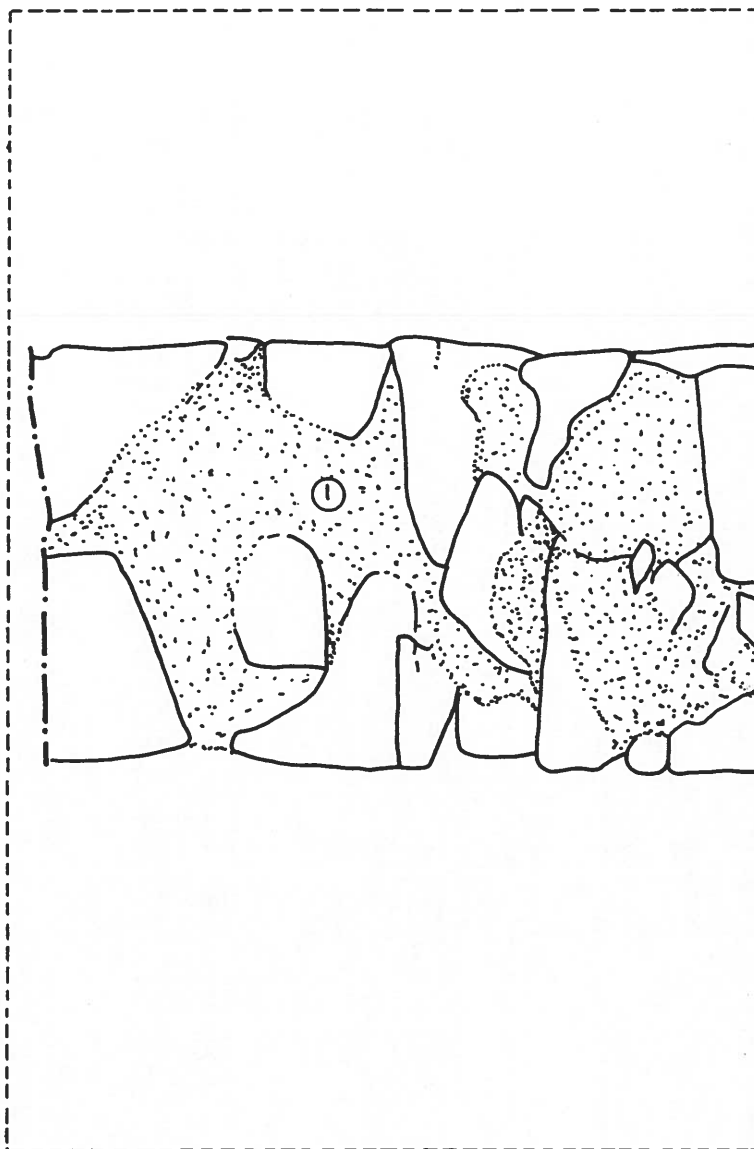
PUITS 3

1 - Mur de pierres extérieur  
sud de l'auberge Bureau.

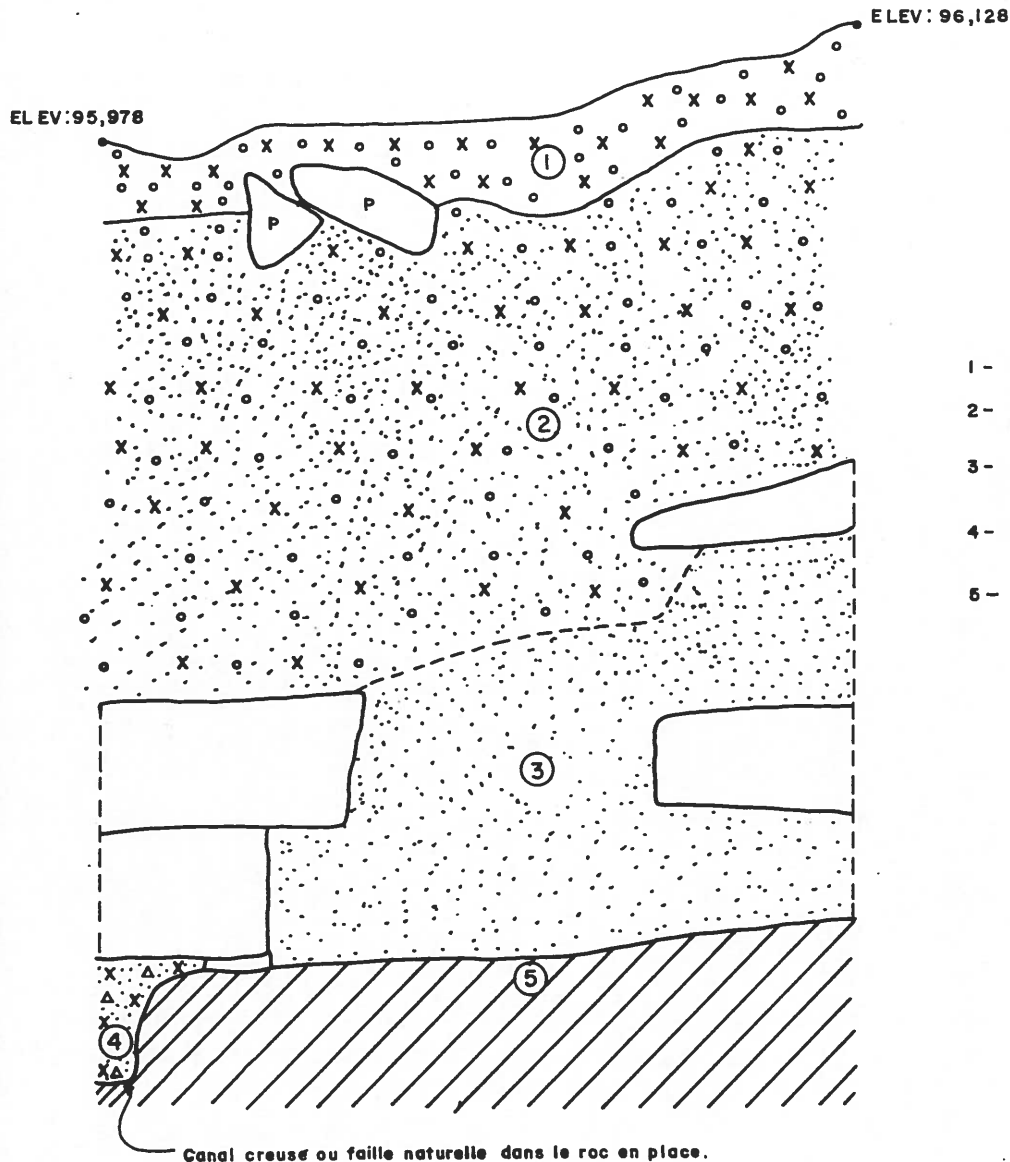
PUITS 4 - PAROI EST

- 1 - Limon-sableux brun foncé
- 2 - Remblais de mortier et grosses pierres avec limon-sableux brun
- 3 - Mur de pierres intérieur de l'auberge bureau.
- 4 - Limon-Argileux brun foncé avec grains de mortier
- 5 - Roc en place.

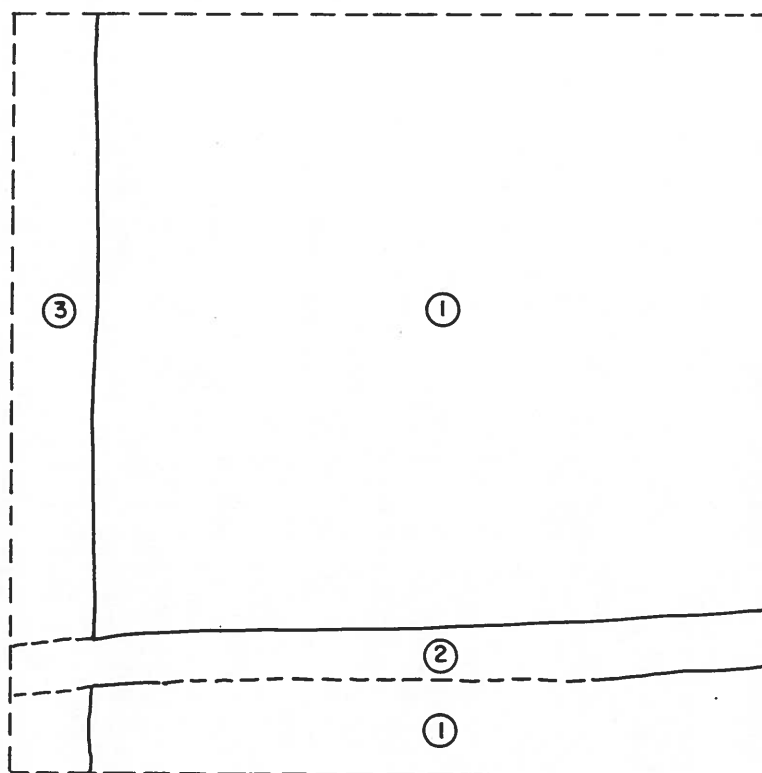
PUITS 4

1 Roc en place (fond du puits).

2 Canal creusé ou faille naturelle dans le roc en place.

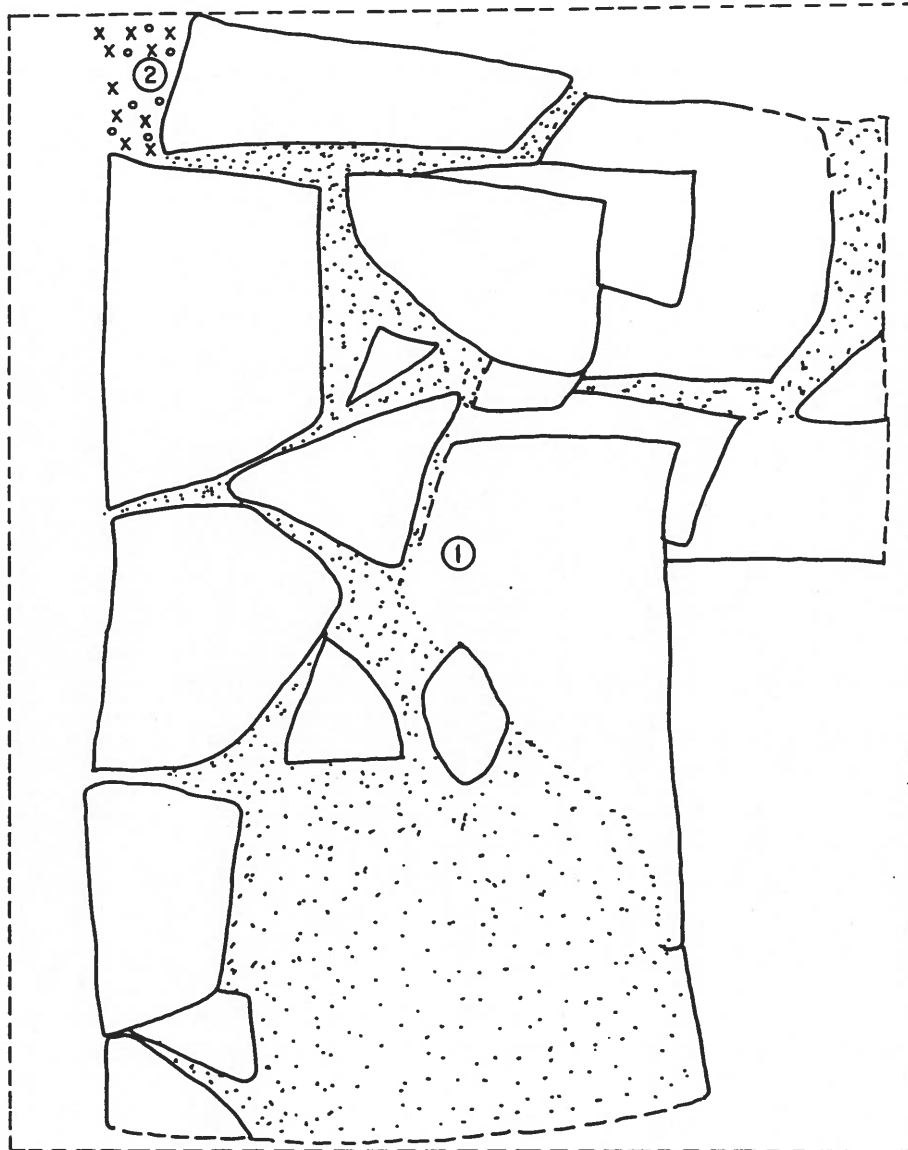
PUITS 5

1- Coin sud-est des murs de pierres extérieure de l'édifice Bureau.

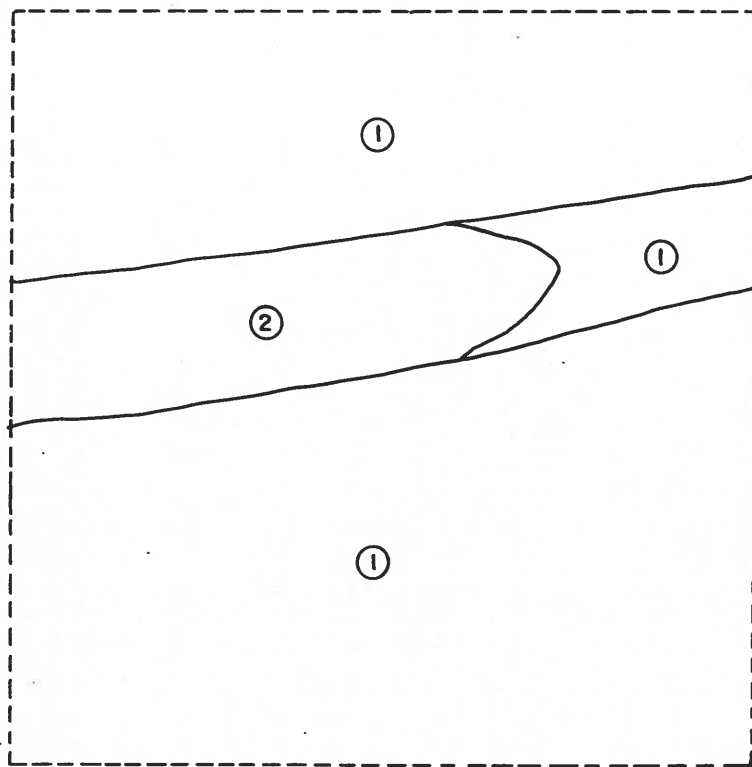
PUITS 6

- 1 - Roc en place (fond du puits)
- 2 - Canal creusé ou faille naturelle dans le roc en place.

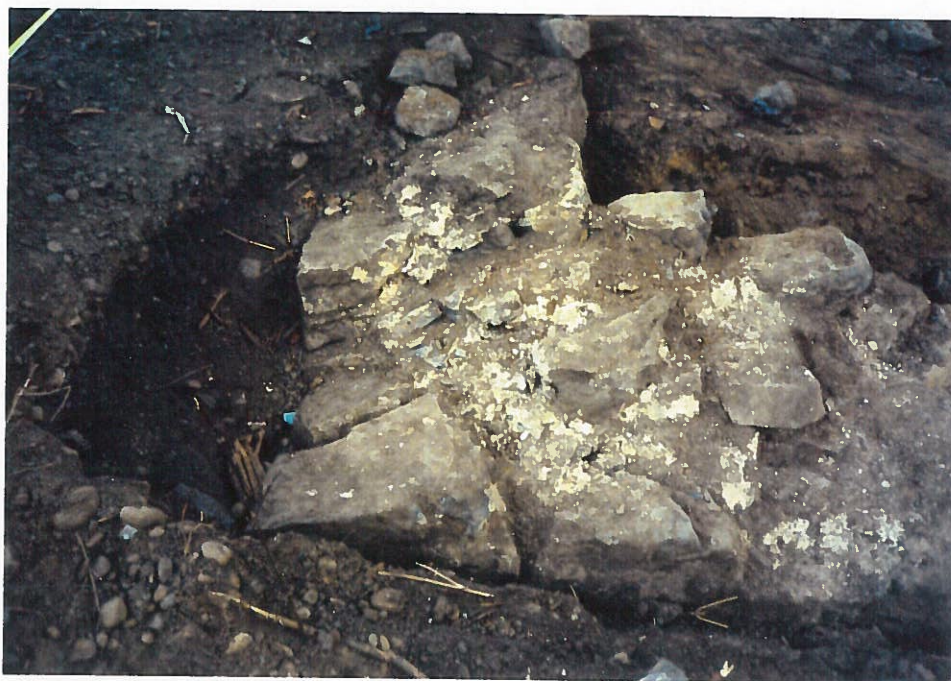
**Photographie 2.2:** Vue générale du coin Nord-Ouest des murs extérieurs de l'auberge Bureau. Orientation E.

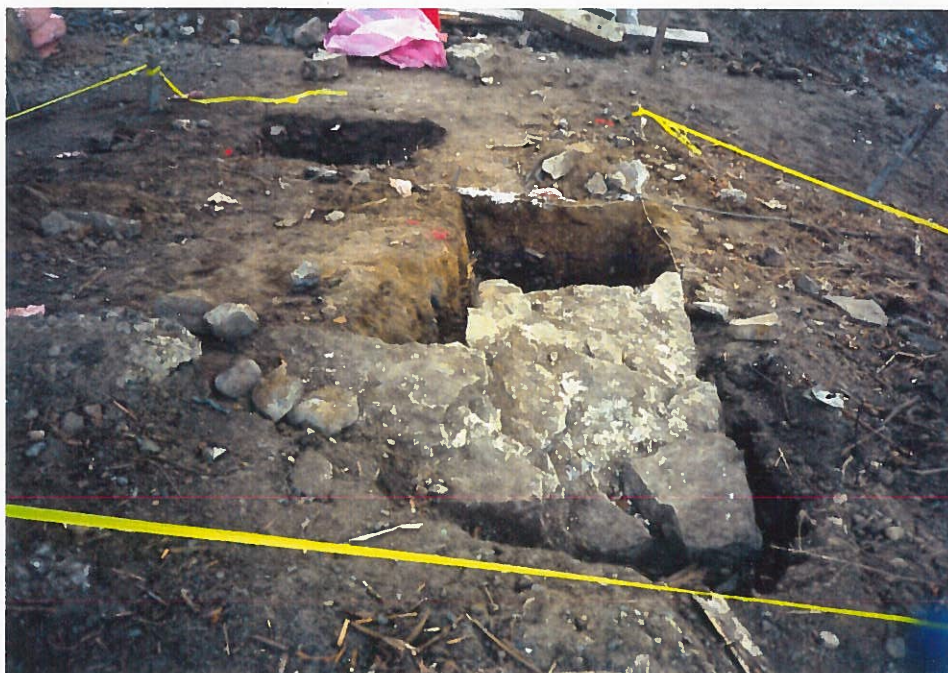
**Photographie 2.5:** Vue générale du coin Nord-Ouest des murs extérieurs de l'auberge Bureau. Vue des puits 1 et 2. Orientation S.

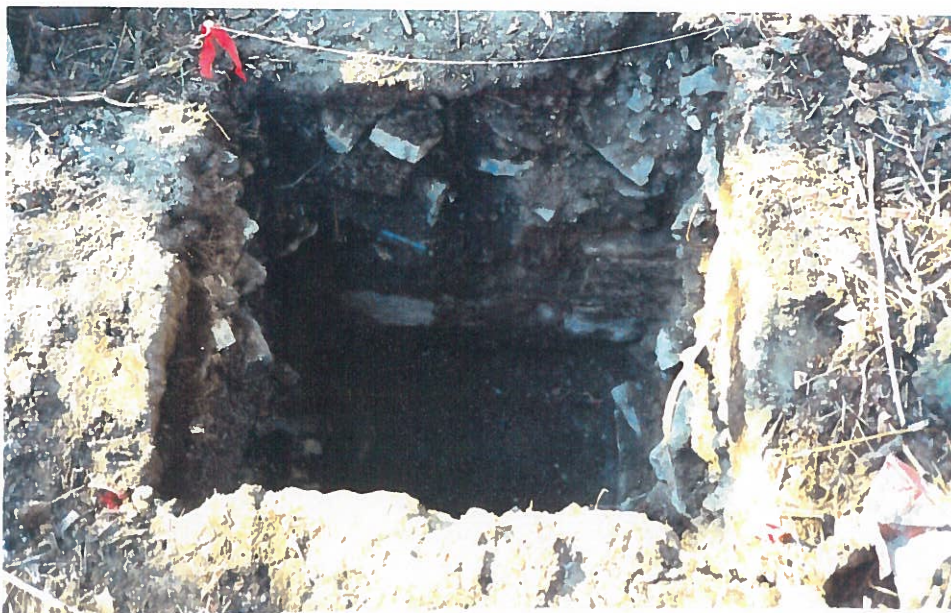
**Photographie 2.11:** Vue de la stratigraphie de la paroi Ouest du puits 4, dans laquelle se trouve un mur de pierres int rieur de l'auberge Bureau, orient  Nord-Sud. Orientation O.

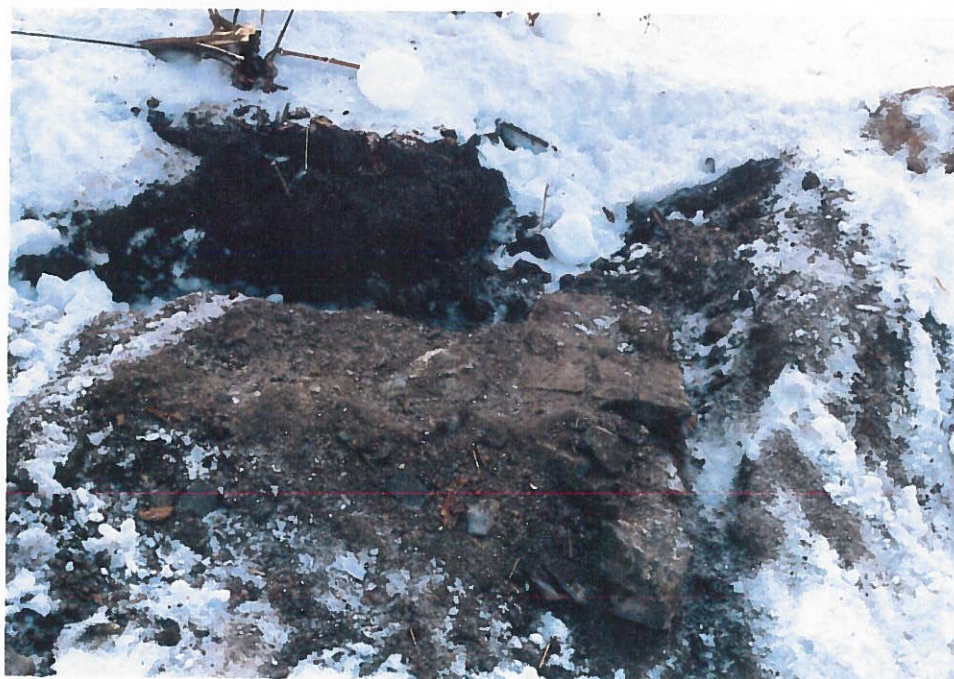
**Photographie 4.5:** Vue du coin Sud-Ouest des murs ext rieurs de l'auberge Bureau. Orientation S.

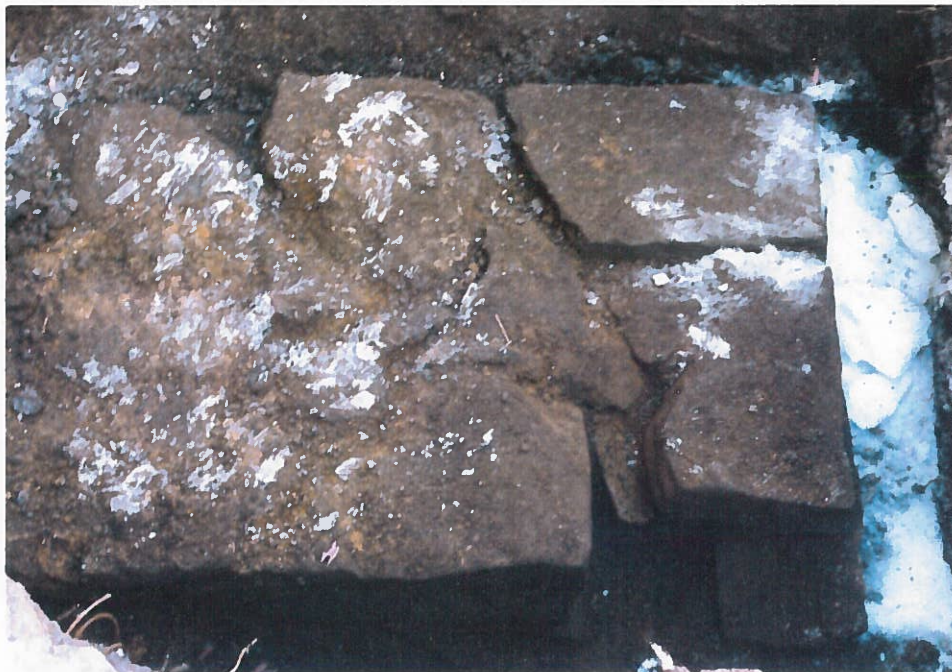
**Photographie 4.1:** Vue du coin Sud-Est des murs extérieurs de l'auberge Bureau dans le puits 5. Orientation E.

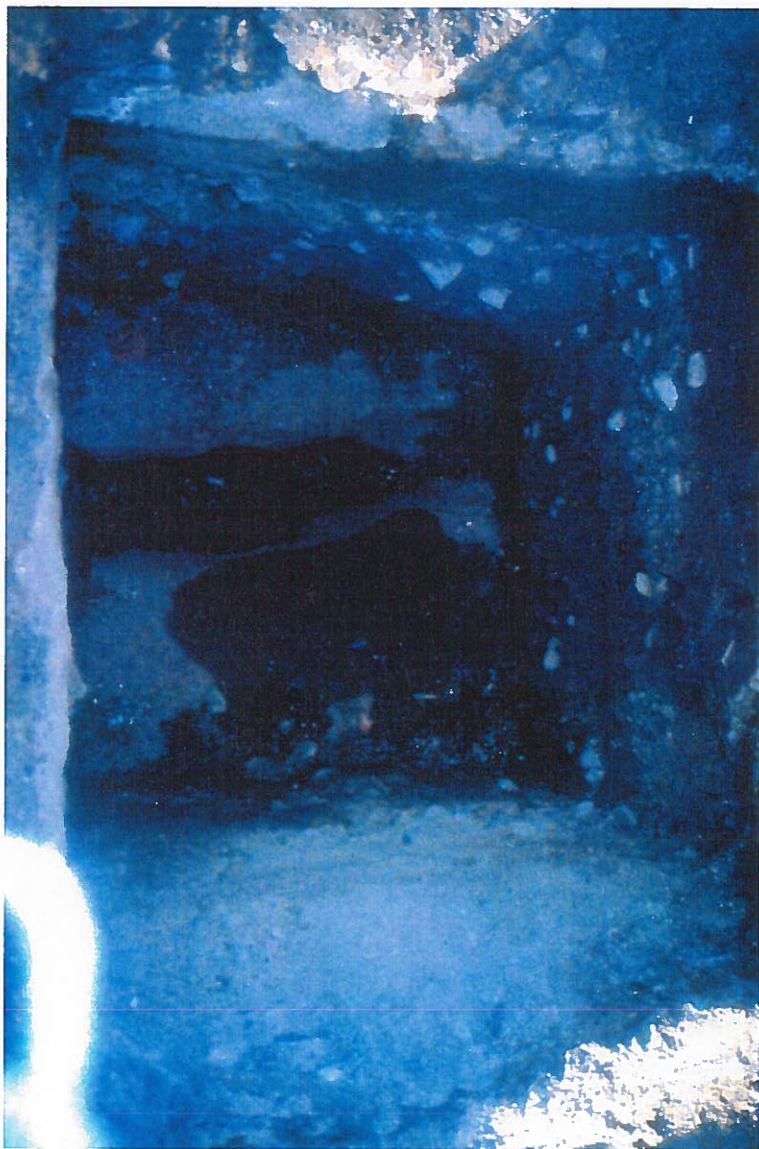
**Photographie 3.6:** Vue du fond du puits 6. Orientation E.

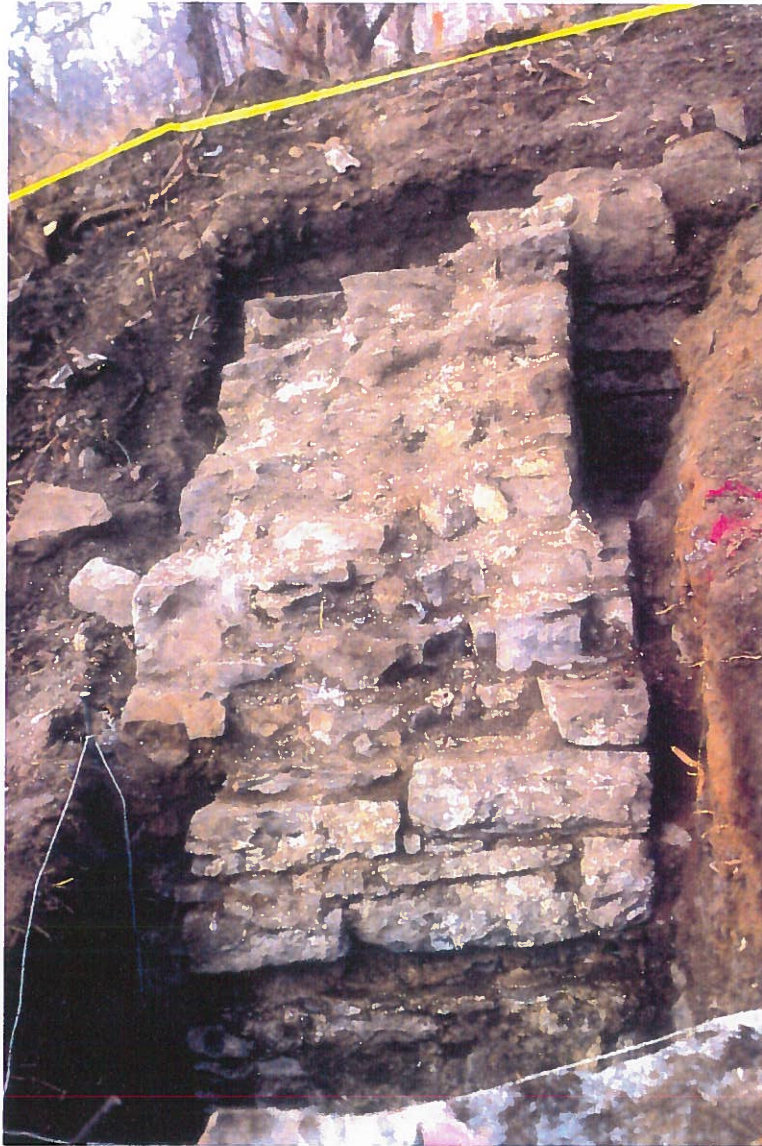
**Photographie 1.23:** Vue générale du coin Nord-Ouest et des murs extérieurs de l'auberge Bureau. Dans la paroi Nord du puits 1, vue d'un mur de pierres constituant la battée d'une baie de fenêtre ou de porte dans le mur extérieur Ouest de l'auberge. Orientation N.

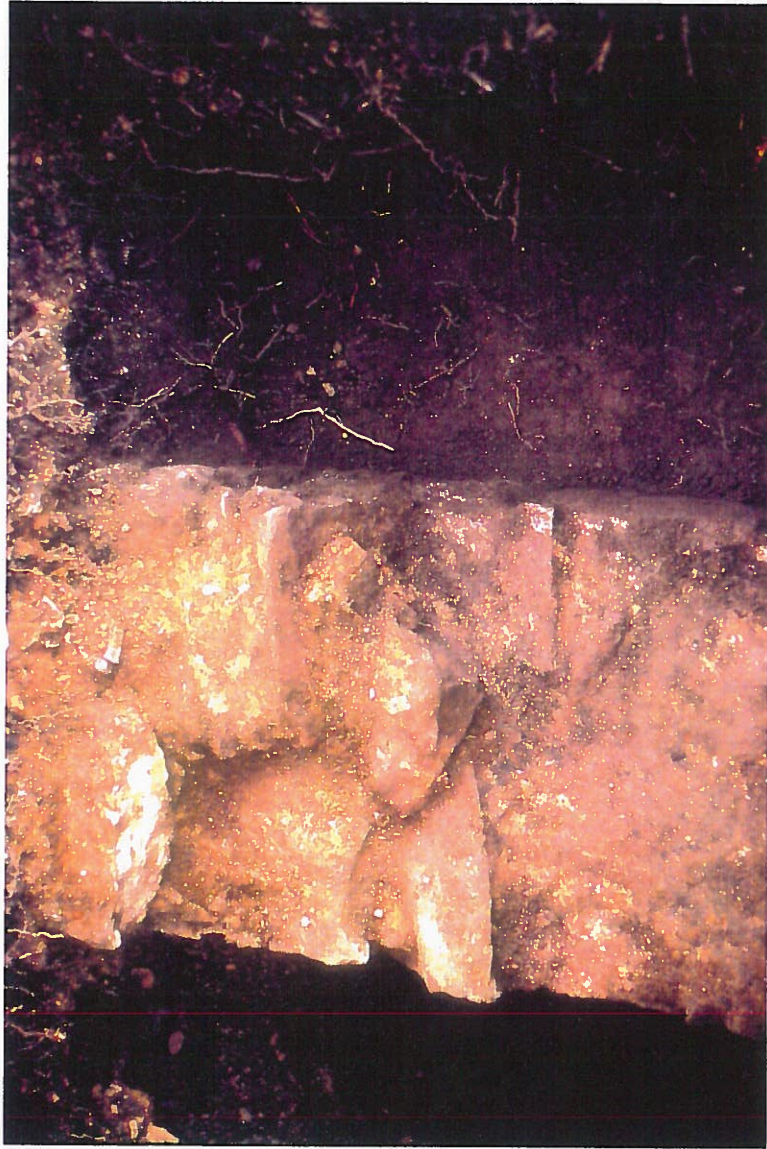
**Photographie 1.20:** Vue du fond du puits 3 et du mur extérieur Sud de l'auberge Bureau. Orientation E.

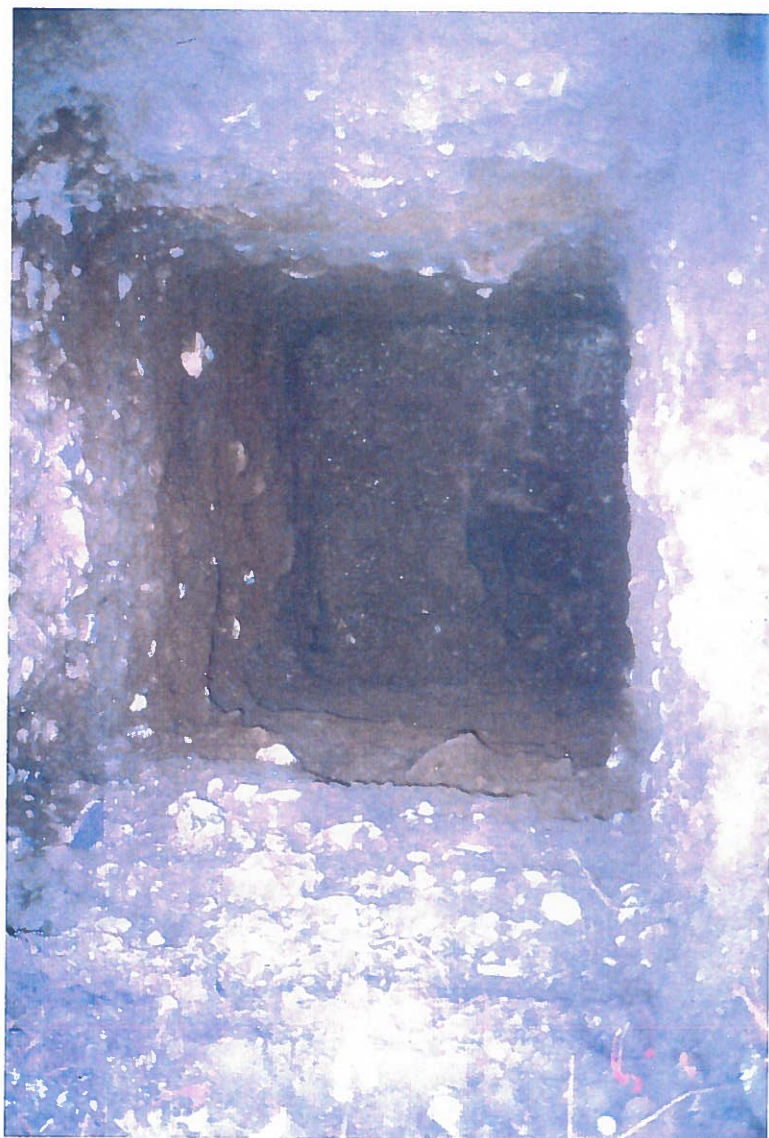
**Photographie 3.7:** Vue du fond du puits 8. Orientation E.

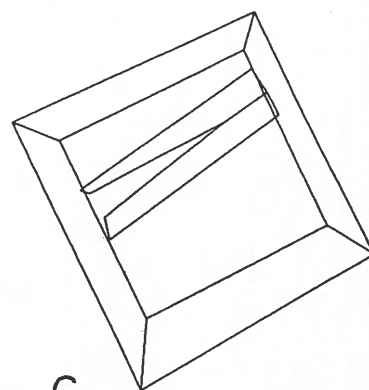
Puits 6

# Vue en plan

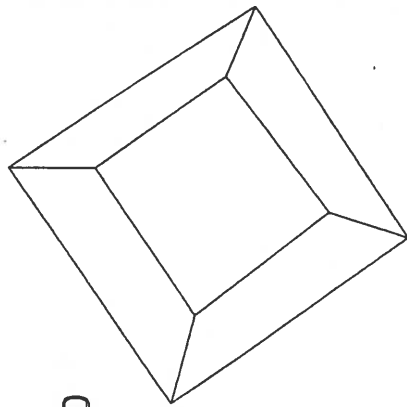
Puits 8

Vue en plan

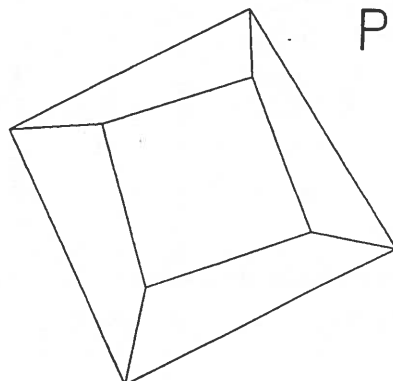
Puits 7

Vue en plan

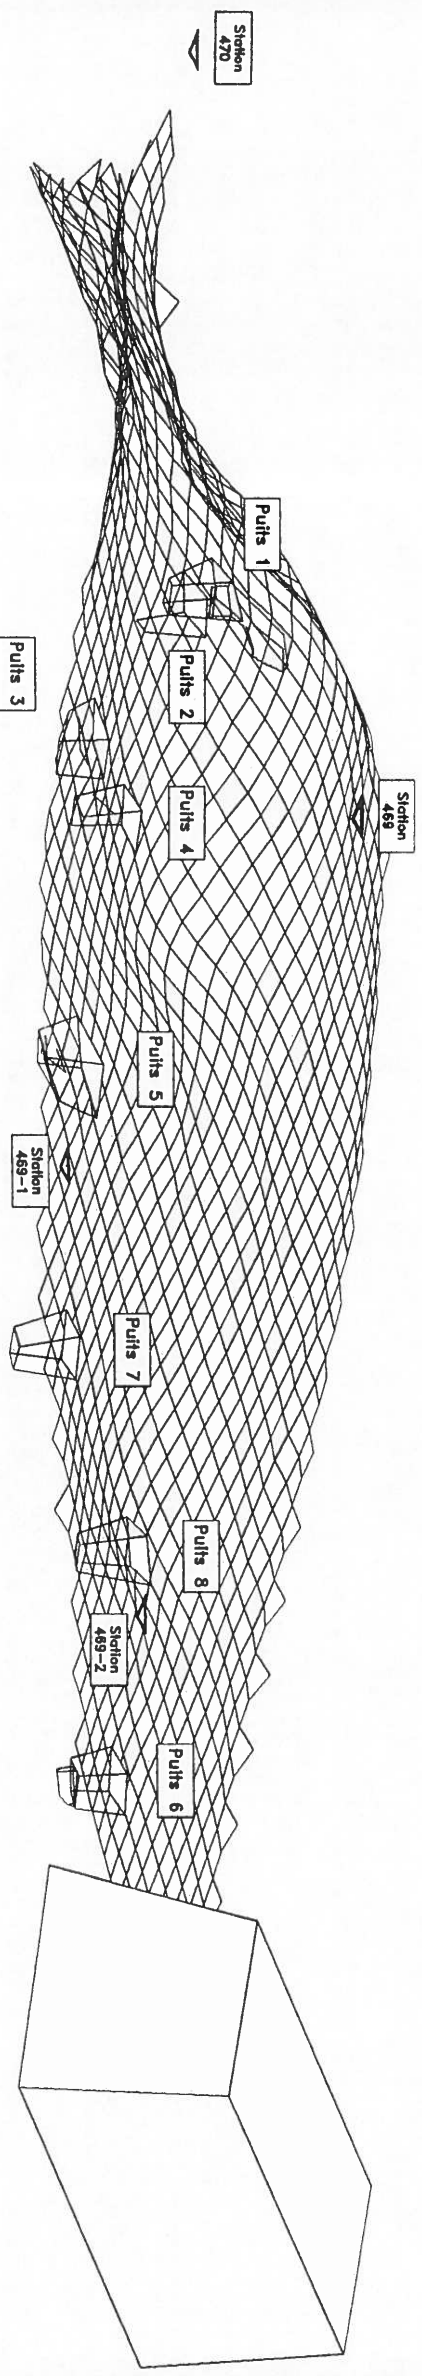
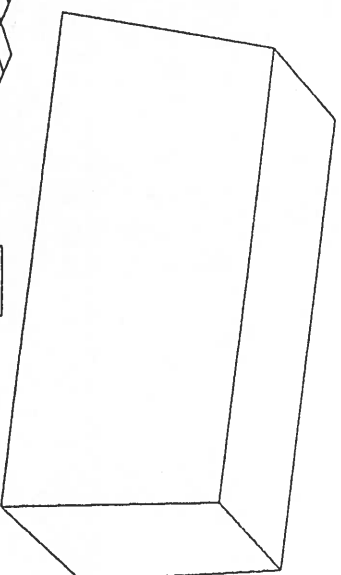
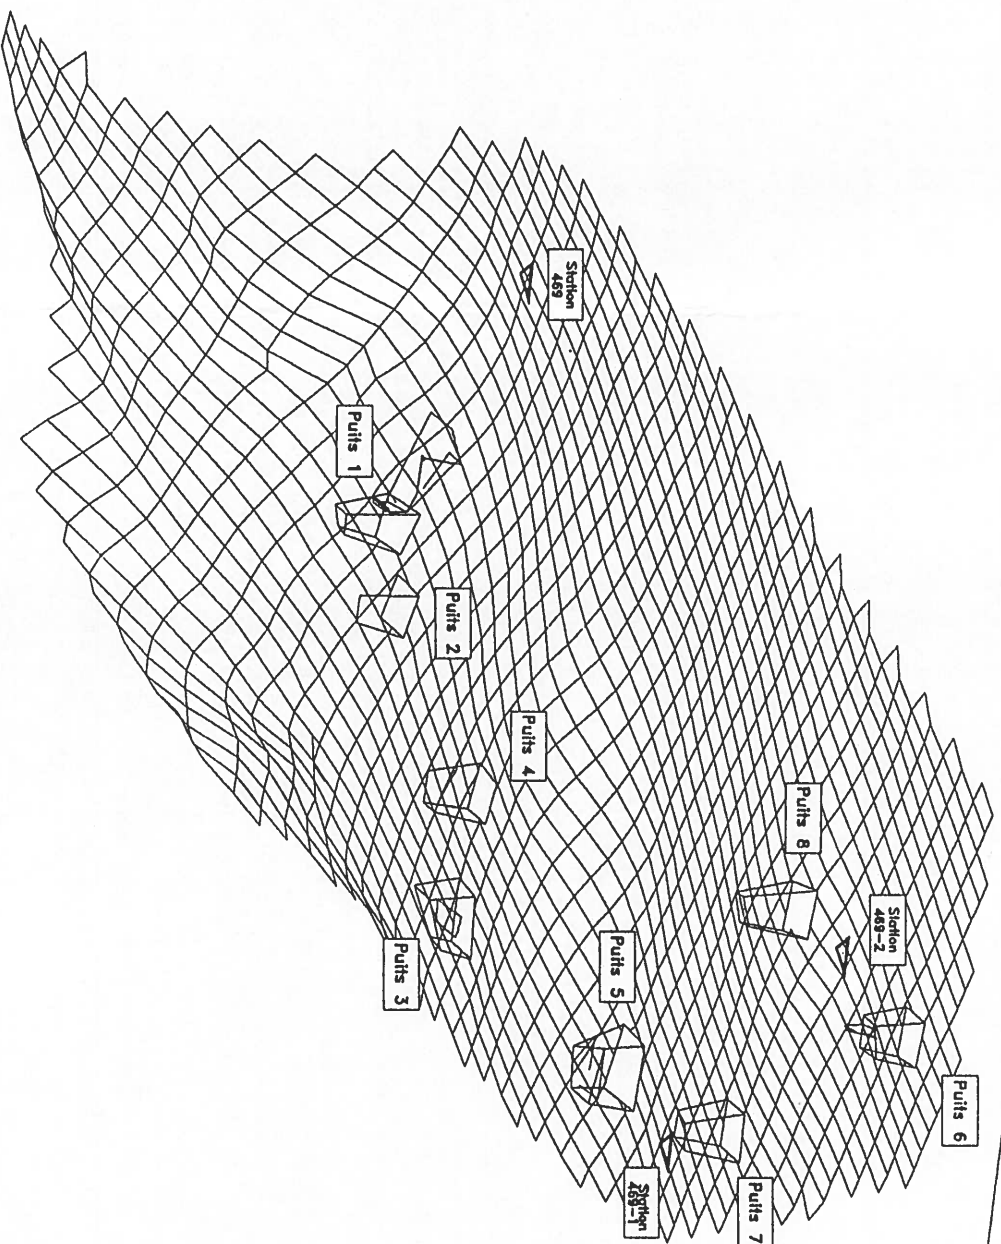
### Arpentage des vestiges archéologiques de l'auberge Bureau

Les vestiges des murs composant le contour de l'auberge Bureau tels qu'ils ont été dégagés au cours du présent inventaire archéologique forme un rectangle de 14,5 mètres de longueur, dans l'axe est-ouest, sur 7 mètres de largeur, dans l'axe nord-sud.

L'ensemble des éléments structuraux retrouvés sur le site semble en bon état de conservation compte tenu de la présence du pont et de certains piliers dont les bases de béton ont été coulées à l'intérieur même du bâtiment. Ces vestiges structuraux sont associés à l'auberge construite par Gabriel Bureau et Hélène Côté antérieurement au mois de juillet 1814. Jusqu'à ce jour, la date de démolition de l'auberge n'est pas connue. Cependant, le bâtiment n'a pu subsister postérieurement à la construction du pont actuel en 1925.
