Interventions archéologiques aux sites CfEs-27 (four à chaux) et CfEs-28 (Auberge Bureau), Boischatel

Arkēos Inc.
Société d'expertise en recherches anthropologiques

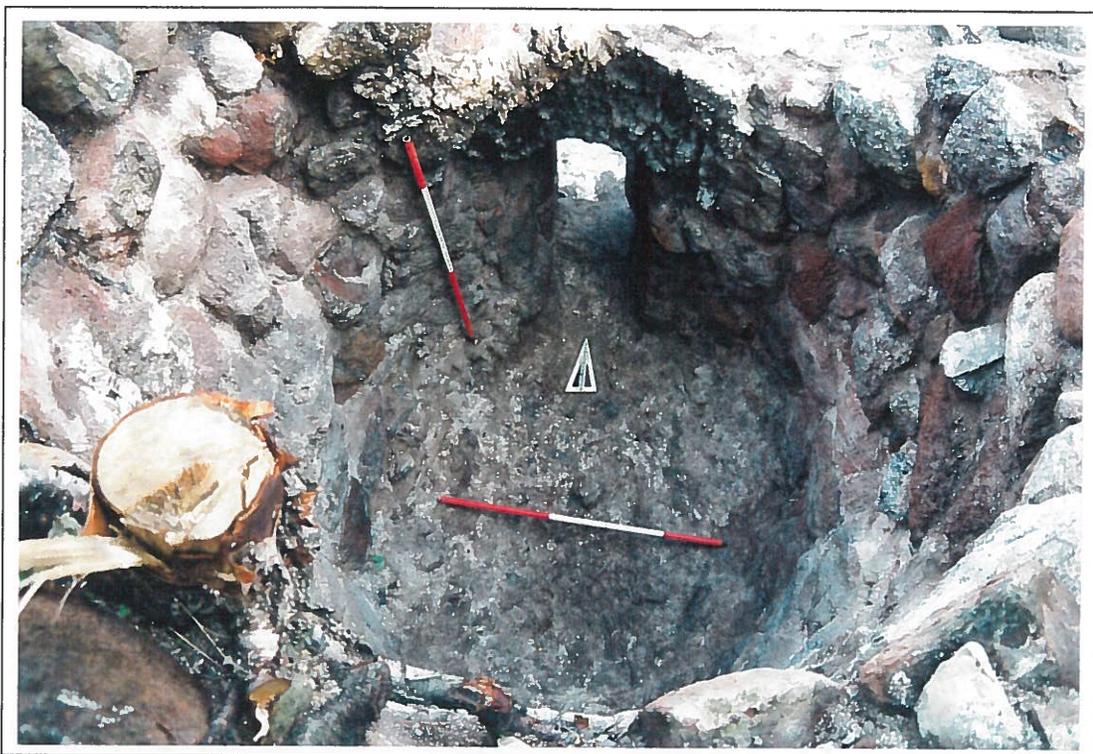
Photo 5

Photo 5- Fond du four à chaux (CfEs-27).

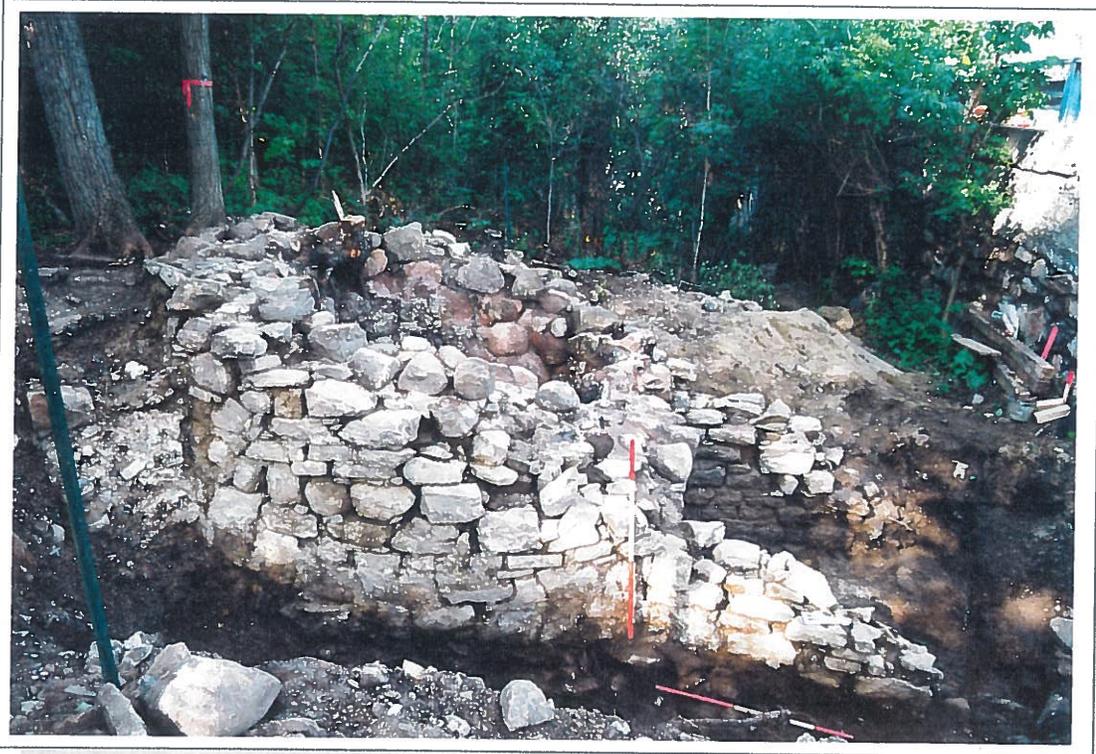
Photo 9

Photo 9- Vue latérale du four à chaux (CfEs-27); on y observe la déclinaison des murs vers le nord. Vue vers l'ouest.

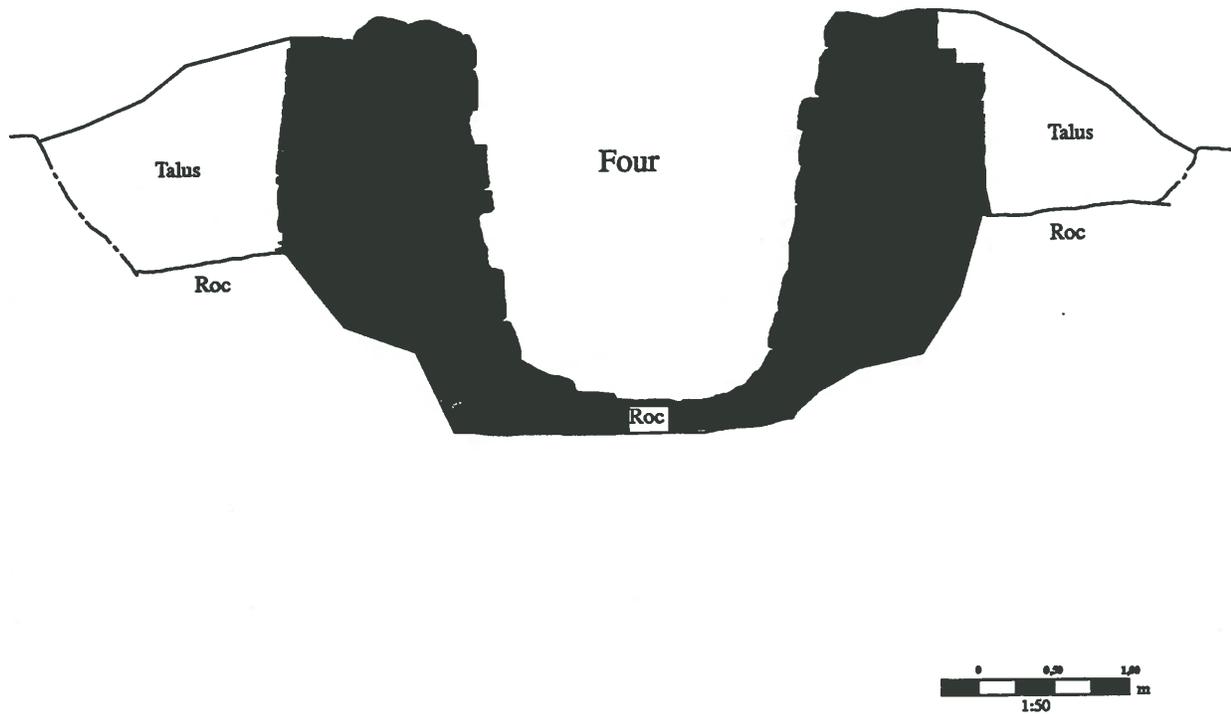
Figure 8 Four à chaux (CfEs-27): vue en coupe, section est-ouest.

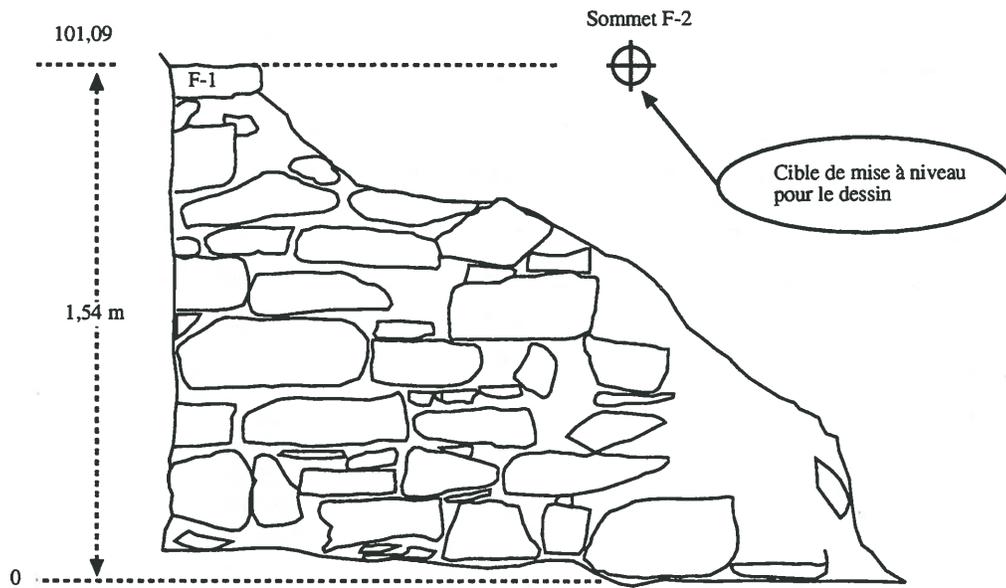
Figure 11 Four à chaux (CfEs-27): exemple de relevé à l'échelle 1:1.

La principale contrainte rencontrée fut l'humidité suintant à la surface des pierres. Une peinture pouvant être appliquée directement sur la pierre, selon une méthode durable, mais réversible et dont le séchage est rapide a dû être trouvée. Pour ce faire, il a fallu procéder à des essais (de peinture et de vernis) afin de déterminer les produits les plus adéquats. La seule peinture offrant les qualités requises est une peinture à ultra-haute température noire, de marque Dynamic. Comme vernis stabilisant, à appliquer après le séchage, plusieurs couches d'un fini incolore en aérosol de marque Krylon fut utilisé. Cette couche de

protection possède l'avantage de sécher très vite. Pour les surfaces plus granuleuses, difficiles à peindre, on a appliqué en couche de fond un plâtre en tube à séchage rapide, de type «poly-filla». Cet enduit a été chauffé délicatement à l'aide d'une torche pour obtenir un séchage et un durcissement rapide.

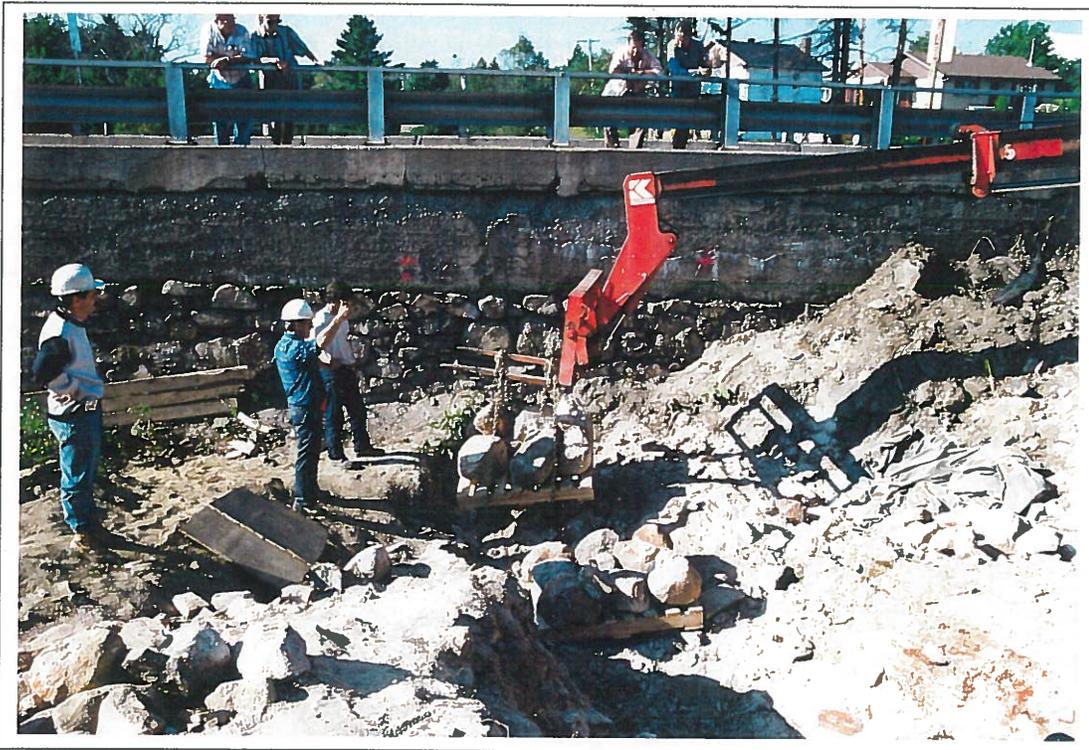
Photo 13

Photo 13- Évacuation mécanique des plus grosses pierres du four à chaux (CfEs-27).
Vue vers le nord-est.

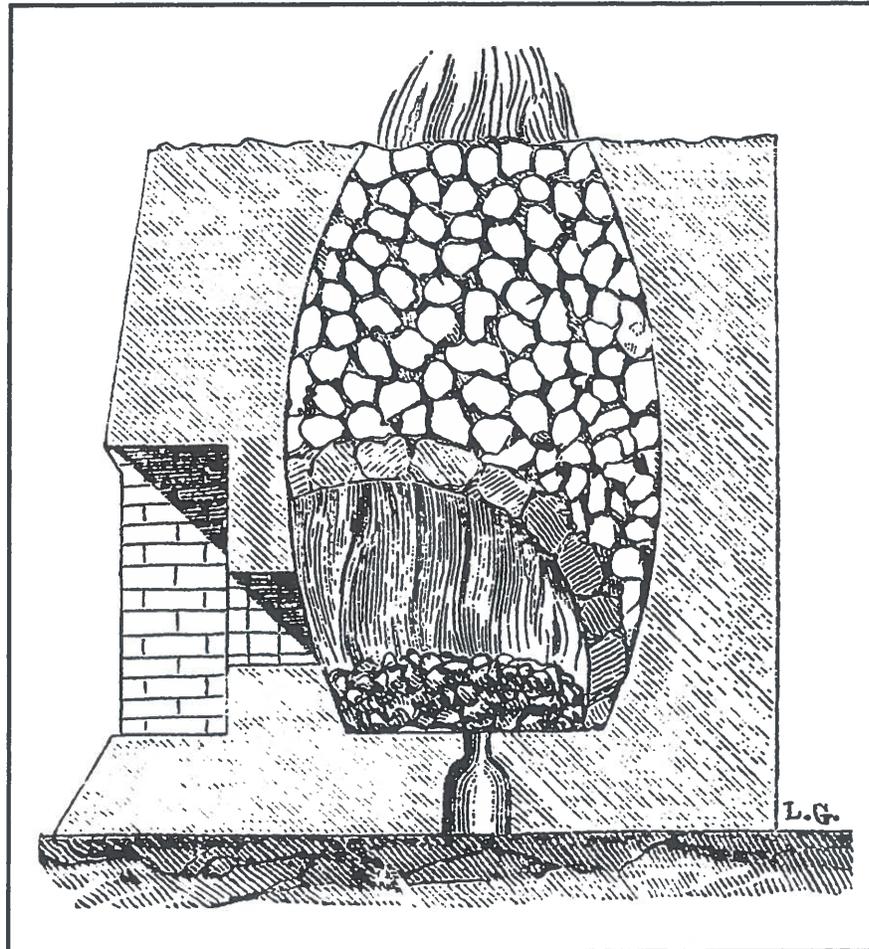
Figure 12

Illustration d'un four à chaux de type intermittent, à un chargement (tiré de Lami, 1881:117).

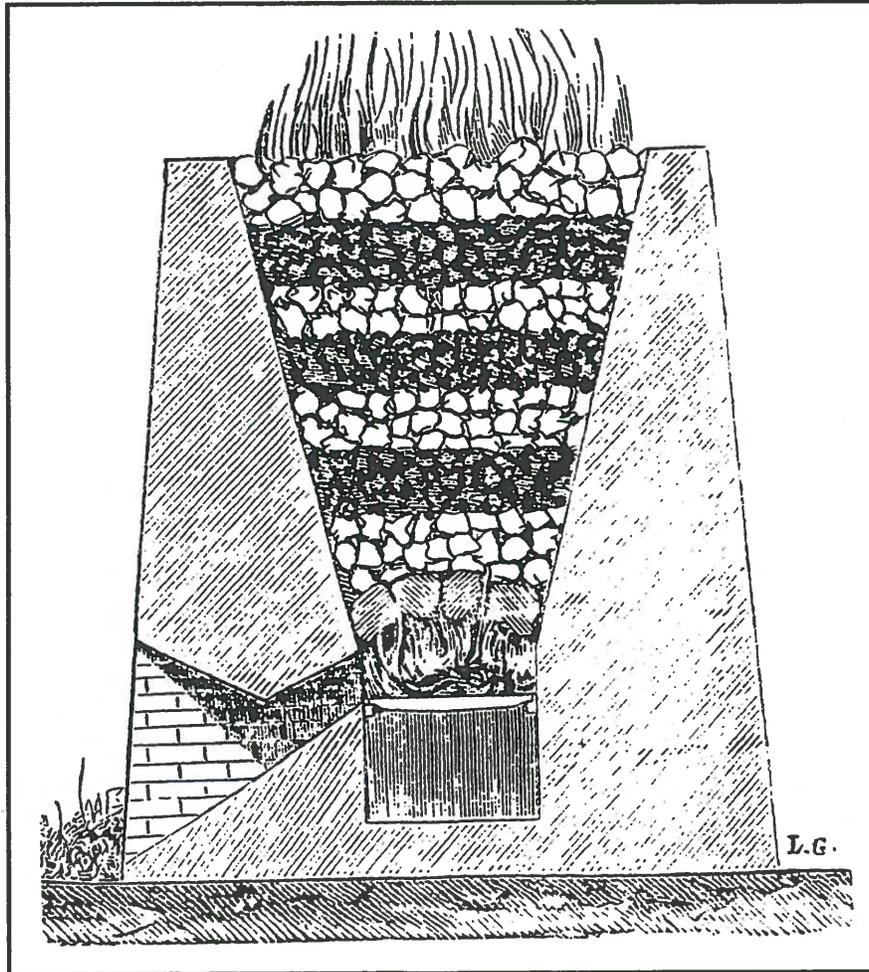
Figure 13

Illustration d'un four à chaux de type continu, coulant à courte flamme (tiré de Lami, 1881:117).

Le deuxième type de four connu est à combustion continue. Plus performant, il produit pendant 24 heures et n'est arrêté que si son utilisation intense nécessite des réparations. Les fours à combustion continue dit «coulants à courte flamme» impliquent que le combustible est mélangé au calcaire (figure 13). La forme de ces fours est variée et on y retrouve dans certains cas une grille mobile à la base qui sert au défournement. Dans cette catégorie, mentionnons également le four à chaux non hydraulique qui possède une architecture particulière (figure 14). Le troisième type est celui du four coulant à longue flamme, qui produit la meilleure qualité de chaux (figure 15). Dans ce type de four, le combustible est brûlé dans un foyer et ce sont les gaz qui entrent en contact avec le calcaire.

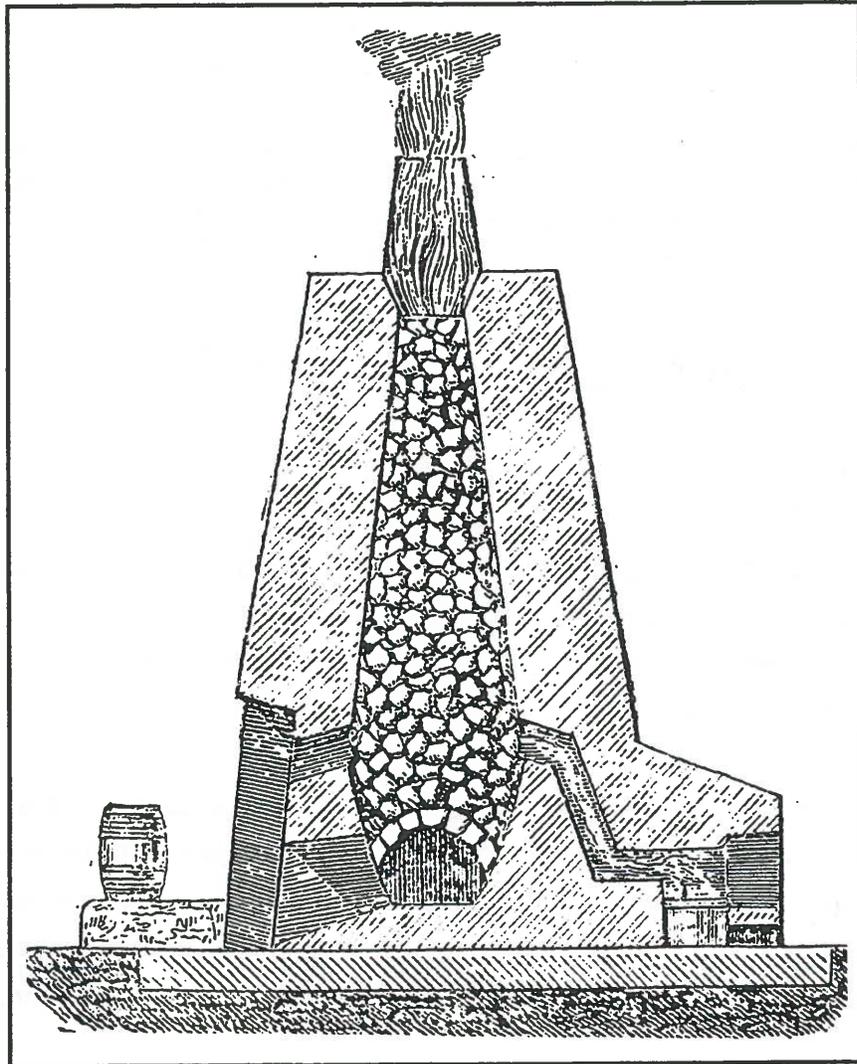
Figure 15 Illustration d'un four à chaux de type continu, coulant à longue flamme (tiré de Lami, 1881:118).

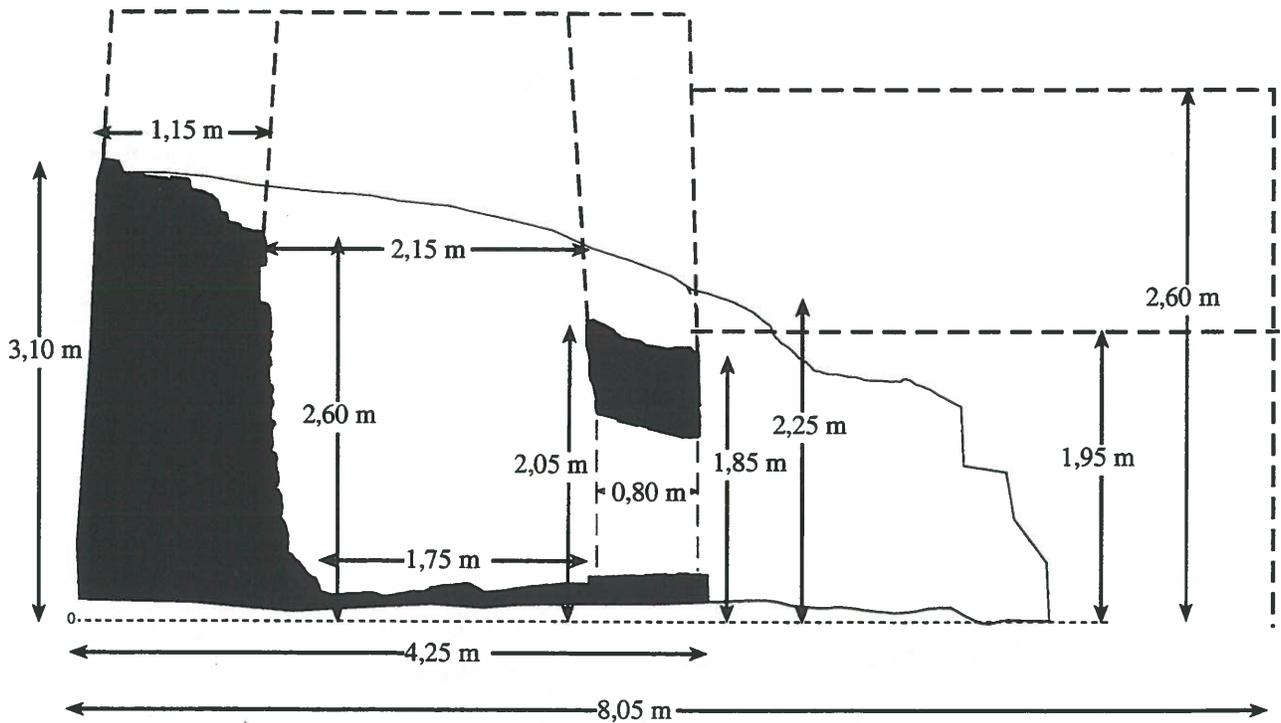
Figure 18 Four à chaux (CfEs-27): vue en coupe et dimensions selon l'axe nord-sud.

- Longueur des murs d'ailes : 3,80 m.

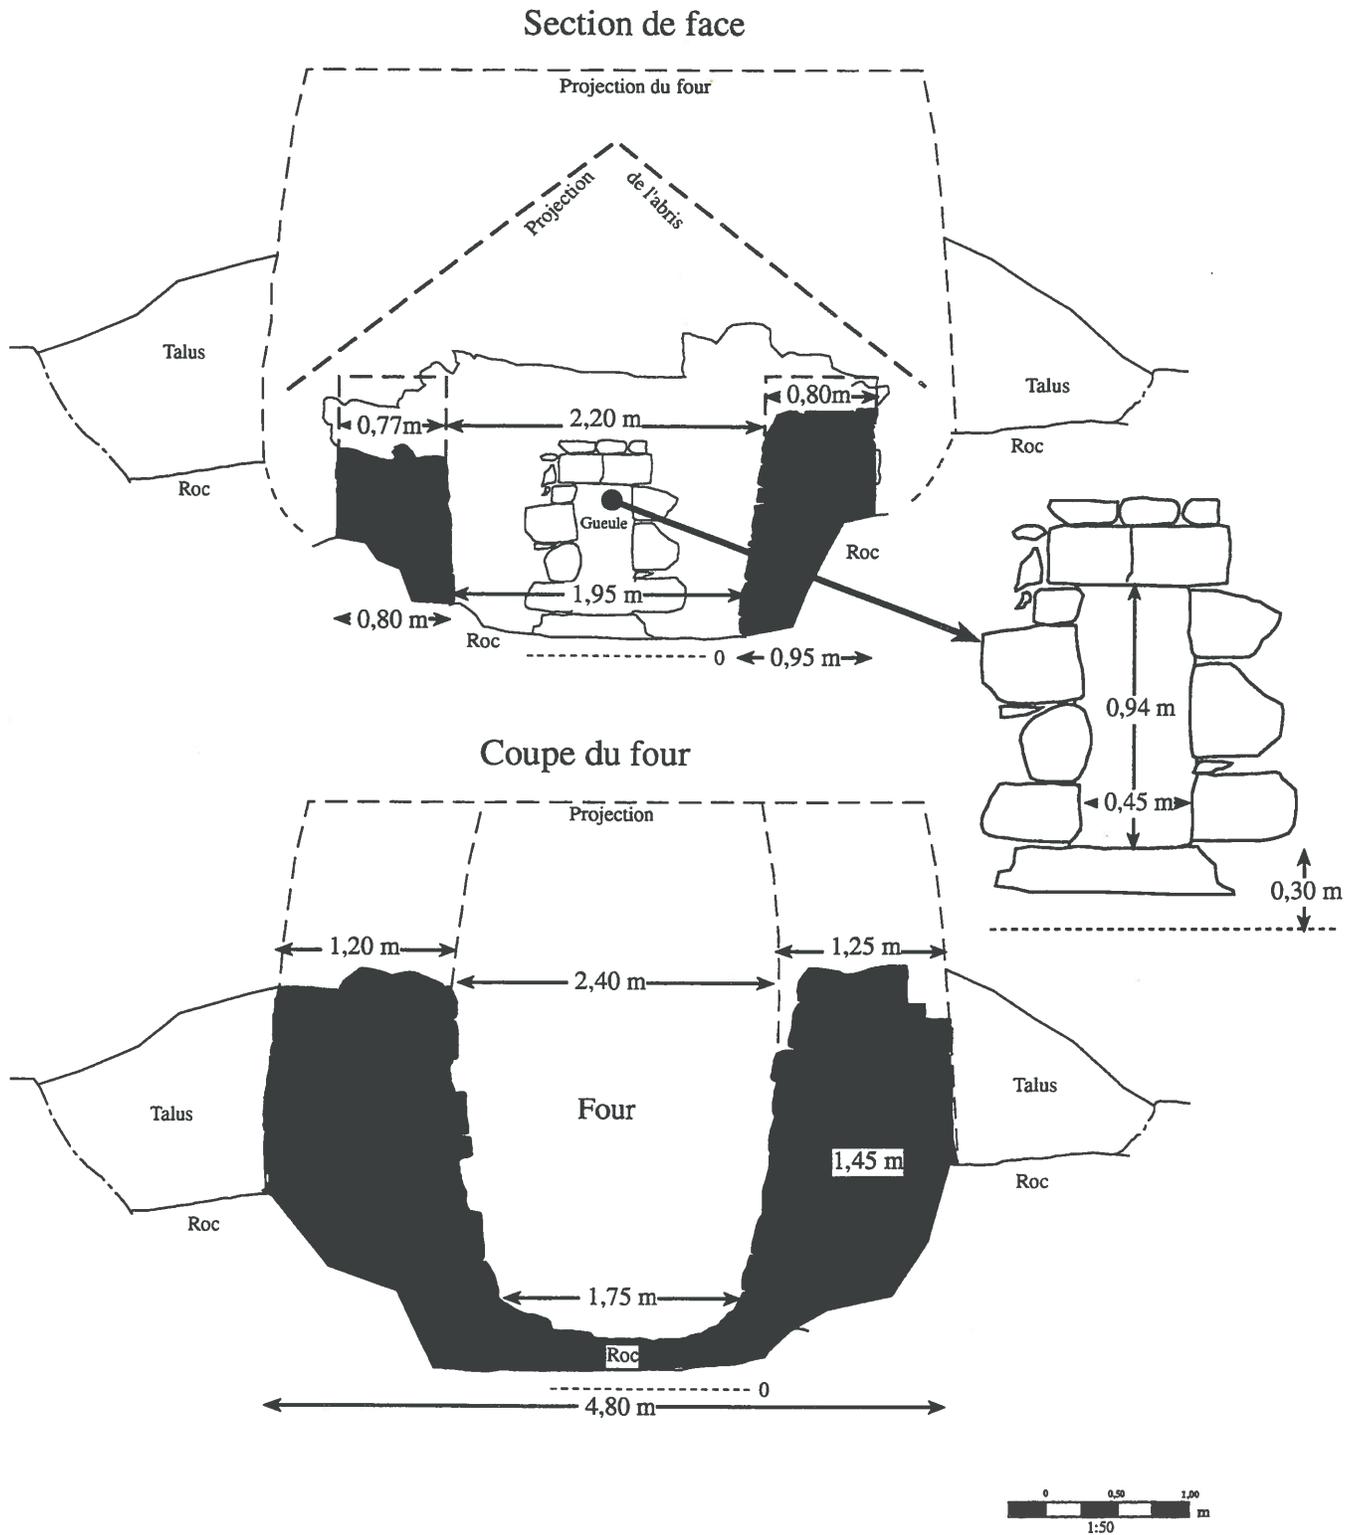
Figure 19 Four à chaux (CfEs-27): vues en coupe (de face et intérieure).

- Largeur extérieure E-O du four au sommet : 4,65 m;
- Largeur intérieure E-O du four au sommet : 2,40 m;
- Largeur intérieure E-O du four à la base : 1,75 m;
- Largeur extérieure N-S du four au sommet : 3,90 m;
- Largeur intérieure N-S du four au sommet : 2,15 m;
- Largeur intérieure N-S du four à la base : 1,70 m.

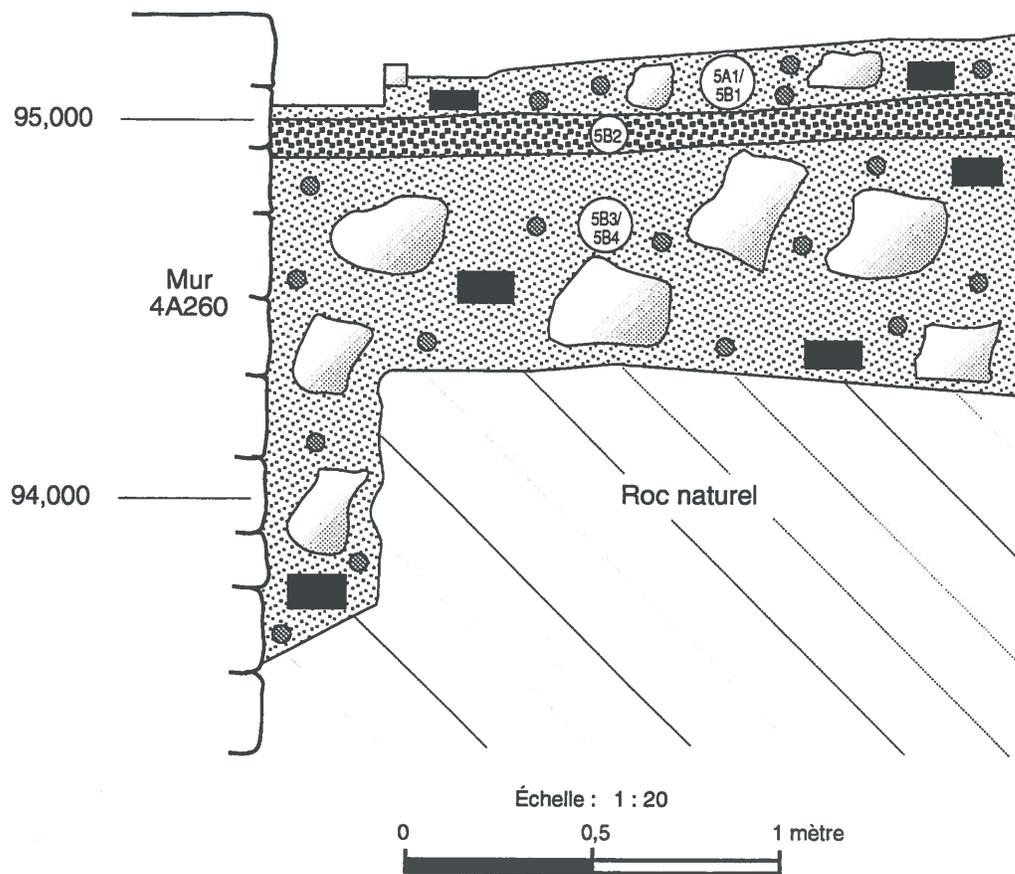
Figure 20 Auberge Bureau (CfEs-28): coupe stratigraphique, opération 5, paroi est de 5B.

Les structures 5A251 et 5A53 (photo 14) sont apparues suite au creusement des premières couches soit, 5A1 et 5B1. La partie supérieure ayant été excavée mécaniquement, la fouille manuelle a tout d'abord dégagé un sol constitué par un loam sablo-argileux brun avec des parties blanchâtres reliées à la présence de débris de mortier et de pierres. Il s'agit d'une couche de 0,09 cm d'épaisseur recouvrant toute la surface jusqu'au mur sud de l'auberge (4A260). Cette

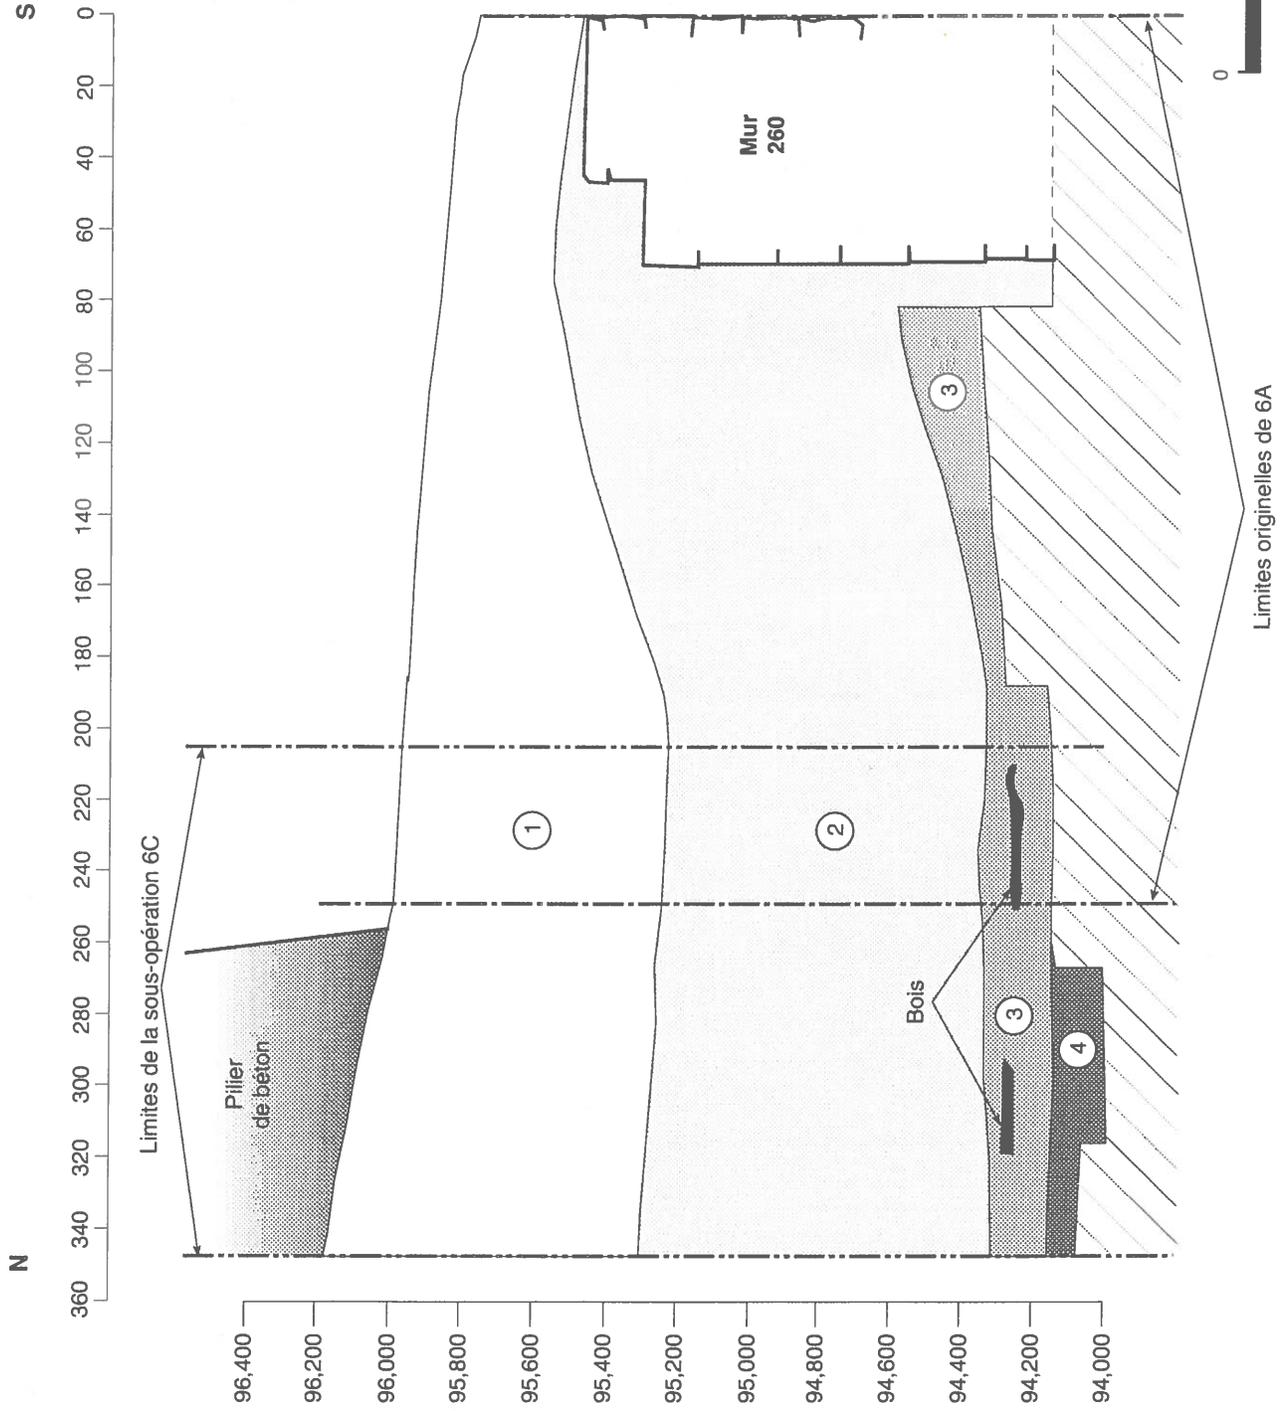
Figure 21 Auberge Bureau (CfEs-28): coupe stratigraphique de l'opération 6, paroi est.

L'opération 6 correspond à un sondage localisé à l'intérieur de l'auberge, ou le coin sud-ouest (photo 16). Ce sondage couvrait une superficie de 2,50 m x 3,50 m au début de la fouille, mais il a été prolongé, pour couvrir finalement 3,50 m x 4,00 m. La profondeur maximale atteinte dans ce sondage est de 1,84 m. Une structure, 6A52 (photo 17), à l'intérieur de laquelle coulait une source de même que les vestiges d'une porte en bois (6A50) (photo 18) y ont été trouvés. L'étude de la stratigraphie révèle essentiellement quatre couches (figure 21).

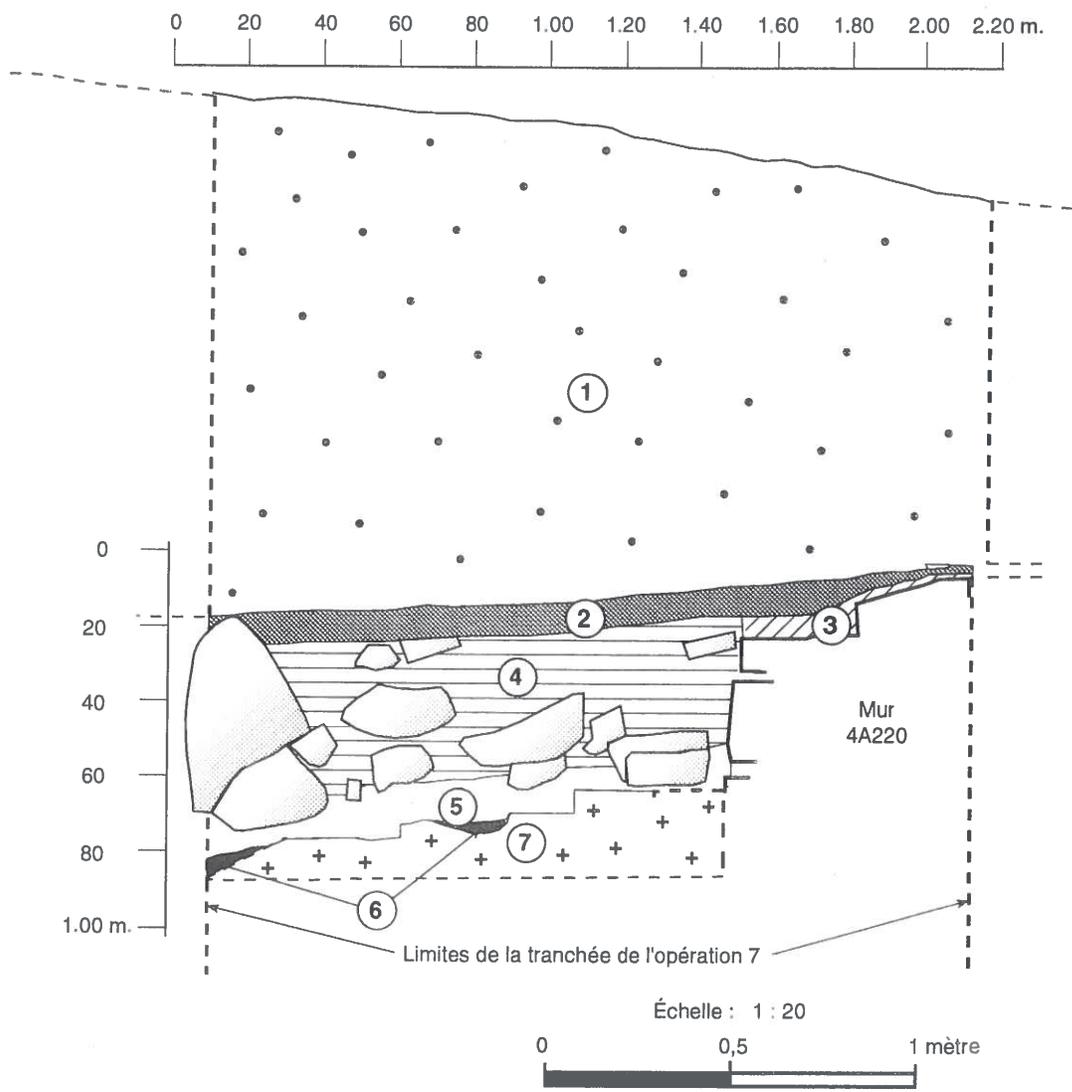
Figure 22 Auberge Bureau (CfEs-28): coupe stratigraphique, opération 7, paroi est .

La couche 7A2 est composée d'un sol dont la texture varie du sable au sable loameux brun-orange avec quelques inclusions de pierre, de brique et de mortier. Ce niveau a une épaisseur de 0,11 m et se retrouve dans toute la tranchée avec cependant une concentration de mortier plus grande dans la partie ouest. On y retrouve aussi la plus grande part des artefacts retrouvés dans cette opération, dont l'ancienneté remonte autour des années 1800-1840.

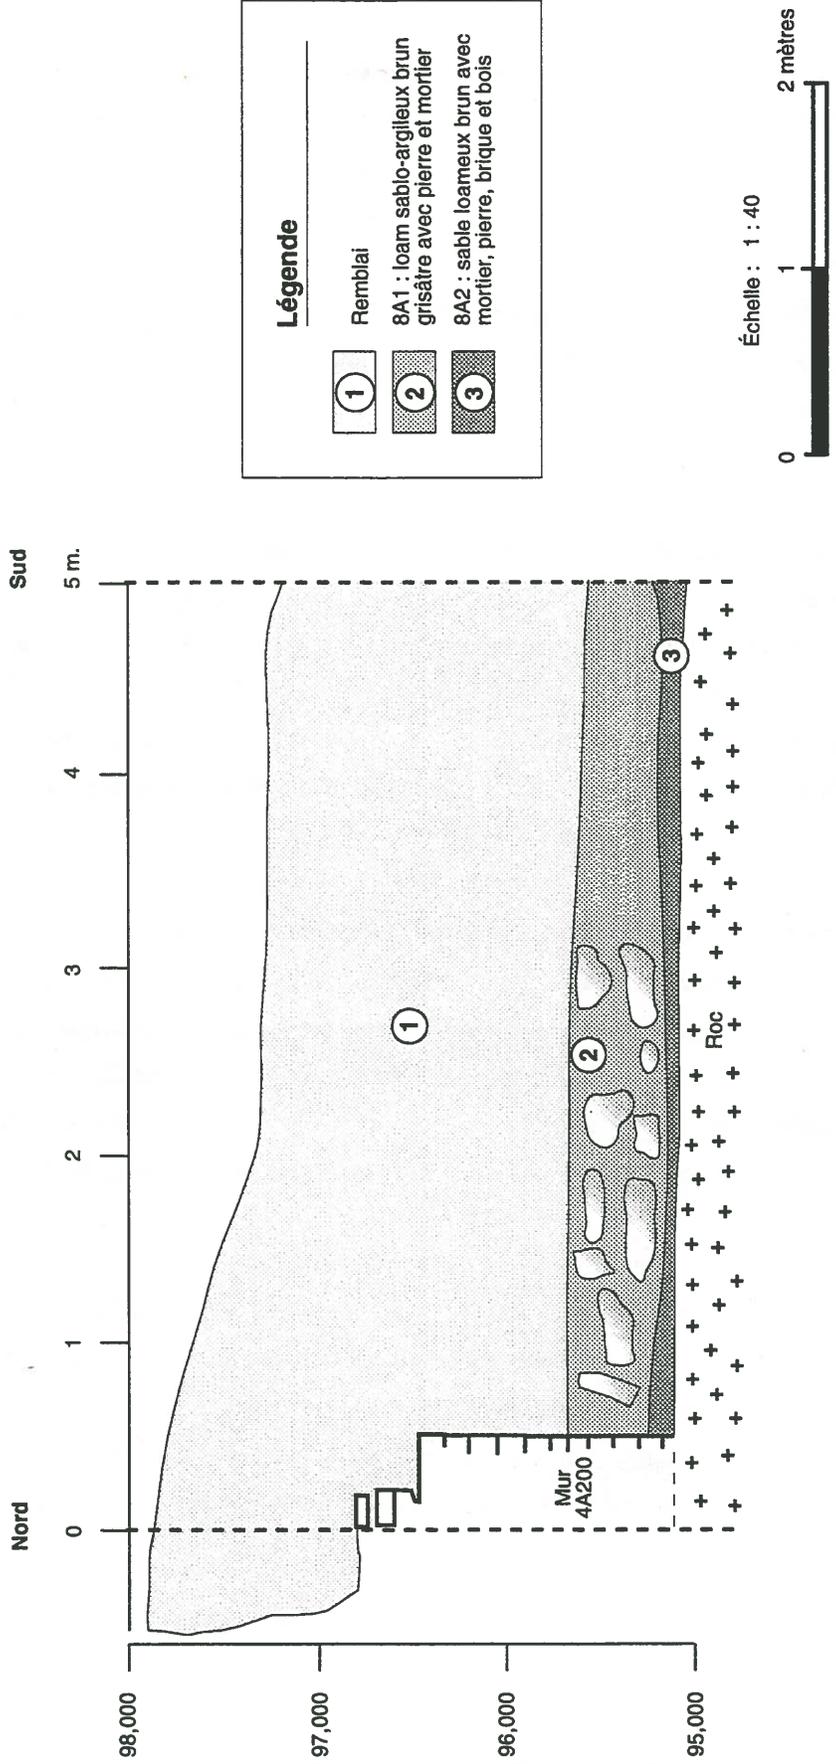
Figure 23 Auberge Bureau (CfEs-28): coupe stratigraphique de l'opération 8, paroi est.

Sous la couche 8A1 est apparu un sol dont la texture correspond à un sable loameux brun, avec une assez grande quantité d'inclusions de mortier, de pierre, de brique et de bois (8A2). Cette couche a une épaisseur d'environ 0,10 m et couvre la grandeur de l'opération 8. Une grande variété d'artefacts y fut retrouvée, dont l'ancienneté se situe autour des années 1800-1840, et présentant des similitudes avec le niveau de 7A2 (de l'opération 7) et également avec 9A3 (de l'opération 9), en

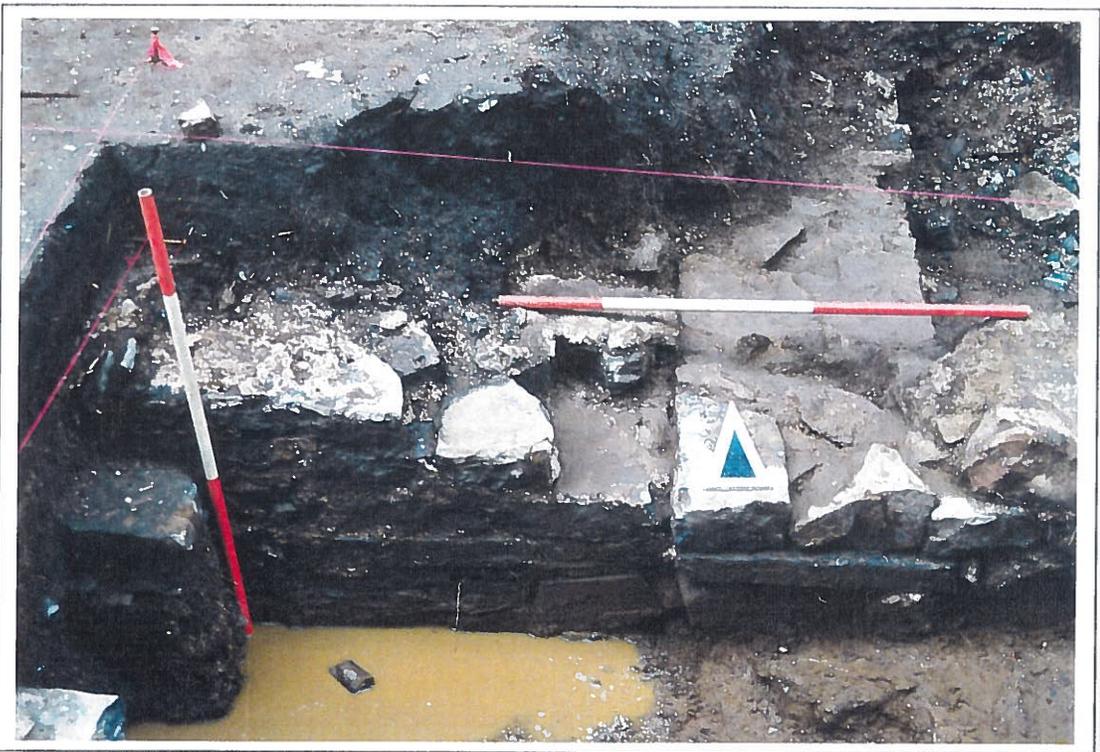
Photo 26

Photo 26- Auberge Bureau (CfEs-28); détails sur la relation entre les murs 4A220, à droite, et 4A260, à gauche; on observe que le mur 4A260 est construit contre le parement du mur 4A220, alors que ce dernier forme le coin sud-ouest d'un bâtiment avec le mur 4A230 qui va vers le nord (vers le haut); opération 9. Vue vers le nord.

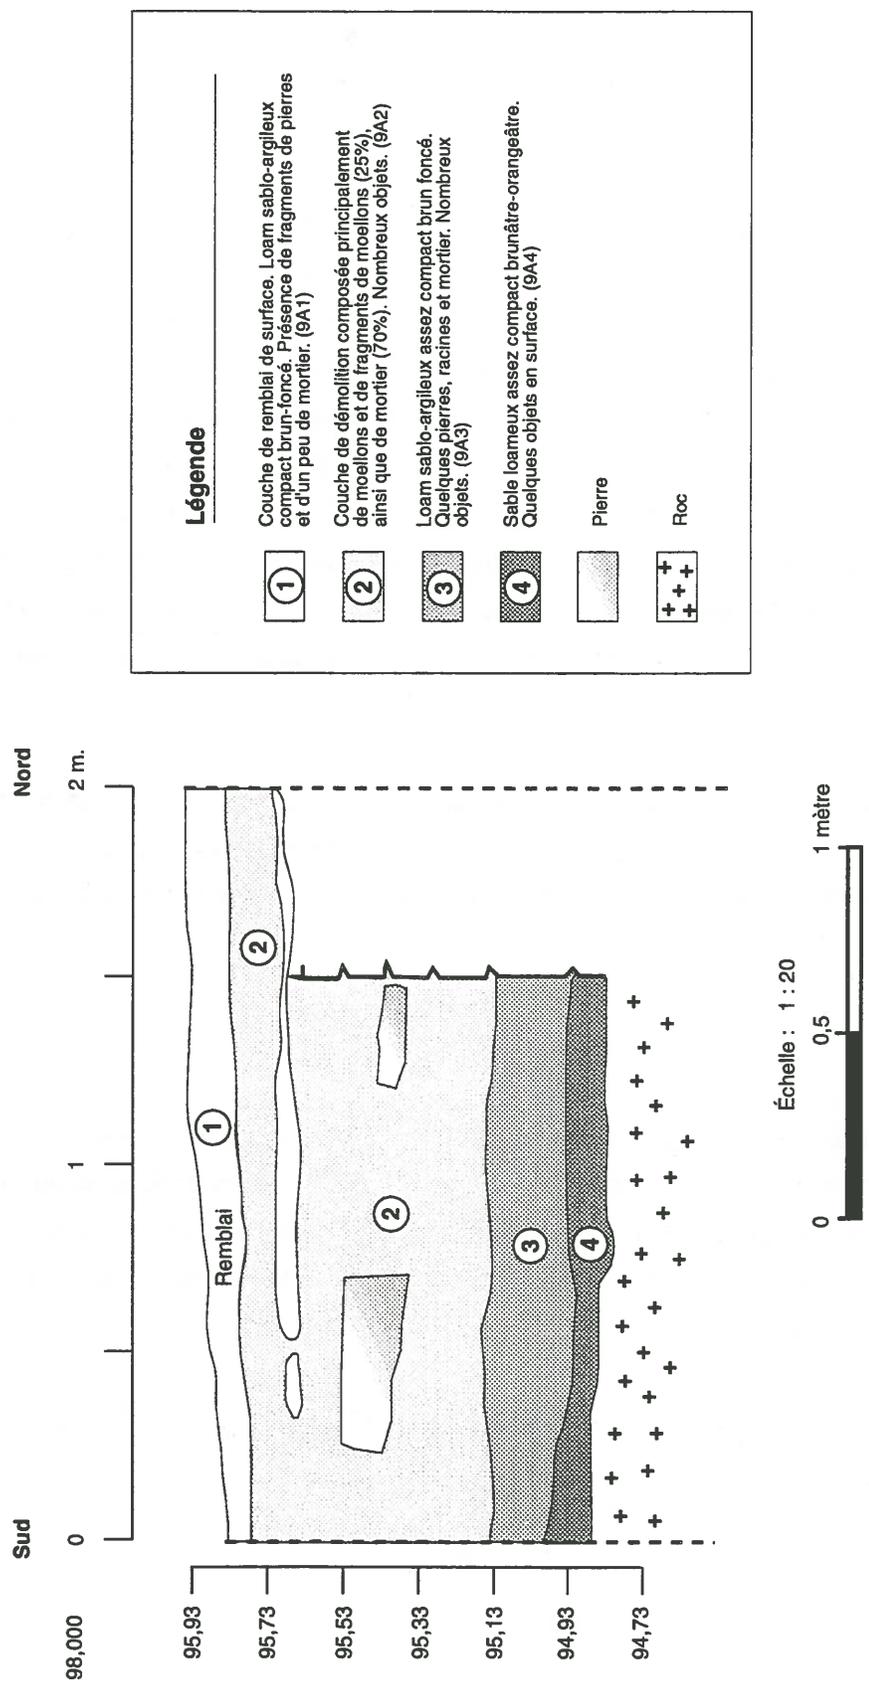
Figure 24 Auberge Bureau (CfEs-28): coupe stratigraphique de l'opération 9, paroi ouest.

La couche suivante (9A2) est constituée d'un épais niveau de débris d'environ 70 cm d'épaisseur, couvrant toute l'étendue du sondage. Il s'agit d'une couche de loam sablo-argileux gris-jaune constituée en grande partie de mortier incluant une grande quantité de pierre. Quelques artefacts en terre cuite grossière, de «*creamware*», des fragments de pipes en argile, des objets en terre cuite fine blanche, du verre incolore et du métal, constitué surtout de quincaillerie d'architecture y furent observés.

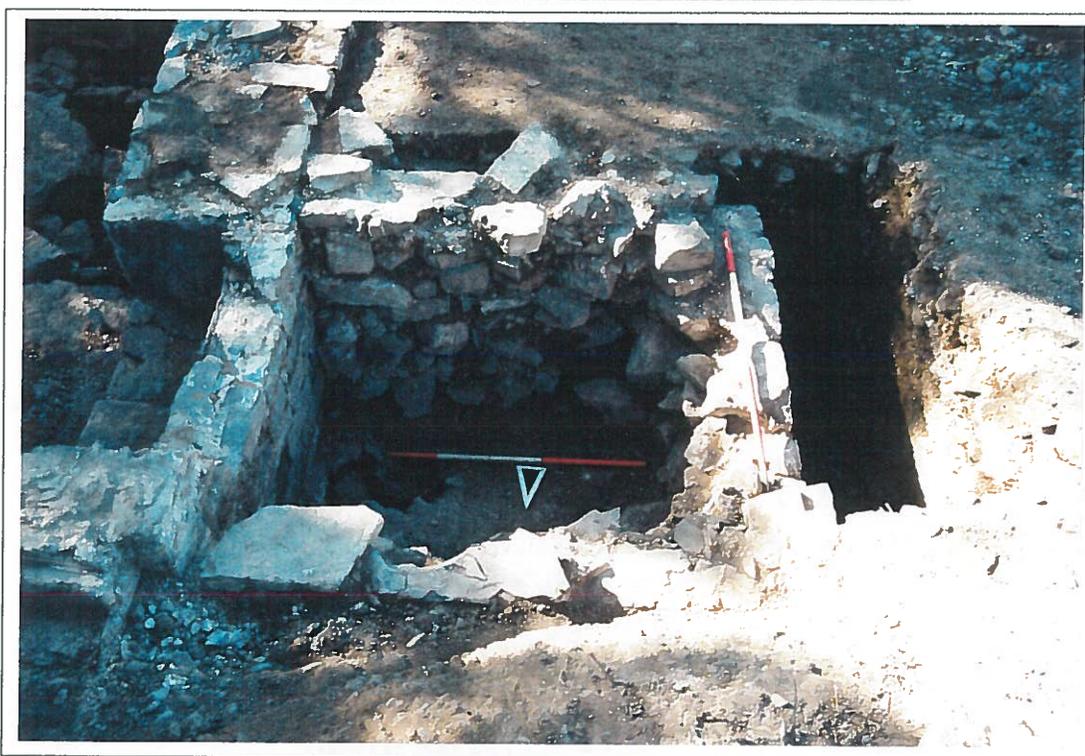
Photo 28

Photo 28- Auberge Bureau (CfEs-28); murs de la structure associée au four à pain (10A253), une fois le emplissage intérieur partiellement enlevé. Vue vers le sud.

Une autre structure fut construite à l'extérieur de l'auberge. Celle-ci est identifiée à un four à pain (10A253) (plan 3). Les trois murs retrouvés et s'y rattachant sont les parements extérieurs de la base (photo 28) et occupent une aire de 2,05 m x 2,08 m. Le four aurait été érigé lorsque l'auberge fut agrandie puisque construite en appui sur le mur 4A250. On associe cette structure à un four à pain à cause de sa proximité à un foyer présent dans le mur ouest (photo 34).

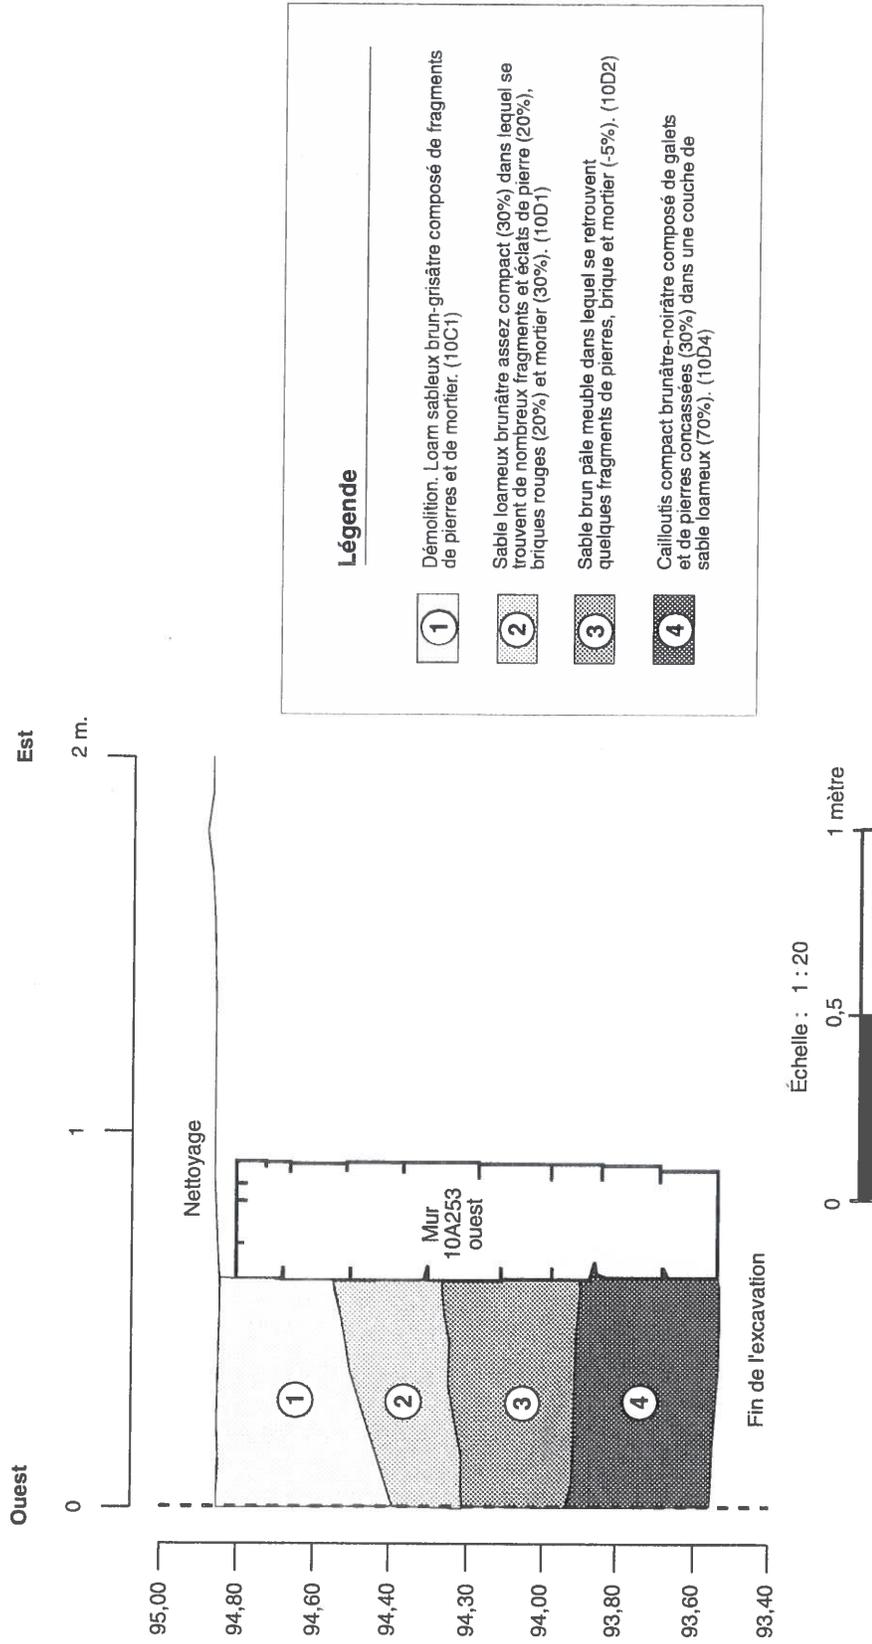
Figure 25 Auberge Bureau (CfEs-28): coupe stratigraphique de l'opération 10, paroi nord.

Le niveau inférieur à 10D2 comporte deux parties. Au sud, on retrouve une couche de loam limoneux brun foncé avec des inclusions de cailloux, de mortier et un peu de chaux. Cette partie, 10D3, a une épaisseur de 0,51 m et contient des artefacts datant de la période de la deuxième moitié du XIXe siècle. On y trouve des objets de «*creamware*», des fragments de pipes en argile, des objets en terre cuite fine blanche, en terre cuite jaune, de type «*Rockingham*», en grès grossier, et quelques clous.
