Interventions archéologiques aux sites CfEs-27 (four à chaux) et CfEs-28 (Auberge Bureau), Boischatel

Arkēos Inc.
Société d'expertise en recherches anthropologiques

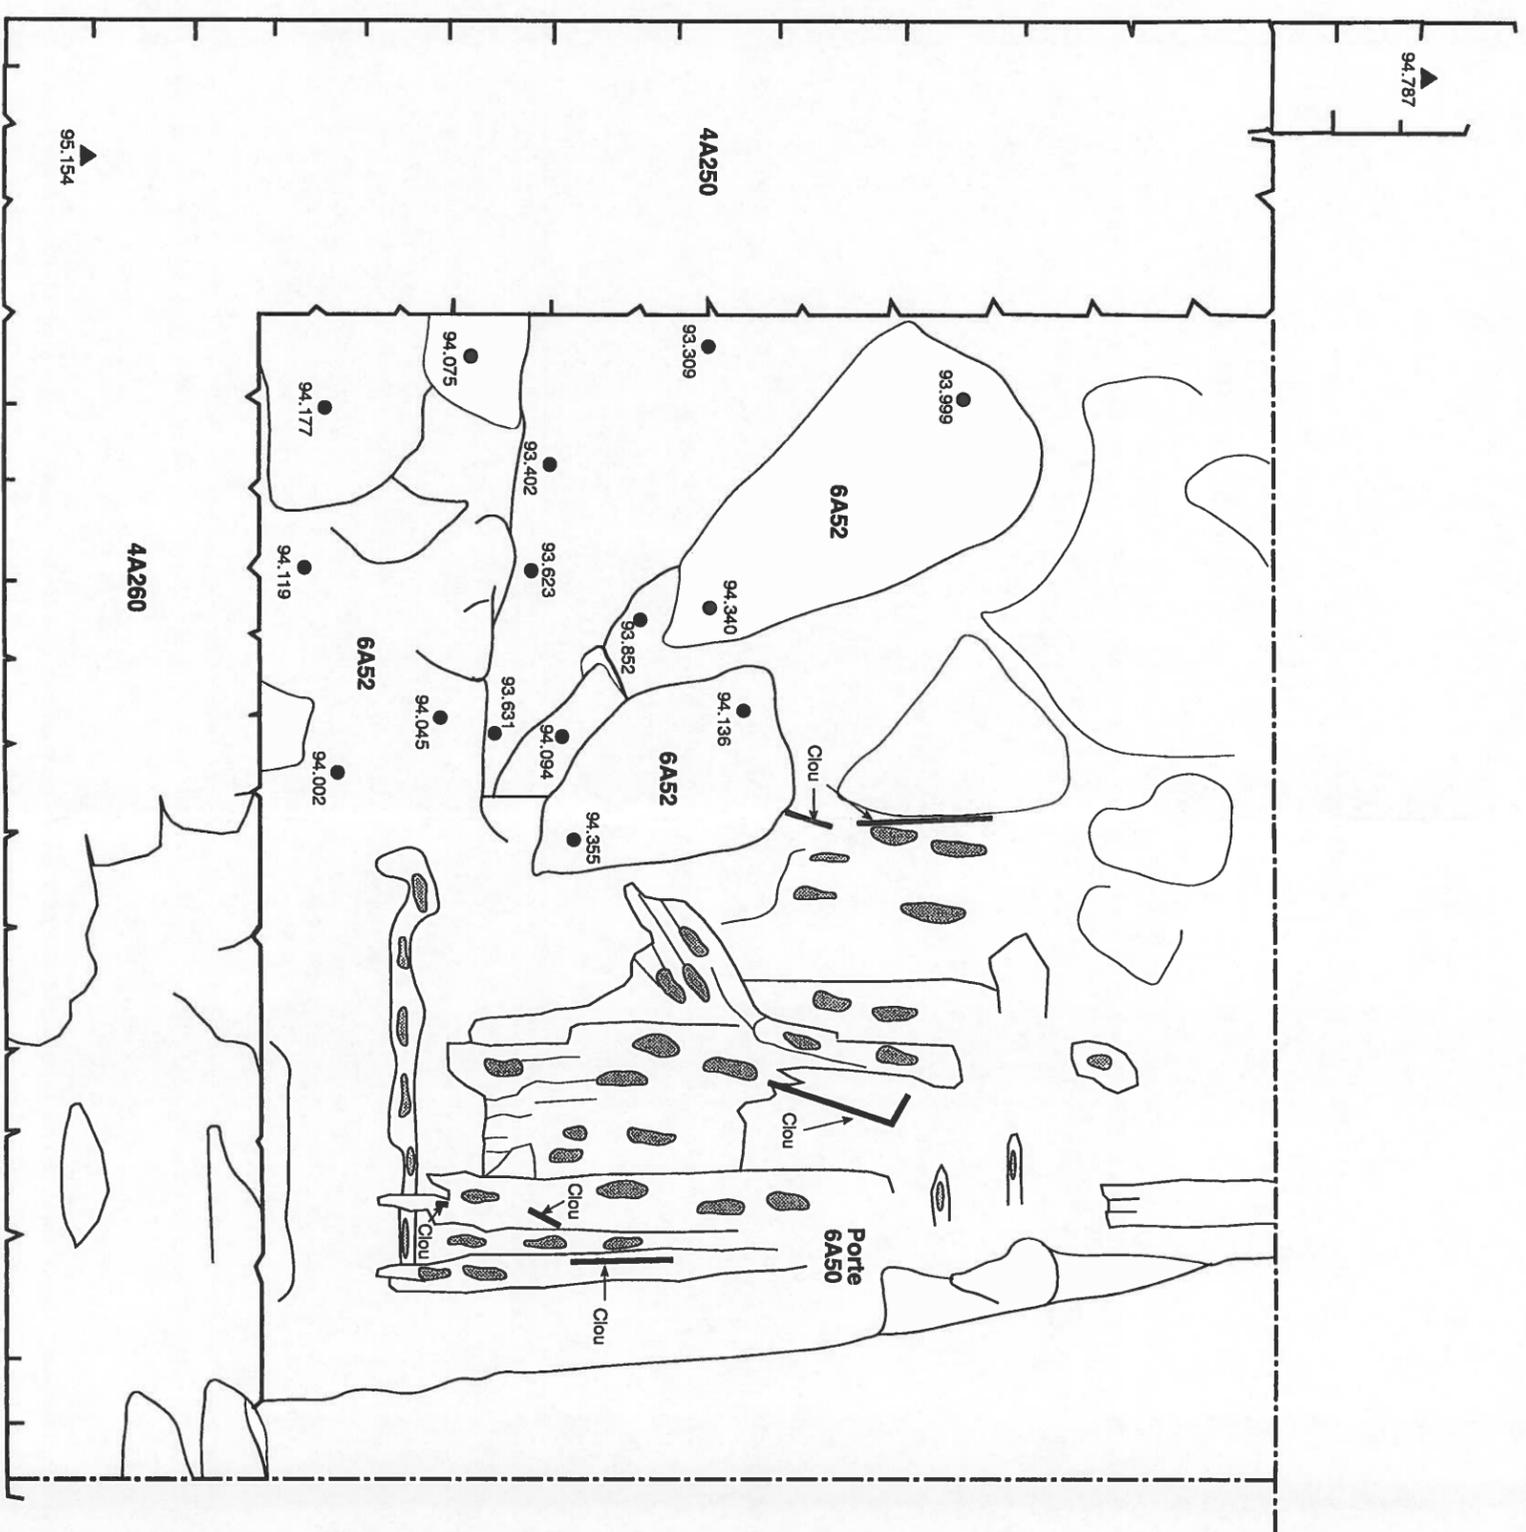
Figure 29 Auberge Bureau (CFEs-28) : plan de l'opération 6, illustrant les vestiges d'une porte de bois (6A50) et la structure 6A52.

De plus, la fouille du sol en place laisse croire qu'il y a un vide de 0,75 m entre la surface du sol et la base de la porte, impliquant ainsi la présence d'un plancher de bois. La surface de ce plancher est située à une hauteur atteignant 95,00 m (N.M.M.), correspondant grosso-modo au niveau de la surface de la partie la plus ancienne de l'auberge.

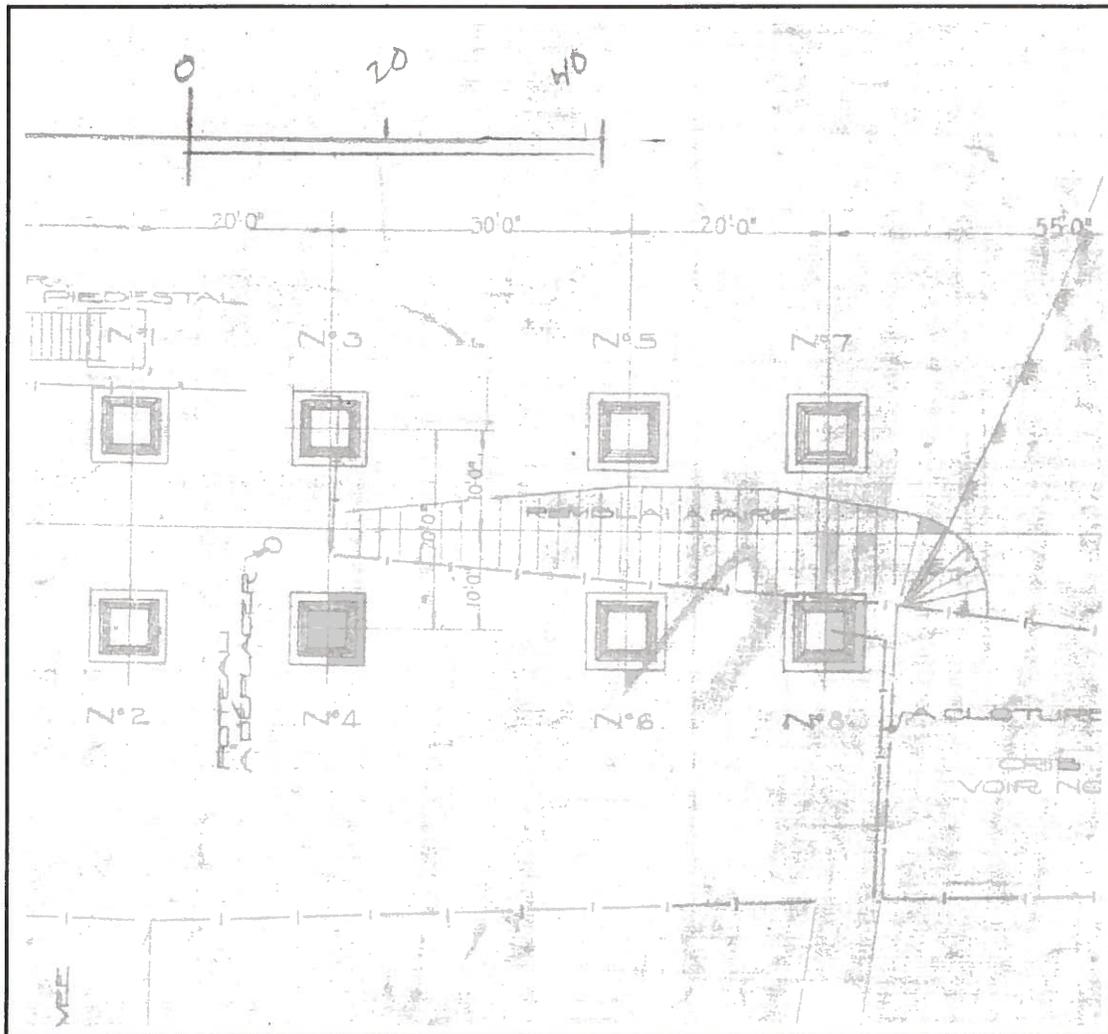
Figure 30 Extrait du plan de construction du pont de fer précisant le remblai devant recouvrir l'auberge (Travaux Publics Québec, 8 mai 1925, no. 58-24-25).

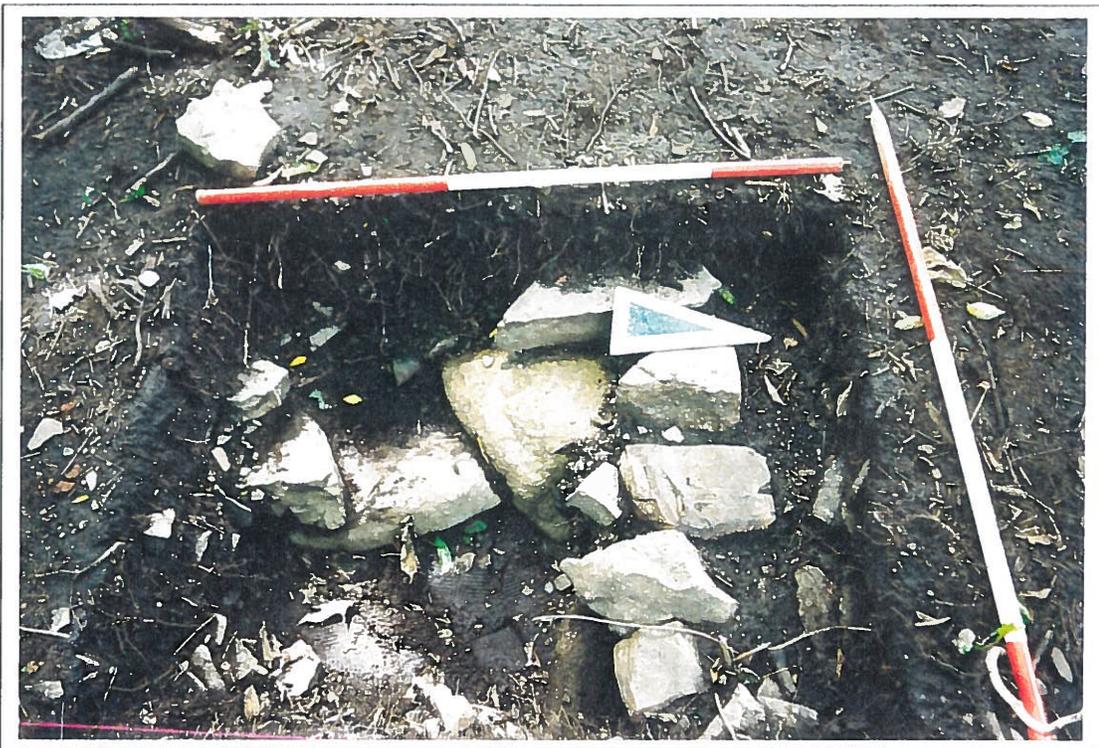
Photo 36

Photo 36- La relation entre les vestiges 3G100 (mur nord) et 3G140 (mur orienté nord-sud) semble indiquer la présence d'un mur de refend (à gauche) à l'intérieur de l'étable (CfEs- 28). Vue vers l'ouest.

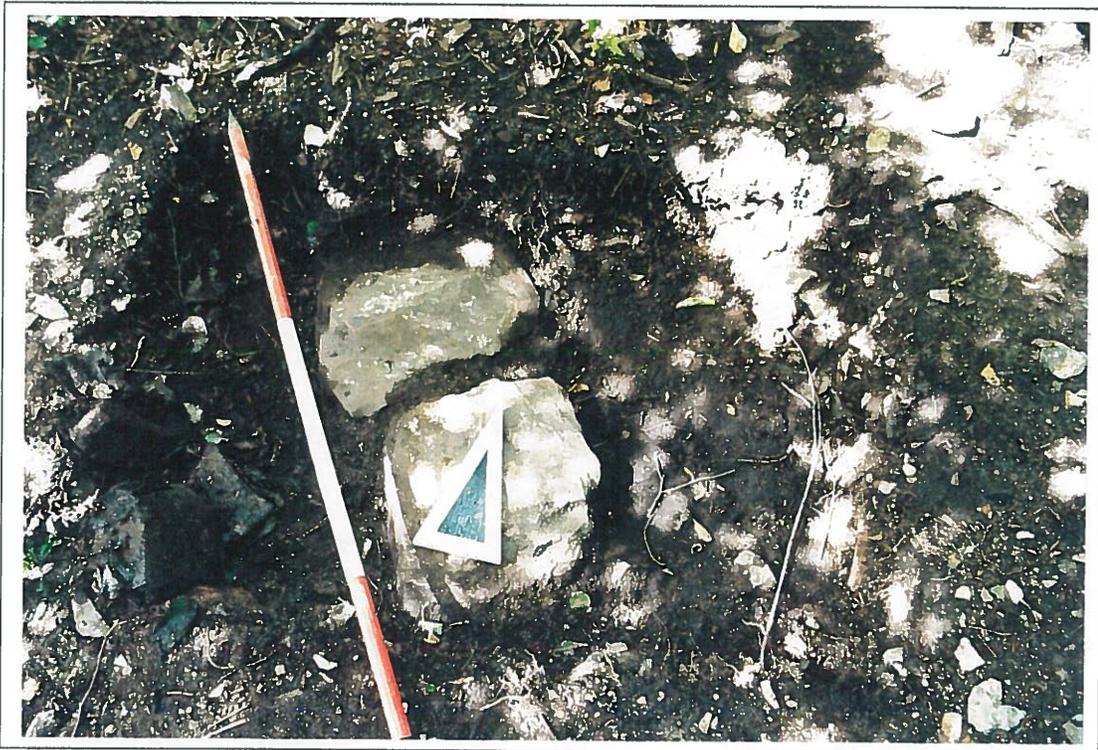
Photo 37

Photo 37- Vestiges du mur ouest 3E120 de l'étable (CfEs-28). Vue vers le nord.
