Aménagement de l'autoroute 85

Tronçon entre la courbe de l'Arc-en-Ciel et la frontière du Nouveau-Brunswick

Inventaire archéologique (2010)

(Projet de construction MTQ 154-02-2010)

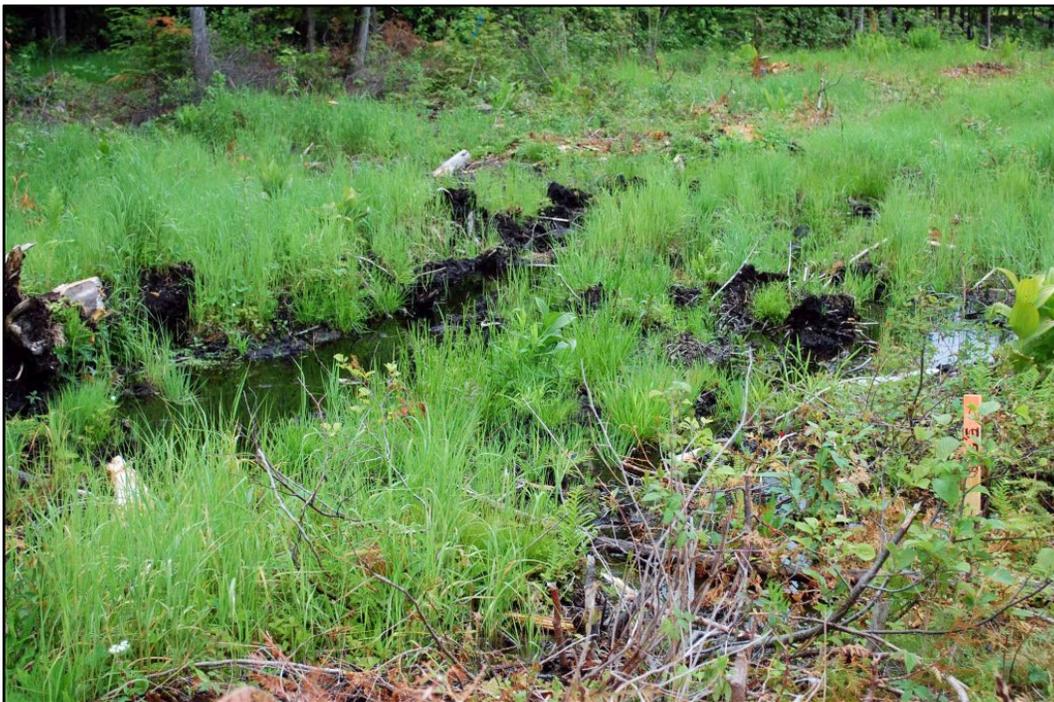
Photo 3 Environnement du sous-secteur 1b (ch. 11 + 100), vers le sud-ouest (PATR10N03-075)

Le sous-secteur 1b est localisé au nord-ouest du secteur 1 (figure 4). L'emprise est comprise entre le ch. 10+900 et le ch. 11+200. Le sous-secteur couvre une superficie approximative de 43 200 m². Il présente une topographie plane. Située dans le bas de la pente du sous-secteur 1a, une grande partie de l'eau de drainage s'y accumulait. La majeure partie de l'emprise de ce sous-secteur était donc humide et marquée d'ornières remplies d'eau résultant du déboisement (photo 3).

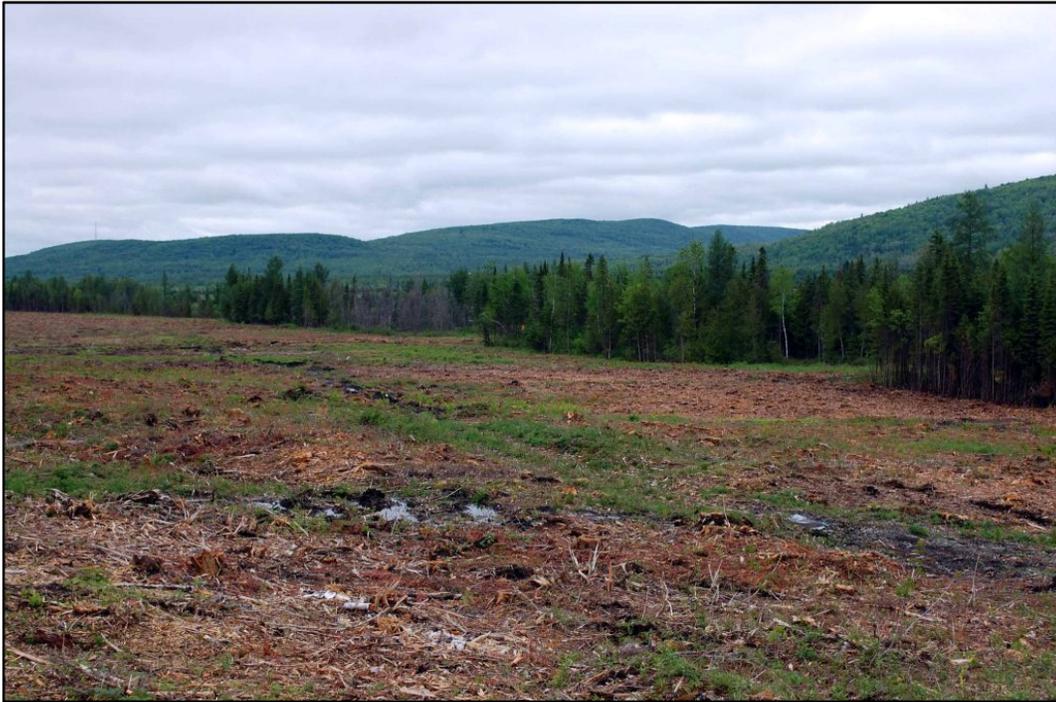
Photo 4 Environnement du sous-secteur 1c (ch. 11 + 290), vers le nord-ouest (PATR10N03-059)

Le sous-secteur 1c est localisé dans la partie nord-est du secteur 1 (figure 4, photo 4). L'emprise s'étend du ch. 11+000 au ch. 11+400 et couvre une superficie approximative de 22 800 m². Situé au bas de la pente du sous-secteur 1a, il recevait une partie de ses eaux de drainage. L'extrémité sud-est du sous-secteur était recouverte par une zone de déblai importante servant d'espace d'entreposage (du ch. 11+260 au ch. 11+400). Des canaux de drainage facilitaient l'écoulement des eaux vers le nord. Certaines parties du sous-secteur étaient humides et l'eau percolait dans plusieurs des sondages excavés dans ce sous-secteur.

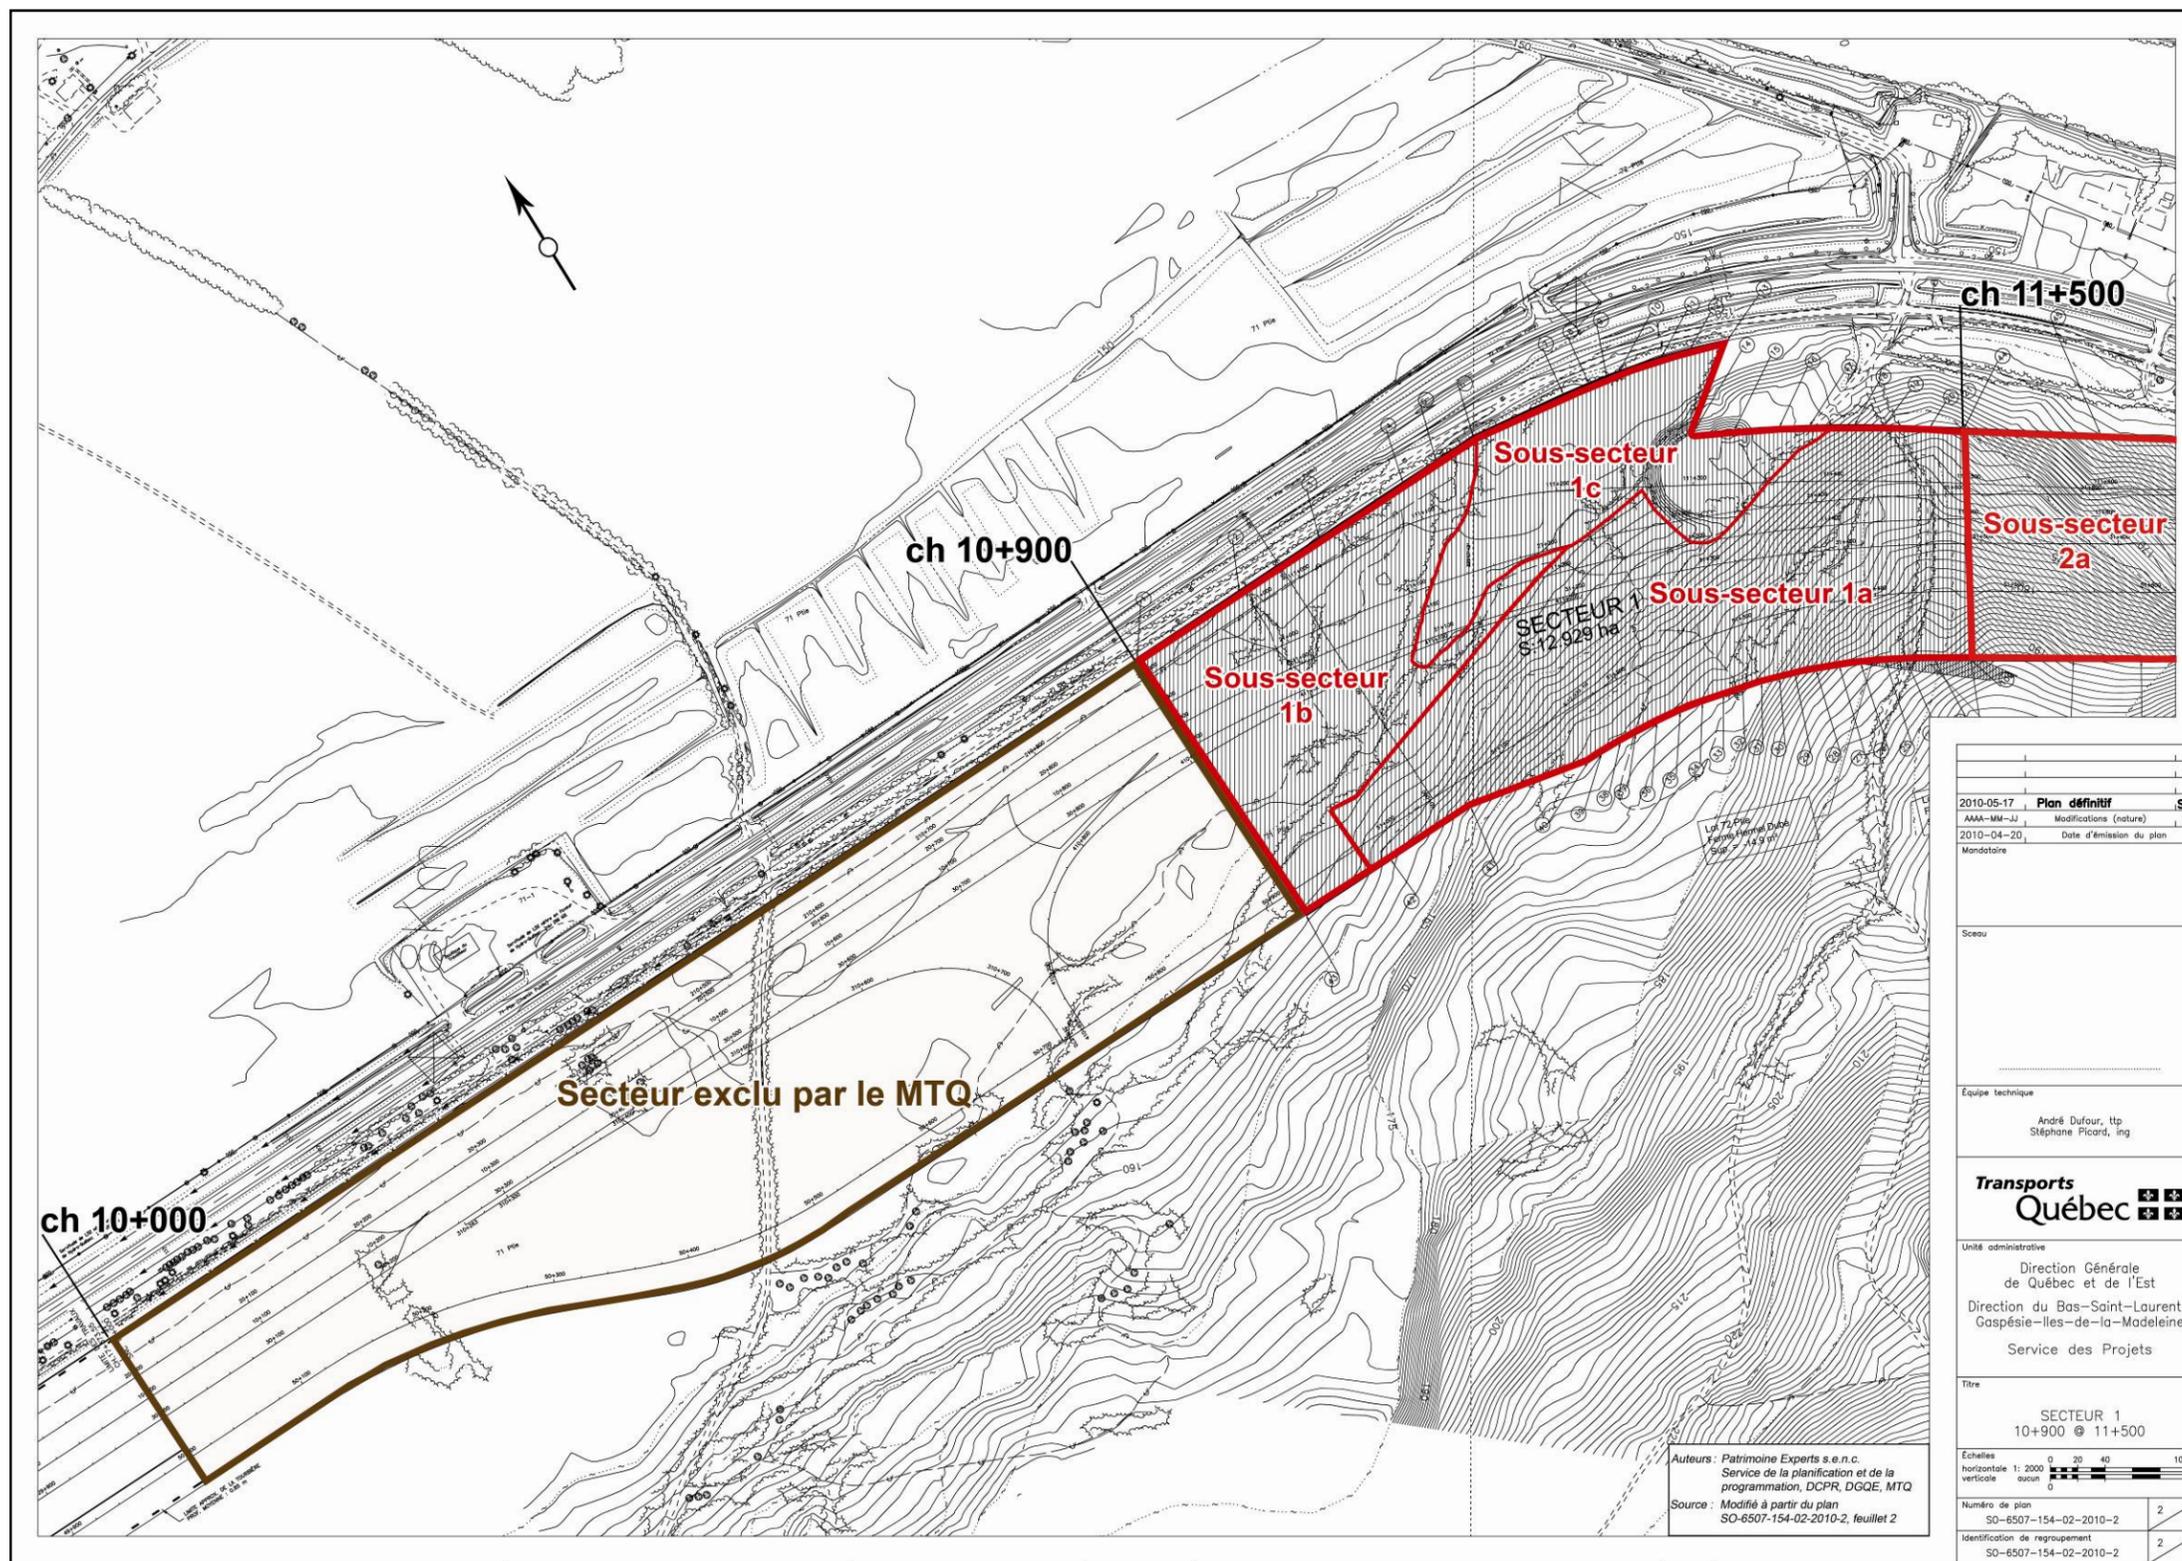
Figure 4 Localisation des sous-secteurs 1a (ch. 10+960 au ch. 11+500), 1b (ch. 10+900 au ch. 11+200), 1c (ch. 11+000 au ch. 11+400) et 2a (ch. 11+500 au ch. 11+650)

Le sous-secteur 1a est localisé dans la partie sud de l'emprise (figure 4). Il s'étend du ch. 10+960 au ch. 11+500 et couvre une superficie approximative de 62 400 m². La topographie y était bosselée avec plusieurs petits paliers entrecoupés de pentes plus ou moins prononcées du sud vers le nord (photo 1). Le roc affleurait dans les parties plus élevées du sous-secteur et dans plusieurs des sondages excavés. La limite nord du sous-secteur était parfois humide en raison de fossés qui ont été créés pour le drainage des eaux de surface vers la route 185 et la surface plane qui borde la rivière Madawaska.

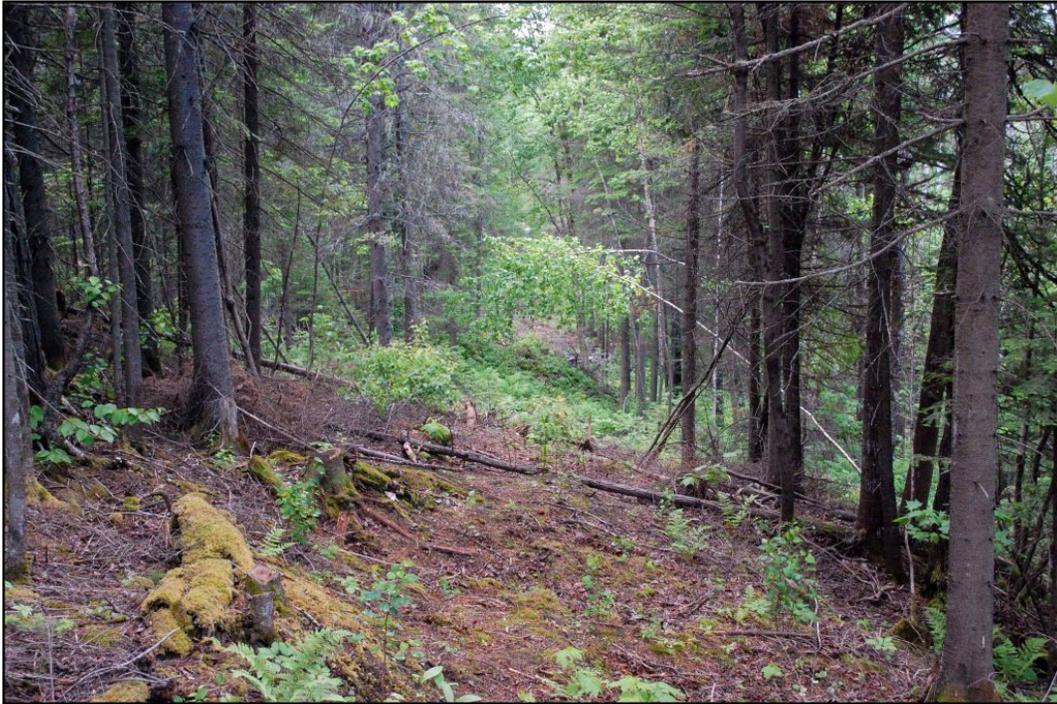
Photo 11 Environnement du sous-secteur 2c (ch. 52 + 960), vers le nord-ouest (PATR10N03-224)

La topographie du sous-secteur 2c était bosselée, avec des pentes parfois prononcées du sud vers le nord (photo 11), entre autres du ch. 12+240 au ch. 12+460, où le roc affleure à maints endroits. Du ch. 12+080 au ch. 12+420, la partie sud de l'emprise présentait plusieurs pentes abruptes, alors qu'une bande de ± 15 m le long de la limite nord de l'emprise était occupée en partie par un chemin d'accès et des superficies planes. Cette bande de terrain, qui recevait toute l'eau de drainage de la surface sud, était très humide et parfois inaccessible. Une grande surface plane a été identifiée entre le ch. 12+460 et le ch. 12+560 (18 200 m²). Cette vaste surface plane est associée à la présence d'un lac de castors asséché, dont la hutte était encore visible (photo 12).

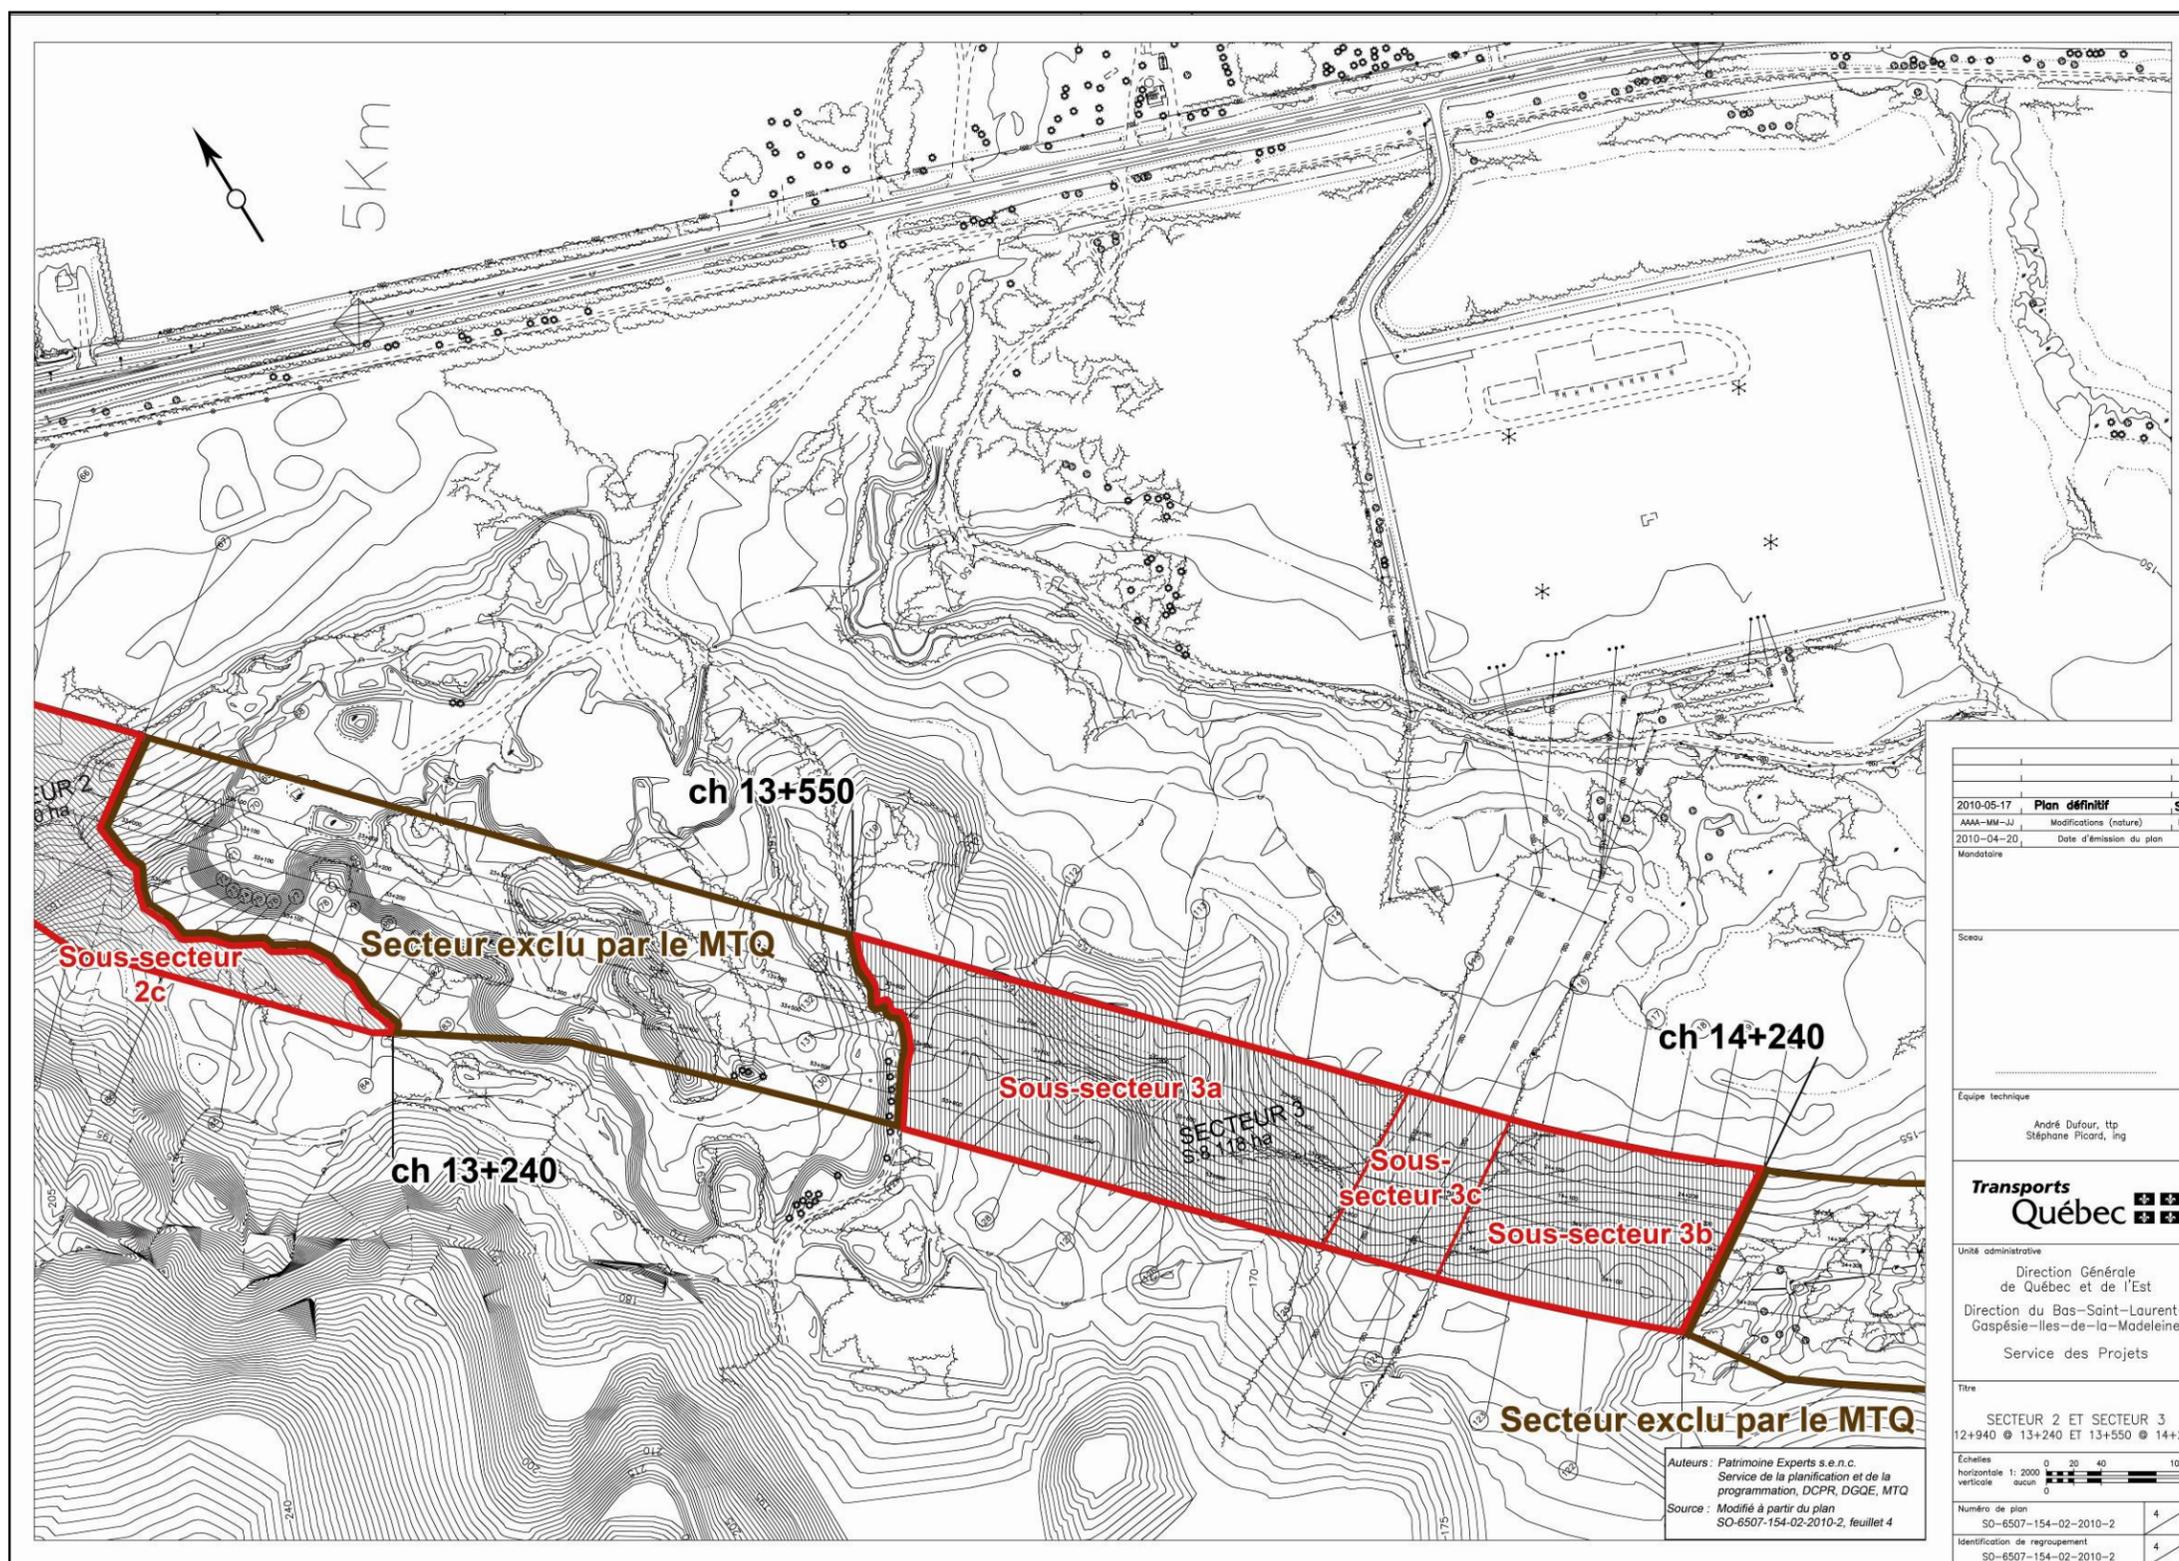
Figure 6 Localisation des sous-secteurs 2c (ch. 12+940 au ch. 13+240), 3a (ch. 13+550 au ch. 13+950), 3b (ch. 14+040 au ch. 14+240) et 3c (ch. 13+950 au ch. 14+040)

Le sous-secteur 3a est localisé à l'est de la sablière (figure 6). Il s'étend du ch. 13+550 au ch. 13+950 et couvre une superficie approximative de 46 800 m². L'emprise était entièrement boisée lors de l'inventaire. Un chemin d'accès traversait le centre de l'emprise d'est en ouest (photo 15). La topographie est bosselée avec de légères pentes vers le nord-est. Plusieurs petits replats étaient présents. Une partie du sous-secteur, au nord du chemin d'accès, autour du ch. 13+900 était humide. Une cavité a été identifiée aux environs du ch. 13+780, à la base d'une paroi rocheuse et au sud du chemin d'accès (photo 16). La longueur de l'espace intérieur était de 1,5 m et sa profondeur de plus d'un mètre. Quant à sa hauteur, elle était de 70 cm à l'entrée et rétrécissait graduellement vers l'intérieur. Une terrasse formée par une avancée rocheuse était présente en surplomb de la cavité et de la paroi.

Le sous-secteur est localisé entre les sous-secteurs 3a et 3b (figure 6). Il s'étend du ch. 13+950 au ch. 14+040 et couvre une superficie approximative de 10 400 m². Il correspond à l'emprise de la ligne de transport d'énergie Rivière-du-Loup/Madawaska. Des travaux d'érection de nouveaux pylônes étaient en cours (photo 21). Les recherches documentaires avaient révélé qu'un inventaire archéologique avait déjà été réalisé dans les limites d'emprises d'Hydro-Québec (Dumais, P., 1983a), directement au nord de l'emprise du projet du MTQ. Cet inventaire n'a pas révélé la présence de sites archéologiques. Compte tenu des travaux en cours et de l'entreposage d'éléments de pylône électrique dans les limites d'emprise de la ligne de transport d'électricité, aucun sondage n'a été excavé dans les limites d'emprises du sous-secteur 3c.

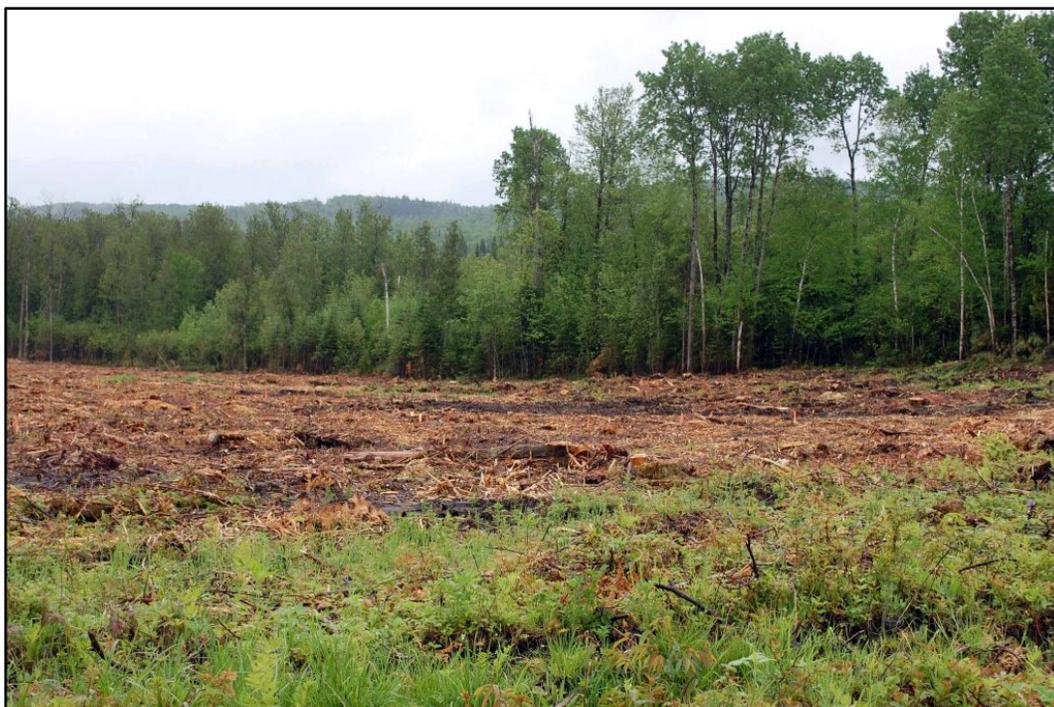
Photo 26 Environnement du sous-secteur 4c, zone déboisée (ch. 14 + 710), vers le sud (PATR10N03-038)

Le sous-secteur 4c est localisé directement à l'ouest du sous-secteur 4b (figure 7). Il s'étend du ch. 14+850 au ch. 14+910 et couvre une superficie approximative de 7 350 m². Entièrement déboisé lors de l'inventaire, il correspond à un bourrelet orienté vers le nord-ouest / sud-est, à la limite est du secteur 4. Une pente orientée vers le sud-nord, entraînait le drainage de l'eau de surface vers la partie nord du sous-secteur, rendant celle-ci humide (photo 26).

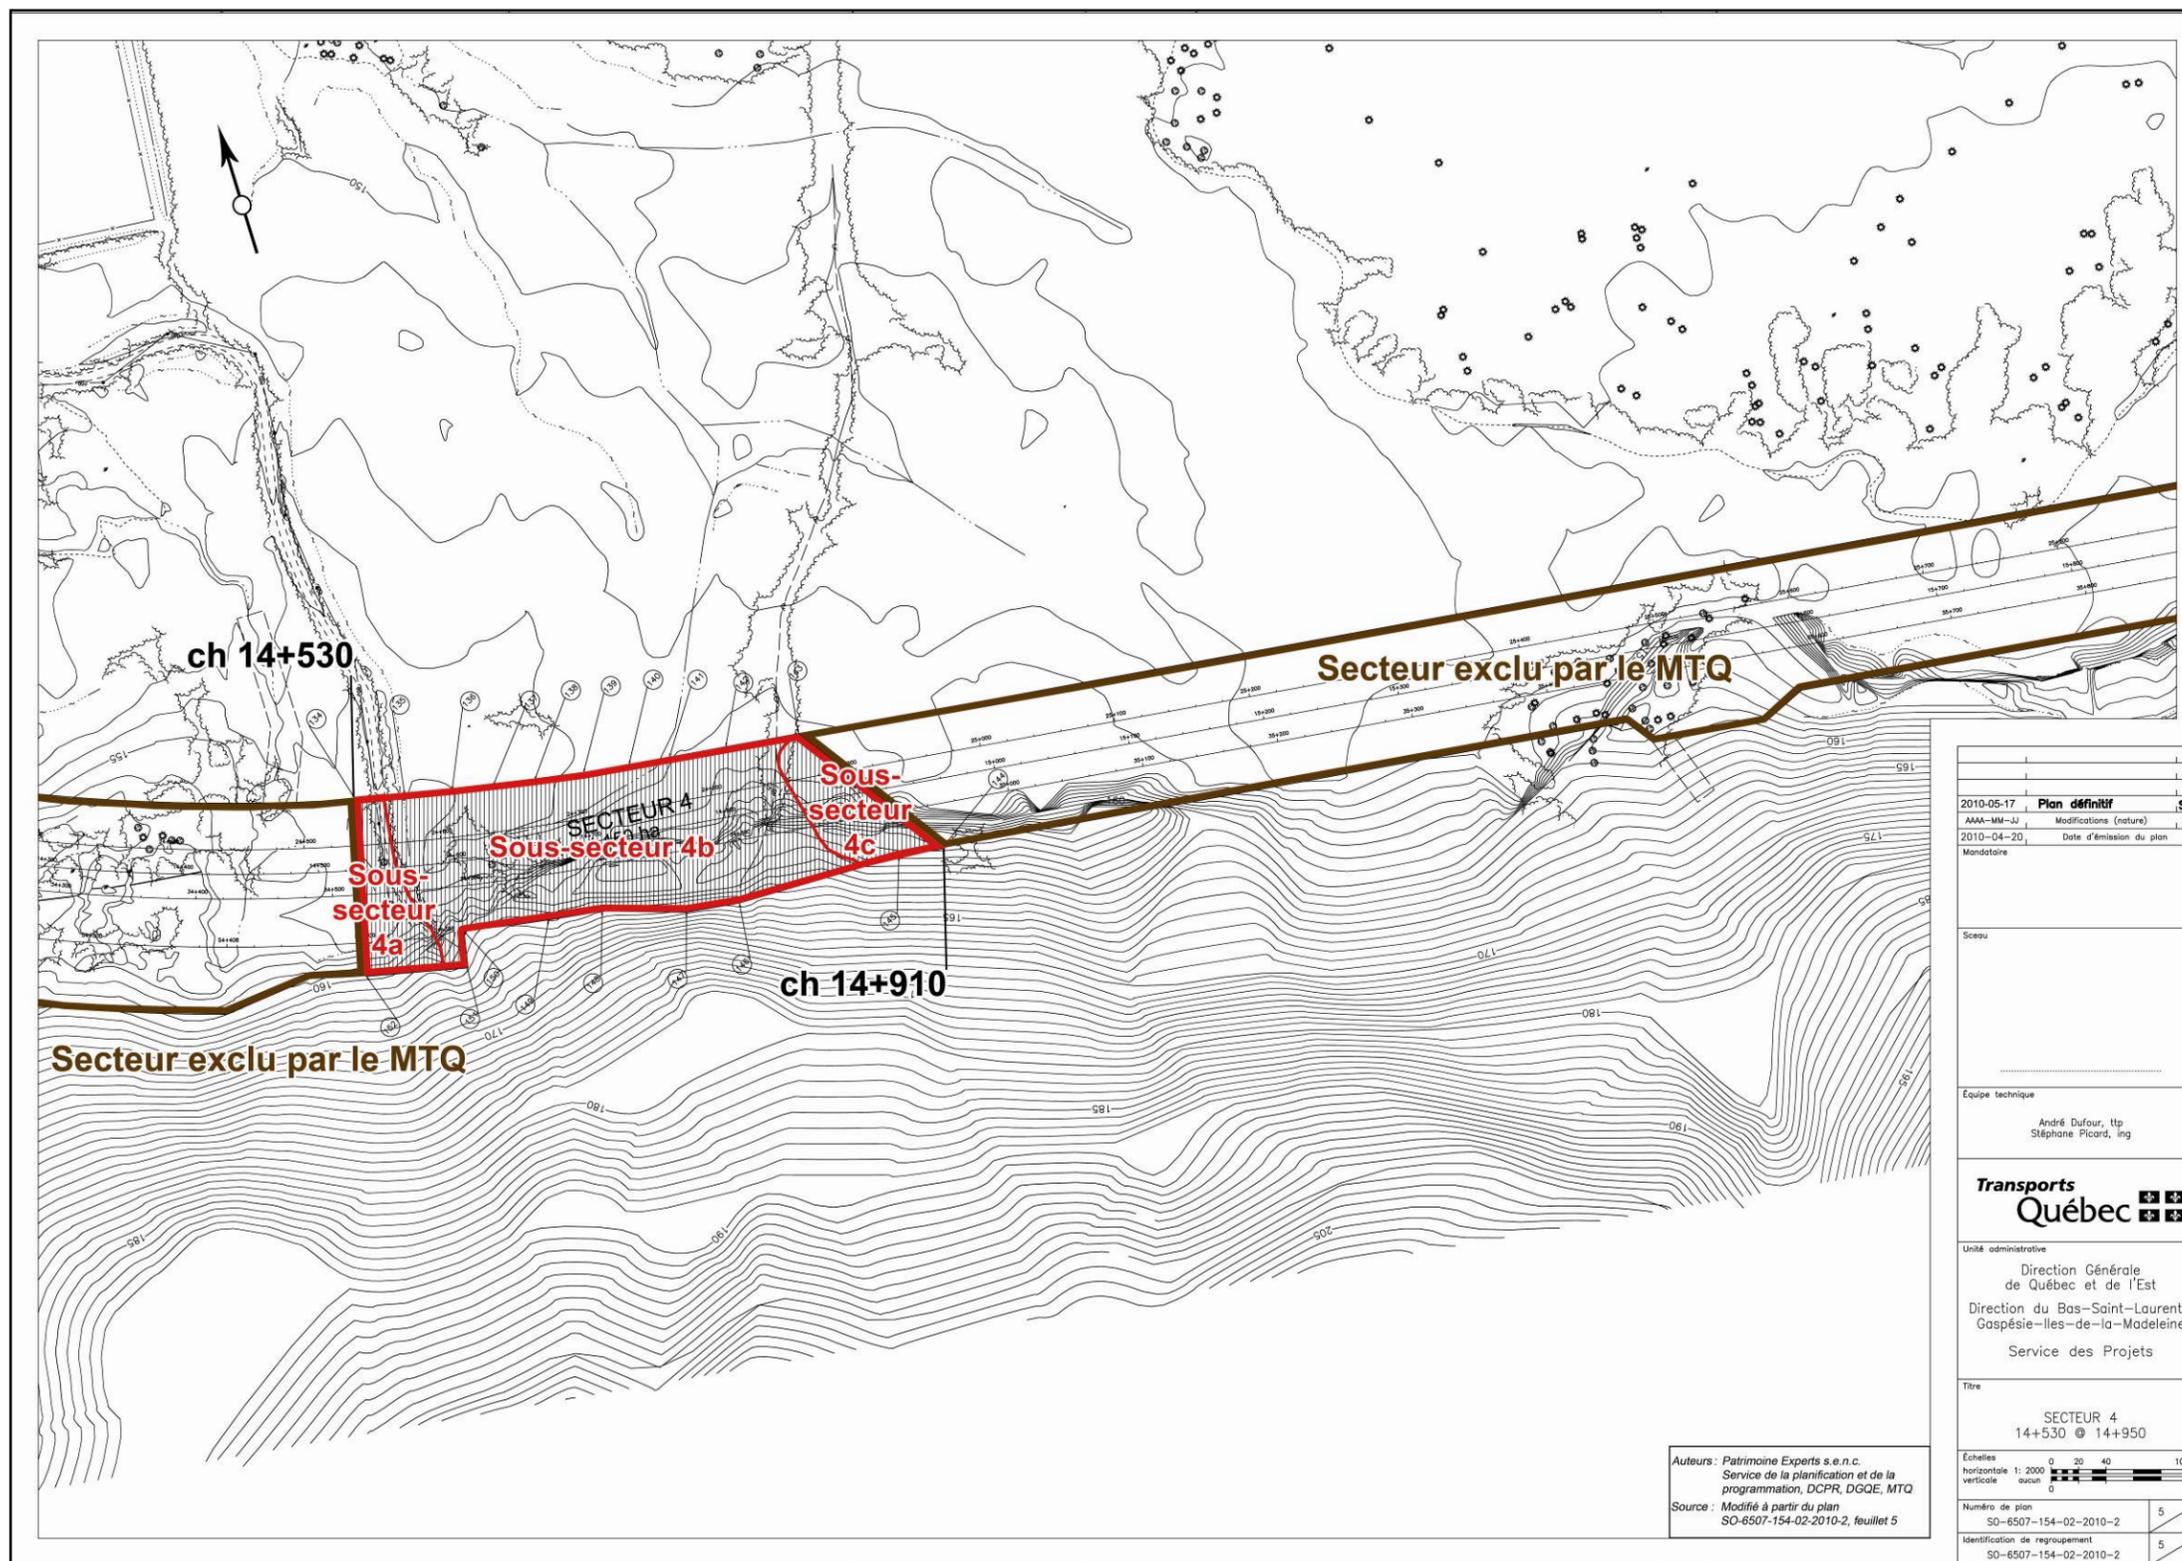
Figure 7 Localisation des sous-secteurs 4a (ch. 14+530 au ch. 14+550), 4b (ch. 14+550 au ch. 14+850) et 4c (ch. 14+850 au ch. 14+910)

Le sous-secteur 4a est localisé de part et d'autre du ruisseau Griffin, directement à l'ouest d'un chemin forestier qui traverse l'emprise du nord au sud (figure 7). Il s'étend du ch. 14+530 au ch. 14+550 et couvre une superficie approximative de 3 000 m². La topographie de ce sous-secteur est plane. Le passage de la machinerie lourde a créé des ornières qui ont fait déborder le ruisseau et a rendu humide la presque totalité du sous-secteur, à l'exception d'une petite surface au sud-est qui a permis l'excavation de sondages (photo 22). Une inspection visuelle a été effectuée, là où le sol était moins humide et dans les superficies accessibles.

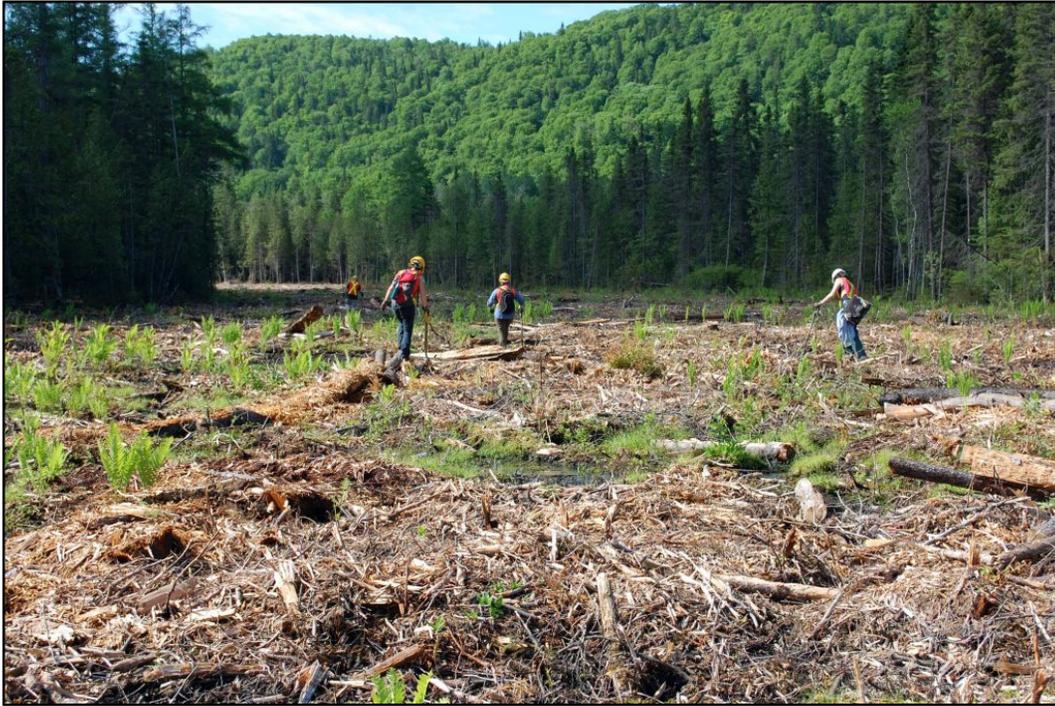
Photo 29 Environnement de l'extrémité sud du sous-secteur 5b, zone tourbeuse (ch. 517 + 400), vers le sud (PATR10N03-090)

Le sous-secteur 5b est localisé au sud du sous-secteur 5a, à la jonction de la future bretelle et de l'autoroute 85 (figure 8). Il s'étend du ch. 17+260 au ch. 17+580 et couvre une superficie approximative de 48 600 m². La surface du sous-secteur est plane et en grande partie humide. Le sous-secteur était déjà déboisé, en partie couvert de fougère et de sphaignes, et le sol était très humide (photo 29).

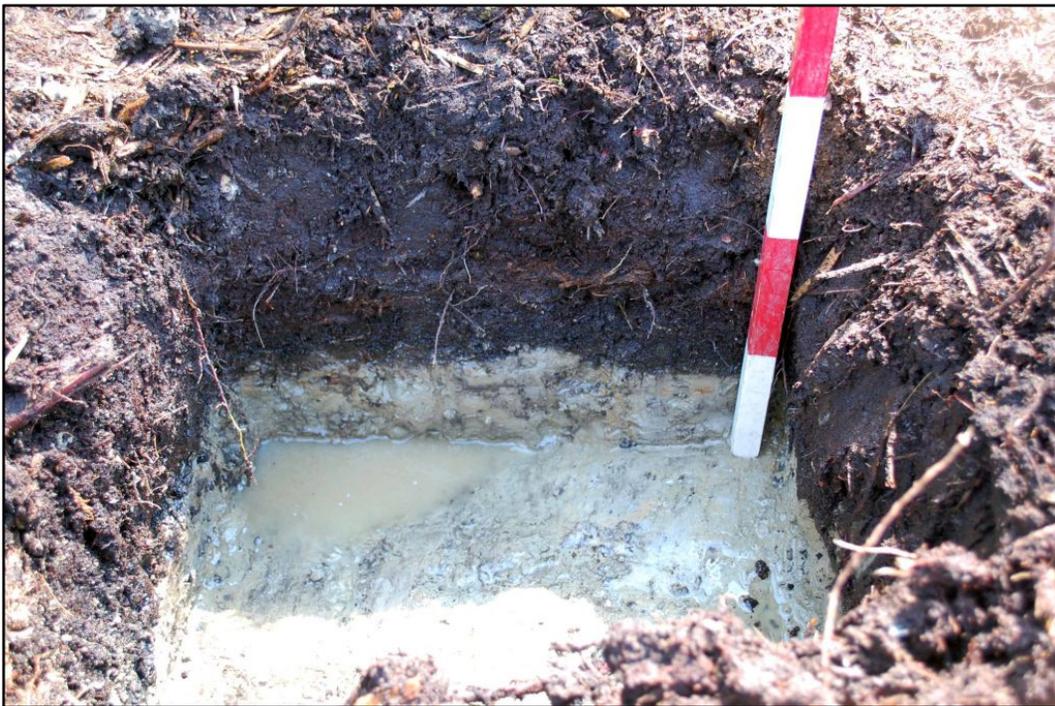
Photo 30 Stratigraphie du sondage 5B1, paroi est (ch. 17 + 540), vers le sud-est (PATR10N03-102)

Un sondage a révélé la présence d'un humus épais et humide, sur un sable argileux gris-vert (photo 30 et annexe 2 : sondage 5B1). En plus d'une inspection visuelle du sous-secteur, un seul sondage a été excavé dans ce sous-secteur. Il s'est révélé négatif.

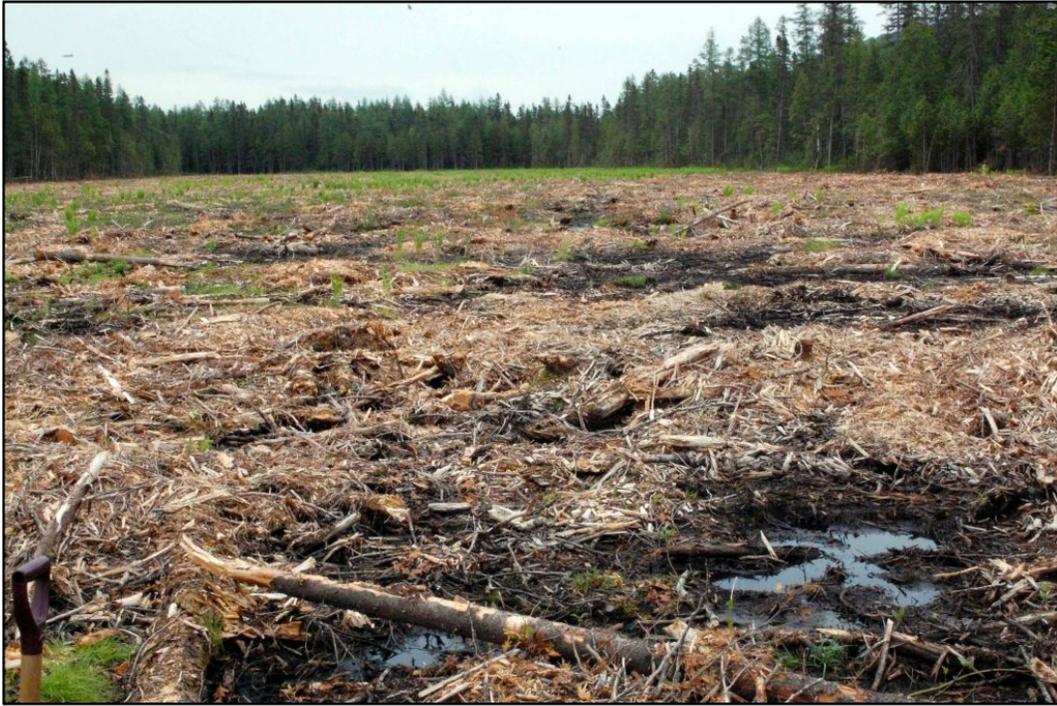
Photo 35 Environnement du sous-secteur 5f, tourbière et mares (ch. 18 + 000), vers le sud-est (PATR10N03-136)

Le sous-secteur 5f comprend deux parties planes et humides situées de part et d'autre de l'extrémité sud de la future bretelle (figures 8 et 9, photo 35). La première partie est au nord des sous-secteurs 5c, 5d et 5e, entre le ch. 16+580 et le ch. 17+290 et la seconde est à l'extrémité est de l'emprise de la future autoroute, à la limite de la frontière avec le Nouveau-Brunswick entre le ch. 17+540 et le ch. 18+220. Ce sous-secteur couvre une superficie approximative de 112 925 m².

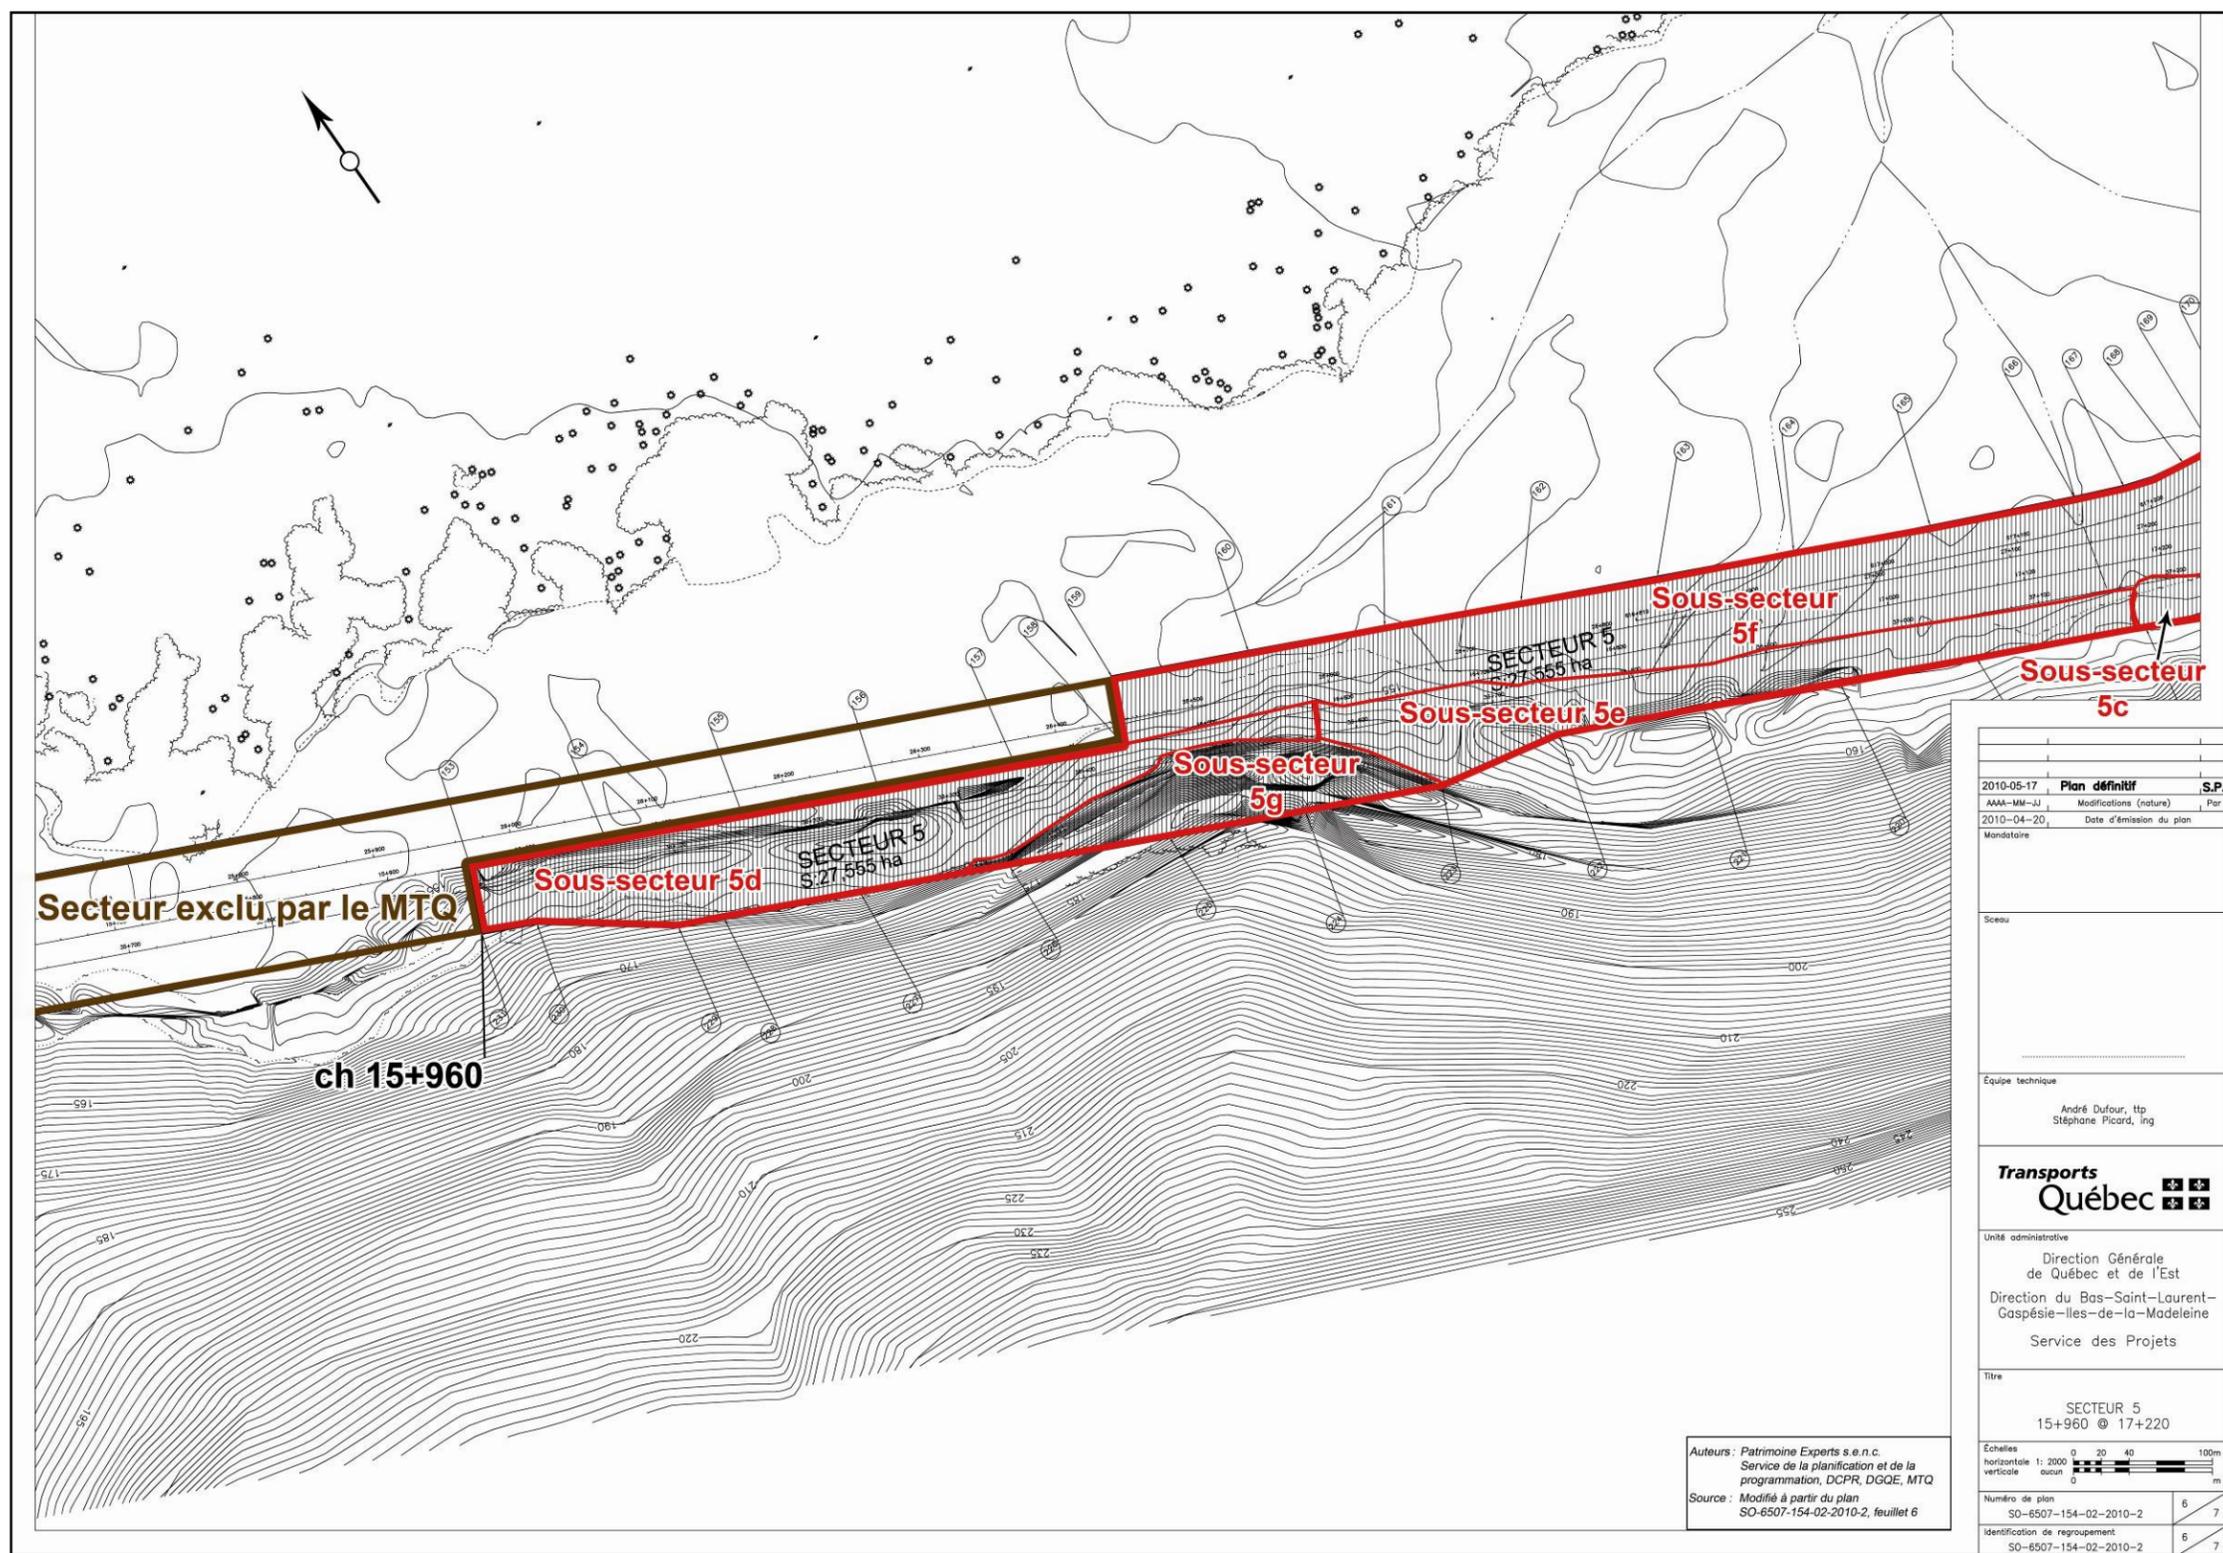
Figure 9 Localisation des sous-secteurs 5c (ch. 17+130 au ch. 17+220), 5d (ch. 15+960 au ch. 16+580), 5e (ch. 16+580 au ch. 17+130), 5f partie ouest (ch. 16+580 au ch. 17+220) et 5g (ch. 16+300 au ch. 16+660)

Le sous-secteur 5g est localisé dans la partie sud de l'emprise, à la jonction entre les sous-secteurs 5d et 5e (figure 9). Il s'étend du ch. 16+300 au ch. 16+600 et couvre une superficie approximative de 5 100 m². Il est caractérisé par une avancée rocheuse dont les pentes, orientées du sud vers le nord, sont prononcées (photo 38). Des affleurements rocheux sont perceptibles à plusieurs endroits. En raison du passage de la machinerie utilisée pour le déboisement, associée aux fortes pentes, le couvert végétal était en partie absent. Seule une inspection visuelle a été effectuée dans ce sous-secteur. Cette inspection s'est révélée être négative.
