**INVENTAIRE ARCHÉOLOGIQUE (2014)**  
**MUNICIPALITÉS DU GOUVERNEMENT**  
**RÉGIONAL EYYOU-ISTCHEE BAIE-JAMES**  
**(Projet n°154-08-0405)**  
**BUREAU DE LA COORDINATION DU NORD-DU-QUÉBEC**

**INVENTAIRE ARCHÉOLOGIQUE (2014)**  
**BUREAU DE LA COORDINATION DU NORD-DU-QUÉBEC**  
**DIRECTION GÉNÉRALE DES TERRITOIRES**

## 4 Projet n°154-08-0405, route d'Eastmain, municipalités d'Eastmain et de la Baie-James, aménagement de deux tronçons de la route d'Eastmain

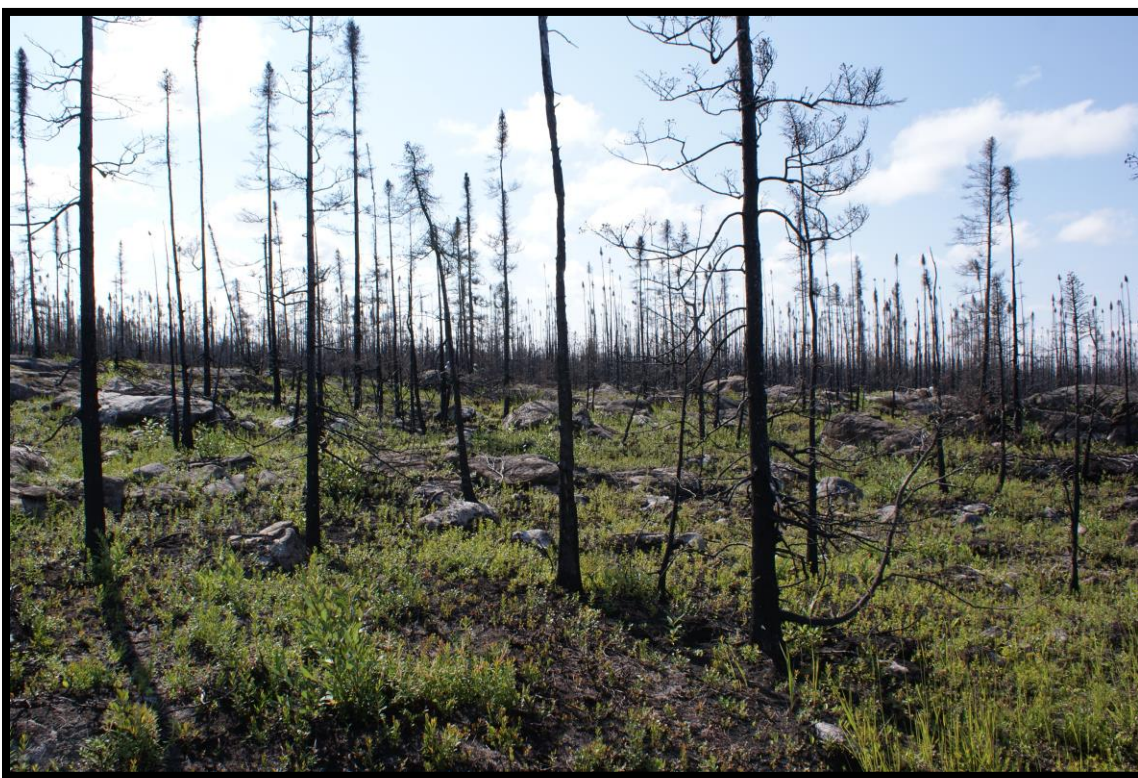
**Photo 1**      **Zone 1, vue générale de la zone, direction sud**

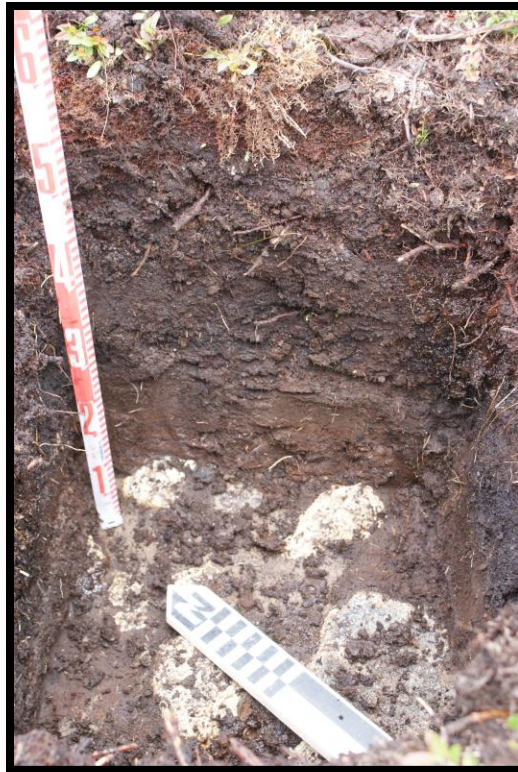
Les quatre sondages tests révélèrent quatre stratigraphies différentes. Dans le sondage S01-01, une vingtaine de centimètres de tourbe recouvrait un horizon organique limoneux noir d'une quinzaine de centimètres d'épaisseur reposant sur une couche de sol organique brunâtre d'une douzaine de centimètres et sur une couche de sable gris et de galet plus en profondeur (Photo 2) rendant impossible de creuser les sondage test à la profondeur de 80 cm prescrite par la méthodologie du MTQ.

**Photo 2**      **Zone 1, sondage test s01-01, stratigraphie type, paroi nord**

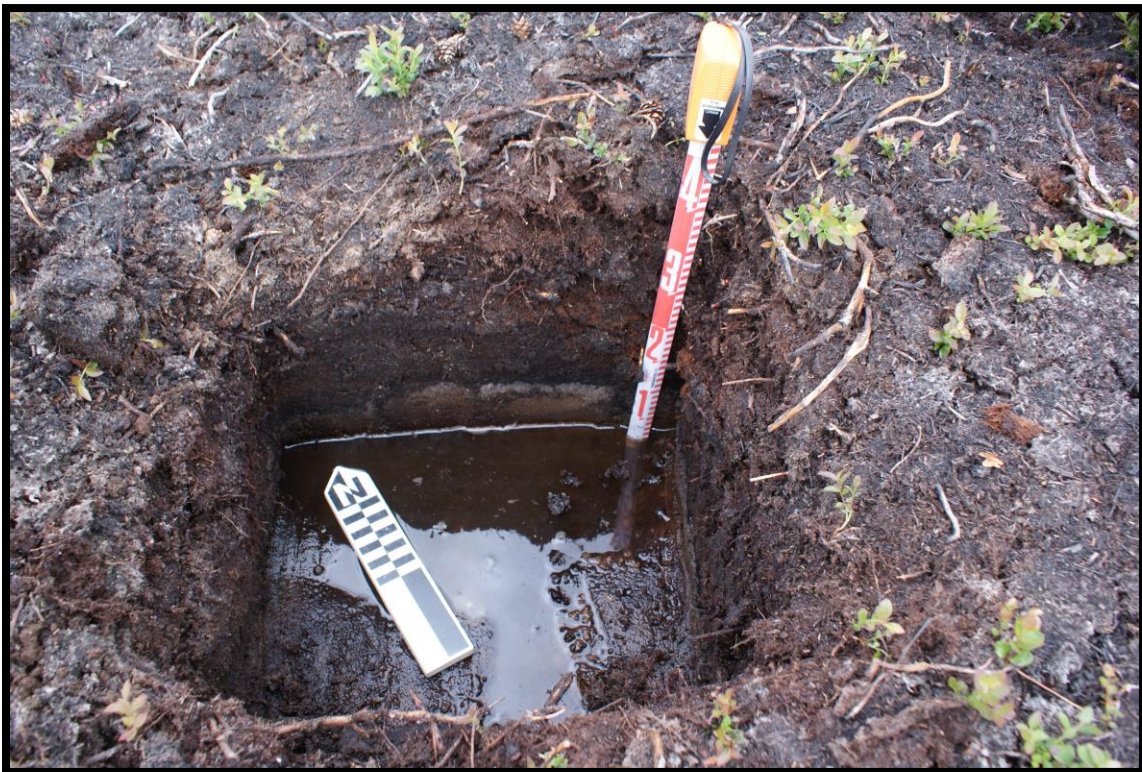
Dans le sondage S01-02, une vingtaine de centimètres de mousse recouvrait un horizon organique limoneux noir de 7cm reposant sur une couche de sol éluvié gris moyen de 3 cm suivie d'une couche de sable induré en profondeur (Photo 3) rendant impossible de creuser les sondage test à la profondeur de 80 cm prescrite par la méthodologie du MTQ.

**Photo 3**      **Zone 1, sondage test s01-02, stratigraphie type, paroi nord**

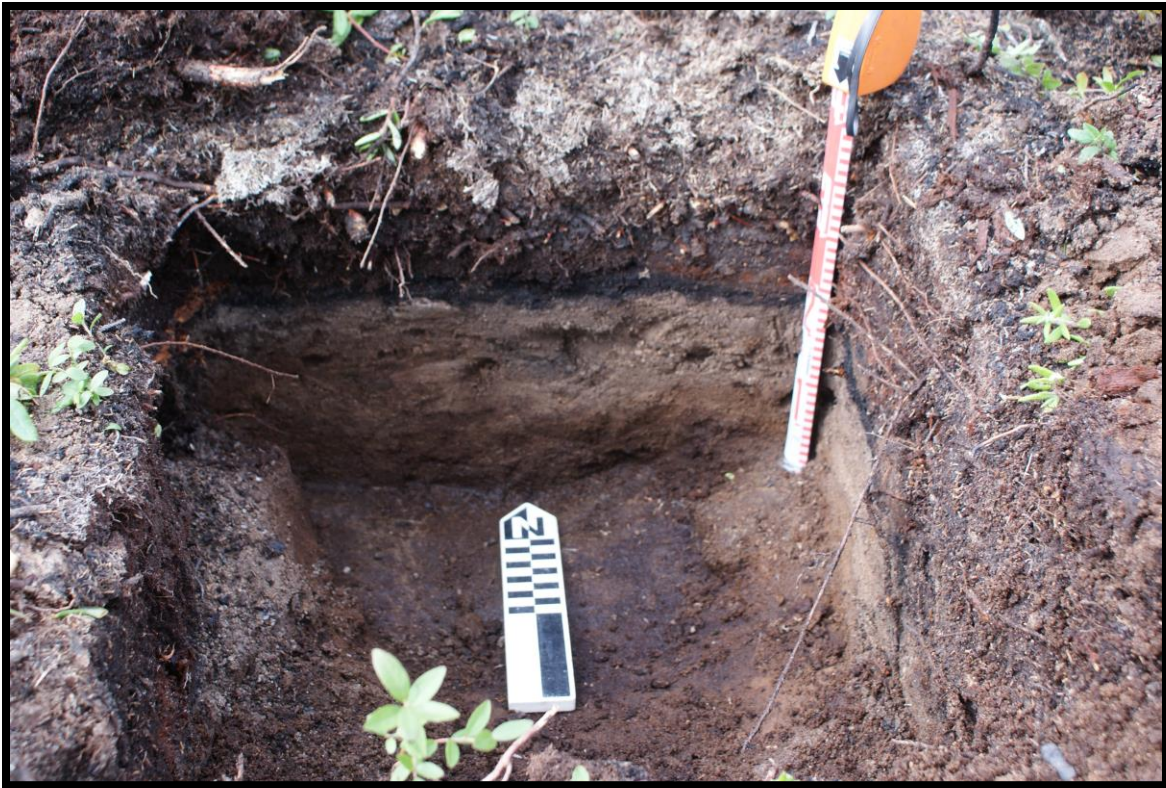
Dans le sondage S01-03, une quinzaine de centimètres de mousse recouvrait une mince couche de sol éluvié gris moyen de 4 cm reposant sur une couche de sable et de gravier d'une quinzaine de centimètres sur une couche de sable induré en profondeur (Photo 4) rendant impossible de creuser les sondage test à la profondeur de 80 cm prescrite par la méthodologie du MTQ.

**Photo 4** Zone 1, sondage test s01-03, stratigraphie type, paroi nord

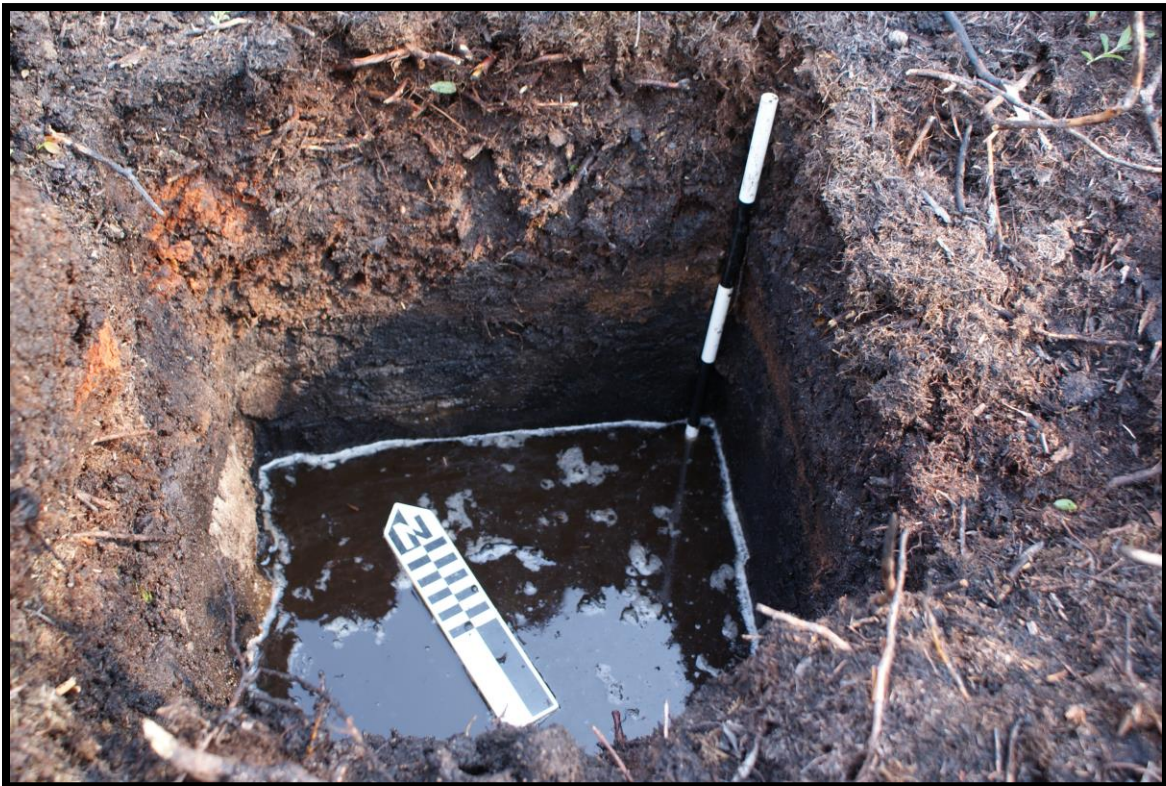
Dans le sondage S01-04, une trentaine de centimètres de mousse recouvrait un sol organique brun foncé suivi d'une couche de sol éluvié grossier de 8 cm reposant sur une couche de sable puis un socle rocheux en profondeur (Photo 5) rendant impossible de creuser les sondage test à la profondeur de 80 cm prescrite par la méthodologie du MTQ.

**Photo 5** Zone 1, sondage test s01-04, stratigraphie type, paroi nord

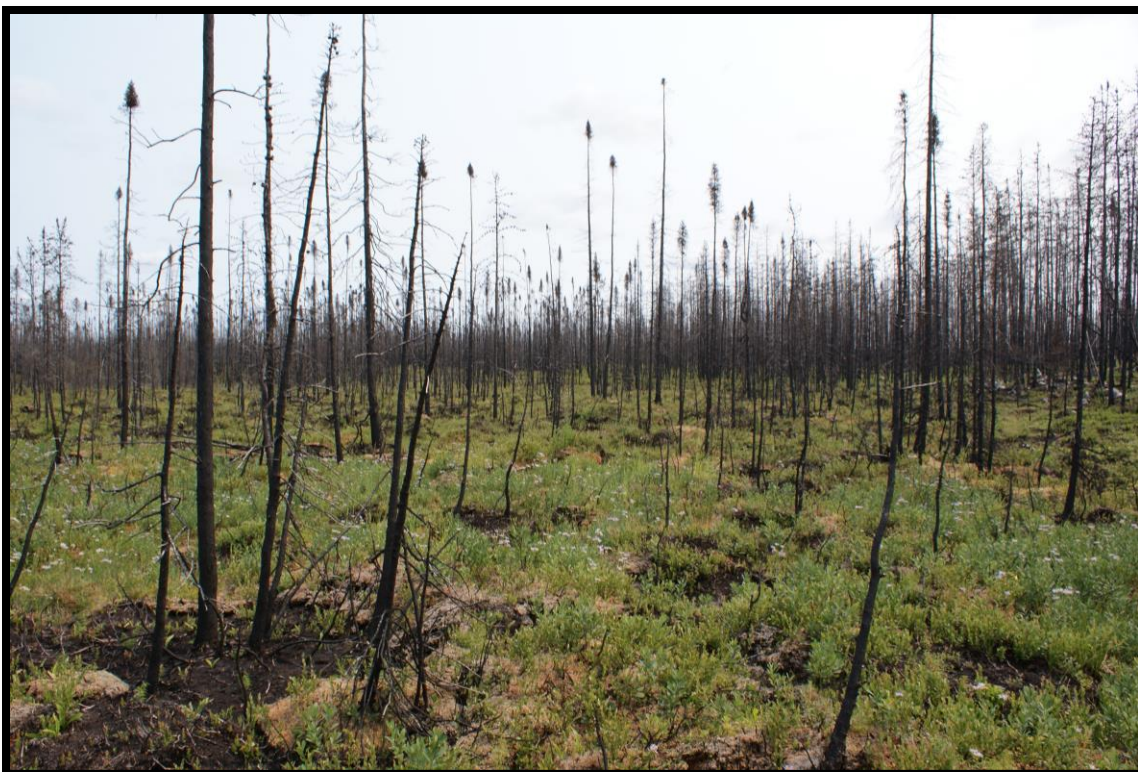
Ce secteur est le banc d'emprunt D96-A1, localisé le plus à l'ouest de la zone. On y a observé une rupture de pente dans la partie sud avec un sous-secteur plutôt marécageux dans la partie est (Photo 6). On note beaucoup de galets à la surface du sol (Photo 7).

**Photo 6** Zone 2, secteur 1, banc d'emprunt D96-A1, secteur marécageux dans la partie est du banc d'emprunt, vers l'est

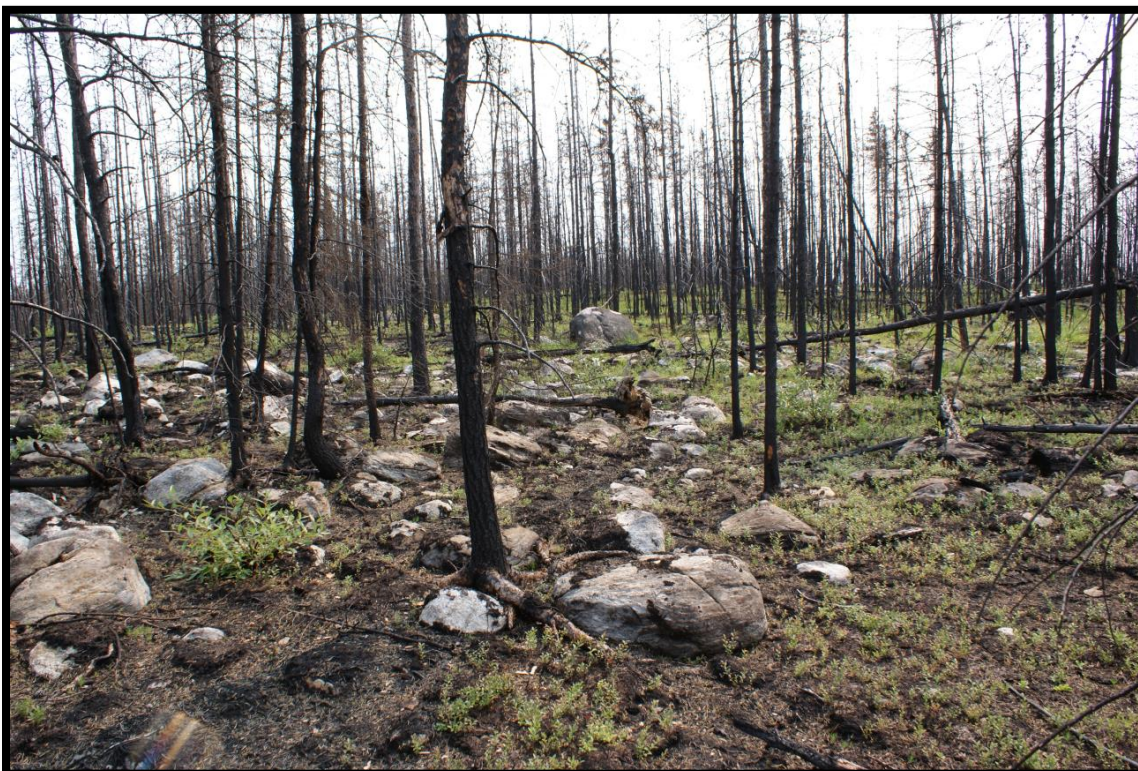
**Photo 7** Zone 2, secteur 1, banc d'emprunt D96-A1, secteur 1, champ de blocs rocheux au sud du banc d'emprunt, vers le sud-est

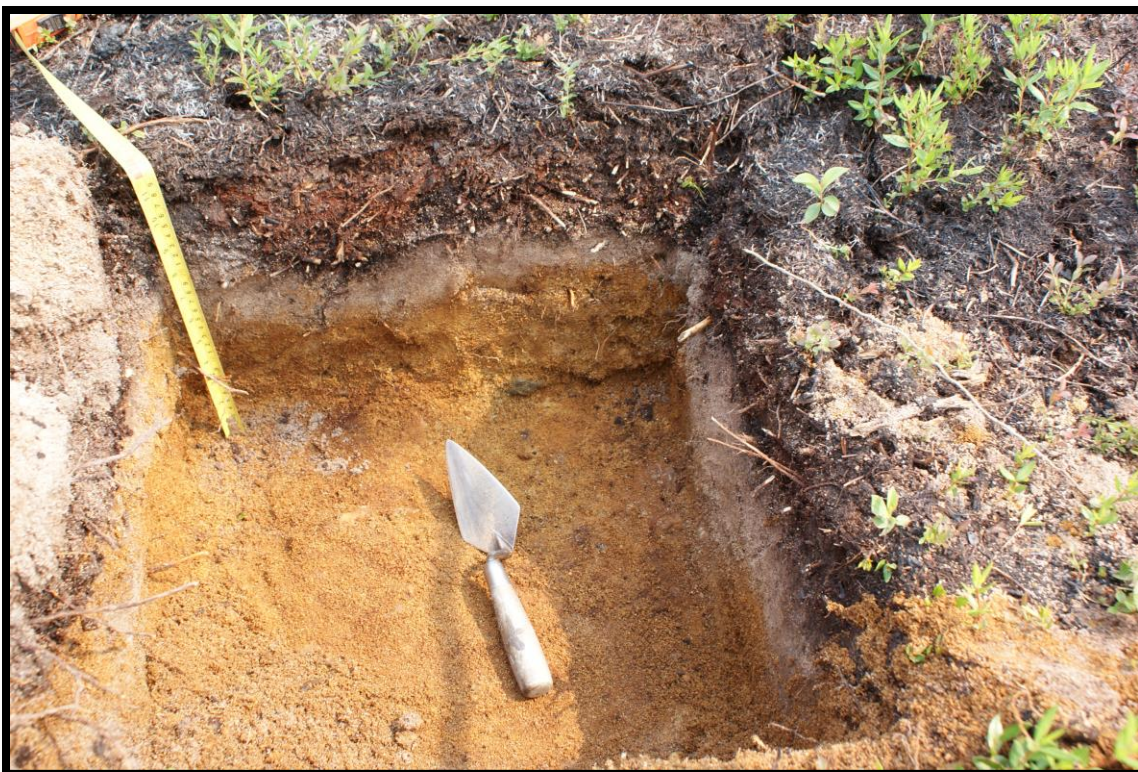
Les trois sondages tests révélèrent une stratigraphie assez similaire. Sous une mince couche de mousse calcinée d'environ 2 cm, repose une couche de sol éluvié gris d'environ 5 cm suivi en profondeur d'une couche de sable jaunâtre meuble (Photo 8).

**Photo 8** Zone 2, secteur 1, banc d'emprunt D96-A1, sondage test s02-03, stratigraphie type, paroi nord

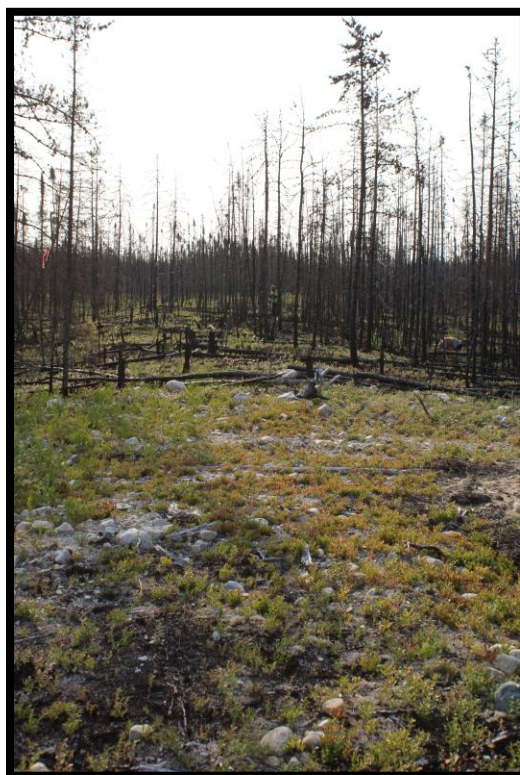
Ce secteur est le banc d'emprunt D96-A2 localisé au centre de la zone. Comme les autres secteurs de la zone, le secteur 2 est relativement plat recouvert de galets et de blocs de pierre en surface (Photo 9).

**Photo 9** Zone 2, secteur 2, banc d'emprunt D96-A2, vue générale, vers le sud-est

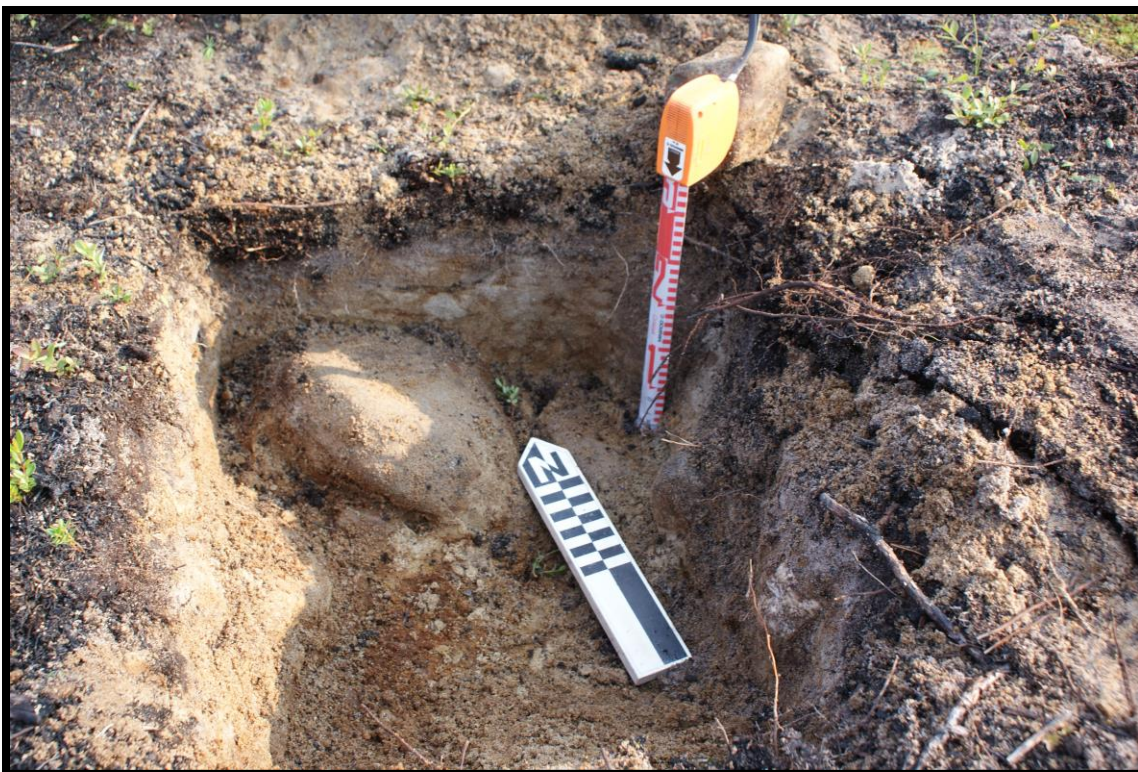
Les deux sondages tests révélèrent une stratigraphie semblable. Sous une mince couche de mousse calcinée d'environ 2 cm, repose une couche de sol organique très mince suivi d'une couche de sol éluvié de 2 à 3 cm d'épaisseur. Dans le sondage S02-01 (Photo 10), une couche de sol moucheté, de sol éluvié et de sable jaunâtre d'une vingtaine de centimètres s'insère entre le sol éluvié et le sable induré avec des pierres que l'on retrouve en profondeur dans les deux sondages (Photo 11) rendant impossible de creuser les sondage test à la profondeur de 80 cm prescrite par la méthodologie du MTQ.

**Photo 10** Zone 2, secteur 2, banc d'emprunt D96-A2, sondage test s03-01, stratigraphie type, paroi nord

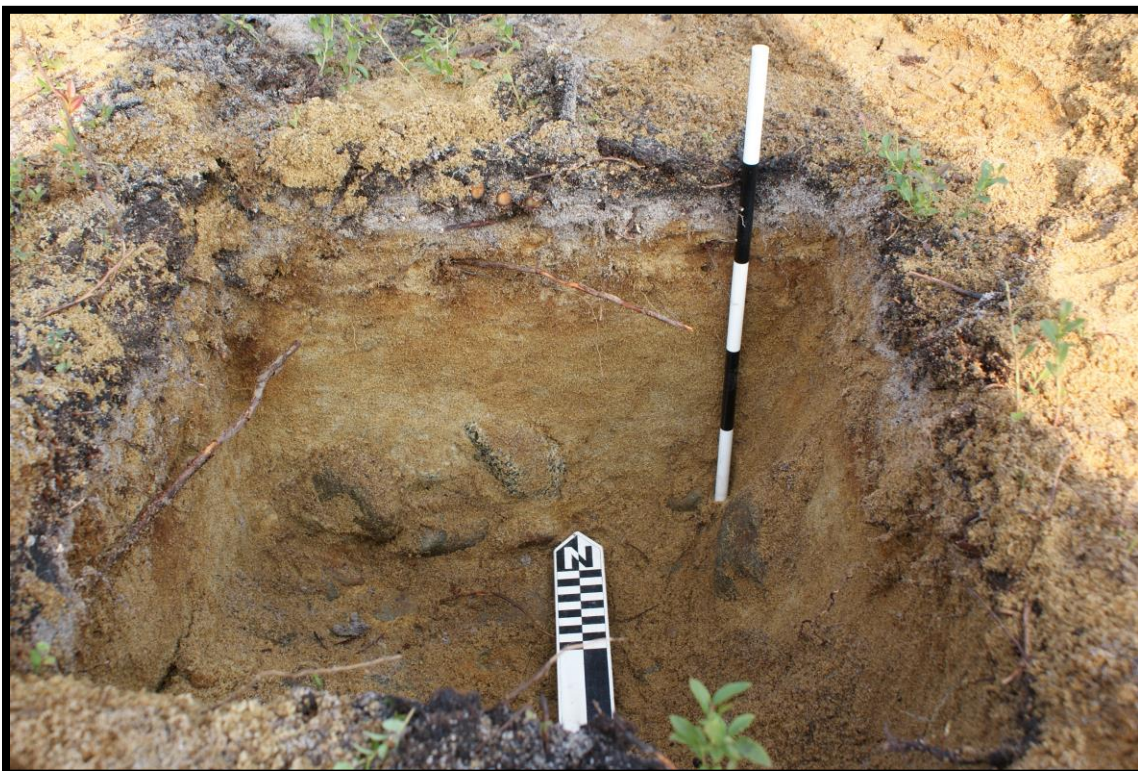
**Photo 11** Zone 2, secteur 2, banc d'emprunt D96-A2, sondage test s03-02, stratigraphie type, paroi nord

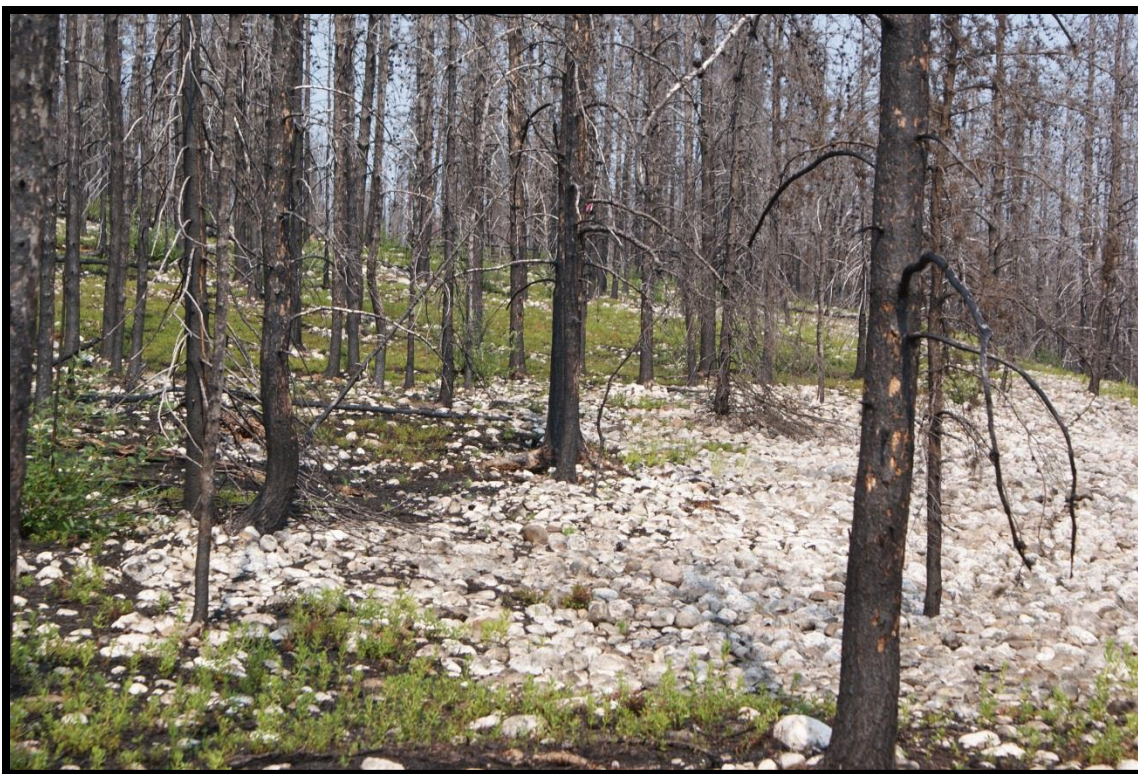
Ce secteur est le banc d'emprunt D96-B, le plus à l'est de la zone. Le secteur est relativement plat avec de nombreux galets (Photo 12) et blocs de pierre en surface ce qui rend difficile les sondages (Photo 13), particulièrement dans le centre du secteur. La section sud du secteur est plutôt marécageuse.

**Photo 12** Zone 2, secteur 3, banc d'emprunt D96-B, vue générale, champ de galets sur la limite sud-est, vers le nord-est

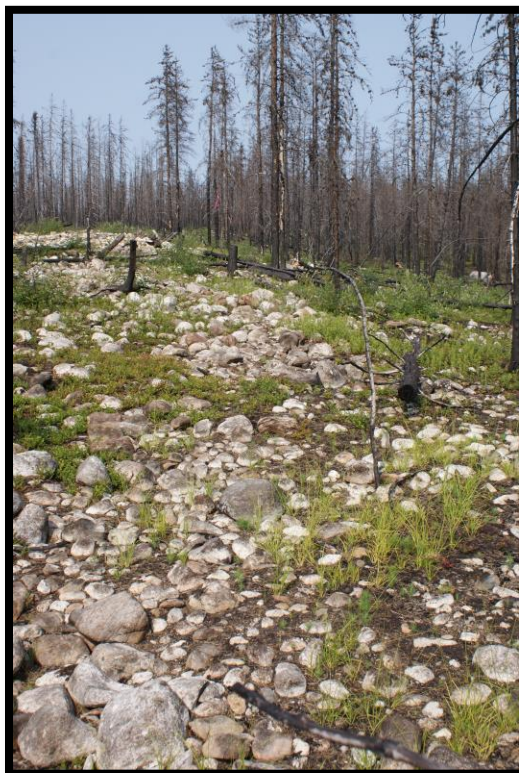
**Photo 13** Zone 2, secteur 3, banc d'emprunt D96-B, vue générale, champ de blocs et de galets sur la limite sud-est, vers le nord-est

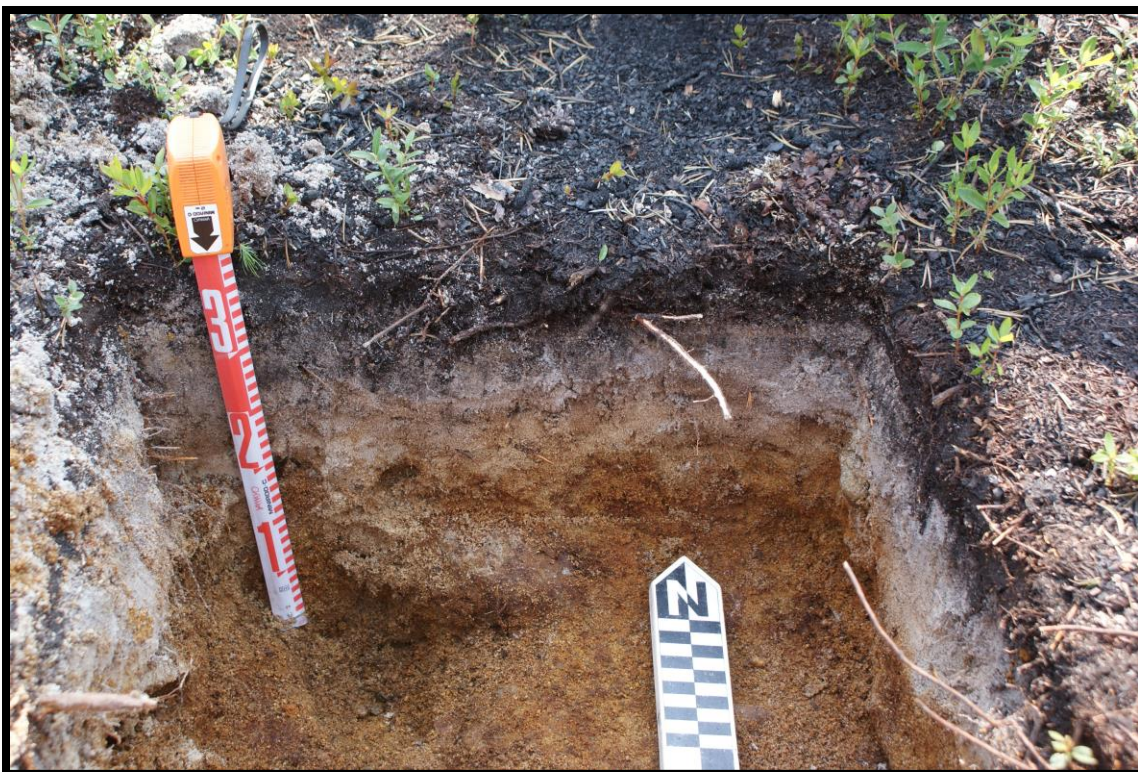
Les trois sondages tests révélèrent une stratigraphie assez similaire. Sous une mince couche de mousse calcinée d'environ 2 cm, repose une couche de sol éluvié gris d'environ 5 cm suivi en profondeur d'une couche de sable jaunâtre meuble (Photo 14).

**Photo 14** Zone 2, secteur 3, banc d'emprunt D96-B, sondage test s04-01, stratigraphie type, paroi nord

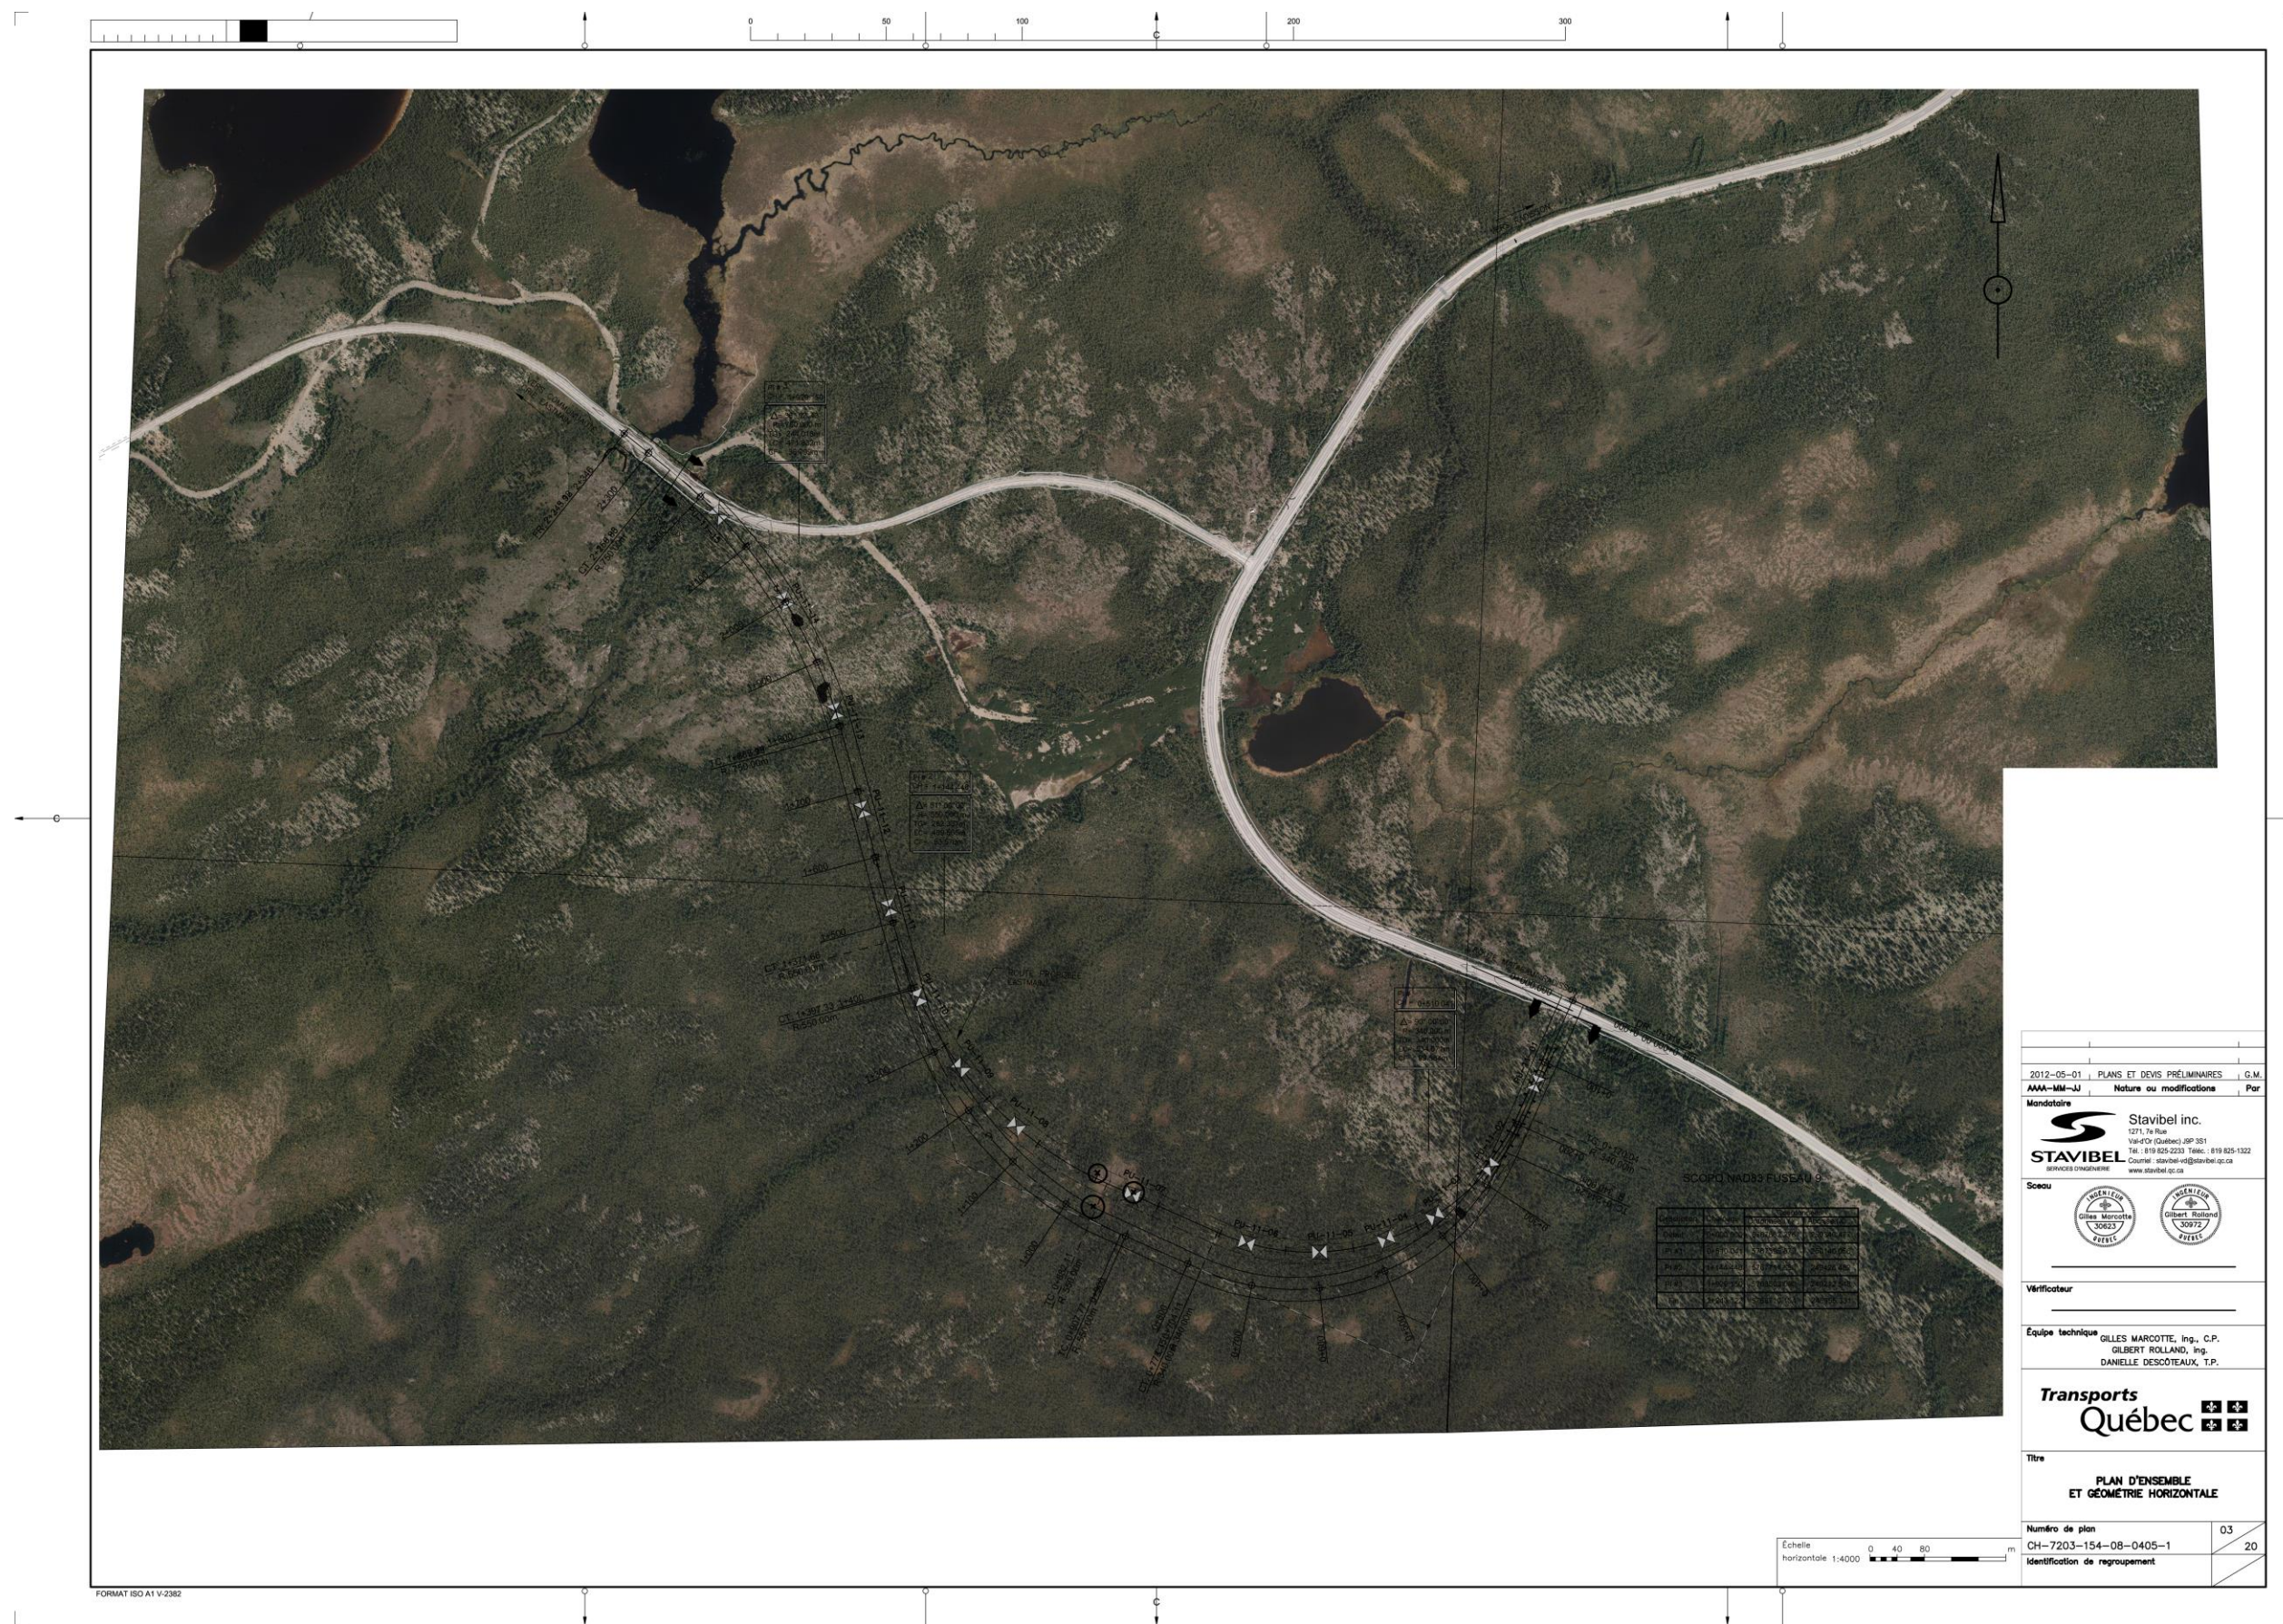
Figure 2 Plan d'ensemble du projet 154-08-0405
