Aménagement de l'autoroute 410

Contournement sud de la ville de Sherbrooke

(Projet de construction MTQ 154-09-0123)

Inventaire archéologique (2010)

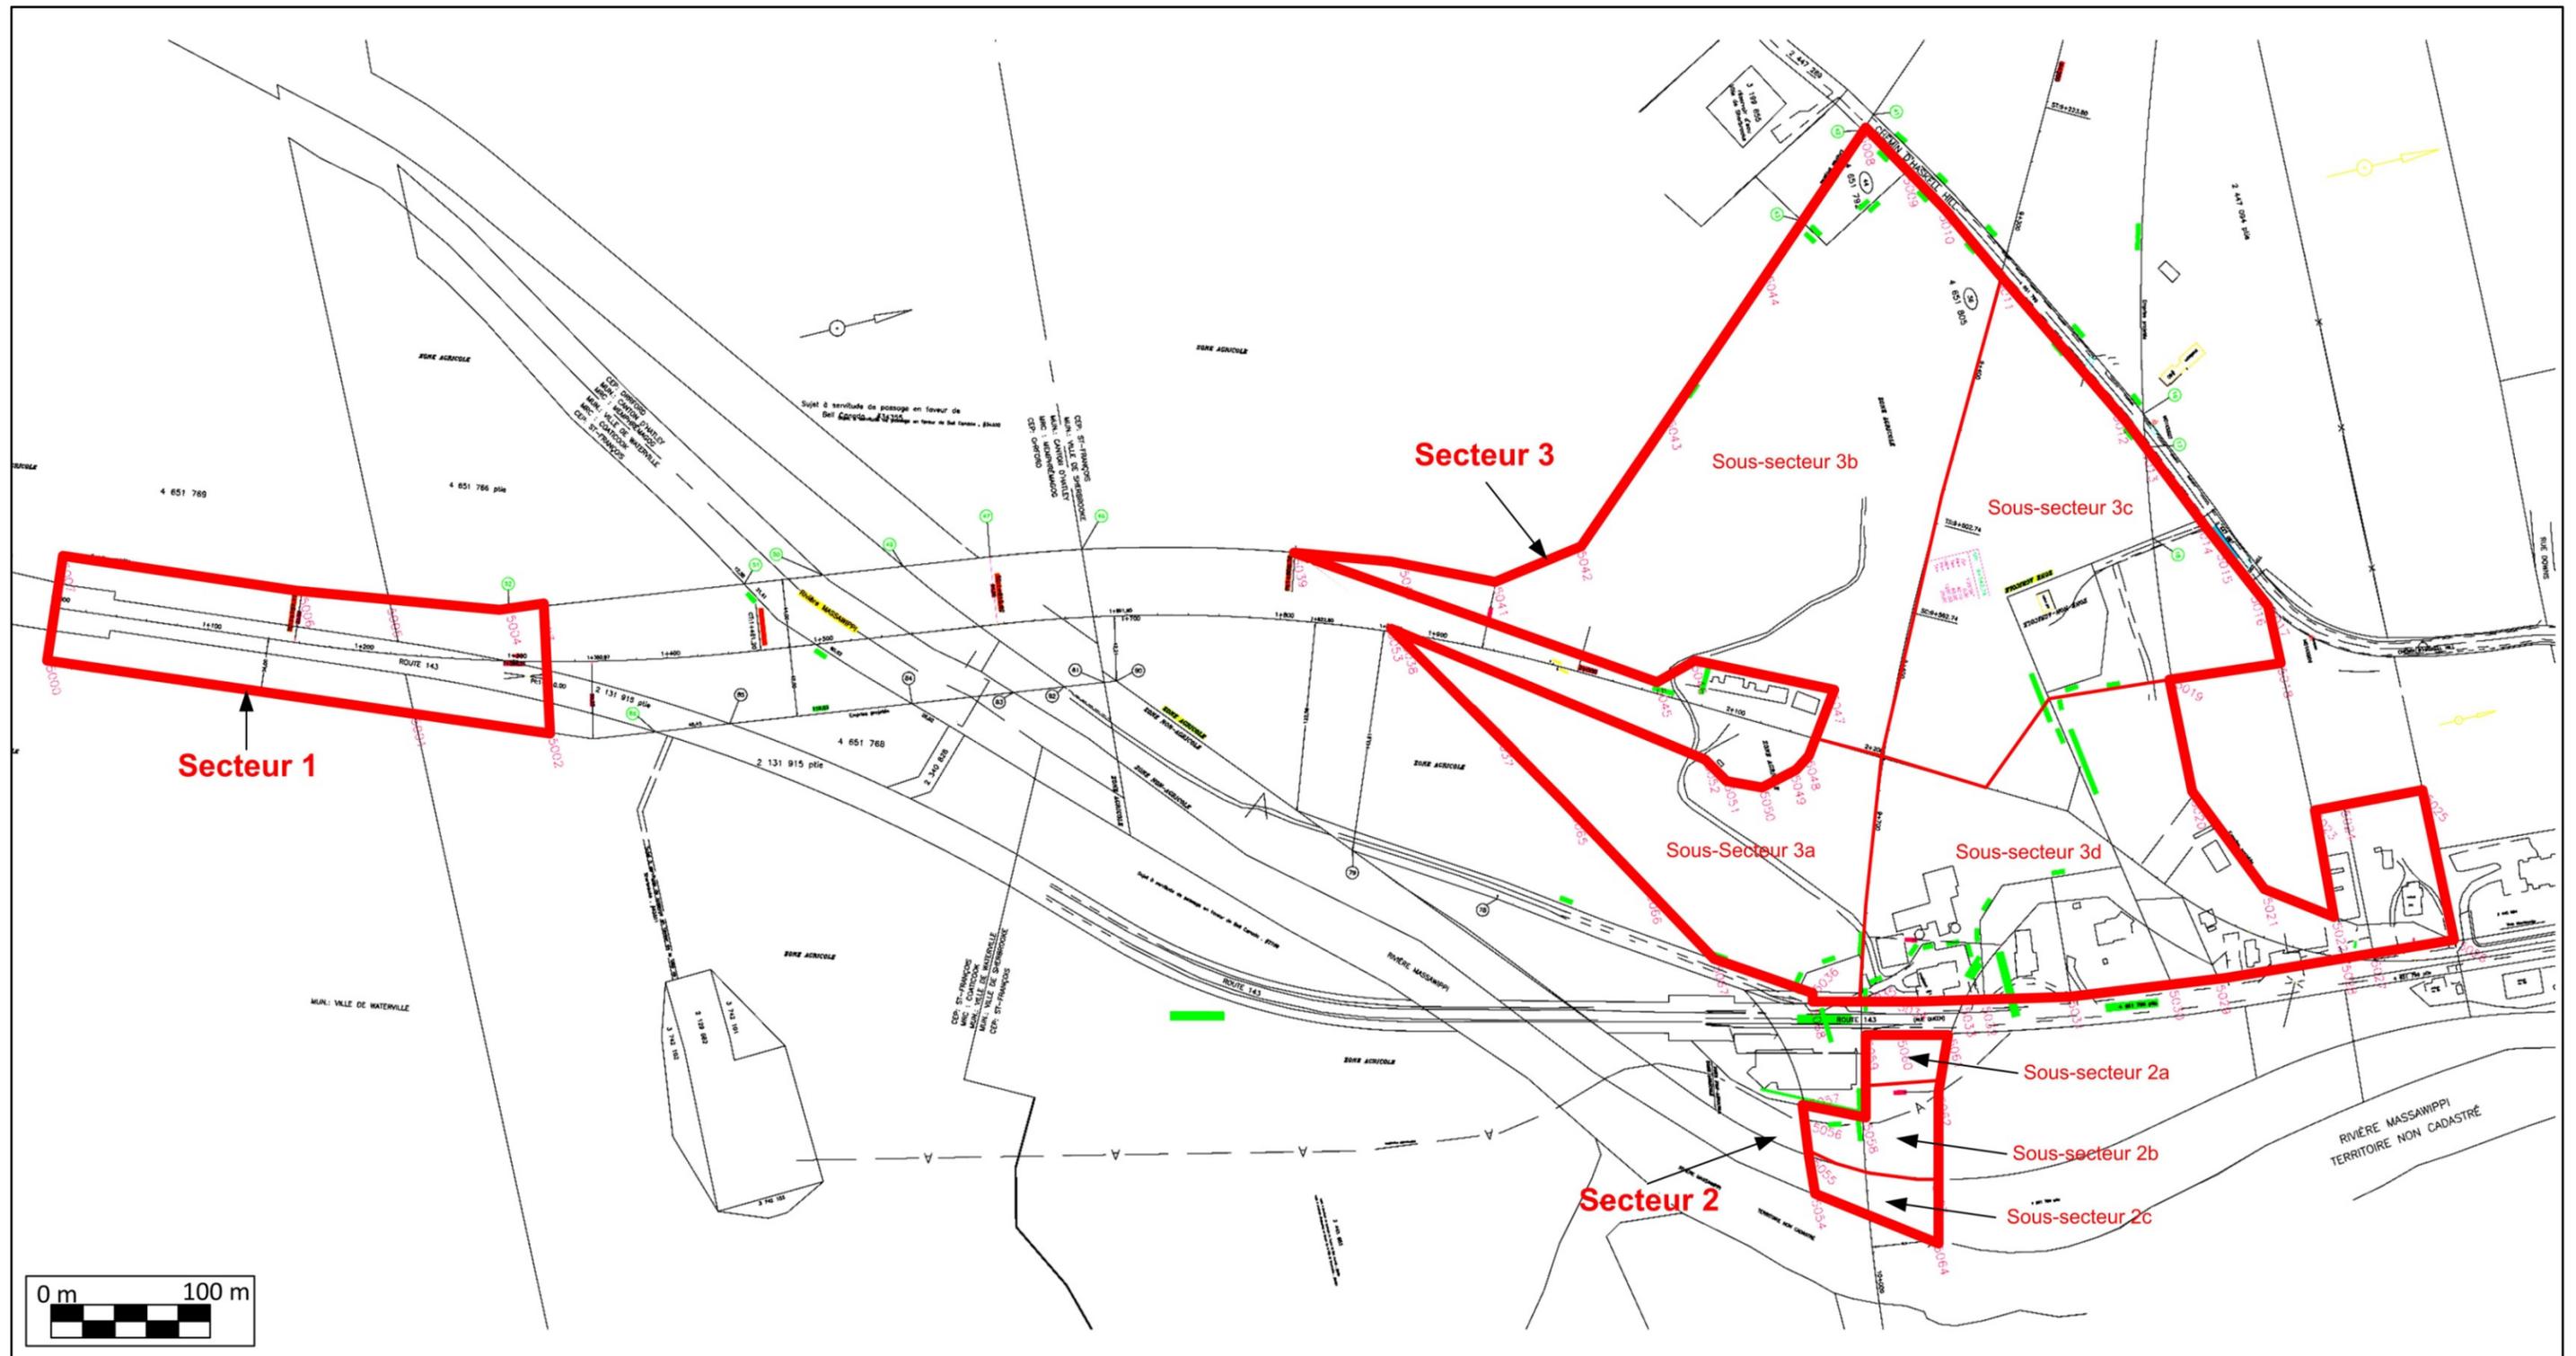
Figure 3 Localisation des secteurs et sous-secteurs d'inventaire du projet n° 154-09-0123 (ministère des Transports du Québec)

Le secteur 1 s'étend sur une distance de 320 m et est localisé entre le ch. 1+000 et le ch. 1+320 (figures 3 et 5) à environ 100 m de la rive est de la rivière Massawippi. L'emprise de ce secteur est occupée par la route 143 et par un terrain plat situé de chaque côté de la route et utilisé à des fins agricoles (photo 1). Une l'inspection visuelle a été effectuée dans l'emprise et 69 puits de sondage ont été excavés dans ce secteur. La séquence stratigraphique type qui a été observée correspond au puits de sondage fouillé au ch. 1+050. La coupe A (photo 2 et annexe 2) représente deux niveaux : un sol labouré composé de limon argileux brun sur un limon argileux naturel en place, beige et humide. Les deux niveaux comprennent des inclusions de cailloux anguleux et de plaquettes de schiste. Un puits de sondage (ch. 1+110), situé du côté est de la route 143, à moins de cinq mètres d'une fosse de drainage, a livré quelques débris de démolition directement sous la couche de labour : brique, plâtre et charbon de bois. Ces débris n'étaient pas associés à un contexte archéologique.

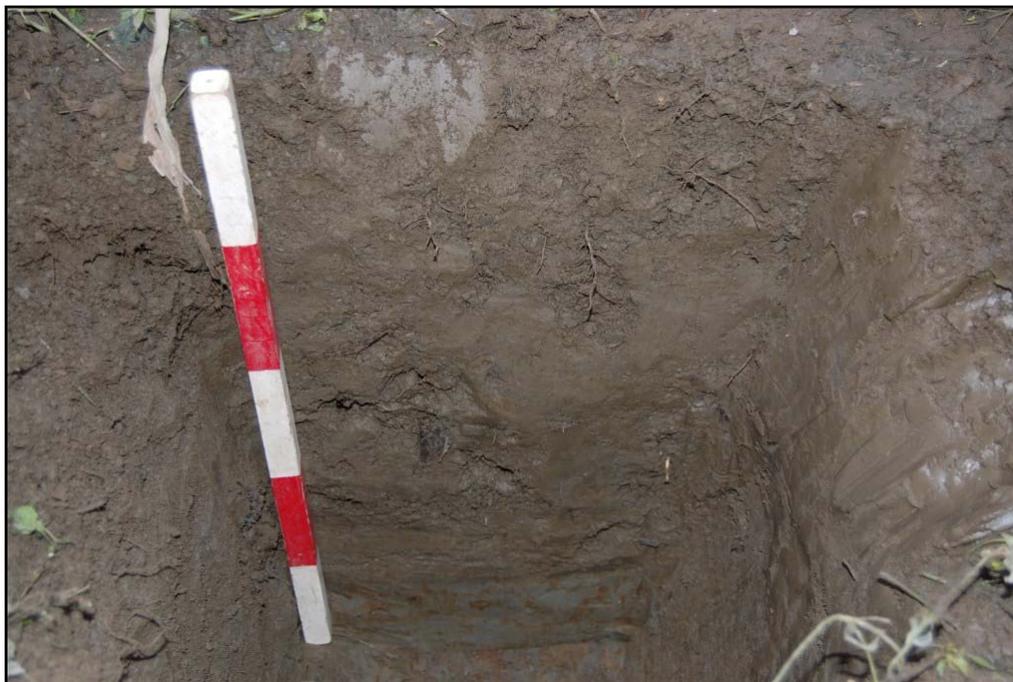
Photo 2 Secteur 1, ch. 1+050, paroi stratigraphique (coupe A), direction nord (PATR10N09-212)

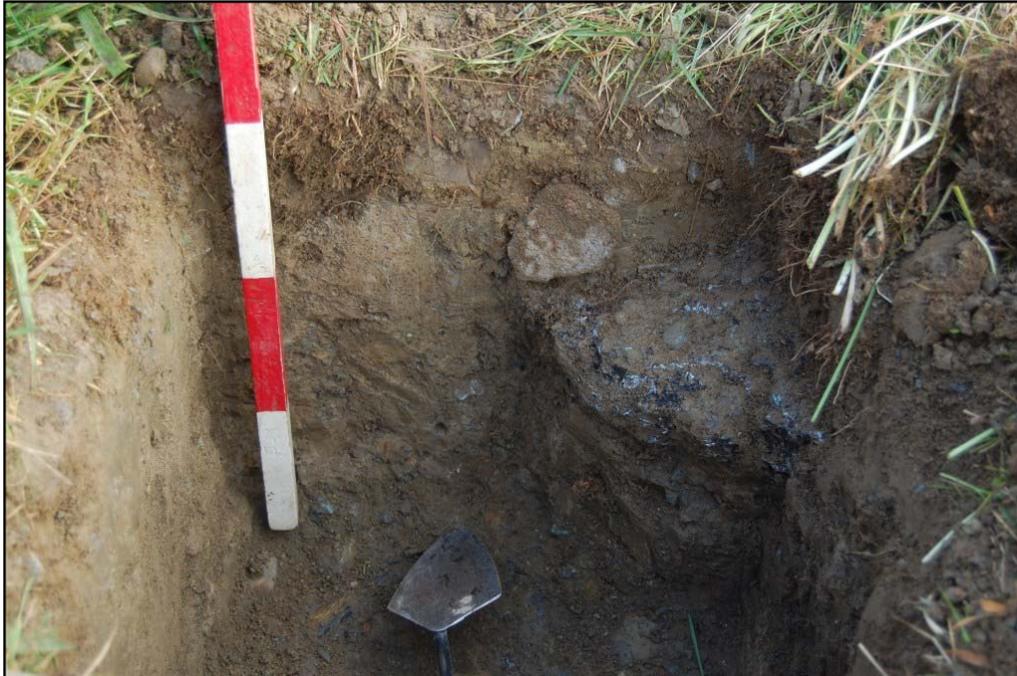
Photo 3 Sous-secteur 2a, ch. 9+850, paroi stratigraphique (coupe B), direction nord (PATR10N09-175)

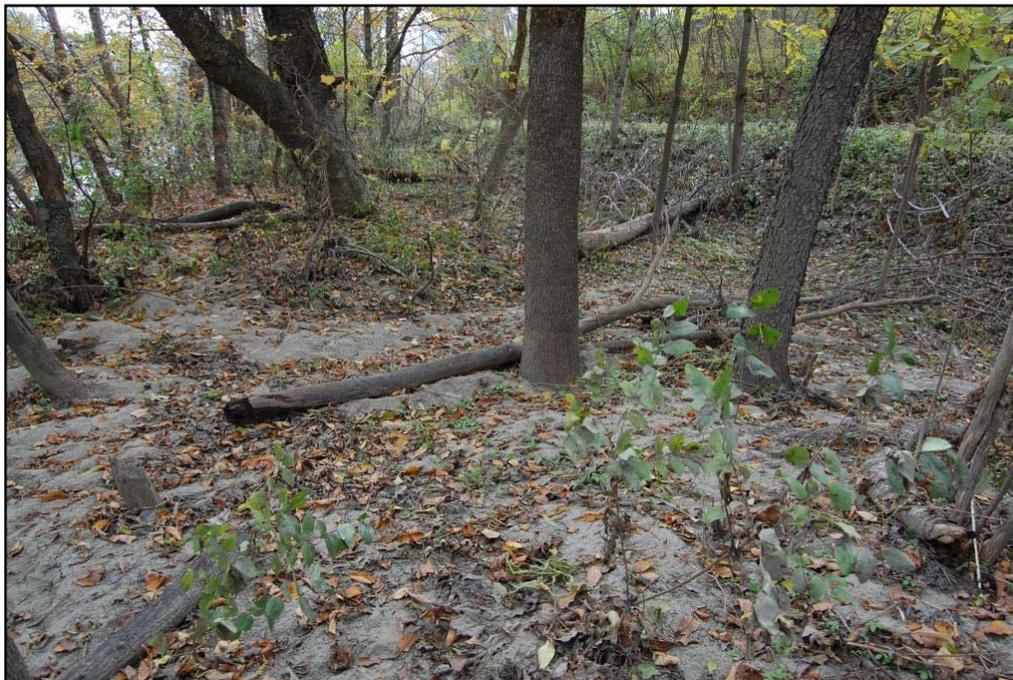
Photo 5 Sous-secteur 2c, ch. 9+970, terrasse alluviale, direction nord (PATR10N09-202)

Le sous-secteur 2c (ch. 9+925 à ch. 9+977) correspond à la bordure riveraine boisée qui est caractérisée par un apport annuel en alluvions (photo 5). Une inspection visuelle a été effectuée et six puits de sondage ont été excavés dans ce sous-secteur. La séquence stratigraphique type (coupe D), observée au ch. 9+950, illustre une séquence de sols alluviaux entrecoupés de niveaux organiques (photo 6 et annexe 2). Plusieurs indices suggèrent que le sous-secteur 2c était particulièrement perturbé (piste cyclable cimentée qui traverse l'emprise du nord au sud, indices de remblayage de la bordure riveraine (talus abrupt, empierrements le long de la rive), la présence d'une tige de métal non oxydé retrouvée à plus de 150 cm au fond d'un puits de sondage) et que les apports en alluvions étaient, malgré leurs fréquences et leurs épaisseurs, relativement récents.

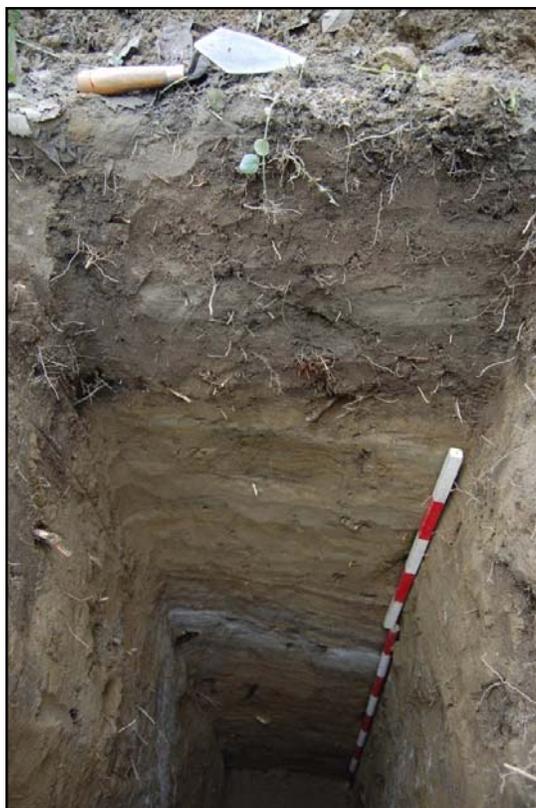
Photo 6 Sous-secteur 2c, ch. 9+970, paroi stratigraphique (coupe D), terrasse alluviale, direction ouest (PATR10N09-203)

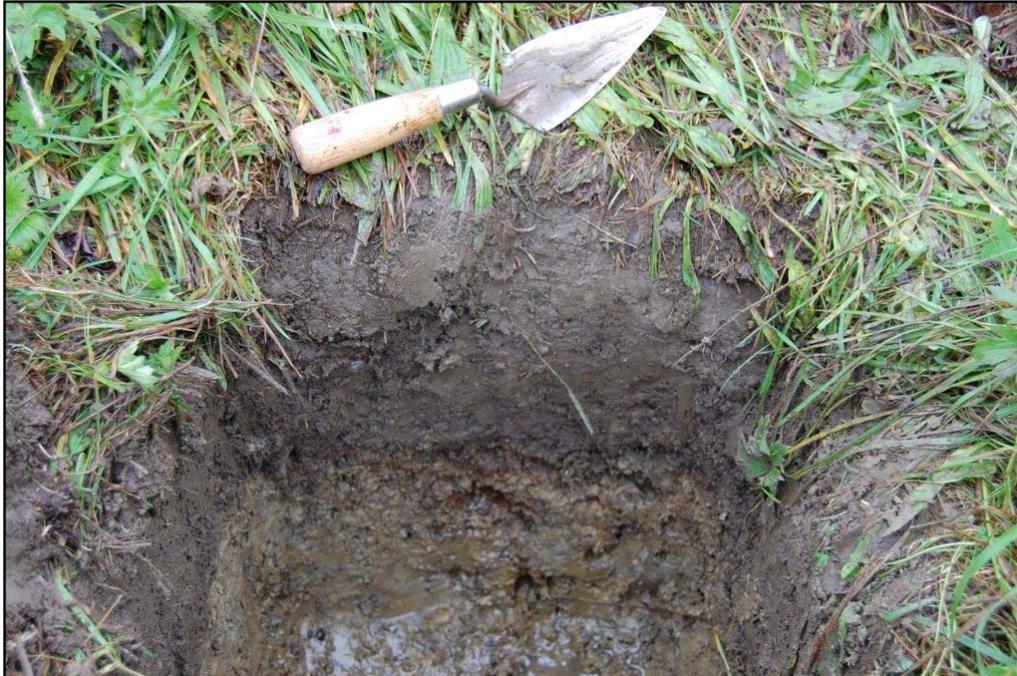
Photo 9 Sous-secteur 3a, ch. 2+100, paroi stratigraphique (coupe E), direction ouest (PATR10N09-008)

La séquence stratigraphique type qui a été observée dans le sous-secteur 3a correspond au puits de sondage fouillé au ch. 2+100. La coupe E (photo 9 et annexe 2) présente deux niveaux de sols : un sol labouré composé de limon sableux organique brun sur un limon sableux beige particulièrement humide avec traces d'oxydation. Les deux niveaux comprennent des inclusions de cailloux anguleux et de plaquettes de schiste.

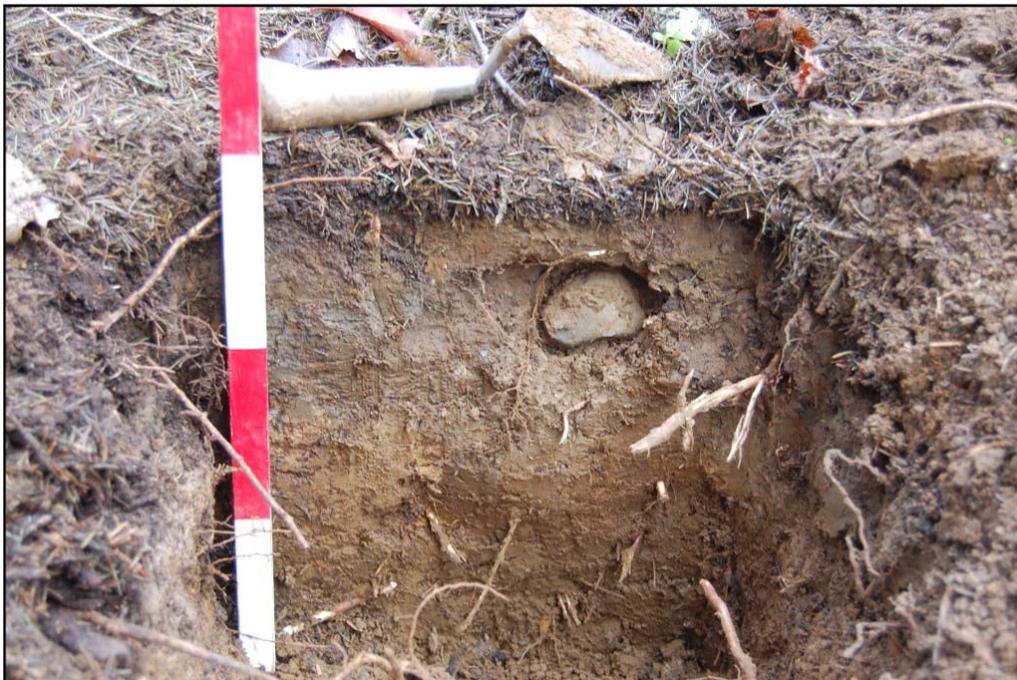
Photo 13 Sous-secteur 3b, ch. 1+980, paroi stratigraphique (coupe F), direction ouest (PATR10N09-047)

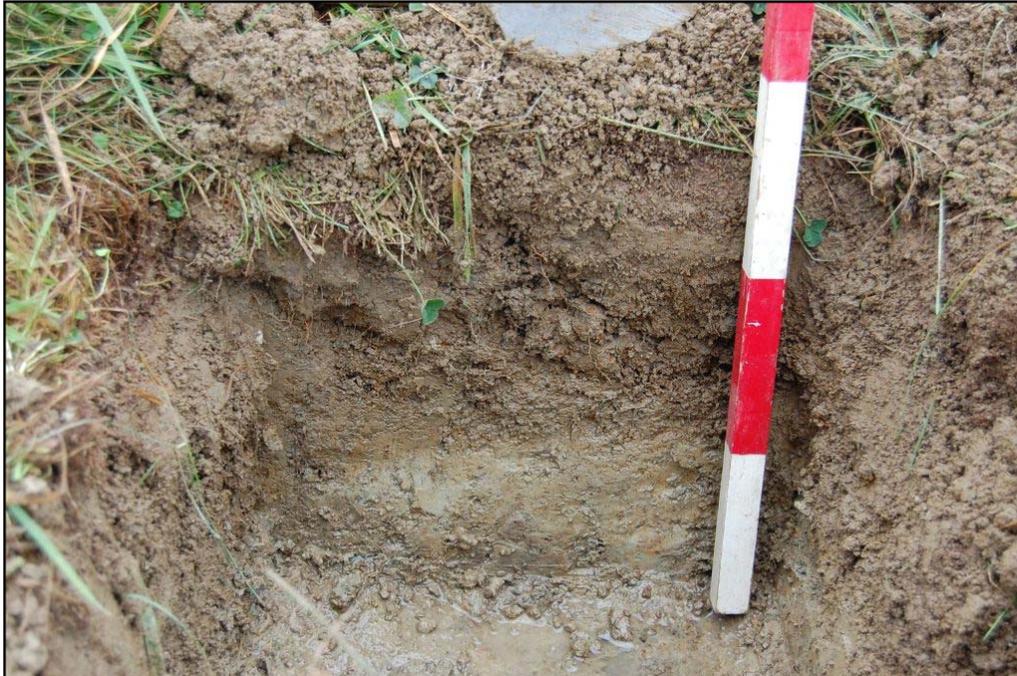
Photo 17 Sous-secteur 3c, ch. 9+480, paroi stratigraphique (coupe H), direction ouest (PATR10N09-071)

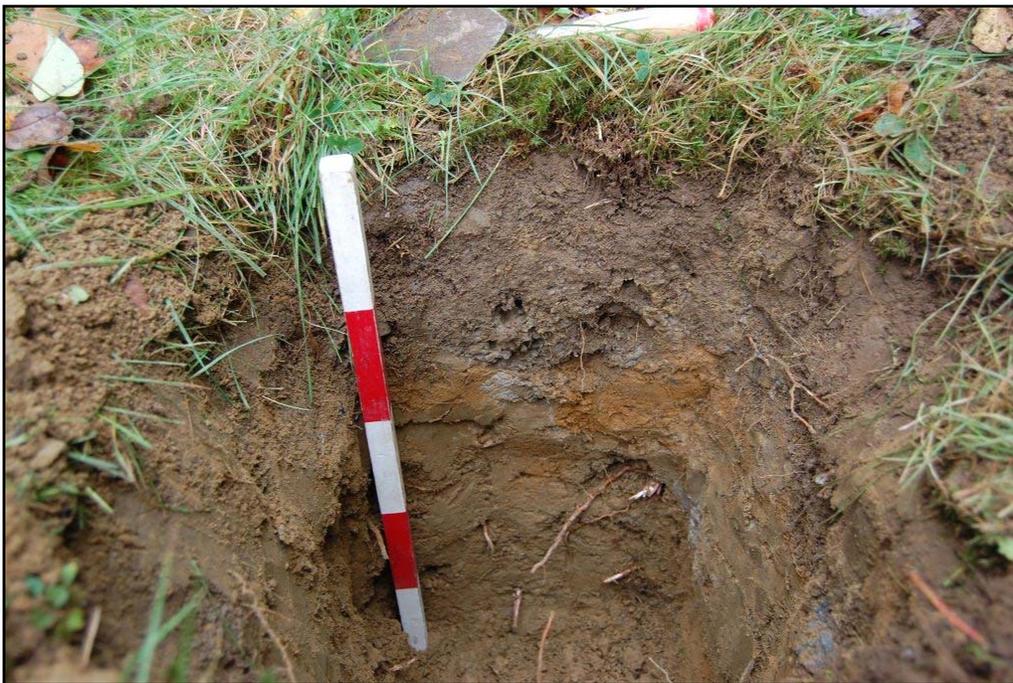
Photo 18 Sous-secteur 3c, ch. 9+540, paroi stratigraphique (coupe I), direction est (PATR10N09-058)

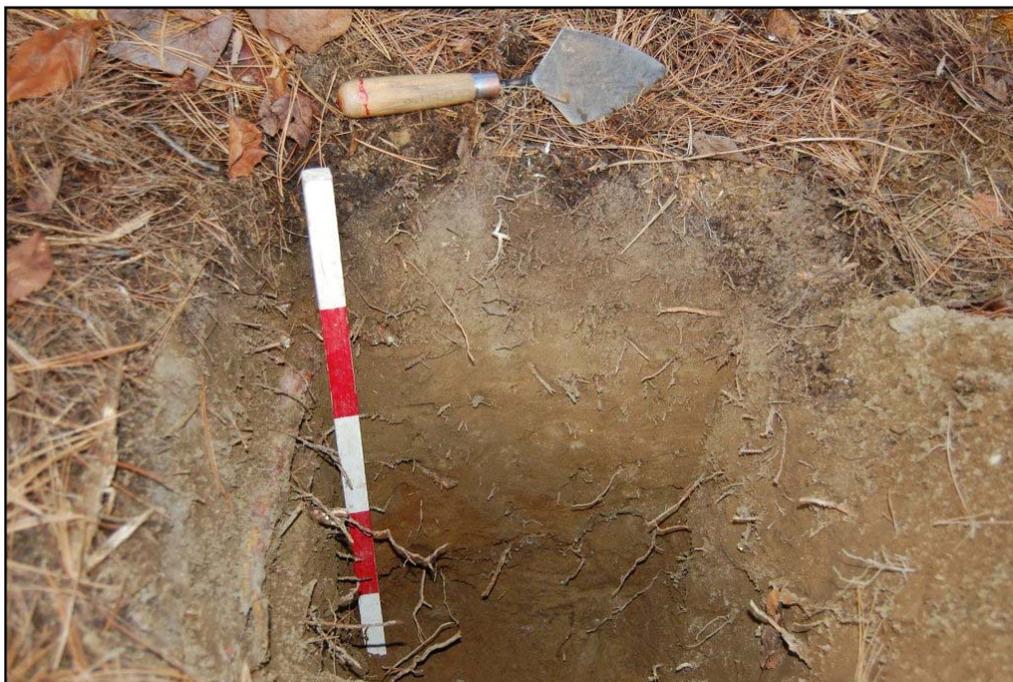
Photo 24 Sous-secteur 3d, ch. 9+780, paroi stratigraphique (coupe J), direction ouest (PATR10N09-150)

La séquence stratigraphique qui a été observée dans le sous-secteur 3d correspond à celle du puits de sondage excavé au ch. 9+780 situé dans un milieu forestier, entre la maison au numéro civique 3 rue Queen et la maison au numéro civique 7 rue Queen. La coupe J (photo 24 et annexe 2) présente trois niveaux de sol intact : un sol organique de surface composé d'humus sur un sable fin et beige sur un sable fin ferrugineux.
