Surveillance et inventaire archéologiques (2006-2007)
et découverte des sites CiEm-1 et CiEm-2
Reconstruction et réaménagement de la route 132
Projet d'assainissement des eaux

Municipalité de Rivière-Ouelle
et
ministère des Transports du Québec
Direction du Bas-Saint-Laurent-Gaspésie-Îles-de-la-Madeleine

(Projet de construction MTQ 20-3374-8909)

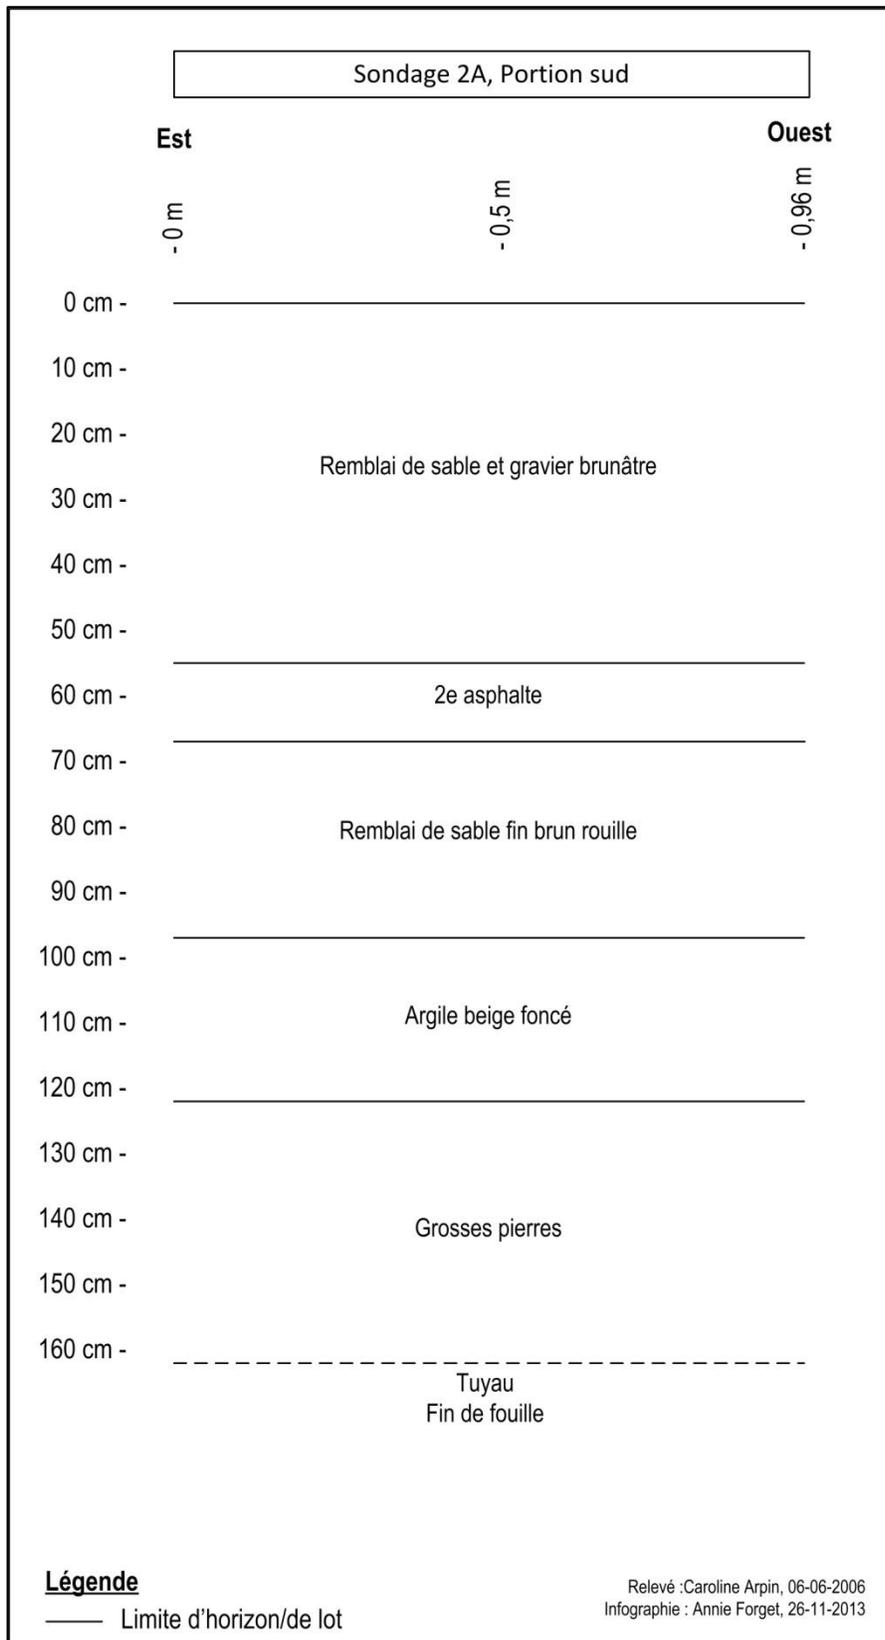
Figure 7 Schéma stratigraphie du secteur 3, au ch. 1+880

De façon générale, sous l'asphalte actuel, on découvre un remblai de sable et de gravier, un autre niveau d'asphalte suivi d'un niveau de sable fin brun rouille, d'une couche d'argile beige foncé, d'un remblai de pierres et d'une ancienne canalisation (figure 7). Près de l'intersection avec le chemin du Haut-de-la-Rivière, des indices du remblayage de l'ancien ruisseau du cimetière ont été repérés grâce à la présence d'un important remblai et d'une canalisation d'aqueduc s'imbriquant dans un tuyau dans la route 132 (photo 2). La surveillance archéologique des tranchées 2A et 2B s'est terminée au ch. 1+905 à la limite du cimetière.

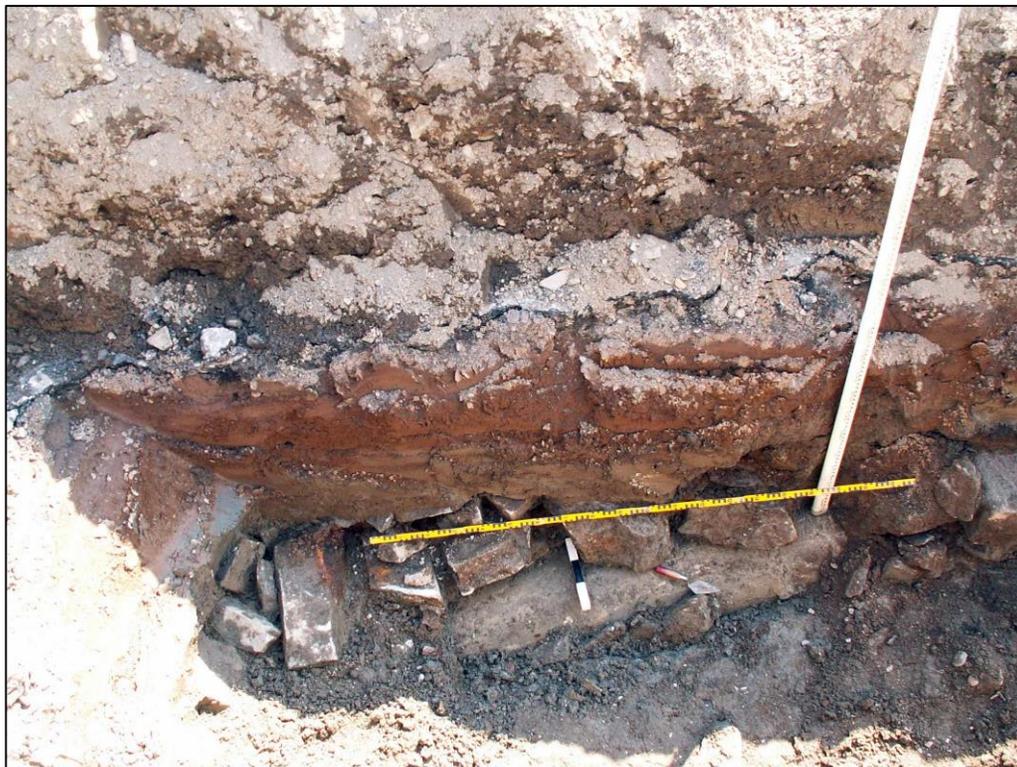
Photo 2 Vue du niveau d'asphalte enfoui et du tuyau en béton dans la tranchée ROMTQ06-2A (PATR06N15-038)

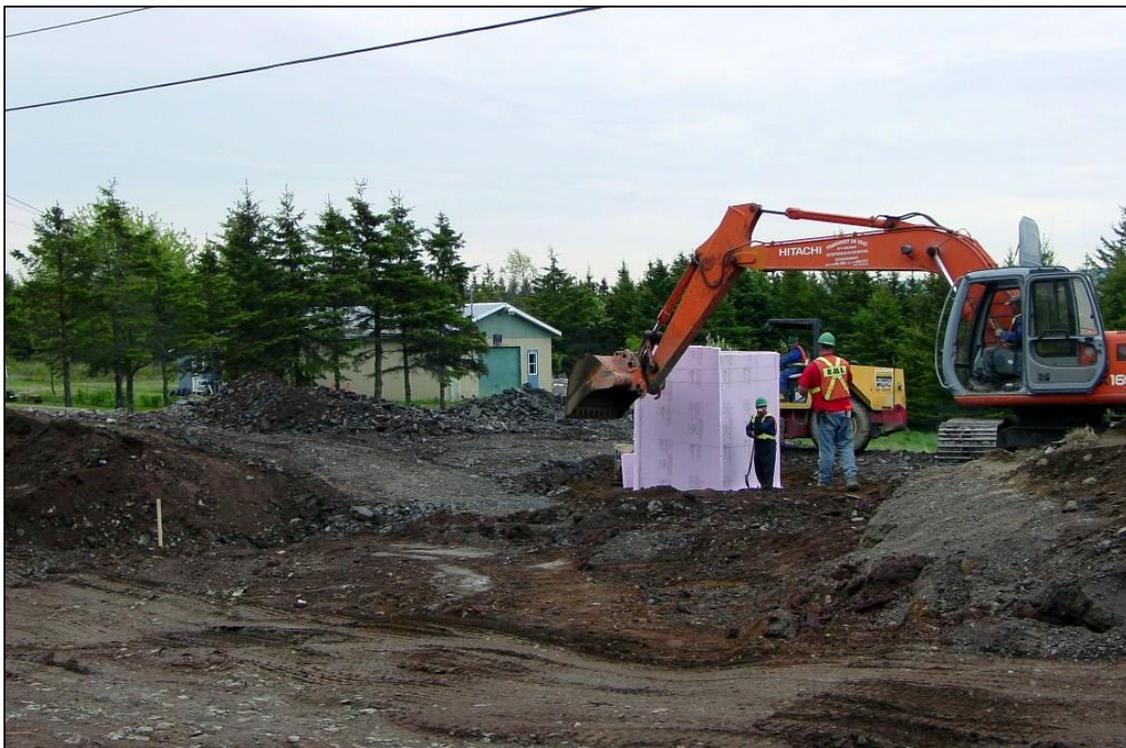
Photo 6 Lieu d'installation du poste de pompage 5 (PP5) dans le secteur 8, route 132, entre les chainages 5+670 et 5+720, en direction nord (PATR07N06-001)

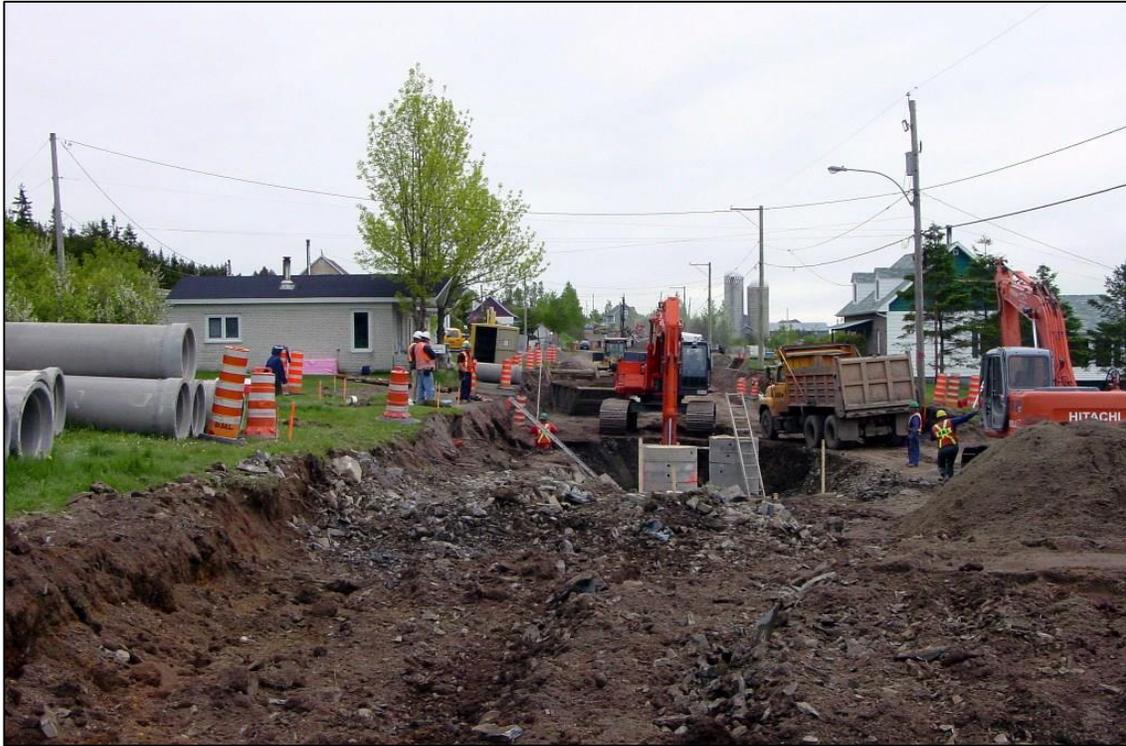
Photo 7 Section de dynamitage de la tranchée dans le secteur 8 (ch. 5+700), en direction est (PATR 07N06-004)

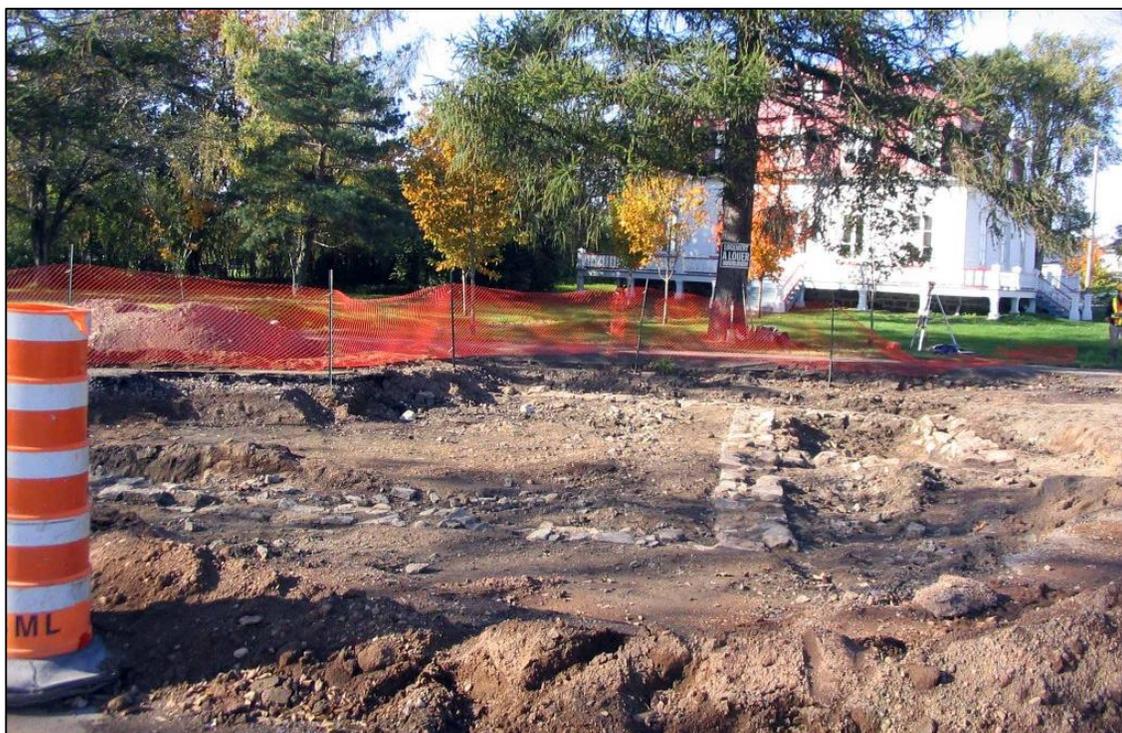
Photo 11 Sections de fondation en pierres associées au vestige n° 7 (PATR06N15-020)

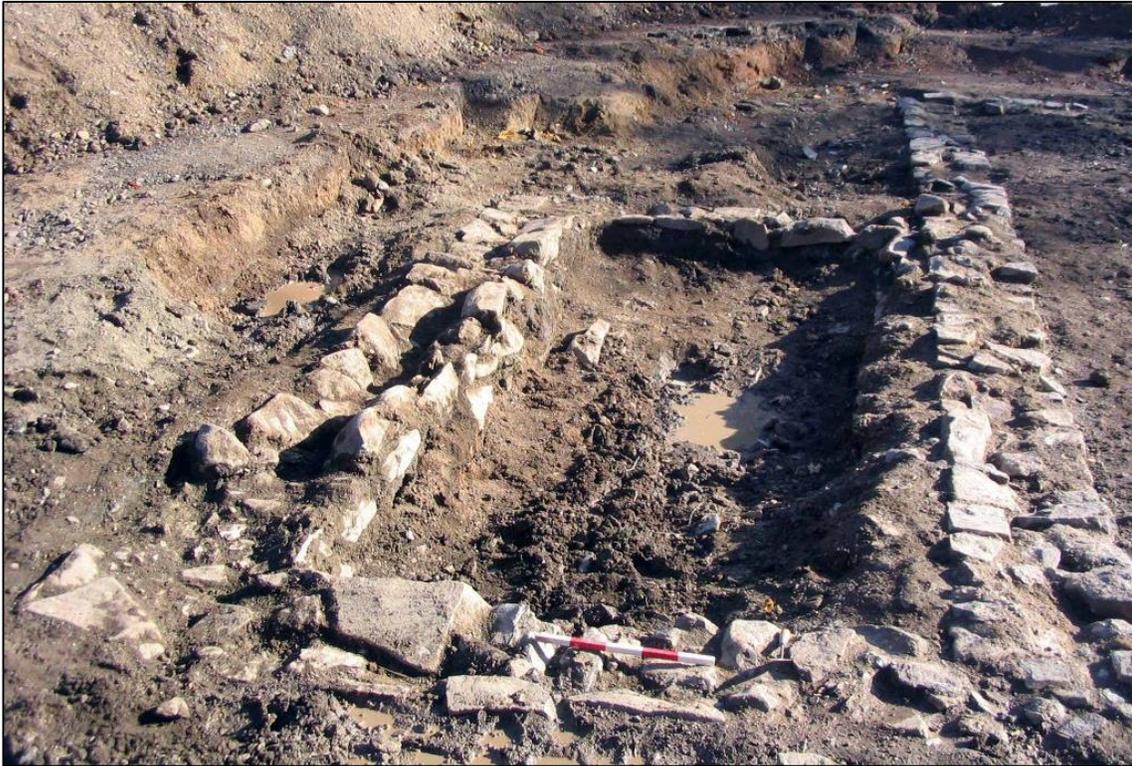
Photo 13 Fondation en pierres d'une annexe associée au vestige n° 8 (PATR06N15-014)

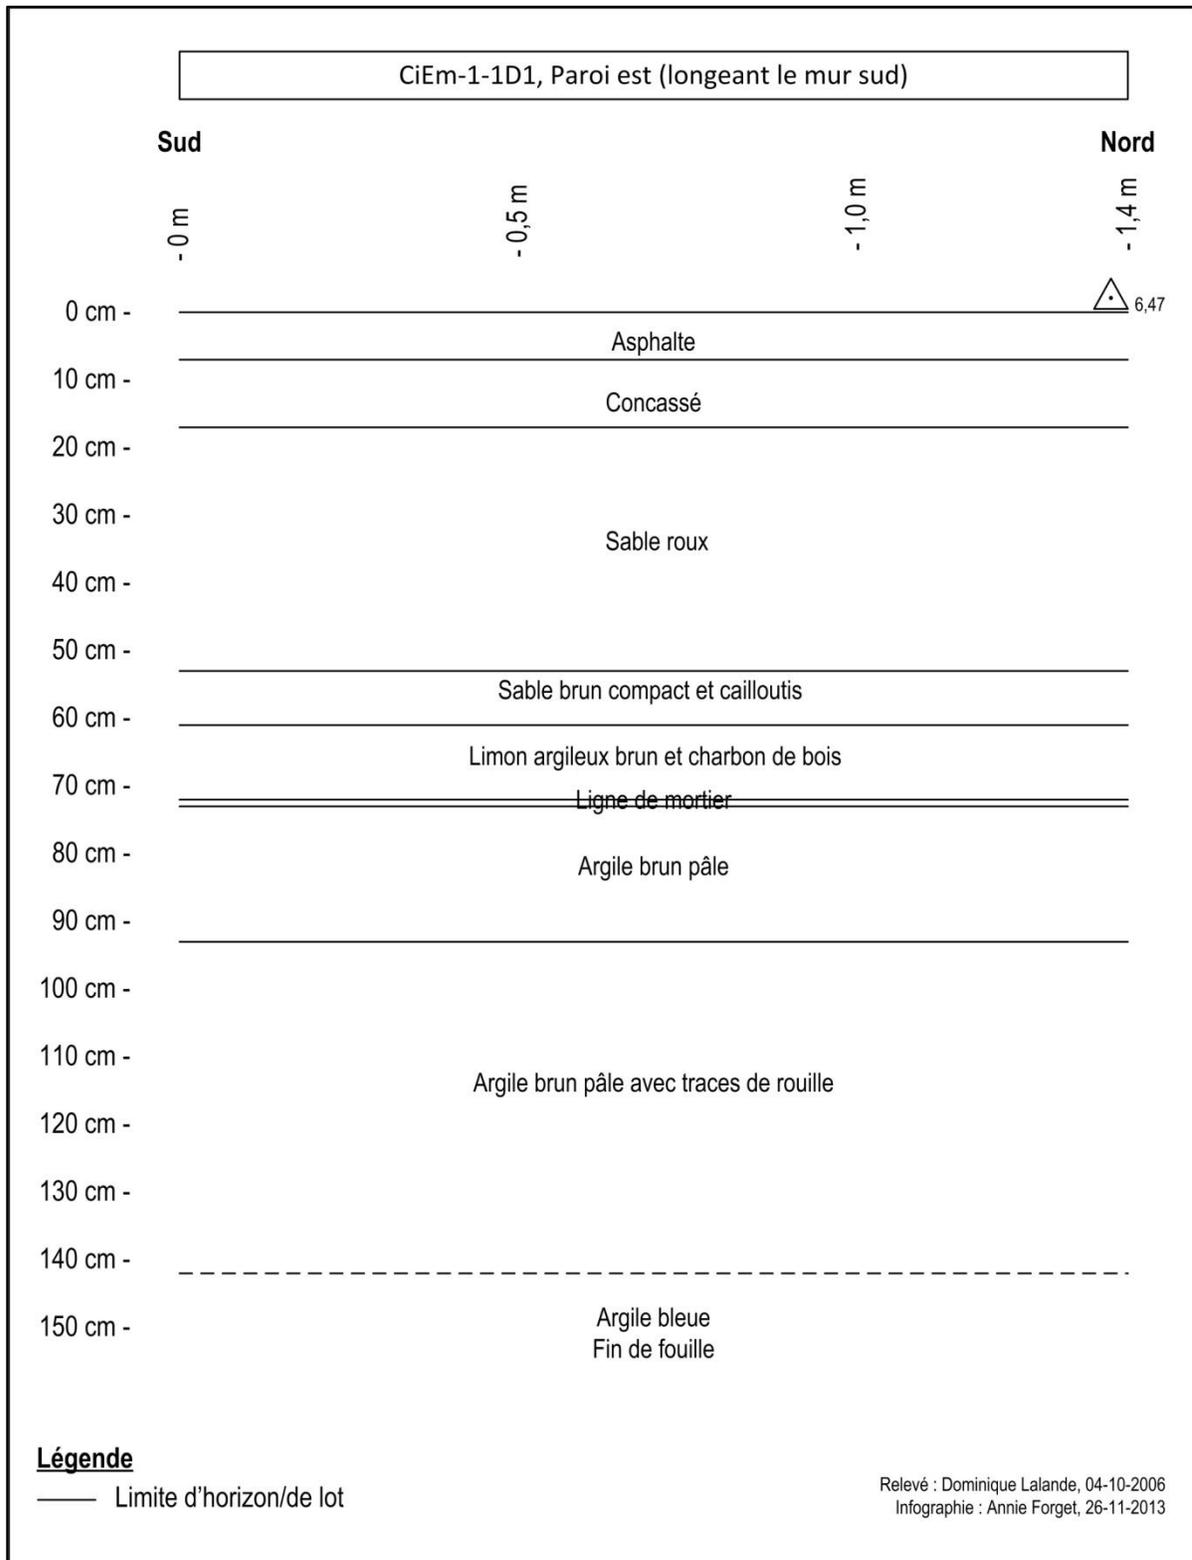
Figure 20 Schéma stratigraphie du sondage 1D1

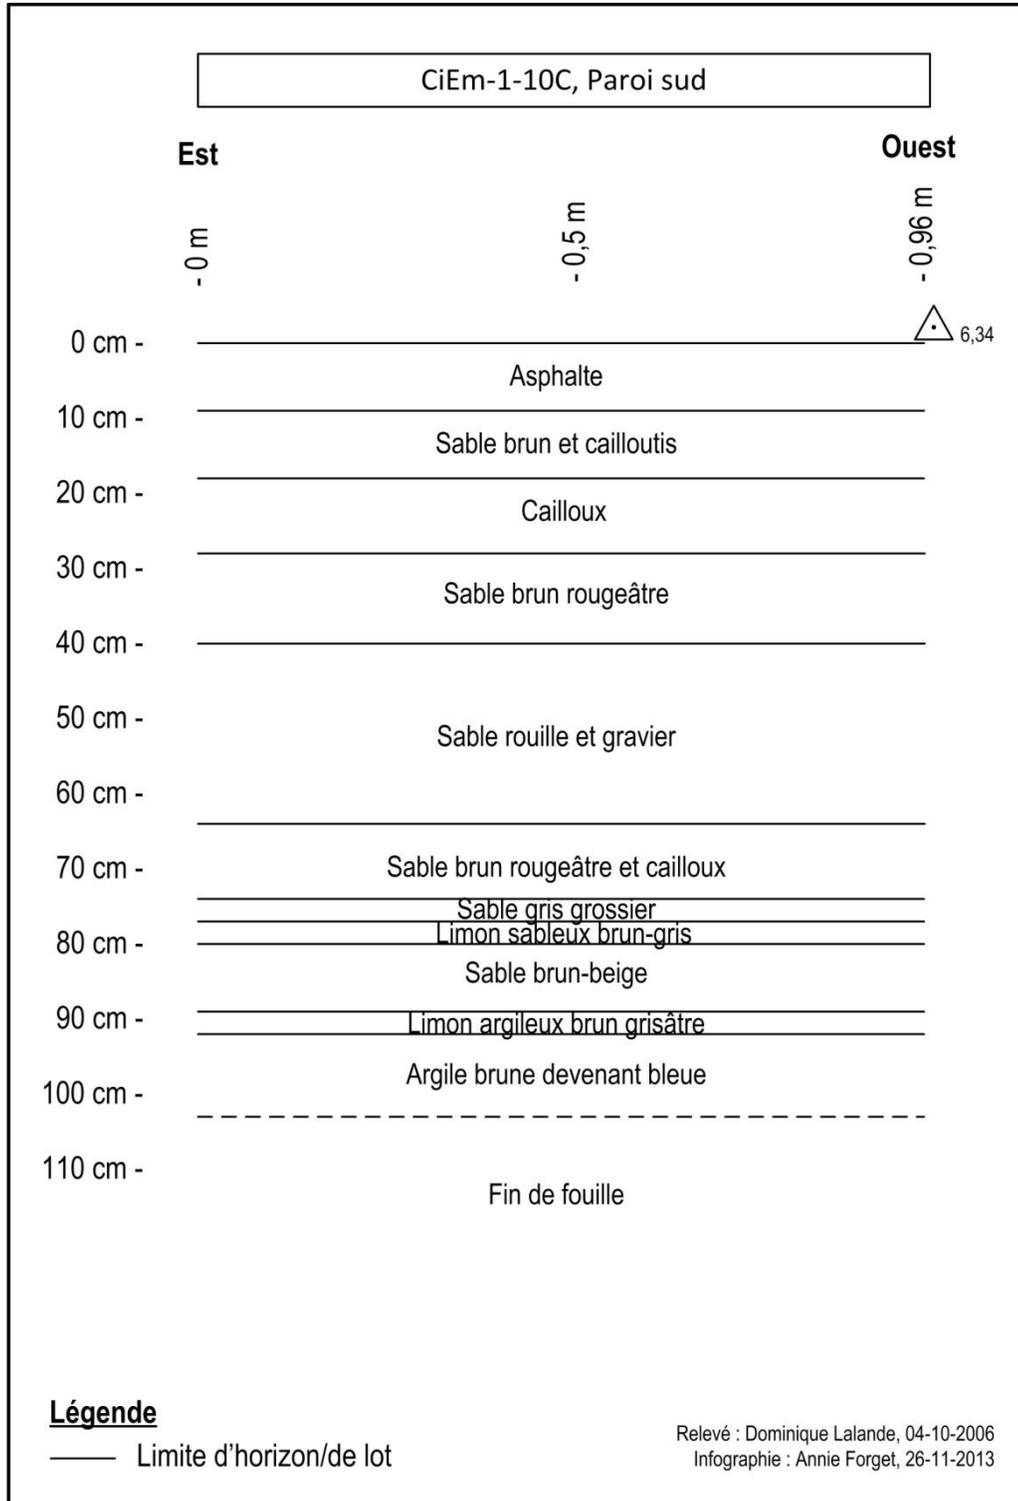
Figure 21 Schéma stratigraphie du sondage 10C, paroi sud

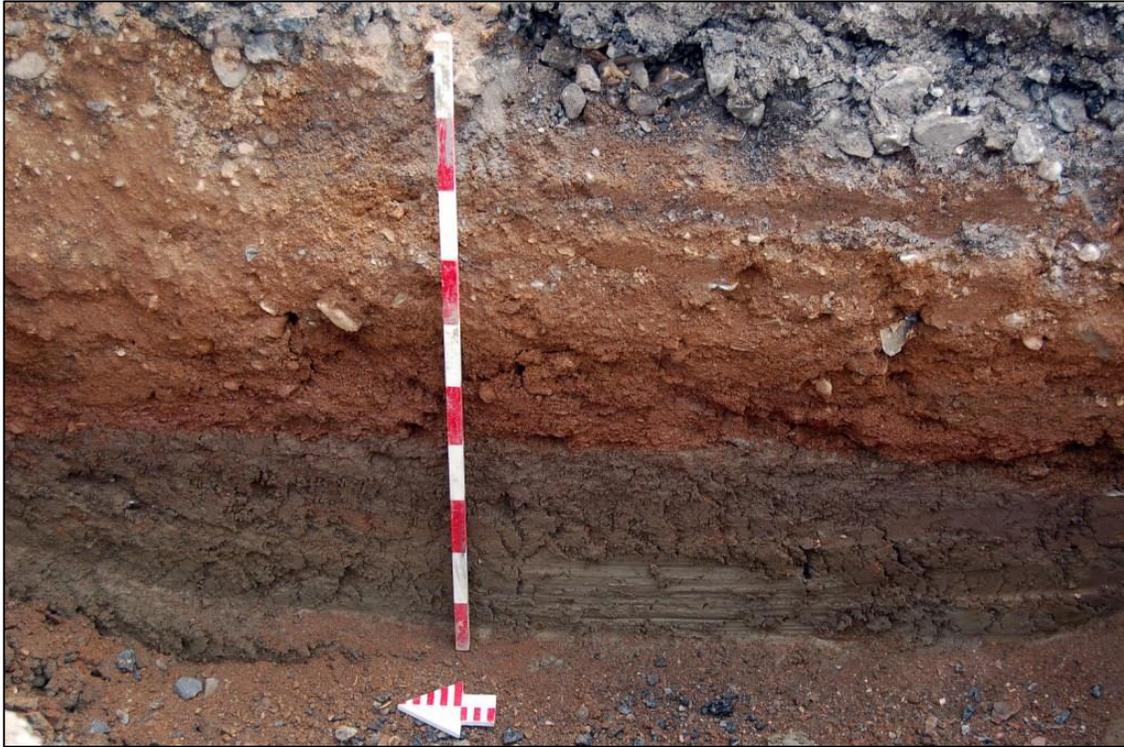
Photo 15 Stratigraphie du sondage 10A, paroi est (PATR07N06-189)

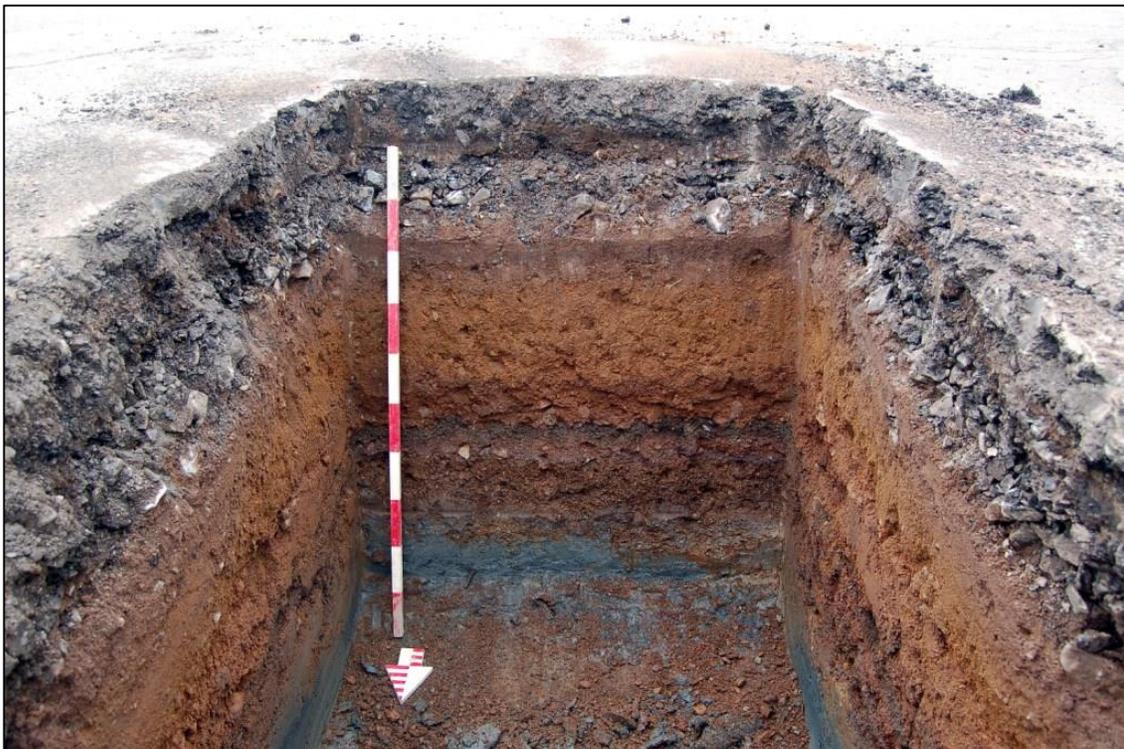
Photo 16 Stratigraphie du sondage 10C, paroi sud (PATR07N06-191)

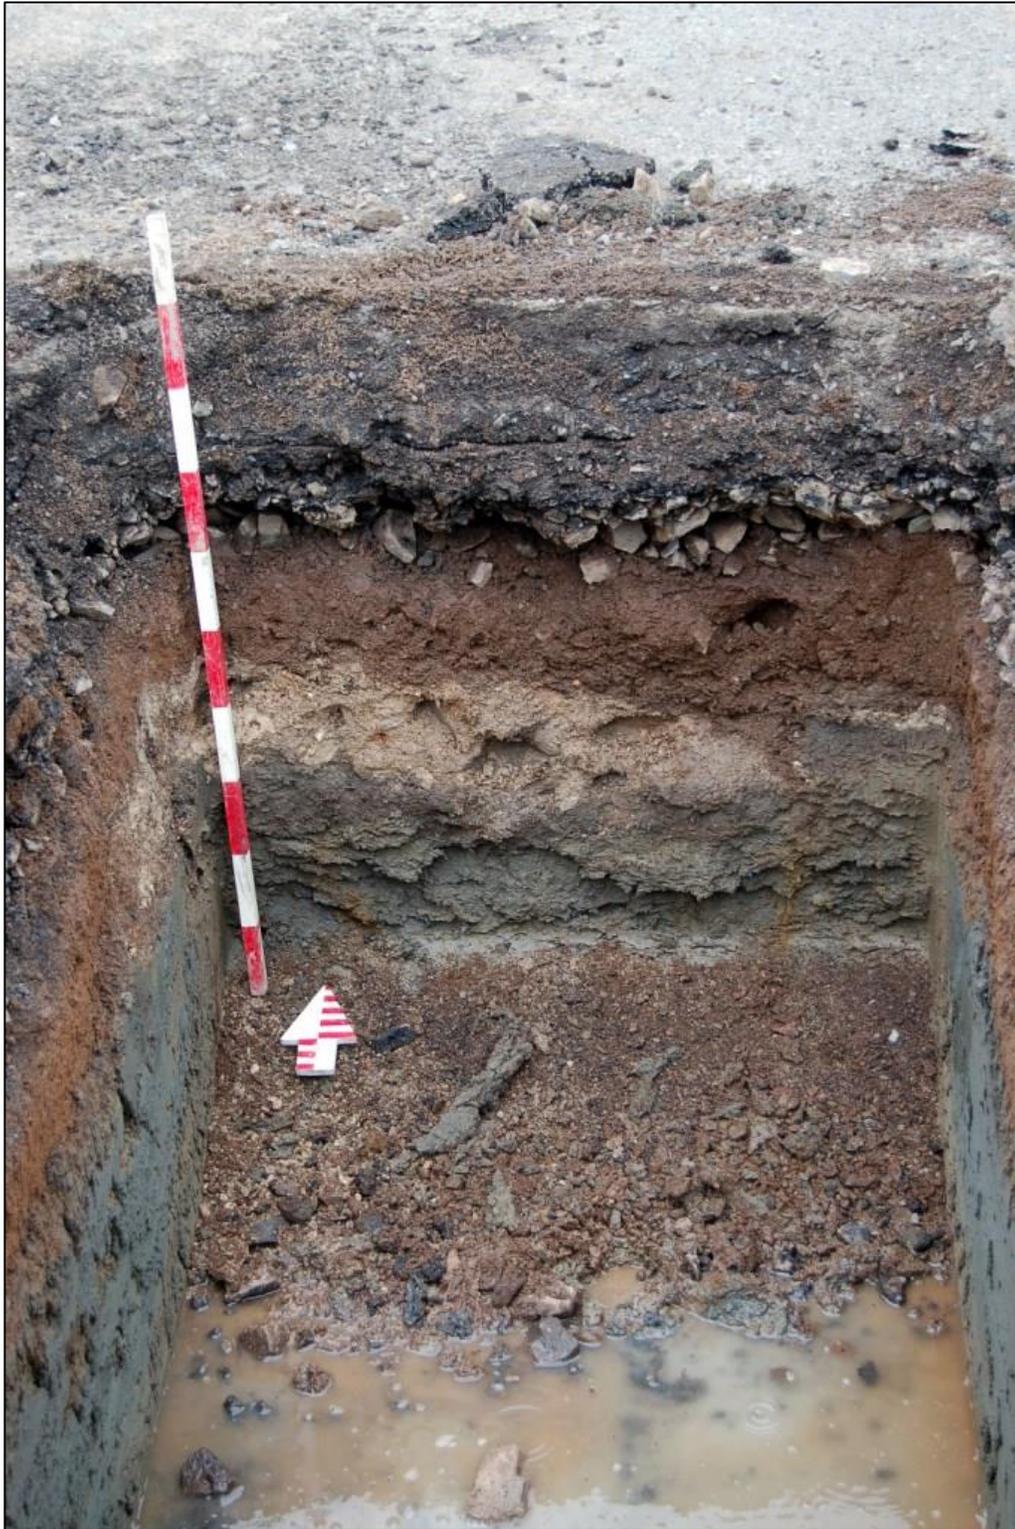
Photo 17 Stratigraphie du sondage 10E, paroi nord (PATR07N06-198)

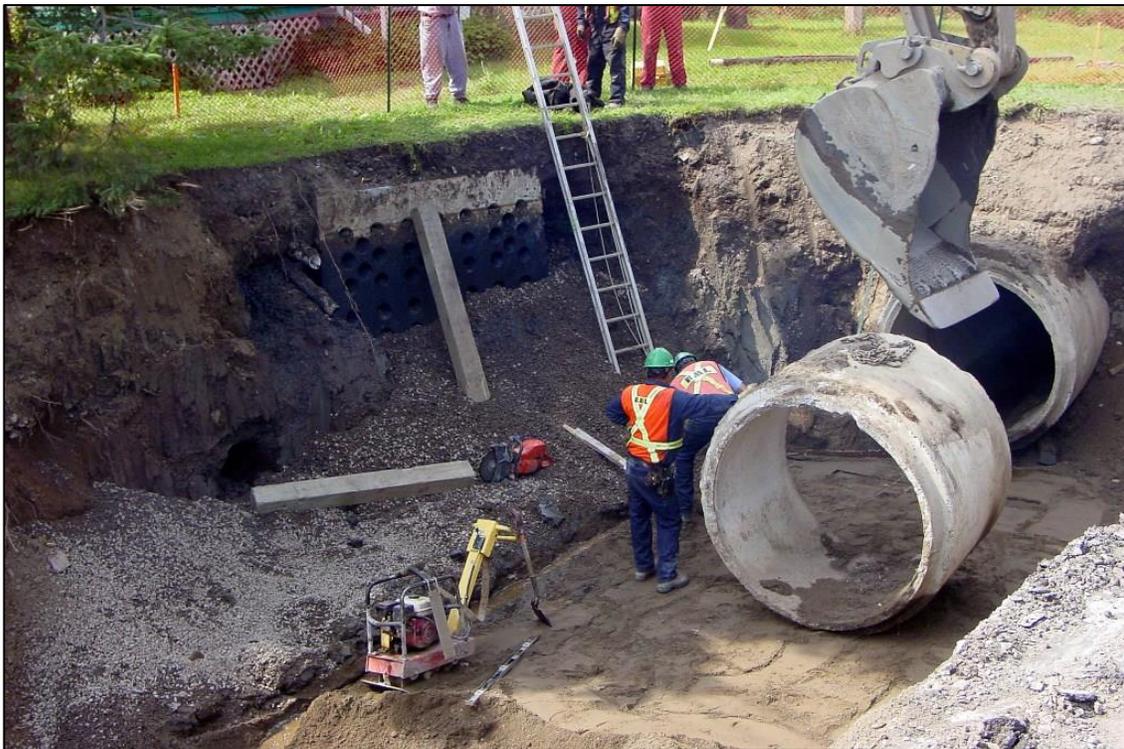
Photo 18 Pose d'une conduite à l'intersection du chemin du Haut-de-la-Rivière et de la route de la Plaine, ch 2+620, direction ouest (PATR07N06-218)

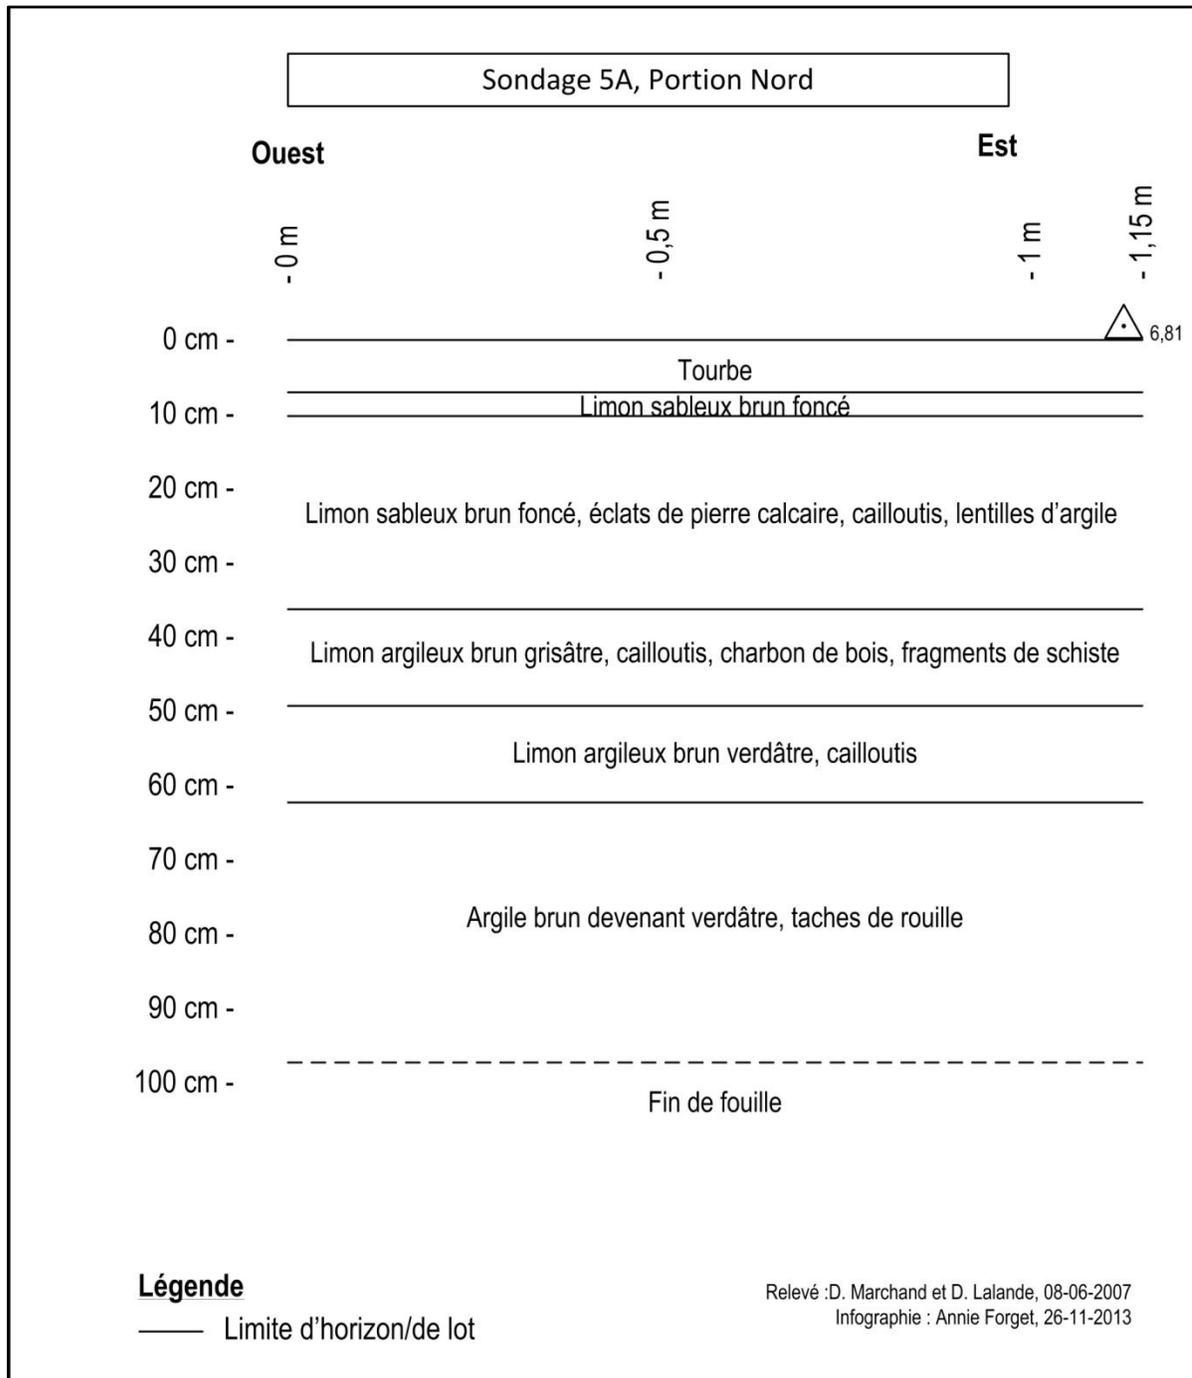
Figure 25 Schéma stratigraphie de la paroi nord de la tranchée 5A

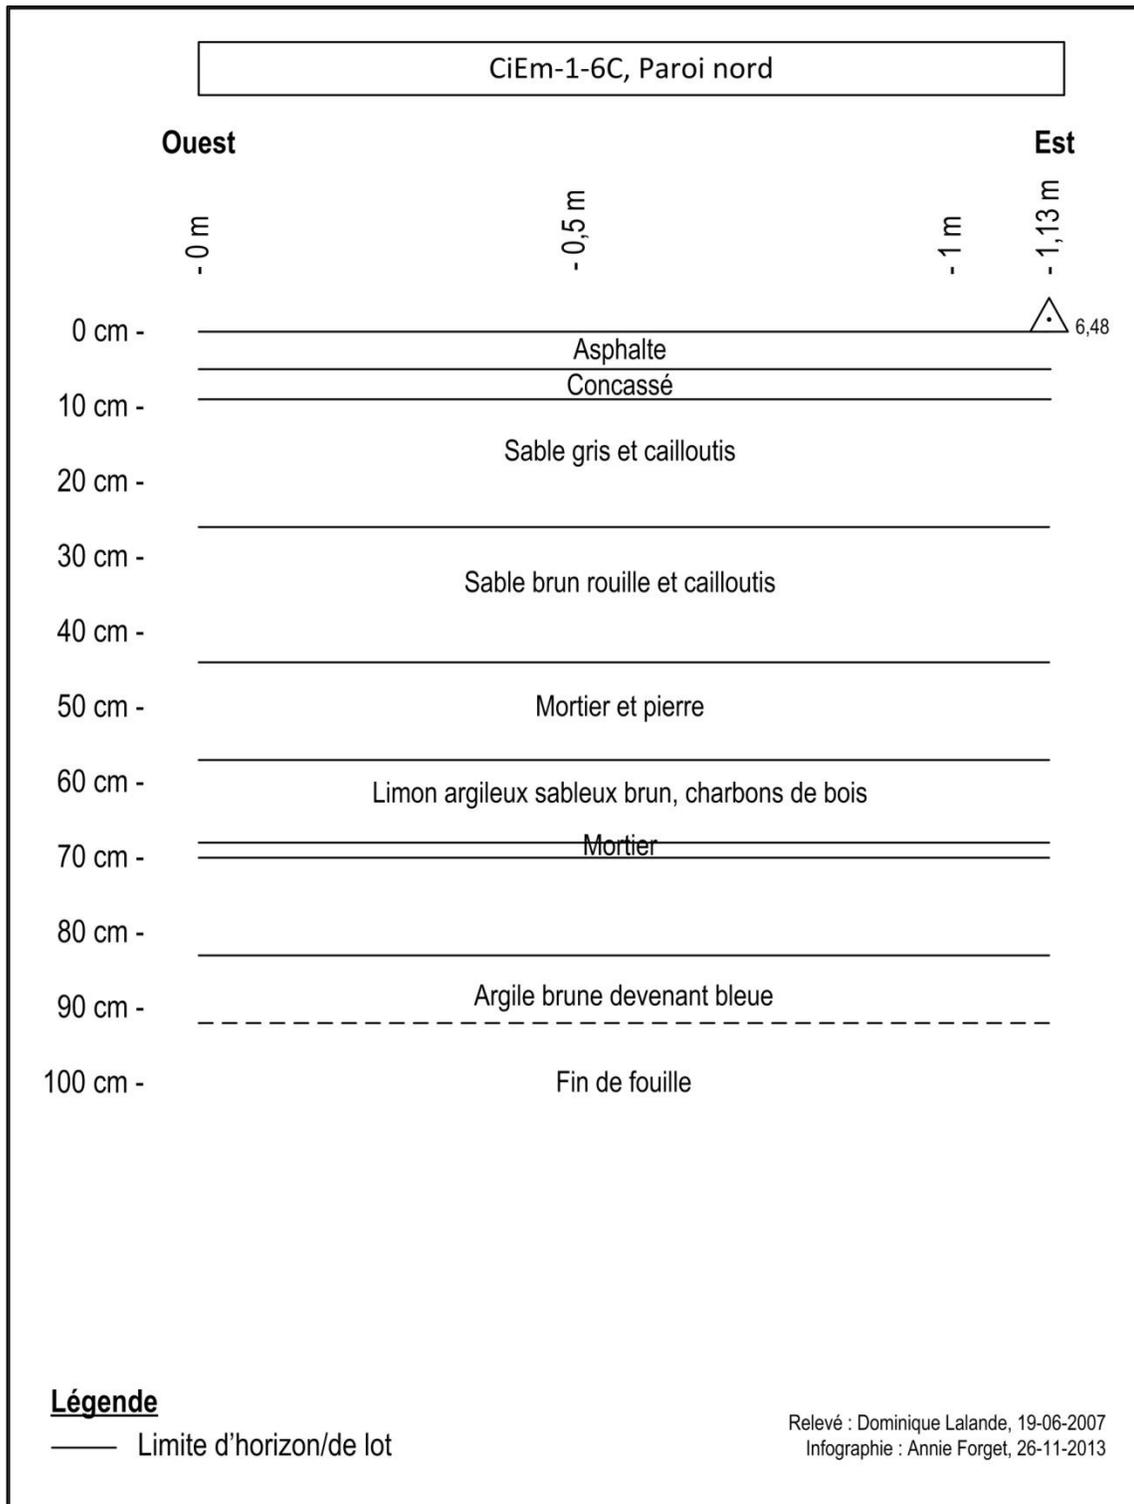
Figure 27 Schéma stratigraphie du sondage 6C, paroi nord

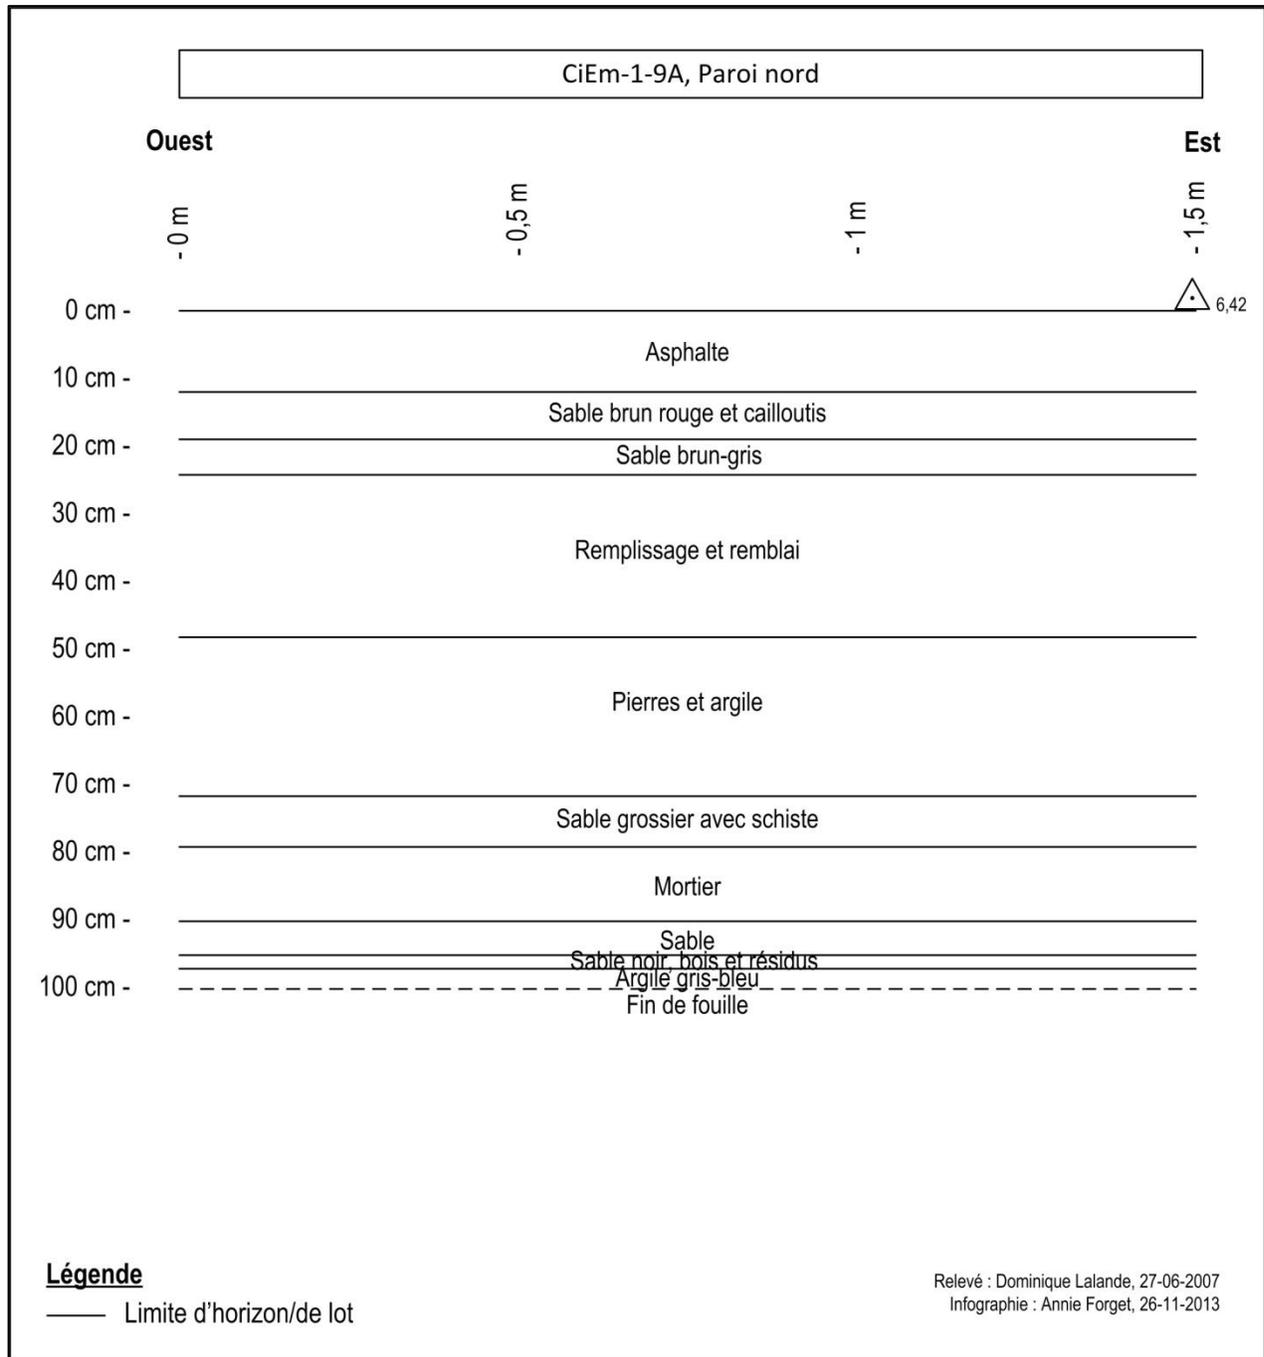
Figure 28 Schéma stratigraphie du sondage 9A, paroi nord

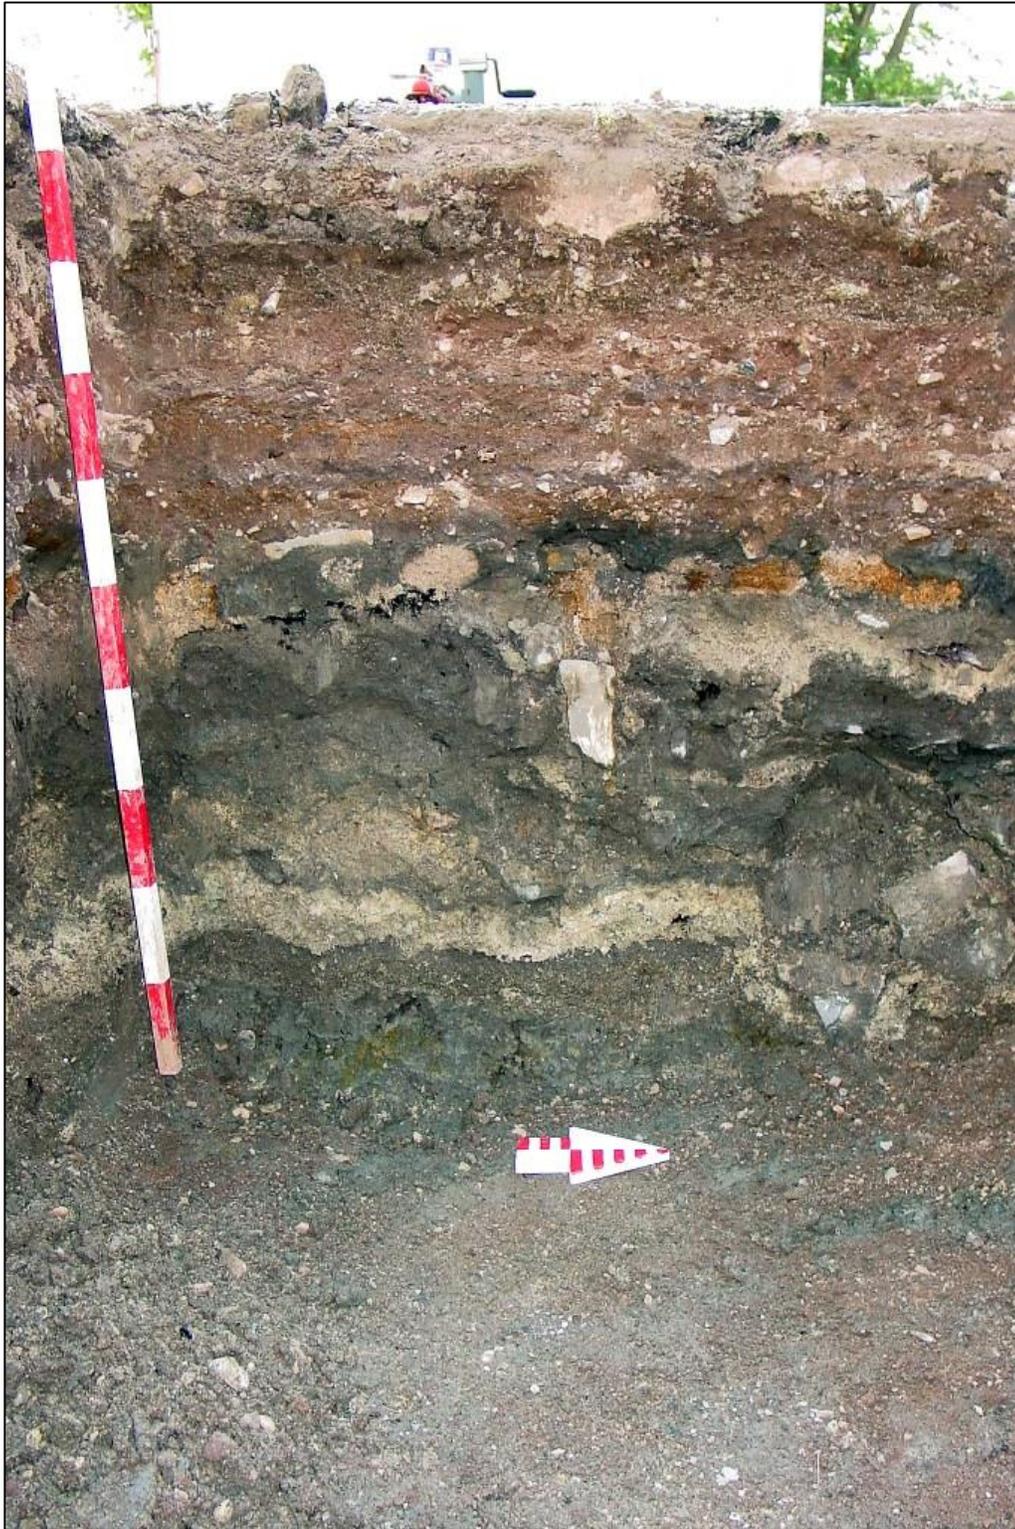
Photo 22 Stratigraphie du sondage 6C, paroi nord (PATR07N06-045)

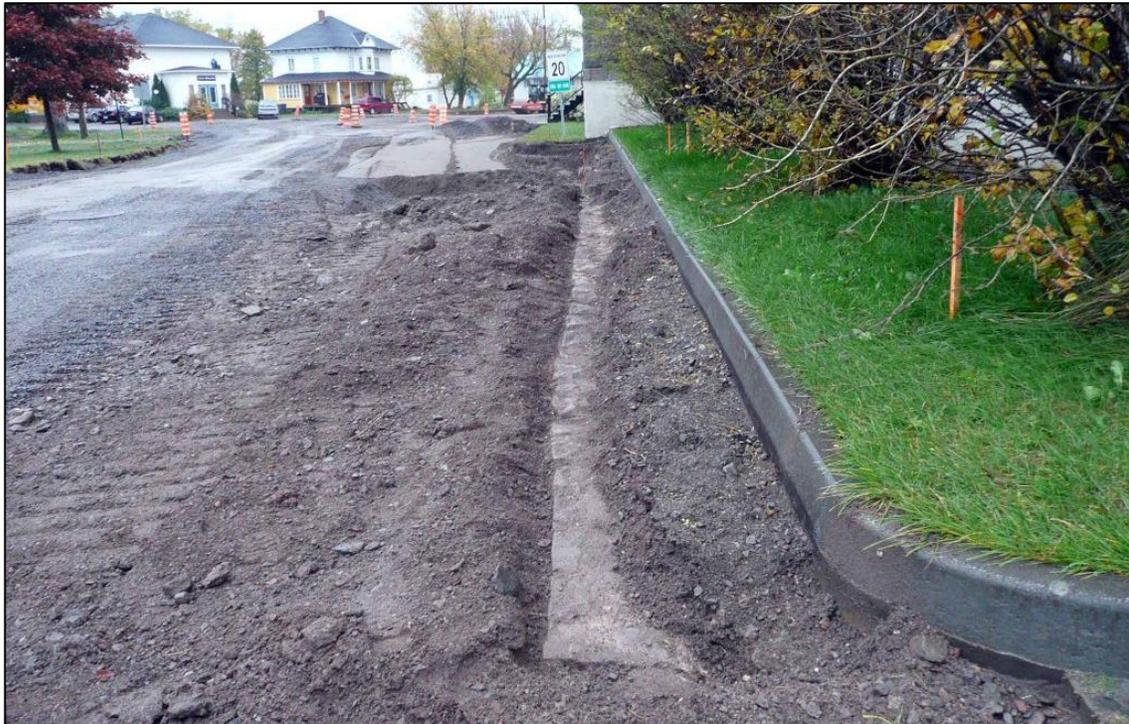
Photo 24 Mur de fondation de la troisième église, construite en 1877, vestige 6E100, direction nord (PATR07N12-062)

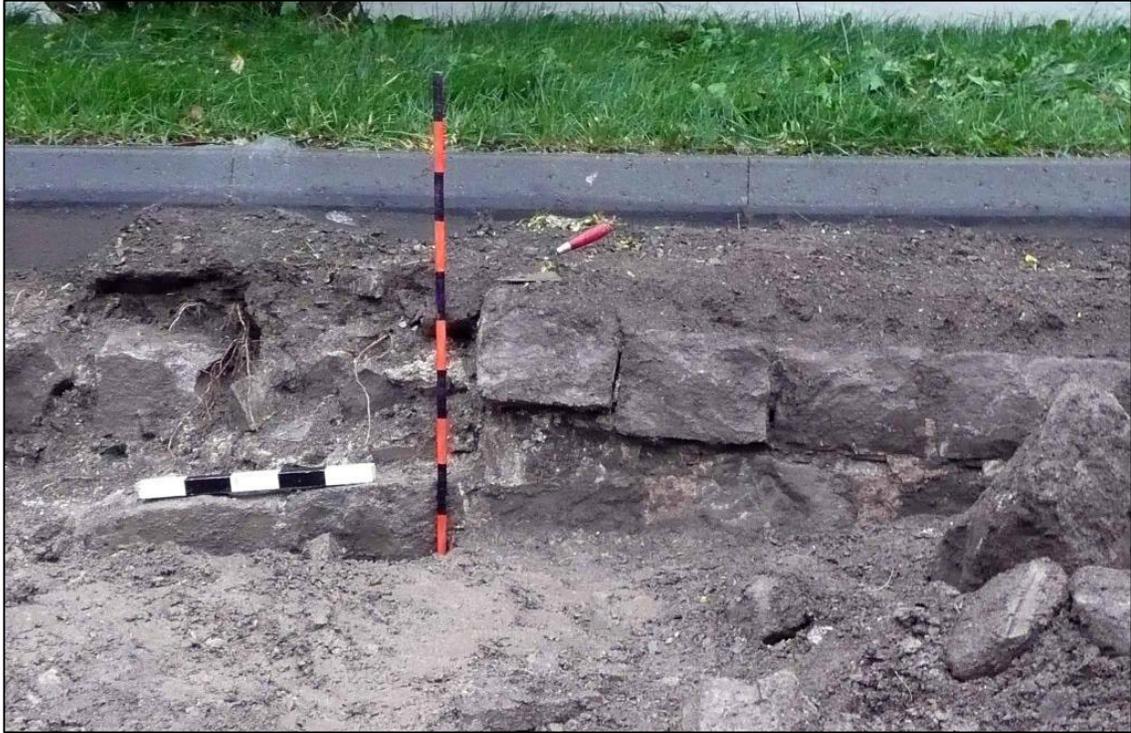
Photo 25 Vue des deux assises en pierres de taille du mur de fondation de la 3^e église de 1877, direction est (PATR07N12-063)

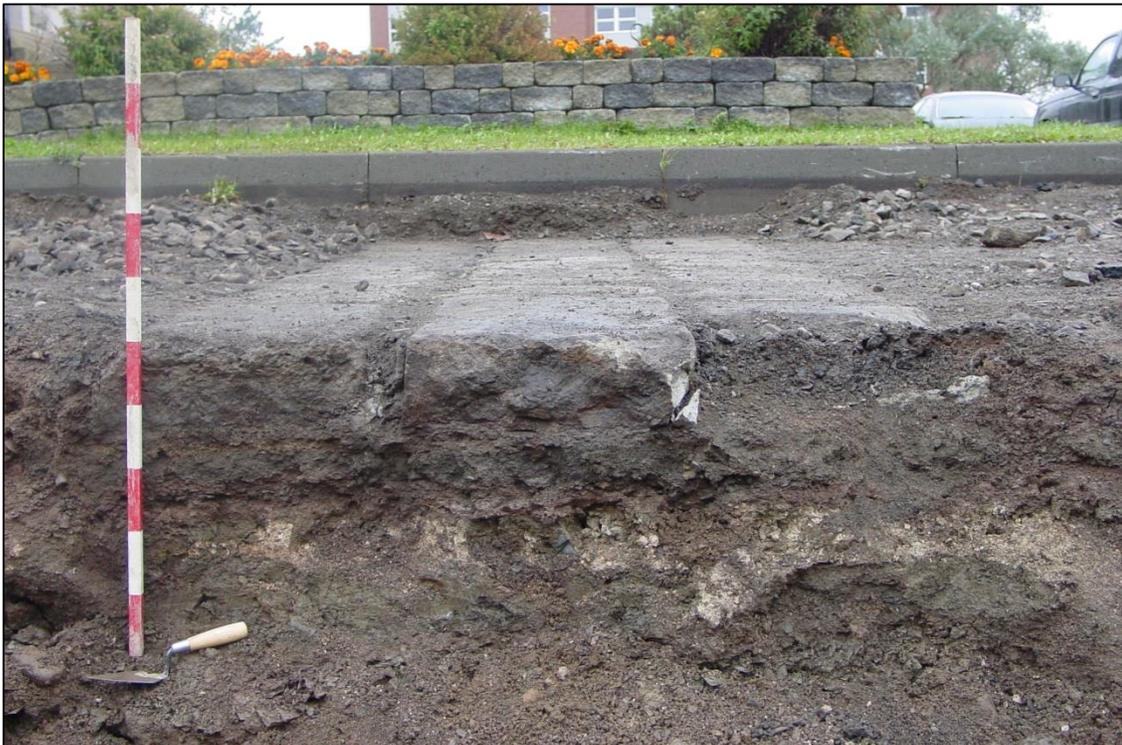
Photo 26 Ancien trottoir dallé, vue des 3 rangées de dalles de béton en stratigraphie, vestige 6E200 (PATR07N13-028)
