Surveillance et inventaire archéologiques (2006-2007)
et découverte des sites CiEm-1 et CiEm-2
Reconstruction et réaménagement de la route 132
Projet d'assainissement des eaux

Municipalité de Rivière-Ouelle
et
ministère des Transports du Québec
Direction du Bas-Saint-Laurent-Gaspésie-Îles-de-la-Madeleine

(Projet de construction MTQ 20-3374-8909)

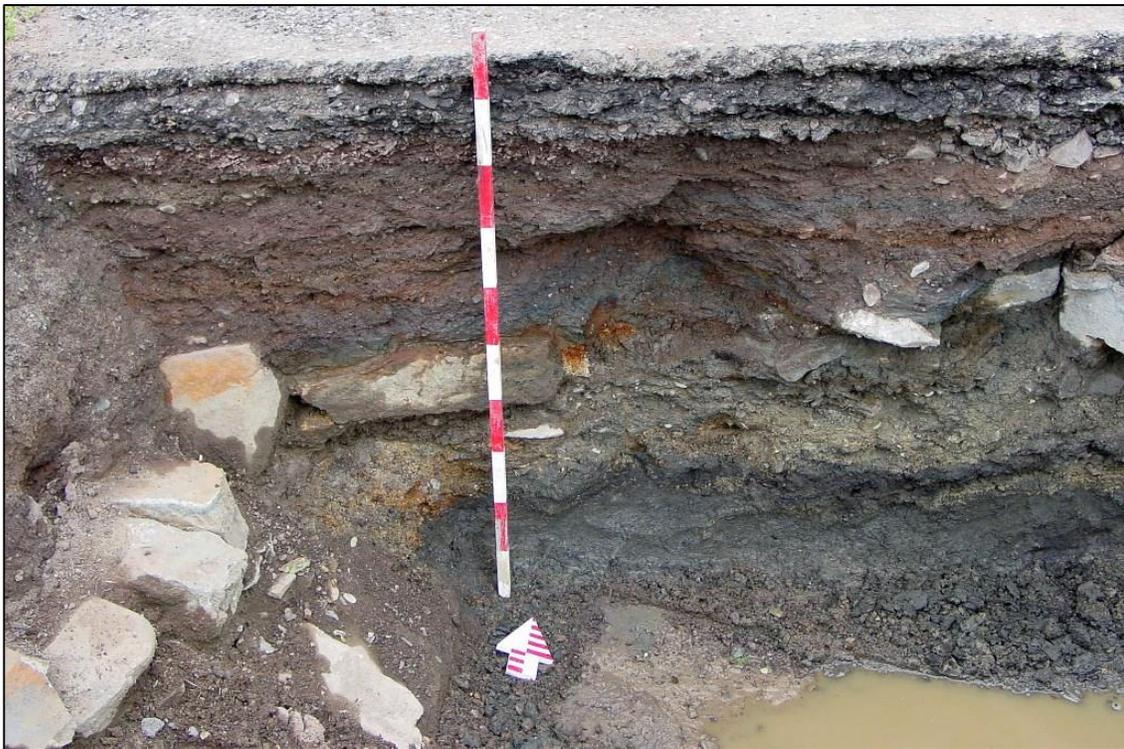
Photo 29 Stratigraphie du sondage 9A, paroi nord (PATR07N06-092)

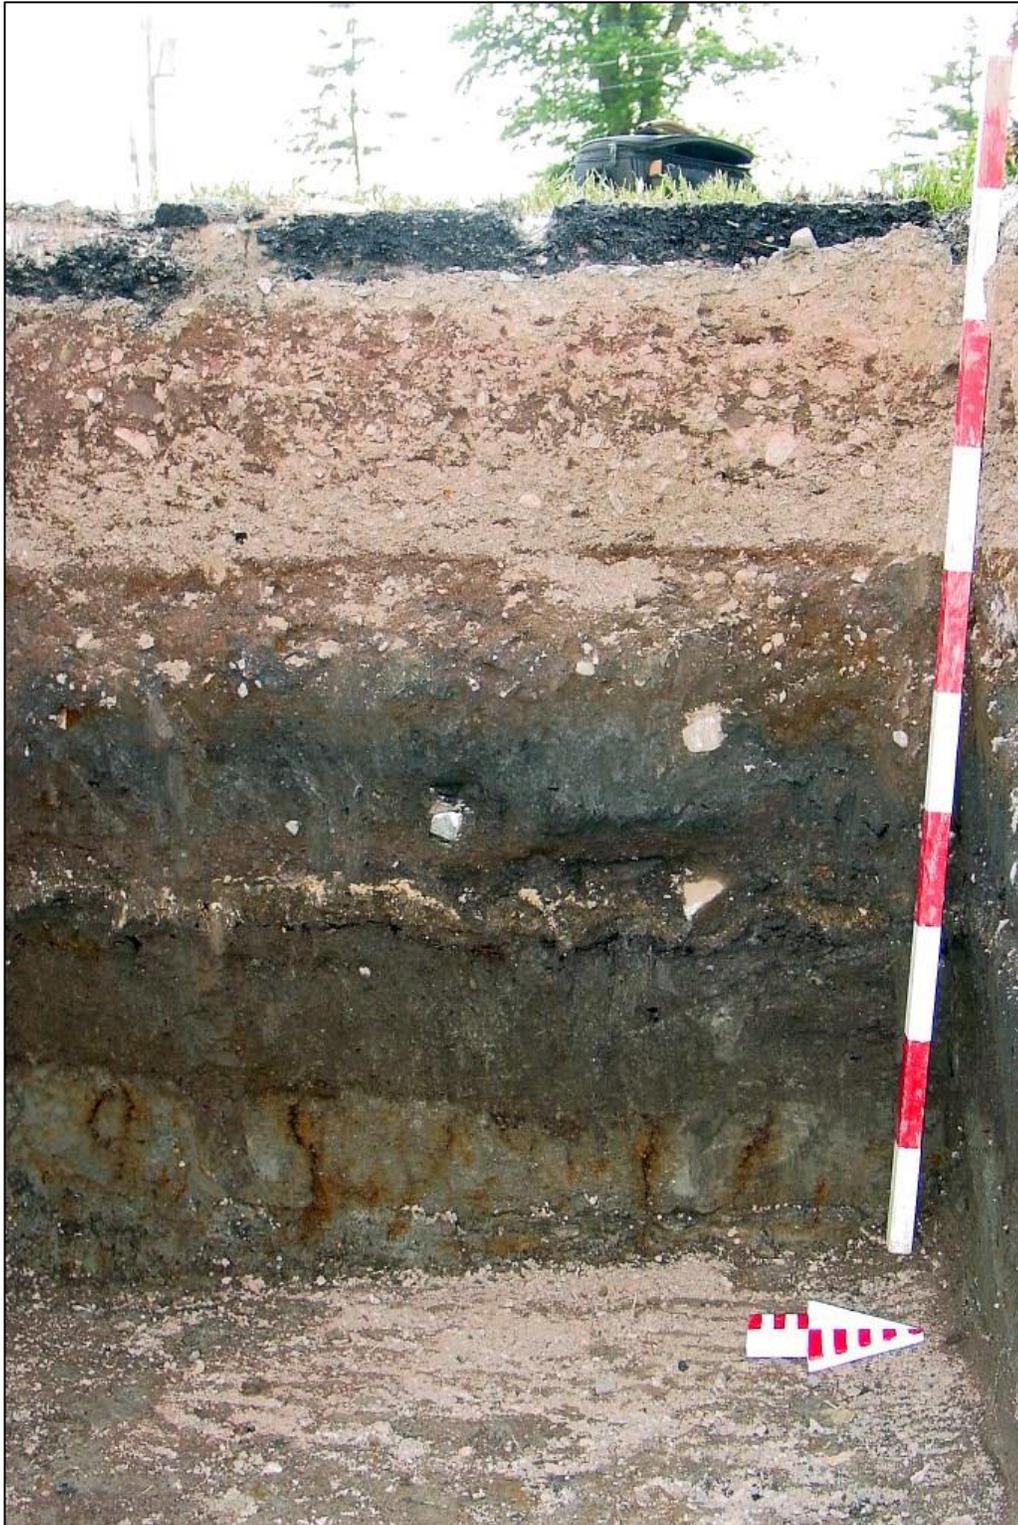
Photo 30 Stratigraphie du sondage 9C, paroi ouest (PATR07N06-050)

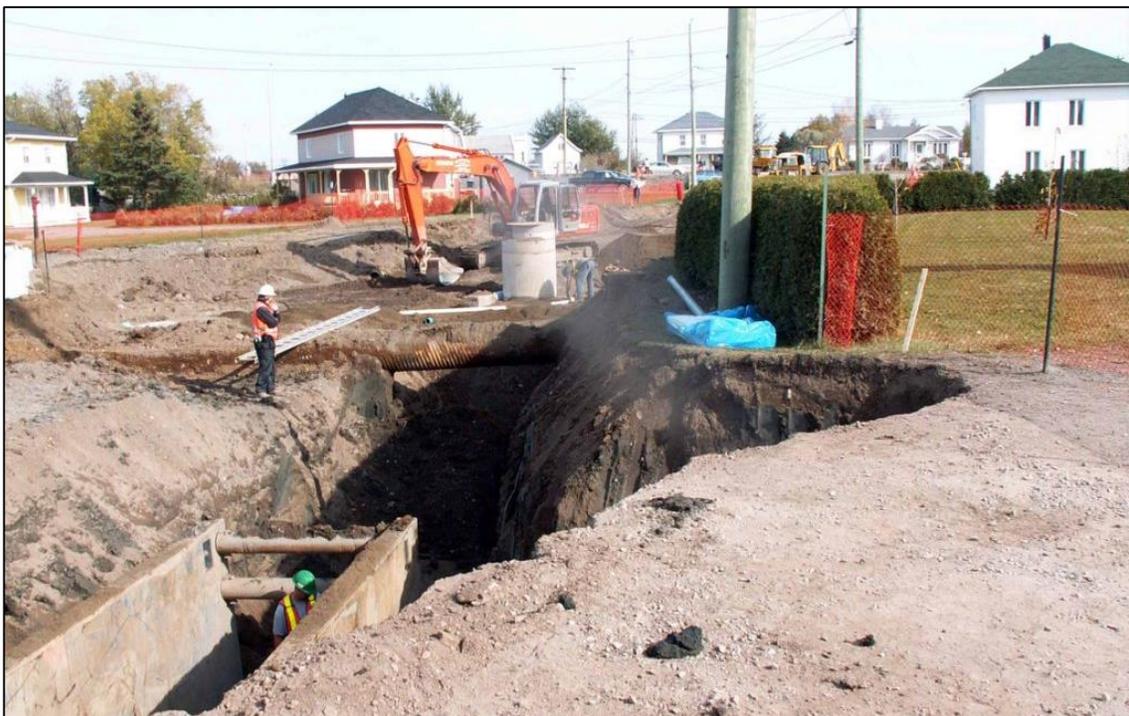
Photo 34 Installation des conduites sur le rang de l'Éventail (l'ancien chemin passait entre les deux maisons à gauche), direction nord-est (PATR06N15-126)

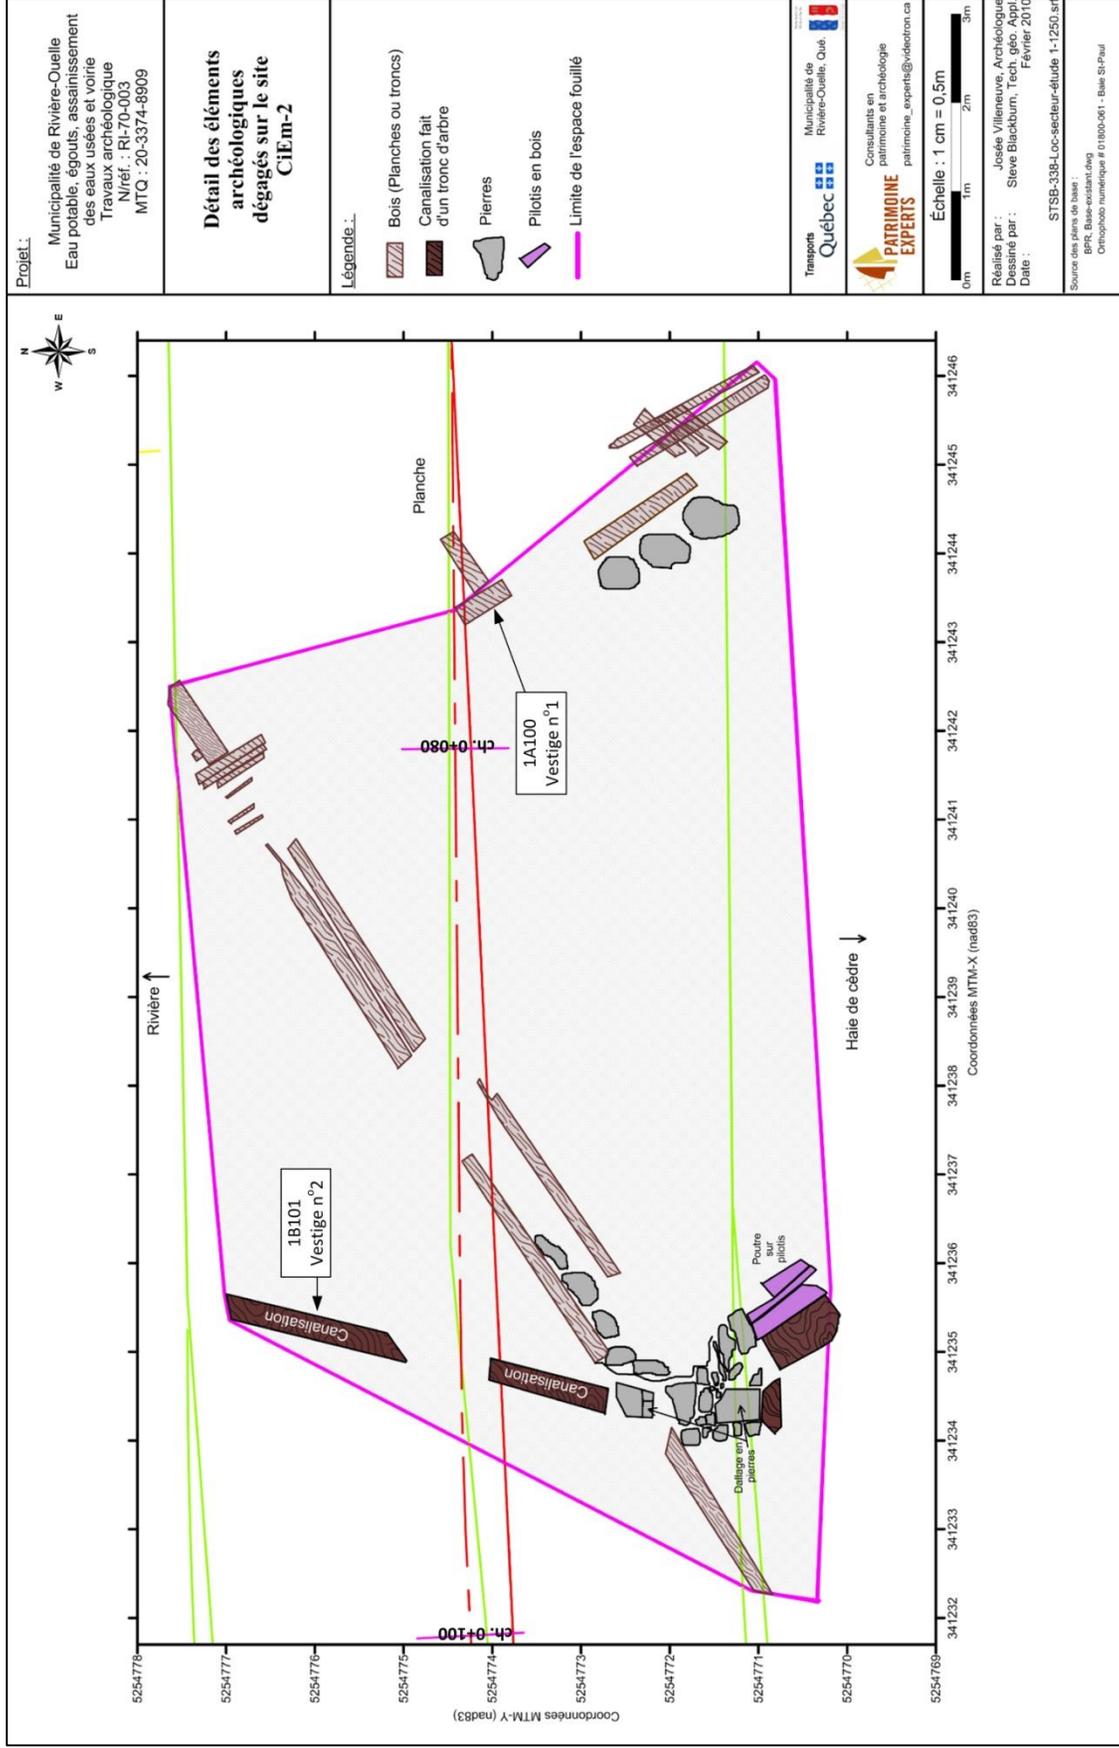
Figure 34 Détails des éléments archéologiques dégagés sur le site CiEm-2

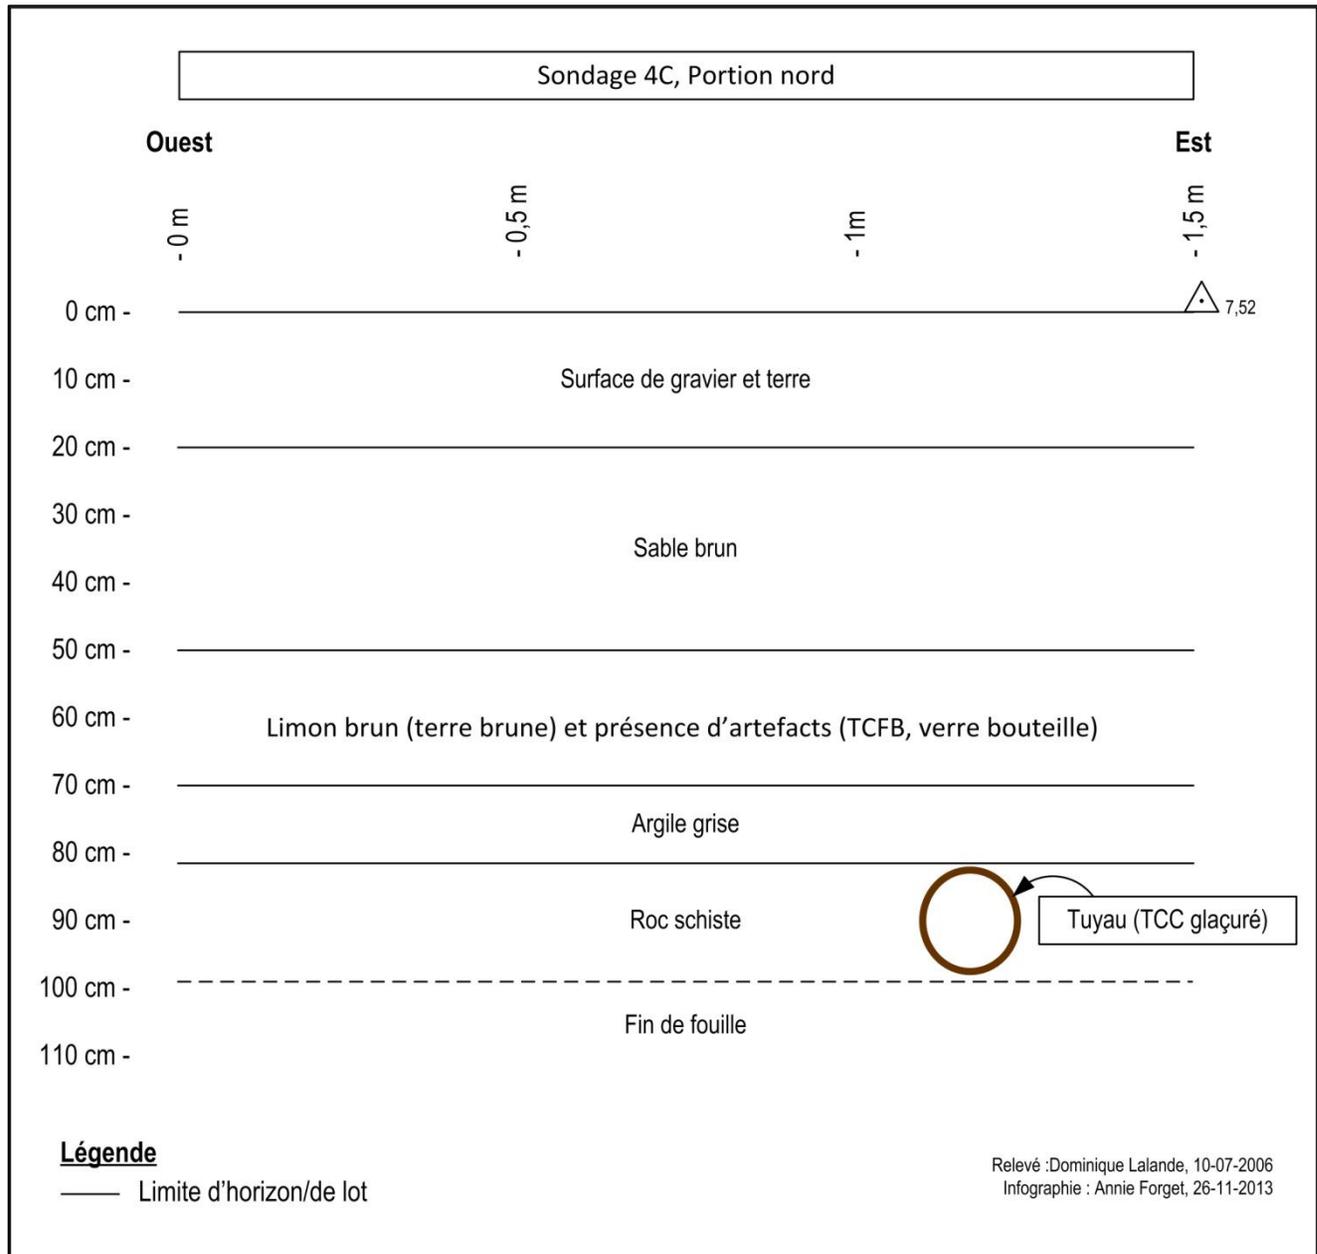
Figure 37 Stratigraphie du sondage 4C, paroi nord
