**Rapport sur l'état des bretelles de l'autoroute
Dufferin-Montmorency**

**Rapport final GCT-2012-02
Annexe
Département de génie civil**

**Étude de la précontrainte par post-tension par évaluation
non destructive (END)
Application de la méthode impact-écho (IE) combinée à
l'endoscopie**

Mémoire présenté
à la Faculté des études supérieures de l'Université Laval
dans le cadre du programme de maîtrise en Génie Civil
pour l'obtention du grade de Maître ès sciences (M.Sc.)

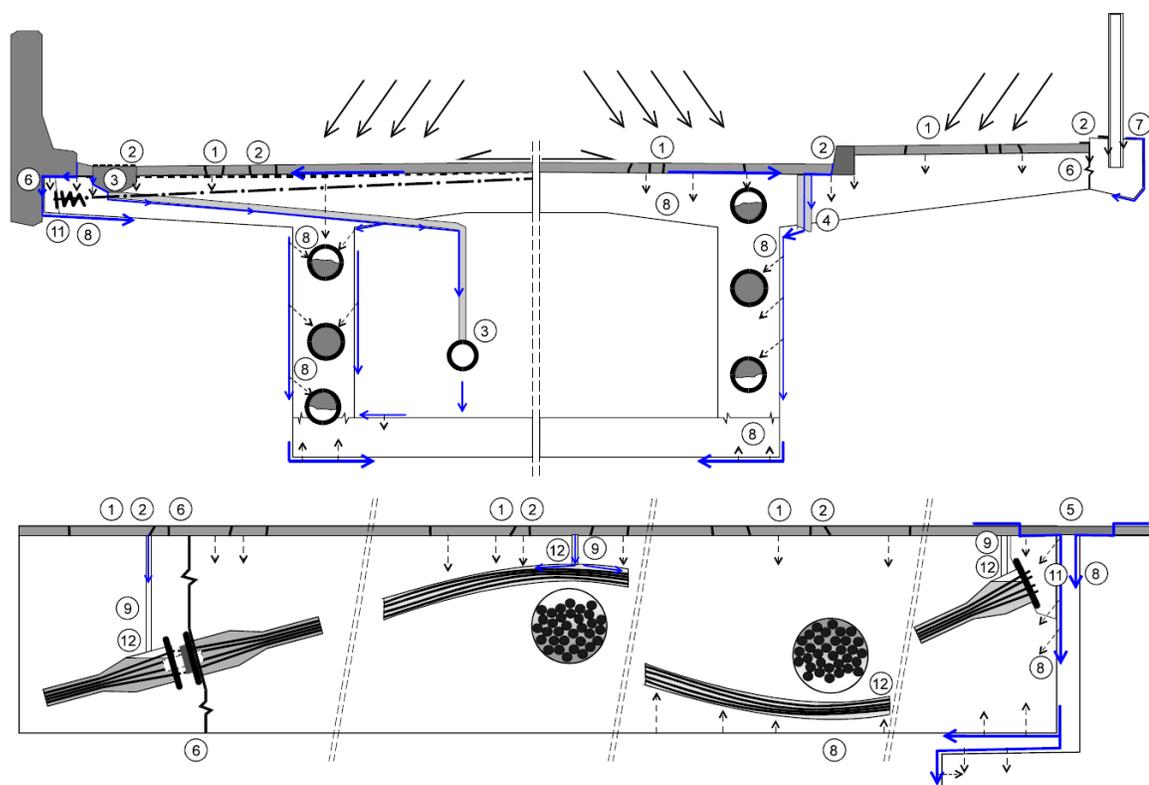
Figure 1.1- Risques potentiels de détérioration dans une structure en béton précontraint par post-tension [4] (annotations tableau 1.1)

La figure 1.1 jumelée au tableau 1.1 récapitule l'ensemble des problèmes pouvant survenir sur un ouvrage en béton précontraint. Cette recherche portant sur l'état de la précontrainte, les deux sections 1.1.1 et 1.1.2 présentent plus en détail les problèmes rencontrés à ce niveau.

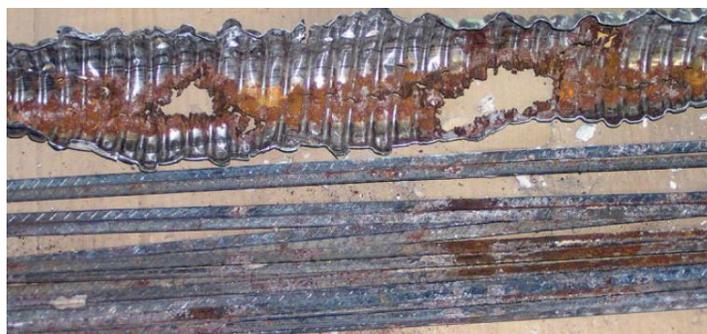
Figure 1.2- Gaine sévèrement corrodée dont l'acier avait commencé à se corroder [5]

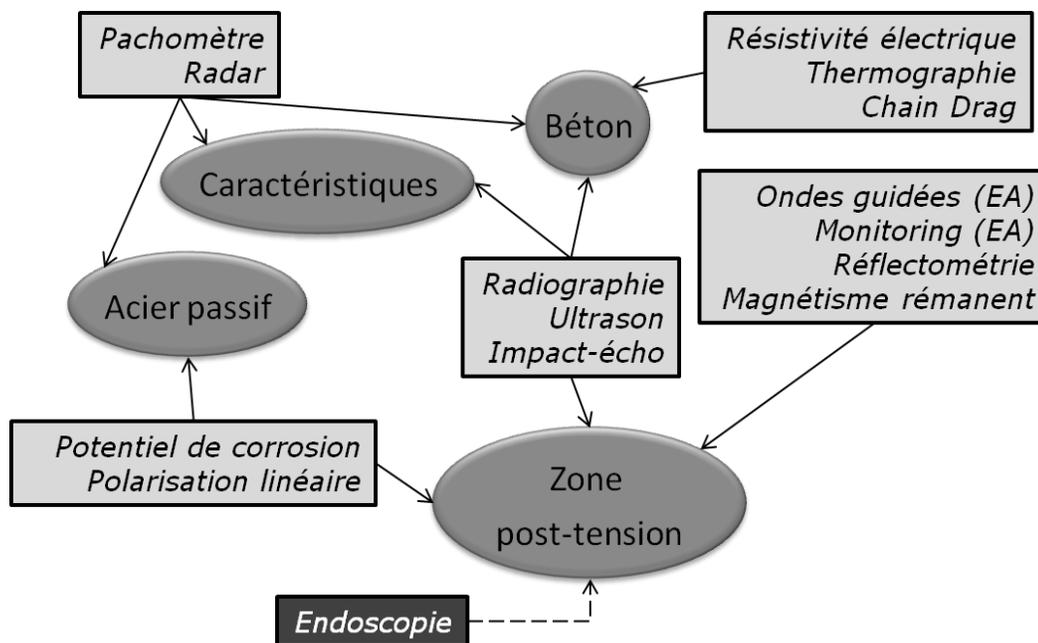
Figure 1.3- Domaines de détection des méthodes END

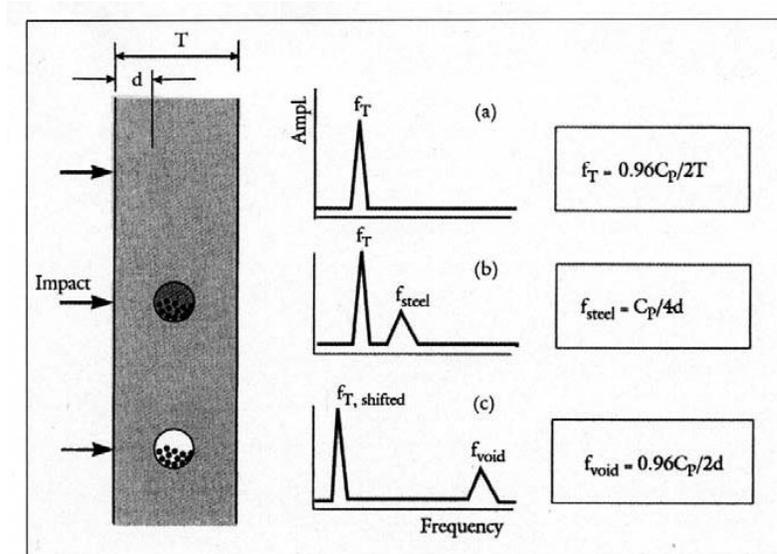
Figure 3.14- Variation du spectre de fréquence en fonction du "défaut" rencontré
pièce sans défaut, b) présence d'une gaine métallique injecté de coulis, c) présence d'une gaine
métallique vide [12]

La précontrainte par post-tension d'un élément en béton est constituée d'une gaine (le plus souvent métallique mais qui peut aussi être en plastique) dans laquelle se trouve des câbles d'aciers mis en traction. Ses câbles sont noyés dans du coulis de ciment afin d'assurer une protection supplémentaire dans le cas où de l'eau s'introduirait dans la gaine. La figure 3.14 présente trois situations différentes pouvant survenir dans un élément précontraint par post-tension (avec une gaine métallique).

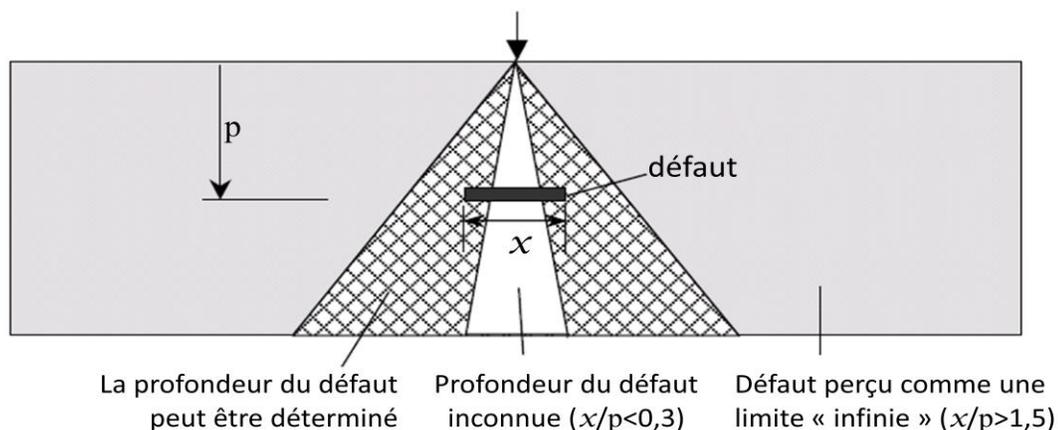
Figure 3.15- Zone où la profondeur p du défaut détectable en fonction de sa dimension latérale d [36].

Il est possible, avec la méthode impact-écho, déterminer la profondeur d'un défaut (fissures, vides,...) ainsi que la taille approximative de celui-ci. Selon la référence [36], la profondeur d'une fissure plane ou d'un vide n'est déterminée que si sa dimension latérale est au moins égale à 1/3 de sa profondeur (figure 3.15). A l'inverse, pour un défaut dont la dimension latérale est plus de 1,5 fois sa profondeur, il risque d'être considéré comme la limite inférieure de la pièce (limite « infinie »). Pour des défauts de largeur comprise entre ces deux paramètres, on peut détecter les défauts et en déterminer leur profondeur.

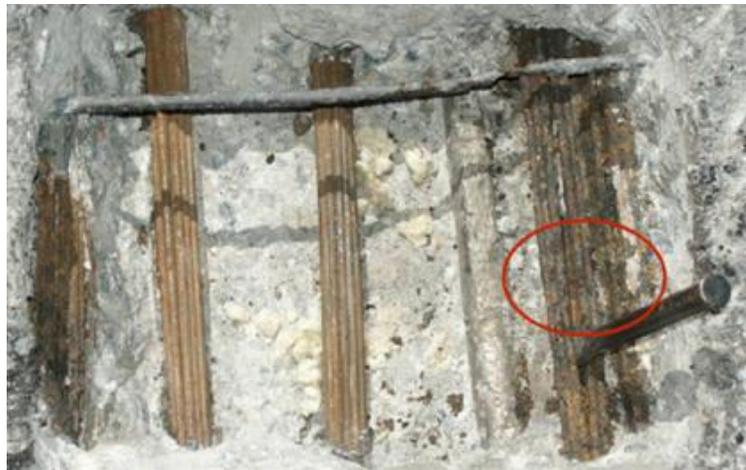
Figure 4.1- Fenêtrage effectué sur un pont en post-tension[23].

La réalisation d'ouvertures (exemple de fenêtrage à la figure 4.1) jusqu'aux gaines de précontrainte permet d'observer localement l'état de l'acier. Cette façon de faire peut porter un préjudice à l'ouvrage car l'acier de précontrainte par post-tension est mis à nu durant cette opération. Il peut donc être fragilisé en cas de forte humidité (une averse par exemple). Il faut ajouter à cela le risque de blesser l'acier lors de la mise en œuvre de l'ouverture. De plus, lorsque le fenêtrage est refermé, si les gaines sont mal scellées l'eau pourra s'infiltrer et atteindre facilement les armatures de précontrainte permettant ainsi aux conditions propices à la corrosion de se mettre en place.

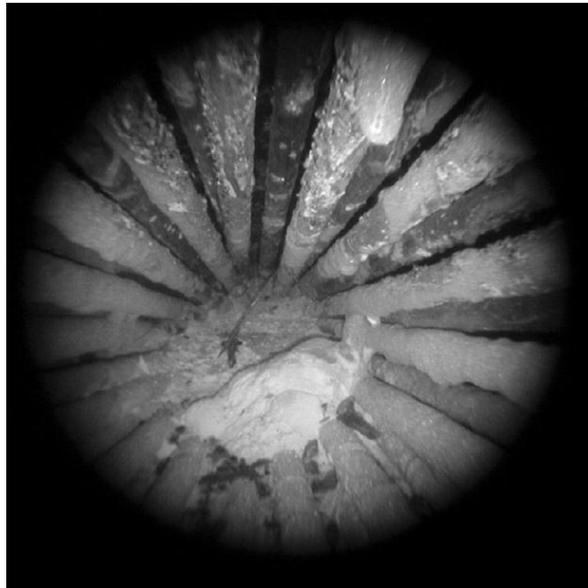
Figure 4.4- Exemple d'image vidéo obtenue par endoscopie à l'intérieur d'une gaine de précontrainte au niveau de l'ancrage [42].

Lorsque le forage est terminé, l'endoscope est introduit dans la gaine (figure 4.3). La visualisation de l'état des câbles est effectuée à partir d'un moniteur. Il est alors possible de faire des acquisitions d'images (exemple figure 4.4) ou de faire un enregistrement vidéo selon le modèle d'endoscope.

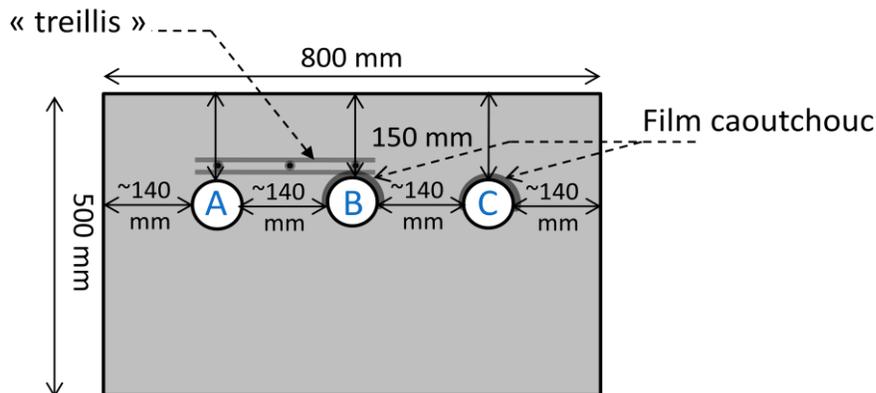
Figure 5.9- Schématisation de la section du bloc D

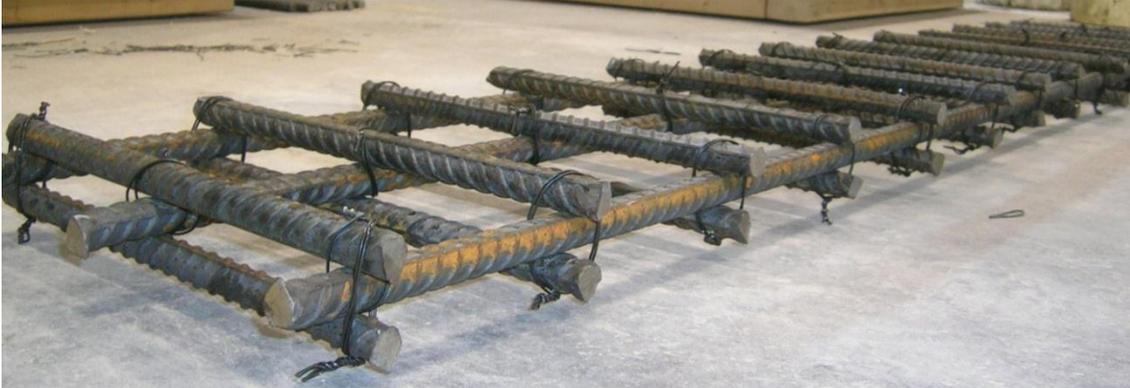
Figure 5.11- Photographie du "treillis" utilisé pour le bloc D

En ce qui concerne le bloc D, le ferrailage ainsi que la simulation des fissures ont été effectués avant la coulée du béton. Le « treillis » (figure 5.11) se compose comme suit : barres 15M sur 3 étages, espacées de 125 mm , avec en longueur 3 barres de 1500 mm et en largeur deux fois 15 barres de 300 mm . Les fissures ont été simulées par une fine membrane de caoutchouc de quelques millimètres d'épaisseur (figure 5.12) placée sur la moitié supérieure des gaines. Cette membrane va réagir de la même manière qu'un film d'air (coefficient de réflexion négatif). Le ferrailage a été simplement appuyé sur les gaines DA et DB lors de la coulée (figure 5.13).

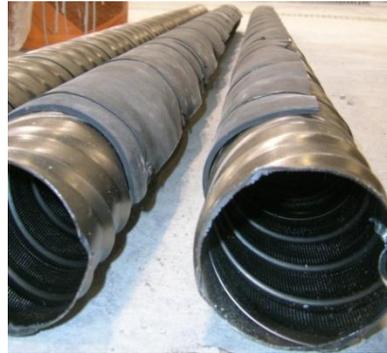
Figure 5.12- Film de caoutchouc placé sur les gaines DB et DC pour simuler la présence d'un plan de fissure.

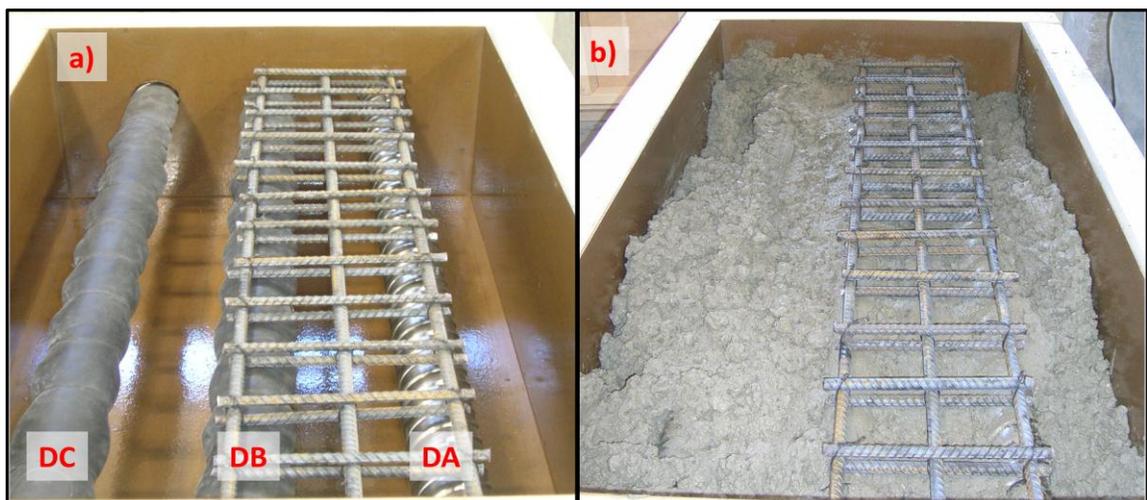
Figure 5.13- Position des éléments dans le bloc D

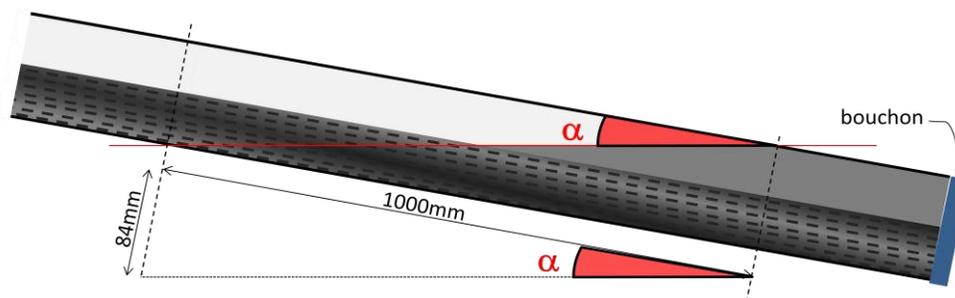
Figure 5.14- Schématisation de la position de remplissage des gaines et de l'angle α (volume total de coulis de $4,5 L$)

En ce qui concerne le coulis, il a été introduit dans les gaines après murissement du béton. Afin d'obtenir un pourcentage de remplissage des gaines variable sur une grande partie de la longueur de la gaine, les échantillons ont d'abord été inclinés d'un angle α (figure 5.14) de 5° . Le mélange de coulis utilisé ainsi que son procédé de fabrication ont été les mêmes que pour les plaques ($e/c = 0,35$). Un récipient a été taré à $4,5 L$ et borné à plus et moins 10% afin d'obtenir un remplissage similaire pour toutes les gaines. De plus à l'extrémité inférieure des gaines, un bouchon a été mis en place afin de bloquer l'écoulement du coulis.

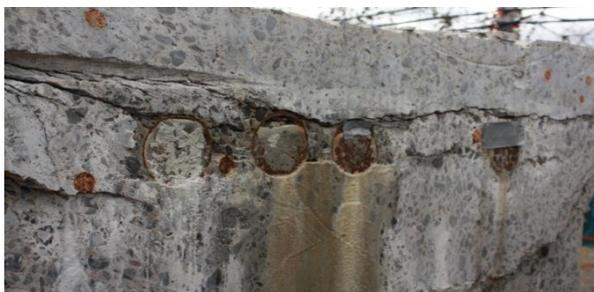
Figure 5.27- Vue sur le plan de fissuration (côté Nord) du segment de poutre B4S3

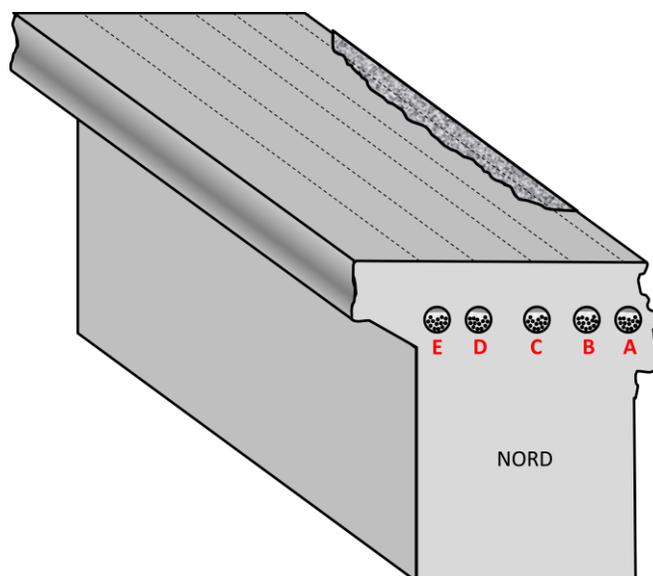
Figure 5.28- Schématisation du segment de poutre B2S3

Afin de pouvoir identifier adéquatement chacune des gaines de précontrainte associées aux divers segments de poutres, la nomenclature suivante a été choisie : le nom du segment de poutre à l'étude suivi d'une lettre. Les lettres associées à chacune des gaines sont montrées aux figures 5.28 et 5.29 pour les segments de poutres B2S3 et B4S3 respectivement. Egalement, l'orientation des segments de poutres (Nord-Sud) est indiquée sur ces mêmes figures.

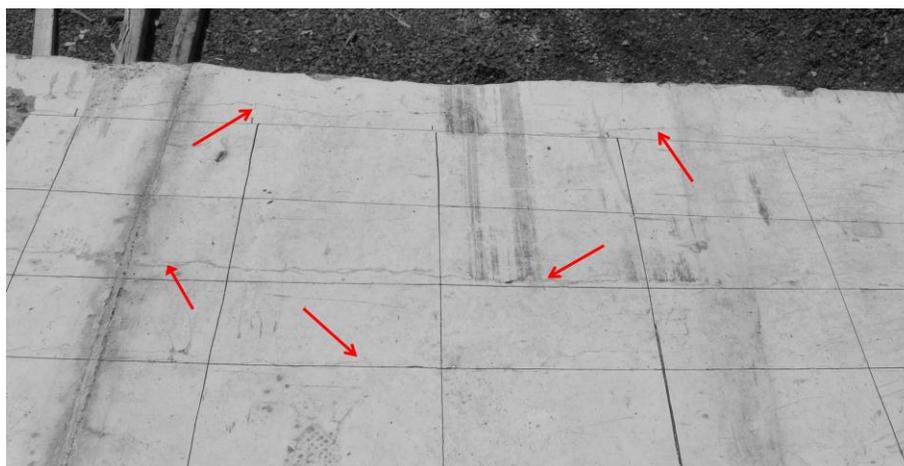
Figure 5.33- Microfissuration le long des gaines (tracés horizontaux) sur B4S4

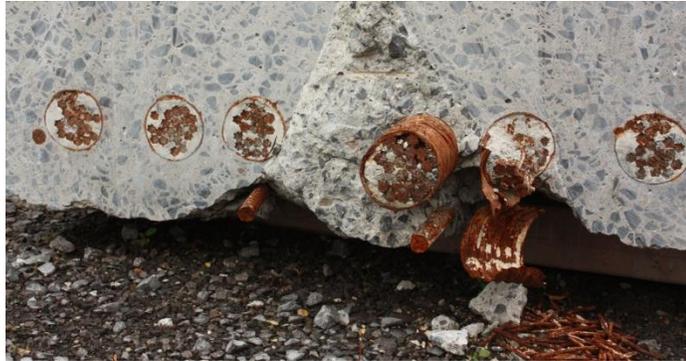
Figure 5.34- Vue sur les gaines de B2S4

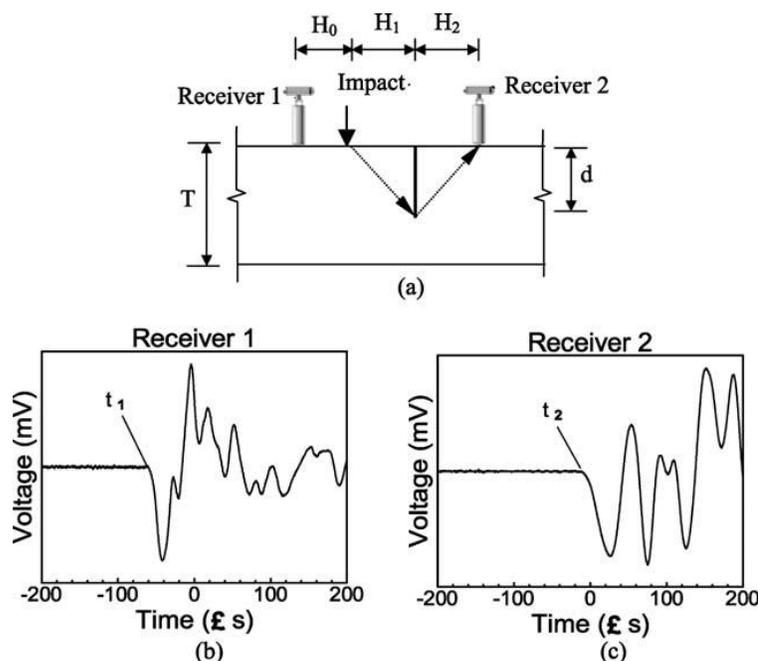
Figure 5.41 - Schématisation de l'utilisation du double capteur pour l'estimation de la profondeur d'une fissure [39]

utilisés pour la méthode impact-écho classique. Le double capteur, quant à lui, est utilisé pour déterminer la vitesse de propagation des ondes en surface d'un ouvrage et aussi la profondeur de fissures perpendiculaires à la surface d'étude (figure 5.41). Dans ce cas là, c'est la différence de temps entre les deux capteurs pour la réception du signal étudié qui permet de déterminer la profondeur d'une fissure.

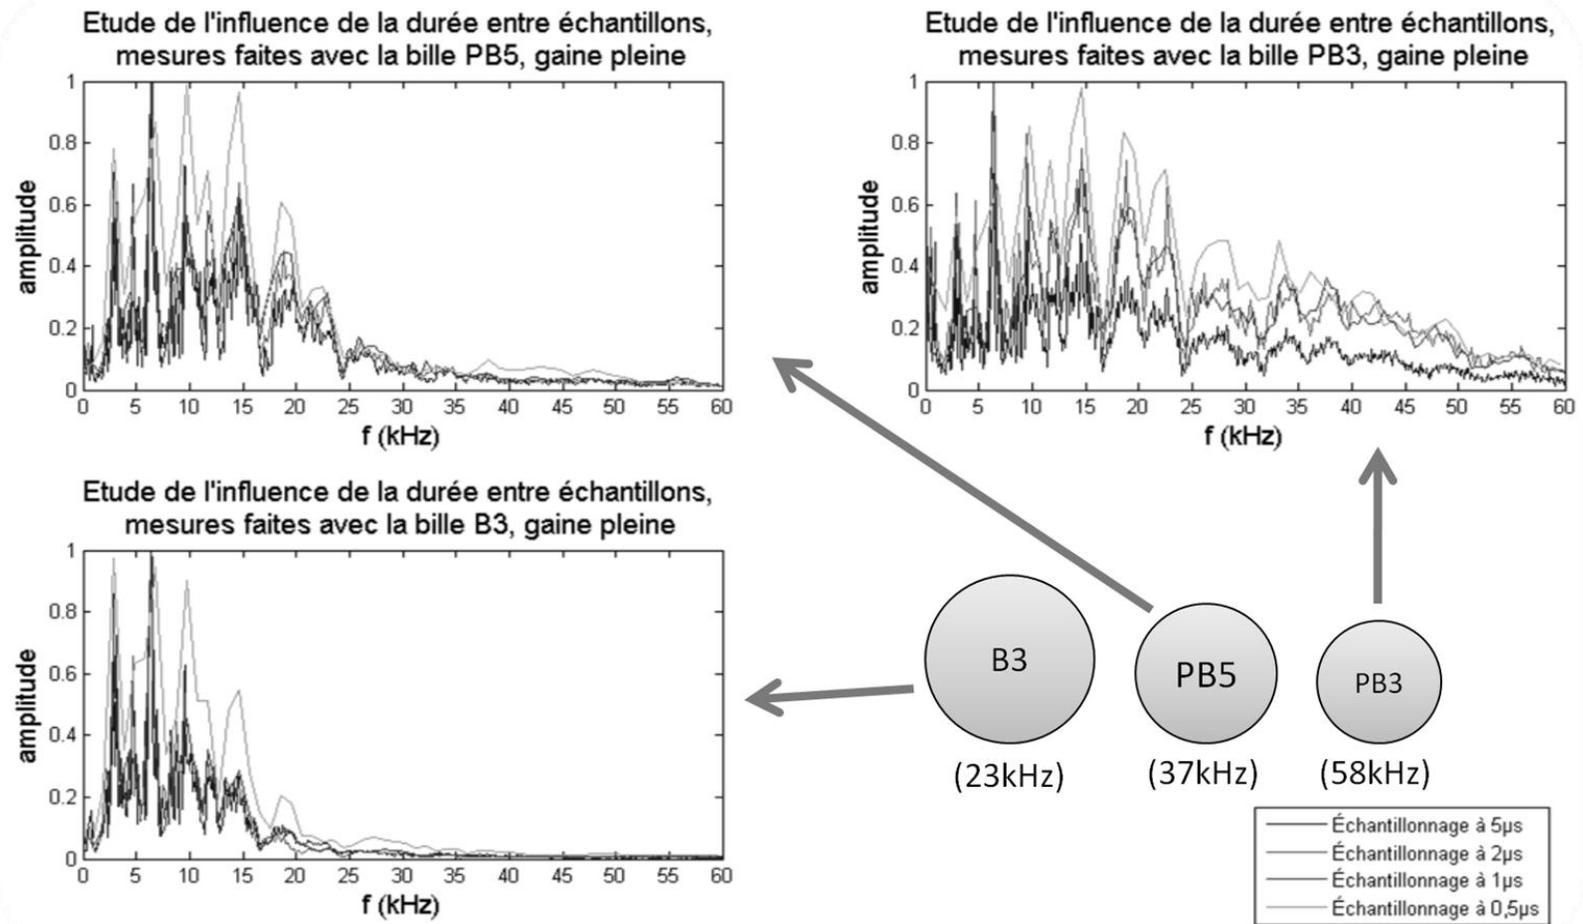
Figure 5.42- Etude de l'influence des paramètres d'échantillonnage et du choix de la bille ($N = 2048$)

Une mesure unique par zone étudiée n'est ni forcément exacte, ni souhaitable. Effectivement, rien n'indique que l'instrument soit infaillible. De plus, l'impact étant produit par l'utilisateur, il peut être très aléatoire. En effet, même avec une attention importante portée pendant les essais, rien n'indique que l'utilisateur exerce exactement la même force au moment de chaque impact de même qu'il effectue un geste identique; ces deux facteurs influençant le temps de contact de la bille t_c .

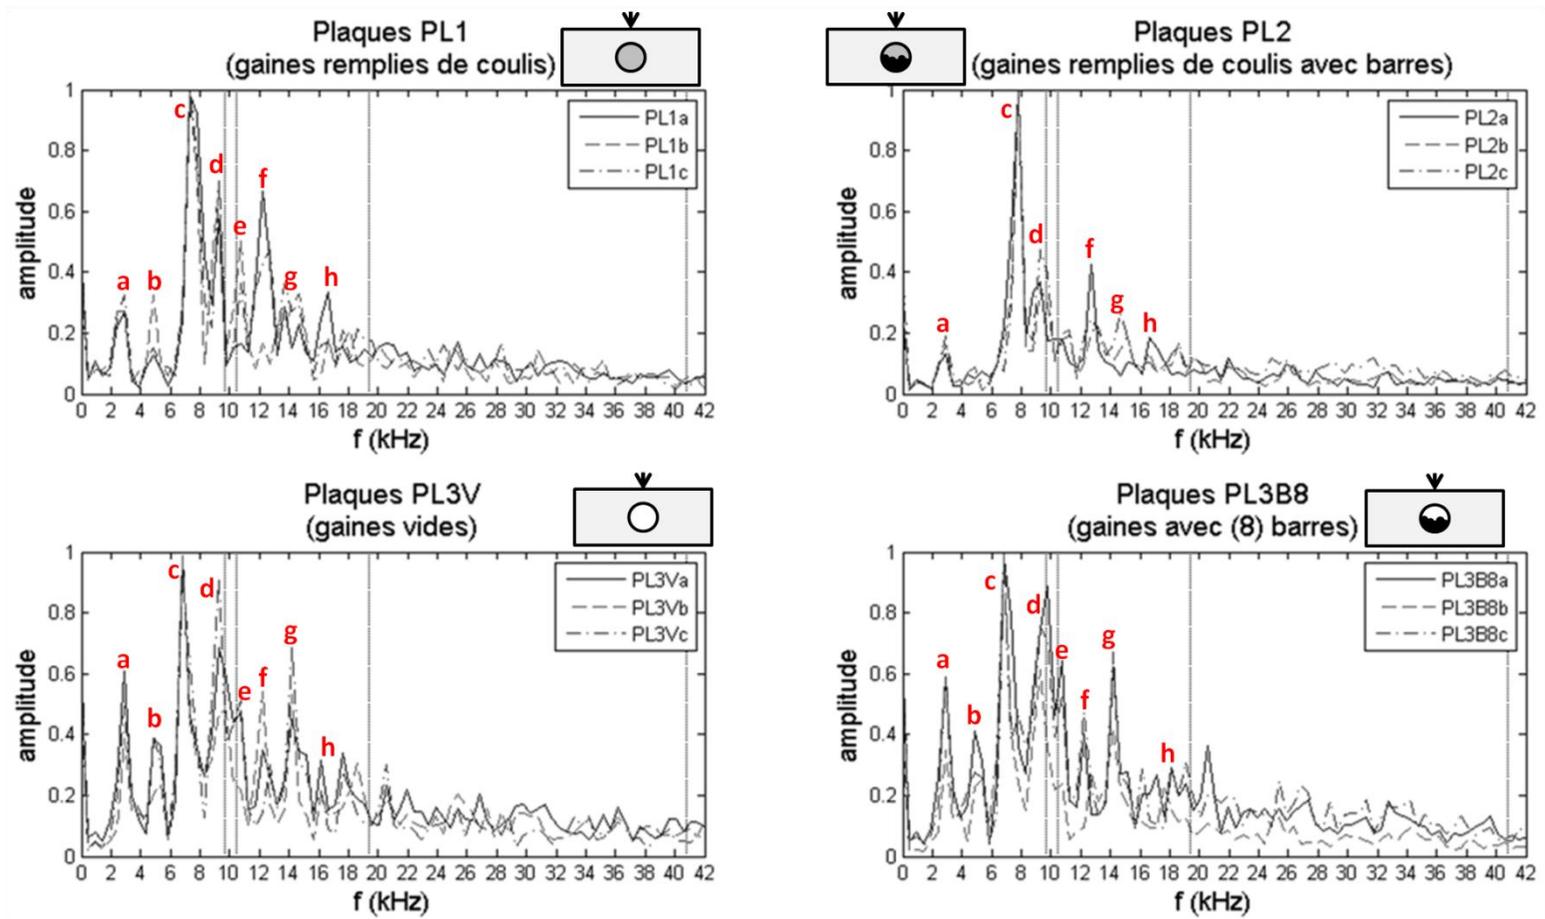
Figure 6.1- Mesures IE au-dessus des gaines sur les plaques (2E1TPB2)

Ainsi, les fréquences identifiées a , b , c , d , e et f sur la figure 6.2 (UdeS) sont les mêmes que les fréquences a , b , c , d , f et h respectivement sur la figure 6.1 (UL). Cependant, l'atténuation notée sur les pics a et b pour les plaques PL1 et PL2 est moins important, surtout en ce qui concerne le pic a .

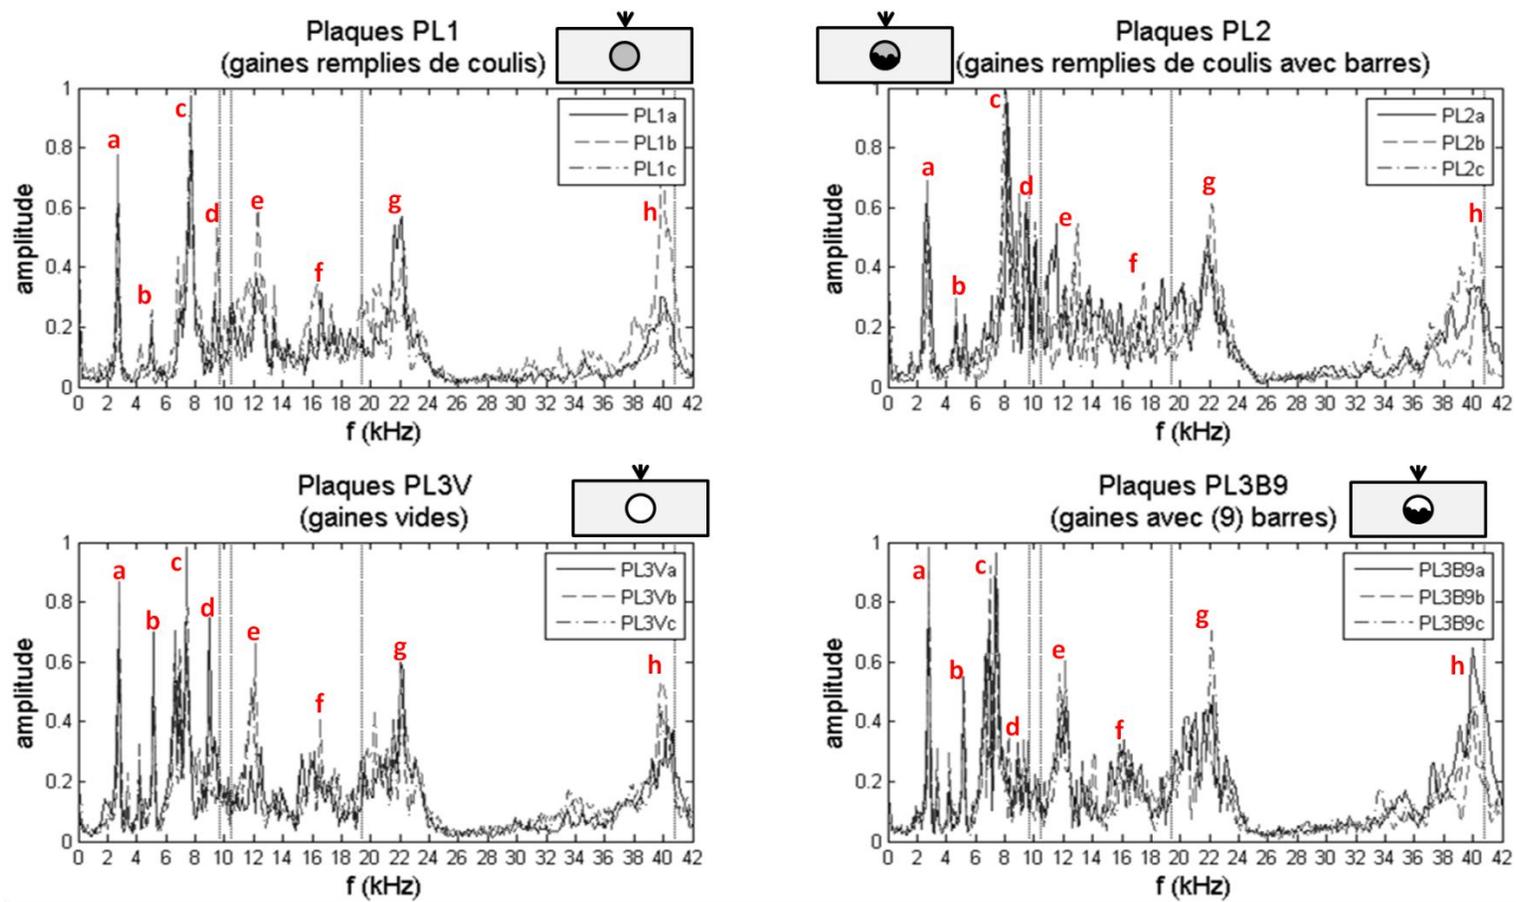
Figure 6.2- Mesures IE avec capteur 24kHz au-dessus des gaines sur les plaques (2E5TPB1)

Toutefois, la présence du pic g (toujours sur la figure 6.2) est encore matière à discussion. Voilà pourquoi d'autres signaux relevés avec le capteur UdeS ont été étudiés. Ainsi, à la figure 6.4, les résultats observés ont été faits à partir d'une mesure faite avec le capteur UdeS à un endroit sans gaine ni autre défaut. Il en ressort 3 fréquences à $22,2$, $40,0$ et $52,1 \text{ kHz}$. Or les deux premières fréquences ont la même valeur que les pics g et h des résultats de la figure 6.2 obtenus avec le capteur UdeS.

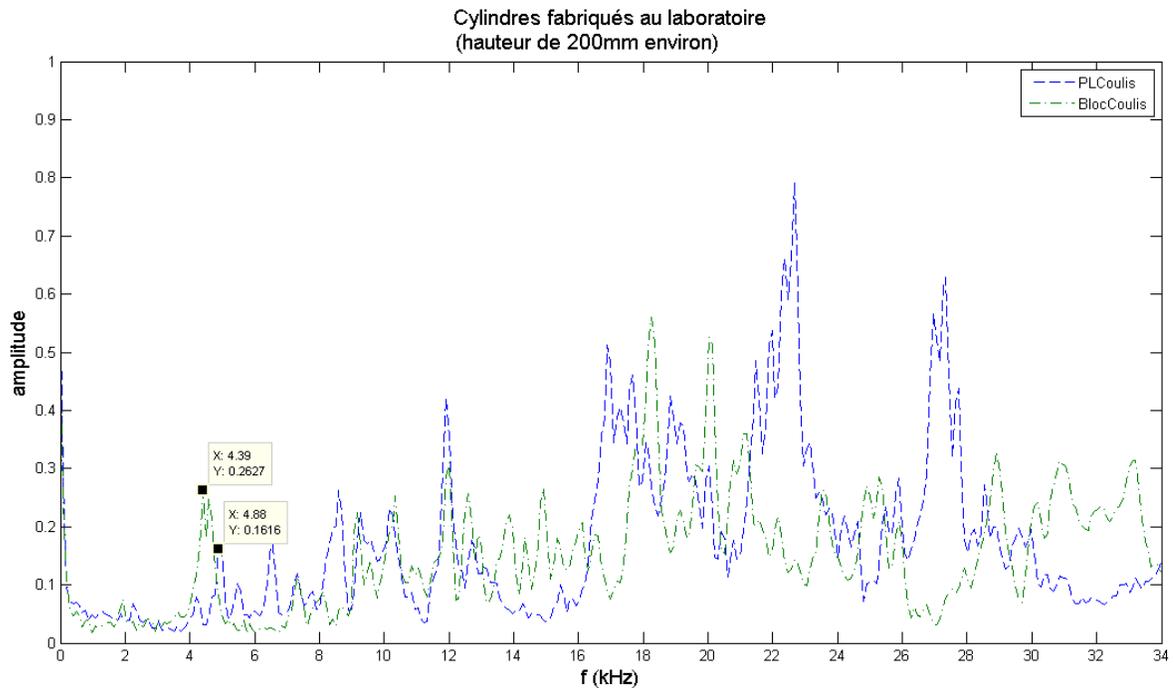
Figure 6.3- Mesures IE effectuées sur les cylindres de coulis de ciment fabriqués au laboratoire

Des essais pour estimer la vitesse de propagation des ondes dans le coulis ont été effectués sur les cylindres de coulis fabriqués pour les plaques et pour les blocs. La formulation et le processus de fabrication du coulis étaient les mêmes mais les jours de production étaient différents. Les résultats sont affichés à la figure 6.3.

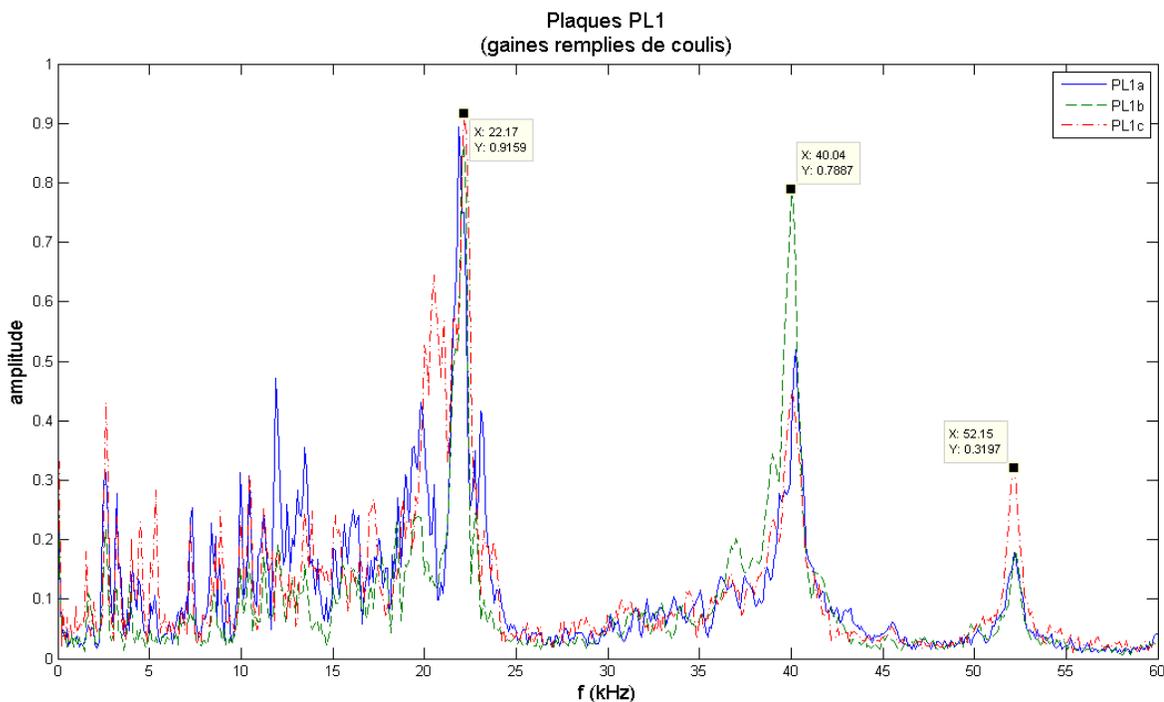
Figure 6.4- Relevé de mesures effectuées avec le capteur UdeS
(Mesure à 5 cm du bord, réglages 2E5TPB1)

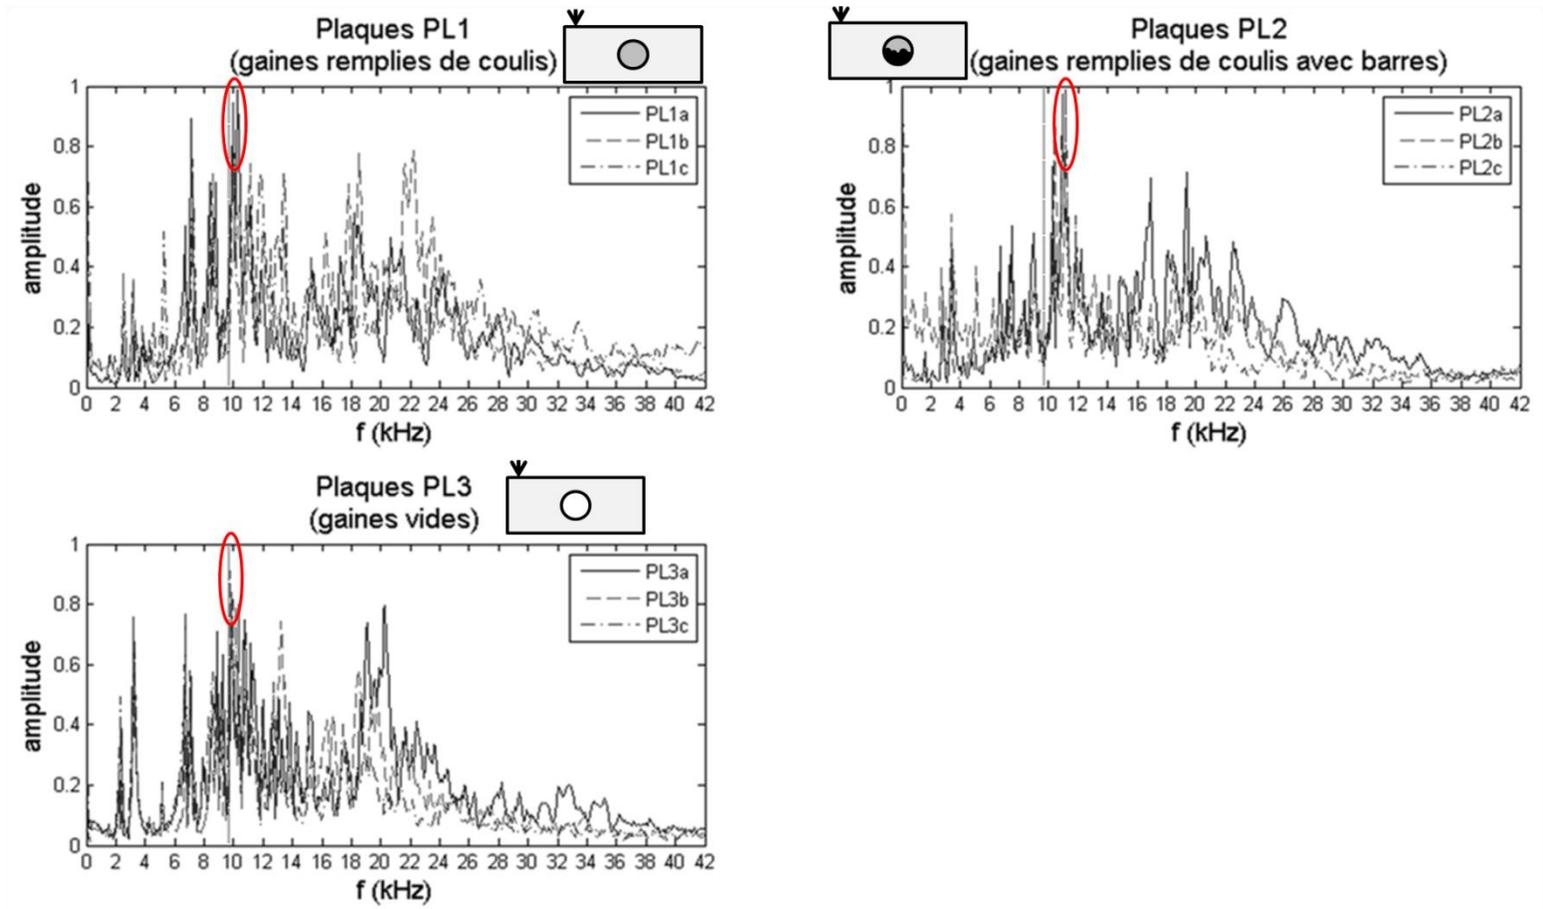
Figure 6.6- Mesures IE sur les épaisseurs des plaques (2E5TB3)

Toutefois, il est apparu une différence entre les relevés obtenus lorsque la gaine est remplie de coulis et contient des barres (PL2) comparée aux 3 autres cas. Effectivement, la complexité de l'ensemble forme de multiples interfaces et donc de multiples réflexions qui amènent à une diminution forte des amplitudes des fréquences excitées (avec le capteur UL). Malheureusement, dans le cas d'essais *in-situ*, il n'est pas aisé d'observer un tel comportement en raison de la présence d'autres éléments dans le béton (barres métalliques disposées entre la surface d'étude et la gaine, présence de vides dans le béton ou de fissures, ...). De plus, une atténuation d'amplitude peut être provoquée par d'autres problèmes ou d'autres éléments en présence.

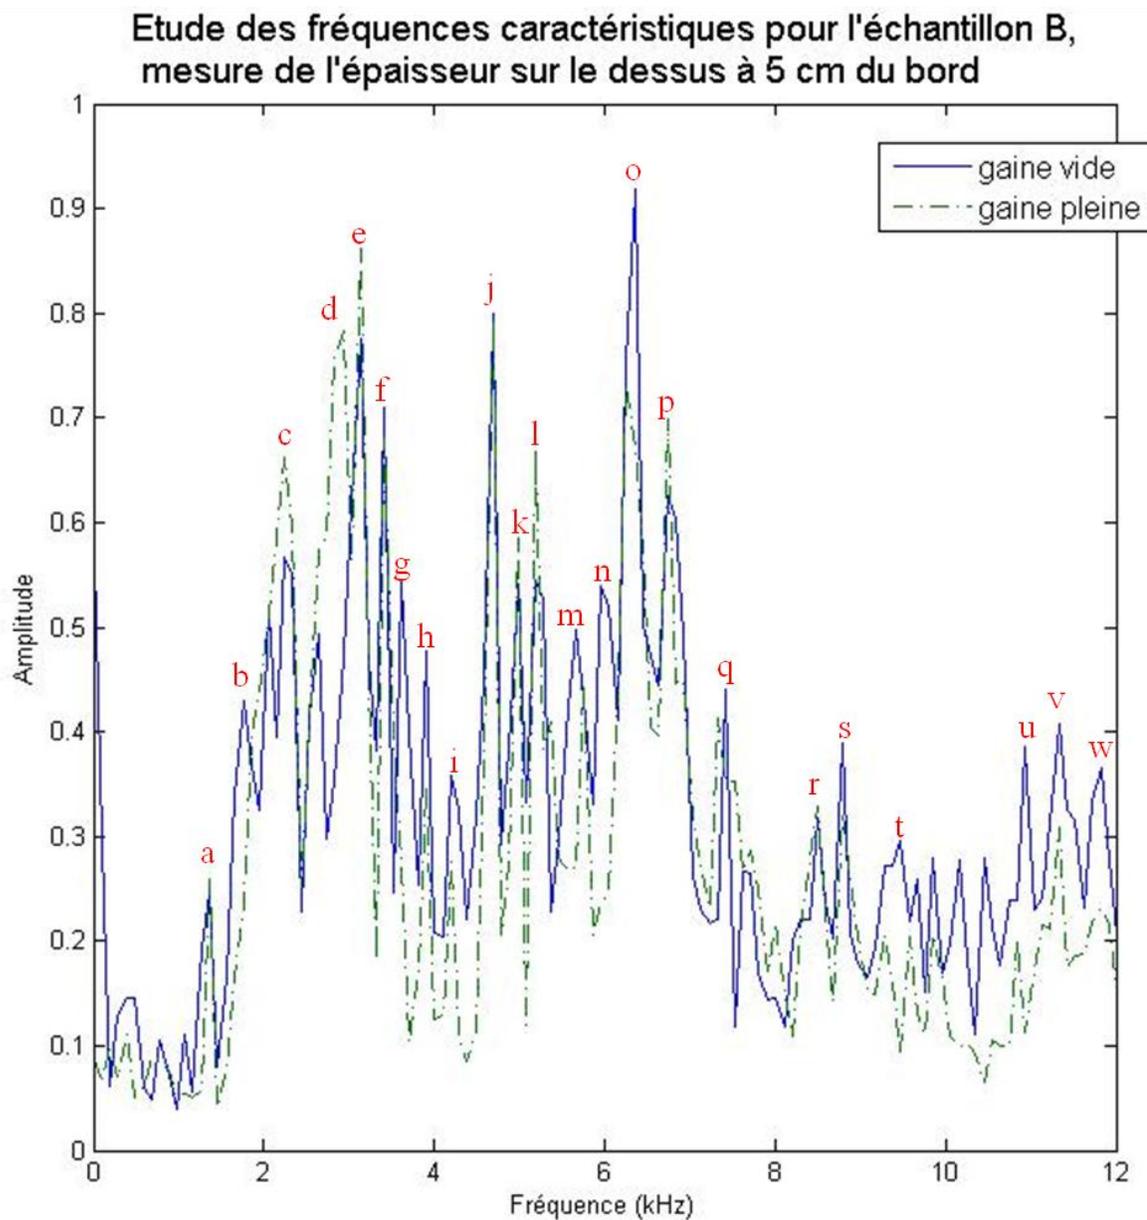
Figure 6.8 - Mesure de l'épaisseur du bloc B effectué aux cotes 15 cm (côté gaine vide) et 145 cm (côté gaine pleine)

En ce qui concerne les pics ayant la plus forte amplitude, leur comportement semble suivre celui expliqué pour une pièce à section carrée par Sansalone [47], c'est-à-dire une forte amplitude pour le premier et troisième pic et une amplitude un peu plus faible pour le pic intermédiaire. Quant aux autres pics, leur amplitude reste fortement homogène et il est difficile de les associer à un phénomène de réflexion particulier.

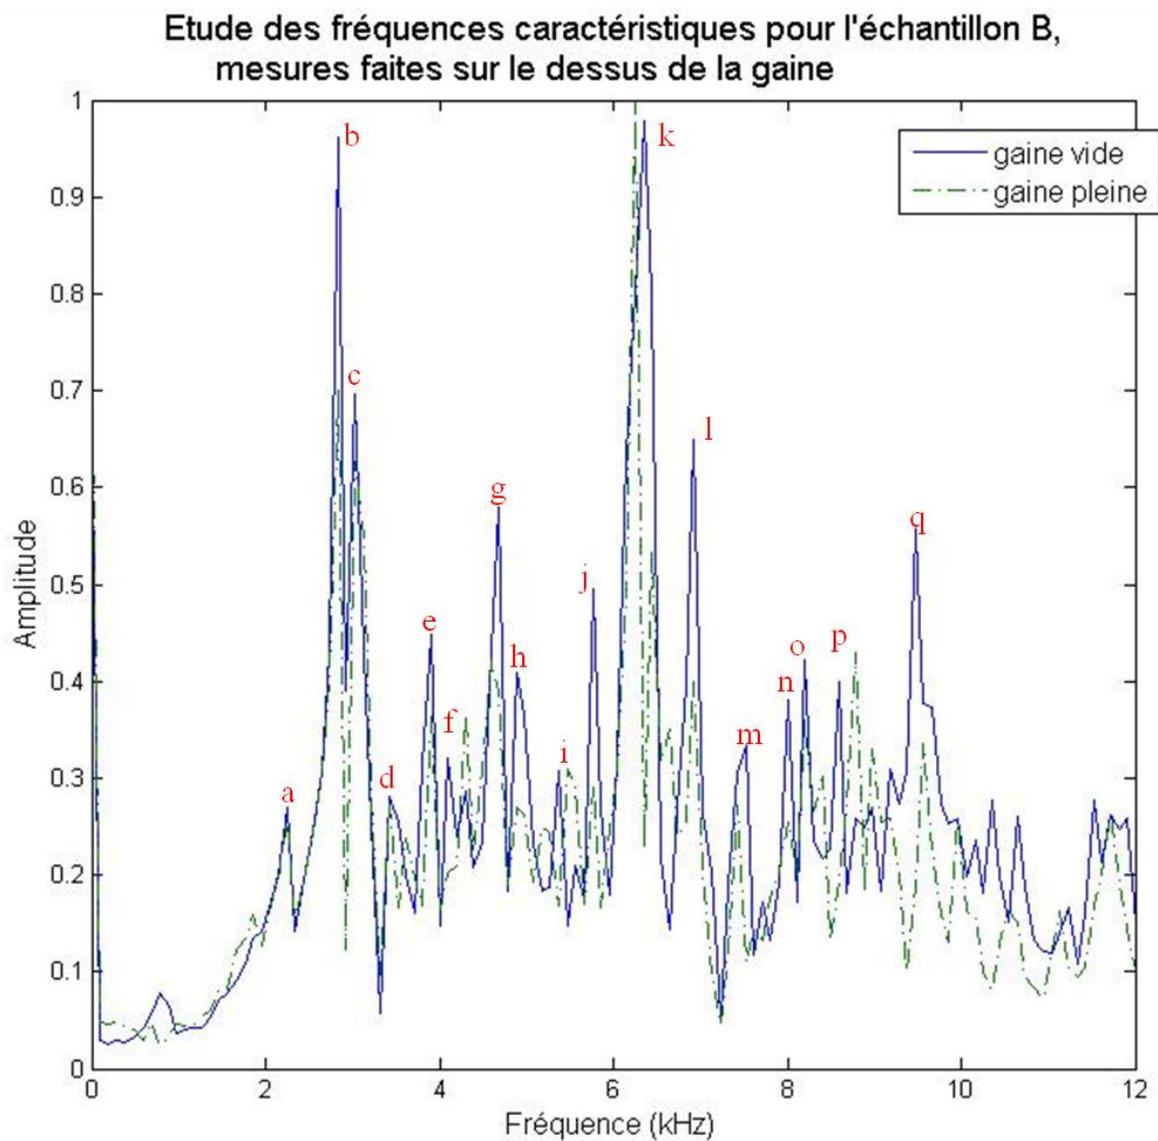
Figure 6.9- Mesure effectuée sur le bloc B au-dessus de la gaine à 15 cm (gaine vide) et 145 cm (gaine pleine)

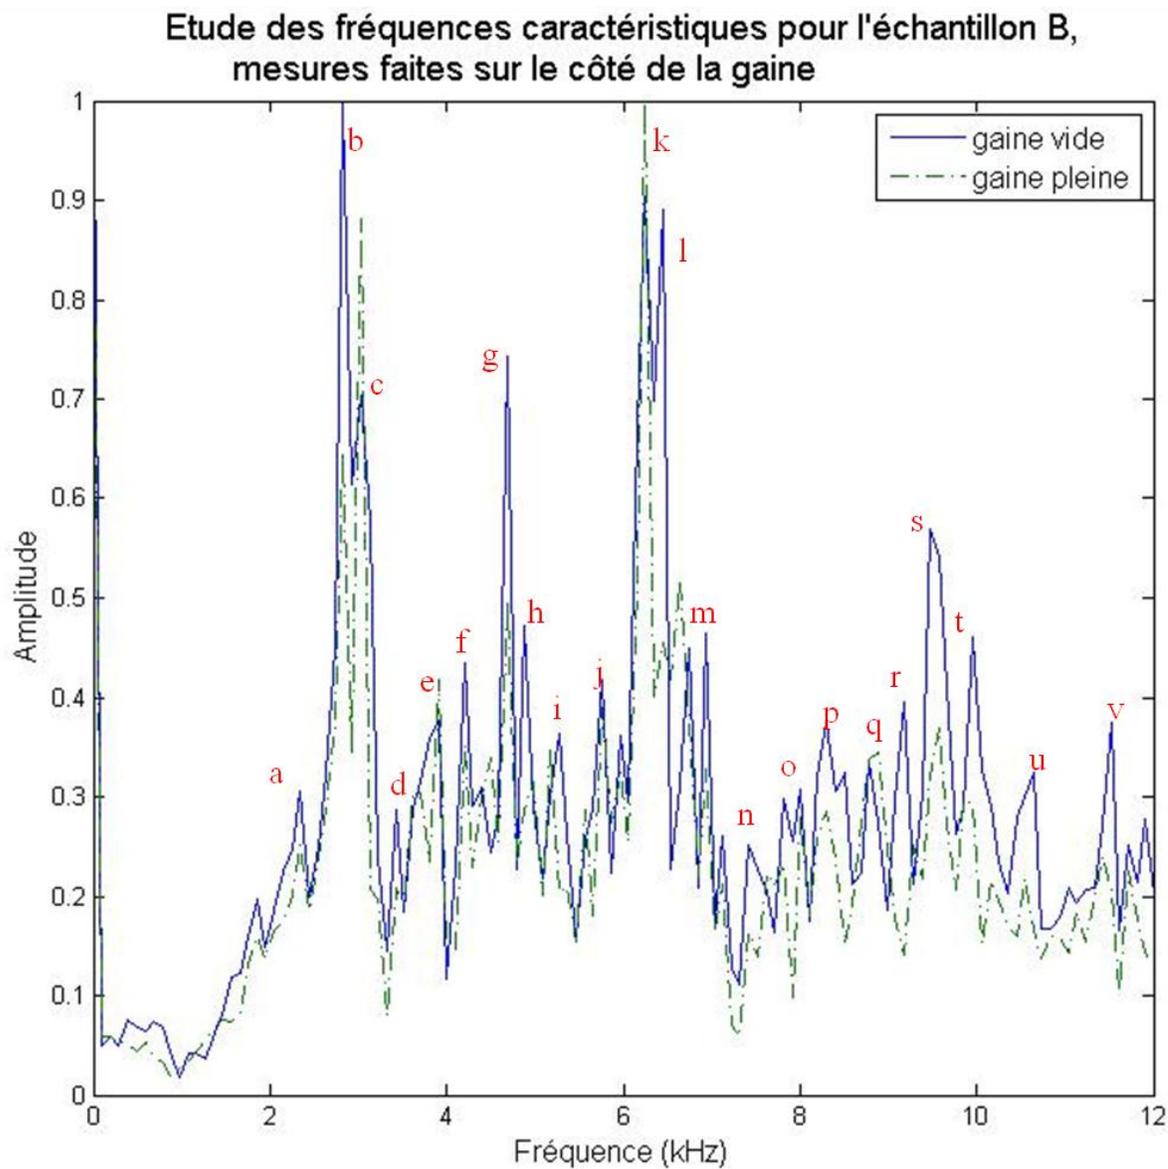
Figure 6.10 Mesure effectuée sur le bloc B sur le côté de la gaine à 15 cm (gaine vide) et 145 cm (gaine pleine)

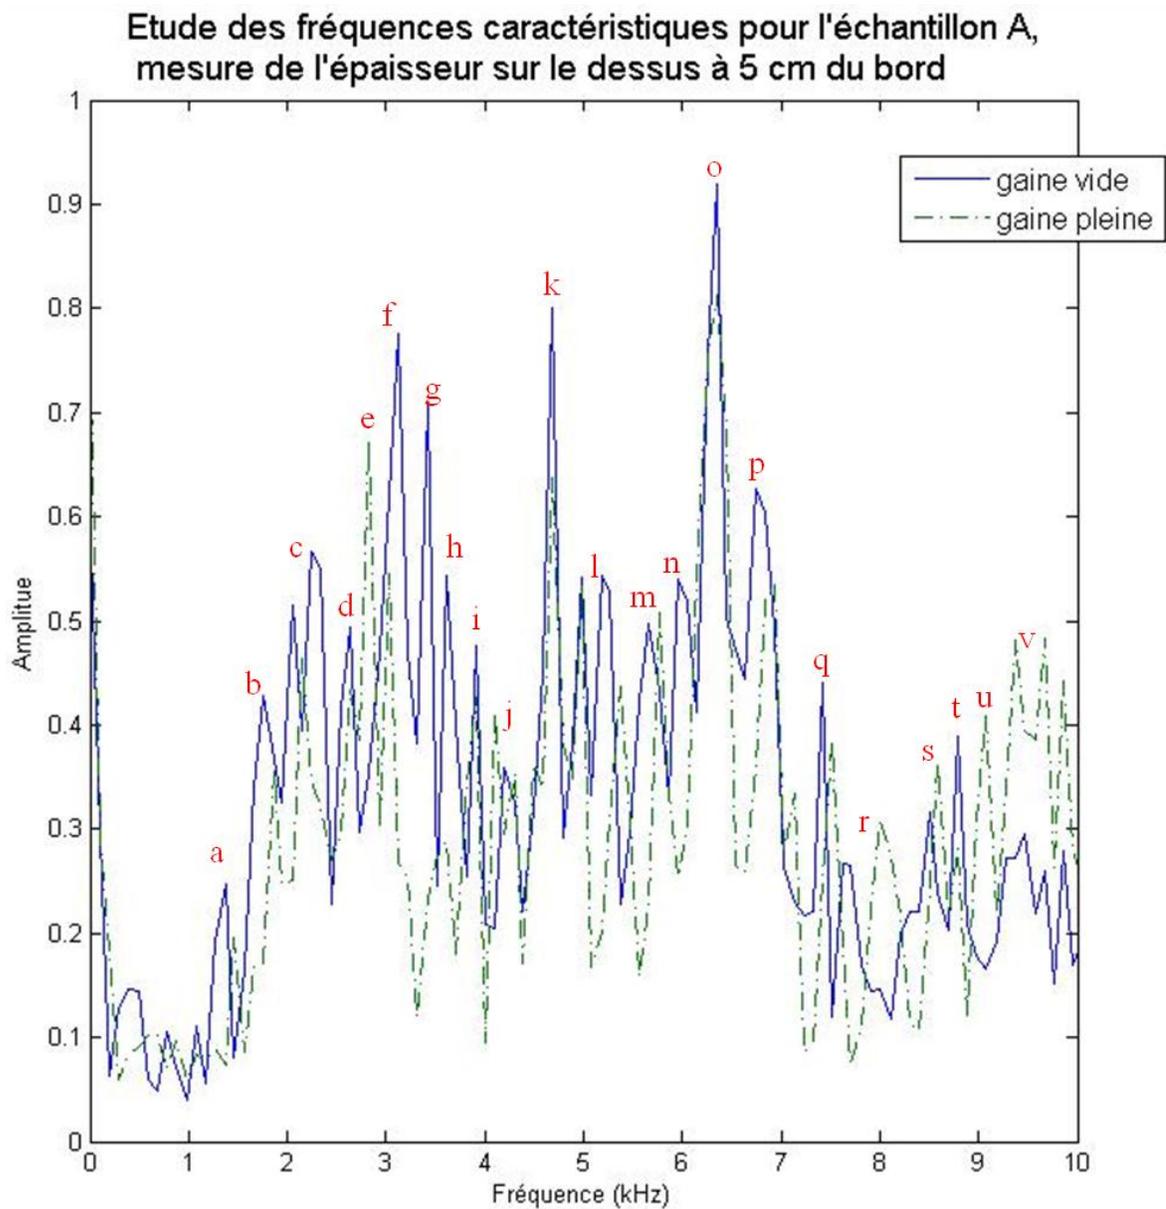
Figure 6.12- Mesure de l'épaisseur du bloc A sur sa hauteur effectuée aux cotes 15 cm (côté gaine vide) et 145 cm (côté gaine pleine)
