**Rapport sur l'état des bretelles de l'autoroute
Dufferin-Montmorency**

**Rapport final GCT-2012-02
Annexe
Département de génie civil**

**Étude de la précontrainte par post-tension par évaluation
non destructive (END)
Application de la méthode impact-écho (IE) combinée à
l'endoscopie**

Mémoire présenté
à la Faculté des études supérieures de l'Université Laval
dans le cadre du programme de maîtrise en Génie Civil
pour l'obtention du grade de Maître ès sciences (M.Sc.)

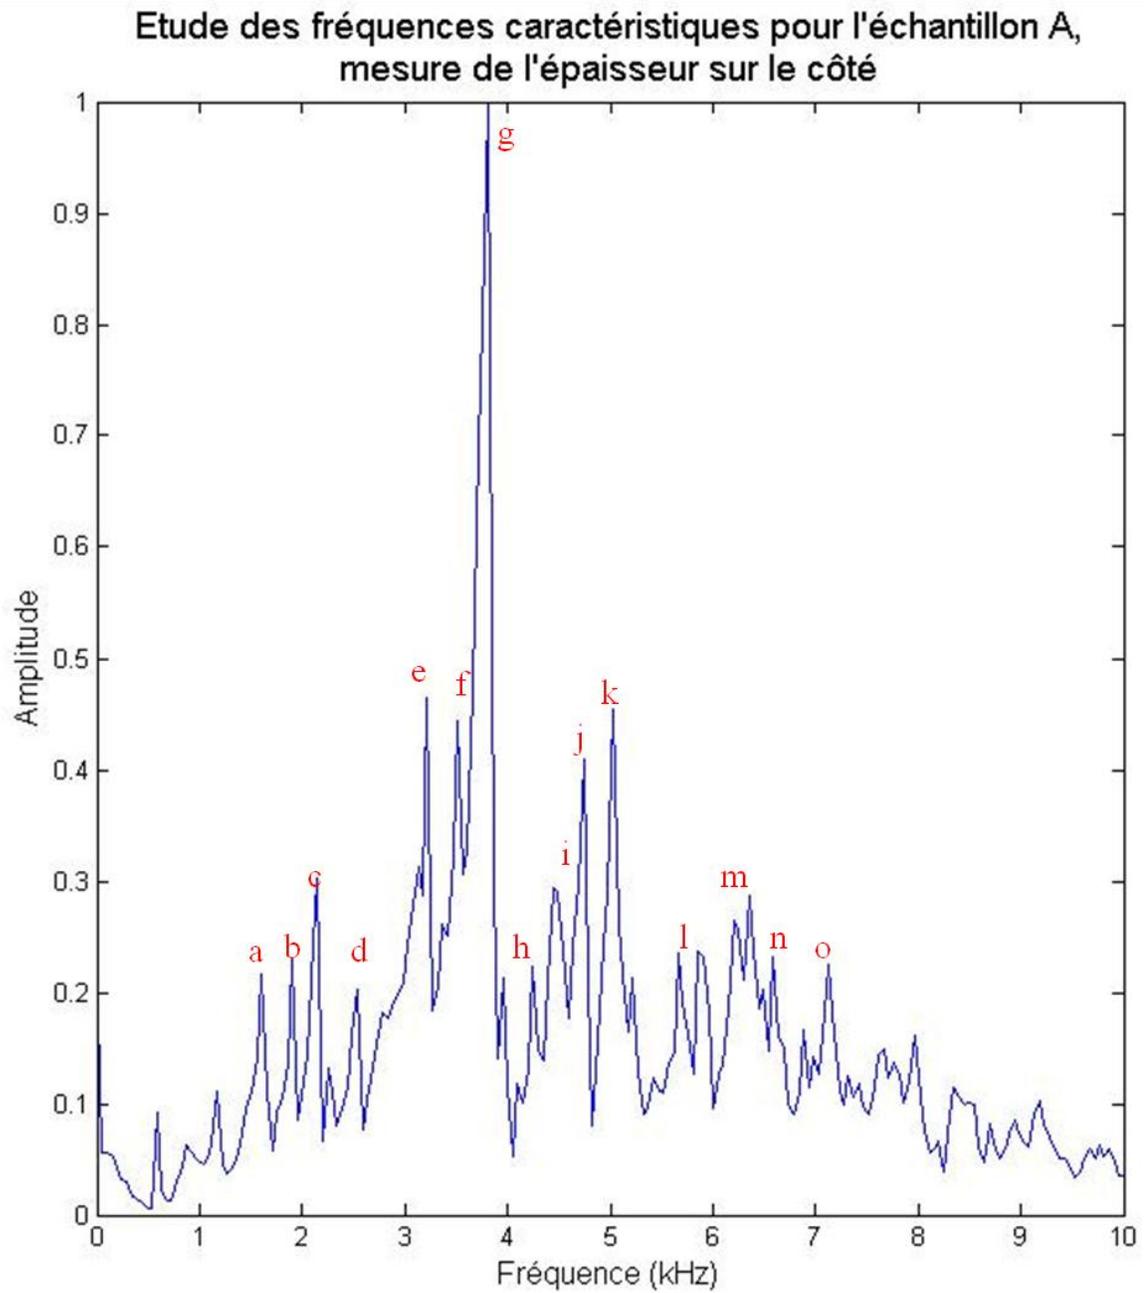
Figure 6.13 Mesure de l'épaisseur du bloc A sur sa largeur

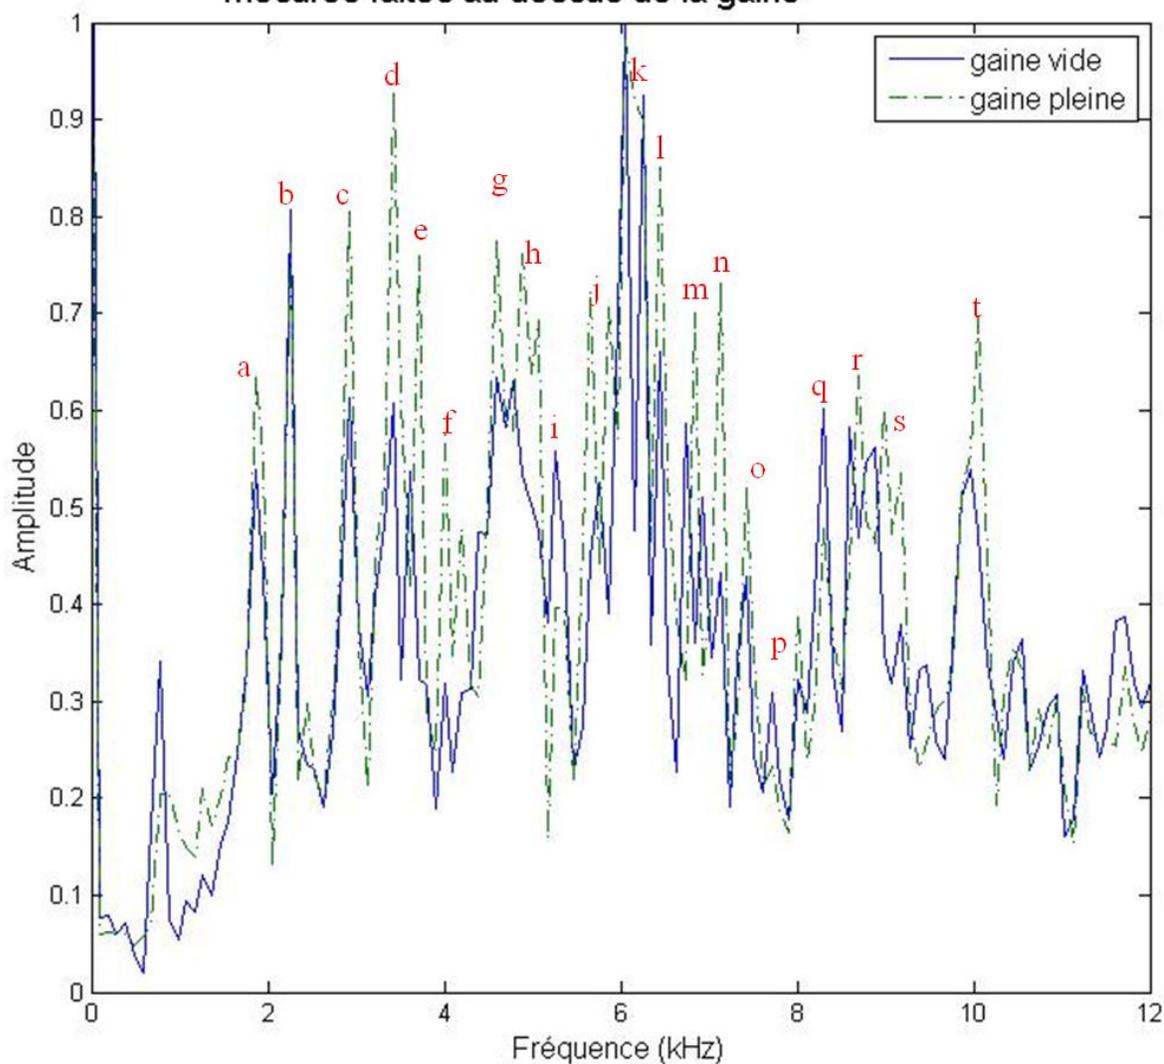
Figure 6.14- Mesure effectuée sur le bloc A au-dessus de la gaine à 15 cm (gaine vide) et 145 cm (gaine pleine)

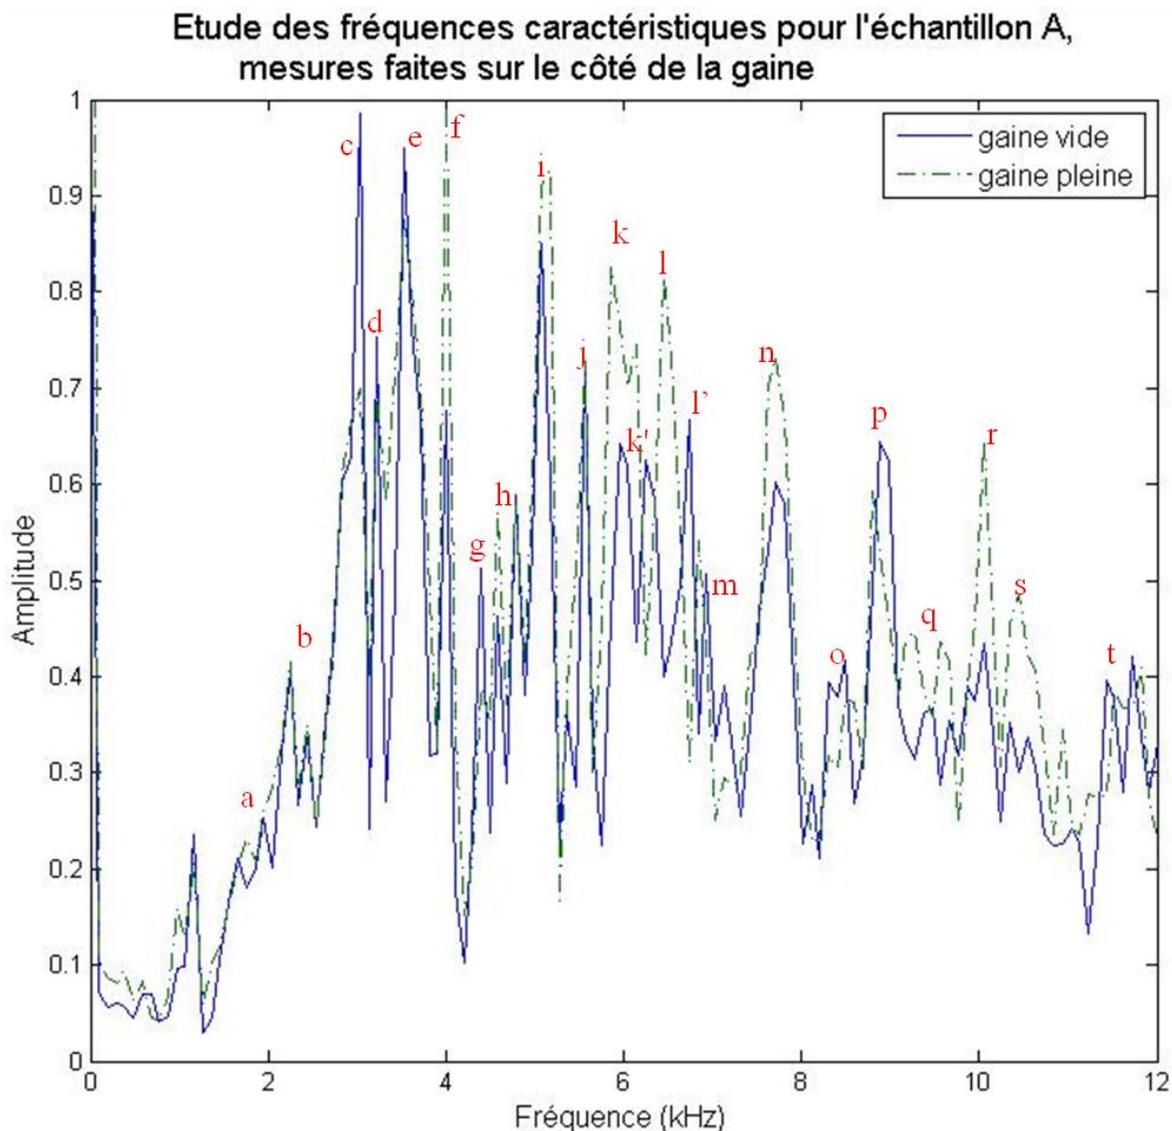
Figure 6.15- Mesure effectuée sur le bloc A sur le côté de la gaine à 15 cm (gaine vide) et 145 cm (gaine pleine)

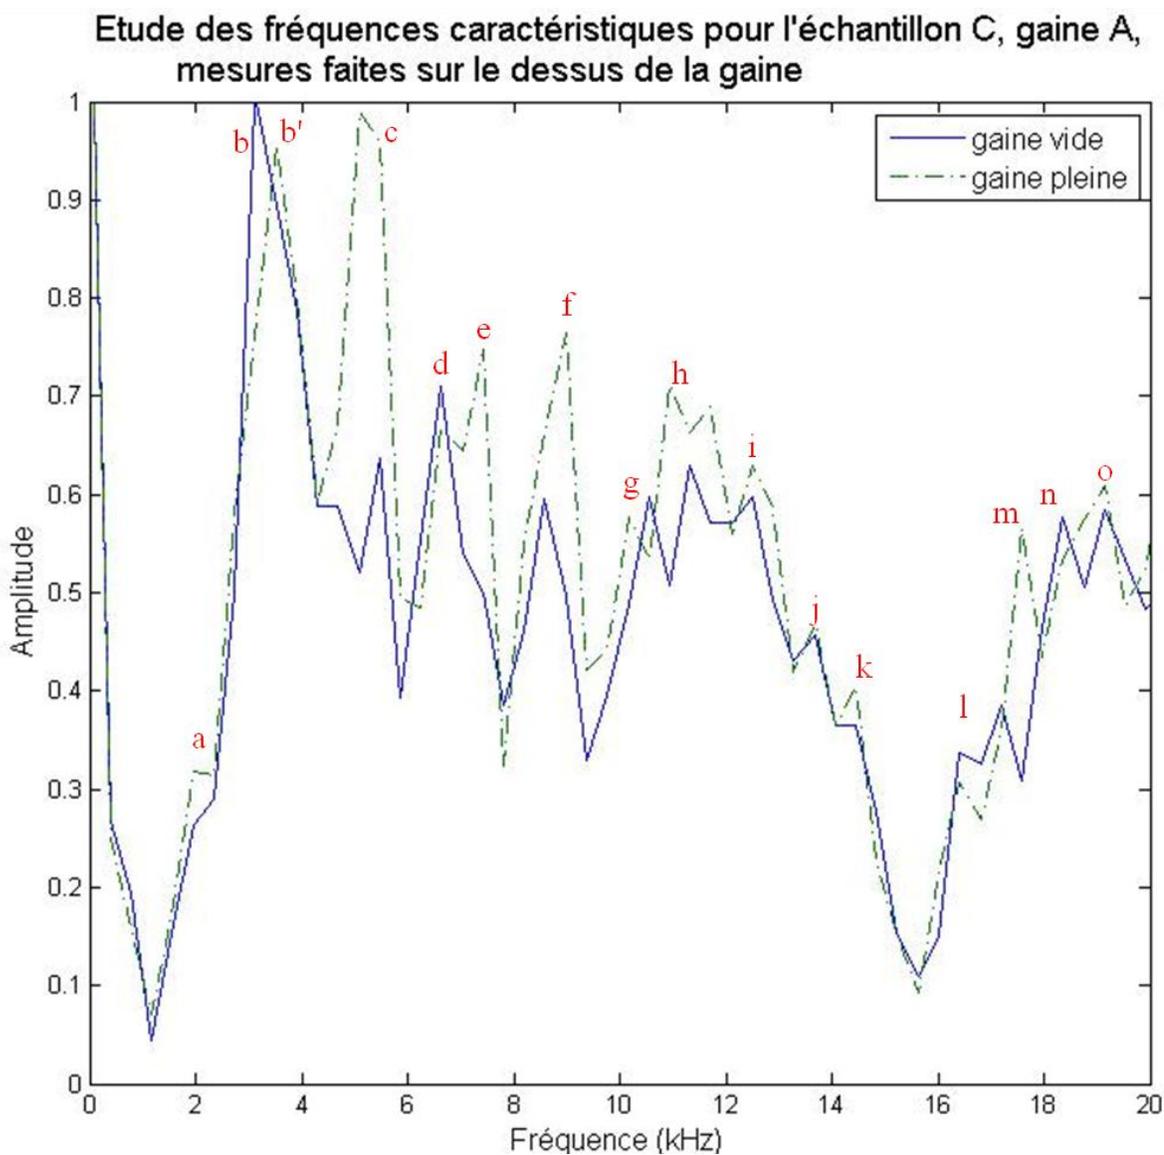
Figure 6.17- Mesure effectuée sur le bloc C au-dessus de la gaine A à 15 cm (gaine vide) et 145 cm (gaine pleine)

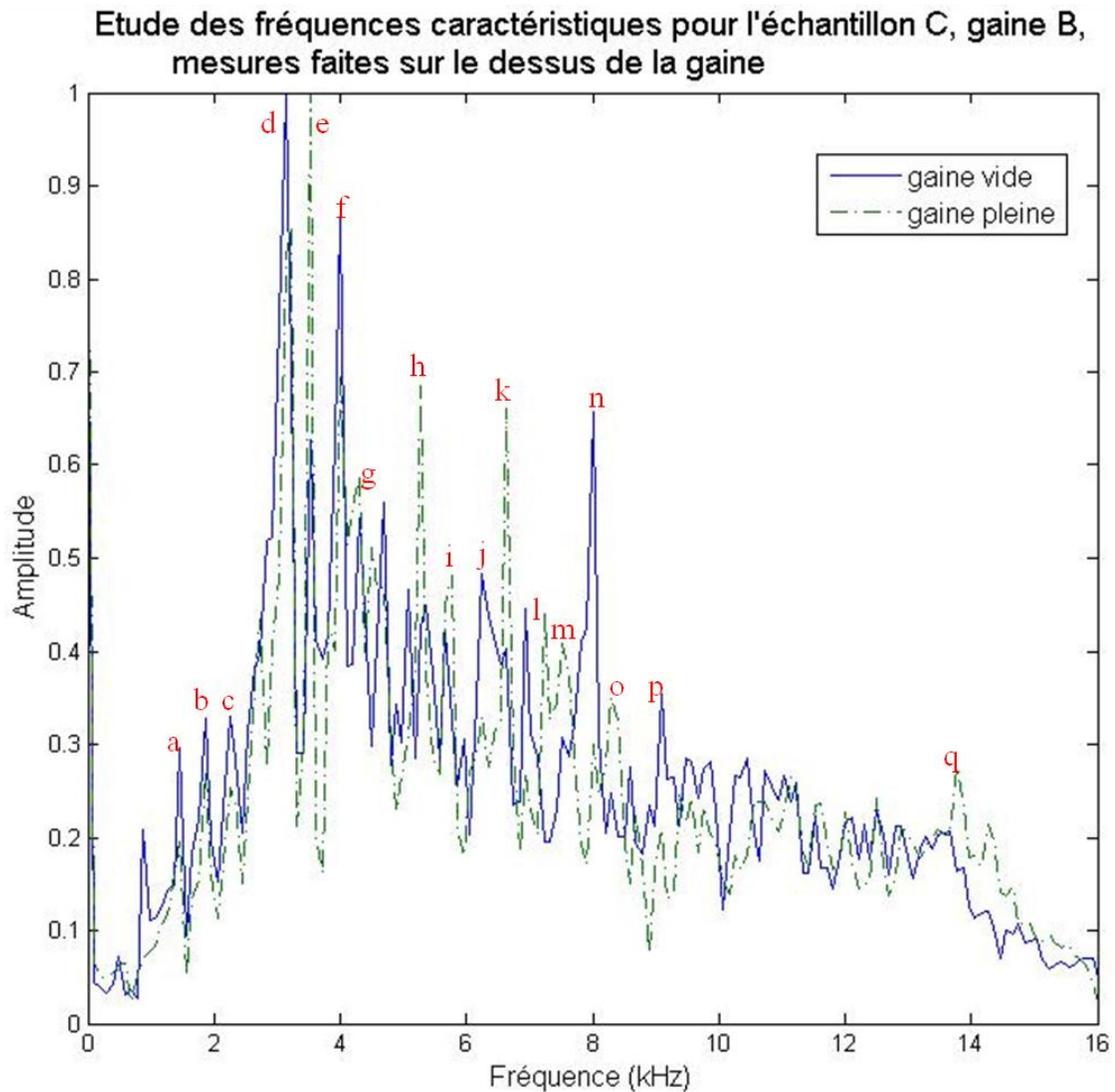
Figure 6.18- Mesure effectuée sur le bloc C au-dessus de la gaine B à 15 cm (gaine vide) et 145 cm (gaine pleine)

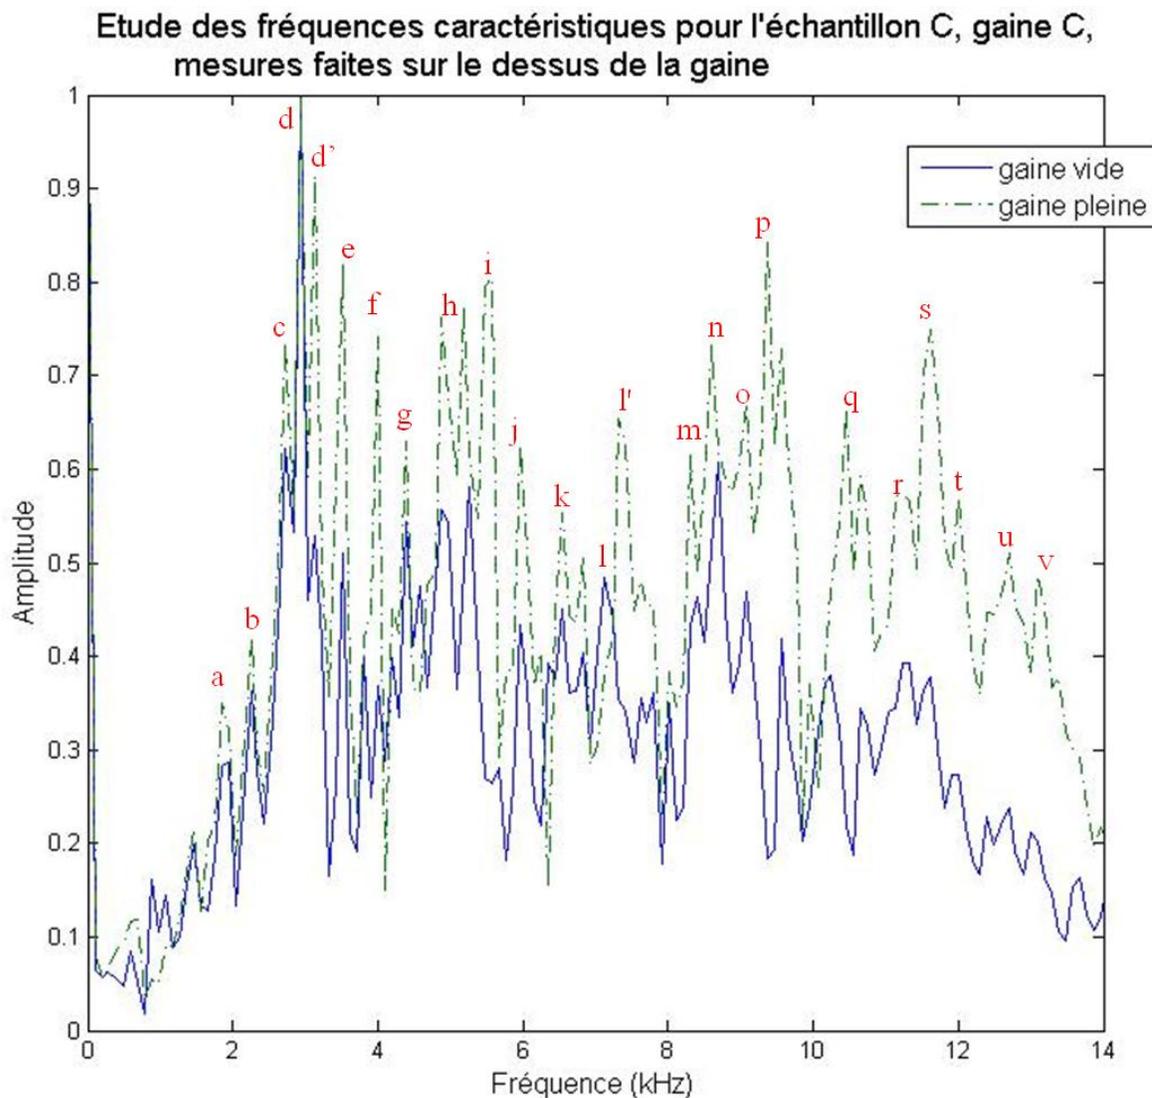
Figure 6.19- Mesure effectuée sur le bloc C au-dessus de la gaine C à 15 cm (gaine vide) et 145 cm (gaine pleine)

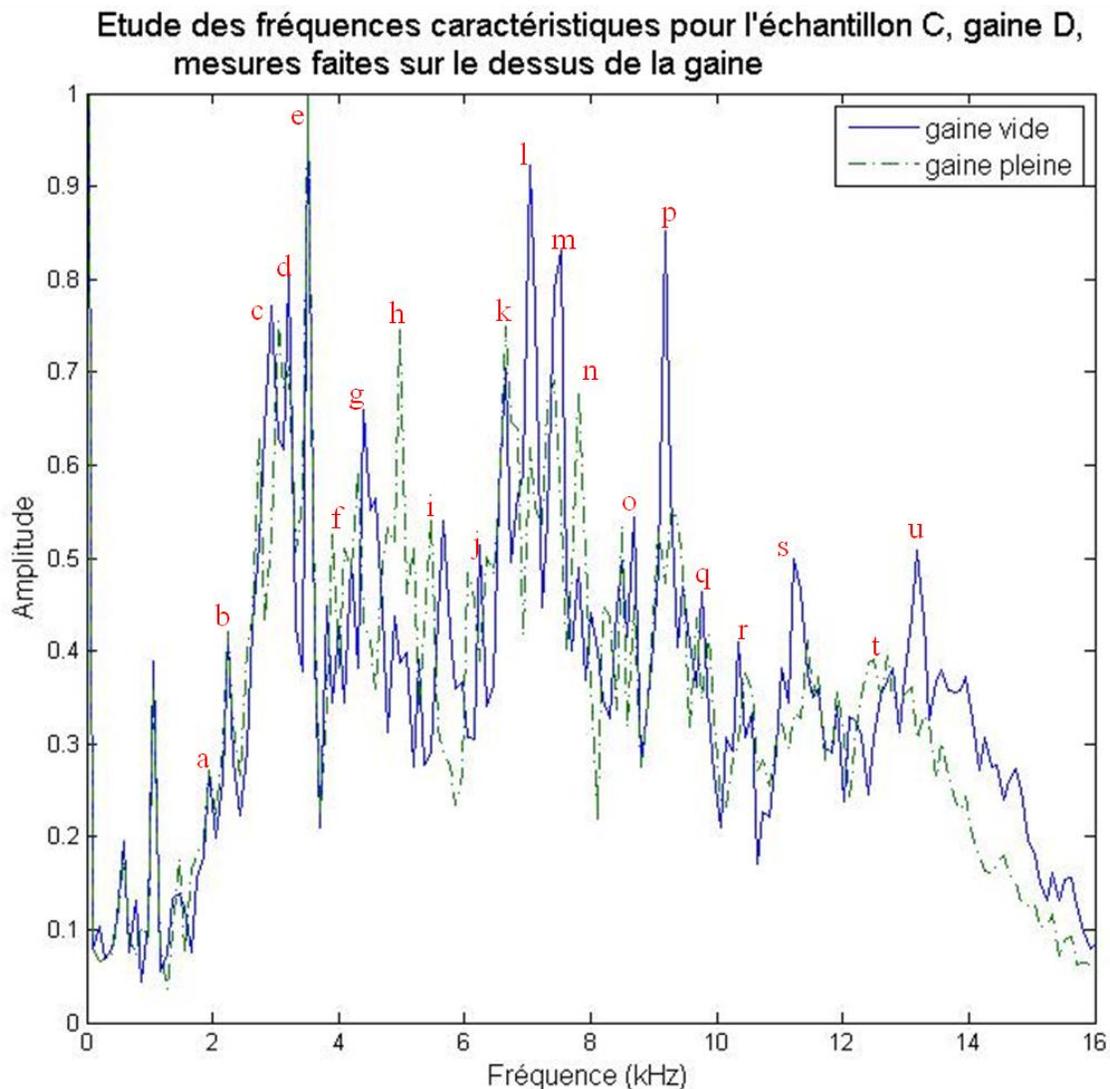
Figure 6.20- Mesure effectuée sur le bloc C au-dessus de la gaine D à 15 cm (gaine vide) et 145 cm (gaine pleine)

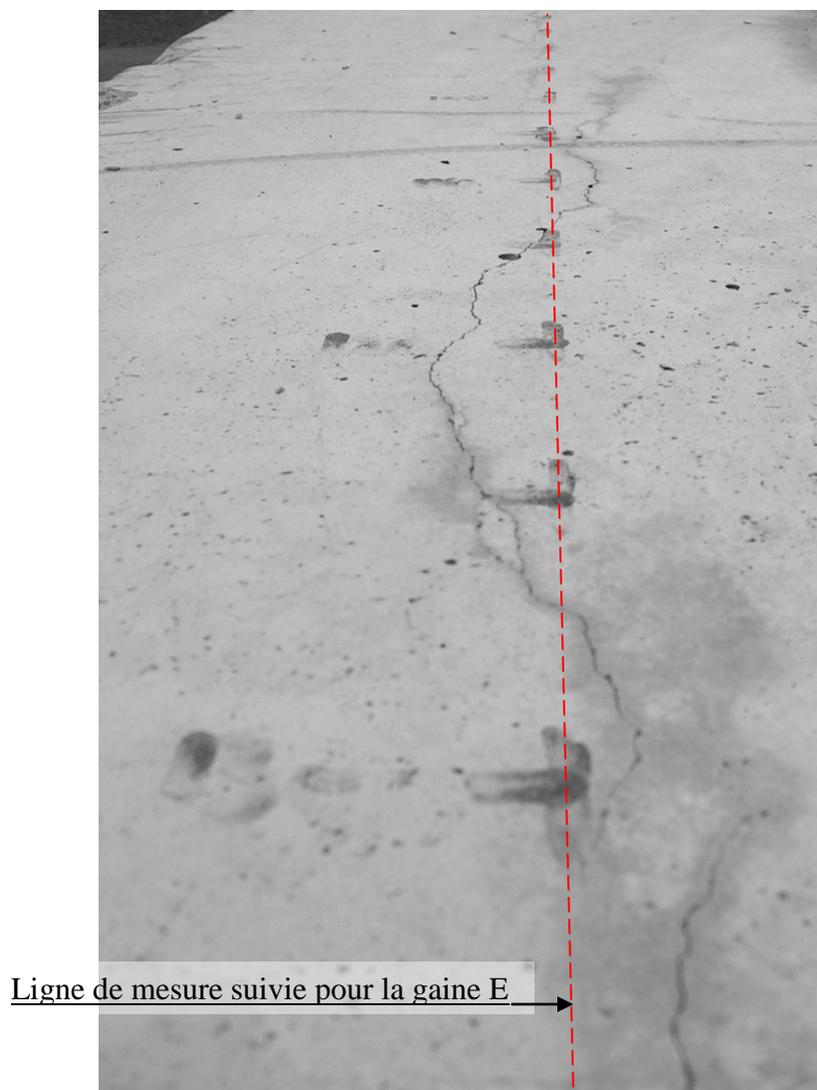
figure 6.30 montre une fissure passant alternativement de part et d'autre d'une gaine.

Figure 6.30- Fissure observée sur la gaine E du segment de poutre B4S4 entre les centimètres 110 et 130

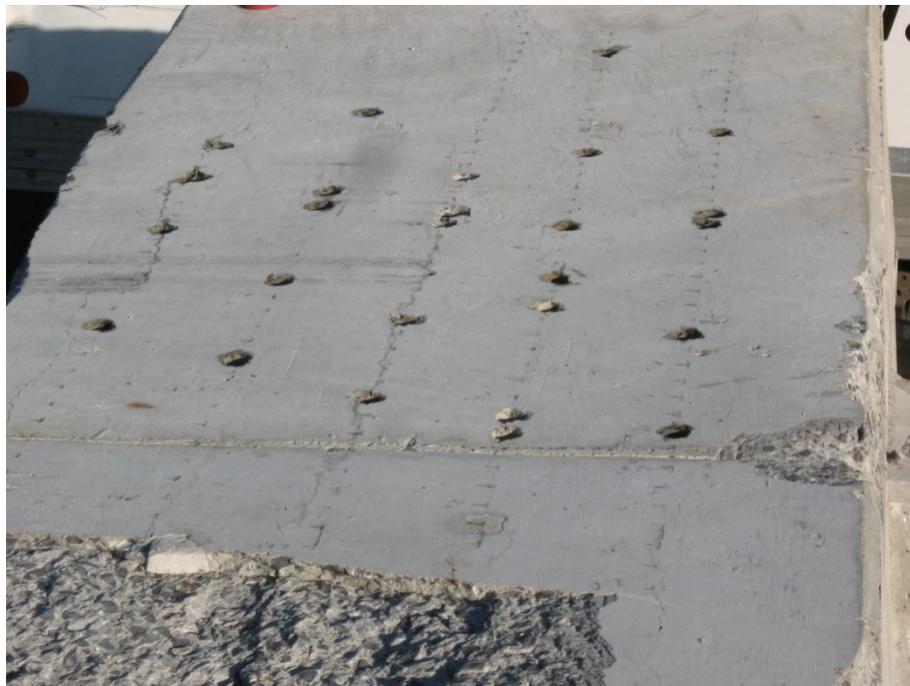
Figure 6.31 - Segment de poutre B4S4 percé suivant les différents endroits d'étude pour l'endoscopie

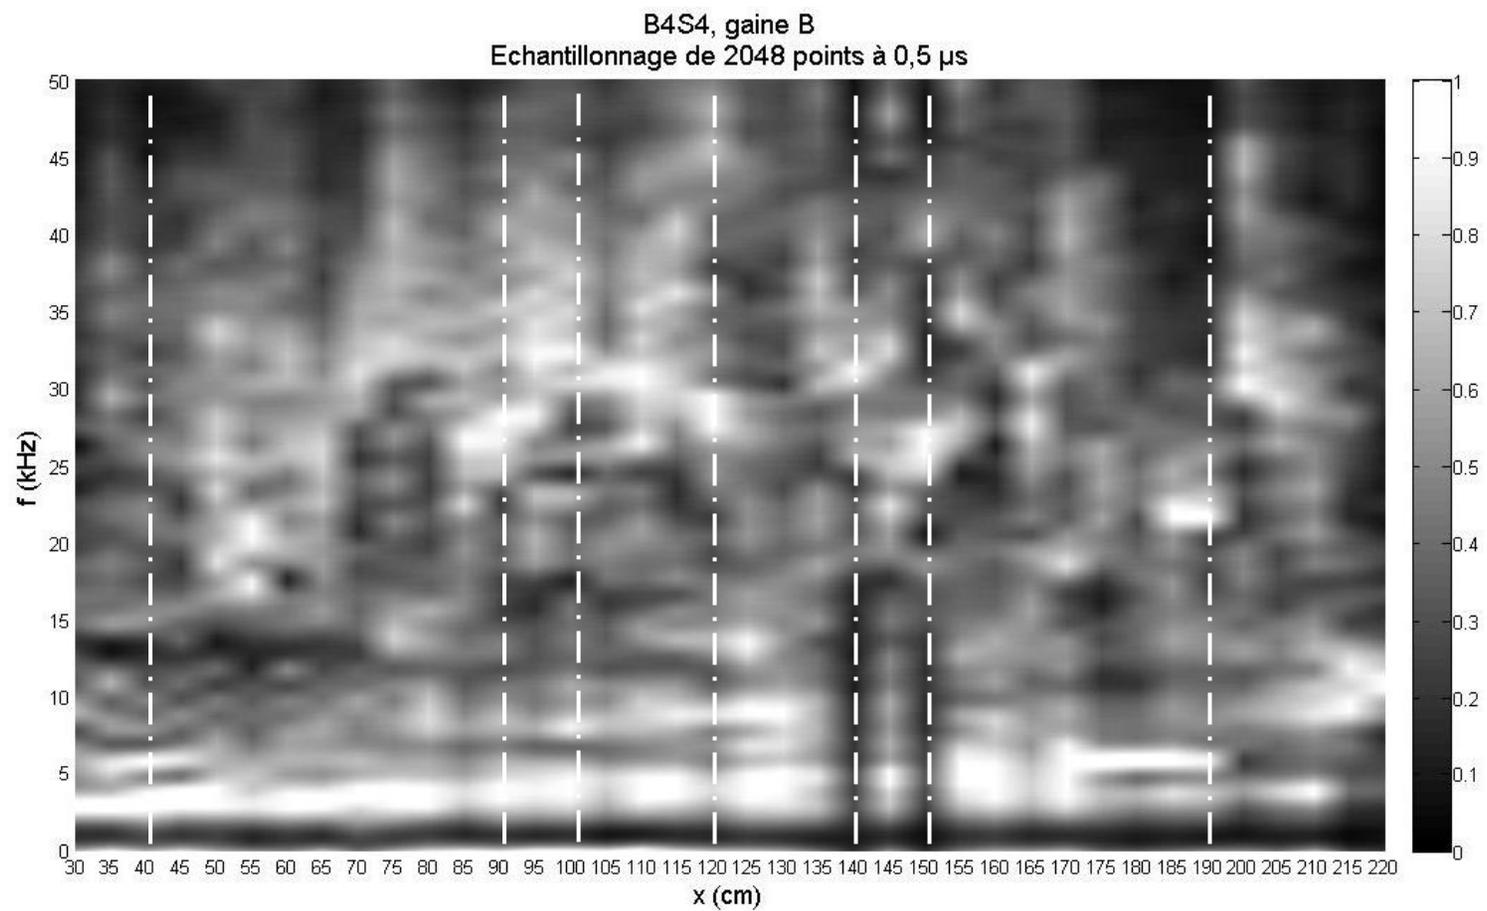
Figure 6.32- Résultats IE du segment B4S4, gaine B

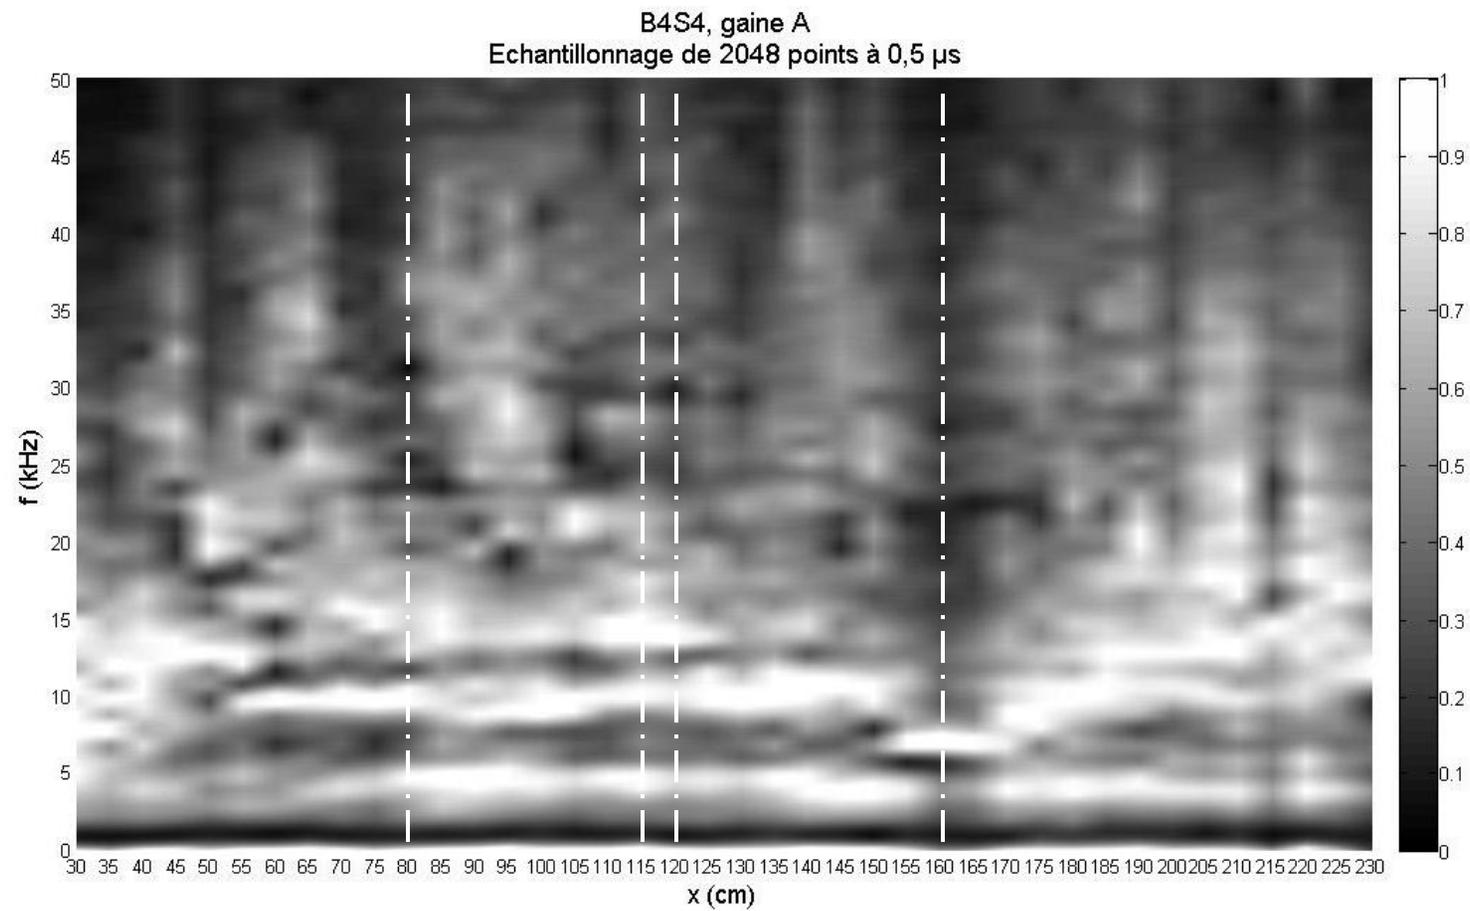
Figure 6.33- Résultats IE du segment B4S4, gaine A

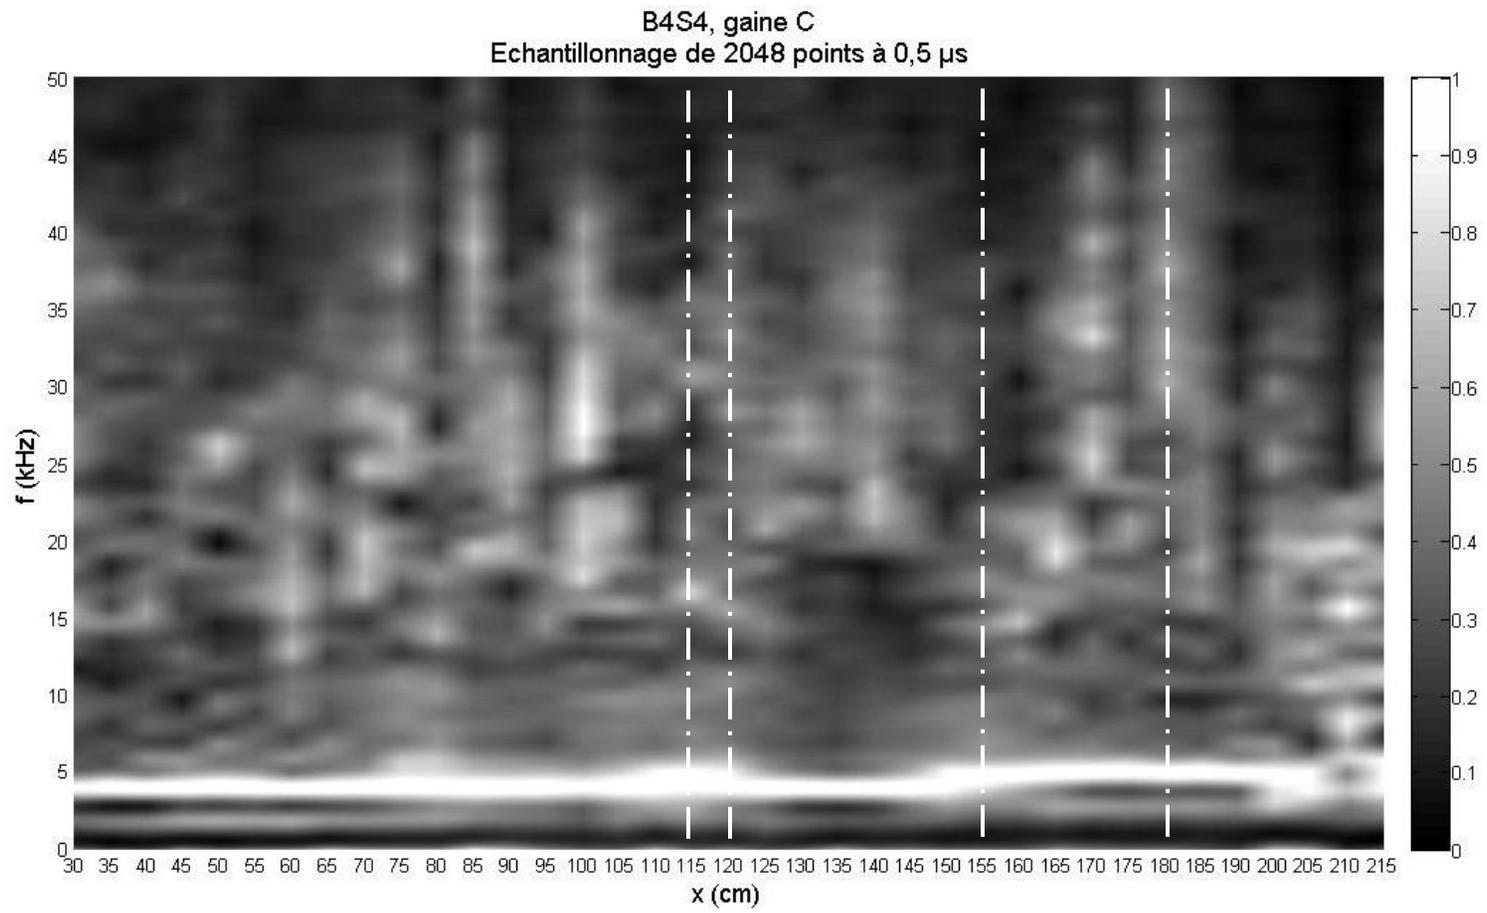
Figure 6.34 - Résultats IE du segment B4S4, gaine C

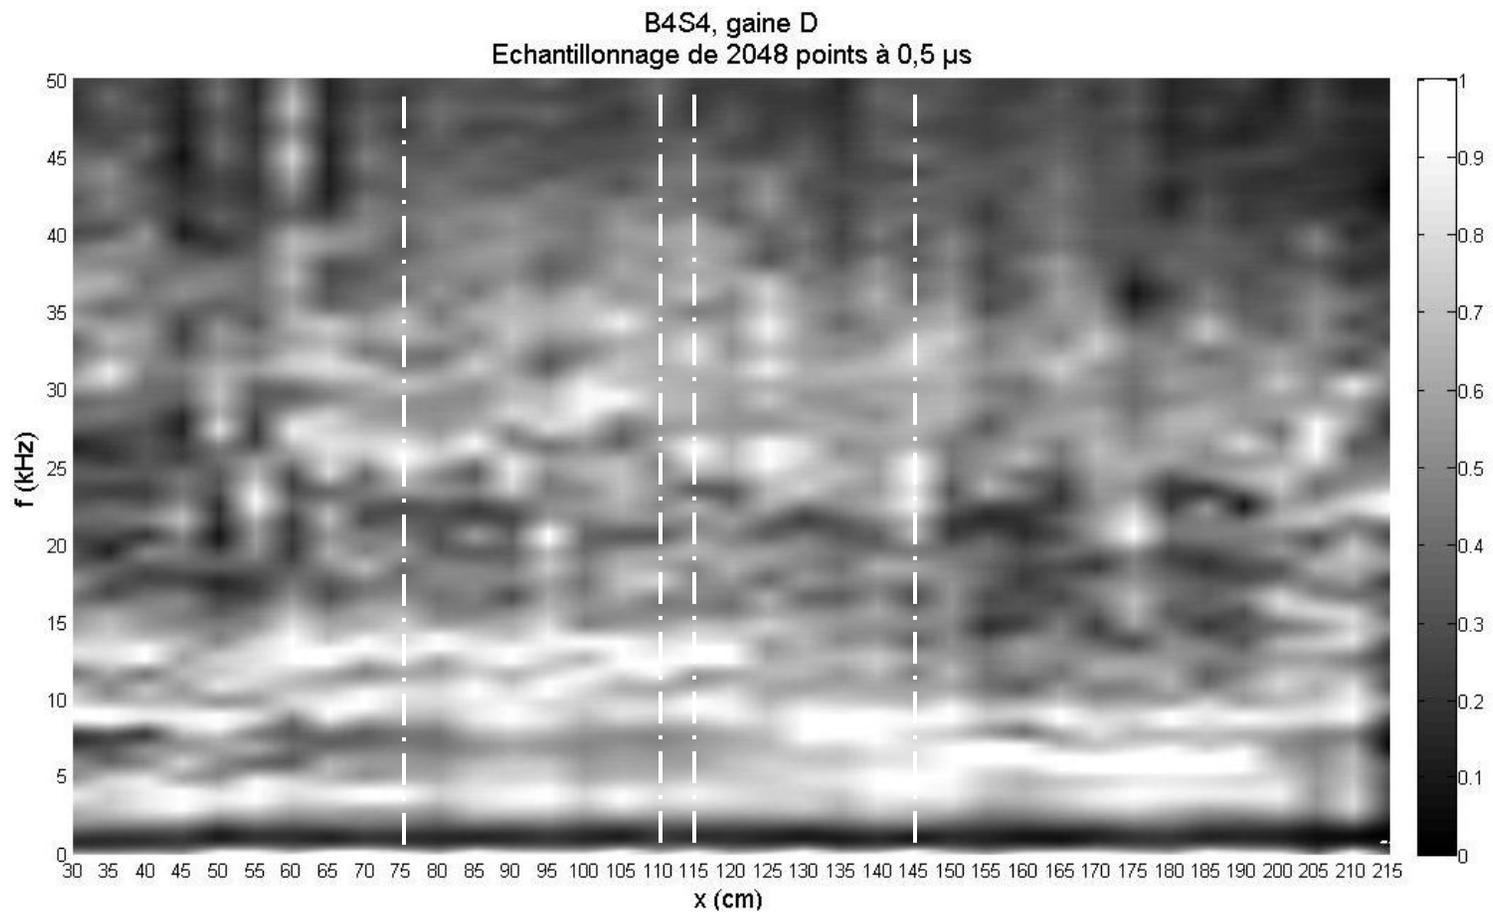
Figure 6.35- Résultats IE du segment B4S4, gaine D

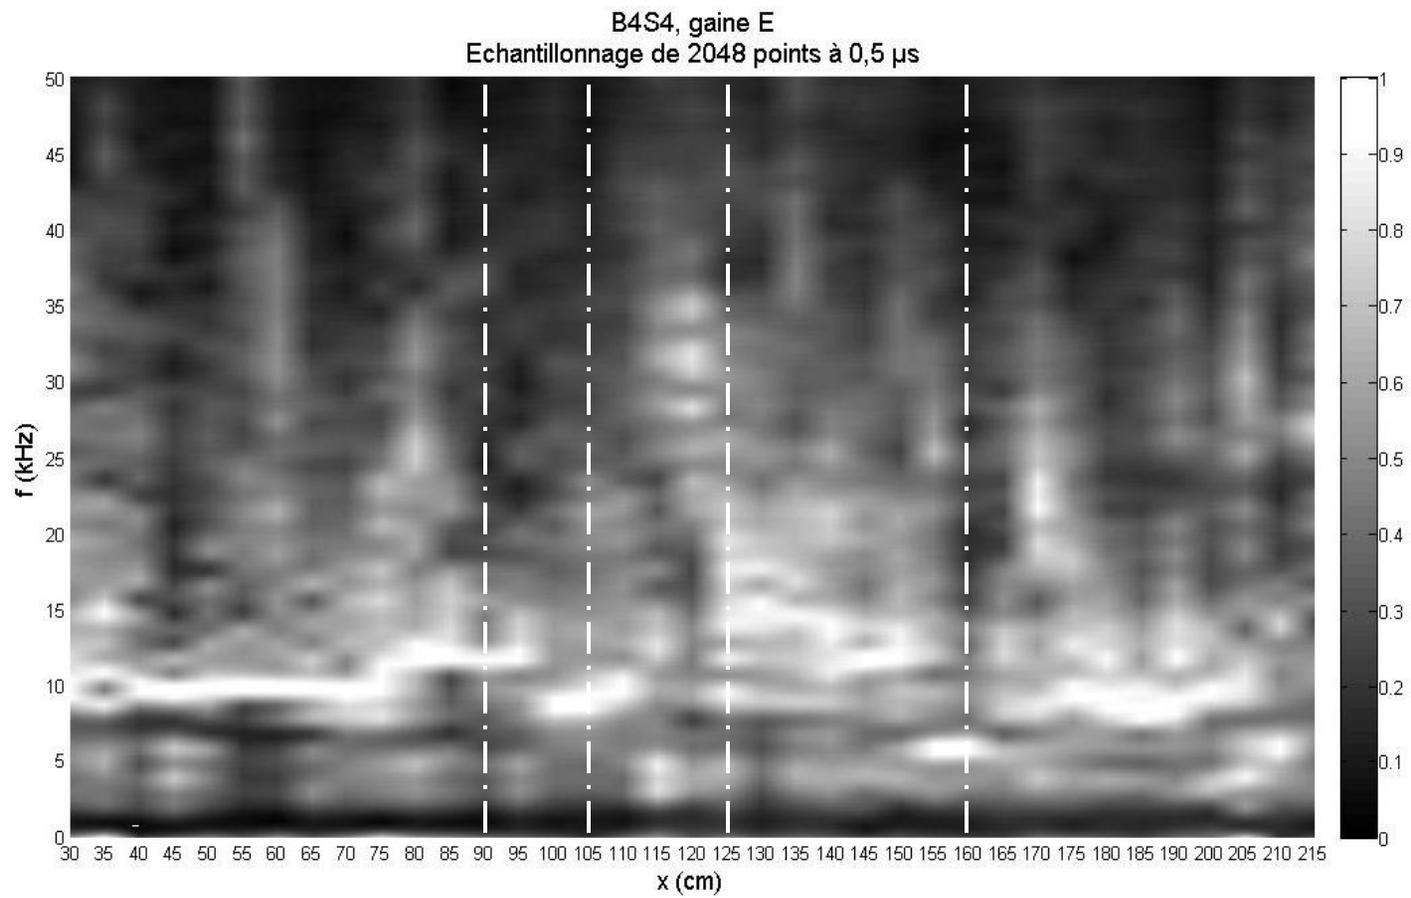
Figure 6.36- Résultats IE du segment B4S4, gaine E

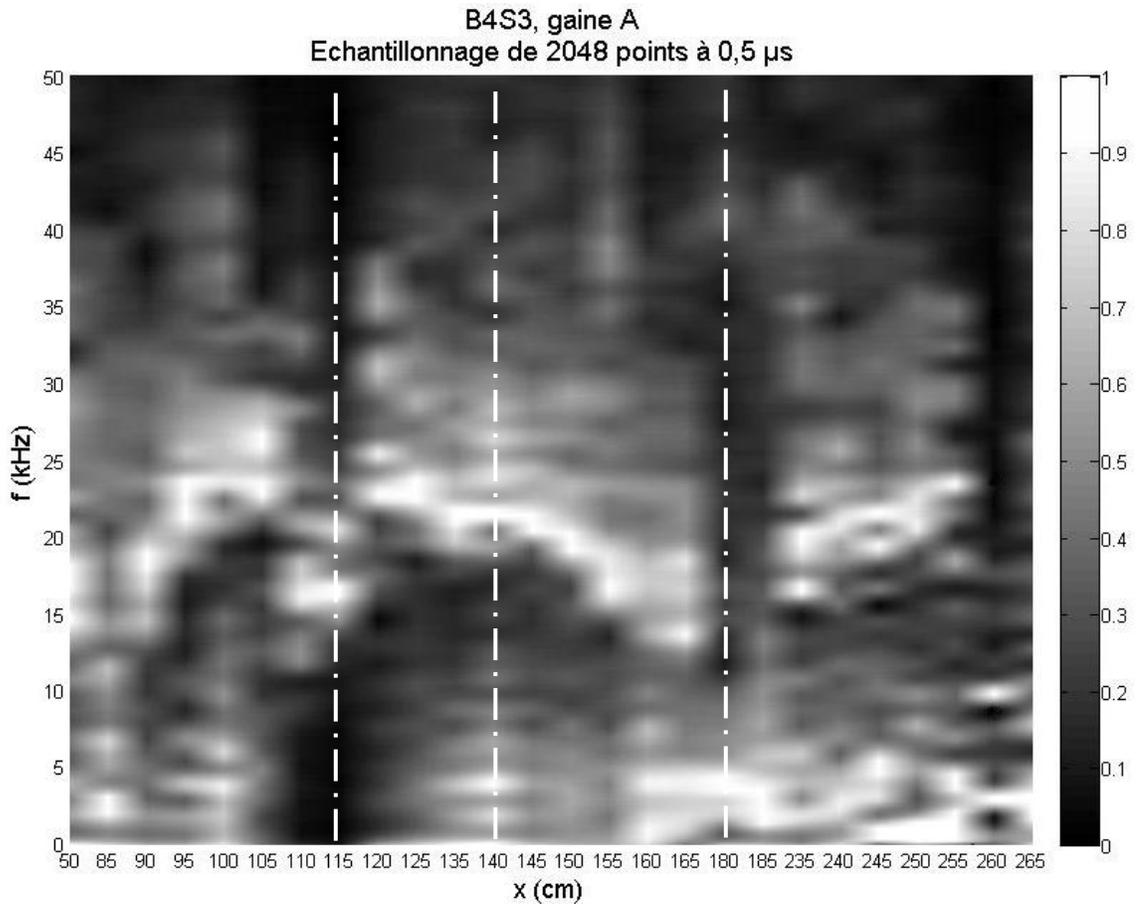
Figure 6.43- Résultats IE du segment B4S3, gaine A

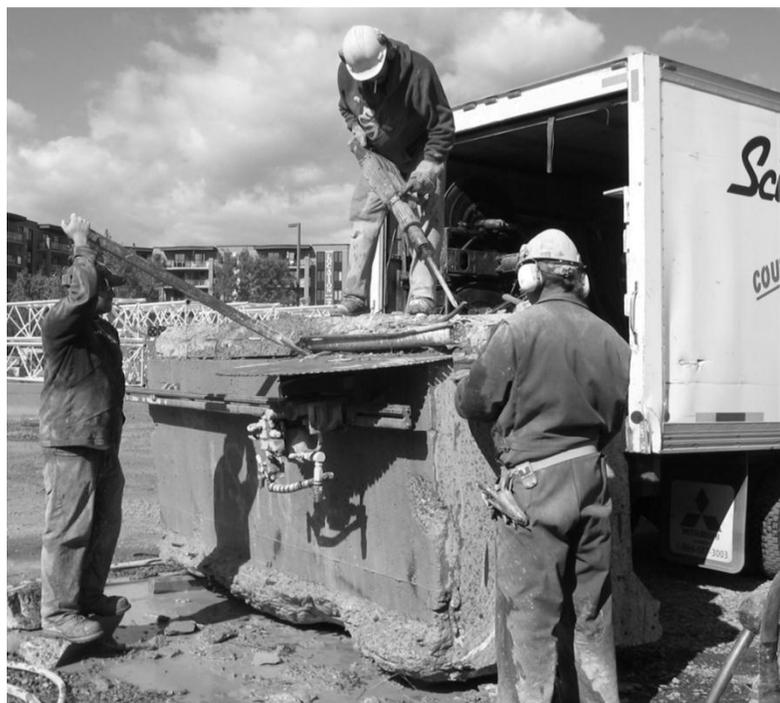
Figure 6.45- Récupération de la gaine E du segment de poutre B4S4

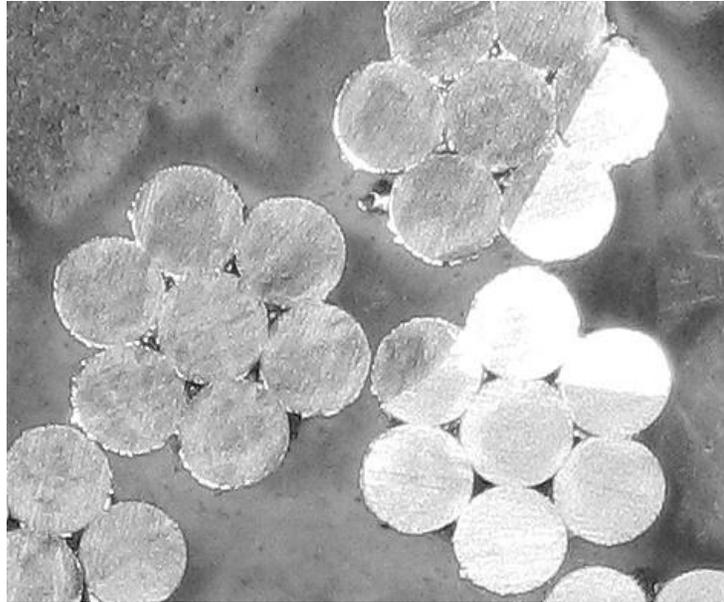
Figure 6.50- Zoom sur le « cœur » des torons à la coupe B4S4E110

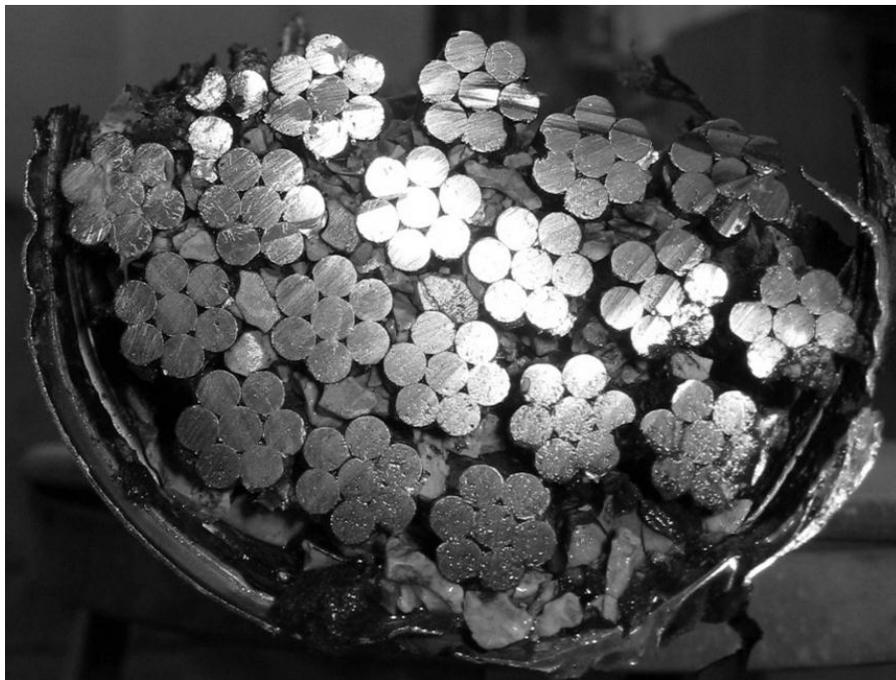
Figure 6.51- Découpe de la gaine B2S3A à la cote 120

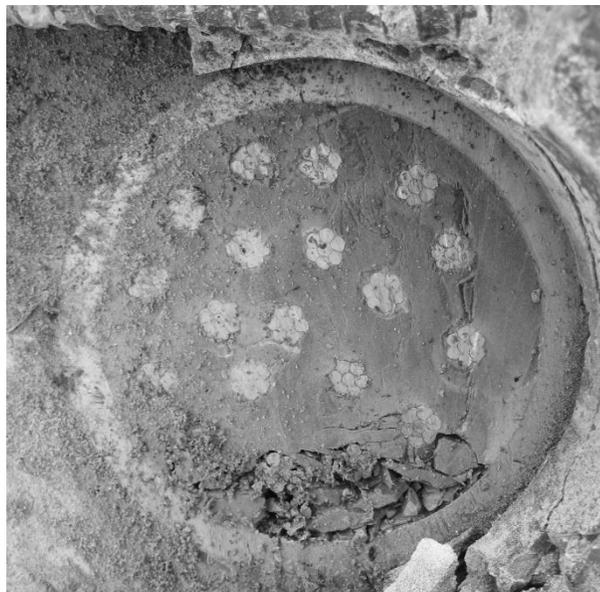
Figure 6.58- Tête d'ancrage ouverte en bas du segment B4S1

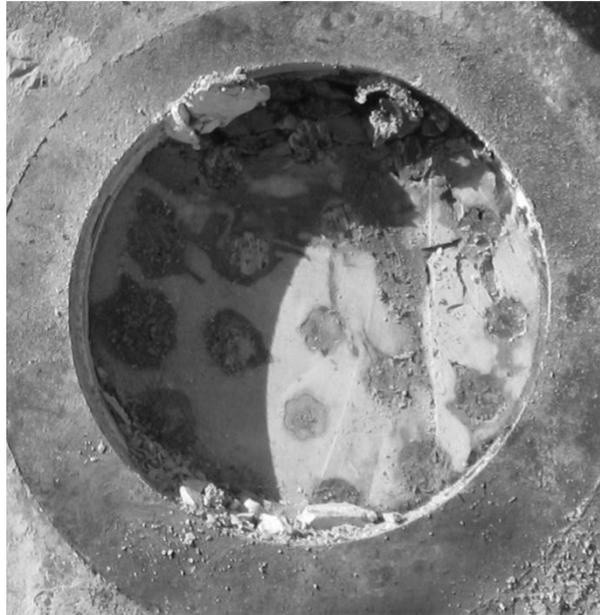
Figure 6.59- Tête d'ancrage ouverte au bas du segment de poutre B2S2

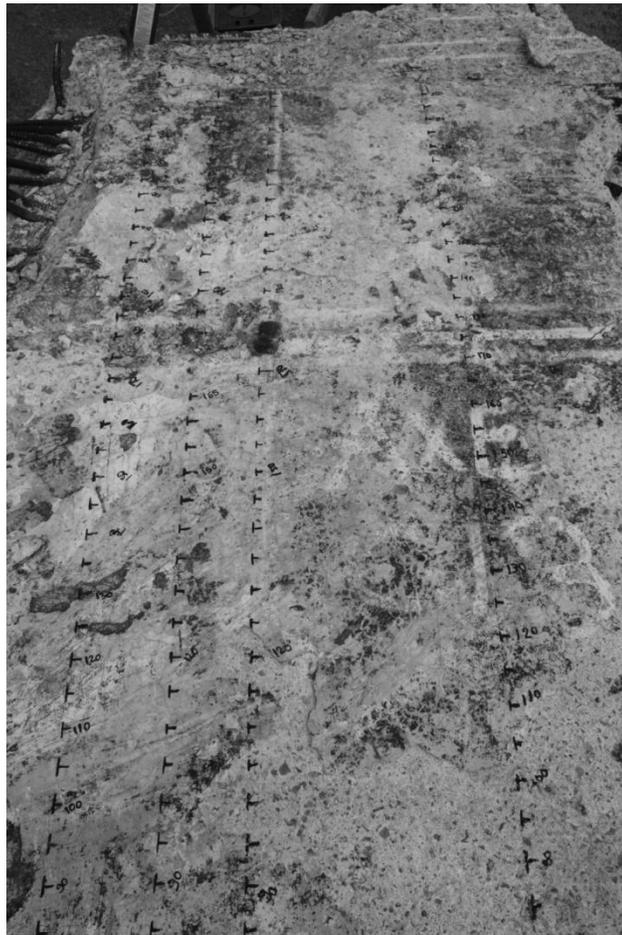
Figure 0.1- Surface d'étude de la poutre B2S3

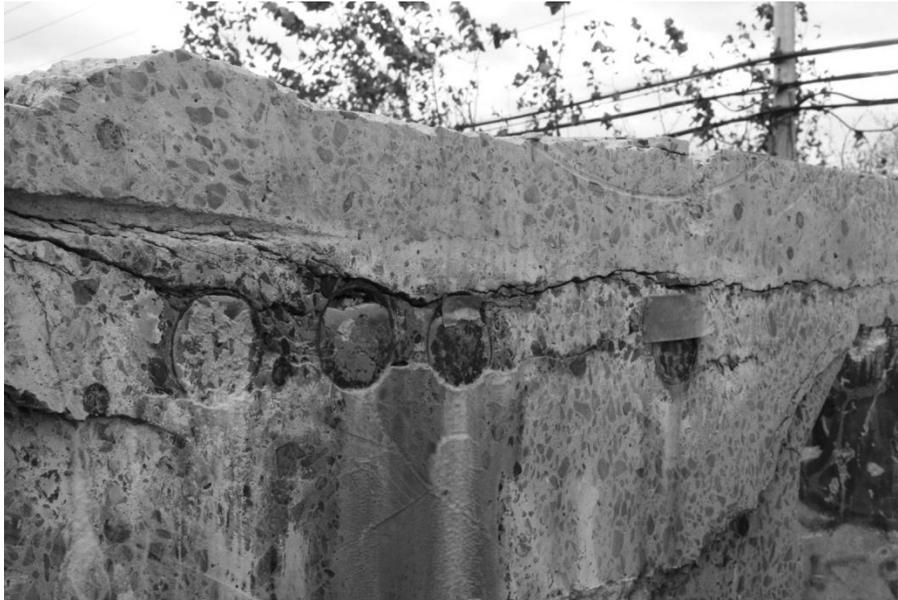
Figure 0.3- Plan de fissuration au-dessus des gaines du bloc B4S3

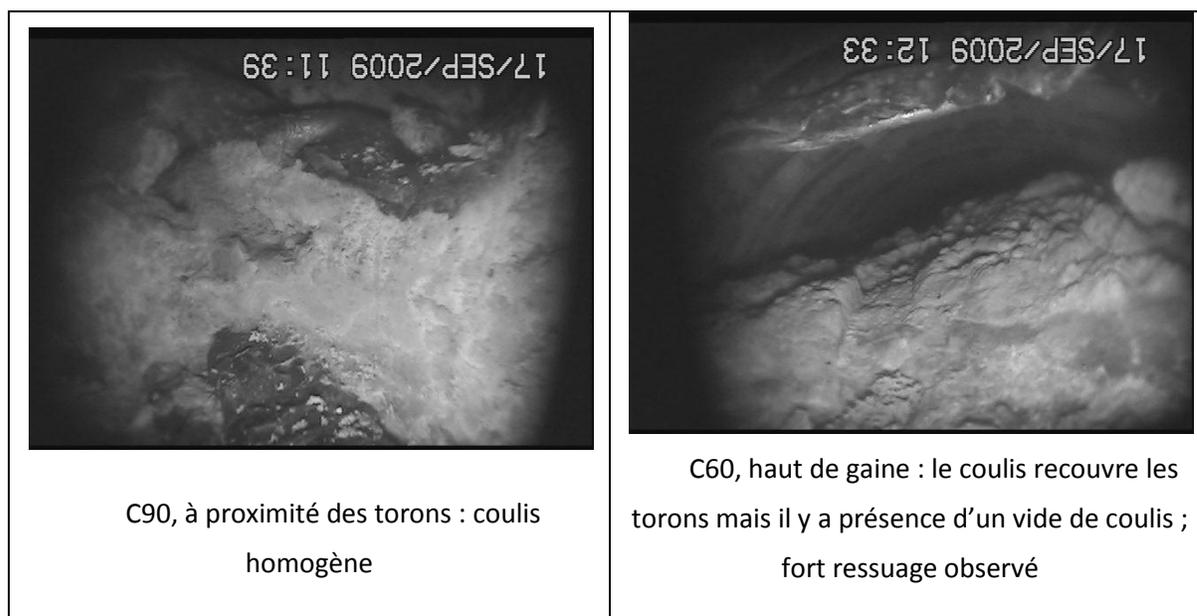
Les clichés permettent, cette fois-ci, d'observer le vide de coulis dans la gaine. De plus, le cliché à la cote C60 permet d'observer que ce vide n'est pas un défaut local, car il se prolonge à l'intérieur de la gaine. Du fait que la gaine contienne un vide partiel, le ressuage du coulis en est d'autant plus visible par sa surface supérieure mais aussi suivant le pourtour du perçage (cote A115). Malgré la déformation de la gaine durant le perçage (en raison du manque de coulis à l'intérieur de celle-ci), cela a moins gêné à la visibilité dans la gaine comparé aux endoscopies effectuées pour le segment de poutre B2S3.
